Onderwerp: BW-voorstel GTH met bijlagen

onderwerp Monumentale waarde Geertruidahoeve	datum 31/08/2022	kenmerk A22.001728
ter attentie van College van B&W	kopie aan	bijlage
afzender  	telefoon 0180-639915	e-mail

Bouwhistorische verkenning

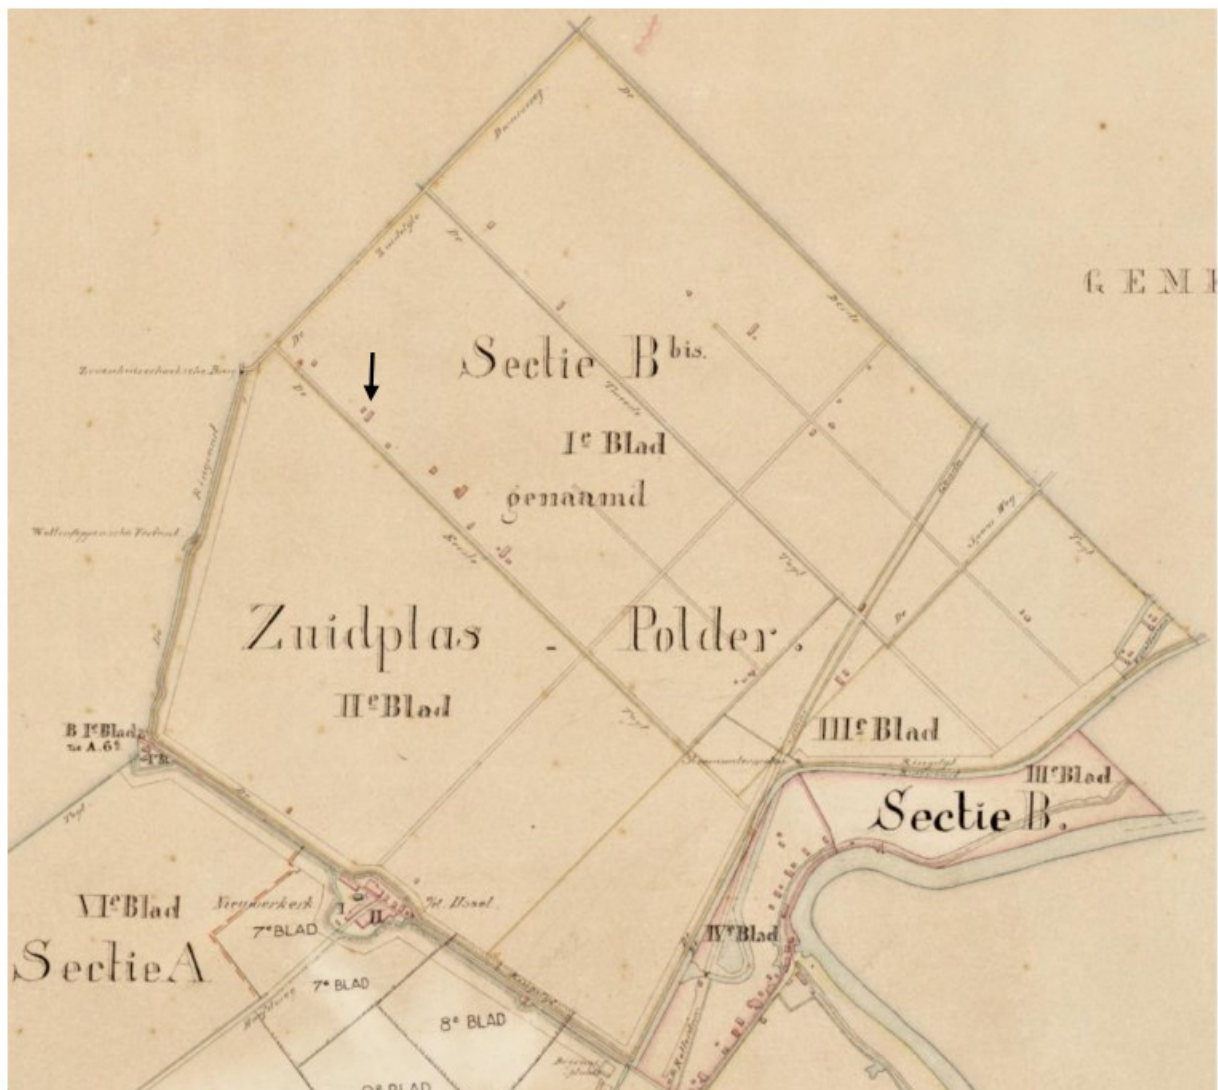
Een verzamelpian van een kadastrale kaart, vermoedelijk uit het midden van de 19^e eeuw. Bij de pijl de Geertruidahoeve. (collectie RCE)

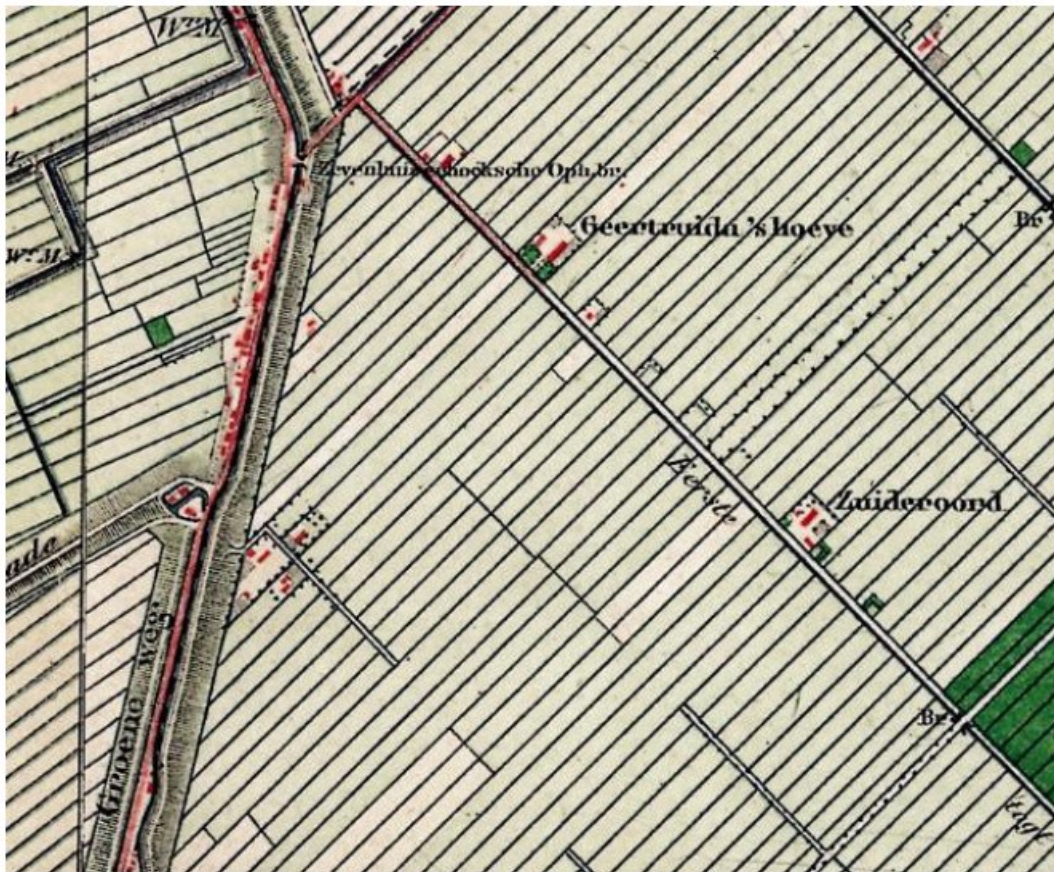
Kaart uit omstreeks 1880. De boerderij Geertruida's hoeve ligt aan de Eerste Tugt, vlakbij Zevenhuizerhoek. (via www.topotijdreis.nl)

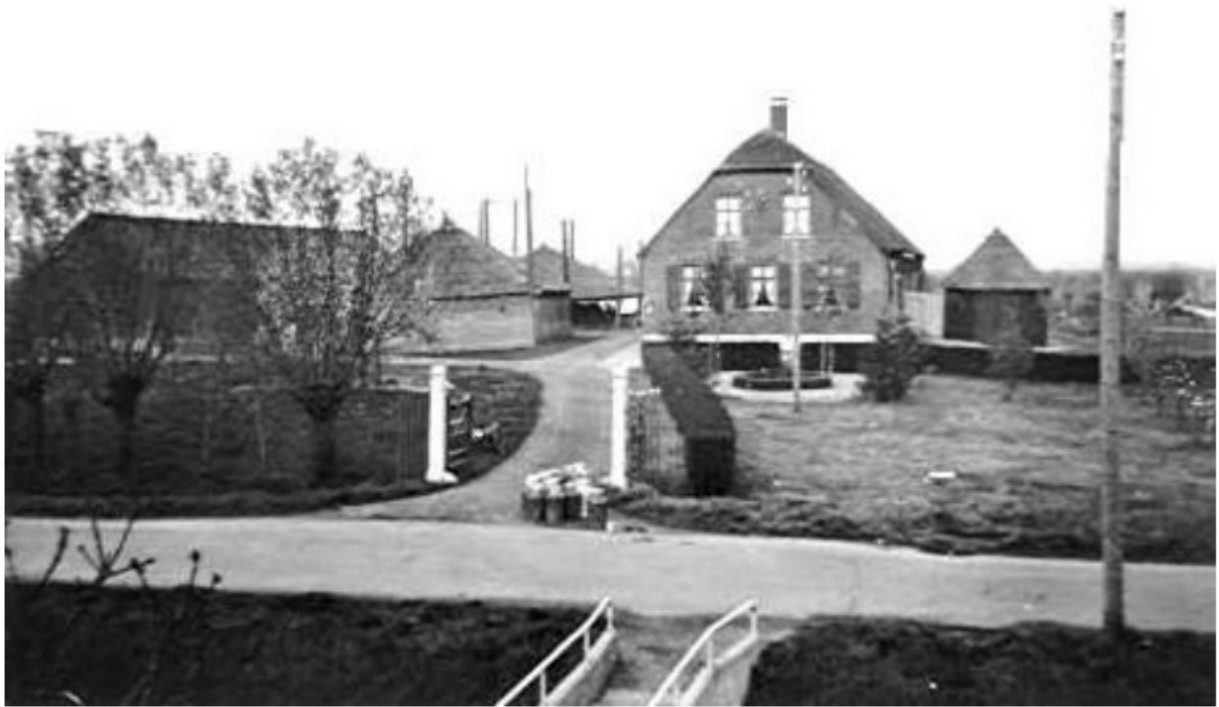
De boerderij gezien vanaf de overzijde van de Eerste Tocht rond het midden van de 20^e eeuw. Links de schuur, daarnaast de hooibergen en het erf en rechts het woongedeelte en het karnhuis (collectie familie Reijm).

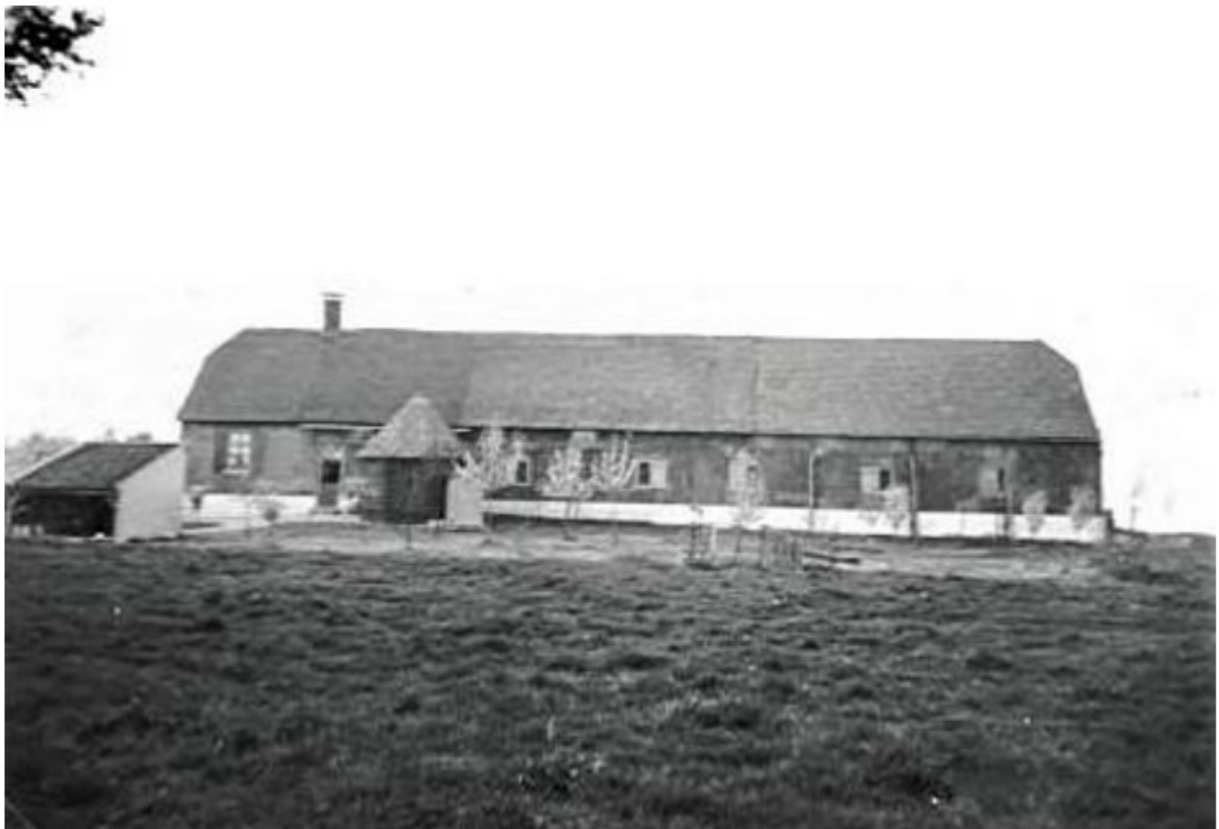
De boerderij gezien vanuit het zuidoosten, met het boenhok, het woongedeelte, het karnhuis en de koeienstal. Omstreeks het midden van de 20^e eeuw (collectie familie Reijm).

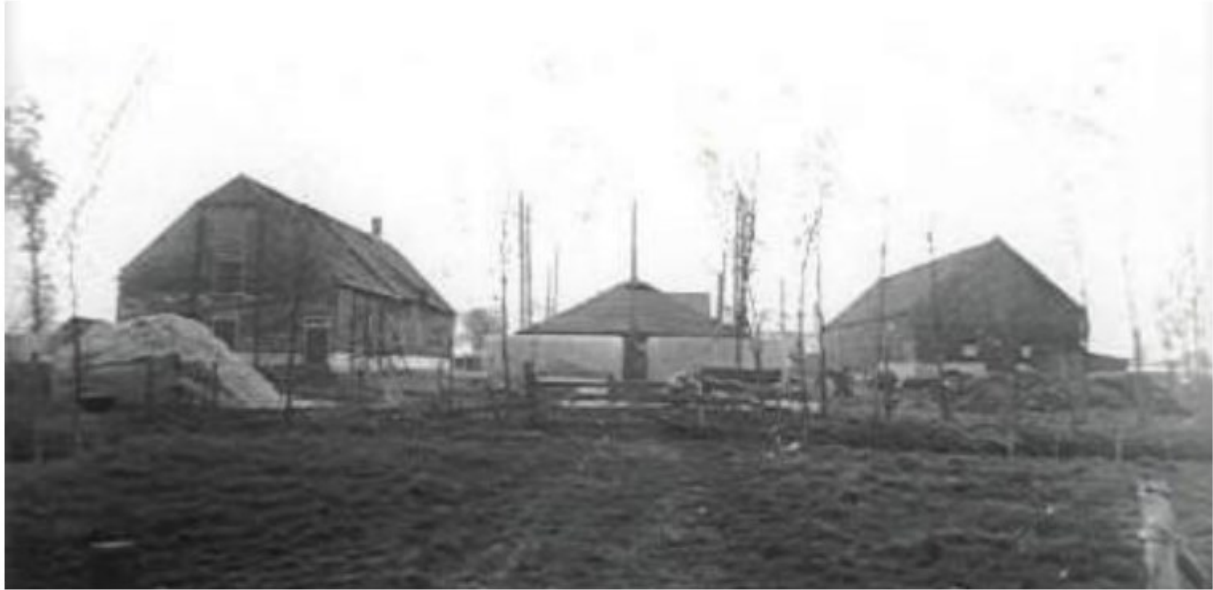
De boerderij gezien vanuit het noordoosten rond het midden van de 20^e eeuw. Links de koeienstal, in het midden de achterste hooiberg en de twee grassilo's en rechts de schuur. (collectie familie Reijm)

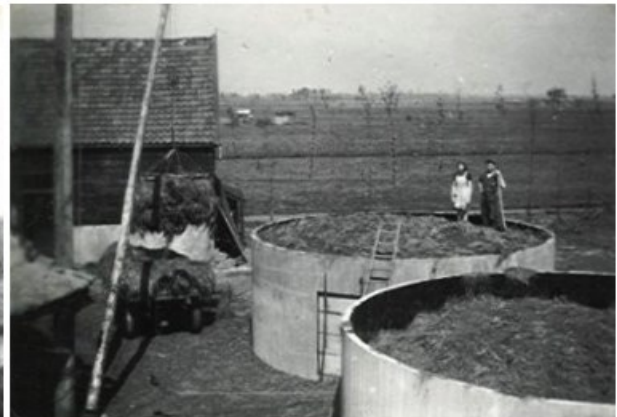
Rechts: de grassilo's en een deel van de schuur rond het midden van de 20^e eeuw. (collectie familie Reijm)

Een luchtfoto uit augustus 1945 laat zien dat het waterpeil na de bevrijding al snel naar het normale niveau verlaagd was. Aan de Geertruidahoeve zijn geen bijzonderheden, als beschadigde of ingestorte gedeelten te zien. Wat wel opvalt is dat de twee betonnen grassilo's niet te zien zijn, wat

betekent dat deze pas na de oorlog moeten zijn gebouwd. Dit gegeven bewijst dat de eerder besproken fotoreeks van na de Tweede Wereldoorlog moet zijn.

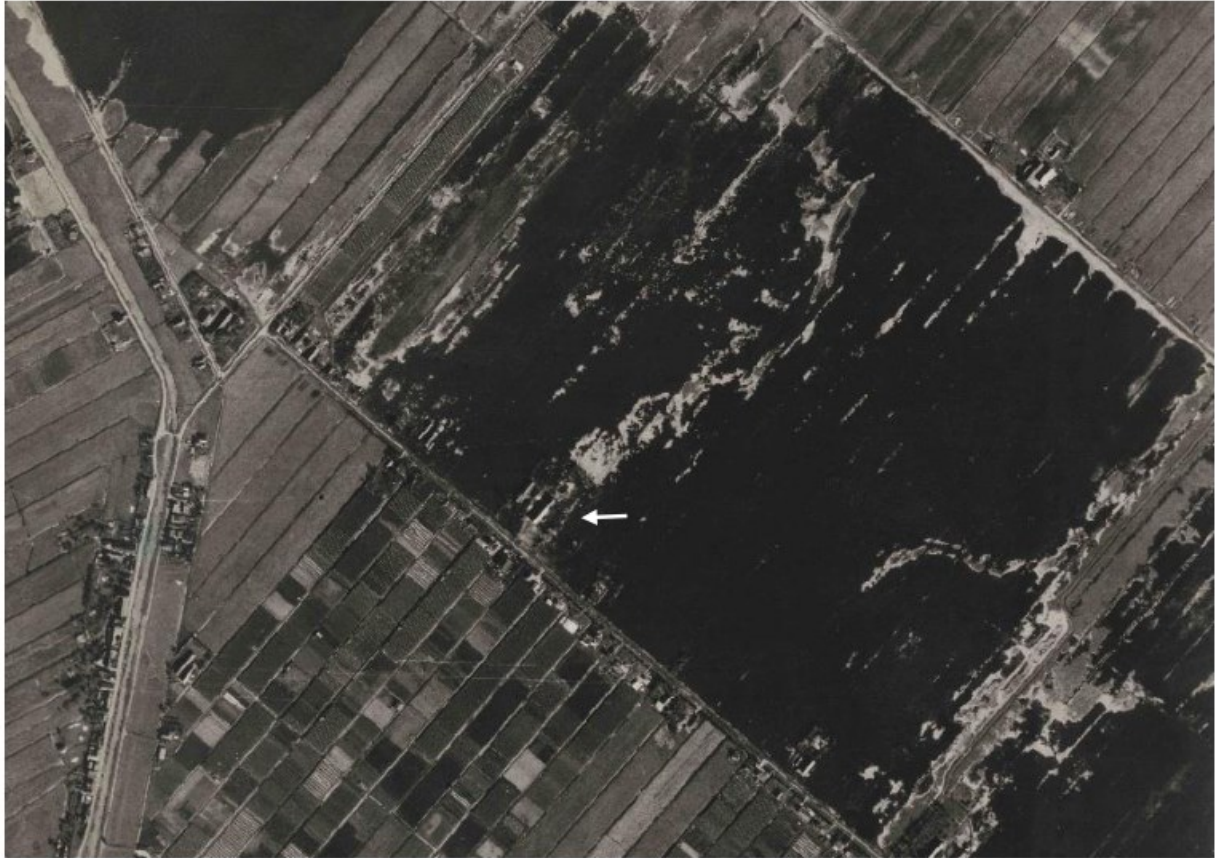
Luchtfoto gemaakt op 9 november 1944 van het geïnundeerde gebied tussen de Eerste Tocht en de Tweede Tocht. De pijl wijst naar de locatie van de Geertruidahoeve. (collectie Universiteit Wageningen)

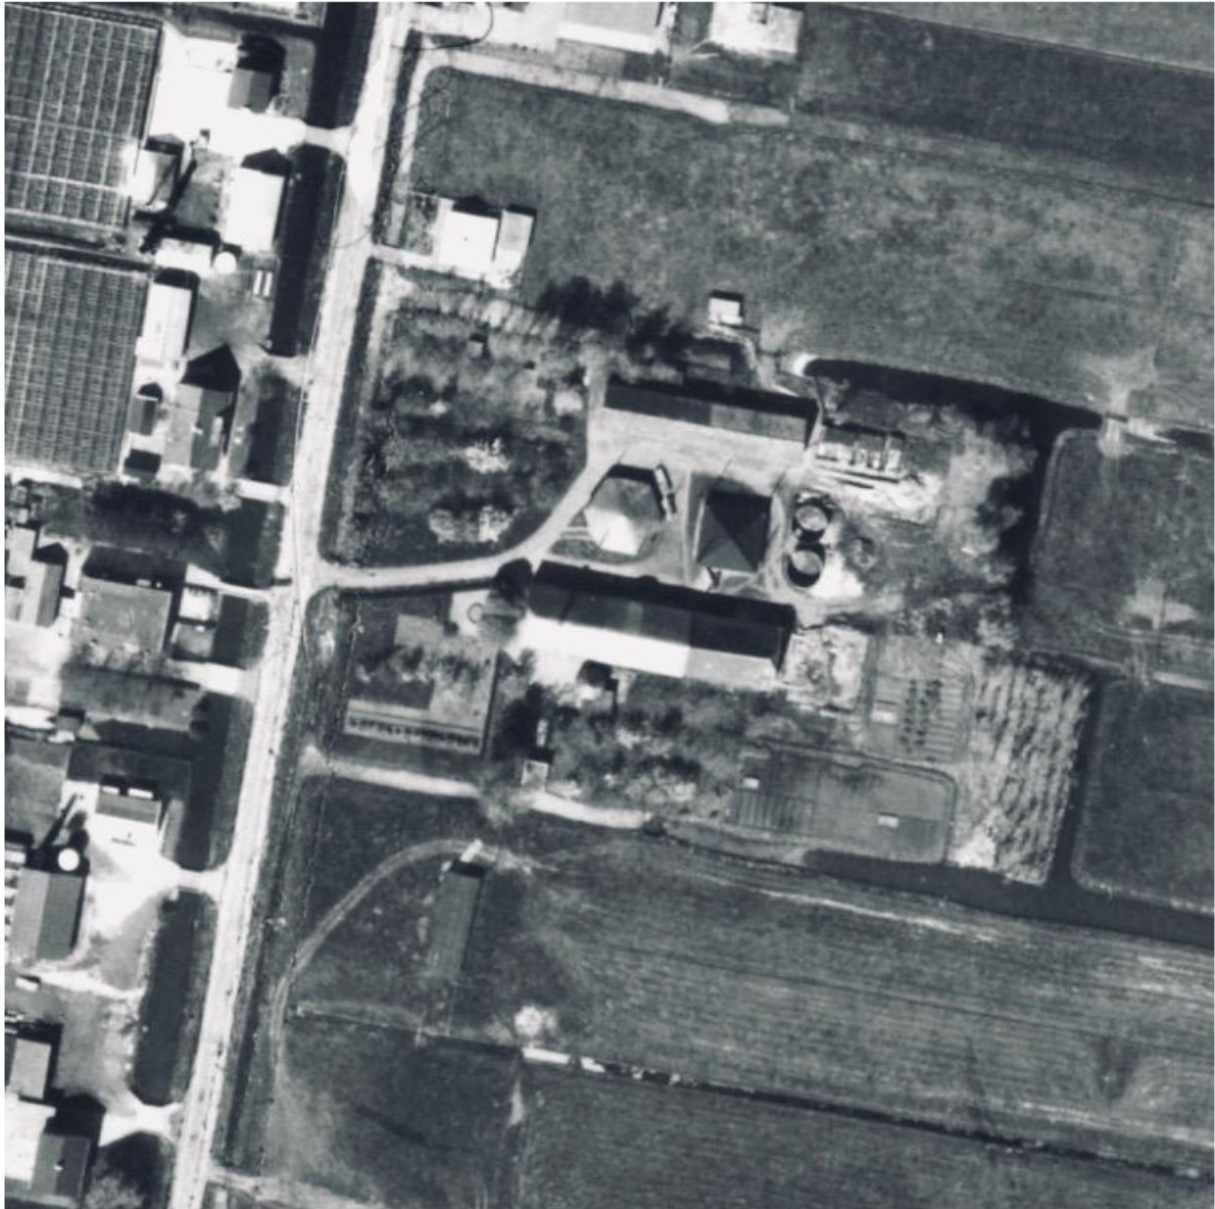
Luchtfoto van onbekende datum. Gezien de mate van bebouwing aan de overzijde stamt deze vermoedelijk uit de jaren '70. Op de foto valt op dat de achterste hooiberg door een vierkant exemplaar is vervangen. (collectie familie Reijm)

Op foto's uit circa het derde kwart van de 20^e eeuw valt op dat de achterste hooiberg inmiddels door een vierkant exemplaar is vervangen. Tevens laat een foto stutwerk bij de stal zien, die erop wijzen dat de boerderij aan constructieve problemen onderhevig is. Aan het karnhuis is een houten schuurtje gebouwd, waarvan de functie niet bekend is. Een aantal foto's zijn in 1968 gemaakt door de Rijksdienst voor de Monumentenzorg, vermoedelijk ten behoeve van het uitvoeren van een selectieproces voor een uitbreiding van het monumentenregister. In 1973 werden de Geertruidahoeve inderdaad opgenomen in het register van rijksmonumenten.

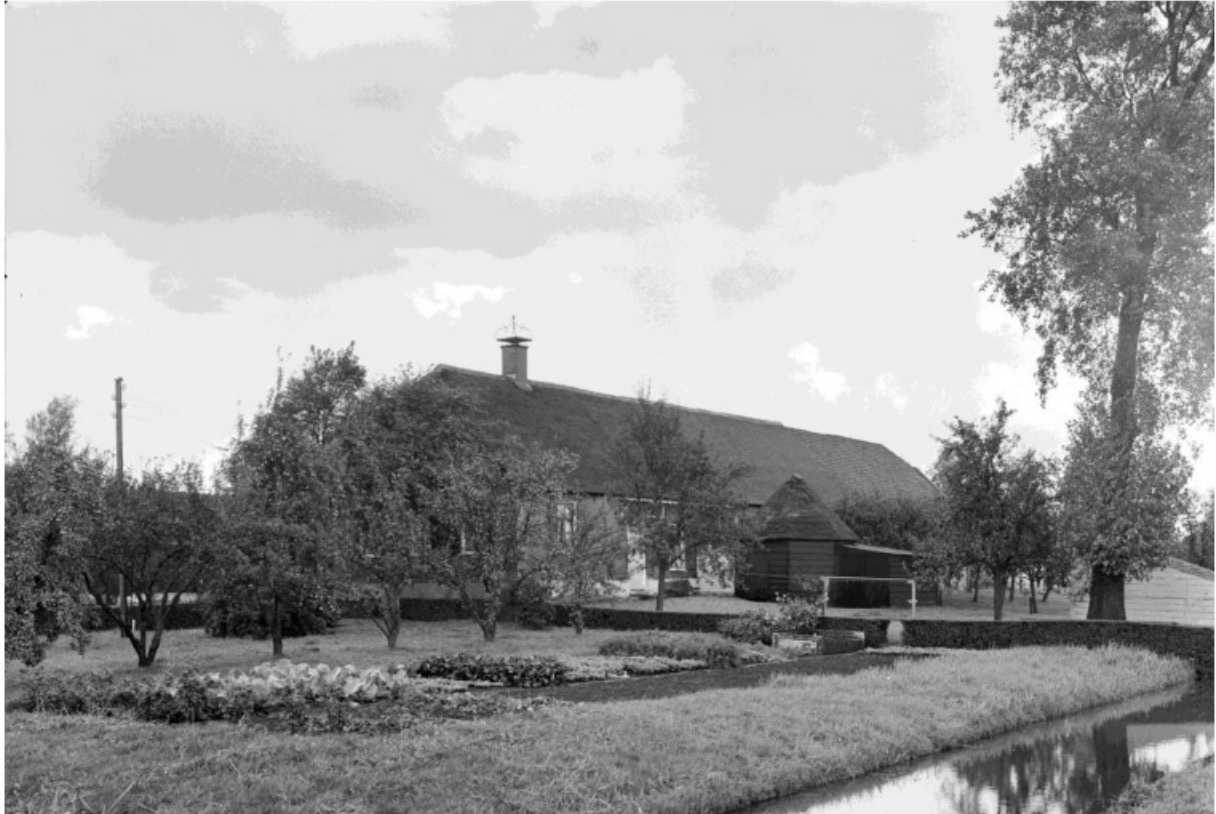
Een door de Rijksdienst voor de Monumentenzorg in 1968 genomen foto van de boerderij, gezien vanaf de 1^e Tochtweg. Op de voorgrond een moestuin, rechts het boenhok en het karnhuis, dat inmiddels van een aanbouw is voorzien. (collectie RCE)

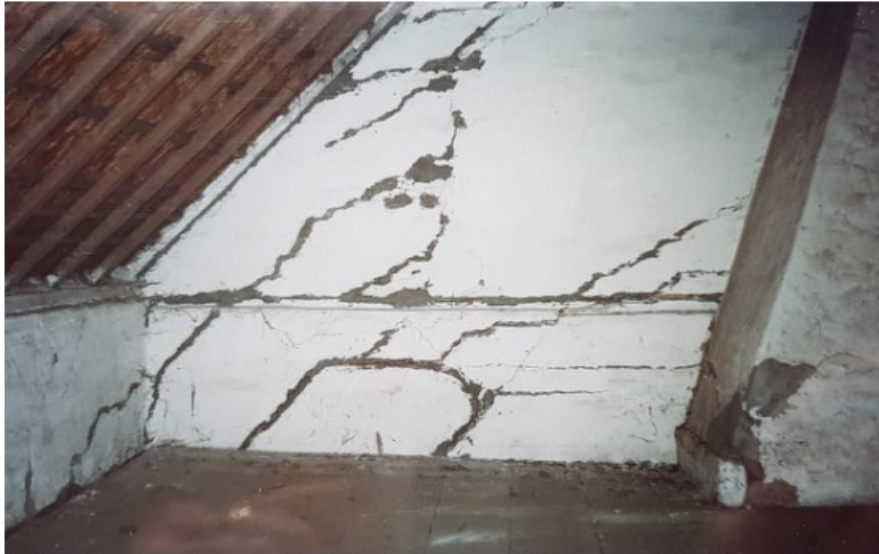
De brandmuur gezien vanaf de zolder boven de stal. De zwarte rechthoekige afdruk op het rookgaskanaal is wellicht afkomstig van een reeds gesloopte rookkast. (collectie familie Reijm)

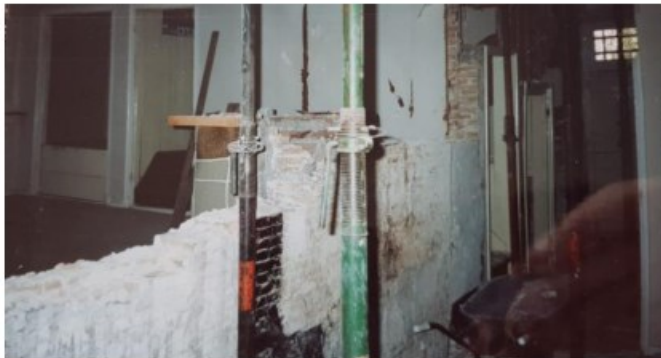
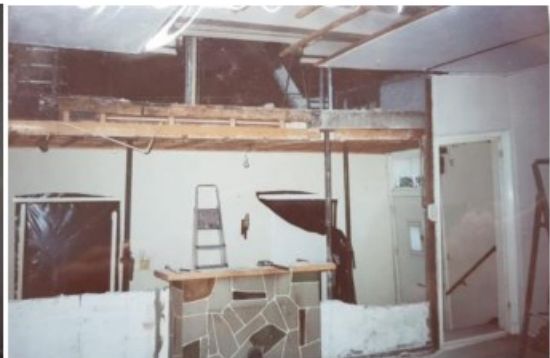
Afbraak van de brandmuur, gezien vanuit de dwarsgang en het zuidwestelijke woonvertrek. (collectie familie Reijm)

Een tweede fotoreeks toont dat ook de brandmuur achter de voorste woonvertrekken en de wand tussen de woonvertrekken eveneens tot op de palen werd afgebroken en opnieuw in kalkzandsteen en metselwerk werden opgetrokken. Hoewel het shadebeeld van de laatstgenoemde muur niet bekend is, laten foto's de brandmuur zien dat deze, vooral aan de zuidoostzijde veel scheuren bevat en deels is verzakt. Vanuit bouwhistorisch oogpunt is het interessant om te zien dat er op de op de zolder gemaakte foto een rookgaskanaal aanwezig was. Het kanaal is op niveau van de zoldervloer vrij breed, wat laat zien dat er meerdere stookplaatsen op aangesloten waren. Een opening en een zwarte, rechthoekige afdruk op de buitenkant van het kanaal geeft waarschijnlijk aan dat hier de rookkast stond.

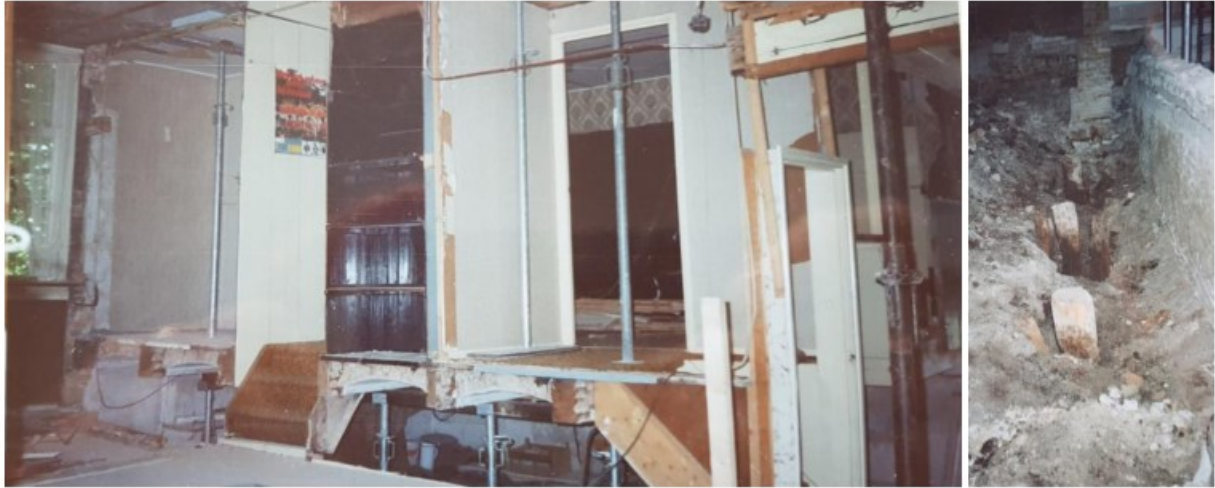
De afbraak van de muur tussen de aan de voorgevel georiënteerde woonvertrekken en de paalfundering daaronder. (collectie familie Reijm)

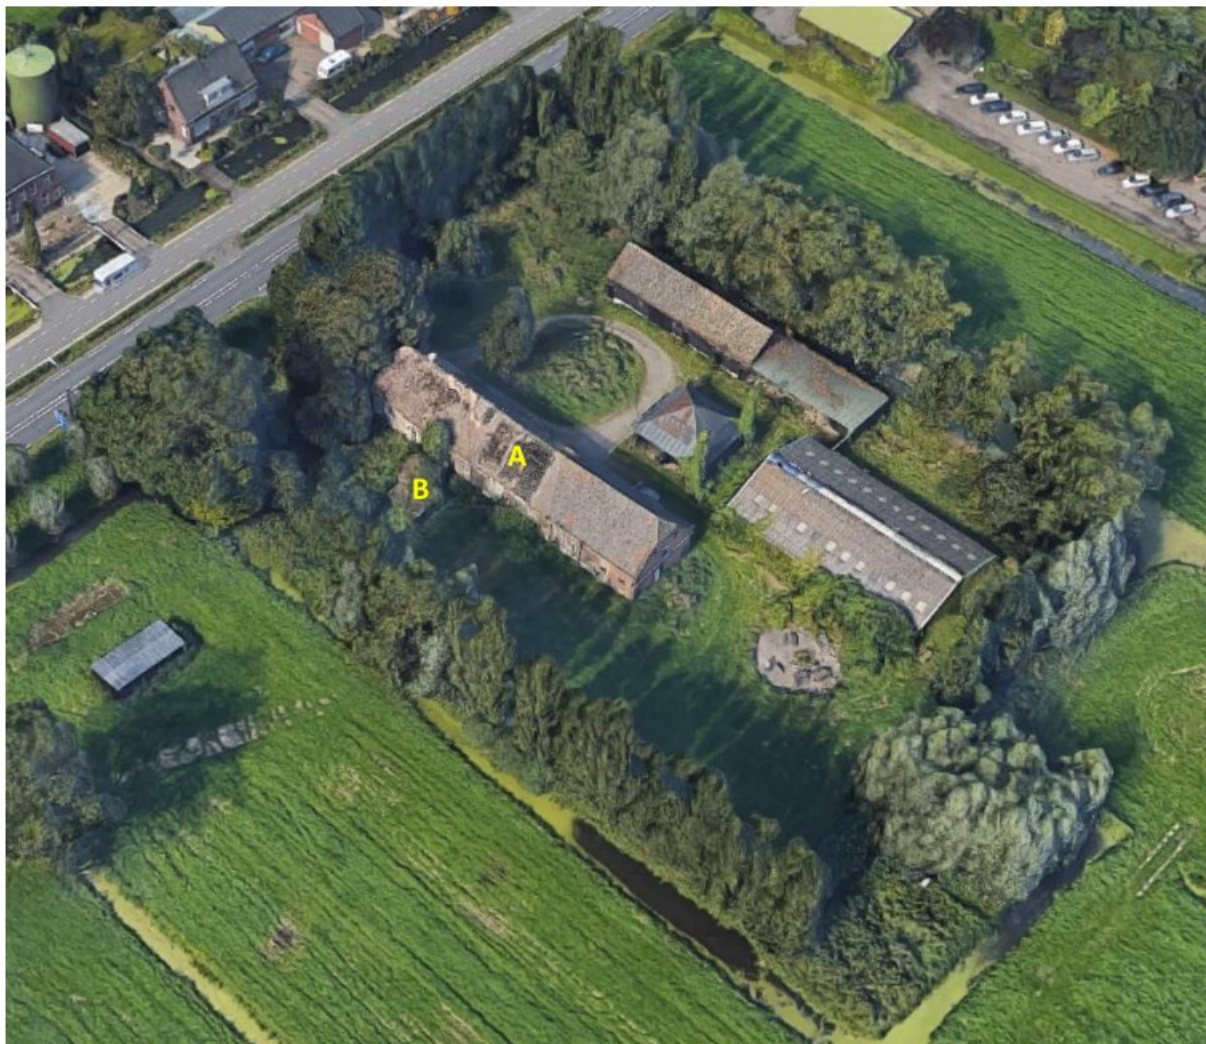
Huidige situatie van de Geertruidahoeve. De beschrijving beperkt zich tot de boerderij (A) en het karnhuis (B). (Google)

De Geertruidahoeve bestaat uit een door een bomenrij omringd terrein, waarop een poort, een boerderij, een karnhuis, een hooiberg, een houten schuur met aanbouw en een loopstal met mestput aanwezig zijn. De opdracht beperkt zich tot de boerderij en het karnhuis, zodat deze beschrijving zich eveneens tot deze onderdelen zal beperken.

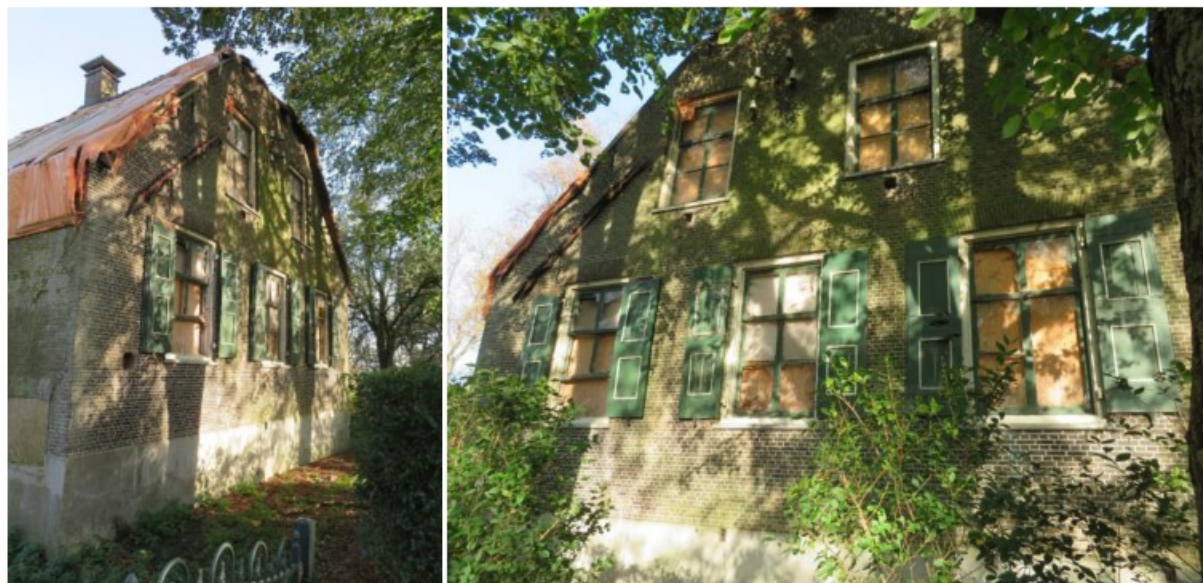
Zuidwestgevel.

een segmentboogvormige, dubbelsteens hoge rollaag. De openingen zijn ingevuld met een grenen raamkozijn, waarin een vast tweeruits bovenraam en een schuivend vierruits onderraam zijn opgenomen. De ramen zijn in grenen uitgevoerd en beschikken over een brede, geprofileerde middelstijl. De kozijnen op de begane grond zijn uitgevoerd met grenen luiken met smeedijzeren gehengen. In de gevel zijn smeedijzeren ankers en een aansluiting op een niet meer bestaand bovengronds elektriciteitsnet opgenomen.

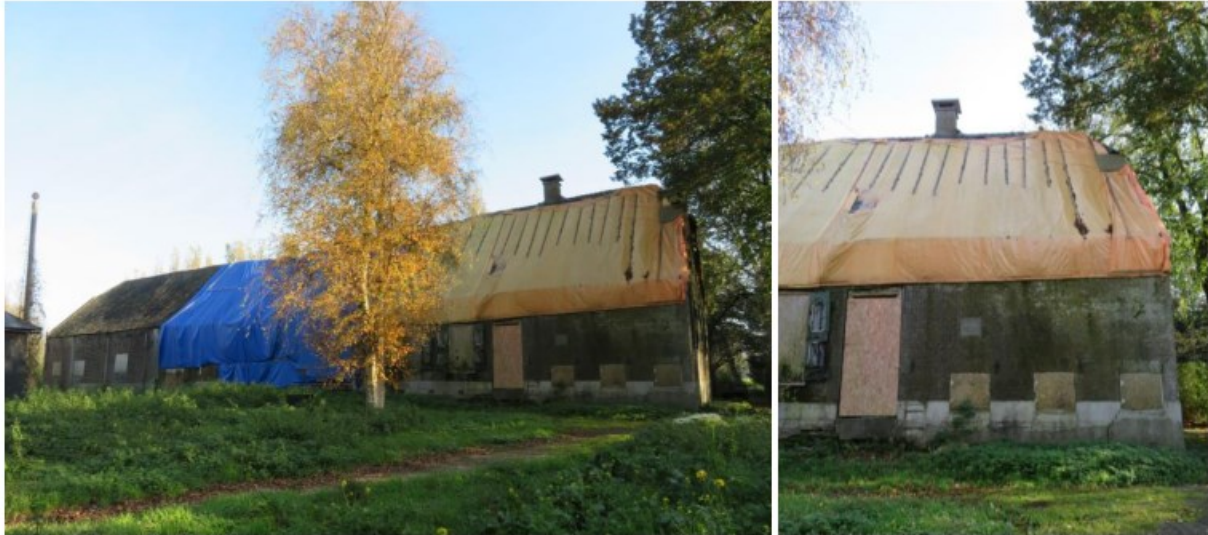
Noordwestgevel: overzicht en ter hoogte van de kelder.

grenen raamkozijn met een achtruits grenen kantelraam aanwezig Het meest linker gedeelte van de gevel is opgetrokken in metselwerk van in staand verband gemetselde roodbruine stenen. Op de overgang van de twee verschillende metselwerken is een betonnen strook aangebracht. In de gevel zijn smeedijzeren ankers opgenomen; ter plaatse van de aanhechting op de achtergevel is ook een groot stalen anker aanwezig.

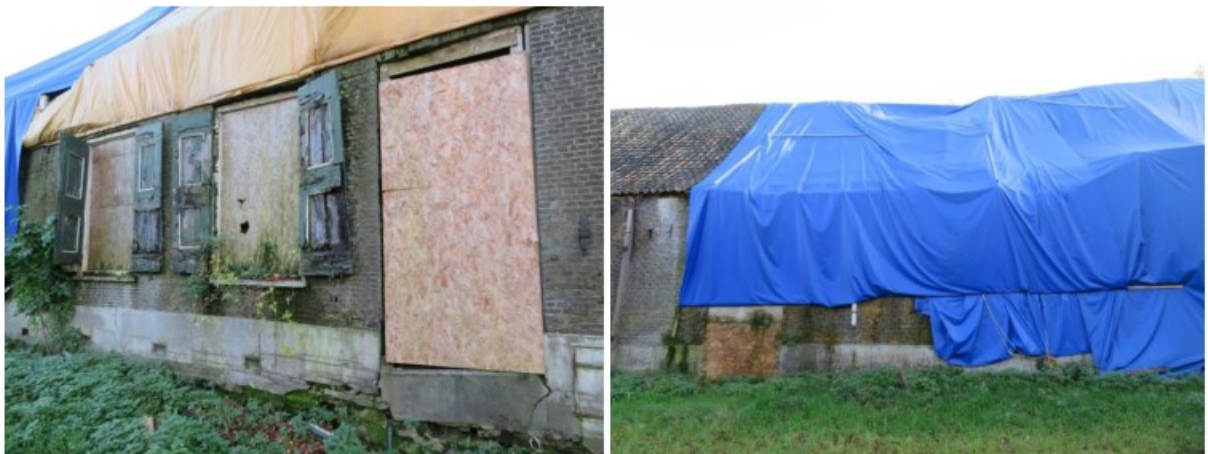
Noordwestgevel: ter hoogte van de voordeur en het zuidwestelijke deel van de stal.

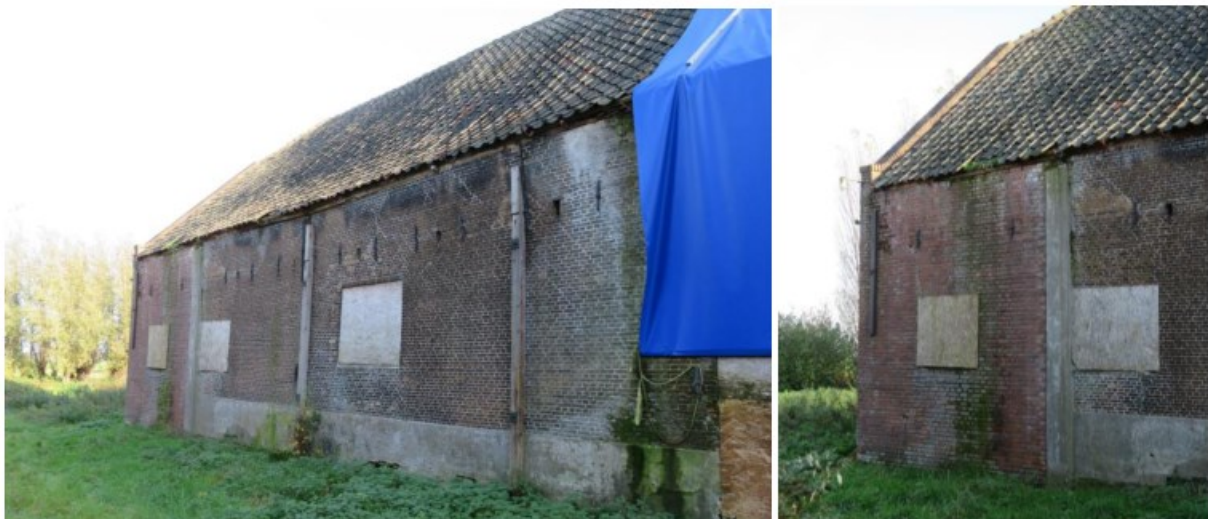
Noordwestgevel: ter hoogte van het noordoostelijke deel van de stal.

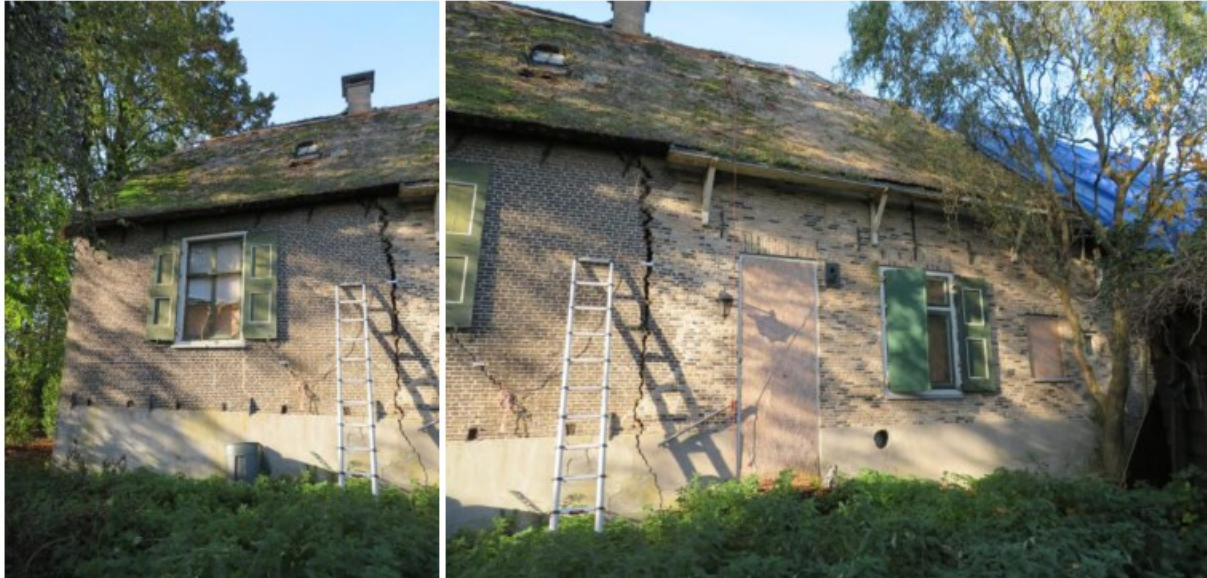
De zuidoostgevel heeft ter hoogte van de stal eenzelfde opzet als de zuidoostgevel, met uitzondering dat er ter plaatse van de pui nog een opening met een grenen raamkozijn is en dat zich hier op de zolder geen Vlaamse gevel met een dubbele deur bevindt. Het deel dat aan het woongedeelte grenst heeft geheel links een hoog geplaatste gevelopening met een grenen lekdorpel en een anderhalf steens hoge, segmentboogvormige rollaag. De gevelopening is ingevuld met een grenen raamkozijn met een grenen bovenraam met tweeruits-verdeling en een grenen onderraam met vierruits verdeling. Beide ramen hebben een brede, geprofileerde middenstijl. Het kozijn is voorzien van grenen luiken op smeedijzeren gehengen. Het deel ter plaatse van de keuken en de badkamer is in een lichte steen opgetrokken. De gevel bestaat hier uit een geïsoleerde spouwmuur met een binnenblad van kalkzandsteen en een buitenblad van in klezoorverband gemetselde lichte en donkere gele stenen. In dit gevelvlak is links, boven een gemetseld bordes, een rechthoekige gevelopening onder een rechte, anderhalf steens hoge rollaag aanwezig. De gevelopening is ingevuld met een grenen deurkozijn, een hardhouten deur en een vast grenen bovenraam. Daarnaast is een rechthoekige gevelopening aanwezig met een grenen lekdorpel, een anderhalf steens hoge rollaag en een grenen raamkozijn met een draairaam, een kiepraam en luiken. Bij de badkamer zijn twee kleine gevelopeningen met een grenen raamkozijn en een draairaam aanwezig.

Zuidoostgevel, ter hoogte van het woongedeelte.

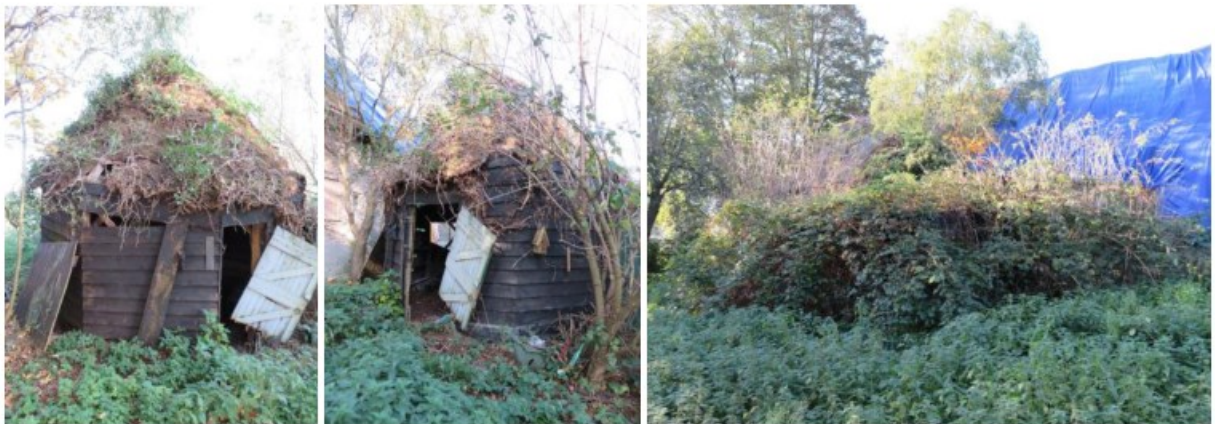
De schuur heeft een geheel grenen constructie, gevels van gepotdekselde grenen delen en een lessenaarsdak met stalen golfplaten. In de zuidwestgevel is een dubbele opgeklampte deur opgenomen.

Het exterieur.

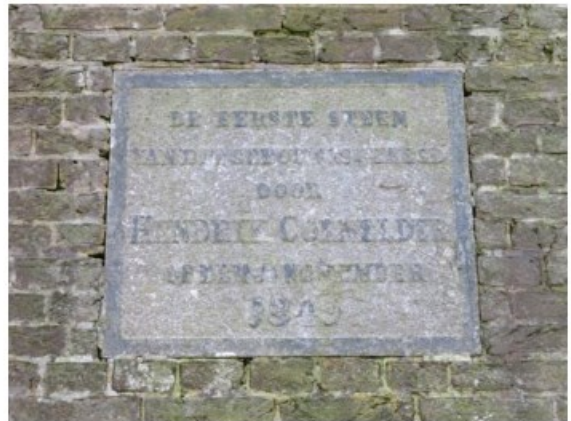
- 2) In de noordwestgevel is een gedenksteen opgenomen. Op de steen staat: “*DE EERSTE STEEN VAN DIT GEBOUW IS GELEGD DOOR [REDACTED] OP DEN 11 (?) NOVEMBER 1849*”. De tekst is door verwerking vrij slecht leesbaar geworden, zodat niet zeker is of de datum klopt.

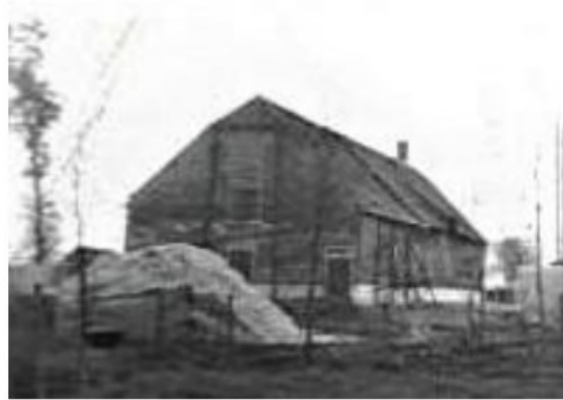
- 8) De noordoostgevel moet in de bouwfase van omstreeks de jaren '50 of '60 geheel opnieuw zijn opgetrokken. Een vermoedelijk net daarvoor genomen foto laat zien dat de indeling van de oorspronkelijke gevel vergelijkbaar was met de huidige. De foto is te korrelig om met zekerheid te zeggen of de oorspronkelijke gevel ook over ronde stalramen heeft beschikt, maar het lijkt van niet. Het deurkozijn, met de luiken en het bovenlicht in de huidige gevel lijkt zeer sterk op die in de oude foto en moet tijdens het opnieuw optrekken van de

gevel zijn hergebruikt.

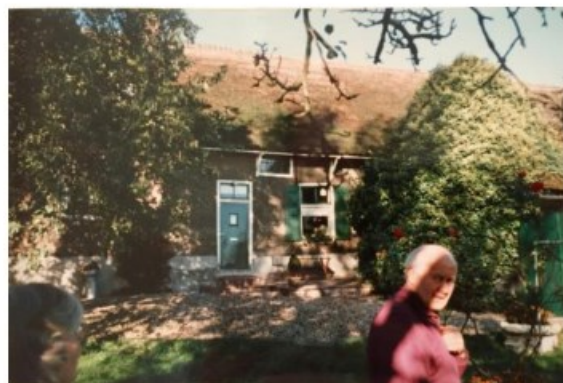
- 9) Het in afwijkend metselwerk opgetrokken gevelgedeelte ter hoogte van de keuken markeert het deel dat in de jaren '90 opnieuw is opgetrokken. Alle gevelinvullingen in dit vlak zijn modern en hoogstens geïnspireerd op wat hier voorheen aanwezig was. Historische foto's laten zien hier voor de herbouw op het niveau van de zolder ook een raam was.

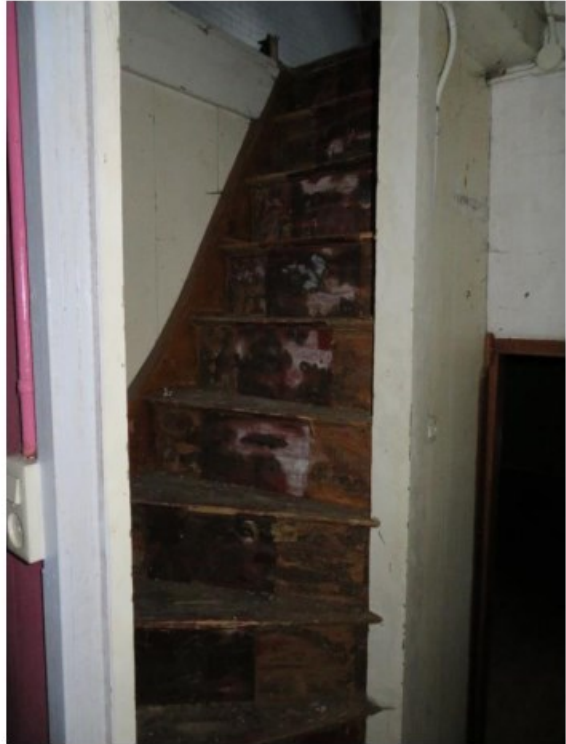
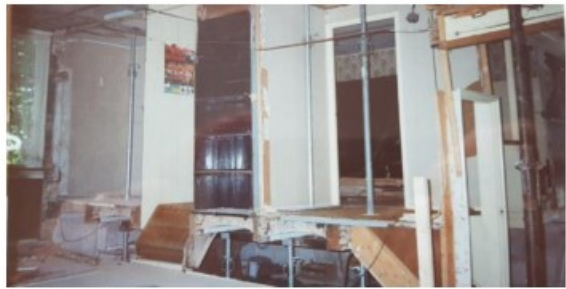
- 2) De houten wanden tussen de twee woonvertrekken bij de zuidwestgevel ogen gezien hun uitvoering nog oorspronkelijk. De wand aan de zijde van het zuidoostelijke vertrek is tijdens de vervanging van de brandmuur in de jaren '90 geheel vervangen. Op de foto van de werkzaamheden die destijds zijn verricht is te zien dat er rechts van de deur, onder de trap nog een kast aanwezig was. Thans is deze niet meer aanwezig of gaat deze schuil achter beplating.

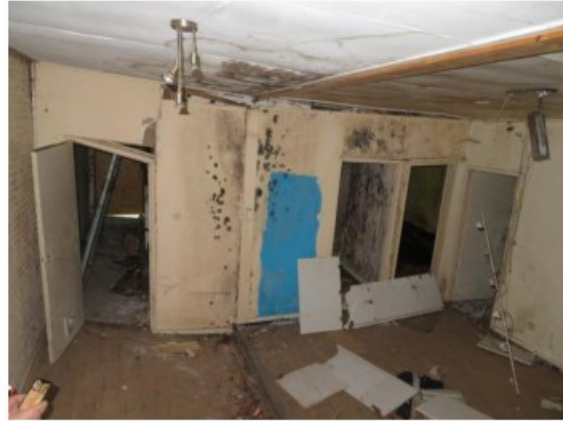
- 5) De badkamer staat niet op de verbouwingsfoto's uit de jaren '90 en moet daarom in een nog recenter verleden geplaatst zijn. De muren van de badkamer zijn opgetrokken in kalkzandsteen, wat verder benadrukt dat de plattegrondstructuur hier relatief recent is veranderd.

Op de verbouwingsfoto's is te zien dat er aan de muur tussen het woon- en het stalgedeelte een toilet was. Vermoedelijk kwam het toilet uit in een gang of tussenruimte. De wand tussen het toilet en de 'gang' was volgens de foto's gemetseld en stond onder de eerste balk uit de stalmuur (in de huidige situatie zou deze in het midden van de badkamer staan). Verdere informatie over een oude plattegrondindeling op deze plek is niet voorhanden.

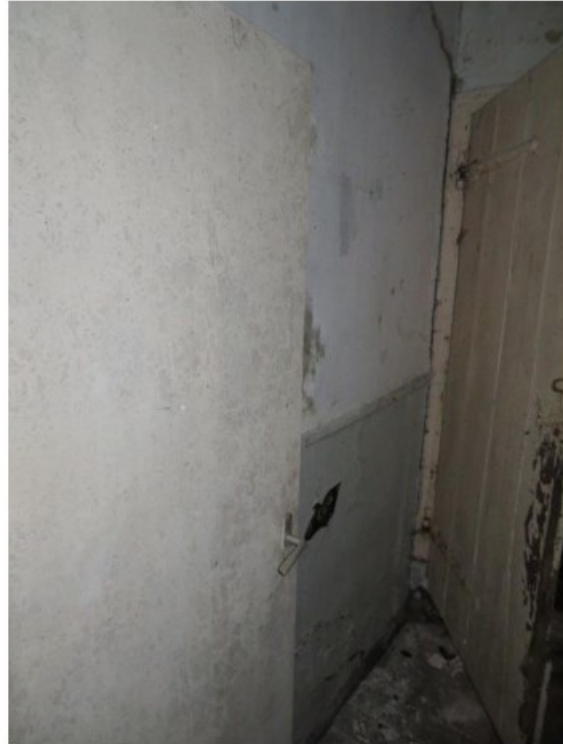
- 6) De wand tussen de stalmuur en de brandmuur, die de twee kamers van de keuken en de gang bij de badkamer scheidt, is naar verwachting nog oorspronkelijk. De wand is gemetseld en heeft waarschijnlijk een dragende functie voor de bovenliggende balklaag. De uitvoering van de deurkozijnen bij de kamers en de afwerkingen in de hal bij de badkamer bevestigen dat de wand niet uit een recent verleden kan zijn.

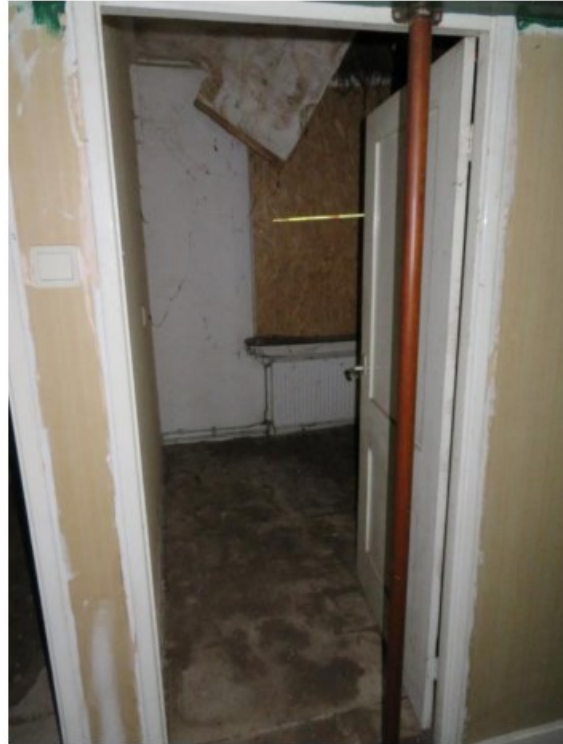
- 7) De paneeldeuren in de kamers op de verdieping ogen 19^e eeuws en zouden nog oorspronkelijk kunnen zijn. De toegangsdeuren tot de kamers lijken nog een oude kern te hebben, maar zijn op enig moment gemoderniseerd.

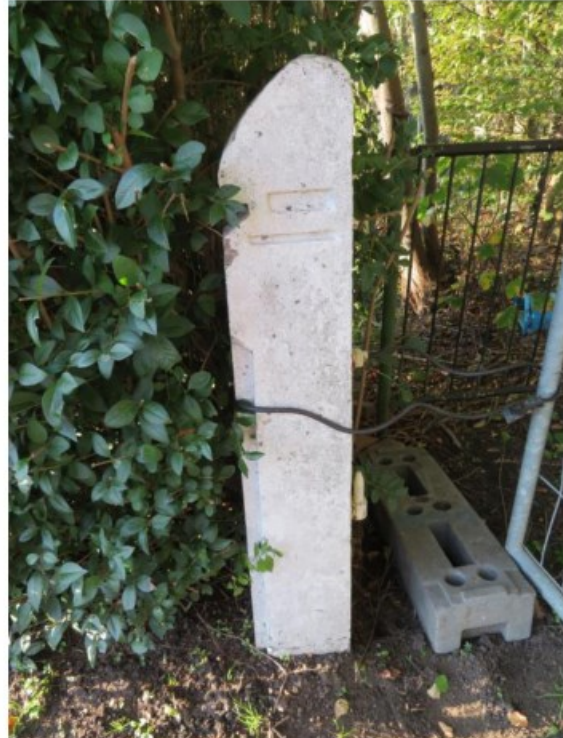
- 2) De palen van de poort zijn in beton uitgevoerd en voorzien van profileringen in een aan de overgangsstijl of de art nouveau refererende vormgeving. Op basis van de stijlkenmerken is de poort op het begin van de 20^e eeuw te dateren. Op oude foto's is te zien dat de palen vroeger veel hoger waren; vermoedelijk zijn de palen ten tijde van de aanleg van de N-weg verplaatst en dieper ingegraven of ingekort. Op de foto's is ook te zien dat de poort van houten hekken was voorzien. De huidige palen laten nu alleen de bovenste duim zien, de andere bevindt zich onder de grond.

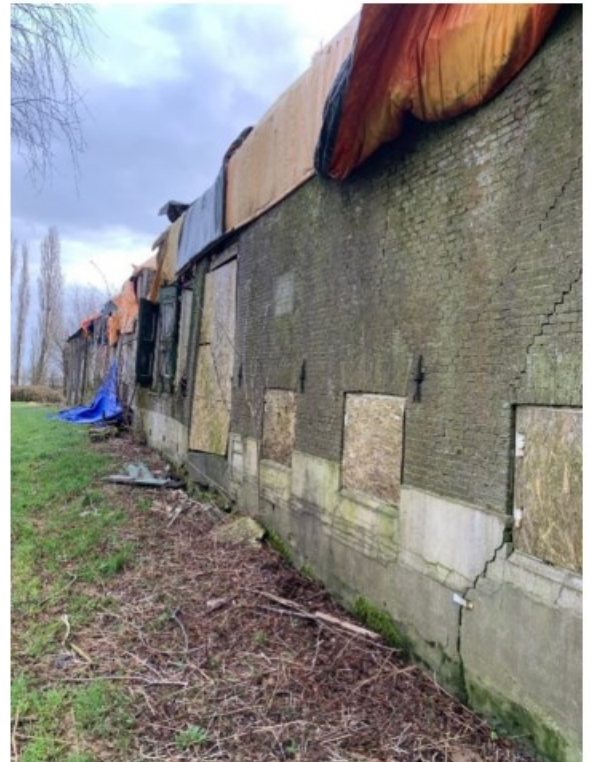
Huidige situatie noordgevel van de Geertruidahoeve

Omdat het monument niet meer wind en waterdicht is, gaat de draagconstructie achteruit. Het dak is van afdekzijl voorzien, echter is dat in de loopt van de jaren gescheurd en los gaan zitten, waardoor bij neerslag de Geertruidahoeve vochtig wordt en verder achteruit gaat.

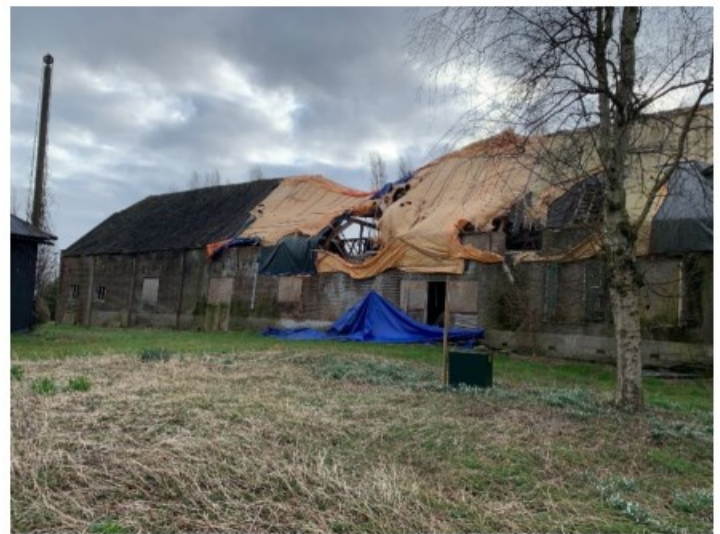
Huidige situatie: Stabilisatie is hard nodig
