Analyse scenario's herstel Geertruida's hoeve

Bouwhistorische verkenning

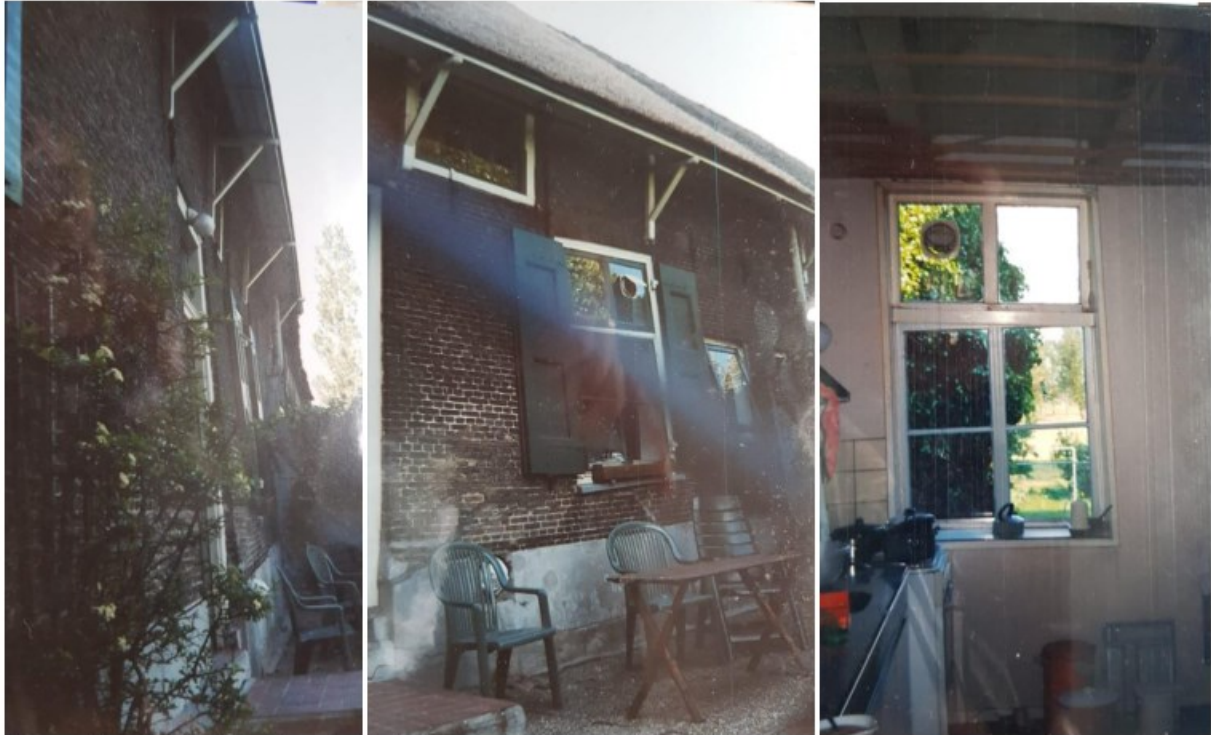
De verzakte gevel bij de keuken. (collectie [REDACTED])

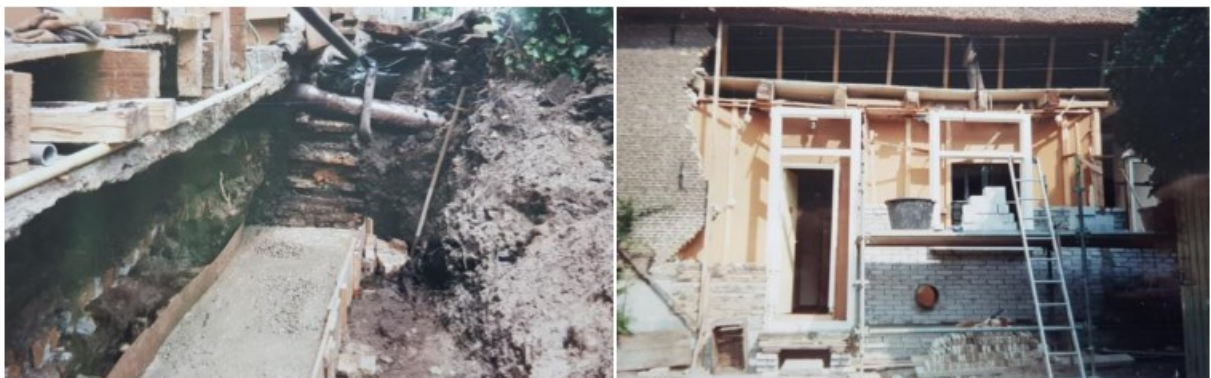
De aanleg van de betonnen fundering en het optrekken van het kalkzandsteen binnenblad. (collectie [REDACTED])

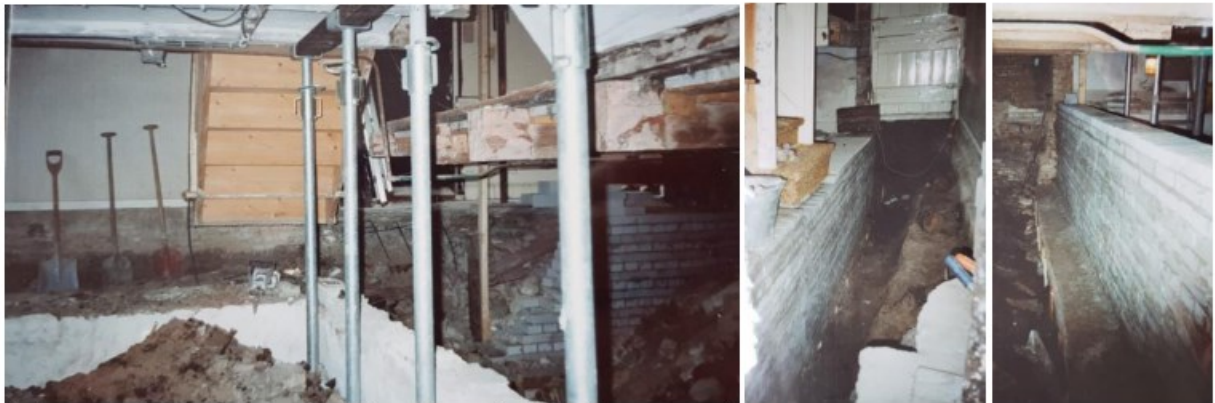
Opbouw van de nieuwe muren in kalkzandsteen. (collectie [REDACTED])
