Betreft: Plegt-Vos, 8 woningen Geertruida's Hoeve, Nieuwerkerk a/d IJssel

ASBESTINVENTARISATIE

1e Tochtweg 25, Nieuwerkerk aan den IJssel

**VERKENNEND EN AANVULLEND BODEMONDERZOEK
NEN 5740 EN NEN 5707**
Eerste Tochtweg 25 in Nieuwerkerk aan den IJssel

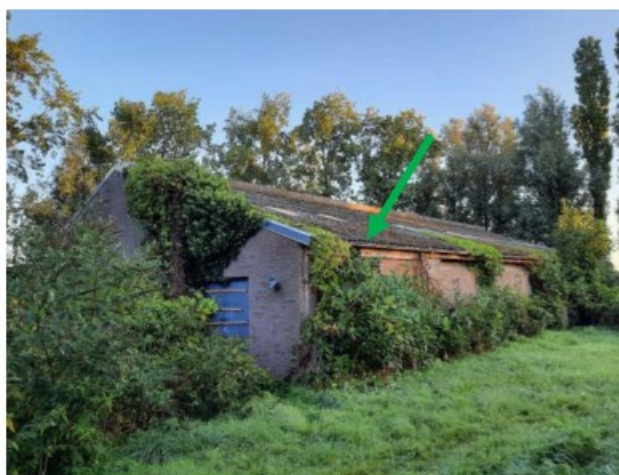
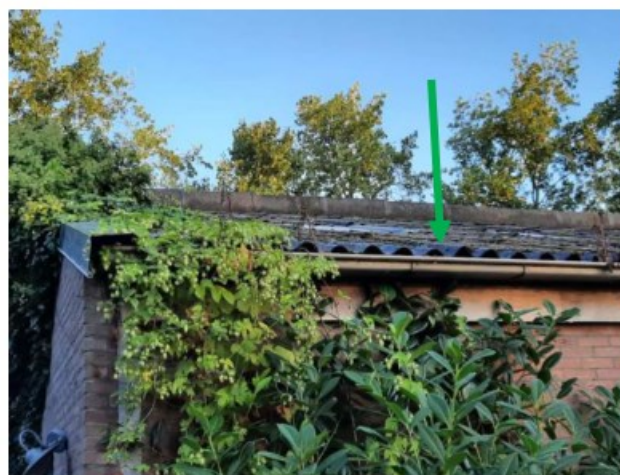
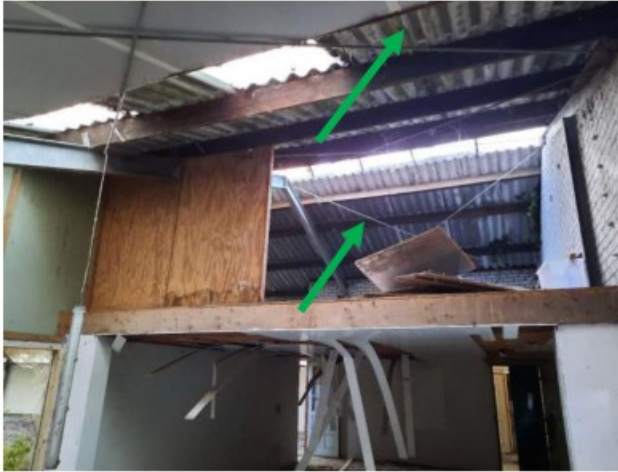
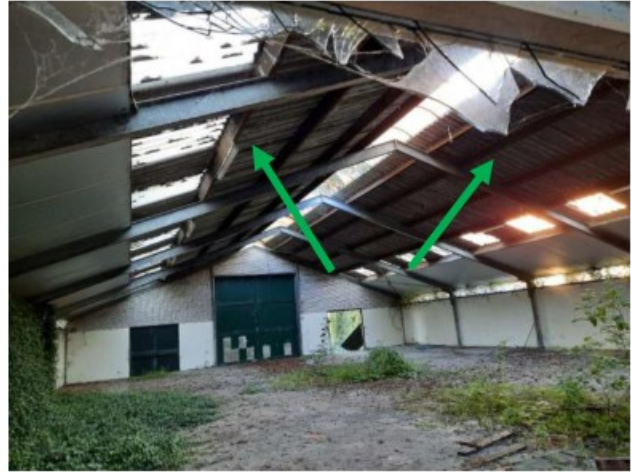
Bron	1
Omschrijving	Dakbeplating
Bevestiging	Geschroefd
Mate van verweerdheid	N.v.t.
Mate van beschadiging	N.v.t.
Ruimte	Dak ligboxstal
Verdieping	Dak
Hoeveelheid	N.v.t.
Tekening	Bijlage 5
Monstercode	MM01
Asbesthoudend	Nee
Analysecertificaat	2109-3316_01
Binding	N.v.t.
Percentage	< 0,1%
Risicoklasse SMA-rt	N.v.t.
Aanbevelingen	Geen.
Opmerkingen	Betreft een schuur met bouwjaar 1994, voor de vastlegging is monster MM01 genomen en geanalyseerd.

MM01 golfplaten dak schuur

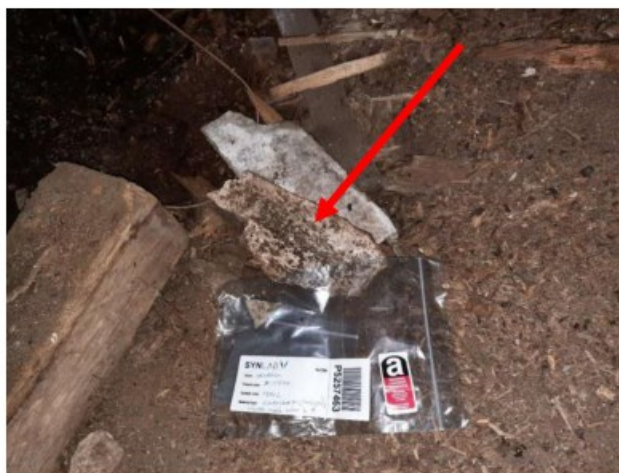
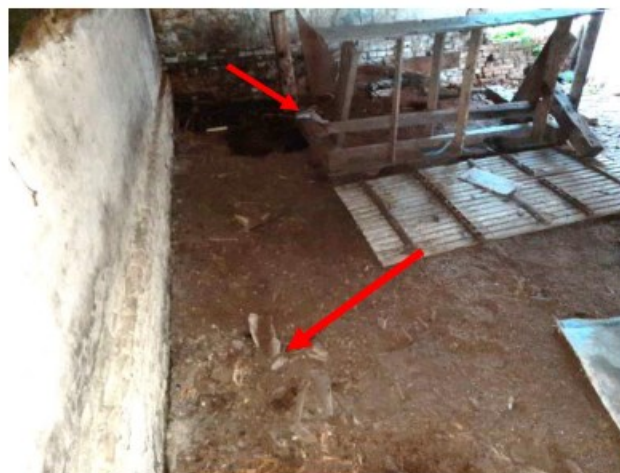
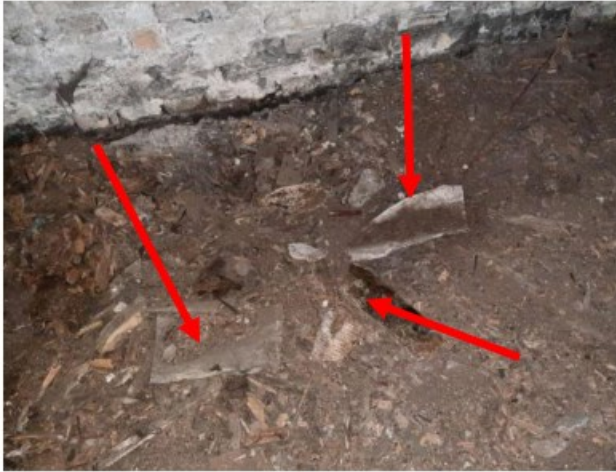
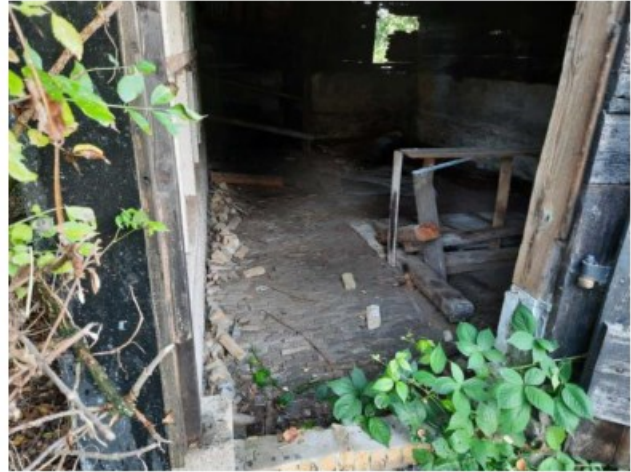
Bron	2
Omschrijving	Golfplaat (stukjes)
Bevestiging	Los
Mate van verweerdheid	Licht
Mate van beschadiging	Licht
Ruimte	Vloer schuur (deels)
Verdieping	Begane grond
Hoeveelheid	28 m ²
Tekening	Bijlage 5
Monstercode	MM02
Asbesthoudend	Ja
Analysecertificaat	2109-3316_01
Binding	Hechtgebonden
Percentage	Chrysotiel 10-15%
Risicoklasse SMA-rt	1 binnensanering
Aanbevelingen	Geen direct risico, bron verwijderen voorafgaand aan renovatie en/of sloop.
Opmerkingen	Betreft enkele stukjes golfplaat op de vloer t.p.v. een deel van de schuur. In de SMA-rt is het oppervlakte van de ruimte opgenomen zodat deze geheel kan worden nagelopen (handpicken).

MM02 stukjes golfplaat op vloer schuur (deels)

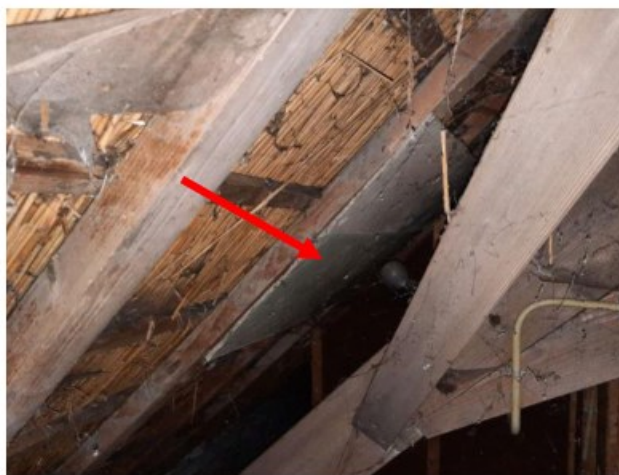
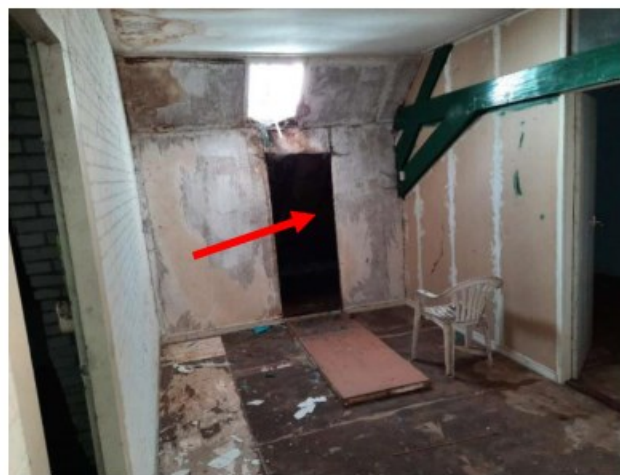
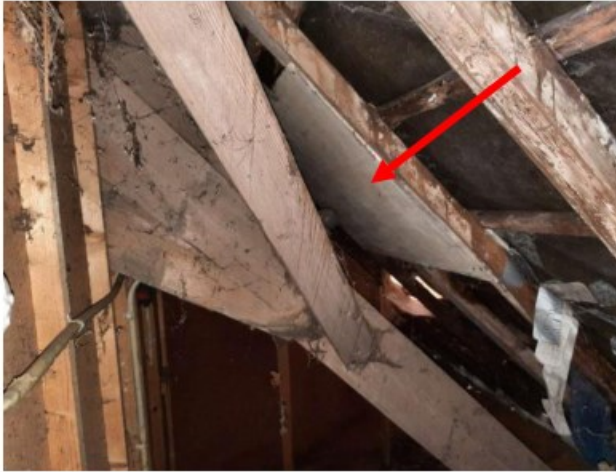
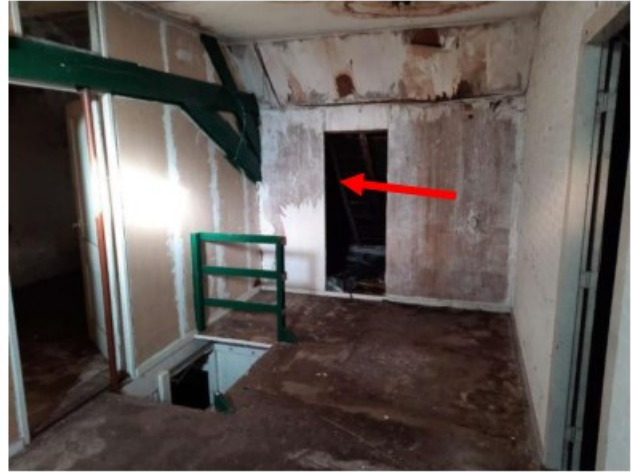
Bron	3
Omschrijving	Plaat
Bevestiging	Geschroefd
Mate van verweerdheid	Licht
Mate van beschadiging	Licht
Ruimte	Woondeel boerderij
Verdieping	Eerste verdieping
Hoeveelheid	2 stuks
Tekening	Bijlage 5
Monstercode	MM03
Asbesthoudend	Ja
Analysecertificaat	2109-3316_01
Binding	Hechtgebonden
Percentage	Chrysotiel 2-5%
Risicoklasse SMA-rt	2 binnensanering
Aanbevelingen	Geen direct risico, bron verwijderen voorafgaand aan renovatie en/of sloop.
Opmerkingen	Betreft twee platen van circa 0,5 m ² aan weerszijde tegen de rieten kap. De platen zijn aangebracht als hittedeksel voor de gloeilampen die zich achter het knieschot bevinden.

MM03 vlakke plaat tegen kap woondeel boerderij

Situering vlakke plaat tegen kap woondeel boerderij

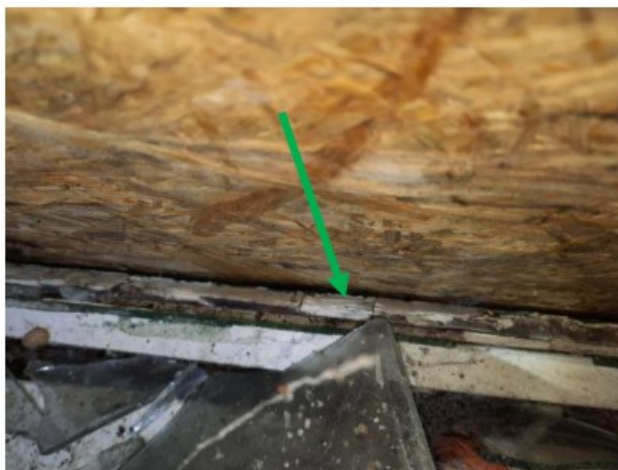
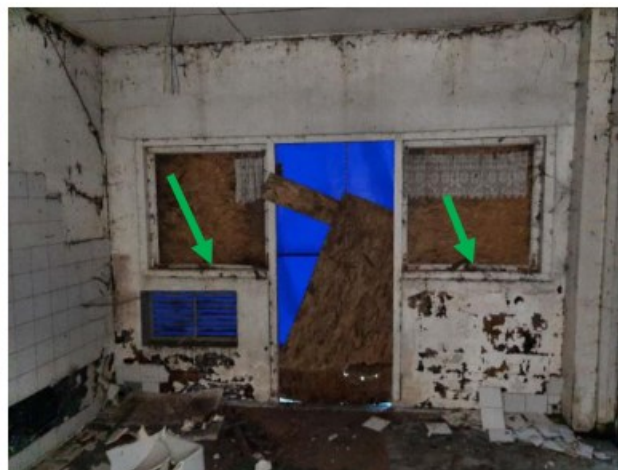
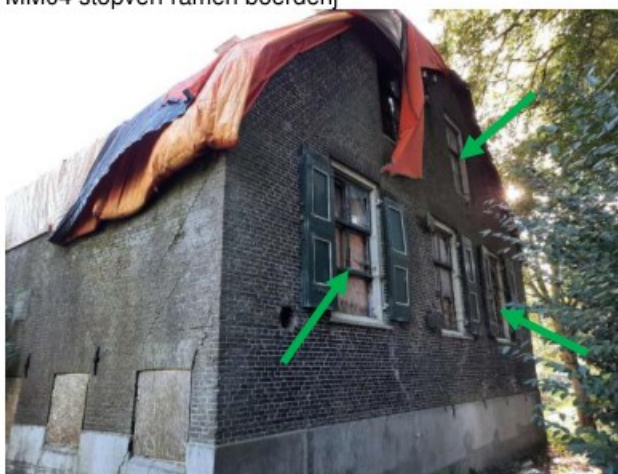
Bron	4
Omschrijving	Stopverf
Bevestiging	Gesmeerd
Mate van verweerdheid	N.v.t.
Mate van beschadiging	N.v.t.
Ruimte	Ramen boerderij
Verdieping	Begane grond
Hoeveelheid	11 stuks
Tekening	Bijlage 5
Monstercode	MM04
Asbesthoudend	Nee
Analysecertificaat	2109-3316_01
Binding	N.v.t.
Percentage	< 0,1%
Risicoklasse SMA-rt	N.v.t.
Aanbevelingen	Geen.
Opmerkingen	MM04 betreft een verzamelmonster van de gelijkende stopverf van de houten raampartijen.

MM04 stopverf ramen boerderij

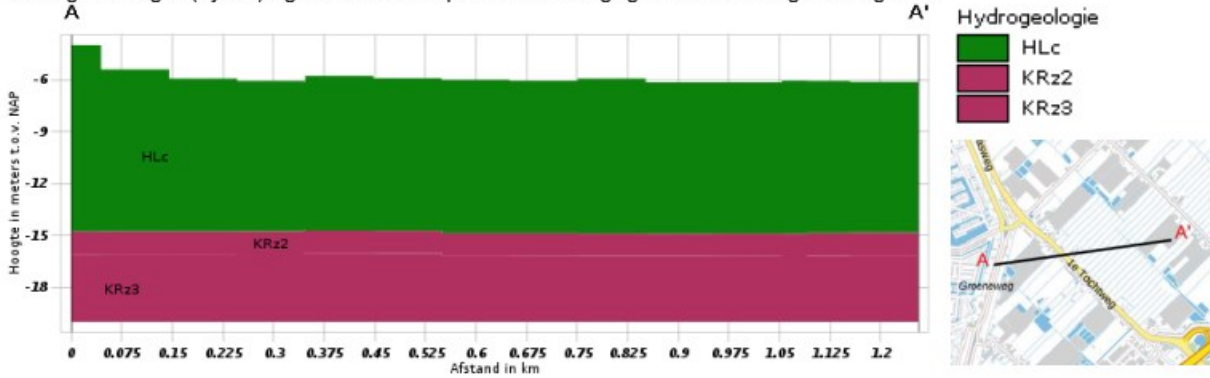
Figuur 1: Geohydrologisch model gebaseerd op REGIS II.1 (bron 2C)

De grondwaterstand van het eerste watervoerende pakket bedraagt regionaal gezien circa -5,5 m NAP, het maaiveld bevindt zich globaal op -5 m NAP. De locatie bevindt zich in een van de laagst gelegen polders van Nederland, derhalve wordt een polderpeil worden gehandhaafd en is sprake van een kwelsituatie.

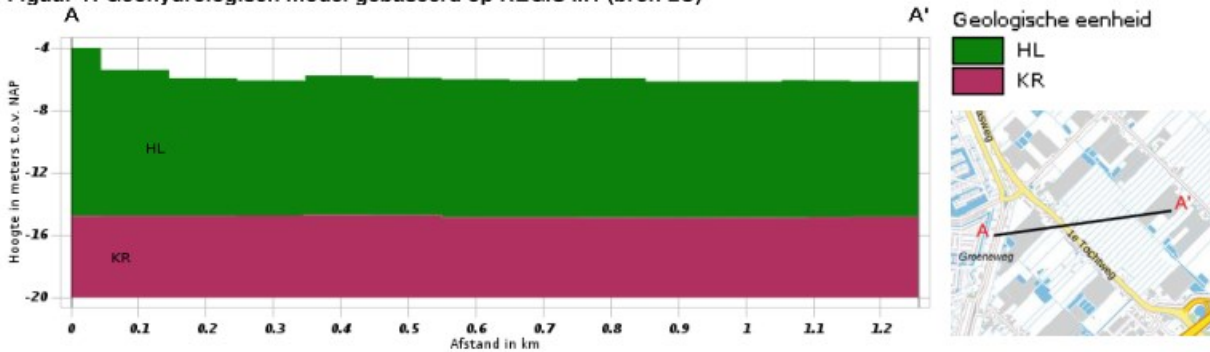
Figuur 2: Landelijk model DGM v2.2 (bron 2C)

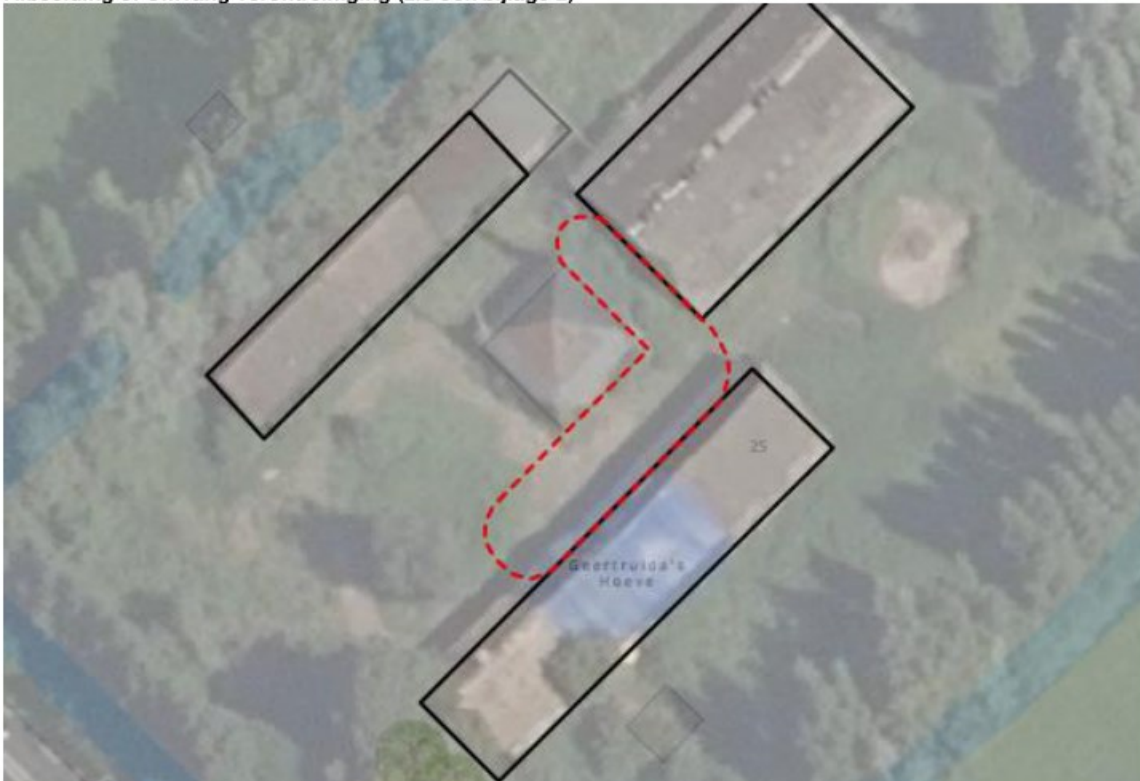
Oppervlakte (m ²)	Maximale traject (m -mv)	Gemiddelde laagdikte (m)	Volume (m ³)
Grond				
> Interventiewaarde	330	0,0 - 0,6	0,5	165
> Achtergrondwaarde	5.640	0,0 - 0,9	0,9	5.076

Afbeelding 3: Omvang verontreiniging (zie ook bijlage 2)

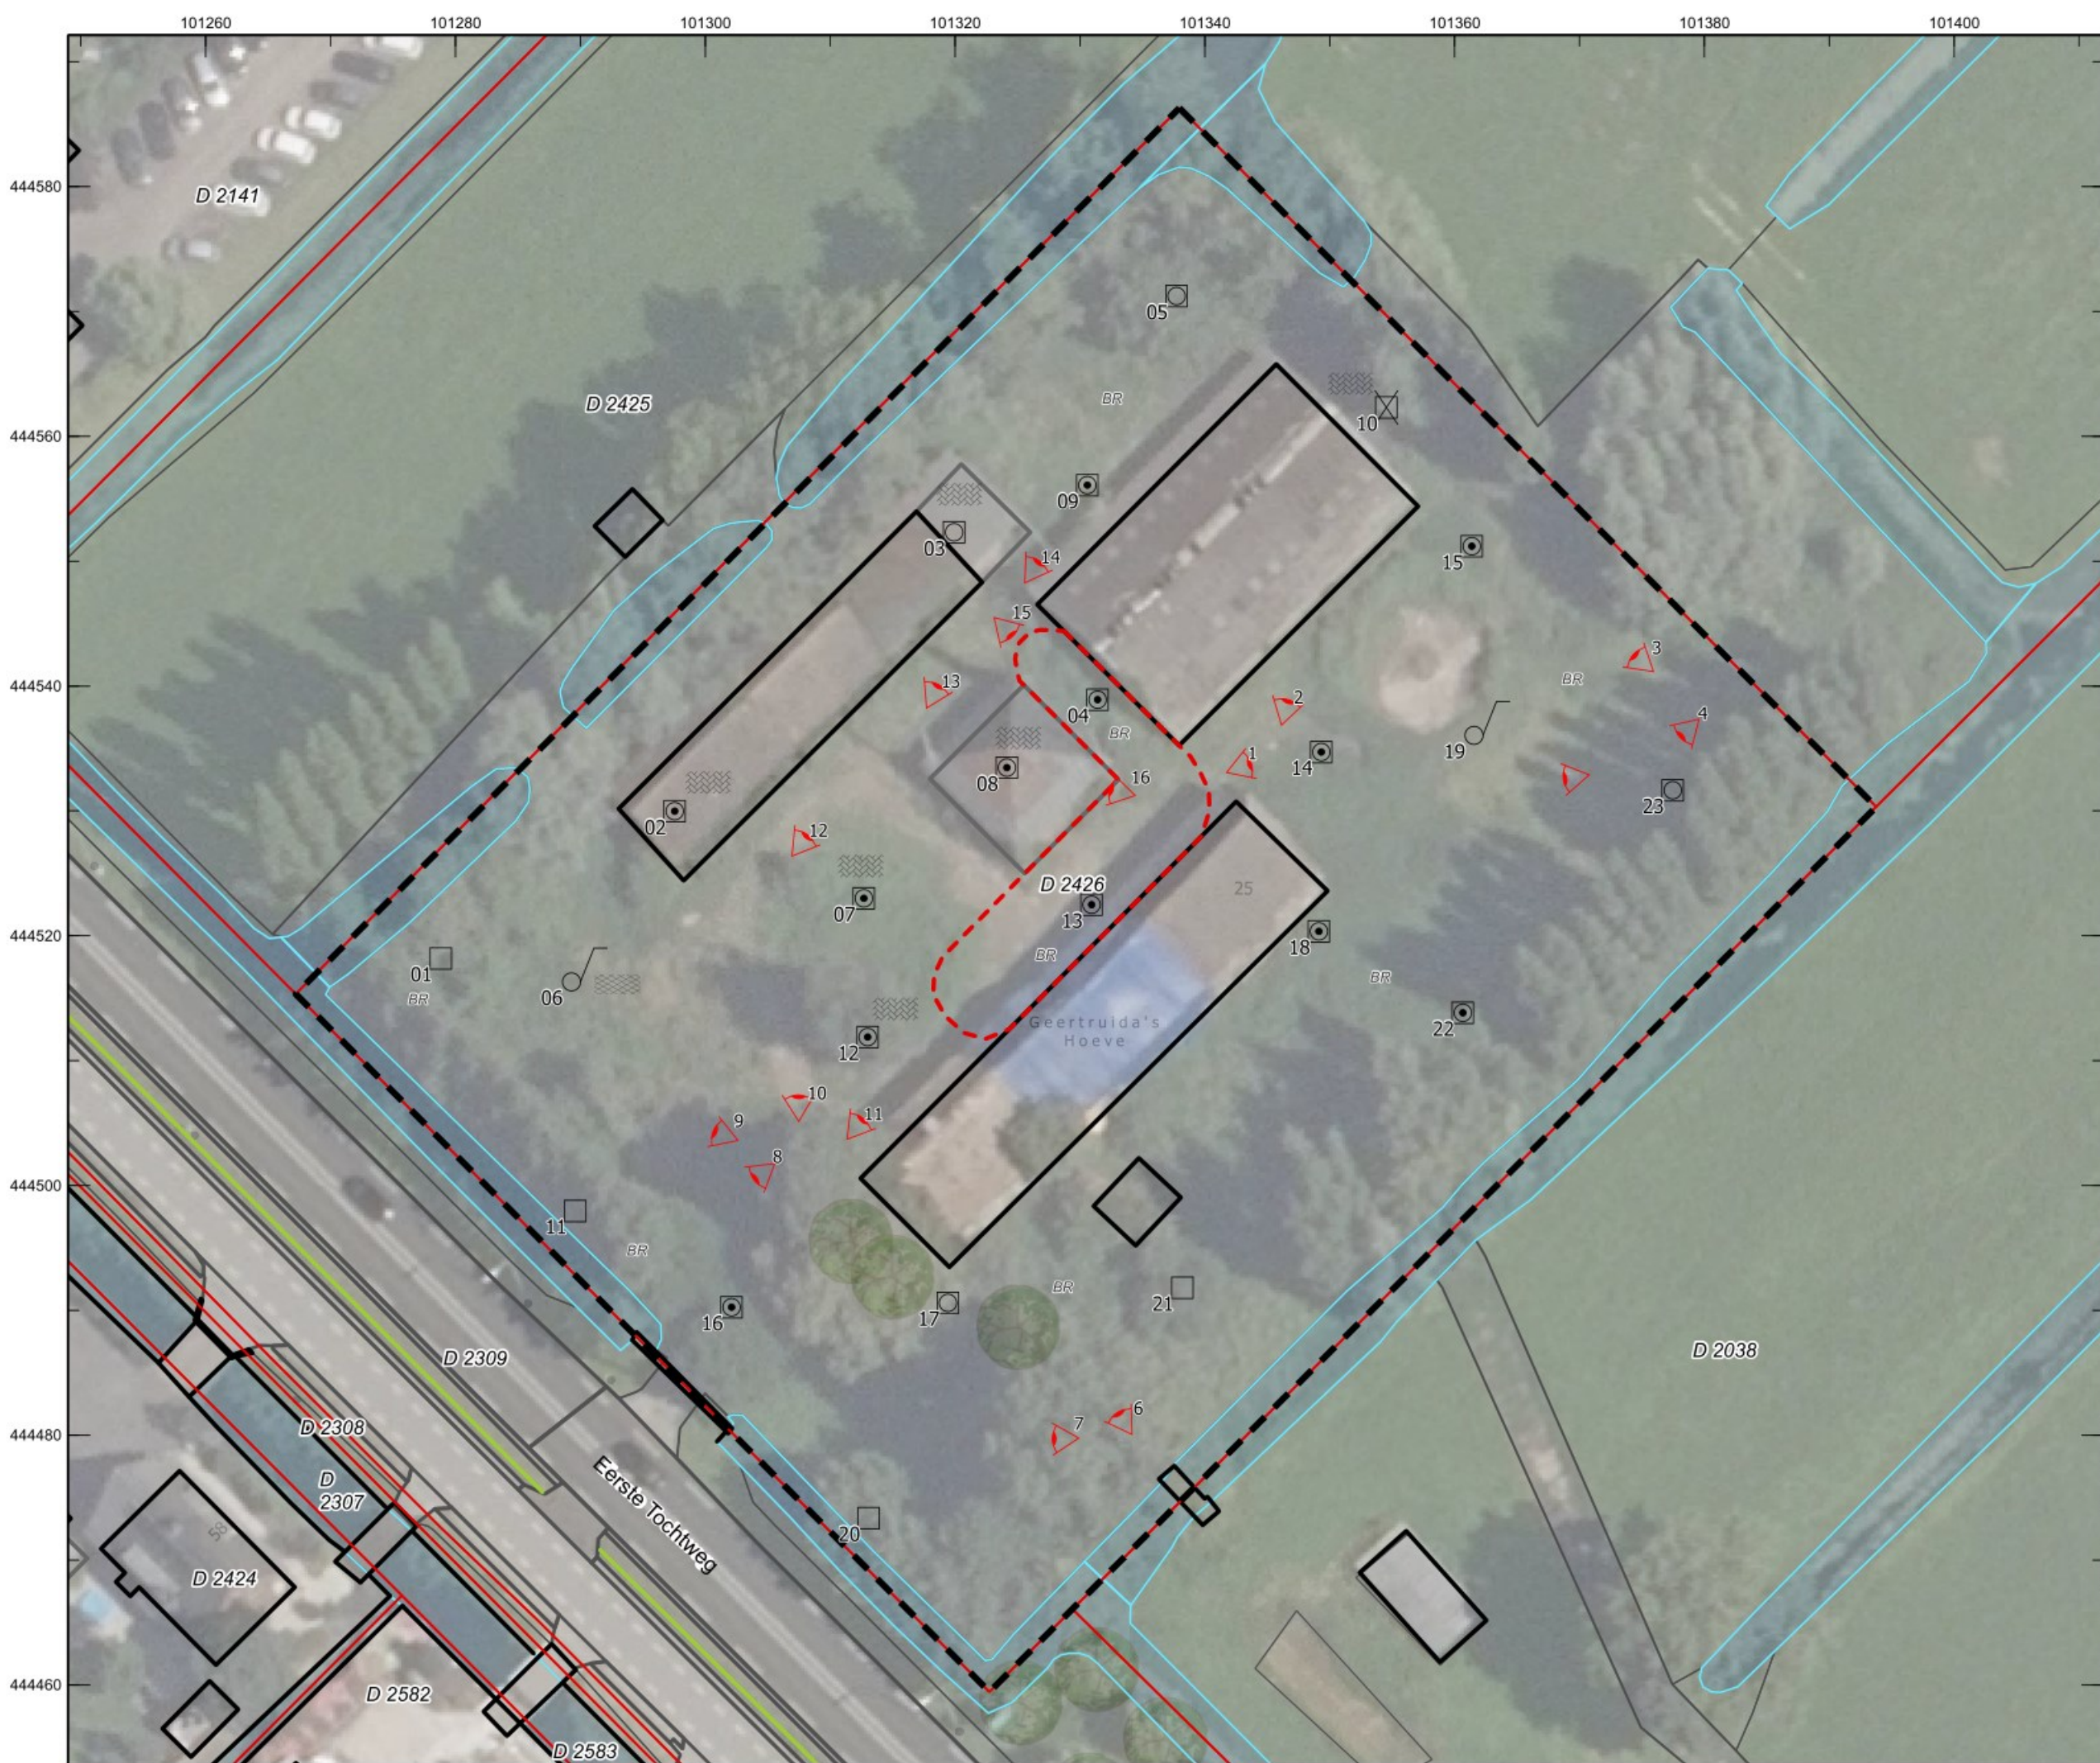
Situatietekening met onderzoekspunten

- Legenda**
- gestaakt
 - proefgat asbest
 - boring tot ca. 1,0 m-mv
 - boring tot 2,0 m-mv
 - peilbuis
 - fotohoek
 - globale I-contour in grond
 - asfalt
 - braak
 - klinkers
 - onderzoekslocatie
 - perceel
 - bebouwing

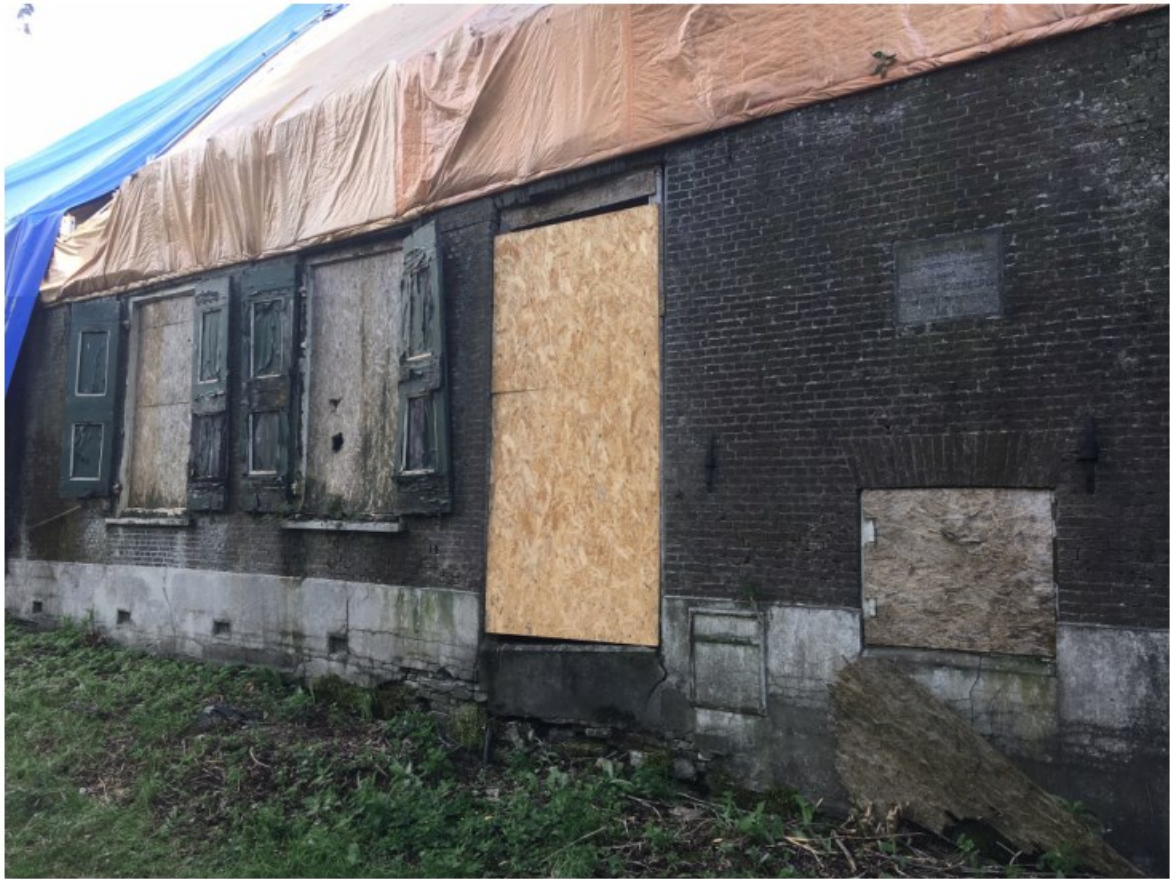
Aan de achterzijde bij de stal zijn de deuren dicht geschroefd met stroken plaatmateriaal. De middelste deur is ondanks de stroken plaatmateriaal toch open getrokken waardoor er waarschijnlijk personen binnen in de stal en boerderij zijn geweest (foto 4).

Foto 1, deur dichtgezet met plaatmateriaal

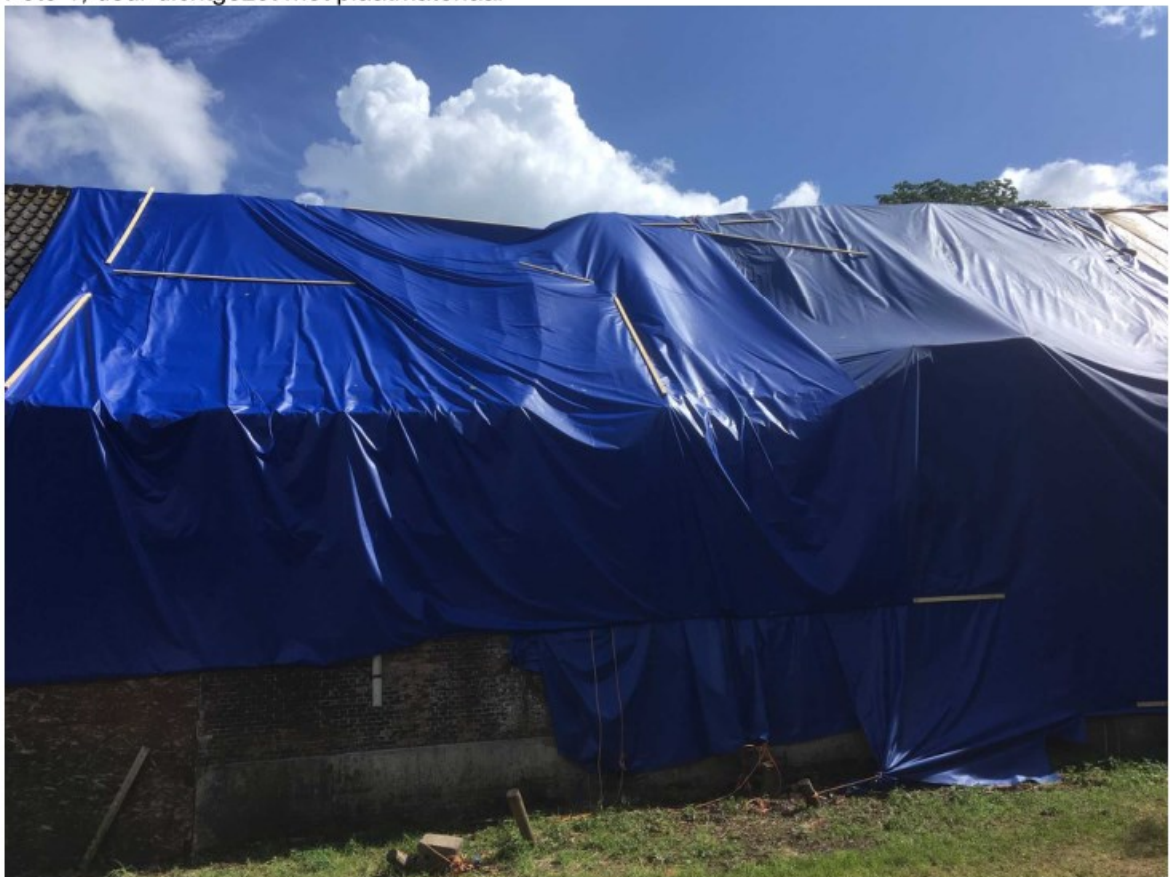
Op de kap ligt een nieuw zwaar uitgevoerd blauw zeil over de kapconstructie. Dit deel is hierdoor weer dicht voor de weerinvoeden van buitenaf (foto 2&3). Het zeil is deels met latten en gewichten vastgezet ter voorkoming van opwaaien.

Foto 2, nieuw zeil over de kap van de boerderij (linker gevel gezien vanaf de weg)

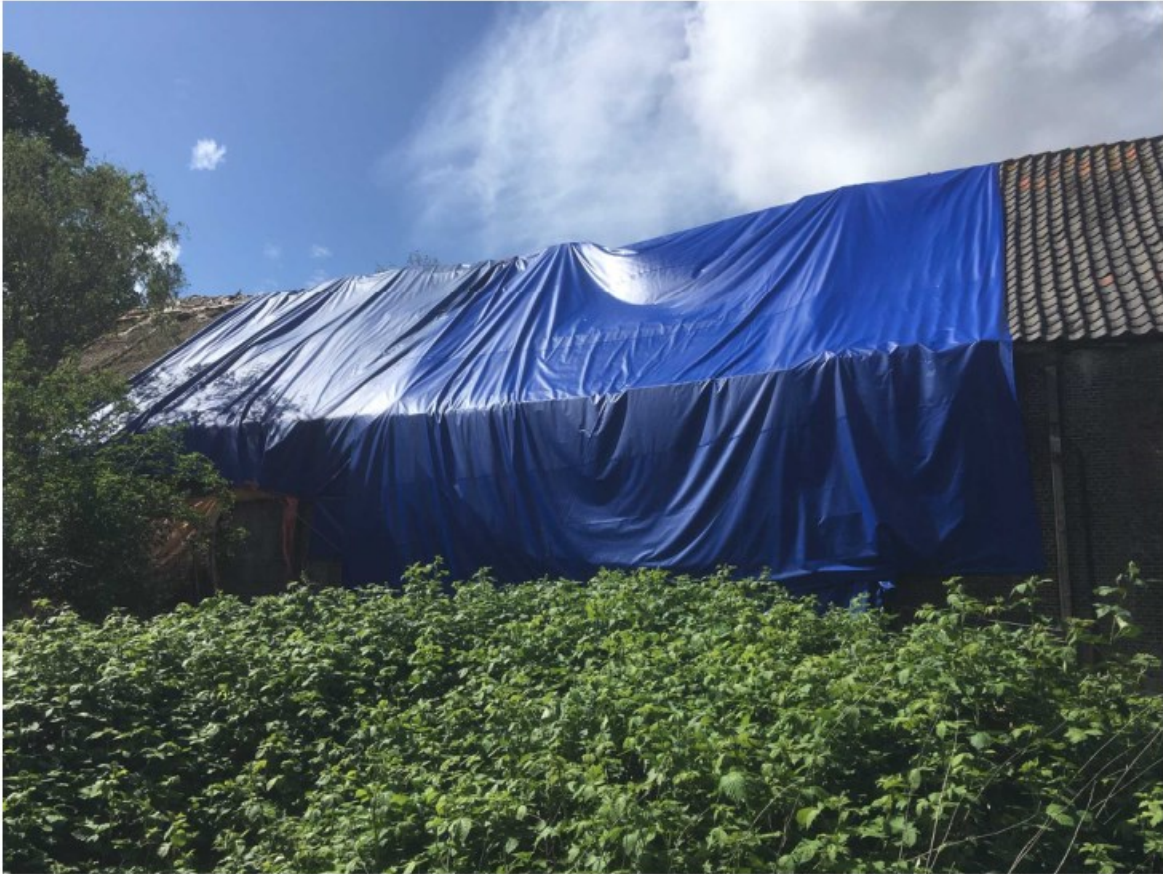
Foto 3, nieuw zeil over de kap van de boerderij (rechter gevel gezien vanaf de weg)

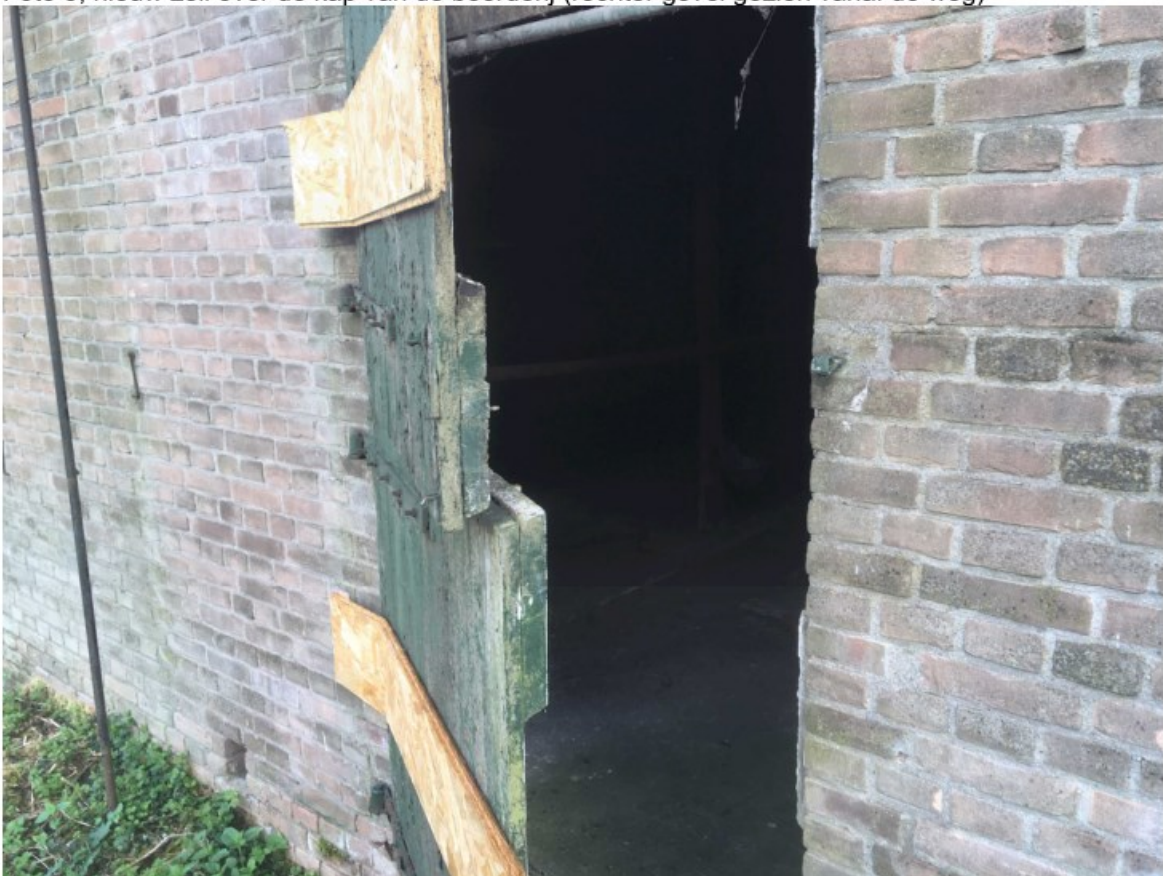
Foto 4, achterzijde stal deel, deur open gebroken.

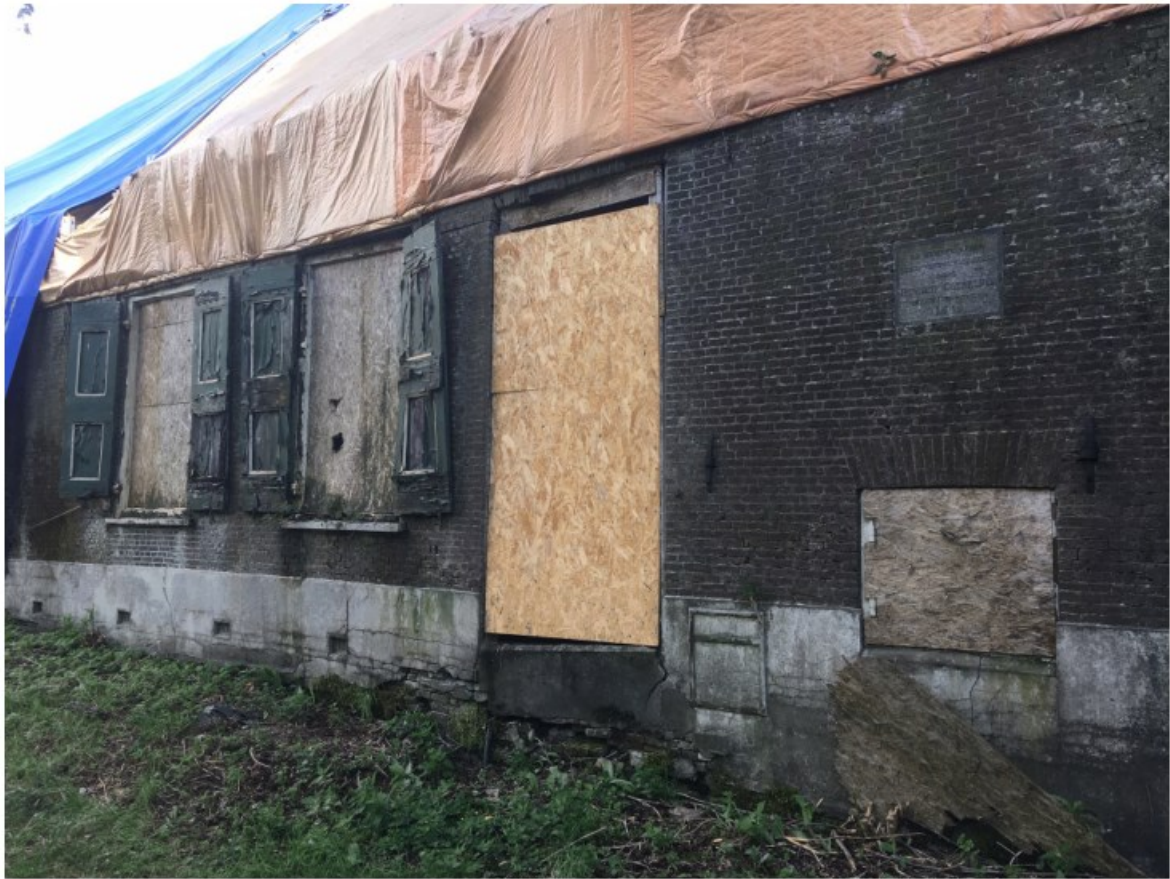
Aan de achterzijde bij de stal zijn de deuren dicht geschroefd met stroken plaatmateriaal. De middelste deur is ondanks de stroken plaatmateriaal toch open getrokken waardoor er waarschijnlijk personen binnen in de stal en boerderij zijn geweest (foto 4).

Foto 1, deur dichtgezet met plaatmateriaal

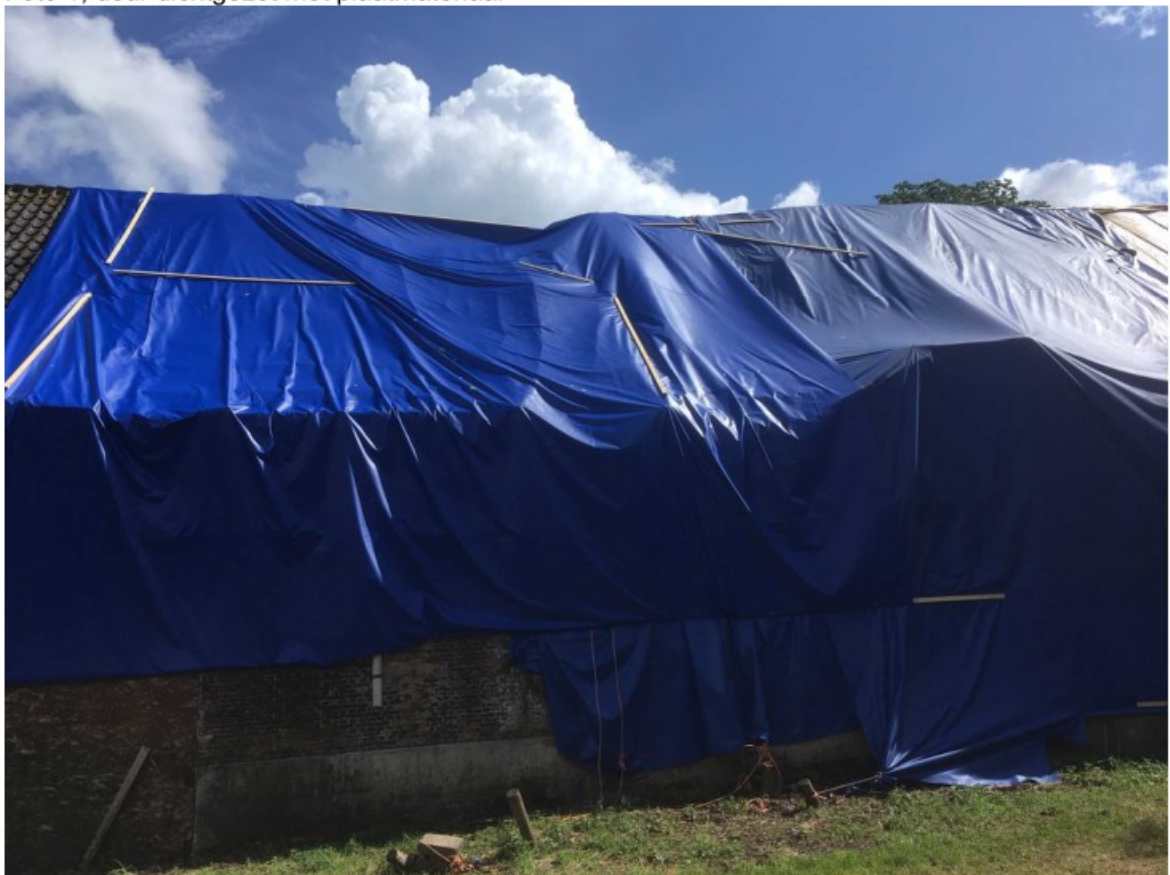
Op de kap ligt een nieuw zwaar uitgevoerd blauw zeil over de kapconstructie. Dit deel is hierdoor weer dicht voor de weerinvoeden van buitenaf (foto 2&3). Het zeil is deels met latten en gewichten vastgezet ter voorkoming van opwaaien.

Foto 2, nieuw zeil over de kap van de boerderij (linker gevel gezien vanaf de weg)

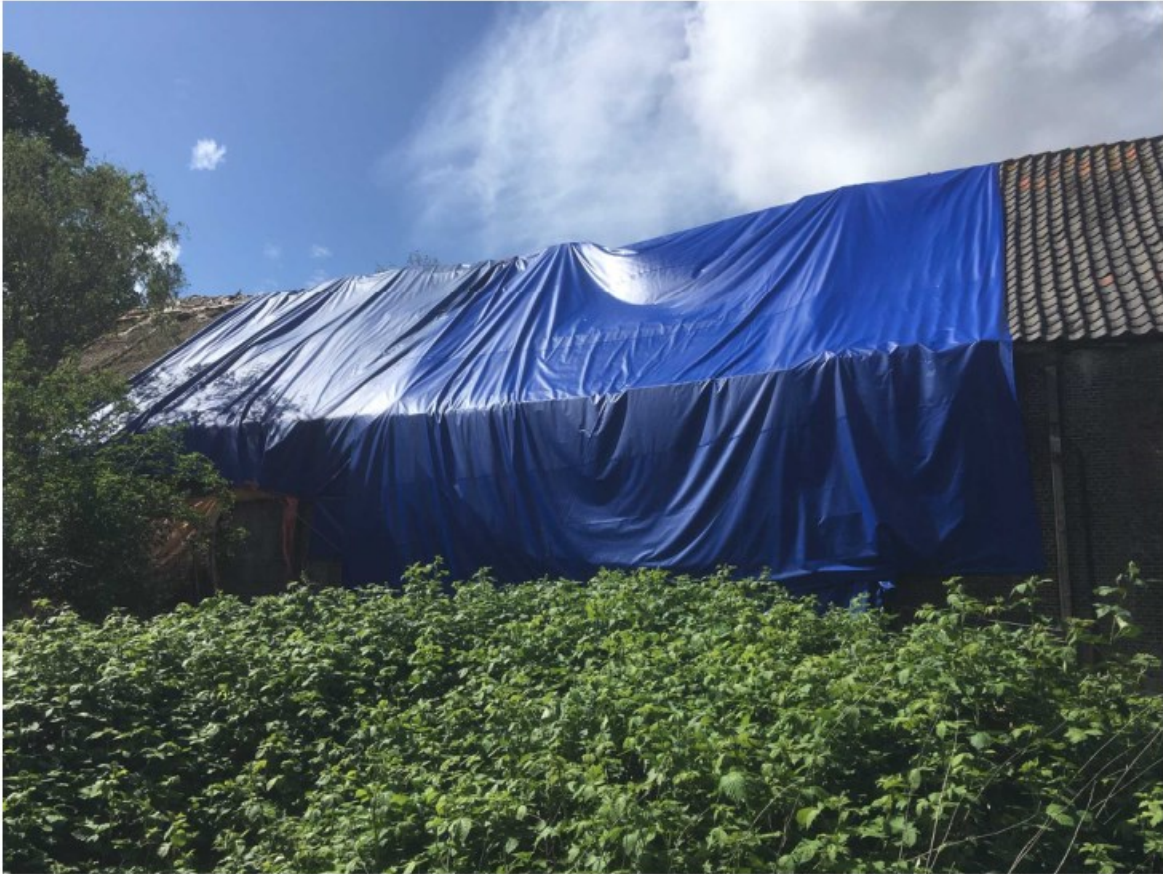
Foto 3, nieuw zeil over de kap van de boerderij (rechter gevel gezien vanaf de weg)

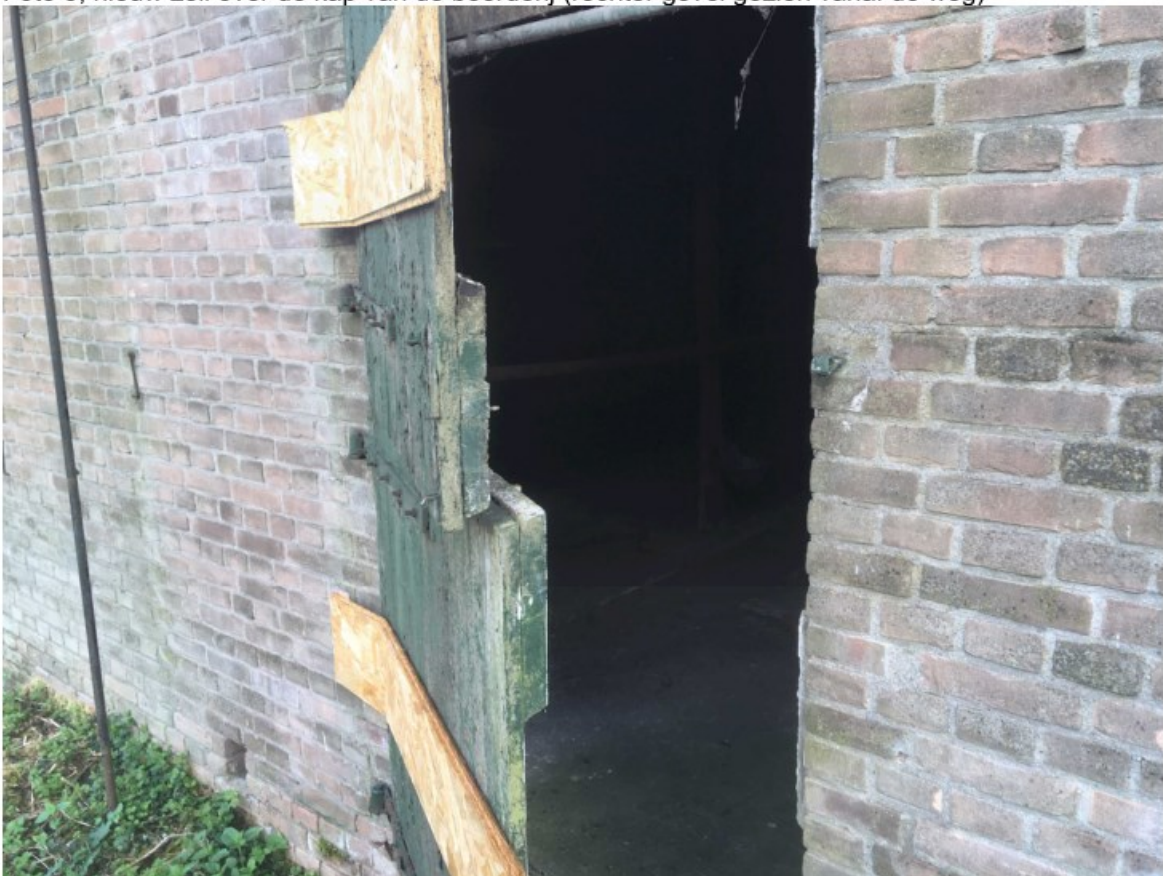
Foto 4, achterzijde stal deel, deur open gebroken.
