Koninginneweg

ETW30-Plus

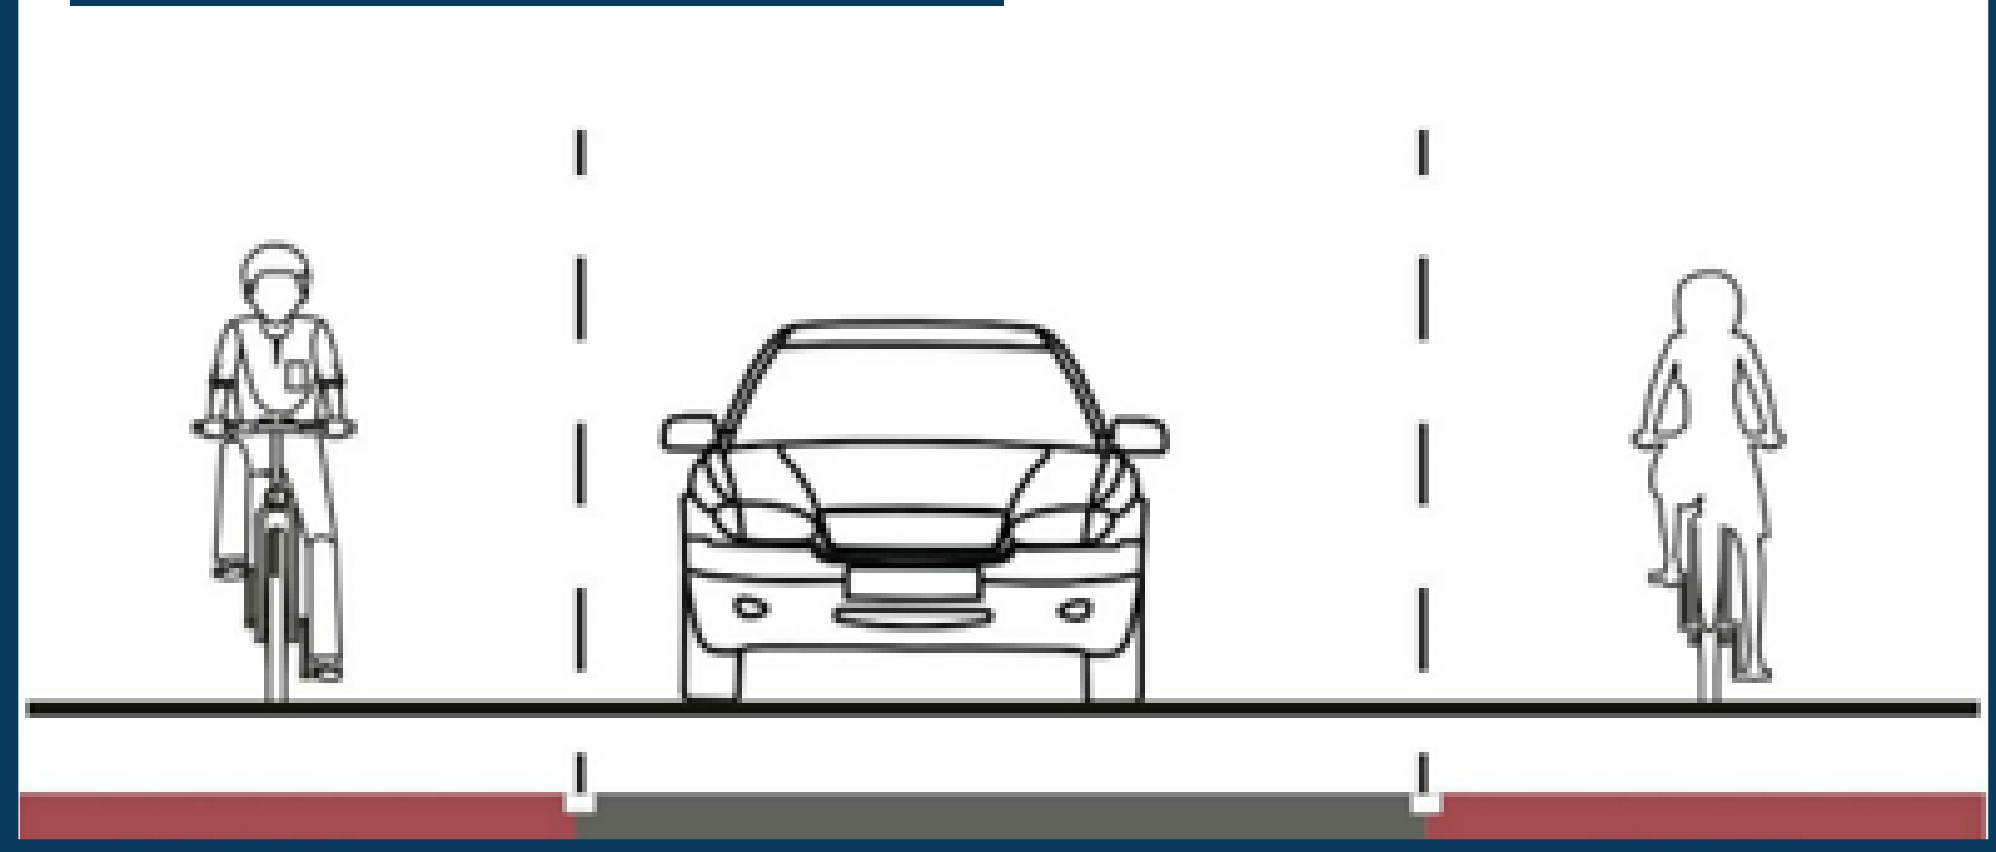
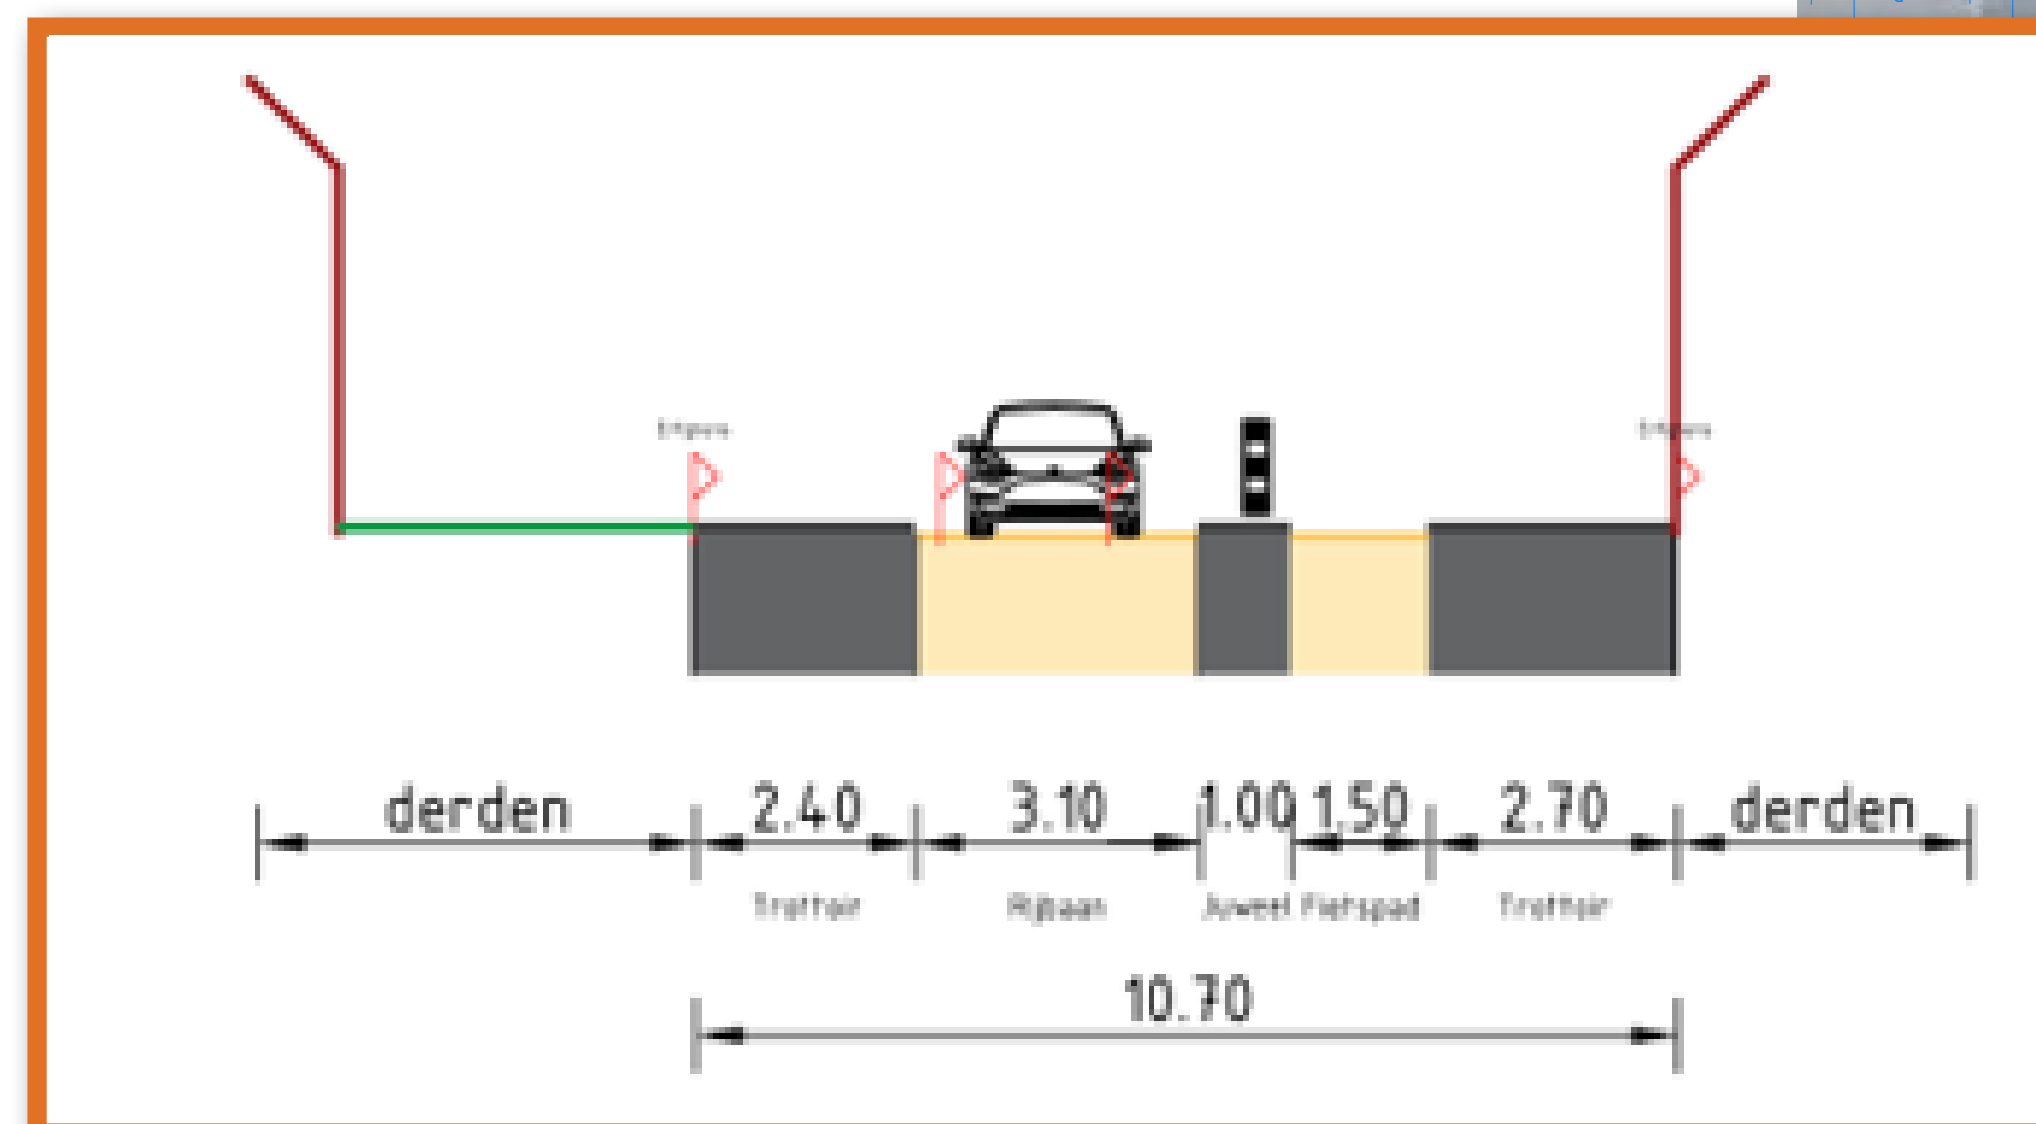
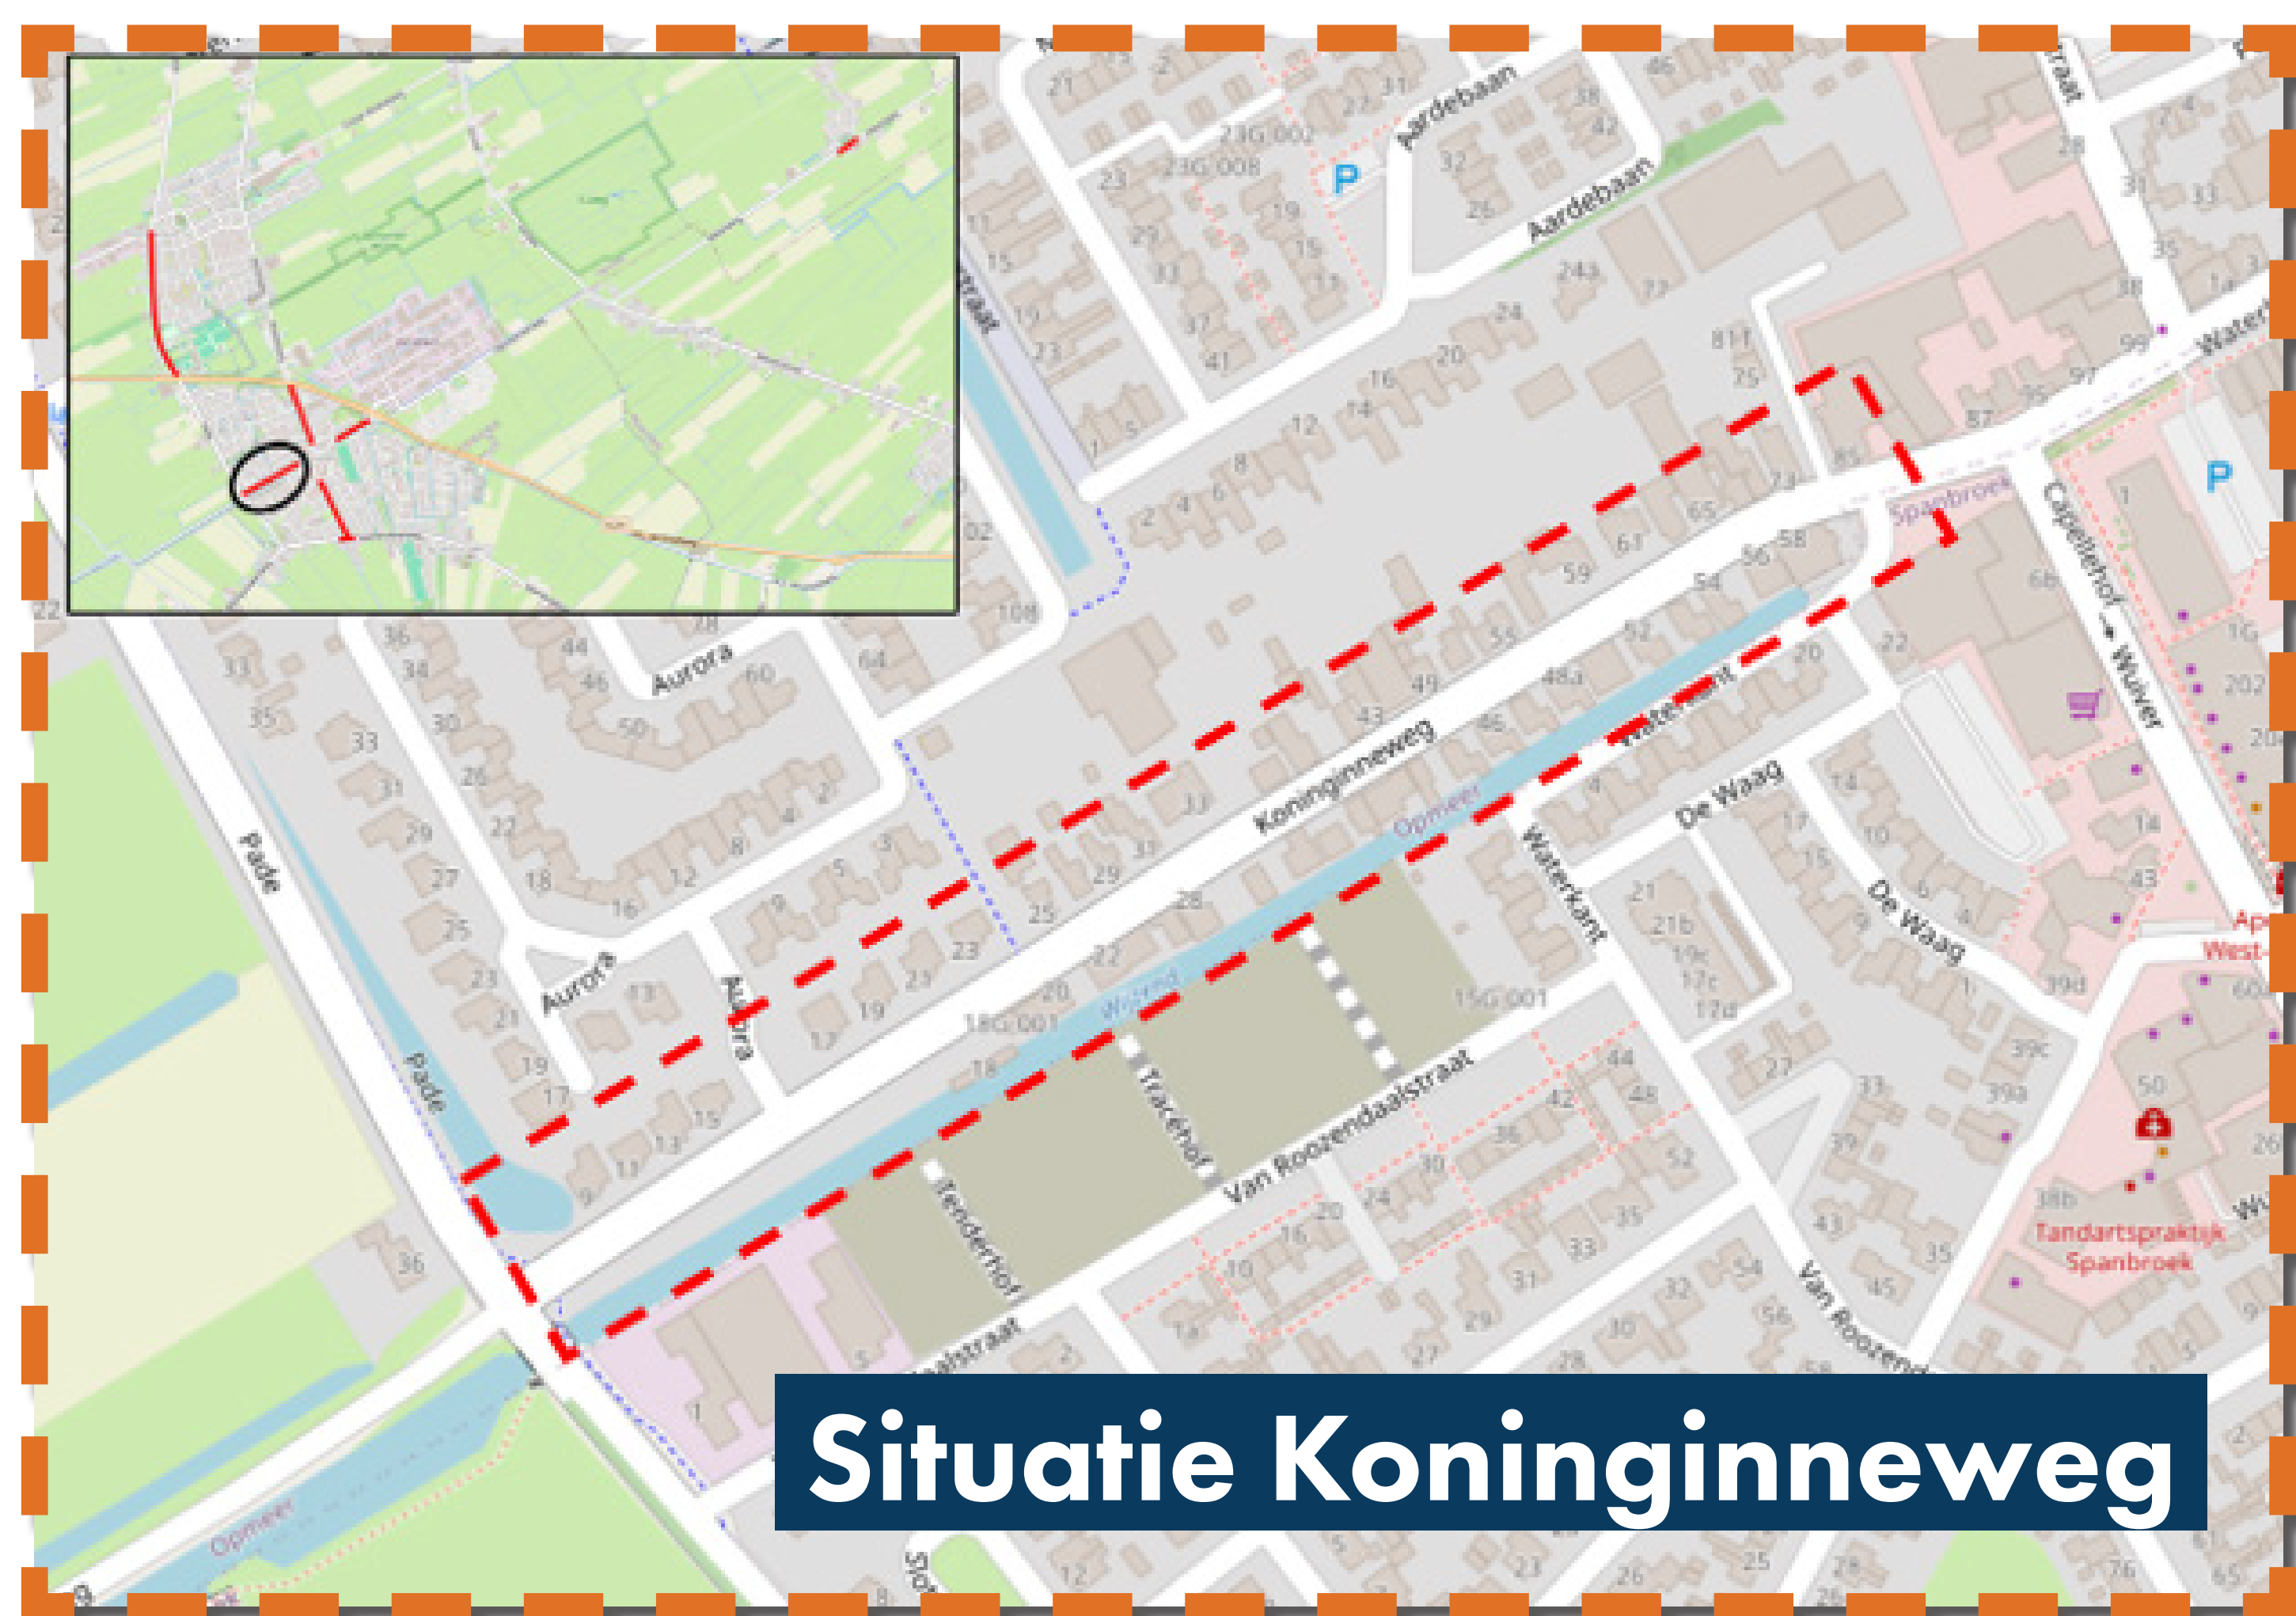
- Straatjuwelen in combinatie van geparkeerde auto's zorgt voor onveilige situaties.
- Straatjuwelen zorgen door de grote onderlinge afstand voor onvoldoende snelheidsremming.
- Geen prettige fietsroute.

Doorstroming en veiligheid van fietsers wordt beperkt door geparkeerde voertuigen.

- Fietsers fietsen over het voetpad.
- Geen prettige fietsroute.

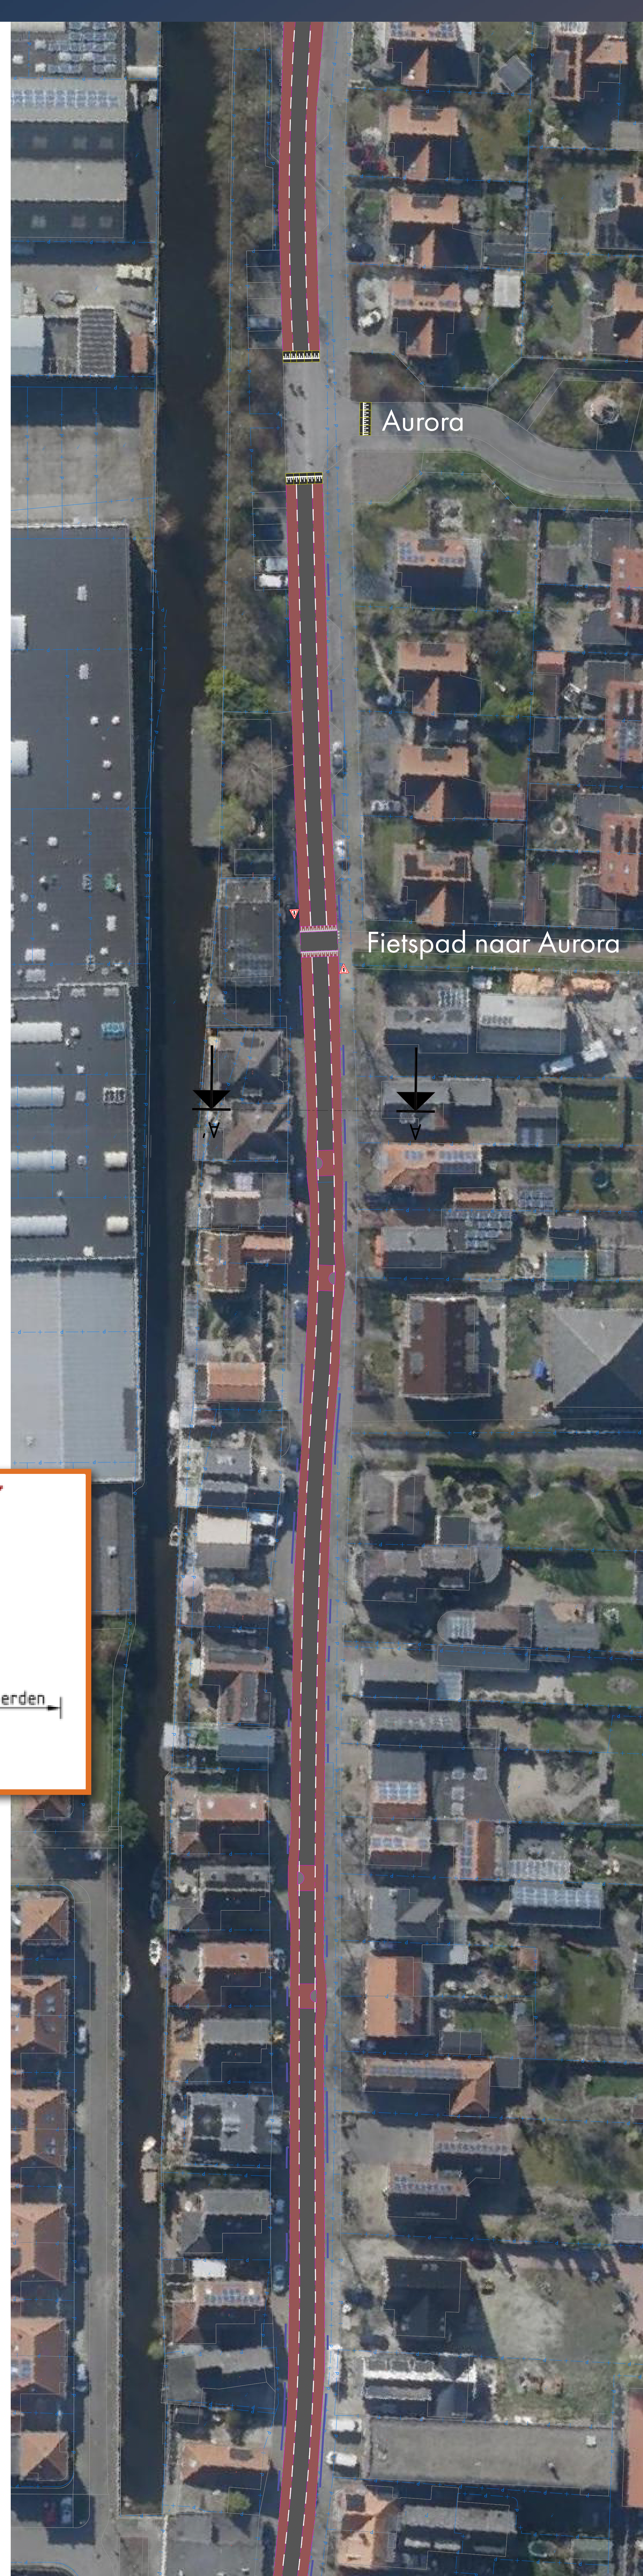
- Koninginnewegen uitvoeren als ETW30 Plus
- Toepassen fietsstroken van 1,5m om fietsveiligheid te verbeteren.
- Straatjuwelen toepassen in 2 clusters van 2 juwelen om snelheid verkeer te remmen.
- Accentueren fietspad Aurora door aanbrengen markering
- Drempels kruispunt Koninginnewege - Aurora uitvoeren in prefab plateaudrempels om overlast te verminderen.
