Waterplantenkartering in het Paterswoldsemeer in 2024

referentie: Pot, R. 2024: Waterplantenkartering in het Paterswoldsemeer in 2024. Onderzoeksrapport voor Waterschap Noorderzijlvest; Roelf Pot, Oosterhesselen

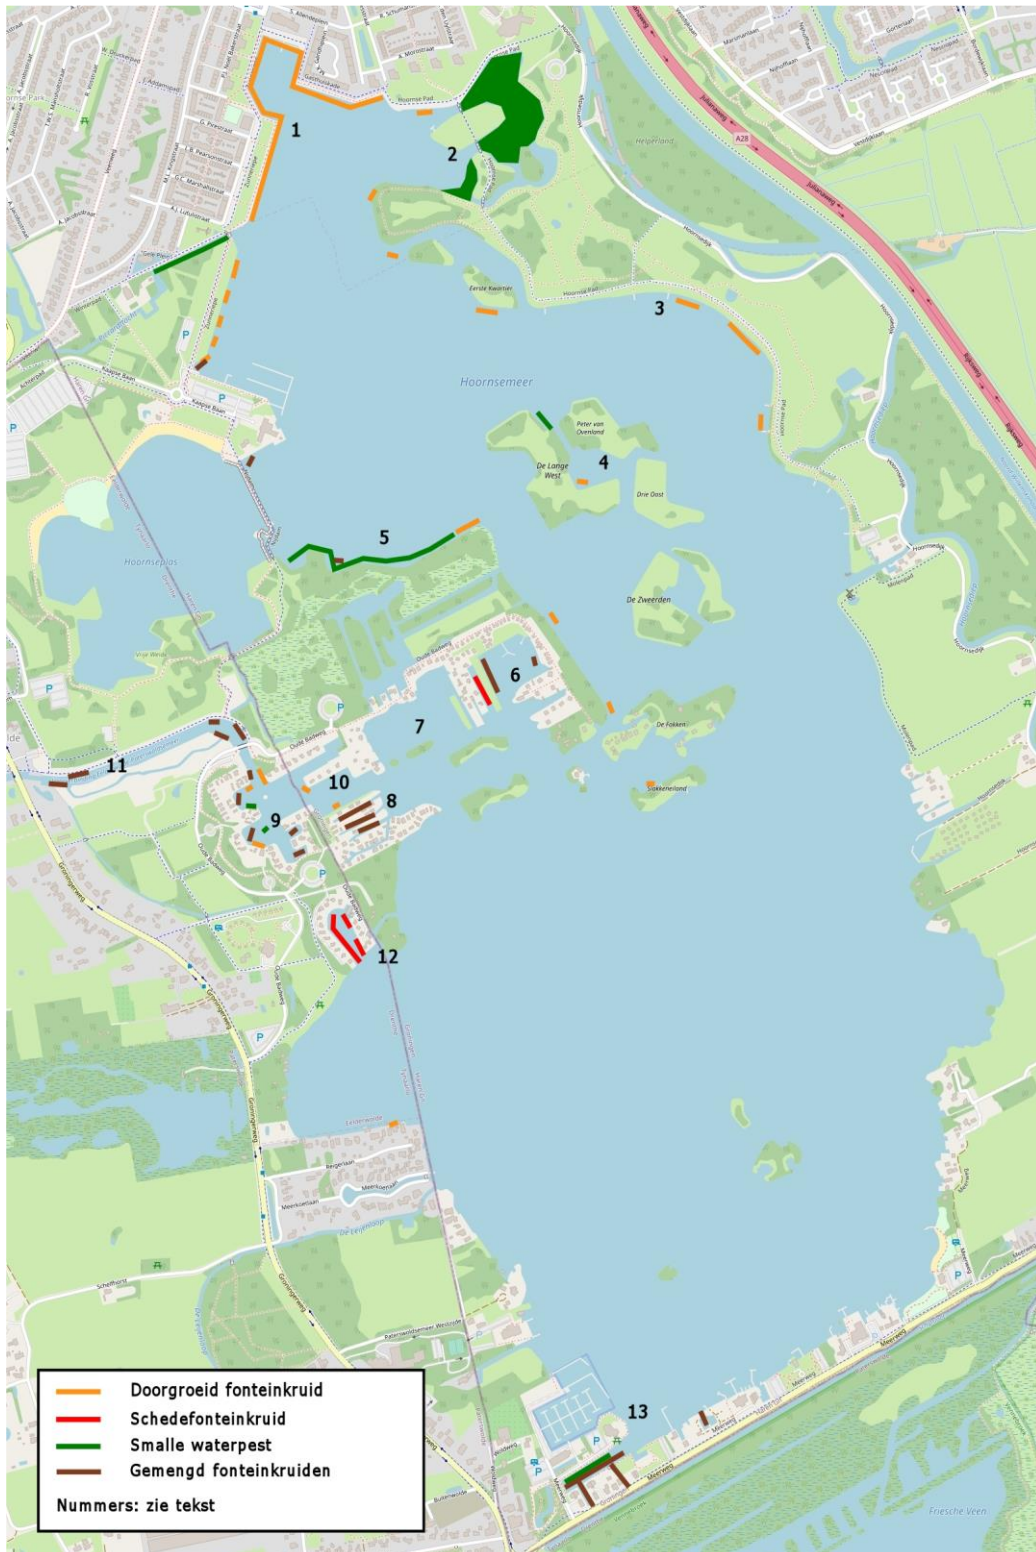
Afbeelding 1. Gecombineerde vegetatiekaart op basis van aangetroffen begroeiing bij inspectieronde (10 juni) en karteringsronde (22 augustus)

De vegetatiekaart (afbeelding 1) is een totaalbeeld van de aangetroffen begroeiing bij inspectieronde en karteringsronde. De begroeiing die al vóór 22 augustus was gemaaid staat daar dus ook op. De kaart geeft dus aan wat de begroeiing zou zijn als er niet gemaaid was, of pas na 22 augustus. De nummers verwijzen naar die tussen [] in de tekst hieronder.

Doorgetrokken lijnen betekent dat een min of meer aaneengesloten begroeiing langs de oever voorkwam. De begroeiing was vrijwel nergens breder dan 10 m vanaf de waterlijn. Alleen in het noordoosten bij 't Refter was de begroeiing op 22 augustus breder. Waar de begroeiing met onderbroken lijnen of losse stippen is aangegeven kwam de begroeiing slechts pleksgewijs voor.

Waar de begroeiing naar een soort is genoemd was die soort de enige soort met een noemenswaardige dichtheid. Op sommige plekken is een combinatie van twee of meer soorten gevonden (gemengd) die hieronder nader wordt toegelicht.

De hoogste dichtheid aan waterplanten werd gevonden op de luwe locatie in het noordoosten bij 't Refter [2]; de baai was in augustus vanaf de bruggen in het Hoornsepad vrijwel geheel volgegroeid met Smalle waterpest. Ook aan de westkant van de zuidelijke brug was Smalle waterpest dominant aanwezig. Deze begroeiingen zijn eind augustus alsnog gemaaid. In het kanaal naar de Meerschapsboerderij kwam Smalle waterpest ook in hoge dichtheid voor, maar daar was kort voor het veldbezoek gemaaid.

Een derde locatie met veel Smalle waterpest is langs de oever bij de waterskischans [5], maar de meeste planten waren niet zo sterk ontwikkeld dat ze tot het wateroppervlakte reikten. Smalle waterpest werd op niet veel meer plekken gevonden, en meestal als laag bij de grond groeiende, weinig ontwikkelde planten, niet goed zichtbaar aan het oppervlakte.

Opvallend was dat de planten zich niet meer, zoals tot 2022, hebben ontwikkeld tussen de grotere eilanden zoals De Lange West [4] of de Zwaarden.

Een hoge dichtheid aan waterplanten werd ook gevonden in sommige kreken bij de Oude Badweg. Vooral in de smalle kreken [8] was de begroeiing hinderlijk dicht, ondanks dat er wel werd gemaaid. Het betrof hier ook de soortenrijkste begroeiing met Hoornblad, Gekroesd fonteinkruid, Schedefonteinkruid, Doorgroeid fonteinkruid, Stomp fonteinkruid en Smalle waterpest, maar ook Gele plomp, Pijlkruid, Kikkerbeet en zelfs vrij veel Puntdragend glanswier (alleen in juni).

Opvallend was dat er in de kreken iets verder naar het westen [9] en in de doorvaart [10] juist veel minder fonteinkruiden waren ontwikkeld dan op basis van de inspectie op 10 juni en de ervaring van afgelopen jaren was verwacht.

Ook in en nabij de grotere baaien bij de Badweg [7], [6] werden weinig waterplanten gevonden, de meeste nog langs en in de boothuizen [6] en nabij steigers: Doorgroeid fonteinkruid, verspreid enkele exemplaren Gekroesd fonteinkruid, Smalle waterpest en Haarfonteinkruid. Er was hier gemaaid.

In het verbindingskanaal naar Eelderwolde [11] groeide vooral Drijvend fonteinkruid, maar ook Smalle waterpest, Grof hoornblad, Pijlkruid en Gele plomp. Vlak bij de sluis werden op 22 augustus enkele planten Waterwaaier tussen andere waterplanten, vooral Grof hoornblad, gevonden. De soort lijkt zich nog steeds niet verder uit te breiden richting het meer. Langs de zuidoever stond tussen het riet wel een aanzienlijke hoeveelheid Grote waternavel.

Er groeiden dit jaar in de Passantenhaven [13] en de zijtakken ervan weer meer waterplanten dan vorig jaar, ook al op 10 juni. Het betreft vooral veel Gekroesd fonteinkruid, maar ook Smalle waterpest, Stomp fonteinkruid en Schedefonteinkruid.

Doorgroeid fonteinkruid werd grotendeels op dezelfde plekken aangetroffen als vorig jaar. De soort breidt zich langs de oostoever ten noorden van de molen [3] heel langzaam uit, maar blijft op maximaal 10 m uit de oever. De begroeiing langs de stadskade en de Zunneriepe [1] is eveneens niet breder dan 10 m. Langs deze kades was in juli gemaaid en daarom werd er in augustus met name het stuk ten zuiden van de monding van het kanaal naar de Meerschapsboerderij minder van teruggevonden, maar de begroeiing lijkt wel stabiel.

Schedefonteinkruid ontwikkelde zich in de hoefijzerkom [12] aanvankelijk sterk, maar bleek in augustus bijna niet meer terug te vinden.

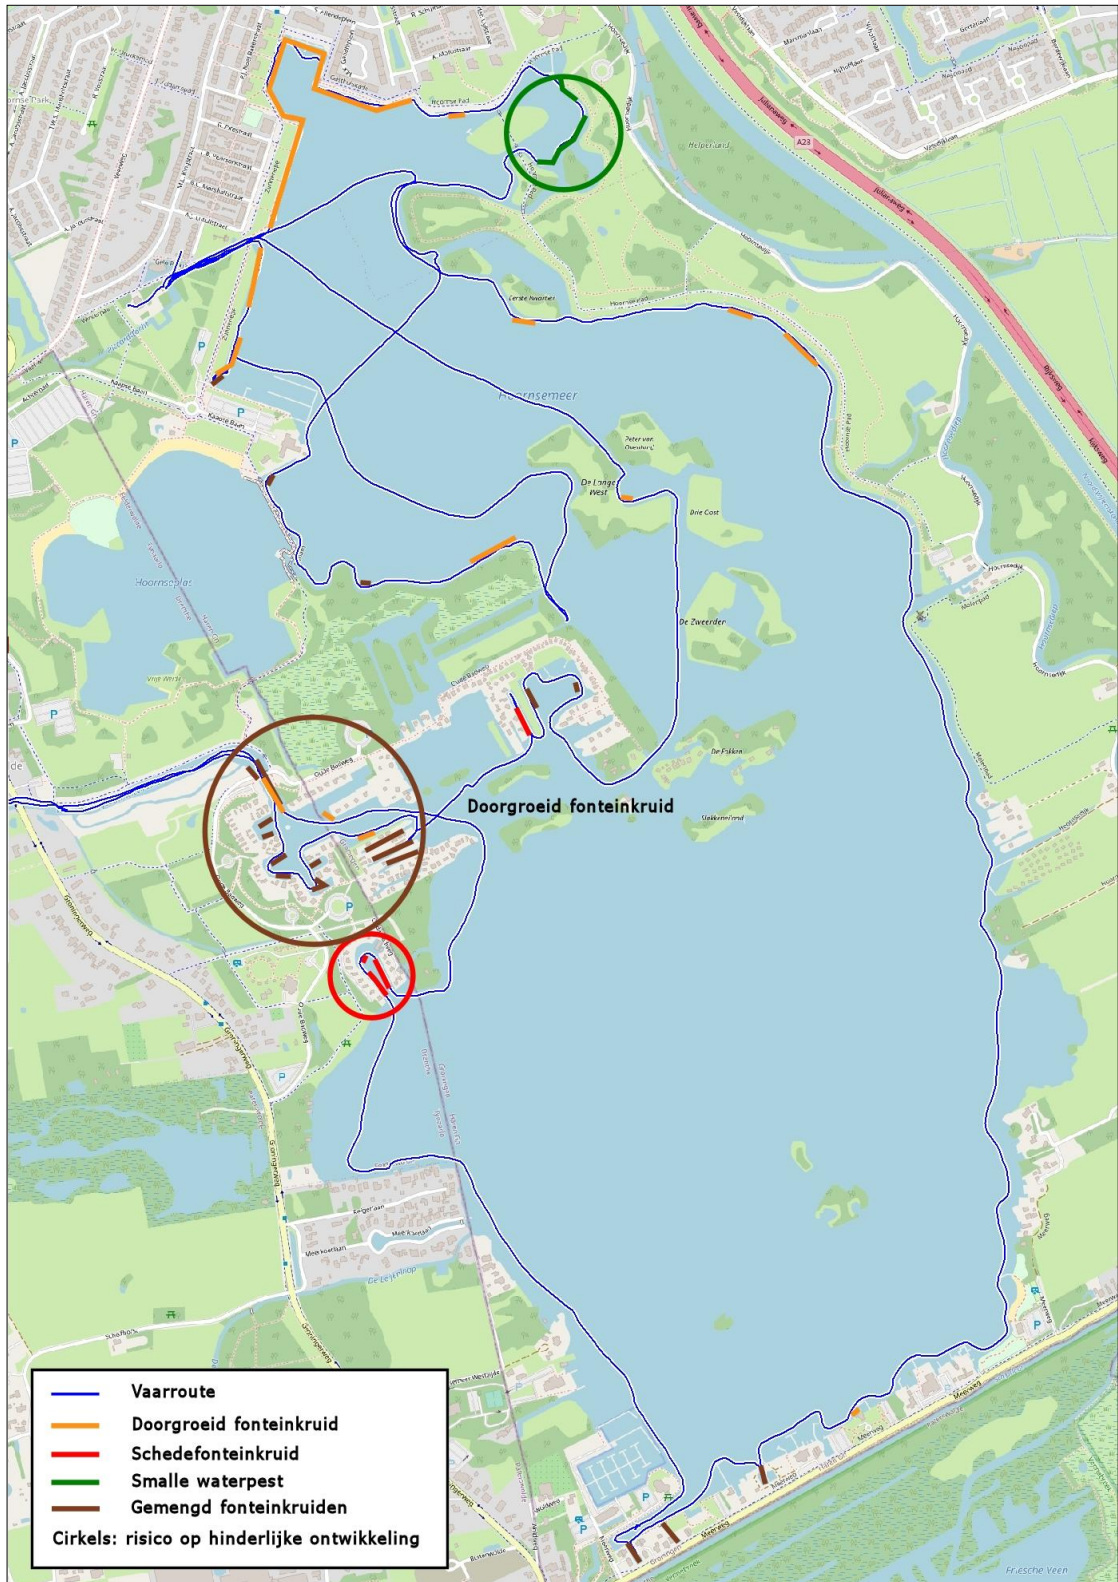
Bijlage 1: Inspectiekaart 10 juni

Ten tijde van de inspectieronde op 10 juni waren er nog maar weinig waterplanten tot ontwikkeling gekomen, en dan vooral Doorgroeid fonteinkruid en in mindere mate Schedefonteinkruid en Smalle waterpest. Daarnaast werden Gekroesd fonteinkruid en enkele exemplaren Stomp fonteinkruid gevonden. De meeste planten bleken nog in winterrust te zijn: stengelfragmenten op de bodem, oudere rechtopstaande stengels met alleen aan de top een paar heldergroene bladen.

De bevindingen zijn kort weergegeven in een memo (Roelf Pot, 2024) en aangevuld met een inschatting van de mogelijk overlastgevende ontwikkelingen. Bijlage 1 geeft de kaart uit die memo weer. Bijlage 2 geeft een vergelijkbare kaart voor de bevindingen op 22 augustus.
