Waterplantenkartering in het Paterswoldsemeer in 2023

auteur: R. Pot
datum: 24 oktober 2023
productie: Roelf Pot
Pandijk 2
7861 TE Oosterhesselen
www.roelfpot.nl
in opdracht van: Waterschap Noorderzijlvest
Stedumermaar 1
9735 AC Groningen
met medewerking: Meerschop Paterswolde,
Veenweg 46,
9752 XS Haren
met dank aan het Meerschop voor het beschikbaar stellen van een boot en medewerkers voor het varen bij het karteren
foto voorblad: Paterswoldsemeer, foto Waterschap Noorderzijlvest
referentie: Pot, R. 2023: Waterplantenkartering in het Paterswoldsemeer in 2023. Onderzoeksrapport voor Waterschap Noorderzijlvest; Roelf Pot, Oosterhesselen

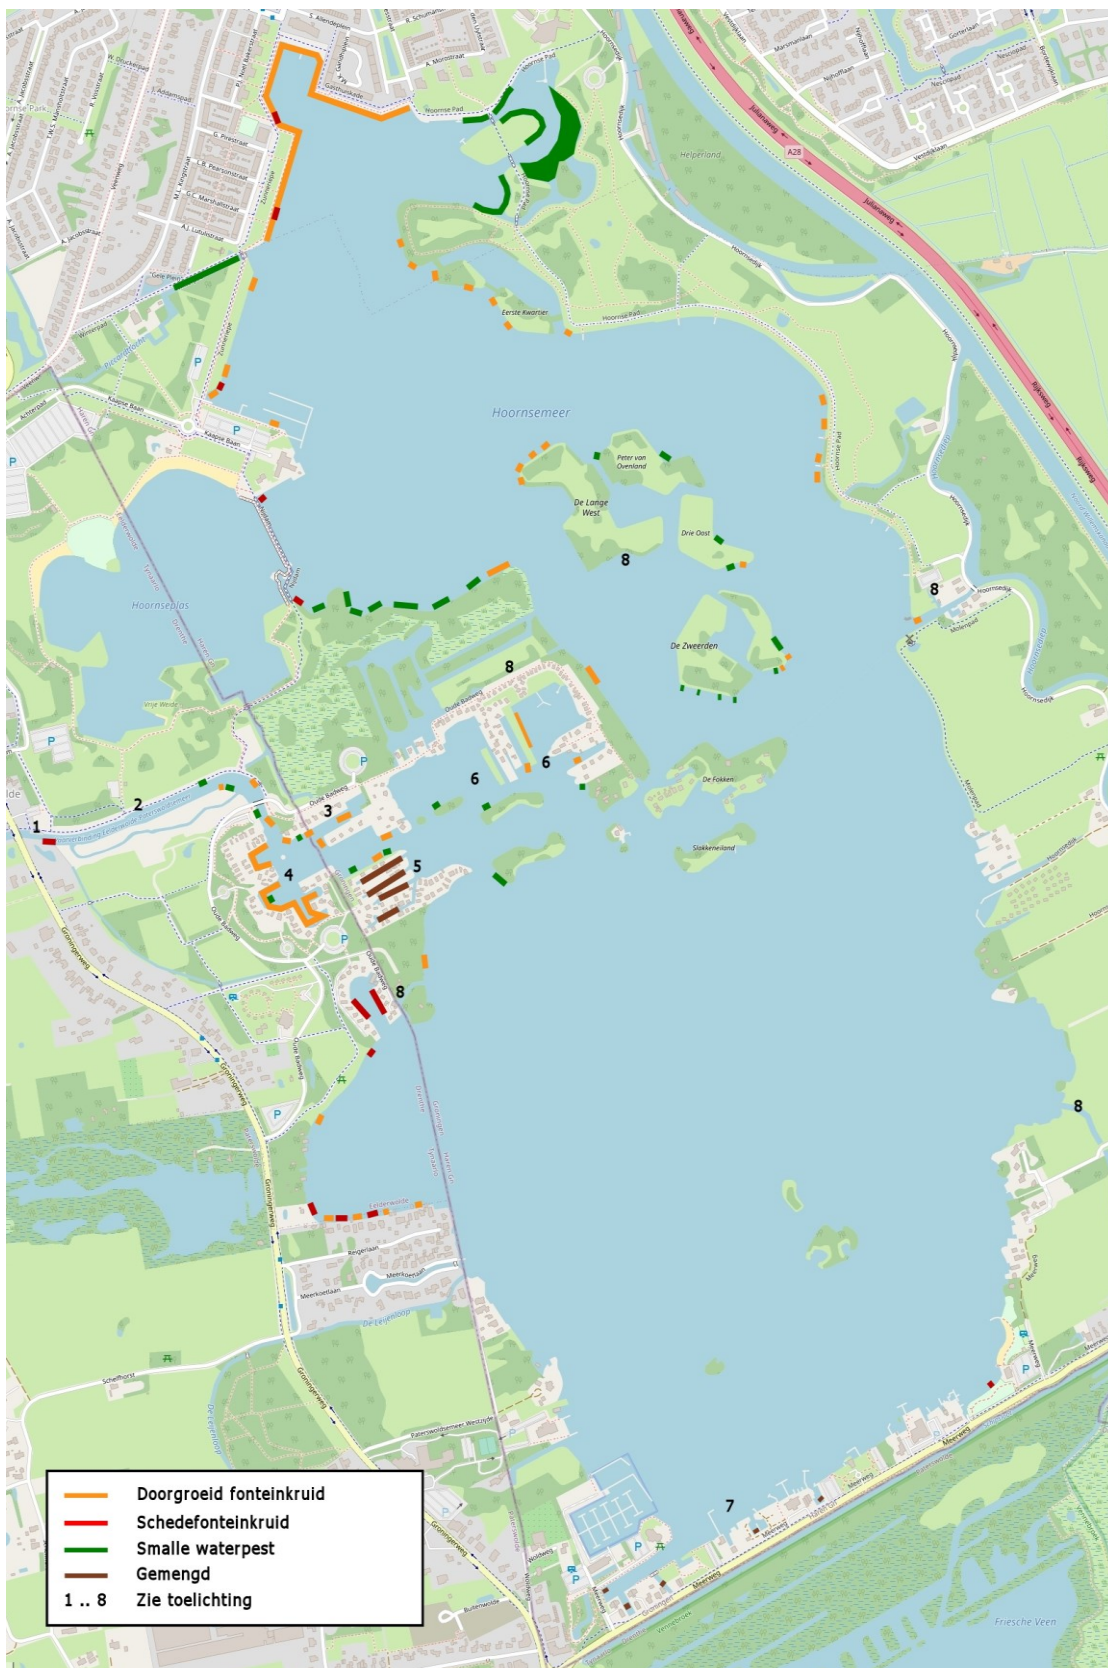
Figuur 1 Gecombineerde vegetatiekaart van aangetroffen begroeiing bij inspectieronde (5 juni 2023) en karteringsronde (15 augustus 2023)

De vegetatiekaart (zie figuur 1) is een totaalbeeld van de aangetroffen begroeiing bij inspectieronde én karteringsronde. De begroeiing die al vóór 15 augustus was gemaaid staat daar dus ook op. De kaart geeft dus aan wat de begroeiing zou zijn als er niet gemaaid was, of pas na 15 augustus.

Doorgetrokken lijnen betekent dat de een min of meer aaneengesloten begroeiing langs de oever voorkwam. De begroeiing was vrijwel nergens breder dan 10 m vanaf

de kant; de breedte van de lijn is vaak overdreven, deze komt overeen met 12 m. Alleen in het noordoosten bij 't Refter was de begroeiing op 15 augustus breder. Waar de begroeiing met onderbroken lijnen of losse stippen is aangegeven kwam de begroeiing slechts pleksgewijs voor.

Waar de begroeiing naar een soort is genoemd was die soort de enige soort met een noemenswaardige dichtheid. Op sommige plekken is een combinatie van twee of meer soorten gevonden (gemengd). Met nummers is aangegeven welke soorten gemengd waren en welke andere soorten nog werden aangetroffen

1. Bij de sluis op 15 augustus: enkele planten Waterwaaier en Puntdragend glanswier
2. Verbindingsroute Eelderwolde: vooral veel Drijvend fonteinkruid, maar ook Smalle waterpest, Grof hoornblad, Pijlkruid en Gele plomp

3. Op 5 juni enkele planten Puntdragend glanswier
4. Knollenland: vooral veel Doorgroeid fonteinkruid, maar ook Schedefonteinkruid en Puntig fonteinkruid (op 15 augustus zo goed als verdwenen)

5. Smalle kreken De Zandkoppen: enkele planten Buigzaam glanswier; in een gemengde begroeiing van fonteinkruiden en waterpest met verder vooral Pijlkruid, Kleine egelskop en Gele plomp.

6. Grotere baaien Badweg: weinig waterplanten, langs boothuizen Veurste Woldgat Doorgroeid fonteinkruid, verspreid enkele exemplaren Gekroesd fonteinkruid, Smalle waterpest en Haarfonteinkruid

7. Havens en inhammen langs de Meerweg: heel weinig waterplanten, verschillende soorten: Smalle waterpest, Gekroesd fonteinkruid, Schedefonteinkruid en Grof hoornblad.

8. Vindplaatsen van Grote waternavel. N.B. de meeste Grote waternavel stond buiten de het gekarteerde gebied: in het Hoornse diep, en in de nieuwe aanvoerleiding vanuit de Drentse Aa.

- Smalle waterpest (*Elodea nuttallii*), groen op de kaart, op 5 juni nog nauwelijks ontwikkeld, heeft zich daarna serieus ontwikkeld in het noordoosten bij 't Refter; op andere plekken vooral laag bij de grond blijvend

- Doorgroeid fonteinkruid (*Potamogeton perfoliatus*), oranje op de kaart, meestal in vlekken van zo'n 5 tot 20 meter doorsnee; dit zijn uitgegroeide primaire vestigingen: de plant heeft zich een paar jaar geleden gevestigd en breidt zich jaarlijks uit door middel van wortelstokkengroei tot maximaal een meter per jaar.

- Schedefonteinkruid (*Stuckenia pectinata*), rood op de kaart, was op 15 augustus al grotendeels verdwenen
- Gekroesd fonteinkruid (*Potamogeton crispus*), meerdere losse planten

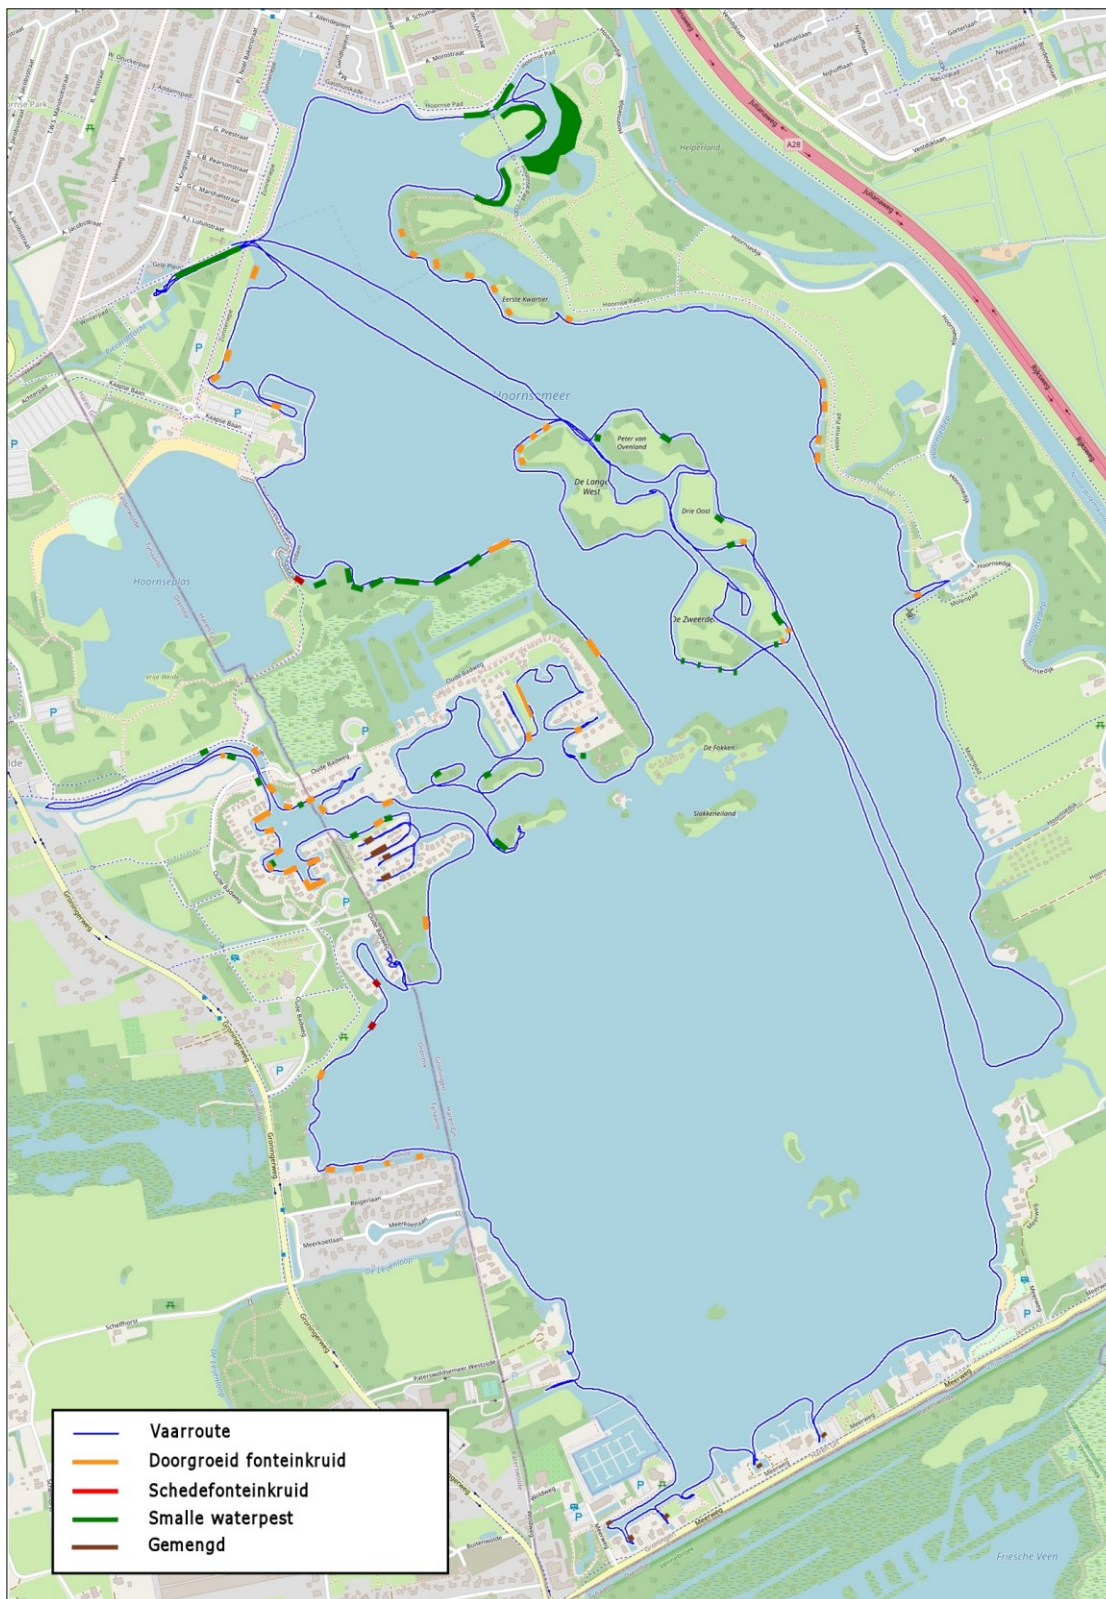
Bijlage 2: Bevindingenkaart 15 augustus

Bij de karteringronde op 15 augustus werd Smalle waterpest wel op meer plekken gevonden, maar meestal als laag bij de grond groeiende, weinig ontwikkelde planten, niet goed zichtbaar aan het oppervlakte. Op kleine locaties aan de oostkant van Peter van Ovenland en Drie Oost, in de luwe locaties in het noordoosten bij 't Refter en in het kanaal naar de Meerschapsboerderij kwam Smalle waterpest wel duidelijk tot aan het wateroppervlakte. Deze begroeiingen zijn eind augustus alsnog gemaaid.

Doorgroeid fonteinkruid werd grotendeels op dezelfde plekken aangetroffen als vorig jaar. Op plekken waar de meeste planten waren aangetroffen bij de inspectie waren die in juli gemaaid en daarom in augustus minder teruggevonden. Dat gold met name het stuk ten noorden van de monding van het kanaal naar de

In de westelijke kommen en kreken bij de Oude Badweg was in juli gemaaid en daarmee was de begroeiing teruggezet tot een aanvaardbare dichtheid, maar niet verdwenen. Schedefonteinkruid bleek al bijna niet meer terug te vinden, de planten die werden gevonden waren bezig af te sterven.

De bevindingen in grote lijnen tijdens de kartering zijn weergegeven in bijlage 2.
