**MOTIVERING  
FYSIEKE  
LEEFOMGEVING  
SPUIKOM FASE 1 VLISSINGEN**

| Titel | Spuikom fase 1 Vlissingen |
| Rapportnummer | 001745_OFL01_D01 |

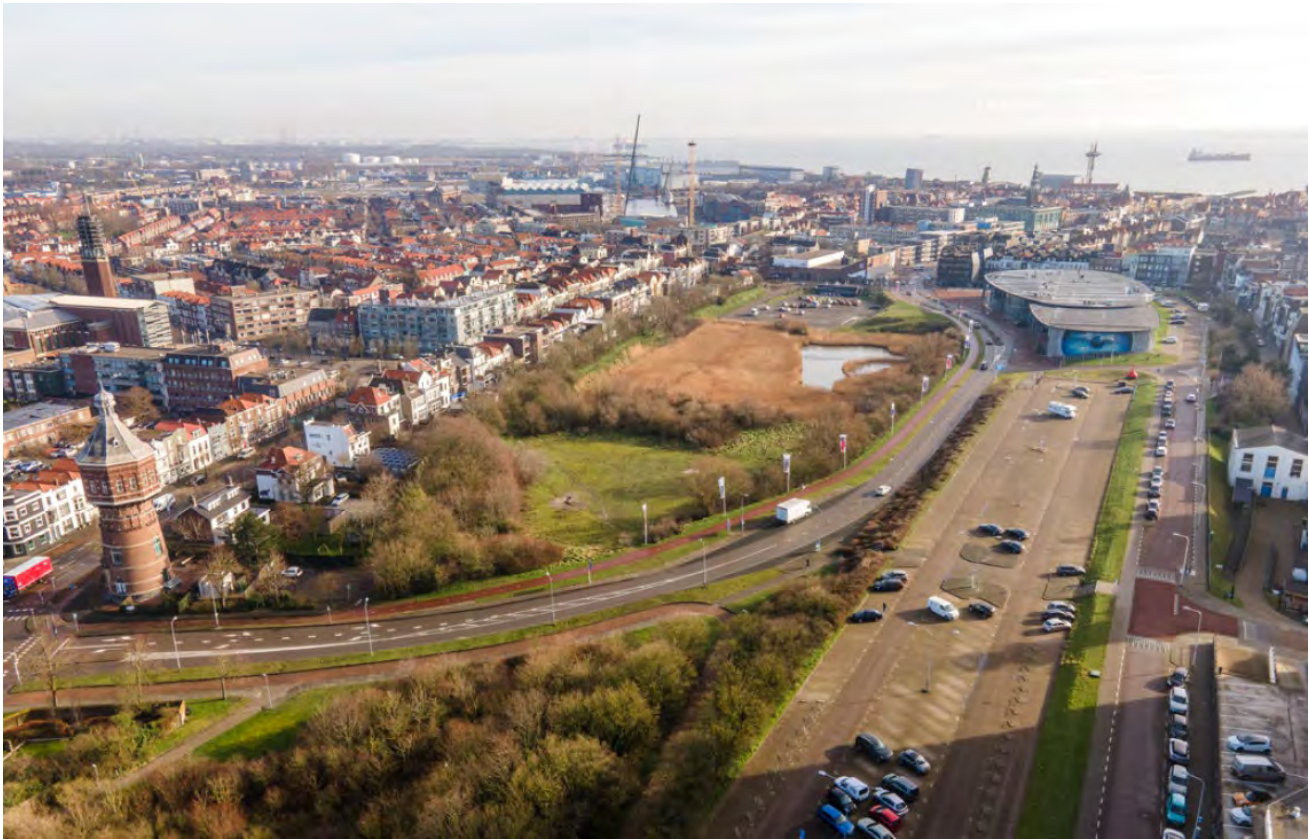
Afbeelding 2 | Huidige situatie plangebied – momentopname 2021 (bron: Gebiedsvisie Spuikom)

Het plangebied is gelegen tussen de Spuikomweg, de Duinpoortweg en de Komstraat/Glacisstraat. In de huidige situatie bestaat het plangebied voor het merendeel uit water en groen. Het plangebied heeft in het verleden een grote rol gespeeld in de relatie tussen het inlandse water en het getij. Dit is in de huidige situatie nog steeds zichtbaar. Ter hoogte van de Komstraat/Glacisstraat is een openbaar parkeerterrein aanwezig. In de gebiedsvisie Spuikom wordt aangegeven dat het plangebied oogt als de achterkant van bebouwing en als een plek waar dominante en prominente functies (zoals de bioscoop) niet in samenhang met elkaar zijn gesitueerd.

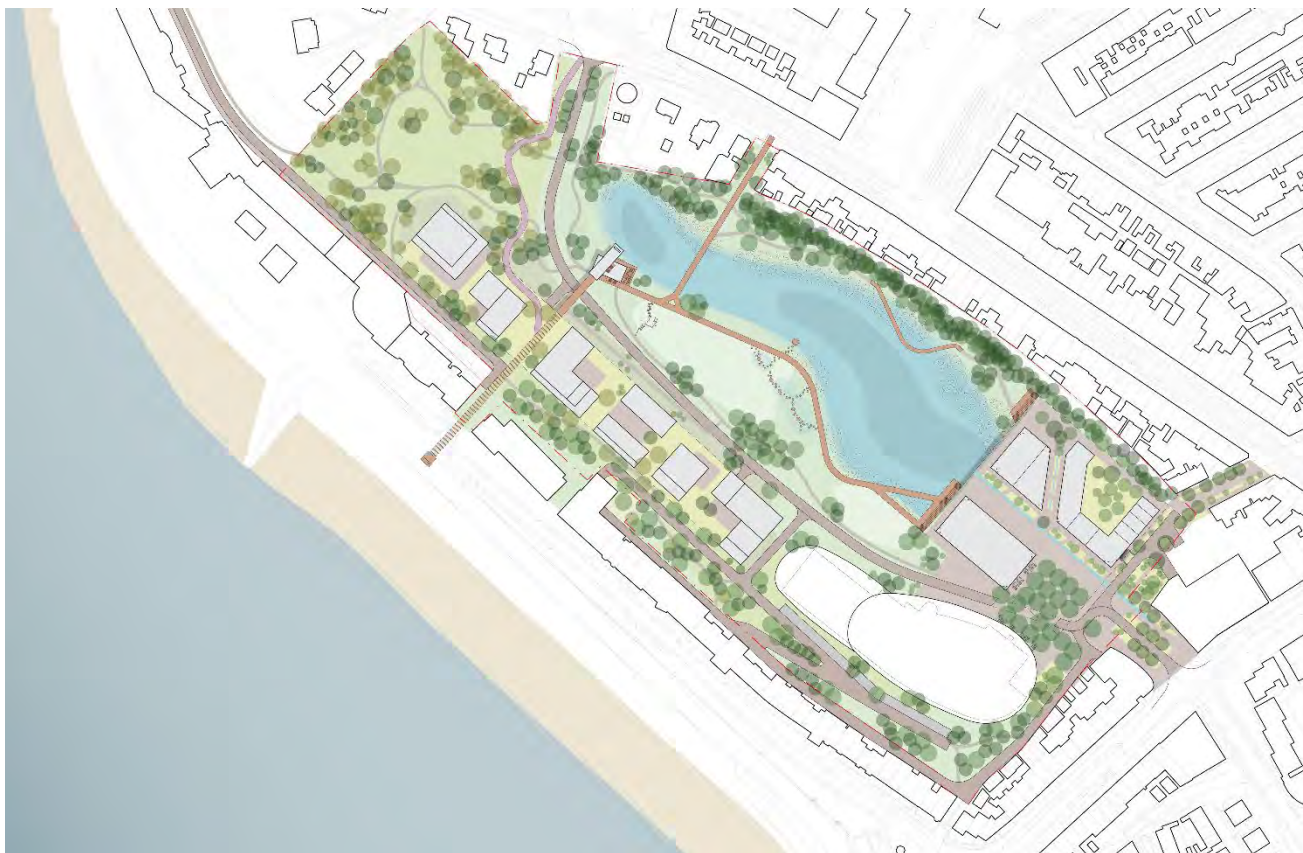
Afbeelding 4 | Toekomstige situatie Spuikom (bron: Gebiedsvisie Spuikom)

In de toekomstige situatie zal de Spuikom een belangrijkere rol gaan spelen in het klimaatadaptief maken van Vlissingen. Het gebied zal, meer dan nu het geval is, tijdelijk hemelwater bufferen en tegelijkertijd tegendruk geven tegen het lichtere zoute water dat als gevolg van de klimaatverandering als kwelwater ondergronds naar binnen stroomt. Naast een klimaatadaptieve functie fungeert het gebied ook als schakel in een routenetwerk voor dagelijks gebruik. Binnen de Spuikom is ook ruimte voorzien voor onder meer leisure, horeca, parkeren en wonen.

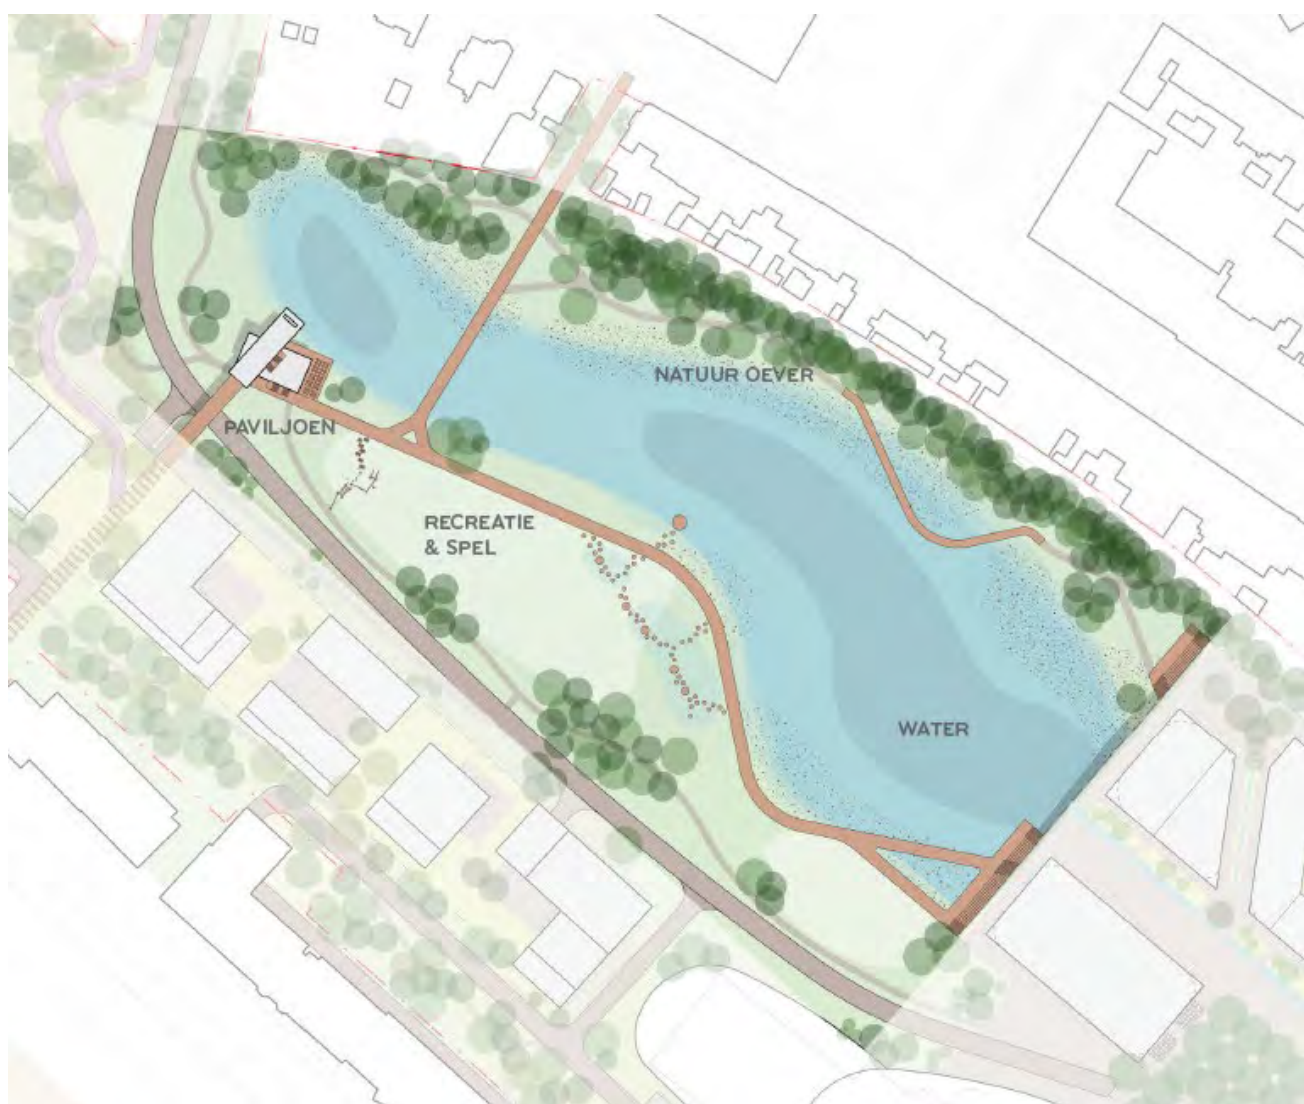
Afbeelding 6 | Deelgebied Grote Spuikom (bron: Gebiedsvisie Spuikom)

Door het groen lopen formele paden, zoals fietspaden en vlinderpaden en een paar minder formele paden, zoals struinpaden en een blote voetenpad. Openbare toegankelijkheid voor alle gebruikers is van belang om dit deel van de Spuikom tot een groenblauw hart voor de stad te maken.

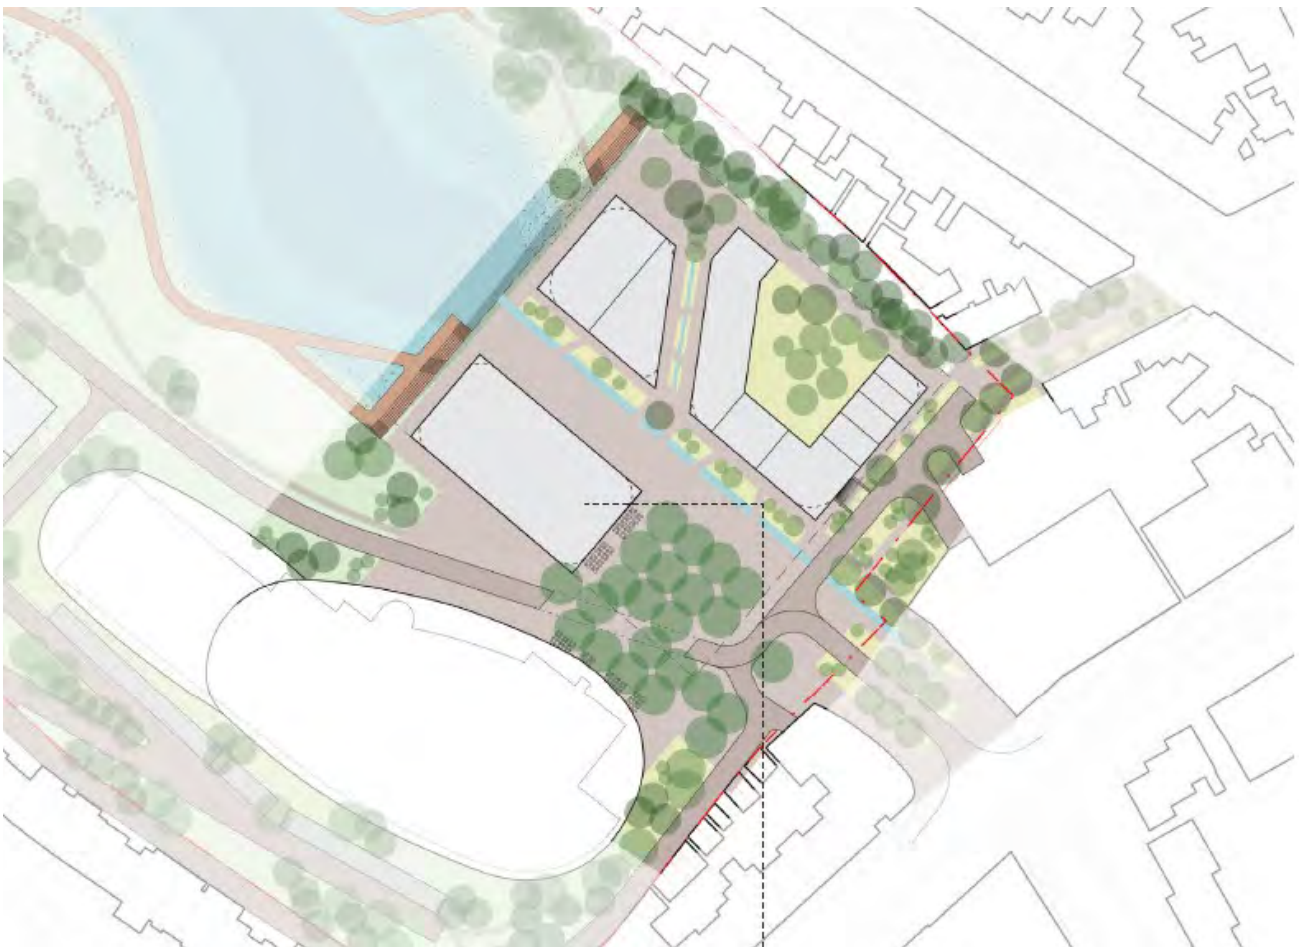
Afbeelding 7 | Deelgebied Spuiwal (bron: Gebiedsvisie Spuikom)

Daarnaast wordt aan de zuidwestzijde van het deelgebied voorzien in een gebouw waar leisure activiteiten kunnen plaatsvinden. Het iconische pleingebouw biedt bovengronds en deels ondergronds ruimte voor het leisure- en cultuurprogramma, eventueel in combinatie met verblijfsrecreatie. Een variabel programma van leisure, zowel gericht op overdag als op de avond, biedt kansen. Het openbaar gebied komt op één niveau met de entree ruimte voor de bioscoop, waardoor een meer levendige openbare ruimte ontstaat.

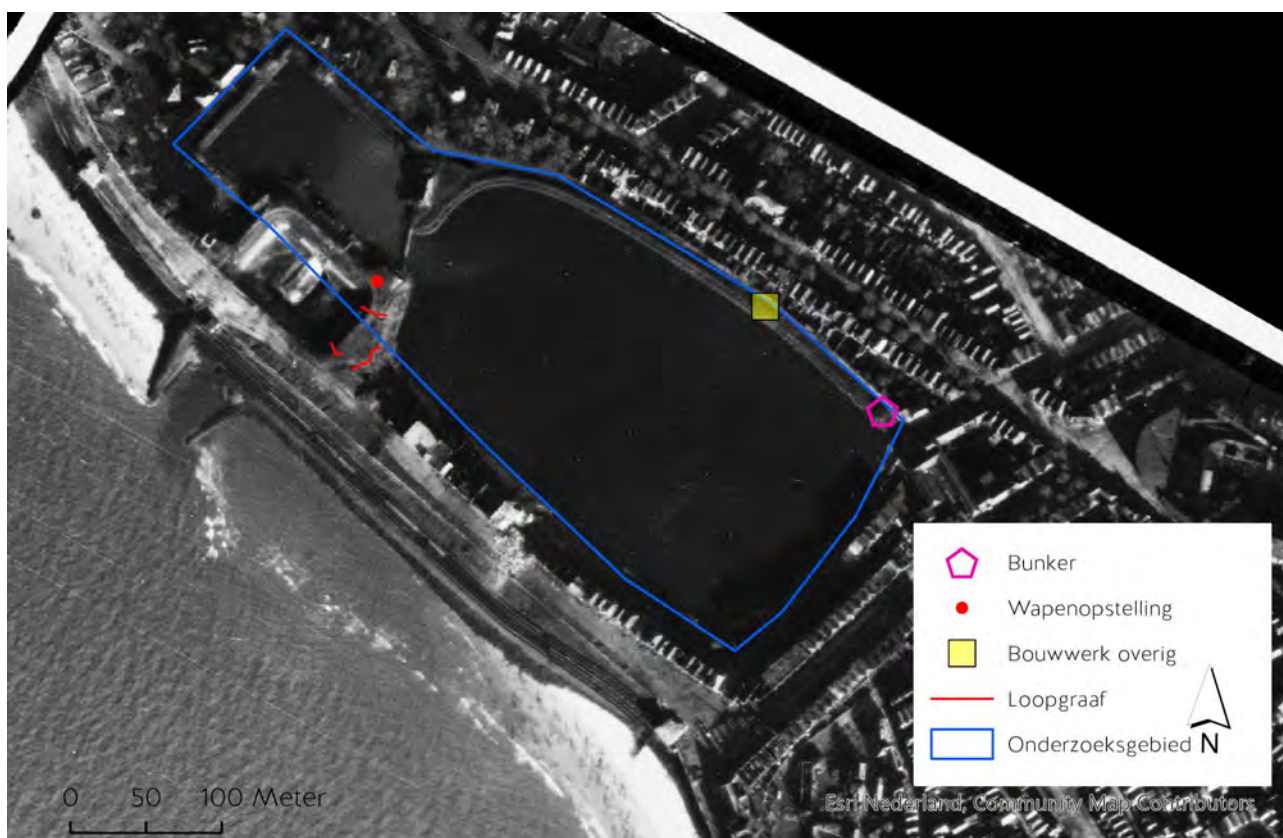
*Figuur 6 Aanwezige verdedigingswerken in het onderzoeksgebied op een luchtfoto van 4 november 1944 (Sortienr. 106g-3485, luchtfotonr. 3026)*

In het onderzoeksgebied stonden niet veel verdedigingswerken opgesteld. Waarschijnlijk omdat hier sprake was van dicht bevolkt en bebouwd gebied. De verdediging stond meer opgesteld richting de Schelde dus aan de Boulevards ten zuiden van het onderzoeksgebied. In het onderzoeksgebied stond in de Duinpoortstraat bij de Spuikom een zware betonnen bunker/onderkomen. Daar ten westen van stond een gemetselde schuilkelder. Deze verdedigingswerken waren dus vooral bedoelt als schuilplaats of onderkomen en waren niet geschikt als wapenopstelling. Daarnaast zijn op een luchtfoto mogelijke loopgraven en een wapenopstelling zichtbaar.

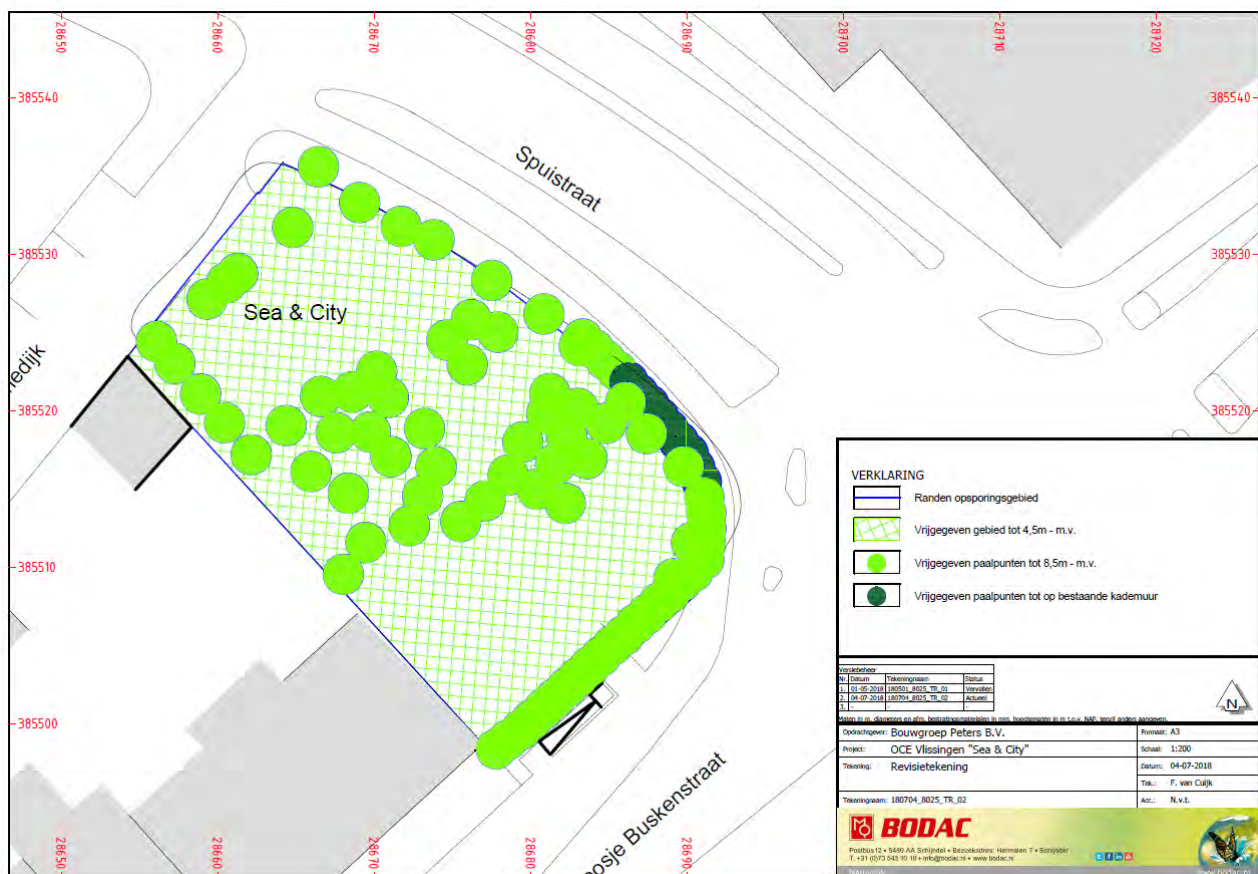
Figuur 24 Revisietekening

Er is opsporing uitgevoerd door Bodac ter plaatse van de Spuikomweg-Spuistraat met projectnummer 8025 "OCE Vlissingen Sea & City"<sup>3</sup>. De oppervlakte van het bouwvlak was ontgraven en aangevuld met schoon zand, hiermee was dit gehele oppervlak onderzocht en vrijgegeven tot een diepte van 4,50 m minus maaiveld. Op de locaties waar damwanden of funderingspalen aangebracht zouden worden was dieptedetectie uitgevoerd, deze locaties (lichtgroene arcering) werden vrijgegeven tot 8,50 m minus maaiveld. Tijdens de opsporingswerkzaamheden ter plaatse van de damwanden een diepte ontgraven tot op bestaande de kademuren. Een deel van deze muren werd verwijderd. Derhalve was de gecontroleerde diepte en breedte van de ontgraving tot op de muren vrijgegeven op CE. Er was besloten het ontgraving te stoppen om verdere afkalving te voorkomen. Deze locatie is donkergroen gearceerd in de revisietekening.

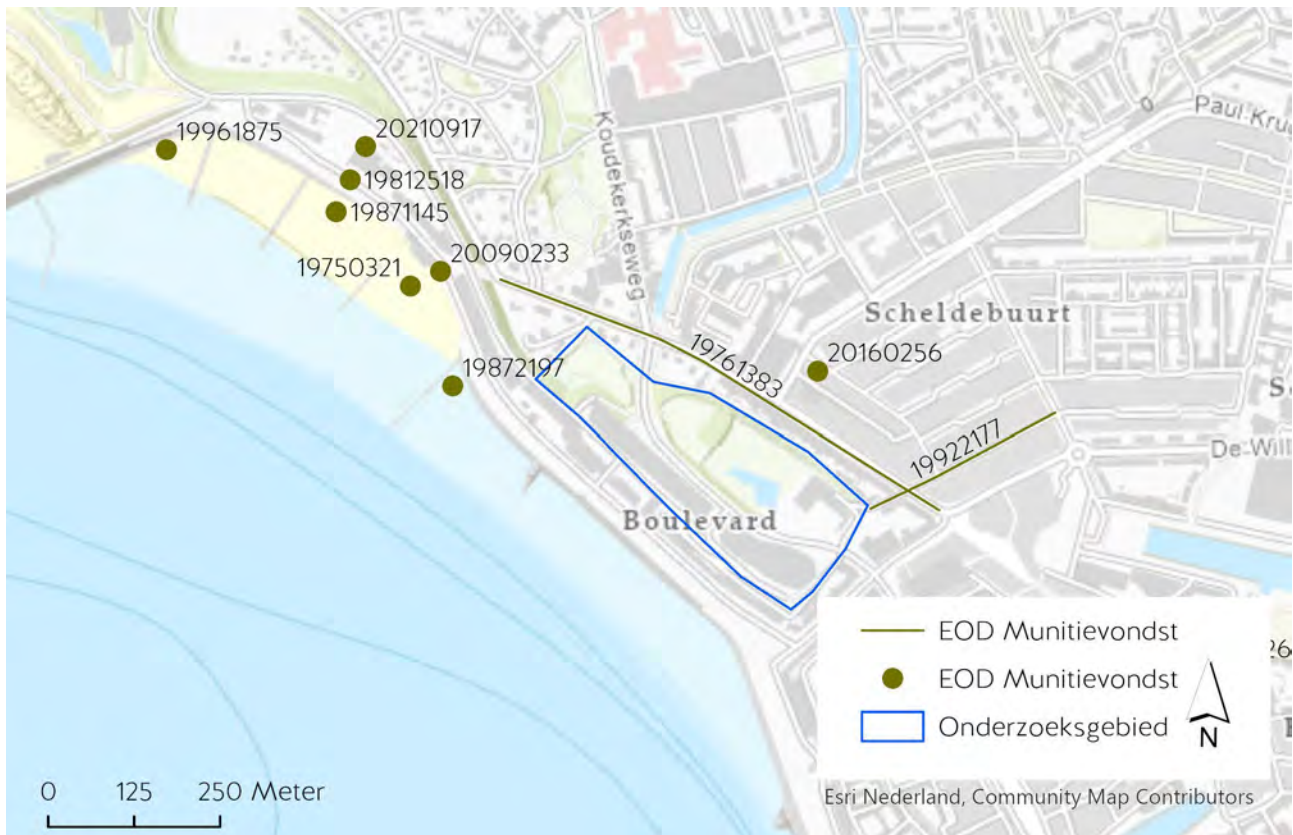
Figuur 25 Munitievondsten gemeld door de EOD

- MORA 20210917: Ter plaatse van Boulevard Evertsen werd tijdens een opsporingsonderzoek drie x 2 cm brisantgranaten Duits (verschoten), een 2 cm pantser(brand)granaat Duits (verschoten), 21 x kleinkaliber munitie, vijf 2 cm hulzen en een patroonmagazijn aangetroffen en geruimd door de EOD.

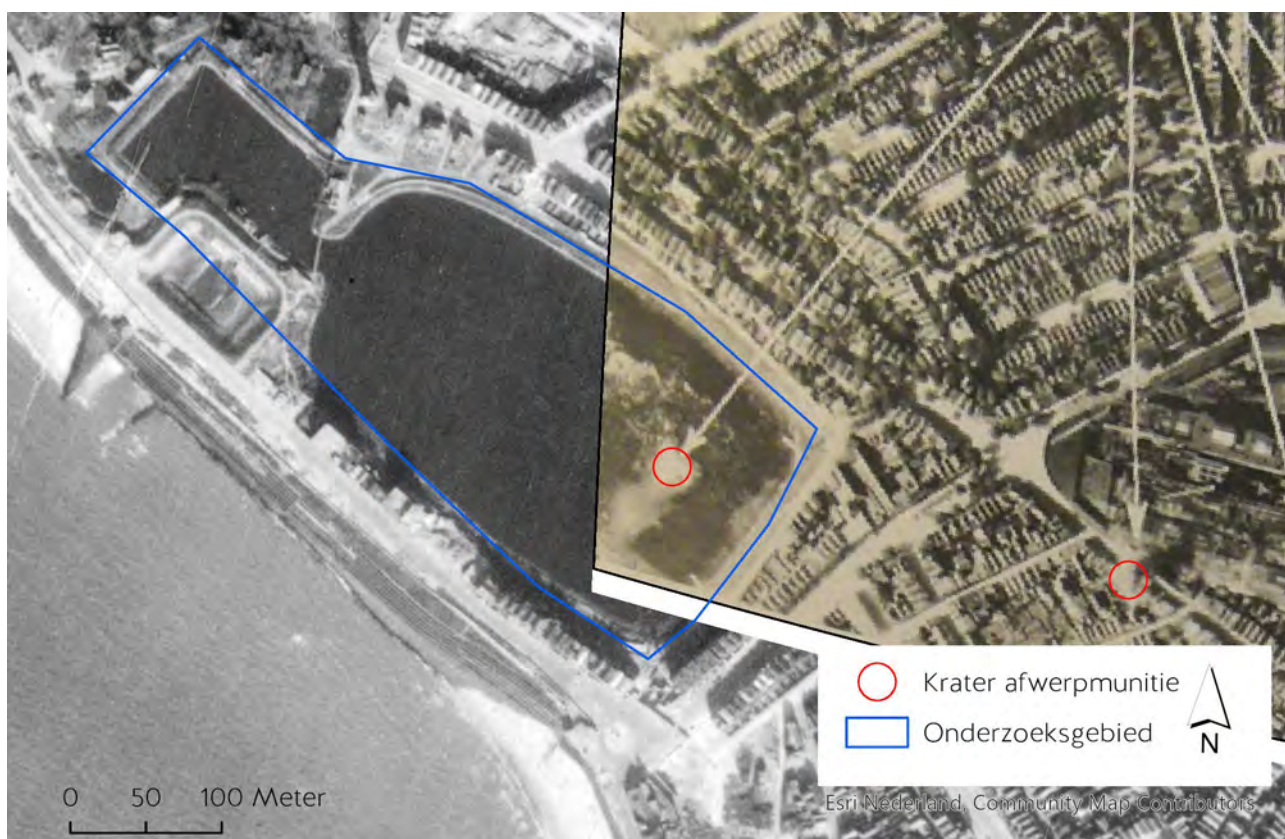
*Figuur 26 Waargenomen inslagen in het onderzoeksgebied op een strikephoto van 1 augustus 1942.*

Op de strikephoto van 1 augustus 1942 zijn de inslagen van het bombardement ingetekend waaronder de inslagen in het onderzoeksgebied. Deze inslagen zijn ook aangemerkt als detonaties, de vliegtuigbommen zijn afgegaan. Echter in de Spuiboezem is mogelijk één inslag aangemerkt, terwijl hier volgens de luchtbeschermingsdienst sprake was van mogelijk twee vliegtuigbommen. De andere strikephotos behorende bij deze luchtaanval zijn ook bekeken. De inslagen waargenomen op deze foto's vonden allemaal buiten het onderzoeksgebied plaats. Op de foto's zijn in totaal 24 inslagen genoteerd en zichtbaar. Dat betekent dat alle inslagen zijn waargenomen en dat er in het onderzoeksgebied geen sprake was van een mogelijke blindganger. Daarom is deze gebeurtenis als onverdacht aangemerkt.

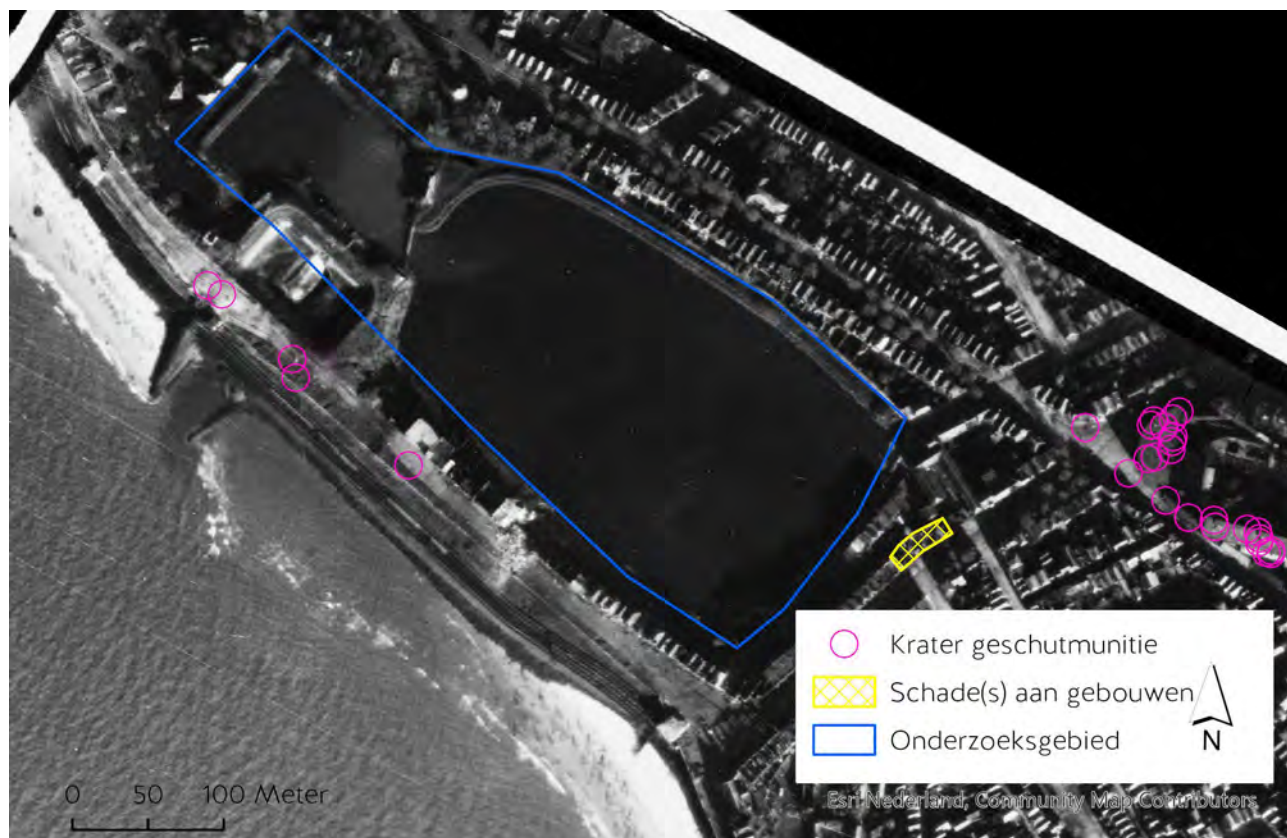
*Figuur 29 Inslagen van geschutmunitie en schade aan bebouwing zichtbaar op een luchtfoto van 4 november 1944. (Luchtfotonr. 3026, sortienr. 106g-3485)*

Op luchtfoto's van 4 november 1944 zijn inslagen van geschutmunitie zichtbaar in het onderzoeksgebied met name rondom het Schelde-terrein in de noordzijde. Daarnaast is aan de bebouwing langs de Coosje Buskensstraat schade zichtbaar. Meerdere woningen hebben volgens bronmateriaal schade opgeslopen door de bevrijding, maar deze schade is niet waarneembaar op de luchtfoto. De schade kan veroorzaakt zijn door het artillerievuur voorafgaand aan de bevrijding of tijdens de grondgevechten. De inslagen bij de scheepswerf zijn duidelijk van bovenaf veroorzaakt dus vermoedelijk was hier sprake van geschutgranaten, die vanaf een grotere afstand werden afgevuurd op de werf.

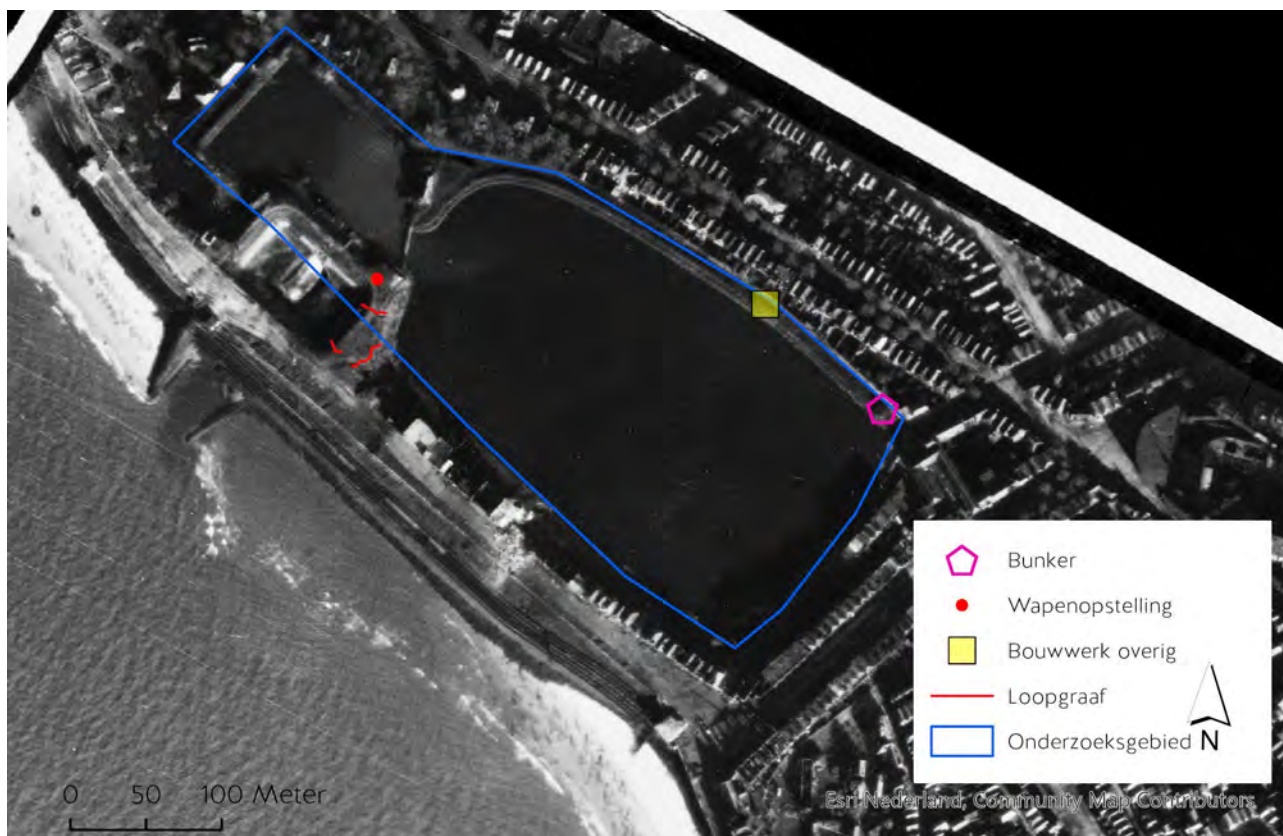
Figuur 30 Ingetekende verdedigingswerken op een luchtfoto van 4 november 1944 (Sortiennr. 106g-3485, luchtfotonr. 3026)

Dit waren geen verdedigingswerken met munitieopslag die werden ingezet tijdens de grondgevechten tijdens de bevrijding. Ten zuiden van het onderzoeksgebied op het kruispunt Boulevard Bankert- Coosje Buskenstraat - Boulevard de Ruyter stond nog wel een kazemat (W204: 107B Very heavy reinforced concrete gun casemate & concrete wall) Hierin stond een 2 cm vierloopskanon opgesteld in open opstelling dat tijdens de gevechten het Betje Wolfplein en voorbij vanuit de Coosje Buskensstraat onder vuur nam.

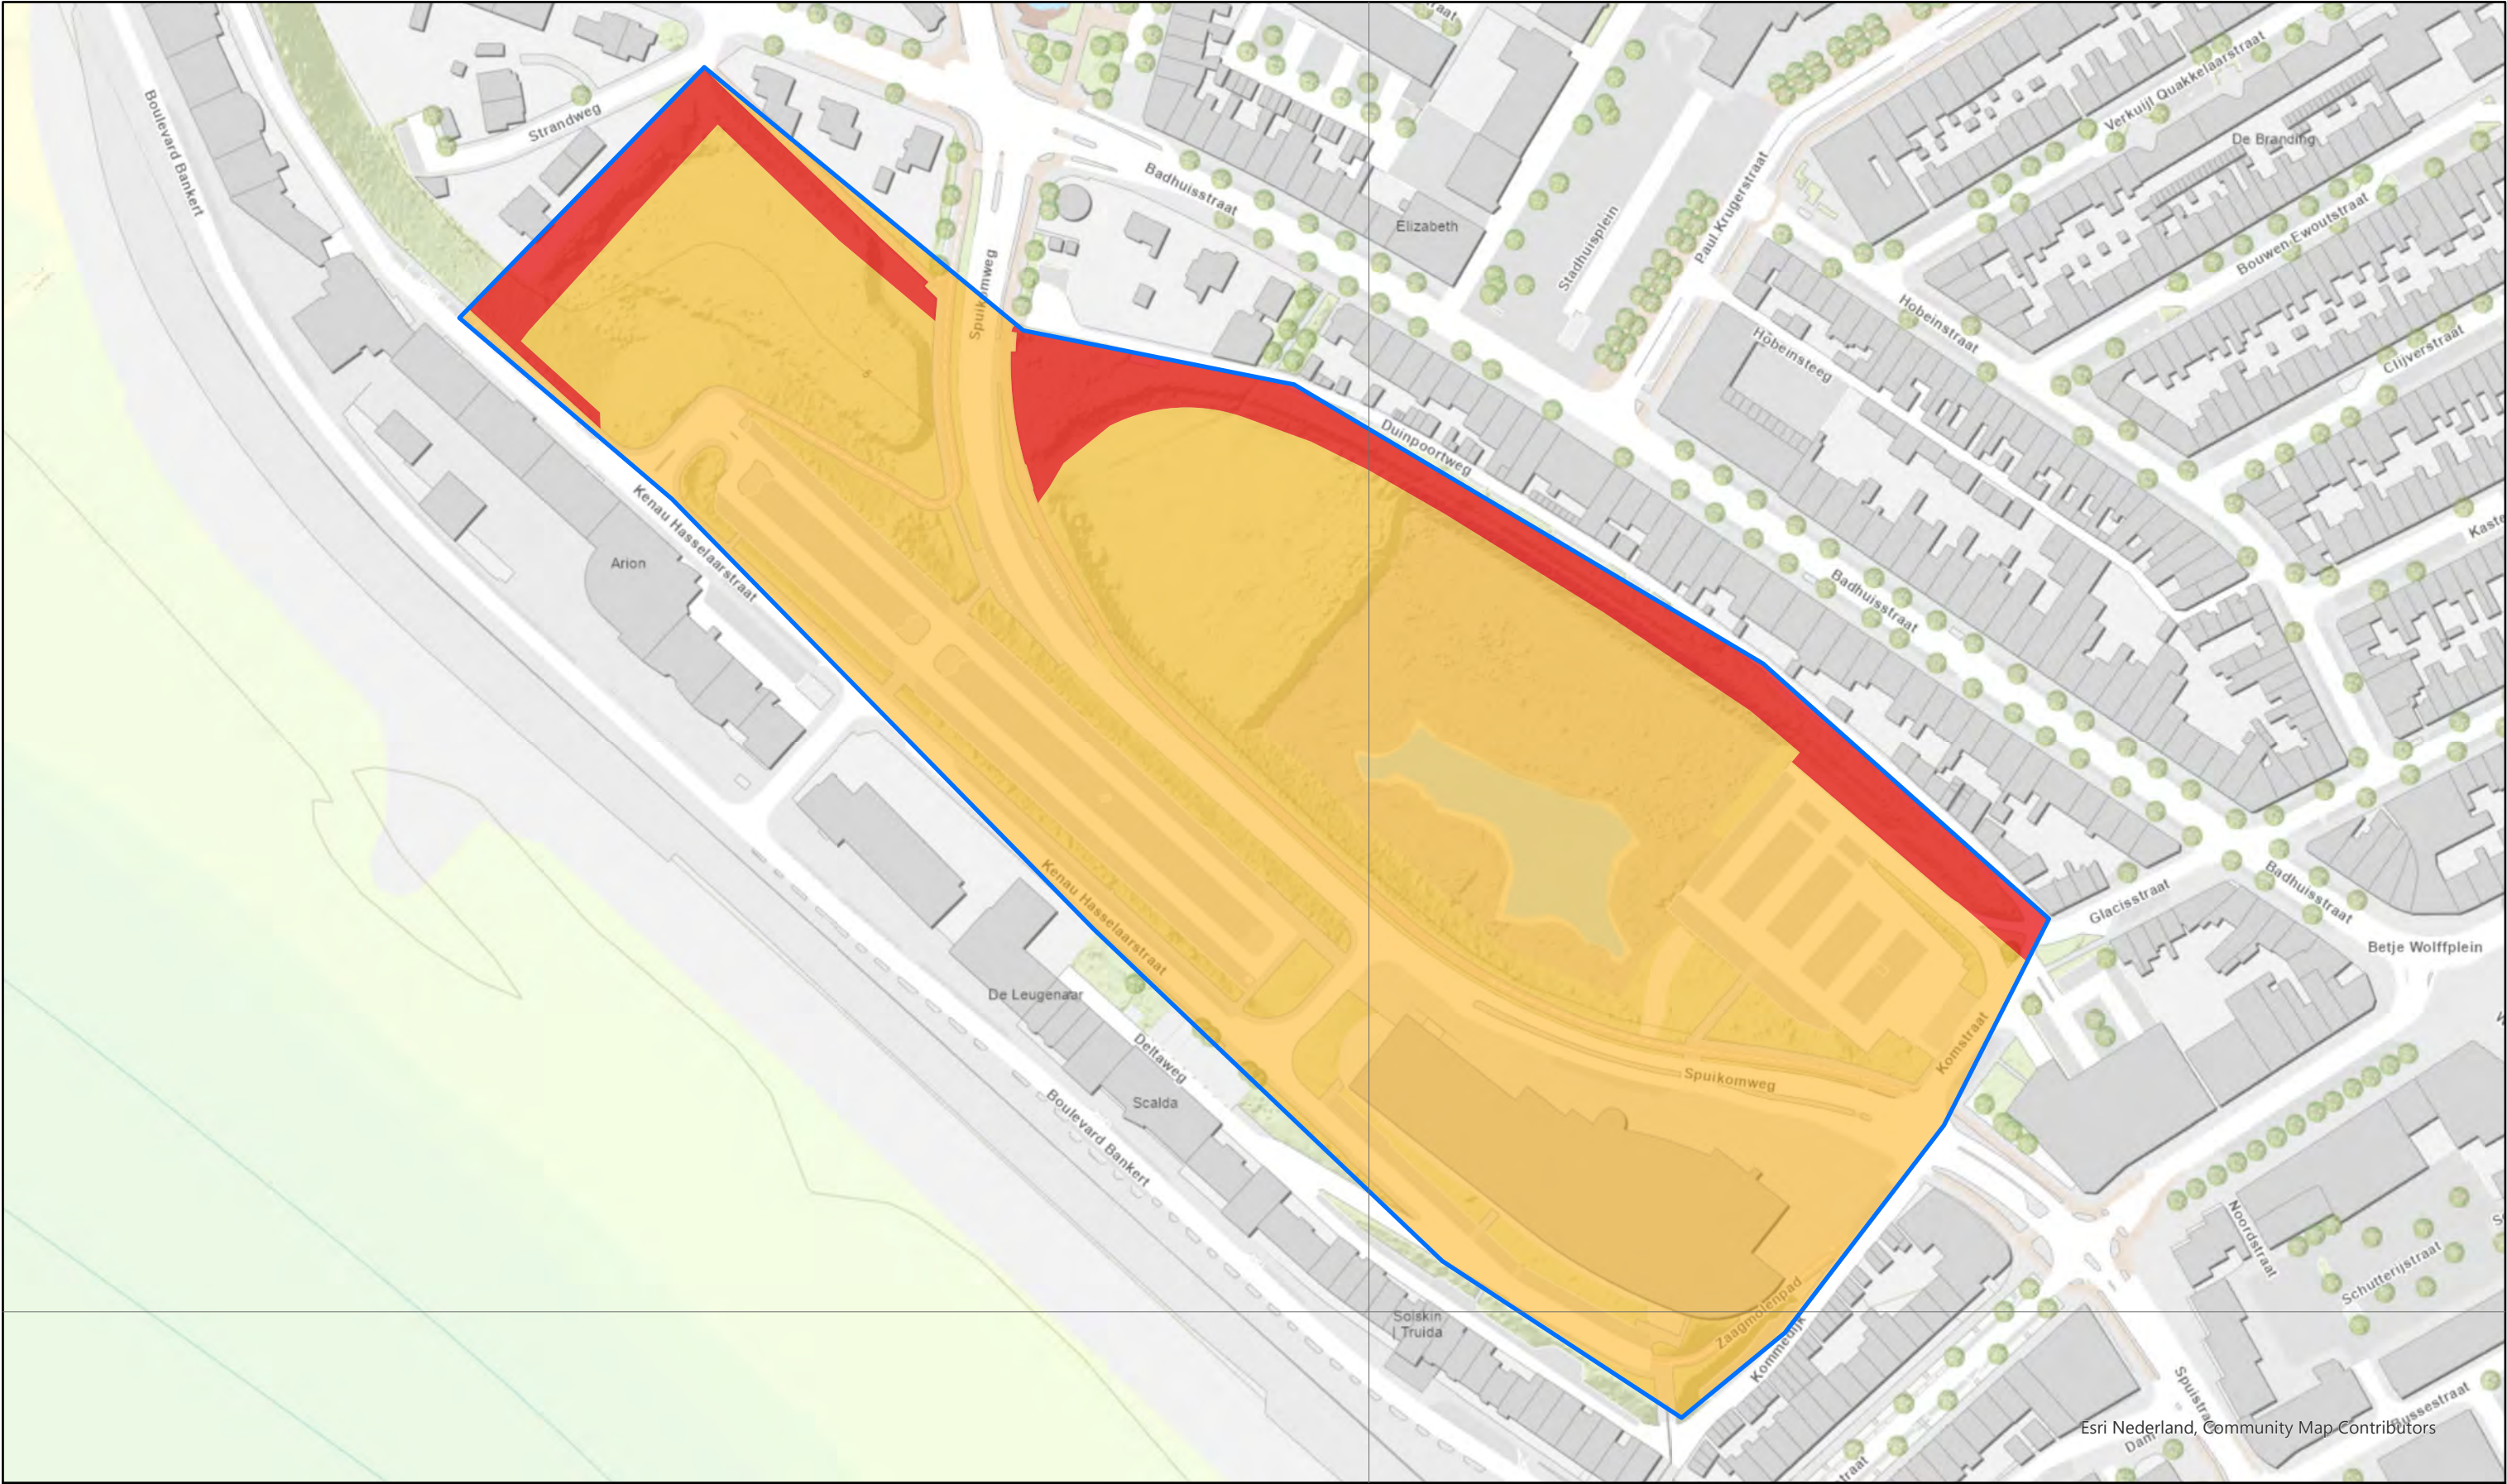
- Verdacht gebied vanaf maaiveld (geschutmunitie max. 5.5. inch geallieerd)
- Verdacht gebied met onverdachte bovenlaag (geschutmunitie max. 5.5. inch geallieerd)
- Onderzoeksgebied

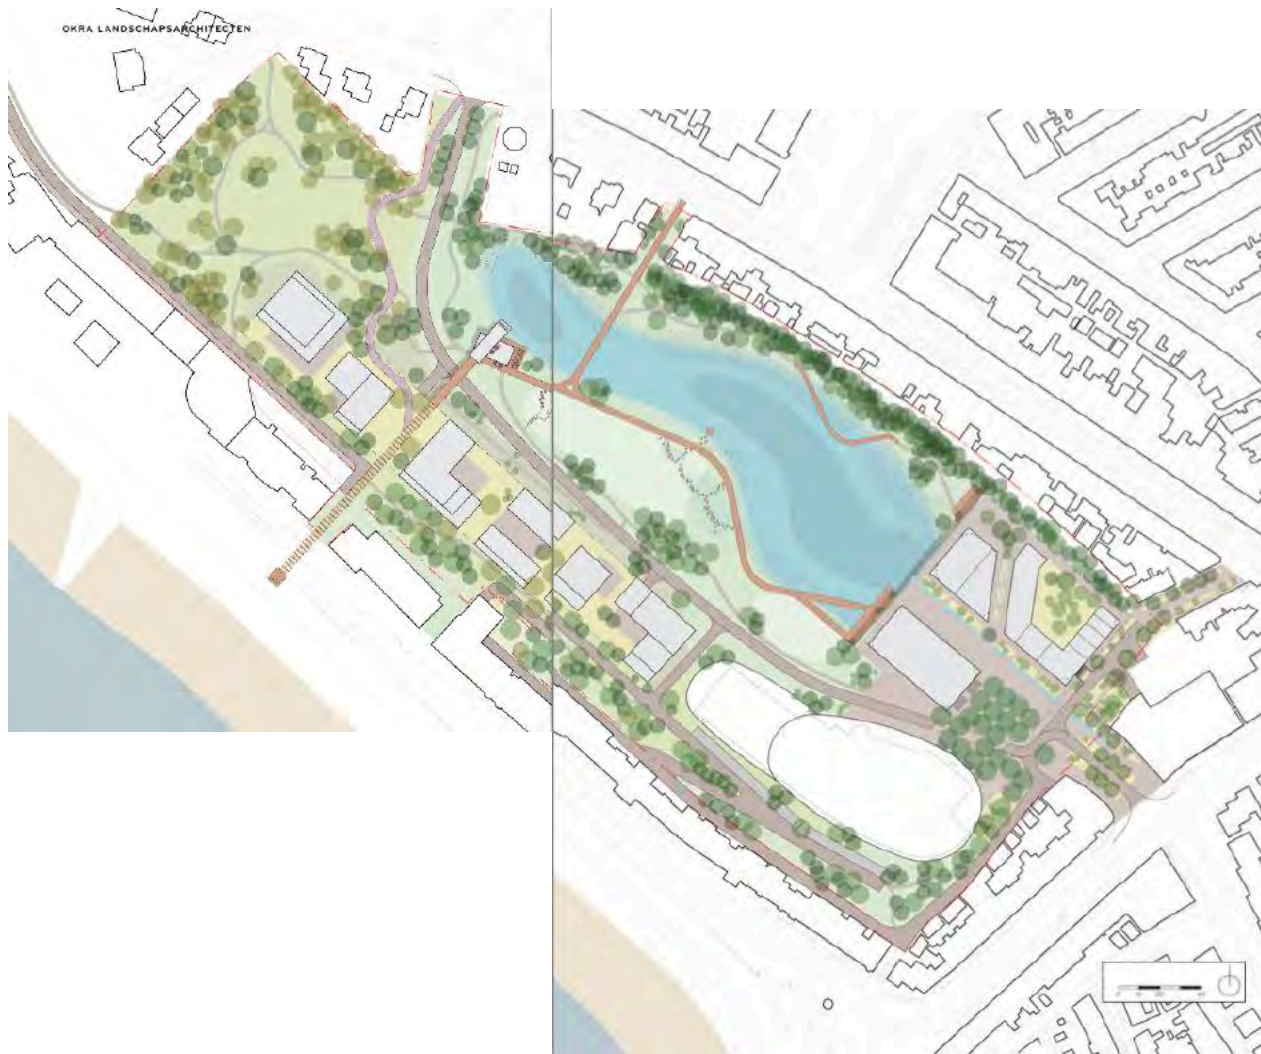
*Figuur 2.6 Plankaart (bron: OKRA Landschapsarchitecten, 2024).*
