# Meerjarenonderhoudsplan Aula Renswoude

AS2988-BE\_I-2 • Aula Renswoude

Nijborg 4  
Renswoude

In opdracht van de Gemeente Renswoude heeft Archisupport een meerjarenonderhoudsplanung (een MJOP) opgesteld voor de bestaande aula gelegen aan de Nijborg 4 te Renswoude.

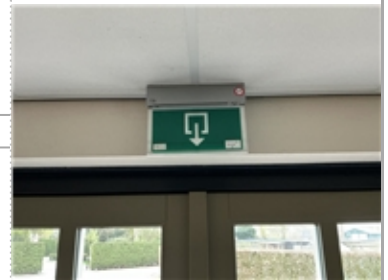
Waarneming: voor verouderde armaturen zijn geen reserveonderdelen meer verkrijgbaar (in alle redelijkheid) waardoor reparatie bij een defect niet meer kan. Aanbeveling: inplannen voor vervangen.

Activiteit: 2026 Hvh  
Planmatig vervangen 1,00 pst

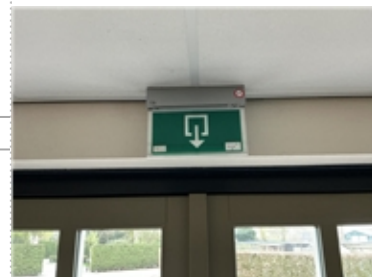
E8GO02 Defecte lichtbron

| Ernst | Intensiteit | Omvang | Conditie | Risico/prioriteit |
|---|---|---|---|---|
| Gering | 2 | 3 | 1 | Gebruik en bedrijfsproces - ernstig effect<br>Toename klachtenonderhoud - matig effect<br>Energie - matig effect<br>Score: 1 |

Waarneming: defecte lichtbron waardoor er niet meer wordt voldaan aan de veiligheidseisen en wetgeving. Aanbeveling: inplannen voor vervangen gelet op de leeftijd.

Activiteit: 2026 Hvh

Planmatig vervangen en herstellen bij jaarlijks onderhoud (zie 99) 1,00 pst

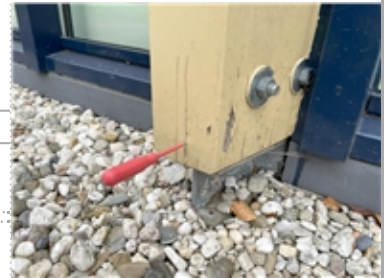
| Ernst | Intensiteit | Omvang | Conditie | Risico/prioriteit |
|---|---|---|---|---|
| Ernstig | 3 | 0 | 0 | |

Activiteit: 2025 Hvh Totaal  
 Plaatselijk vervangen spantbeen/ -kolom 1,00 pst € 4.914  
 Betreft 2x de onderzijde van een spantbeen/kolom

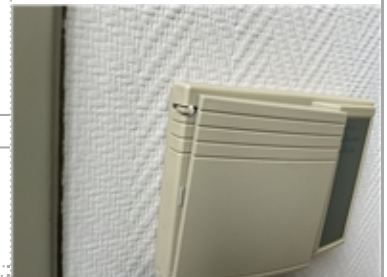
Bijlage A Defect onderdeel

| Ernst | Intensiteit | Omvang | Conditie | Risico/prioriteit |
| Gering | 3 | 1 | 1 | Gebruik en bedrijfsproces - gering effect<br>Beleving & Esthetica - gering effect<br>Score: 3 |

Activiteit: 2026 Hvh  
 Planmatig vervangen 1,00 pst  
 Waarneming: defect scharnierpunt klepje code bedienpaneel. Aanbeveling: vervangen gelijktijdig met de overige componenten.

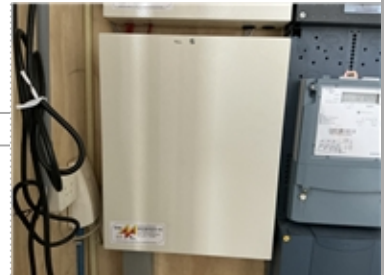
| Ernst | Intensiteit | Omvang | Conditie | Risico/prioriteit |
|---|---|---|---|---|
| Serius | 1 | 4 | 2 | Gebruik en bedrijfsproces - matig effect<br>Toename klachtenonderhoud - matig effect<br>Energie - matig effect<br>Score: 2 |

Activiteit: 2026 Hvh  
 Planmatig vervangen (eol) 1,00 pst  
 Waarneming: beginnende end of life onderdelen. Aanbeveling: inplannen voor vervanging.

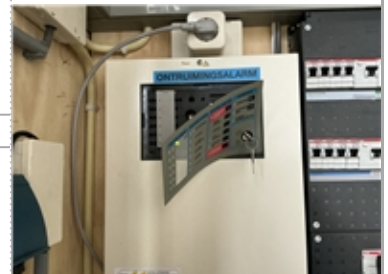
| Ernst | Intensiteit | Omvang | Conditie | Risico/prioriteit |
|---|---|---|---|---|
| Serius | 1 | 4 | 2 | Gebruik en bedrijfsproces - matig effect<br>Toename klachtenonderhoud - matig effect<br>Energie - matig effect<br>Score: 2 |

Activiteit: 2026 Hvh  
 Planmatig vervangen (eol) 1,00 pst  
 Waarneming: beginnende end of life onderdelen. Aanbeveling: inplannen voor vervanging.

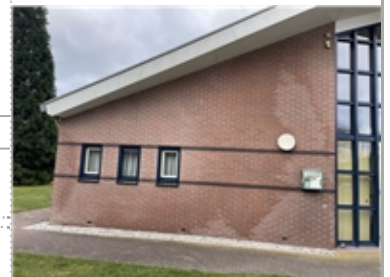
B2EW06 Vocht, als gevolg van regenbelasting?

| Geen actie (monitoren na planmatig onderhoud) | 52,64 m2 |
| Tpv voorgevel | |

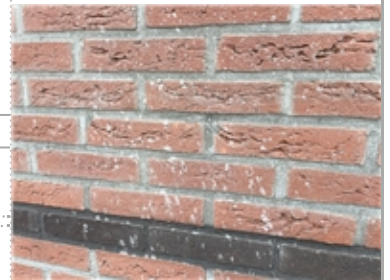
B2GA03 Vuil / smetvlekken

| Gering | 1 | 1 | 1 | |

Activiteit: Hvh  
 Reinigen metselwerk (met planmatig onderhoud) 10,53 m2  
 Tpv de voorgevel rechts naast entree

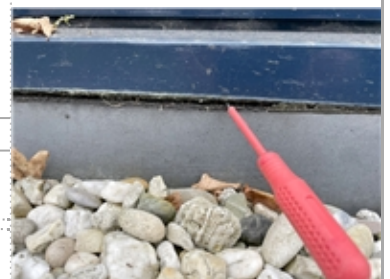
B7SB04 Gebreken aan afdichtingen

| Serieus | 2 | 2 | 1 | |

Activiteit: 2025 Hvh Totaal  
 Vervangen afdichtingsband 27,93 m1 € 535  
 Bestaande band vervangen door een kitvoeg

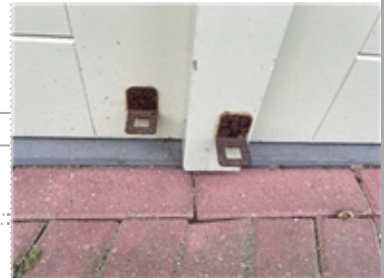
B7SB01 Hang & sluitwerk, corroderende onderdelen en losse deurkruk

| Activiteit: | 2025 | Hvh | Totaal |
| Vervangen corroderende onderdelen en vastzetten H&S-werk | | 1,00 pst | € 303 |

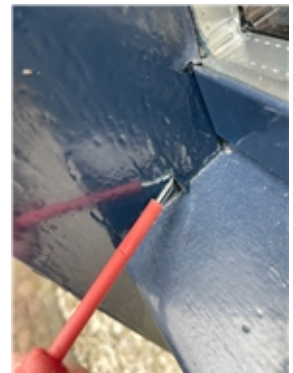
| Plaatselijk herstellen houtrot/ scheuren in kozijnprofiel | | 1,00 pst | € 482 |

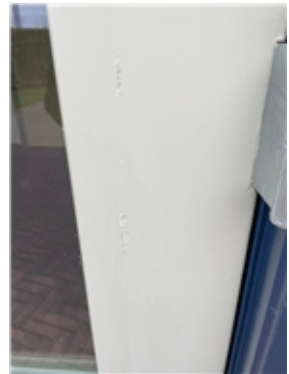
| Herstellen deurbeschadigingen en plaatsen deurstoppers | | 1,00 pst | € 598 |

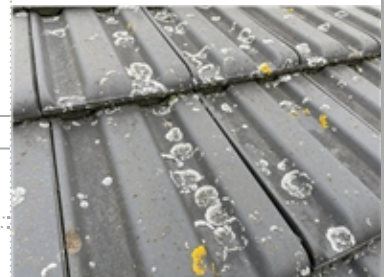
**4712 Dakpan keramisch**  
**Tag** BKE  
 Exterieur  
 B6GA01 Aangroei mos en vervuiling

| Geen actie (monitoren) | 418,72 m2 |

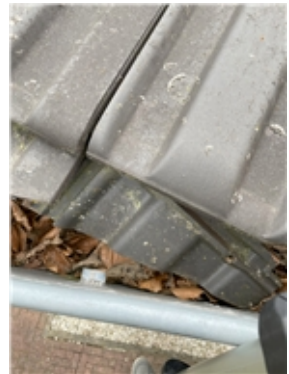
| Tpv hoek voorgevel - rechter zijgevel | | | | |

| Dekking corrigeren/ verschoven pannen terugplaatsen | | | | 1,00 pst € 171 |

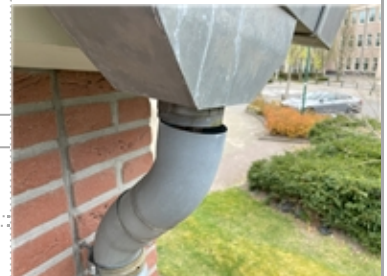
K5SW01      Lekkage aan aansluiting leidingverbinding

| Hoek voorgevel - Linker zijgevel | | | |

| Herstellen/ vervangen aansluiting hwa leidingen | | 1,00 pst | € 167 |

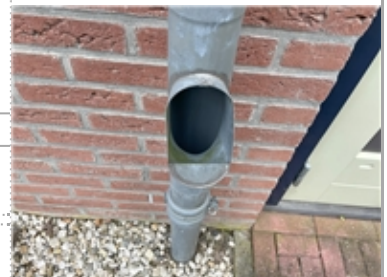
| Hoek achtergevel - Linker zijgevel | | | | |

| Vervangen bladvanger hemelwaterafvoer zink | | | | 1,00 pst € 174 |

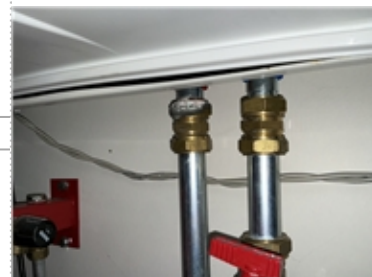
K15EM01 Corrosie

| Ernst | Intensiteit | Omvang | Conditie | Risico/prioriteit |
| Ernstig | 1 | 1 | 1 | Gebruik en bedrijfsproces - matig effect<br>Technische vervolgschade - matig effect<br>Toename klachtenonderhoud - matig effect<br>Score: 2 |

Waarneming: corrosie ter plaatse van een knelkoppeling onder de CV ketel. Aanbeveling: een gedeelte van de leiding en de koppeling vervangen.

| Activiteit: | 2025 | Hvh | Totaal |
| Herstellen corrosie knelkoppeling | | 1,00 pst | € 726 |

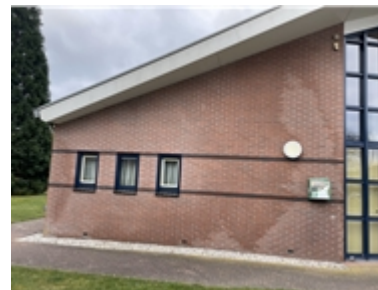
| Gebrek | B2EW06 | Vocht, als gevolg van regenbelasting? |

Opmerking Tpv voorgevel

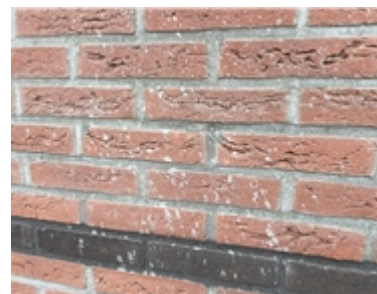
| <b>Gebrek</b> | B2GA03 | Vuil / smetvlekken |

**Opmerking** Tpv de voorgevel rechts naast entree

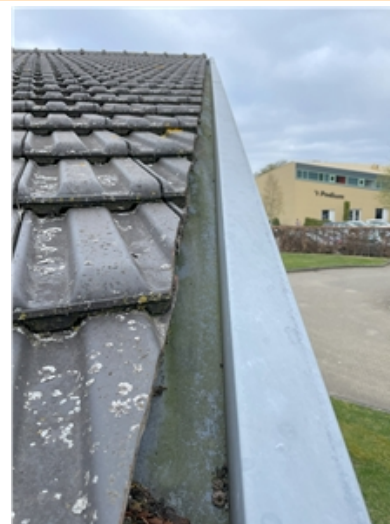
| <b>Gebrek</b> | B5EW02 | Lekkage |

4 = Matig

| Code | Element/Locatie | Handeling - Gebrek | Hvh Ehd | 2025 |
|---|---|---|---|---|
| ■ 2716 | Verholen goot zink<br>Exterieur | Herstellen aansluiting zakgoot op<br>bakgoot<br>Lekkage | 1,00 pst | € 254 |

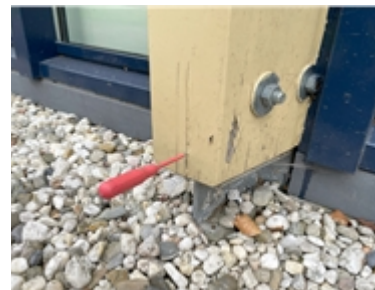
Spantbenen (kolommen) steken tussen de puien door naar buiten.

**Opmerking** Betreft 2x de onderzijde van een spantbeen/kolom

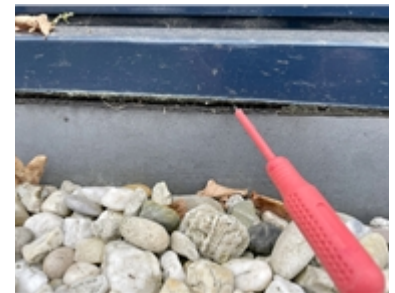
**Opmerking** Bestaande band vervangen door een kitvoeg

| Code | Element/Locatie | Handeling - Gebrek | Hvh Ehd | 2025 |
|---|---|---|---|---|
| ■ 3140 | Buitenkozijnen hout<br>Exterieur | Vervangen afdichtingsband<br>Gebreken aan afdichtingen | 27,93 m1 | € 535 |

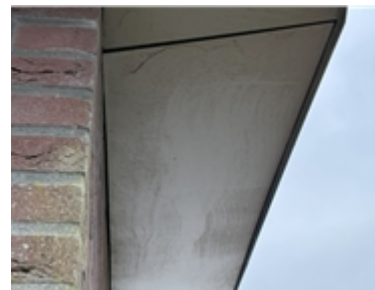
| <b>Gebrek</b> | B10GA01 | Vuil, aanslag, verkleuring |

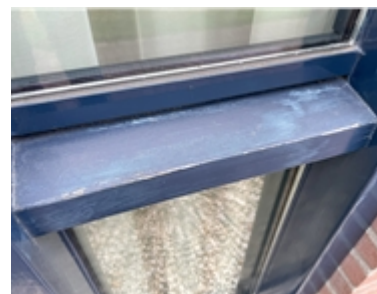
| <b>Gebrek</b> | B11SM02 | Barsten |

**Ernst** 2 - Serieus  
**Intensiteit** 3 - Eindstadium  
**Omvang** 1 - Incidenteel (<2%)  
**Conditie** 1 - Uitstekende conditie

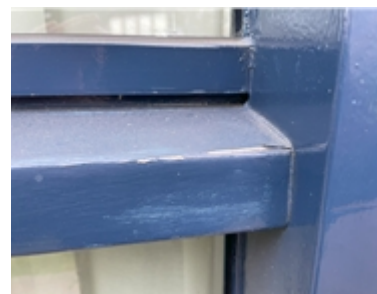
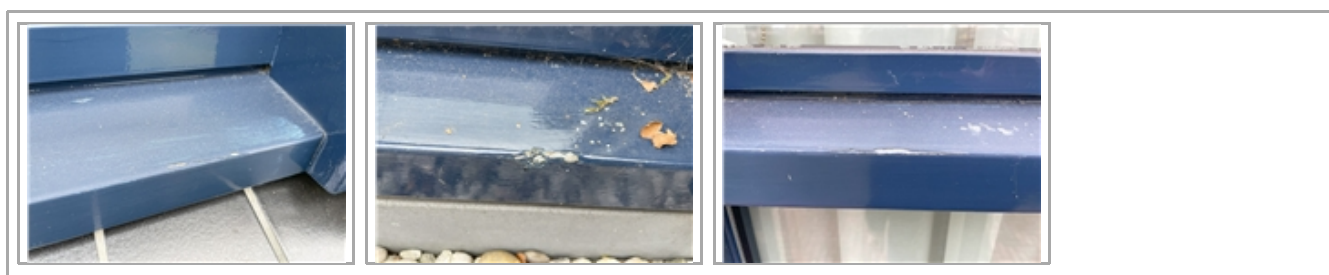
| <b>Gebrek</b> | B11EM05 | Afbladderen |

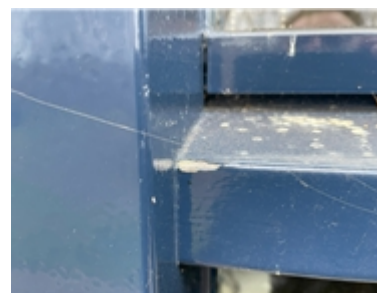
| <b>Gebrek</b> | B11EM04 | Kale delen |

**Ernst** 1 - Ernstig

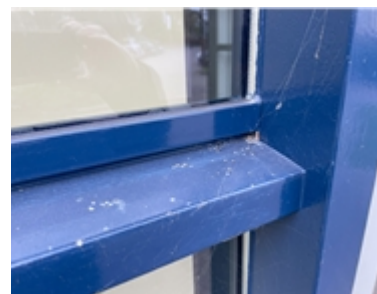
| <b>Gebrek</b> | B11EM04 | Vuil, aanslag |

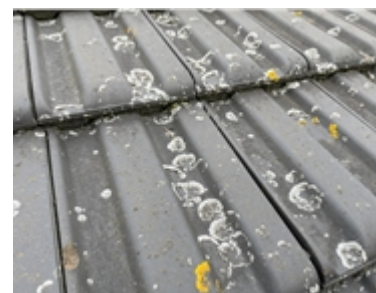
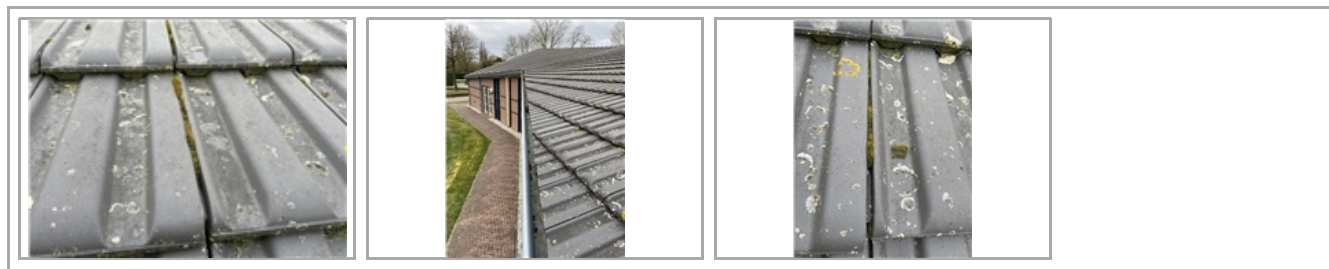
| <b>Gebrek</b> | B6EW03 | Verschoven dakpannen |

| <b>Gebrek</b> | B6GA01 | Aangroei mos en vervuiling |

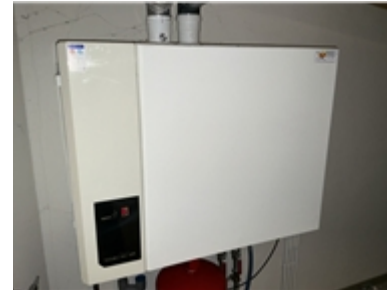
| <b>Gebrek</b> | K2GV03 | Verval meer dan 87,5% van de levensduur |
| <b>Risico/prioriteit</b> | Gebruik en bedrijfsproces - matig effect<br>Toename klachtenonderhoud - matig effect<br>Energie - matig effect | |
| <b>Opmerking</b> | Uitgangspunt ingeplande handeling: het bereiken van het einde van de technische levensduur.<br>Achteruitgang van de conditie van het element op basis van leeftijd / (rest)levensduur (verouderingsproces). | |

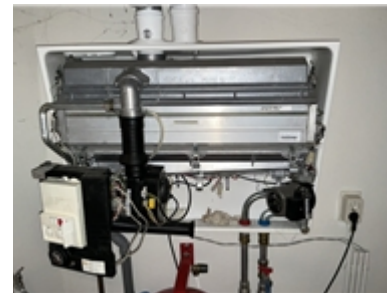
| <b>Gebrek</b> | K2SB01 | Vervangende onderdelen niet meer verkrijgbaar |
| <b>Ernst</b> | 2 - Serieus | |
| <b>Risico/prioriteit</b> | Gebruik en bedrijfsproces - matig effect<br>Toename klachtenonderhoud - matig effect<br>Energie - matig effect | |
| <b>Opmerking</b> | Waarneming: beginnende end of life onderdelen Nefit. Aanbeveling: inplannen voor 1 op 1 vervanging. Ter overweging: het onderzoeken van een duurzamer alternatief voor de CV ketel. | |

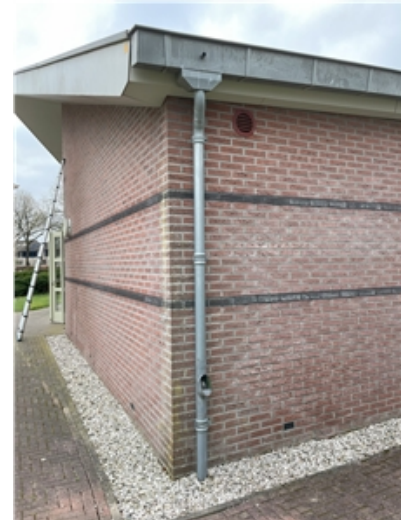
| <b>Gebrek</b> | K5SW01 | Lekkage aan aansluiting leidingverbinding |

**Opmerking** Hoek voorgevel - Linker zijgevel

| Code | Element/Locatie | Handeling - Gebrek | Hvh Ehd | 2025 |
|---|---|---|---|---|
| ■ 5212 | Hemelwaterafvoer zink<br>Exterieur | Herstellen/ vervangen aansluiting hwa leidingen<br>Lekkage aan aansluiting leidingverbinding | 1,00 pst | € 167 |

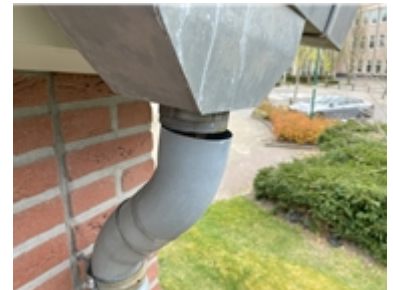
| <b>Gebrek</b> | K5GB02 | Ontbrekend rooster bladvanger |

**Ernst** 3 - Gering  
**Intensiteit** 2 - Gevorderd stadium  
**Omvang** 0 - n.v.t.

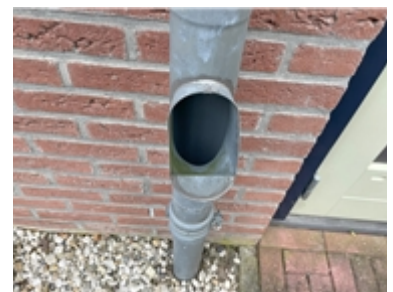
**Opmerking** Hoek achtergevel - Linker zijgevel

| Code/Element/Handeling | | Locatie Element/Gebrek | Hvh | Ehd | Stj | Cy | 2025 | 2026 | 2027 | 2028 | 2029 | 2030 | 2031 | 2032 | 2033 | 2034 | 2035 | 2036 | 2037 | 2038 | 2039 |
|---|---|---|---|---|---|---|---|---|---|---|---|---|---|---|---|---|---|---|---|---|---|
| ■ | Herstellen/ vervangen aansluiting hwa leidingen | Lekkage aan aansluiting leidingverbinding | 1,00 | pst | 2025 | | | | | | | | | | | | | | | | |

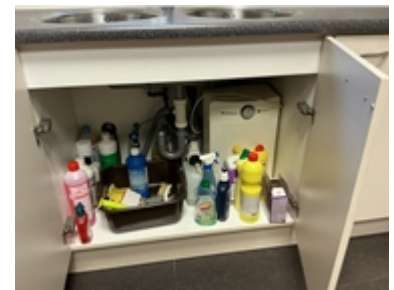
| Gebrek | K2GV03 | Verval meer dan 87,5% van de levensduur |

Risico/prioriteit  
Gebruik en bedrijfsproces - matig effect  
Toename klachtenonderhoud - matig effect  
Energie - matig effect

Opmerking  
Uitgangspunt ingeplande handeling: het bereiken van het einde van de technische levensduur.  
Achteruitgang van de conditie van het element op basis van leeftijd / (rest)levensduur (verouderingsproces).

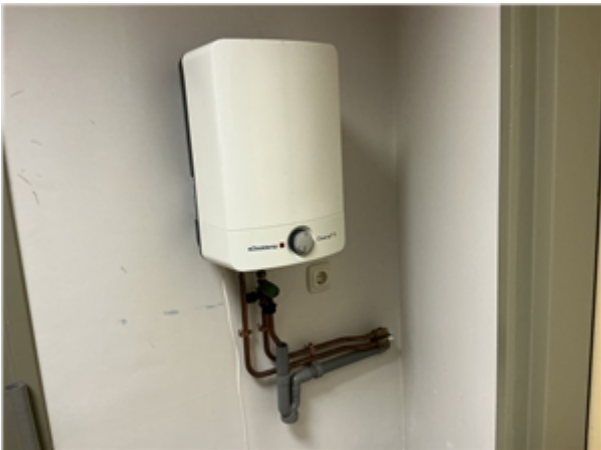
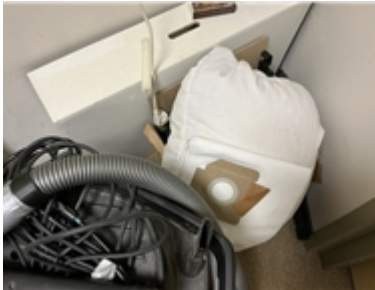
| 53 Water | | | |
|---|---|---|---|
| Gebrek | Bijlage A | Uit bedrijf | |
| Opmerking | Waarneming: de voedingsspanning (stekker) is losgekoppeld van de boiler. De reden is onbekend. Als het gaat om energiebesparing dan is het aan te bevelen een schakelklok toe te passen. Gelet moet worden op legionella vorming in de boiler als de boiler langere tijd niet wordt verwarmd. | | |

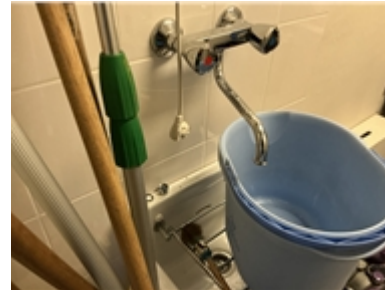
| Gebrek | K2GV03 | Verval meer dan 87,5% van de levensduur |

| Gebrek | Bijlage A | Uit bedrijf |
|---|---|---|
| <b>Opmerking</b> | Waarneming: de voedingsspanning (stekker) is losgekoppeld van de boiler. De reden is onbekend. Als het gaat om energiebesparing dan is het aan te bevelen een schakelklok toe te passen. Gelet moet worden op legionella vorming in de boiler als de boiler langere tijd niet wordt verwarmd. | |

| Gebrek | K2GV03 | Verval meer dan 87,5% van de levensduur |
|---|---|---|
| <b>Ernst</b> | 3 - Gering | |

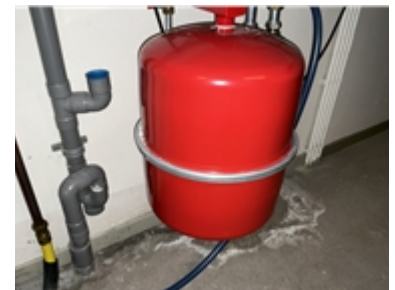
| <b>Gebrek</b> | K6GV03 | Verval meer dan 87,5% van de levensduur |
| <b>Risico/prioriteit</b> | Gebruik en bedrijfsproces - gering effect<br>Toename klachtenonderhoud - gering effect | |
| <b>Opmerking</b> | Uitgangspunt ingeplande handeling: het bereiken van het einde van de technische levensduur.<br>Achteruitgang van de conditie van het element op basis van leeftijd / (rest)levensduur (verouderingsproces). | |

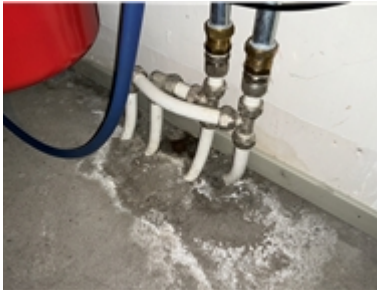
| 56 Warmtedistributie | | | | |
|---|---|---|---|--|
| <b>Omvang</b> | 1 - Incidenteel (<2%) | | | |
| <b>Conditie</b> | 1 - Uitstekende conditie | | | |
| <b>Risico/prioriteit</b> | Gebruik en bedrijfsproces - matig effect<br>Technische vervolgschade - matig effect<br>Toename klachtenonderhoud - matig effect | | | |
| <b>Opmerking</b> | Waarneming: er ontbreekt een open afvoerbuiss bij de ontlastklep. Het water (incidenteel) uit de ontlastklep valt op de vloer. Aanbeveling: een afvoerbuiss aanbrengen en aansluiten op de aanwezige afvoerbuiss. | | | |

| Code | Element/Locatie | Handeling - Gebrek | Hvh Ehd | 2025 |
|---|---|---|---|---|
| ■ 56 | Leidingnet CV inclusief toebehoren<br>Gebouw algemeen | Aanbrengen afvoervoorziening<br>Lekkage / ontbreken afvoer | 1,00 pst | € 363 |

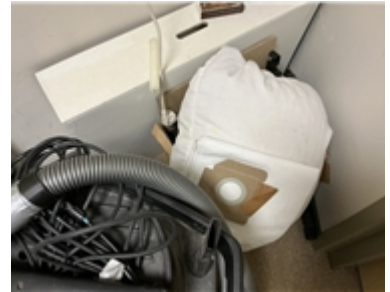
| <b>Gebrek</b> | Bijlage A | Bereikbaarheid onvoldoende |
| <b>Risico/prioriteit</b> | Gebruik en bedrijfsproces - gering effect<br>Beleving & Esthetica - gering effect | |
| <b>Opmerking</b> | Waarneming: spullen voor de demontabele omkasting waardoor de bereikbaarheid van de verdelers lastig is. Aanbeveling: gebruikers instrueren de omkastingen vrij van materialen te houden. | |

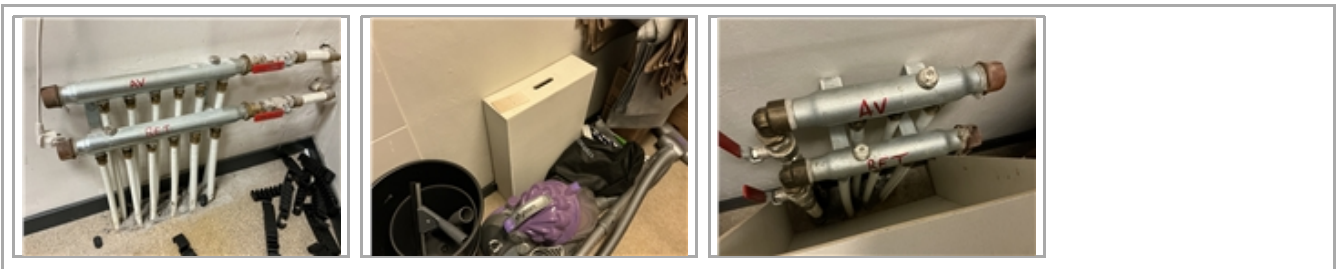
| <b>Gebrek</b> | K15EM01 | Corrosie |
| <b>Ernst</b> | 1 - Ernstig | |
| <b>Risico/prioriteit</b> | Gebruik en bedrijfsproces - matig effect<br>Technische vervolgschade - matig effect<br>Toename klachtenonderhoud - matig effect | |
| <b>Opmerking</b> | Waarneming: corrosie ter plaatse van een knelkoppeling onder de CV ketel. Aanbeveling: een gedeelte van de leiding en de koppeling vervangen. | |

| Code/Element/Handeling | | Locatie Element/Gebrek | Hvh | Ehd | Stj | Cy | 2025 | 2026 | 2027 | 2028 | 2029 | 2030 | 2031 | 2032 | 2033 | 2034 | 2035 | 2036 | 2037 | 2038 | 2039 |
|---|---|---|---|---|---|---|---|---|---|---|---|---|---|---|---|---|---|---|---|---|---|
| ■ | Herstellen corrosie knelkoppeling | Corrosie | 1,00 | pst | 2025 | | | | | | | | | | | | | | | | |

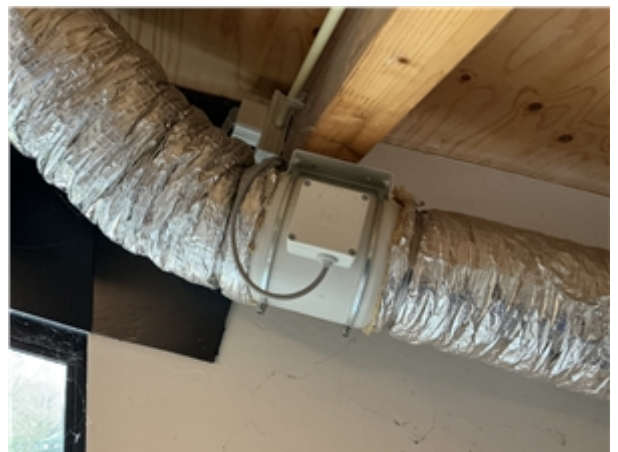
| 57 | Buisventilator | Zolder | 1,00 st |

T.b.v.: afzuiging diverse ruimtes (via gevel).

| <b>Gebrek</b> | K14GV03 | Verval meer dan 87,5% van de levensduur |
| <b>Opmerking</b> | Uitgangspunt ingeplande handeling: het bereiken van het einde van de technische levensduur.<br>Achteruitgang van de conditie van het element op basis van leeftijd / (rest)levensduur (verouderingsproces). | |

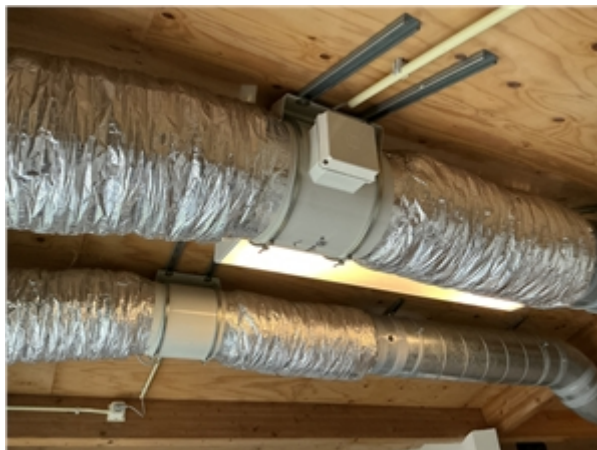
| <b>57</b> | <b>Buisventilator</b> | <b>Zolder</b> | <b>2,00 st</b> |

**Jaar** 2006  
**Tag** INST  
**Soort**  
**Fabricaat** Soler & Palau  
**Type** TD 1000  
**Capaciteit** ca 1.040 m3/h  
**Koelmiddel**

T.b.v.: afzuiging diverse ruimtes (via gevel).

| <b>Gebrek</b> | K14GV03 | Verval meer dan 87,5% van de levensduur |

**Ernst** 3 - Gering  
**Intensiteit** 3 - Eindstadium  
**Omvang** 5 - Algemeen ( $\geq 70\%$ )  
**Conditie** 4 - Matig  
**Risico/prioriteit** Gebruik en bedrijfsproces - matig effect  
 Toename klachtenonderhoud - matig effect  
 Energie - matig effect

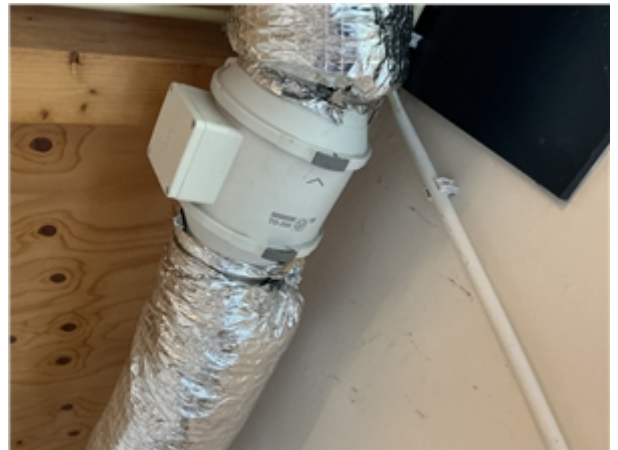
**Jaar** 2006  
**Tag** INST  
**Soort**  
**Fabricaat** Soler & Palau  
**Type** TD 350  
**Capaciteit** ca 350 m3/h  
**Koelmiddel**

T.b.v.: afzuiging diverse ruimtes (via gevel).

| <b>Gebrek</b> | K14GV03 | Verval meer dan 87,5% van de levensduur |
| <b>Opmerking</b> | Uitgangspunt ingeplande handeling: het bereiken van het einde van de technische levensduur.<br>Achteruitgang van de conditie van het element op basis van leeftijd / (rest)levensduur (verouderingsproces). | |

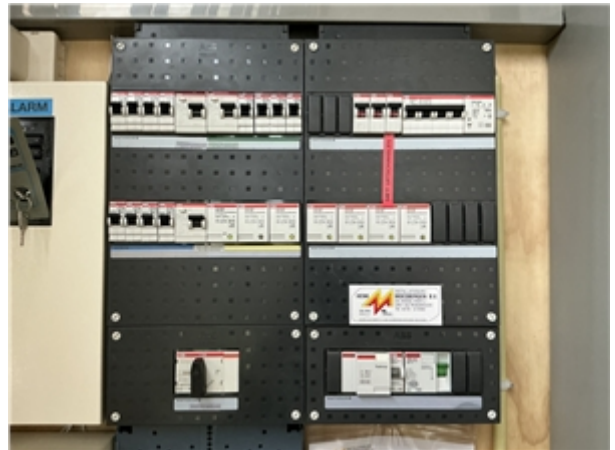
**Jaar** 2006  
**Tag** INST  
**Soort**  
**Fabricaat** ABB  
**Type** -  
**Capaciteit** 40A  
**Koelmiddel**

Omvang: HS=40A, 15x lichtgroep, 1x krachtgroep, 7x vermogensdimmer EIB/KNX.

| <b>Gebrek</b> | E5GV01 | Verval tussen 50%-75% van de levensduur |

**Opmerking** Uitgangspunt ingeplande handeling: het bereiken van het einde van de technische levensduur.  
 Achteruitgang van de conditie van het element op basis van leeftijd / (rest)levensduur (verouderingsproces).

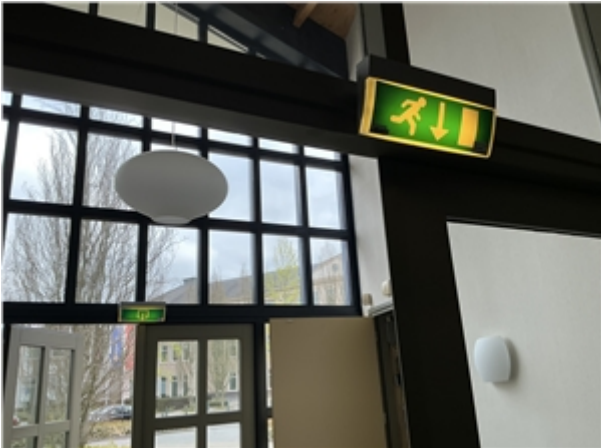
| 63 Verlichting | | | |
|---|---|---|---|
| Decentrale (met accu) armaturen, anti-paniek, vluchtwegaanduiding. | | | |
| Gebrek | E8SB04 | Vervangende onderdelen niet meer verkrijgbaar | |
| Opmerking | Waarneming: voor verouderde armaturen zijn geen reserveonderdelen meer verkrijgbaar (in alle redelijkheid) waardoor reparatie bij een de defect niet meer kan. Aanbeveling: inplannen voor vervangen. | | |

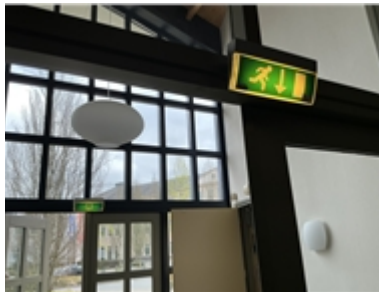
| <b>Gebrek</b> | E8GV03 | Verval meer dan 87,5% van de levensduur | |
| <b>Ernst</b> | 3 - Gering | | |
| <b>Intensiteit</b> | 3 - Eindstadium | | |

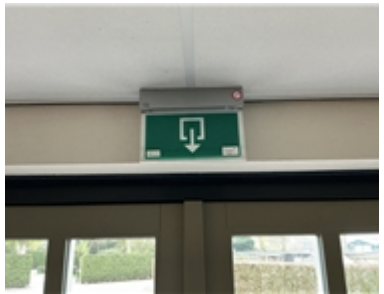
| <b>Ernst</b> | 3 - Gering | | |
| <b>Intensiteit</b> | 2 - Gevorderd stadium | | |
| <b>Omvang</b> | 3 - Regelmatig (10-30%) | | |

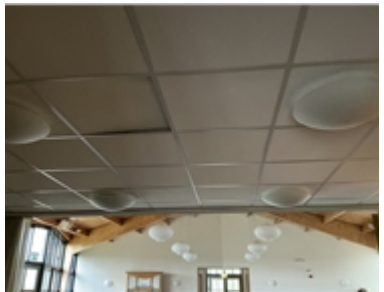
| <b>Gebrek</b> | E7SB02 | Vervangende onderdelen niet meer verkrijgbaar | |
| <b>Ernst</b> | 2 - Serieus | | |
| <b>Intensiteit</b> | 3 - Eindstadium | | |
| <b>Omvang</b> | 4 - Aanzienlijk (30-70%) | | |

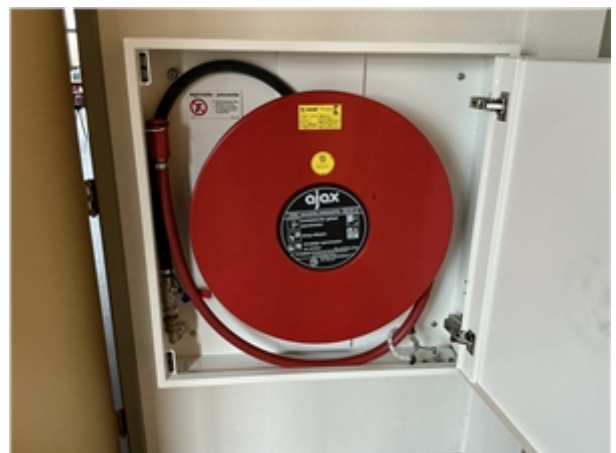
Standaard brandslanghaspel voorzien van tegenstroombeveiliging. Laatst uitgevoerde onderhoud: 2021.

| <b>Gebrek</b> | K5GO04+ Vereiste keuring niet uitgevoerd |
| <b>Opmerking</b> | Waarneming: volgens de aanwezige sticker is in het jaar 2021 voor het laatst onderhoud uitgevoerd.<br>Aanbeveling: onderhoud laten uitvoeren. |

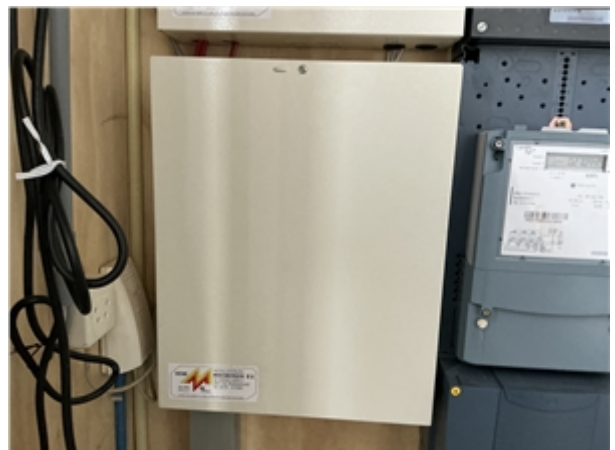
**65 Inbraak-alarminstallatie** **Gebouw algemeen** **1,00 pst**

Standaard inbraakinstallatie. Geen gegevens bekend.

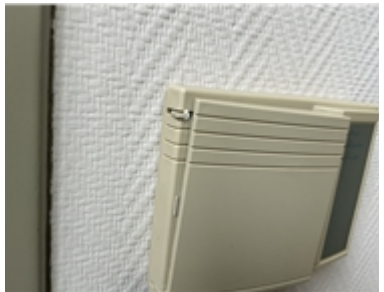
| Gebrek | Bijlage A | Defect onderdeel | |
| Ernst | 3 - Gering | | |
| Opmerking | Waarneming: defect scharnierpunt klepje code bedienpaneel. Aanbeveling: vervangen gelijktijdig met de overige componenten. | | |

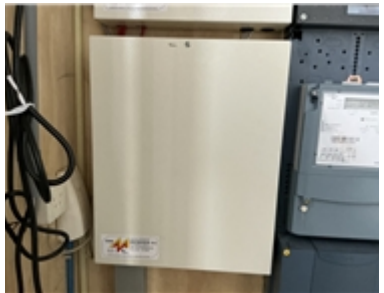
| <b>Gebrek</b> | E15GV07 | Verval meer dan 87,5% van de levensduur | |
| <b>Ernst</b> | 3 - Gering | | |
| <b>Intensiteit</b> | 3 - Eindstadium | | |

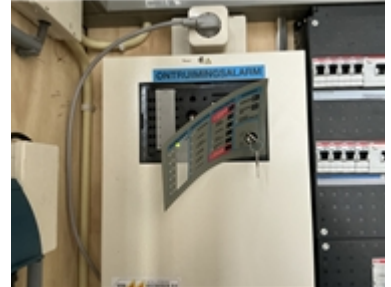
| <b>Gebrek</b> | Bijlage A | Loszittend onderdeel |

| <b>Ernst</b> | 3 - Gering | |
| <b>Opmerking</b> | Waarneming: loszittend onderdeel voorzijde centrale. Aanbeveling: herstellen gelijktijdig met de overige componenten. | |

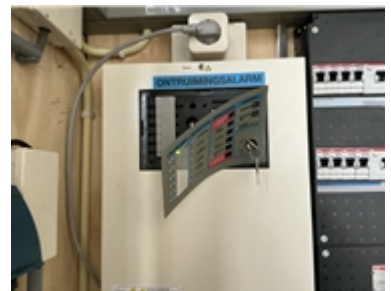
| <b>Gebrek</b> | K2SB01 | Vervangende onderdelen niet meer verkrijgbaar |
| <b>Ernst</b> | 2 - Serieus | |
| <b>Opmerking</b> | Waarneming: beginnende end of life onderdelen. Aanbeveling: inplannen voor vervanging. | |

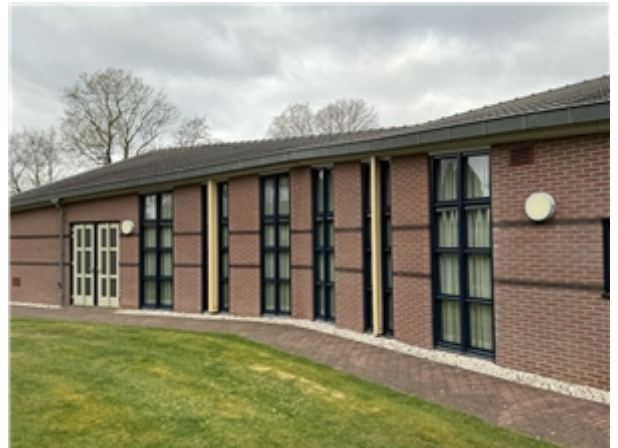
Buitenverlichting aan de gevel. Type lichtbron ingeschat.

| Gebrek | E7GV03 | Verval meer dan 87,5% van de levensduur |

Opmerking  
Uitgangspunt ingeplande handeling: het bereiken van het einde van de technische levensduur.  
Achteruitgang van de conditie van het element op basis van leeftijd / (rest)levensduur (verouderingsproces).
