Plaats
Aldtsjerk

Straatnaam
Eysingapad

Nummer
2

Typologie
Woonhuis

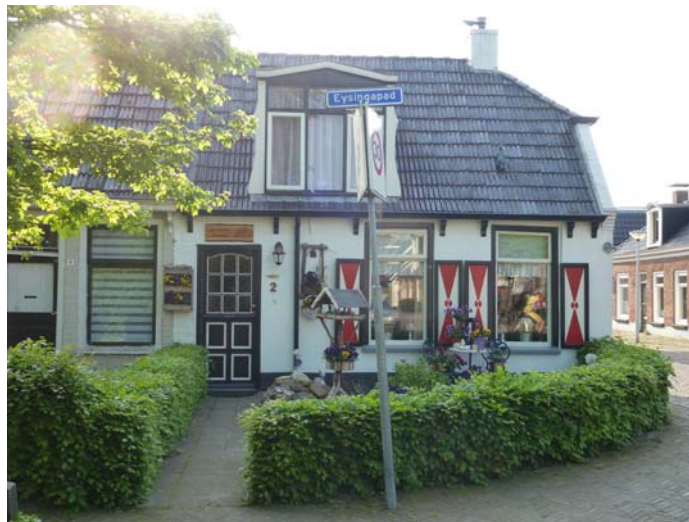
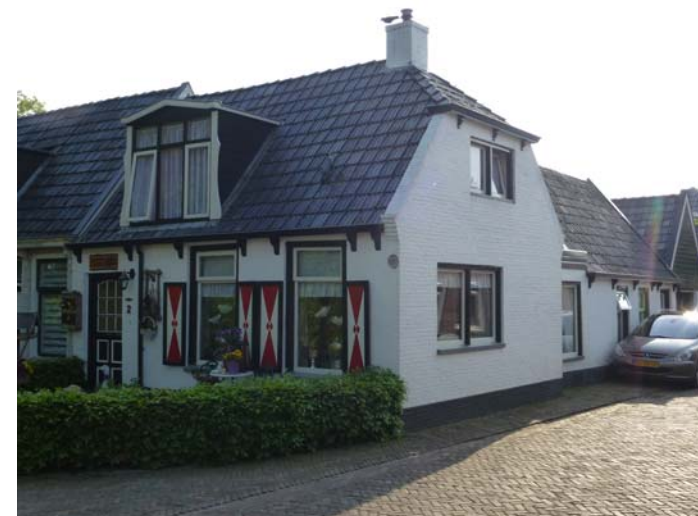
1A Conclusie
Redelijk. Verder naar stap 1B.

1B Conclusie
Redelijk. Verder naar stap 1C.

1C Conclusie
Redelijk. Het object ligt beeldbepalend op de hoek Eysingapad/Van Sminiaweg tegenover de kerk en verkeert in redelijke staat, echter typologie en vormgeving zijn van geringe waarde voor het historische dorpsbeeld. Voorstel status: beeldondersteunend.

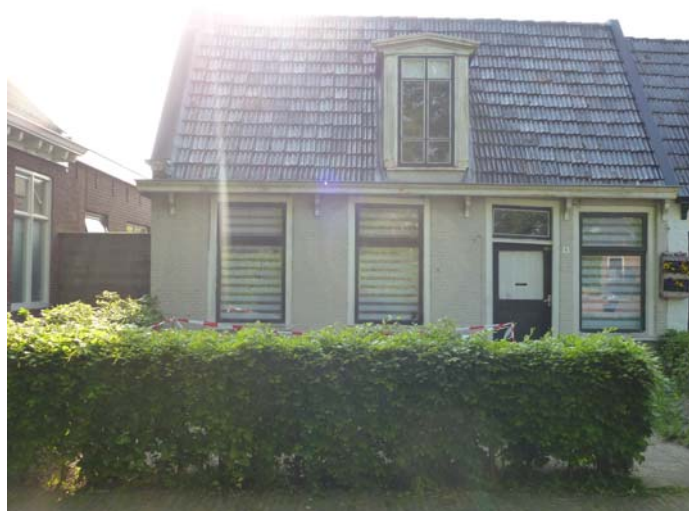
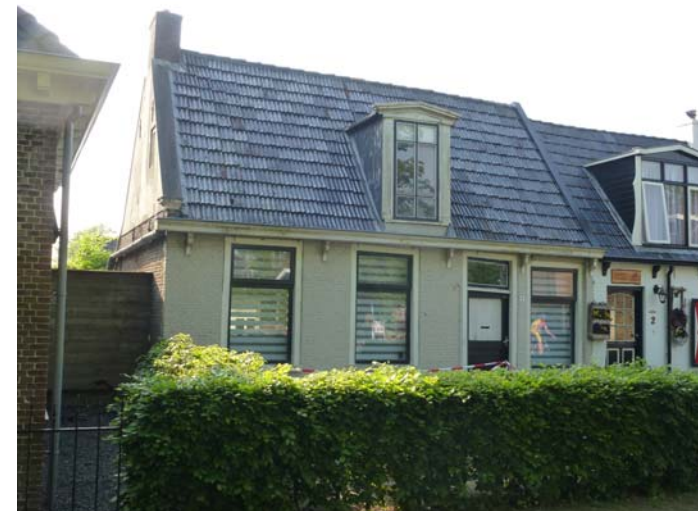
1A Conclusie
Redelijk. Verder naar stap 1B.

1B Conclusie
Redelijk. Verder naar stap 1C.

1C Conclusie
Redelijk. Het object ligt beeldbepalend op de hoek Eysingapad/Van Sminiaweg tegenover de kerk en verkeert in redelijke staat, echter typologie en vormgeving zijn van geringe waarde voor het historische dorpsbeeld. Voorstel status: beeldondersteunend.

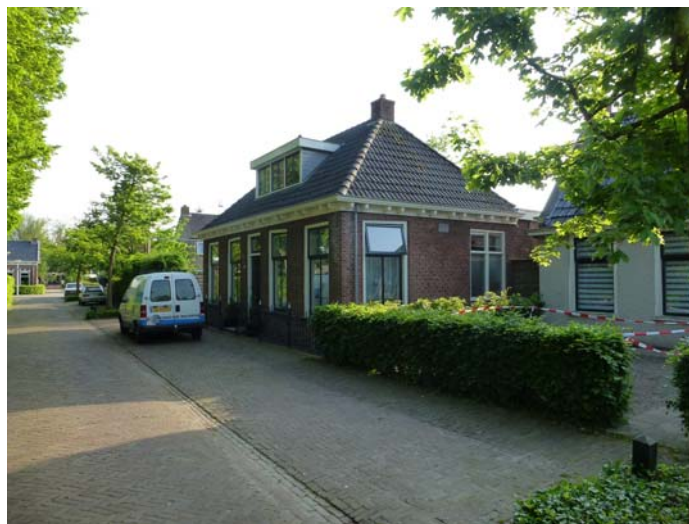
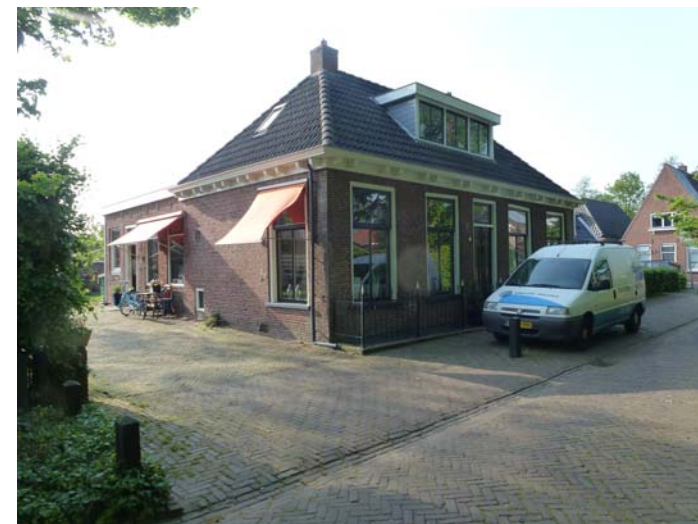
1A Conclusie
Redelijk. Toepassing modern materiaal in zijgevel (venster). Verder naar stap 1B.

1B Conclusie
Redelijk. Verder naar stap 1C.

Redelijk. Rentenierswoning, beeldbepalend gelegen tegenover de kerk. Hoofdvorm en herkenbaarheid aangetast door duidelijk in het zicht geplaatste aanbouw aan achterzijde. Voorstel status: beeldondersteunend.

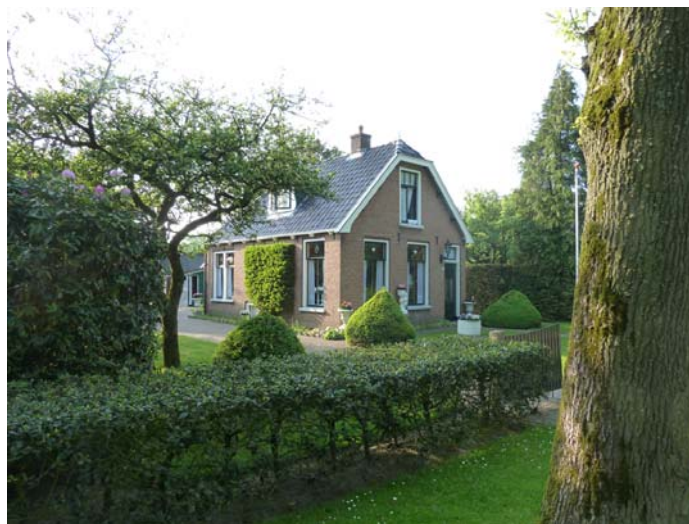
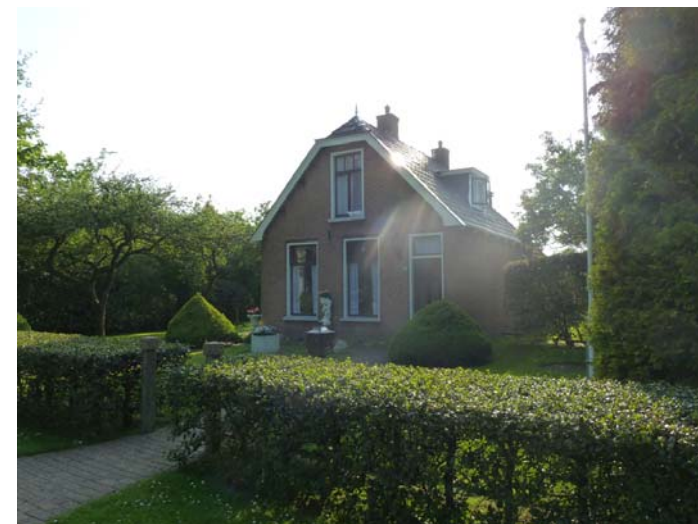
Goed. Verder naar stap 1B.

Uitbouw aan achterzijde, niet zichtbaar vanaf de weg.
Verder naar stap 1C.

Redelijk. Het object verkeert in goede staat, maar heeft weinig typologische en architectonische waarde. Waarde voor het omgevingsbeeld door ligging tegenover boswachtershuis. Voorstel status: beeldondersteunend.

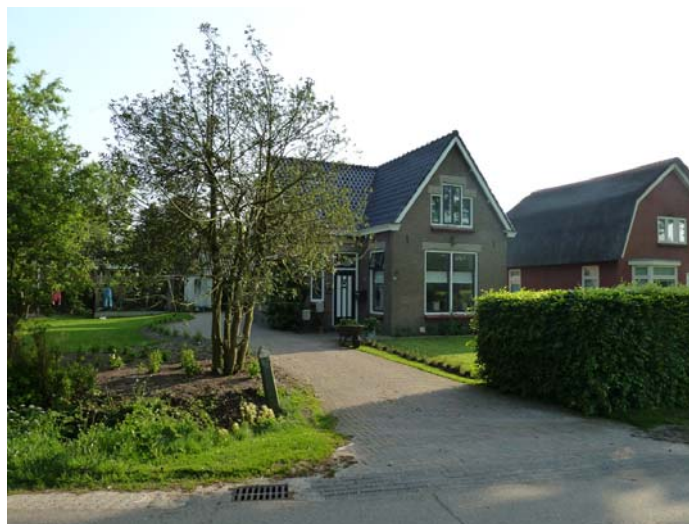
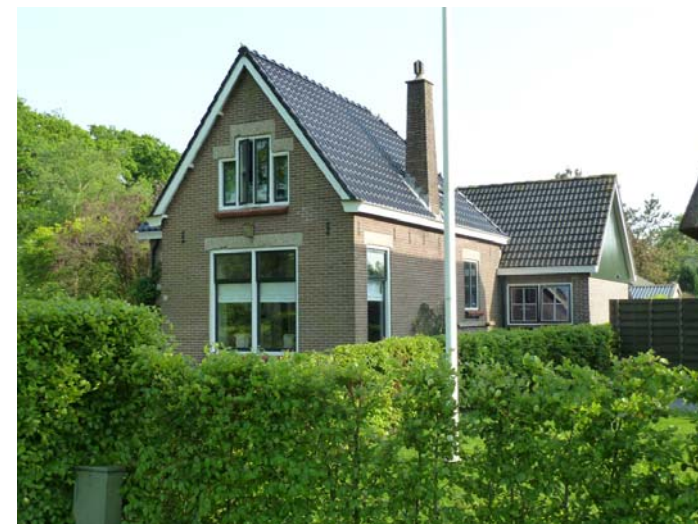
Goed. Verder naar stap 1B.

Redelijk. Verder naar stap 1C.

Redelijk. Hoofdvorm en herkenbaarheid aangetast door forse uitbouw aan achterzijde. Dakbedekking vermoedelijk recent vervangen. Enige waarde voor het omgevingsbeeld door ligging nabij kruising Sminiaweg/Klaas Douwesweg. Voorstel status: beeldondersteunend.

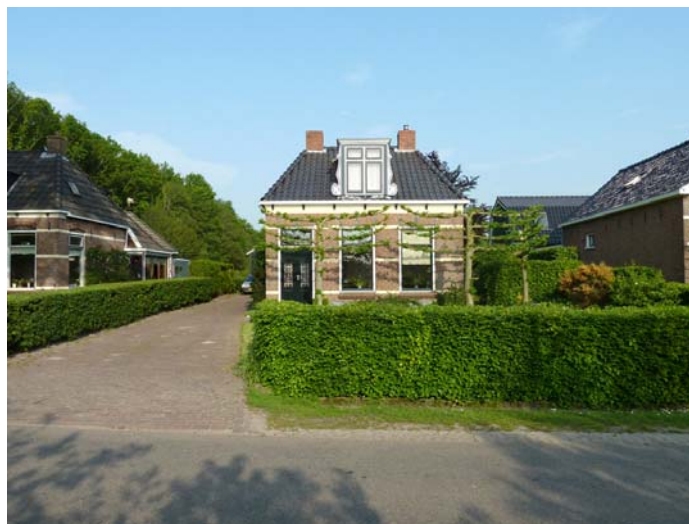
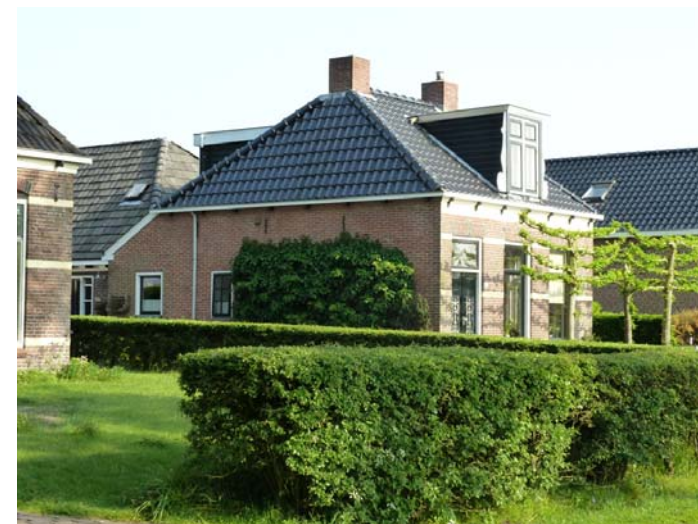
1A Conclusie
Goed. Moderne dakbedekking. Verder naar stap 1B.

1B Conclusie
Redelijk tot goed. Verder naar stap 1C.

1C Conclusie
Redelijk. De hoofdvorm van het object is enigszins aangetast door de vanaf de weg zichtbare dakkapel aan de achterzijde. Omdat het geringe beeldbepalende waarde en geen uitzonderlijke architectonische kwaliteit bezit, wordt geadviseerd de status 'beeldondersteunend' toe te kennen.

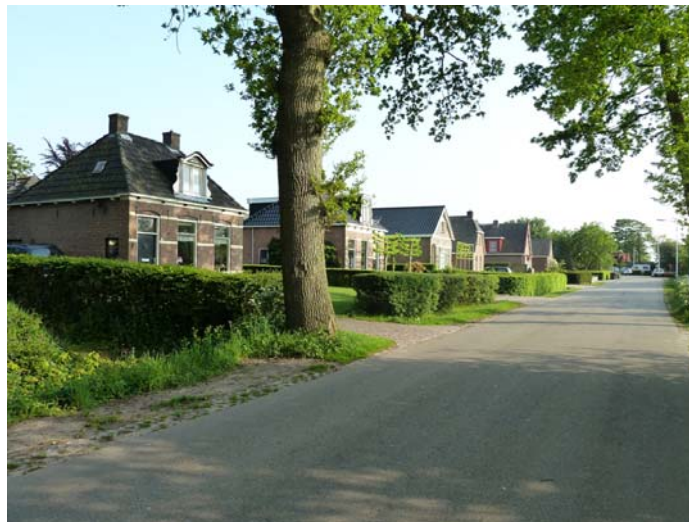
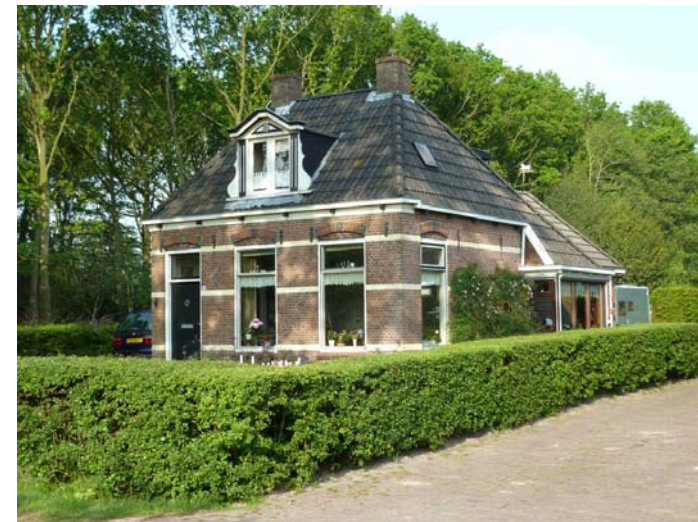
Redelijk tot goed. Verder naar stap 1B.

Redelijk tot slecht. Verder naar stap 1C.

Redelijk. Het object is constructief en in hoofdvorm en herkenbaarheid aangetast door de aanbouw aan de achter- en zijkant. Beeldbepalende ligging aan het uiteinde van een rij woningen aan de Van Sminiaweg. Voorstel status: beeldondersteunend.

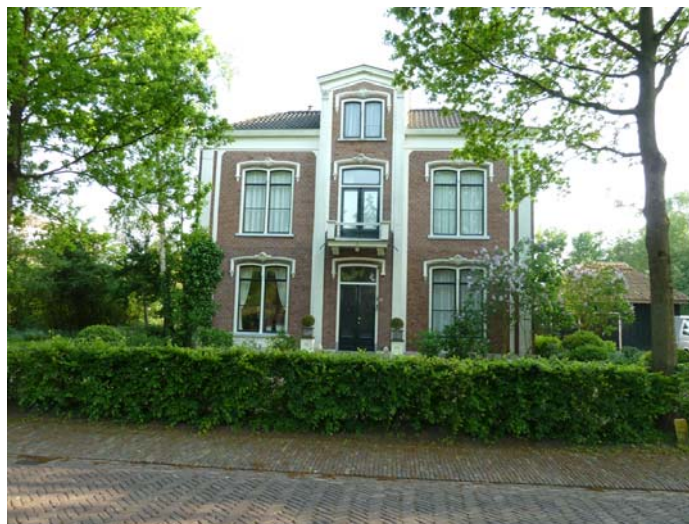
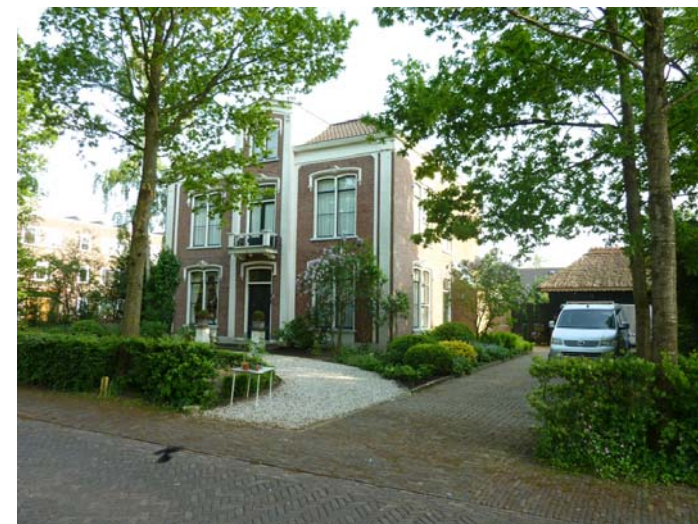
Goed. Verder naar stap 1B.

Goed. Uitbouw aan achterzijde (niet zichtbaar vanaf de openbare weg). Verder naar stap 1C.

De pastorie werd in de 19e eeuw voor de Nederlands Hervormde kerk te Aldtsjerk gebouwd en later diverse malen verbouwd. Zo werd onder meer begin 20e eeuw een extra verdieping geplaatst. Het exterieur, met name de voorgevel, verkeert in gave tot zeer gave staat. Het object ontleent bovendien waarde aan zijn typologie, beeldbepalendheid en ensemblewaarde met de kerk. De pastorie neemt een belangrijke plek in in de historische ontwikkeling van het dorp. Voorstel status: gemeentelijk monument.

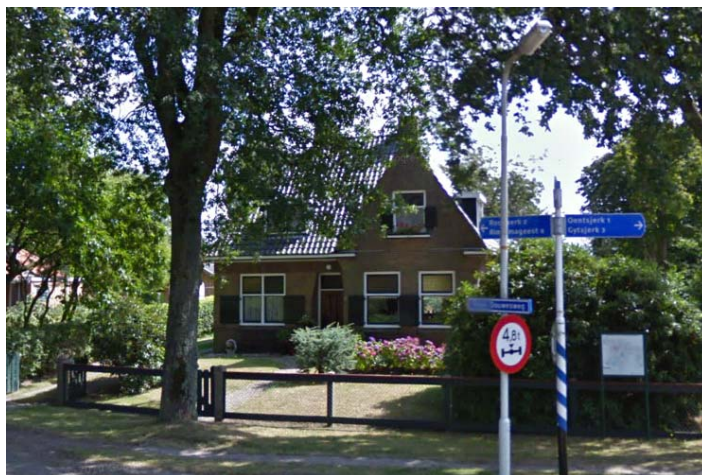
Goed. Verder naar stap 1B.

Goed. Verder naar stap 1C.

Redelijk. Het object verkeert in goede staat en ligt beeldbepalend aan een kruising. Geringe architectonische en typologische waarde, daarom wordt de status "beeldondersteunend" aanbevolen.

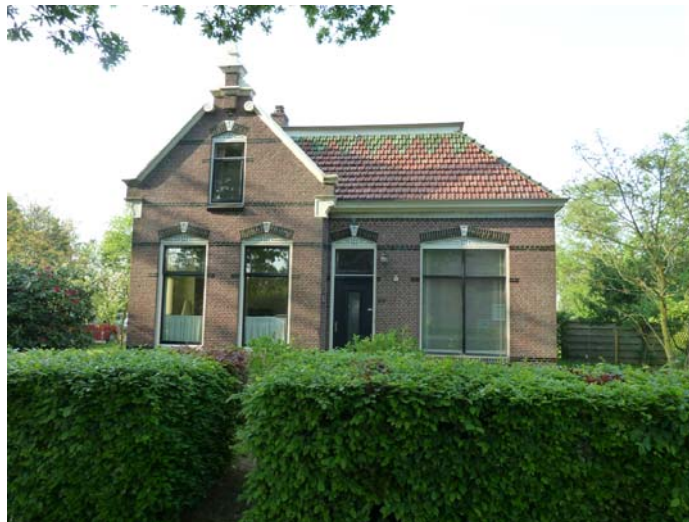
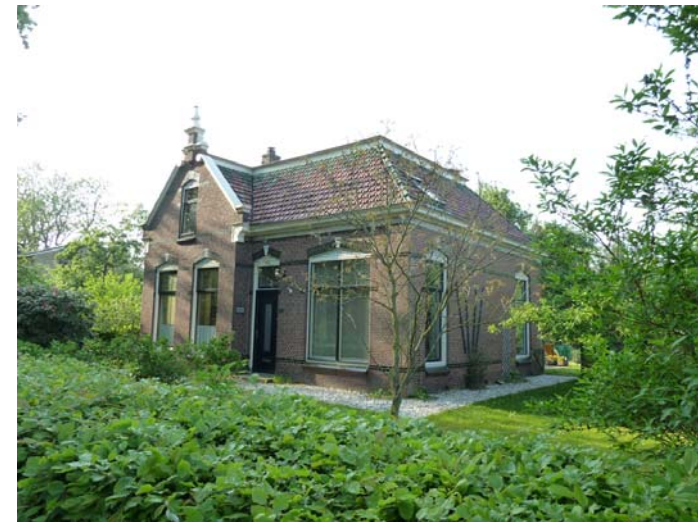
Woonhuis in zeer gave staat met kenmerken van zowel neorenaissance als art deco. Materialisatie en gevelindeling zeer gaaf. Hoofdvorm in gave staat (toevoeging modern dakvenster in oostelijk schild). Fraaie decoraties: o.a. tweekleurige dakbedekking, boogvelden met lijndetaillering, geglazuurde baksteenlijsten en strekken. Voorstel status: gemeentelijk monument.

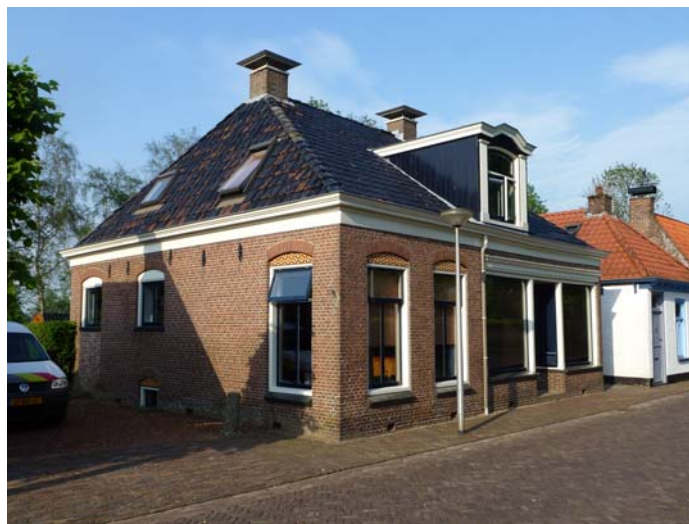
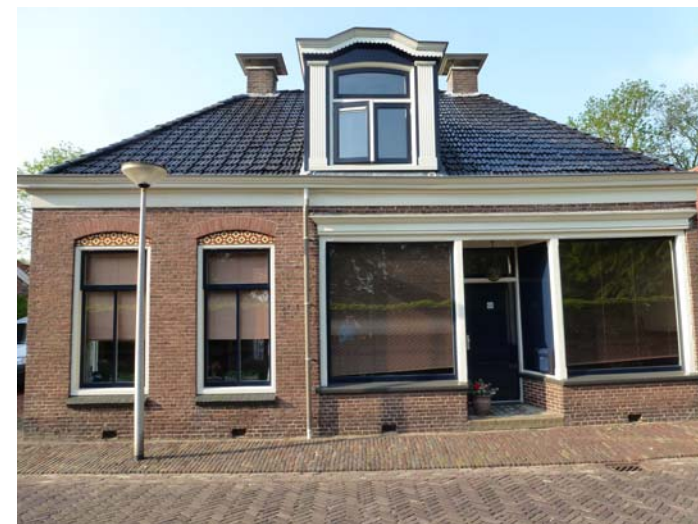
Redelijk. Verder naar stap 1C.

Redelijk. Het object is een voorbeeld van een als winkel ingerichte rentenierswoning. Materialisatie en hoofdvorm zijn goed herkenbaar. De technische en architectonische waarde is verminderd door de bouw van de winkelpui. Advies status: beeldondersteunend.

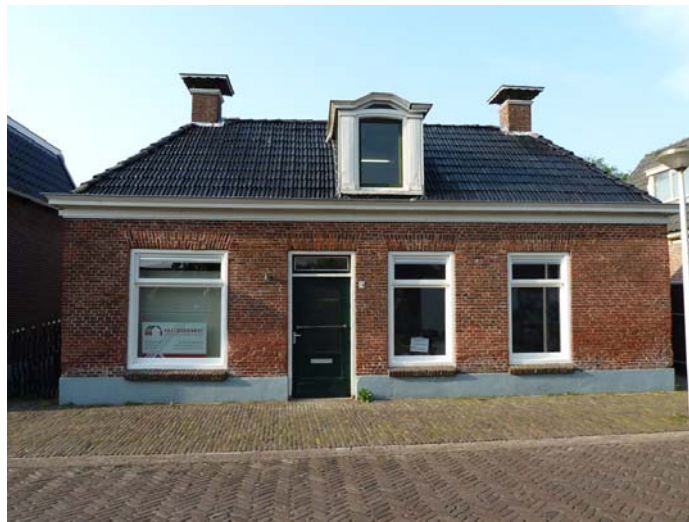
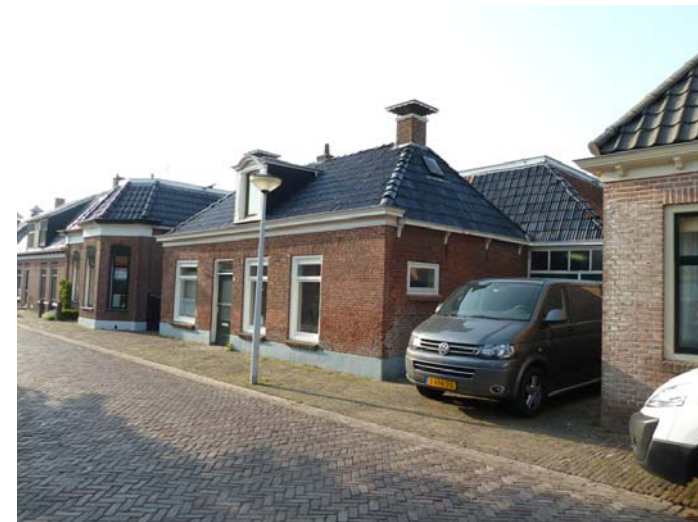
1B Conclusie
Redelijk. Verder naar stap 1C.

1C Conclusie
Redelijk. Eenvoudige rentenierswoning in redelijke staat. Hoofdvorm en herkenbaarheid aangetast door zichtbare aanbouw aan achterzijde. Voorstel status: beeldondersteunend.

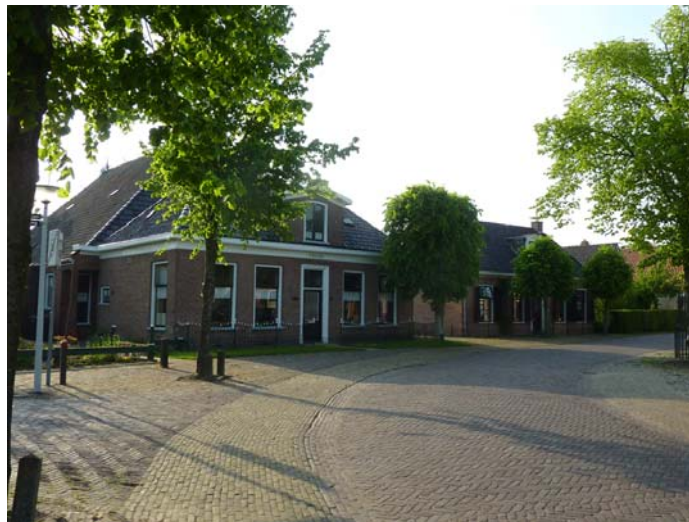
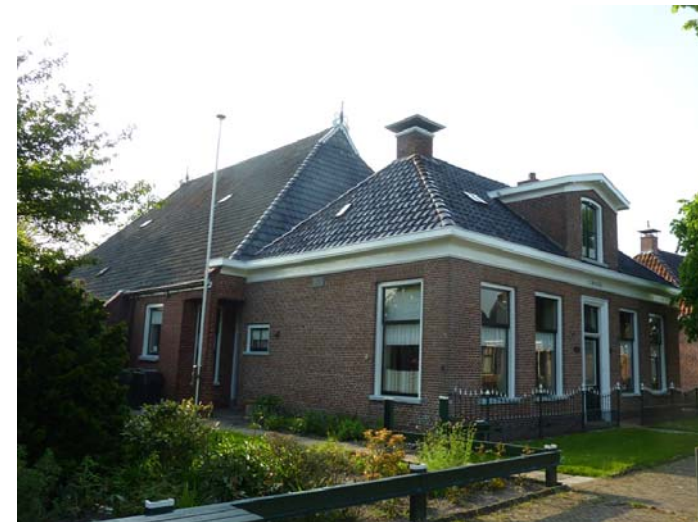
Goed tot zeer goed. Portiek vermoedelijk later gebouwd. Kleine dakvensters aangebracht. Verder naar stap 1C.

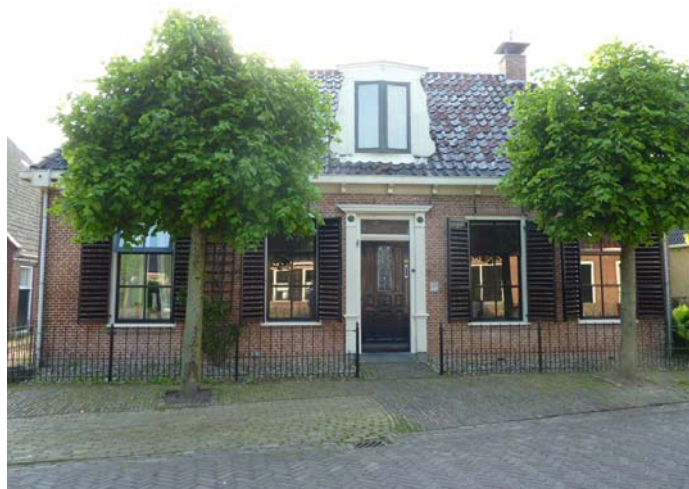
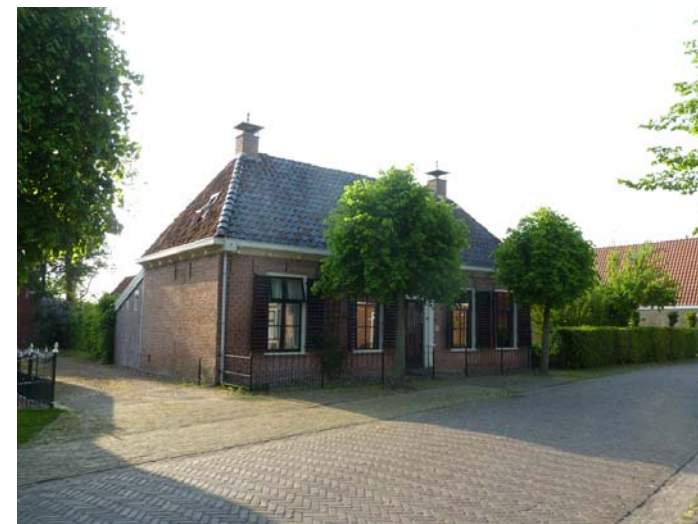
Slecht tot redelijk. Uitbouw aan achterzijde, zichtbaar vanaf de weg. Verder naar stap 1C.

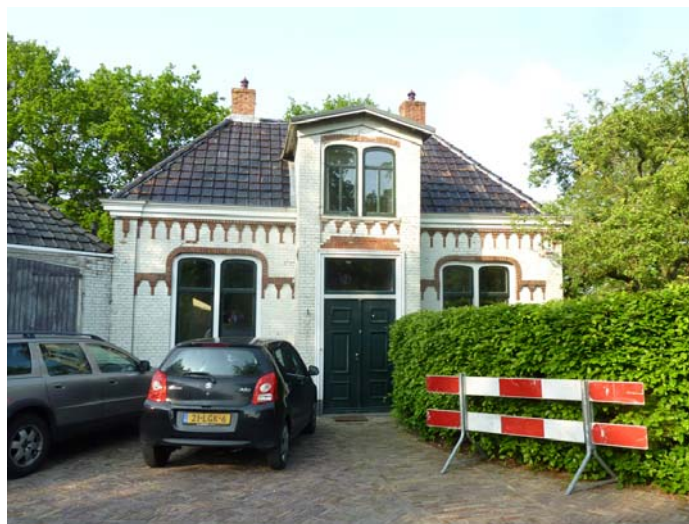
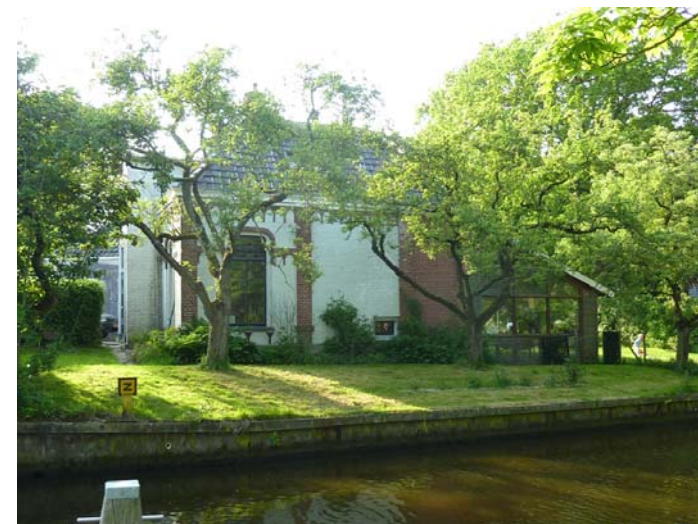
Slecht tot redelijk. Verder naar stap 1C.

Redelijk. Het object is aangetast door de aanbouwen links en aan de achterzijde van het hoofdhuis. Fraaie baksteenmotieven in voor- en zijgevel. Geadviseerde status: beeldondersteunend.
