Aanwijzing Gemeentelijke Monumenten Gemeente Tytsjerksteradiel

Opdrachtgever: Gem. Tytsjerksteradiel
Project: aanwijzingen gemeentelijke monumenten
Onze ref.: MRo/BU8009
Uw ref.: S2015-01743
Contactpersoon: Dhr. B. Pijlman
Versie: definitief november 2015 fase 1 Burgum

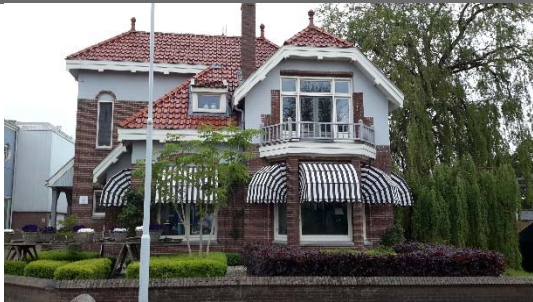
ADRES	Burgumerdaam 26	HUIDIGE FUNCTIE	Woning	
POSTCODE	9251GD	ARCHITECT		
MIP-CODE		NAAM		
		BOUWJAAR	1907	
AANDUIDING IN BESTEMMINGSPLAN		WAARDEVOL

Rechthoekige plattegrond, twee bouwlagen met zolder onder samengesteld en afgeknot schilddak; voorzijde erker met balkon; entree links in uitgebouwd gedeelte met luifel onder lessenaarsdak; rechterzijde hangende erker door dakrand; achterzijde uitbouw één bouwlaag plat.

Metselwerk halfsteens, laag trasraam rollaag + gepleisterd tot onderzijde overstekend dakrand, voegwerk gesneden kalkmortel; kozijnen hout, hardstenen lekdorpels, schuifraam + bovenlicht, ook glas in lood, rollaag getoogd, gepleisterde boogvulling.

Metselwerk halfsteens, laag trasraam rollaag + gepleisterd tot onderzijde overstekend dakrand, voegwerk gesneden kalkmortel; kozijnen hout, hardstenen lekdorpels, schuifraam + bovenlicht, ook glas in lood, rollaag getoogd, gepleisterde boogvulling; uitbouw achterzijde boeilijst met kraal; linker gevel stoep met trede tussen gemetselde muren, kolommen + onderslag en korbelen hout t.b.v. luifel, vlak plafond, beschieting delen verticaal, bedekking keramische halfronde leien, boeiboord met waterbord aansluiting goot met spuwer; rechter gevel erker op uitgemetselde consoles gevelmetselwerk.

Samengesteld en afgeknot schilddak, rode OVH pannen, nok- en hoekkeper omloopvorst rood, nokeinden keramische piron 5 x; overstek, plafond en boeiboord betimmering rondom + gootbekleding met kraal; dakkapel lessenaarsdak voorzijde; schoorsteen, midden, dakraam links en rechts.

Dit object dat te herkennen is als woning met een zekere status en vrij in de ruimte staat op enige afstand van een hoofdstraat zou in aanmerking komen vanwege de herkenbare architectuur, gave hoofdvorm, gevelindelingen, detaillering en materiaalgebruik. De ligging ten opzichte van de straat als voornaamste element in een waardevol ensemble, de constructiewijze versterken de voorgaande aspecten voldoende voor volledige bescherming (waardevol).

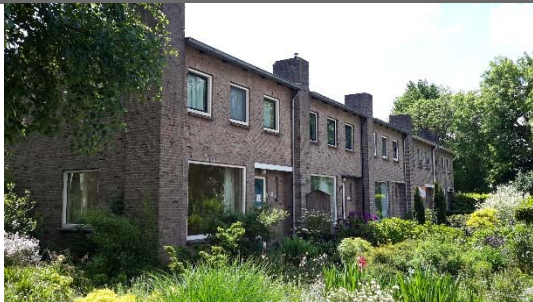
ADRES	Hillamaweg 41-49	HUIDIGE FUNCTIE	Woningen	
POSTCODE	9251KA	ARCHITECT		
MIP-CODE		NAAM		
		BOUWJAAR	1962	
AANDUIDING IN BESTEMMINGSPLAN		GEEN WAARDERING

Blok vijf identieke woningen, geen spiegelbeelden, rechthoekige plattegrond, tweebouwlagen, flauwhellend zadeldak; voorgevel 5 st. aangebouwde schoorstenen,

Metselwerk gevelsteen geel-paars genuanceerd wild verband; voegwerk platvol geborsteld cementmortel; kozijn + raam hout, lekdorpel gevelsteen plat, rollaag. Entree; terug liggend geveldeel, stoep cementdekvloer/ tegels, plafond beton gestuct; kozijn hout geprofileerd met glasdeur.

Metselwerk gevelsteen geel-paars genuanceerd wild verband; voegwerk platvol geborsteld cementmortel; kozijn + raam hout, lekdorpel gevelsteen plat, rollaag.

Zadeldak flauw hellend, bedekking asfaltbitumen, overstek topgevel boeiboord met daktrim, bakgoot zink op beugels geschilderd; schoorsteen links van iedere woning aan straatzijde.

Dit object met vijf identieke eenheden dat een aardig ensemble vormt en eigen wijze langs een uitvalsweg ligt zou in aanmerking kunnen komen vanwege de algemene architectuurkenmerken, gave hoofdvorm, sterk ritmische gevelindeling en materiaalgebruik. De ligging terzijde van de straat, de eenvoudige constructiewijze, aanpassingen in detaillering en het algemene voorkomen bieden onvoldoende tegenwicht voor enige bescherming

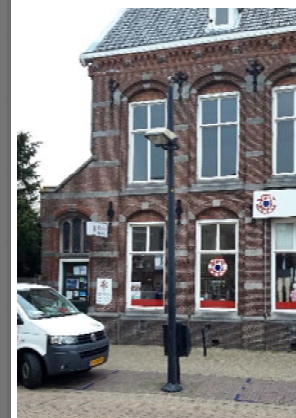
PLAATS	Burgum	TYOLOGIE/ HISTORISCHE FUNCTIE	Postkantoor
ADRES	Lageweg 17-19	HUIDIGE FUNCTIE	Winkel
POSTCODE	9251JT	ARCHITECT	C.H. Peters
MIP-CODE		NAAM	
		BOUWJAAR	1906
AANDUIDING IN BESTEMMINGSPLAN		WAARDEVOL

Rechthoekige plattegrond, twee bouwlagen, zolder onder zadeldak met aangehecht lessenaarsdak en schilddak; aanbouwen één bouwlaag met lessenaarsdak

Gevel met aanbouwen op plint met waterlijst hardsteen, gevelankers 12 x gesmeed rijk versierd, bovenzijde uitkragend siermetselwerk met getimmerde goot; zes nissen segmentboog met aanzet- en sluissteen hardsteen, metselwerk, kruisverband speklagen zandsteen, gesneden voeg kalkmortel; houten kozijnen schuiframen, lekdorpel hardsteen, segmentboog met aanzet- en sluissteen hardsteen boogvulling mozaïekmetselwerk; aanbouw afdekking hardsteen, bovenlicht deuropening zandsteen tracering glas in lood, paneel deur in kozijn hout, stoep met twee treden hardsteen. Hardstenen brievenbus.

Gevel rechts op plint hardsteen waterlijst, bovenzijde uitkragend siermetselwerk met getimmerde goot, kruisverband, gesneden voeg kalkmortel; houten kozijnen schuiframen, lekdorpel hardsteen, segmentboog met en zonder boogvulling mozaïekmetselwerk; traliewerk 1 x; zinken vergaarbakken; gevel links geen gegevens.

Zadeldak met aangehecht lessenaarsdak, gegolfde Friese pan geglazuurd met omloopvorst rand topgevel boeiboord, ajour-beschieting, waterbord zink bekleding; schilddak gegolfde Friese pan gesmoord, hoekkeper- en nok afdekking lood, nokeinden loden piron; dakkapellen 2 x hout geschilderd, zadeldak, leisteen Maasdekking, topgevel driepas; schoorsteen nok 1x.

Dit object dat te herkennen is als postkantoor uit het oeuvre van rijksbouwmeester C.H. Peters en aan een hoofdstraat staat zou in aanmerking komen vanwege de herkenbare sobere architectuur, gave hoofdvorm, gevelindelingen, detaillering en materiaalgebruik. Het object vormt met het tegenoverliggende object (rijksmonument) door de grootte een waardevol ensemble dat een centraal punt in de straat aanduidt en versterken de voorgaande aspecten voldoende voor volledige bescherming (waardevol).

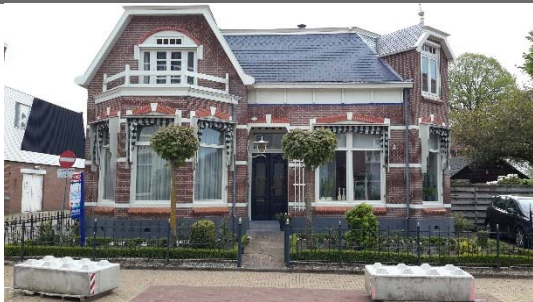
ADRES	Lageweg 21	HUIDIGE FUNCTIE	Woning	
POSTCODE	9251JV	ARCHITECT		
MIP-CODE		NAAM		
		BOUWJAAR	1905	
AANDUIDING IN BESTEMMINGSPLAN		WAARDEVOL

Rechthoekige plattegrond, één bouwlaag hoog met zolder onder afgeknot schilddak.

Gevel baksteen kruisverband; voegwerk terugliggend cementmortel; plint, speklagen en fries gepleisterd en geschilderd, architraaflijst geglazuurde baksteen, kroonlijst getimmerde bakgoot op consoles in fries; kozijnen, schuif en draairamen bovenlichten segmentboog rollaag, boogvulling gepleisterd, keperboog rollaag met aanzet- en sluitstenen en boogvulling gepleisterd, rollaag van geglazuurde profielbaksteen als lekdorpel; entree in portiek, gestucte latei op consoles, rijk bewerkte paneeldeuren 2x met traliewerken, zijwanden tegellambrizing en tegels uitgevoegd als Vlaams verband in wit en zwart, stoep hardsteen + trede gepleisterd; serre met balkon, geprofileerde boeilijst en hekwerk hout geschilderd; afgeschuinde risalerende hoek met zadeldak en wolfseind 2 x zinken mastgoot.

Gevels baksteen kruisverband; voegwerk terugliggend cementmortel; plint, speklagen en fries gepleisterd en geschilderd, architraaflijst geglazuurde baksteen, kroonlijst getimmerde bakgoot op consoles in fries; kozijnen, schuif en draairamen bovenlichten segmentboog rollaag, boogvulling gepleisterd, keperboog rollaag met aanzet- en sluitstenen en boogvulling gepleisterd, rollaag van geglazuurde profielbaksteen als lekdorpel; keldervenster met diefijzers; uitbreiding onder plat dak kruisverband, plint donker gevoegd; kozijnen met tussendorpel en strekse boog; linker gevel 2^e entree stoep met treden gepleisterd deur met breed zijlicht.

Gevel aanbouw kruisverband, plint donker gevoegd, boeilijst met kraal; kozijnen met tussendorpel en strekse boog; Leisteen dak origineel;

Afgeknot schilddak, leien maasdekking, bovenrand koeverdekkning met geprofileerde boeilijst hout, plat dak asfaltbitumen; dakkapel plat in achterdakvlak.

Dit object dat te herkennen is als woning met een zekere status aan een hoofdstraat zou in aanmerking komen vanwege de herkenbare architectuur, redelijk gave hoofdvorm, gevelindelingen, detaillering en materiaalgebruik. De ligging van het object direct naast het centrale punt en het soms bijzondere materiaalgebruik ondersteunen het waardevolle ensemble en versterken de voorgaande aspecten voldoende voor een volledige bescherming (waardevol).

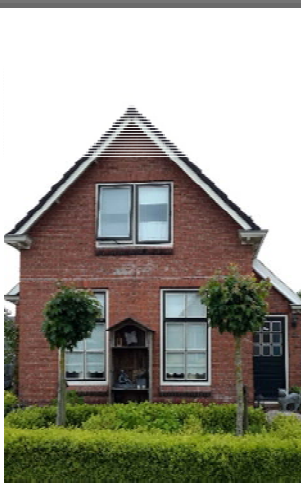
ADRES	Westersingel 44-58	HUIDIGE FUNCTIE	Woningen	
POSTCODE	9251HJ	ARCHITECT		
MIP-CODE		NAAM		
		BOUWJAAR	1911	
AANDUIDING IN BESTEMMINGSPLAN		BEELDONDERSTEUNEND

Gevel metselwerk baksteen kruisverband rot aan dakrand, voegwerk platvol gevoegd cementmortel, trasraam donkerrode baksteen Vlaams verband; kozijnen strekse boog, schuif- en draairamen op uitstekende rollaag gevelsteen als lekdorpel; entree; stoep met trede rollaag

Gevels metselwerk baksteen kruisverband rot aan dakrand, voegwerk platvol gevoegd cementmortel, trasraam donkerrode baksteen Vlaams verband; kozijnen strekse boog, schuif- en draairamen op uitstekende rollaag gevelsteen als lekdorpel.
