Plaats
Earnewald

Straatnaam
Ds. Offerhausweg

Typologie
Woonhuis

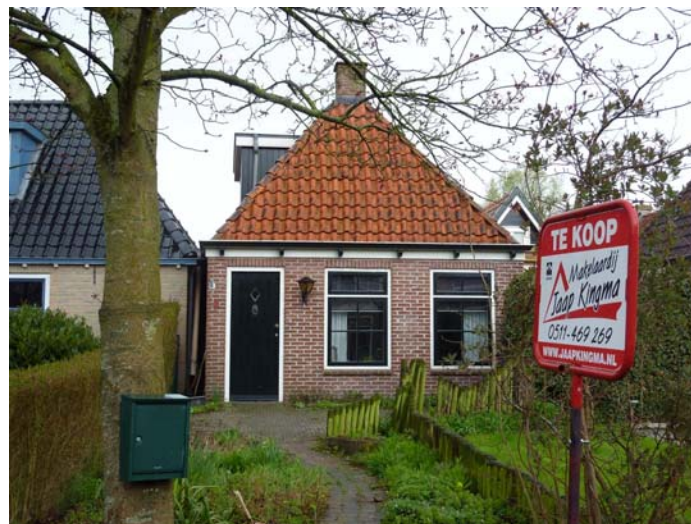
1A Conclusie
Redelijk tot goed. Voorgevel nieuw opgetrokken.
Verder naar stap 1B.

1B Conclusie
Redelijk tot goed. Verder naar stap 1C.

1C Conclusie
Redelijk. Herkenbaarheid van de hoofdvorm verminderd door dakkapel. Het object is geen voorbeeld van een bijzondere typologie en heeft ook geen beeldpalende ligging. Voorstel status: beeldondersteunend.

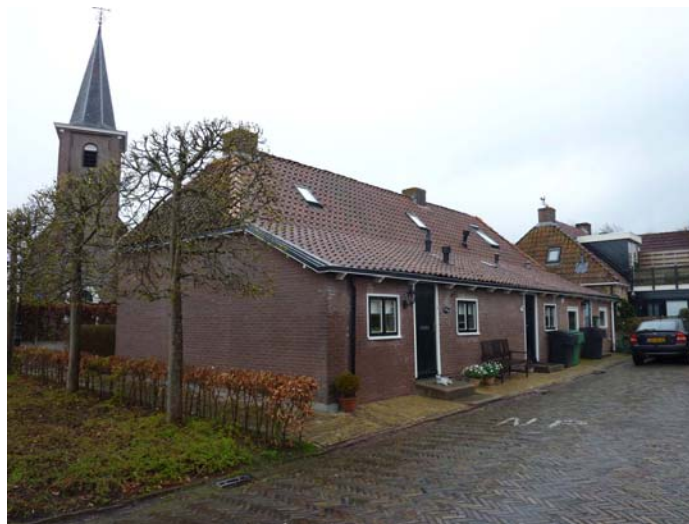
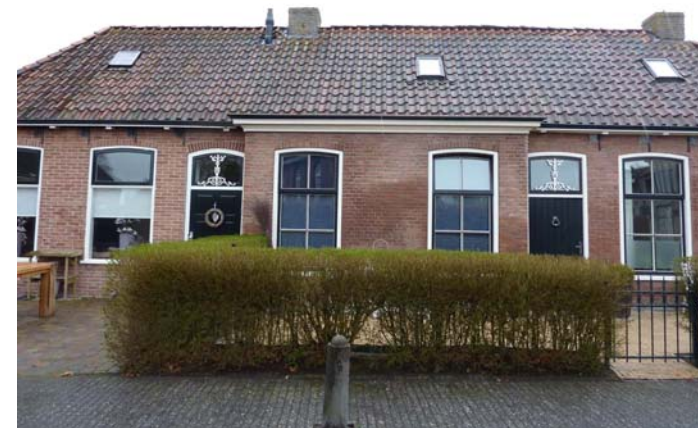
1A Conclusie
Redelijk tot goed. Gevel gedeeltelijk vernieuwd. Verder naar stap 1B.

1B Conclusie
Redelijk tot goed. Verder naar stap 1C.

Redelijk. Het object heeft een beeldbepalende ligging, maar is op gaafheid en hoofdvorm iets aangetast. Vanwege de typologische waarde is het voorstel: beeldondersteunend.

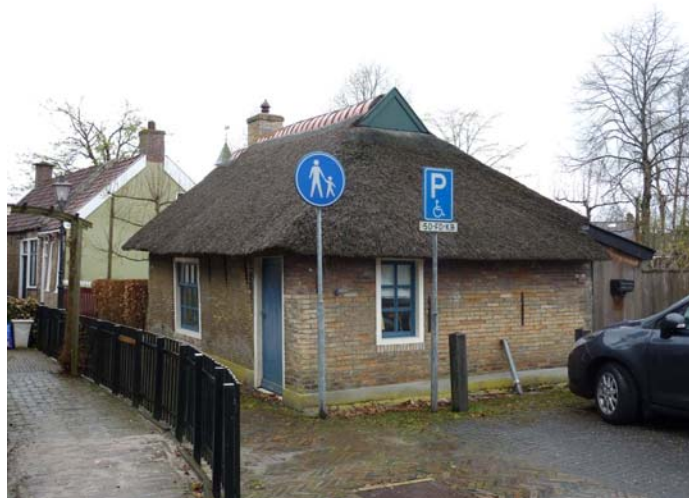
Goed. Verder naar stap 1B.

Redelijk tot goed. Aanbouw aan achterzijde. Verder naar stap 1C.

Goed. Verder naar stap 3.

Ligging op kleine kavel. Voorgevel op zuiden georiënteerd. Noklijn evenwijdig aan de weg.

Goed. Vervenerswoning (Stenvert e.a., 2000) daterend van 1800. Het object verkeert, de ouderdom in acht genomen, in goede staat. De hoofdvorm is vanaf de openbare weg nog duidelijk te onderscheiden van de - vermoedelijk al vrij oude- aanbouw. Het object heeft een ondersteunende functie voor het historische dorpsbeeld van Earnewald en vertelt het verhaal van de vervingsgeschiedenis van de omgeving. Voorstel status: gemeentelijk monument.

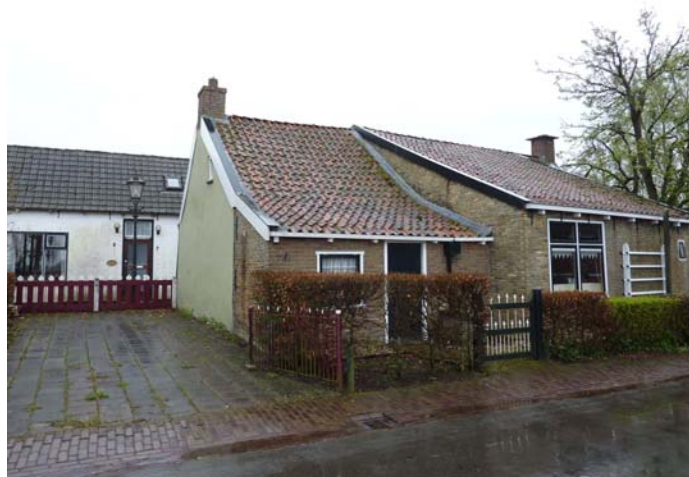
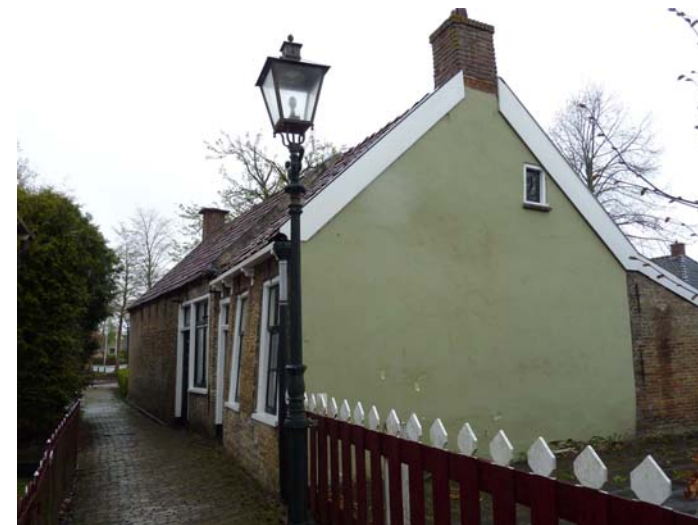
1A Conclusie
Redelijk. Metselwerk achtergevel vervangen, voorgevel staat scheef. Verder naar stap 1B.

1B Conclusie
Goed. Verder naar stap 1C.

1C Conclusie
Goed. Verder naar stap 3.

Ligging op kleine kavel. Voorgevel gericht op It Fliet, noklijn evenwijdig aan de weg.

Arbeiderswoning, gelegen naast nr. 16 dat de rijksmonumentale status bezit. Het object maakt onderdeel uit van het museum Kokelhûs. Vanwege de ensemblewaarde en de waarde die het object heeft voor het historische dorpsbeeld is de voorgestelde status: gemeentelijk monument.

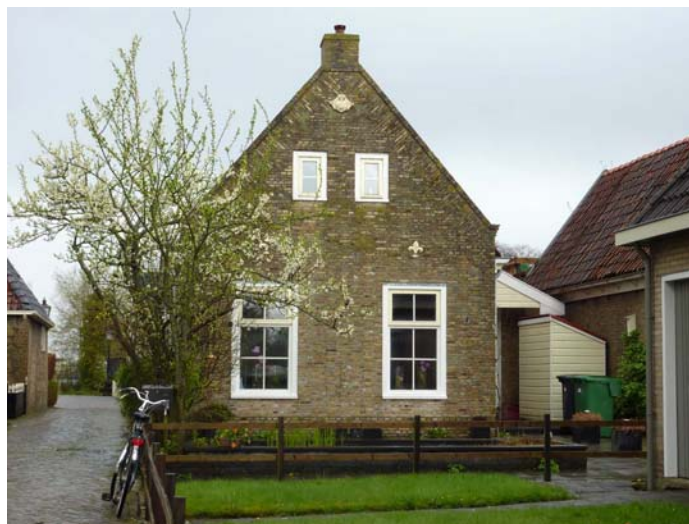
Goed. Verder naar stap 1B.

Redelijk tot goed. Verder naar stap 1C.

Redelijk. Het object verkeert in goede staat, maar heeft geringe architectonische en typologische waarde.
Voorstel status: beeldondersteunend.

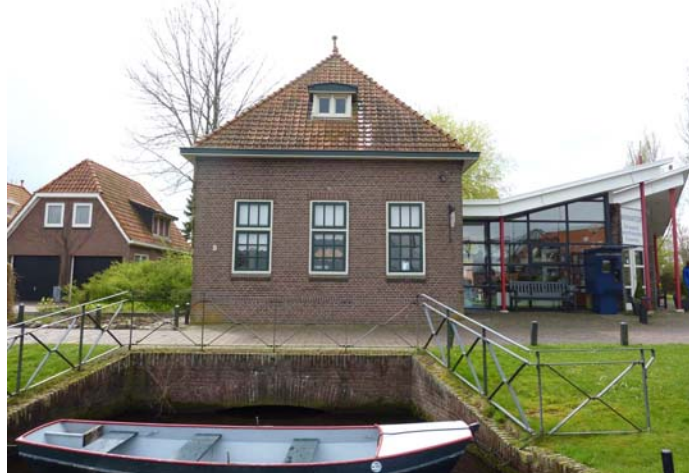
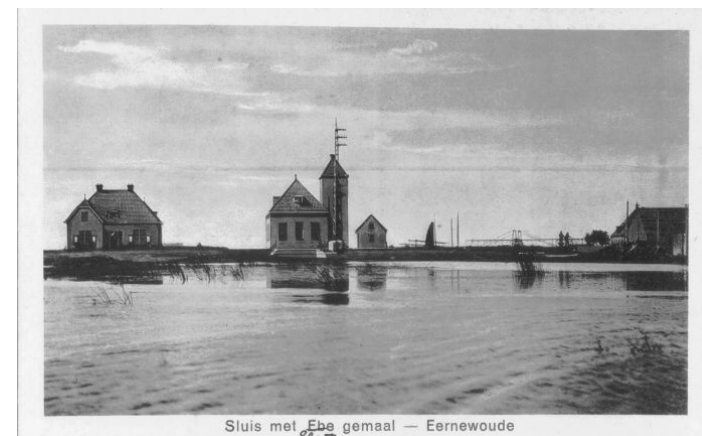
Slecht tot redelijk. Door de aanbouw van het VVV-kantoor is de herkenbaarheid van de hoofdvorm verminderd. Verder naar stap 1C.

Goed. Verder naar stap 3.

Ligging aan de Piet Miedemaweg aan het Eernewoudsterwijd. Noklijn dwars op de weg. Entree gericht op noorden.

0 Friese platte pan.

Voormalig gemaal, thans in gebruik als VVV-kantoor. Delen van het gemaal zijn gesloopt. Door de moderne aanbouw is bovendien de herkenbaarheid en de architectonische gaafheid aangetast. Aanbevolen wordt de bouwgeschiedenis en de ruimtelijke ontwikkeling van het omringende gebied nader te onderzoeken. Voorstel status: beeldondersteunend.

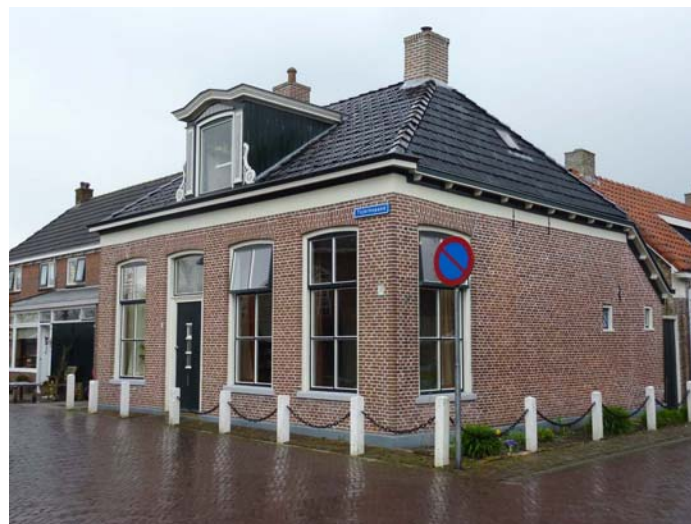
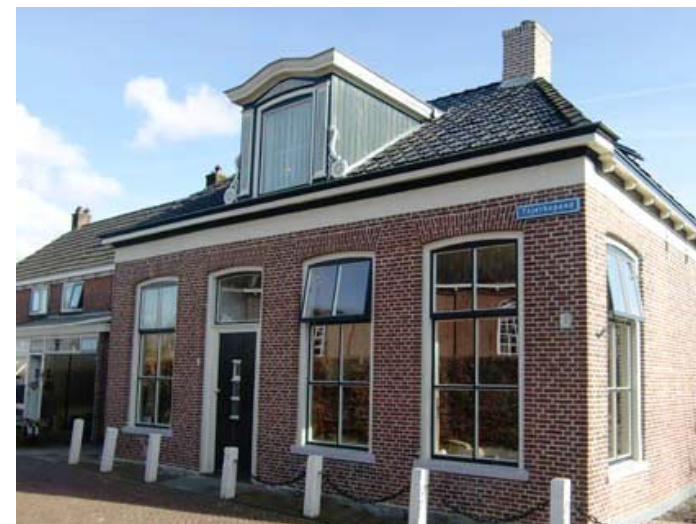
Goed tot zeer goed. Verder naar stap 1B.

Goed tot zeer goed. Kleine dakkapel in oostelijk schild.
Verder naar stap 1C.

Goed. Verder naar stap 3.

Ligging op kleine kavel. Voorgevel gericht op Tsjerkepaed, noklijn evenwijdig aan de weg.

Woonhuis uit het einde van de 19e eeuw. Het object ligt beeldbepalend in de historische dorpskom van Earnewald en is materieel en architectonisch gaaf tot zeer gaaf. De woning hoorde van oorsprong bij de lagere school van het dorp (Klarenbeek e.a. 1983). De dakkapel aan de voorzijde is voorzien van fraai houtsnijwerk. De status 'gemeentelijk monument' is aanbevolen.

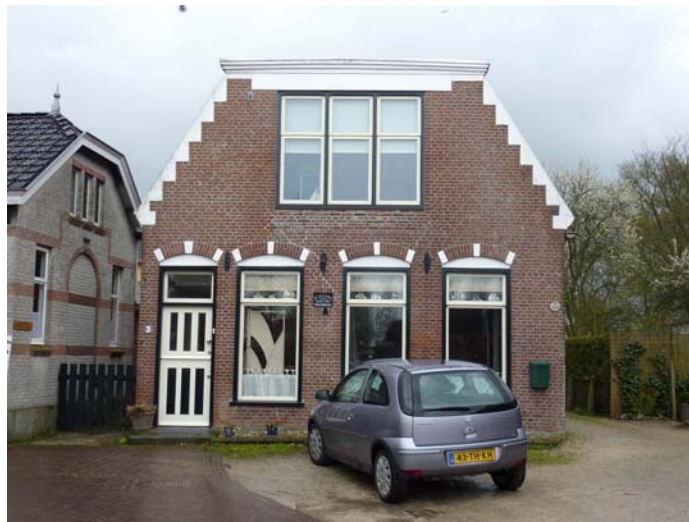
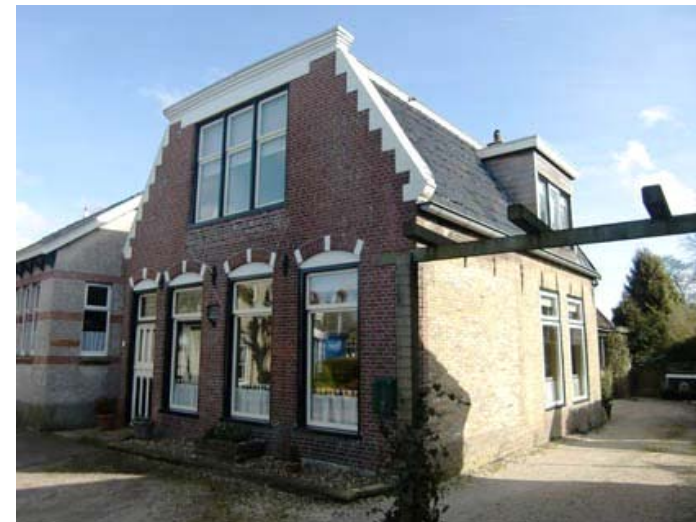
Redelijk. Verder naar stap 1B.

Redelijk. Dakkapel in westelijk schild. Vensters in zijgevel dichtgezet. Verder naar stap 1C.

Redelijk. Beeldbepalende ligging, interessante vormgeving voorgevel. Architectonische gaafheid iets aangetast. Voorstel status: beeldondersteunend.

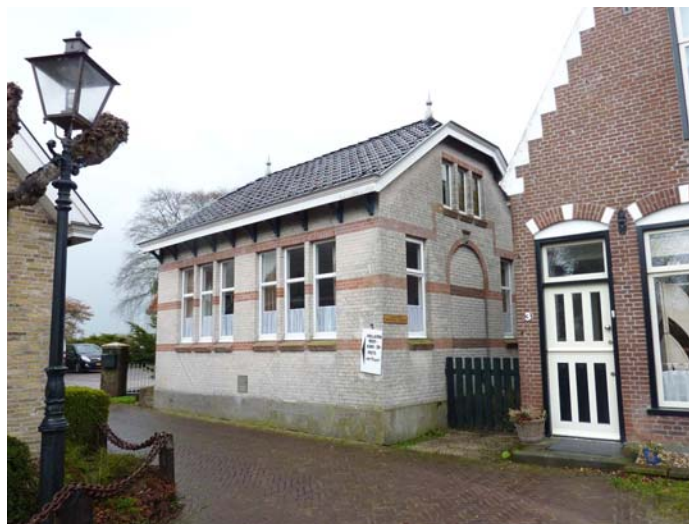
1A Conclusie
Redelijk. Verder naar stap 1B.

1B Conclusie
Redelijk tot goed. Verder naar stap 1C.

1C Conclusie
Redelijk. De gaafheid van het object is aangetast door het dichtgemetselde portaal aan de westkant. Het object heeft enige architectonische en beeldbepalende waarde. Voorstel status: beeldondersteunend.

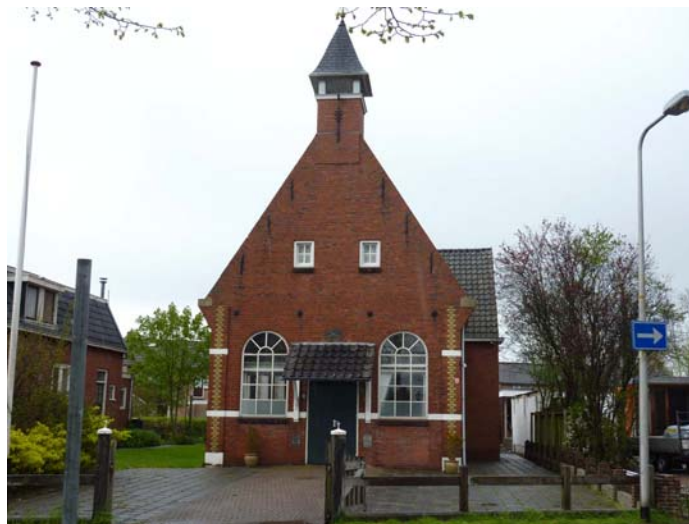
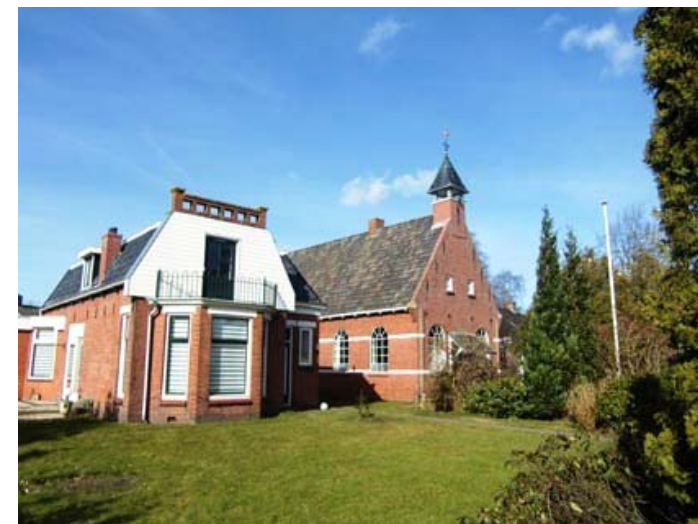
Goed. Verder naar stap 1B.

Redelijk. Vensters voorzien in ingekort. Verder naar stap 1C.

Goed. Verder naar stap 3.

Ligging centraal op smalle kavel met de voorgevel gericht op Wiidswei. Noklijn dwars op de weg.

Eclectische baksteenarchitectuur met kenmerken van neorenaissance.

Gevelsteen boven entree en interieurdelen.
