Plaats  
**Eastermar**

Straatnaam  
**Achterweg**

Typologie  
Woonhuis (buitengebied)

**Beeldondersteunend**

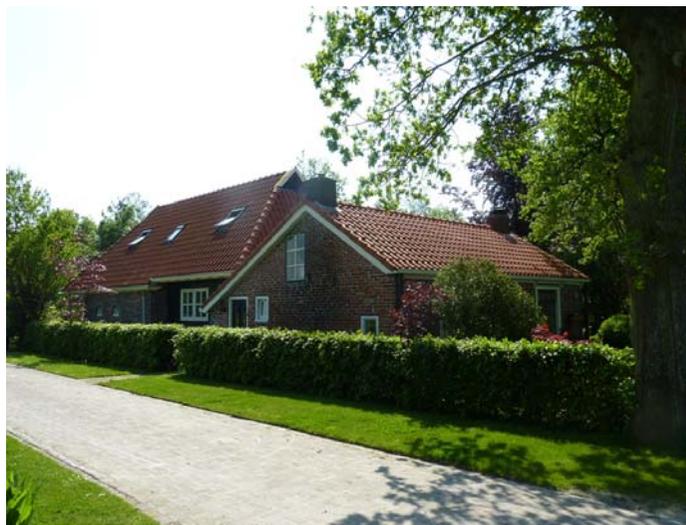
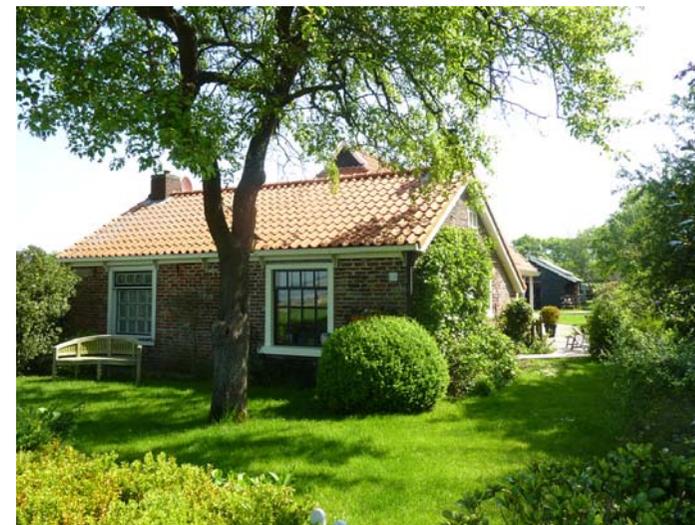
1B Conclusie  
Slecht tot redelijk. Verder naar stap 1C.

1C Conclusie  
Eenvoudige, terughoudend gerestaureerde arbeiderswoning. Door de grote aanbouw aan de achterzijde niet monumentwaardig. Een beeldondersteunende status is aanbevolen. De status geldt alleen voor de arbeiderswoning.

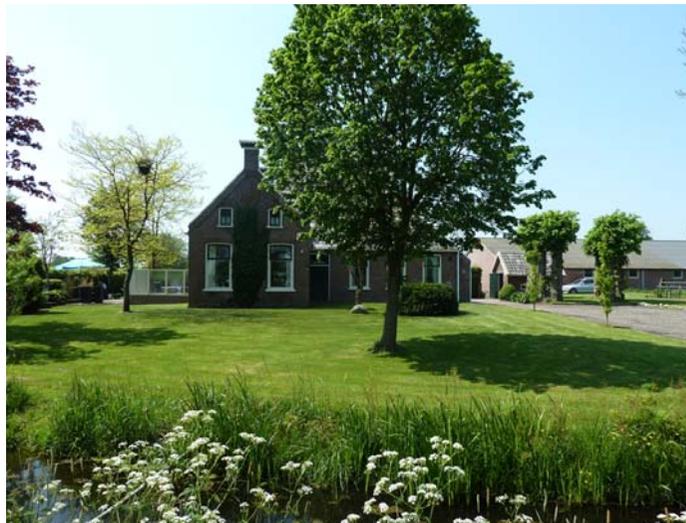
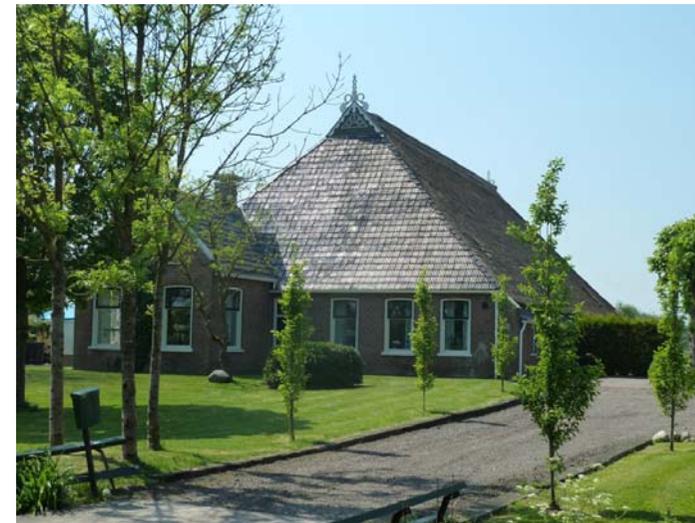
Goed. Indeling zuidgevel van de kop gewijzigd door toevoeging modern venster. Gemetselde terrasafscheiding. Verder naar stap 1C.

Gaaf en herkenbaar voorbeeld van een koprompboerderij, een kenmerkende typologie voor de provincie Friesland. De boerderij verkeert in goede staat: materialisering, hoofdvorm en gevelindeling zijn gaaf tot zeer gaaf. Het object heeft een fraaie ligging op het erf. Voorstel status: gemeentelijk monument.

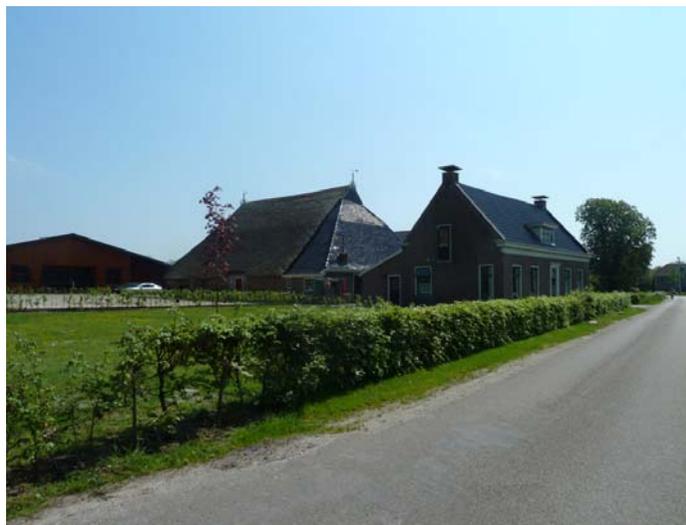
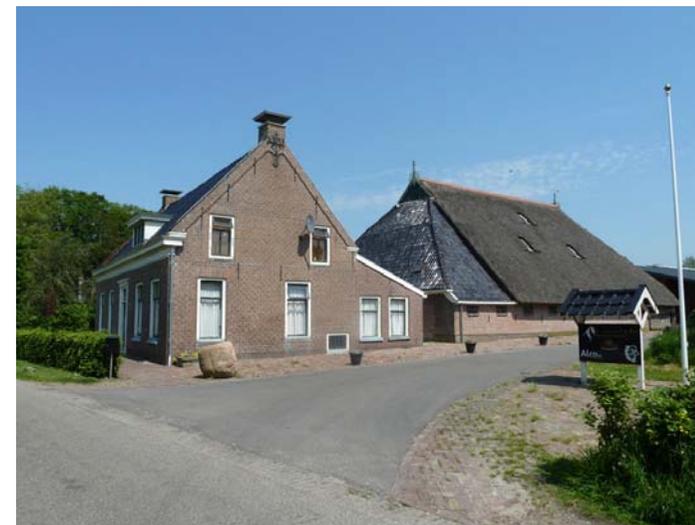
Boerenschuur met dwarshuis in goede staat. Bijzondere gebouwtypologie. Van waarde door de architectonische gaafheid en de gaafheid van de hoofdvorm. Recentelijk zijn twee oude schuren op het erf gesloopt wat iets afdoet aan de gaafheid van het boerenerf. Voorstel status: gemeentelijk monument. De status betreft enkel het voorhuis en de schuur, niet de moderne schuren.

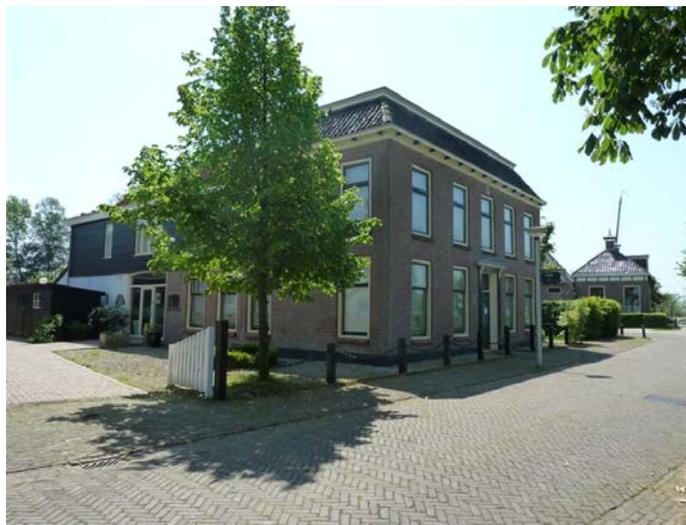
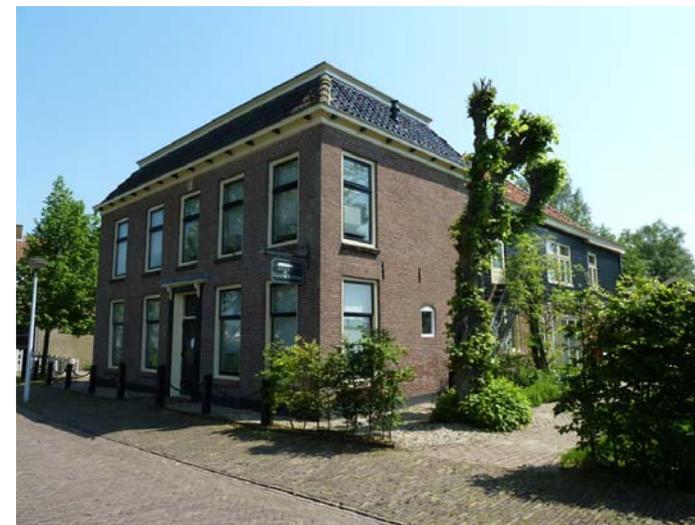
Redelijk tot goed. Verder naar stap 1C.

Hotel 'Meerzigt', een beeldbepalend gelegen object in goede staat: materialisatie en architectonische gaafheid zijn goed. De uitbouw aan de achterzijde heeft de herkenbaarheid van de hoofdvorm aangetast. Het oorspronkelijke gevelbeeld (indeling) is echter behouden. Vanwege het opvallende volume, de typologie, de gaafheid en architectonische kwaliteit van de voorgevel en zijn detaillering is het voorstel status: gemeentelijk monument.

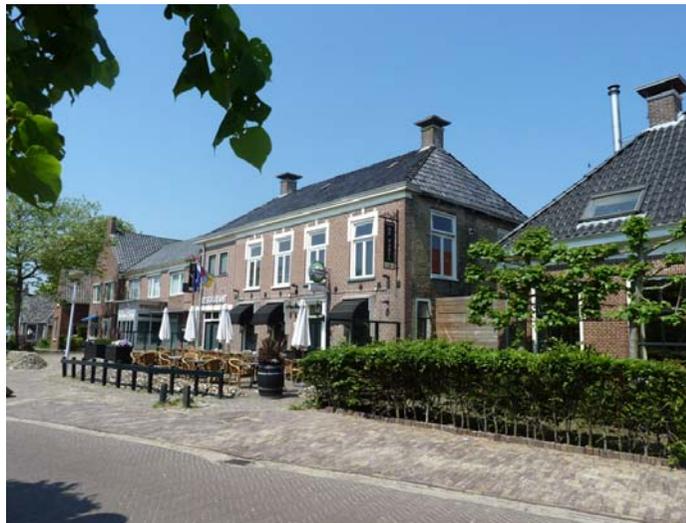
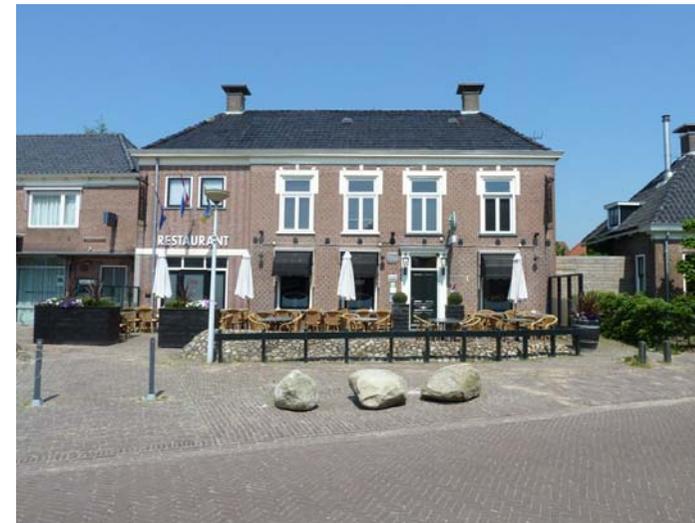
1B Conclusie  
Slecht tot redelijk. Het oorspronkelijke bouwvolume is uitgebreid. Verder naar stap 1C.

1C Conclusie  
Redelijk. Het object heeft een beeldbepalende ligging en is materieel-technisch redelijk gaaf, maar de hoofdvorm en architectonische gaafheid (logica en verhoudingen van het gevelbeeld) zijn matig herkenbaar door het aangebouwde volume. Voorstel status: beeldondersteunend.

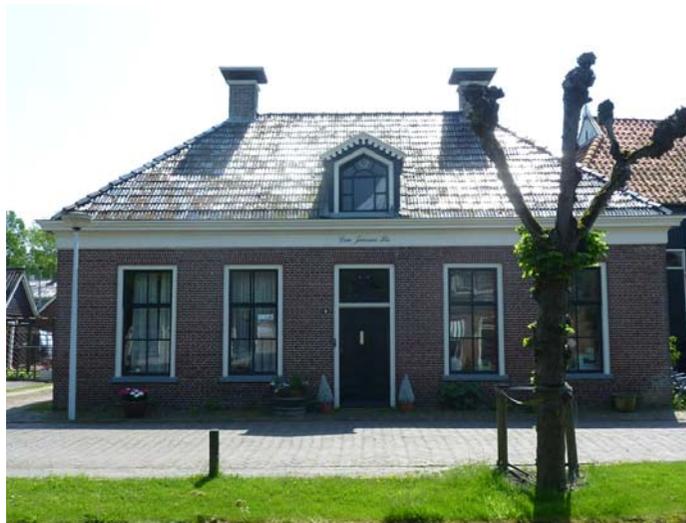
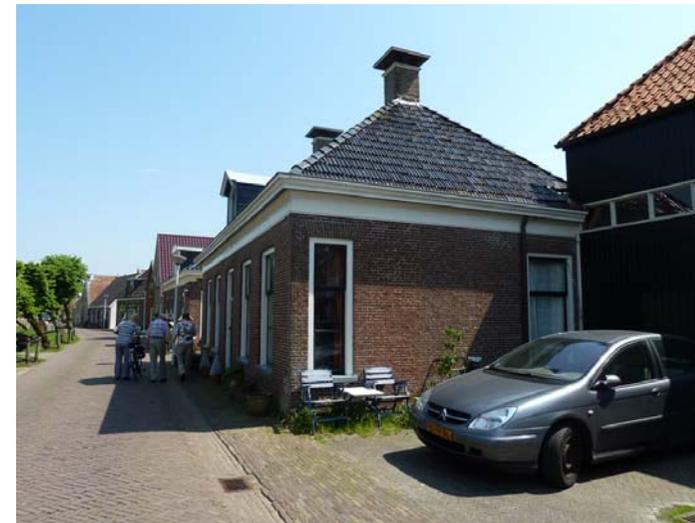
Redelijk tot goed. Nauwelijks zichtbare uitbouw aan de achterzijde. Verder naar stap 1C.

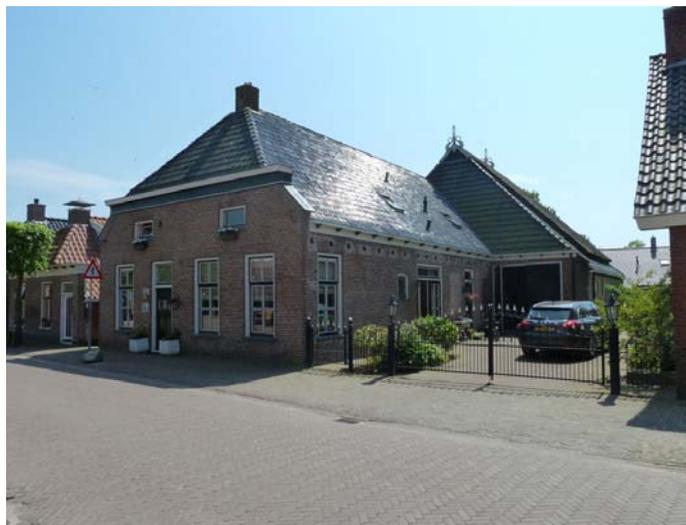
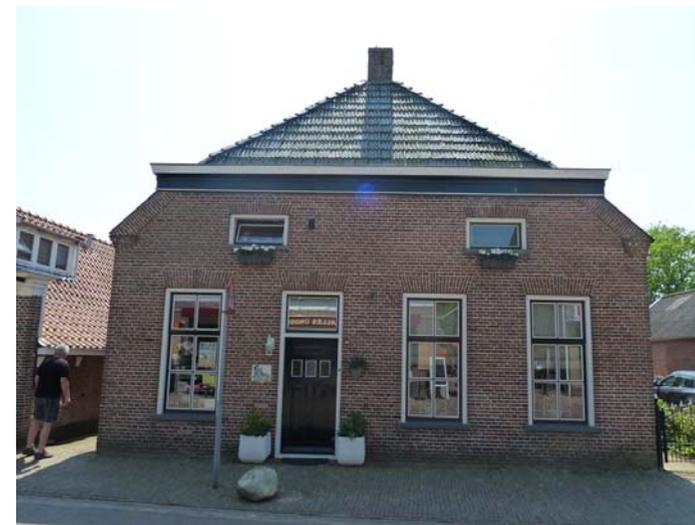
Goed. Dichtgemetselde deur of venster in zijgevel.  
Verder naar stap 1C.

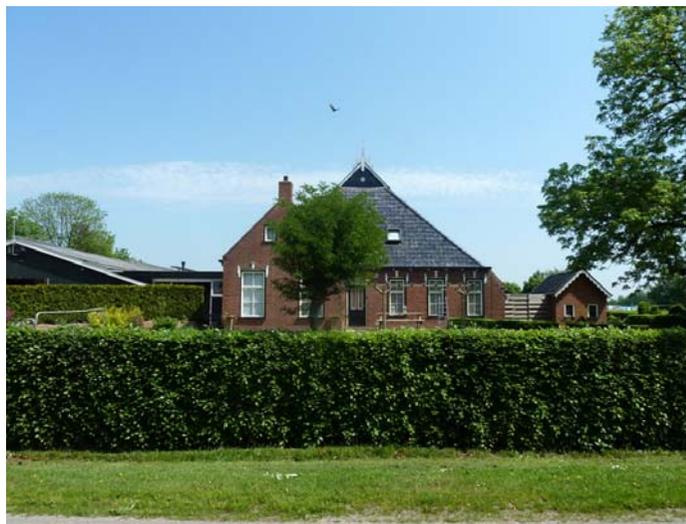
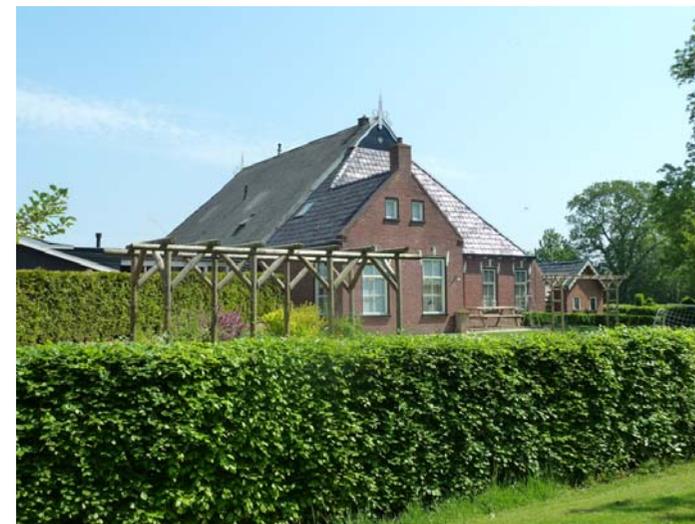
1B Conclusie  
Slecht tot redelijk. Aanbouw met grote schuur tegen noordzijde van de boerderij geplaatst. Verder naar stap 1C.

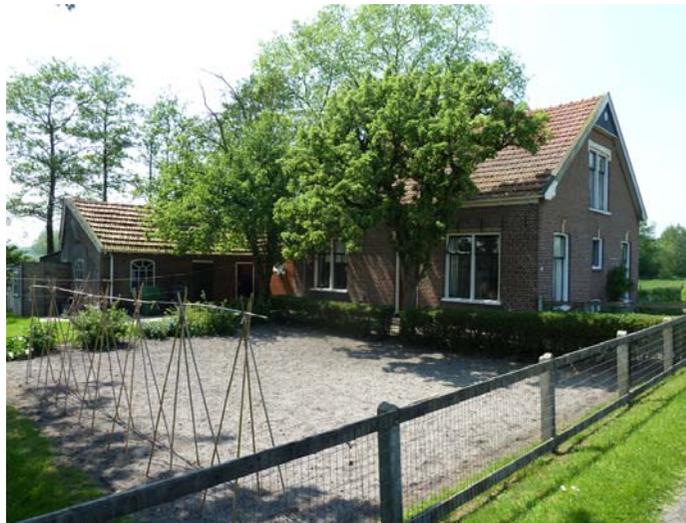
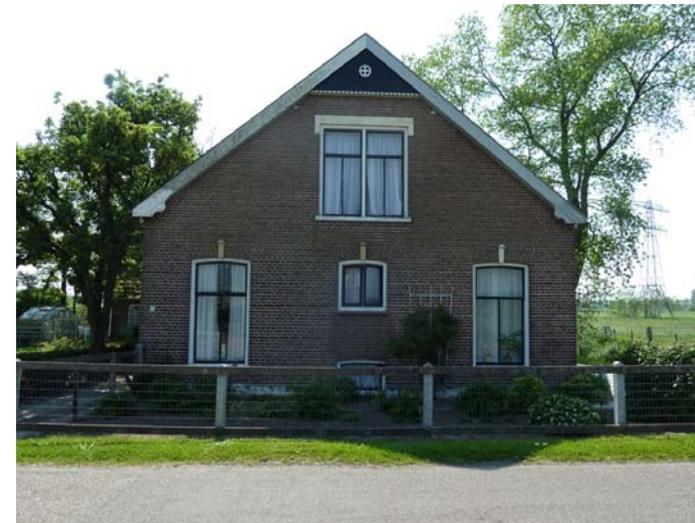
1B Conclusie  
Redelijk tot goed. Verder naar stap 1C.

Redelijk. Het object verkeert in redelijke staat. Vanwege de geringe beeldbepalende en architectonische waarde is het voorstel: beeldondersteunend.

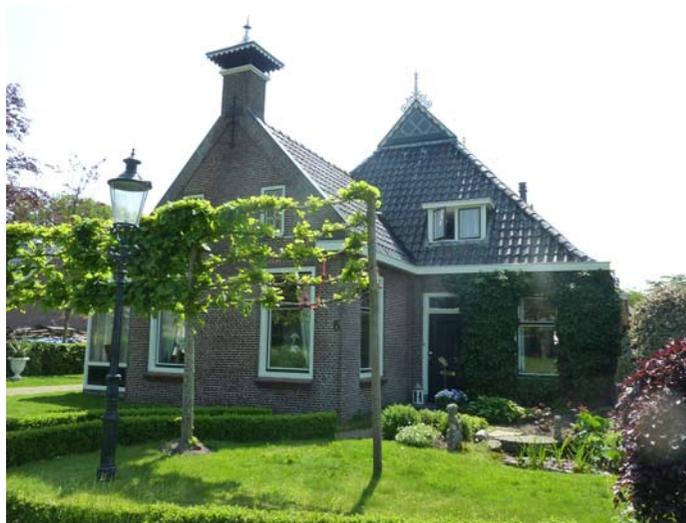
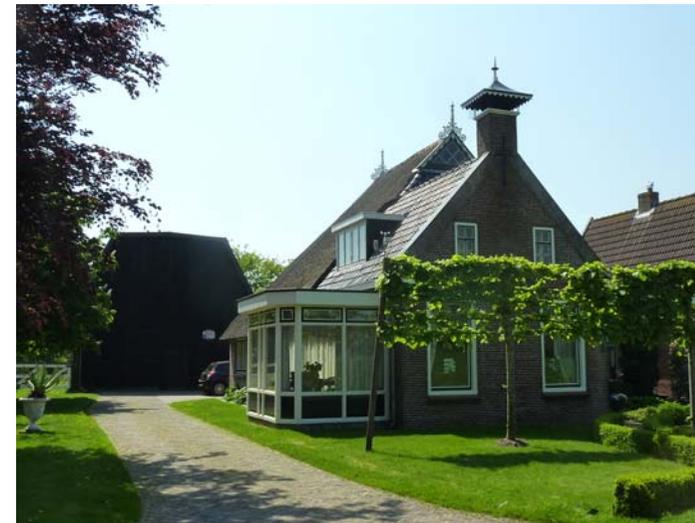
Slecht tot redelijk. Verder naar stap 1C.

Redelijk. Door de duidelijk in het zicht geplaatste aanbouw zijn hoofdvorm en architectonische gaafheid aangetast. Voorstel status: beeldondersteunend.

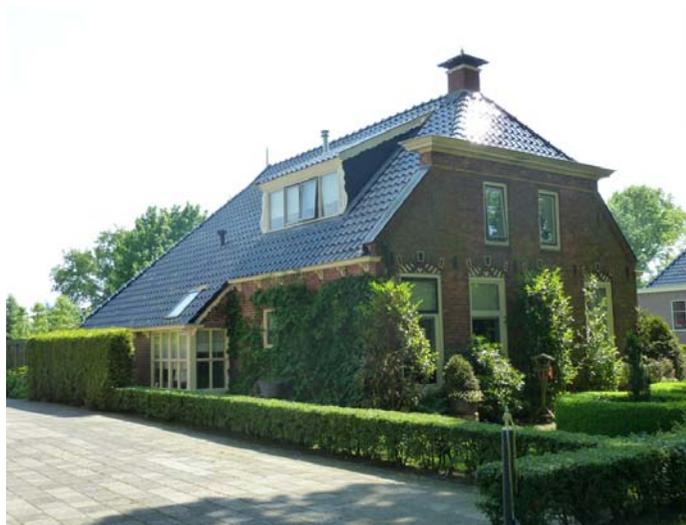
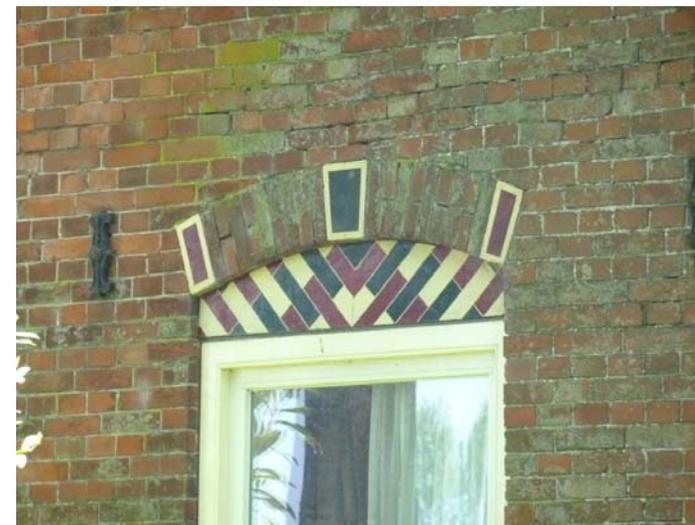
1B Conclusie  
Redelijk. Aan het object zijn twee dakkapellen toegevoegd en in beide stalmuren zijn nieuwe vensters geplaatst. Verder naar stap 1C.

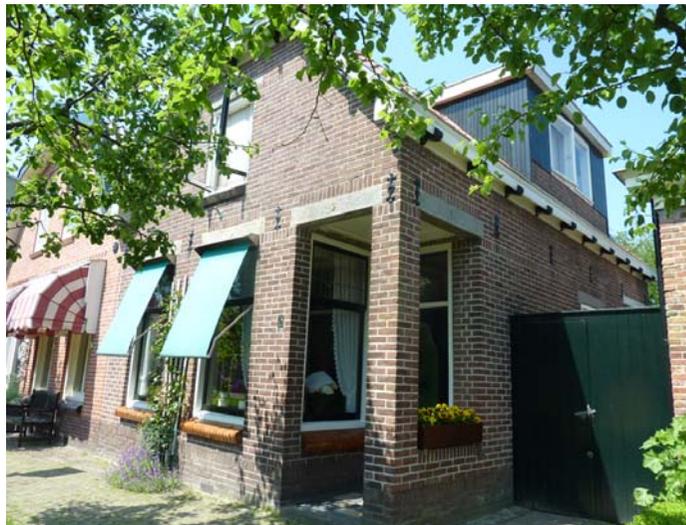
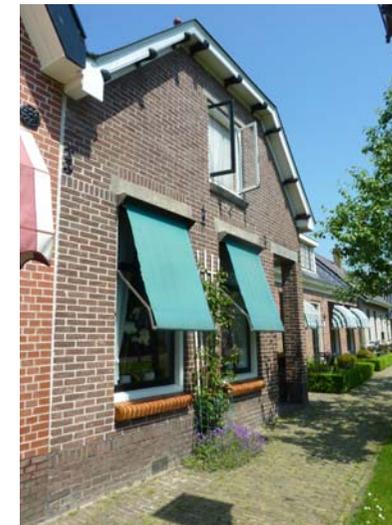
Redelijk tot goed. Dakkapel aangebracht in oostelijk dakschild. Verder naar stap 1C.

Redelijk. Het object verkeert in redelijke tot goede staat, maar de typologische en architectonische waarde is gering. Voorstel status: beeldondersteunend.

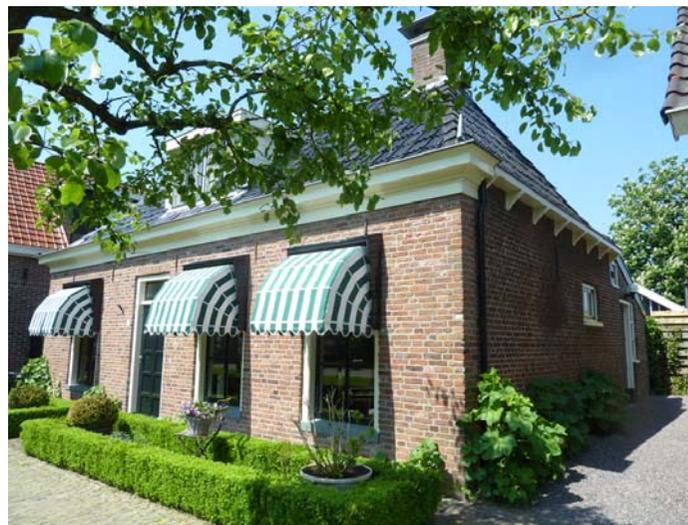
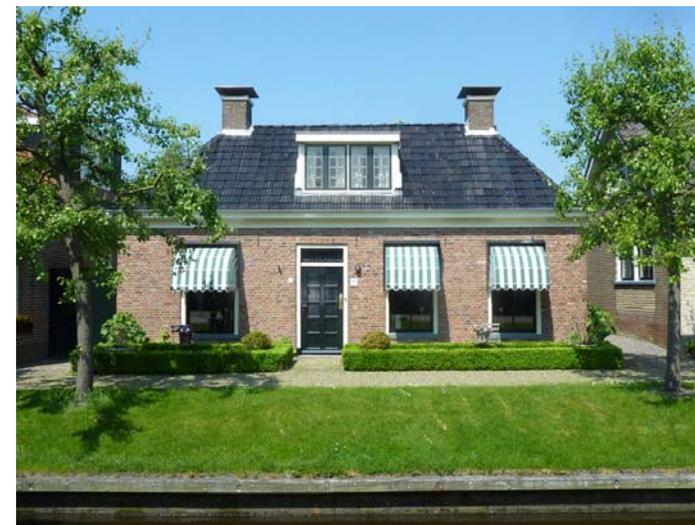
1C Conclusie  
Het object verkeert in goede staat. Voorgevel (waarschijnlijk) opnieuw opgetrokken. Hoofdvorm intact.  
Voorstel status: beeldondersteunend.

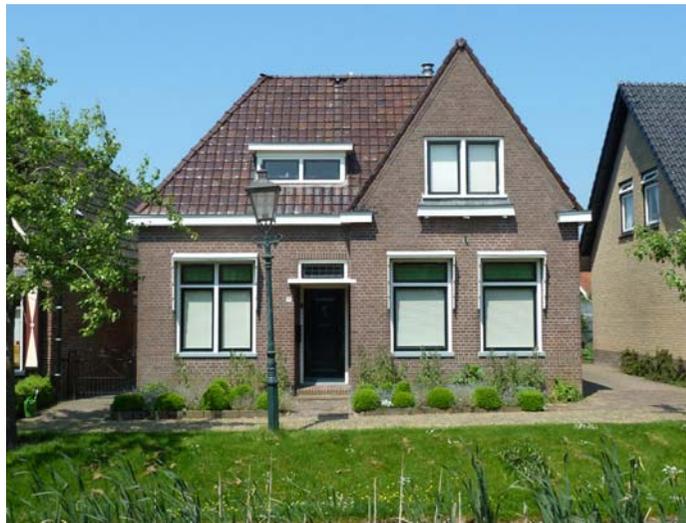
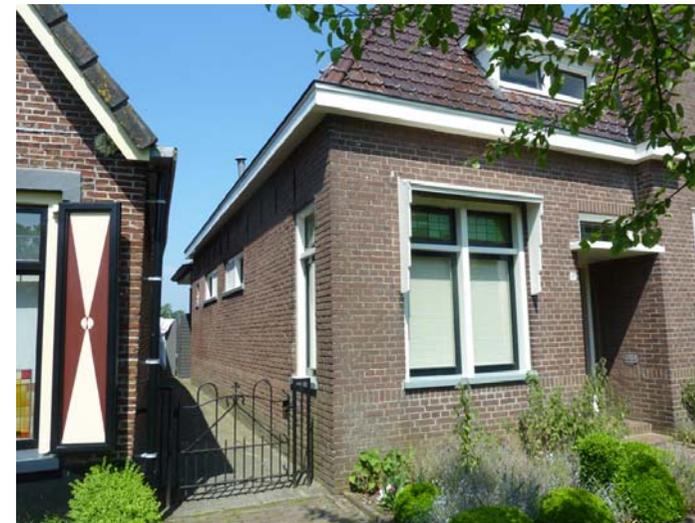
Redelijk tot goed. Grote uitbouw aan achterzijde, niet zichtbaar vanaf openbare weg. Verder naar stap 1C.

Redelijk. Het object verkeert in goede staat maar de typologische, beeldbepalende en architectonische waarde is gering. Voorstel status: beeldondersteunend.

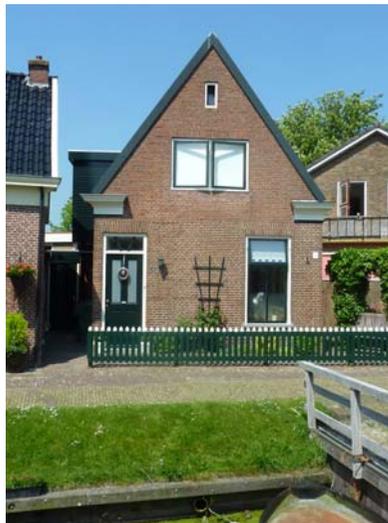
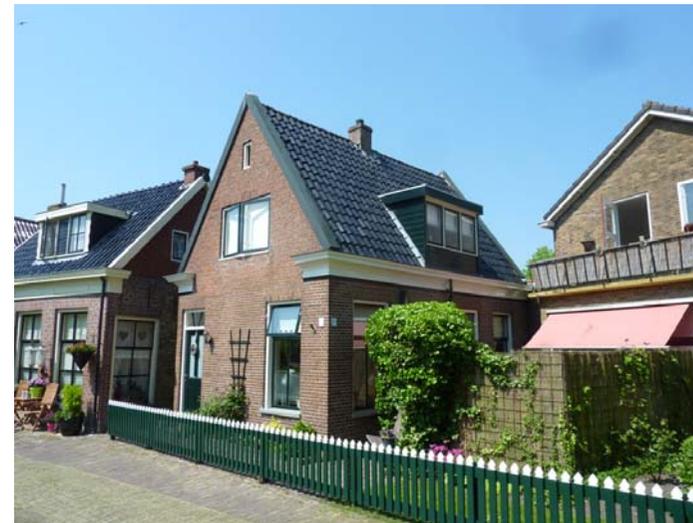
1C Conclusie  
Redelijk. Het object heeft een dakopbouw, vermoedelijk van ca. 1930. Nader onderzoek naar de bouwgeschiedenis wordt aanbevolen. Voorstel status: beeldondersteunend.

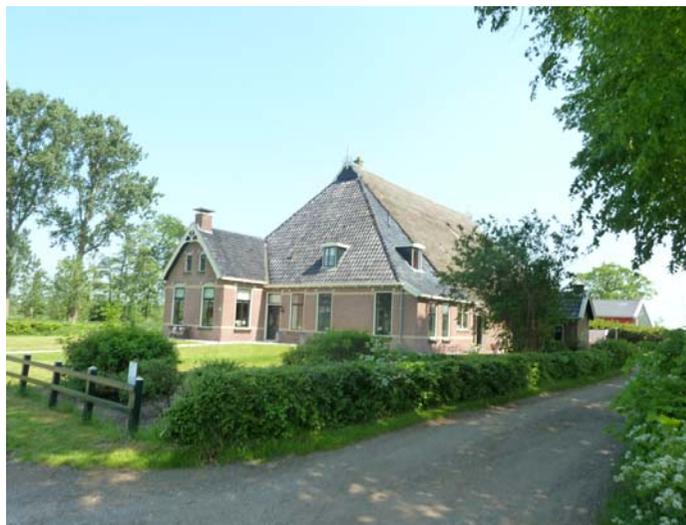
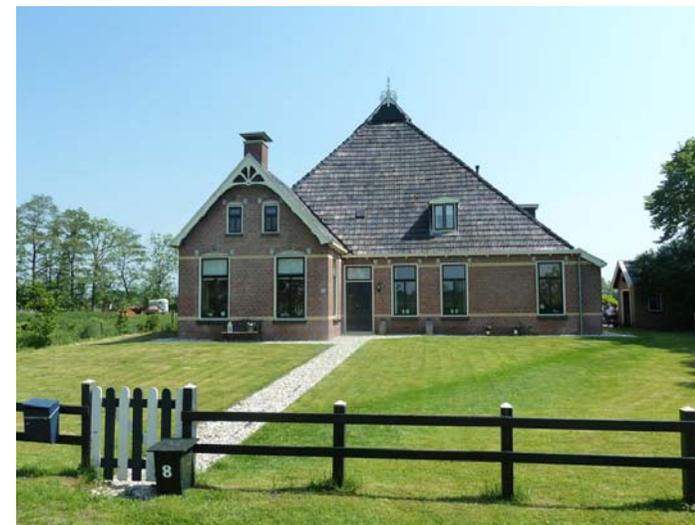
Goed tot zeer goed. Twee kleine dakkapelen zijn in de kap van het voorhuis aangebracht. Verder naar stap 1C.
