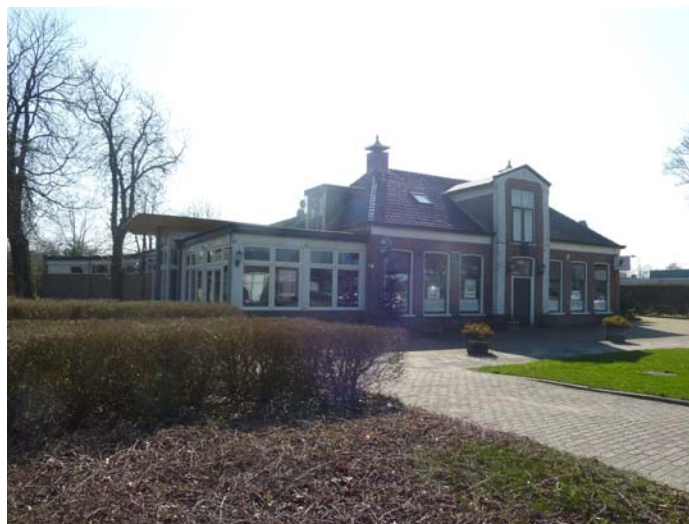
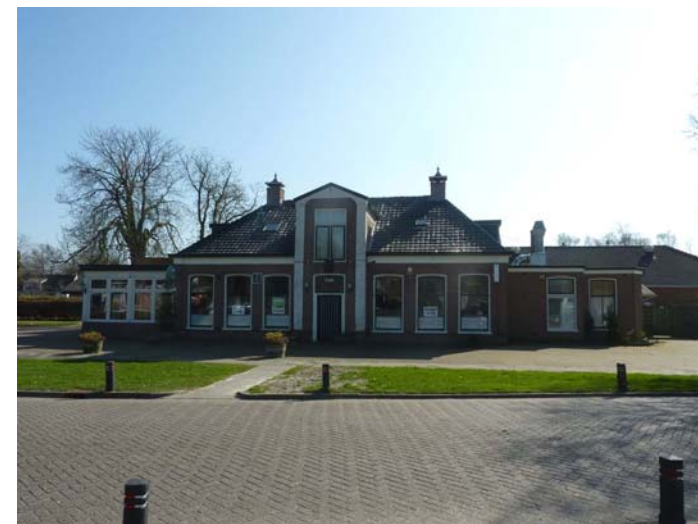
Nummer  
**1**

1A Conclusie  
Redelijk tot goed. Verder naar stap 1B.

1B Conclusie  
Redelijk. Verder naar stap 1C.

Ligging centraal op een ruime kavel, voorgevel georiënteerd op de Canterlandseweg. Noklijn evenwijdig aan de weg.

Sobere baksteenarchitectuur.

Redelijk gaaf voorbeeld van een dorpscafé op een bijzonder beeldbepalende locatie. Vanwege de aantasting van de hoofdvorm door de grote aanbouwen aan beide zijgevels en de achtergevel, de plaatsing van dakkapellen en de geringe bouwhistorische, cultuurhistorische en zeldzaamheidswaarde van het object stellen we in plaats van een monumentale status de status beeldondersteunend voor.

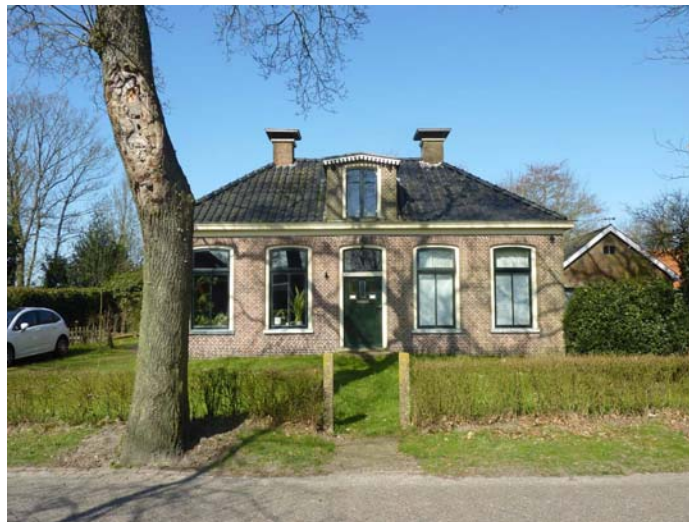
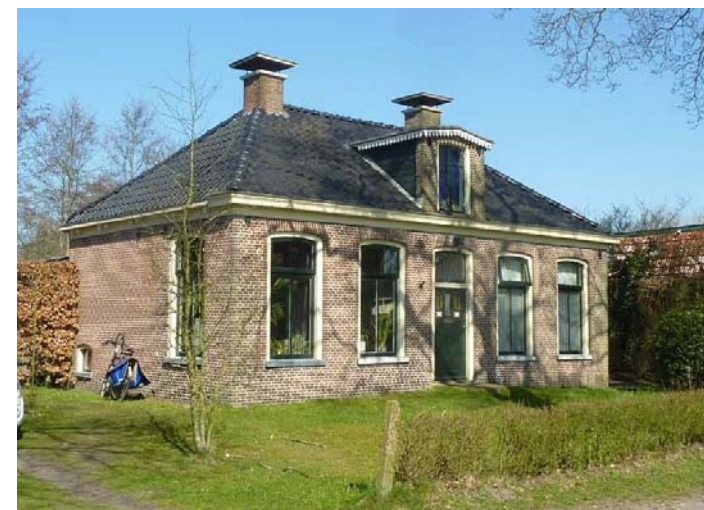
Nummer  
**20**

Goed. Verder naar stap 1B.

Goed. Verder naar stap 1C.

Voorbeeld van sober uitgevoerde rentenierswoning uit het einde van de negentiende eeuw. Sobere baksteenarchitectuur.

Vroeg voorbeeld van een sober uitgevoerde rentenierswoning uit het einde van de negentiende eeuw. Het object verkeert in goede staat: materialisering, gevelindeling en detaillering zijn redelijk gaaf tot gaaf. De hoofdvorm is iets aangetast door een weinig zichtbare achteruitbouw en een garage van iets later datum dan de bouw van het huis. Het object vormt een van de rentenierswoningen in het lint aan de Canterlandseweg en is in zijn gebouwtypologie kenmerkend voor Gytsjerk, waar veel rentenierswoningen voorkomen. Voorstel status: gemeentelijk monument.

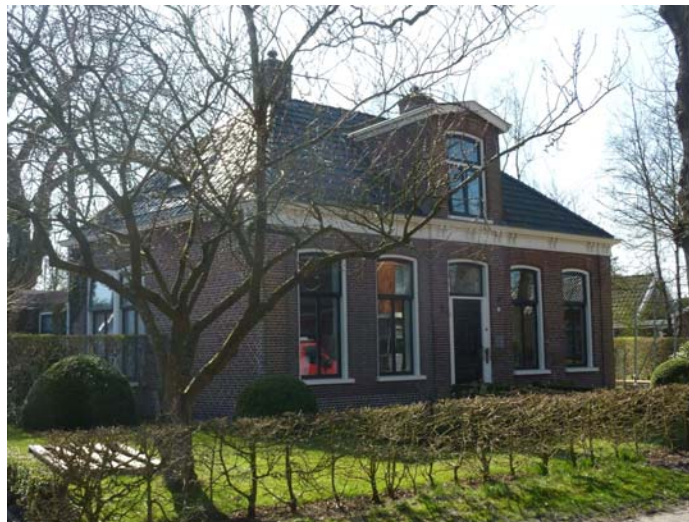
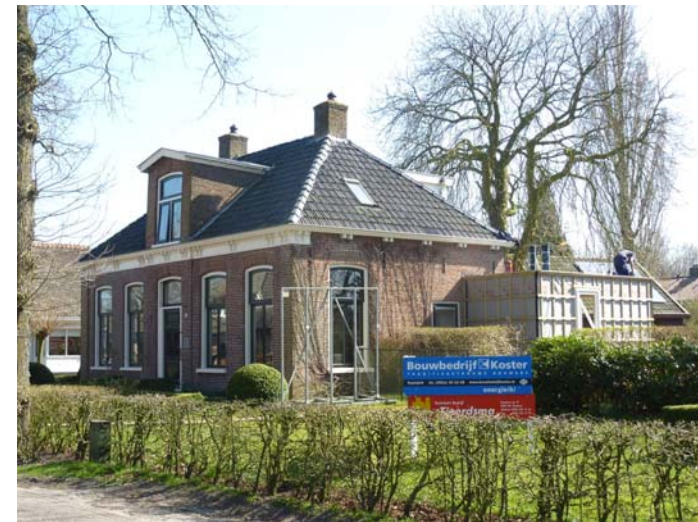
Nummer  
**21**

Goed. Verder naar stap 1B.

Redelijk tot goed. Verder naar stap 1C.

Representatief voorbeeld van meer sober uitgevoerde rentenierswoning uit het begin van de twintigste eeuw met invloeden uit het neoclassicisme.

3-4-2 Cultuurhistorische waarde: Kunsthistorische waarde  
Gevelplaquette aanwezig naast voordeur.

Representatief voorbeeld van een meer sober uitgevoerde rentenierswoning uit het begin van de twintigste eeuw. Het pand verkeert in goede staat: materialisering, gevelindeling en detaillering zijn gaaf. Gevelplaquette ingemetseld naast de voordeur. Het object vormt een van de rentenierswoningen in het lint aan de Canterlandseweg en is in zijn bouwtypologie kenmerkend voor Gytsjerk, waar veel rentenierswoningen voorkomen. Door een recente uitbouw zal de hoofdvorm zal iets minder herkenbaar worden. Tevens zijn aan de achterzijde van het object een dakkapel en een tweede uitbouw aangebracht. Deze tweede uitbouw vormt door de terugspringende gevellijn echter een subtiele toevoeging. Vanwege de bijzondere architectonische kwaliteit van het ontwerp en de gaafheid van de gevelindeling en ornamentiek in de voorgevel, in vergelijking met de overige rentenierswoningen in Gytsjerk, wordt geadviseerd het object de status gemeentelijk monument toe te kennen. De uitbouwen aan de achter- en zijgevel en de dakkapel in het dak aan de achterzijde vallen niet onder de bescherming.

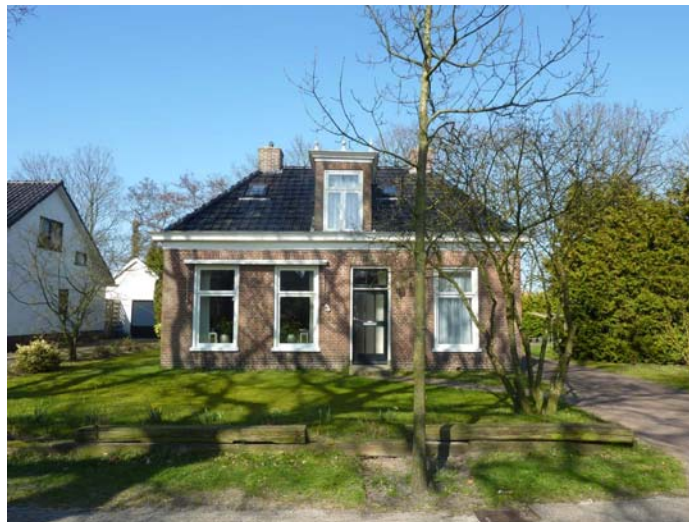
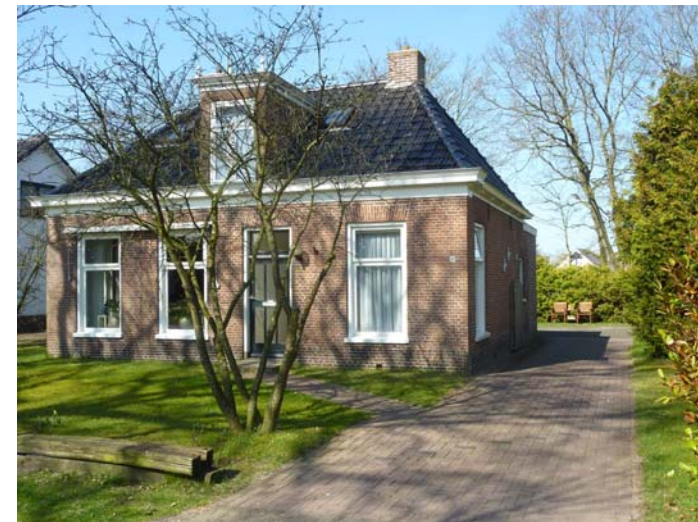
Nummer  
**22**

1A Conclusie  
Redelijk tot goed. Verder naar stap 1B.

1B Conclusie  
Redelijk. Verder naar stap 1C.

Voorstel status: beeldondersteunend. Het pand verkeert technisch en constructief in goede staat. De hoofdvorm is echter aangetast door de grote aanbouw aan de achterzijde. In vergelijking met de nabijgelegen rentenierswoningen heeft het object een geringe architectonische kwaliteit.

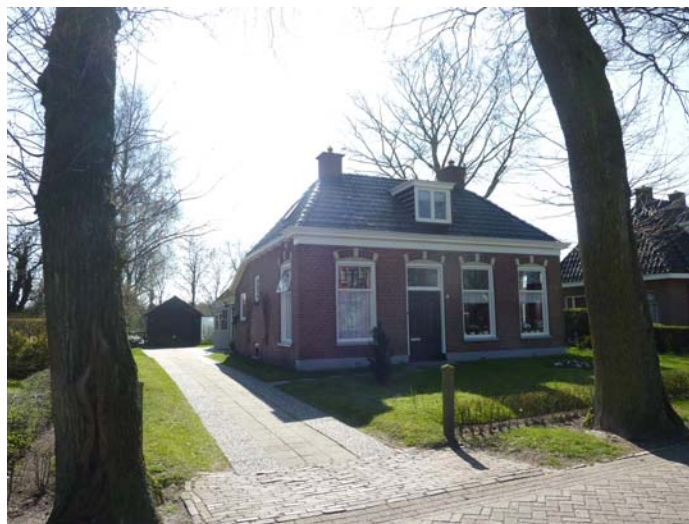
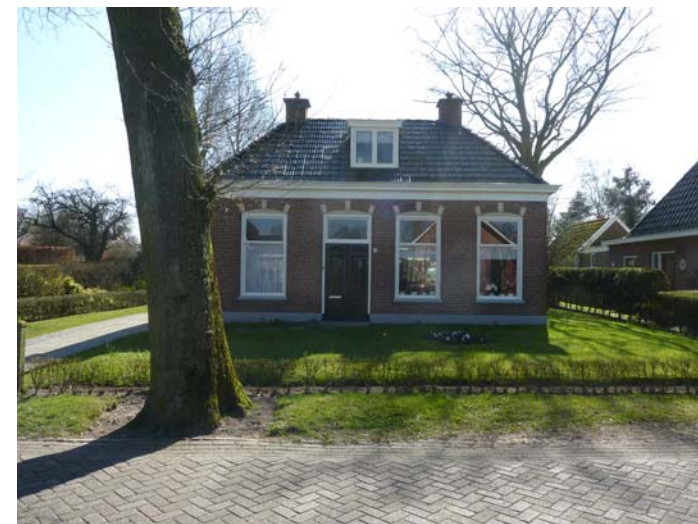
Nummer  
**23**

Goed. Verder naar stap 1B.

Goed. Verder naar stap 1C.

Voorbeeld van burgerlijke woonhuisarchitectuur (rentenierswoning) met invloeden uit de neorenaissance, uit het eind van de negentiende eeuw.

Representatief voorbeeld van een rentenierswoning uit het einde van de negentiende eeuw. Het object is in goede staat: de hoofdvorm, materialisering, gevelindeling en ornamentiek zijn redelijke gaaf tot zeer gaaf. Het object vormt een van de rentenierswoningen in het lint aan de Canterlandseweg en is in zijn bouwtypologie kenmerkend voor Gytsjerk, waar veel rentenierswoningen voorkomen. In tegenstelling tot de nabijgelegen woningen aan de Canterlandseweg is bij deze rentierswoning het oorspronkelijke aflopende dak aan de achterzijde nog aanwezig. Het object is aan de achterzijde uitgebouwd, maar door de terugliggende gevellijnen van de uitbouw is de oorspronkelijke hoofdvorm duidelijk herkenbaar gebleven. Vanwege de hoge architectonische kwaliteit en de gaafheid van de hoofdvorm en detaillering wordt geadviseerd het object de status van gemeentelijk monument toe te kennen.

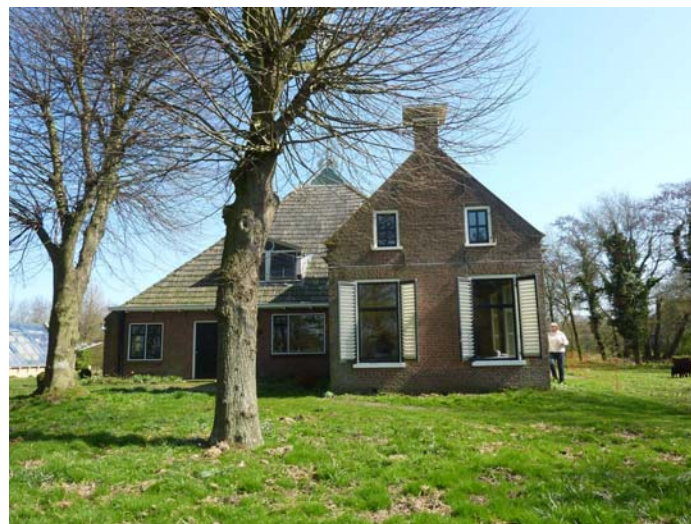
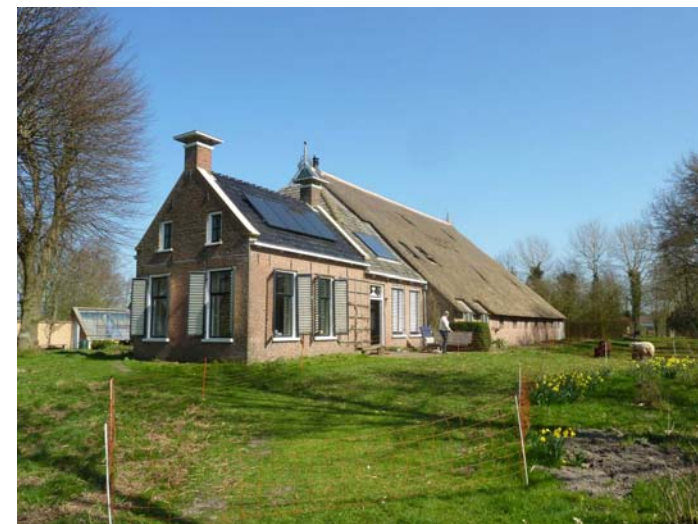
Nummer  
**52**

Goed. Door naar stap 1B.

Redelijk tot goed. Door naar stap 1C.

Vrije ligging, achteraf gelegen aan een doodlopende weg vanaf de Canterlandseweg.

Sobere baksteenarchitectuur.

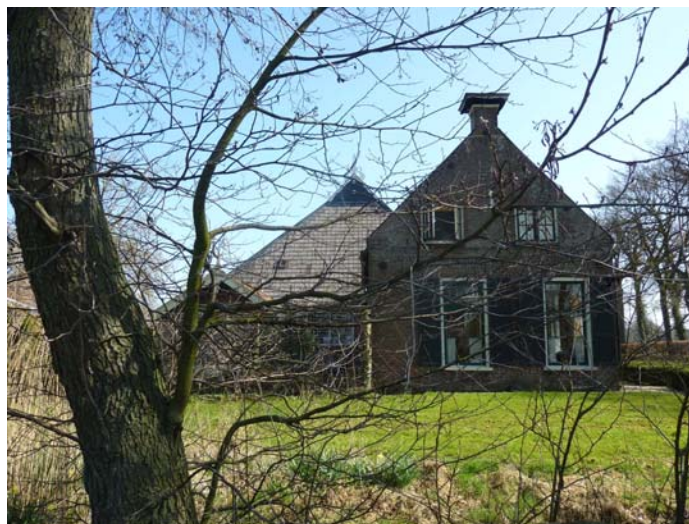
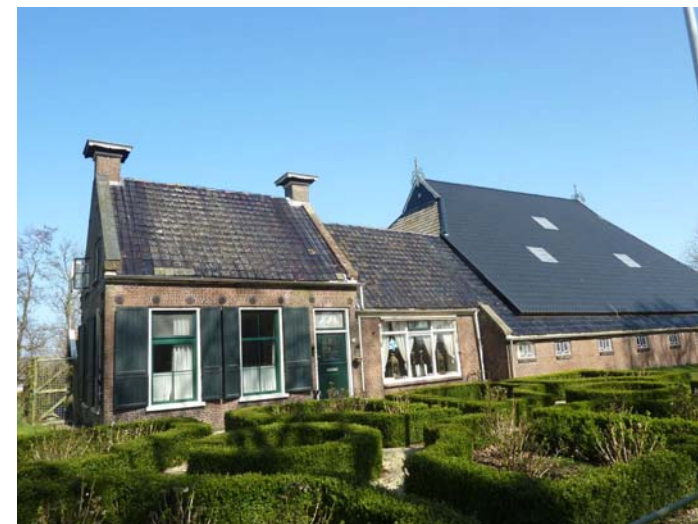
Ligging voor op de kavel, met de zijgevel georiënteerd op de Canterlandseweg. Noklijn evenwijdig aan de weg. Noklijnen van de aanbouwen volgen deze oriëntatie.

Beeldbepalende ligging tegenover de laat twaalfde-eeuwse kerk aan de Canterlandseweg, de historische verbindingsweg naar het westen, richting Wyns en Lekkum.

Sobere baksteenarchitectuur met rozetdecoratie.

0 Friese gegolfde dakpannen.

Relatief gaaf voorbeeld van een kop-hals-rompboerderij op een bijzonder beeldbepalende locatie aan de Canterlandseweg, tegenover de kerk. Het pand heeft een beeldbepalende en historisch-ruimelijk belangrijke ligging in het agrarische bebouwingscluster rondom de laat twaalfde-eeuwse kerk. Het boerderijtype is kenmerkend voor de regio en komt voor in Friesland en in het westen en noorden van Groningen. Bijzondere geschiedenis als één van de drie herbouwde kerkenboerderijen rondom de kerk. Zie ook nrs. 52 en 65. Het rieten dak op de schuur is vervangen door golfplaten in dakpanvorm. Ondanks de schuuraanbouw aan de noordkant van de stal is de hoofdvorm vanaf de openbare weg goed herkenbaar. Herstel van het rieten dak wordt aanbevolen. Voorstel status: gemeentelijk monument.

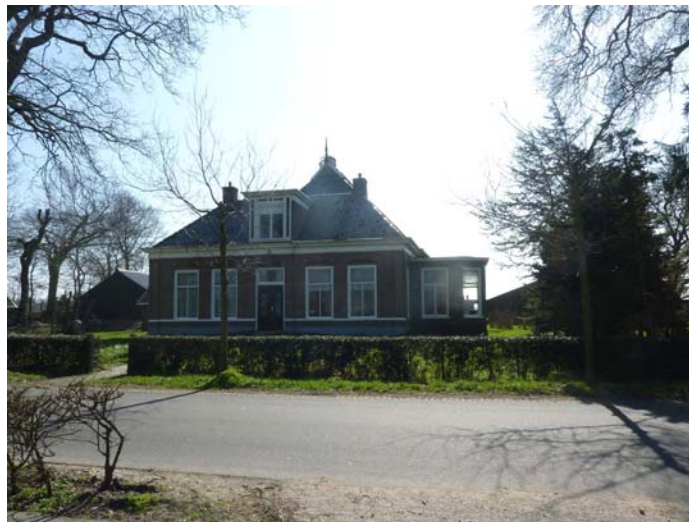
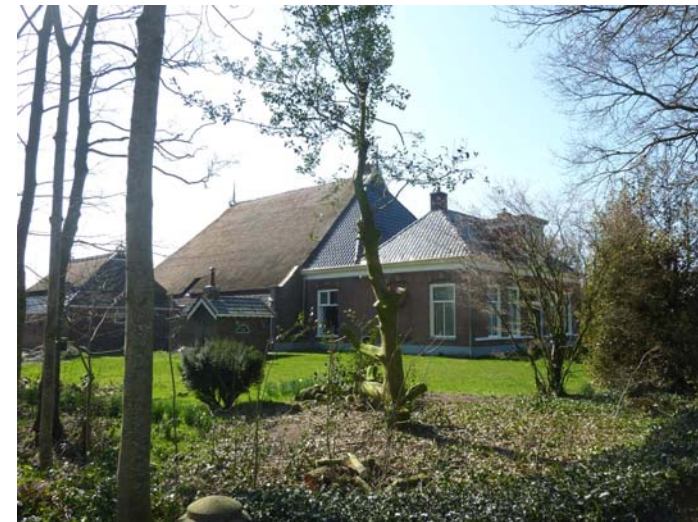
Nummer  
**65**

Typologie  
Boerderij met  
dwarsgeplaatst voorhuis  
(buitengebied)

Goed. Verder naar stap 1B.

Redelijk tot goed. Verder naar stap 1C.

Beeldbepalende ligging naast de laat twaalfde-eeuwse kerk aan de Canterlandseweg, de historische verbindingsweg naar het westen, richting Wyns en Lekkum.

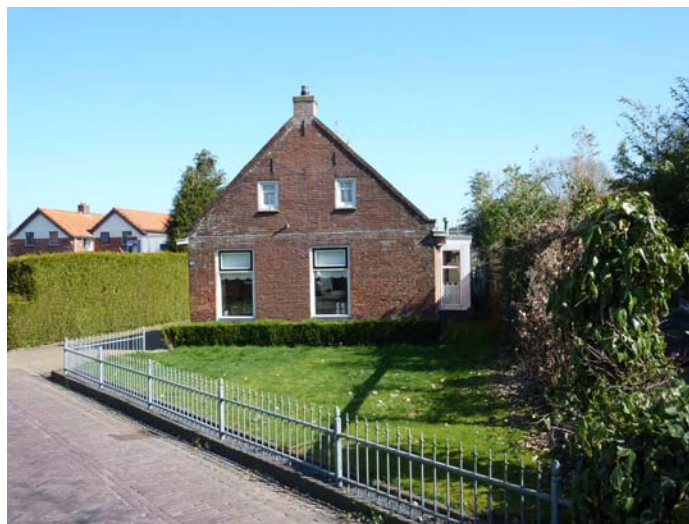
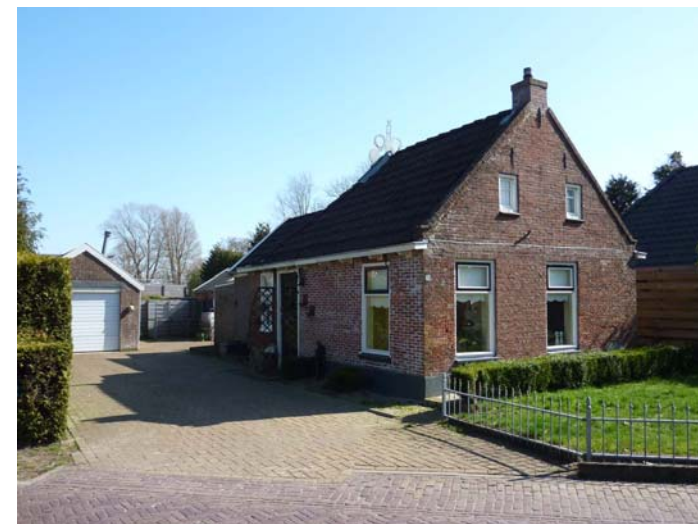
1B Conclusie  
Redelijk. Verder naar stap 1C.

Het object is in redelijke staat. De hoofdvorm is enigszins aangetast door een kleine uitbouw van de zijgevel en achtergevel. Het object is een van de laatste van een groot aantal op deze plek gebouwde woudboerderijtjes. Het object heeft een kenmerkende oriëntatie schuin op de Nieuwe straatweg, een weg die later is aangelegd dan de boerderijtjes. Voorstel status: beeldondersteunend.

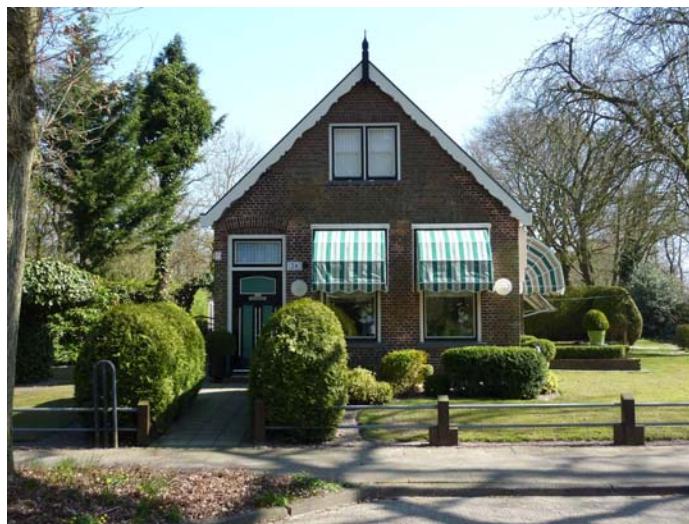
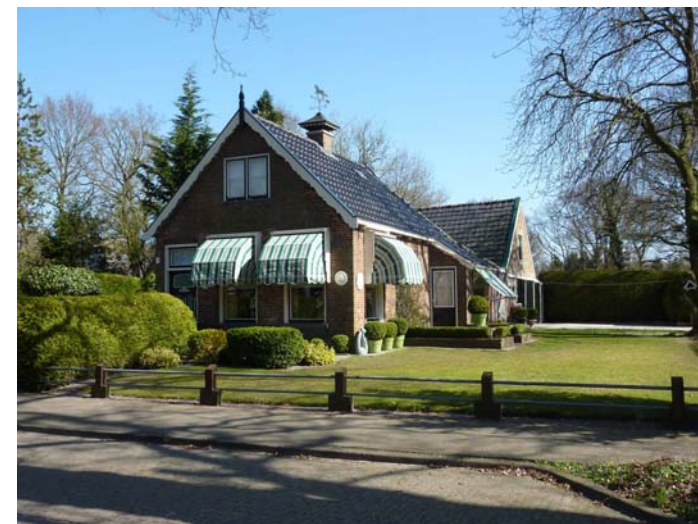
1B Conclusie  
Redelijk. Uibouw aan achterzijde, echter met een afwijkende nokrichting waardoor het een afzonderlijk volume lijkt. Verder naar stap 1C.

1C Conclusie  
Redelijk. Het pand vertegenwoordigt geen bijzondere gebouwtypologie, maar heeft wel een ondersteunende functie voor het dorpsbeeld. Daarom wordt de status 'beeldondersteunend' aanbevolen.

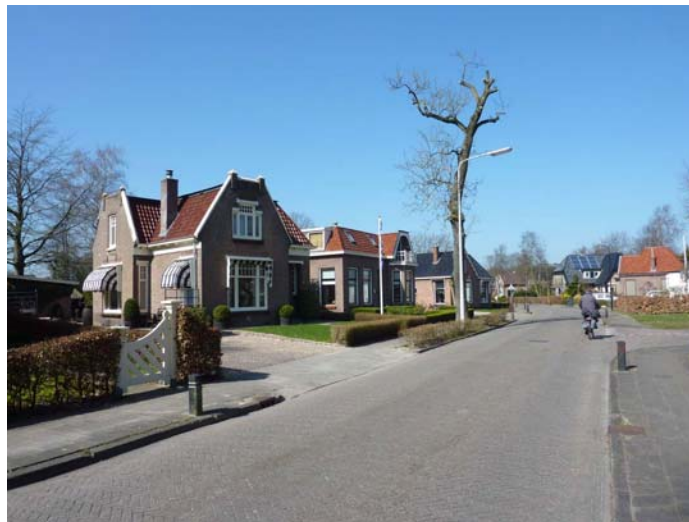
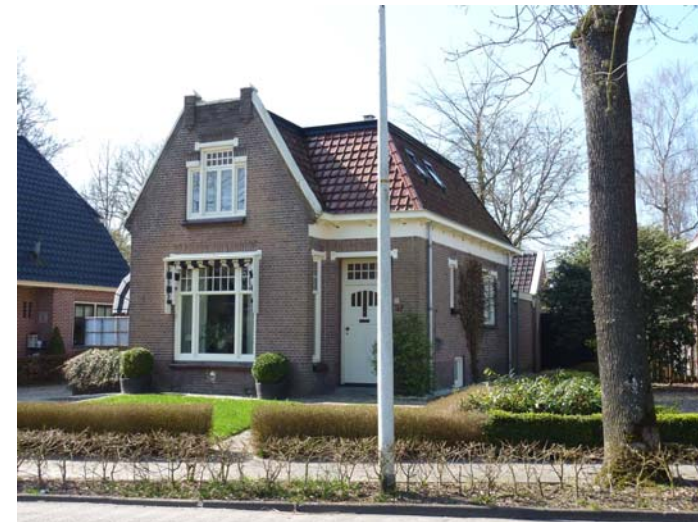
1B Conclusie  
Redelijk tot goed. Verder naar stap 1C.

Het pand verkeert in goede staat en heeft architectonische waarde. Aanbouw aan de achterzijde. De typologische waarde is gering, daarom is een beeldondersteunende status aanbevolen.

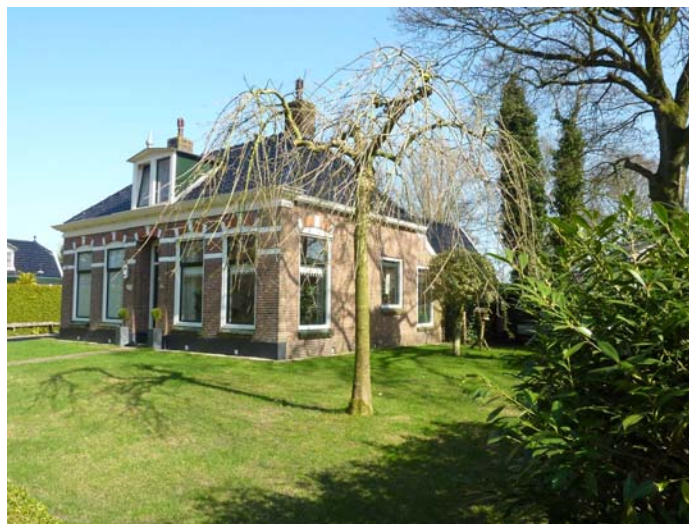
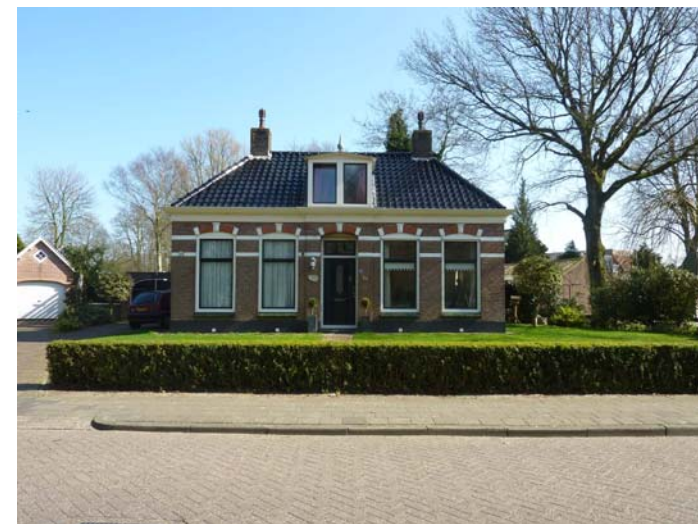
1B Conclusie  
Goed. Verder naar stap 1C.

Het pand is in goede staat. Nieuwe dakpannen. Omdat het pand geen beeldbepalende ligging heeft, maar wel ondersteunend is voor het dorpsbeeld is het aan te bevelen het pand de status: beeldondersteunend te geven.

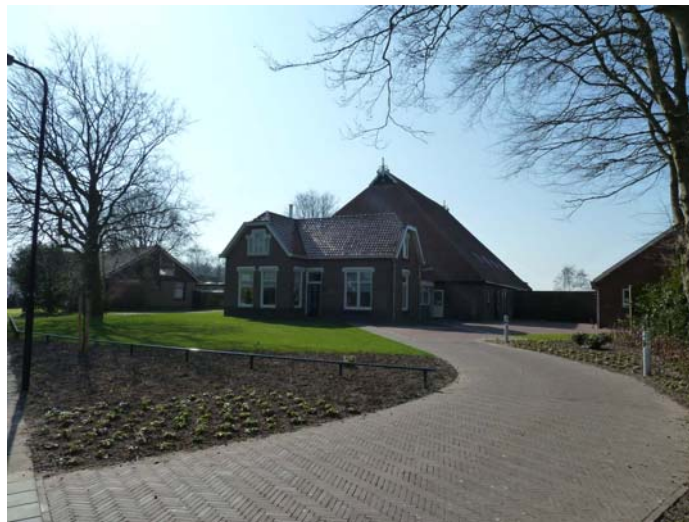
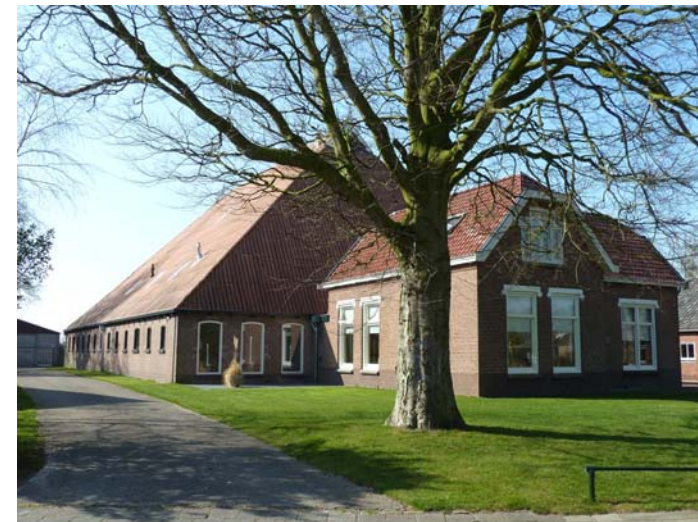
1B Conclusie  
Redelijk tot goed. Nieuwe vensters in schuur. Verder naar stap 1C.
