Plaats
Hurdegaryp

Straatnaam
Burg. Drijberweg

Typologie
Woonhuis

Beeldondersteunend

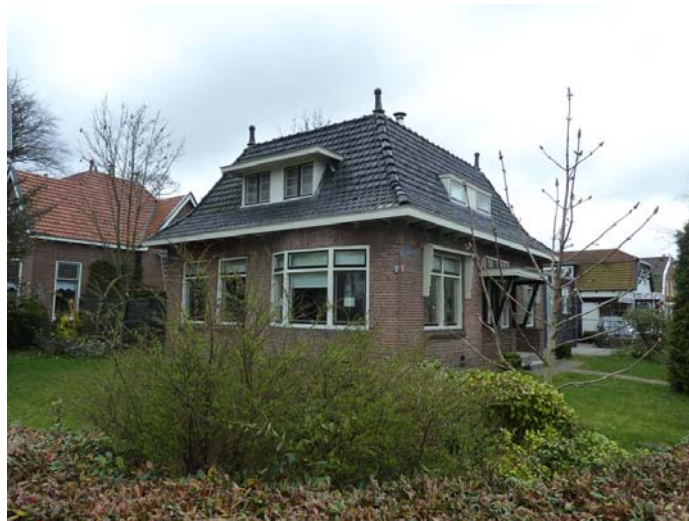
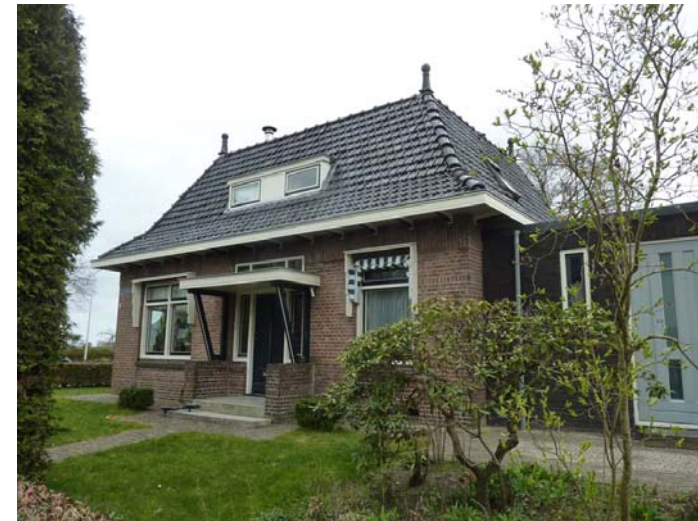
Goed. Verder naar stap 1B.

Redelijk tot goed. Verder naar stap 1C.

Het pand verkeert in goede staat en heeft een beeldbepalende ligging op de hoek van de Burg. Drijberweg en de Rijksstraatweg. Aanbouw aan de achterzijde. De typologische waarde is gering, daarom is een beeldondersteunende status aanbevolen.

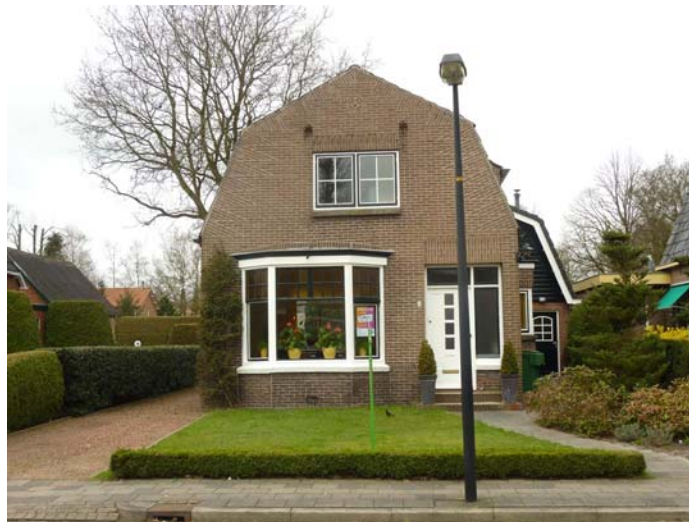
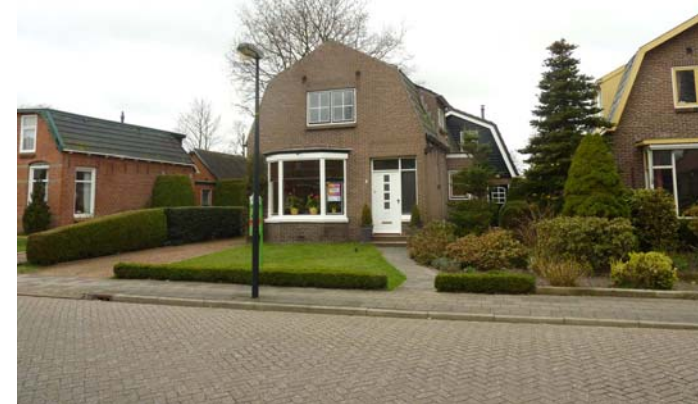
Redelijk. Verder naar stap 1C.

Het pand verkeert in goede staat. Aanbouw aan de achterzijde. De typologische waarde is gering, daarom is een beeldondersteunende status aanbevolen.

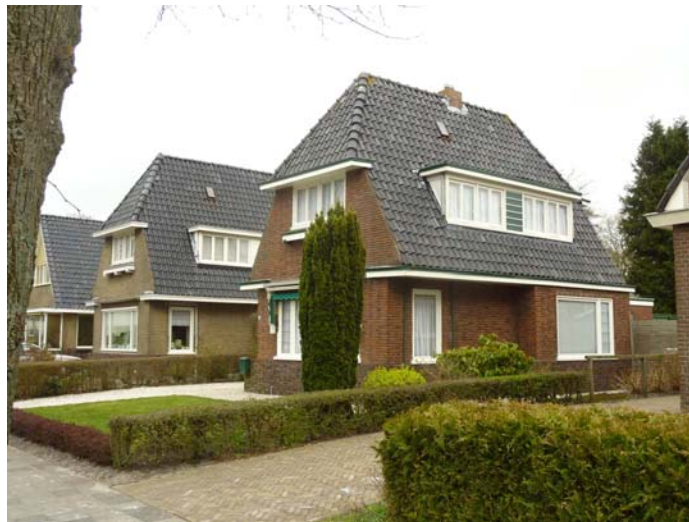
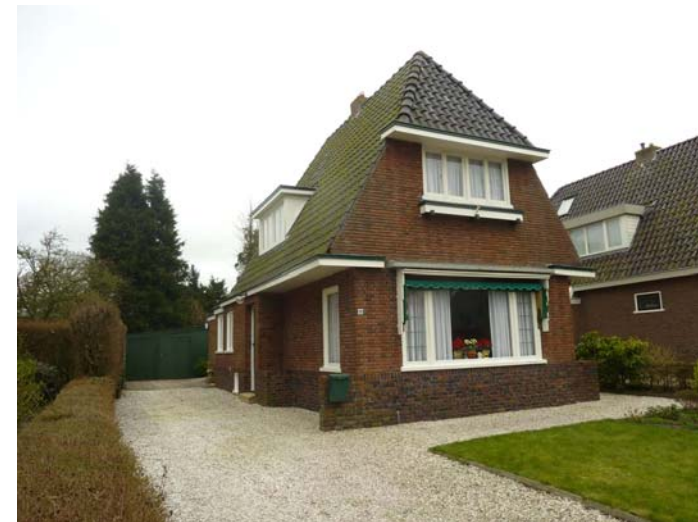
Redelijk tot goed. Verder naar stap 1C.

Het pand verkeert in goede staat en heeft architectonische kwaliteit. Aanbouw aan de achterzijde. De typologische waarde is gering, daarom is een beeldondersteunende status aanbevolen.

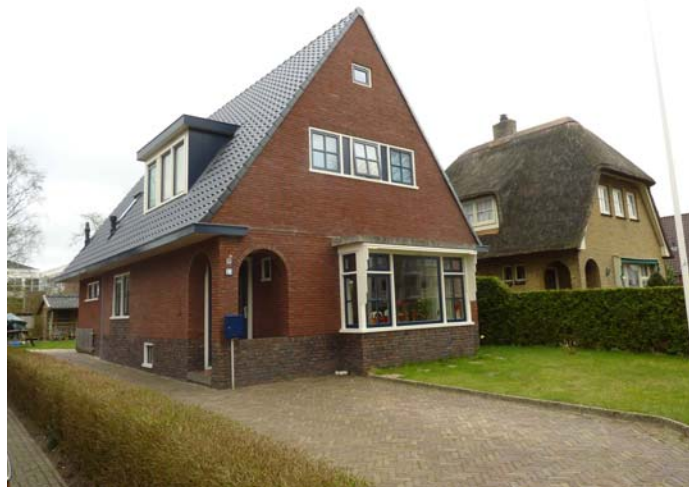
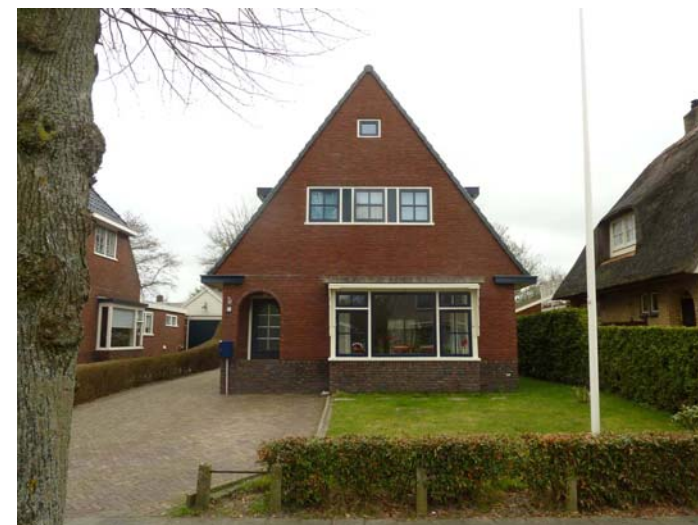
1A Conclusie
Redelijk tot goed. Nieuwe dakbedekking. Verder naar stap 1B.

1B Conclusie
Redelijk. Dakkapel, aanbouw aan achterzijde. Dichtgezette gevelopening in zijgevel. Verder naar stap 1C.

1C Conclusie
Het pand verkeert in goede staat. Aanbouw aan de achterzijde. De typologische waarde is gering, daarom is een beeldondersteunende status aanbevolen.

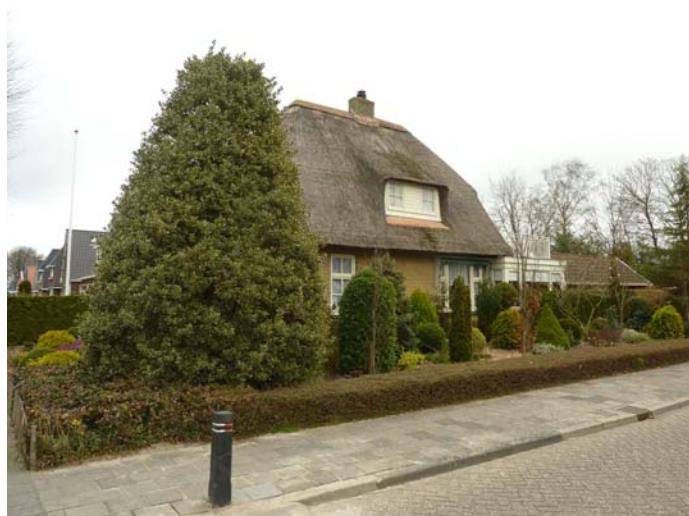
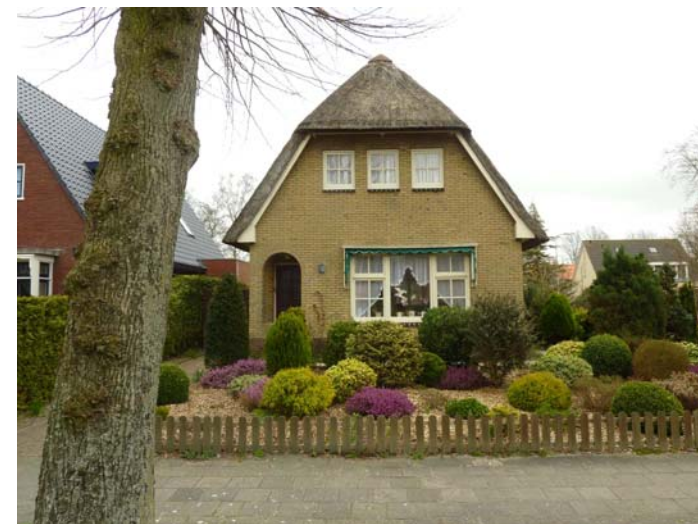
Slecht tot redelijk. Aanbouw aan achterzijde goed zichtbaar vanaf de openbare weg. Verder naar stap 1C.

Het pand verkeert in goede staat. Aanbouw aan de achterzijde goed zichtbaar. De typologische waarde is gering, daarom is een beeldondersteunende status aanbevolen.

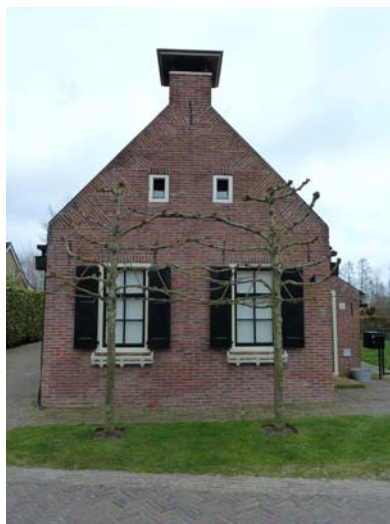
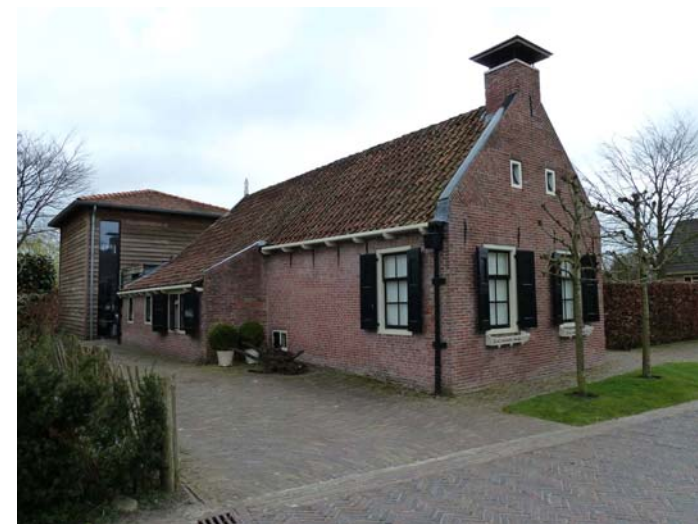
Redelijk tot goed. De aanbouw is zo vormgegeven dat het lijkt alsof het een los volume is, het recentere voegwerk is wat grof uitgevoerd. Verder naar stap 1C.

Object verkeert in goede staat en heeft een bijzondere gebouwtypologie. Verder naar stap 3.

Arbeiderswoning in goede staat, vooral vergeleken met andere arbeiderswoningen aan De Streek. Ondanks de aanbouw is de oorspronkelijke hoofdvorm nog uitermate herkenbaar, net als de originele gevelindeling en materialisatie. Het pand onderscheidt zich door een (voor dit bouwtype) relatief hoge ouderdom en decoratie in het metselwerk onder de dakrand. Het pand heeft een bijzondere relatie met de omgeving als onderdeel van de voormalige veenkolonie. Voorstel status: gemeentelijk monument.

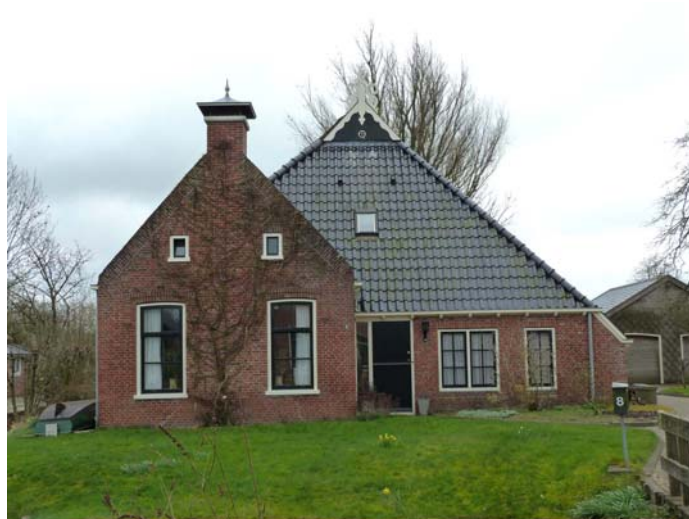
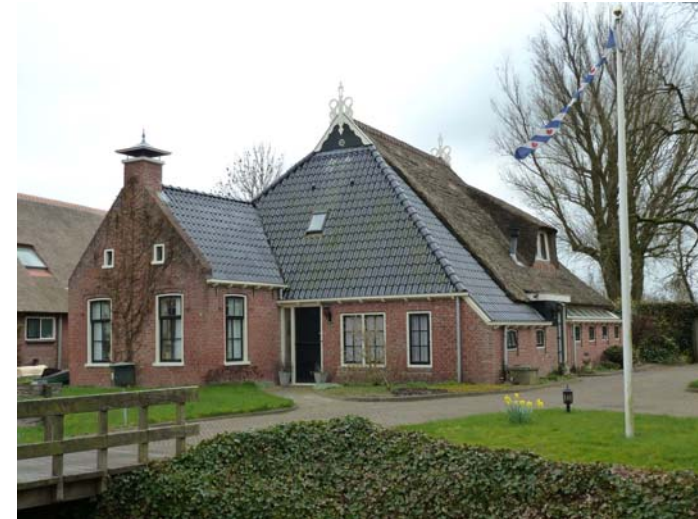
1A Conclusie
Redelijk tot goed. Verder naar stap 1B.

1B Conclusie
Redelijk tot goed. Architectonische gaafheid aangetast door de dakkapellen in het rietdak. Verder naar stap 1C.

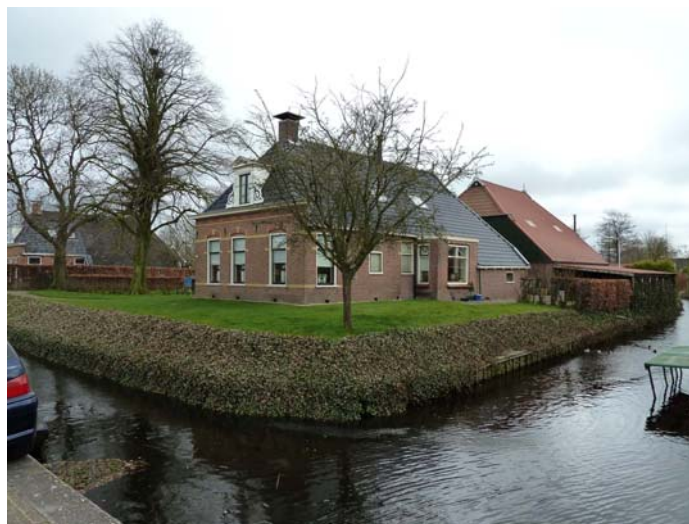
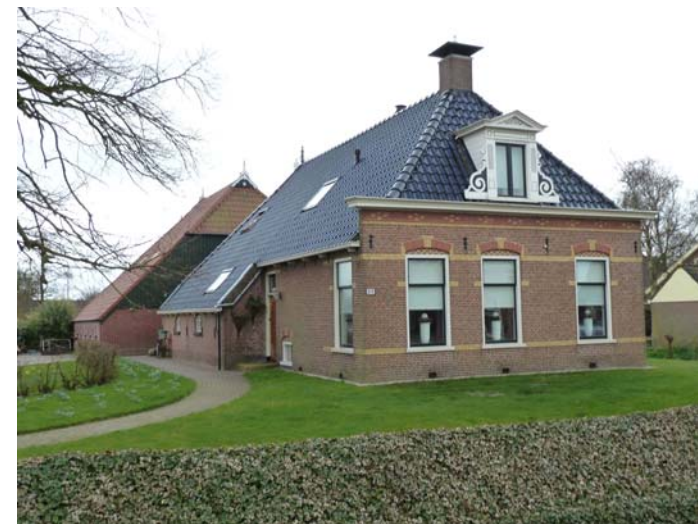
Redelijk. Nieuwe vensters en uitbouw aan rechterzijgevel. Verder naar stap 1C.

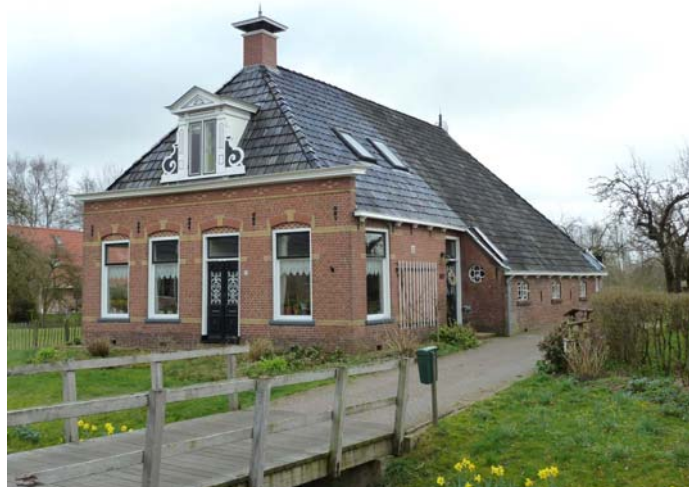
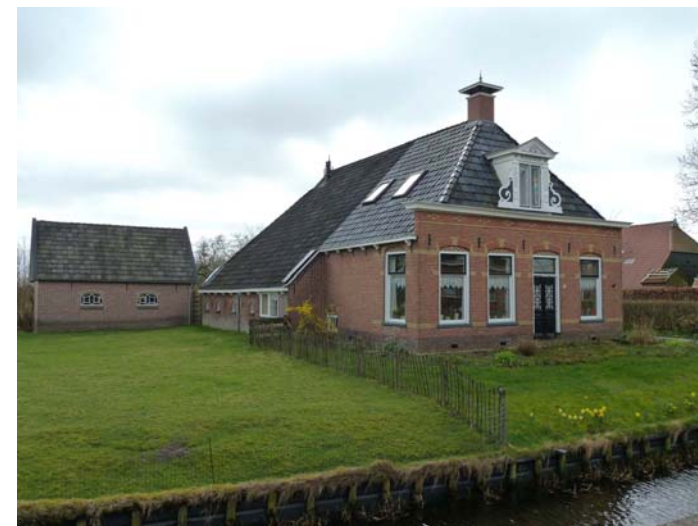
Goed tot zeer goed. Enkel een schuurvenster aan de linkerzijgevel is vervangen door een groter exemplaar. Verder naar stap 1C.

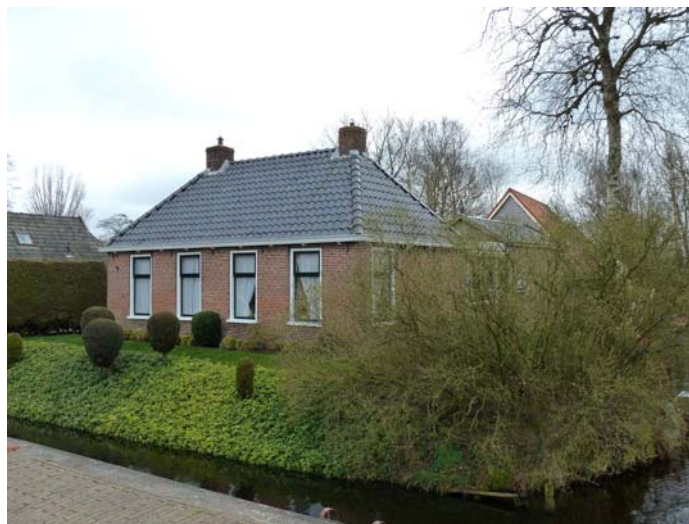
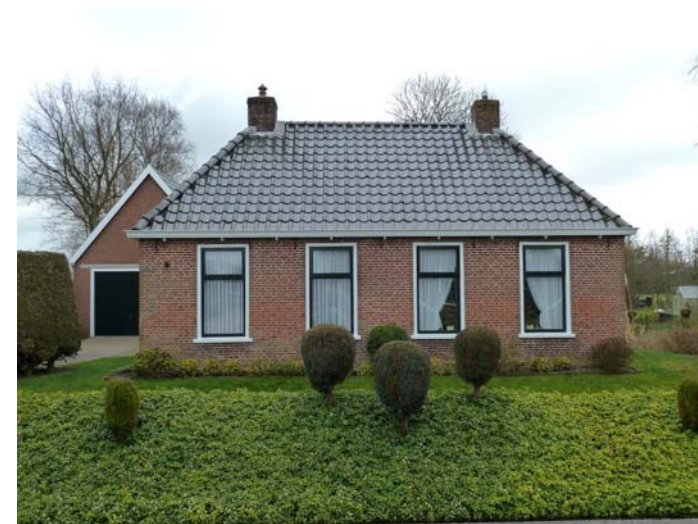
1B Conclusie
Slecht tot redelijk. Verder naar stap 1C.

1C Conclusie
Redelijke gaafheid. Hoofdvorm aangetast door uitbouwen aan achterzijde. Door de betekenis van het pand als onderdeel van de voormalige veenkolonie is het voorstel het pand de status beeldondersteunend te geven.

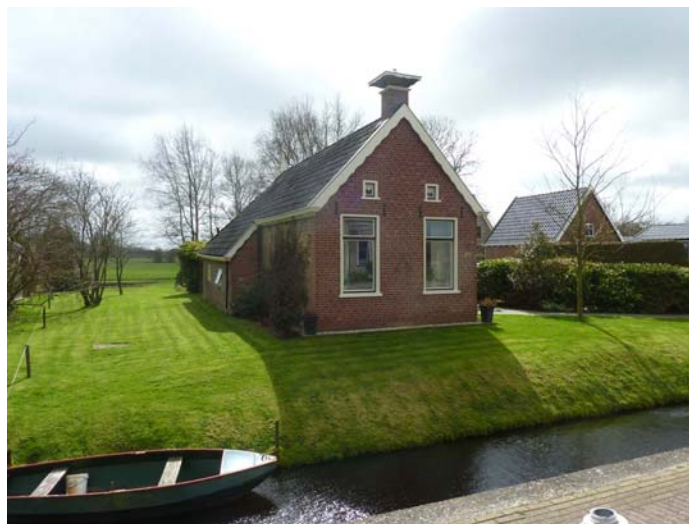
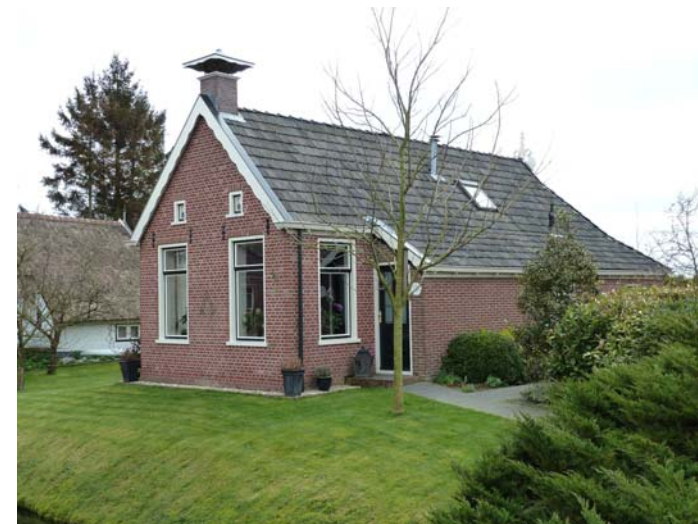
1B Conclusie
Goed. Verder naar stap 1C.

1C Conclusie
Nieuw opgetrokken voorgevel. Hoofdvorm en architectonische gaafheid uitermate intact, mooie ligging op erf. Voorstel status: beeldondersteunend.

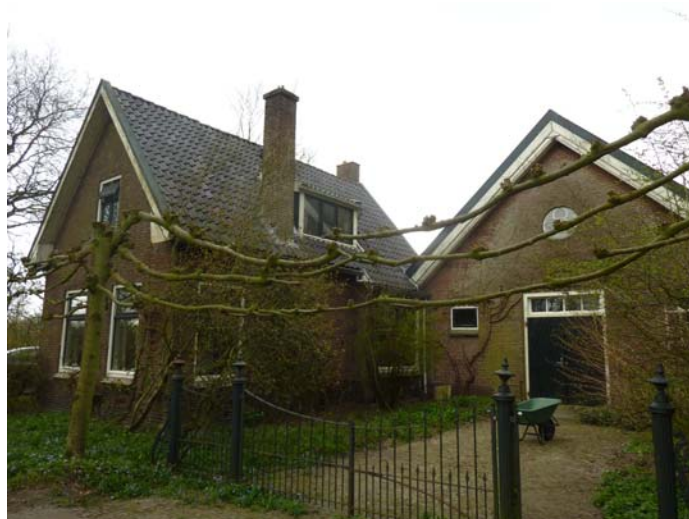
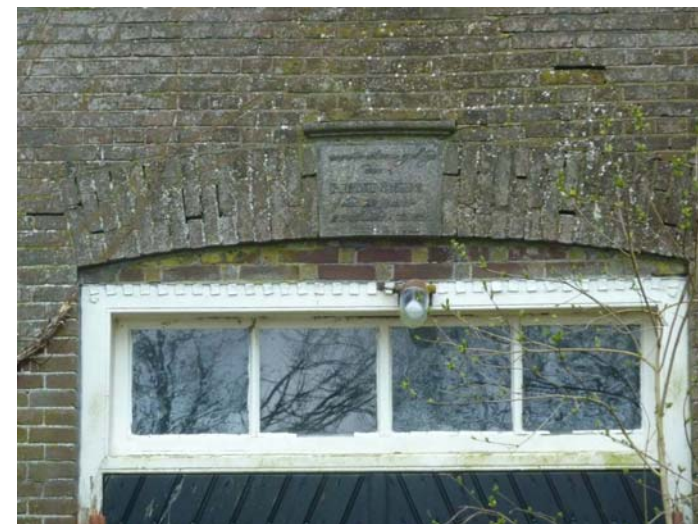
1C Conclusie
Redelijk. Bijzondere typologie van een proefboerderij in redelijk goede staat. Voorstel status: beeldondersteunend.

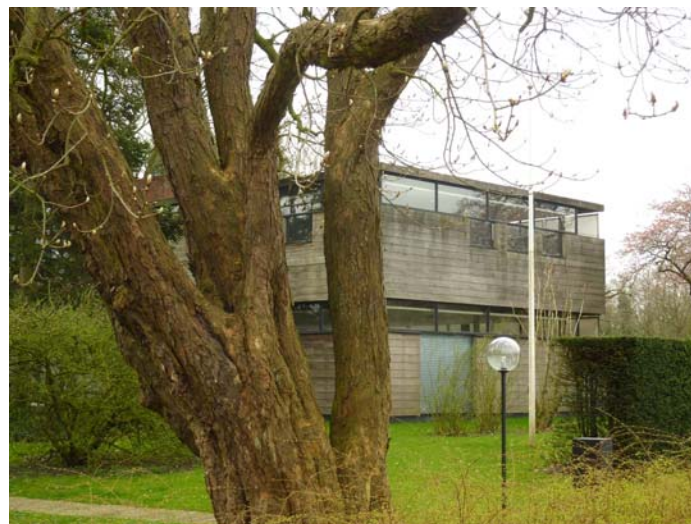
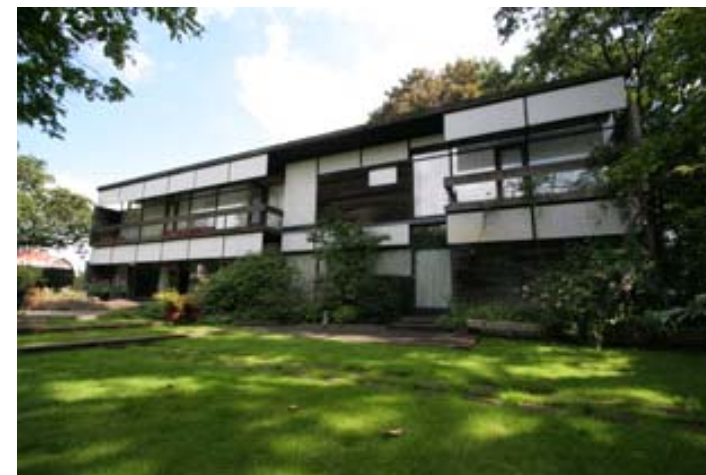
Bouwjaar/ jaar van laatste bouwvergunning Typologie
1961-1963 Eigen woonhuis architect
Abe Bonnema 'Het Eibertsnest'

Goed tot zeer goed. Verder naar stap 1C.

+ tuinaanleg Mien Ruys, integratie oude bomen

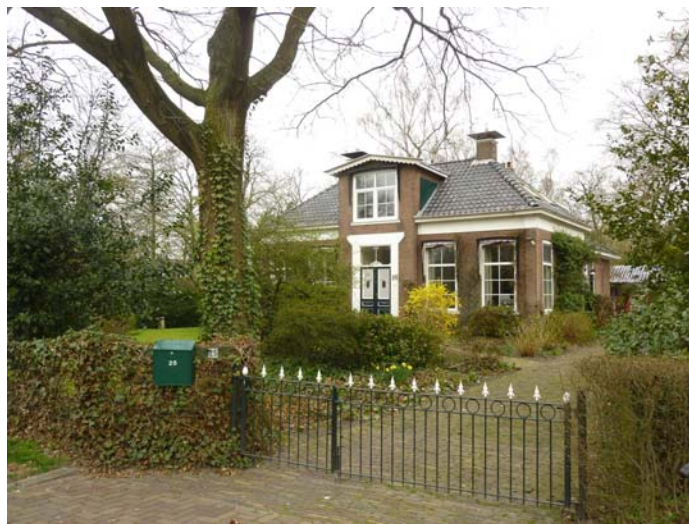
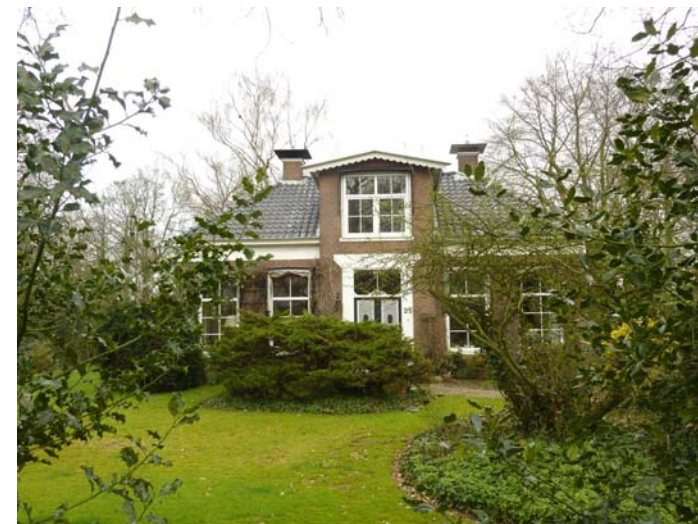
1C Conclusie
Forse aanbouw aan achterzijde, vrijwel niet zichtbaar vanaf de openbare weg. Roedeverdeling vensters niet origineel, ingangsportaal aangepast. Bijzondere gebouwtypologie. Voorstel status: beeldondersteunend.

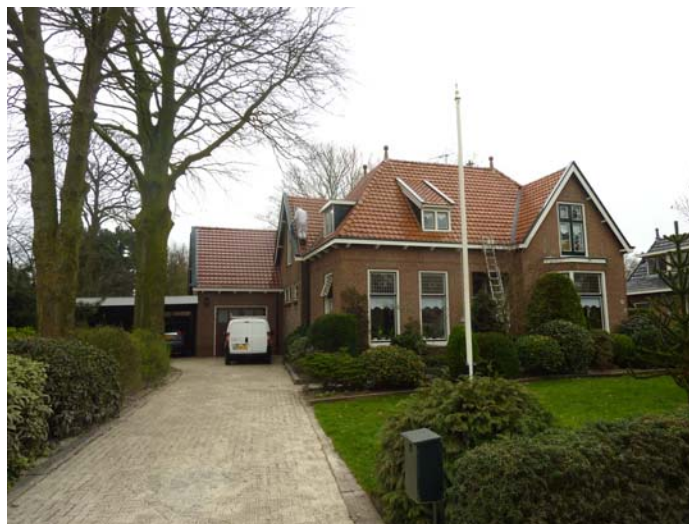
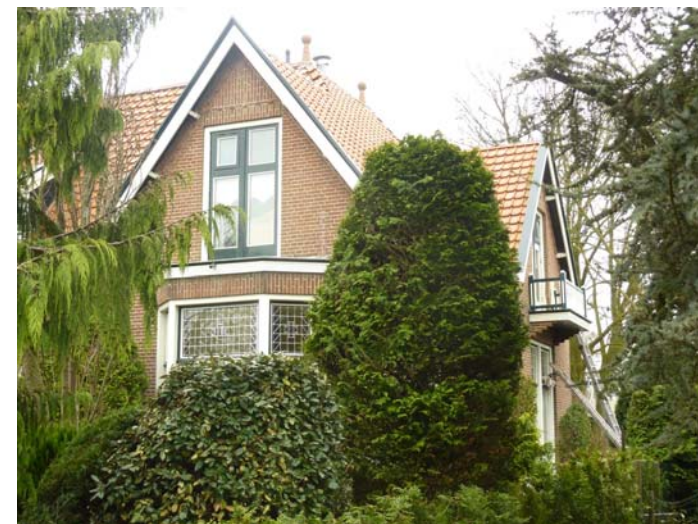
Redelijk tot goed. Aanbouw garage en achterzijde woning. Verder naar stap 1C.

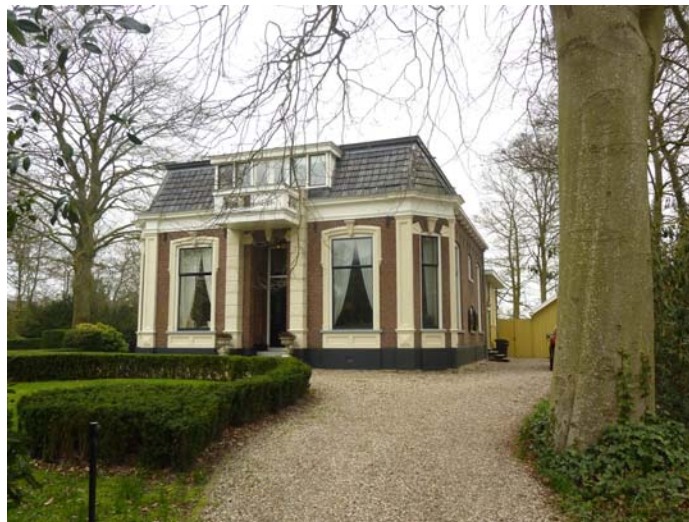
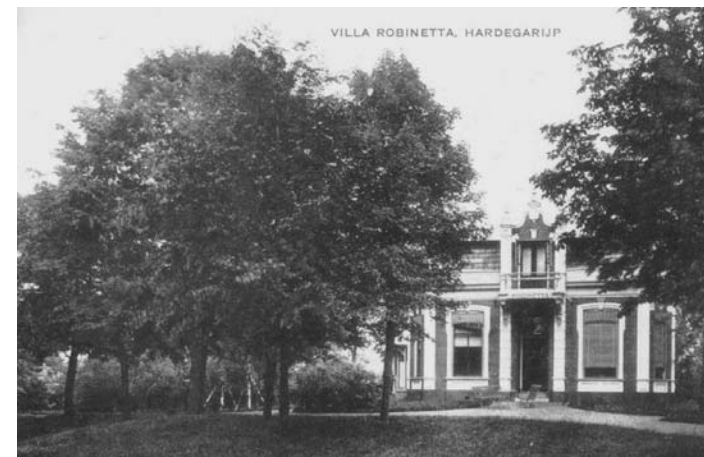
Redelijk. Aanbouw aan achterzijde vrijwel niet zichtbaar vanaf de openbare weg. Door het ontbreken van de bekroning van de middenrisaliet is de architectonische gaafheid zeer matig. Voorstel status: beeldondersteunend.

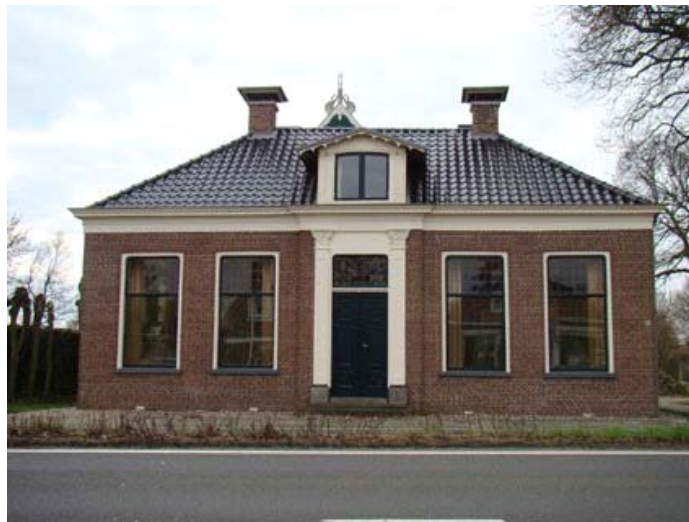
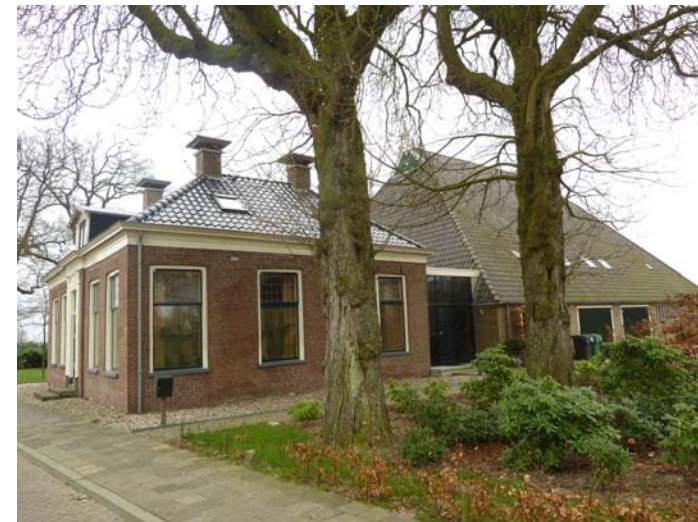
Goed. Ondanks de nieuwe schuur is het silhouet van voorhuis en schuur intact. Verder naar stap 1C.

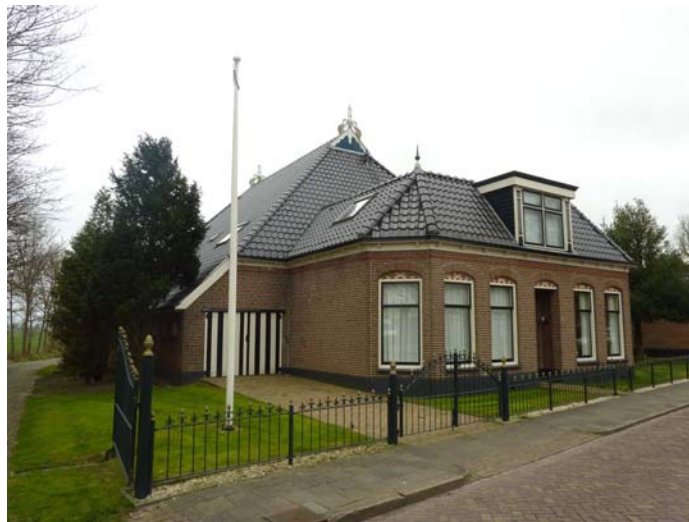
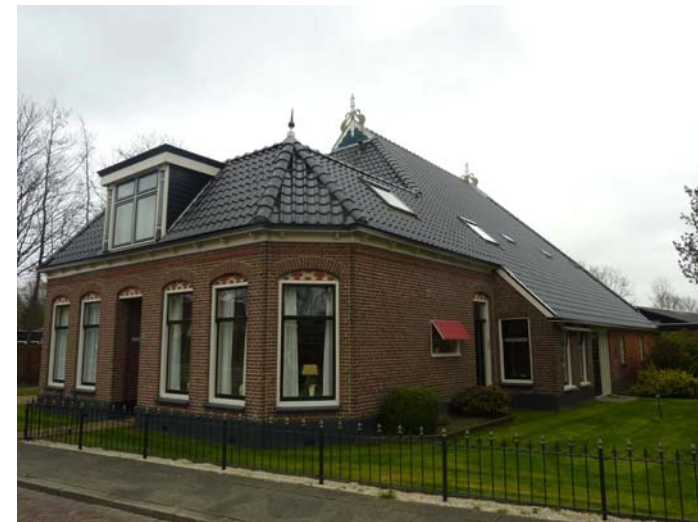
Redelijk tot goed. Langgerekte L-vormige aanbouw op achtererf. Verder naar stap 1C.

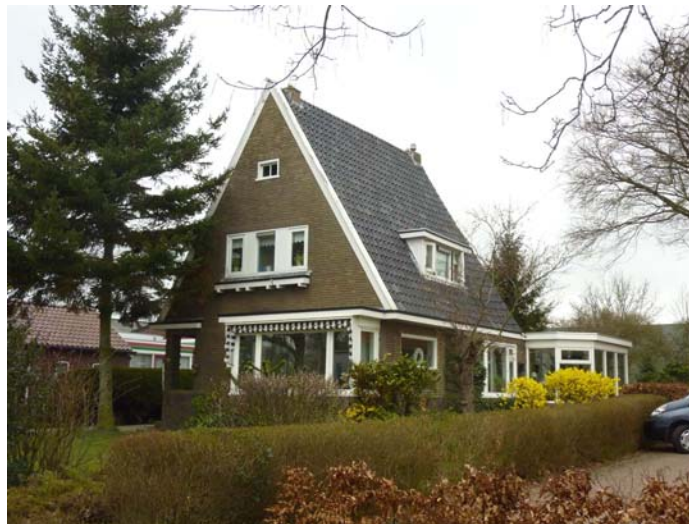
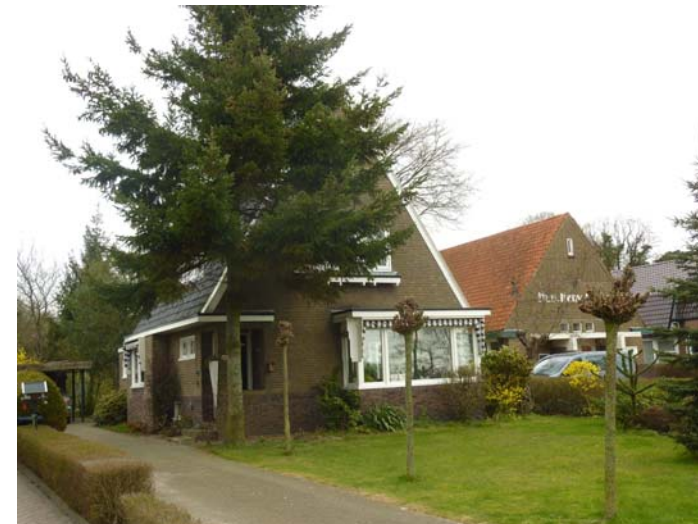
Pand verkeert in goede staat en heeft een bijzondere gebouwtypologie. Enige ensemblewaarde met naastgelegen Evangelisatiegebouw. Aanbouw aan achterzijde enigszins zichtbaar vanaf openbare weg. Voorstel status: beeldondersteunend.

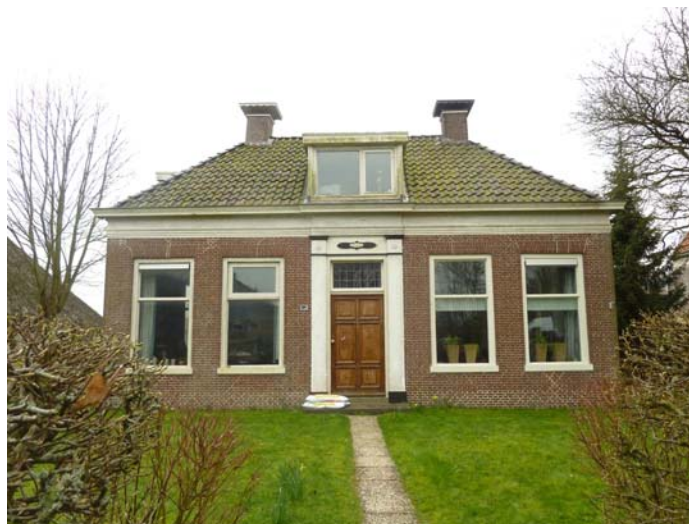
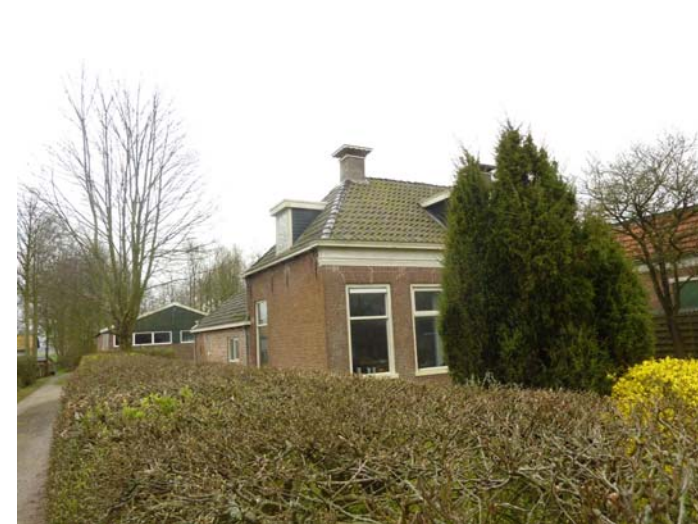
1C Conclusie
Scheurvorming in voorgevel en achterstallig onderhoud aan dakkapel. Aanbouw aan achterzijde zichtbaar vanaf de openbare weg. Vanwege de kenmerkende typologie is een beeldondersteunende status aanbevolen.

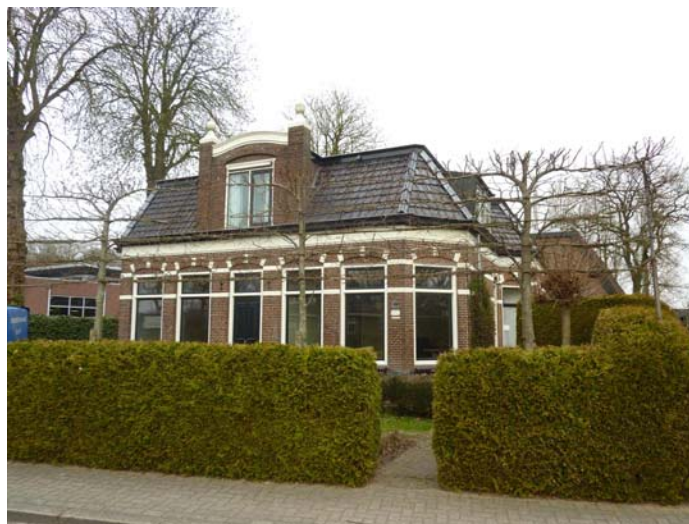
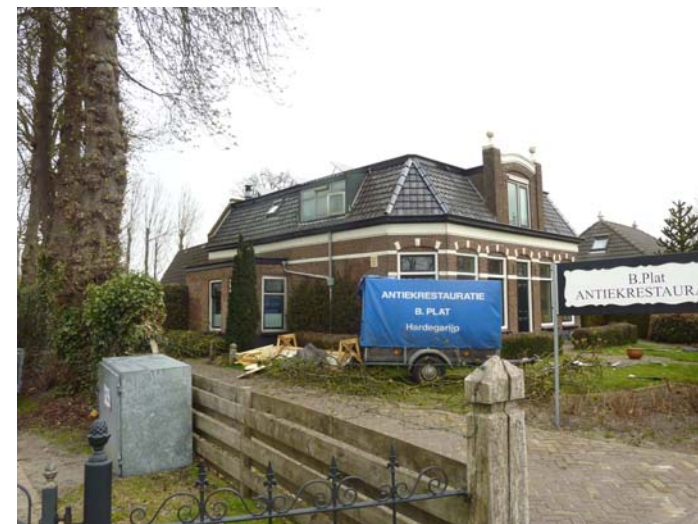
Redelijk. Hoofdvorm door aanbouw en dakkapellen aangetast. Verder naar stap 1C.

Redelijk. Het object verkeert materieel gezien in matige staat en is in hoofdvorm aangetast. Geadviseerde status: beeldondersteunend.

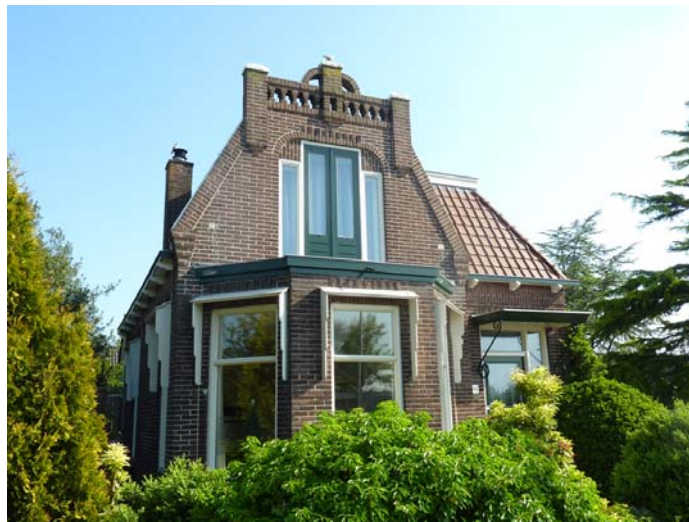
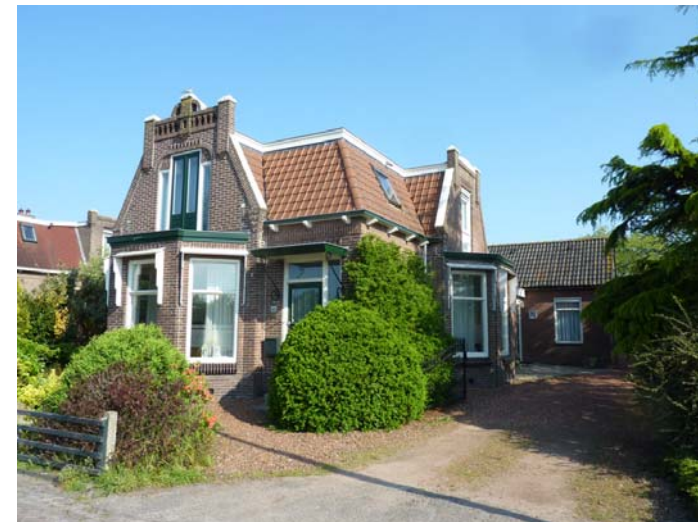
Pand verkeert in goede staat. Hoofdvorm iets aangetast door de uitbouwen aan achterzijde. Beeldbepalende ligging in het buurtschap Quatrebras, nabij het kruispunt. Door de geringe typologische waarde is een beeldondersteunende status aanbevolen.

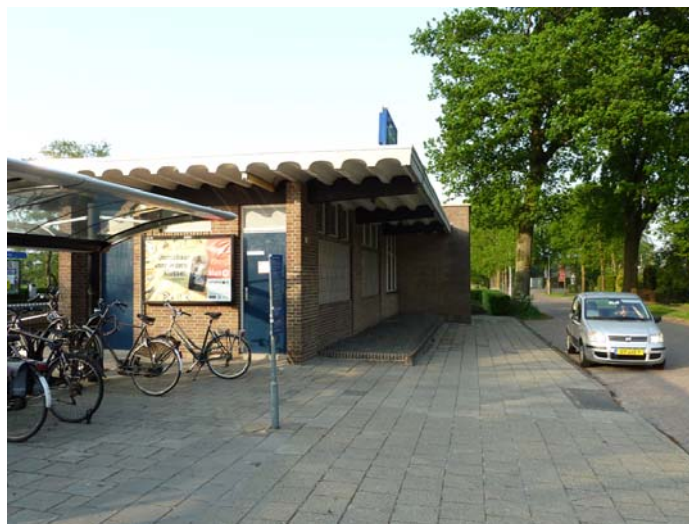
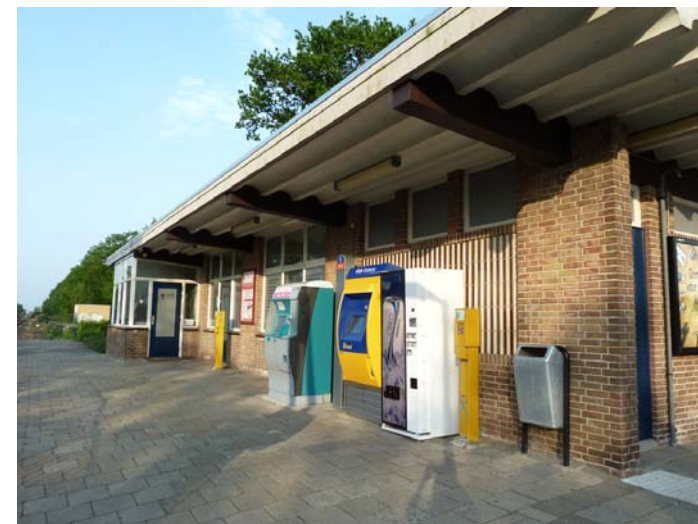
1C Conclusie
Type Vierlingsbeek standaardhaltegebouwtje: betonskelet met vulling van stalen ramen en gele strengpersstenen. Architect: W. Kloos. Voorstel status: beeldondersteunend.
