Plaats
Jistrum

Typologie
Kop-rompboerderij
(buitengebied)

Gemeentelijk monument

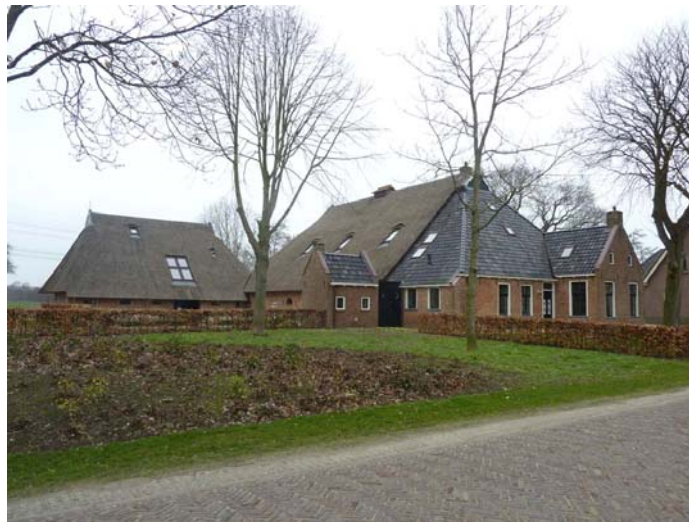
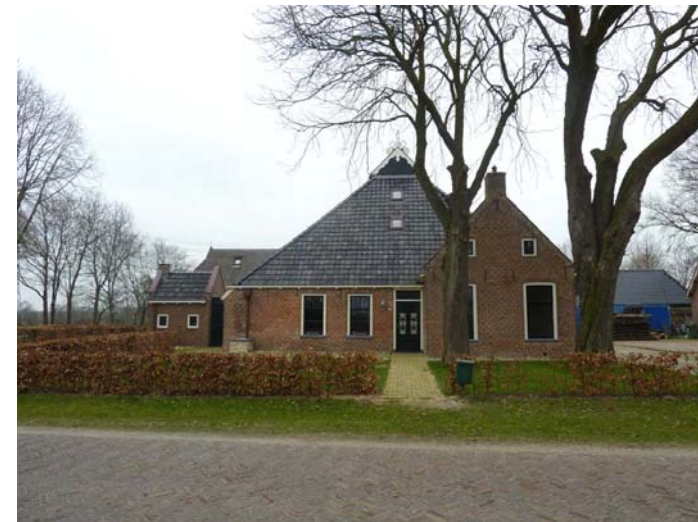
1A Conclusie
Redelijk tot goed. Verder naar stap 1B.

1B Conclusie
Redelijk tot goed. Door aanbouw haaks op de schuur herkenbaarheid hoofdvorm iets aangetast. Gevelindeling intact. Verder naar stap 1C.

Kop-rompboerderij, kenmerkend voor het Friese Woudengebied. Hoofdvorm redelijk intact. Terughoudend gerestaureerd. Fraai ingericht erf. Voorstel status: gemeentelijk monument. De status betreft de historische boerderij inclusief het stookhuisje, niet de aanbouw en bijgebouwen.

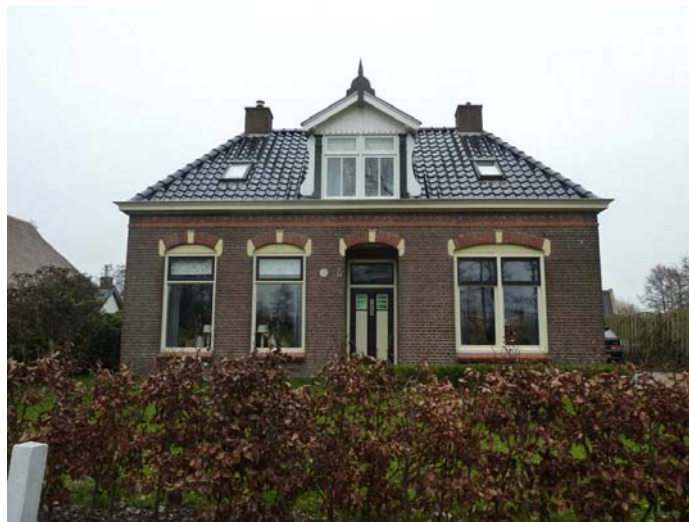
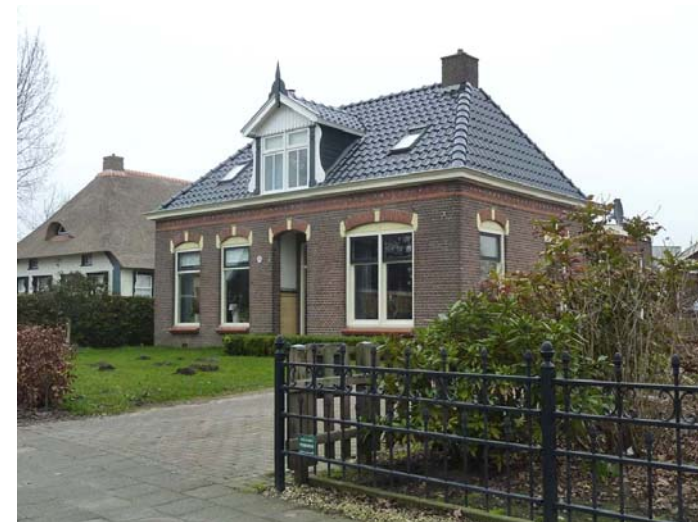
Redelijk tot goed. Nieuwe dakbedekking met twee kleine dakramen. Door naar stap 1B.

Redelijk tot goed. Aanbouw aan achterzijde enigszins zichtbaar vanaf de openbare weg. Verder naar stap 1C.

Redelijk tot goed. Bijzondere detaillering aan voor- en zijgevel en in portiek. Voorstel: beeldondersteunend.

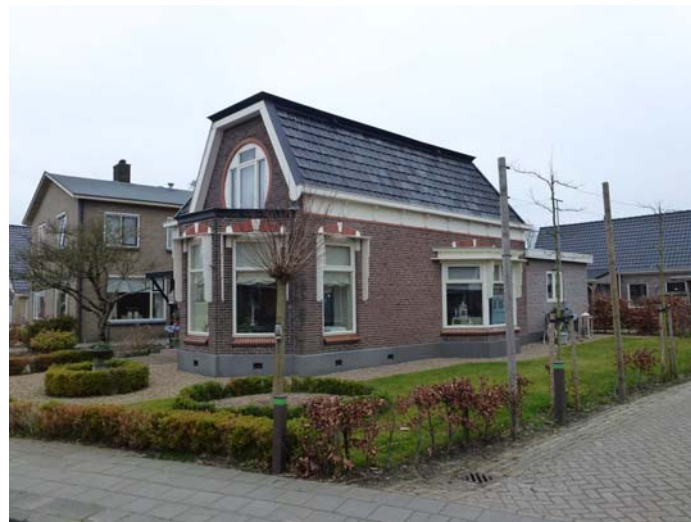
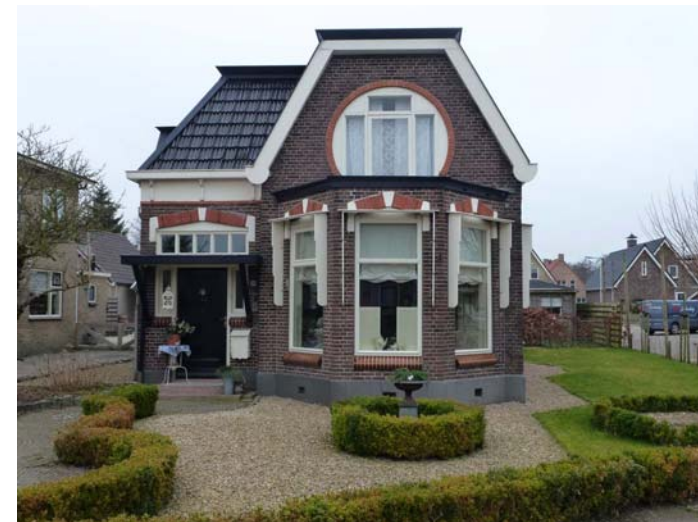
Goed. Verder naar stap 1B.

Redelijk tot goed. Aanbouw aan achterzijde. Verder naar stap 1C.

Redelijk tot goed. Bijzonder is het ronde art-nouveaunster. Voorstel: beeldondersteunend.

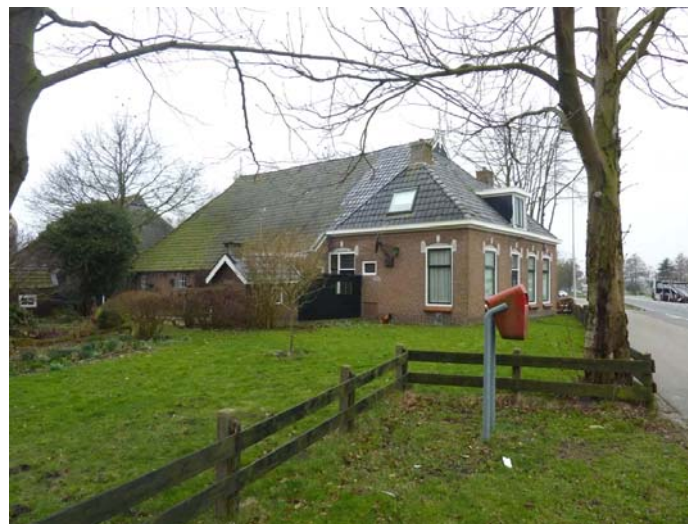
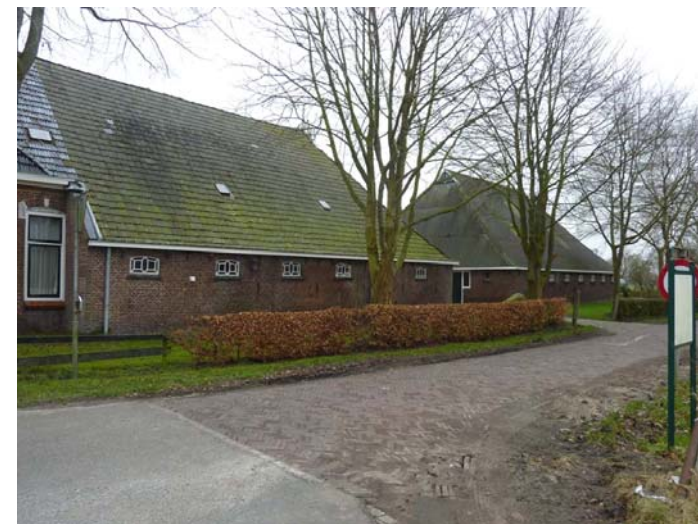
Goed tot zeer goed. Geen storende aanbouwen. Originele stalramen. Verder naar stap 1C.

Goed. Prominente ligging aan de Rijksstraatweg/hoek leswei. Bijzondere detaillering aanzet- en sluitstenen boven vensters. Uilebord. Verder naar stap 3.

Het object is door de materiële en architectonische gaafheid een representatief en herkenbaar voorbeeld van een stelpboerderij met een ingebouwd dwars voorhuis. Dit boerderijtype komt enkel rond het Burgumermar voor en is een combinatie van een stelp en een dwars woonhuis. Gecombineerd met de beeldbepalende ligging aan de Rijksstraatweg wordt een status als gemeentelijk monument aanbevolen. De status betreft zowel de boerderij als de achtergelegen schuur en het stookhuisje.

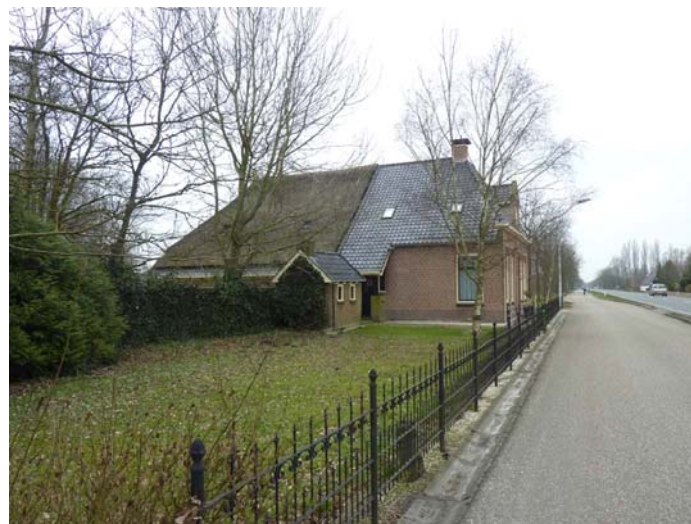
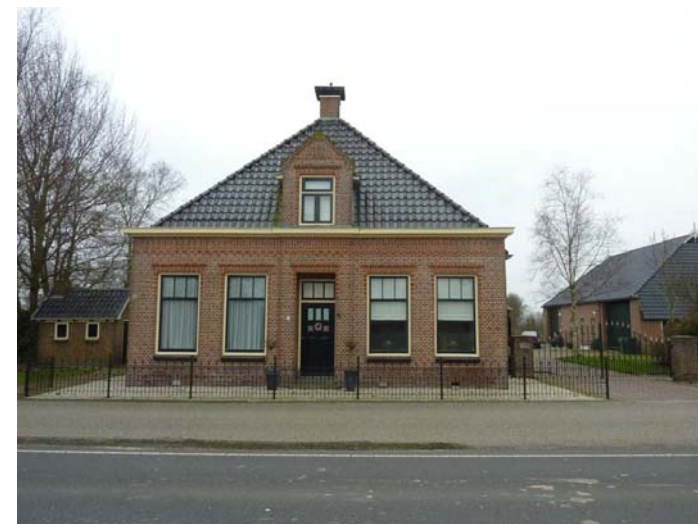
1A Conclusie
Redelijk tot goed. Verder naar stap 1B.

1B Conclusie
Goed. Aanpassingen: nieuw dak met halfronde dakkapellen, overstek bij zij-ingang. Verder naar stap 1C.

1C Conclusie
Goed. Stelp met een beeldbepalende ligging aan de drukke Rijksstraatweg. Decoratief metselwerk in voorgevel. Verder naar stap 3.

Materiële en architectonische gaafheid. Beeldbepalende ligging aan de Rijksstraatweg. Voorstel: gemeentelijk monument. De status betreft de boerderij en het stookhuisje.

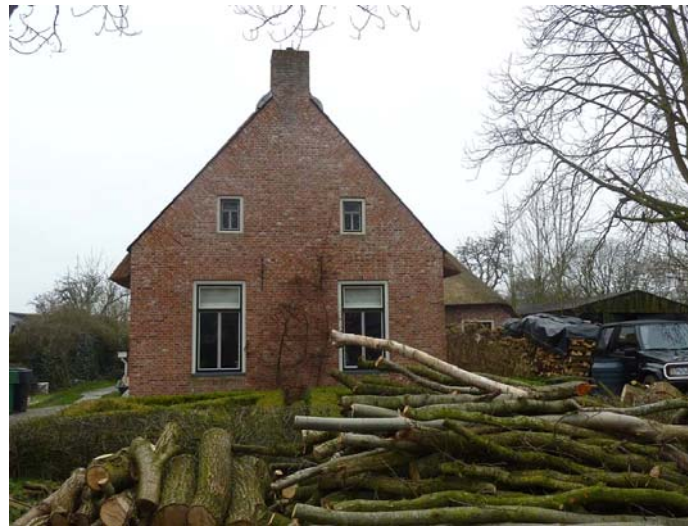
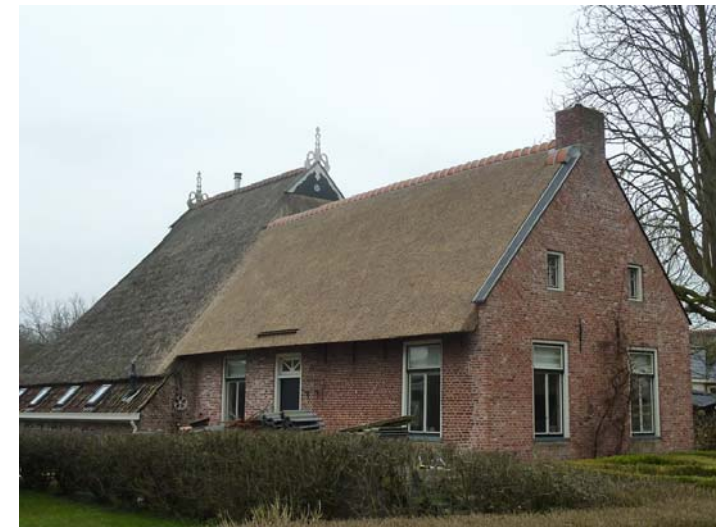
Redelijk. Bij een recente verbouwing is de rieten dakbedekking van het voorhuis vervangen en is de voorgevel en delen van de zijgevels grondig gerestaureerd. Verder naar stap 1B.

Beeldbepalende ligging en kenmerkende gebouwtypologie voor de Friese Wouden. Verder naar stap 3.

Ligging op een beeldbepalende locatie in de zichtlijn vanaf de Schoolstraat. Gaaf voorbeeld van een koprompboerderij (met een bijzonder lang voorhuis) die nog volledig gedekt is met riet. Voorstel status: gemeentelijke monument.

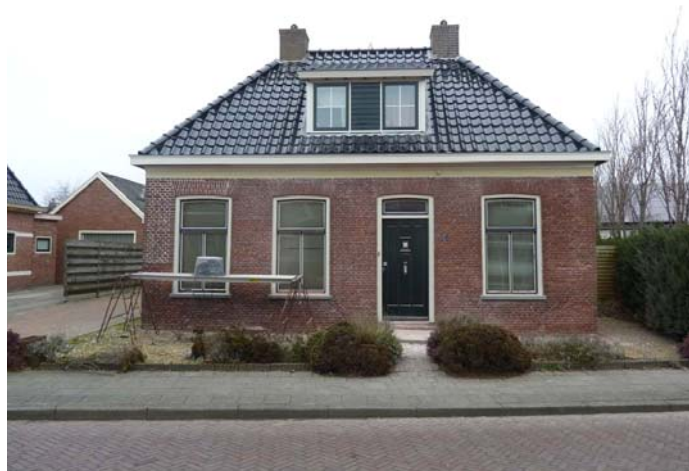
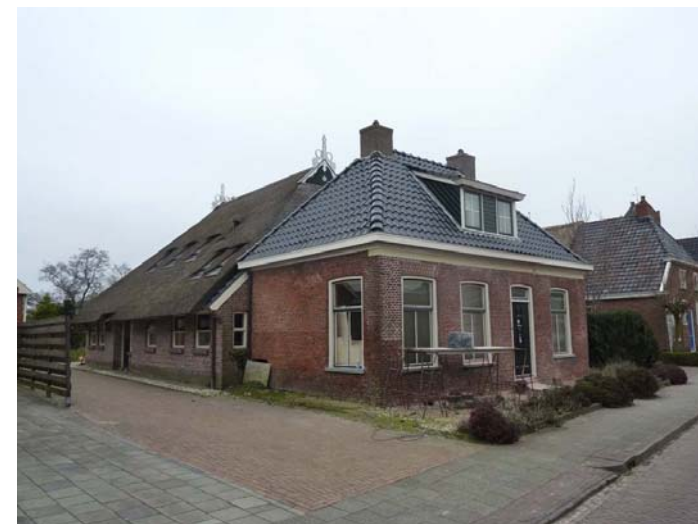
Redelijk. De wanden van de schuur lijken opnieuw opgemetseld, nieuwe dakramen. Verder naar stap 1B.

Het pand verkeert in goede staat. Moderne dakbedekking en dakkapel, wanden schuur lijken opnieuw opgemetseld. Voorstel status: beeldondersteunend.

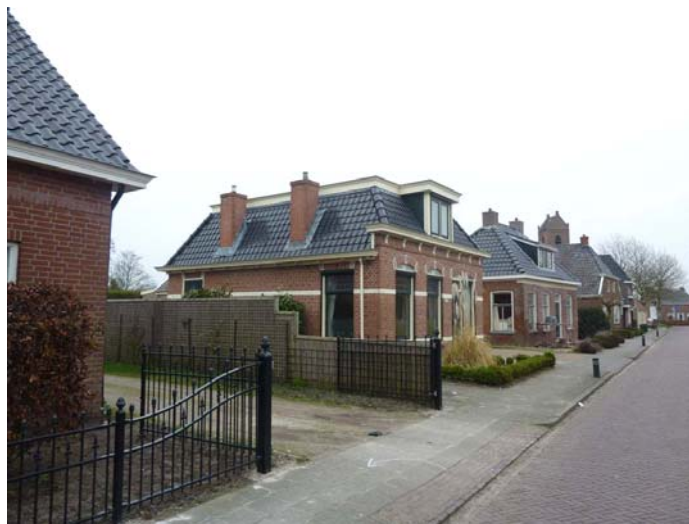
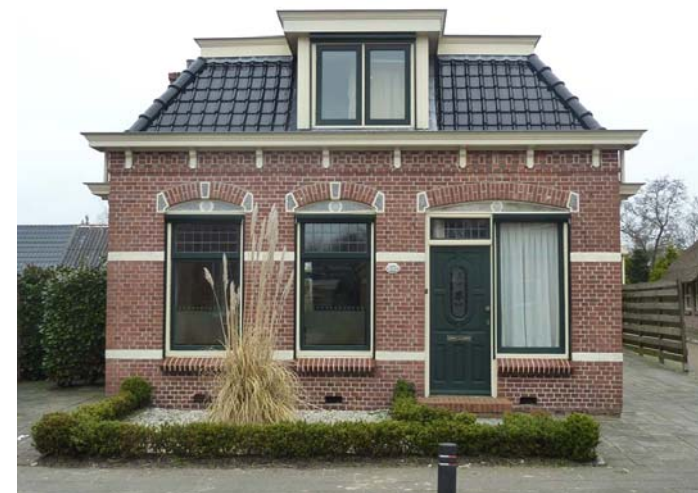
Redelijk tot goed. Bescheiden aanbouw aan achterzijde en garage op achtererf. Verder naar stap 1C.

Het pand verkeert in goede staat. Bijzonder siermetselwerk. Moderne dakbedekking. Omdat het pand niet beeldbepalend is of een bijzondere gebouwtypologie vertegenwoordigt, maar wel ondersteunend is aan het dorpsbeeld is het voorstel voor de status: beeldondersteunend.

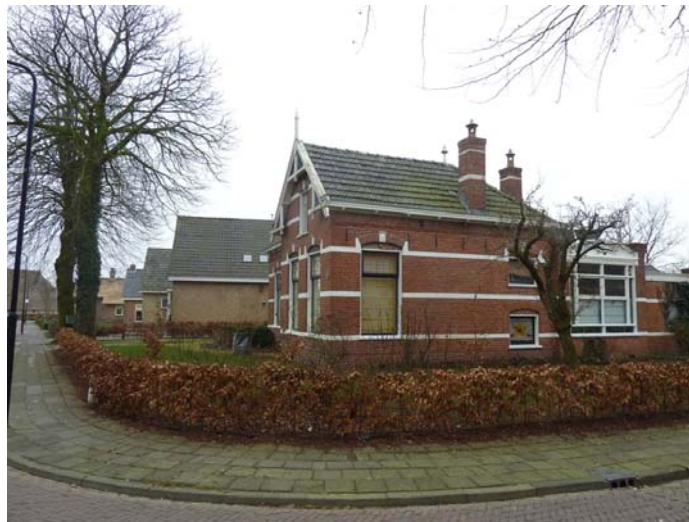
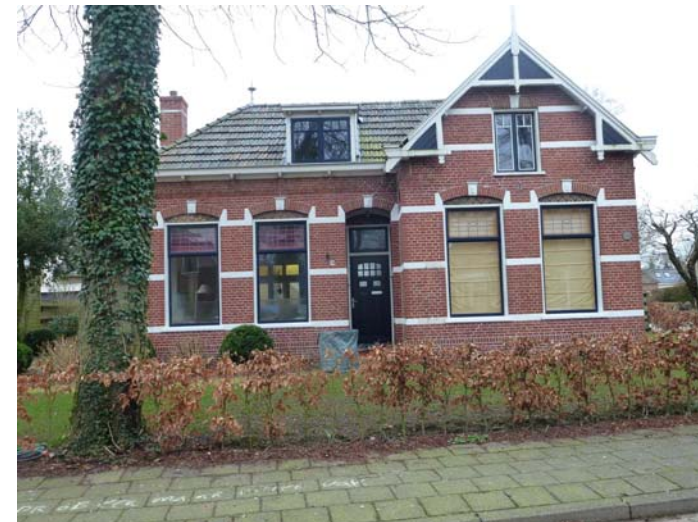
Goed. Verder naar stap 1C.

Goed. Verhalend vermogen van de gebouwtypologie: voormalige gereformeerde pastorie. Beeldbepalende ligging op de hoek van de Schoolstraat en de Rounhof. Verder naar stap 3.

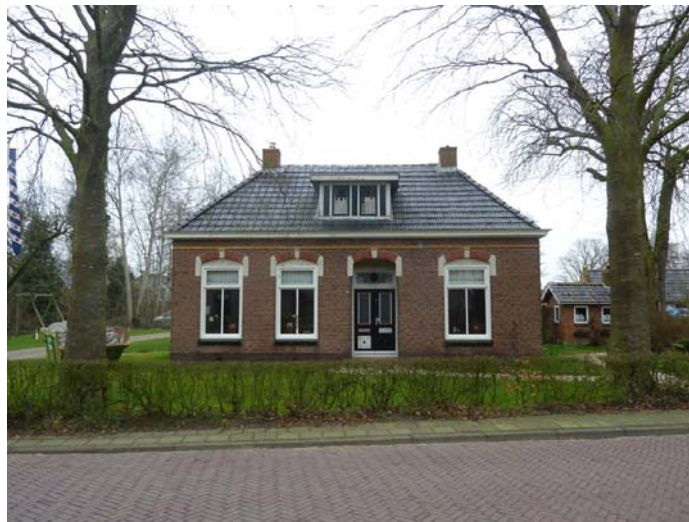
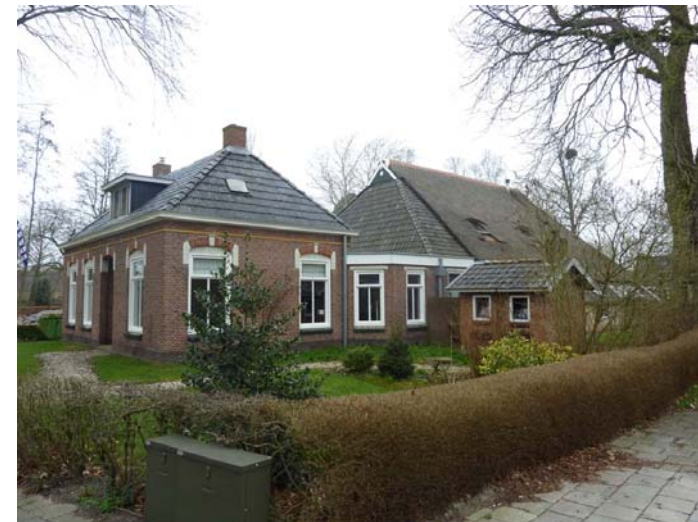
1B Conclusie
Redelijk. Aanbouw aan de hals, zichtbaar vanaf de openbare weg. Verder naar stap 1C.

1C Conclusie
Het pand verkeert in goede staat. Moderne dakbedekking. Omdat het pand niet beeldbepalend is of een bijzondere gebouwtypologie vertegenwoordigt, maar wel ondersteunend is aan het dorpsbeeld is het voorstel voor de status: beeldondersteunend.

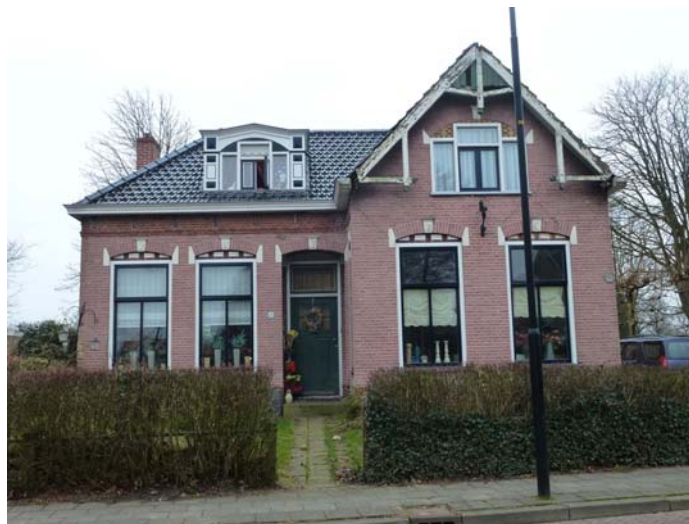
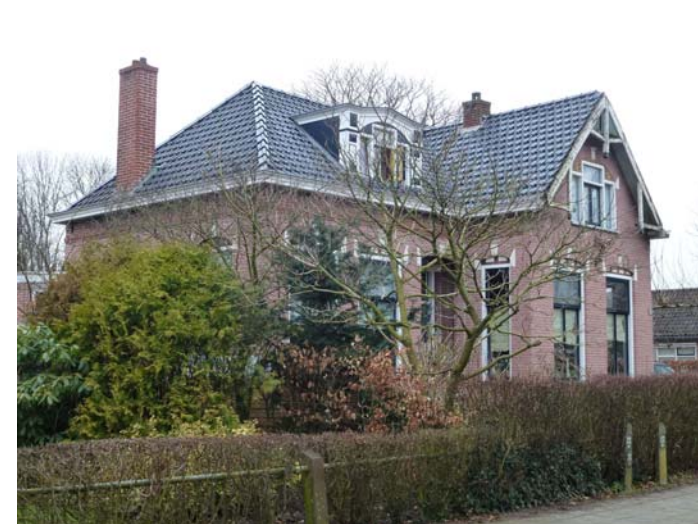
1A Conclusie
Redelijk. Slechte staat houtwerk, scheurvorming.
Verder naar stap 1B.

1B Conclusie
Redelijk tot goed. Moderne dakbedekking en
toevoeging drie dakkapellen. Verder naar stap 1C.

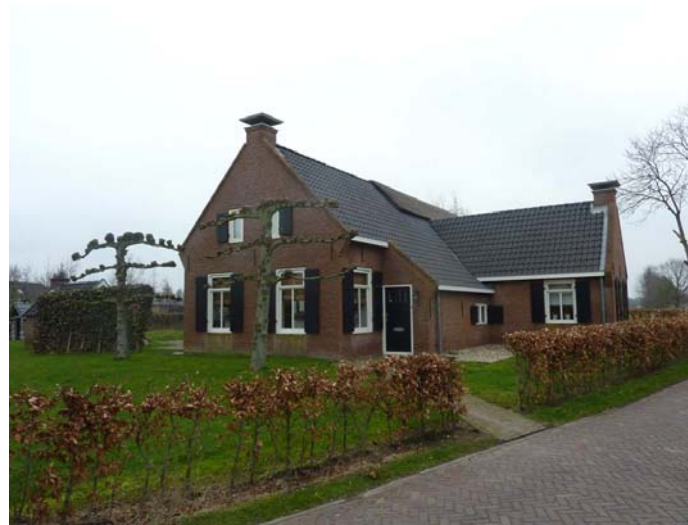
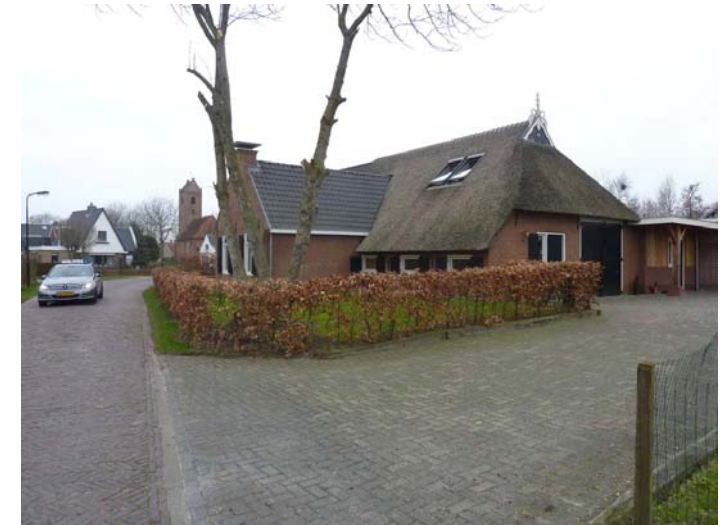
Redelijk. Rieten dakbedekking verwijderd, vensters in schuur vergroot. Aanbouw. Verder naar stap 1C.
