Plaats
Munein

Straatnaam
Dokter Kijlstraweg

Typologie
Complex arbeiderswoningen

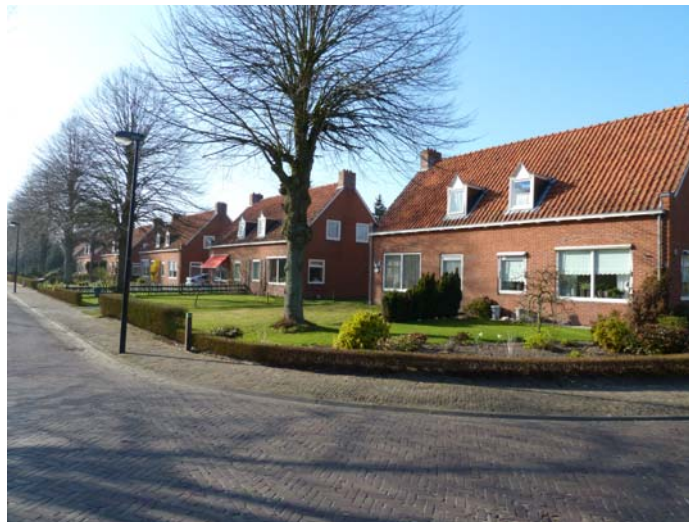
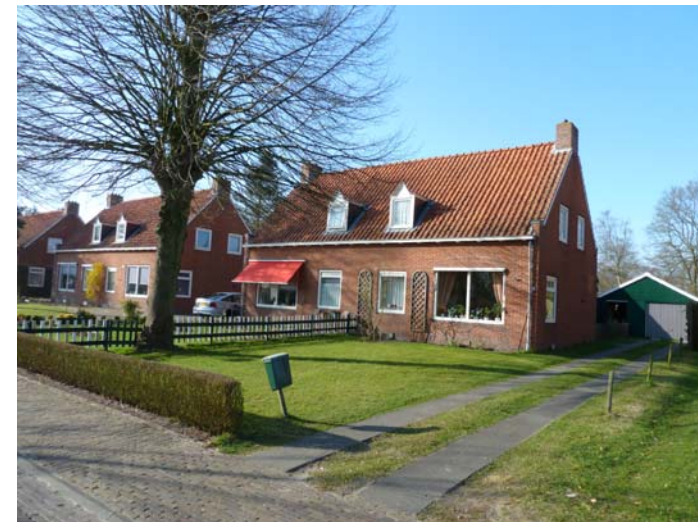
Nummer
15 - 45

Complex van acht dubbele arbeiderswoningen met een zeer beeldbepalende ligging in het dorp. De arbeiderswoningen markeren een belangrijke periode in de ruimtelijke ontwikkeling van het dorp. De stedenbouwkundige- en ensemblewaarden zijn groot. De gaafheid van zowel de gebouwen als de erven is groot. Voorstel status: beeldondersteunend.

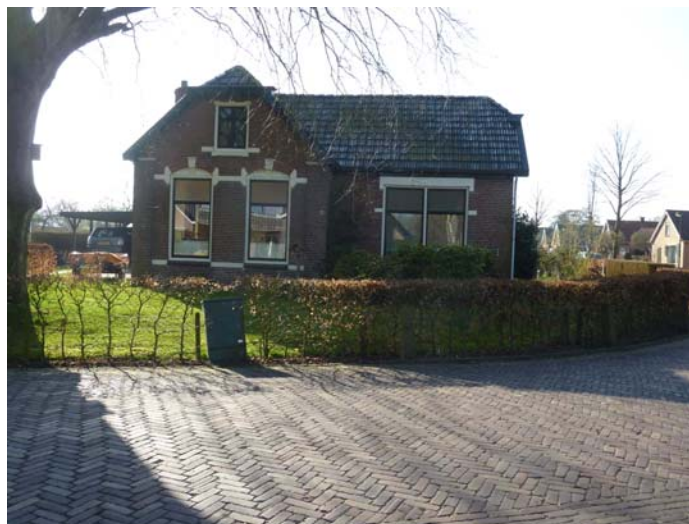
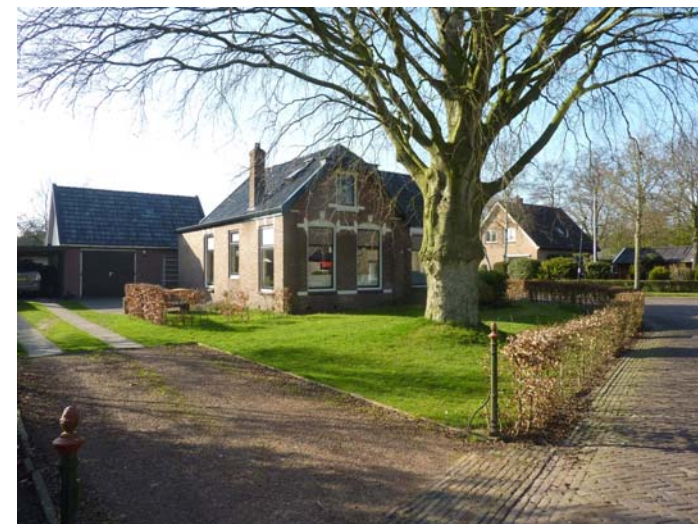
Nummer
48

Redelijk. Garageuitbouw aan achterzijde. Verder naar stap 1C.

Redelijk. Voorstel status: beeldondersteunend.

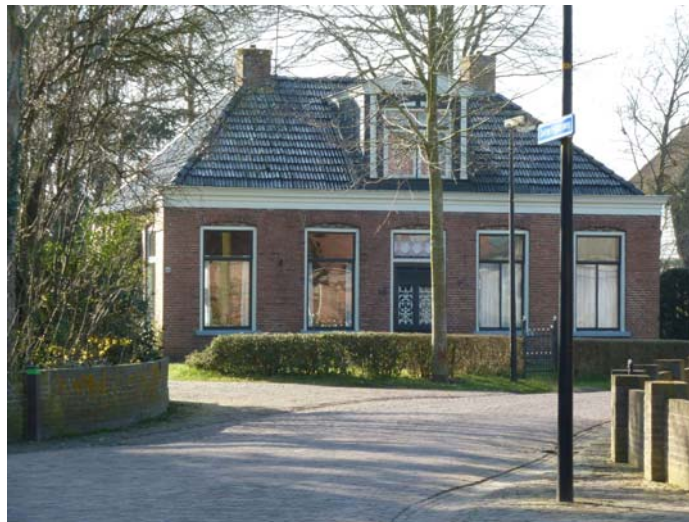
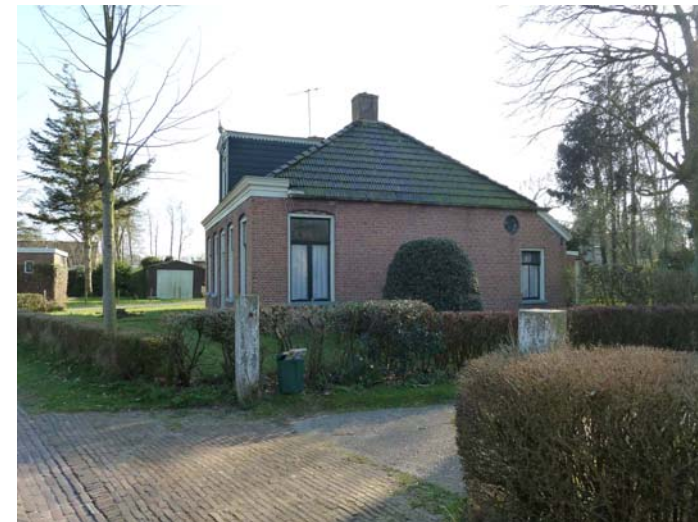
Nummer
54

Ligging voor op de kavel, met de voorgevel georiënteerd op de weg. Markering van de bocht in de Dr. Kijlstraweg, mooie zichtlijnen op het pand.

Sobere vormgeving van de voorgevel, neoclassicistische kenmerken. De dakkapel heeft een bijzondere houten bekroning.

Vroeg (1859) en uitermate gaaf voorbeeld van een rentenierswoning. Zeer beeldbepalende ligging in de kromming van de Dr. Kijlstraweg. Veel originele materialen (bijvoorbeeld de pannen) en detaillering (bekroning dakkapel). Kleine uitbouw aan achterzijde, niet zichtbaar vanaf de openbare weg. Voorstel: gemeentelijk monument. De status betreft de woning, niet de schuren op het erf.

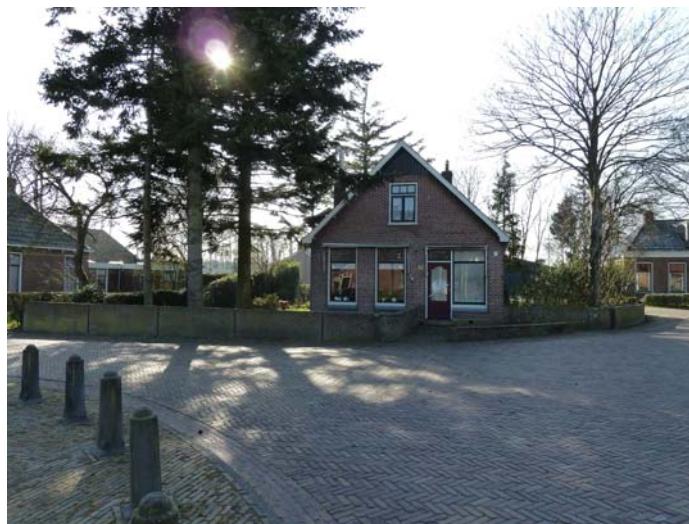
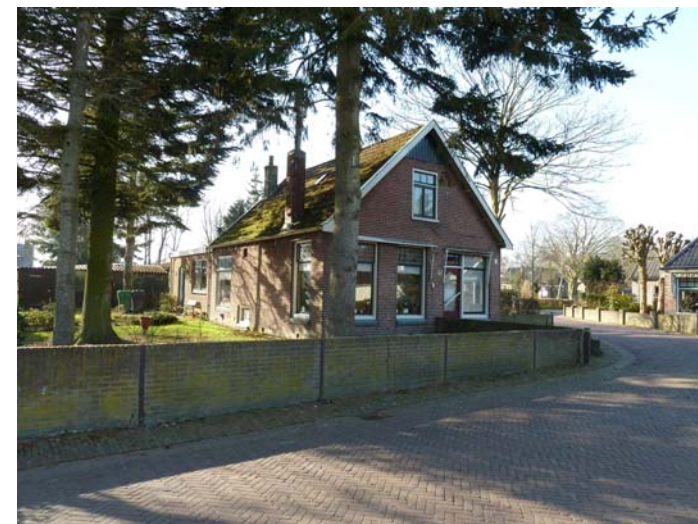
Nummer
62

1C Conclusie
Geringe typologische en architectonische waarde. Forse aanbouw aan achterzijde. Vanwege de beeldbepalende ligging op een hoek in het dorpscentrum wordt een beeldondersteunende status voorgesteld. Deze betreft enkel de historische woning, niet de aanbouw.

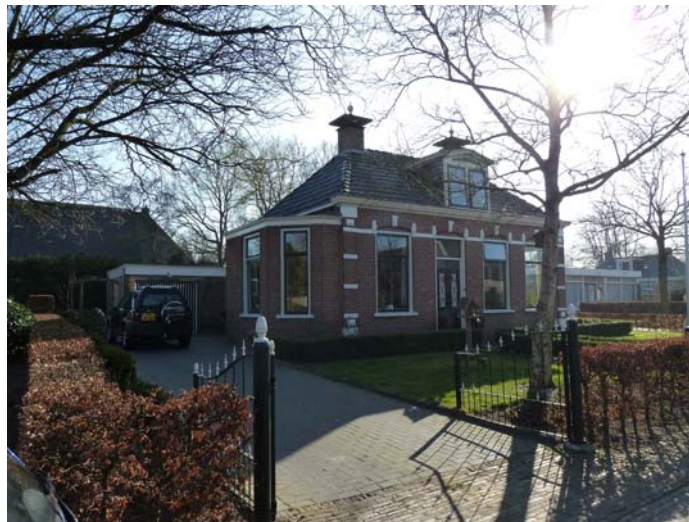
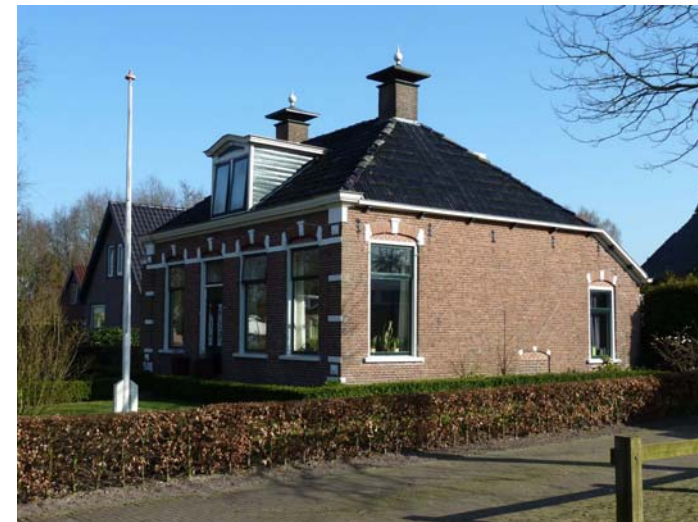
Nummer
66

Ligging voor op de kavel, met de voorgevel georiënteerd op de weg. Noklijn evenwijdig aan de weg.

Representatief voorbeeld van rijk uitgevoerde rentenierswoning uit einde van de negentiende eeuw. Kenmerken van het neoclassicisme.

Herkenbaar voorbeeld van een rentenierswoning uit het einde van de negentiende eeuw.

Hoofdvorm is aangetast door een aanbouw die echter vrijwel niet zichtbaar is vanaf de openbare weg.

Vanwege de architectonische kwaliteit van het ontwerp, samen met de gave gevelgeleding stellen we een status als gemeentelijk monument voor. De status betreft niet de aanbouw aan de achterzijde, wel de oude winkeluitbouw.

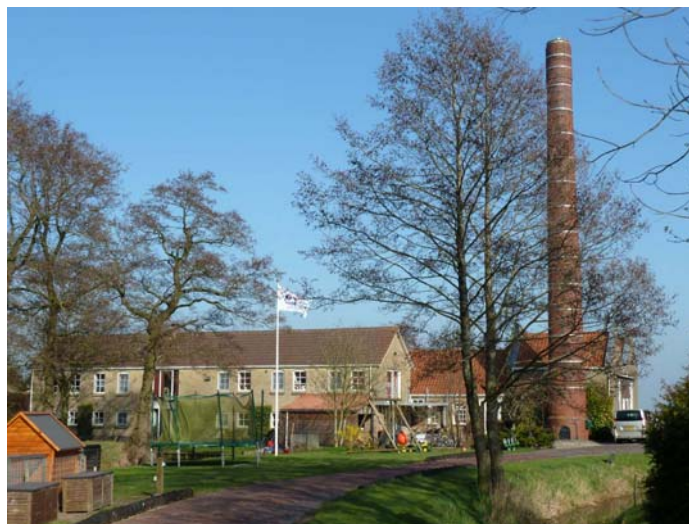
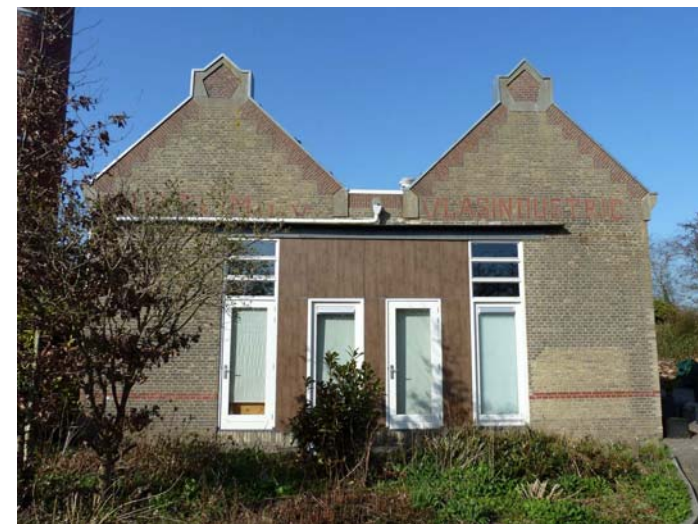
Nummer
5

Ligging op een ruime kavel aan het einde van de Jelte Binnesweg. De lenggerekte vorm van de fabriekshallen beslaan een groot deel van de kavel, noklijnen dwars op de weg.

Oprachtgever voor de bouw van de fabriek was Van Welderen Baron Rengers van Heemstra State. Hij was lid van de commissie Door Arbeid tot Verbetering, die was opgericht door zijn vader. Op 6 mei 1898 werd er bij de gemeente een aanvraag ingediend om een fabriek te bouwen in de buurt van de Swarte Broek, een meertje bij Molenend. De gemeente gaf toestemming voor de bouw van de eerste fabriek van de "N.V. Friesche Maatschappij van Vlasindustrie". De naam staat op de voorgevel. De locatie bij de Swarte Broek werd gekozen omdat het vlas eerst een rottingsproces moest ondergaan in open water. De opening van de fabriek was op 24 november 1898, de fabriek heeft tot 24 april 1967 dienst gedaan. De fabriek is herbestemd tot zorgcomplex.

Vanwege de betekenis van het complex voor het dorpsbeeld en de uitzonderlijke cultuurhistorische - en zeldzaamheidswaarde wordt voorgesteld het complex de status van gemeentelijk monument toe te kennen.

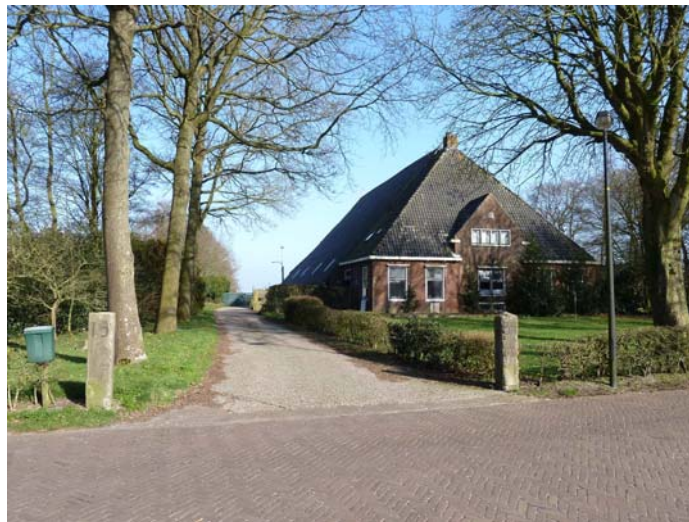
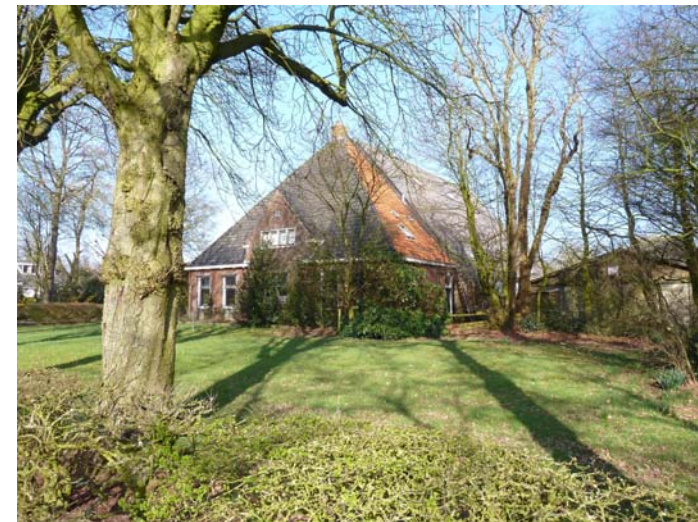
Nummer
1

1C Conclusie
Redelijk. Nieuwe schuur naast de stelpboerderij. Redelijke materiële staat. Vanwege de beeldbepalende betekenis van het object en de bijzondere gebouwtypologie is het voorstel een beeldondersteunende status.

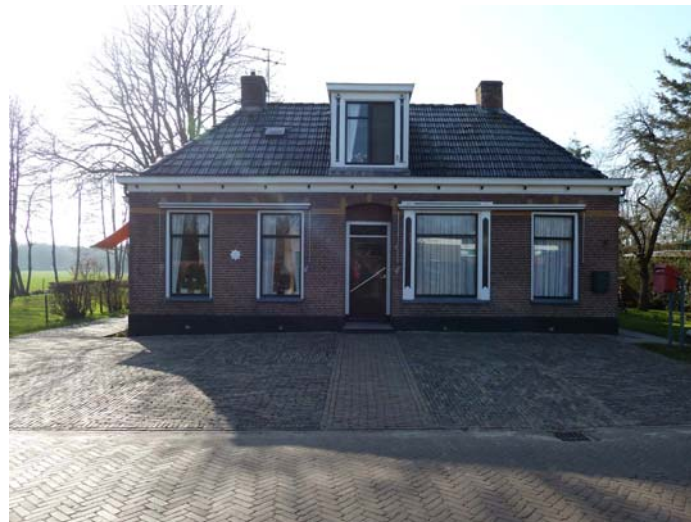
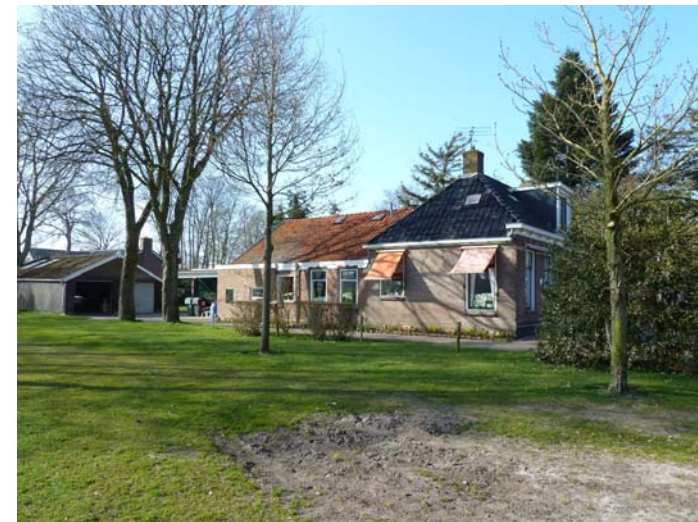
Nummer
2

De aanbouw aan de achterzijde is dermate storend dat een beeldondersteunende status voorgesteld wordt. Het voorhuis is in goede staat, de status betreft dan ook enkel het historische bouwvolume.

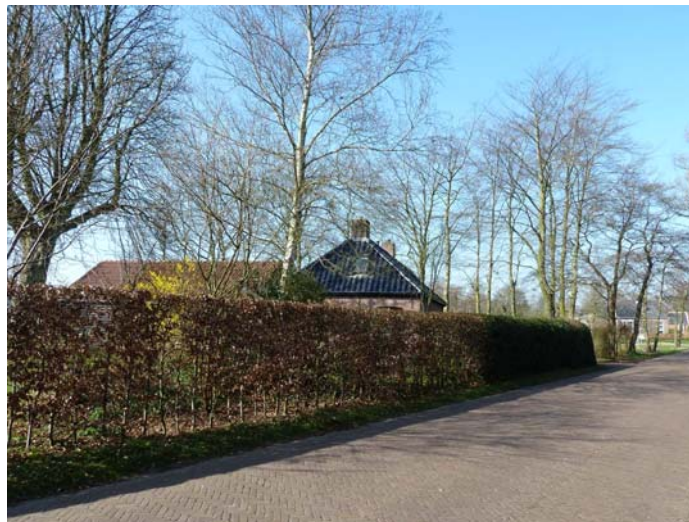
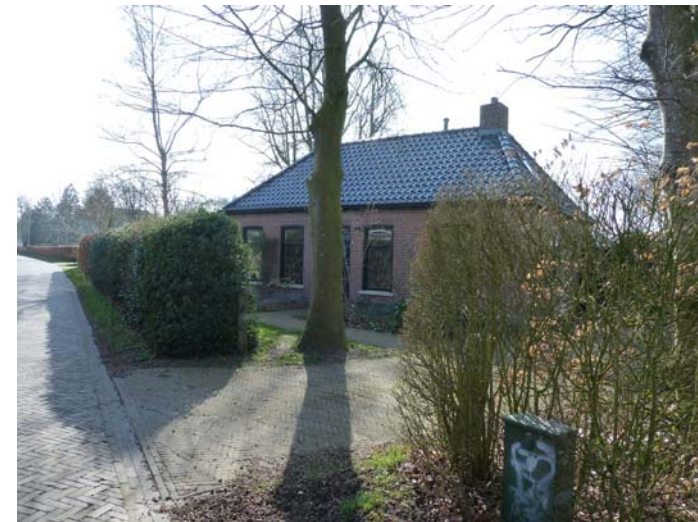
Nummer
7

1B Conclusie
Slecht tot redelijk. Vanwege de moderne dakbedekking, in combinatie met de forse aanbouw, is het voorstel: geen status.
