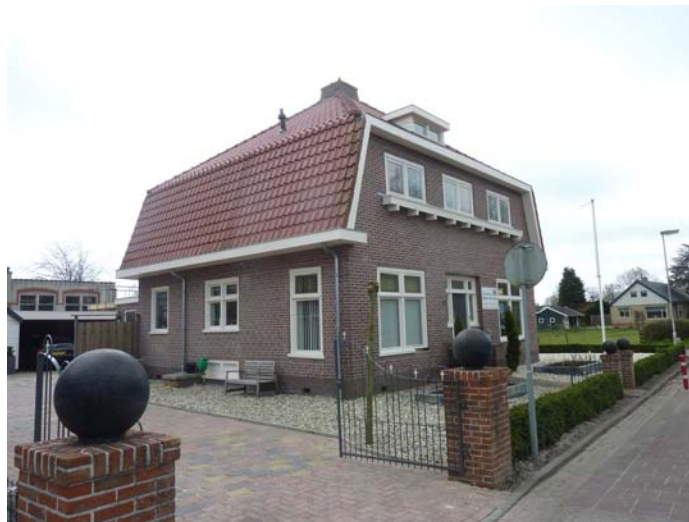
Redelijk tot goed. Verder naar stap 1B.

Redelijk. Verder naar stap 1C.

Redelijk. Het pand verkeert in goede staat en heeft een beeldbepalende ligging in de bocht van een t-splitsing van De Zwette, naast de Swettestjerkse en de School met den Bijbel. Omdat de hoofdvorm enigszins is aangetast door een uitbouw aan de achterzijde en de typologische waarde gering is wordt een status als beeldondersteunend aanbevolen.

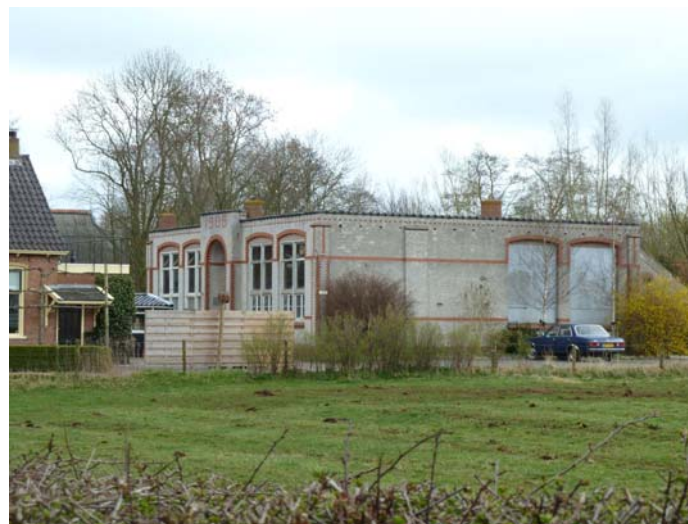
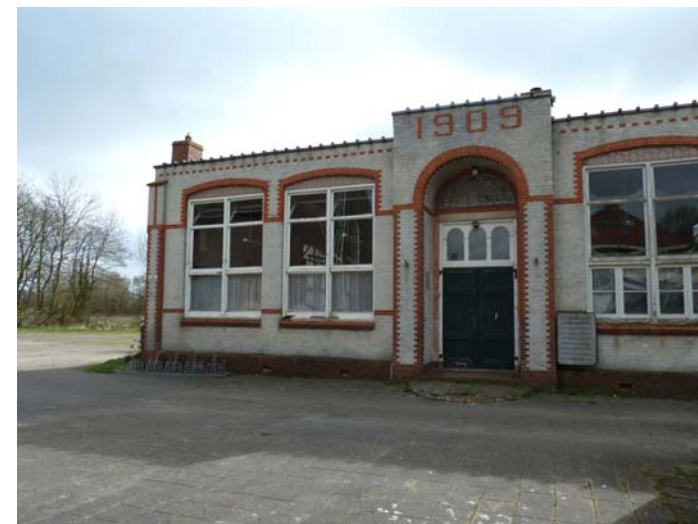
1A Conclusie  
Selcht tot redelijk. Verder naar stap 1B.

1B Conclusie  
Redelijk. Verder naar stap 1C.

Redelijk tot goed. Het schoolgebouw vertegenwoordigt een bijzondere typologische waarde in de gemeente en heeft architectonische waarde. De hoofdvorm is enigszins aangetast door een lage aanbouw aan de achterzijde. Het pand staat op dit moment leeg en oogt vervallen; de technische en constructieve gaafheid is aangetast. Voorstel status: beeldondersteunend.

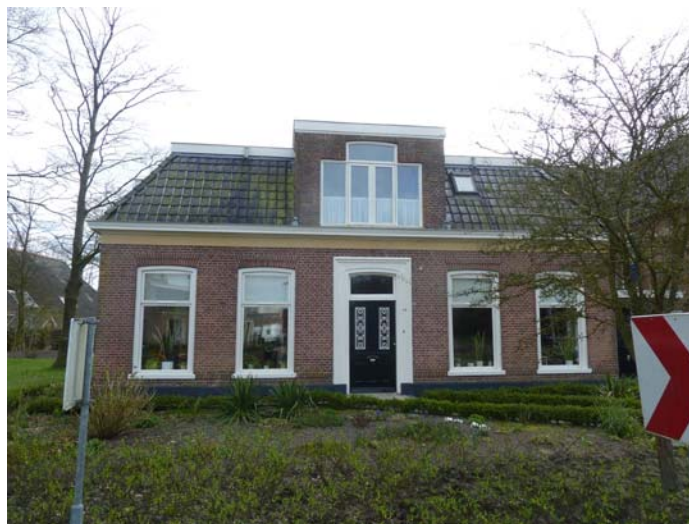
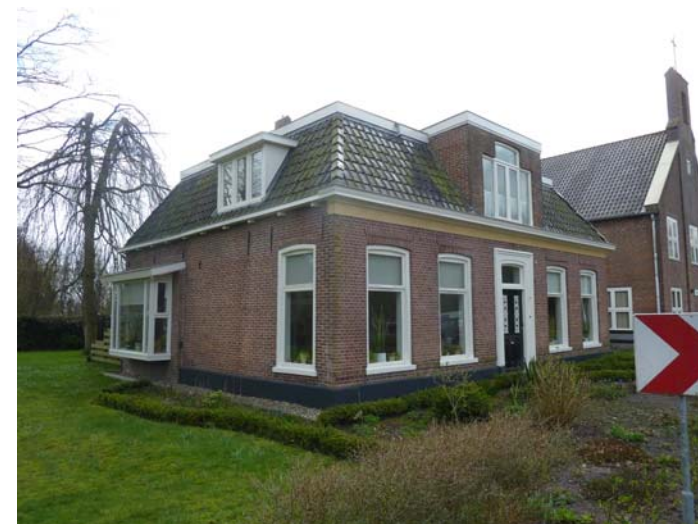
Goed. Verder naar stap 1B.

Redelijk. Verder naar stap 1C.

Redelijk tot goed. Herkenbaarheid hoofdvorm verminderd door aanbouw garage en uitbouw erker en dakkapel in de westgevel. Typologische- en ensemblewaarde als pastorie bij naastgelegen kerk. Beeldbepalende ligging langs De Zwette. Voorstel status: beeldondersteunend.

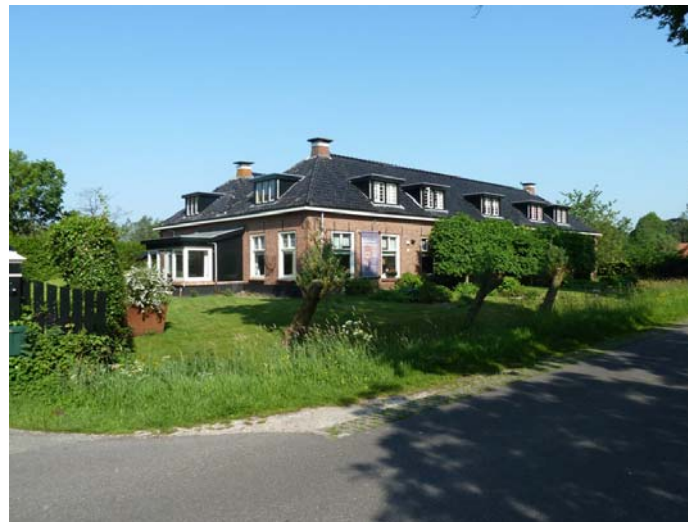
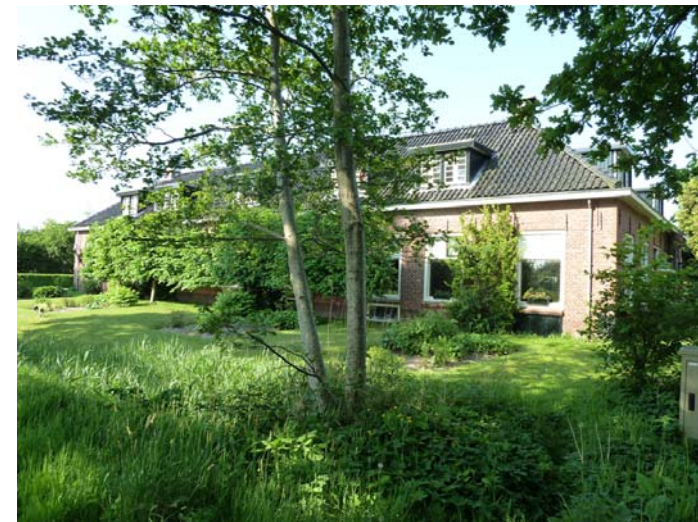
1A Conclusie  
Redelijk tot goed. Verder naar stap 1B.

1B Conclusie  
Redelijk tot goed. Verder naar stap 1C.

Ligging op een ruime kavel aan de Dr. Ypeijlaan, voor de bocht naar de Swarte Mar. De ingang is op dit moment gelegen aan de achterzijde van het pand. Noklijn evenwijdig aan de Dr. Ypeijlaan.

Redelijk tot goed. Het pand verkeert in goede staat en heeft een typologische en ensemblewaarde als voormalige armenschool, gesticht in 1843 door grootgrondbezitter en weldoener dr. Nicolaas Ypeij. De oorspronkelijk hoofdvorm en gevelindeling is herkenbaar gebleven, ondanks een latere vervanging van de vensterindeling en de dakkapellen (jaartal onbekend). Aan de zuidgevel is een uitbouw aangebracht. Vanwege het bijzondere verhalende vermogen van het object voor het dorpsbeeld, de typologische- en ensemblewaarde en de herkenbaarheid van de hoofdvorm wordt de status van gemeentelijk monument aanbevolen.

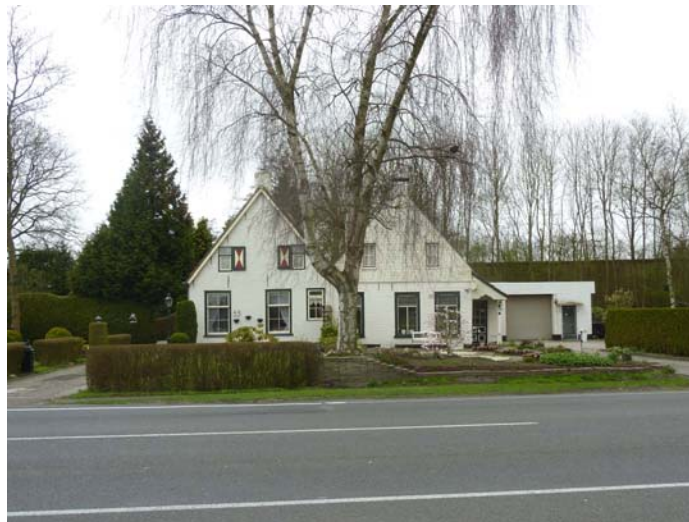
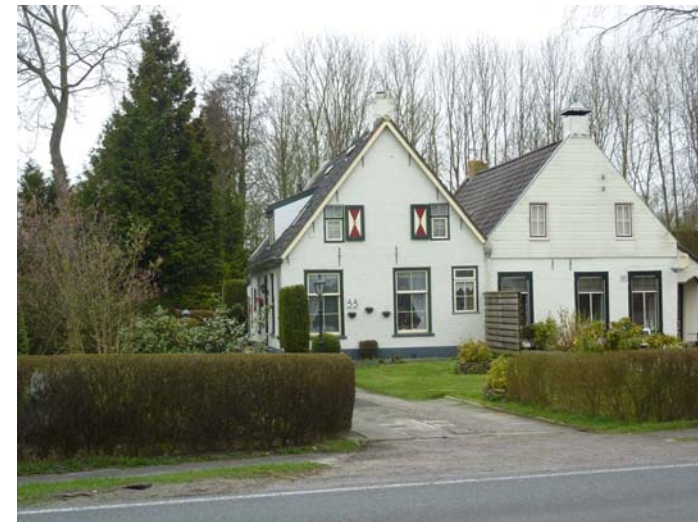
Redelijk. Verder naar stap 1B.

Slecht tot redelijk. Verder naar stap 1C.

Redelijk. De herkenbaarheid van de hoofdvorm en de materiele gaafheid van beide woonhuizen zijn aangetast door de verschillende gevelindelingen en vensters, de garage aan de noordzijde van nummer 35 en de betimmering van de topgevel. De witte beschildering van de baksten (witkeimen) is mogelijk niet origineel. Vanwege de ouderdom van het object en zijn historisch-ruimtelijke context wordt de status beeldondersteunend aanbevolen.

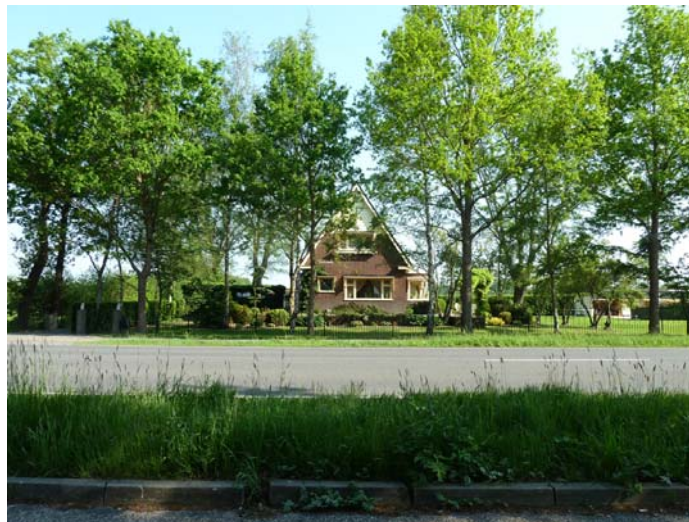
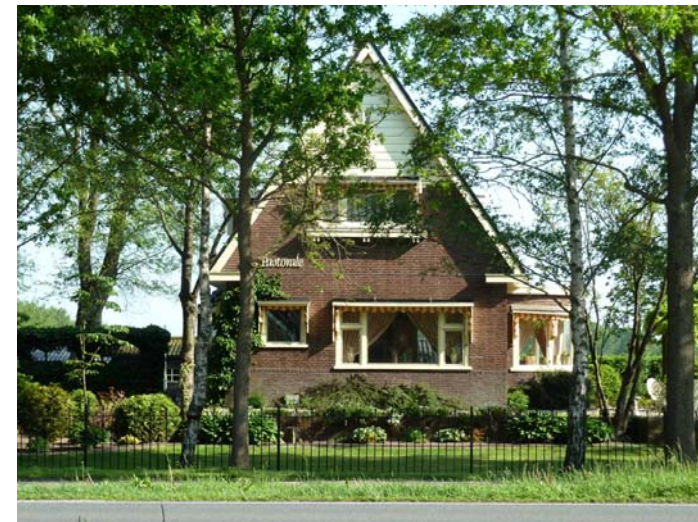
Redelijk tot goed. Verder naar stap 1B.

Redelijk. Het pand is aan de achterzijde uitgebouwd, zichtbaar vanaf de openbare weg. Het is onduidelijk of de aanbouw aan de oostzijde van het pand oorspronkelijk is of van recente datum. Verder naar stap 1C.

Redelijk. Het pand ligt zeer beeldbepalend op een groot erf aan de Rijksstraatweg en verkeert technische in goede staat. De hoofdvorm en architectonische gaafheid zijn iets aangetast door een uitbouw aan de achterzijde en mogelijk een recente uitbouw aan de oostzijde. Voorstel status: beeldondersteunend.

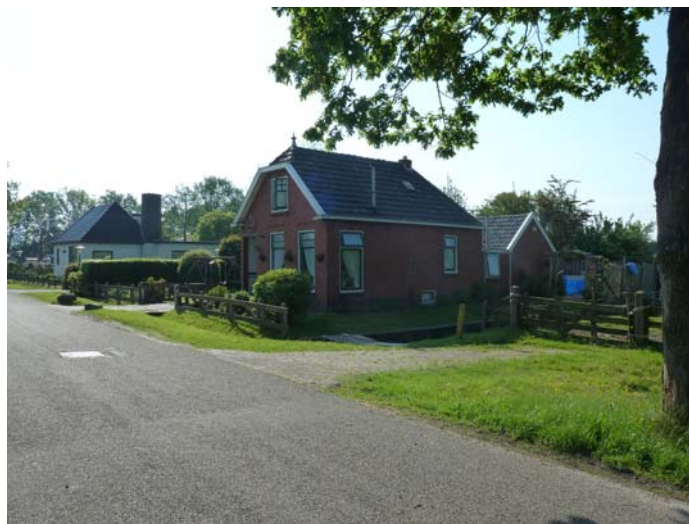
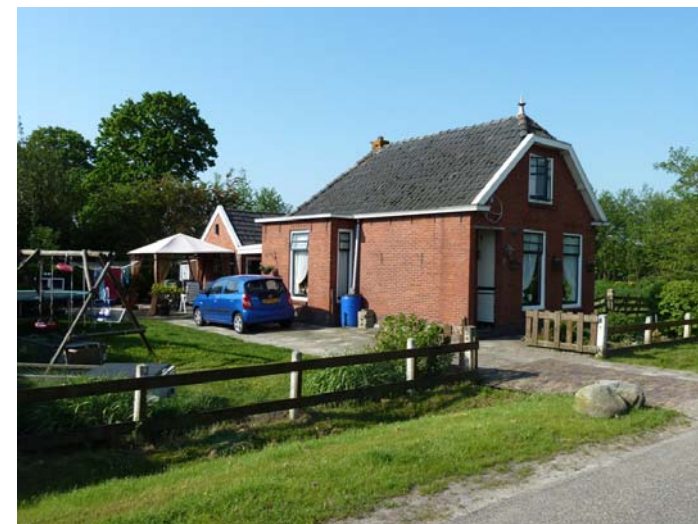
1A Conclusie  
Redelijk tot goed. Verder naar stap 1B.

1B Conclusie  
Redelijk. Verder naar stap 1C.

1C Conclusie  
Het pand ligt beeldbepalend aan de Rijksstraatweg. Hoofdvorm herkenbaar. Voorstel status: beeldondersteunend.

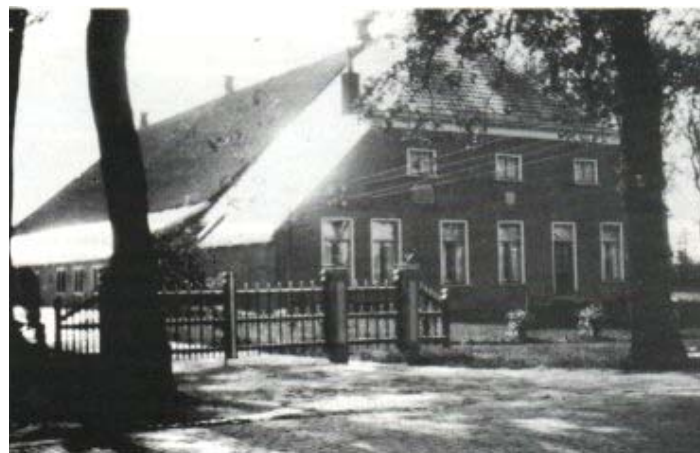
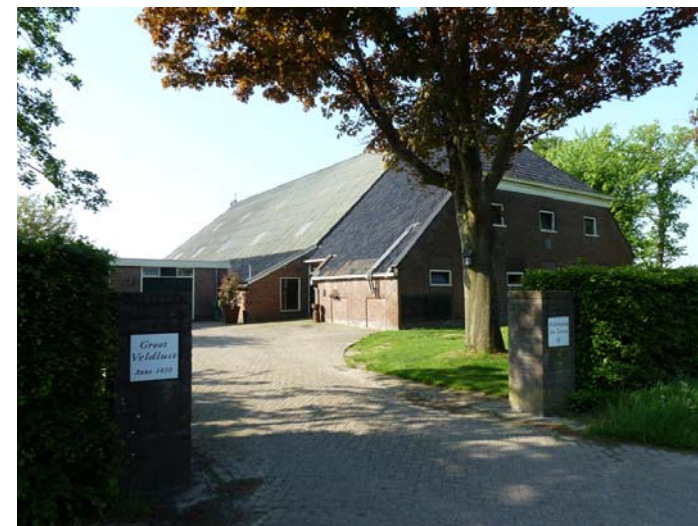
1A Conclusie  
Redelijk. Verder naar stap 1B.

1B Conclusie  
Redelijk. De historische boerderij op de foto is nu in gebruik als schuur. De 'schuur' is via een aanbouw verbonden met een modern woonhuis. Verder naar stap 1C.

Ligging aan de voorzijde van een ruime kavel aan de Rijksstraatweg. De voorgevel is georiënteerd op de Rijksstraatweg. Noklijn haaks op de Rijksstraatweg.

0 Toepassing van de platte en gegolfde Friese pan.

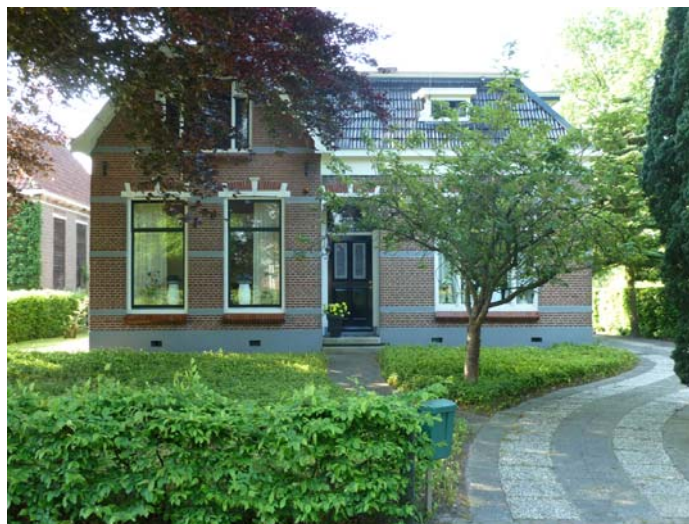
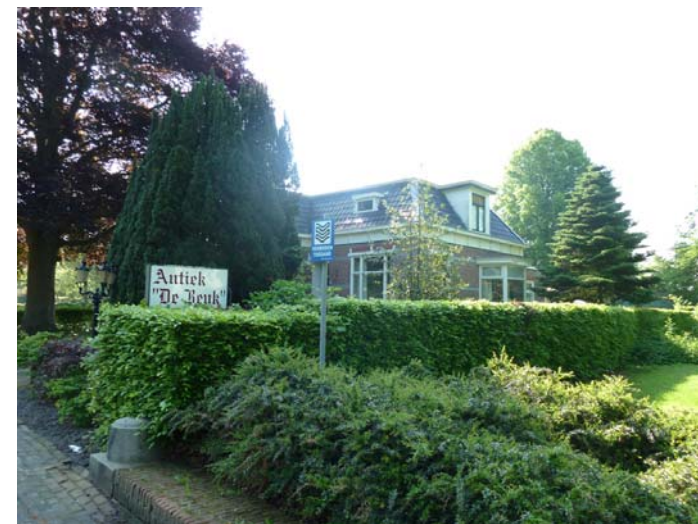
Goed. Verder naar stap 1B.

Redelijk tot goed. Verder naar stap 1C.

Redelijk tot goed. Verder naar stap 3.

+ Met naastgelegen schoolgebouw, nr 38.

Ligging aan de Rijksstraatweg. De voorgevel is georiënteerd op de Rijksstraatweg. Noklijn deels haaks op, deels evenwijdig aan de Rijksstraatweg.

Overgangsarchitectuur

0 Toepassing friese gegolfde pan.

Object met een bijzondere typologische waarde en ensemblewaarde als voormalige woonhuis van het hoofd van de naastgelegen school. Het object is een van de meest rijk gedetailleerde woningen van het dorp. De uitbouw aan de achterzijde is vrijwel niet zichtbaar vanaf de openbare weg. Samen met de school vertelt het woonhuis een belangrijk onderdeel van de historische ontwikkeling van het dorp Noardburgum. Voorstel status: gemeentelijk monument.

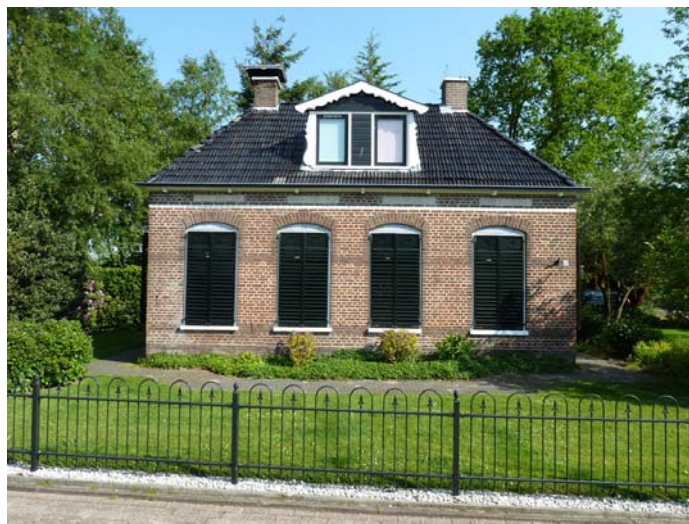
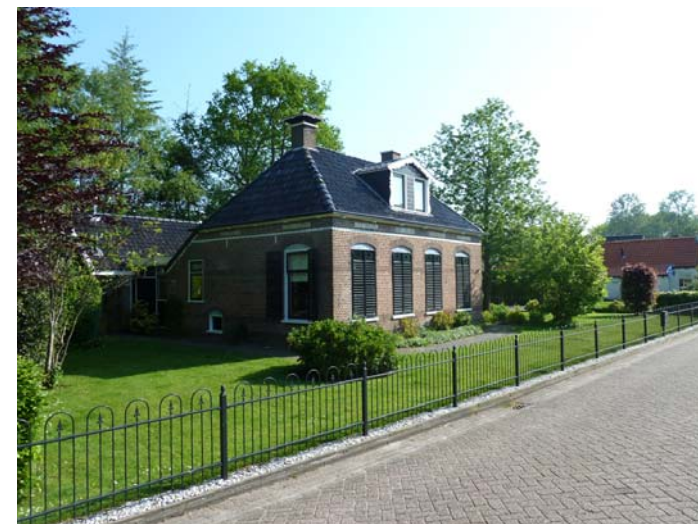
Redelijk tot goed. Aanbouw aan de achterzijde. Verder naar stap 1C.

Redelijk tot goed. Verder naar stap 3.

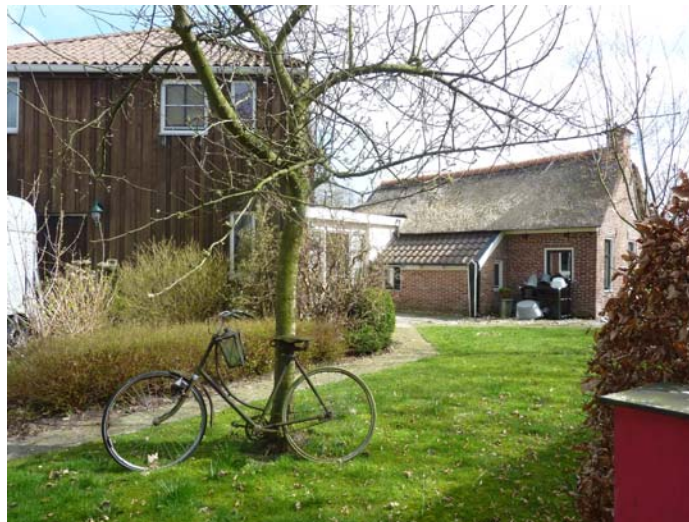
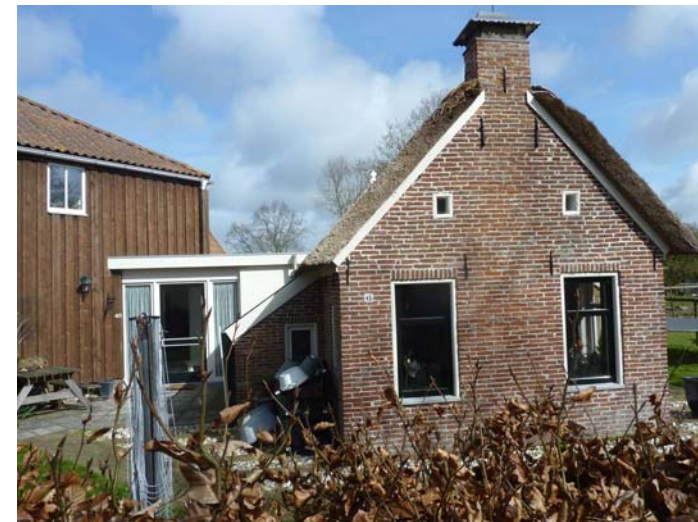
1B Conclusie  
Slecht tot redelijk. Verder naar stap 1C.

1C Conclusie  
Redelijk. De hoofdvorm van het oorspronkelijke pand zijn moeilijk leesbaar geworden door de moderne nieuwbouw aan de zijgevel en de ingrepen in de zijvleugels van de woning. Het oorspronkelijke woudhuisje is echter nog in goede staat. Vanwege de zeldzaamheidswaarde van dit bouwtype is het voorstel het object beeldondersteunend te maken.
