Plaats
Sumar

Straatnaam
Damsingel

Typologie
Fabriekscomplex

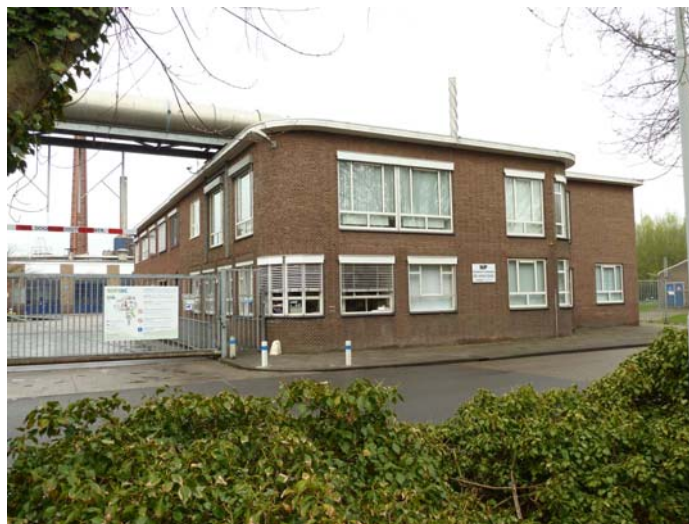
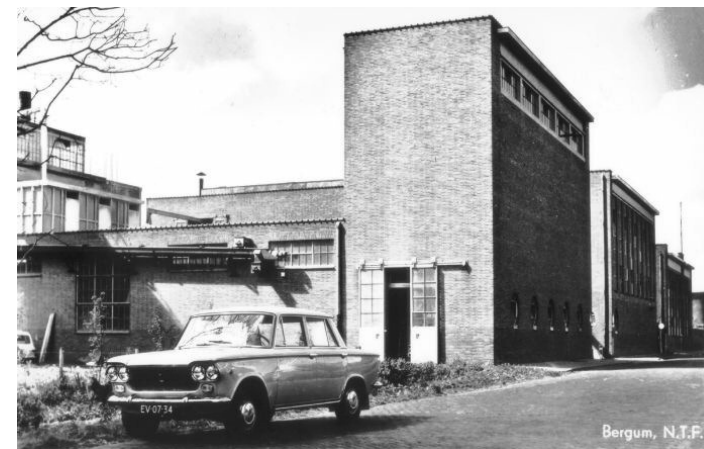
1A Conclusie
Redelijk tot goed. Verder naar stap 1B.

1B Conclusie
Redelijk. Verder naar stap 1C.

Fabriekscomplex uit de jaren vijftig en zestig in wederopbouwarchitectuur. Met name de straatgevels zijn verbijzonderd dmv verschillende venstervormen en geprofileerde dakrand. In deze inventarisatie worden het hoofdgebouw en de straatgevels aan de Damsingel als beeldondersteunend aangemerkt. Om specifiekere onderdelen aan te kunnen wijzen als beeldondersteunend is aanvullend onderzoek nodig.

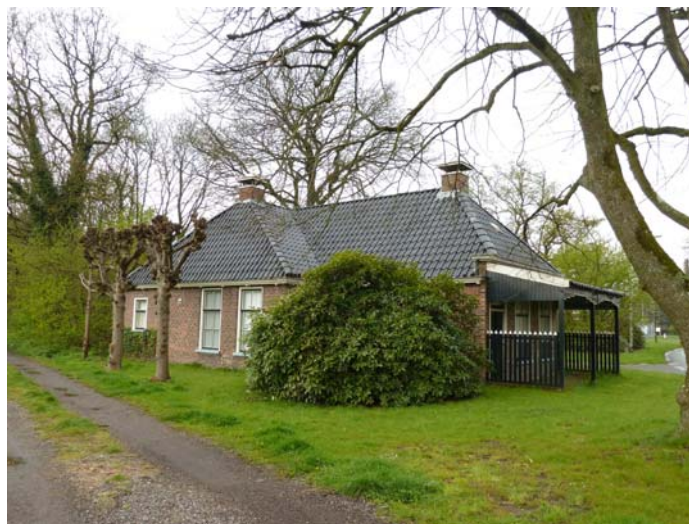
Redelijk. Bakstenen voorgevel aangetast of zwaar gerestaureerd. Verder naar stap 1B.

Slecht tot redelijk. Verder naar stap 1C.

Redelijk. Het object heeft een grote uitbouw die de hoofdvorm heeft aangetast. Omdat het object historische waarde heeft als voormalige herberg bij de tramhalte wordt de status 'beeldondersteunend' aanbevolen.

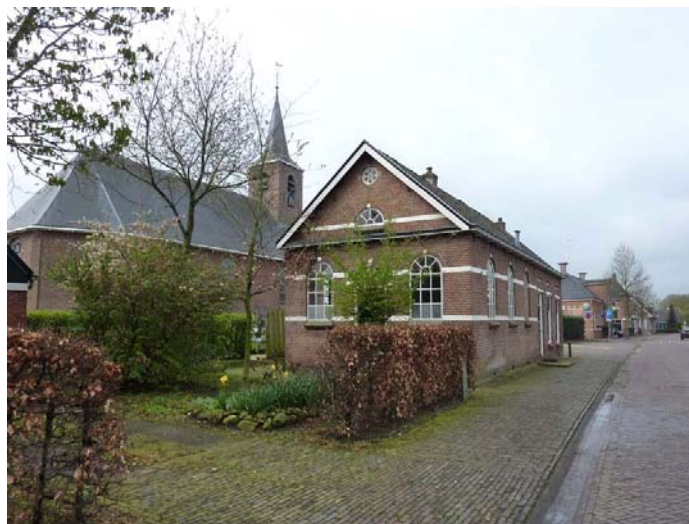
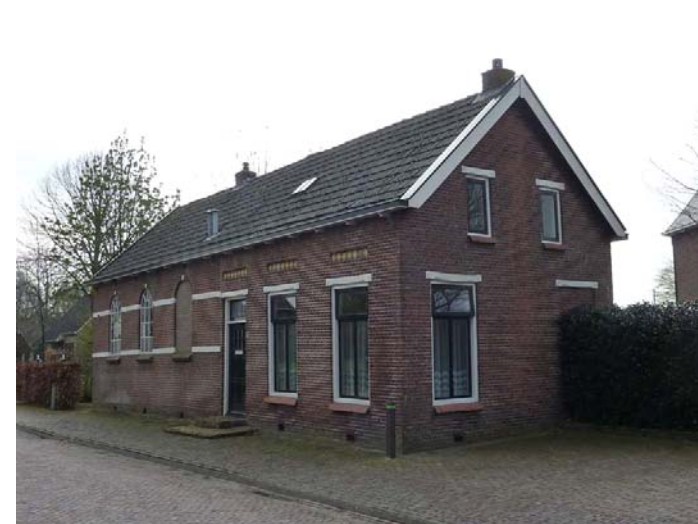
Redelijk tot goed. Verder naar stap 1B.

Redelijk tot goed. Enkele vensters zijn dichtgemetseld. Architectonisch herkenbaarheid alsnog voldoende. Verder naar stap 1C.

Kosterswoning/verenigingsgebouw in goede staat: materialisatie en hoofdvorm zijn gaaf, ondanks de dichtgemetselde vensters is ook de architectonische herkenbaarheid voldoende. Het object is van waarde vanwege de typologie, de beeldbepalende ligging en de kenmerkende vormgeving. Aanbevolen wordt nader onderzoek te doen naar de bouwgeschiedenis, aangezien het object vermoedelijk twee bouwfases heeft gekend.

Voorstel status: gemeentelijk monument.

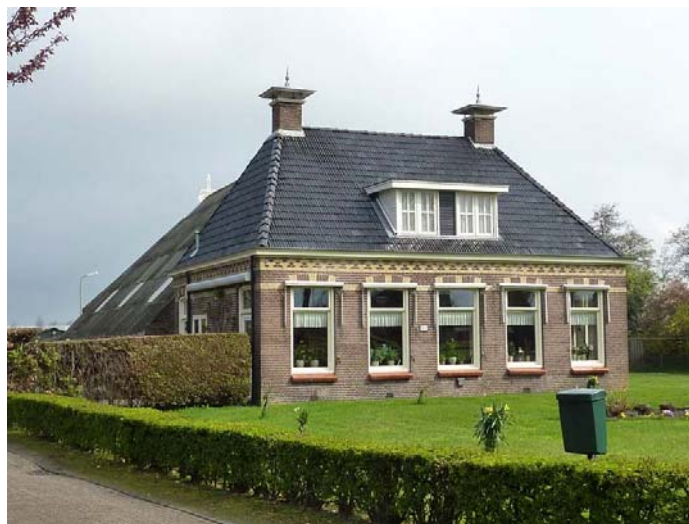
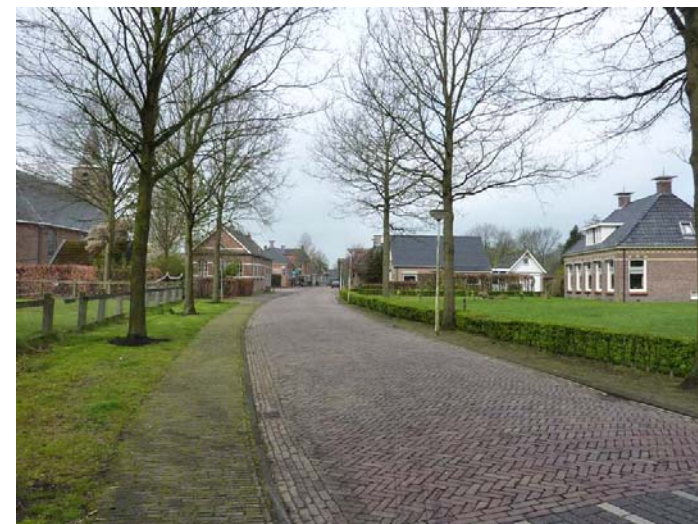
Goed. Verder naar stap 1B.

Redelijk tot goed. Verder naar stap 1C.

Boerderij met dwarsgeplaatst voorhuis in goede staat. Materialisatie en hoofdvorm zijn gaaf; de gevelindeling aan de westzijde van het voorhuis heeft vermoedelijk een wijziging ondergaan. Westelijk schild van de schuur gedekt met modern materiaal (golfplaten), oostelijk schild met riet. De boerderij heeft een ondersteunende functie voor het dorpsbeeld door de ligging aan de rand van de bebouwingsconcentratie aan de noorkant van Greate Buorren. De huidige zonwering doen afbreuk aan het architectonisch beeld. Voorstel status: gemeentelijk monument.

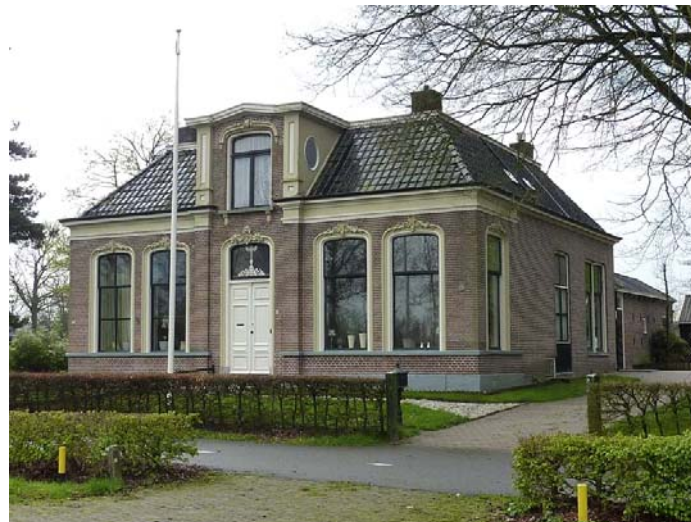
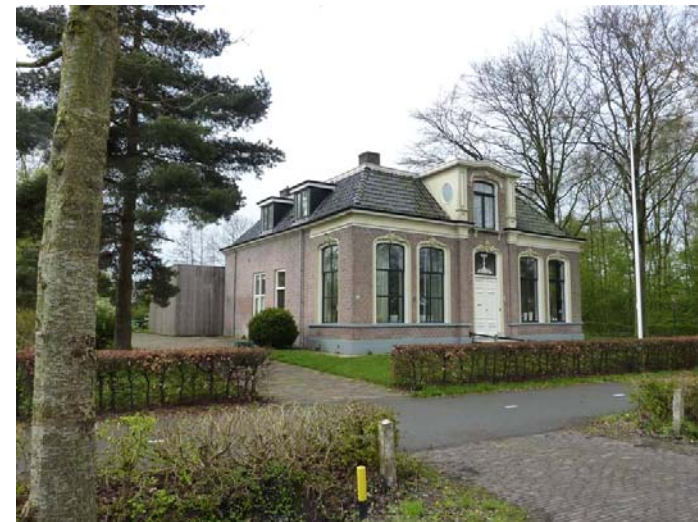
Goed. Verder naar stap 1B.

Redelijk. Verder naar stap 1C.

Notabelenwoning in goede staat. Met name de voorgevel is zeer gaaf wat indeling en detaillering betreft. In de zijgevels zijn enkele vensters aangebracht die vermoedelijk niet tot het originele ontwerp behoren. Achter het huis is een terrasafschieding in contrasterend materiaal gebouwd die los van de woning staat. De woning is gebouwd in 1869 en werd in 1954 in tweeën gesplitst (bron: www.tresoar.nl). Vanwege de typologische waarde en de gaafheid en architectonische waarde van de voorgevel is de status van 'gemeentelijk monument' aanbevolen.

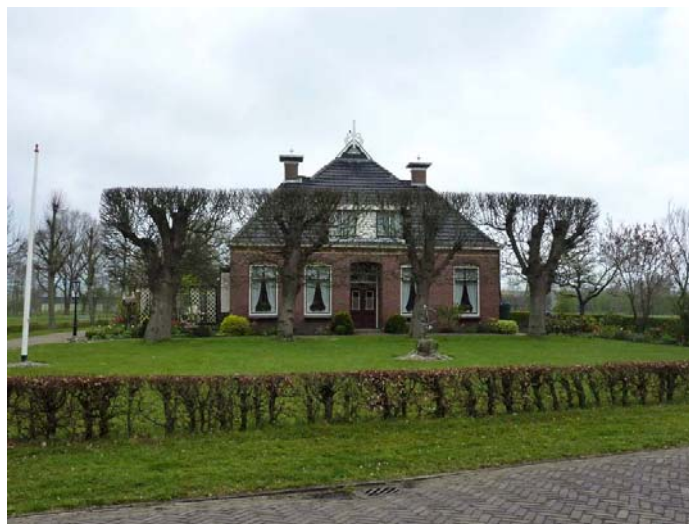
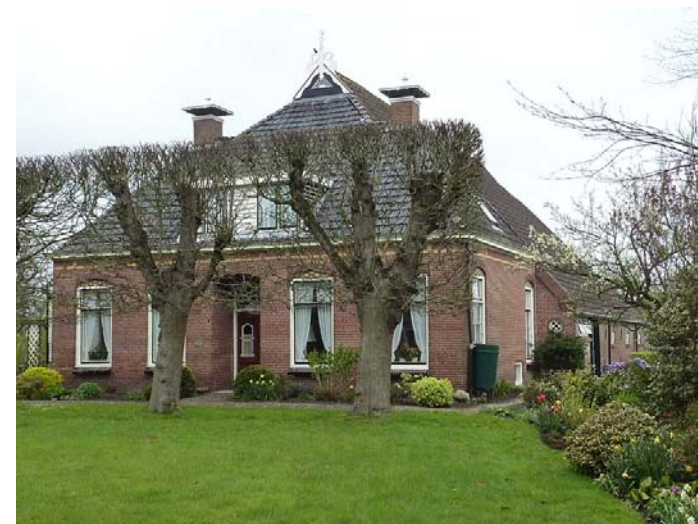
Goed. Verder naar stap 1B.

Goed tot zeer goed. Enkele moderne dakvensters zijn toegevoegd. Verder naar stap 1C.

Boerderij van het Bergumermartype, een kenmerkend type voor de regio rondom het Bergumermeer. De boerderij verkeert in goede staat: materialisering, gevelindeling en hoofdvorm zijn gaaf tot zeer gaaf. Vermoedelijk is de dakkapel in het voorschild een latere toevoeging. Voorgestelde status: gemeentelijk monument. Achter de boerderij staat een extra rietgedekte (paarden)stal, die vanaf de openbare weg moeilijk te beoordelen is maar eventueel na nader onderzoek in de bescherming opgenomen kan worden.

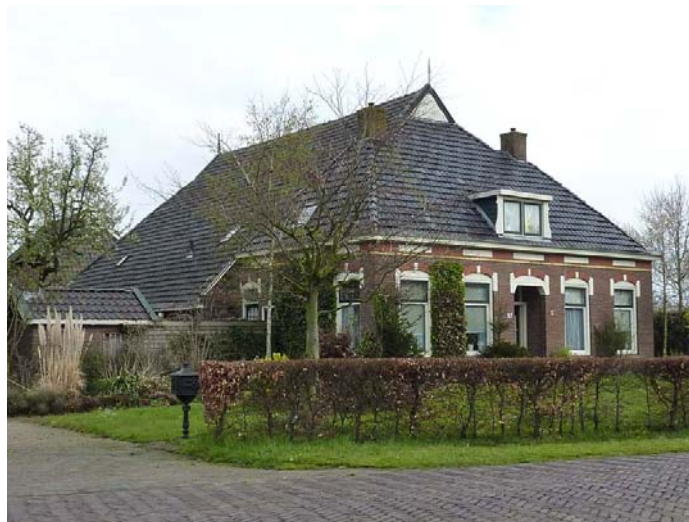
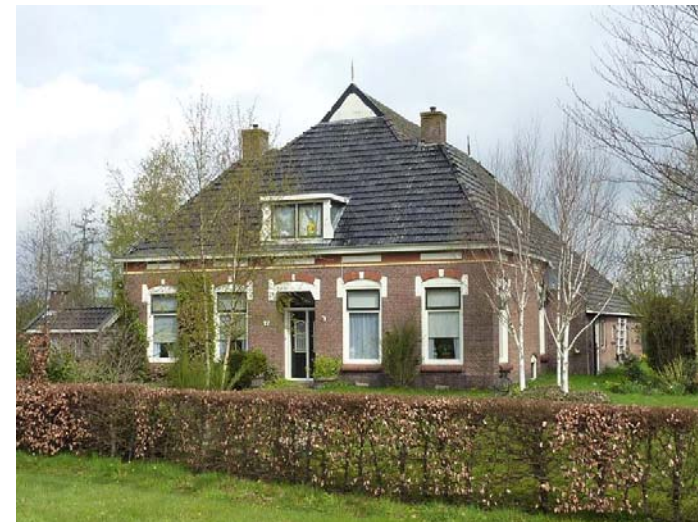
Redelijk tot goed. Uilenborden en (vermoedelijke) sierkappen op schoorstenen ontbreken. Verder naar stap 1B.

Goed. Vensterindeling schuurgevels gewijzigd. Verder naar stap 1C.

Boerderij van het bergumermartype in goede staat: materialisering, hoofdvorm en gevelindeling zijn gaaf tot zeer gaaf. Aan het object ontbreken enkele details zoals het uilenbord en waarschijnlijk ook de sierkappen die gewoonlijk op de schoorstenen zijn geplaatst. De gevel is rijk geornamenteerd. De boerderij ontleent met name waarde aan de zeldzame typologie. Voorstel status: gemeentelijk monument.

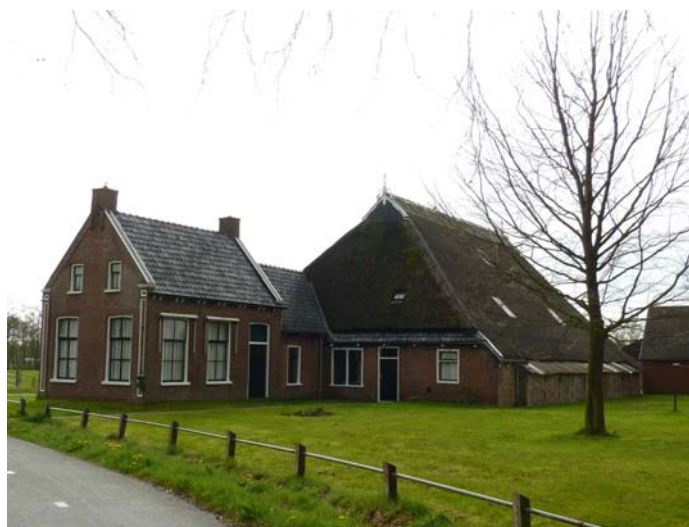
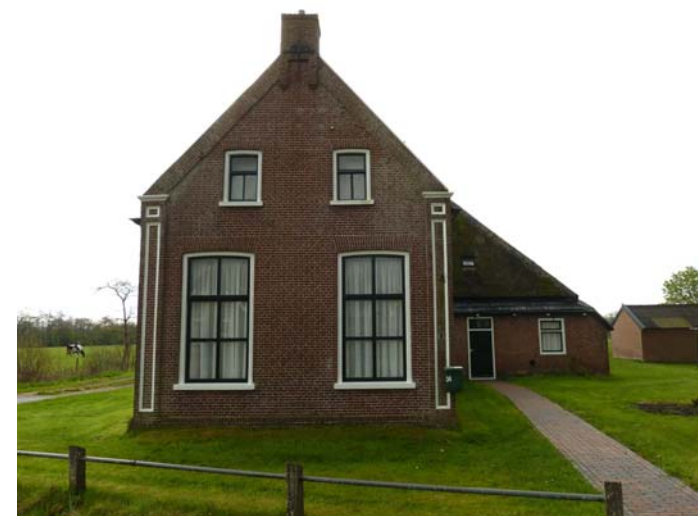
Redelijk. Gedeeltelijk moderne dakbedekking schuur.
(Vermoedelijke) sierkappen ontbreken. Verder naar
stap 1B.

Goed tot zeer goed. Verder naar stap 1C.

Goed. Verder naar stap 3.

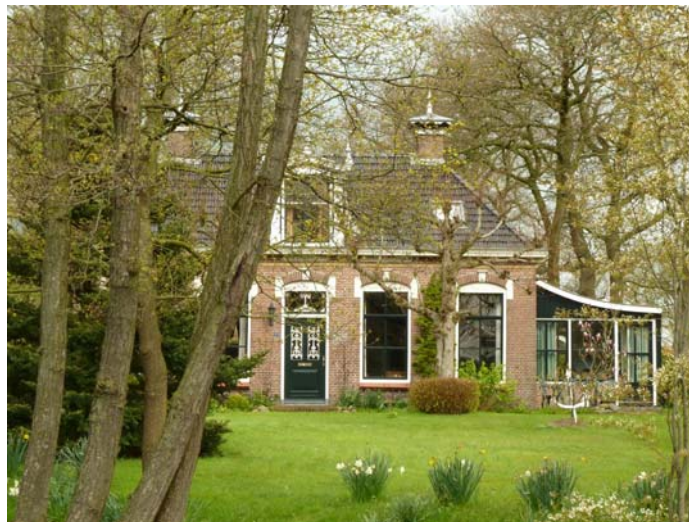
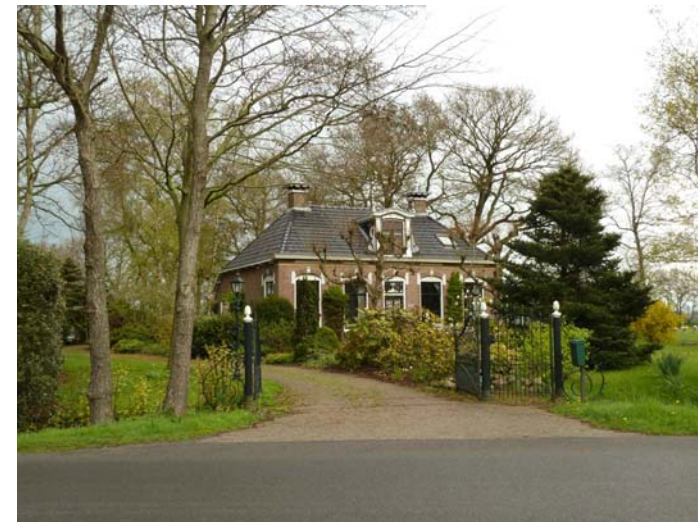
Redelijk tot goed. Uitbouw en dakvenster in voorschild.
Verder naar stap 1C.

Voorbeeld van een rentenierswoning, in goede staat verkerend: materialisatie en gevelindeling zijn gaaf tot zeer gaaf. De hoofdvorm is aangetast door de aangebouwde serre, maar de architectonische waarde blijft door de redelijk subtiele vormgeving voldoende te onderscheiden. De voorgevel kent een fraaie, gave vormgeving in neorenaissancestijl. Bijzonder houtsnijwerk rondom de dakkapel. Voorstel status: gemeentelijk monument.

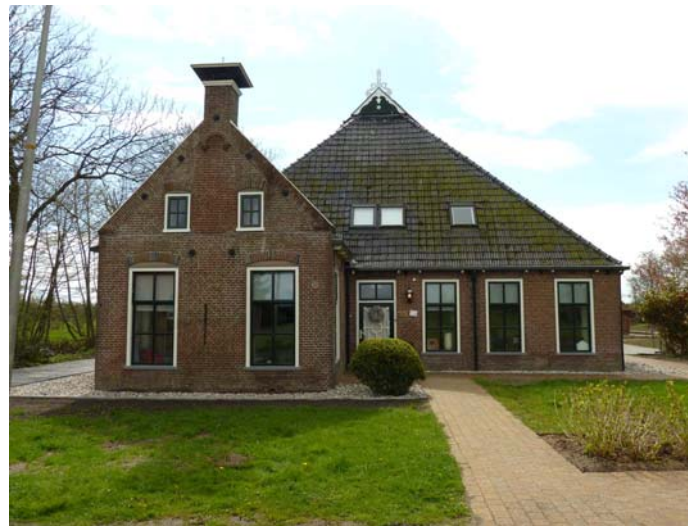
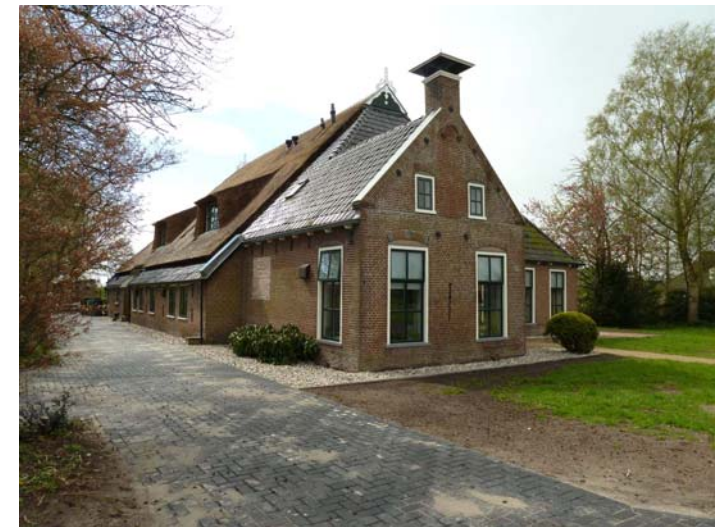
Redelijk. Toevoeging dakkapellen en dichtgemetseld venster in voorhuis. Verder naar stap 1C.

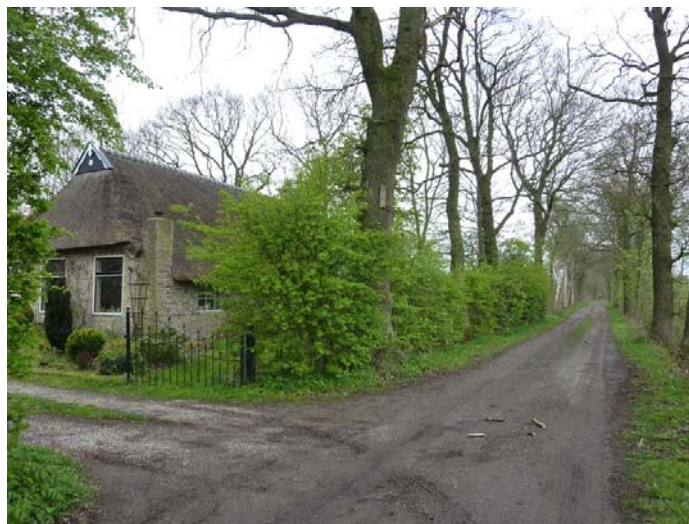
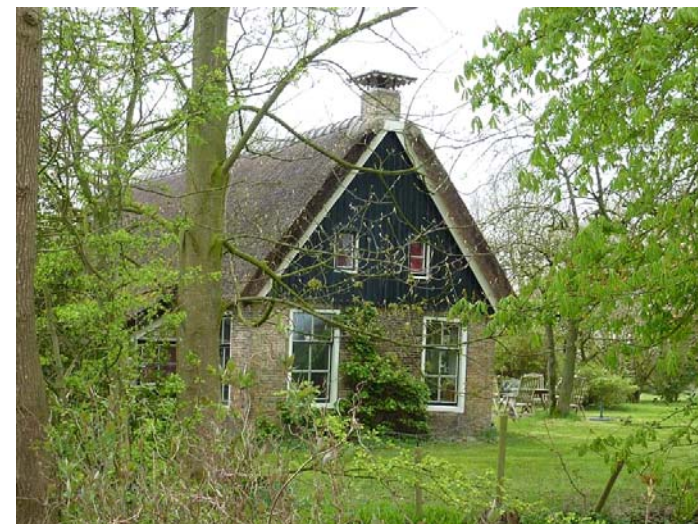
1B Conclusie
Redelijk tot goed. Verder naar stap 1C.

1C Conclusie
Goed. Voorgevel aangetast door -vermoedelijk reversibele- houten betimmering. Verder naar stap 3.

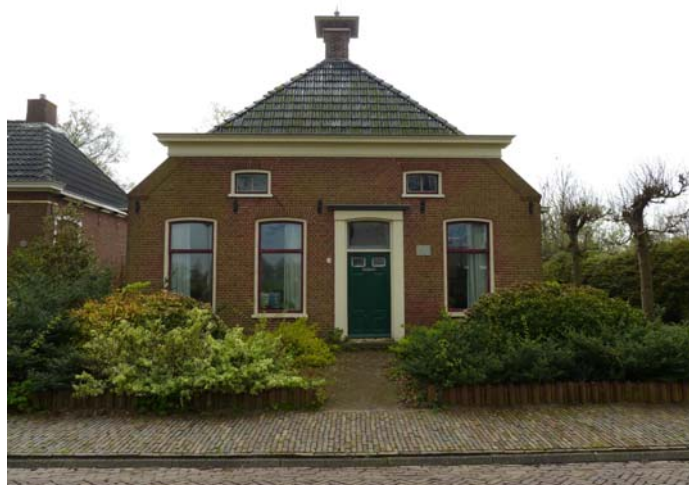
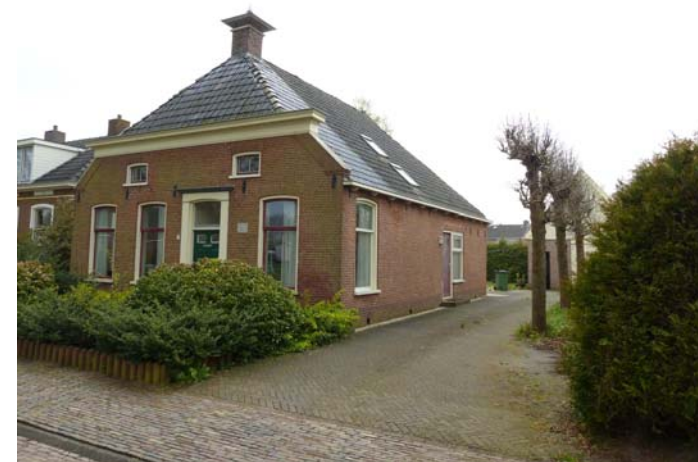
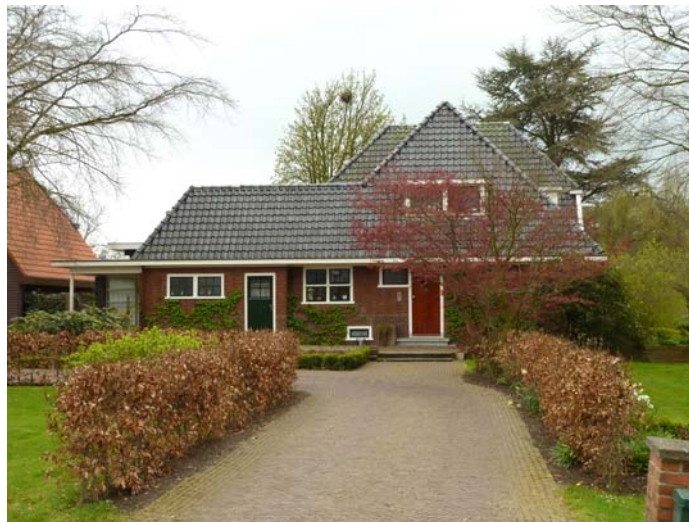
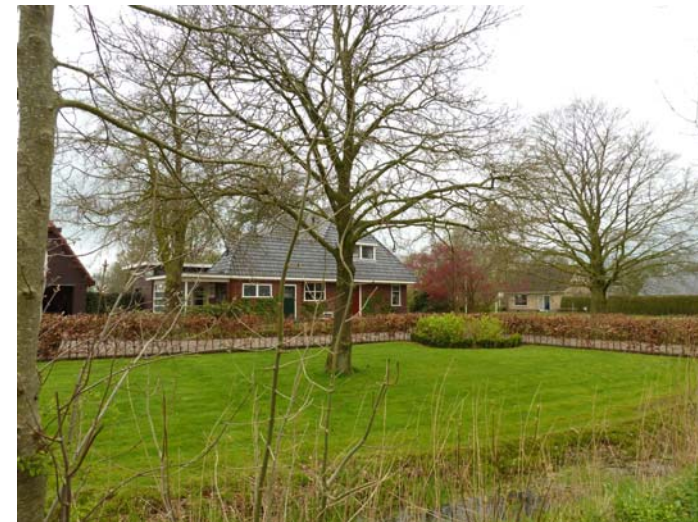
Redelijk. Uitbouw aan zijkant. Verder naar stap 1C.

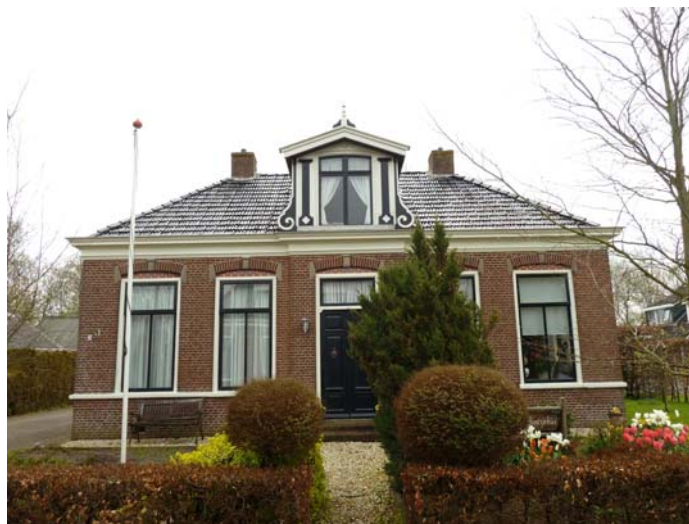
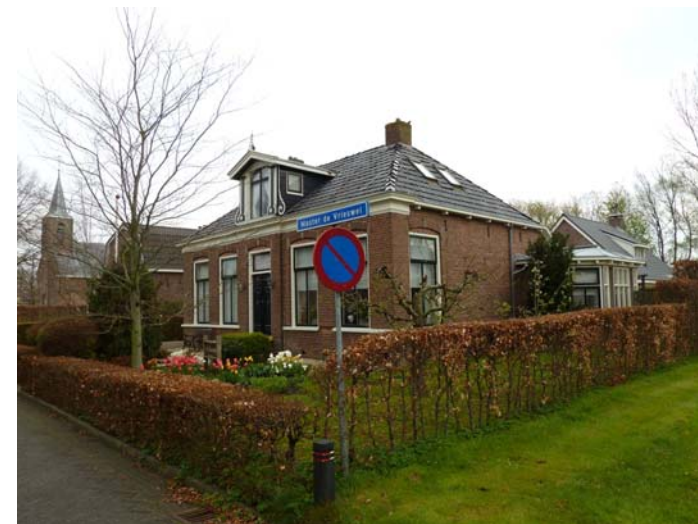
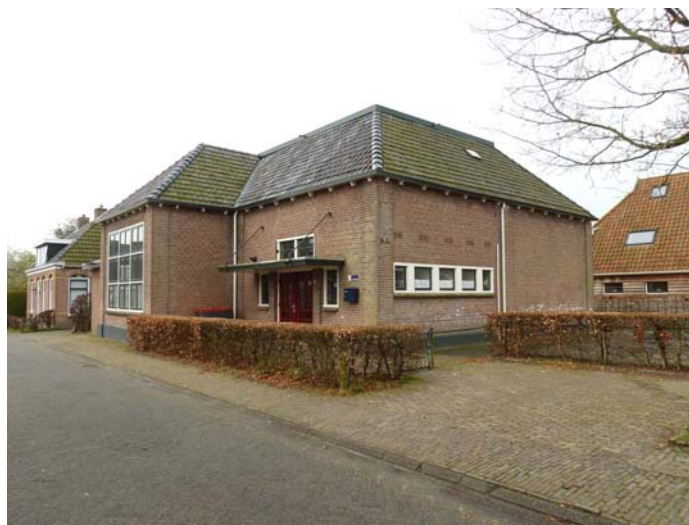
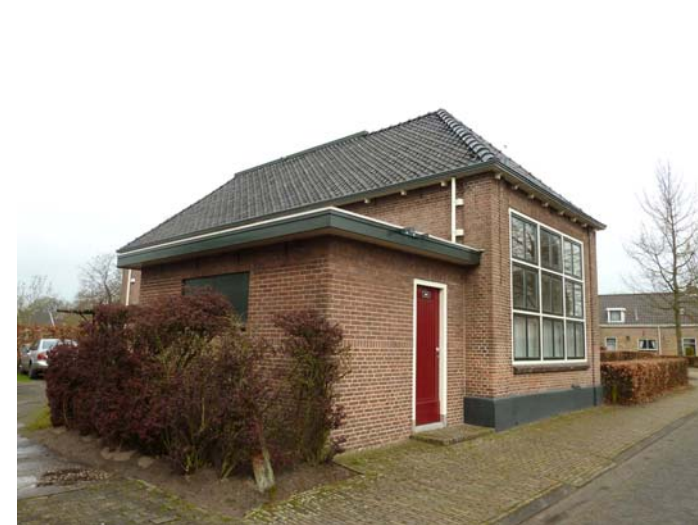
Slecht. Uitbouw vermindert de herkenbaarheid van de hoofdvorm en de architectonische gaafheid. Verder naar stap 1C.
