Plaats
Suwâld

Straatnaam
Ds. Oosterhuisstraat

Typologie
Boerderij met dwarsgeplaatst voorhuis

Gemeentelijk monument

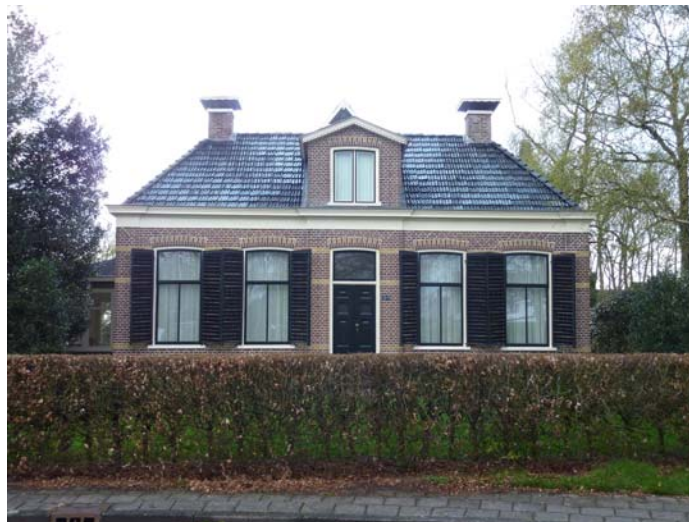
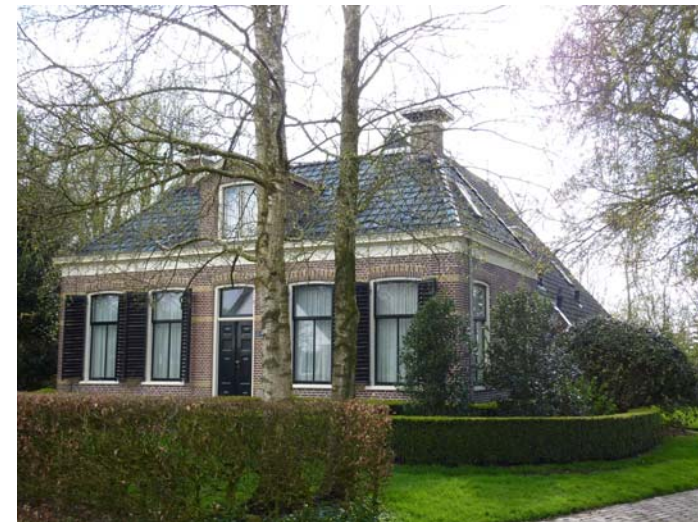
Ligging rechtsvoor op ruime kavel. Gevel georiënteerd op Ds. Oosterhuisstraat. Noklijn van het voorhuis evenwijdig aan en dat van de schuur dwars op de weg.

Baksteenarchitectuur met kenmerken van neorenaissance.

3-3-1 Bouwhistorische waarde: Materiaalgebruik
+ Friese gegolfde pan.

3-4-2 Cultuurhistorische waarde:
Kunsthistorische waarde
Gevelplaquette naast voordeur.

Boerderij met dwarsgeplaatst voorhuis verkerend in goede staat. Materialisatie en technische en architectonisch staat zijn redelijk gaaf tot gaaf. De herkenbaarheid van de hoofdvorm is iets aangetast door de aanbouw van een serre. Toevoeging moderne dakvensters in voorhuis en schuurdak. De rijke voorgevel is verfraaid met o.a. gekleurde baksteenlijsten en decoratieve strekken boven de getoogde vensters. De boerderij draagt door zijn beeldbepalende ligging en typologie bij aan het historisch ontwikkelde dorpsbeeld. Voorstel status: gemeentelijk monument.

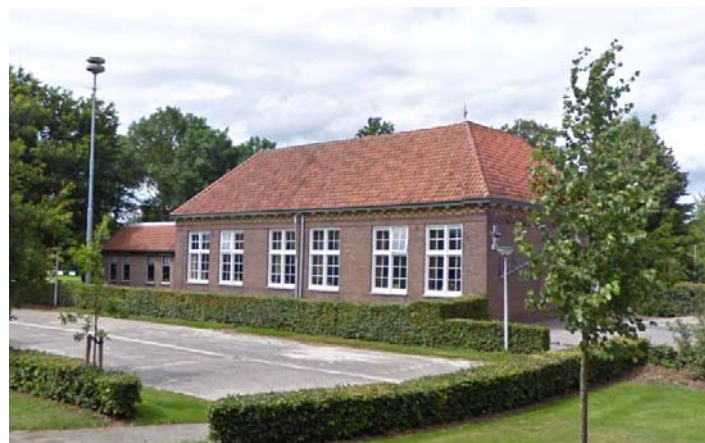
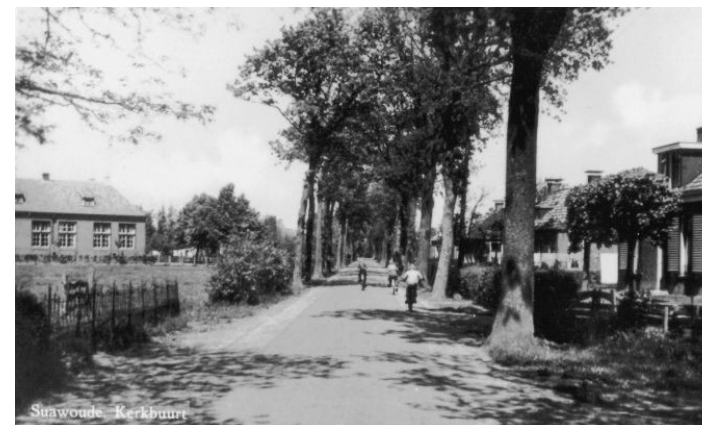
Slecht tot redelijk. Diverse aanbouwen aan achterzijde. Groot venster in voorgevel dichtgezet. Verder naar stap 1C.

Beeldbepalende ligging op een kruising in het dorp, met de rooilijn iets terugliggend. Bijzondere gebouwtypologie. De herkenbaarheid van hoofdvorm en architectuur zijn aangetast, daarom wordt de status 'beeldondersteunend' aanbevolen.

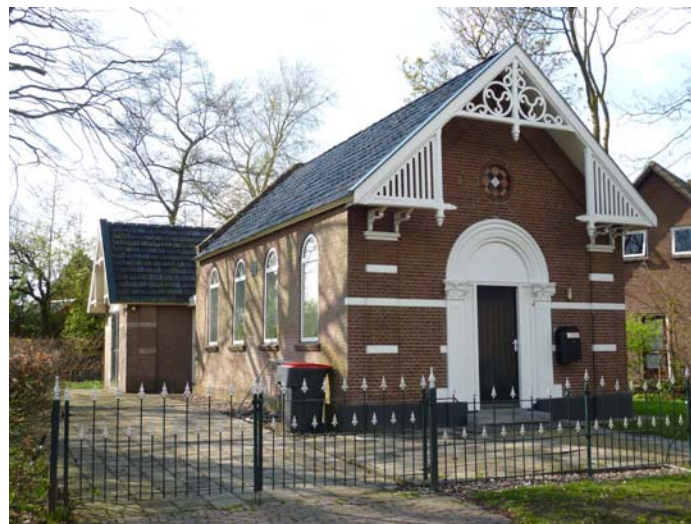
Redelijk tot goed. Toepassing moderne kozijnen in rondboogvensters. Verder naar stap 1B.

Ligging aan voorzijde van kleine kavel. Voorgevel georiënteerd op Kerkbuurt. Noklijn dwars op de weg.

Kenmerken van neoclassicisme en chaletstijl.

Consistorie behorend bij de Nederlandse Hervormde kerk. Het object bestaat uit twee bouwdelen en verkeert in redelijk gave tot gave staat. Het ontleent zijn waarde aan de functionele en historisch-ruimtelijke samenhang met de kerk en tevens zijn stilistische uitwerking. De consistorie is een voorbeeld van de toepassing van chaletstijl, te herkennen aan het overstekende dak met decoratief houtsnijwerk. Neoclassicistische elementen zijn onder andere toegevoegd in de pilasters en boogvormige omlijsting van de entree aan de voorzijde. Herstel van houten kozijnen wordt aanbevolen. Voorstel status: gemeentelijk monument.

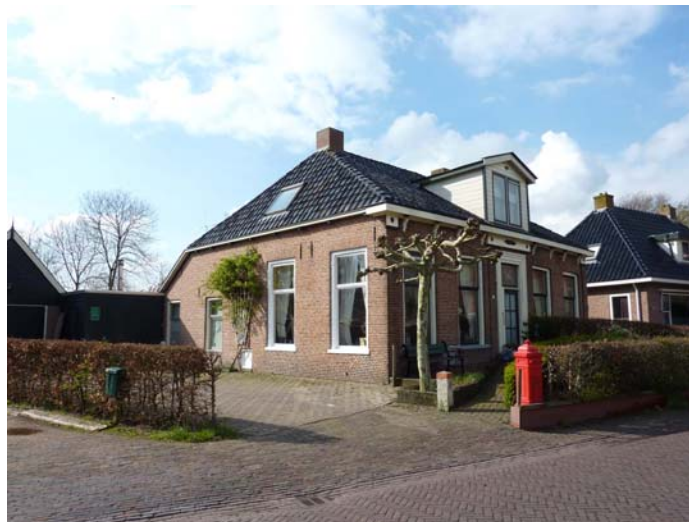
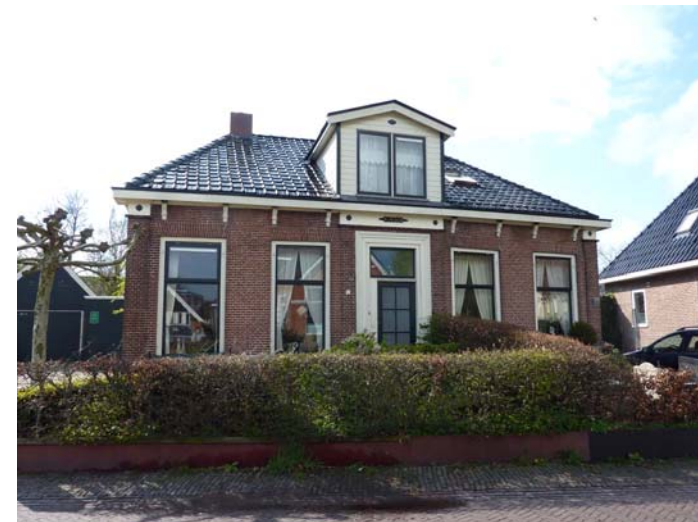
1A Conclusie
Redelijk tot goed. Schoorstenen vermoedelijk vernieuwd. Verder naar stap 1B.

1B Conclusie
Redelijk. Bekleding dakkapel, voordeur niet origineel. Aanbouwen. Verder naar stap 1C.

1C Conclusie
Redelijk. De hoofdvorm is niet goed herkenbaar door aanbouwen. Rommelig gevelbeeld door nieuwe toevoegingen aan de gevel, zoals de daklijst en voordeur. Voorstel status: beeldondersteunend.

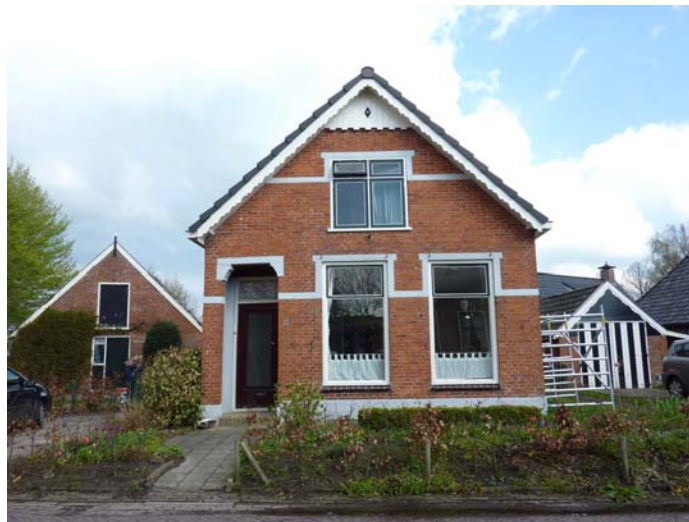
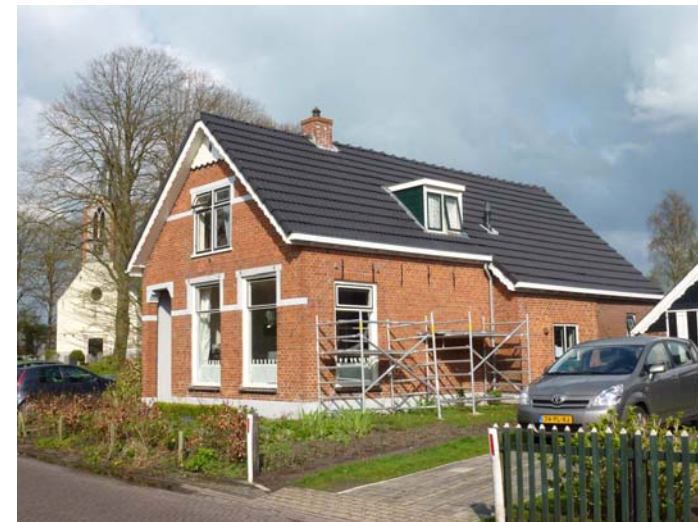
Redelijk. Door de uitbouw zijn de gaafheid van hoofdvorm en architectonische herkenbaarheid aangetast. Toepassing moderne dakbedekking. Beeldbepalend naast kerk gelegen. Voorstel status: beeldondersteunend.

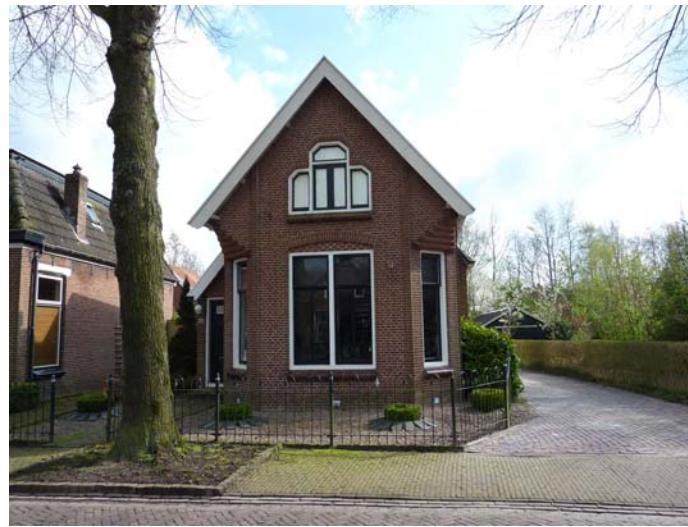
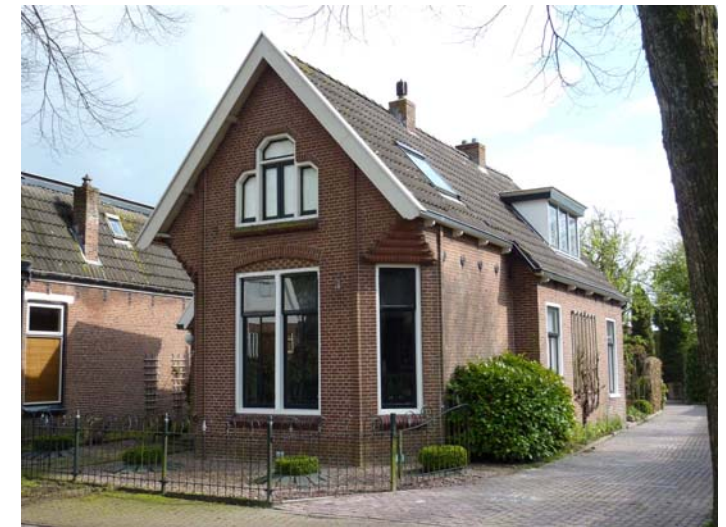
Redelijk. Hoofdvorm verstoord door toevoeging van dakkapellen op beide dakschilden. Verder naar stap 1C.

Redelijk. Woning met een zeldzame, bijzondere vormgeving. De dakkapellen verminderen de gaafheid van de hoofdvorm en tasten de architectonische herkenbaarheid aan. Het object ligt niet beeldbepalend en het betreft ook geen bijzondere typologie. Voorstel status: beeldondersteunend.

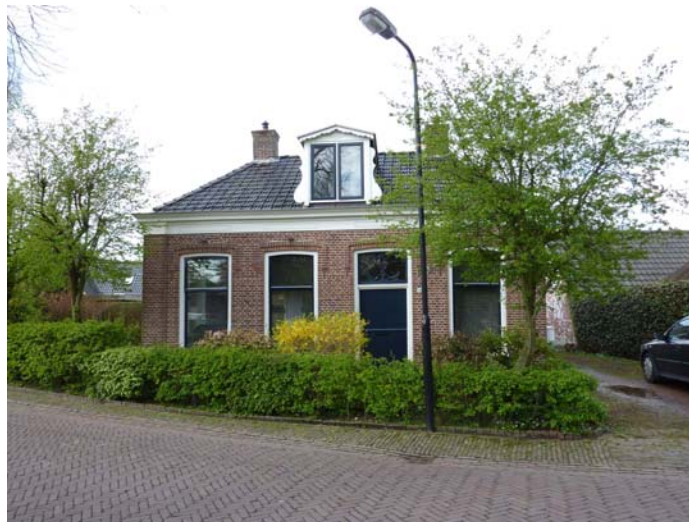
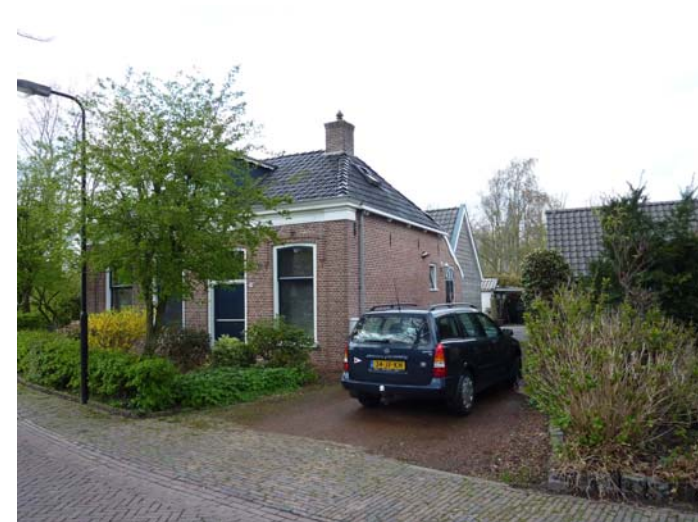
Redelijk tot goed. Uitbouw aan achterzijde, lijkt echter vanaf de openbare weg een vrijstaande volume. Verder naar stap 1C.

Ligging linksvoor op kleine kavel. Voorgevel georiënteerd op Kerkbuurt. Noklijn evenwijdig aan de weg.

Baksteenarchitectuur met kenmerken van neoclassicisme.

Voorbeeld van een rentenierswoning in neoclassicistische stijl. In materieel, technisch en architectonisch opzicht verkeert het object in gave staat. De herkenbaarheid van de hoofdvorm is iets verminderd door de toevoeging van een dakkapel en uitbouw aan de achterzijde. Vanaf de openbare weg is de oorspronkelijke dakvorm echter nog goed herkenbaar. Intact gevelbeeld met pilasters, kroonlijst en wenkbrauwen boven de vensters. Decoratief houtsnijwerk rondom dakkapel. Voorstel status: gemeentelijk monument.

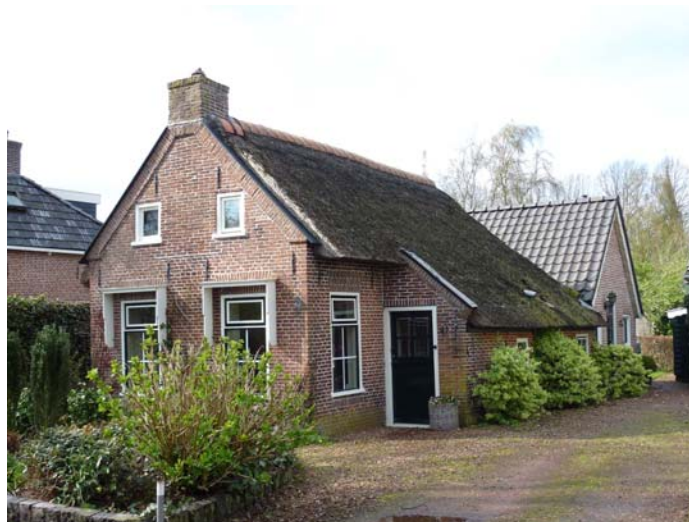
Ligging vooraan op kleine kavel. Voorgevel georiënteerd op Kerkbuurt. Noklijn dwars op de weg.

Sobere baksteenarchitectuur.

Voorbeeld van een woudhuisje, een kenmerkende typologie voor de Friese wouden. Het object verkeert in goede staat: materialisering en gevelindeling zijn redelijk gaaf tot gaaf. De herkenbaarheid van de hoofdvorm is verminderd door de moderne aanbouw aan de achterzijde, die echter door de afwijkende oriëntatie van de noklijn een apart volume lijkt. De aanwezigheid van een rietgedekte kap is tamelijk zeldzaam voor deze typologie. De boerderij levert een bijdrage aan het historisch gelaagde karakter van de Kerkbuurt. Voorstel status: gemeentelijk monument.

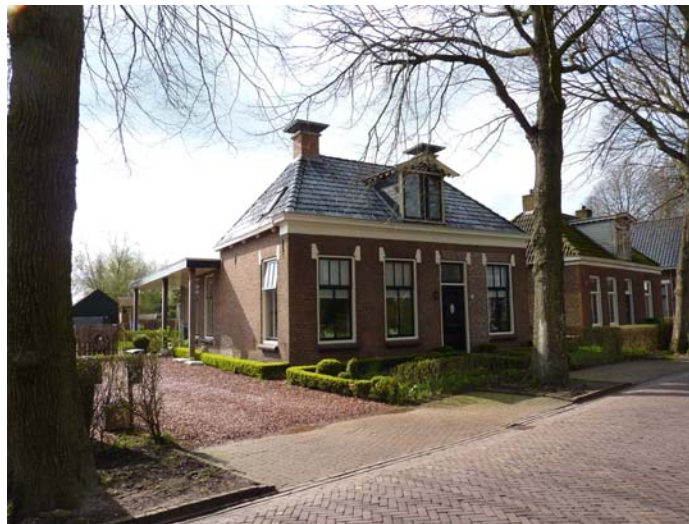
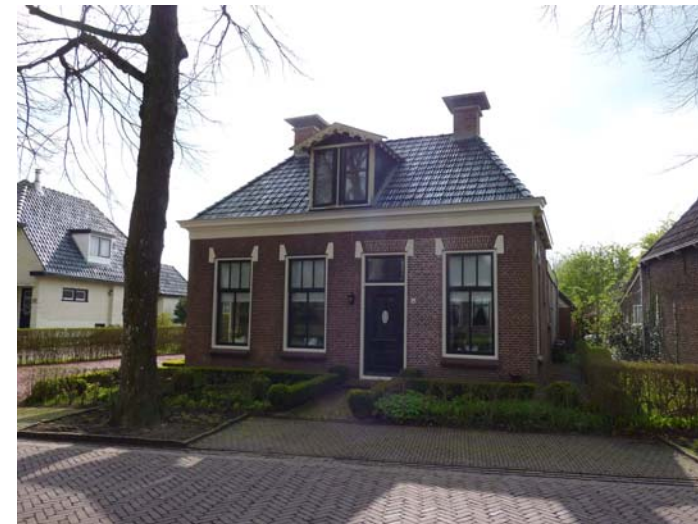
Redelijk. Goed zichtbare uitbouw met veranda aan achterzijde. Verder naar stap 1C.

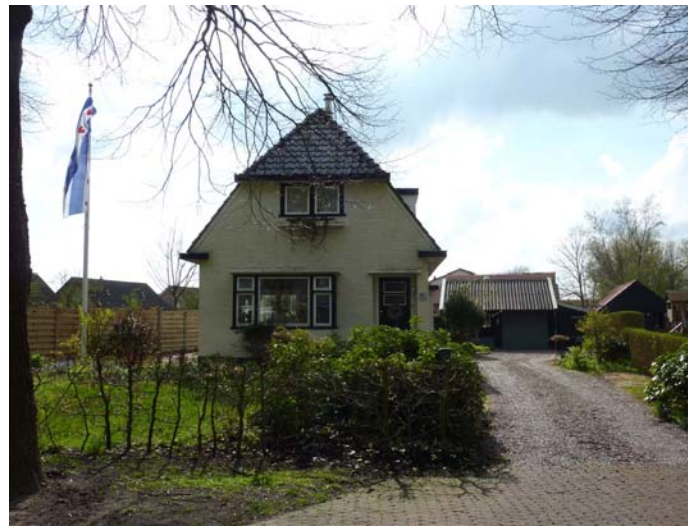
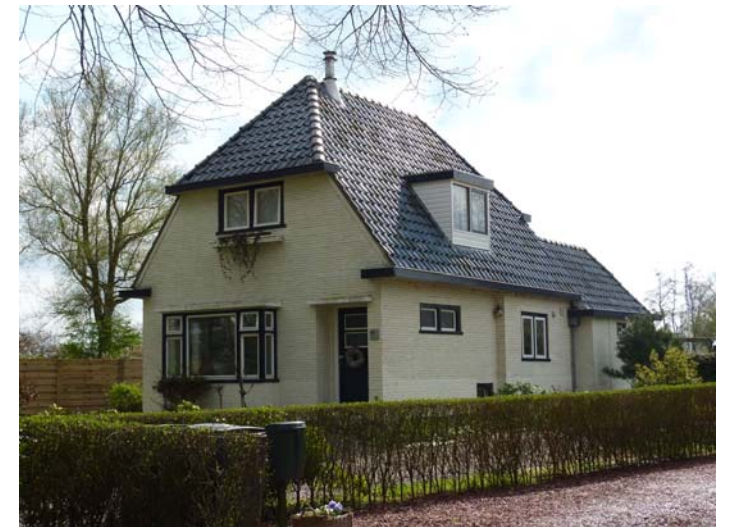
Woonhuis in goede staat. Hoofdvorm en architectonische herkenbaarheid verminderd door aanbouw aan achterzijde en wit gekeimde gevels. Geringe typologische, beeldbepalende en architectonische waarde, daarom is het voorstel: beeldondersteunend.

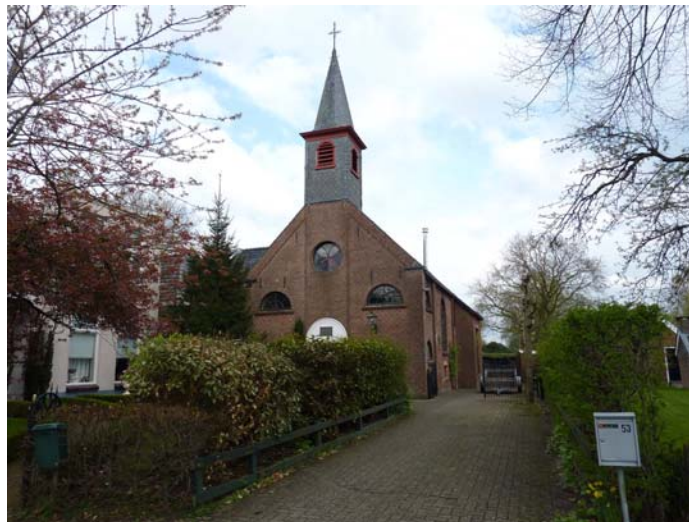
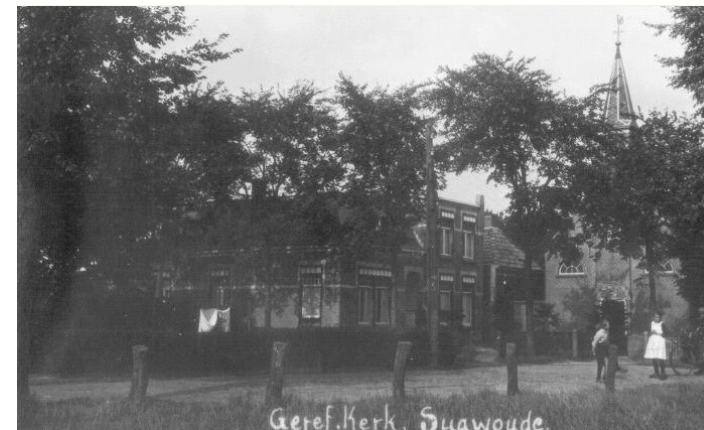
Goed. Verder naar stap 1B.

Goed. Verder naar stap 1C.

Ligging op een langgerekte kavel in gebruikelijke oriëntatie met de gevel gericht op het westen (Kerkbuurt).

Ligging in een bocht van de Kerkbuurt, een historisch bebouwingslint. De rooilijn ligt iets van de weg af ten opzichte van de omringende bebouwing.

Kerkelijke baksteenarchitectuur met kenmerken van neoclassicisme.

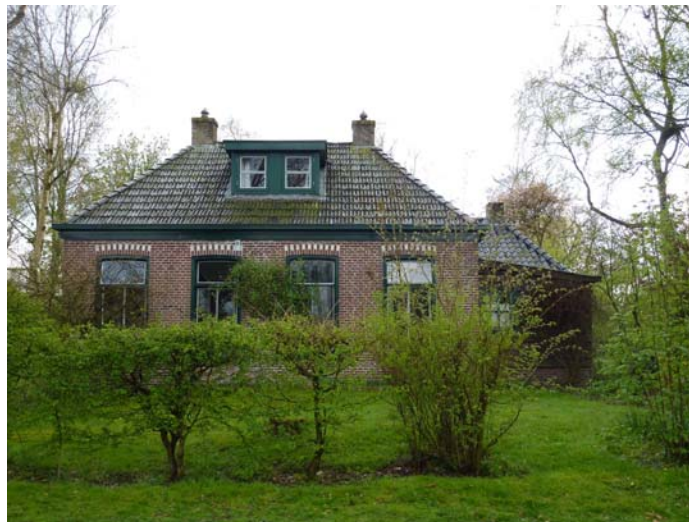
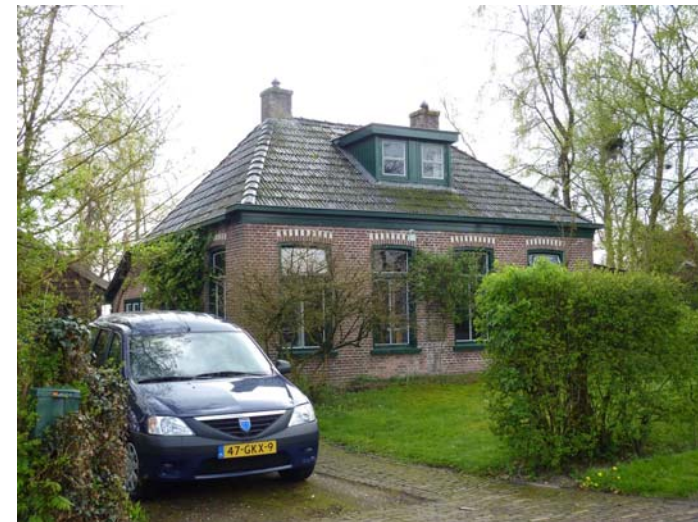
1B Conclusie
Slecht tot redelijk. Aanbouw aan zijkant. Verder naar stap 1C.

1C Conclusie
Redelijk. Eenvoudige rentenierswoning in redelijke materiële en technische staat. De hoofdvorm en architectonische gaafheid zijn aangetast door de uitbouw aan de zijkant. Voorstel status: beeldondersteunend.

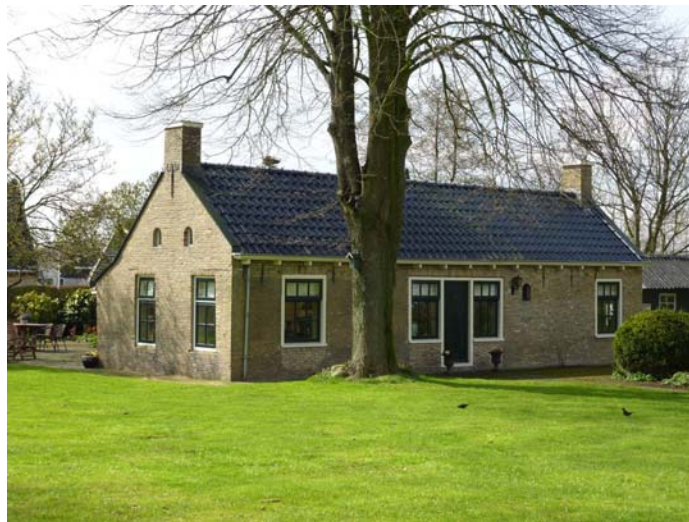
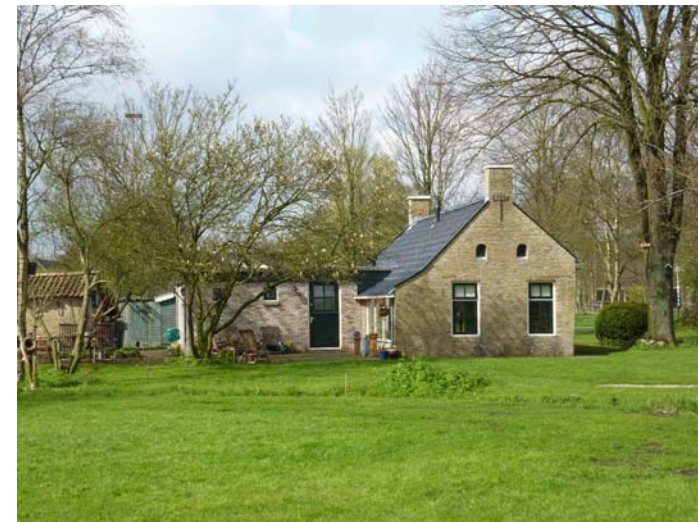
Redelijk. Uitbouw aan achterzijde, zichtbaar vanaf Monnikenweg, niet vanaf het Zuiderend. Verder naar stap 1C.

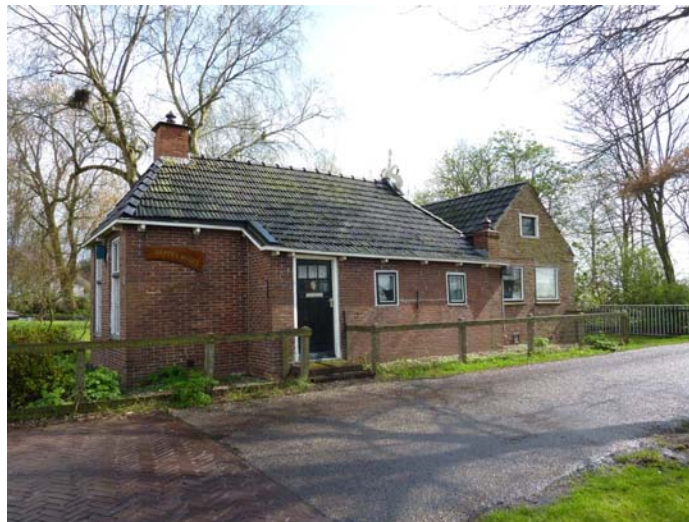
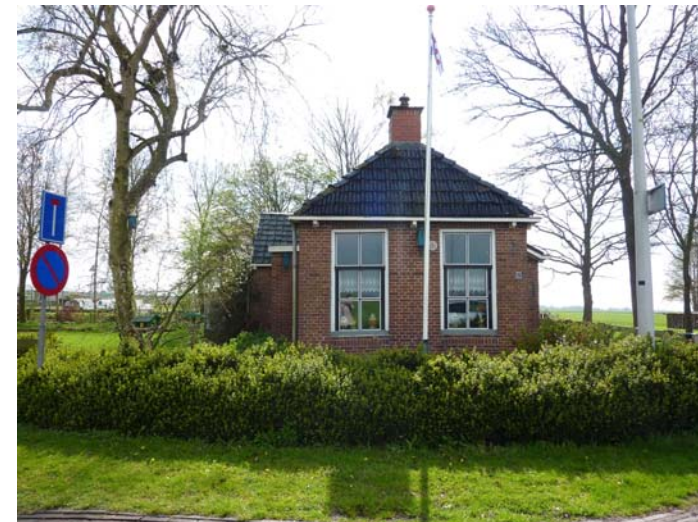
Redelijk tot goed. Scheurvorming op verschillende plaatsen in de gevels. Verder naar stap 1B.

Beeldbepalend gelegen woonhuis in redelijke staat. Het object is samengesteld uit verschillende bouwdelen, waardoor herkenbaarheid van de hoofdvorm en architectonische gaafheid zijn verminderd. Voorstel status: beeldondersteunend.
