## **LIJST CULTUURHISTORISCHE WAARDEVOLLE OBJECTEN**

# Inhoud cultuurhistorische waardevolle objecten

## Objecten Valkenswaard

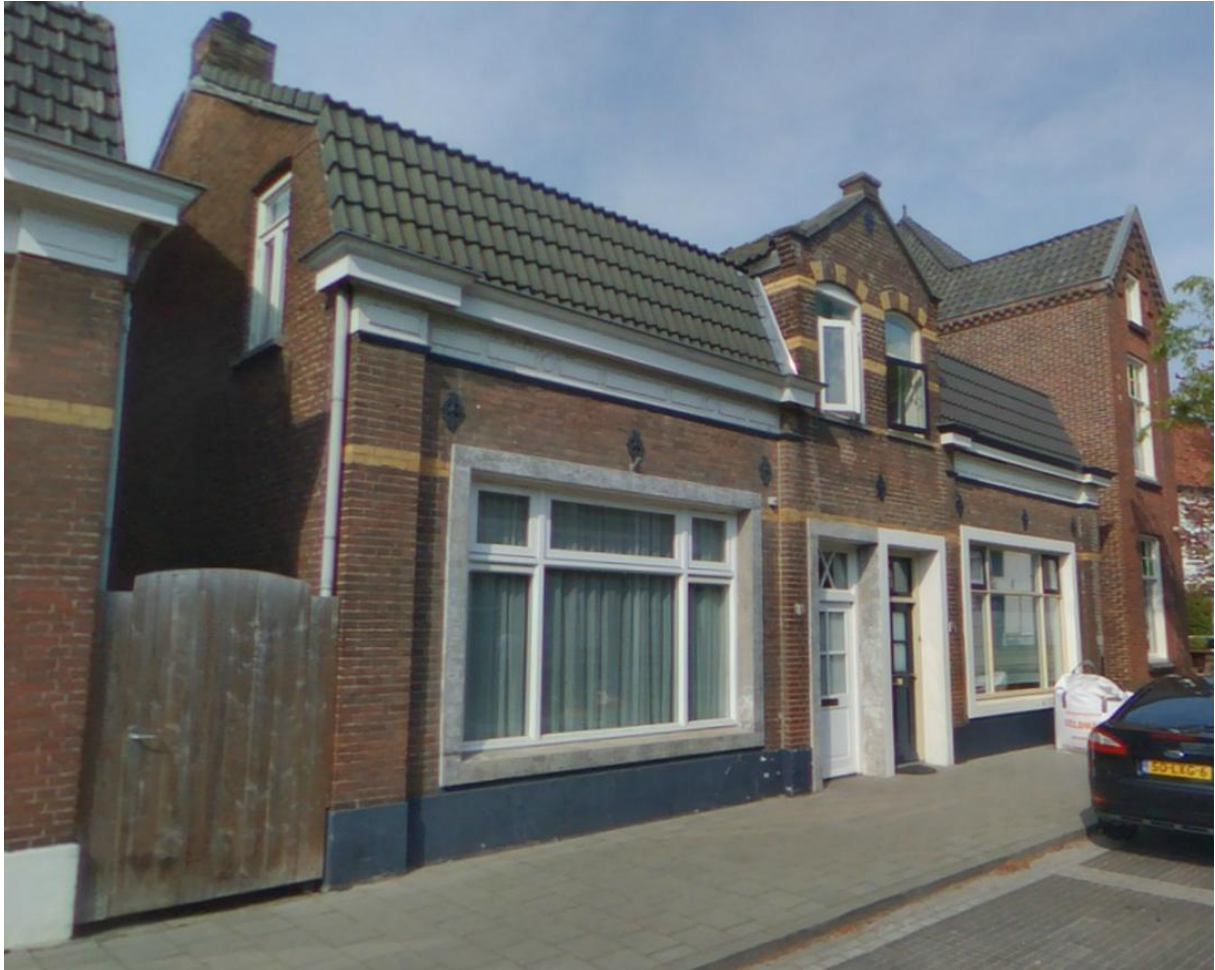
## Bakkerstraat 6 en 8

Symmetrische dubbele middenstandswoning onder mansardekap uit ca. 1920. Rode baksteen in kruisverband. Beide voordeuren centraal geplaatst onder een licht uitspringende Vlaamse gevel. Hoekrisalieten. Gepleisterde plint. Fors venster in beide woningen. Betonnen omlijstingen van deuren en vensters. Imitatie-speklagen in gele verblendsteen. Gietijzeren sierankers. Rijk versierde en geprofileerde plansiergoot met zinken kraal. Vlaamse gevel met dubbel venster, imitatie-speklagen en steense segmentbogen, deels in verblendsteen. Gevel afgedekt met dekplaten. Grijs opnieuw verbeterde Hollandse pannen. Twee gemetselde schoorstenen.

Dit dubbelpand is cultuurhistorisch waardevol, omdat het qua uiterlijk en korrelgrootte representatief is voor de bouw van middenstandswoningen in het eerste kwart van de twintigste eeuw. Het dubbelpand vormt een fraai ensemble met de overige bebouwing in dit deel van de Bakkerstraat.

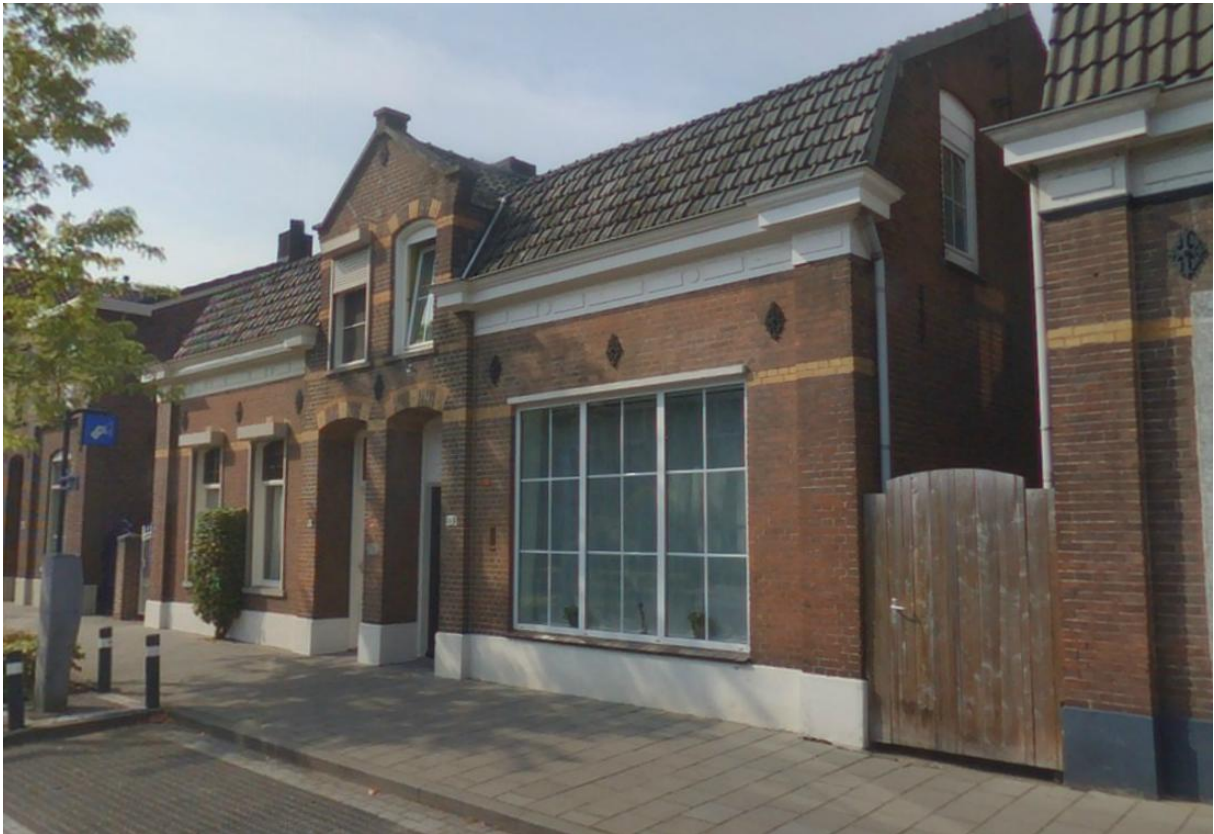
## Bakkerstraat 10 en 12

Symmetrische dubbele middenstandswoning onder mansardekap uit ca. 1920. Rode baksteen in kruisverband. Voordeuren centraal geplaatst onder een licht uitspringende Vlaamse gevel. Hoekrisalieten.

Gepleisterde plint. Fors modern venster in de rechterwoning. Getoogde voordeuren in portieken. Ingemetselde eerste steen tussen beide deuren. Deuren en smalle vensters in linkerpand met steense segmentbogen, deels in verblendsteen. Imitatie-speklagen in gele en oranje verblendsteen. Gietijzeren sierankers. Rijk versierde en geprofileerde Vlaamse goot met zinken kraal. Vlaamse gevel met dubbelen getoogde vensters, imitatie-speklagen en steense segmentbogen, deels in verblendsteen. Gevel afgedekt met dekplaten. Grijs opnieuw verbeterde Hollandse pannen. Twee gemetselde schoorstenen.

Dit dubbelpand is cultuurhistorisch waardevol, omdat het qua uiterlijk en korrelgrootte representatief is voor de bouw van middenstandswoningen in het eerste kwart van de twintigste eeuw. Het dubbelpand vormt een fraai ensemble met de overige bebouwing in dit deel van de Bakkerstraat.

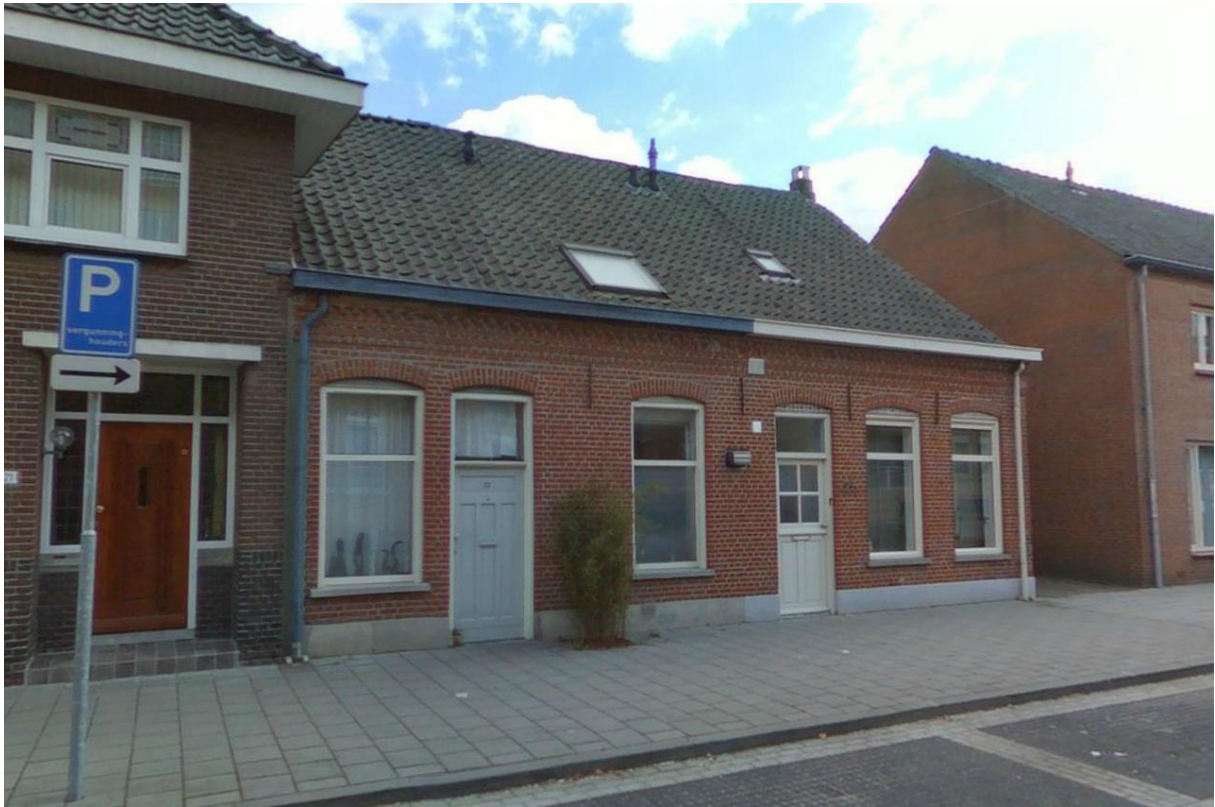
## Bakkerstraat 23 en 25

Dubbele eenlaagse arbeiderswoning onder zadeldak uit ca. 1924-1925.

Voorgevel in schoon metselwerk, rode baksteen in kruisverband, grijs gepleisterde plint, asymmetrische indeling van deuren en vensters. Betonnen lekdorpels, segmentbogen en boogvelden met siertegels. Eenvoudige staafankers. Rijke, zware muizentandlijst. Houten bakgoot met zinken kraal. Dak belegd met grijze gesmoorde opnieuw verbeterde Hollandse pannen. Twee dakramen.

Het dubbelpand is cultuurhistorisch waardevol, omdat het qua uiterlijk en korrelgrootte representatief is voor de bouw van arbeiderswoningen rond 1900. Het dubbelpand heeft zijn authenticiteit goed behouden, met uitzondering van de deuren en vensters en een relatief fors dakvenster in het dakschild van het linkerpand.

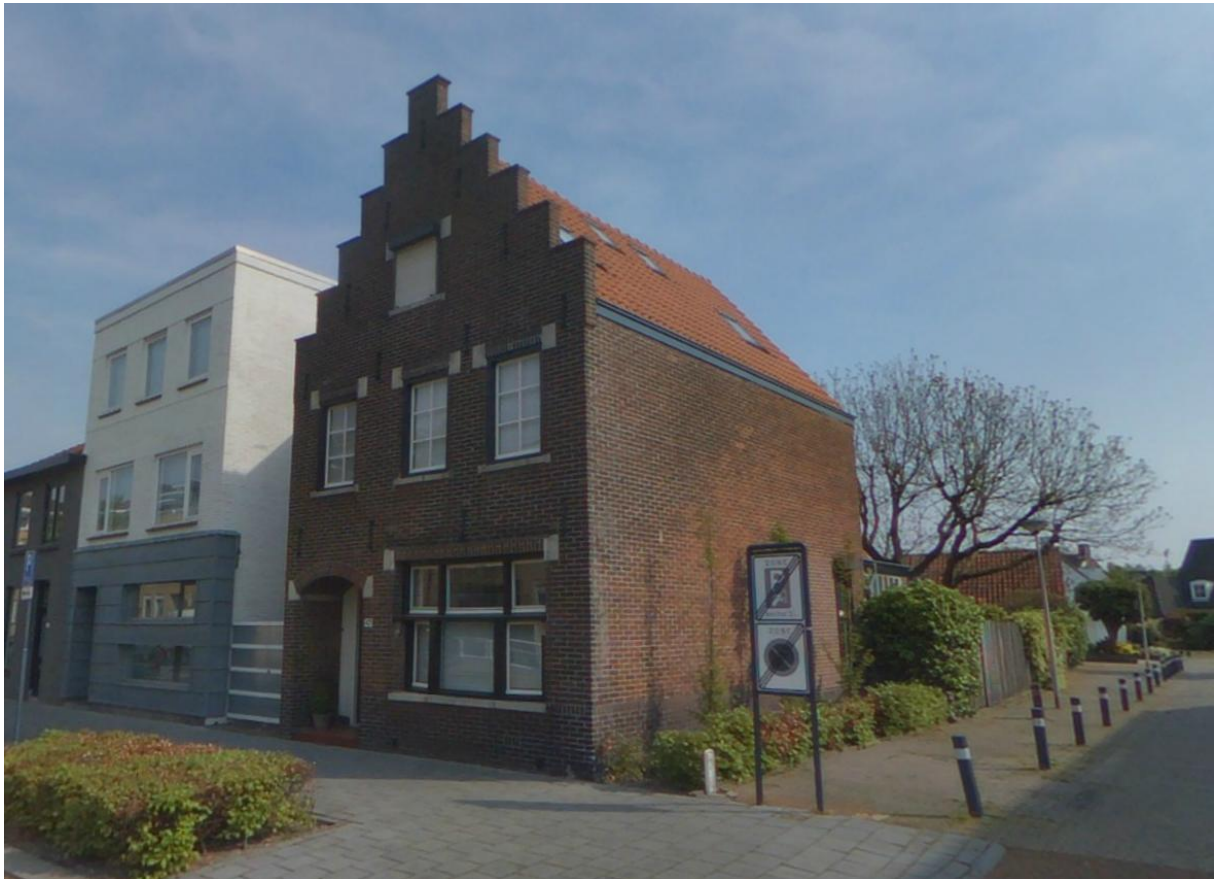
## Bakkerstraat 47

Drielaags diephuis met zadeldak en trapgevel uit 1938. Rode baksteen in halfsteens verband. Portiek en vensteropeningen met betonnen lekdorpels en betonnen sluitstenen. Voordeur in verdiept portiek met segmentboog. Licht verdiept zesledig venster met twee licht afgeschuinde hoeken en houten kozijnen. Forse smeedijzeren staafankers. Zijgevel met slechts één rechthoekig venster op de begane grond. Plansiergoot in de zijgevels. Zadeldak belegd met rode opnieuw verbeterde Hollandse pannen. Metalen schoorsteentje en twee dakramen in rechterschild.

Dit woonhuis is cultuurhistorisch waardevol vanwege de bijzondere vormgeving met de trapgevel, het portiek, het bijzonder vormgegeven venster op de begane grond. De betonnen sluitstenen zijn typerend voor de bouwstijl in de jaren '30 van de twintigste eeuw.

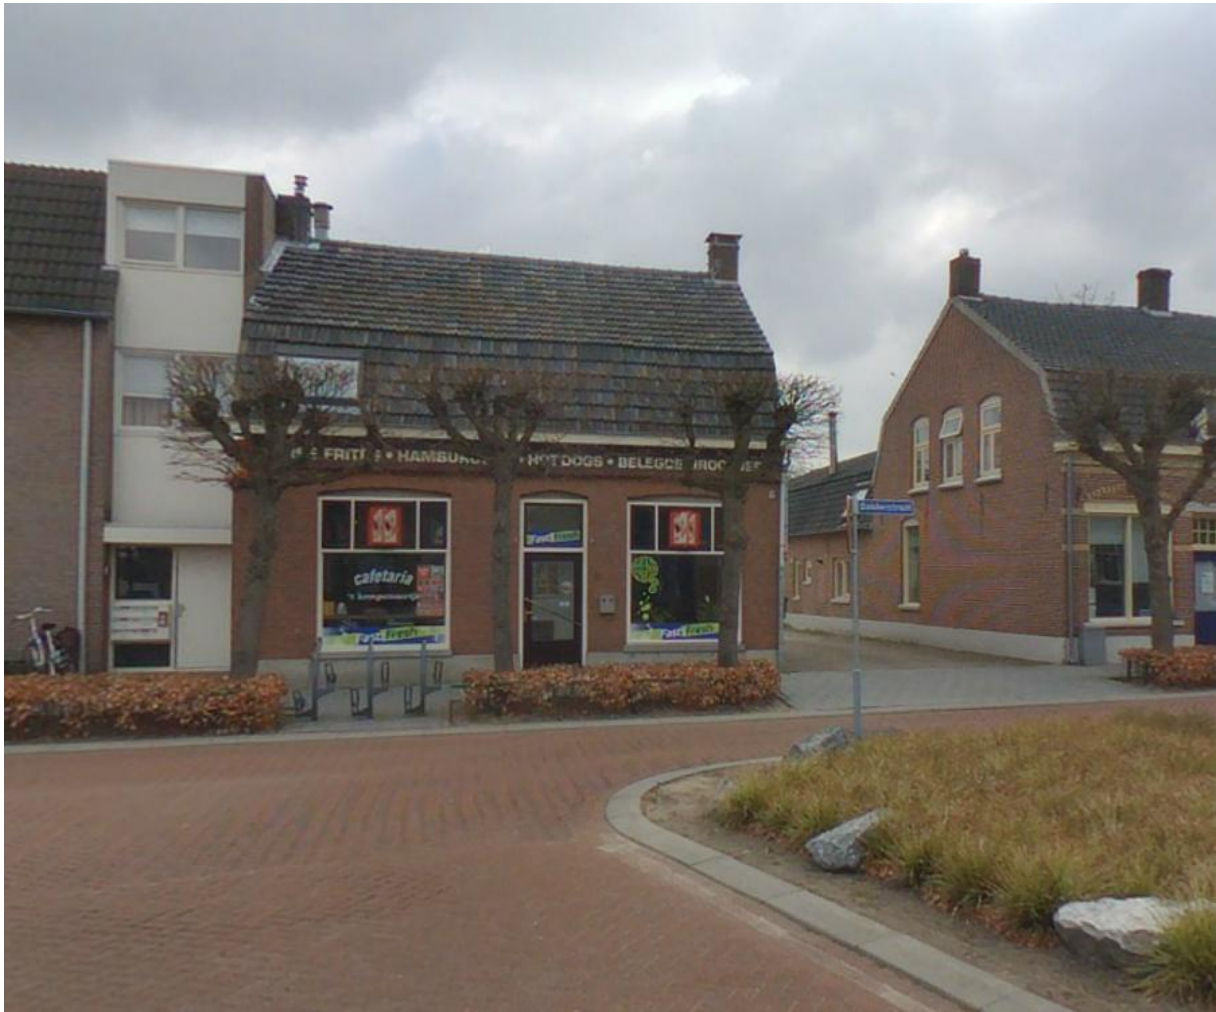
## Bakkerstraat 51

Eenlaags arbeiderswoning onder mansardekap uit 1921-1922. Voorgevel met symmetrische indeling. Rode baksteen in kruisverband. Grijs gesmeerde plint. Gemoderniseerde deur en vensters. Grijs betonnen lekdorpels. Segmentbogen met halfsteens rollaag daarboven. Houten bakgoot met zinken kraal op gootklossen. Grijs muldenpannen. Fors dakraam.

Dit pand is cultuurhistorisch waardevol, omdat het qua uiterlijk en korrelgrootte representatief is voor de bouw van middenstandswoningen in het eerste kwart van de twintigste eeuw. Het pand vormt een fraai ensemble met de overige bebouwing op dit 'pleintje' aan de Bakkerstraat en de Peperstraat.

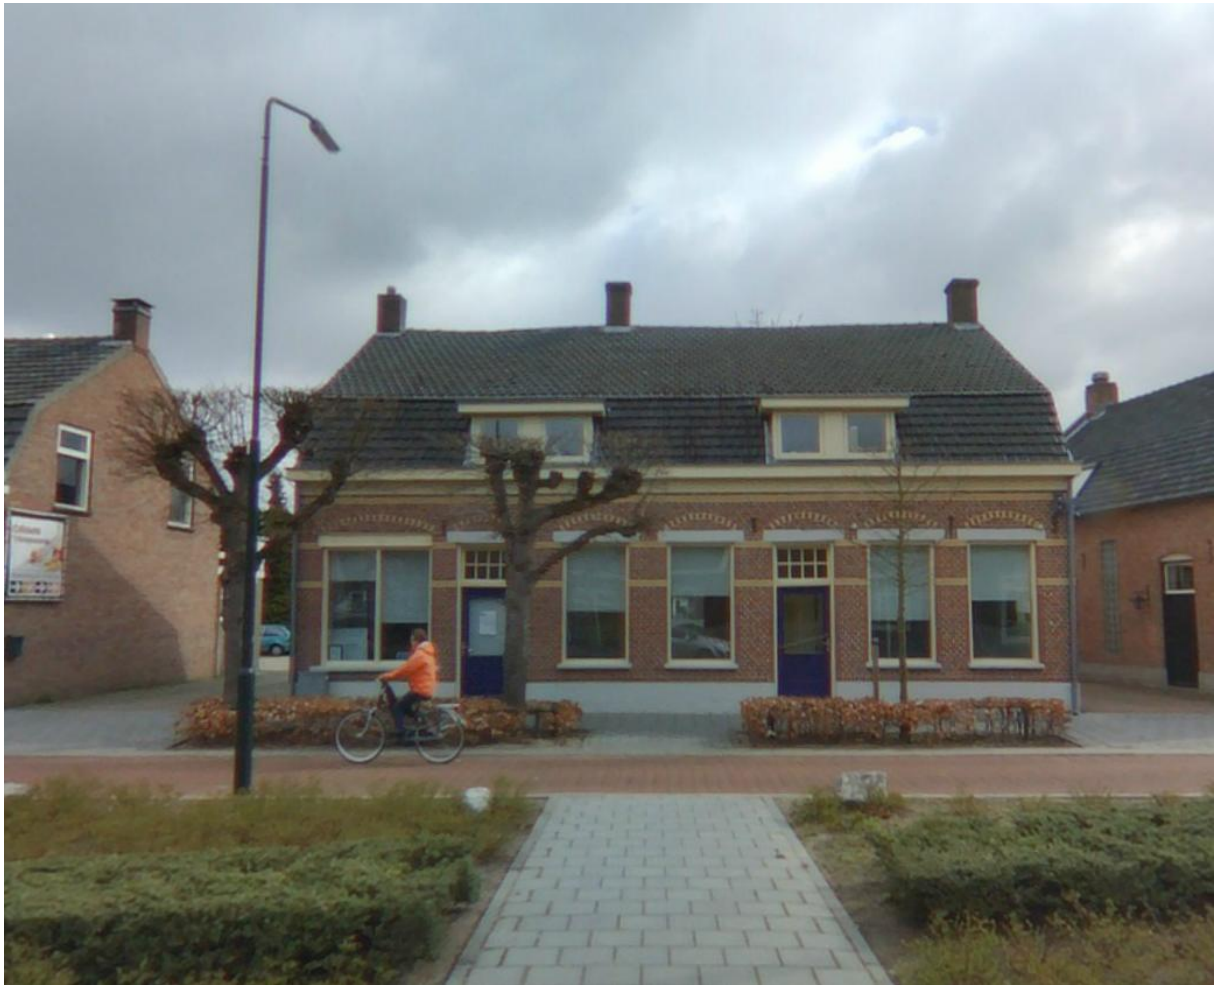
## Bakkerstraat 53 en 55

Dubbele arbeiderswoning onder mansardekap uit ca. 1920. Rode baksteen in kruisverband. Grijs, gesmeerde plint. Linkerpand met voordeur, breed venster en smal venster. Rechterpand met voordeur en drie smalle vensters. Grijs betonnen lekdorpels. Beide voordeuren met bovenlichten met roedenverdeling. Grijs betonnen lateien boven de smalle vensters. Metalen latei boven het brede venster. Gietijzeren sierankers. Dubbele gele bakstenen imitatie-speklagen. Halfsteens segmentbogen met afwisselend rode en gele koppen. Fries met houten plansier en bakgoot met zinken kraal. Grijs kruispannen. Twee dubbele dakvensters met ver overstekende platte daken met boeiboorden. Drie gemetselde schoorstenen. Rechterzijgevel met een deur en venster op de begane grond, eenvoudige staafankers, twee smalle vensters op de verdieping. Anderhalfsteens segmentbogen.

Dit dubbelpand is cultuurhistorisch waardevol, omdat het qua uiterlijk en korrelgrootte representatief is voor de bouw van middenstandswoningen in het eerste kwart van de twintigste eeuw. Het dubbelpand vormt een fraai ensemble met de overige bebouwing op dit 'pleintje' aan de Bakkerstraat en de Peperstraat.

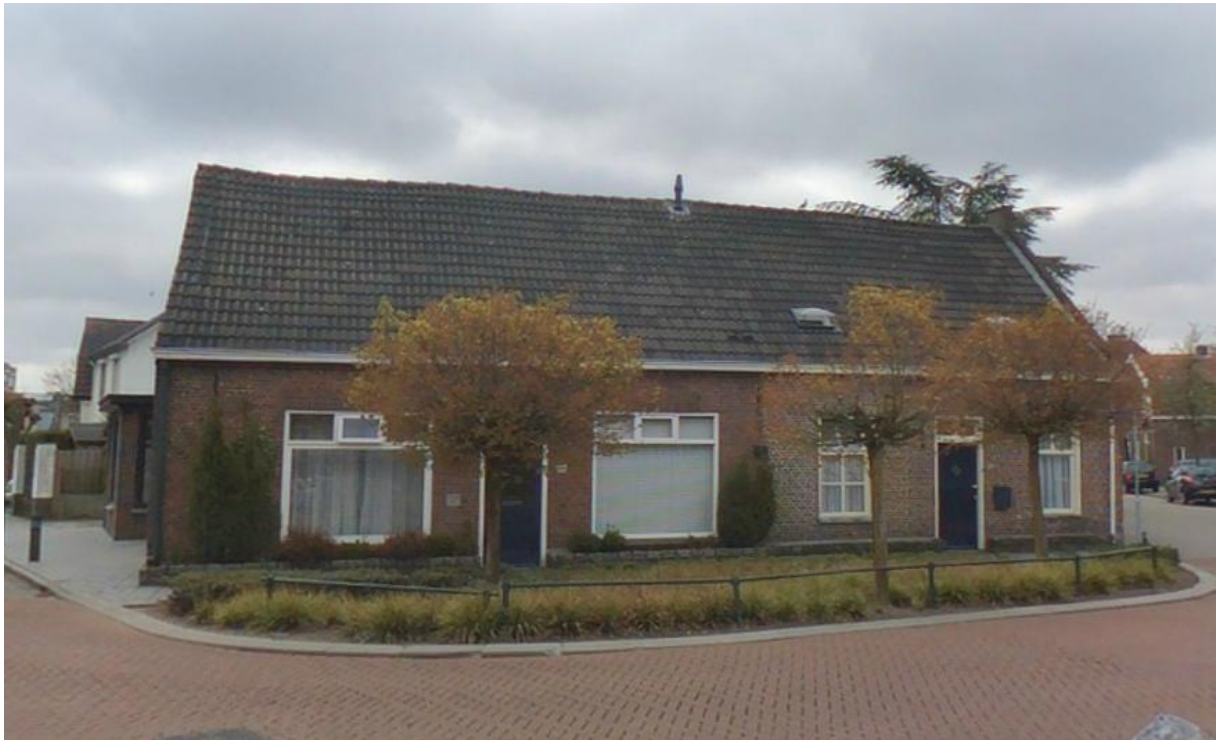
## Bakkerstraat 58, 60 en 62

Eenlaags dubbele arbeiderswoning onder zadeldak uit 1881 met eenlaagse bergplaats onder zadeldak (achter nummer 58) en eenlaagse aanbouw met platdak (voormalige zadelmakerij met nr. 62). De gevels van de panden zijn opgebouwd in schoon metselwerk in rode baksteen in een kruisverband. Gepleisterde plinten met daarvóór ondiepe plantenbakken, opgebouwd uit keien.

Ongeveer centraal geplaatste houten voordeur met vierkant kijkvenster. Tweeruits bovenlicht. Houten kozijnen. Halfsteense rollaag boven de deur. Links van de deur een zesruits-schuifvenster met houten kozijnen en roeden. Scharnieren voor luiken in de kozijnen. Luiken ontbreken echter. Halfsteense rollaag en betonnen lekdorpel. De bakstenen rondom dit venster lijken in latere fase vernieuwd. Rechts van de deur een rechthoekig venster met tweeruits bovenraam met houten kozijnen en roeden. Scharnieren voor luiken in de kozijnen. Luiken ontbreken ook hier. Halfsteense rollaag en hardstenen lekdorpel. Geheel rechts in de gevel een wit geschilderde zinken regenpijp. Ter hoogte van de balklaag één langwerpig smeedijzeren staaanker van ca. 1 meter hoog. Dit anker is op twee plaatsen in de muur verankerd. Overhoekse muizentand. Wit geschilderde geprofileerde houten bakgoot met zinken kraal.

Ongeveer centraal geplaatste houten voordeur. Bovenste gedeelte met roedeverdeling. Enkelruits bovenlicht. Houten kozijnen. Anderhalfsteense strek boven de deur. Zowel links als rechts van de deur een fors rechthoekig venster met dieruits bovenramen. Houten kozijnen en bakstenen lekdorpels. Boven het linkervenster een halfsteense rollaag, boven het rechtervenster een anderhalfsteense strek die de aanwezigheid van een kleiner venster in het verleden bevestigt. Direct links van de voordeur een ingemetselde eerste steen met inscriptie "H. Daems 1881". Ter hoogte van de balklaag vier eenvoudige smeedijzeren staafankers. Overhoekse muizentand. Wit geschilderde geprofileerde houten bakgoot met zinken kraal.

Eenlaagse zadelmakerij met platdak, opgebouwd in een schoon metselwerk van rode bakstenen in een halfsteens verband. Hoek van voor- en rechterzijgevel met uitstekende tandversiering. Op het dak een relatief hoge ranke bakstenen schoorsteen.

Dit complex van panden is cultuurhistorisch waardevol vanwege de eenvoudige uitstraling als arbeiderswoning in combinatie met een werkplaats van een middenstander. Ook als ensemble met de overige bebouwing aan het pleintje Bakkerstraat/Peperstraat op de kop van het pleintje zijn deze woningen waardevol.

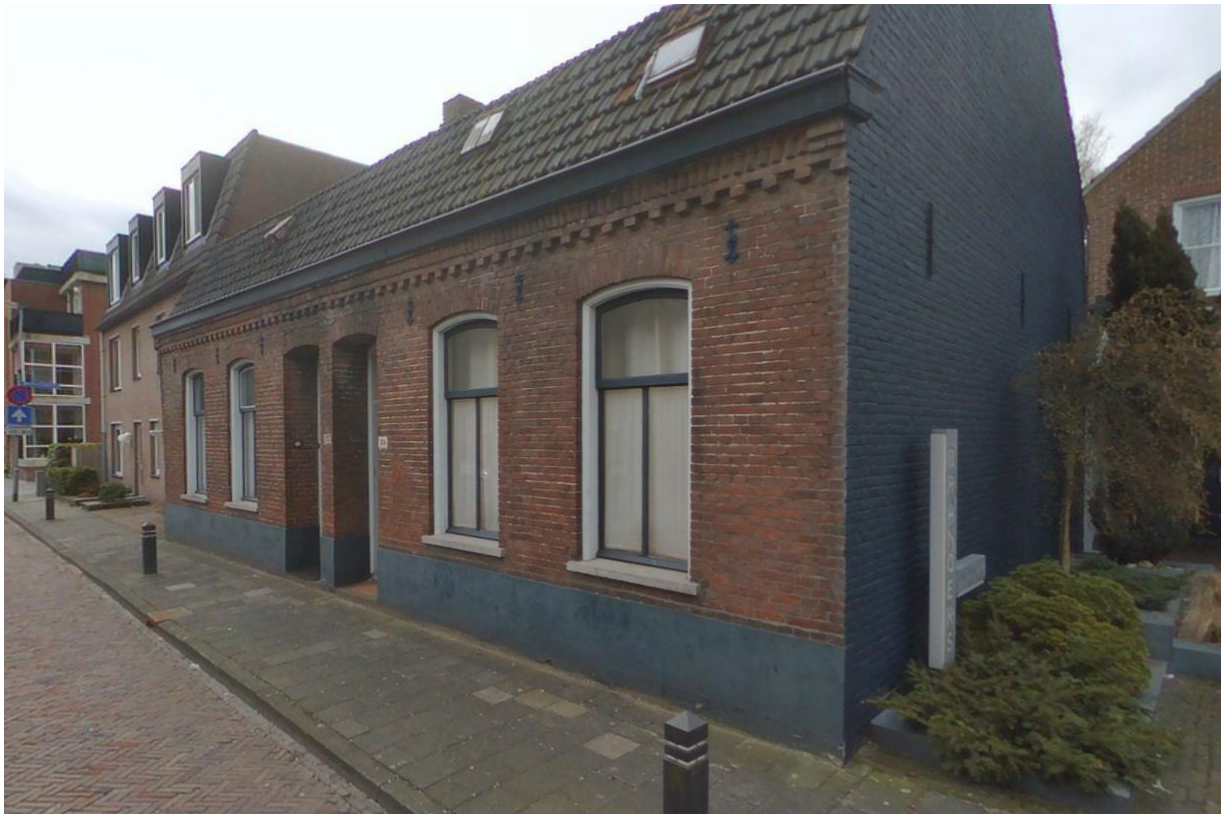
### **Beelmanstraat 10 en 12**

Beelmanstraat 10-12 betreft een dubbele eenlaagse arbeiderswoning van rond 1900. Mansardedak, belegd met grijze kruispannen. Het pand is opgebouwd uit bakstenen in schoon metselwerk. Symmetrisch en centraal in het woonblok bevinden zich de voordeuren in licht verdiepte portieken. Rijke muizentandlijst, grijs gepleisterde plint, sierankers, getoogde schuifvensters.

Het dubbelpand is cultuurhistorisch waardevol, omdat het qua uiterlijk en qua korrelgrootte representatief is voor de bouw van arbeiderswoningen rond 1900. Verder oogt het woonblok onaangetast, authentiek, niet verstoord door moderne vensters of dakkapellen. Het blok vormt een fraai ensemble/context met het naastliggende blok Beelmanstraat 6 dat qua opzet gelijk is aan de nummers 8-10, echter door zijn pleisterlaag iets lichter bevonden wordt.

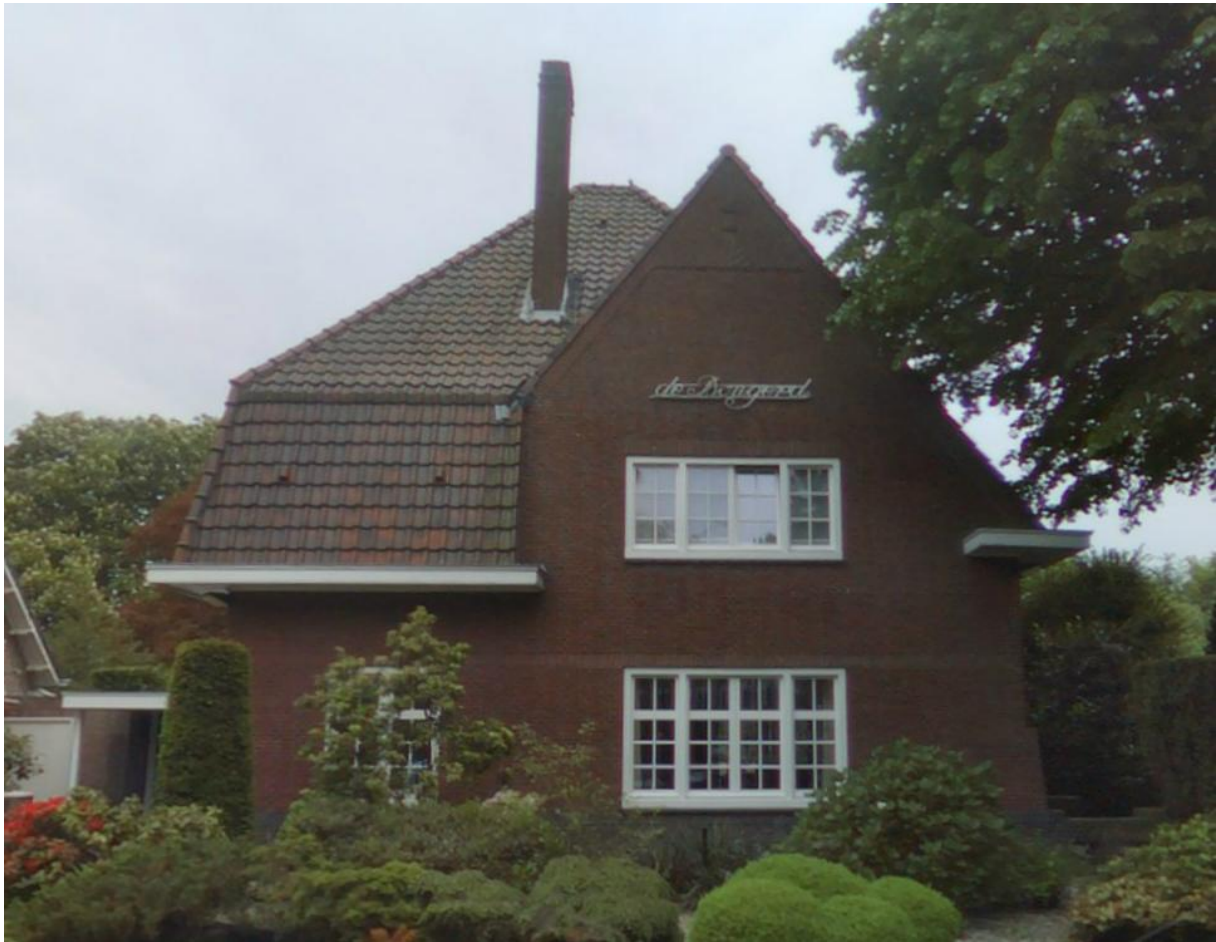
## Brakenstraat 14

Villa 'De Bongerd', gebouwd in 1931-1932. Het pand heeft een samengestelde kap, bestaande uit een hoog mansardedak en een steekkap aan de straatzijde. De kap is gedekt met donkere Tuile du Nordpannen, hoek- en kielkepers, schubvorsten en knikpannen, uitmondend in brede bakgoten met zinken kralen en verschillende hoogtes. In het linkerzijschild is een brede dakkapel aangebracht met platdak. Op het dak staan twee lange, royaal uitgevoerde schoorstenen, komend uit het dakvlak. Het metselwerk bestaat uit handvormsteen in Noors verband. De gevels worden aan de onderzijde beëindigd door trasramen, waarvoor donkere klinkers zijn gebruikt. Tussen het trasraam en het opgaand werk is een eensteens rollaag aangebracht die geheel doorloopt. Zo ook boven de kozijnen. In de topgevel aan de voorzijde is ook siermetselwerk toegepast. De houten kozijnen zijn zwaar uitgevoerd en de vensters hebben een roedeverdeling.

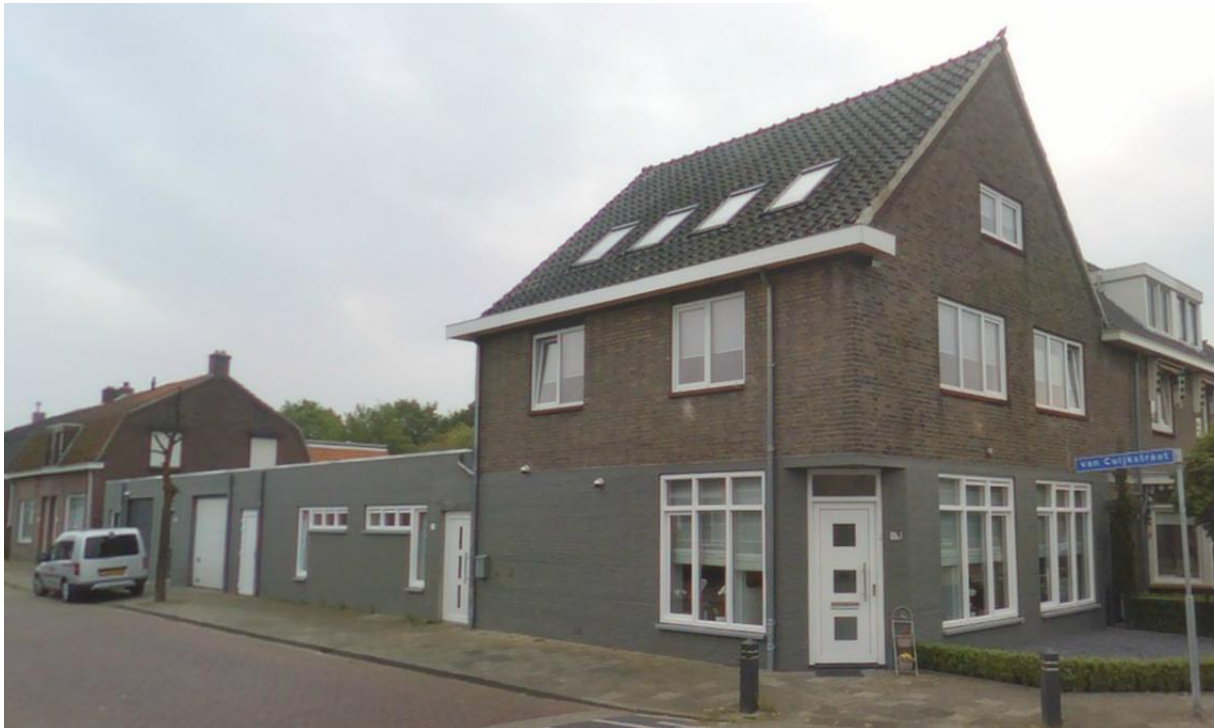
## Bunderstraat 28

Tweelaags winkel-woonhuis uit 1933-1934 onder een zadeldak met blauw gesmoorde verbeterde Hollandse pannen en een houten bakgoot met zinken kraal. Het is opgemetseld van gele baksteen in een Noors verband. Aan het oorspronkelijke pand is niet veel veranderd: de toegangsdeur van het pand staat nog steeds in de lepe hoek, waarmee deze uitnodigend is naar beide straatzijden. Wel zijn alle kozijnen vervangen door kunststof exemplaren, hetgeen niet past bij dit huis en straatbeeld, zo ook het metselwerk van de begane grond dat grijs geschilderd is.

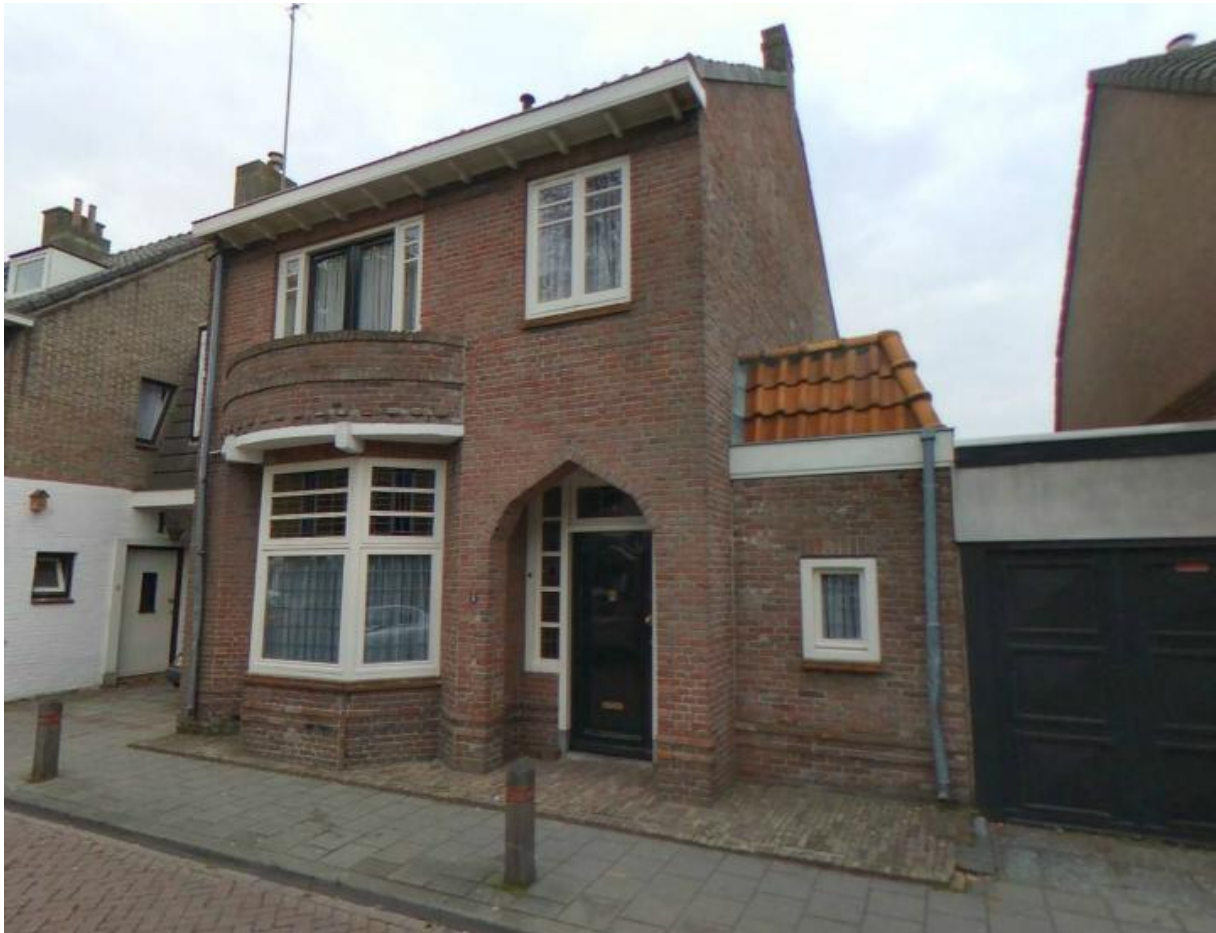
## Dommelseweg 4

Semi-vrijstaand tweelaags woonhuis onder zadeldak, gebouwd in 1929-1930 met stijlkenmerken van de Amsterdamse School.

Linkerzijgevel na oorlogsschade vernieuwd en opgebouwd in donkerrode baksteen in een wild verband. Deze gevel ligt één strek terug ten opzichte van de voorgevel. Bovenop het uitstekend deel van de voorgevel een rode holle dakpan.

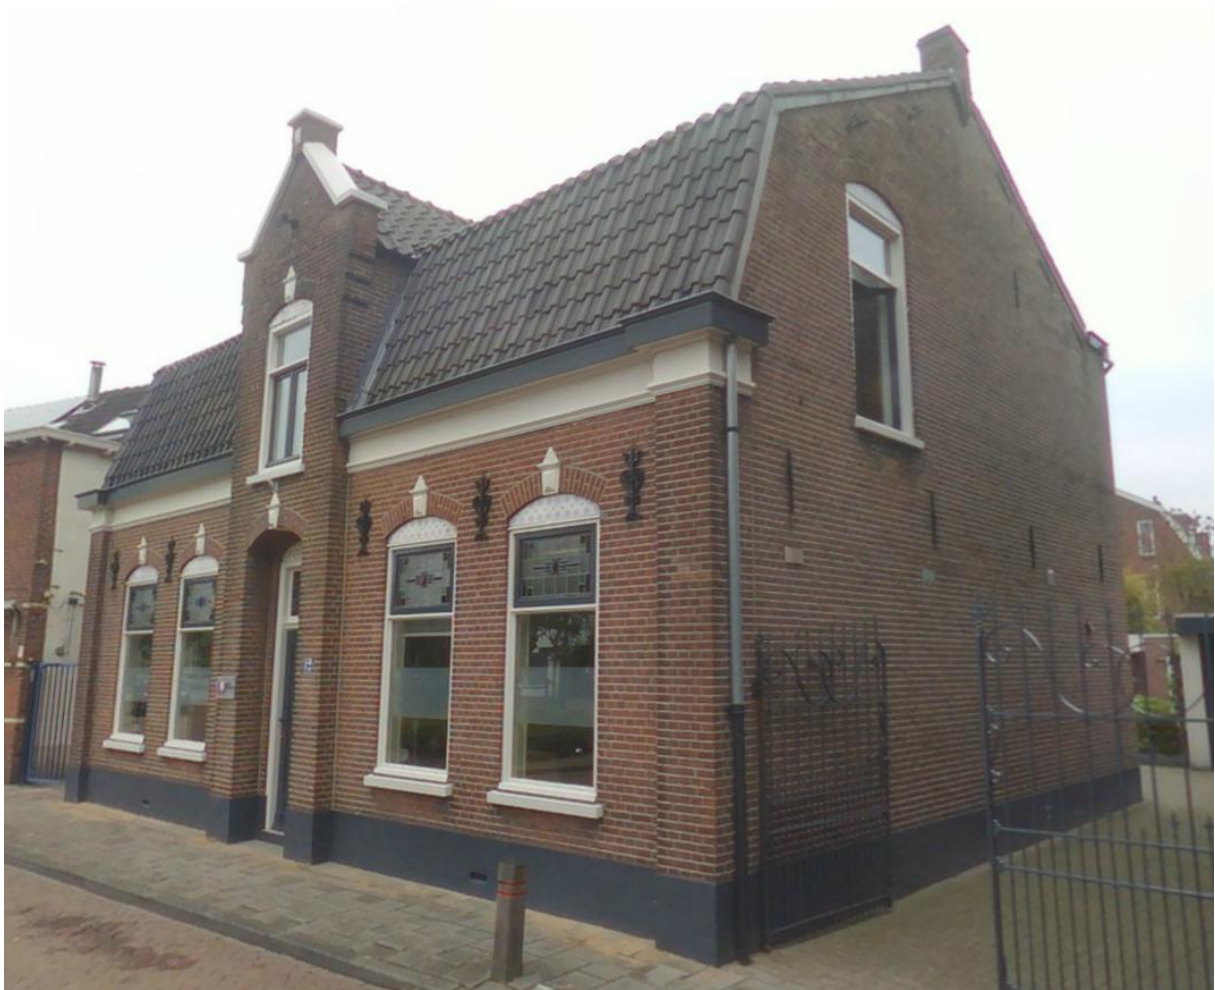
## **Dommelseweg 12**

Het aan de Noordzijde van de Dommelseweg nabij het Florapark gesitueerde vrijstaande **woonhuis** is gebouwd omstreeks 1910.

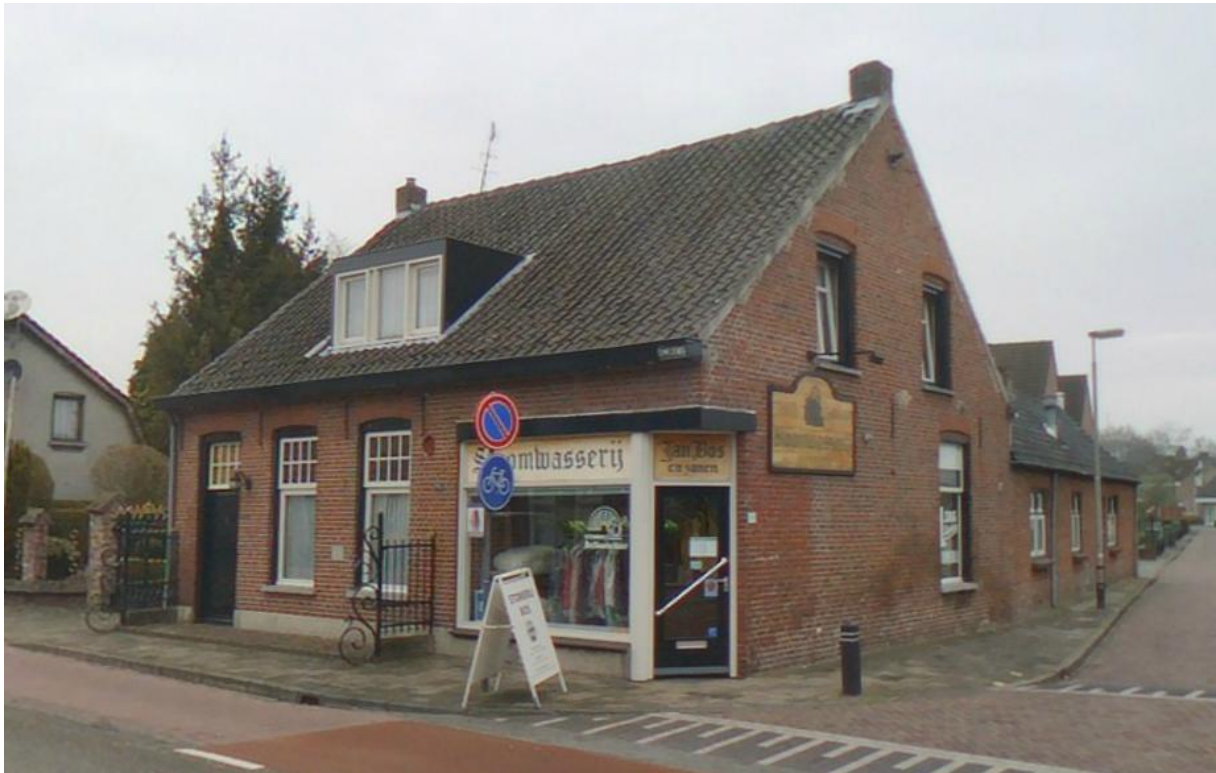
## Dommelseweg 38 en 40

Aan de doorgaande weg van Valkenswaard naar Dommelen staat een eenlaags dubbelpand dat in 1897 is gebouwd, zoals de eerste steen in de voorgevel aantoonst. Het pand ligt op de hoek met de Akkerstraat en heeft als adres Dommelseweg 38-40.

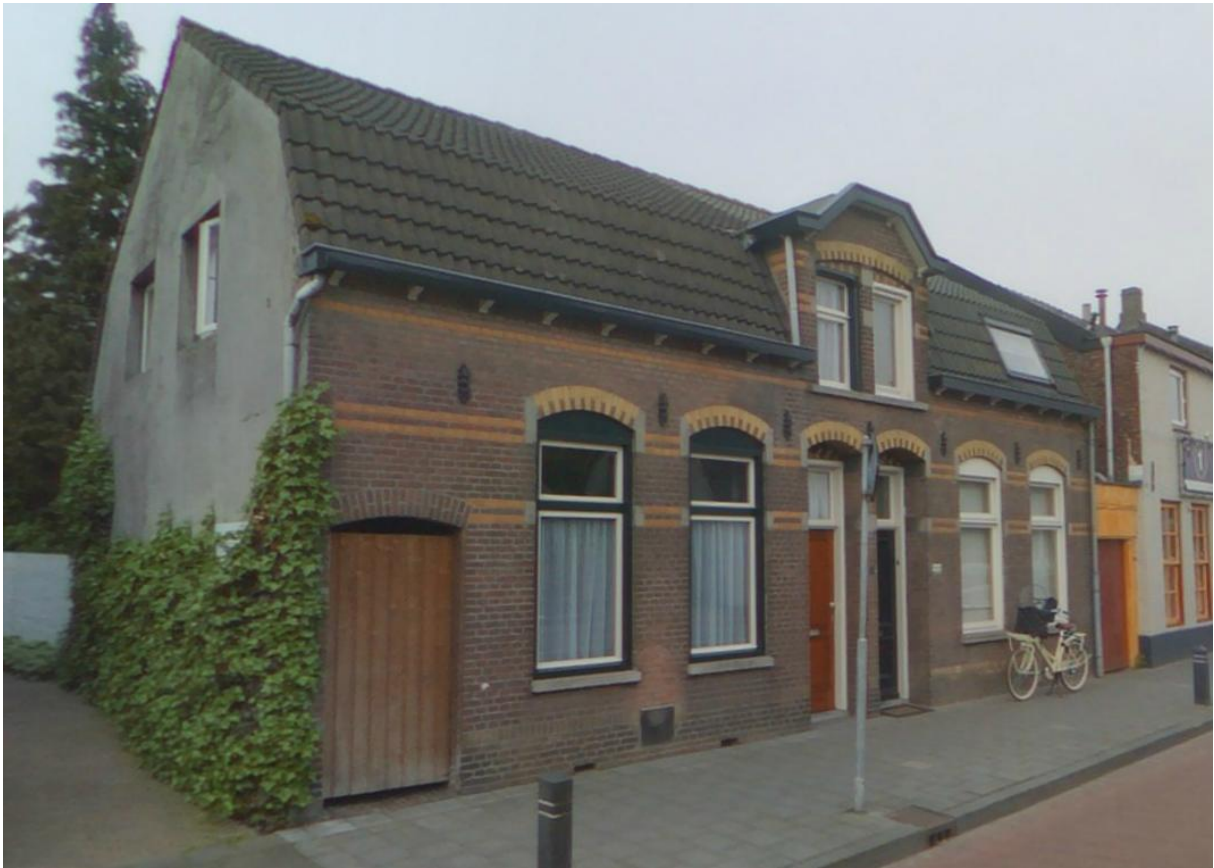
## Dommelseweg 43 en 45

Dubbele middenstandswoning onder mansardekap uit 1909-1910. Rode baksteen in kruisverband. Beide woningen hebben een voordeur en twee vensters. Beide voordeuren (paneeldeuren) centraal geplaatst in licht verdiepte portieken onder een Vlaamse gevel. Houten poort onder strekse segmentboog in linkerwoning. Deuren en vensters met bovenlichten en –ramen. Betonnen lekdorpels. Imitatie-speklagen in gele verblendsteen. Betonnen stenen aan weerszijden van de vensters in de tussendorpelbanden. Forse betonnen aanzetstenen in segmentbogen. Boogvelden met mozaïek baksteenversiering boven de deuren. Anderhalfsteens segmentbogen boven vensters en deuren met de koppen deels in schoon metselwerk, deels in gele verblendsteen. Gietijzeren sierankers. Vlaamse gevel met twee vensters. Boogveld en segmentboog als op de begane grond, in de verdiepingslaag als overspanning van beide vensters. Eenvoudige houten bakgoot met zinken kraal en gootklossen. Grijs Hollandse dakpannen op het mansardedak. Dakraam in rechterpand. Linkerzijgevel grijs gesmeerd met twee dubbele vensters in de verdiepingslaag.

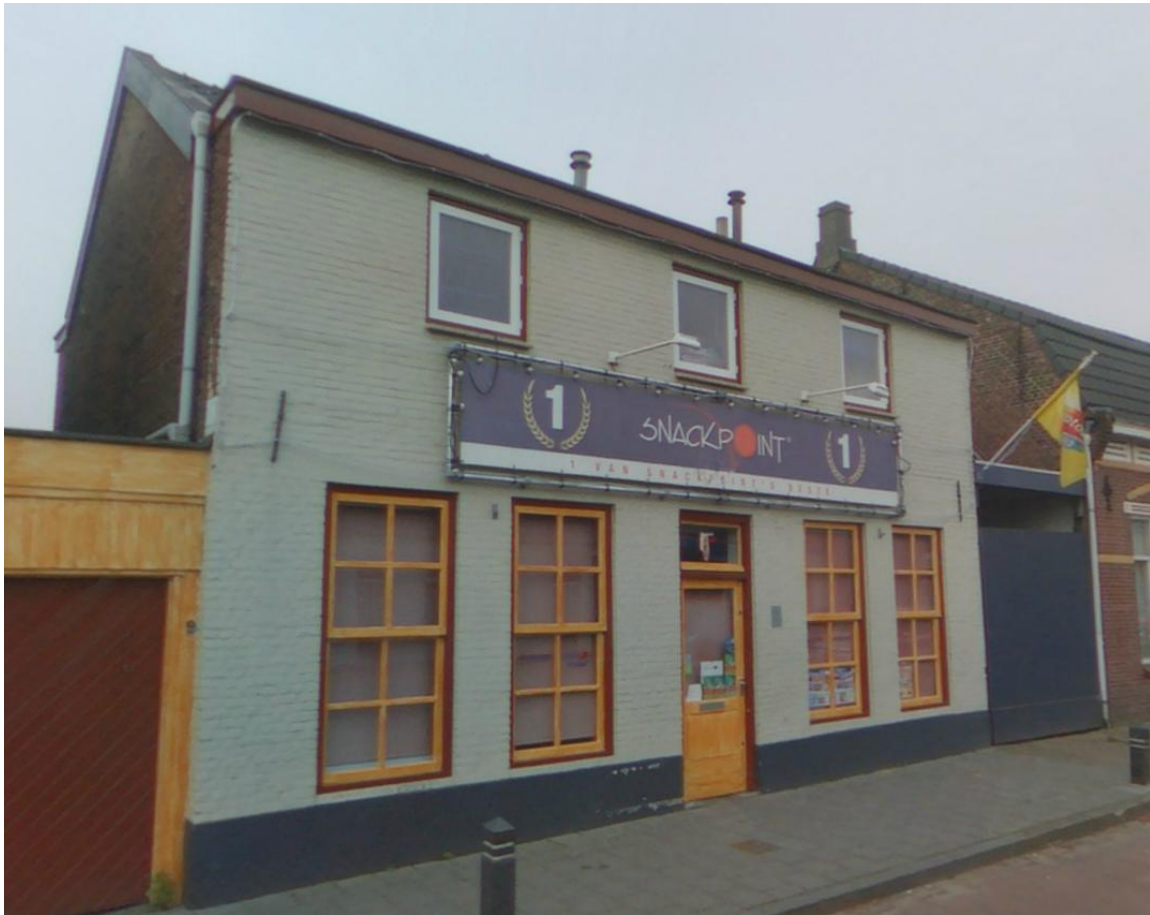
## Dommelseweg 47 en 49

Tweelaags horecapand onder zadeldak uit 1913. Voor- en achtergevels in 1955 opgehoogd. Grijs gepleisterde plint. Wit geschilderde bakstenen voorgevel. Begane grond in kruisverband, verdiepingslaag in halfsteens verband. Symmetrische indeling met centrale toegangsdeur met bovenlicht, twee achtruits schuifvensters aan beide zijden van de deur. Alle kozijnen van hout. Betonnen latei boven twee linkervensters en centrale toegangsdeur en twee betonnen lateien boven de twee vensters rechts. Twee eenvoudige staafankers. Drie eenvoudige vierkante vensters op de verdiepingslaag.

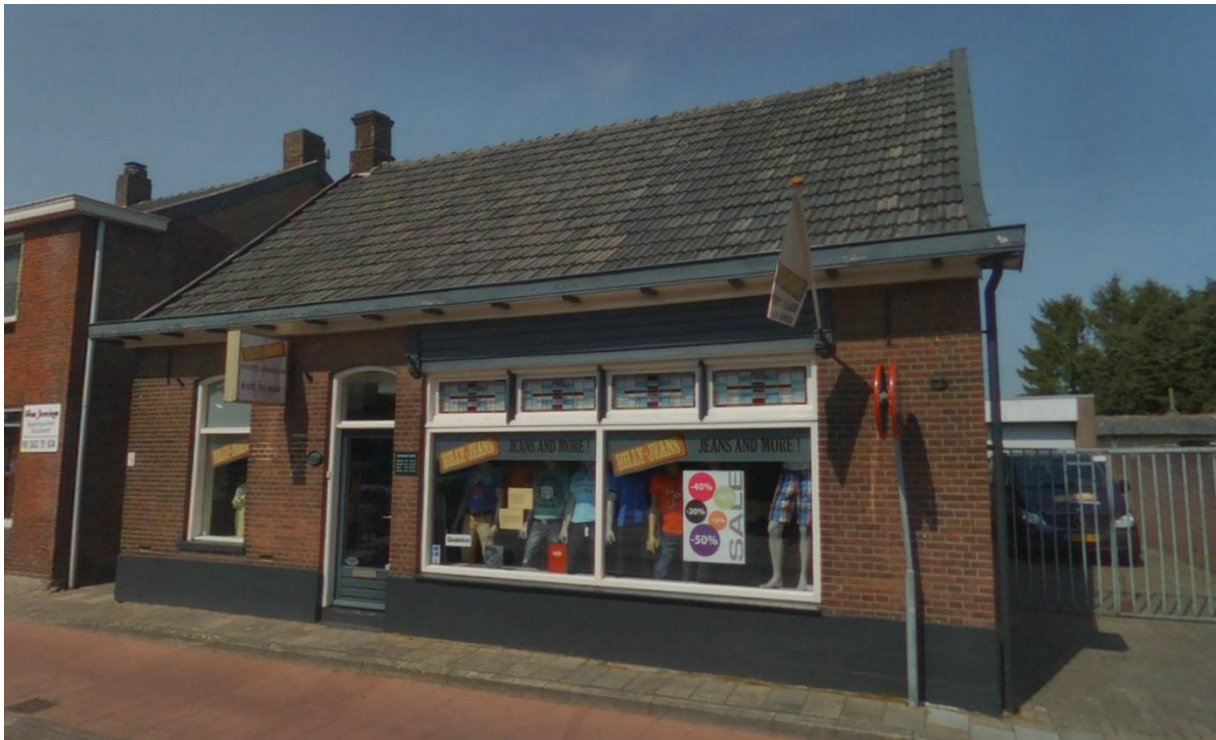
## Dommelseweg 52

Aan de doorgaande weg van Valkenswaard naar Dommelen staat een eenlaags pand dat in 1910 als woonhuis is gebouwd in opdracht van mandenmaker Adriaan Maas. In 1929 werd de woning door de heer Maas verbouwd tot dorpswinkel. Deze verbouwing betrof het aanbrengen van een winkelpui met daarboven gekleurde glas-in-loodramen. De indeling van de twee etalageruiten is in de loop van de tijd gewijzigd. In 1951 werd het pand verkocht aan bakker Jac. Hoevenaars. Deze bakker had zijn bakkerij met oven in een bijgebouw aan de achterzijde. In latere jaren werd hier rijwielcentrum "Franske" gevestigd. In 2007 sloot deze winkel zijn deuren. Op de etalageruiten in de voorgevel is de tekst "rijwielcentrum Franske" nog te lezen. Het winkelinterieur, alsmede de indeling van de winkel, zijn in de loop der tijd door aanpassingen en verbouwingen verdwenen. Ook de achtergevel is sterk verbouwd. De voorgevel van het pand representeert nog een goed geconserveerde dorpswinkel van Valkenswaard uit de eerste helft van de twintigste eeuw.

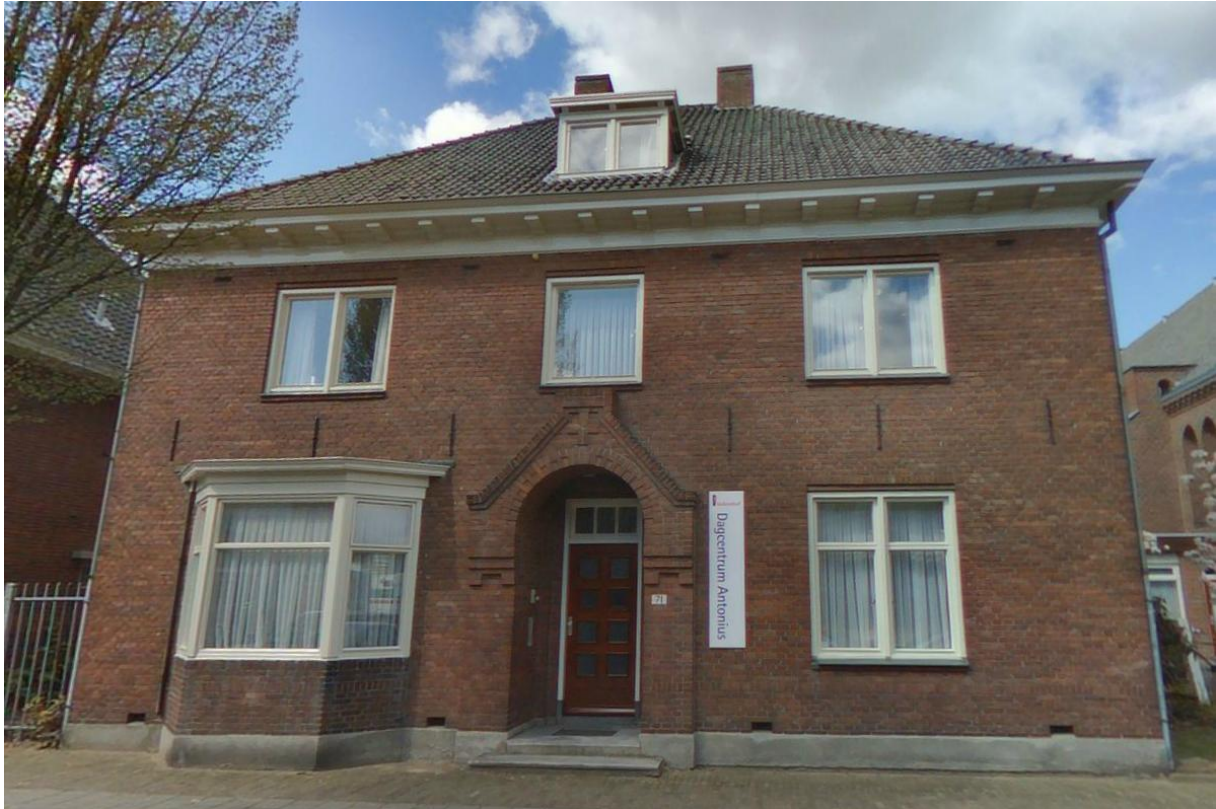
### Eindhovenseweg 71

Tweelaags pastoriegebouw onder schilddak uit 1920-1921. Architect: F. Wolters.

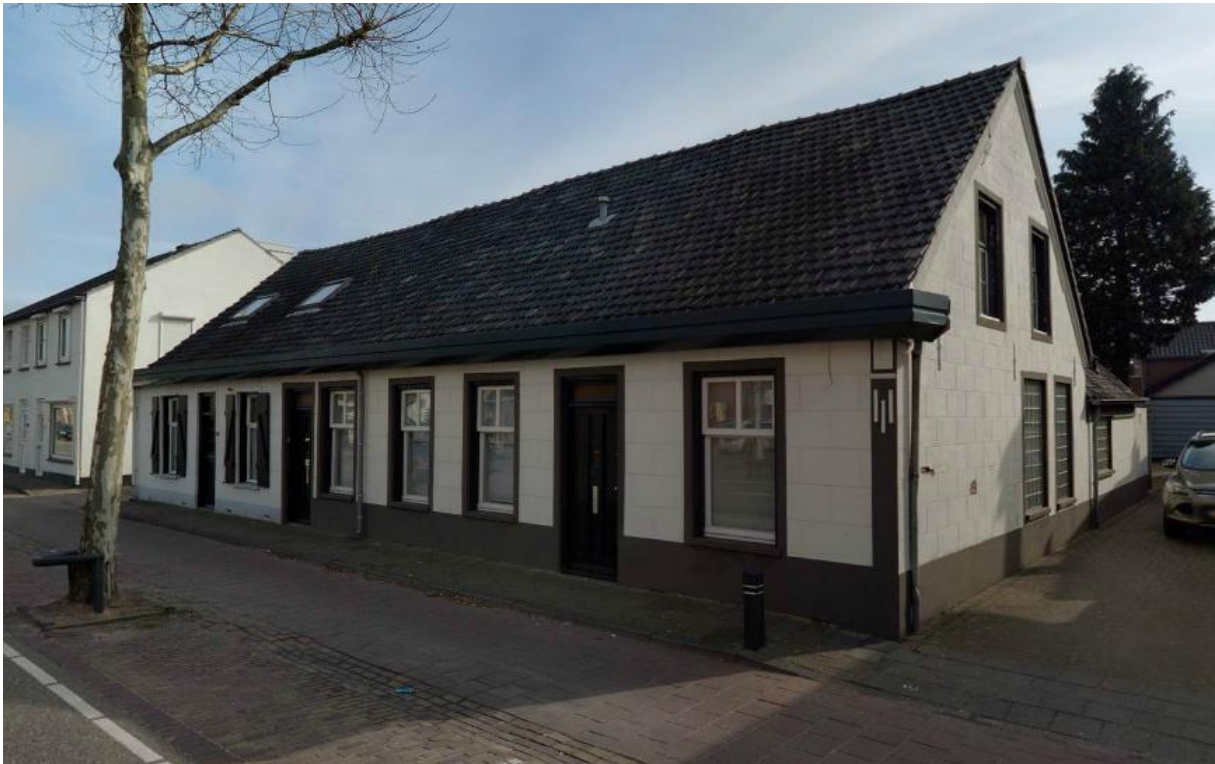
## Eindhovenseweg 134-134A-136

Vrijstaand blok van drie arbeiderswoningen onder zadeldak. Bouwdatum vermoedelijk 19<sup>de</sup> eeuw of ouder.
