## **LIJST CULTUURHISTORISCHE WAARDEVOLLE OBJECTEN**

# Inhoud cultuurhistorische waardevolle objecten

## Objecten Valkenswaard

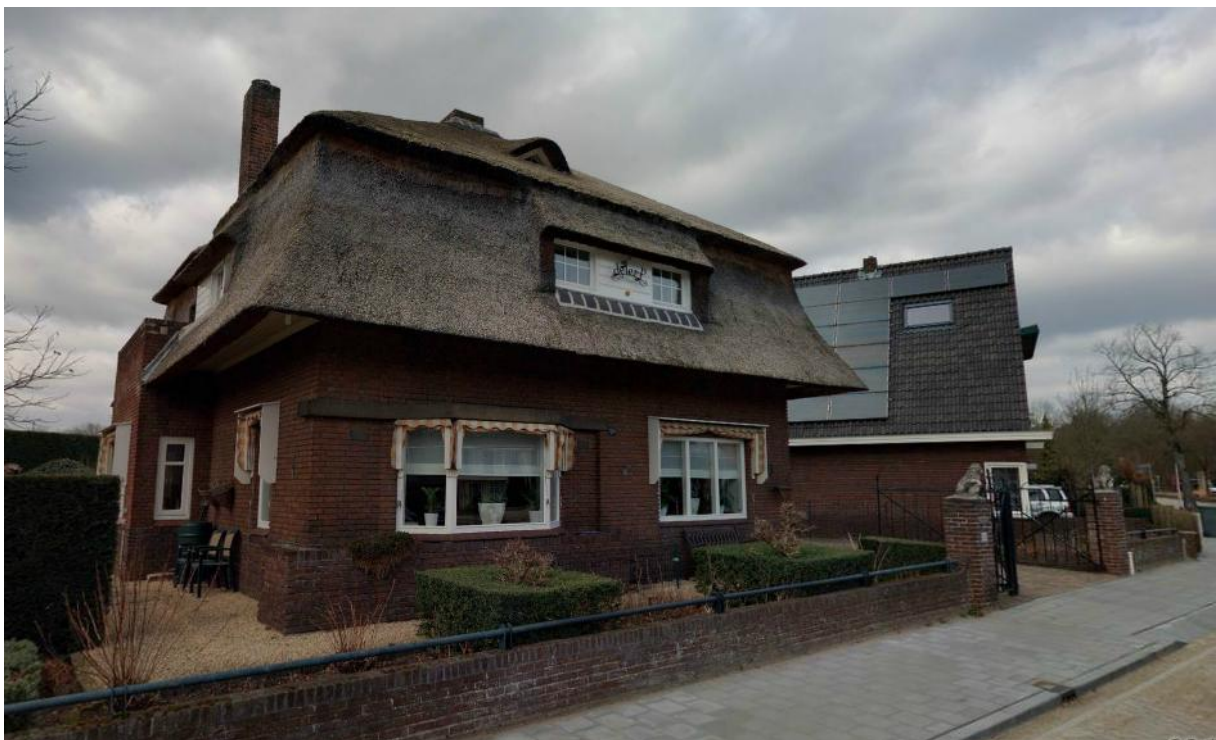
### **Eindhoveneweg 203**

Vrijstaande eenlaagse dorpsvilla 'De Terp' uit 1930-1931 met bijzondere, met riet gedekte kap. Opgebouwd in donkerrode baksteen in een Noors verband.

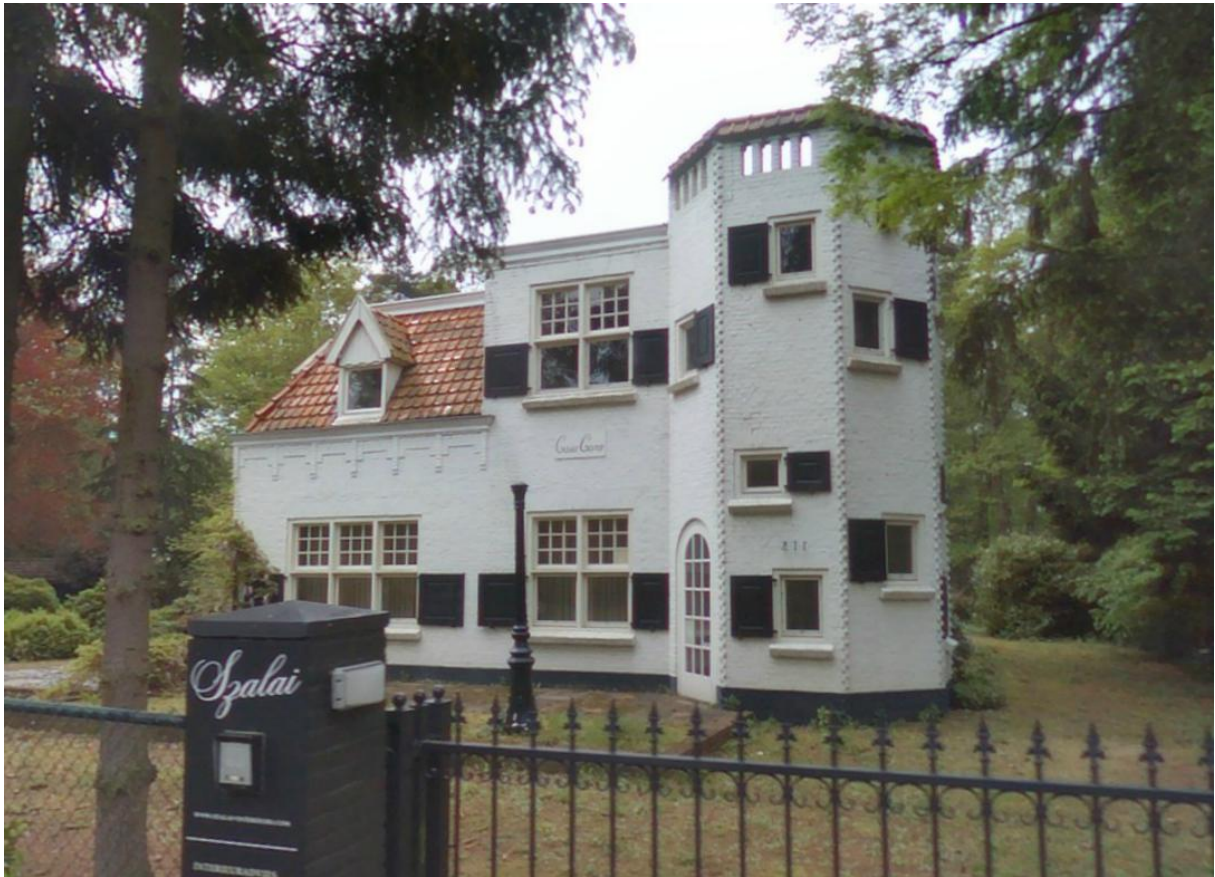
## Eindhoveneweg 271

Een- deels tweelaags villa 'Casa Cara' onder platdak, deels met schilden. Gebouwd in ca. 1925 met speelse architectuur en invloeden van de Amsterdamse Schoolstijl.

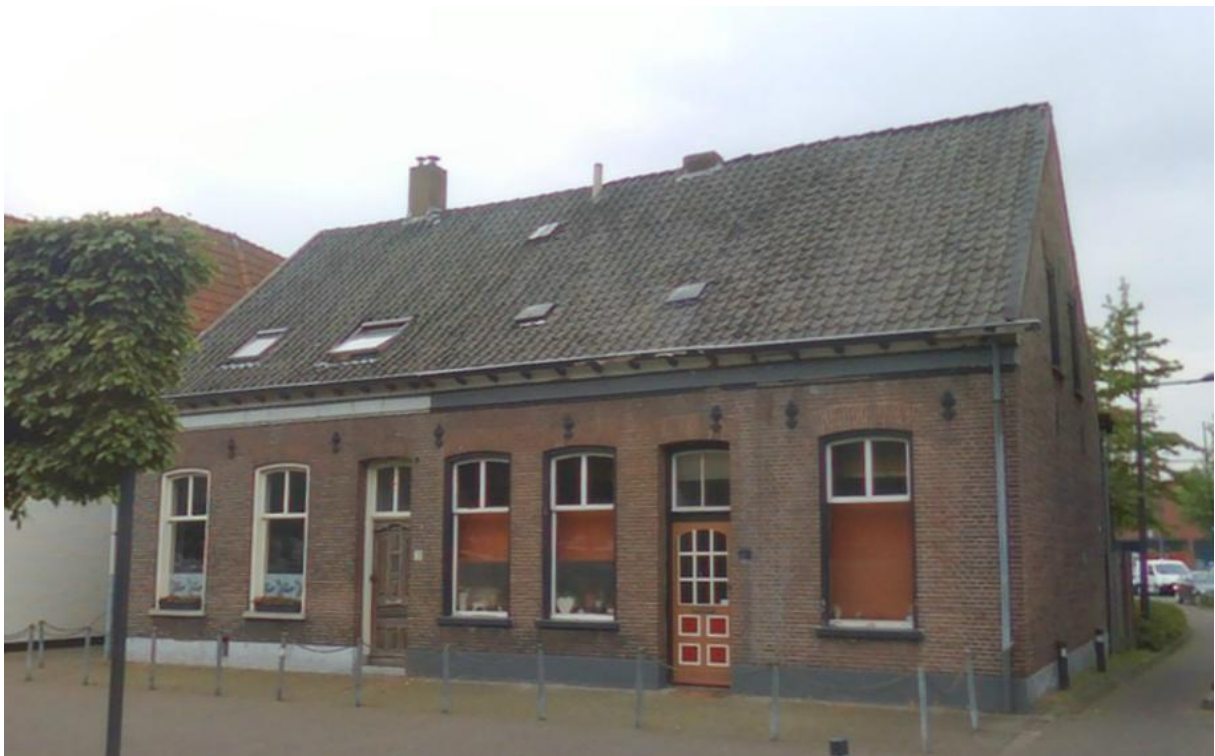
## Frans van Beststraat 3 en 5

Aan de Frans van Beststraat staat een blok van twee eenlaagse dorpshuizen onder een zadeldak evenwijdig aan de straat gelegen en daterend uit 1889. Deze woningen zijn nog in redelijke staat en zijn zeker te bestempelen als de wat betere arbeiderswoningen van die tijd. Dit had in die tijd zeker te maken met het station dat aan de overzijde van de straat was gelegen. De oude benaming voor deze straat was dan ook 'Spoorstraat'. In 1832 heette dit gebied, waar alleen akker- en bouwland lag, 'De Rapelenberg'.

De noordelijke zijgevel heeft, evenals de voorgevel, een grijs gepleisterde plint. De begane grond is blind en is gemetseld van enigszins getrokken klinkers in een kruisverband. Dit is goed te zien aan de bakscheuren in de stenen. Ter hoogte van de balklaag zijn in deze zijgevel twee eenvoudige staaftankers aangebracht. In de topgevel bevinden zich twee zesruits stolpramen met houten kozijnen, hardstenen dorpels en strekken erboven. Ter hoogte van de strekken bevinden zich drie eenvoudige staaftankers. Aan de daklijn zijn de uiteinden van de gordingen zichtbaar.

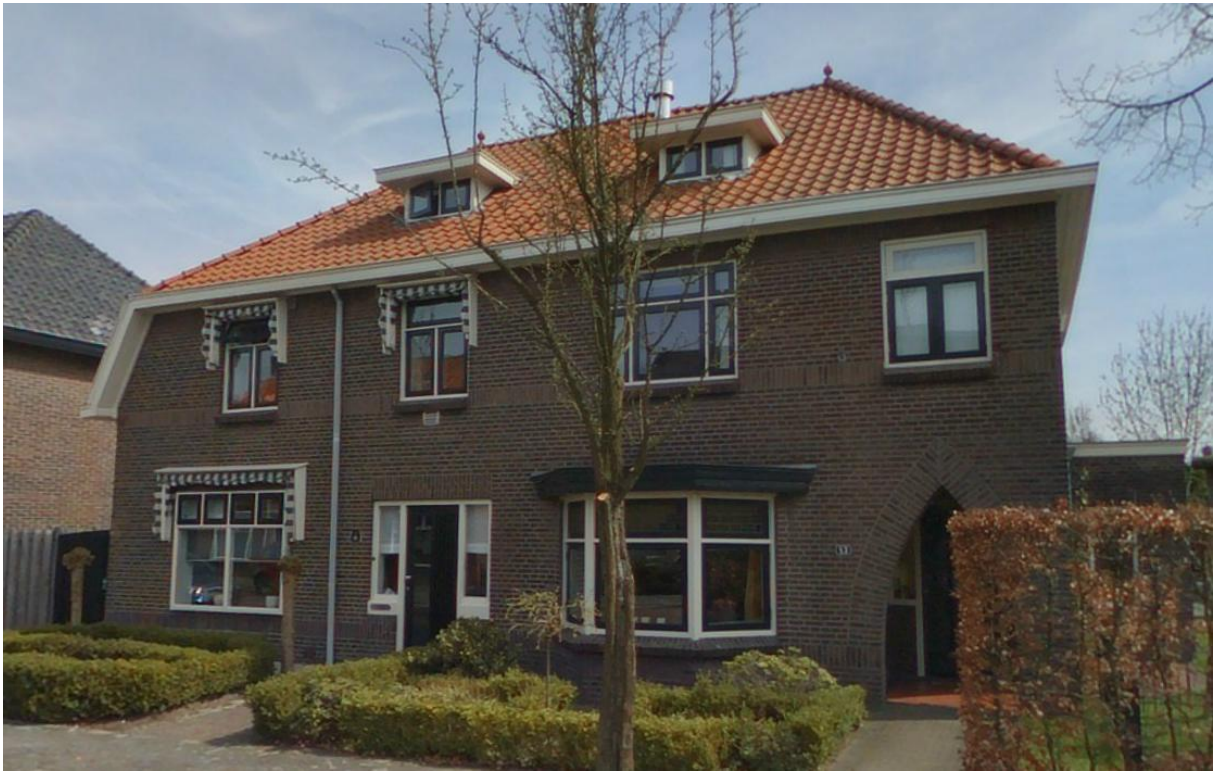
## Hazestraat 81 en 83

Een vooroorlogs blok van twee middenstandswoningen, gebouwd in 1929-1930. Het pand heeft een schilddak met aan één zijde een verlengd dakschild dat nog doorloopt onder de gootlijn van de voorgevel. De kap is gedekt met rode verbeterde Hollandse dakpannen. Op de nok staan twee pironen. In het voorste dakschild zijn twee dakkapellen aangebracht die voorzien zijn van een relatief ver overstekend platdak.

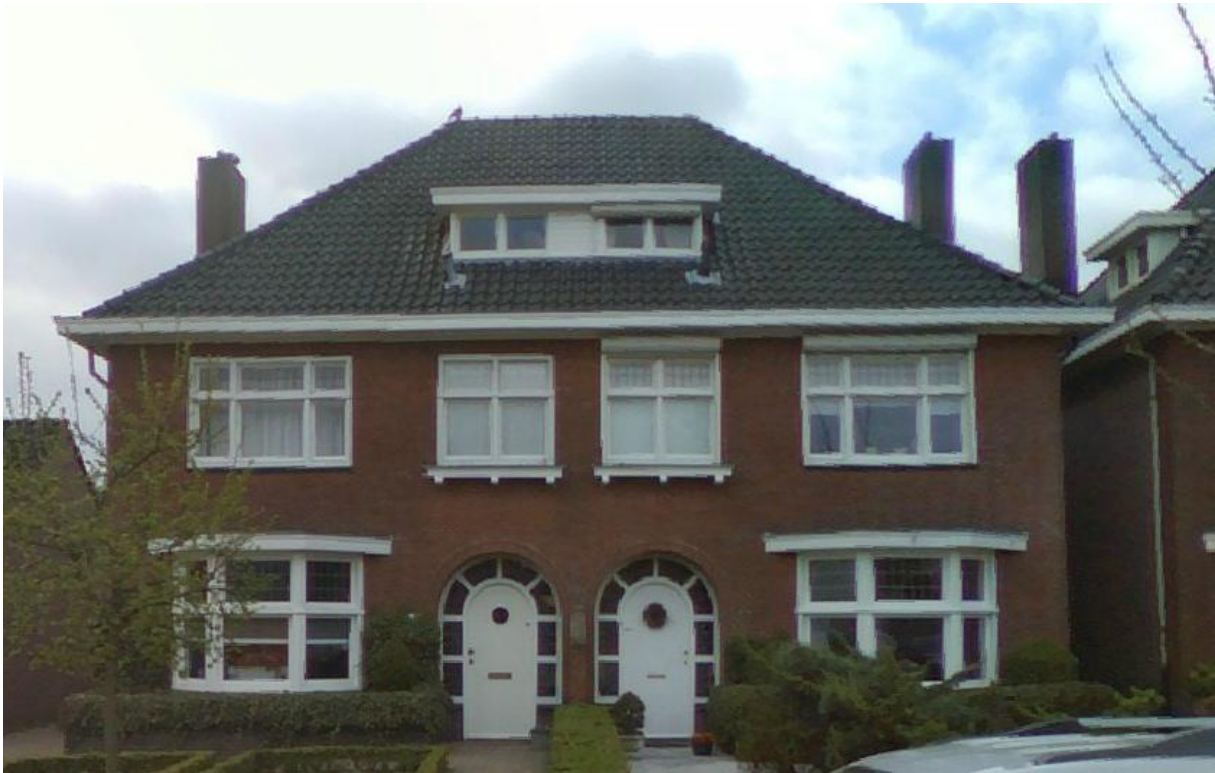
## Hofstraat 8 en 8A

Dubbel tweelaags gespiegeld woonhuis onder schilddak uit 1937-1938.

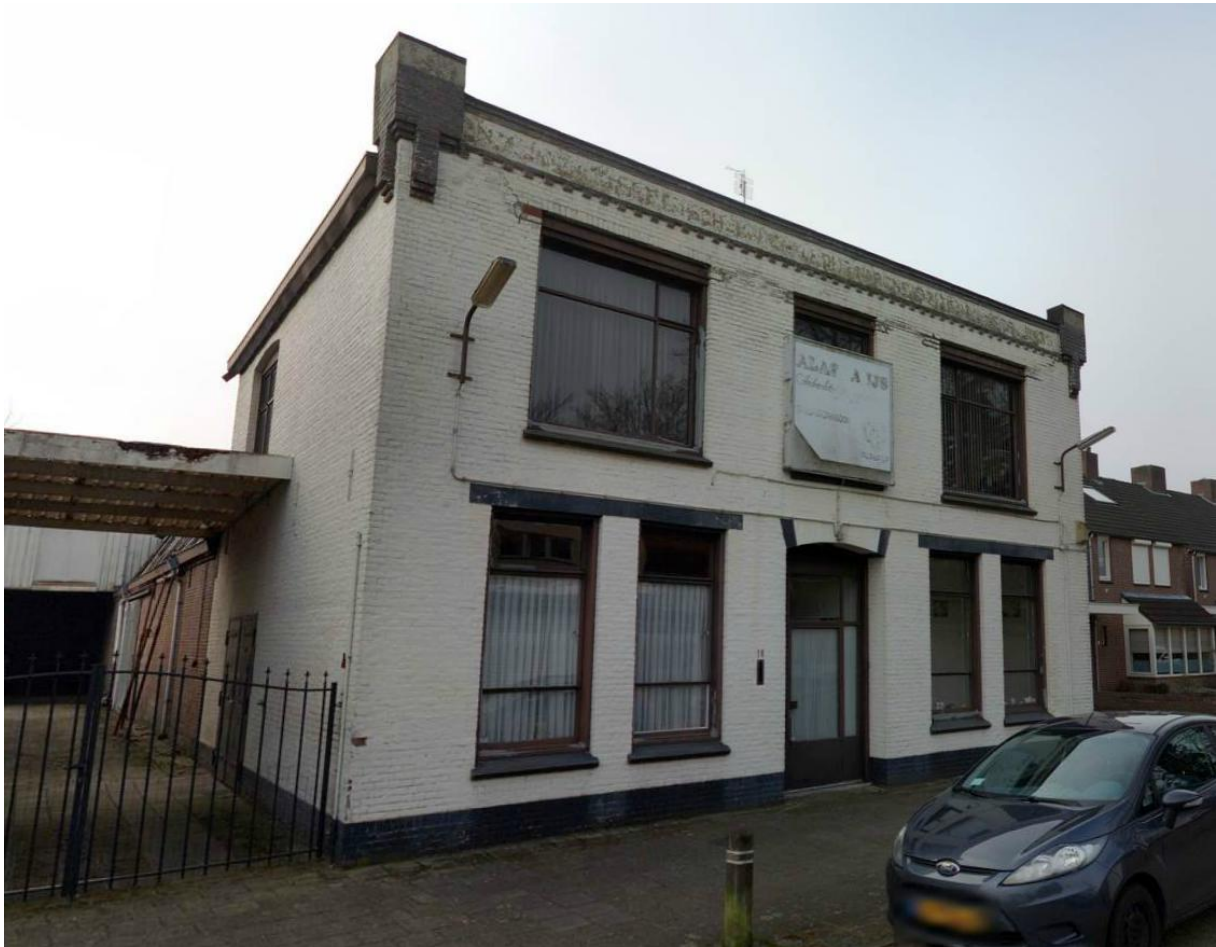
## Hofstraat 14 en 14A

Tweelaagse voormalige stoomschoenfabriek "De Komeet" van de gebroeders Bots uit 1911 onder platdak. Uitsluitend de voorgevel van deze fabriek zal hier worden beschreven en gewaardeerd. Deur en vensters in 1965 vernieuwd.

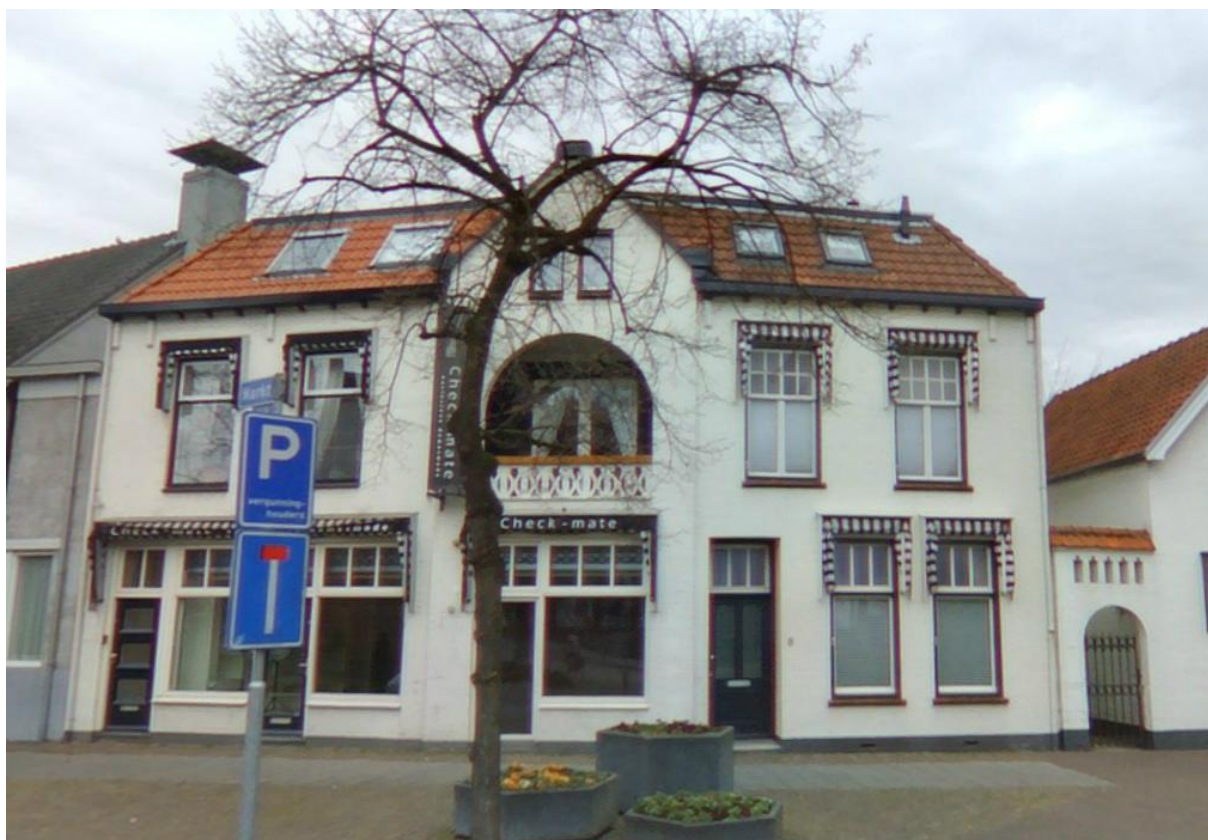
## **Karel Mollenstraat Zuid 1, 3 en 5**

Dubbel tweelaags winkel-woonhuis onder platdak met schilden. Gebouwd in 1918 in opdracht van winkelierster W. Schmidt. Pand is gebouwd met een lichte kromming die het tracé van de Karel Mollenstraat volgt. Topgevel in licht uitspringende middenrisaliet met loggia.

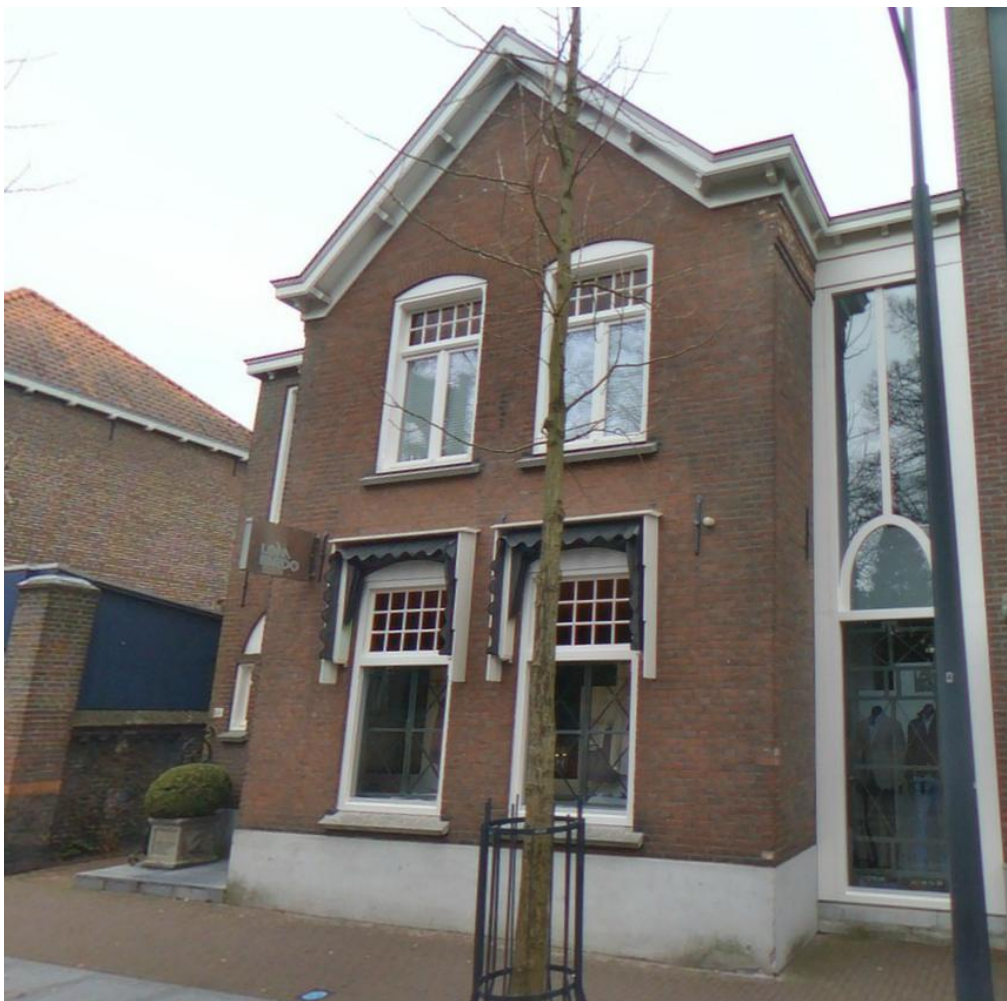
### **Karel Mollenstraat Zuid 13**

Tweelaags diep herenhuis uit 1908 met topgevel onder zadeldak, terugliggend gedeelte tegen linkerzijde met toegangsdeur en platdak. Opening aan rechterzijde in latere jaren dichtgebouwd met tweelaags aanbouw onder platdak.

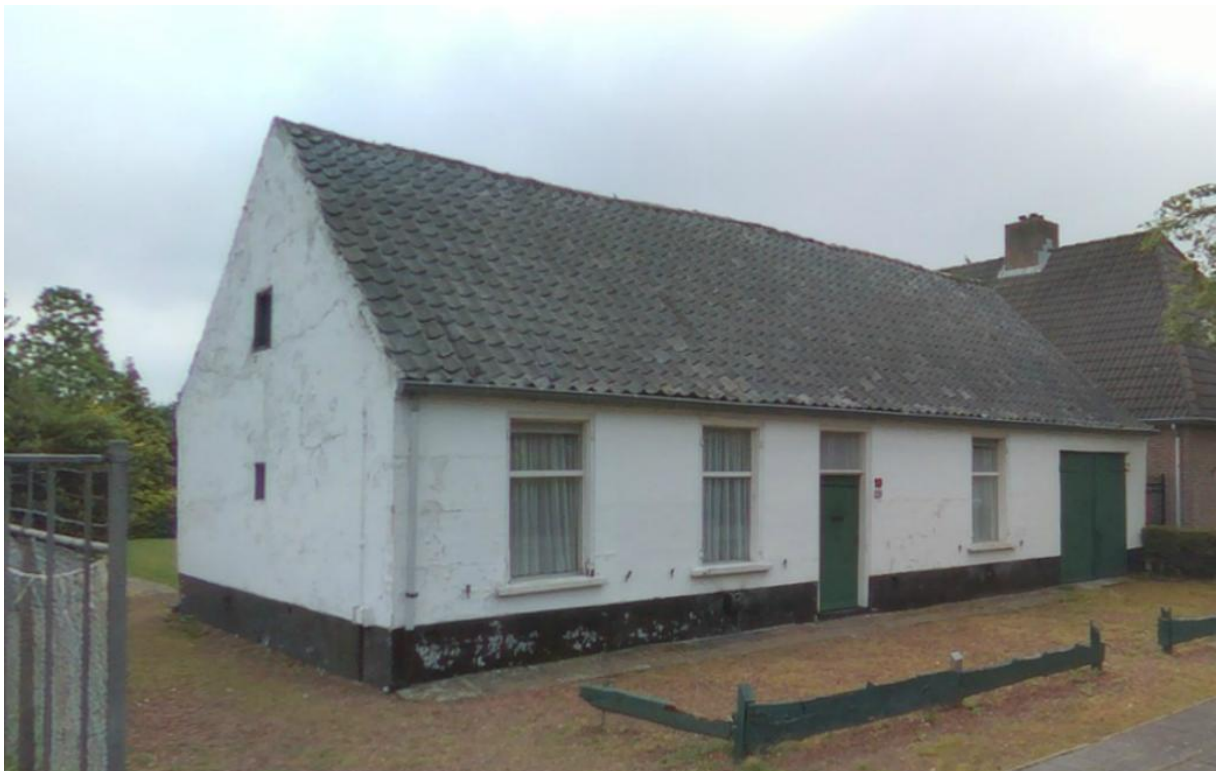
## **Klappermanstraat 19**

Wit gepleisterde eenlaagse arbeiderswoning met bedrijfsgedeelte of keuterboerderijtje onder zadeldak uit ca. 1850.

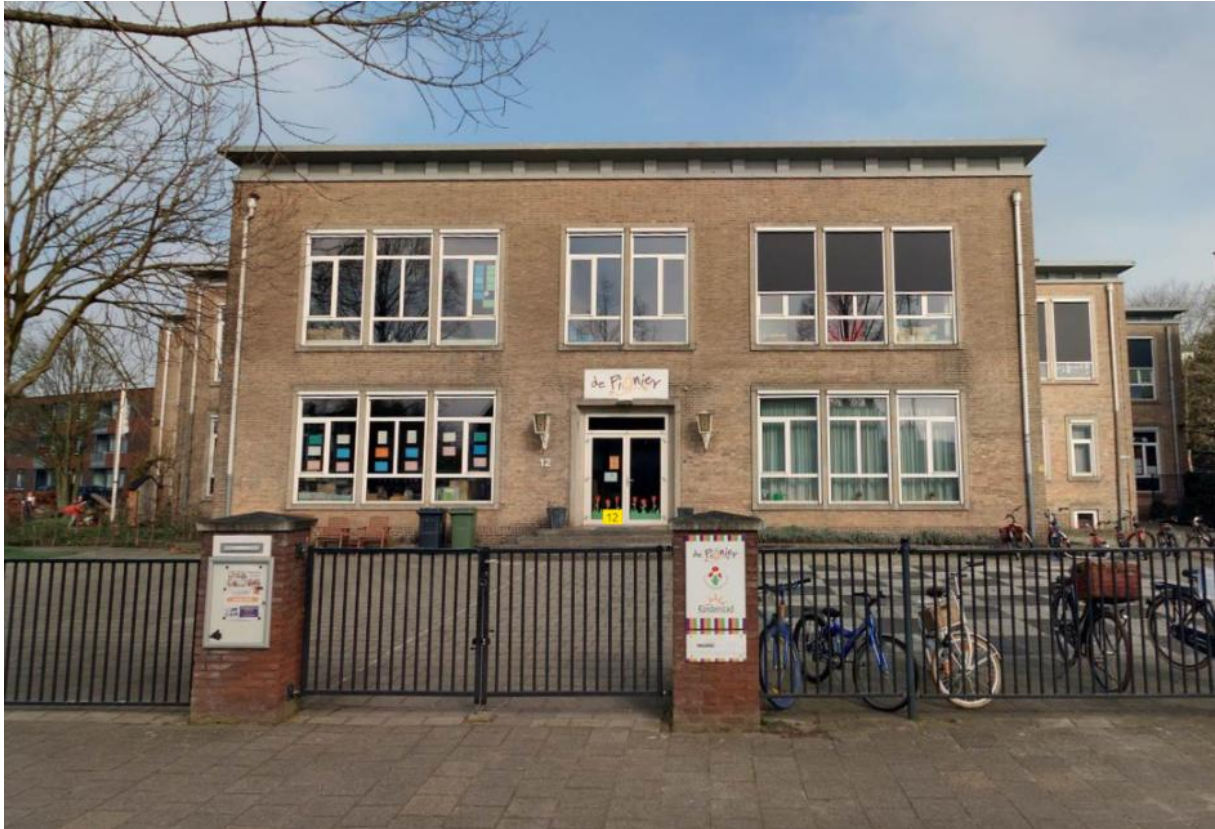
## Kromstraat 12-12A

De school aan de Kromstraat is wat architectuur betreft een typisch voorbeeld van de wederopbouwarchitectuur uit de periode 1945-1965. De vormgeving van de school is door de architect kundig en op een speelse wijze op papier gezet. De school ademt ruimte, zowel intern als in de onmiddellijke omgeving van het gebouw.

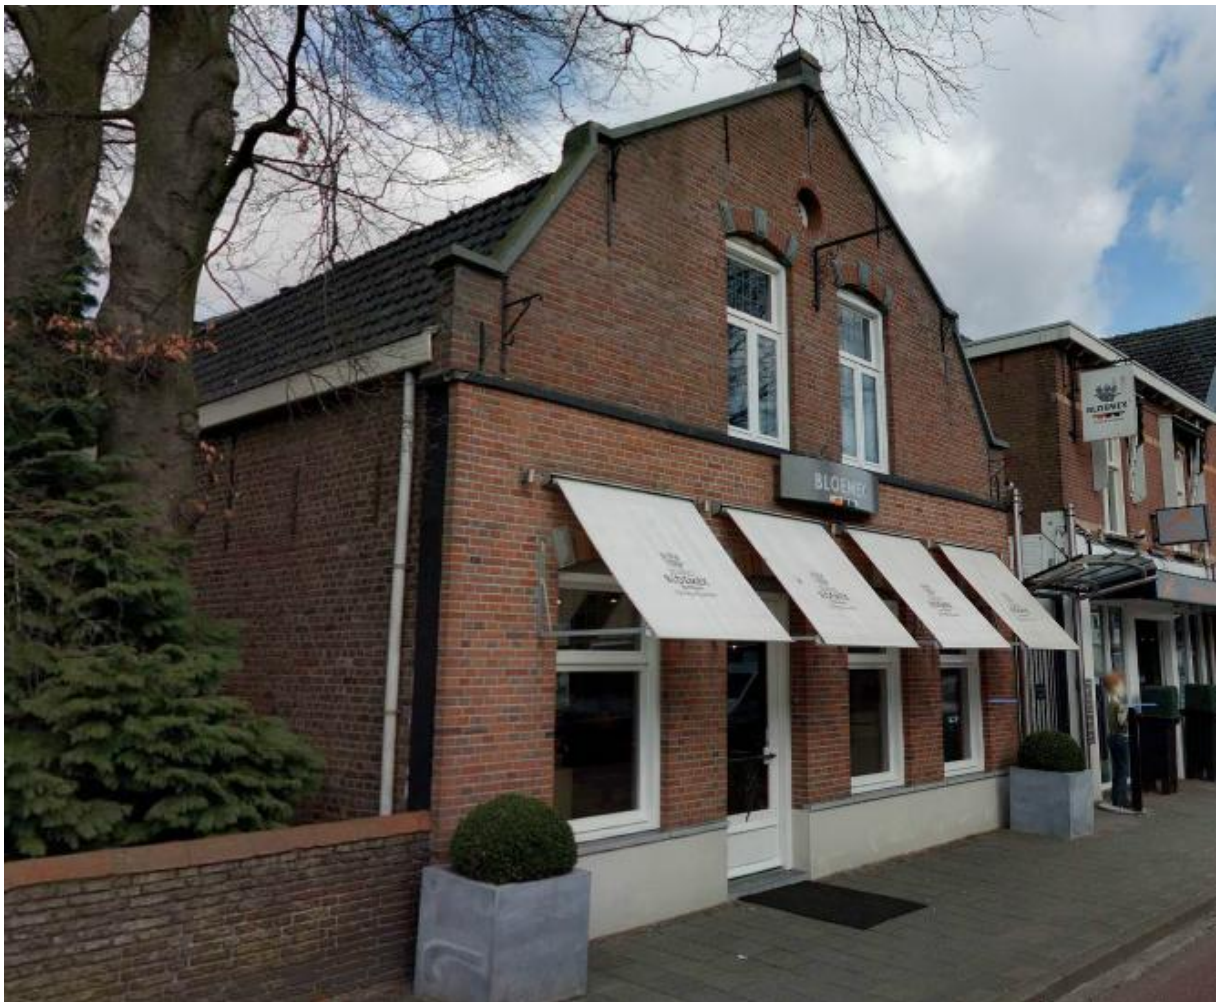
### **Leenderweg 11A-13**

Tweelaags winkel-woonhuis onder mansardedak uit 1901/1902.

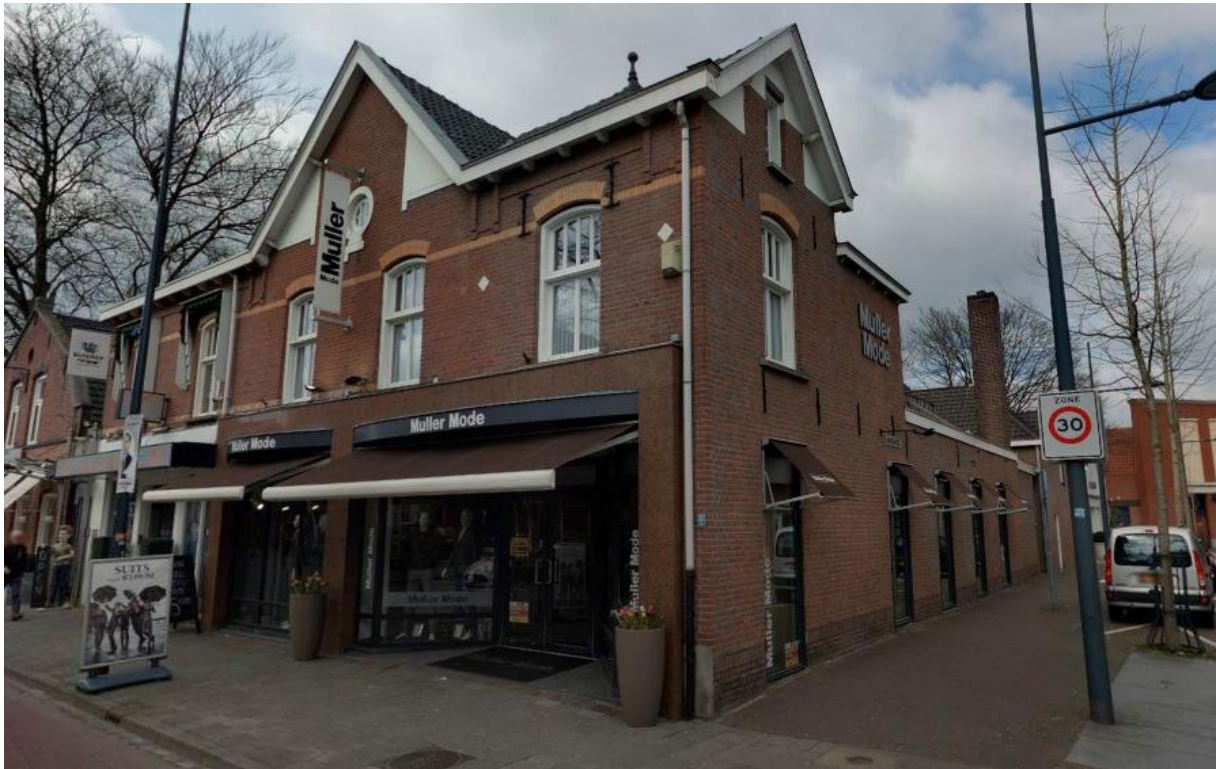
## Leenderweg 15

Tweelaags winkel-woonhuis, hoekpand onder samengesteld dak, gebouwd in 1910.

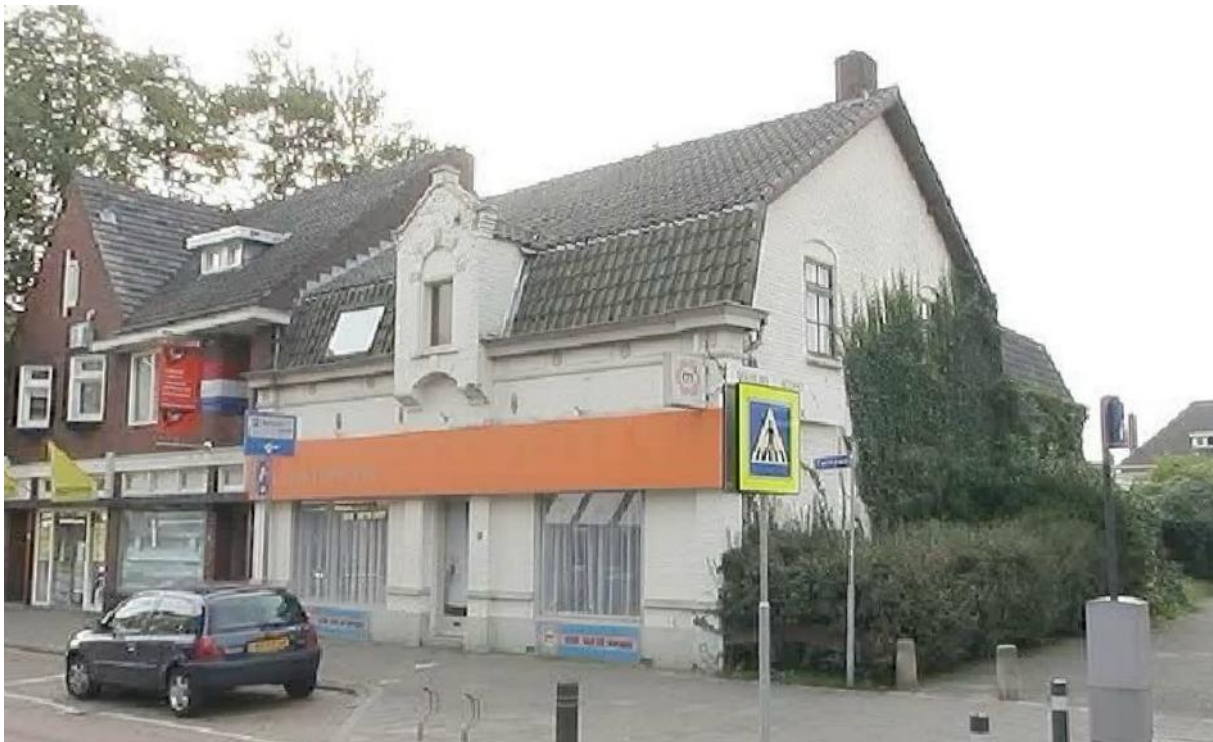
## **Leenderweg 18**

Eenlaags wit geschilderde middenstandswoning met vooruitstekende Vlaamse gevel en mansardedak uit 1899.

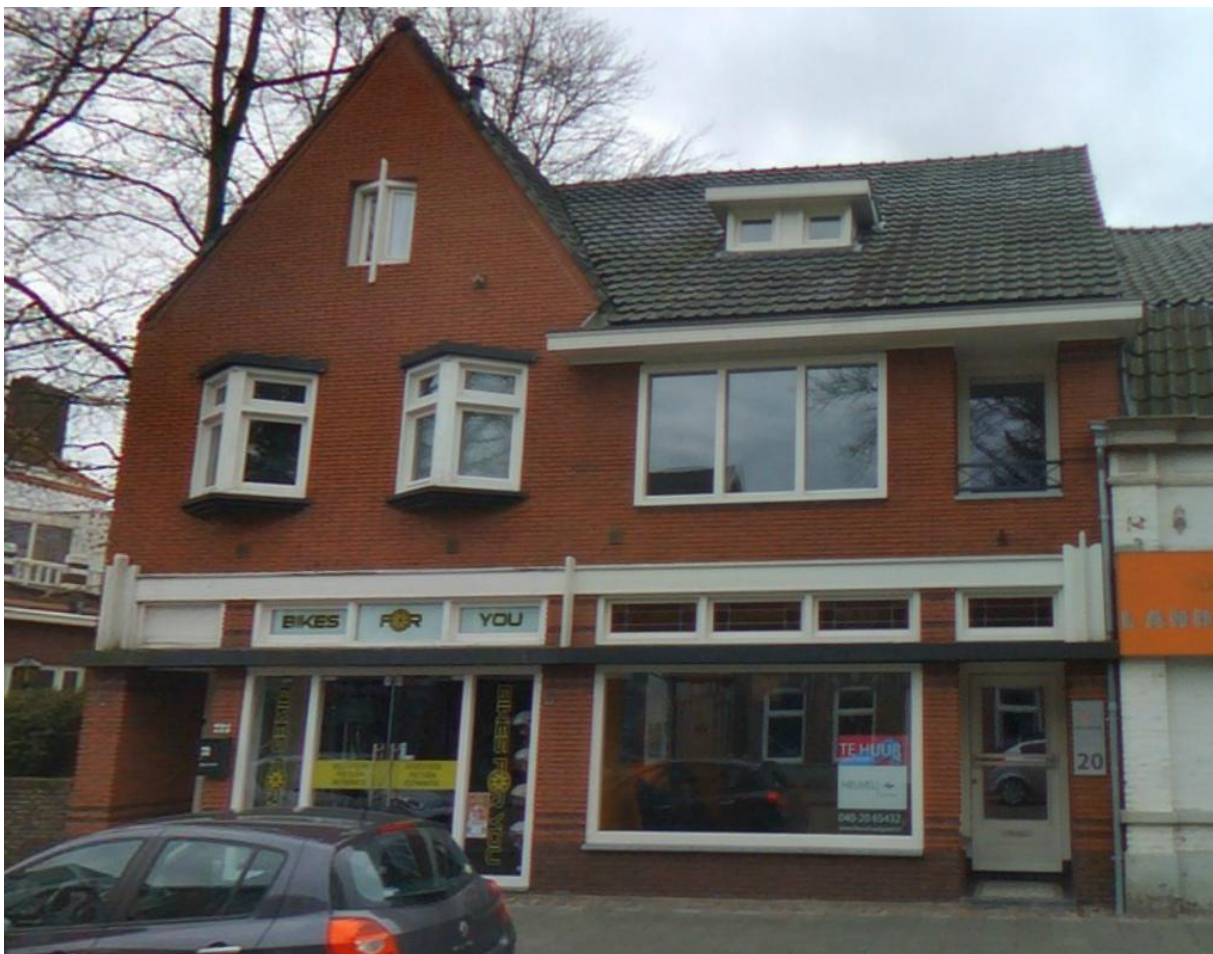
## **Leenderweg 20, 22 en 22A**

Tweelaags dubbel winkel-woonhuis onder zadeldak uit 1938 met topgevel aan linkerzijde.

Anderhalfstrekse fries in baksteen, licht uitstekend. De fries volgt de gevellijn van de erkers en steekt op die plekken dus trapeziumvormig uit.

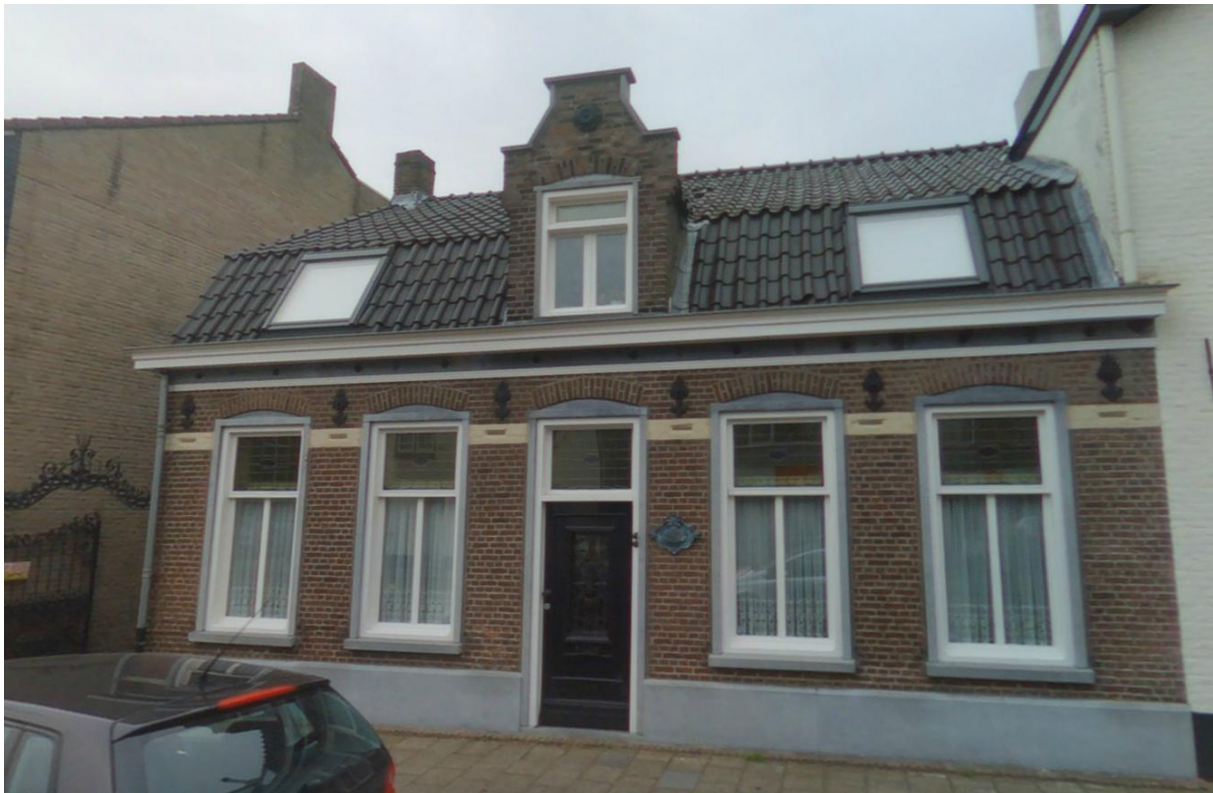
## **Leenderweg 87**

Royale arbeiderswoning uit ca. 1910 onder een mansardedak met geprofileerde bakgoot en fries. Boven de voordeur bevindt zich een symmetrisch geplaatste gemetselde dakkapel met tuitgevel, rozetanker, schouders en een Frans balkon. Het metselwerk is in kruisverband met een gesmeerde plint. De gevel heeft wit geschilderde imitatie-speklaag met mozaïekversiering. Aan beide zijden van de voordeur bevinden zich twee vensters met schuiframen onder steense segmentbogen. Aan de voorgevel bevinden zich zes sierankers.

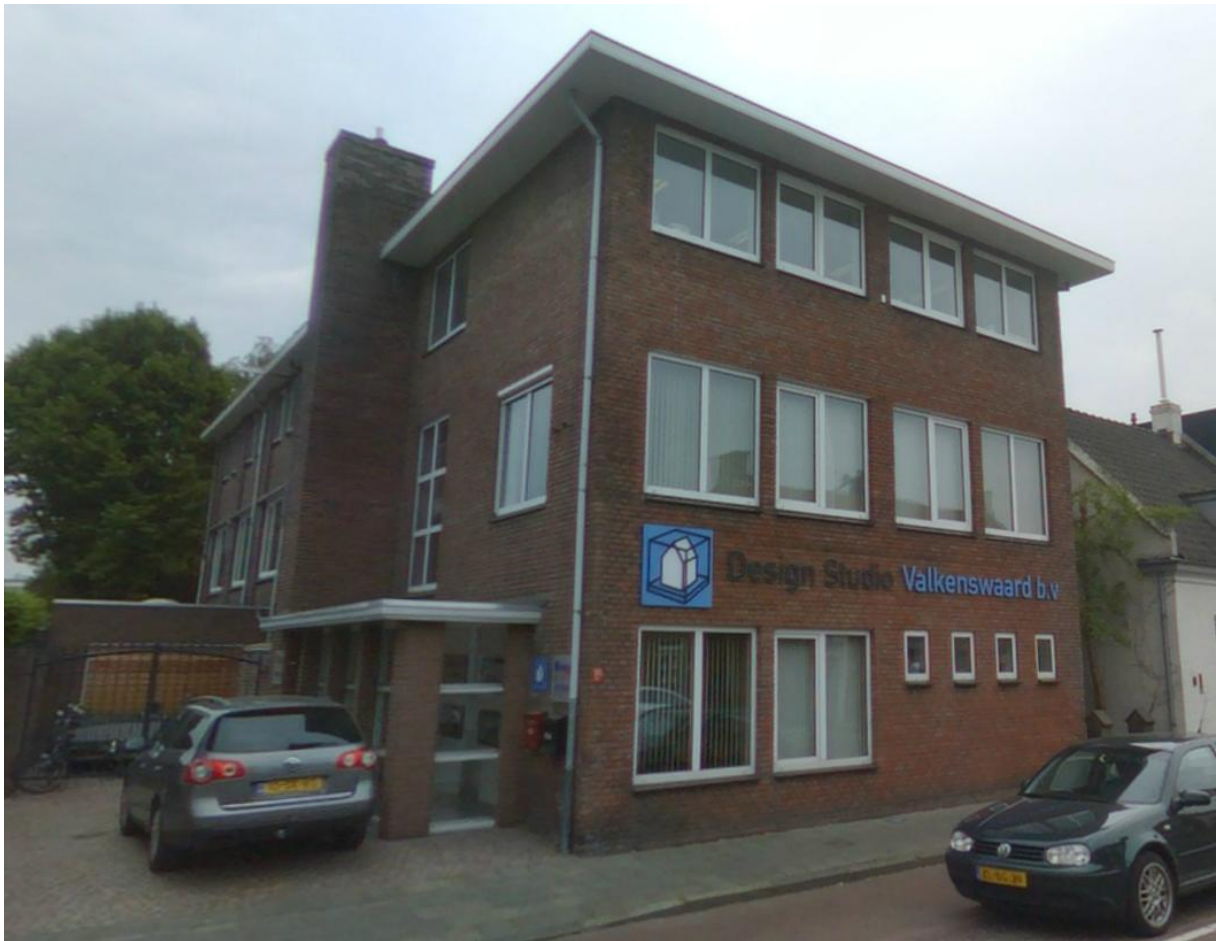
## **Leenderweg 84**

Voormalige sigarenfabriek van de firma gebroeders Rijkers, gebouwd kort na 1932. Tussen 1957 en 1962 was het complex in gebruik als klooster van de zusters Augustinessen van Sint-Monica. Momenteel is in het pand Design Studio Valkenswaard BV gevestigd. Mogelijk zijn de (stalen) vensters op de bovenste verdieping van de zijgevels origineel. Alle andere vensters zijn gemoderniseerd. Het complex bestaat bouwkundig gezien uit de volgende onderdelen:

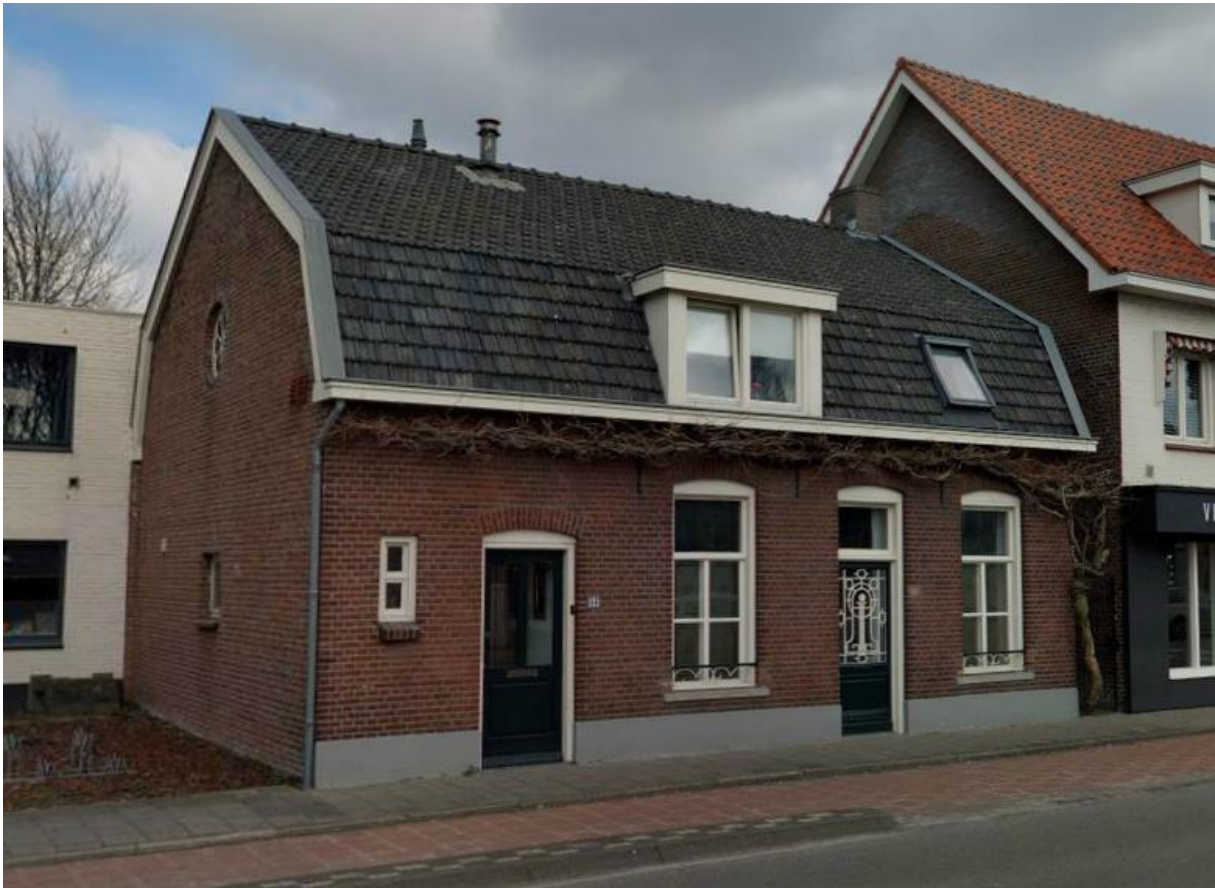
## Leenderweg 121

Eenlaagse middenstandswoning onder mansardedak, gebouwd ca. 1900-1910.

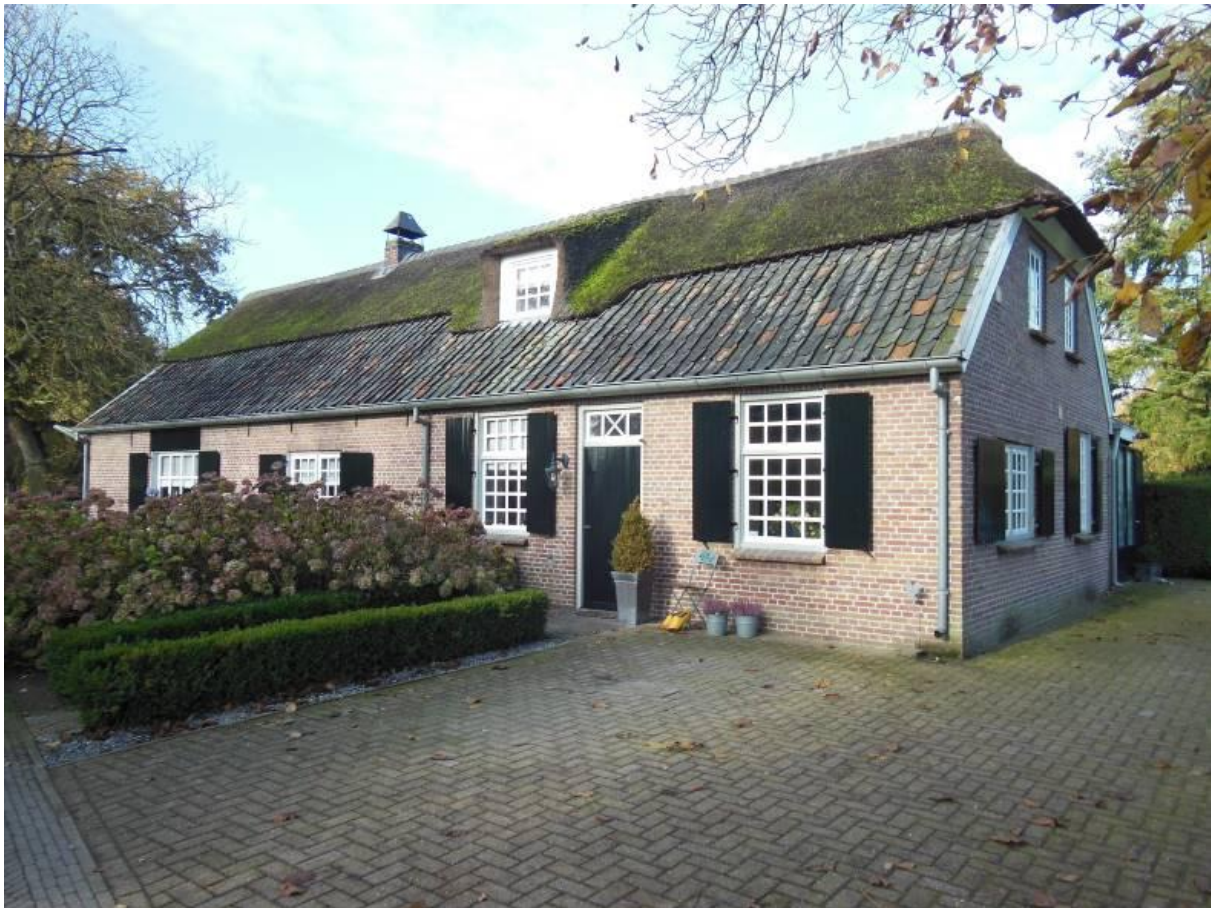
## **Leenderweg 219**

Eenlaags woonhuis met agrarische kenmerken onder zadeldak met wolfseind. Eenlaagse houten aanbouwen onder schilddak en zadeldak tegen linkerachtergevel. Alle vensters ogen 18e-/19e-eeuw, maar zijn vermoedelijk historiserend en recent aangebracht.

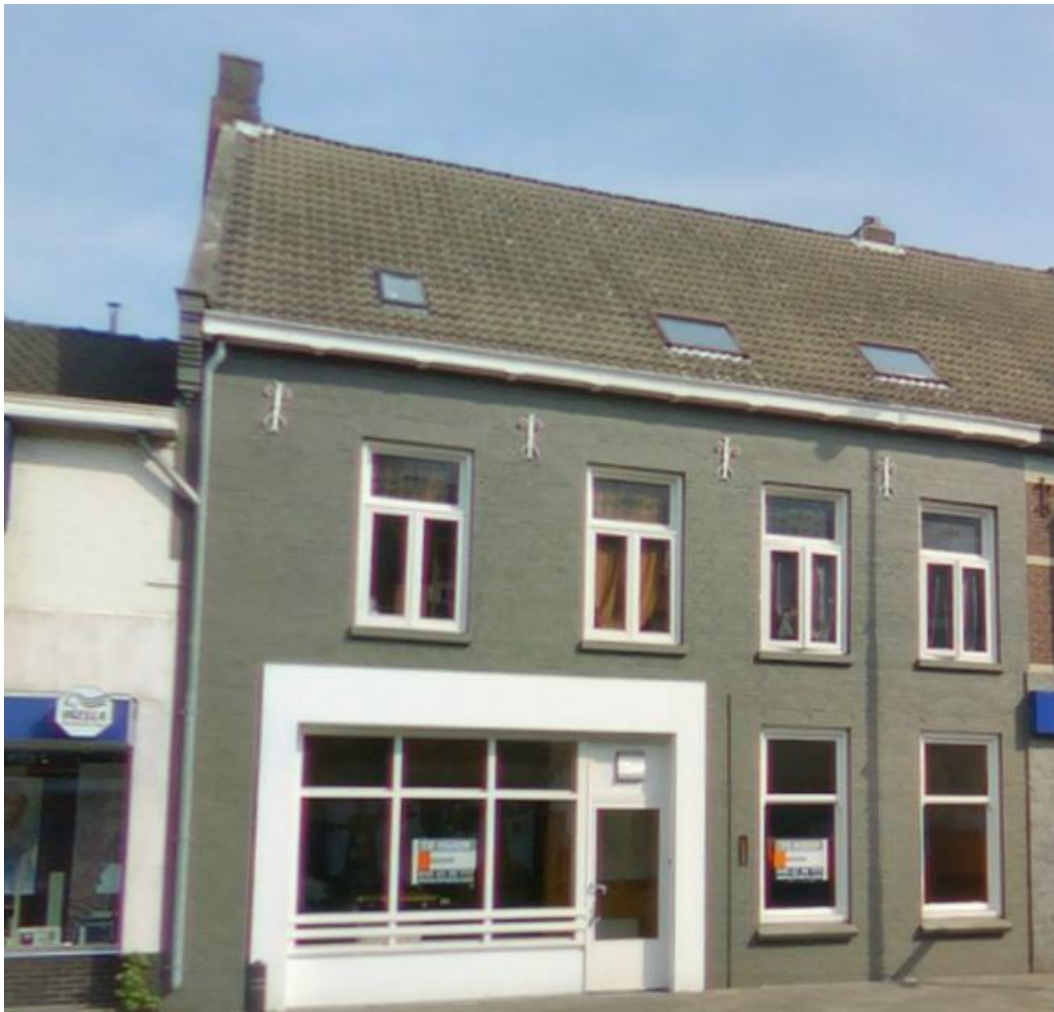
## **Luikerweg 18**

Tweelaags horecapand onder zadeldak uit ca. 1890. Crèmekleurig geschilderde bakstenen voorgevel in kruisverband. Eveneens geschilderde imitatie-speklagen in verblendsteen. Grijs geschilderde plint. Moderne cafépui met betonnen omlijsting in linkerdeel begane grond. Rechts twee langwerpige schuifvensters met geprofileerde houten kozijnen. Grijze betonnen lekdorpels. Bakstenen segmentbogen boven de vensters.

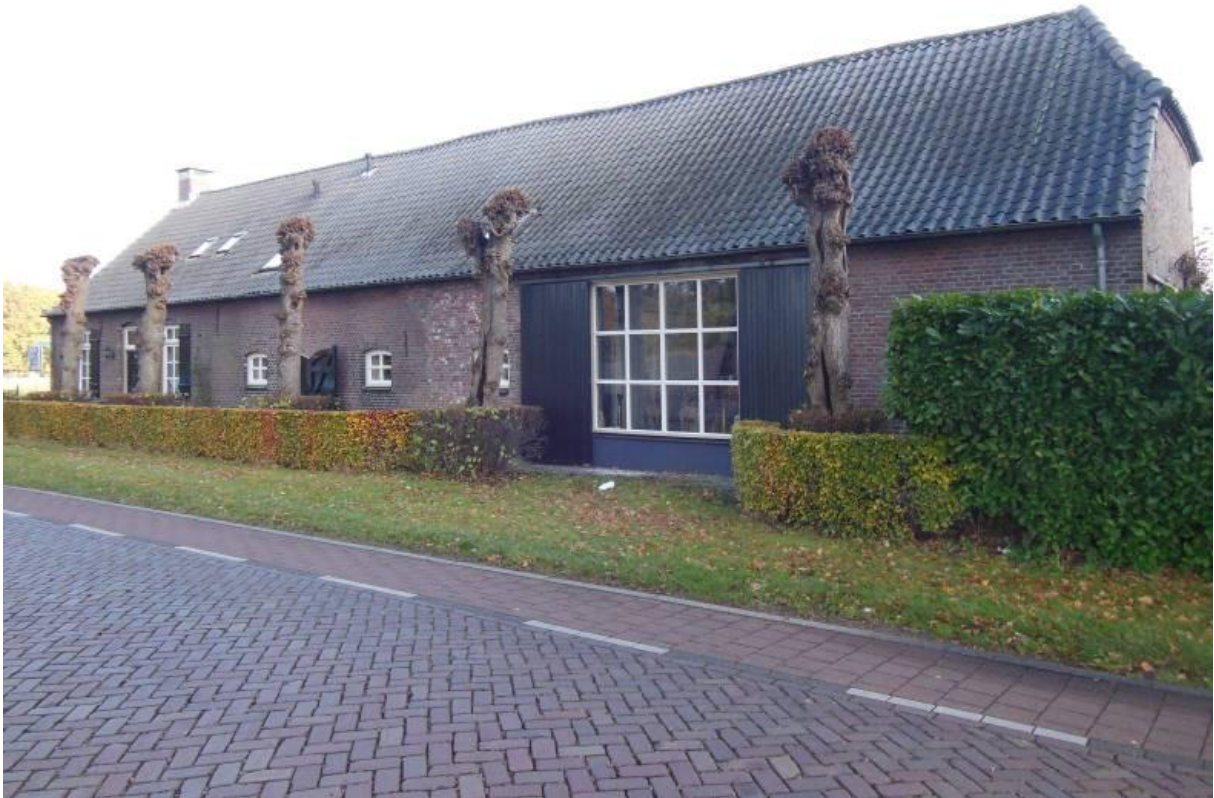
## Dorpsstraat 13

Langgevelboerderij uit 1908 onder zadeldak met wolfseind.

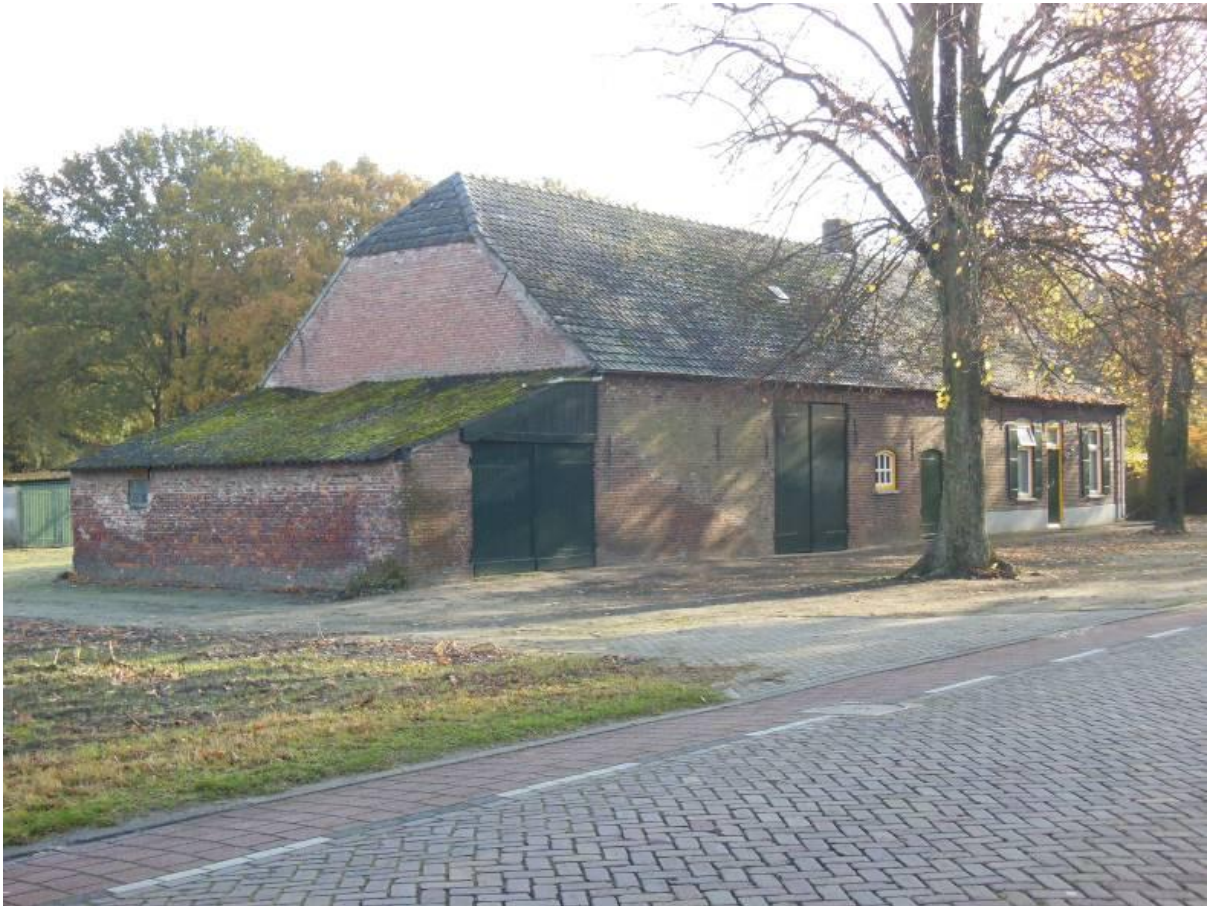
## Dorpsstraat 15

Langgevelboerderij uit 1911 onder wolfdak. Afhang onder lessenaarsdak tegen noordwestelijke zijgevel.
