## **LIJST CULTUURHISTORISCHE WAARDEVOLLE OBJECTEN**

# Inhoud cultuurhistorische waardevolle objecten

## Objecten Valkenswaard

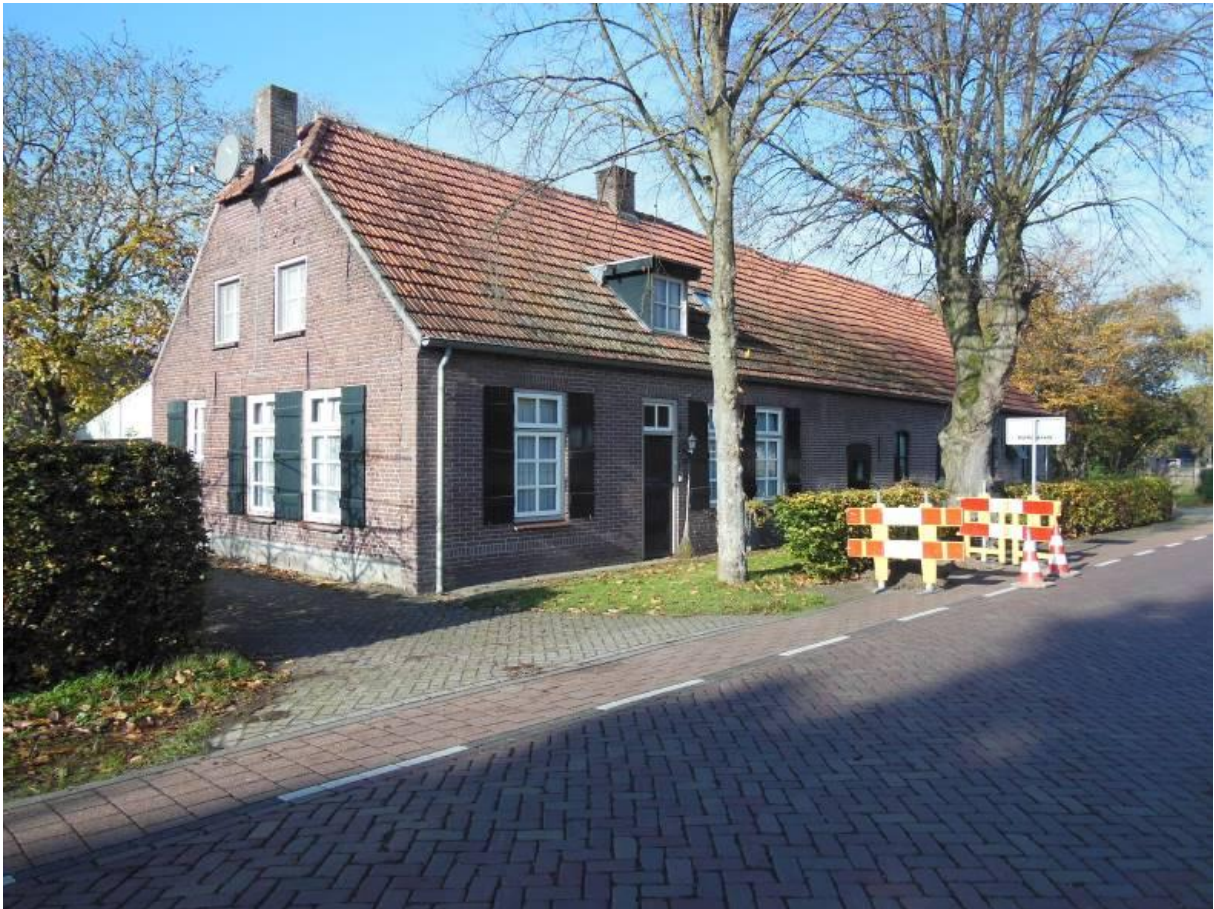
## Dorpsstraat 18

Langgevelboerderij onder zadeldak met wolfseind uit ca. 1900. Afhang onder lessenaarsdak tegen westelijke achtergevel. Links van de boerderij een vrijstaande schuur onder zadeldak.

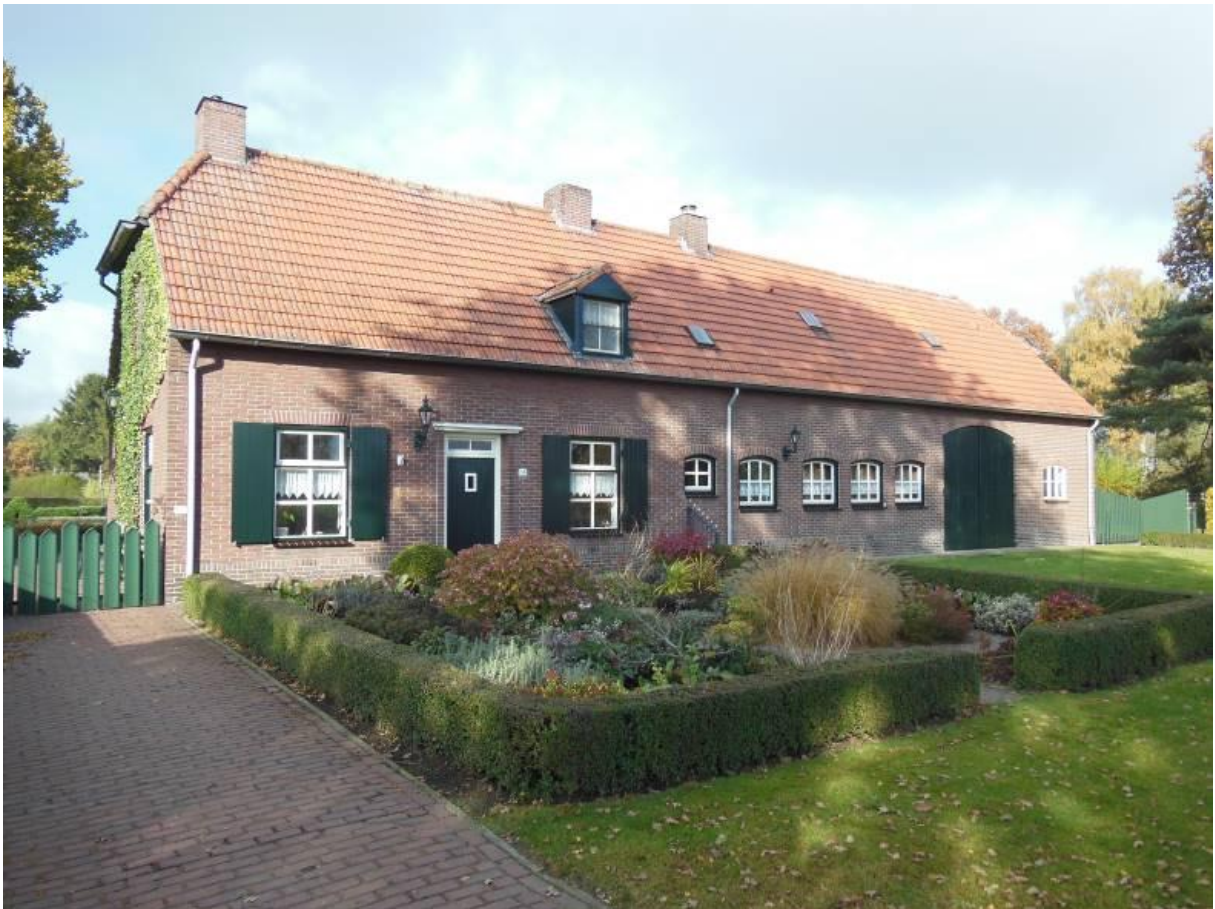
## Hoeverdijk 94

Langgevel-wederopbouwboerderij onder wolfdak uit 1949.

Deze wederopbouwboerderij staat in een landelijke omgeving waar in de oorlogsjaren veel schade is aangericht. Het resultaat daarvan zijn enkele wederopbouwboerderijen van ca. 1950. Deze boerderij lijkt de oudste te zijn van het ensemble in de Voorste Brug.
