LIJST CULTUURHISTORISCHE WAARDEVOLLE OBJECTEN

Inhoud cultuurhistorische waardevolle objecten

Objecten Valkenswaard

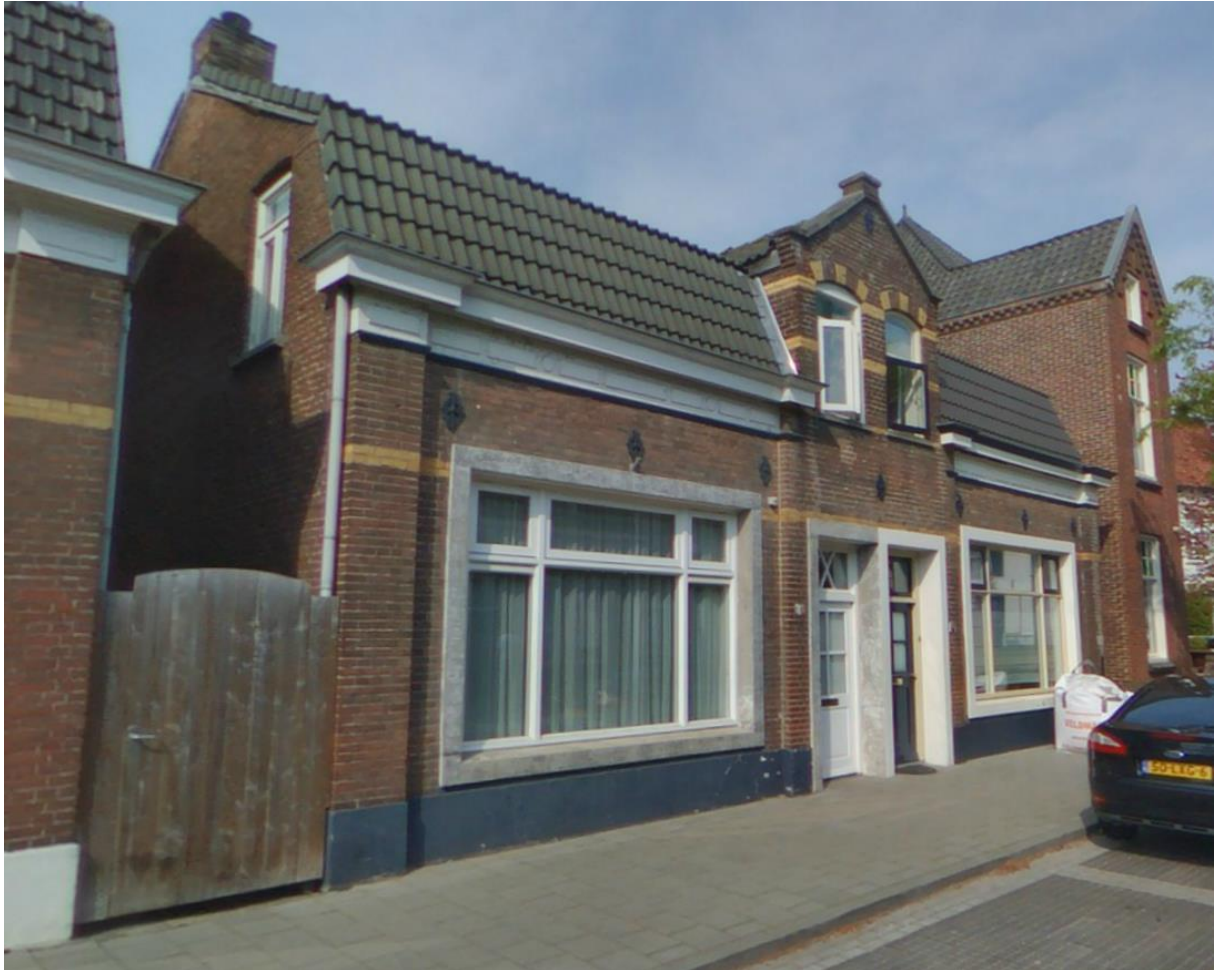
Bakkerstraat 6 en 8

Symmetrische dubbele middenstandswoning onder mansardekap uit ca. 1920. Rode baksteen in kruisverband. Beide voordeuren centraal geplaatst onder een licht uitspringende Vlaamse gevel. Hoekrisalieten. Gepleisterde plint. Fors venster in beide woningen. Betonnen omlijstingen van deuren en vensters. Imitatie-speklagen in gele verblendsteen. Gietijzeren sierankers. Rijk versierde en geprofileerde plansiergoot met zinken kraal. Vlaamse gevel met dubbel venster, imitatie-speklagen en steense segmentbogen, deels in verblendsteen. Gevel afgedekt met dekplaten. Grijs opnieuw verbeterde Hollandse pannen. Twee gemetselde schoorstenen.

Dit dubbelpand is cultuurhistorisch waardevol, omdat het qua uiterlijk en korrelgrootte representatief is voor de bouw van middenstandswoningen in het eerste kwart van de twintigste eeuw. Het dubbelpand vormt een fraai ensemble met de overige bebouwing in dit deel van de Bakkerstraat.

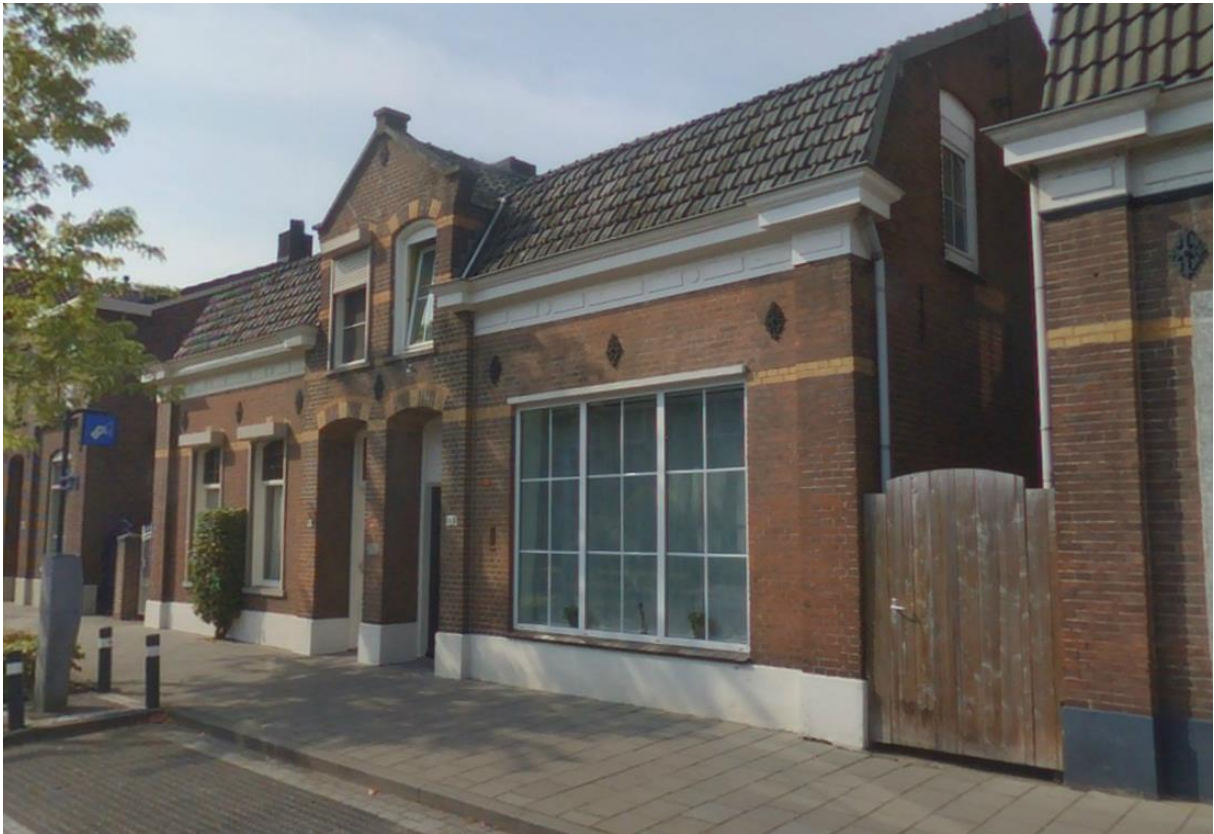
Bakkerstraat 10 en 12

Symmetrische dubbele middenstandswoning onder mansardekap uit ca. 1920. Rode baksteen in kruisverband. Voordeuren centraal geplaatst onder een licht uitspringende Vlaamse gevel. Hoekrisalieten.

Gepleisterde plint. Fors modern venster in de rechterwoning. Getoogde voordeuren in portieken. Ingemetselde eerste steen tussen beide deuren. Deuren en smalle vensters in linkerpand met steense segmentbogen, deels in verblendsteen. Imitatie-speklagen in gele en oranje verblendsteen. Gietijzeren sierankers. Rijk versierde en geprofileerde Vlaamse goot met zinken kraal. Vlaamse gevel met dubbelen getoogde vensters, imitatie-speklagen en steense segmentbogen, deels in verblendsteen. Gevel afgedekt met dekplaten. Grijs opnieuw verbeterde Hollandse pannen. Twee gemetselde schoorstenen.

Dit dubbelpand is cultuurhistorisch waardevol, omdat het qua uiterlijk en korrelgrootte representatief is voor de bouw van middenstandswoningen in het eerste kwart van de twintigste eeuw. Het dubbelpand vormt een fraai ensemble met de overige bebouwing in dit deel van de Bakkerstraat.

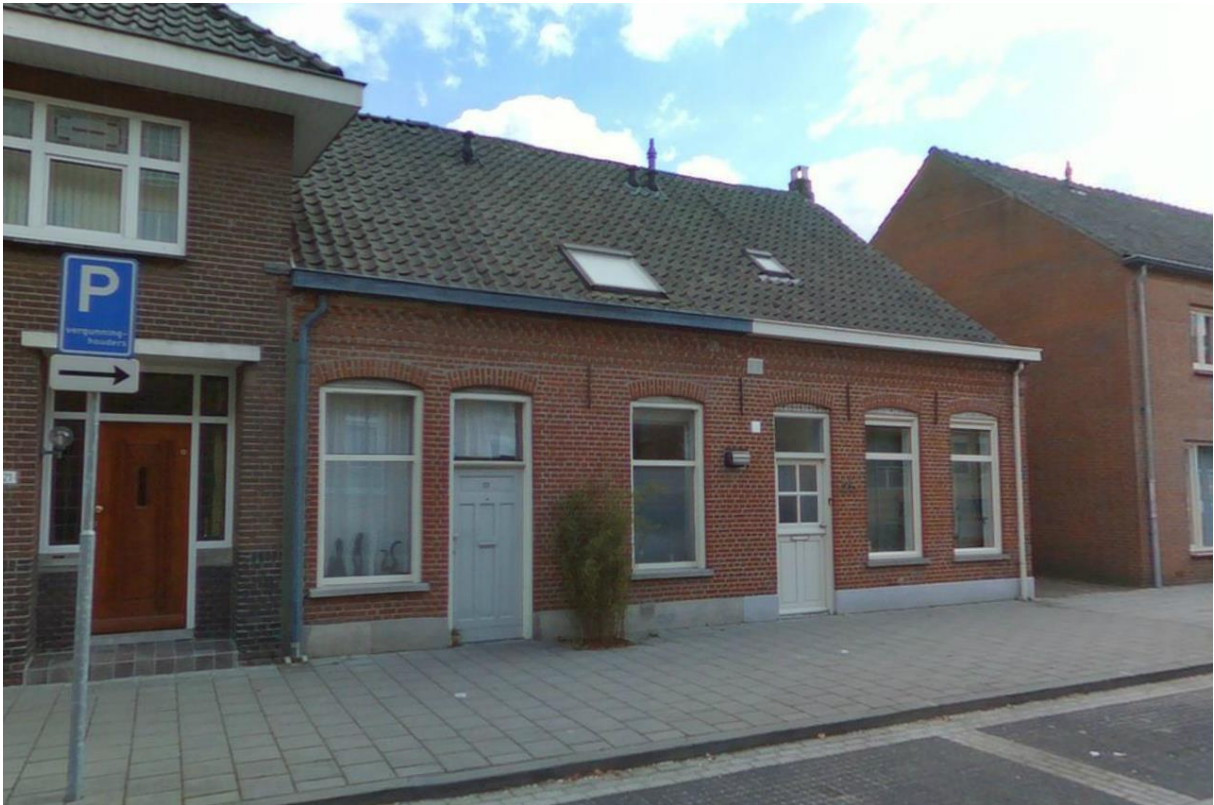
Bakkerstraat 23 en 25

Dubbele eenlaagse arbeiderswoning onder zadeldak uit ca. 1924-1925.

Voorgevel in schoon metselwerk, rode baksteen in kruisverband, grijs gepleisterde plint, asymmetrische indeling van deuren en vensters. Betonnen lekdorpels, segmentbogen en boogvelden met siertegels. Eenvoudige staafankers. Rijke, zware muizentandlijst. Houten bakgoot met zinken kraal. Dak belegd met grijze gesmoorde opnieuw verbeterde Hollandse pannen. Twee dakramen.

Het dubbelpand is cultuurhistorisch waardevol, omdat het qua uiterlijk en korrelgrootte representatief is voor de bouw van arbeiderswoningen rond 1900. Het dubbelpand heeft zijn authenticiteit goed behouden, met uitzondering van de deuren en vensters en een relatief fors dakvenster in het dakschild van het linkerpand.

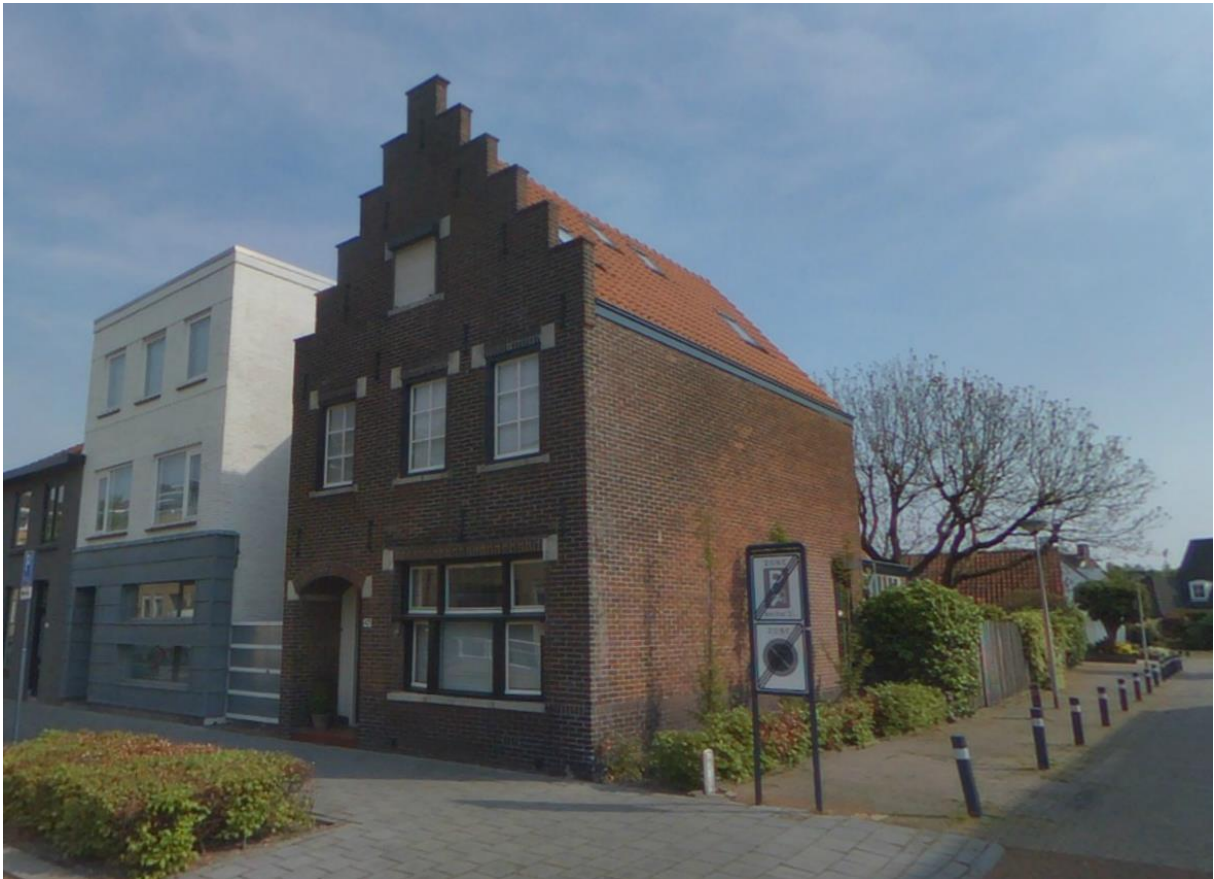
Bakkerstraat 47

Drielaags diephuis met zadeldak en trapgevel uit 1938. Rode baksteen in halfsteens verband. Portiek en vensteropeningen met betonnen lekdorpels en betonnen sluitstenen. Voordeur in verdiept portiek met segmentboog. Licht verdiept zesledig venster met twee licht afgeschuinde hoeken en houten kozijnen. Forse smeedijzeren staafankers. Zijgevel met slechts één rechthoekig venster op de begane grond. Plansiergoot in de zijgevels. Zadeldak belegd met rode opnieuw verbeterde Hollandse pannen. Metalen schoorsteentje en twee dakramen in rechterschild.

Dit woonhuis is cultuurhistorisch waardevol vanwege de bijzondere vormgeving met de trapgevel, het portiek, het bijzonder vormgegeven venster op de begane grond. De betonnen sluitstenen zijn typerend voor de bouwstijl in de latere jaren '30 van de twintigste eeuw.

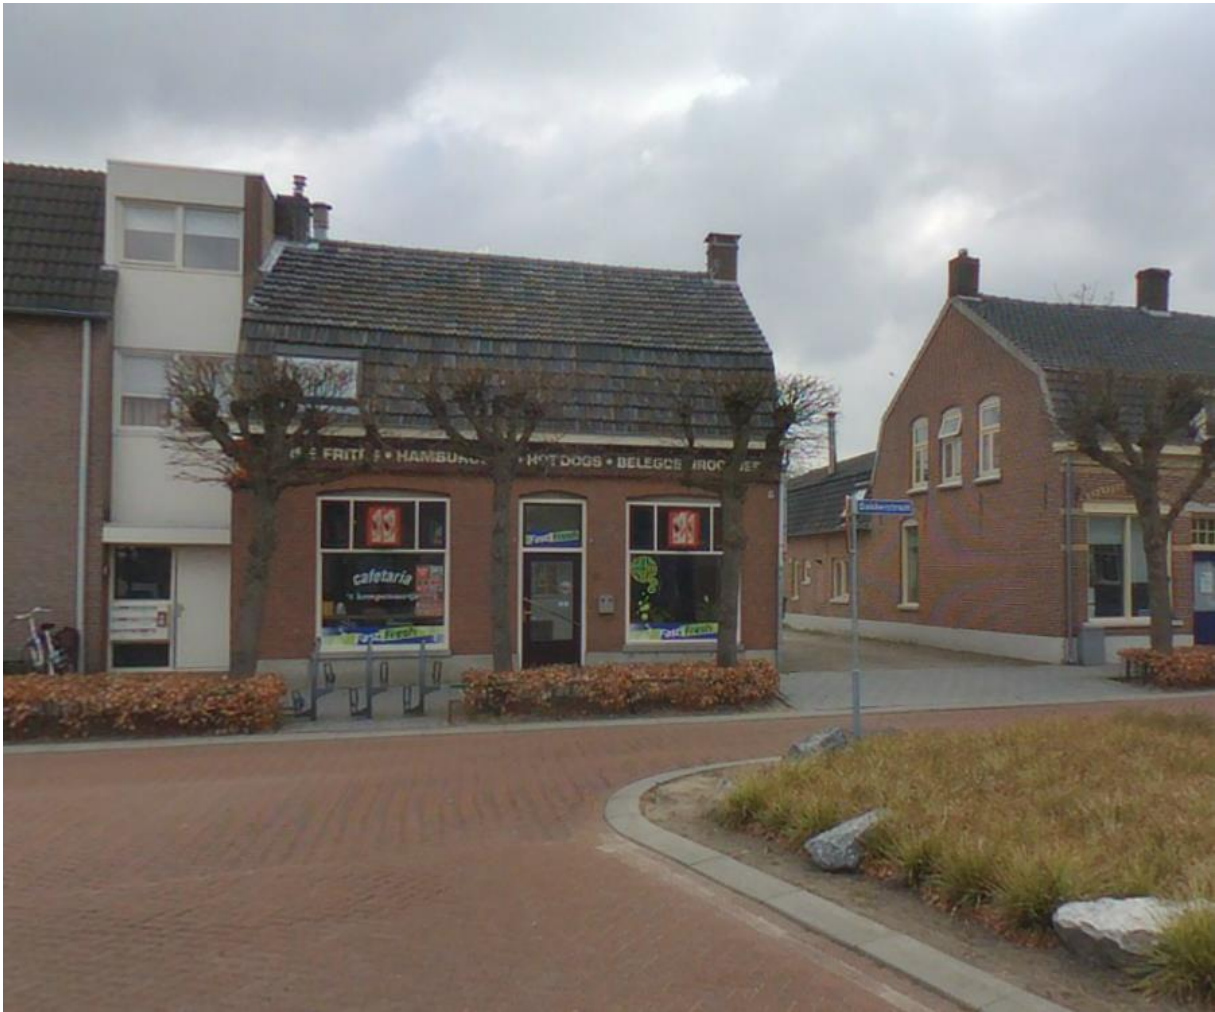
Bakkerstraat 51

Eenlaags arbeiderswoning onder mansardekap uit 1921-1922. Voorgevel met symmetrische indeling. Rode baksteen in kruisverband. Grijs gesmeerde plint. Gemoderniseerde deur en vensters. Grijs betonnen lekdorpels. Segmentbogen met halfsteens rollaag daarboven. Houten bakgoot met zinken kraal op gootklossen. Grijs muldenpannen. Fors dakraam.

Dit pand is cultuurhistorisch waardevol, omdat het qua uiterlijk en korrelgrootte representatief is voor de bouw van middenstandswoningen in het eerste kwart van de twintigste eeuw. Het pand vormt een fraai ensemble met de overige bebouwing op dit 'pleintje' aan de Bakkerstraat en de Peperstraat.

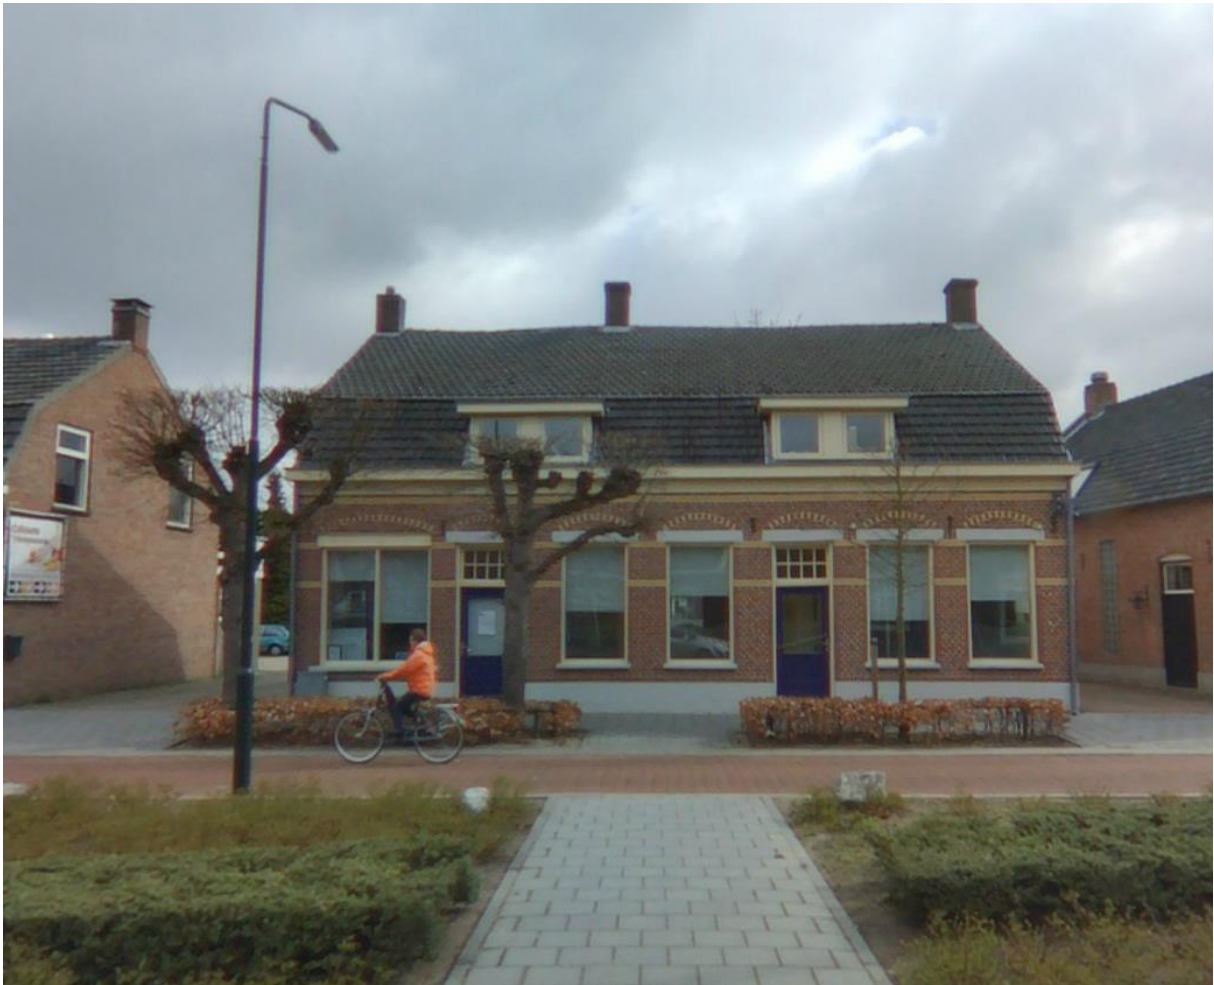
Bakkerstraat 53 en 55

Dubbele arbeiderswoning onder mansardekap uit ca. 1920. Rode baksteen in kruisverband. Grijs, gesmeerde plint. Linkerpand met voordeur, breed venster en smal venster. Rechterpand met voordeur en drie smalle vensters. Grijs betonnen lekdorpels. Beide voordeuren met bovenlichten met roedenverdeling. Grijs betonnen lateien boven de smalle vensters. Metalen latei boven het brede venster. Gietijzeren sierankers. Dubbele gele bakstenen imitatie-speklagen. Halfsteens segmentbogen met afwisselend rode en gele koppen. Fries met houten plansier en bakgoot met zinken kraal. Grijs kruispannen. Twee dubbele dakvensters met ver overstekende platte daken met boeiboorden. Drie gemetselde schoorstenen. Rechterzijgevel met een deur en venster op de begane grond, eenvoudige staafankers, twee smalle vensters op de verdieping. Anderhalfsteens segmentbogen.

Dit dubbelpand is cultuurhistorisch waardevol, omdat het qua uiterlijk en korrelgrootte representatief is voor de bouw van middenstandswoningen in het eerste kwart van de twintigste eeuw. Het dubbelpand vormt een fraai ensemble met de overige bebouwing op dit 'pleintje' aan de Bakkerstraat en de Peperstraat.

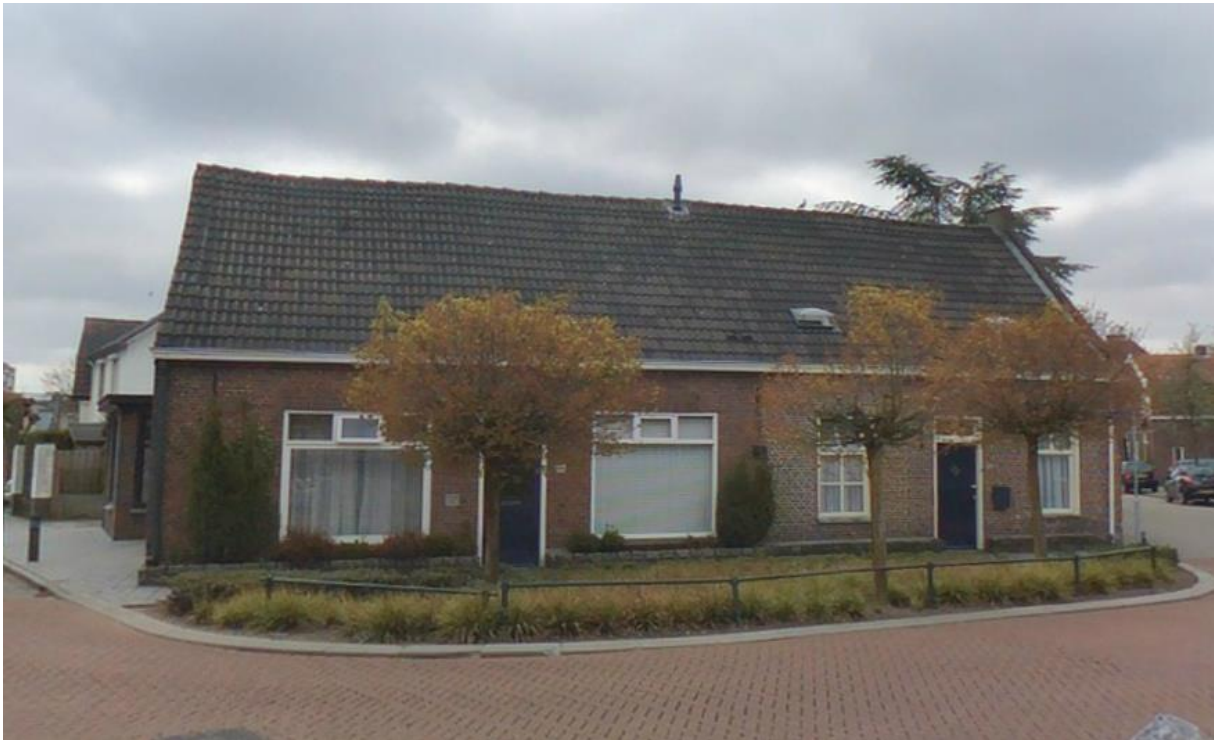
Bakkerstraat 58, 60 en 62

Eenlaags dubbele arbeiderswoning onder zadeldak uit 1881 met eenlaagse bergplaats onder zadeldak (achter nummer 58) en eenlaagse aanbouw met platdak (voormalige zadelmakerij met nr. 62). De gevels van de panden zijn opgebouwd in schoon metselwerk in rode baksteen in een kruisverband. Gepleisterde plinten met daarvóór ondiepe plantenbakken, opgebouwd uit keien.

Ongeveer centraal geplaatste houten voordeur met vierkant kijkvenster. Tweeruits bovenlicht. Houten kozijnen. Halfsteense rollaag boven de deur. Links van de deur een zesruits-schuifvenster met houten kozijnen en roeden. Scharnieren voor luiken in de kozijnen. Luiken ontbreken echter. Halfsteense rollaag en betonnen lekdorpel. De bakstenen rondom dit venster lijken in latere fase vernieuwd. Rechts van de deur een rechthoekig venster met tweeruits bovenraam met houten kozijnen en roeden. Scharnieren voor luiken in de kozijnen. Luiken ontbreken ook hier. Halfsteense rollaag en hardstenen lekdorpel. Geheel rechts in de gevel een wit geschilderde zinken regenpijp. Ter hoogte van de balklaag één langwerpig smeedijzeren staafanker van ca. 1 meter hoog. Dit anker is op twee plaatsen in de muur verankerd. Overhoekse muizentand. Wit geschilderde geprofileerde houten bakgoot met zinken kraal.

Tuitgevel met schoulers. Begane grond met enkele ventilatie-openingen. Rechts op de begane grond een rechthoekig eenruitsvenster. Houten kozijnen, hardstenen lekdorpel en halfsteense rollaag. Ter hoogte van de balklaag enkele eenvoudige staafankers en enkele ventilatie-openingen. Centraal op de zolderverdieping een rechthoekig eenruitsvenster. Houten kozijnen en hardstenen lekdorpel. In de schuine zijden van de topgevel enkele verticaal geplaatste staafankers. Bakstenen dekplaat op de bovenzijden van de tuitgevel. Schoulers en tuitstuk belegd met grijze betonnen dekplaatjes.

Zadeldak belegd met grijze holle dakpannen. Twee dakramen in het voorste dakschild.

Ongeveer centraal geplaatste houten voordeur. Bovenste gedeelte met roedeverdeling. Enkelruits bovenlicht. Houten kozijnen. Anderhalfsteense strek boven de deur. Zowel links als rechts van de deur een fors rechthoekig venster met drieruits bovenramen. Houten kozijnen en bakstenen lekdorpels. Boven het linkervenster een halfsteense rollaag, boven het rechtervenster een anderhalfsteense strek die de aanwezigheid van een kleiner venster in het verleden bevestigt. Direct links van de voordeur een ingemetselde eerste steen met inscriptie "H. Daems 1881". Ter hoogte van de balklaag vier eenvoudige smeedijzeren staafankers. Overhoekse muizentand. Wit geschilderde geprofileerde houten bakgoot met zinken kraal.

Topgevel zonder tuitstuk en zonder schouders. Begane grond met links een klein rechthoekig venster met bovenraam. Houten kozijnen, hardstenen lekdorpel en anderhalfsteense strek. Hieronder een ventilatiegat met metalen rooster voor een kelder. Rechts op de begane grond een met donkerrode bakstenen dichtgezet venster. Anderhalfsteense strek. Ter hoogte van de balklaag drie staafankers. Zolderverdieping met twee rechthoekige enkelruits-vensters. Houten kozijnen en halfsteense rollagen. Hardstenen lekdorpels. Verticaal geplaatste staafankers in de schuine zijden van de topgevel.

Zadeldak belegd met grijze holle dakpannen. Uiterst rechts in het voorste dakschild twee klokpannen voor ventilatie-doeleinden.

Eenlaagse zadelmakerij met platdak, opgebouwd in een schoon metselwerk van rode bakstenen in een halfsteens verband. Hoek van voor- en rechterzijgevel met uitstekende tandversiering. Op het dak een relatief hoge ranke bakstenen schoorsteen.

Dit complex van panden is cultuurhistorisch waardevol vanwege de eenvoudige uitstraling als arbeiderswoning in combinatie met een werkplaats van een middenstander. Ook als ensemble met de overige bebouwing aan het pleintje Bakkerstraat/Peperstraat op de kop van het pleintje zijn deze woningen waardevol.

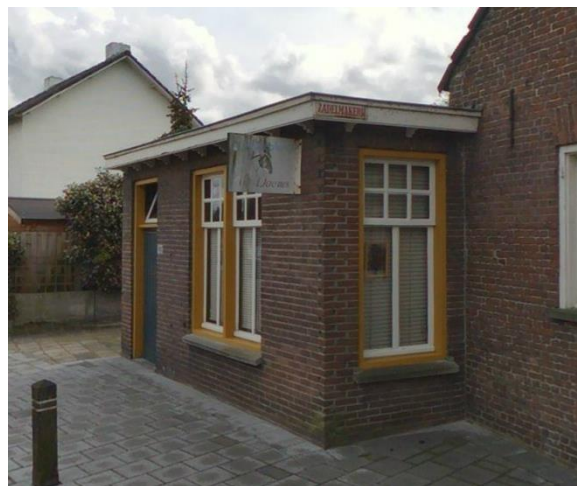
Links een groen geschilderde houten toegangsdeur, bestaande uit kraaldelen. Daarboven een eenruits bovenlicht met witte roeden. Okergele kozijnen. Halfsteense rollaag. Rechts in de voorgevel een tweeledig T-schuifvenster met zesruits bovenramen. Witte roeden en okergele kozijnen. Halfsteense rollaag. Hardstenen lekdorpel. Overstekende bakgoot op klossen met zinken kraal.

Rechthoekig T-schuifvenster met zesruits bovenraam. Witte roeden en okergele kozijnen. Halfsteense rollaag. Hardstenen lekdorpel. Overstekende bakgoot op klossen met zinken kraal.

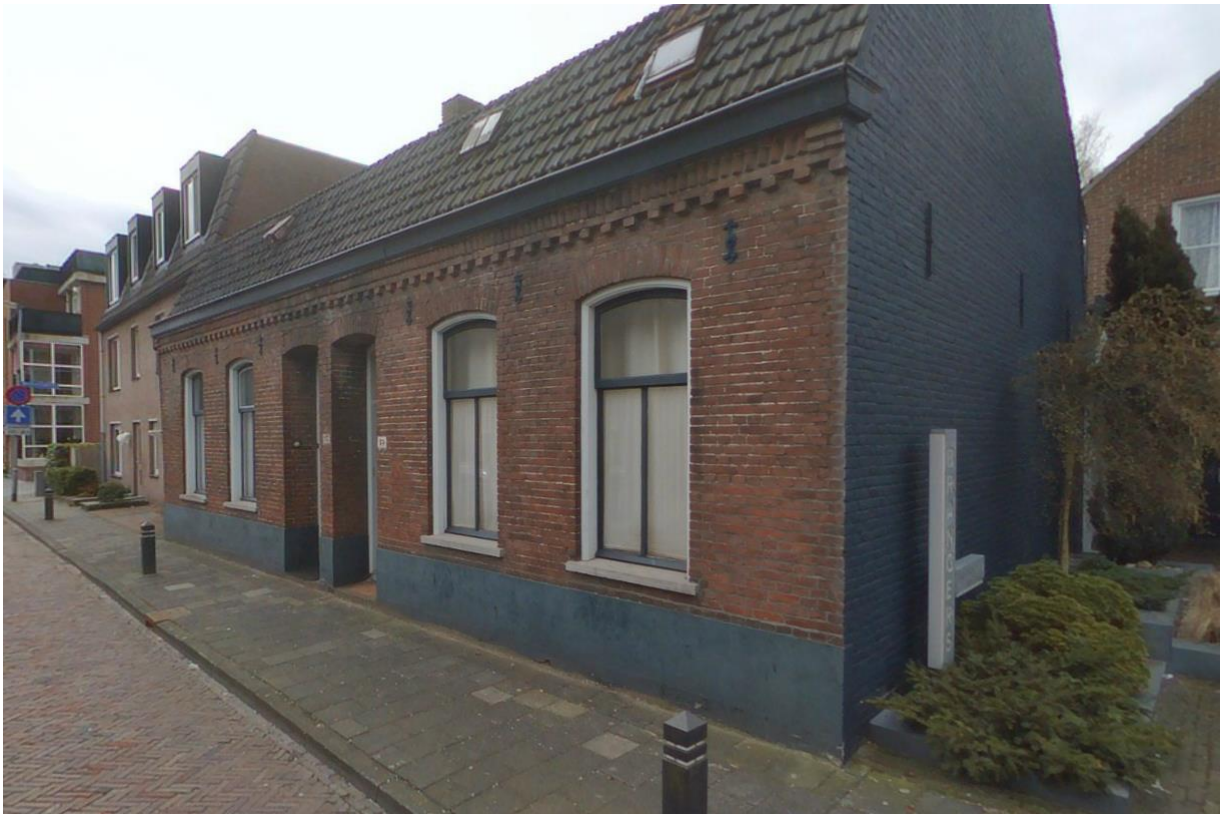
Beelmanstraat 10 en 12

Beelmanstraat 10-12 betreft een dubbele eenlaagse arbeiderswoning van rond 1900. Mansardedak, belegd met grijze kruispannen. Het pand is opgebouwd uit bakstenen in schoon metselwerk. Symmetrisch en centraal in het woonblok bevinden zich de voordeuren in licht verdiepte portieken. Rijke muizentandlijst, grijs gepleisterde plint, sierankers, getoogde schuifvensters.

Het dubbelpand is cultuurhistorisch waardevol, omdat het qua uiterlijk en qua korrelgrootte representatief is voor de bouw van arbeiderswoningen rond 1900. Verder oogt het woonblok onaangetast, authentiek, niet verstoord door moderne vensters of dakkapellen. Het blok vormt een fraai ensemble/context met het naastliggende blok Beelmanstraat 6 dat qua opzet gelijk is aan de nummers 8-10, echter door zijn pleisterlaag iets lichter bevonden wordt.

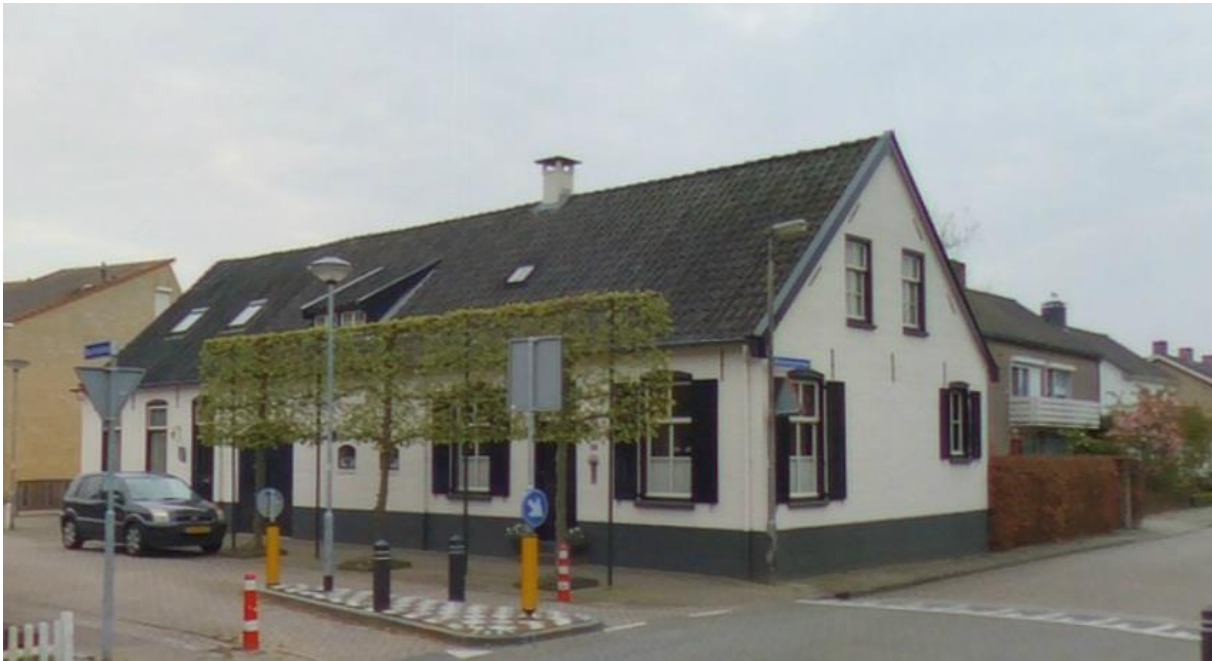
Bochtakker 2 en Reisvennestraat 21

Dit complex van een langgevelboerderij en een woonhuis met achterhuis is cultuurhistorisch waardevol vanwege de traditionele verschijningsvorm ervan. Het werd gebouwd aan de rand van een zich almaar uitdijend dorp, en werd na een aantal jaren volledig door bebouwing omgeven.

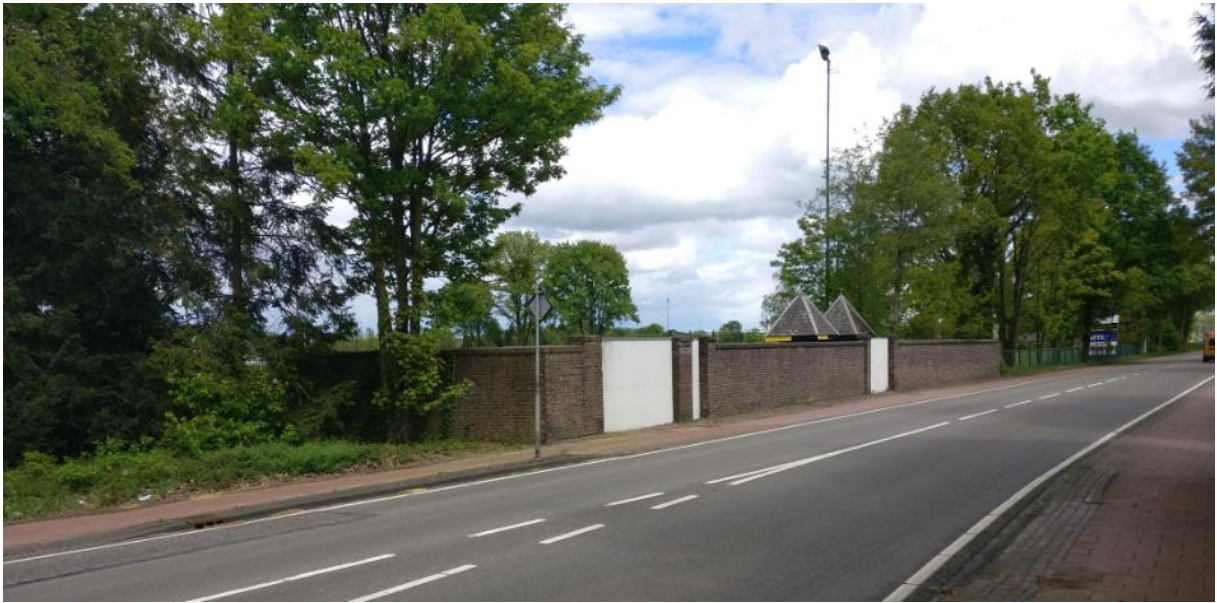
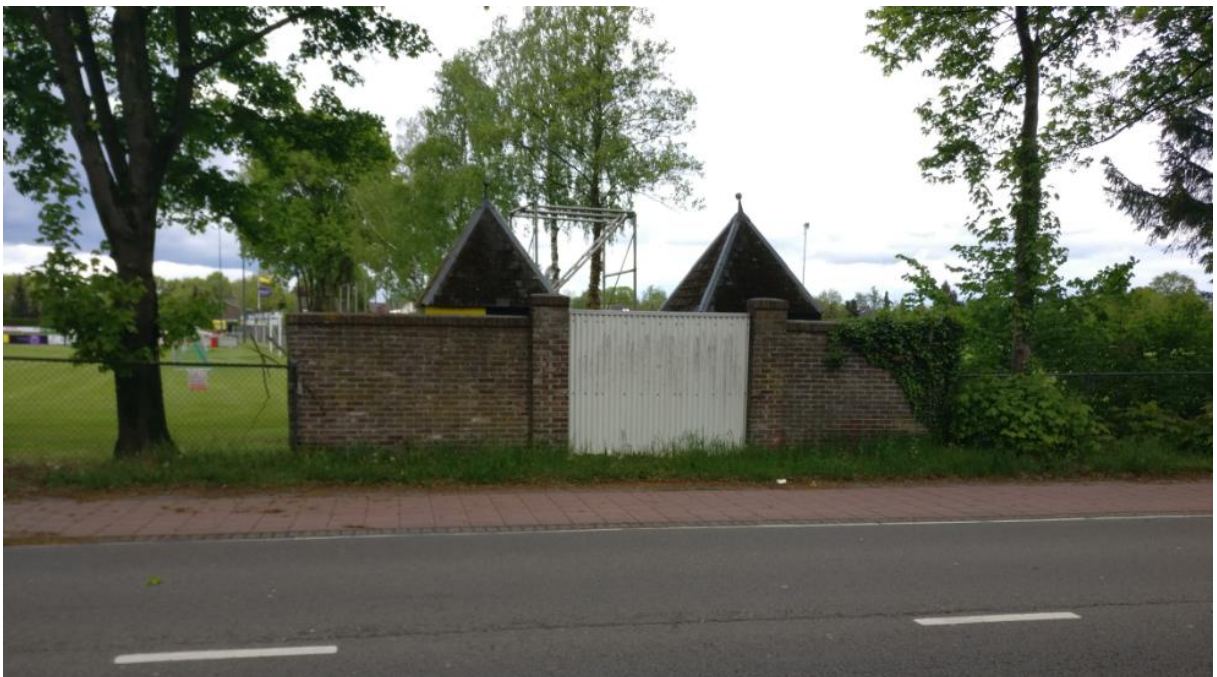
Muur met loketten a.d. Leenderweg Bosstraat 85

Oude toegangspoorten met schutting en huisjes met loket voor het innen van entree-gelden ook wel de Kantelen van de Valk genoemd.

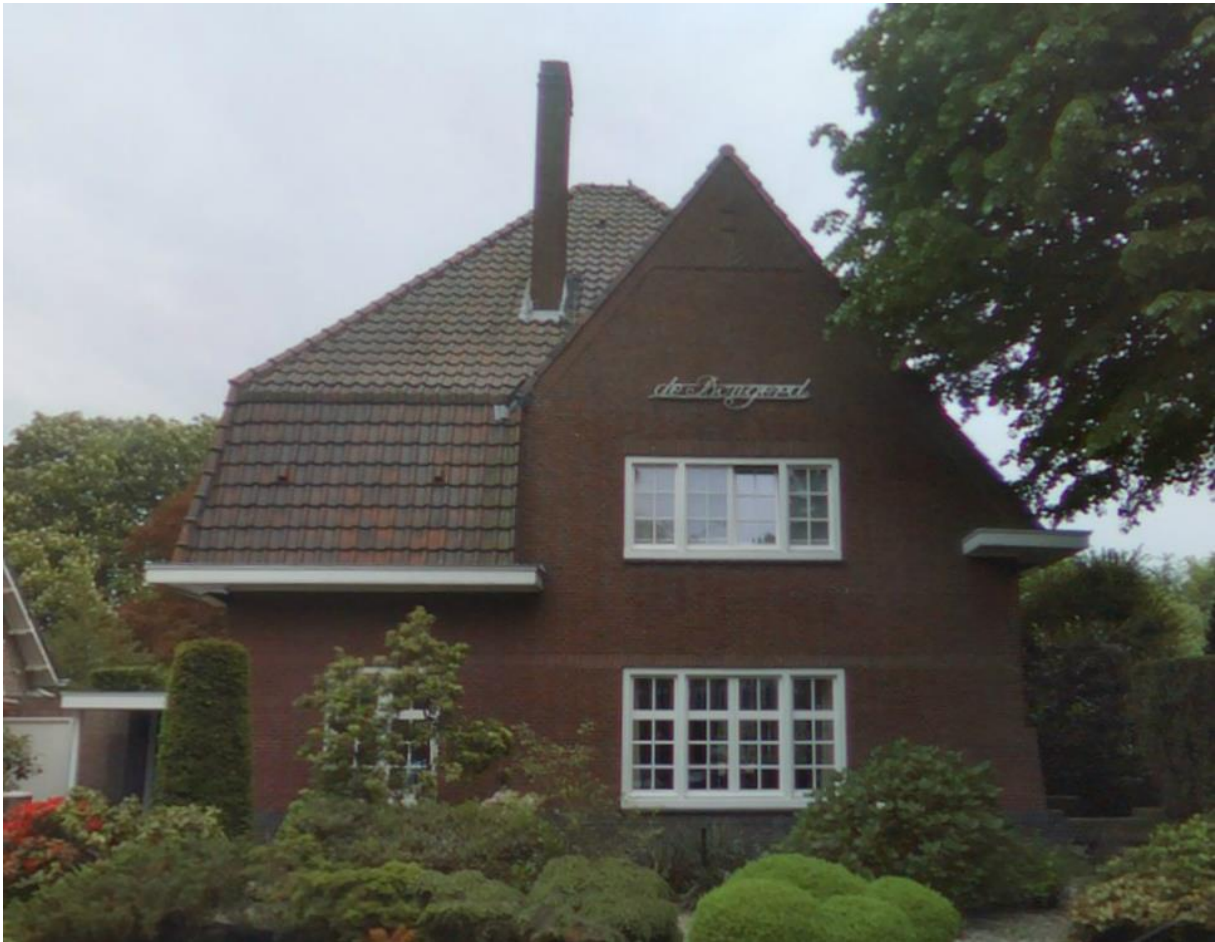
Brakenstraat 14

Villa 'De Bongerd', gebouwd in 1931-1932. Het pand heeft een samengestelde kap, bestaande uit een hoog mansardedak en een steekkap aan de straatzijde. De kap is gedekt met donkere Tuile du Nordpannen, hoek- en kielkepers, schubvorsten en knikpannen, uitmondend in brede bakgoten met zinken kralen en verschillende hoogtes. In het linkerzijschild is een brede dakkapel aangebracht met platdak. Op het dak staan twee lange, royaal uitgevoerde schoorstenen, komend uit het dakvlak. Het metselwerk bestaat uit handvormsteen in Noors verband. De gevels worden aan de onderzijde beëindigd door trasramen, waarvoor donkere klinkers zijn gebruikt. Tussen het trasraam en het opgaand werk is een eensteens rollaag aangebracht die geheel doorloopt. Zo ook boven de kozijnen. In de topgevel aan de voorzijde is ook siermetselwerk toegepast. De houten kozijnen zijn zwaar uitgevoerd en de vensters hebben een roede verdeling.

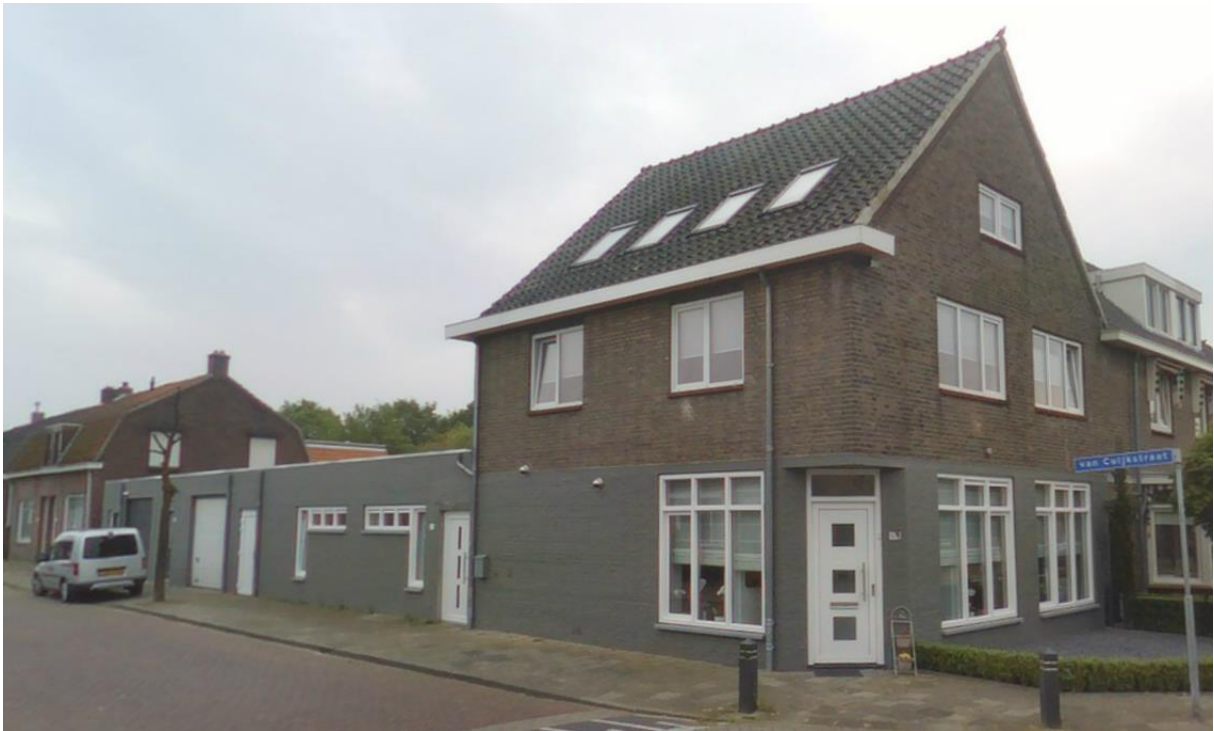
Bunderstraat 28

Tweelaags winkel-woonhuis uit 1933-1934 onder een zadeldak met blauw gesmoorde verbeterde Hollandse pannen en een houten bakgoot met zinken kraal. Het is opgemetseld van gele baksteen in een Noors verband. Aan het oorspronkelijke pand is niet veel veranderd: de toegangsdeur van het pand staat nog steeds in de lepe hoek, waarmee deze uitnodigend is naar beide straatzijden. Wel zijn alle kozijnen vervangen door kunststof exemplaren, hetgeen niet past bij dit huis en straatbeeld, zo ook het metselwerk van de begane grond dat grijs geschilderd is.

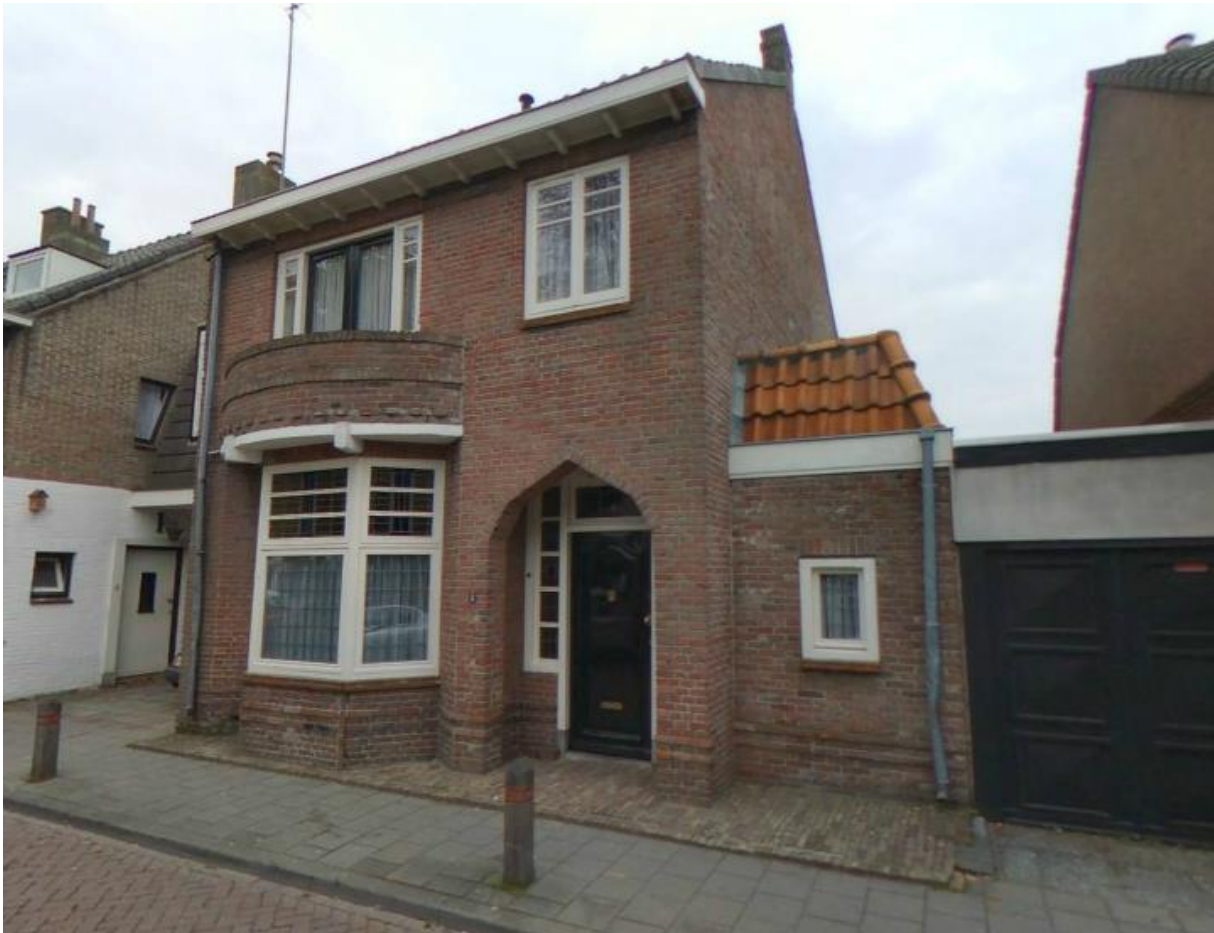
Dommelseweg 4

Semi-vrijstaand tweelaags woonhuis onder zadeldak, gebouwd in 1929-1930 met stijlkenmerken van de Amsterdamse School.

Linkerzijgevel na oorlogsschade vernieuwd en opgebouwd in donkerrode baksteen in een wild verband. Deze gevel ligt één strek terug ten opzichte van de voorgevel. Bovenop het uitstekend deel van de voorgevel een rode holle dakpan.

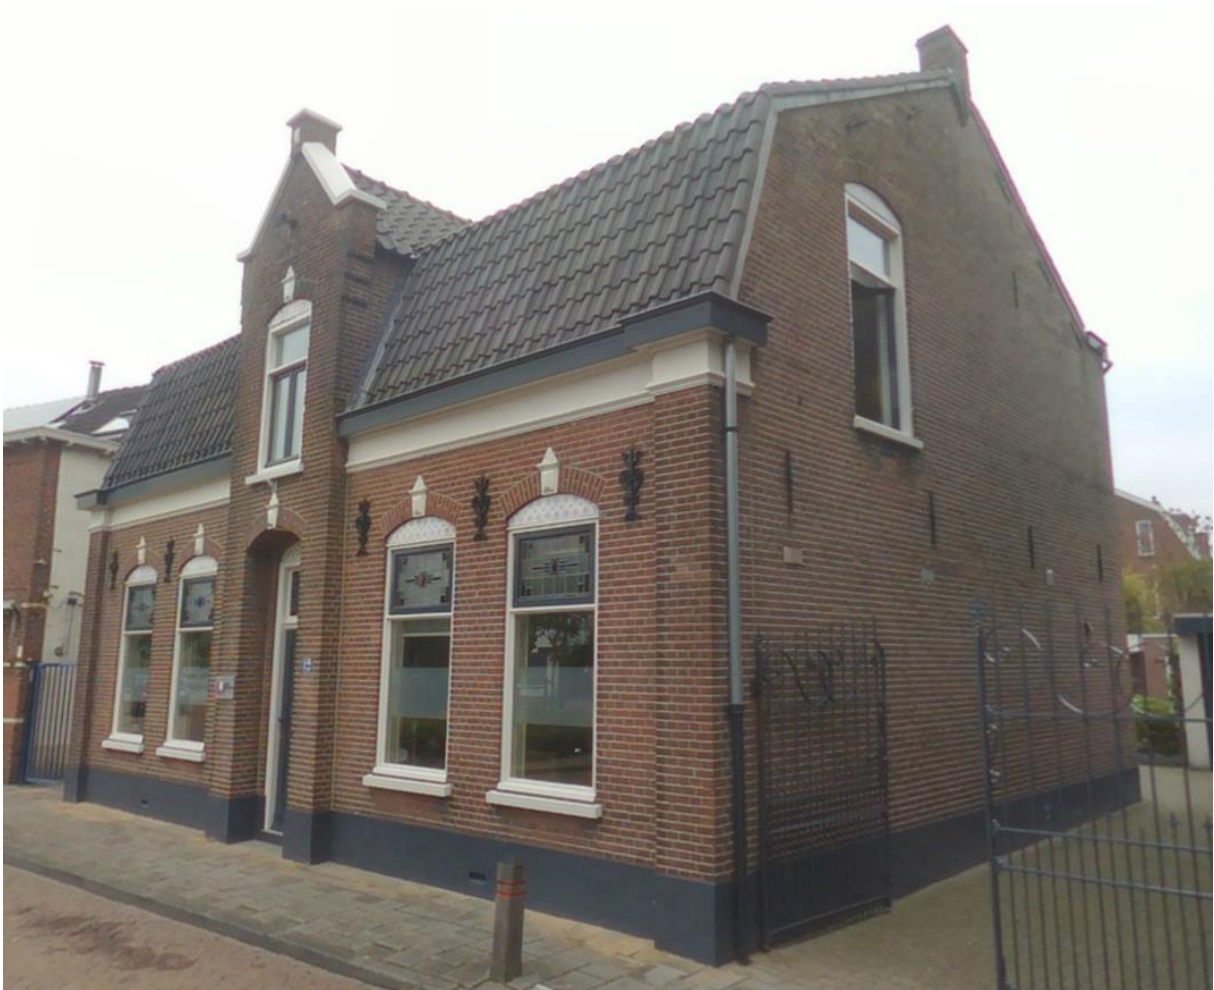
Dommelseweg 12

Het aan de Noordzijde van de Dommelseweg nabij het Florapark gesitueerde vrijstaande **woonhuis** is gebouwd omstreeks 1910.

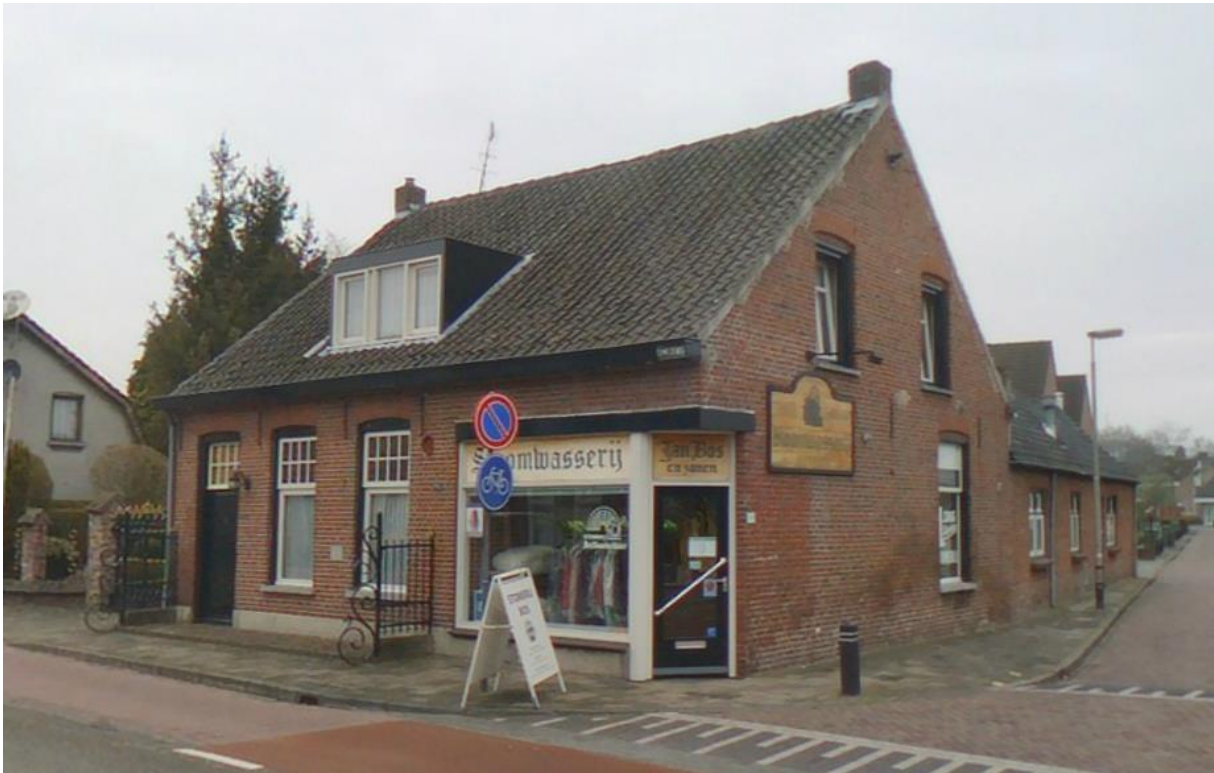
Dommelseweg 38 en 40

Aan de doorgaande weg van Valkenswaard naar Dommelen staat een eenlaags dubbelpand dat in 1897 is gebouwd, zoals de eerste steen in de voorgevel aantoonst. Het pand ligt op de hoek met de Akkerstraat en heeft als adres Dommelseweg 38-40.

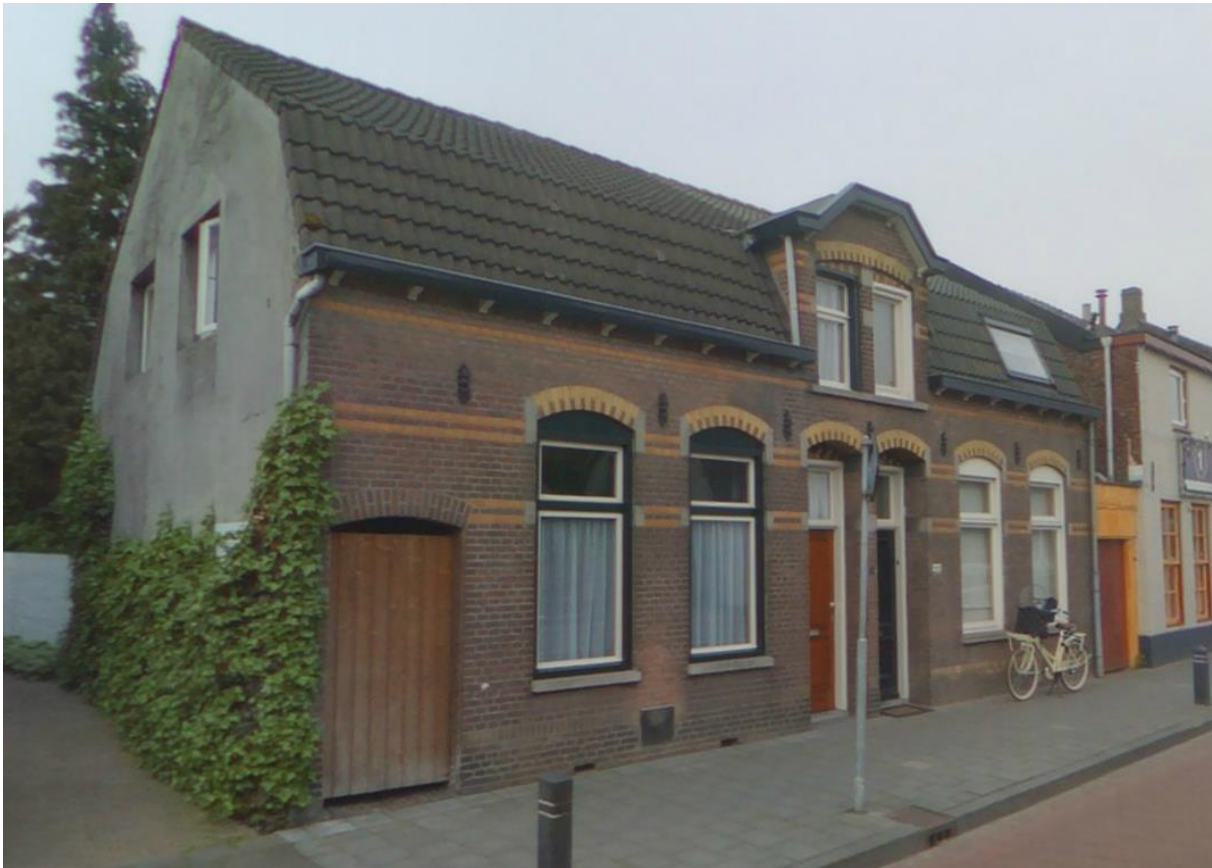
Dommelseweg 43 en 45

Dubbele middenstandswoning onder mansardekap uit 1909-1910. Rode baksteen in kruisverband. Beide woningen hebben een voordeur en twee vensters. Beide voordeuren (paneeldeuren) centraal geplaatst in licht verdiepte portieken onder een Vlaamse gevel. Houten poort onder strekse segmentboog in linkerwoning. Deuren en vensters met bovenlichten en –ramen. Betonnen lekdorpels. Imitatie-speklagen in gele verblendsteen. Betonnen stenen aan weerszijden van de vensters in de tussendorpelbanden. Forse betonnen aanzetstenen in segmentbogen. Boogvelden met mozaïek baksteenversiering boven de deuren. Anderhalfsteens segmentbogen boven vensters en deuren met de koppen deels in schoon metselwerk, deels in gele verblendsteen. Gietijzeren sierankers. Vlaamse gevel met twee vensters. Boogveld en segmentboog als op de begane grond, in de verdiepingslaag als overspanning van beide vensters. Eenvoudige houten bakgoot met zinken kraal en gootklossen. Grijs Hollandse dakpannen op het mansardedak. Dakraam in rechterpand. Linkerzijgevel grijs gesmeerd met twee dubbele vensters in de verdiepingslaag.

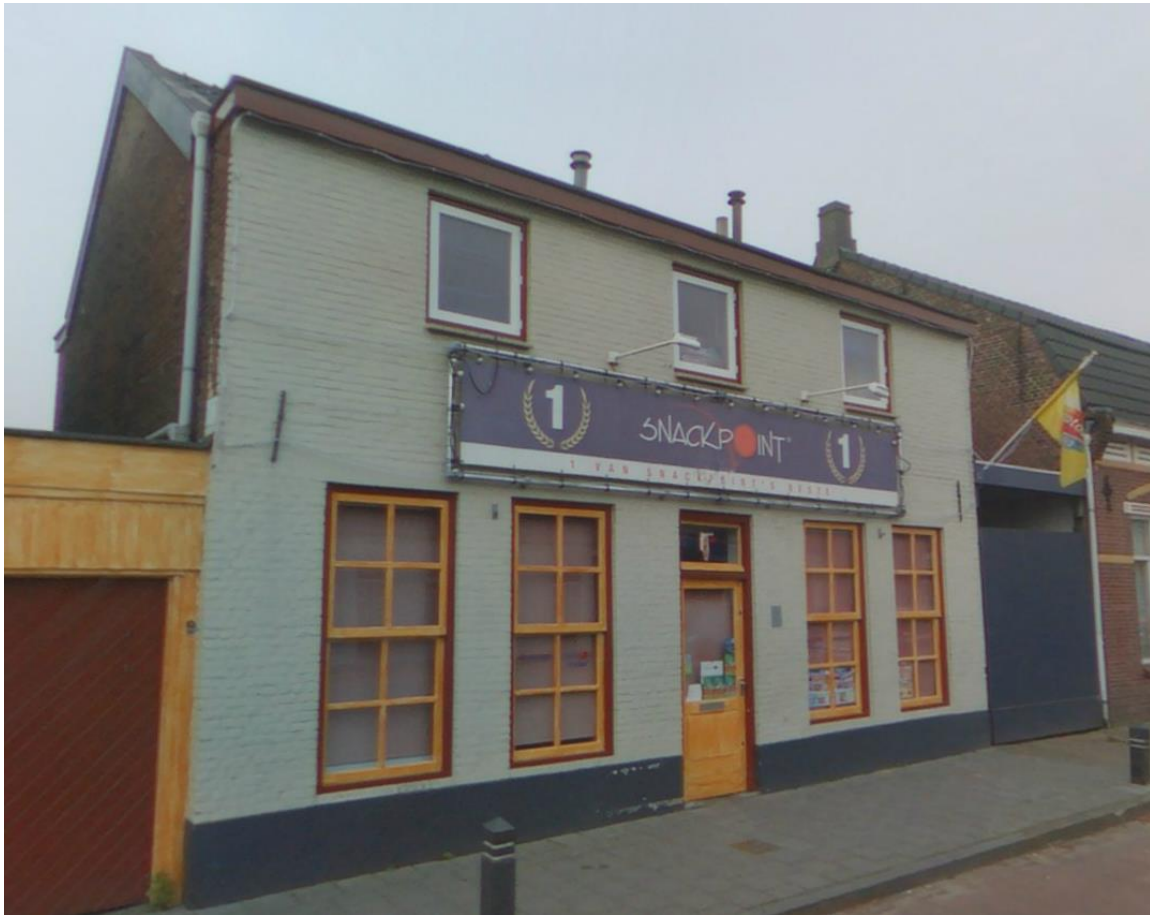
Dommelseweg 47 en 49

Tweelaags horecapand onder zadeldak uit 1913. Voor- en achtergevels in 1955 opgehoogd. Grijs gepleisterde plint. Wit geschilderde bakstenen voorgevel. Begane grond in kruisverband, verdiepingslaag in halfsteens verband. Symmetrische indeling met centrale toegangsdeur met bovenlicht, twee achtruits schuifvensters aan beide zijden van de deur. Alle kozijnen van hout. Betonnen latei boven twee linkervensters en centrale toegangsdeur en twee betonnen lateien boven de twee vensters rechts. Twee eenvoudige staafankers. Drie eenvoudige vierkante vensters op de verdiepingslaag.
