LIJST CULTUURHISTORISCHE WAARDEVOLLE OBJECTEN

Inhoud cultuurhistorische waardevolle objecten

Objecten Valkenswaard

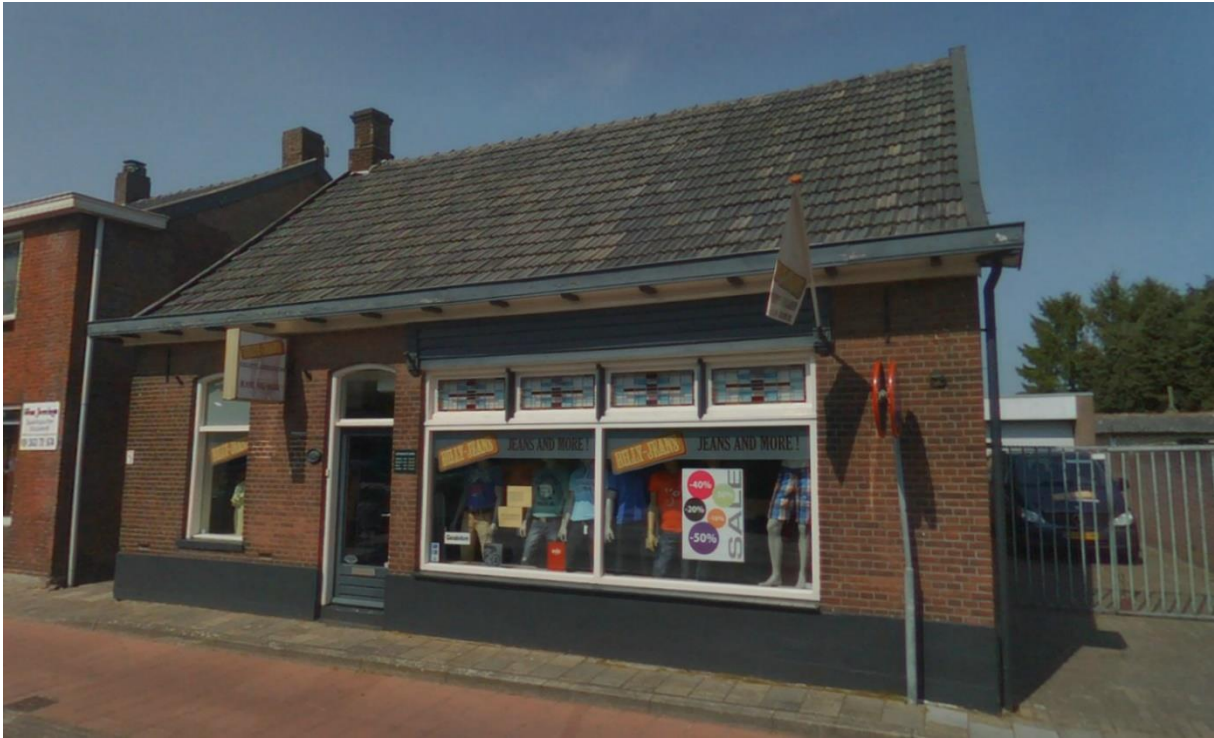
Dommelseweg 52

Aan de doorgaande weg van Valkenswaard naar Dommelen staat een eenlaags pand dat in 1910 als woonhuis is gebouwd in opdracht van mandenmaker Adriaan Maas. In 1929 werd de woning door de heer Maas verbouwd tot dorpswinkel. Deze verbouwing betrof het aanbrengen van een winkelpui met daarboven gekleurde glas-in-loodramen. De indeling van de twee etalageruiten is in de loop van de tijd gewijzigd. In 1951 werd het pand verkocht aan bakker Jac. Hoevenaars. Deze bakker had zijn bakkerij met oven in een bijgebouw aan de achterzijde. In latere jaren werd hier rijwielcentrum "Franske" gevestigd. In 2007 sloot deze winkel zijn deuren. Op de etalageruiten in de voorgevel is de tekst "rijwielcentrum Franske" nog te lezen. Het winkelinterieur, alsmede de indeling van de winkel, zijn in de loop der tijd door aanpassingen en verbouwingen verdwenen. Ook de achtergevel is sterk verbouwd. De voorgevel van het pand representeert nog een goed geconserveerde dorpswinkel van Valkenswaard uit de eerste helft van de twintigste eeuw.

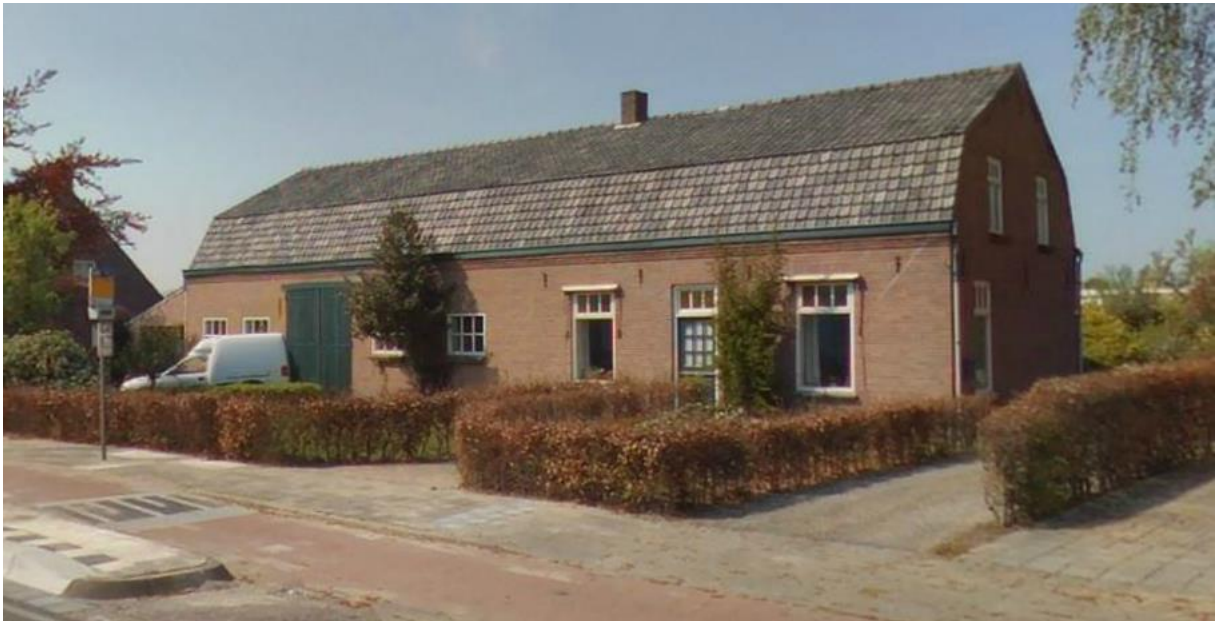
Dommelseweg 148-150

Langgevelboerderij onder mansardedak, gebouwd in 1926-1927.

Deze twintigste-eeuwse langgevelboerderij is cultuurhistorisch waardevol vanwege de herkenbare indeling met houten poort en bakgoot in traditionele groene kleur, de onaangetaste voorschilden van de mansardekap en de hoge authenticiteit van het geheel.

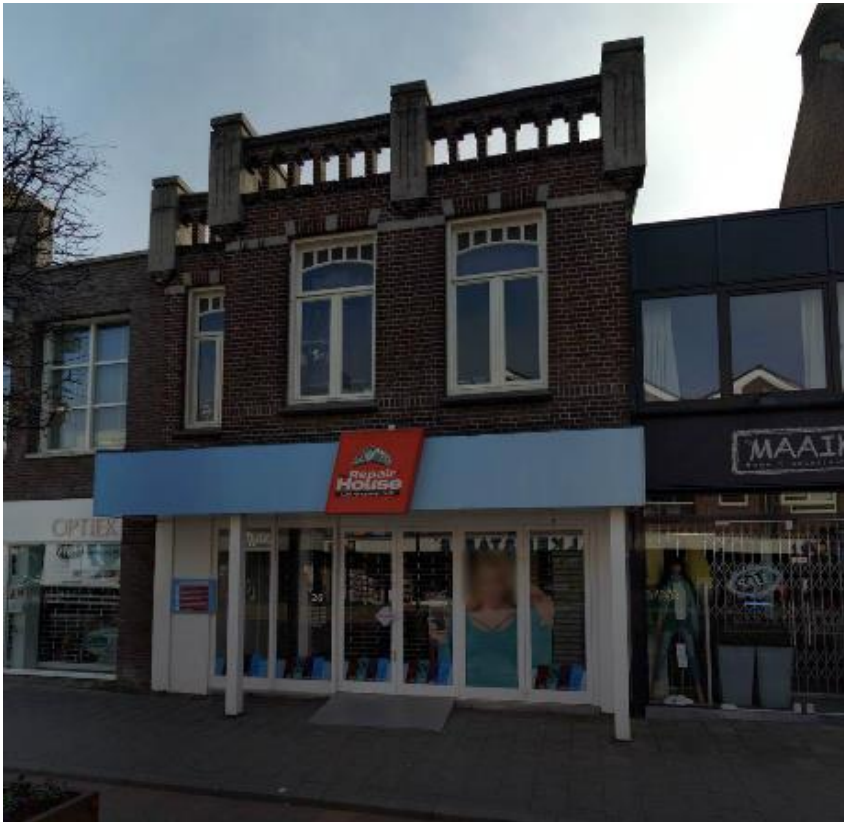
Eindhovenseweg 24B-26

Asymmetrisch tweelaags winkelpand, gebouwd ca. 1905 met stijlkenmerken van de Art Nouveau uitingsvorm.

Dit winkelpand is cultuurhistorisch waardevol vanwege de rijke architectuur van de verdieping en zijn weinig voorkomende Art Nouveau uitingsvorm van met name de vensters en de borstwering.

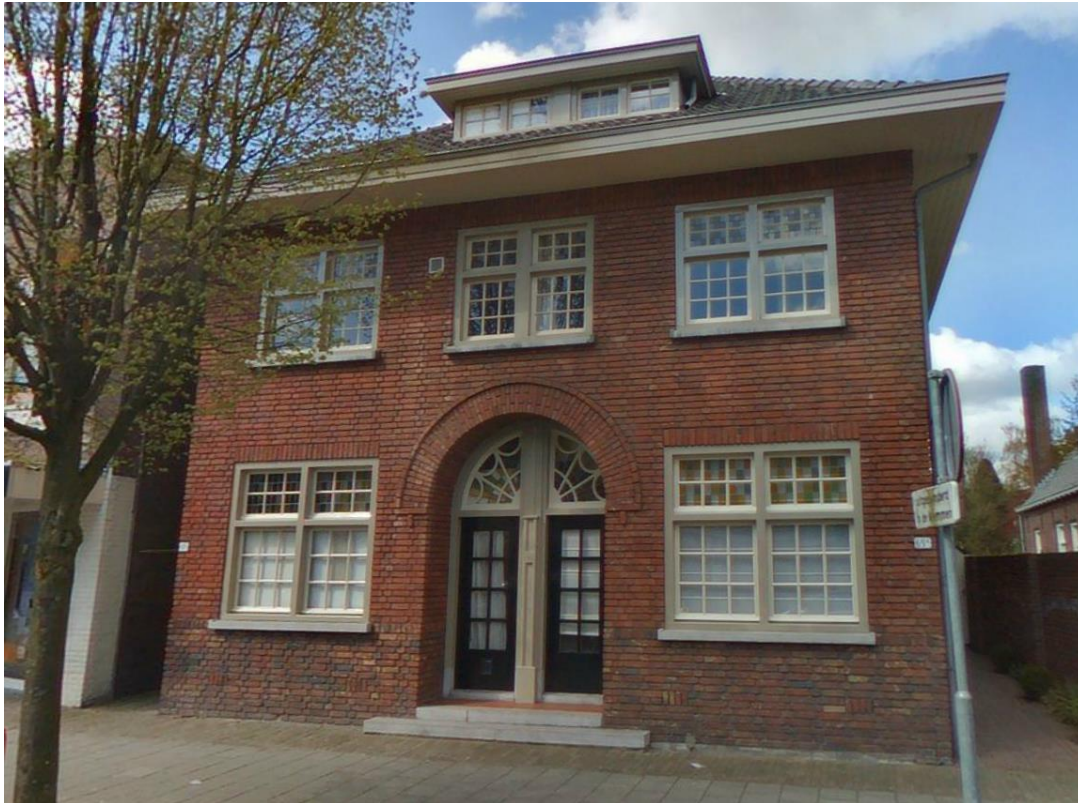
Eindhovenseweg 69 en 69A

Tweelaags dubbel woonhuis onder tentdak uit 1933-1934. Architect: P. Hertroys.

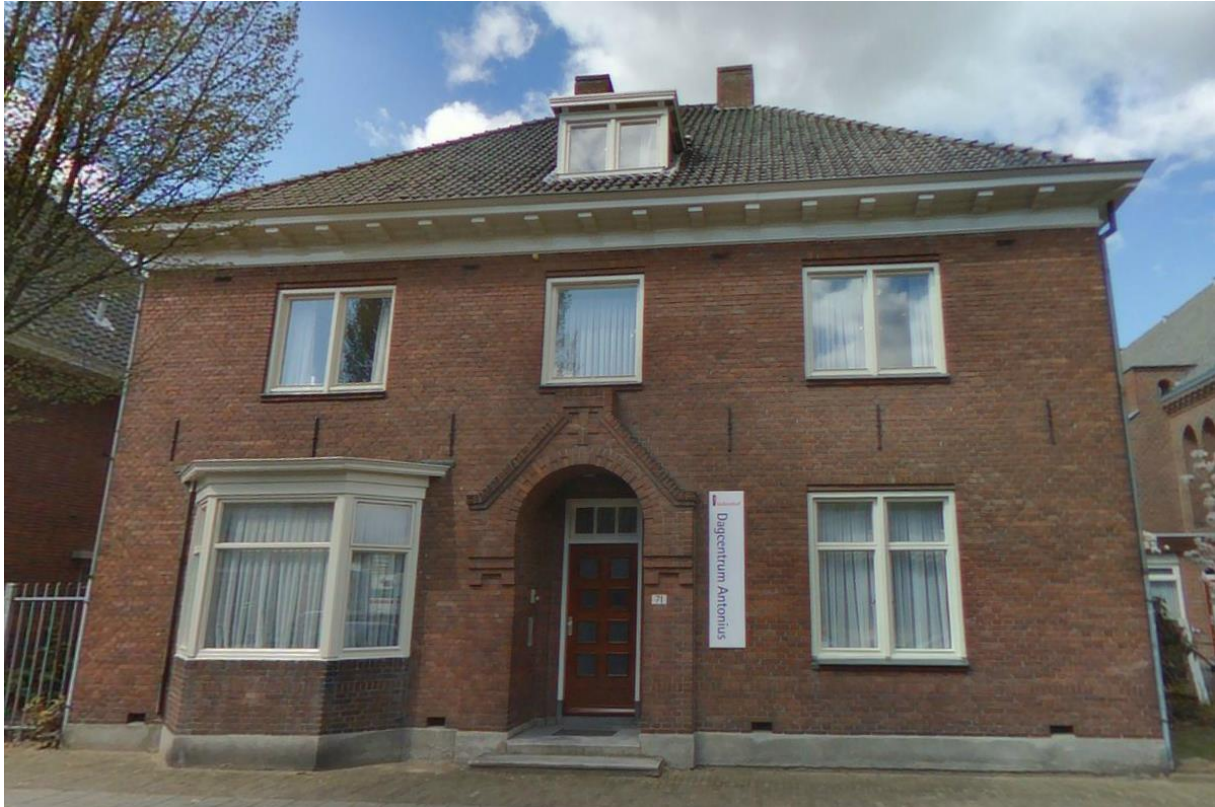
Eindhovenseweg 71

Tweelaags pastoriegebouw onder schilddak uit 1920-1921. Architect: F. Wolters.

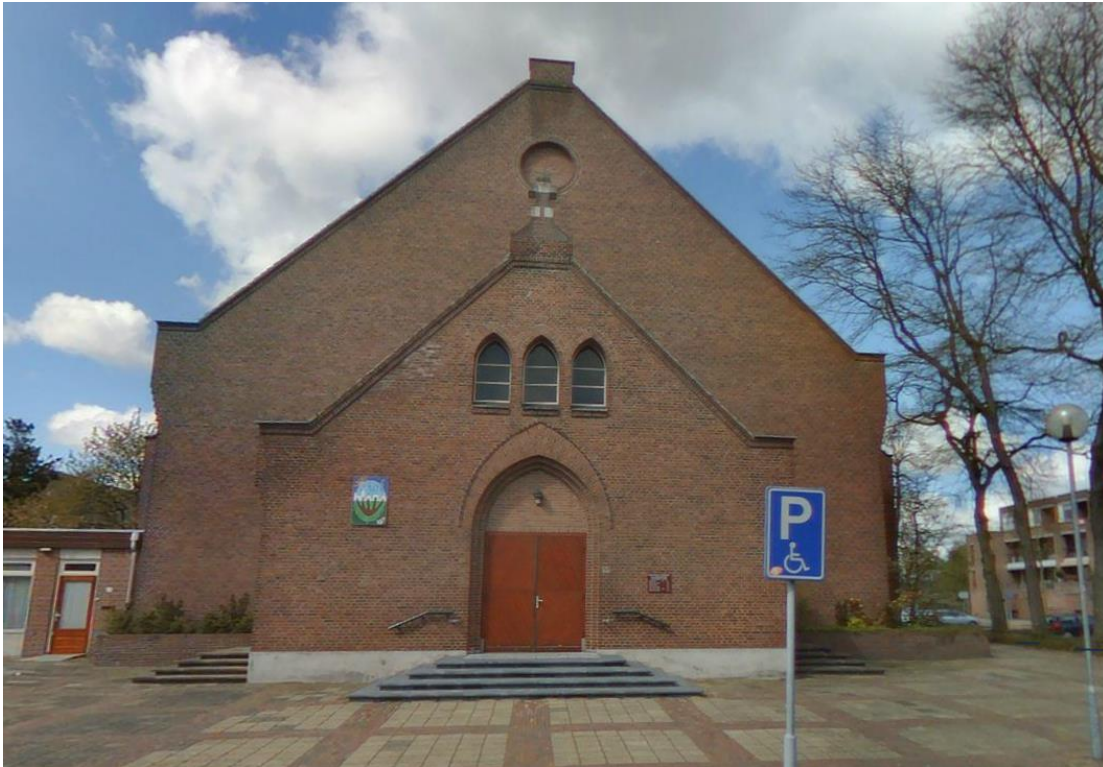
Eindhovenseweg 73

R.K. Kerk H. Antonius van Padua, gebouwd in 1920-1921 onder architectuur van de Eindhovense architect F. Wolters in de stijl van de Delftse School. Eenlaags modern parochiezaaltje aan linkerzijde uit 1969.

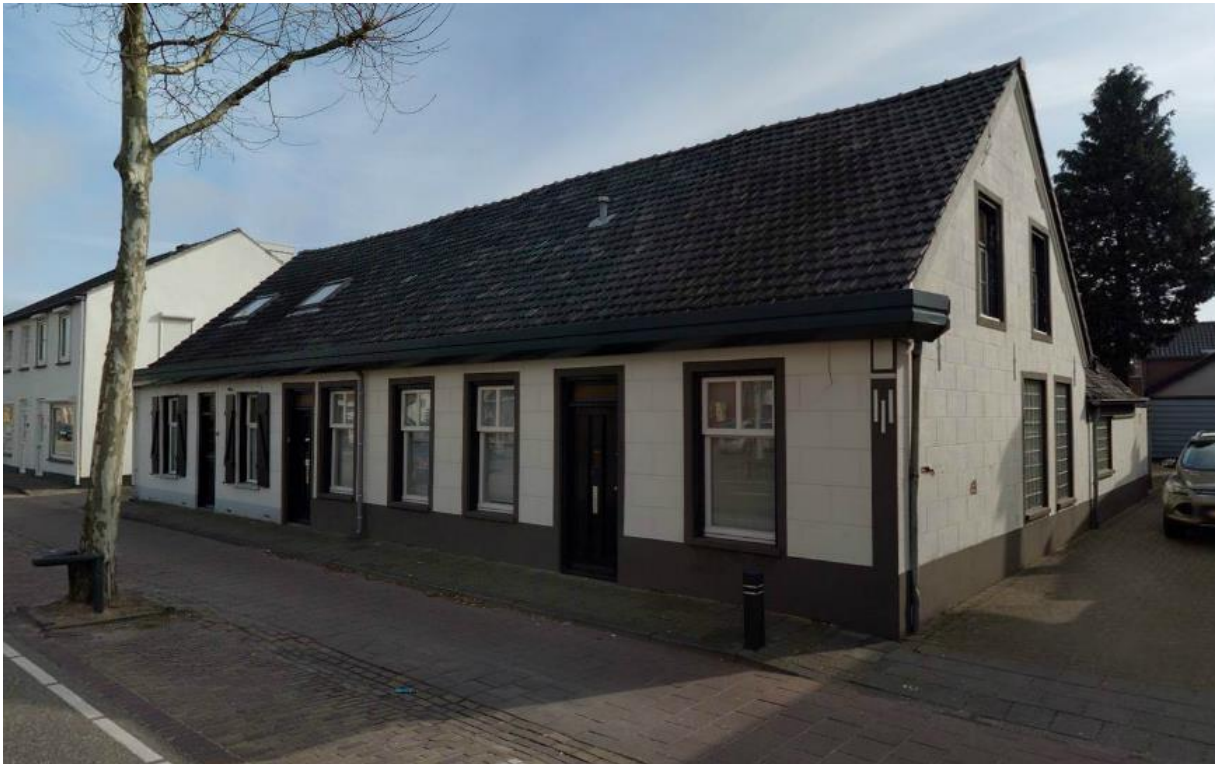
Eindhovenseweg 134-134A-136

Vrijstaand blok van drie arbeiderswoningen onder zadeldak. Bouwdatum vermoedelijk 19e eeuw of ouder.

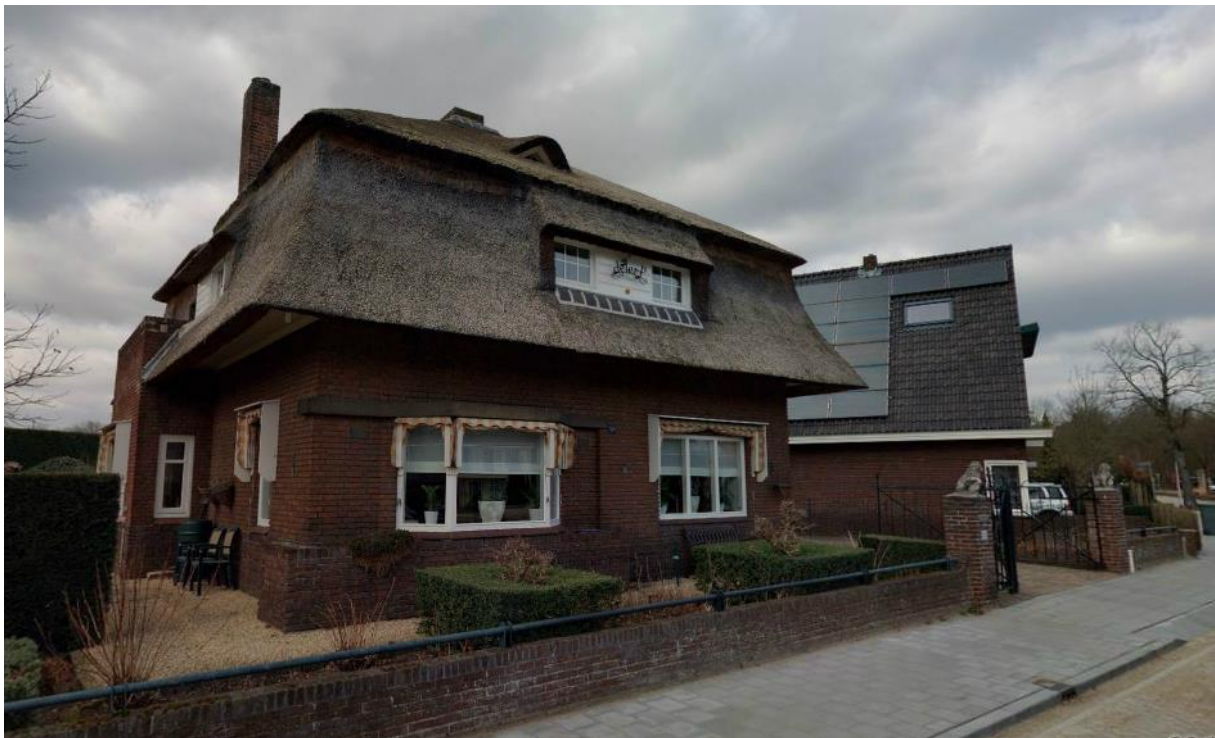
Eindhovenseweg 203

Vrijstaande eenlaagse dorpsvilla 'De Terp' uit 1930-1931 met bijzondere, met riet gedekte kap. Opgebouwd in donkerrode baksteen in een Noors verband.

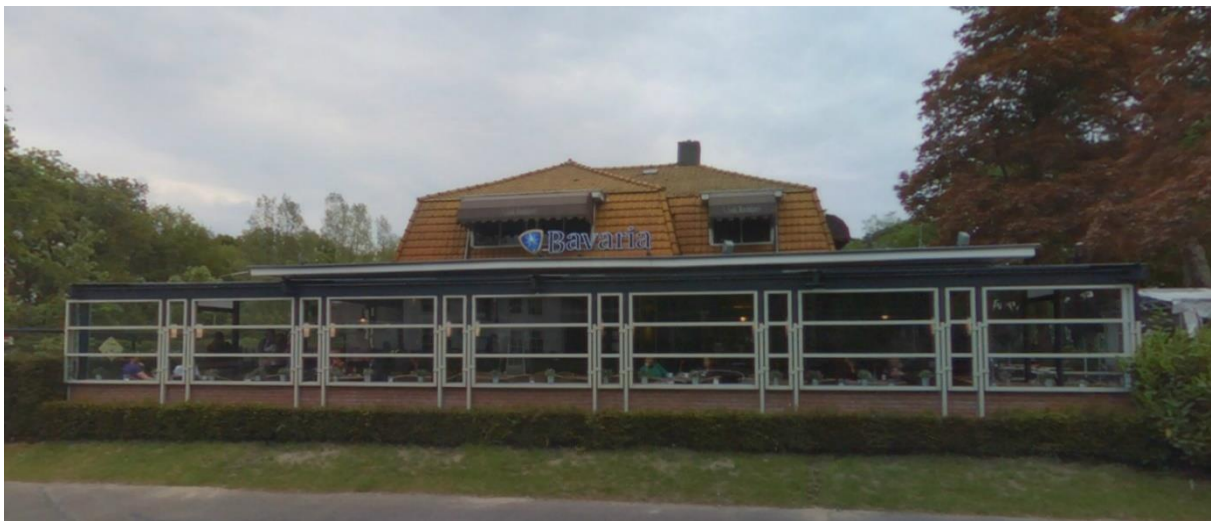
Eindhovenseweg 264

J.L. Jeurissen heeft in 1927 een bouwvergunning aangevraagd voor het bouwen van een hotel-café-restaurant dat hij "Het Wandelpark" zal noemen. In 1930 volgt opnieuw een vergunning. Eind 20ste eeuw of begin 21ste eeuw heeft het pand de naam Listers. Momenteel wordt het pand gerund door de heer Van Asperdt en heeft het pand de naam "'t Oude Wandelpark" gekregen.

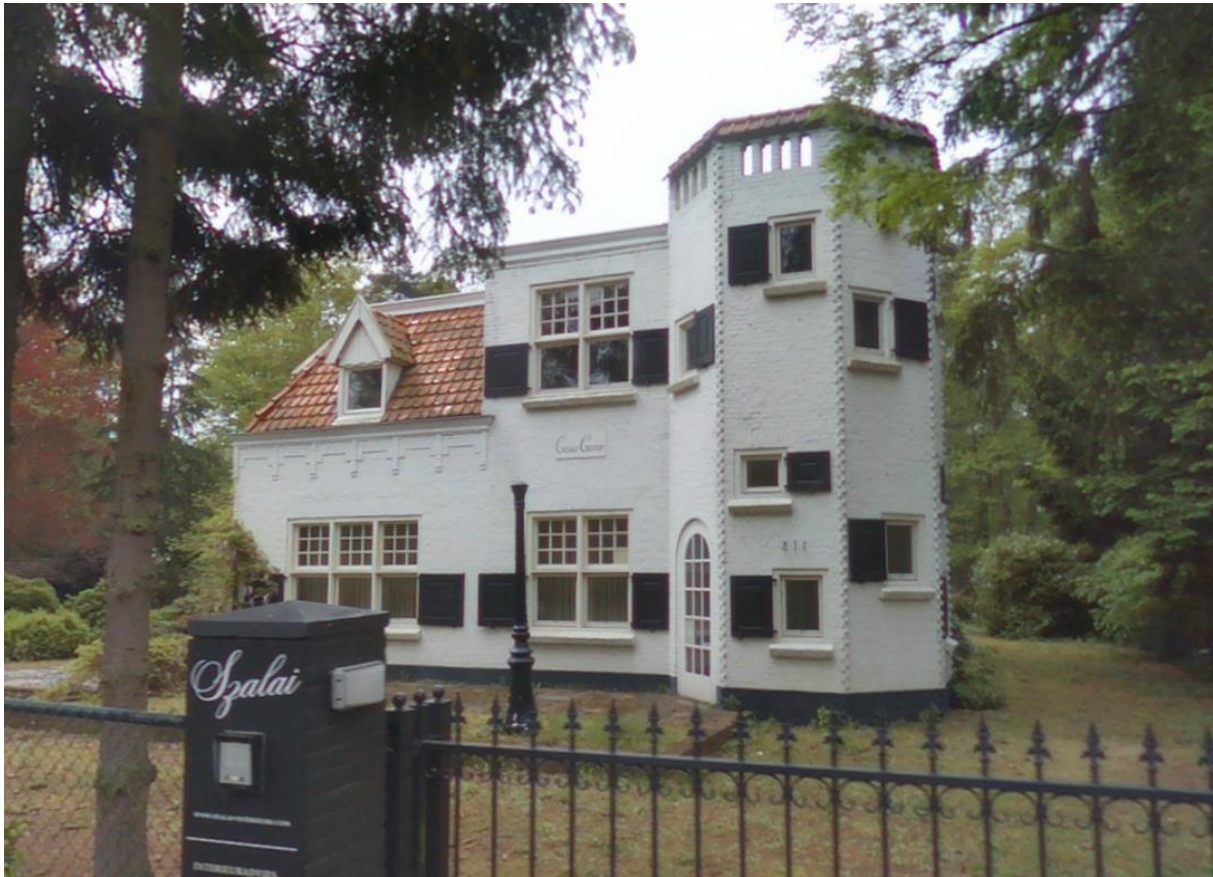
Eindhovenseweg 271

Een- deels tweelaags villa 'Casa Cara' onder platdak, deels met schilden. Gebouwd in ca. 1925 met speelse architectuur en invloeden van de Amsterdamse Schoolstijl.

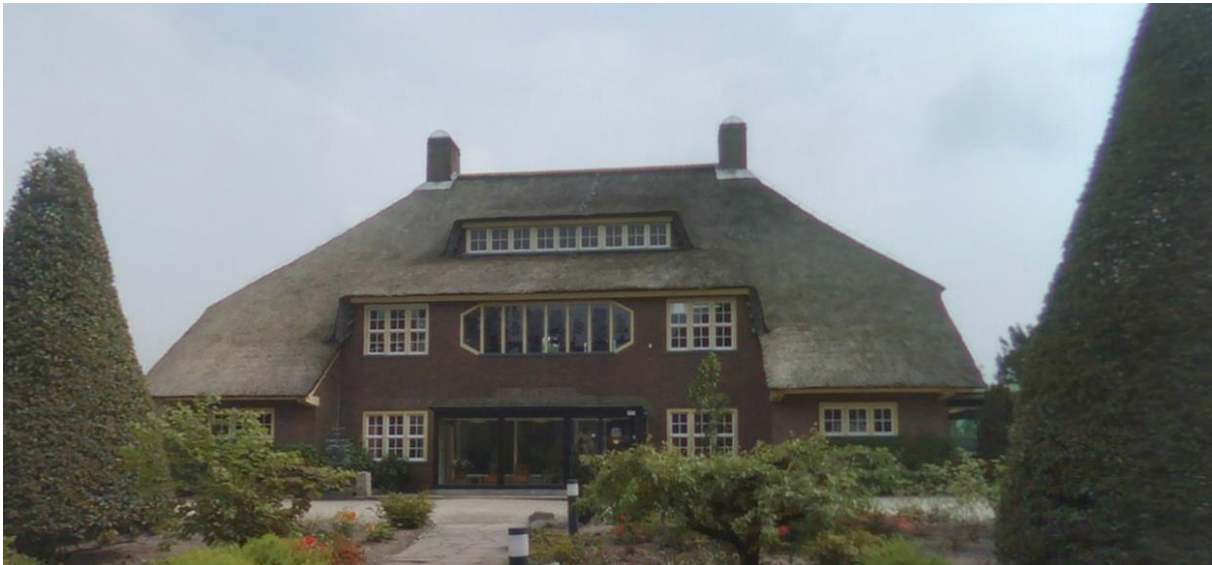
Eindhovenseweg 300

Eén- deels tweelaags landhuis/clubhuis in schoon metselwerk van rode baksteen met rieten wolfsdak. Gestaan op het terrein van de golfclub. Gebouwd in 1929 door de N.V. Philips' Gloeilampenfabrieken te Eindhoven onder leiding van architect Kalff.

Het pand is cultuurhistorisch waardevol omdat het in de dertiger jaren van de twintigste eeuw de economische macht van het Philips-concern verbeeldde, ondanks de financiële crisis van destijds. Dit pand werd veelvuldig door de hele familie gebruikt. Daarvan bestaan nog diverse filmbeelden. De architect en vormgever, Louis Kalff, was in dienst van Philips en bouwde ook de "treksteenfabriek" aan de Geenhovensedreef. Ook in Waalre ontwierp hij landhuizen voor directieleden van Philips.

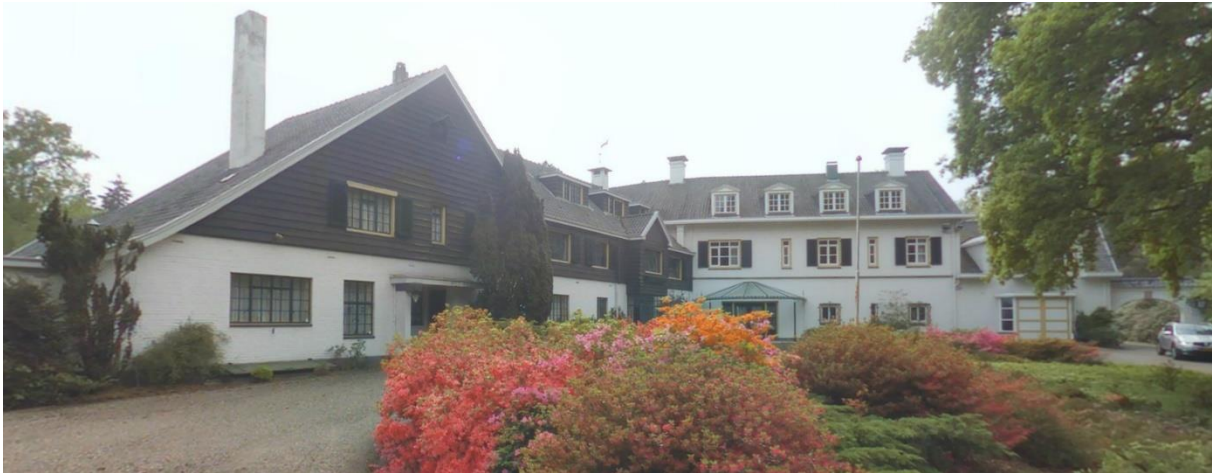
Eindhovenseweg 308

Landhuis-complex 'Het Heihuis' uit 1939 met een Y-vormige plattegrond, witgeschilderde baksteen in kruisverband. Gestaan op het terrein van de golfclub. Gebouwd in 1939 door de N.V. Philips' Gloeilampenfabrieken te Eindhoven onder leiding van architect Kalff.

Het pand is cultuurhistorisch waardevol omdat het op het eind van de dertiger jaren van de twintigste eeuw de economische macht van het Philips-concern verbeeldde, ondanks de financiële crisis en politieke zorgen van die tijd. De architect en vormgever, Louis Kalff, was in dienst van Philips en bouwde ook de "treksteenfabriek" aan de Geenhovensedreef. Ook in Waalre ontwierp hij landhuizen voor directieleden van Philips.

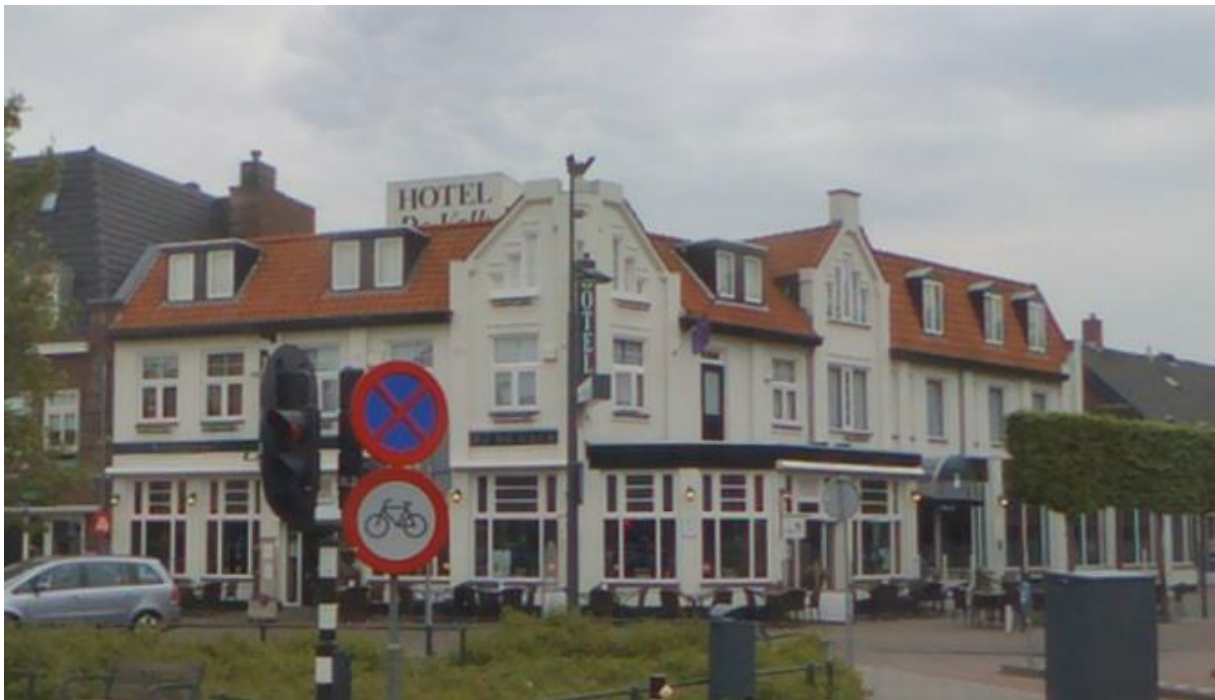
Frans van Beststraat 1 en Leenderweg 45

Hotel de Valk, gelegen in de hoek van de Leenderweg en de Frans van Beststraat. Oudste delen gebouwd in 1922 door architect A. Bogers in opdracht van H.W. Mollen.

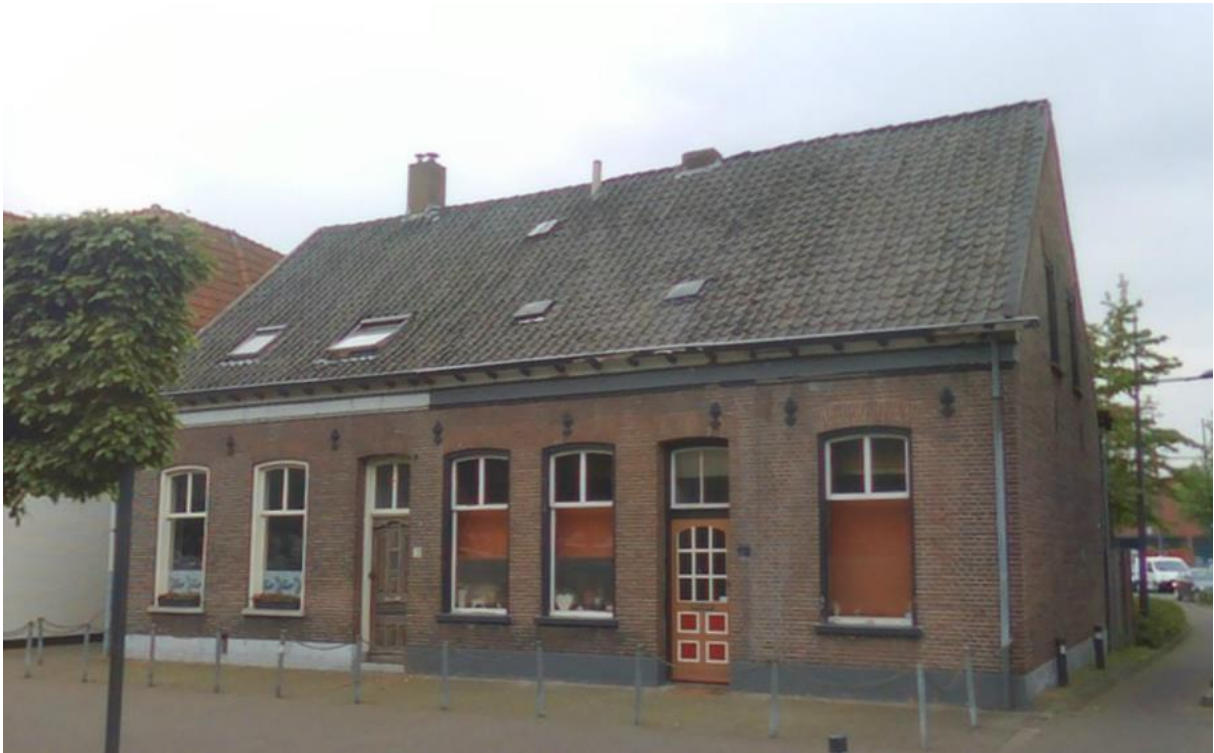
Frans van Beststraat 3 en 5

Aan de Frans van Beststraat staat een blok van twee eenlaagse dorpsuizen onder een zadeldak evenwijdig aan de straat gelegen en daterend uit 1889. Deze woningen zijn nog in redelijke staat en zijn zeker te bestempelen als de wat betere arbeiderswoningen van die tijd. Dit had in die tijd zeker te maken met het station dat aan de overzijde van de straat was gelegen. De oude benaming voor deze straat was dan ook 'Spoorstraat'. In 1832 heette dit gebied, waar alleen akker- en bouwland lag, 'De Rapelenberg'.

De noordelijke zijgevel heeft, evenals de voorgevel, een grijs gepleisterde plint. De begane grond is blind en is gemetseld van enigszins getrokken klinkers in een kruisverband. Dit is goed te zien aan de bakscheuren in de stenen. Ter hoogte van de balklaag zijn in deze zijgevel twee eenvoudige staaftankers aangebracht. In de topgevel bevinden zich twee zesruits stolpramen met houten kozijnen, hardstenen dorpels en strekken erboven. Ter hoogte van de strekken bevinden zich drie eenvoudige staaftankers. Aan de daklijn zijn de uiteinden van de gordingen zichtbaar.

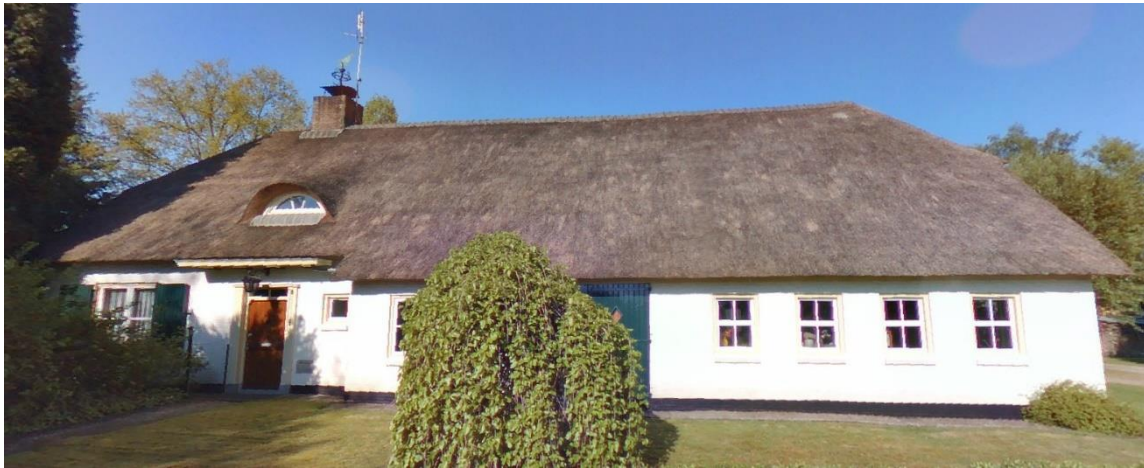
Grevenschutweg 15

Wit geschilderde langgevelboerderij uit 1948 onder dak met schilden en wolfseind. Grijs geschilderde plint. Wit en crèmekleurig geschilderde houten kozijnen. Bakstenen lekdorpels. Groen geschilderde houten poorten en luiken. Verder nog twee los staande volumes op het erf.

De agrarische functie is mogelijk geheel verdwenen, maar het karakter van deze boerderij is nog geheel authentiek. Het uiterlijk is niet gemoderniseerd.

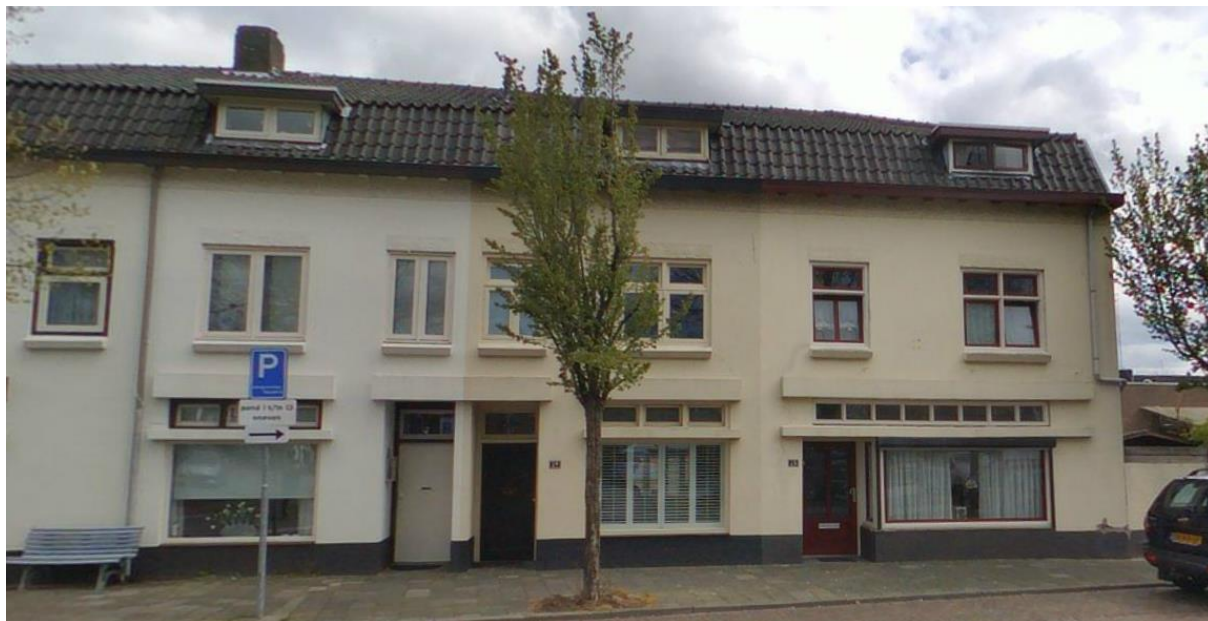
Hazestraat 1, 1A, 1B en Leenderweg 52

Een wit gepleisterd pand met 4 winkel-wooneenheden onder een a-typisch mansardedak met wolfseinden die uitmonden in een betimmerde bakgoot met zinken kraal. In het dakvlak bevinden zich dakkapellen met plat dak en een boeiboord.

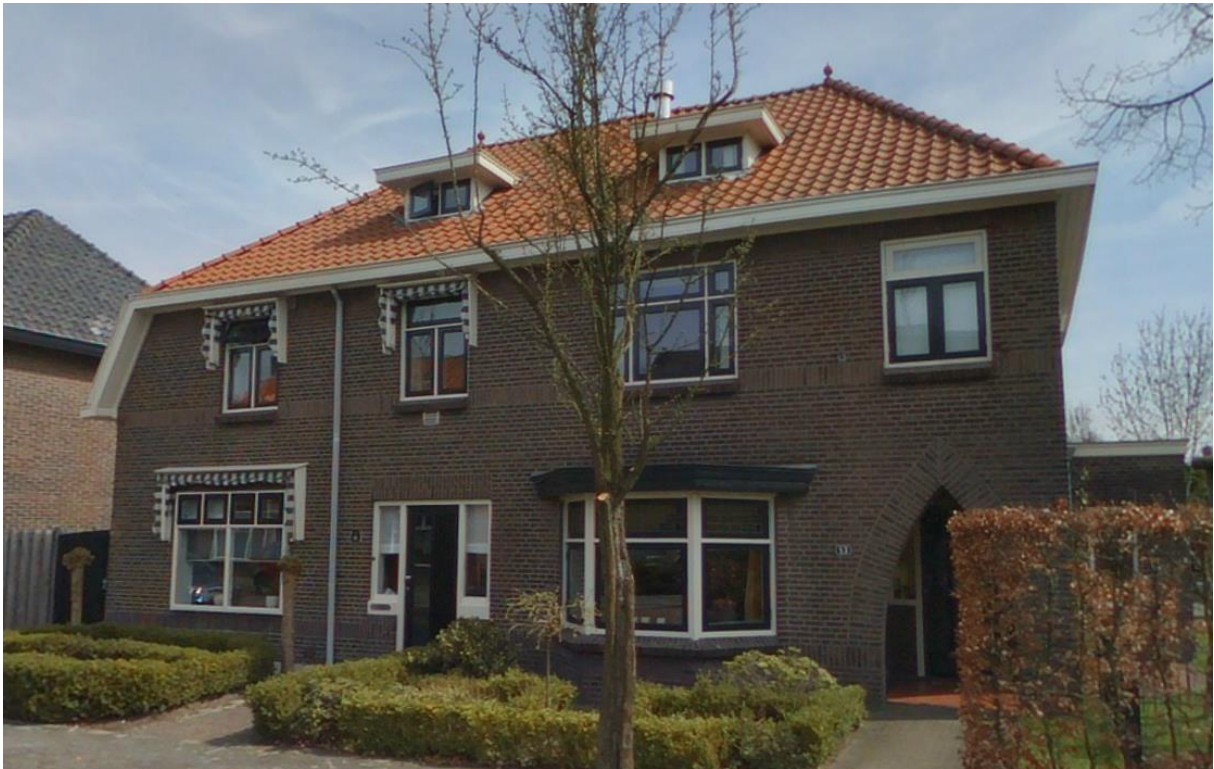
Hazestraat 81 en 83

Een vooroorlogs blok van twee middenstandswoningen, gebouwd in 1929-1930. Het pand heeft een schilddak met aan één zijde een verlengd dakschild dat nog doorloopt onder de gootlijn van de voorgevel. De kap is gedekt met rode verbeterde Hollandse dakpannen. Op de nok staan twee pironen. In het voorste dakschild zijn twee dakkapellen aangebracht die voorzien zijn van een relatief ver overstekend platdak.

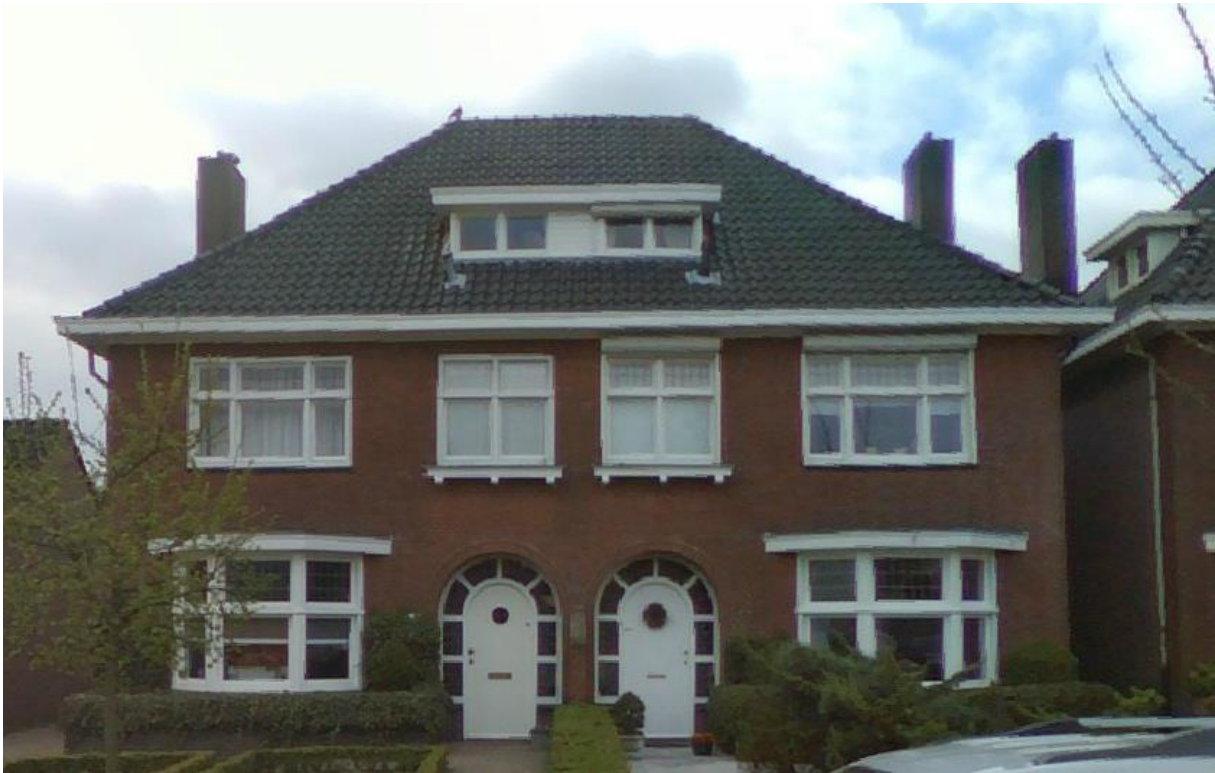
Hofstraat 8 en 8A

Dubbel tweelaags gespiegeld woonhuis onder schilddak uit 1937-1938.

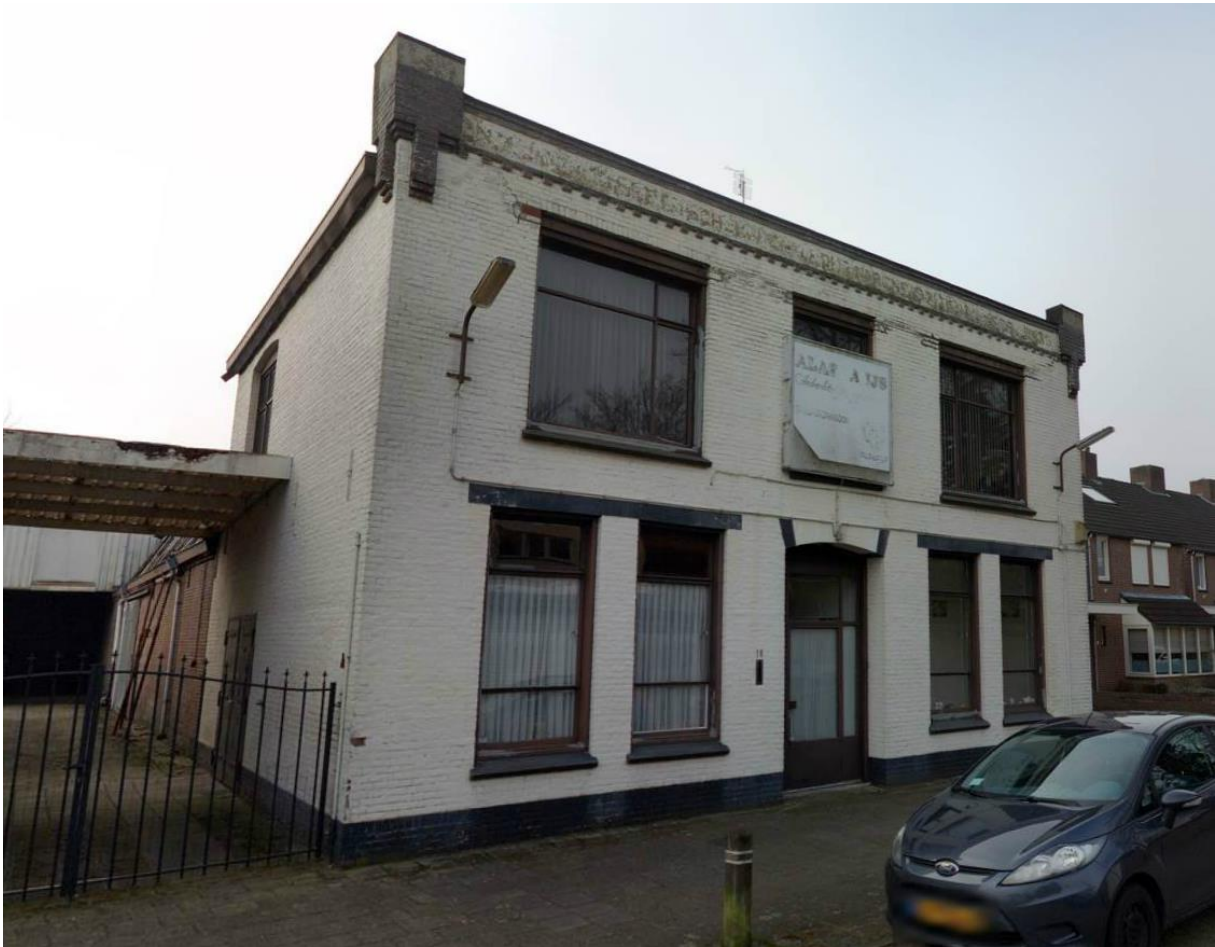
Hofstraat 14 en 14A

Tweelaagse voormalige stoomschoenfabriek "De Komeet" van de gebroeders Bots uit 1911 onder platdak. Uitsluitend de voorgevel van deze fabriek zal hier worden beschreven en gewaardeerd. Deur en vensters in 1965 vernieuwd.

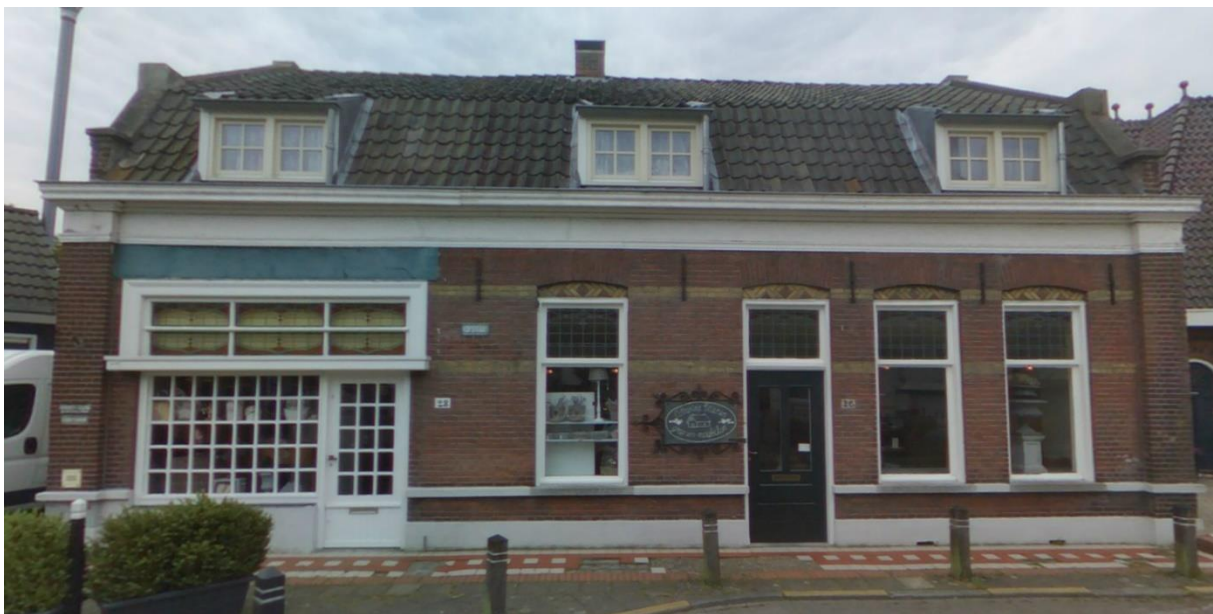
Hofstraat 26 en 28

Dubbel eenlaagse winkel en woonhuis onder mansardekap uit 1921-1922. Markante ligging, vrijstaand, in de hoek van de straat met vooruitspringende rooilijn. Stoepje over de gehele breedte van het dubbelpand, bestaande uit rode en witte bakstenen en tegels.

Het dubbelpand is cultuurhistorisch waardevol vanwege de luxe uitvoering van de bovenramen met glas-in-lood in de winkelpui, de versieringen in de gevel, de rijke plansiergoot en de drie originele dakvensters. Typisch voorbeeld van een winkelwoonhuis uit het begin van de twintigste eeuw.

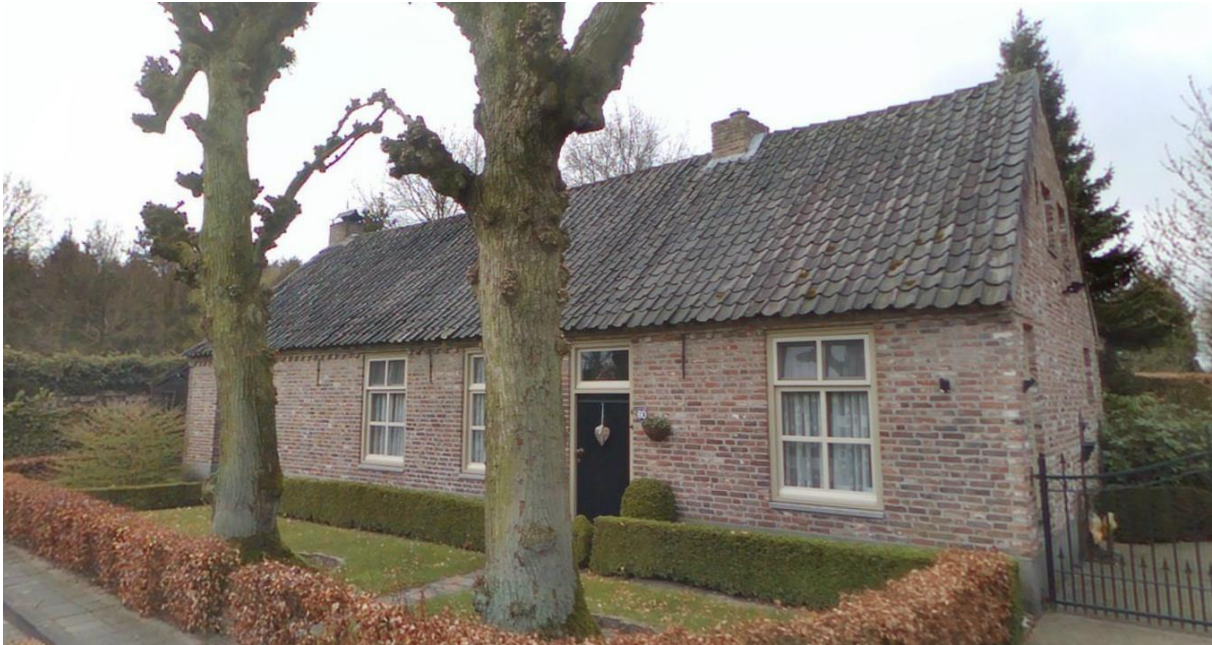
Hoge Akkers 60

Gereneveerd woonhuis in een voormalige langgevelboerderij onder zadeldak uit 1876. Houten aanbouw onder lessenaarsdak aan linkerzijde. Grijs gepleisterde plint.

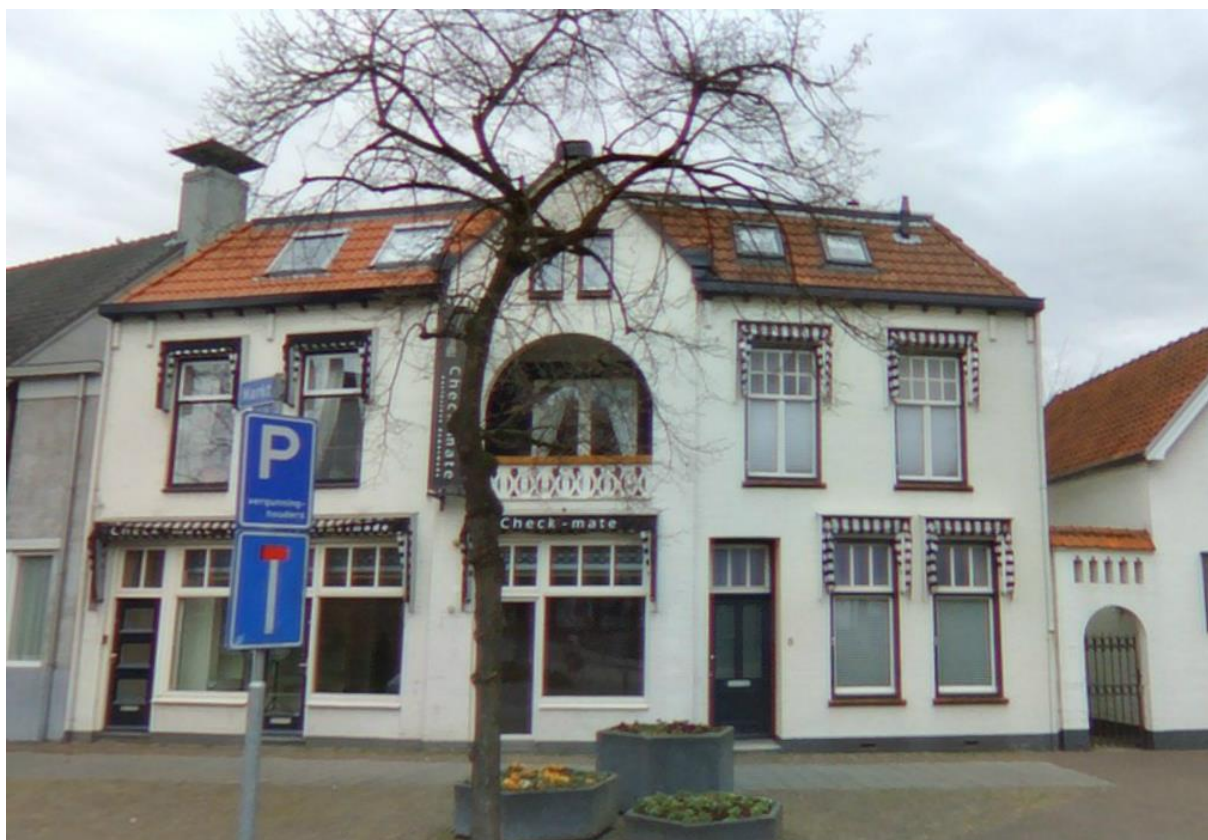
Karel Mollenstraat Zuid 1, 3 en 5

Dubbel tweelaags winkel-woonhuis onder platdak met schilden. Gebouwd in 1918 in opdracht van winkelierster W. Schmidt. Pand is gebouwd met een lichte kromming die het tracé van de Karel Mollenstraat volgt. Topgevel in licht uitspringende middenrisaliet met loggia.

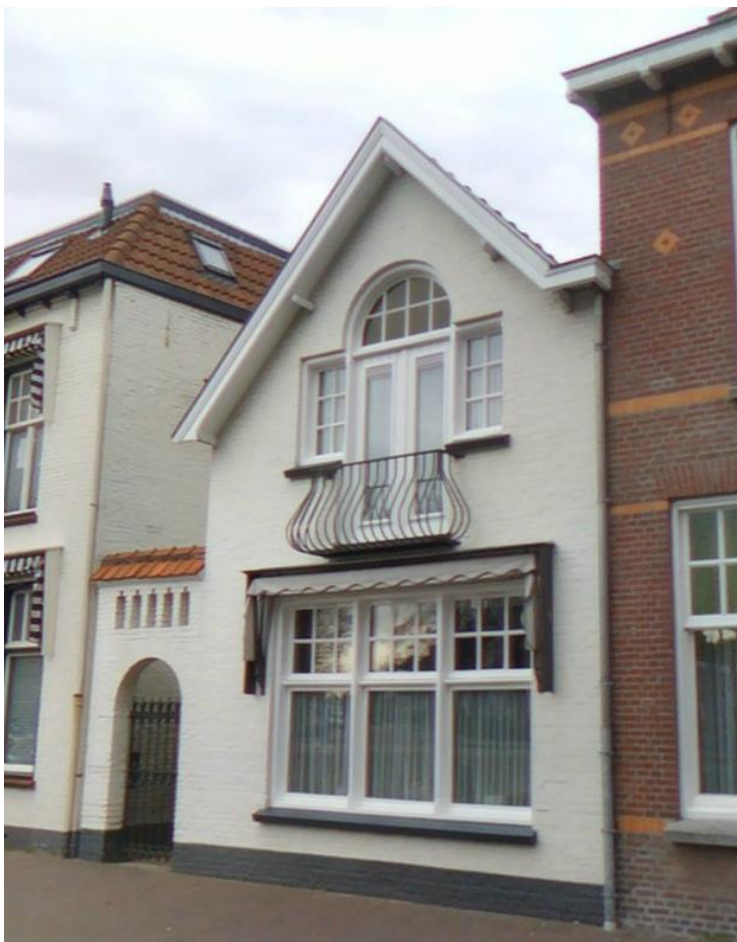
Karel Mollenstraat Zuid 7

Eenlaags diep winkel-woonhuis met zolderverdieping met naast gelegen bakstenen muur met rondboogopening. Bouwjaar: ca. 1915.

Dit pand is cultuurhistorisch waardevol vanwege zijn duidelijke uitstraling van de eerste decennia van de twintigste eeuw. De bijzondere deur-vensterpartij op de zolderverdieping van het pand valt daarbij direct op. Het is een voorbeeld van een kleinschalig woon-winkelhuis van rond 1915.

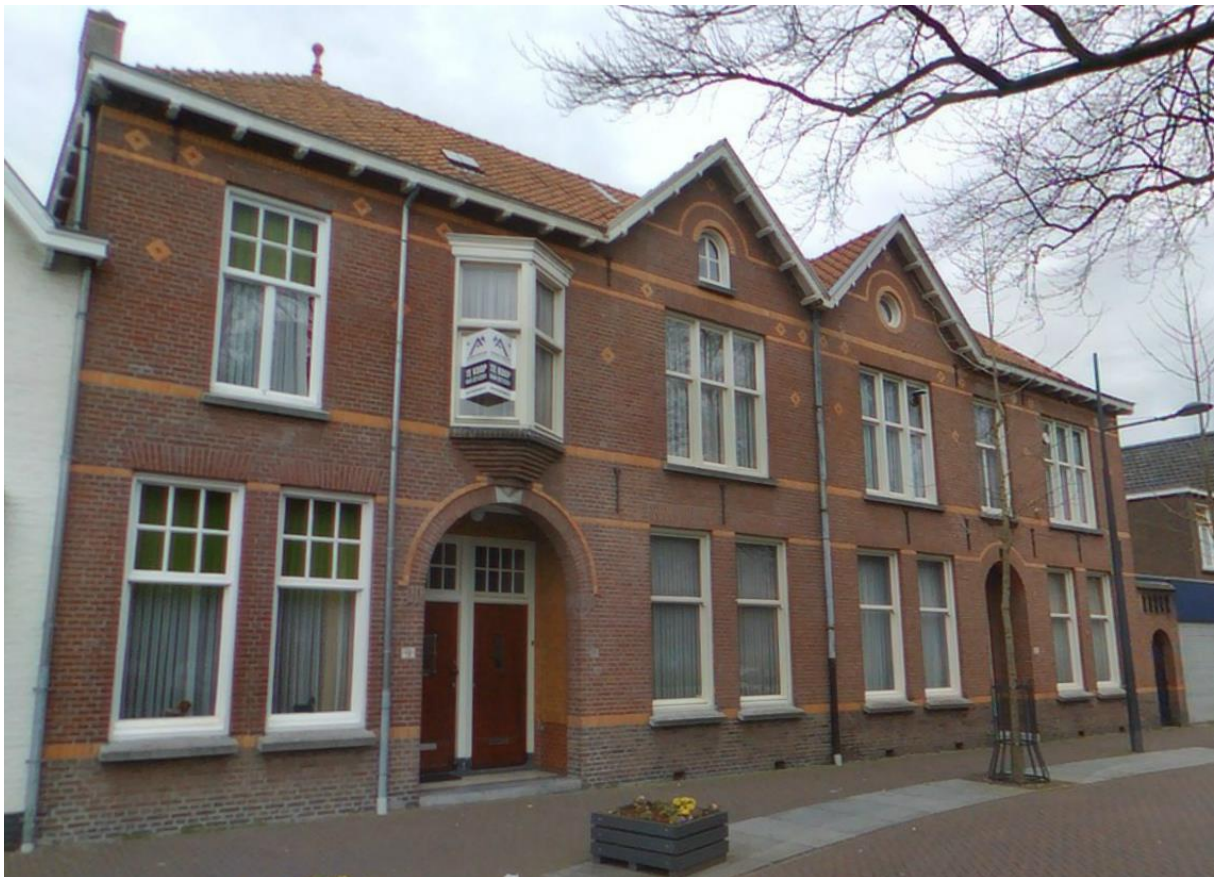
Karel Mollenstraat Zuid 9, 9A en 11

Dit pand is cultuurhistorisch waardevol vanwege zijn luxe en authentieke uitstraling met bovenlicht en -vensters met roedeverdeling, Vlaamse goot en speelse vormgegeven opbouw met terugliggend linkerdeel met opvallende deur-vensterpartij en (moderne) aanbouw aan rechterzijde. Het pand is een voorbeeld van de bouw van herenhuizen rond 1910.
