LIJST CULTUURHISTORISCHE WAARDEVOLLE OBJECTEN

Inhoud cultuurhistorische waardevolle objecten

Objecten Valkenswaard

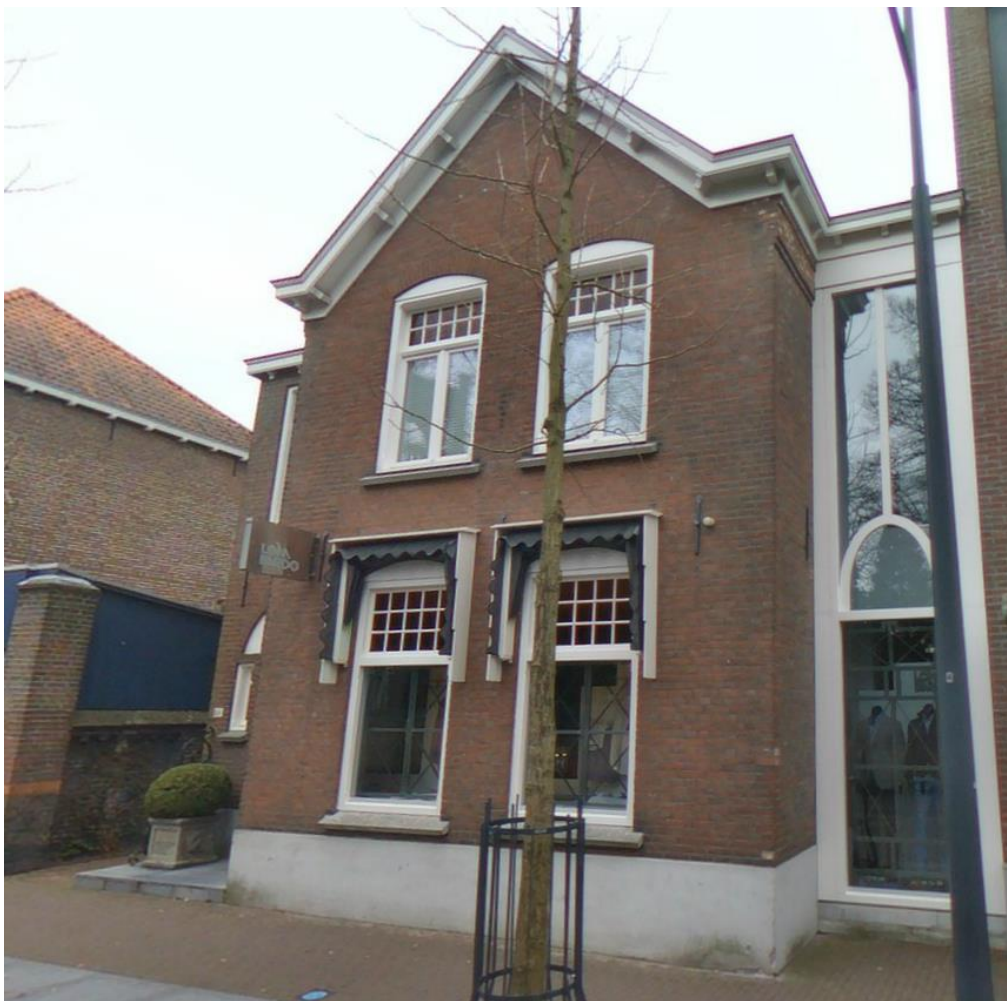
Karel Mollenstraat Zuid 13

Tweelaags diep herenhuis uit 1908 met topgevel onder zadeldak, terugliggend gedeelte tegen linkerzijde met toegangsdeur en platdak. Opening aan rechterzijde in latere jaren dichtgebouwd met tweelaags aanbouw onder platdak.

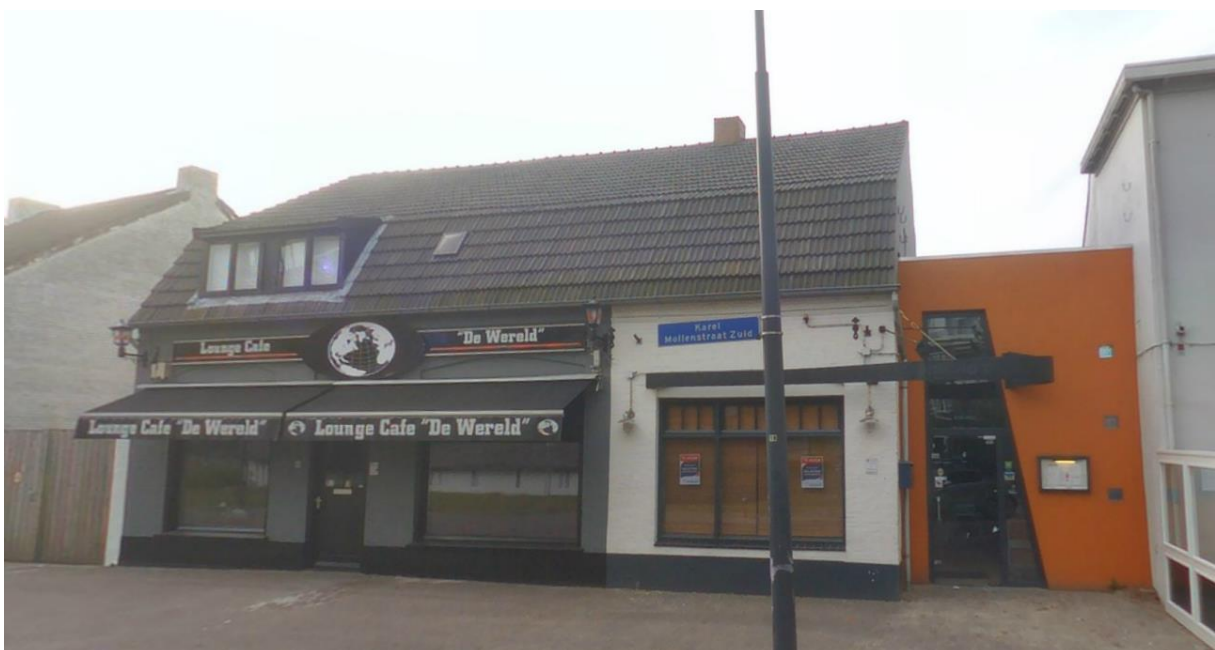
Karel Mollenstraat Zuid 44A en 46

Het pand aan Karel Mollenstraat Zuid 44a-46 is in 1904 gebouwd door aannemer F. van Dooren in opdracht van de Valkenswaardse sigarenmakersvereniging. Het is het enig nog bestaand object in Valkenswaard dat herinnert aan de beginperiode van de emancipatie van de Valkenswaardse sigarenmaker. Deze vereniging, opgericht in 1900, was geen vakbond, maar had als doel 'het behartigen van de zedelijke en maatschappelijke belangen' van de leden. Dit door het houden van thematische vergaderingen en het oprichten van instellingen die de leden zouden vrijwaren van de nadelige gevolgen van ziekte, ouderdom of ongeval. Zo stelde de vereniging in 1902 een 'voorzorgskas' in en werd een 'begrafenisfonds' opgericht. In 1903 startte men met de verkoop van brandstof (steenkool). Omdat de beschikbare ruimte voor de verkoop al spoedig te klein werd, werd besloten tot het oprichten van een eigen pand annex winkel, op het (huidige) adres Karel Mollenstraat Zuid 46. In 1907 telde de vereniging 92 leden en zette men jaarlijks omgerekend 4.000 euro om aan winkelwaren en steenkolen. Hiermee werd ook het door sommige fabrikanten opgelegde systeem van 'gedwongen winkelnering' ondermijnd. Maar in 1908 ontstond tweespalt in de vereniging, toen roddels de ronde deden over (vermeende) infiltratie vanuit socialistische hoek. Dit leidde tot de opheffing van de sigarenmakersvereniging in 1909, waarna het pand later in dat jaar werd verkocht aan smid Antonius Bots. Maar de ex-voorzitter van de sigarenmakersvereniging richtte nog in 1909, samen met de eveneens ter ziele gegane eerste Valkenswaardse katholieke tabaksbewerkerbond, de RK Tabaksbewerkerbond St. Antonius op. Deze zou met eind 1949 ruim 1.100 leden uitgroeien tot de grootste plaatselijke afdeling van Nederland. Ook werd in 1909 een neutrale (socialistische) vakbond opgericht in Valkenswaard.

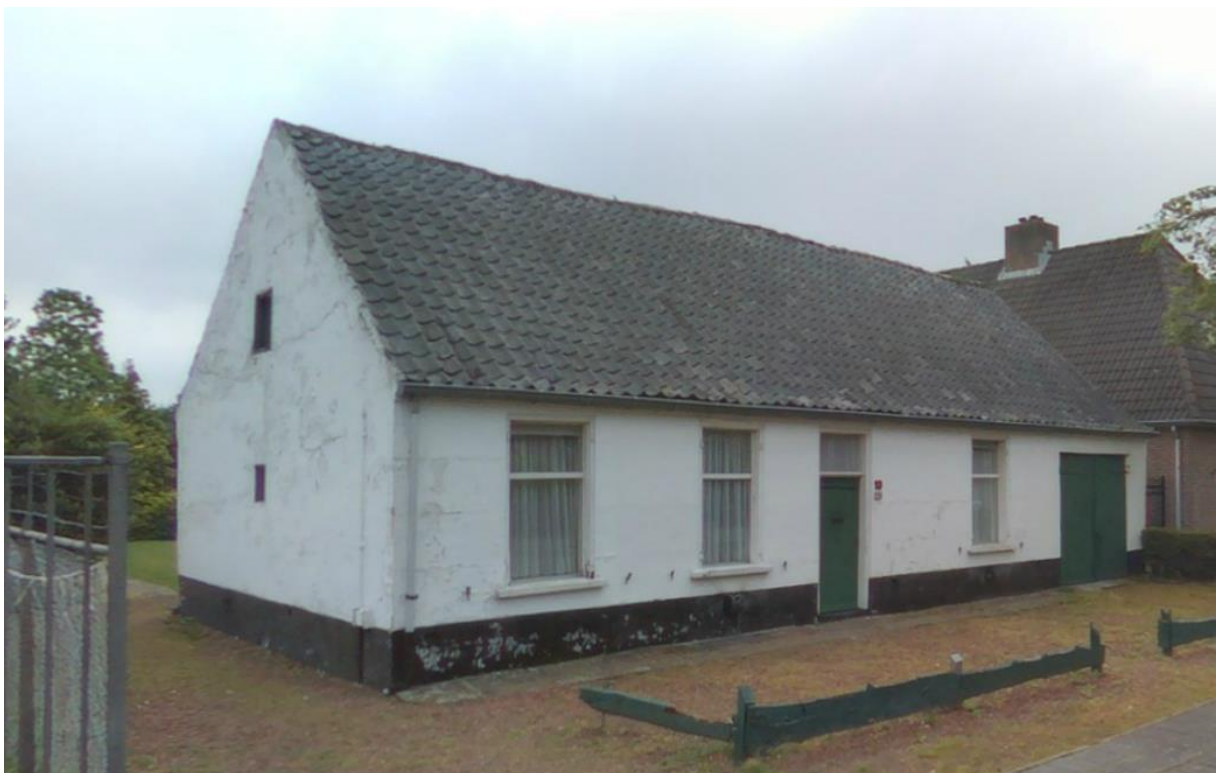
Klappermanstraat 19

Wit gepleisterde eenlaagse arbeiderswoning met bedrijfsgedeelte of keuterboerderijtje onder zadeldak uit ca. 1850.

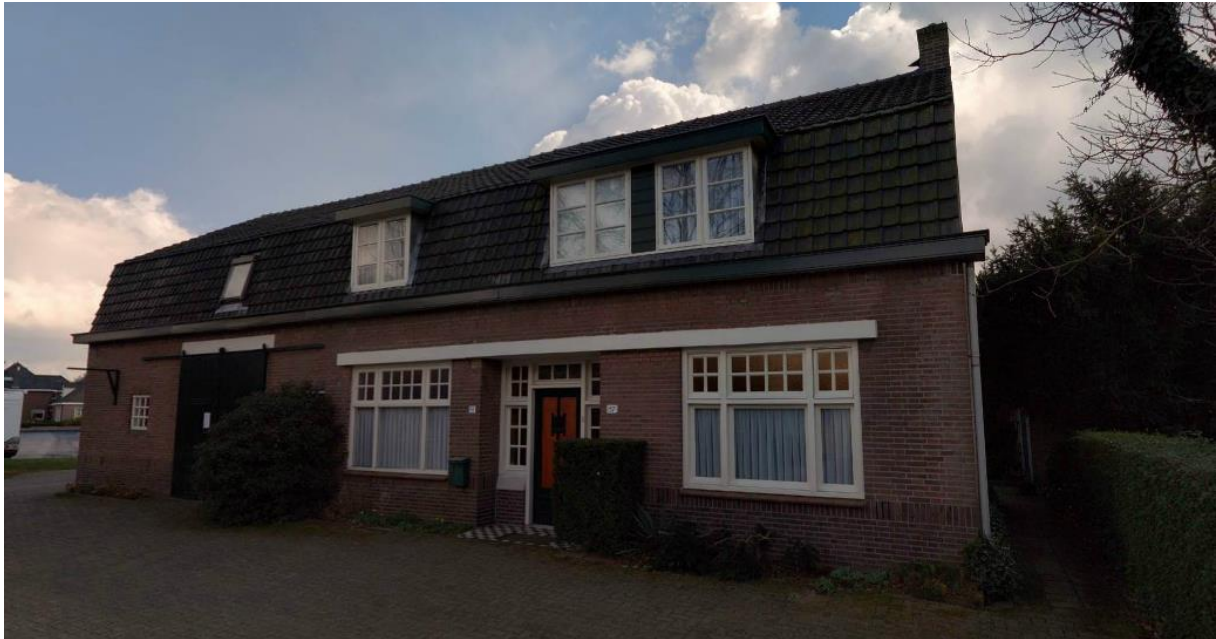
Kromstraat 55-57

Langgevelboerderij onder mansardedak, gebouwd in de periode 1932-1935. Links het stalgedeelte, rechts het woonhuis.

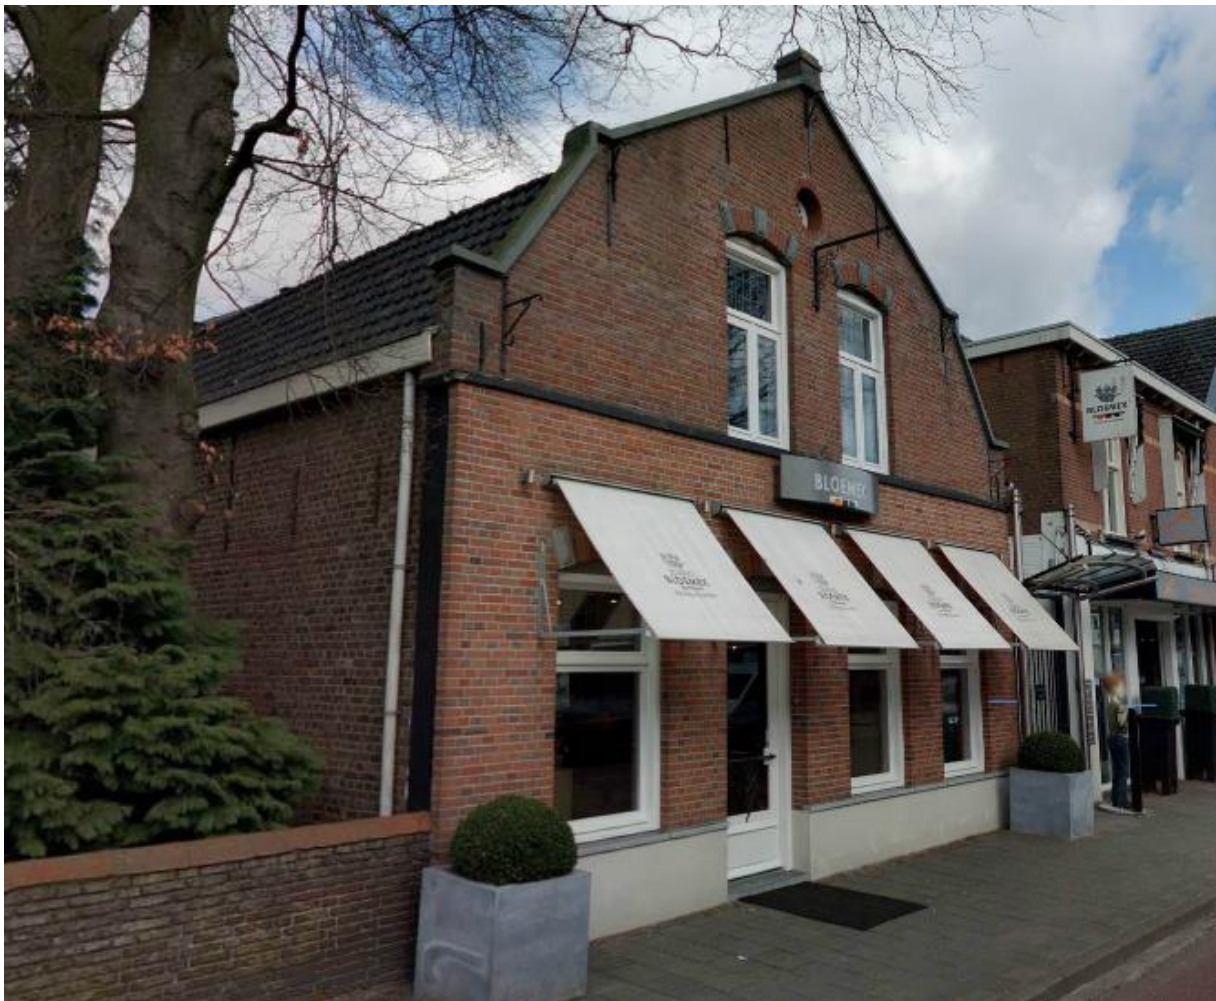
Leenderweg 11A-13

Tweelaags winkel-woonhuis onder mansardedak uit 1901/1902.

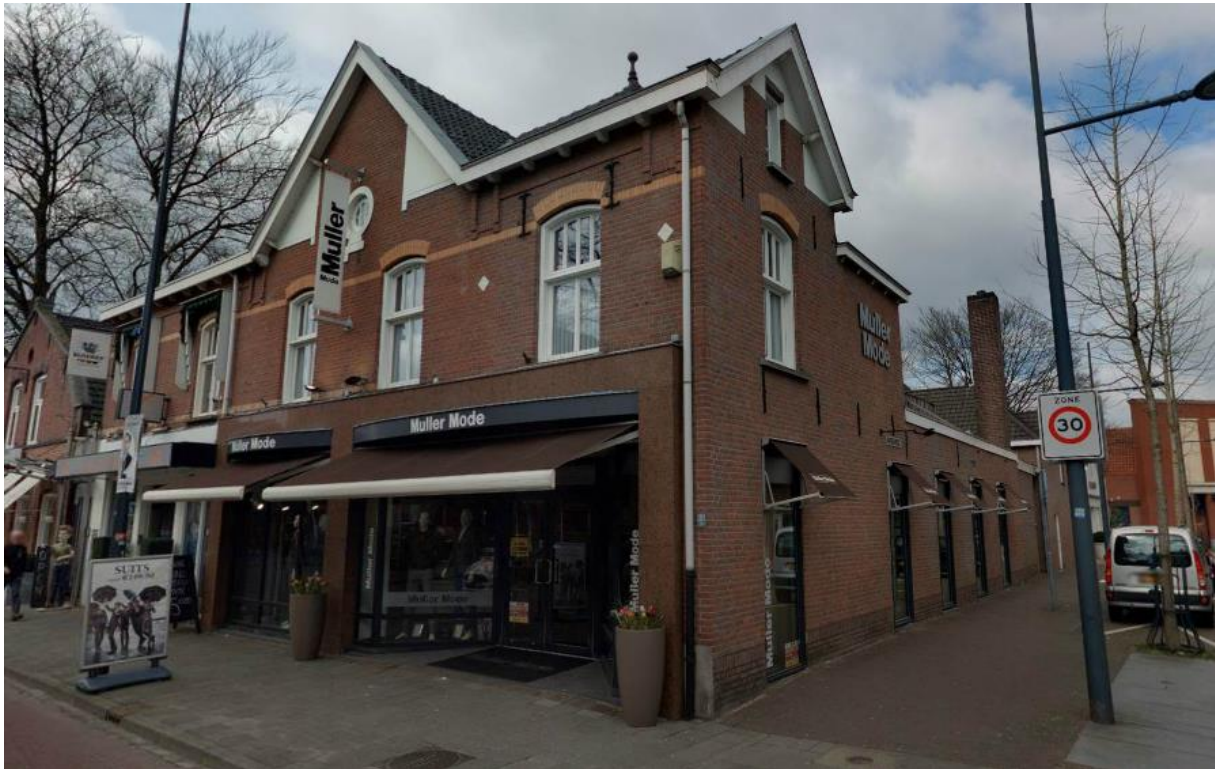
Leenderweg 15

Tweelaags winkel-woonhuis, hoekpand onder samengesteld dak, gebouwd in 1910.

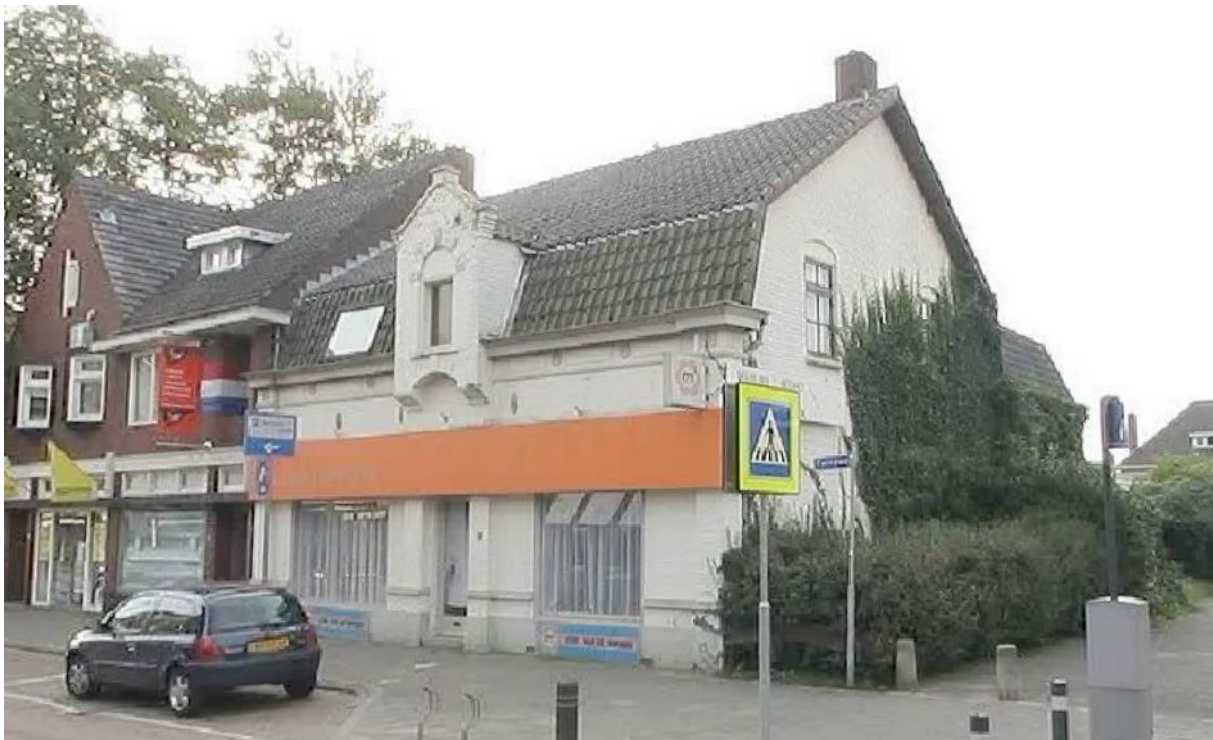
Leenderweg 18

Eenlaags wit geschilderde middenstandswoning met vooruitstekende Vlaamse gevel en mansardedak uit 1899.

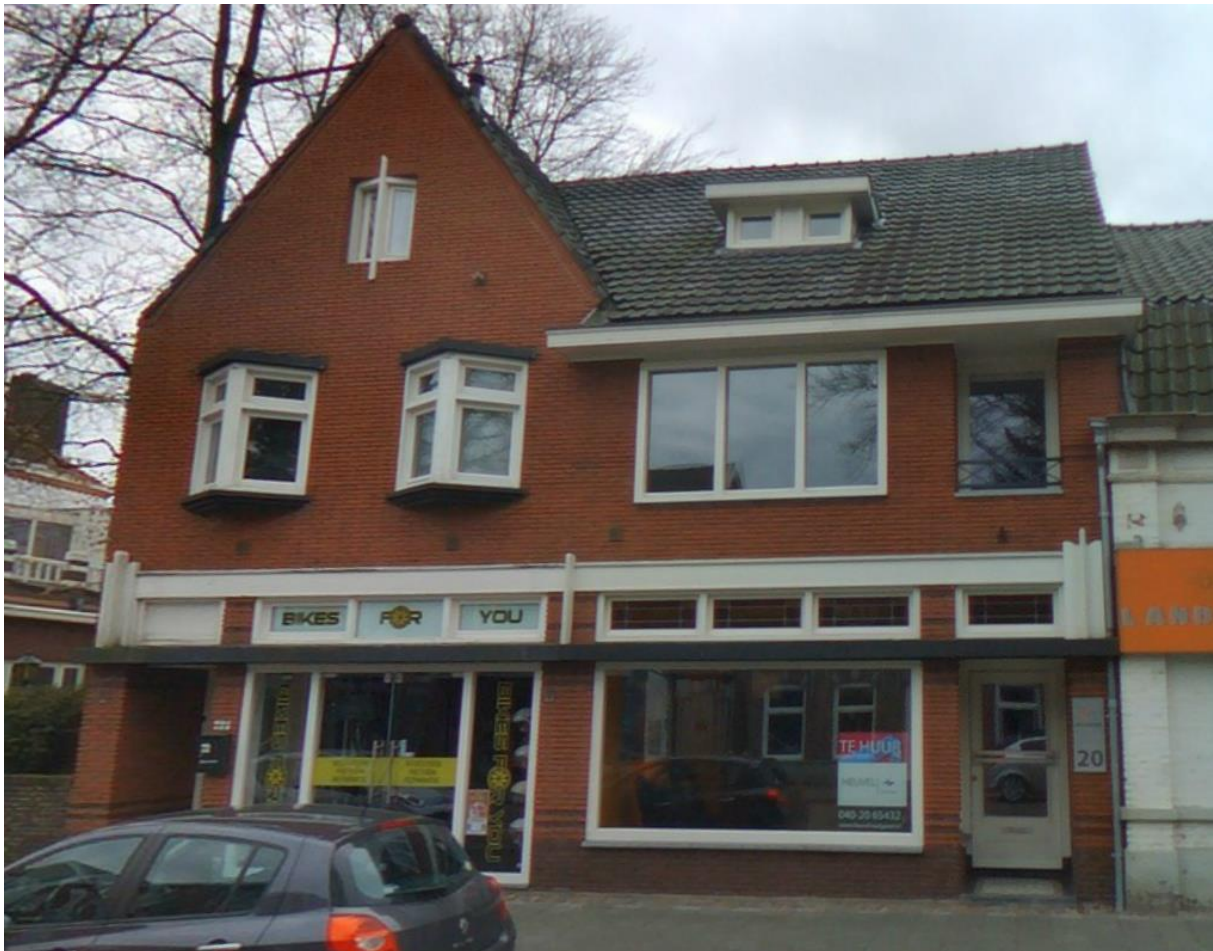
Leenderweg 20, 22 en 22A

Tweelaags dubbel winkel-woonhuis onder zadeldak uit 1938 met topgevel aan linkerzijde.

Anderhalfstrekse fries in baksteen, licht uitstekend. De fries volgt de gevellijn van de erkers en steekt op die plekken dus trapeziumvormig uit.

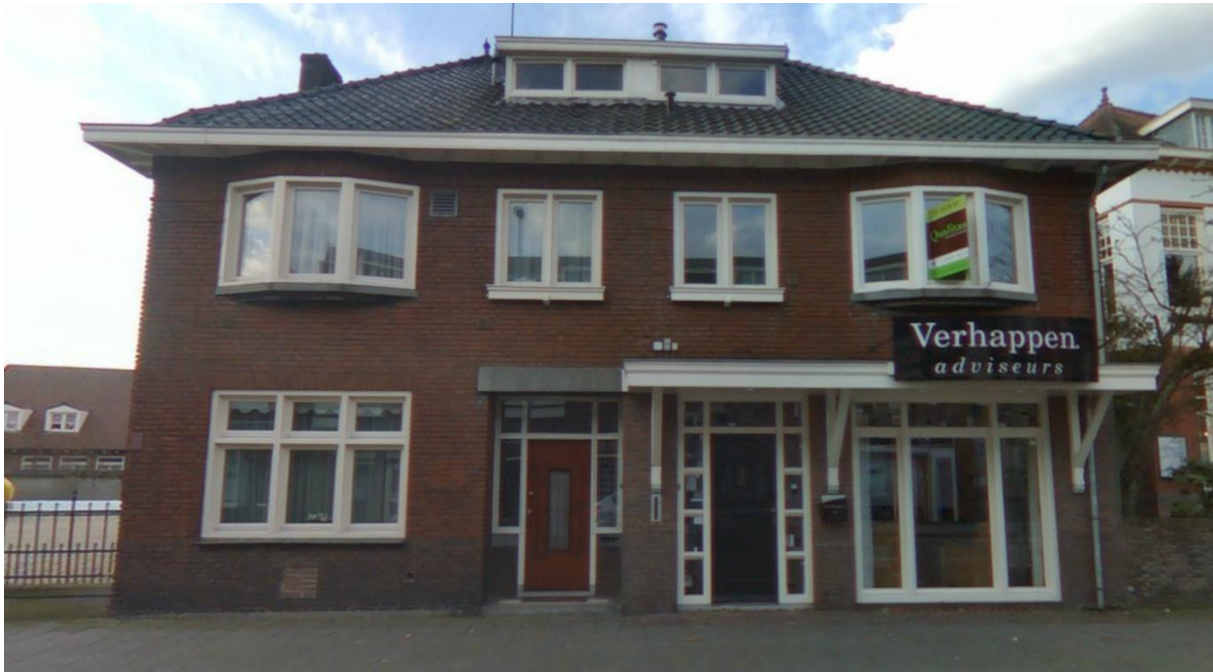
Leenderweg 28 en 30

Symmetrisch tweelaags dubbel winkel-woonhuis onder schilddak uit 1933, gebouwd door de bekende Valkenswaardse fabrikantenfamilie Van Best.

Dit pand is cultuurhistorisch waardevol vanwege de bouw die typerend is voor panden uit de dertiger jaren van de twintigste eeuw, de authenticiteit van het pand en de fraai vormgegeven voorgevel met erkers.

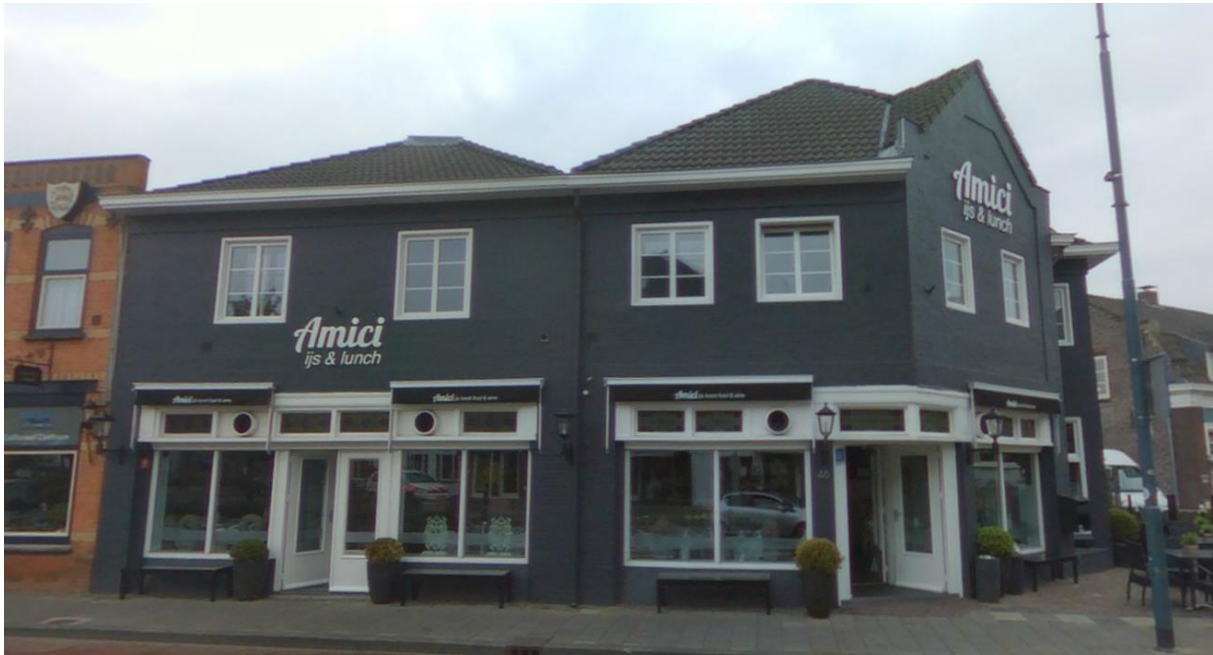
Leenderweg 38

De panden vormen samen met de belendende panden Leenderweg 42-46, het tegenover liggende hotel De Valk, de vroeg-20ste eeuwse eenlaags winkelwoningen aan Hofstraat 26-28 en het monumentale pand Leenderweg 36 een fraai ensemble.

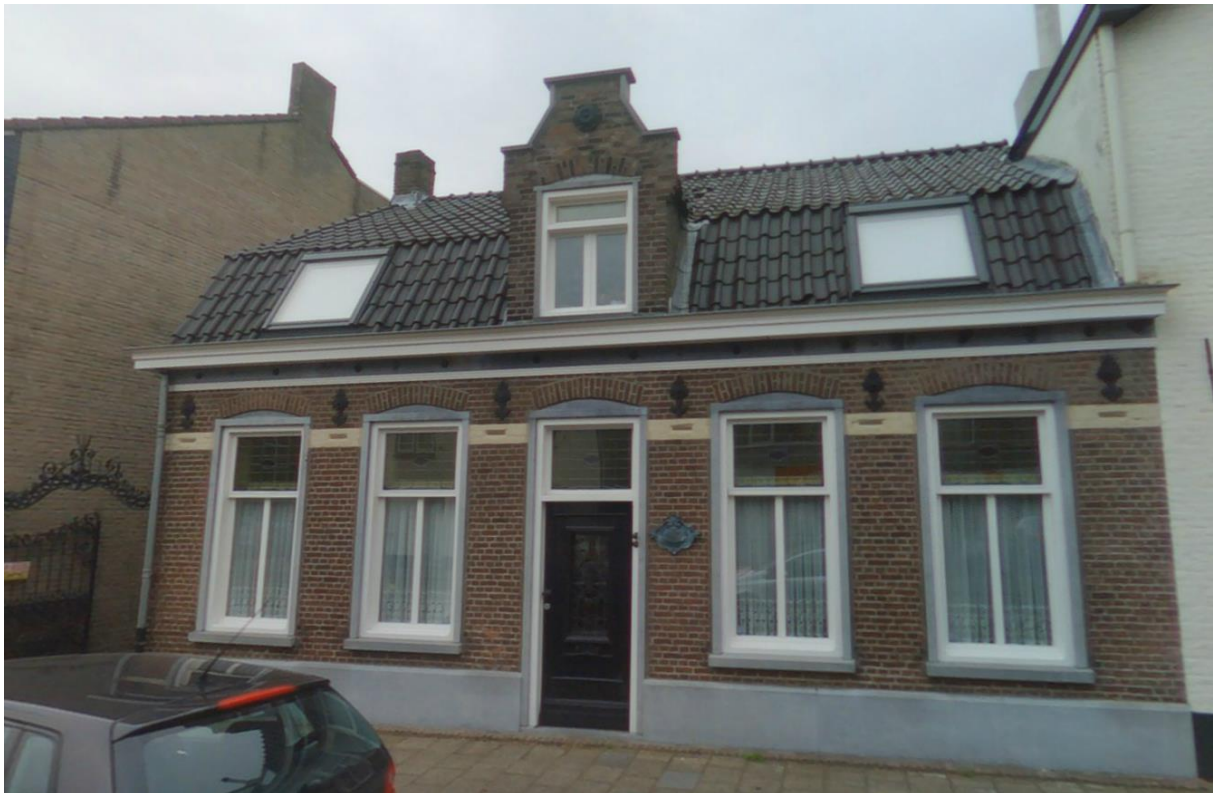
Leenderweg 87

Royale arbeiderswoning uit ca. 1910 onder een mansardedak met geprofileerde bakgoot en fries. Boven de voordeur bevindt zich een symmetrisch geplaatste gemetselde dakkapel met tuitgevel, rozetanker, schouders en een Frans balkon. Het metselwerk is in kruisverband met een gesmeerde plint. De gevel heeft wit geschilderde imitatie-spektaag met mozaïekversiering. Aan beide zijden van de voordeur bevinden zich twee vensters met schuiframen onder steense segmentbogen. Aan de voorgevel bevinden zich zes sierankers.

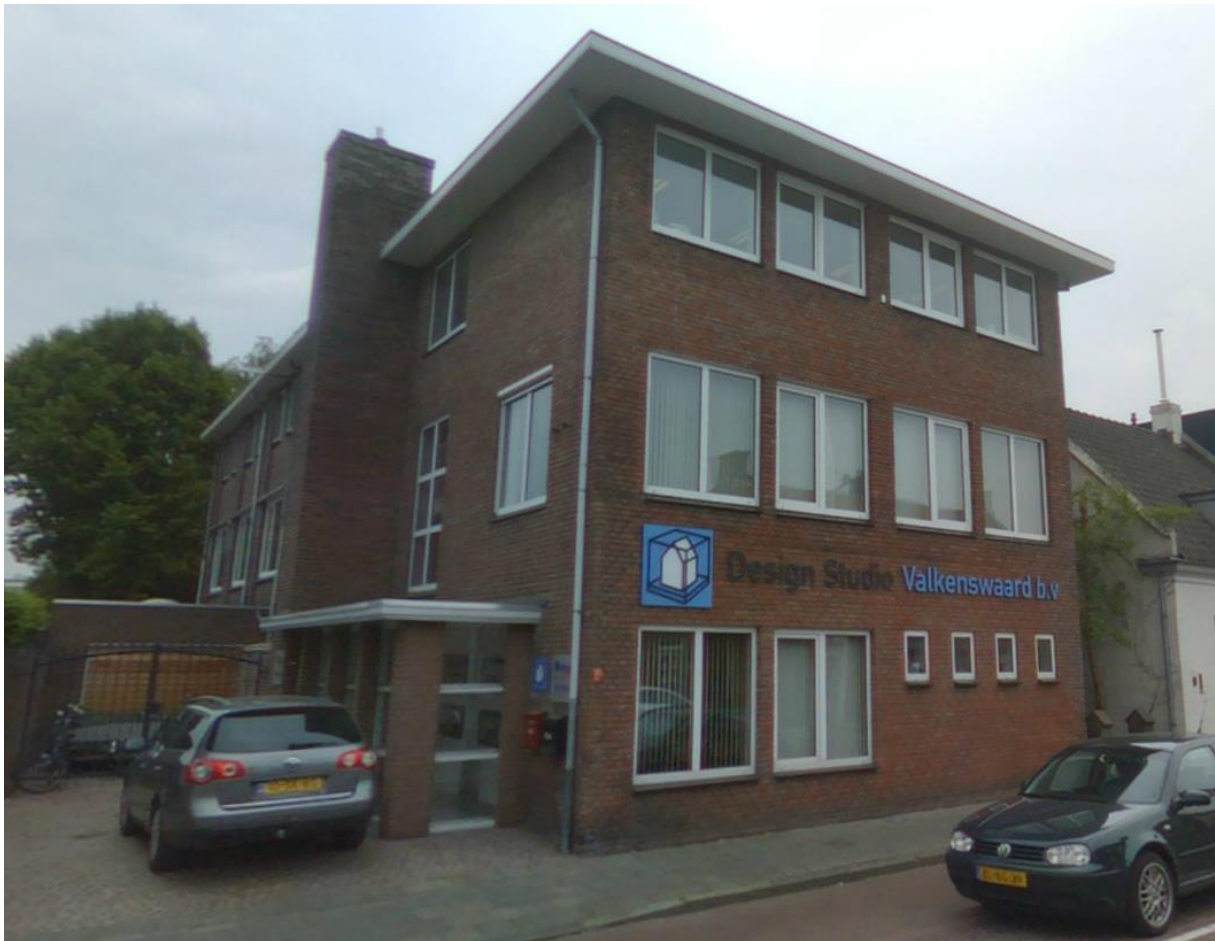
Leenderweg 84

Voormalige sigarenfabriek van de firma gebroeders Rijkers, gebouwd kort na 1932. Tussen 1957 en 1962 was het complex in gebruik als klooster van de zusters Augustinessen van Sint-Monica.

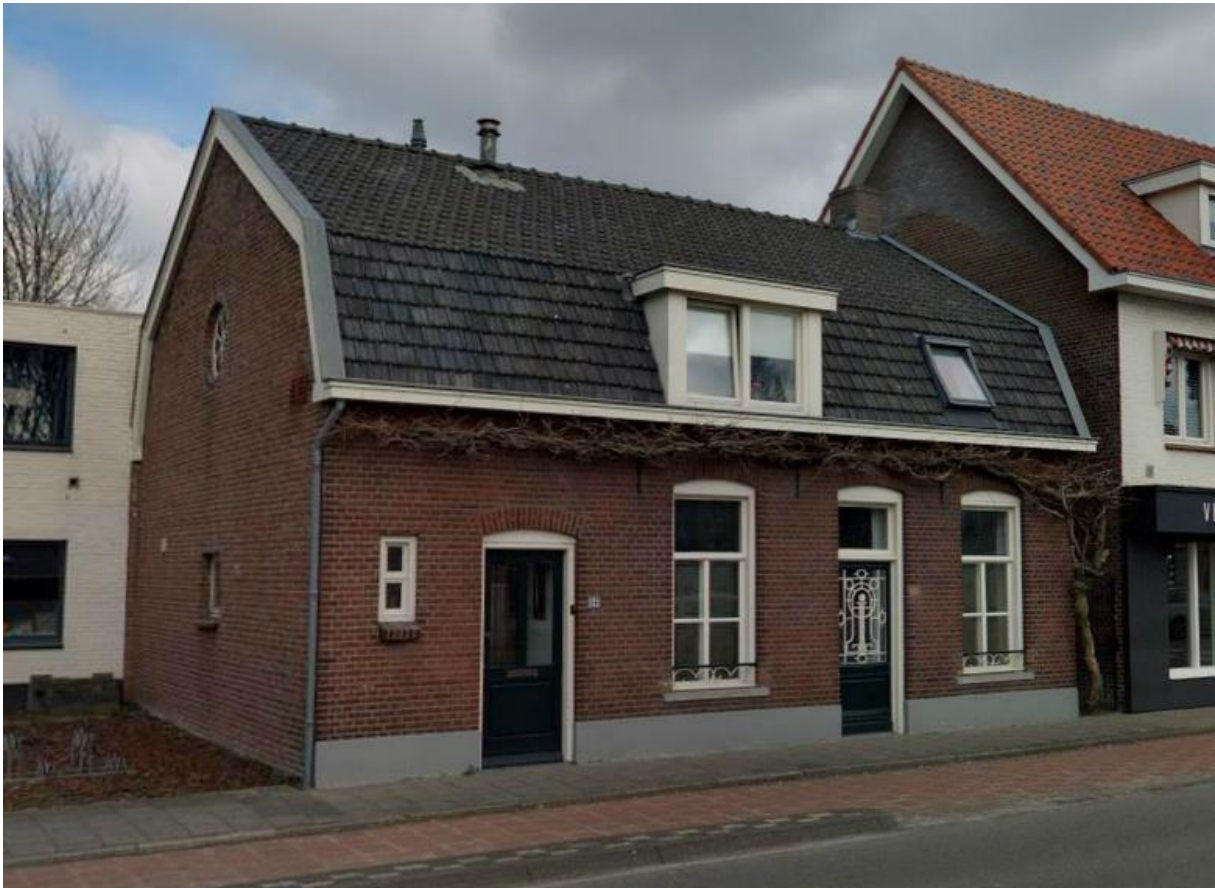
Leenderweg 121

Eenlaagse middenstandswoning onder mansardedak, gebouwd ca. 1900-1910.

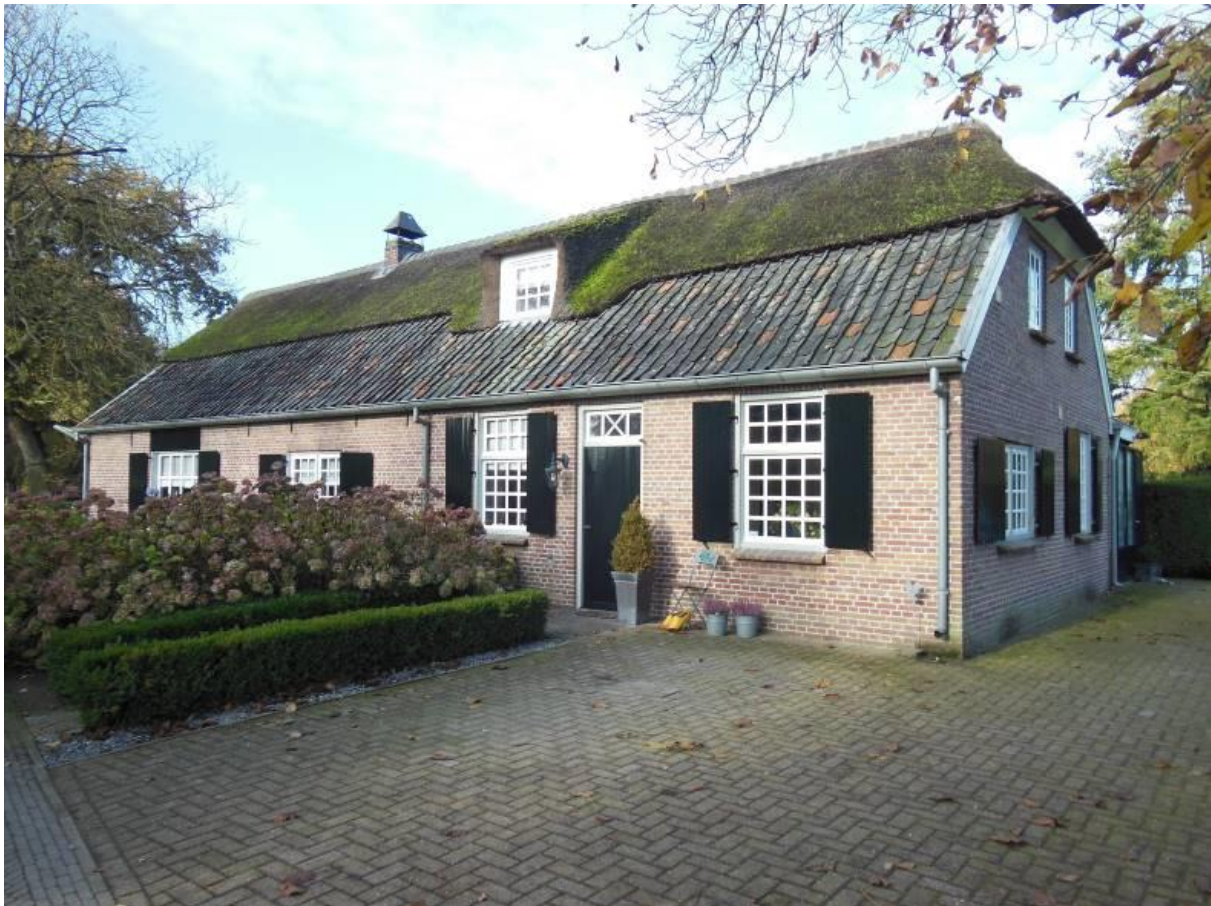
Leenderweg 219

Eenlaags woonhuis met agrarische kenmerken onder zadeldak met wolfseind. Eenlaagse houten aanbouwen onder schilddak en zadeldak tegen linkerachtergevel. Alle vensters ogen 18e-/19e-eeuw, maar zijn vermoedelijk historiserend en recent aangebracht.

Zuidoostelijke voorgevel opgetrokken in schoon metselwerk van rode en lichtrode bakstenen in kruisverband.

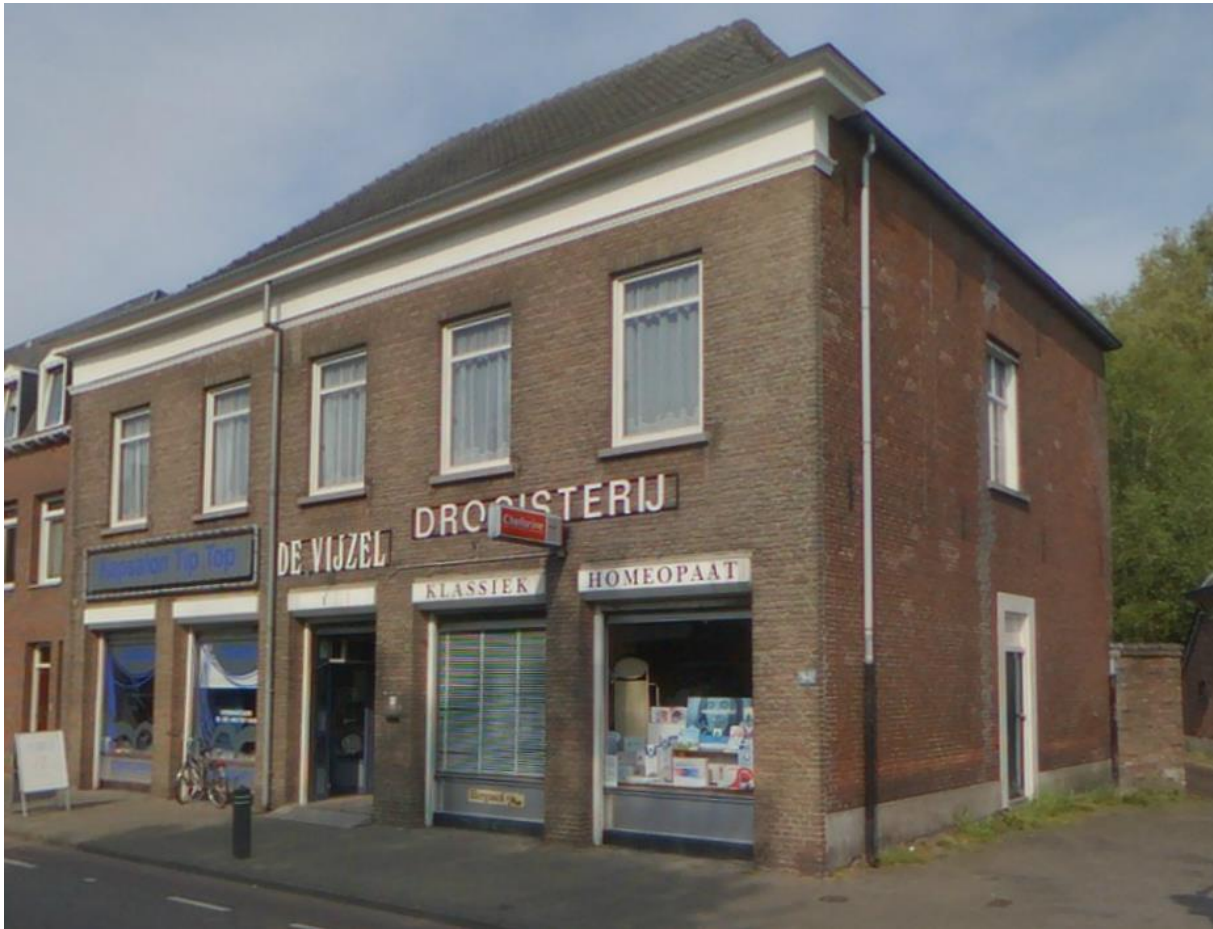
Luikerweg 2 en 2A

Van oorsprong luxe tweelaagse dorpsvilla met schilddak uit de eerste helft van de negentiende eeuw. Voorgevel uit 1969.

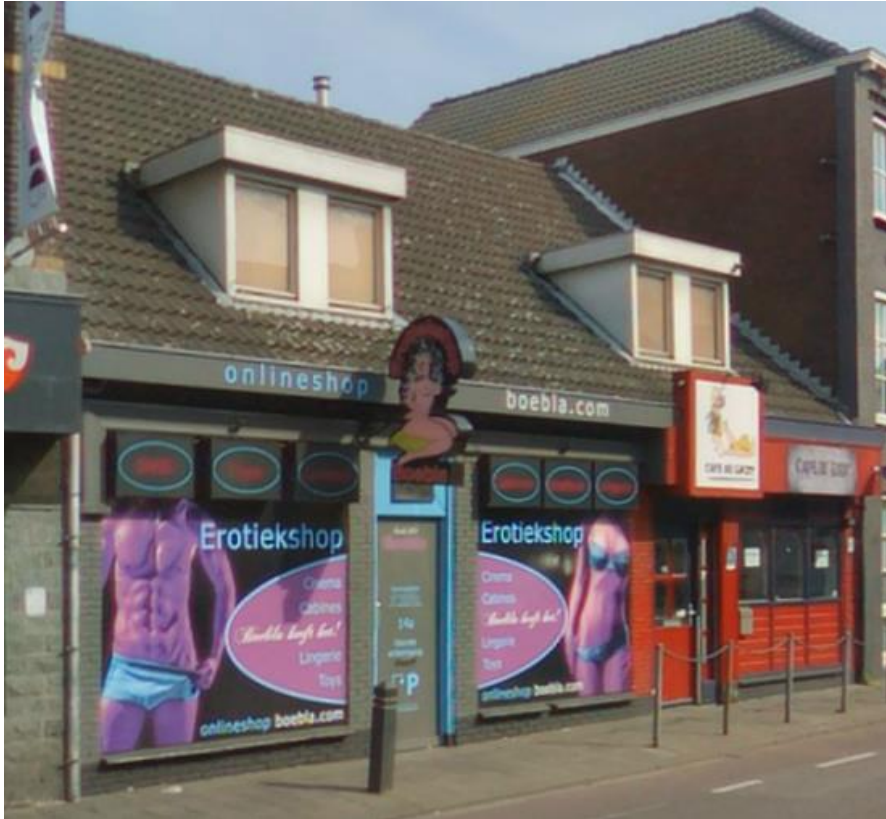
Luikerweg 14 en 14A

Eenlaags dubbel bedrijfspand onder zadeldak uit 1890.

Het pand is cultuurhistorisch van belang vanwege zijn ensemblewaarde met de panden in de directe omgeving.

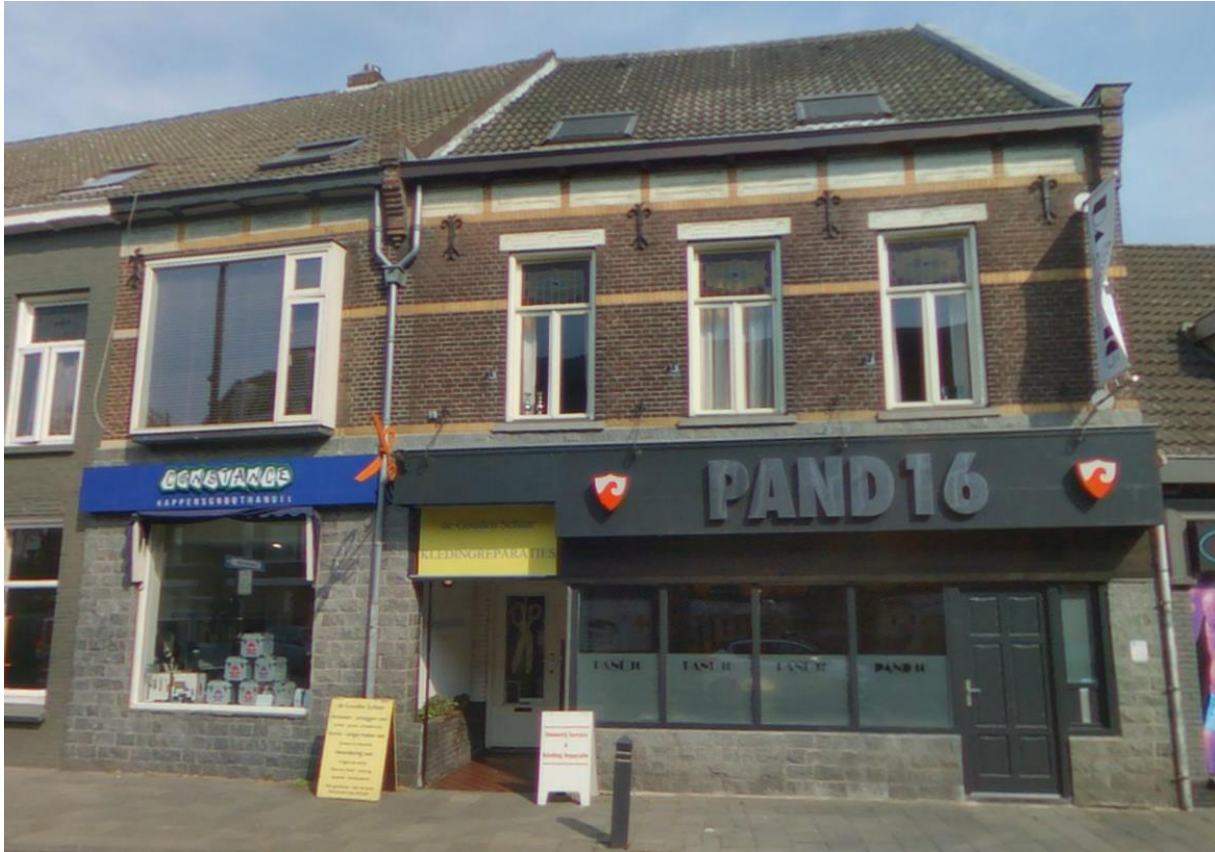
Luikerweg 16 en 16A

Het pand is cultuurhistorisch waardevol vanwege de rijke ornamentiek die helaas gedeeltelijk onder een verflaag verscholen is. Het pand is vermoedelijk gebouwd door een Valkenswaardse schoenfabrikant en geeft duidelijk weer dat de eigenaar vermogend was. De ensemblewerking met de belendende panden is groot.

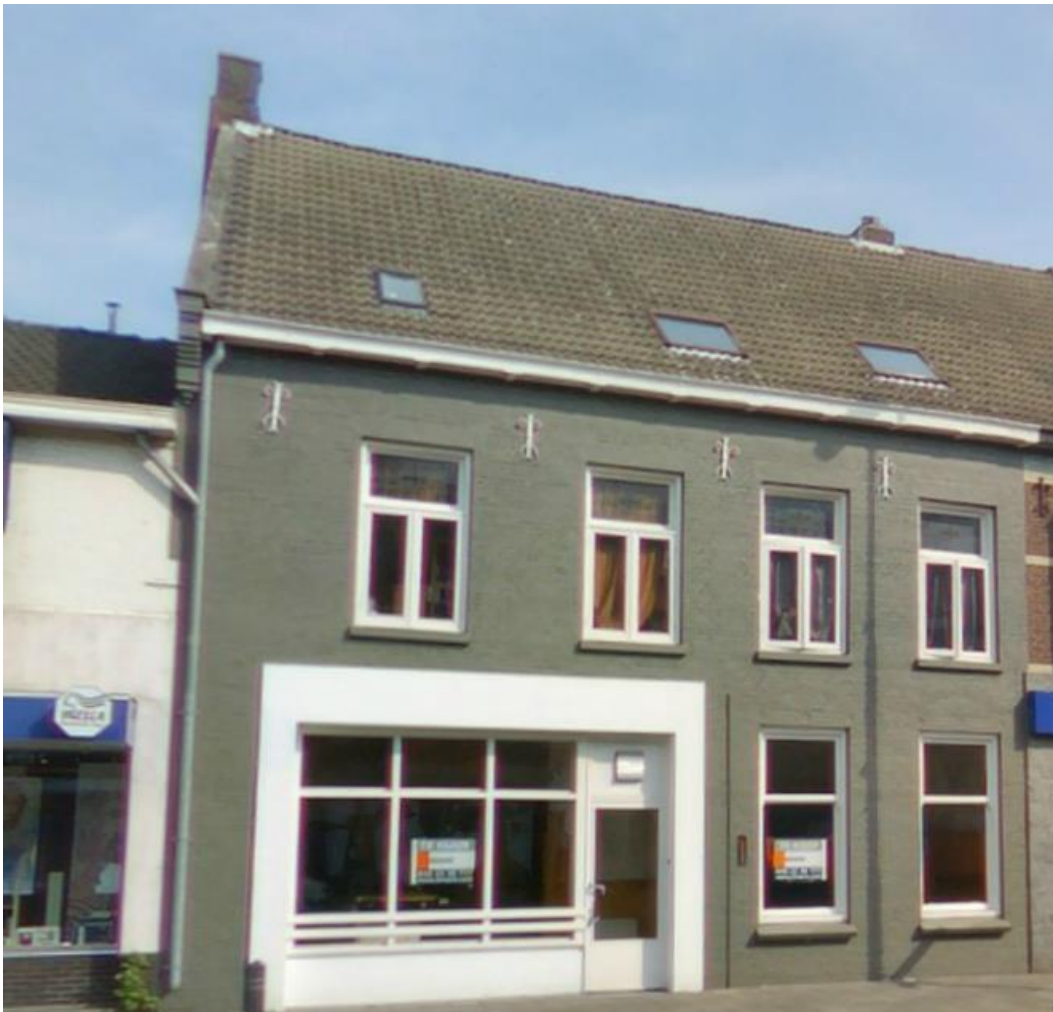
Luikerweg 18

Tweelaags horecapand onder zadeldak uit ca. 1890. Crèmekleurig geschilderde bakstenen voorgevel in kruisverband. Eveneens geschilderde imitatie-speklagen in verblendsteen.

Grijs geschilderde plint. Moderne cafépui met betonnen omlijsting in linkerdeel begane grond. Rechts twee langwerpige schuifvensters met geprofileerde houten kozijnen. Grijze betonnen lekdorpels. Bakstenen segmentbogen boven de vensters.

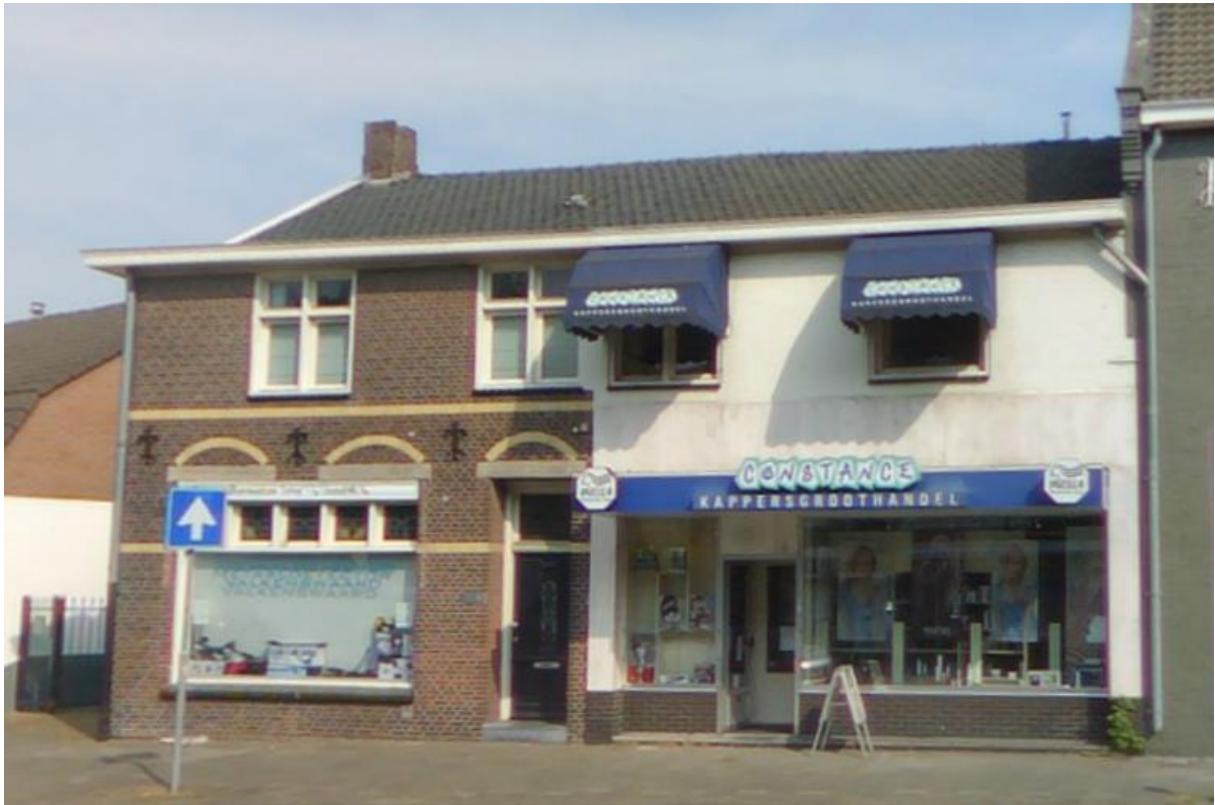
Luikerweg 20

Dit pand is cultuurhistorisch waardevol in samenhang met het buurpand op nummer 22, omdat zij gezamenlijk gebouwd zijn. Echter heeft dit pand flink aan waarde ingeboet vanwege de gemoderniseerde winkelpui en witte beschildering. Aan de linkerzijgevel van het buurpand op nummer 22 is te zien dat het dubbelpand Luikerweg 20-22 oorspronkelijk gebouwd is met een mansardekap. Het dubbelpand heeft een grote ensemblewaarde met de belendende panden aan de Dommelseweg en Luikerweg.

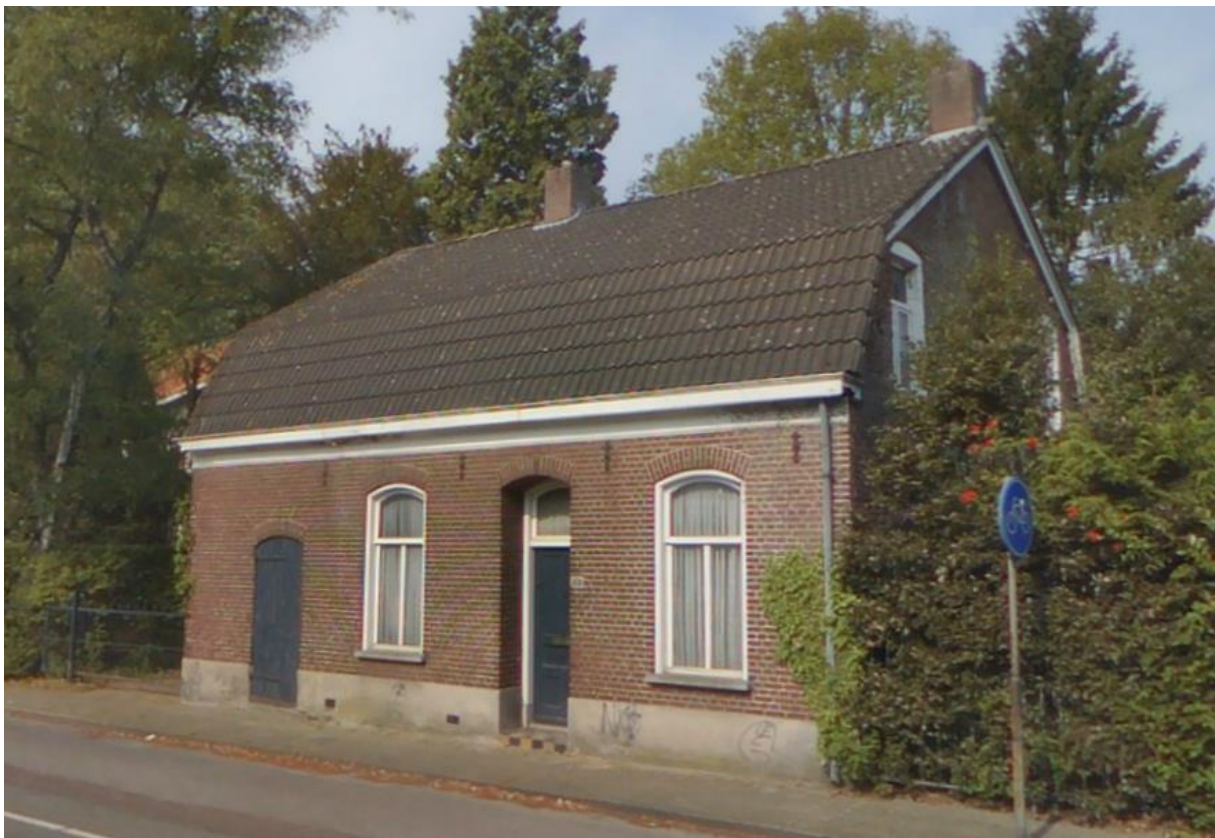
Luikerweg 50

Het aan de oostzijde van de Luikerweg, tegenover de Antwerpsebaan, gelegen **woonhuis** is gebouwd omstreeks 1910.

De achtergevel heeft vier assen met van links naar rechts een opkamerraam uitgevoerd als T-schuifvenster waaronder een kelderraam, een vierruits schuifvenster met gedeeld bovenlicht, een opgeklampte, deels beglaasde deur en een eenruits venster. Alle kozijnen in deze gevel hebben een rechte bovendorpel onder een getoogde metselwerkontlasting; de boogvelden zijn gecementeerd. Het vierruits schuifraam heeft een hardstenen waterdorpel; de overige waterdorpels zijn gecementeerd. Het deurkozijn rust op hardstenen neuten met terrazzodorpel. Onder de zinken mastgoot eindigt de gevel met siermetselwerk in bloktandmotief.

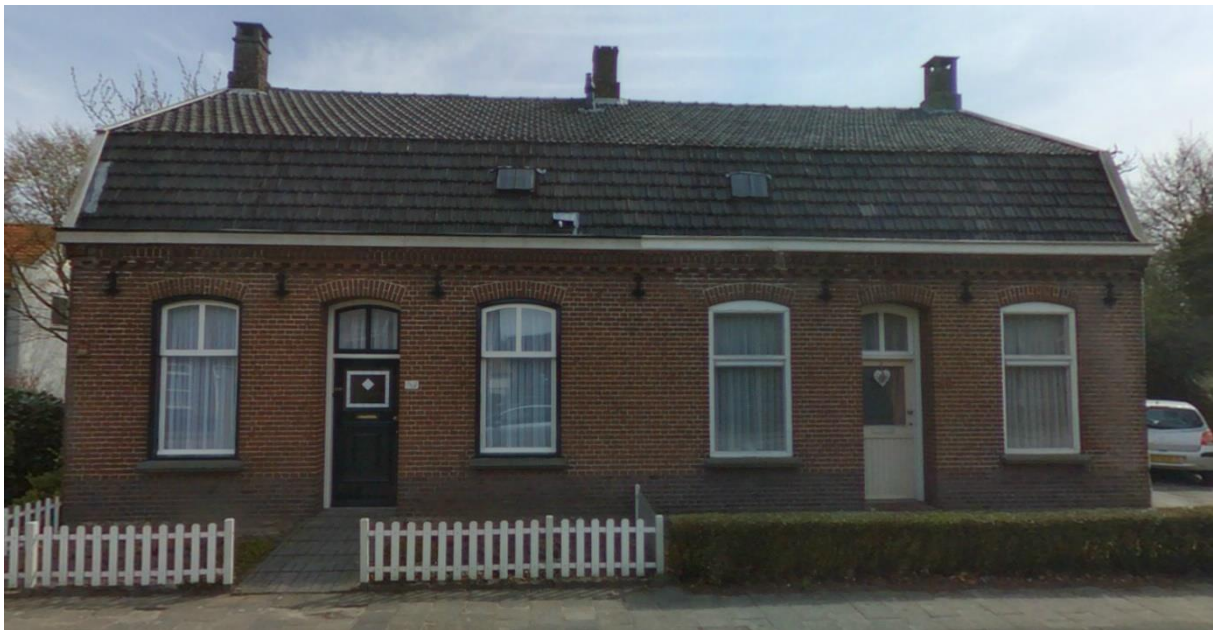
Luikerweg 53 en 55

Eenlaags dubbele middenstandswoning onder mansardedak. Bouwjaar: 1914.

Voorgevel opgebouwd in schoon metselwerk in rode baksteen in kruisverband. Trasraam met rollaag.

Linkerwoning met centraal gelegen toegangsdeur in licht verdiepte portiek. Getoogd tweeruits bovenlicht. Links en rechts van de toegangsdeur een schuifvenster met getoogd tweeruits bovenraam. Betonnen lekdorpels en steense segmentbogen boven deur en vensters.

Rechterwoning vergelijkbaar met linkerwoning, echter met niet-getoogde enkelruits bovenramen.

Over de gehele breedte van de voorgevel gietijzeren sierankers ter hoogte van de verdiepingsvloer. Fries met platte muizentandlijst. Daarboven overhoekse muizentandlijst.

Eenvoudige houten bakgoot met zinken kraal. Mansardedak belegd met grijze kruispannen. Drie kleine dakraampjes in het voorste dakschild. Drie bakstenen schoorstenen op de nok van het dak, waarvan twee op de beide hoeken en eentje centraal geplaatst.

Linkerzijgevel met op de begane grond aan de voorzijde één zichtbaar schuifvenster met getoogd tweeruits bovenraam. Segmentboog. Verdieping met een venster met tweeruits bovenraam. Betonnen lekdorpel en segmentboog. Windveer.

Rechterzijgevel met zowel op de begane grond als op de verdieping aan de voorzijde een zichtbaar schuifvenster met bovenraam. Segmentbogen boven de vensters. Windveer.
