LIJST CULTUURHISTORISCHE WAARDEVOLLE OBJECTEN

Inhoud cultuurhistorische waardevolle objecten

Objecten Valkenswaard

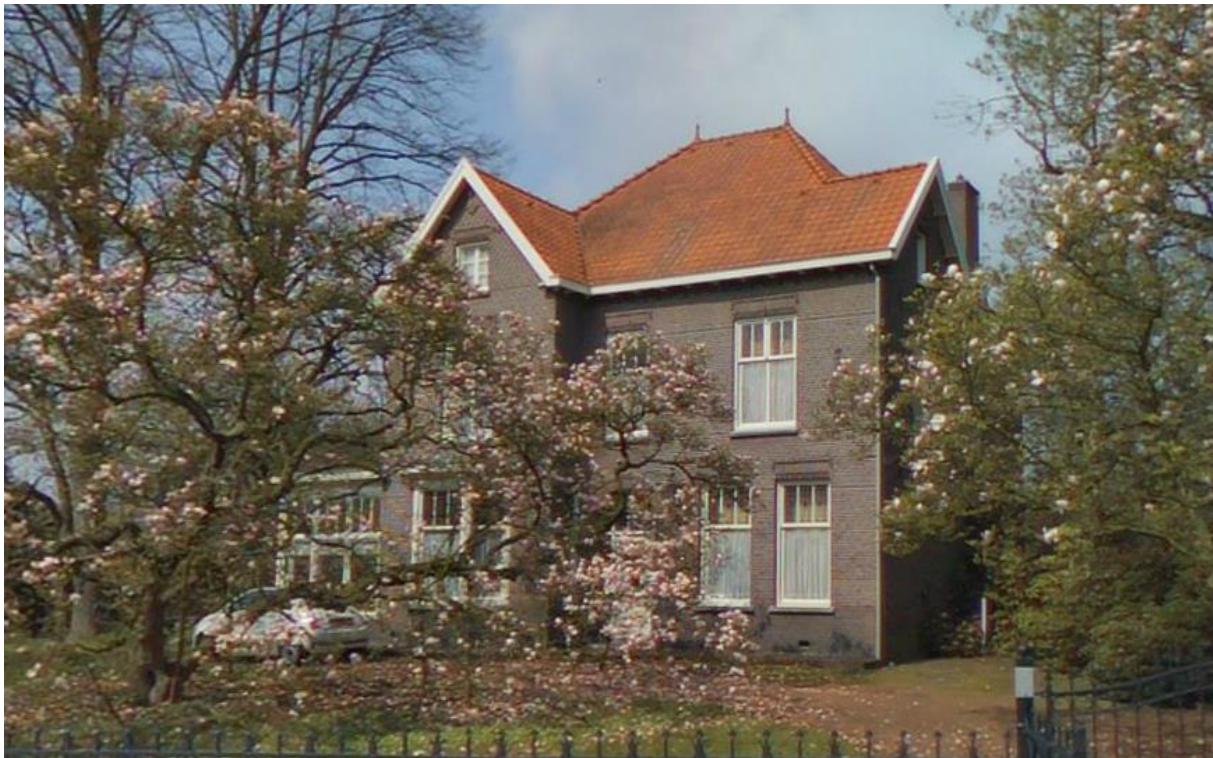
Luikerweg 54

Vrijstaande tweelaagse dorpsvilla onder samengesteld dak met topgevels in de voorgevel en rechterzijgevel. Gebouwd in 1920-1921 voor schoenfabrikant H. van den Besselaar uit Almelo. Architect: A. Bogers. In 1968 ging het pand door vererving over in de handen van G. van Hapert-van den Besselaar, dochter van de bouwheer.

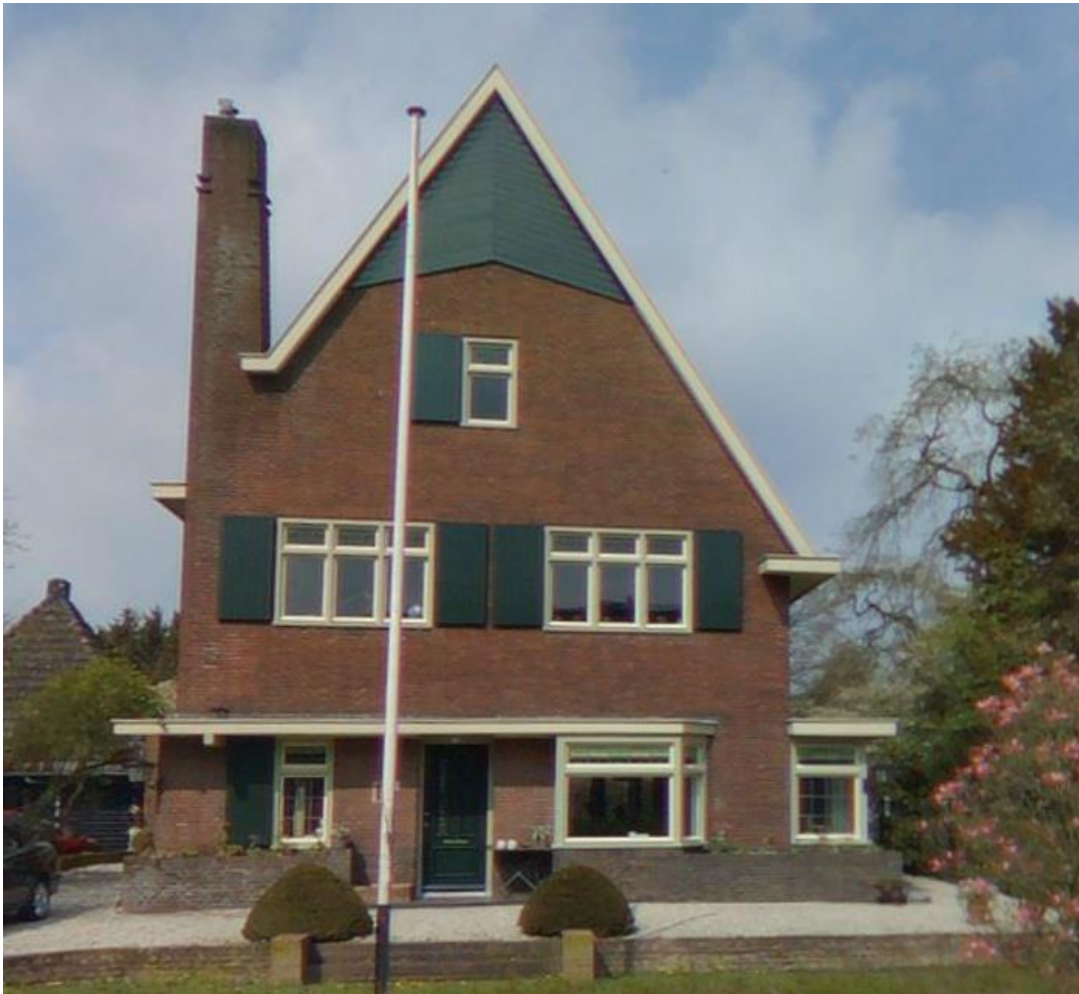
Luikerweg 56

Tweelaags dorpsvilla onder zadeldak, met topgevel. Gebouwd in 1932 in opdracht van J. Bergmans. Voorgevel opgebouwd in schoon metselwerk in rode baksteen in een Vlaams verband. Begane grond heeft traswerk met rollaag dat aan de linkerkzijde doorloopt als muur van een plantenbak, rechts als onderdeel van een staande erker en de muur van een plantenbak even verderop rechts. Centraal geplaatste houten deur met houten kozijnen. Links daarvan een venster met houten kozijnen en bovenraam, beide met glas-in-lood. Links tegen het raam een groen geschilderd houten raamluik. Rechts van de deur een asymmetrisch gevormde staande erker. Houten kozijnen en glas-in-lood bovenramen. De erker wordt aan de bovenzijde beëindigd met een houten afdekking met bakgoot die als luifel doorloopt boven de deur en het venster links daarvan. Deze luifel steekt links enigszins uit.

Verdieping met twee drielichtvensters met glas-in-lood bovenramen en groen geschilderde houten luiken aan beide zijden tegen het venster.

Topgevel met venster met houten kozijnen en bovenraam. Groen geschilderd houten luik links tegen het venster. Groen geschilderd houten topgevelschot bestaande uit licht diagonaal lopende kraaldelen. Langwerpige schoorsteen met enkele uitstekende baksteenlagen links in de topgevel, op de hoek met de linkerkzijgevel. Houten windveer als beëindiging van de topgevel.

Zadeldak belegd met rode Hollandse pannen. Centraal op de nok van het dak een kleine schoorsteen.

Linkerzijgevel met aan de achterzijde een uitstekende hoek. Enkele vensters met houten kozijnen en bovenramen in de linkerzijgevel. Twee zinken regenpijpen tegen de gevel. De uitstekende hoek aan de achterzijde wordt gedekt door een houten afdekking met bakgoot die als ver overstekende bakgoot doorloopt aan de bovenzijde van de linkerzijgevel.

Rechterzijde van het pand met vooraan een erker met houten afdekking met bakgoot. Overstekende houten bakgoot ter hoogte van de verdiepingslaag.

Achter het pand twee eenlaags volumes met tentdaken belegd met grijze Hollandse pannen.

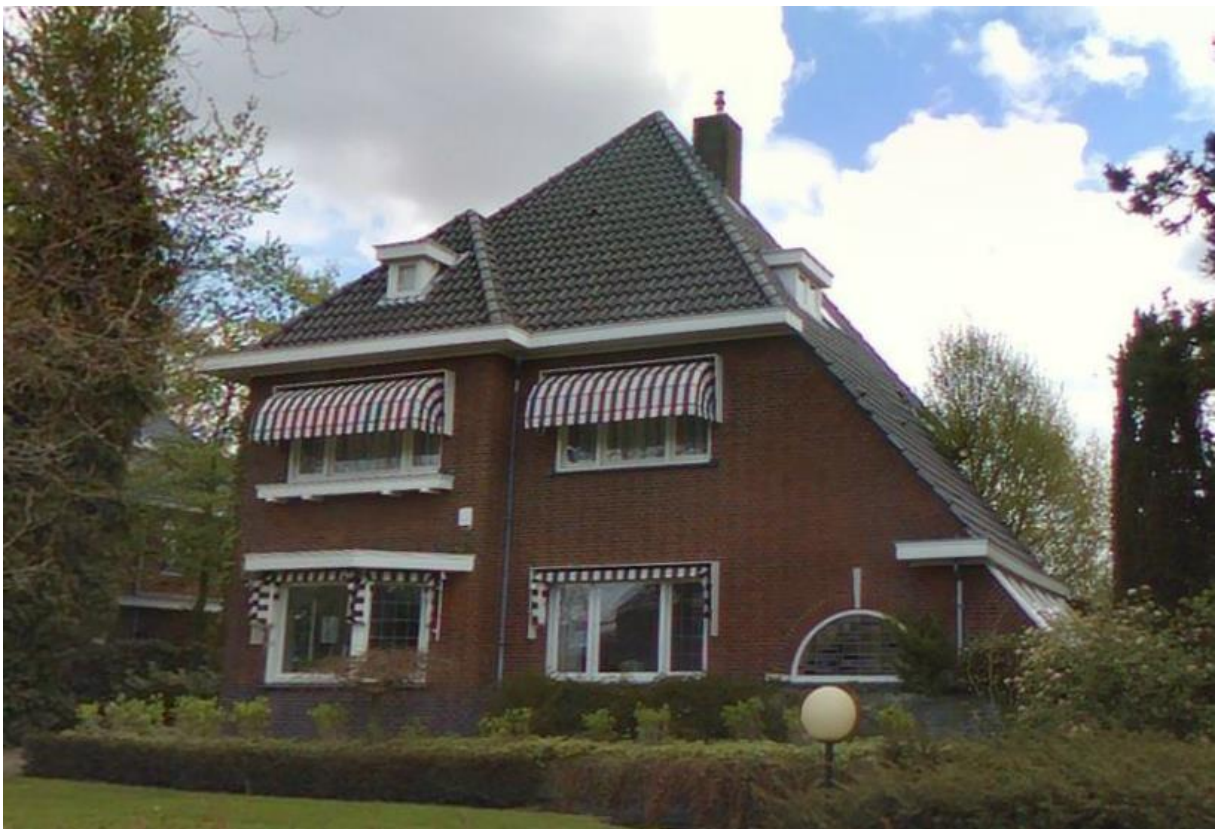
Luikerweg 69

Tweelaagse dorpsvilla onder samengesteld tentdak uit 1940. Gevels opgebouwd uit rode baksteen in schoon metselwerk. Houten kozijnen. Linkertravee van de voorgevel springt licht uit. Dat geldt ook voor het dak in het linkerdeel van het pand. Tussen de linker- en middelste travee loopt een zinken regenpijp. Boven het rechterdeel van het pand loopt het dak schuin naar beneden.

Begane grond met links een trapeziumvormige erker met markiezen, een houten boeiboord en een platdak. Middelste travee met een drieledig venster en een markies met houten overkapping. Rechts op de begane grond een vrij fors halfgrondvenster met glas-in-lood, zonder roedeverdeling. Opvallende langwerpige betonnen aanzet- en sluitstenen.

Verdieping met links een drieledig venster met markies en overkapping. Wit geschilderde houten bakgoot op klossen onder het venster. Middelste travee met een drieledig venster met markies en overkapping. Boven de vensters een houten bakgoot met zinken kraal.

Deze gevel is door begroeiing nauwelijks te zien. Zichtbaar is een houten bakgoot met zinken kraal en een zinken regenpijp die langs de voorgevel naar beneden loopt.

Samengesteld tentdak, belegd met grijze holle dakpannen. Ondiepe steekkap boven linkertravee met kleine sobere dakkapel met houten boeiboorden en platdak. Lange rechterdakschild van het pand met een sobere tweeruits dakkapel met houten boeiboorden en platdak. Direct rechts van deze dakkapel een dakraam. Hoog in dit rechterdakschild een bakstenen schoorsteen. Over de gehele kap zijn verspreid enkele luchtpannen in de vorm van klokkapen aangebracht voor ventilatie-doeleinden.

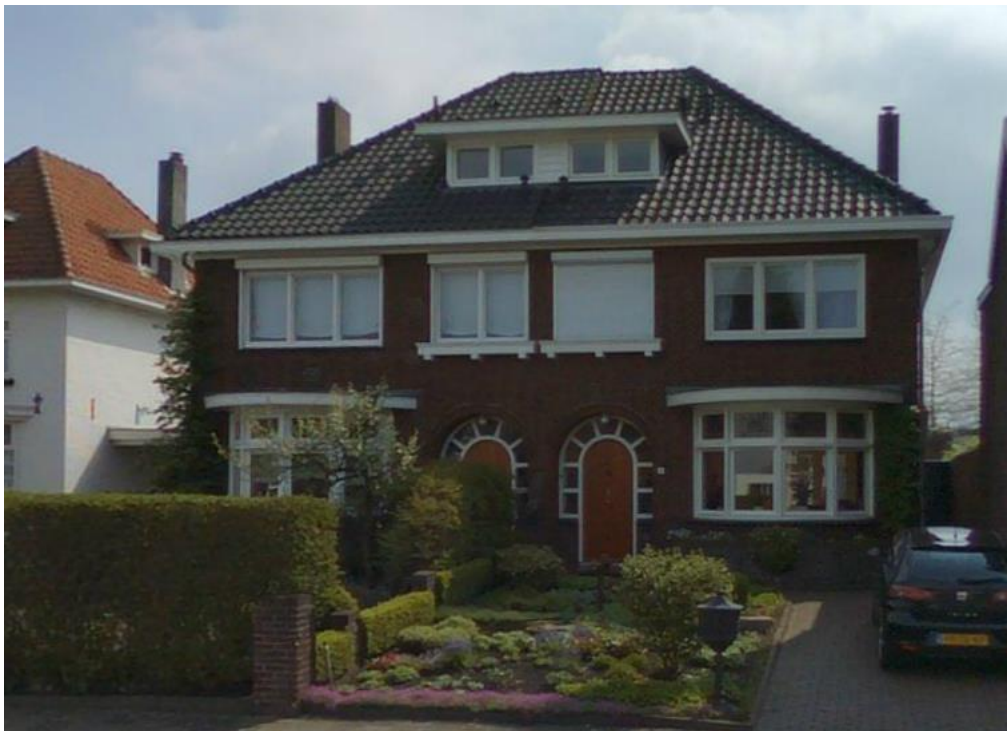
Luikerweg 73A en 73B

Dubbel tweelaags gespiegelde dorpsvilla onder schilddak uit 1930.

Voorgevel in schoon metselwerk in rode baksteen in een Noors verband. Beide voordeuren liggen centraal in het dubbelpand in licht verdiepte portieken onder een halfrondboog als rollaag. De deuren worden volledig omsloten door ramen die de rondboog accentueren. Baksteenversiering boven de rondbogen. Elke woning heeft een halfronde erker op de begane grond. Deze bestaan uit houten kozijnen, glas-in-lood bovenramen, donkere geglazuurde tegels als lekdorpels, een platdak en een geprofileerd boeiboord.

Verdieping met rechthoekige vensters boven de deuren. Hieronder losse geprofileerde houten bakgoten op gootklossen. Driedelige houten vensters boven de erkers. Geprofileerde overstekende houten bakgoot met zinken kraal onder het dak.

Dak belegd met grijze holle dakpannen. Centraal in het voorste dakschild een brede, vierruits dakkapel met platdak en geprofileerd houten boeiboord. Centraal in deze dakkapel, op de scheiding van beide woningen een gedeelte met wit geschilderde houten kraaldelen. Twee hoge bakstenen schoorstenen in het linker- en rechterdakschild. Enkele kleine schoorstenen en klokpannen verspreid over het dak.

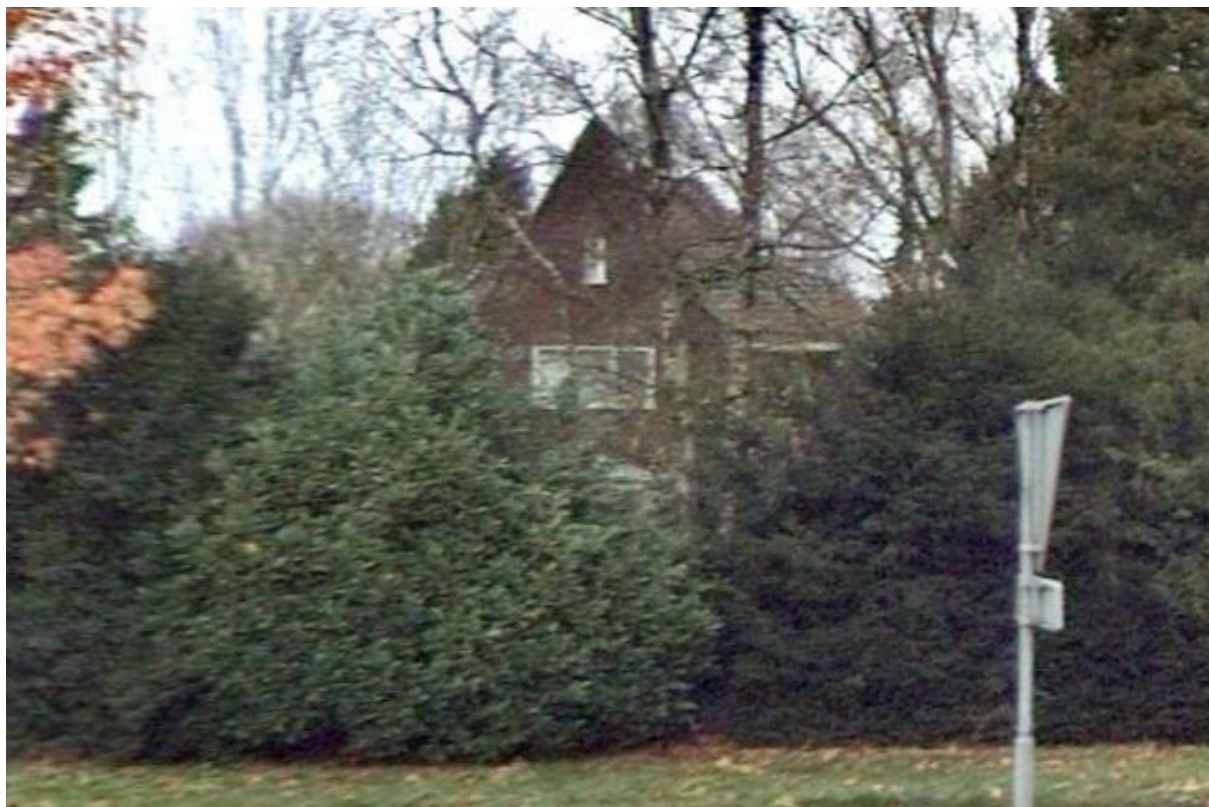
Luikerweg 114

Een-, deels tweelaagse dorpsvilla met de naam 'Deelshurk' onder samengesteld dak. Voorbouw met forse en spitse centrale topgevel met zadeldak. Voor- en zijgevel van het pand worden omgeven door een bakstenen plantenbak van ca. een meter hoog.

Zadeldak van de voorbouw belegd met grijze Hollandse pannen. Geen (houten) windveren maar gevelpannen.

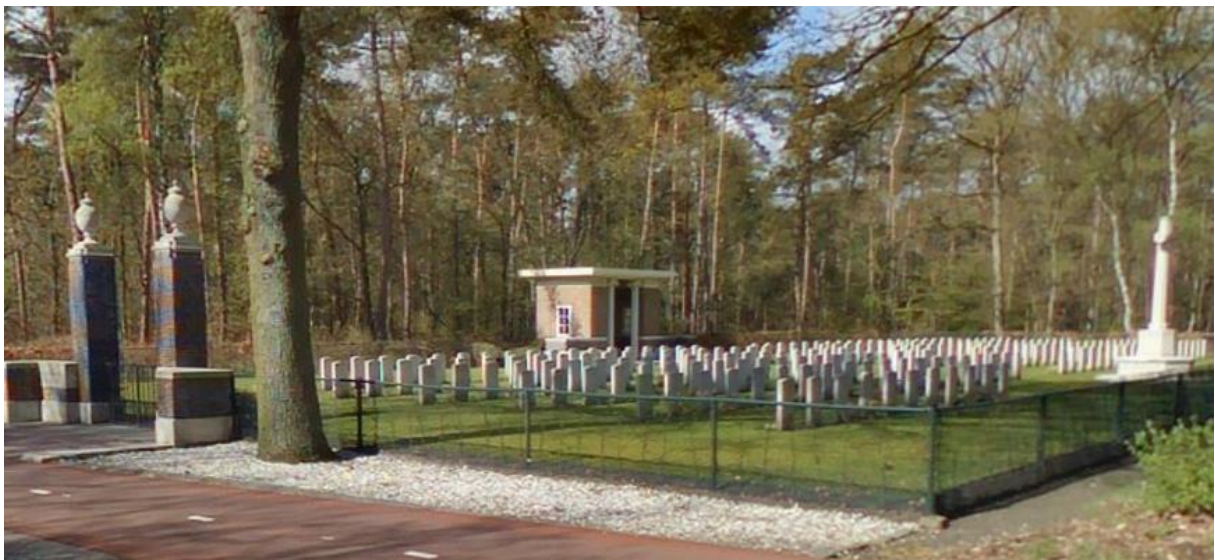
Luikerweg cemetery

Alleen de gedenkkapel van deze militaire begraafplaats staat op Valkenswaard's grondgebied. De overige elementen van deze gedenkplaats liggen op Bergeijks grondgebied. De begraafplaats is te betreden via een bakstenen ingangspartij, bestaande uit twee hoog oprijzende vierkante pilaren, waarop betonnen siervazen en tussen de pilaren een ijzeren hekwerk. In beton is in de flankerende muurtjes de tekst "Valkenswaard 1939-1945" en "War Cemetery" uitgehouwen. Rechts op het grafveld een (beton)stenen kruis op een bewerkte voet.

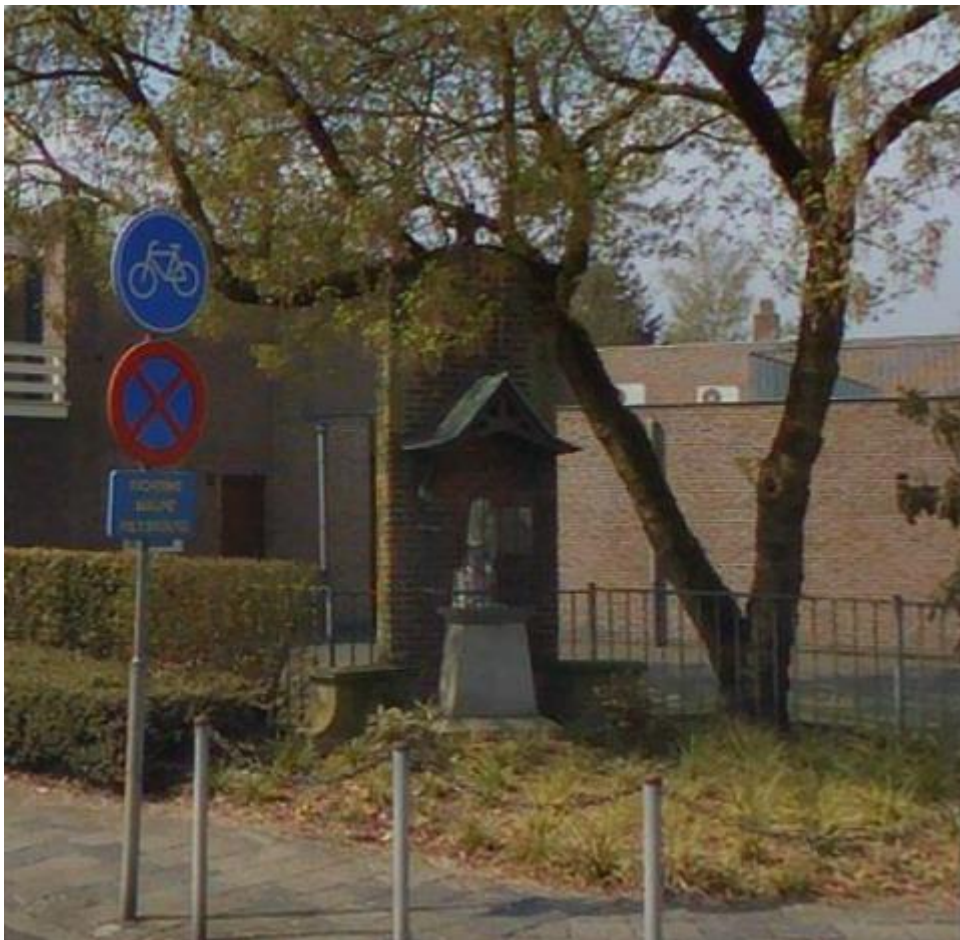
Luikerweg/Dommelseweg kapel

Veldkapelletje uit ca. 1950, bestaande uit een bakstenen zuil met segmentboogvormige betonnen afdeklag en schouderjtes. Terra-cotta Mariabeeld op trapeziumvormig voetstuk onder afhuiving met houten draagconstructie en zadeldakje met geknikte dakvoeten.

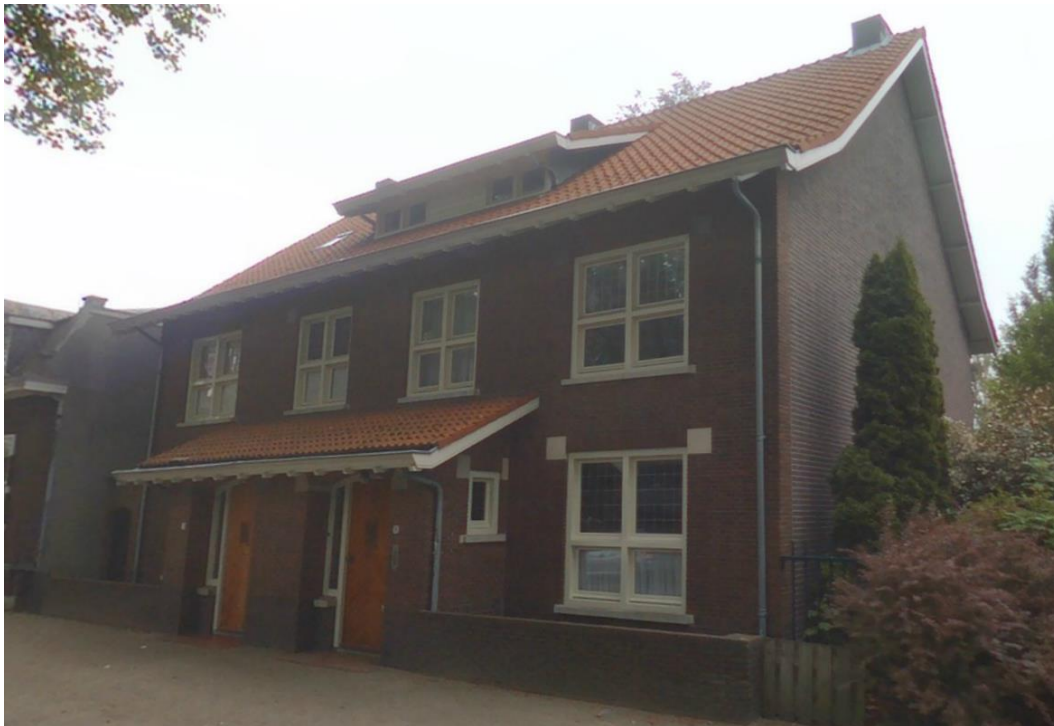
Maastrichterweg 7 en 9

Vrijstaand tweelaags dubbel woonhuis uit ca. 1937 onder zadeldak met geknikte dakvoeten. Architect: J. Renders. Gebouwd in de stijl van de Delftse School.

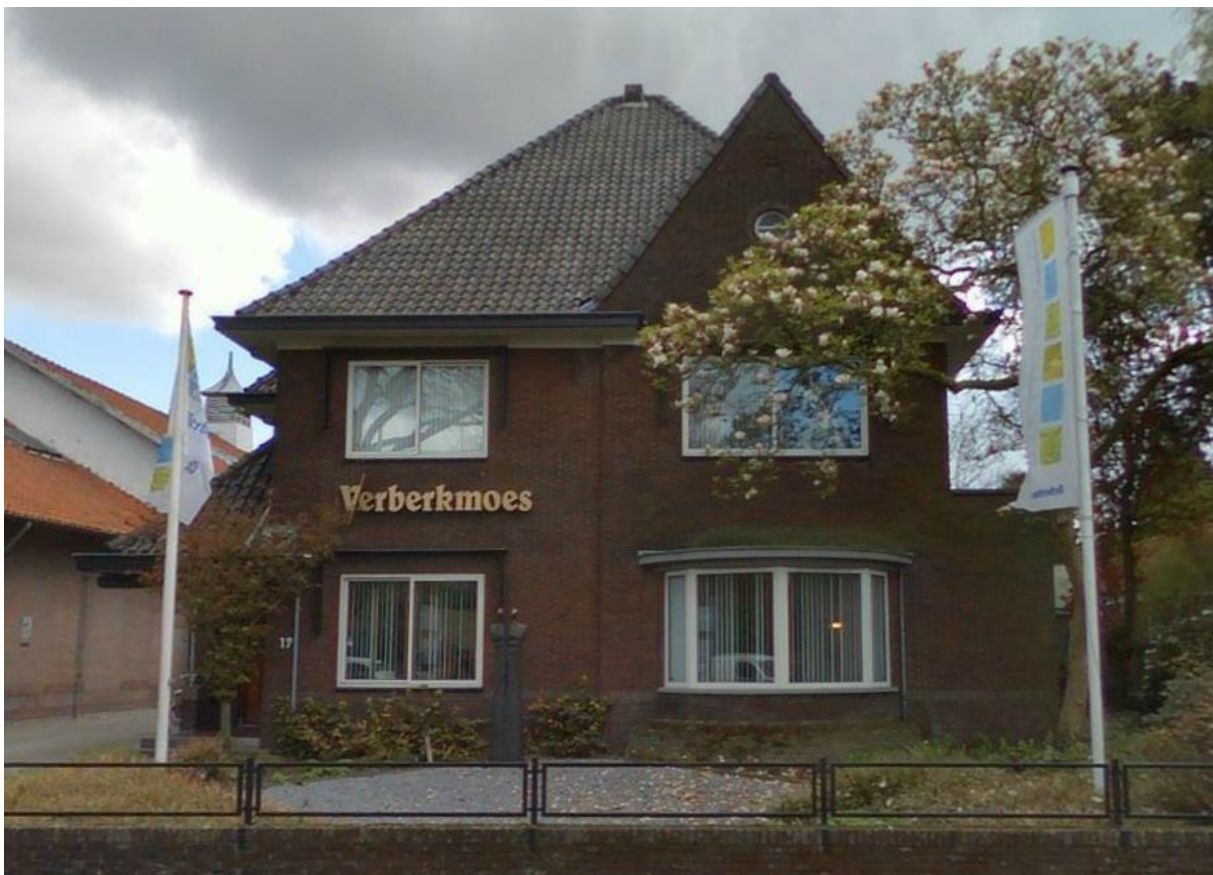
Maastrichterweg 19

Vrijstaande tweelaagse fabrikantenvilla met samengestelde daken. Gebouwd in 1934-1935 voor sigarenfabrikant G. Kersten, zoon van H. Kersten, de grondlegger van de Willem II-sigarenfabriek. Ontwerp van A. Bogers.

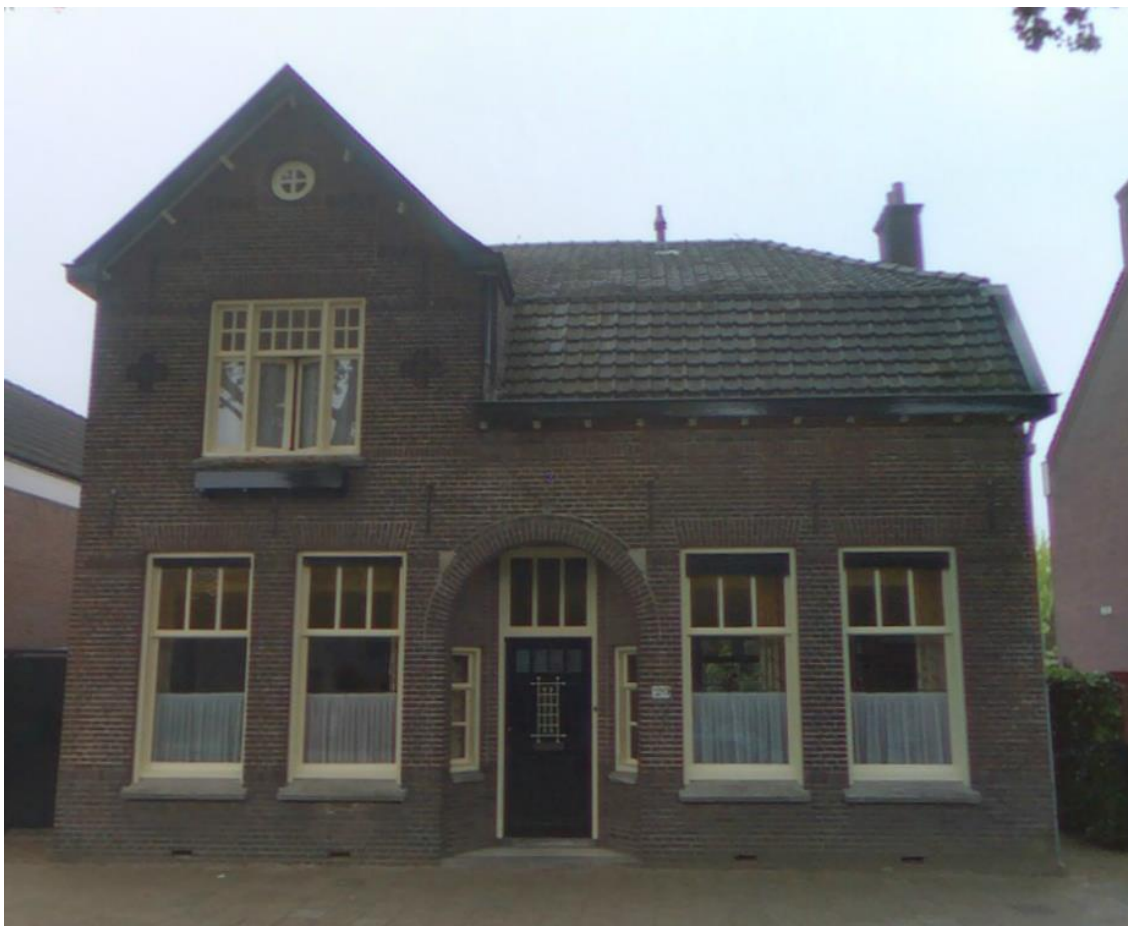
Maastrichterweg 20

Vrijstaande eenlaagse dorpswoning onder samengesteld dak met topgevel in het linkerdeel van het pand. Gebouwd in 1920 in opdracht van looier P. Jaspers. Architect: A. Bogers.

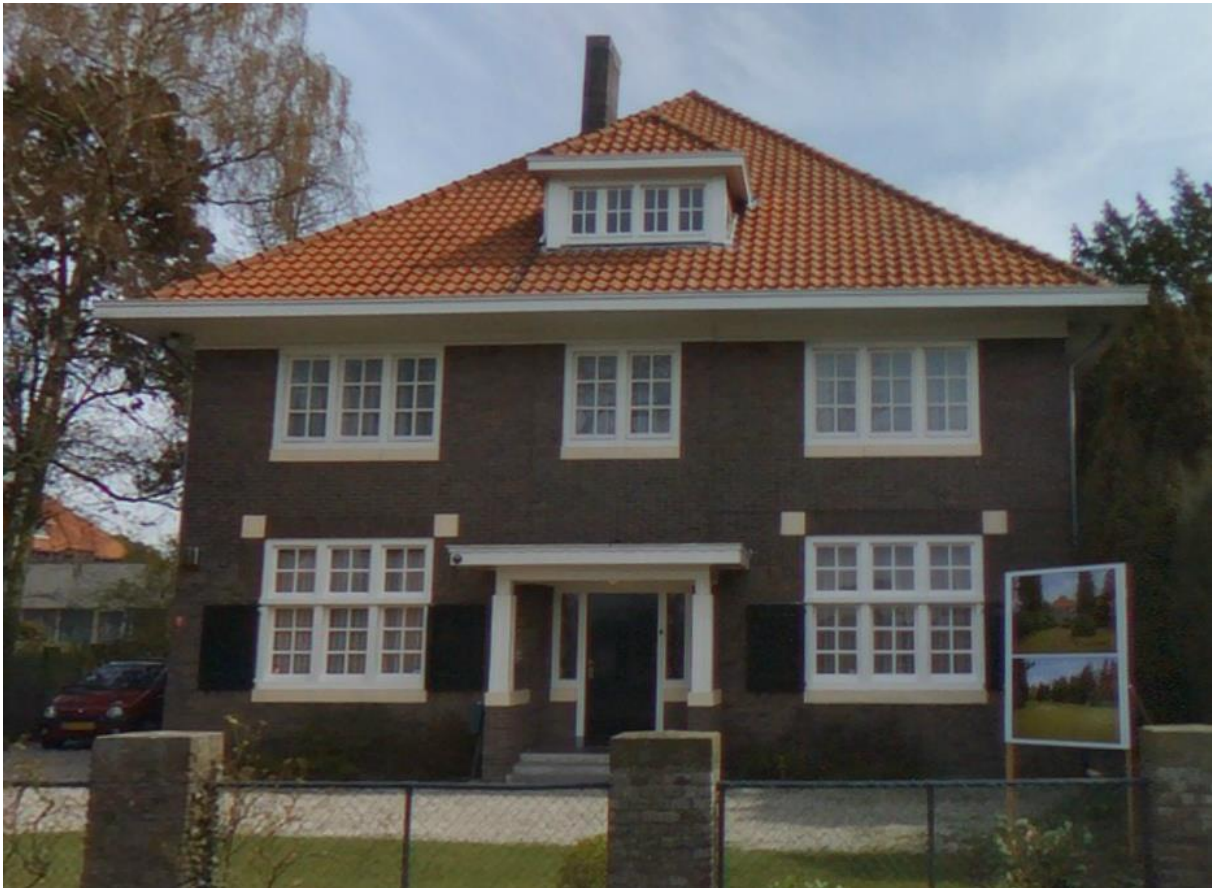
Maastrichterweg 21

Vrijstaande tweelaagse fabrikantenvilla onder tentdak. Gebouwd in 1924-1925 voor sigarenfabrikant H. Kersten, de grondlegger van de Willem II-sigarenfabriek.

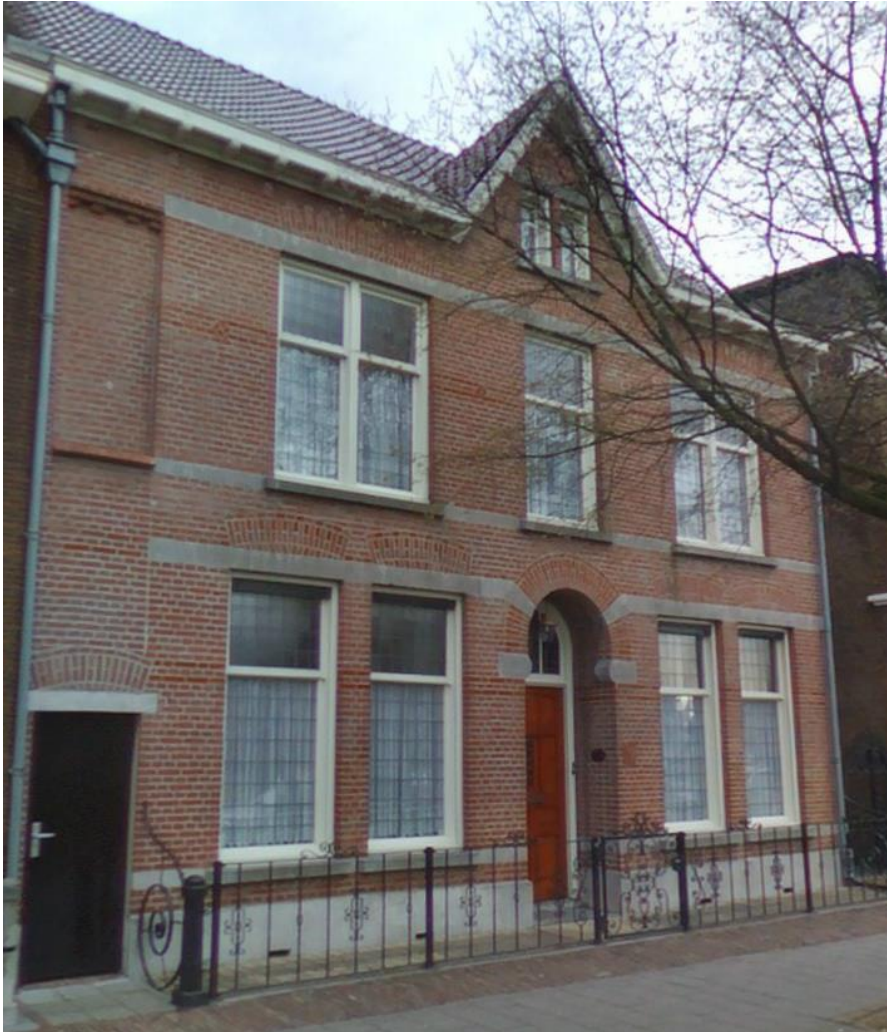
Markt 6

Tweelaags herenhuis uit 1912 met zolderverdieping in centrale topgevel en zadeldak met wolfseind. Gebouwd voor sigarenfabrikant H. Bots.

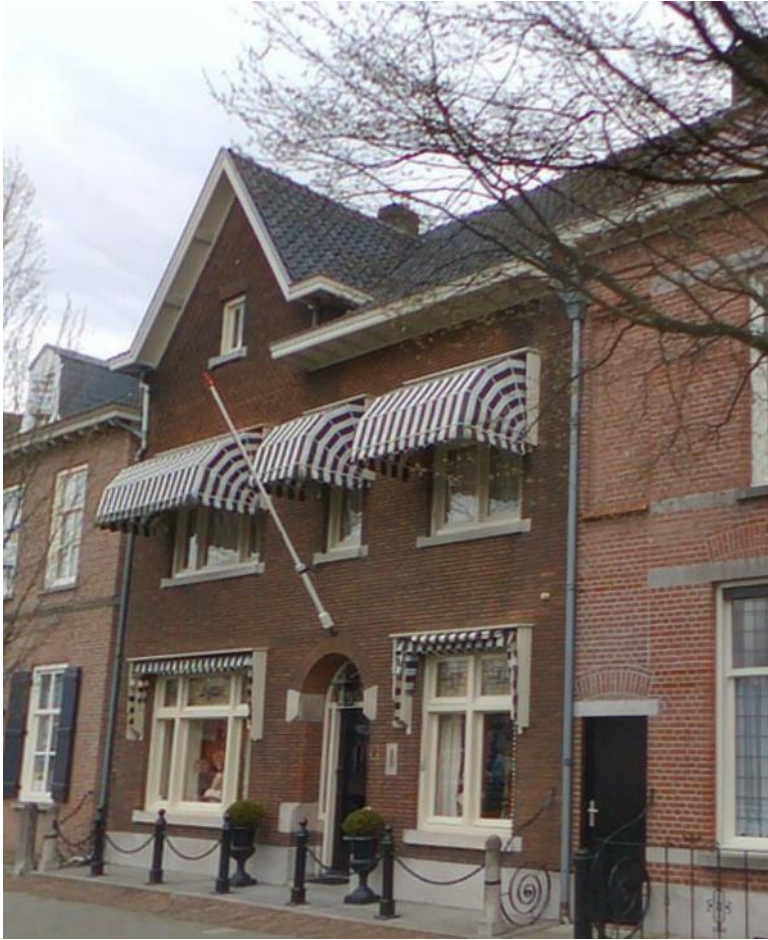
Markt 8

Tweelaags woonhuis onder zadeldak met topgevel in de linker vensteras. Oorspronkelijk pand uit ca. 1910 werd in 1935-1936 ingrijpend verbouwd voor A. van de Besselaar-Hoekx onder architectuur van A. Bogers.

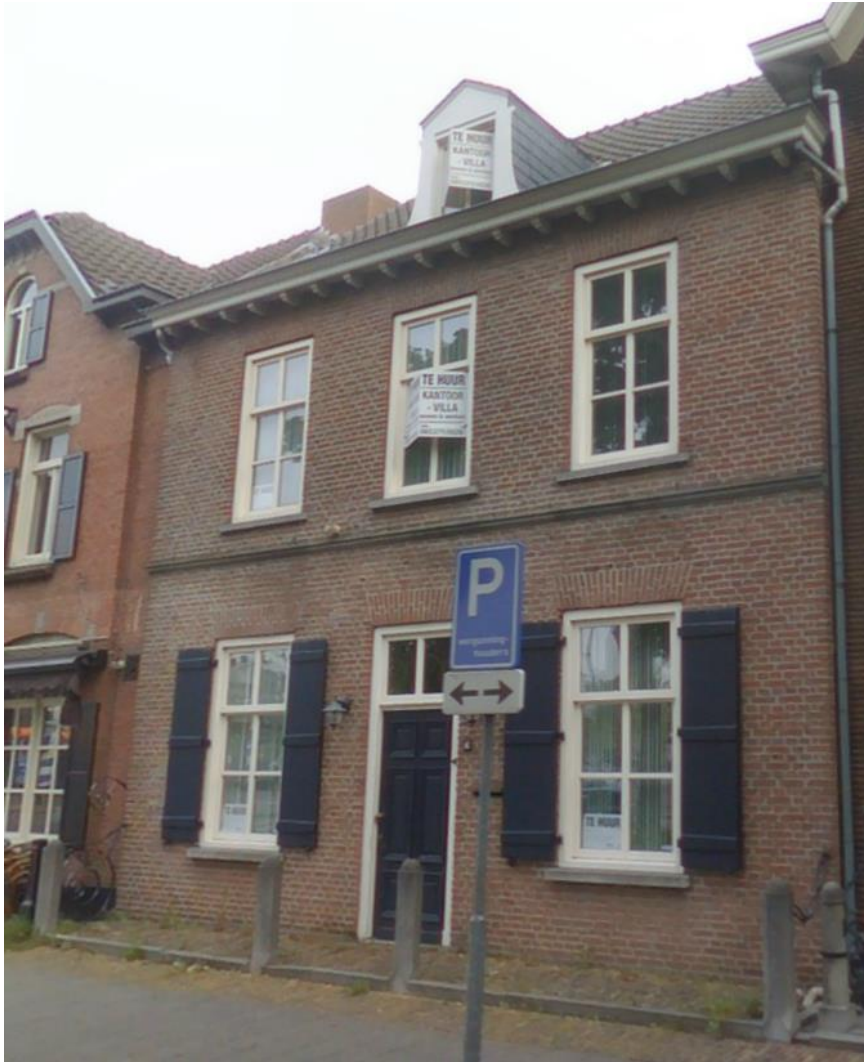
Markt 10

Tweelaags woonhuis onder zadeldak waarvan de begane grond mogelijk uit 1881 stamt en de verdiepingslaag en het dak uit 1925.

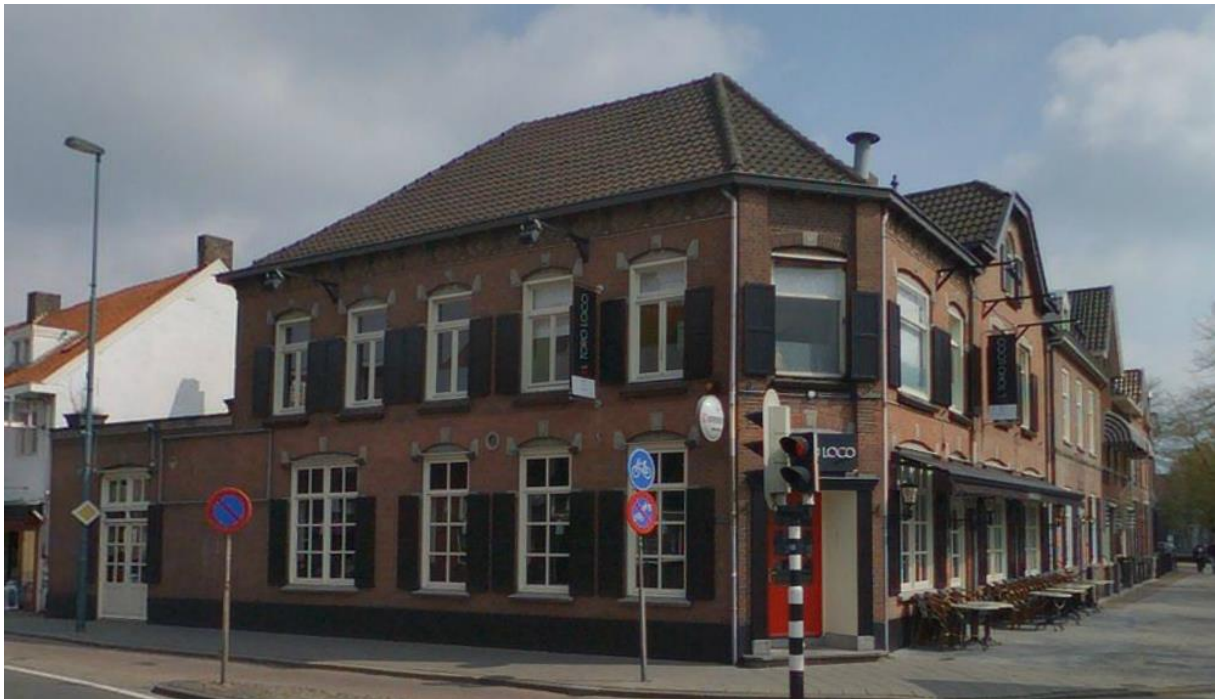
Markt 14

Tweelaags herenhuis annex horecapand uit ca. 1915. Gelegen op een prominente plaats op de hoek van de Markt en de Eindhovenseweg. Het pand wordt afgedekt met een samengesteld dak, bestaande uit een dak met schilden, een zadeldak en een hoekschild. Rechterdeel van de zijgevel aan de Markt met trapeziumvormige topgevel. Eenlaags aanbouw achter het pand aan de Eindhovenseweg.

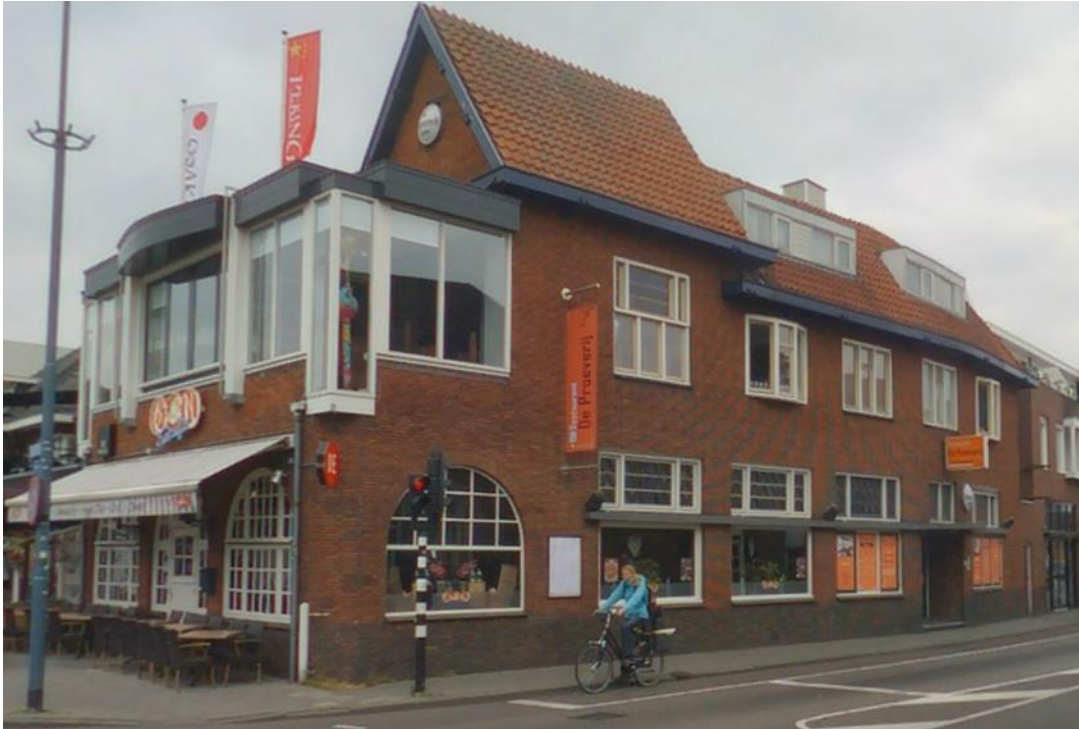
Markt 16

Tweelaags horecapand uit 1932. Gelegen op een prominente plaats aan de Markt, op de hoek van de Waalreseweg en de Eindhovenseweg. Het pand heeft een L-vormige plattegrond. Te onderscheiden zijn een tweelaagse vleugel met afgeschuinde achterzijde aan de Eindhovenseweg en een tweelaagse vleugel waarvan het rechterdeel met topgevel aan de Markt/Waalreseweg. Vóór deze vleugel staat een tweelaags volume, waarvan de eerste bouwlaag onderdeel vormt van de oorspronkelijke constructie. De hoek van het pand is afgeschuind. Pand is gebouwd in schoon metselwerk in rode baksteen in Noors verband.

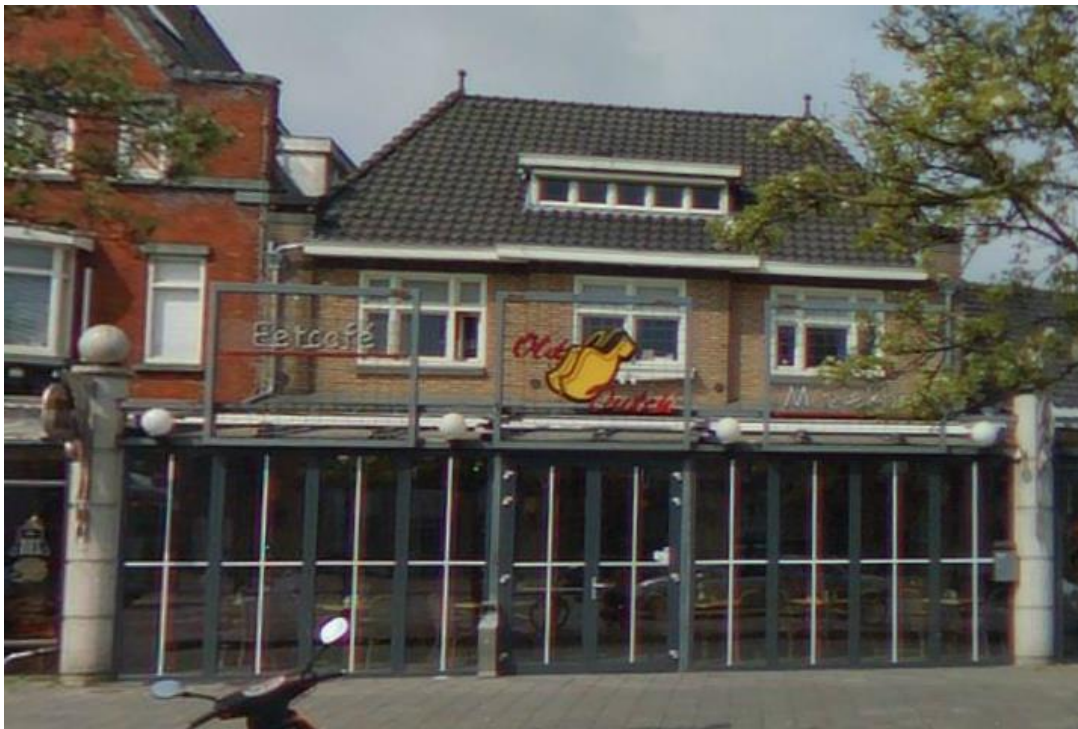
Markt 22

Eenlaags horecapand uit 1931-1932 onder schilddak met forse luifel aan de voorzijde. Gebouwd voor caféhouder P. van Lindt, onder architectuur van P. Hertroijs.

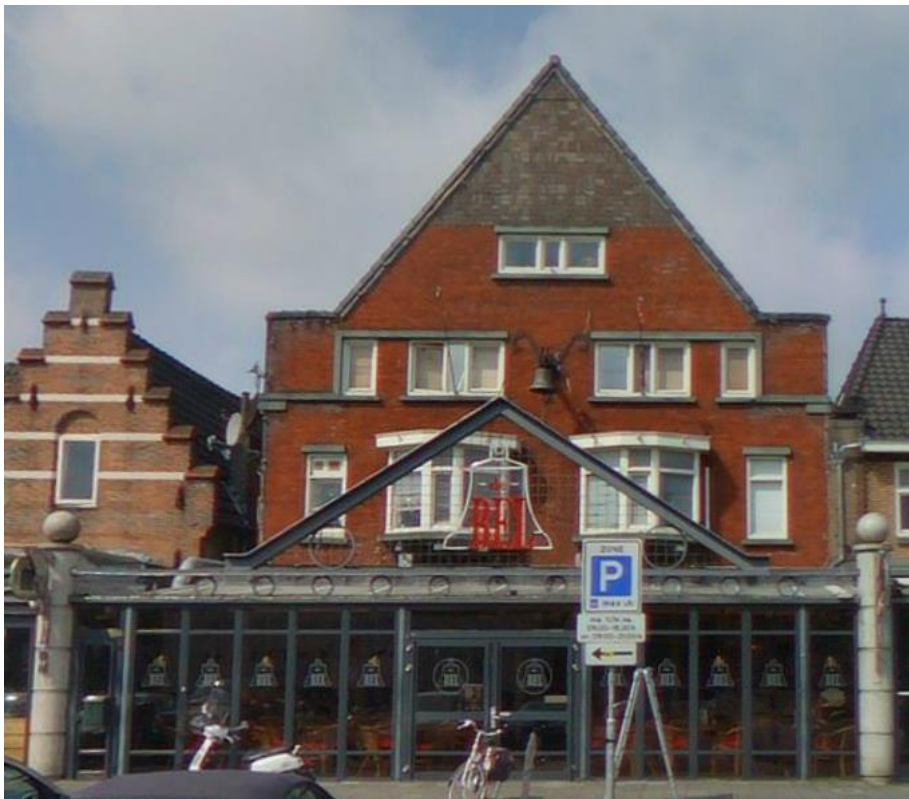
Markt 26

Fors horecapand onder zadeldak. Drielaags met topgevel. Forse luifel aan de voorzijde. Gebouwd in 1930-1931 als dubbel herenhuis door architect P. Staals.

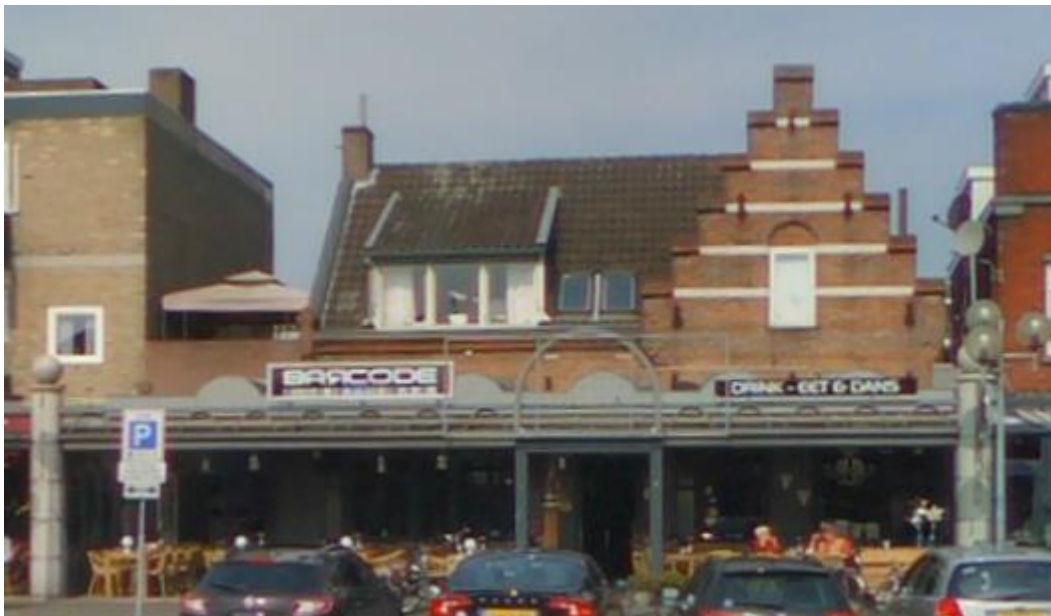
Markt 28

Eenlaags horecapand onder zadeldak, gebouwd in de stijl van de neorenaissance. Forse moderne luifel aan de voorzijde. Eenlaags aanbouw tegen linkerzijde. Rechterzijde van het pand met trapgevel. Gebouwd in 1886 door de Amsterdamse architect F. van den Meerendonk.

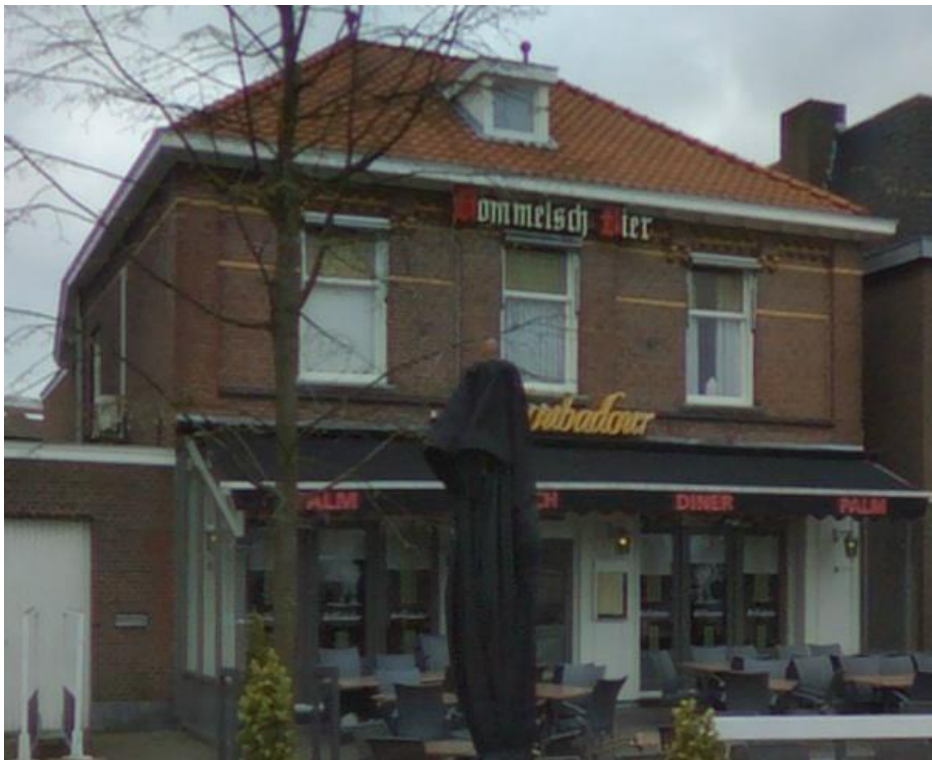
Markt 35

Vrijstaand tweelaags horecapand onder schilddak uit ca. 1910.

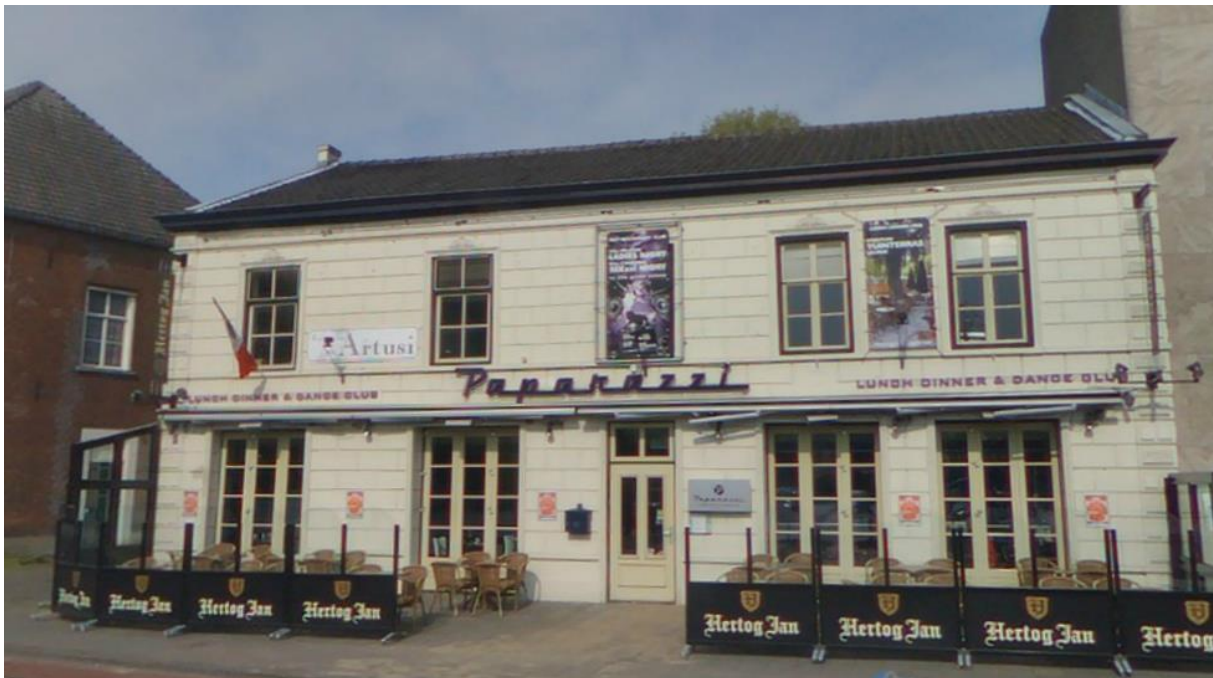
Markt 66

Tweelaags horecapand met vijf vensterassen onder zadeldak met daarachter een eenlaags volume met zadeldak, Vlaamse gevel, overstek en ahang aan het Kerkpad.

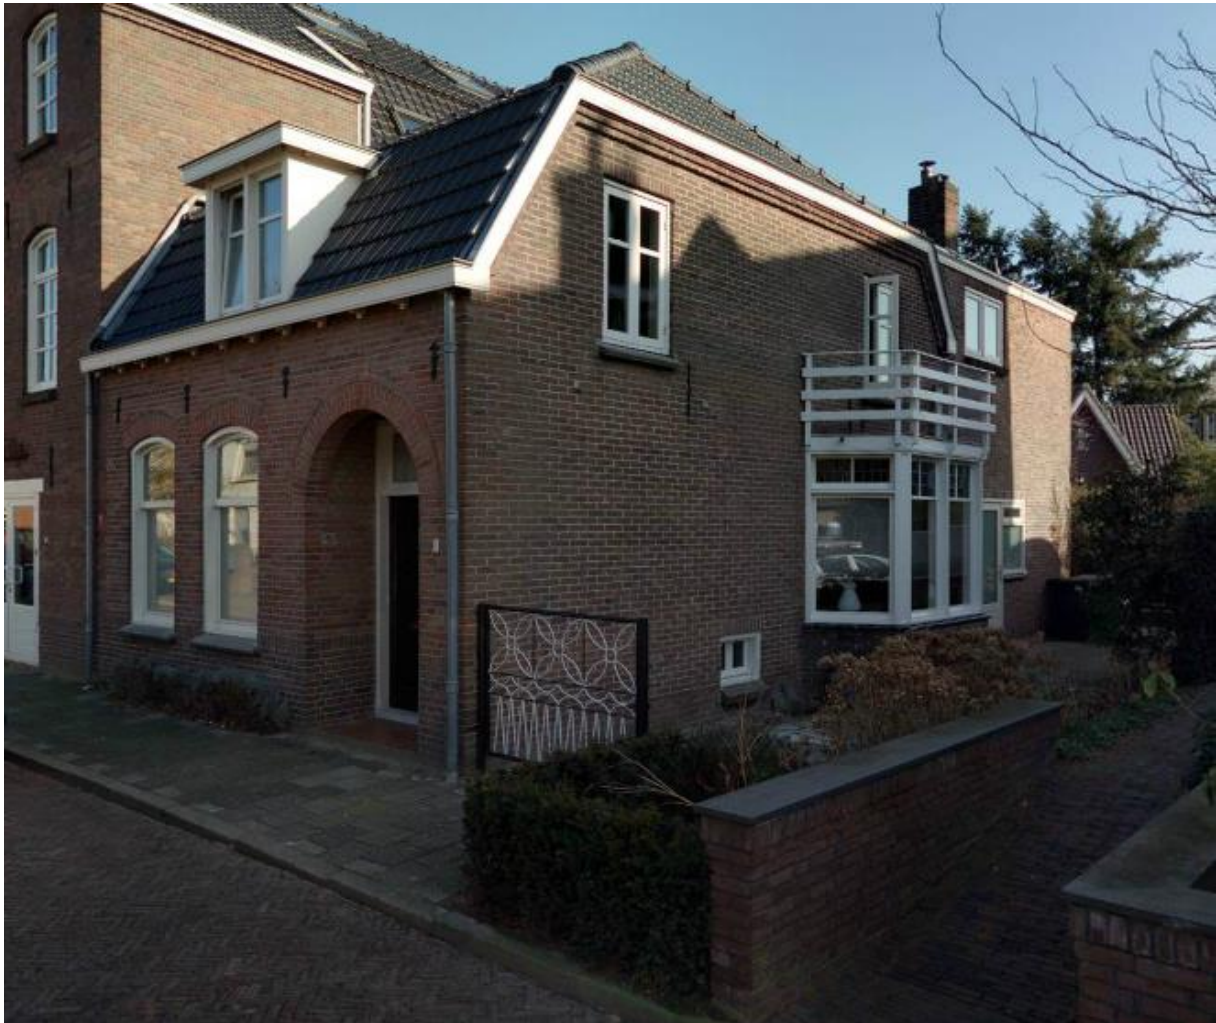
Meerstraat 6

Eenlaags woonhuis onder mansarde-schilddak van de naastgelegen vroegere sigarenfabriek van de firma Baten en Koppens uit 1925-1926.

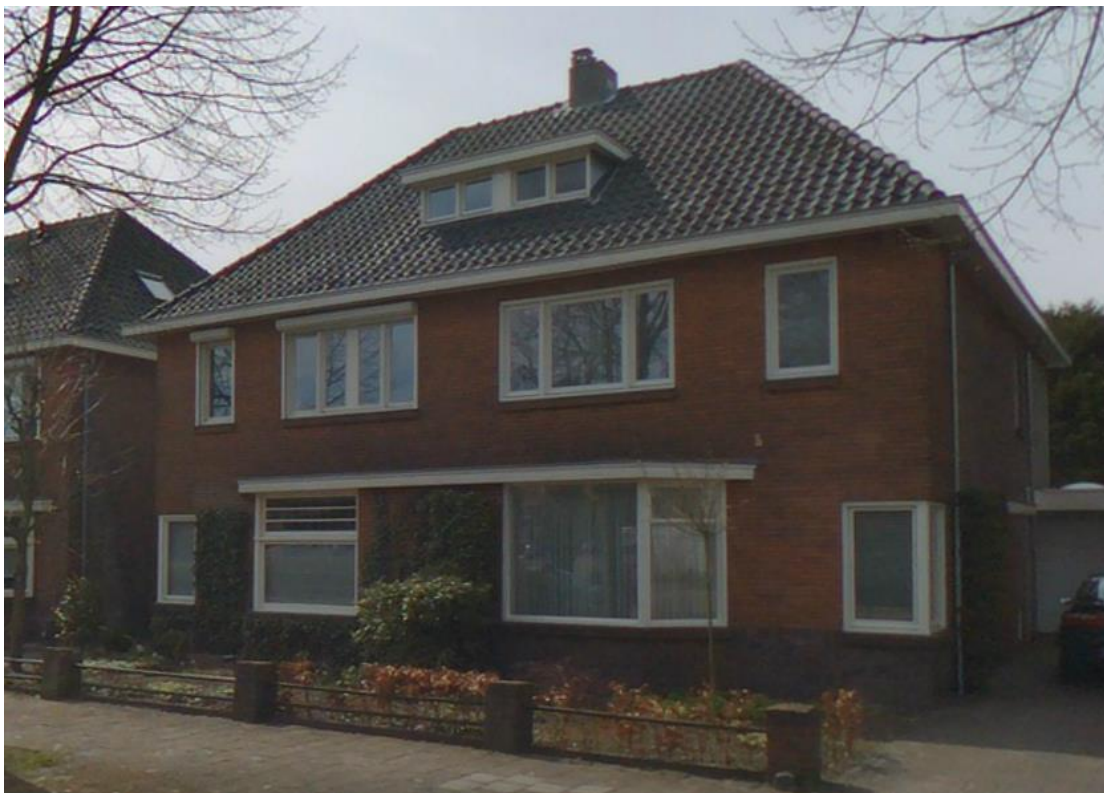
Molenstraat 6 en 6A

Tweelaags gespiegeld dubbel woonhuis onder schilddak. Eén forse erker centraal in het pand, door beide woningen gebruikt. Bouwjaar: 1936.
