LIJST CULTUURHISTORISCHE WAARDEVOLLE OBJECTEN

Inhoud cultuurhistorische waardevolle objecten

Objecten Valkenswaard

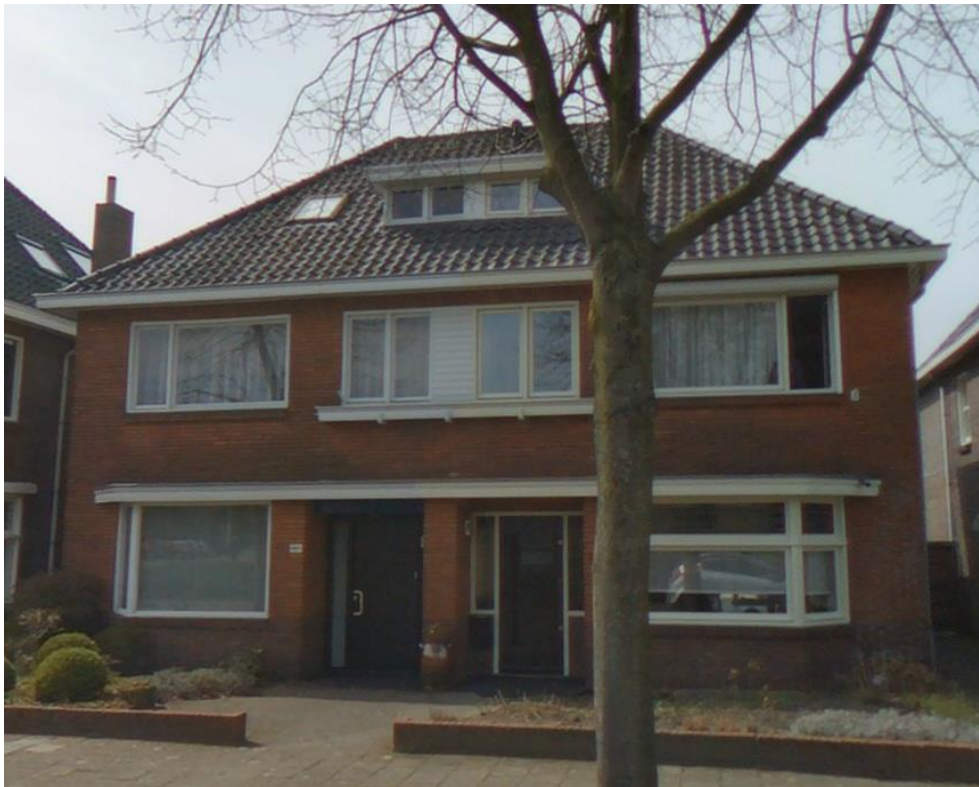
Molenstraat 8 en 8A

Tweelaags gespiegeld dubbel woonhuis onder schilddak. Bouwjaar: 1936.

Voorgevel opgebouwd in schoon metselwerk in rode baksteen in een halfsteensverband. Trasraam.

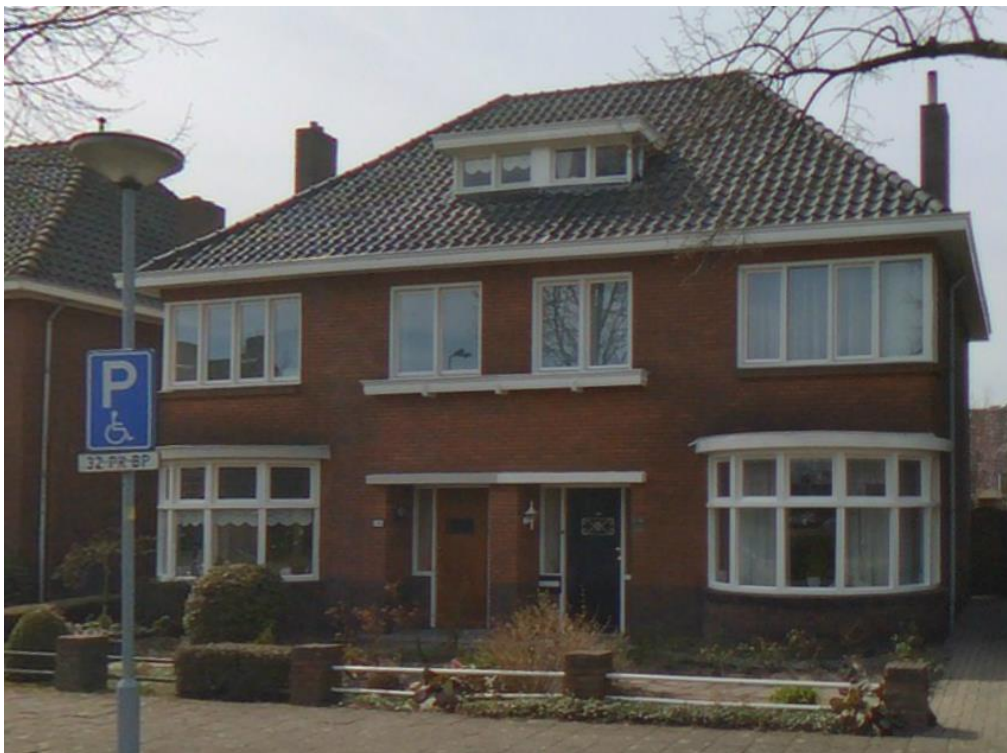
Molenstraat 10 en 10A

Tweelaags gespiegeld dubbel woonhuis onder schilddak. Bouwjaar: 1936.

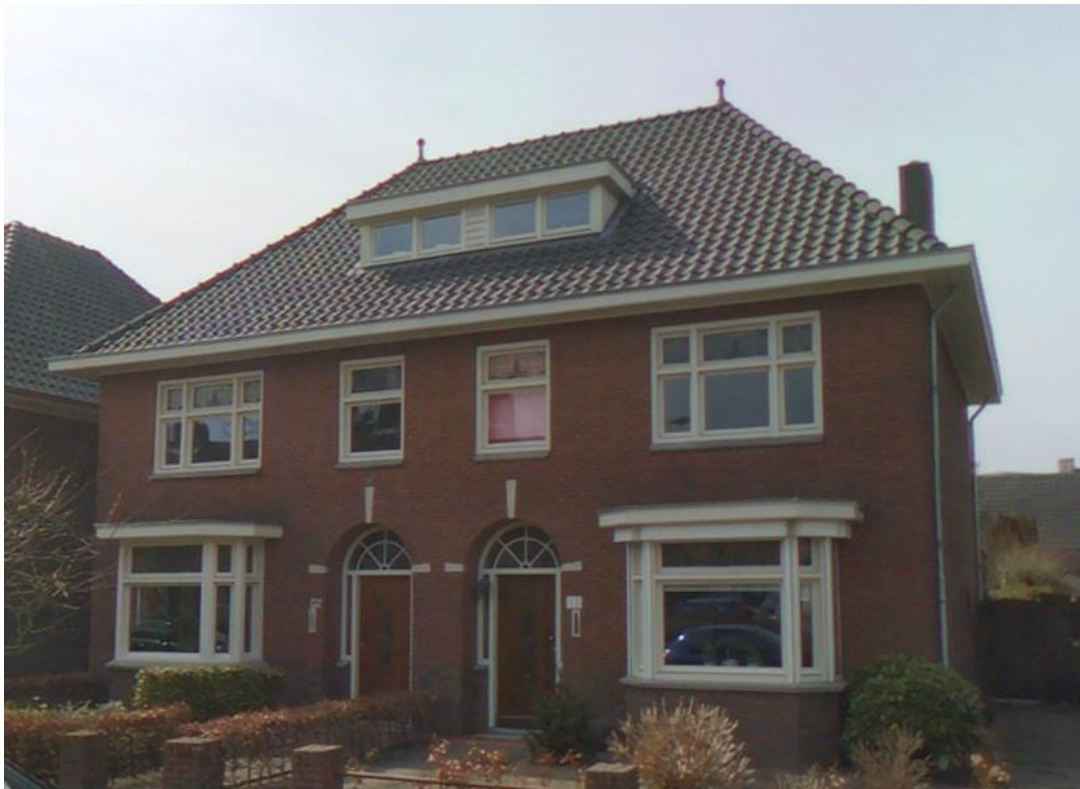
Molenstraat 12 en 12 A

Tweelaags gespiegeld dubbel woonhuis onder schilddak. Bouwjaar: 1936.

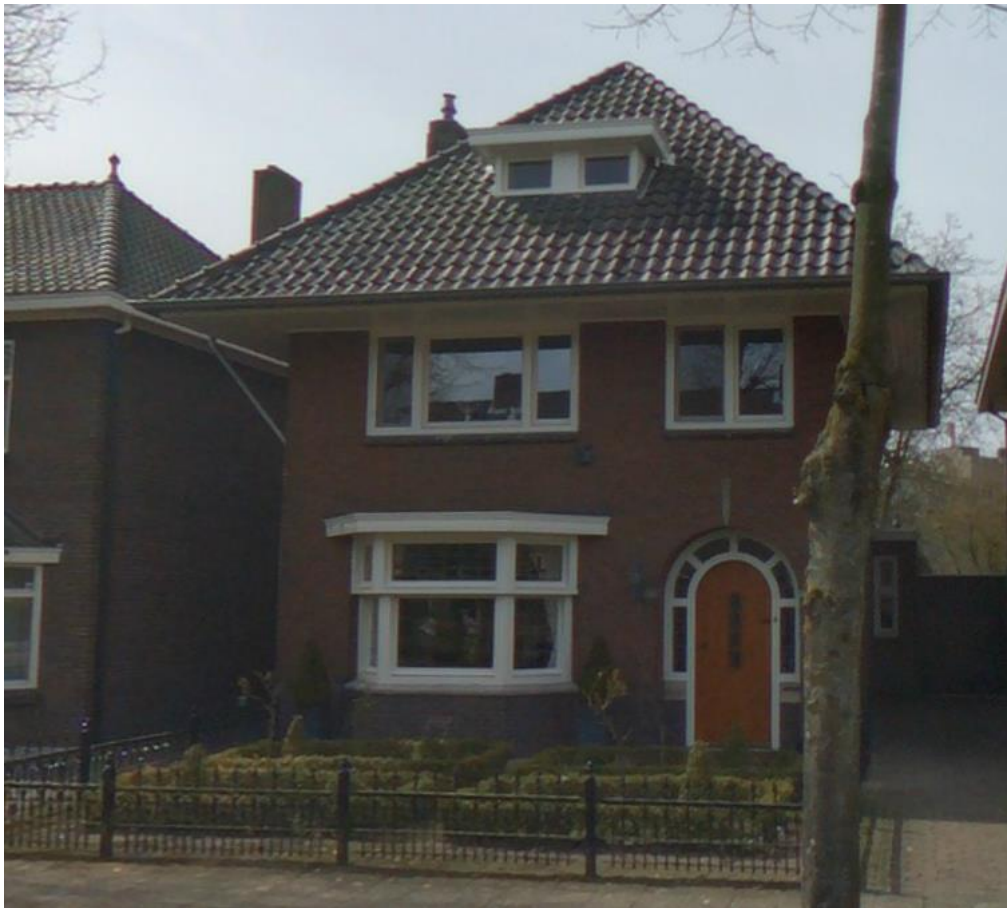
Molenstraat 14

Vrijstaand tweelaags woonhuis onder tentdak. Bouwjaar: 1939.

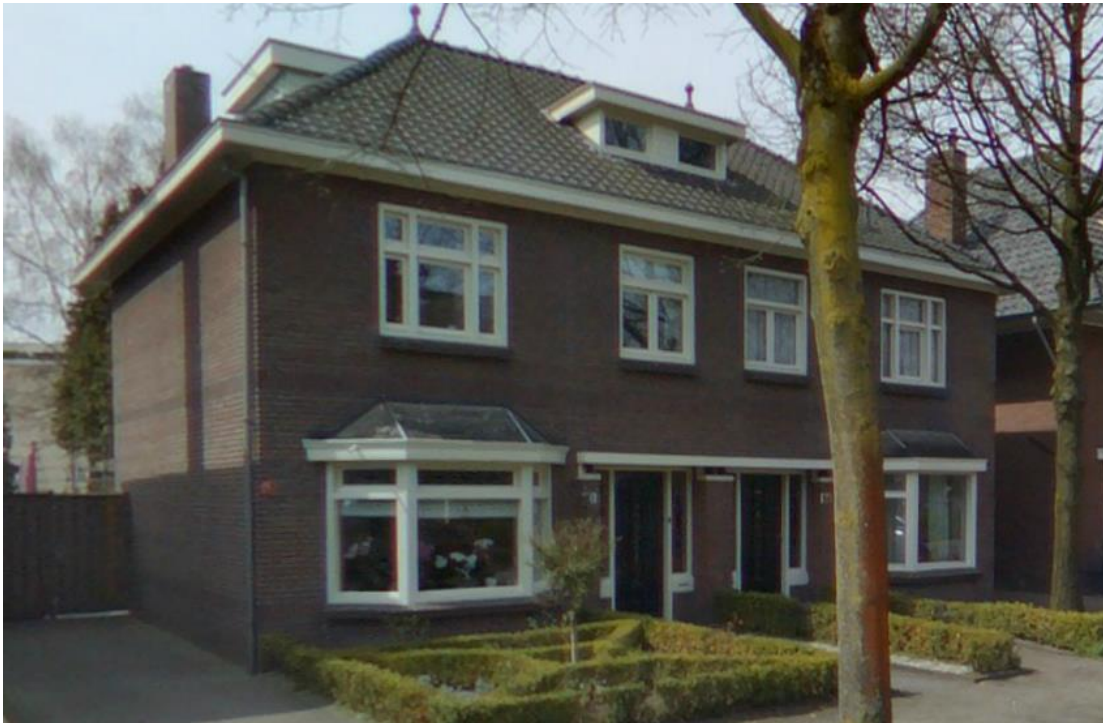
Molenstraat 16 en 18

Tweelaags gespiegeld dubbelhuis onder schilddak. Bouwjaar: 1930.

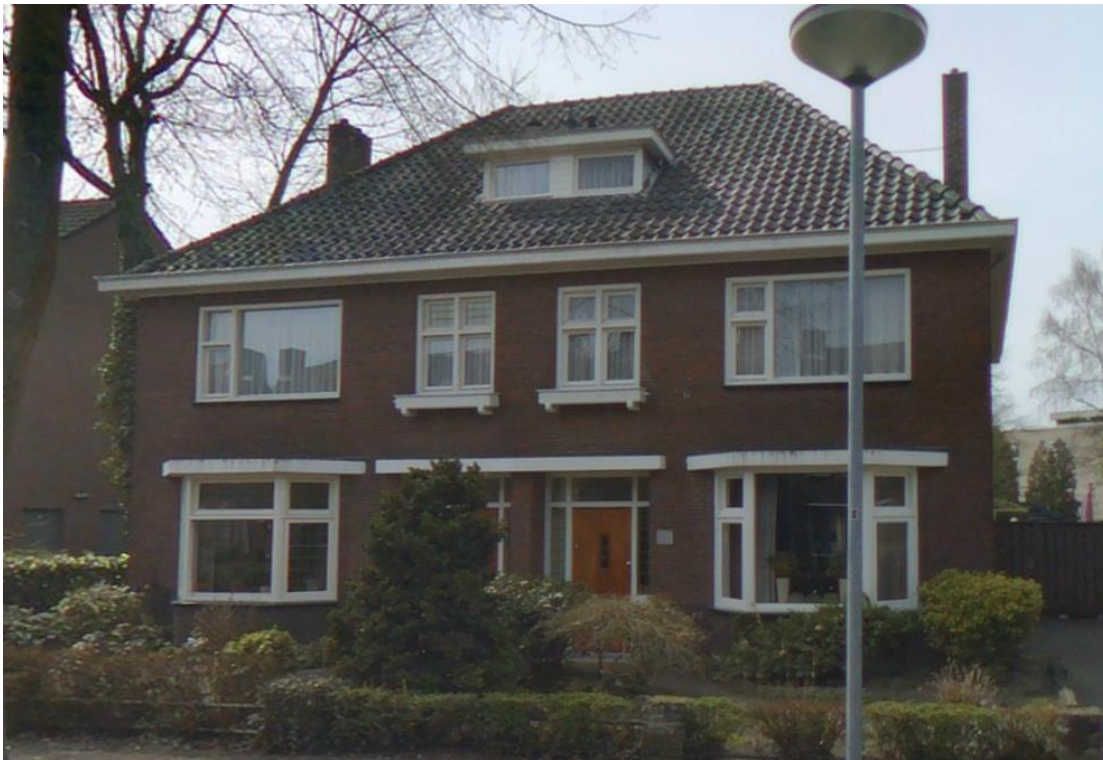
Molenstraat 20 en 22

Tweelaags gespiegeld dubbelhuis onder schilddak. Bouwjaar: 1937.

Voorgevel opgebouwd in schoon metselwerk in rode baksteen in een halfsteens verband. Trasraam met halfsteense rollaag. Geheel links en geheel rechts in de voorgevel een driekantige staande erker.

Bovenraam ontbreekt in voorste raam van de rechtererker. Houten kozijnen. Betonnen afdekplaten boven de erkers. Linkererker met glas-in-lood bovenramen. Centraal gelegen twee licht verdiepte portieken met houten toegangsdeur omgeven door een omlijsting van kozijnen met glas-in-loodramen. Eén doorlopende wit geschilderde betonnen luifellatei boven de portieken.

Verdieping met geheel links en geheel rechts een tweeledig venster, bestaande uit een grote ruit rechts en een klein venster met bovenraam links. Houten kozijnen en lekdorpels van donkere geglaazuurde

tegels. Centraal op de verdieping twee tweelichtvensters met bovenramen. Houten kozijnen en houten bakgoten op klossen onder vensters. Deze zijn in gebruik als plantenbak. Steense rollaag als fries. Geprofileerde houten bakgoot met zinken kraal. Schilddak belegd met grijze Hollandse pannen. Tweeruits dakkapel met geprofileerde houten bakgoot met zinken kraal in voorste dakschild. Tussen de ruiten een smalle houten betimmering van kraaldelen.

Zijgevels en opgebouwd in andere soort rode bakstenen. Overstekende geprofileerde houten bakgoten met zinken kraal. Linkerzijgevel met venster achteraan op de begane grond. Rechterzijgevel blind.

Gemetselde schoorsteen in linker- en rechterschild. Dakkapel met houten bakgoot met zinken kraal in linker dakschild. Zinken regenpijp in linkerzijgevel.

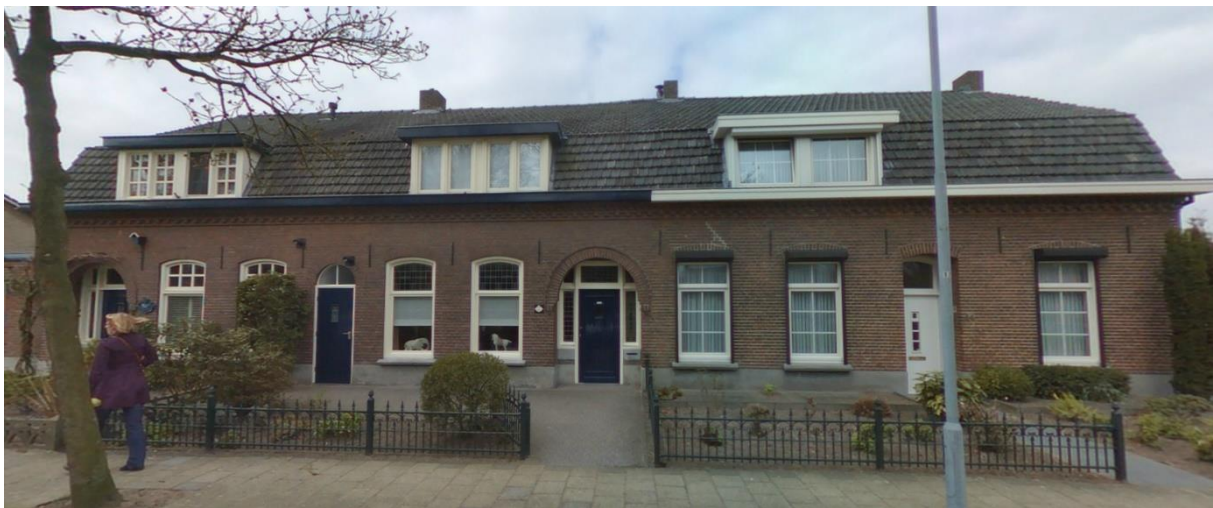
Molenstraat 44, 46 en 48

Drie middenstandswoningen onder een gezamenlijk mansardedak uit 1929-1930. Kleine aanbouw met platdak en garage/carport met platdak bij nummer 48. De gevels van de panden zijn opgebouwd in schoon metselwerk van rode baksteen in een kruisverband. Voorgevels met grijze gepleisterde plint. Ter hoogte van de balklaag enkele eenvoudige smeedijzeren staafankers. Rijk versierde fries met dubbele muizentand. Houten bakgoot met zinken kraal. Mansardedak belegd met grijze kruispannen.

Rechts van het midden in de voorgevel een houten deur met getoogd enkelruits bovenlicht in een licht verdiepte portiek. Houten kozijnen. Steense segmentboog. Links van de voordeur twee rechthoekige vensters met steense segmentboog en betonnen lekdorpels. Rechts van de voordeur één dergelijk venster. Alle vensters met metalen rolluiken. Wit geschilderde bakgoot.

Dakvenster, bestaande uit twee vensters met roedeverdeling boven het tweede venster van de begane grond. Plat dak met houten boeiboord. Rolluik. Op de nok van het dak twee korte gemetselde schoorstenen. Direct links tegen de linkerschoorsteen een metalen afvoerpijp.

Begane grond met links een rechthoekig venster met roedeverdeling en bovenraam. Houten kozijnen. Steense segmentboog, lekdorpel en rolluik. Rechts een tweelichtvenster met roedeverdeling. Houten kozijnen. Betonnen latei en bakstenen lekdorpel. Rolluik.

Eenvoudige staafankers ter hoogte van de balklaag.

Zolderverdieping met twee rechthoekige zesruits klapvensters. Houten kozijnen. Steense segmentbogen, lekdorpels en rolluiken.

Links op de begane grond een blauw geschilderde houten bijdeur met kraaldelen en een klein kijkvenster. Daarboven een tweeruits halffrondvenster als bovenlicht. Houten kozijnen en roeden. Steense halffrondboog. Rechts van deze bijdeur twee rechthoekige vensters met getoogde bovenramen met glas-in-lood. Houten kozijnen. Steense segmentbogen en betonnen lekdorpels. Rechts in de voorgevel een blauw geschilderde geprofileerde houten voordeur met kijkvenster in een licht verdiepte portiek met rondboog. De voordeur bevindt zich in een raster van houten kozijnen en glas-in-loodvensters. Ook het bovenlicht is van glas-in-lood. Direct links en rechts van de deur, onder twee langwerpige vensters met glas-in-lood een betonplaat met rechts een brievenbus. Rondboog met versierd metselwerk.

Blauw geschilderde bakgoot. Boven het rechtervenster in het dakschild een breed dakvenster met vier ruiten. Platdak met eenvoudig, blauw geschilderd boeiboord met zinken kraal. Twee korte bakstenen schoorstenen op de nok.

Links in de voorgevel een blauw geschilderde geprofileerde houten voordeur met kijkvenster in een licht verdiepte portiek met rondboog. De voordeur bevindt zich in een raster van houten kozijnen en glas-in-loodvensters. Ook het bovenlicht is van glas-in-lood. Direct links en rechts van de deur, onder twee langwerpige vensters met glas-in-lood een betonplaat met links een brievenbus. Rondboog met versierd metselwerk. Rechts van deze portiek twee rechthoekige vensters met getoogde zesruits bovenramen. Houten kozijnen. Steense segmentbogen en betonnen lekdorpels.

Blauw geschilderde bakgoot. Boven het linkervenster in het dakschild een breed dakvenster met vier ruiten met roedeverdeling. Platdak met eenvoudig, blauw geschilderd boeiboord met zinken kraal. Korte gemetselde schoorsteen, rechts op de nok. In het midden een metalen afvoerpijp.

Linkerzijgevel met op de zolderverdieping twee vierkante vensters, afgesloten met blauw geschilderde houten luiken. Halfsteense rollagen en bakstenen lekdorpels. Links van het midden loopt een verticaal geplaatst bakstenen rookkanaal. Een schoorsteen ontbreekt echter.

Aanbouw opgebouwd in schoon metselwerk in rode baksteen in een wild verband. Gevel aan de straatzijde met grijs gepleisterde plint. Rechthoekig negenruitsvenster met houten kozijnen en roeden. Geheel rechts een zinken regenpijp. Blauw geschilderd boeiboord met zinken kraal.

Linkerzijgevel van de aanbouw met fors venster, bestaande uit een grote ruit en een langwerpige ruit met roedeverdeling. Houten kozijnen. Halfsteense rollaag en bakstenen lekdorpel.

Garage/carport opgebouwd in schoon metselwerk van rode baksteen in een wild verband. Gevel aan de straatzijde met brede gevelopening met halfsteense segmentboog. Geen deuren of poorten zichtbaar. Segmentboog met betonnen sluitsteen. Zinken regenpijp links van de gevelopening. Blauw geschilderd geprofileerd houten boeiboord met zinken kraal.

Linkerzijgevel met drie kleine getoogde vierruitsvensters, vergelijkbaar met stalvensters in boerderijen. Halfsteense segmentbogen en bakstenen lekdorpels. Blauw geschilderd geprofileerd houten boeiboord met zinken kraal.

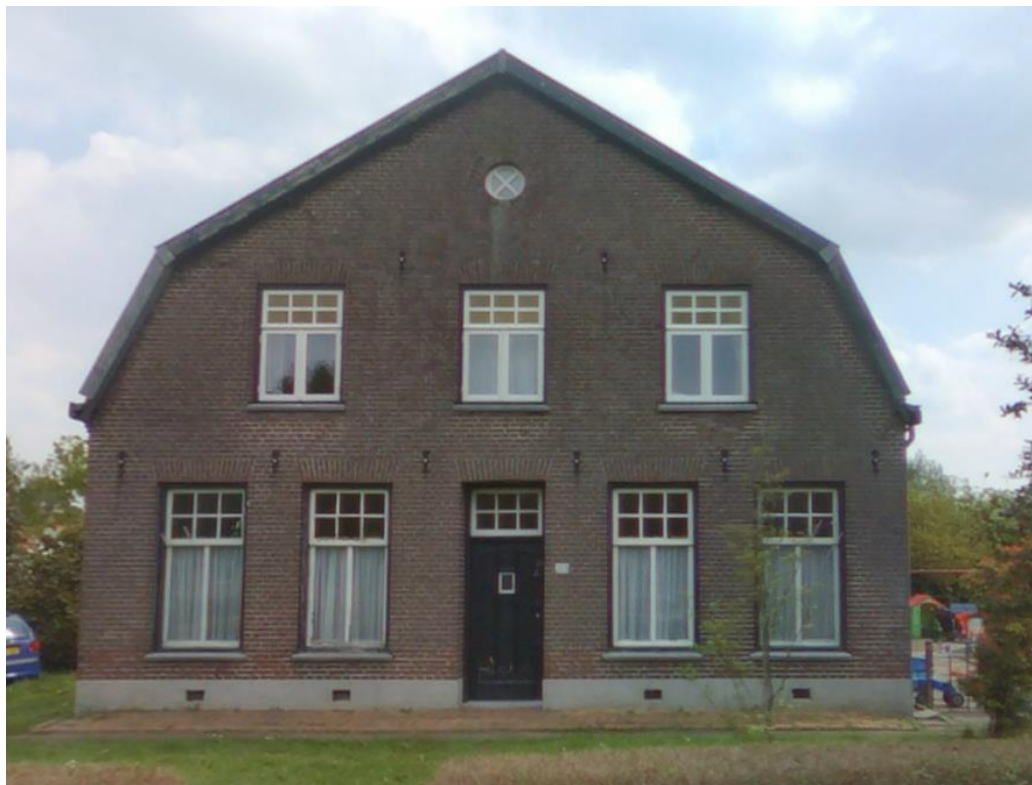
Molenstraat 203 en 203A

Eenlaags diepe kortgevelboerderij onder mansardedak, bestaande uit twee adressen. De boerderij heeft een korte gevel aan de straatzijde en een zeer lange linker- en rechterzijgevel. De korte achtergevel is niet zichtbaar.

Gebouwd ca. 1925. Nummer 203 betreft de woning aan de straatzijde, nummer 203a betreft een adres met kantoor en sportfunctie aan de achterzijde.

Gevels opgebouwd in rode bakstenen in schoon metselwerk, in een kruisverband.

Gepleisterde plint met vier kleine ventilatiegaten ten behoeve van de kelder. Centrale toegangsdeur boven betonnen stoepje in licht verdiept portiek met anderhalfsteense strek. Donker geschilderde geprofileerde houten voordeur met kijkvenster. Zesruits bovenlicht. Aan weerszijden van de deur twee T-schuifvensters met houten kozijnen. Zesruits bovenramen, anderhalfsteense strekken en betonnen lekdorpels. Ter hoogte van de balklaag enkele gietijzeren sierankers.

Zolderverdieping voorgevel met drie T-stolpvensters met houten kozijnen. Zesruits bovenramen, anderhalfsteense strekken en betonnen lekdorpels. Twee gietijzeren sierankers ter hoogte van de balklaag tussen de zolder en vloering. Vloering in de voorgevel met vierruits rondvenstertje. Houten windveer.

Nummer 203: Een langwerpige T-stolpvenster met houten kozijnen. Zesruits bovenraam, anderhalfsteense strek en lekdorpel. Schuin links onder dit venster een klein ventilatiegat ten behoeve van de kelder.

Eenvoudige staafankers. Tegen dit deel van de gevel bevinden zich tevens twee zinken regenpijpen. Houten bakgoot met zinken kraal.

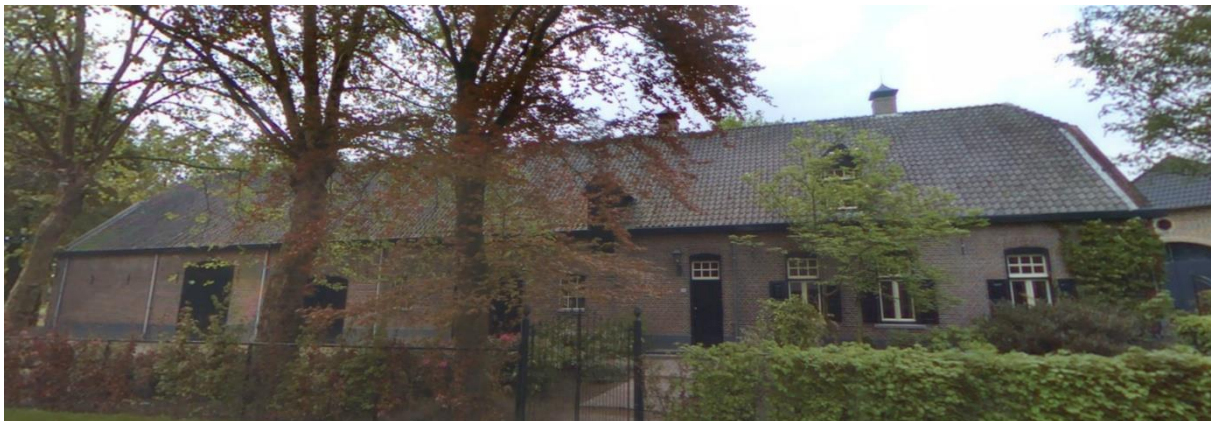
Molenstraat 204

Kempische langgevelboerderij 'Hoeve Venbergen' met zadeldak uit ca. 1900. Smalle, snijdende dwarsvleugel met zadeldak aan achterzijde. Fors schuur-/stalgebouw met wolfsdak, naast de boerderij.

De verschijningsvorm met zadeldak en wolfseinden is circa 1900 al lange tijd niet meer gebruikelijk. Wellicht wilde de eigenaar met deze wolfseinden een ouder karakter aan het uiterlijk van het gebouw geven.

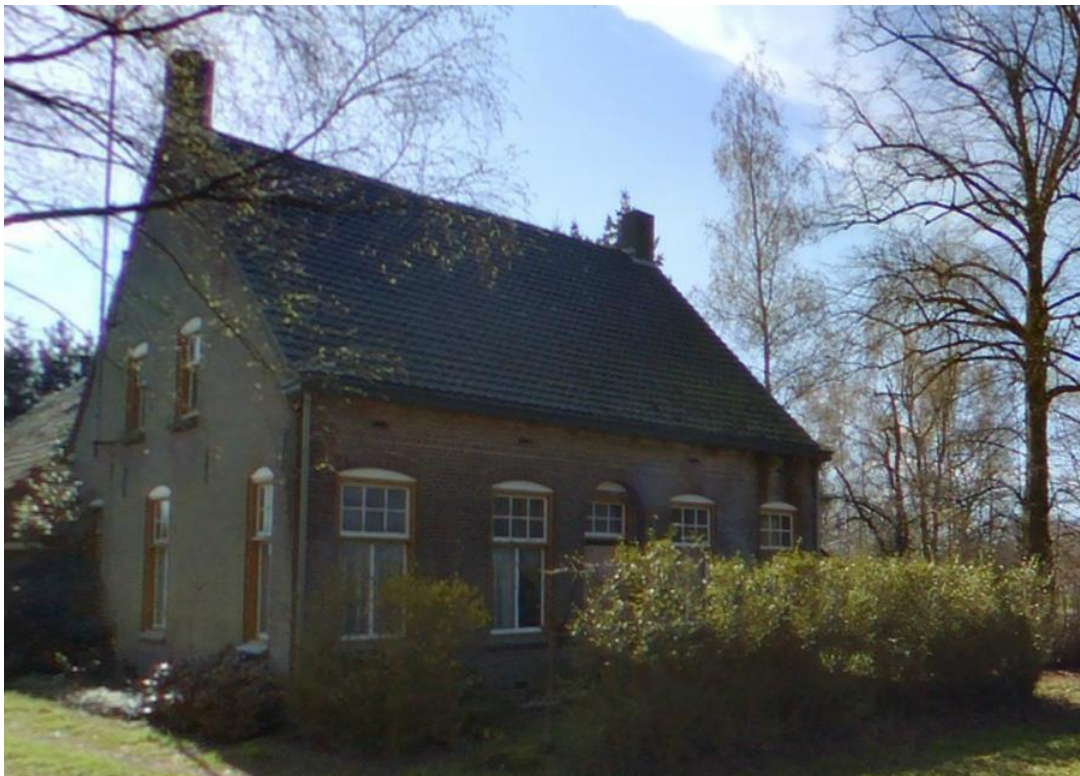
Molenstraat 207

T-boerderij, bestaande uit een langwerpige boerderij onder zadeldak met wolfseind met daaraan vast een dwars staand eenlaags woonhuis met zadeldak uit ca. 1900. De voorbouw is qua breedte smaller dan het bedrijfs gedeelte erachter en vertoont enkele kenmerken van de Neo-renaïssancestijl.

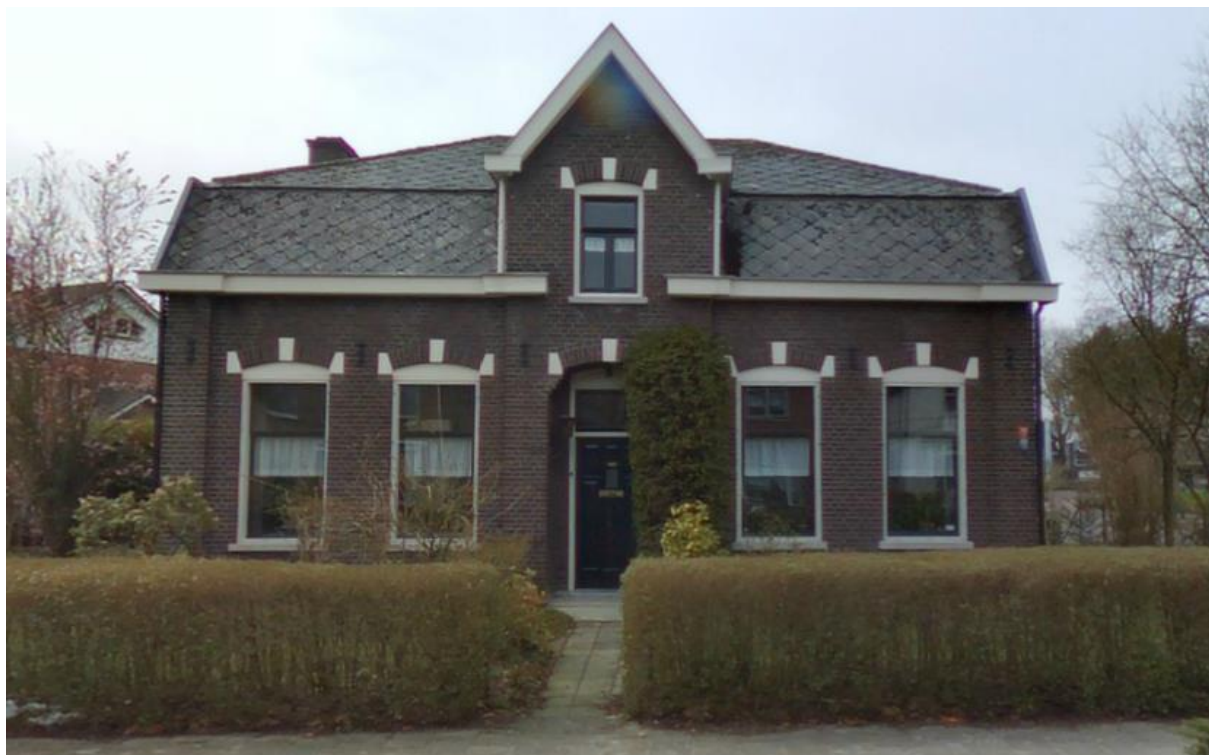
Nieuwstraat 69

Eenlaagse middenstandswoning onder mansarde-schilddak met Vlaamse gevel, gebouwd in 1924-1925.

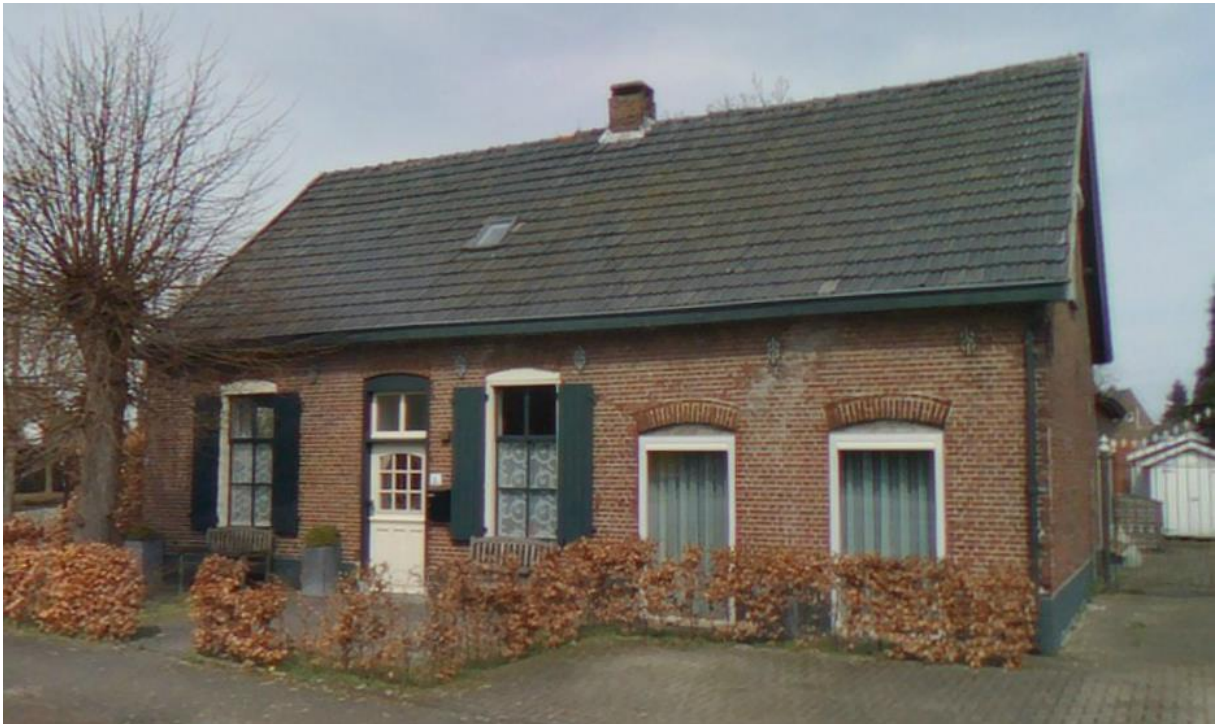
Ooistraat 1

Betreft een eenlaags arbeiderswoning met een in pandig stalgedeelte, gebouwd rond 1900. Het pand heeft een zadeldak met blauwe muldenpannen, een houten bakgoot, een kleine overstek en windveren. De bakstenen muren zijn in kruisverband gemetseld met kalkspecie. Het pand heeft een donker gepleisterde plint. Op de voorgevel zijn vijf gietijzeren sierankers aangebracht ter hoogte van de balklaag en aan de zijgevel bevinden zich twee strijkankers. Het woongedeelte heeft drie hoge kozijnen en in het midden bevindt zich de voordeur met bovenlicht. Aan beide zijden van de voordeur bevinden zich schuiframen met luiken, terwijl in het rechtergedeelte waarschijnlijk twee staldeuren aanwezig zijn geweest. Hier zijn echter kunststof kozijnen geplaatst, die tot aan het grondvlak lopen. Ze passen niet goed bij dit pand. Boven de kozijnen bevinden zich steeds uitgevoerde segmentbogen, met daaronder boogvelden. De boogvelden boven de voordeur en de naast gelegen vensters zijn van hout. De boogvelden boven de twee stalvensters zijn gevuld met eenvoudige cementlagen.

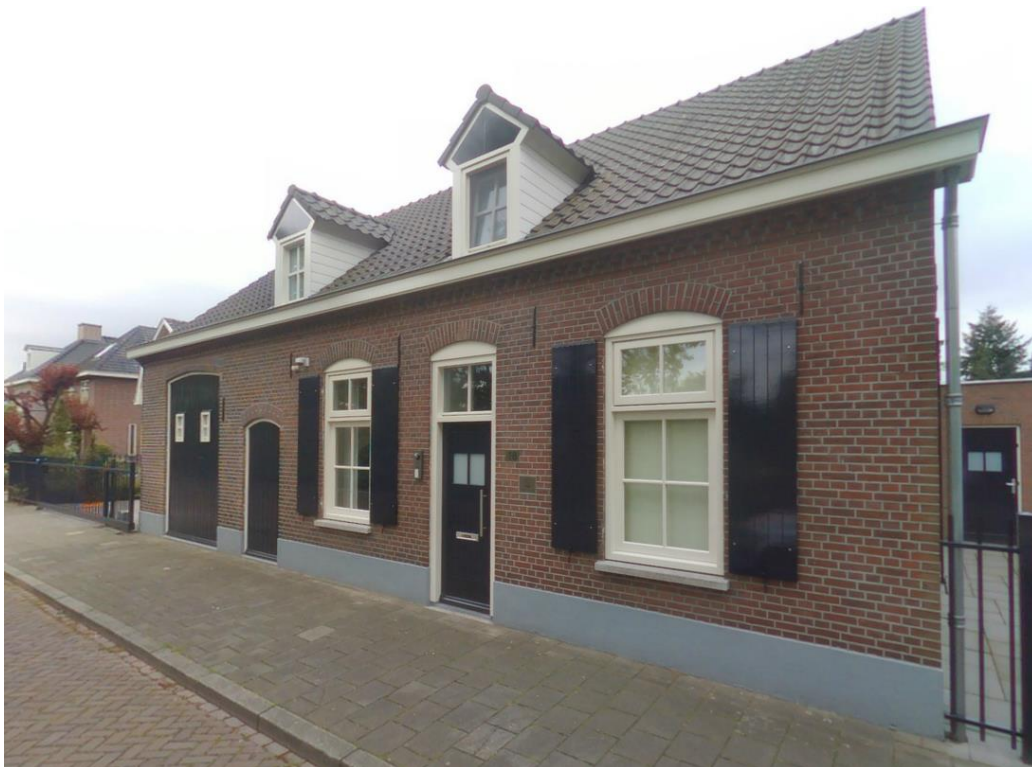
Parallelweg West 18

Eenlaags woonhuis met bedrijfsgedeelte of boerderijtje onder zadeldak uit 1906. Gevels opgebouwd in schoon metselwerk in rode baksteen in een kruisverband. Knipvoegen. Links tegen het pand een carport. Rechts achter tegen het pand een eenlaagse aanbouw met platdak.

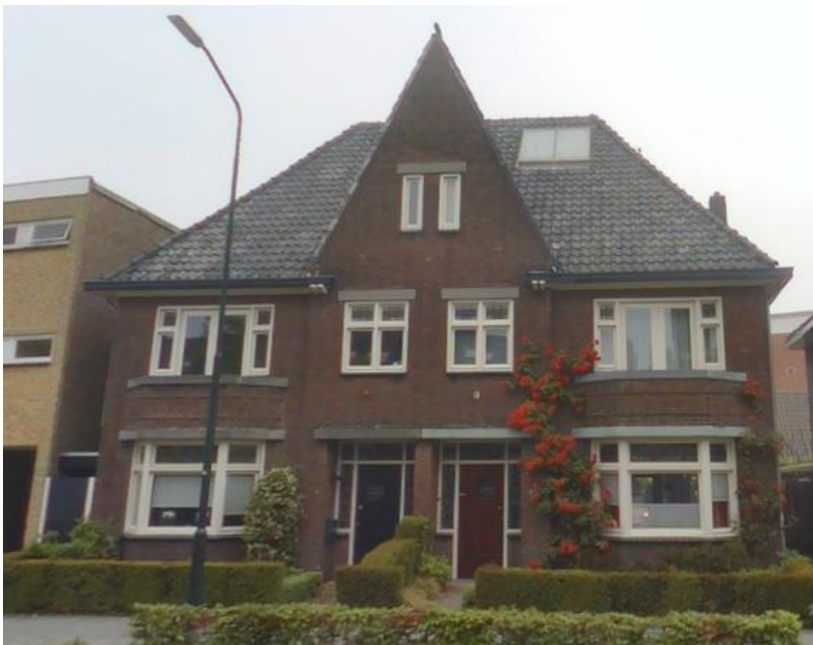
Peperstraat 7 en 9

Gespiegeld tweelaags dubbel woonhuis onder schilddak met centraal gelegen topgevel met snijgend zadeldak. Bouwjaar: 1934.

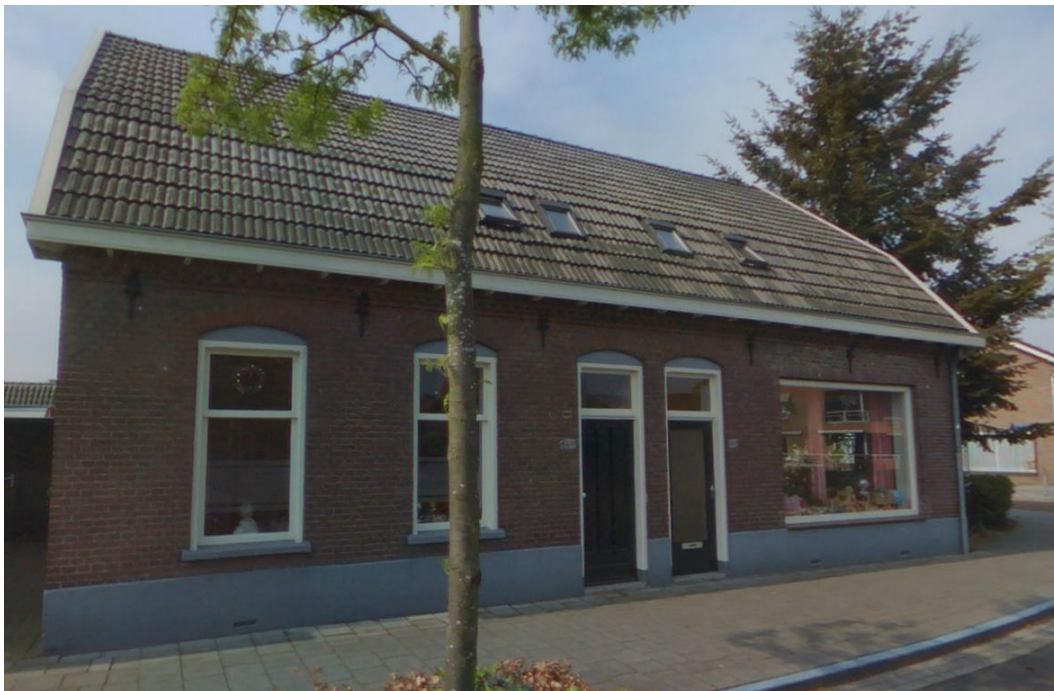
Peperstraat 52

Eenlaags woonhuis onder mansardedak. Oorspronkelijk gebouwd als twee woningen (nrs. 52-54) ca. 1925. Gevels opgebouwd in schoon metselwerk in rode baksteen in een kruisverband, tenzij anders vermeld.

Dit pand is cultuurhistorisch waardevol vanwege de ensemblewaarde met de overige bebouwing aan dit plein, en vooral het oude buurpand. De authenticiteit van het pand is door verbouwing aan de oude vensters in het rechterdeel verminderd.

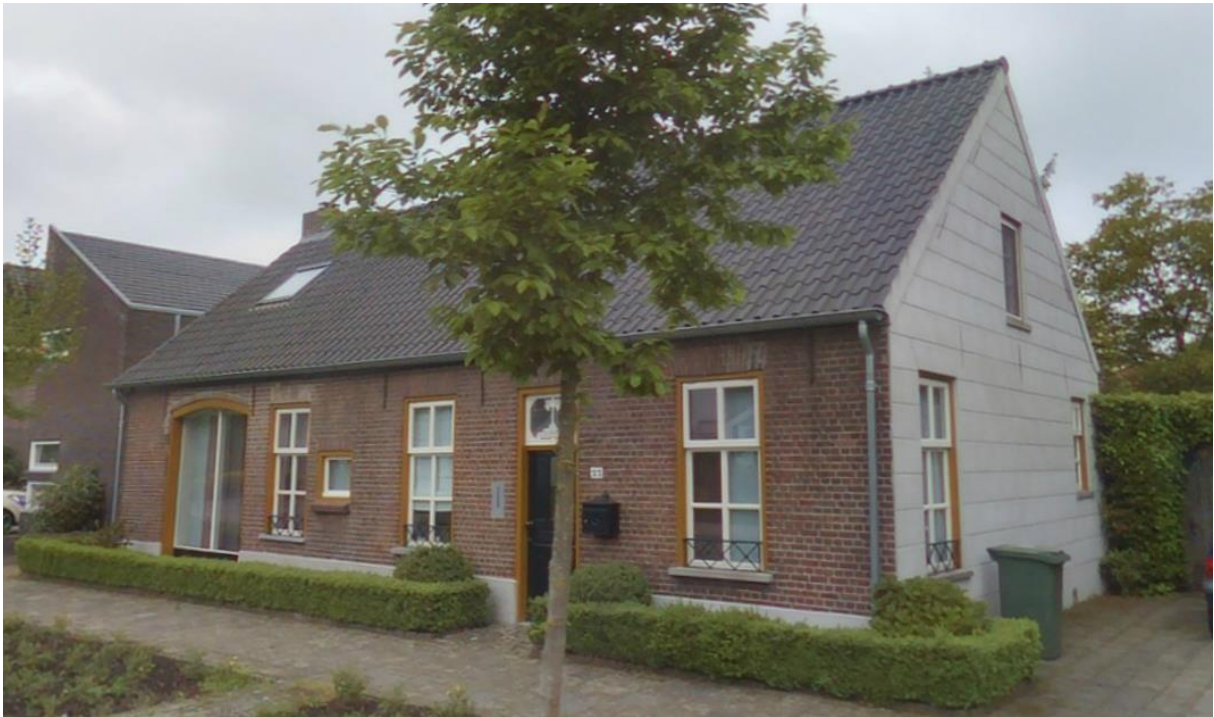
Reisvennestraat 22

Eenlaagse woning met bedrijfsgedeelte of boerderijtje onder zadeldak uit 1903.

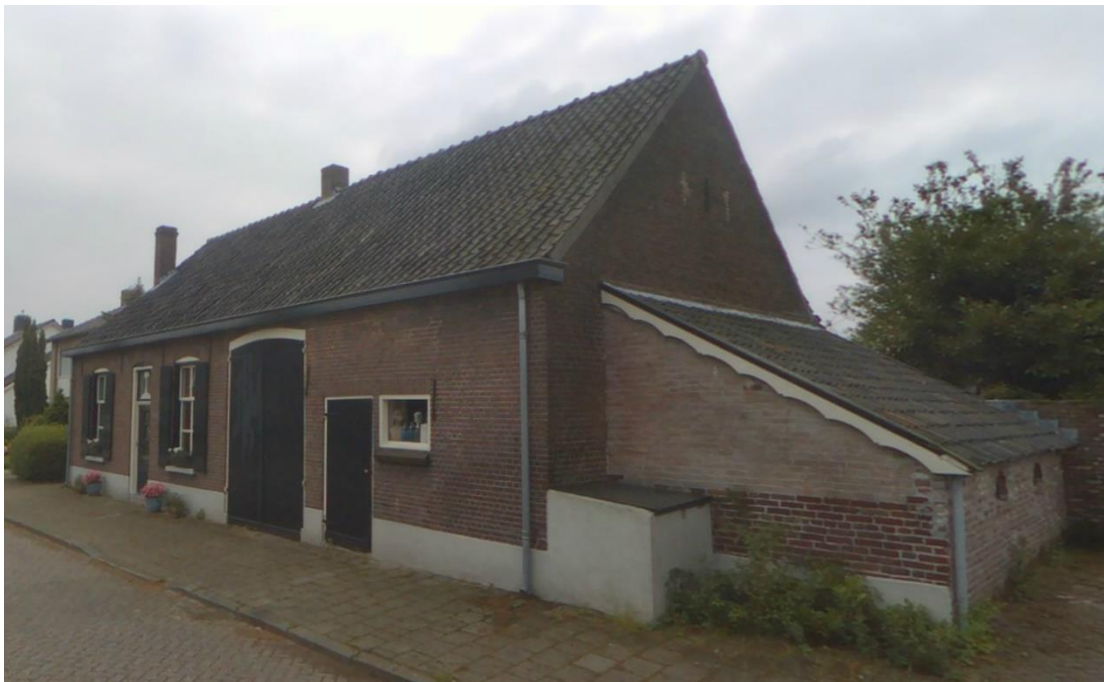
Reisvennestraat 31

Langgevelboerderij onder zadeldak uit 1901. Eenlaagse afhang onder lessenaarsdak rechts tegen het pand. Gepleisterde opbergkist met lessenaarsdak rechts tegen het pand.

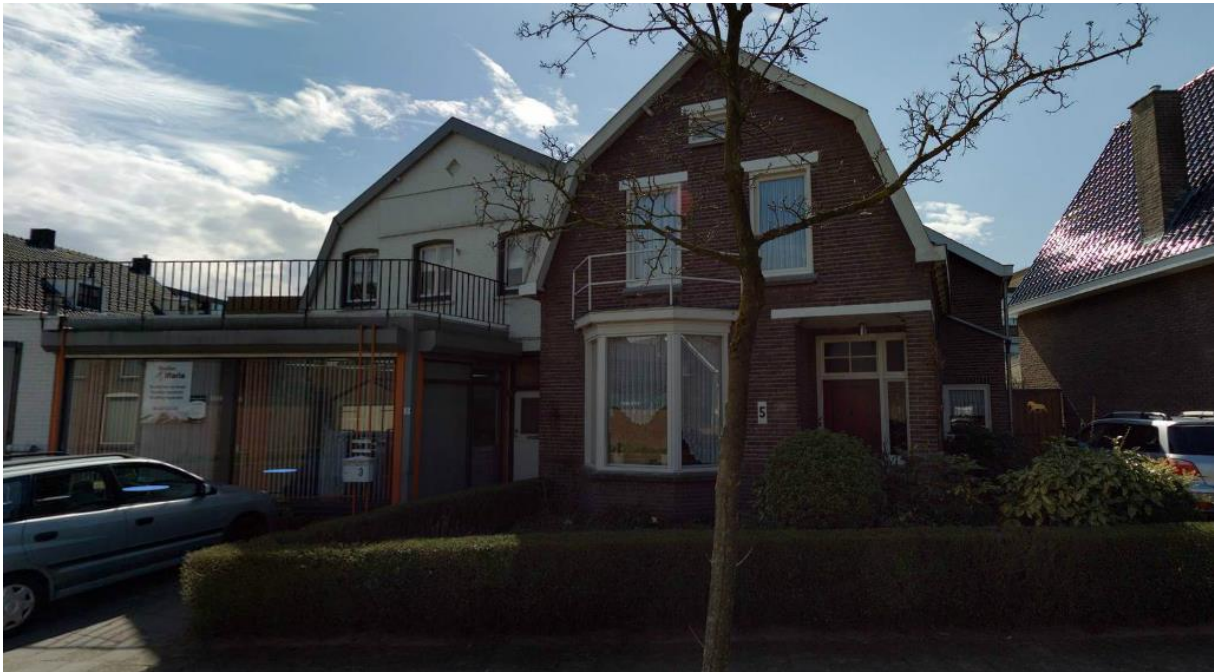
St. Antoniusstraat 3A-5

Voormalige sigarenfabriek van de firma Van Gerwen onder mansardedak uit 1924-1925 (nr. 3a, linkerpand) en woonhuis bij de voormalige sigarenfabriek onder mansardedak uit 1925-1926 (nr. 5, rechterpand). Sint-Antoniusstraat 3 betreft een moderne aanbouw aan de linkeren voorzijde van het fabriekspand op nummer 3a en behoort niet tot het cultuurhistorisch waardevolle object.

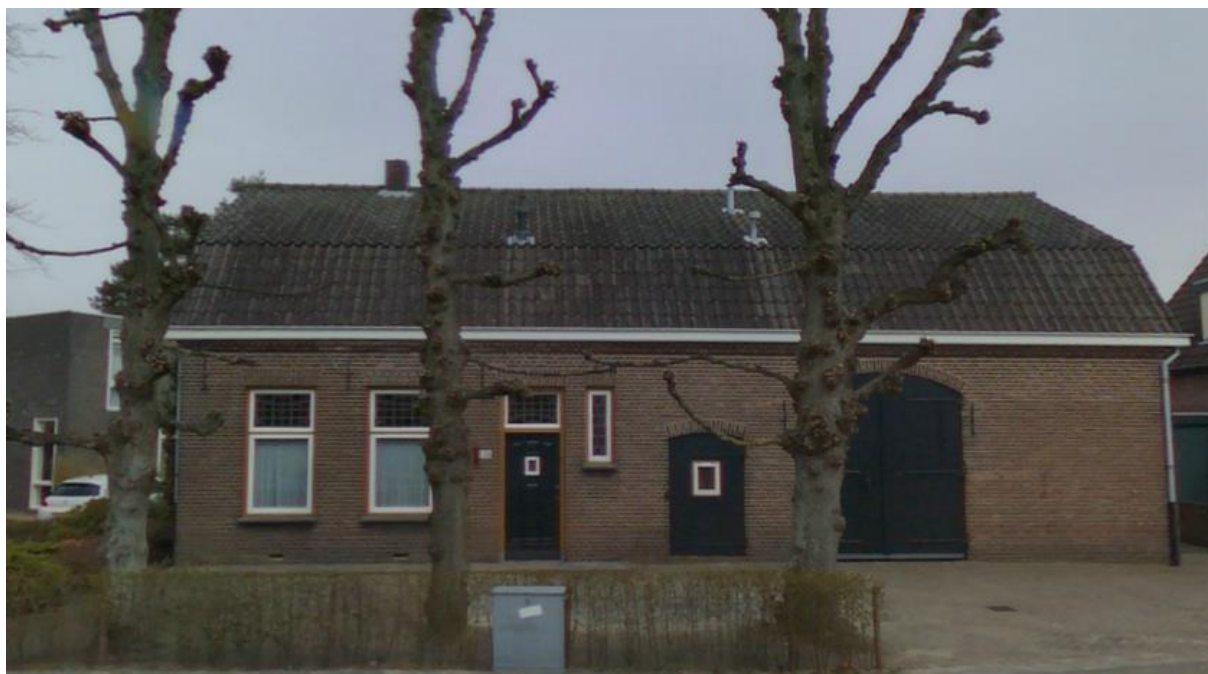
Waalreseweg 136

Langgevelboerderij onder mansardedak, gebouwd in 1924-1925.

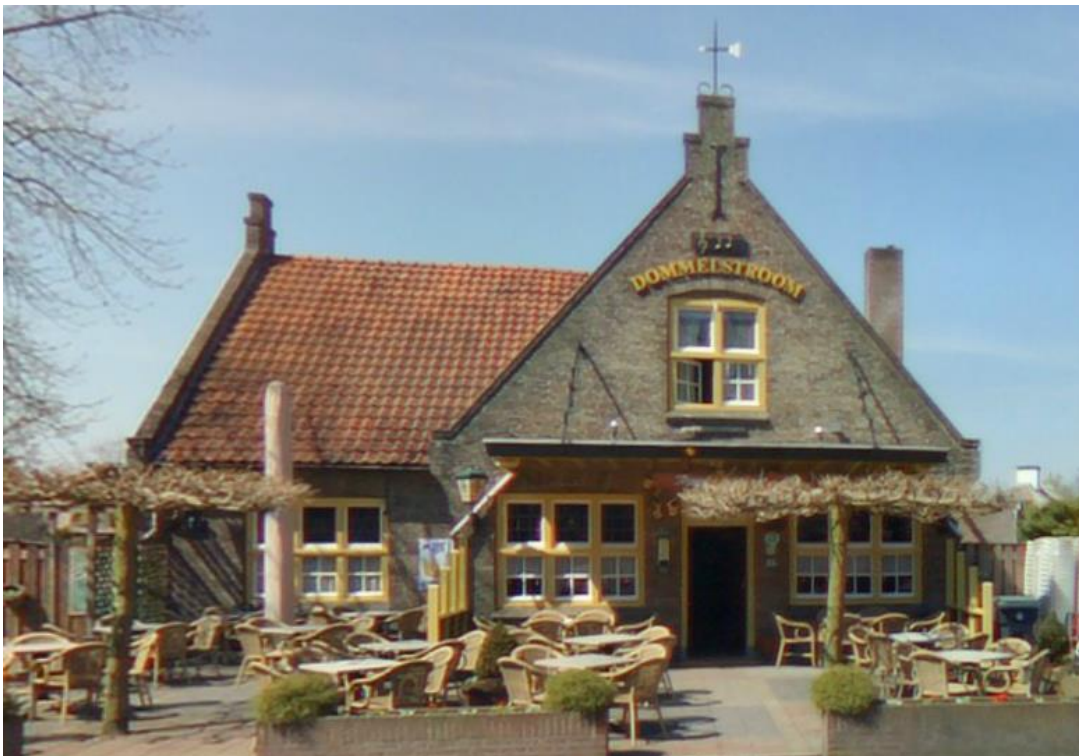
Bergstraat 32

Horecabedrijf, eenlaags (ca. 1930-1940). Zadeldak. In de topgevel ijzeren notenbalk, verwijzend naar de vroegere eigenaar Fasol. Typerend voor de landelijke woningbouw kort voor 1940.

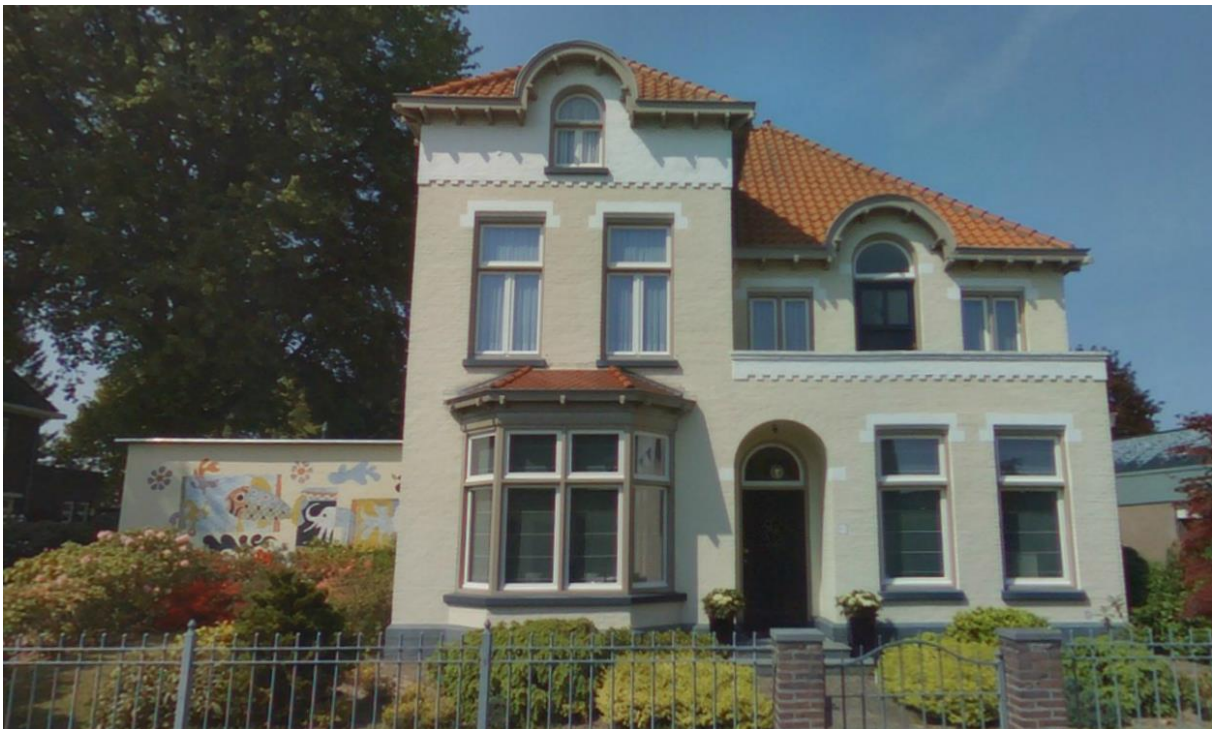
Bergstraat 52

Na de benoeming tot burgemeester-secretaris van Dommelen liet C.M. Ploegmakers in 1913 een woonhuis bouwen in de kom van het dorp aan de noordzijde van de huidige Bergstraat. Het ontwerpen van het "landhuis" werd opgedragen aan P. van de Velden uit Geldrop. Na het mede oprichten van de

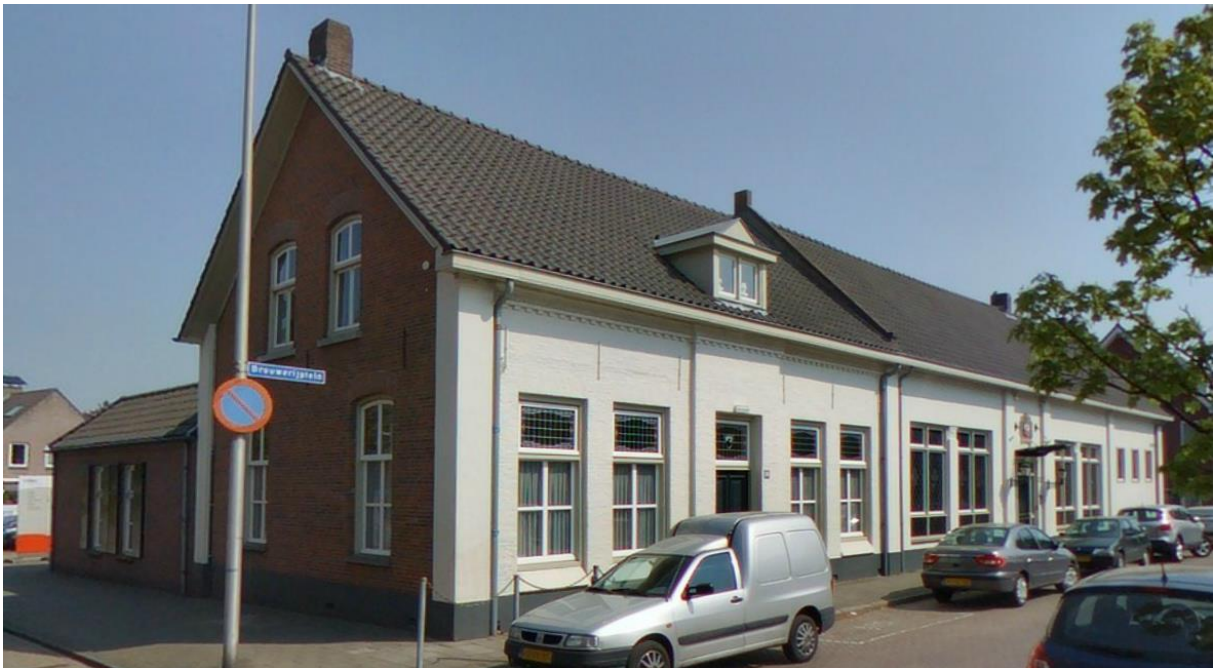
Brouwerijplein 85 en 86

Voormalige openbare lagere Sint-Martinusschool (nr. 85) en onderwijzerswoning (nr. 86), momenteel in gebruik als kantine voor de Dommelsch Bierbrouwerij.

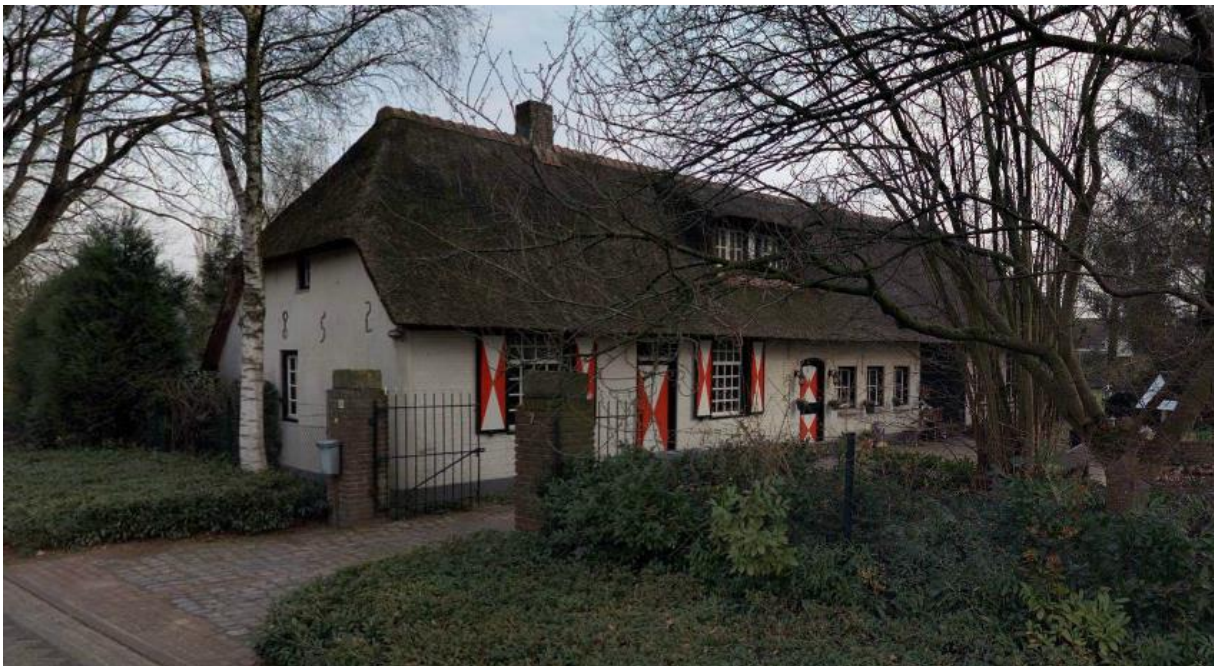
Keersop 24

Langgevelboerderij, gebouwd of verbouwd in 1852, onder zadeldak met wolfseinden, gedekt met riet. Langsdeelschuur tegen achterzijde van de boerderij, waardoor de basis van het complex een soort van rechte '4' of 'S' maakt.

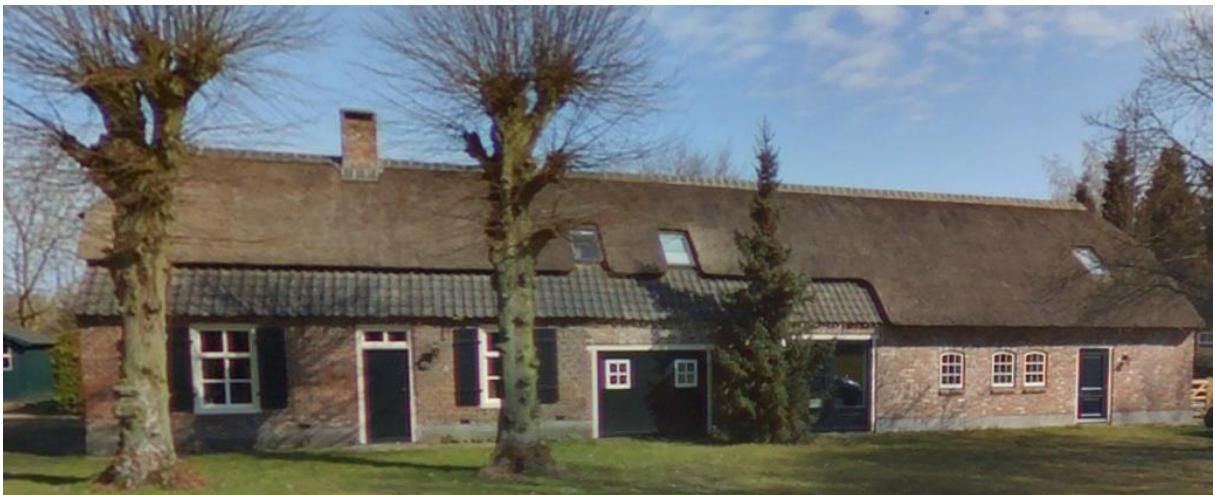
Past. Bolsiusstraat 12 en 12A

Langgevelboerderij met dwarsdeel (middel 19^e eeuw). Wolfsdak. Het schuurgedeelte is rond 1900 met één travee verlengd. Een staldeur opening is deels gedicht. Een gave langgevelboerderij met erf en beplanting.
