LIJST CULTUURHISTORISCHE WAARDEVOLLE OBJECTEN

Inhoud cultuurhistorische waardevolle objecten

Objecten Valkenswaard

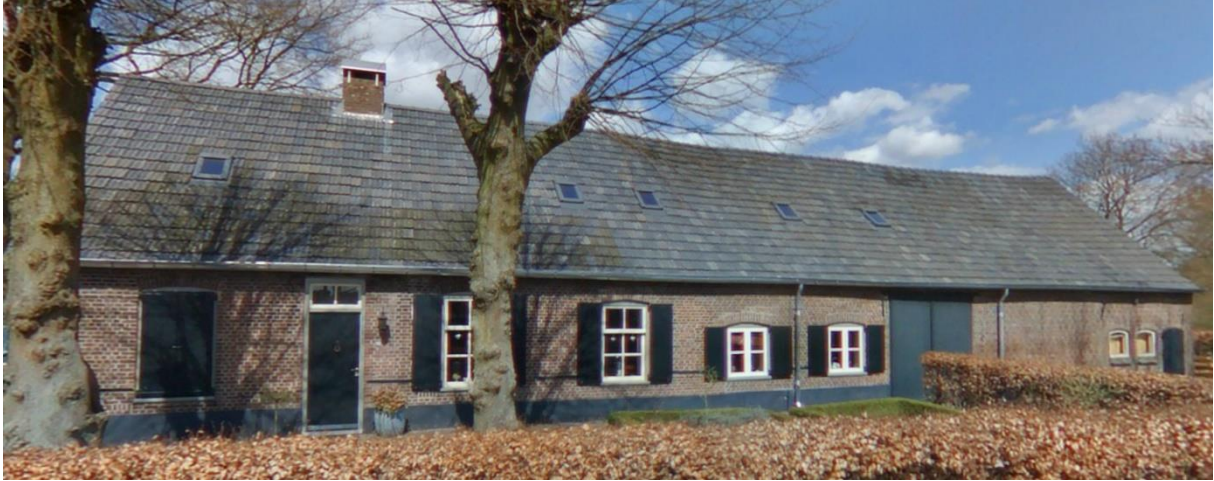
Achterste Brug 12

Langgevelboerderij onder zadeldak uit ca. 1900. Serre van hout en glas tegen achtergevel. Gevels opgebouwd uit schoon metselwerk van rode baksteen in een kruisverband.

Links in de voorgevel het woongedeelte met geheel links een zesruits schuifvenster met houten kozijnen en donkergroen geschilderde houten luiken. Betonnen lekdorpel en steense segmentboog. Links van dit venster een donkergrijs gepleisterde verticale sierband. Rechts van het venster een donkergroen geschilderde houten voordeur met tweeruits bovenlicht. Rechts hiervan twee zesruits schuifvensters, vergelijkbaar met het venster geheel links. Het rechter van deze twee vensters is iets kleiner dan de andere vensters.

Rechts van deze twee vensters begint het stalgedeelte. Links in het stalgedeelte twee kleine vierruits (stal)vensters met houten kozijnen, houten luiken, betonnen lekdorpels en steense segmentbogen. rechts van de twee kleine vensters een forse dubbele houten deeldeur. Rechts van deze deeldeur een blind geveldeel. Geheel rechts in de voorgevel twee getoogde zesruits stalvensters met halfsteense segmentbogen. Rechts hiervan een getoogde houten staldeur met halfsteense segmentboog. Bovenzijde van de voorgevel met platte muizentand.

Gehele voorgevel met grijs gepleisterde plint. Linkerdeel betreft het woonhuis en rechts de bedrijfsruimtes.

Rechterzijgevel niet goed zichtbaar door verbouwingswerkzaamheden. Grotendeels of geheel blind met strijbalk-ankers.

Linkerzijgevel met donkergrijs geschilderd trasraam. Begane grond met midden en rechts een zesruits schuifvenster met luiken, vergelijkbaar met de vensters van de voorgevel. Halfsteense rollagen boven deze vensters. Links, ter hoogte van de balklaag een rechthoekig vierruits opkamervenster waarvan de onderste twee ruiten dubbel zo groot zijn als de bovenste ruiten. Zolderverdieping met één venster met luiken, vergelijkbaar met de overige vensters.

Zadeldak belegd met grijze muldenpannen. Voorste dakschild met vijf kleine dakraampjes. Bakstenen schoorsteen op de nok van het dak ter hoogte van het woongedeelte. Overkapping in de vorm van een zadeldakje.

Deze boerderij is van belang vanwege zijn ligging in een volkomen agrarisch gehucht met de naam Achterste Brug. Het pand oogt nog zeer authentiek. De boerderij is cultuurhistorisch van waarde omdat het onderdeel vormt van de agrarische ontwikkeling van de omgeving in de zeventiende tot de negentiende eeuw op deze plaats.

Het exterieur van de boerderij is nauwelijks gewijzigd. Het interieur is, vooral in het bedrijfsgedeelte, op veel plaatsen ingrijpend gewijzigd.

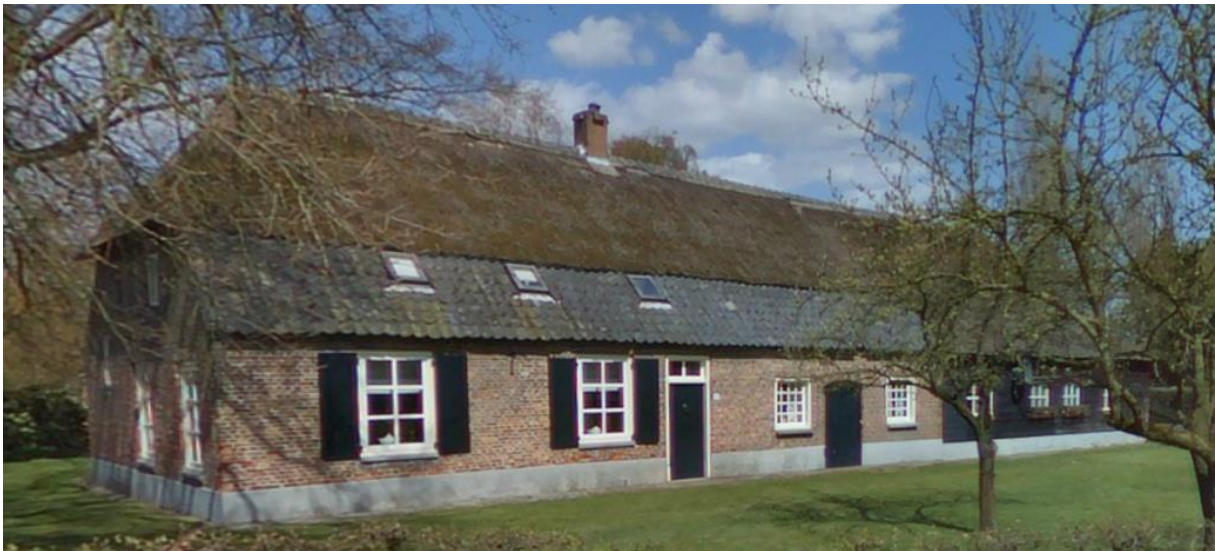
Achterste Brug 16

Kempische langgevelboerderij onder wolfsdak met zijschild uit 1836.

Gevels opgebouwd uit schoon metselwerk in rode baksteen in een kruisverband en deels met houten beschot.

Linkerdeel voorgevel opgebouwd in een kruisverband, bestaande uit koppen en klezoren. Geheel links twee zesruits vensters met houten kozijnen en houten luiken. Betonnen lekdorpels. Rechts van deze twee vensters een houten voordeur met tweeruits bovenlicht.

Gehele voorgevel met grijs gepleisterde plint. Linkerdeel betreft het woonhuis en rechts de bedrijfsruimtes.

Rechts van het woongedeelte de deel met in de voorgevel een getoogde houten deur met steense segmentboog. Links en rechts van deze deur een rechthoekig twaalfruits venster met betonnen lekdorpel en steense rollaag. Twee staafankers.

Rechts van de deel het stalgedeelte. De voorgevel is hier bekleed met een houten beschot. In dit deel

van de gevel vier getoogte zesruits stalvensters met bakstenen lekdorpels. Storende schotelantenne in dit deel van de voorgevel.

Gevel met dubbele houten poort. Bovenste gedeelte van het deel links van deze poort met houten beschot als in de voorgevel. Rechts van de poort een getoogd metalen vierruits stalraam met zonmotief.

Gevel met grijs gepleisterde plint. Midden en rechts op de begane grond een zesruits venster met houten kozijnen. Betonnen lekdorpels en halfsteense rollagen. Ter hoogte van de balklaag links een rechthoekig zesruits opkamervenster met halfsteense rollaag. Centraal in de linkerzijgevel, ter hoogte van de balklaag in grijze gesmoorde bakstenen het jaartal 1836. Zolderverdieping met links een klein enkelruits venster met rood geschilderde kozijnen. Halfsteense rollagen boven en onder het raam. Rechts een vierruits venster met houten kozijnen en daaronder een halve halfsteense rollaag. Schuine zijden van de gevel met boerenvlechtwerk dat in latere jaren uitgebreid is door de ophoging van de voor- en achtergevel.

Achtergevel deels met grijs gepleisterde plint. Links drie getoogde zesruits stalramen met halfsteense segmentbogen en bakstenen lekdorpels. Centraal in de achtergevel een houten deur, bestaande uit een onderdeur en een bovendeur met zesruits kijkvenster. Boven de deur een C-vormige gepleisterde latei die tot onder de hoeken van de bovendorpel loopt. Het rechterdeel van de achtergevel met een muizentanding. Links in dit gedeelte een vierruits venster met houten kozijnen met daaronder een betonnen lekdorpel. Rechts van dit venster een smalle dubbele deur met roedeverdeling. Rechts hiervan een zesruits venster met houten kozijnen en een betonnen lekdorpel. De muren en vensters in dit rechterdeel van de achtergevel zijn enigszins scheef.

Dak deels belegd met grijze muldenpannen (onderste gedeelte van het woonhuis en de deel aan voor- en achterzijde) en riet (overige delen). Nok met nokpannen. Gemetselde schoorsteen op de nok van het woongedeelte. Drie dakramen in het pannengedeelte van het voorste en van het achterste dakvlak.

Deze boerderij is van belang vanwege zijn ligging in een volkomen agrarisch gehucht met de naam Achterste Brug. Het pand oogt nog zeer authentiek. Het bijgebouw is gerenoveerd. De boerderij is cultuurhistorisch van waarde omdat het onderdeel vormt van de agrarische ontwikkeling van de omgeving in de zeventiende tot de negentiende eeuw op deze plaats.

Het exterieur van de boerderij is nauwelijks gewijzigd.

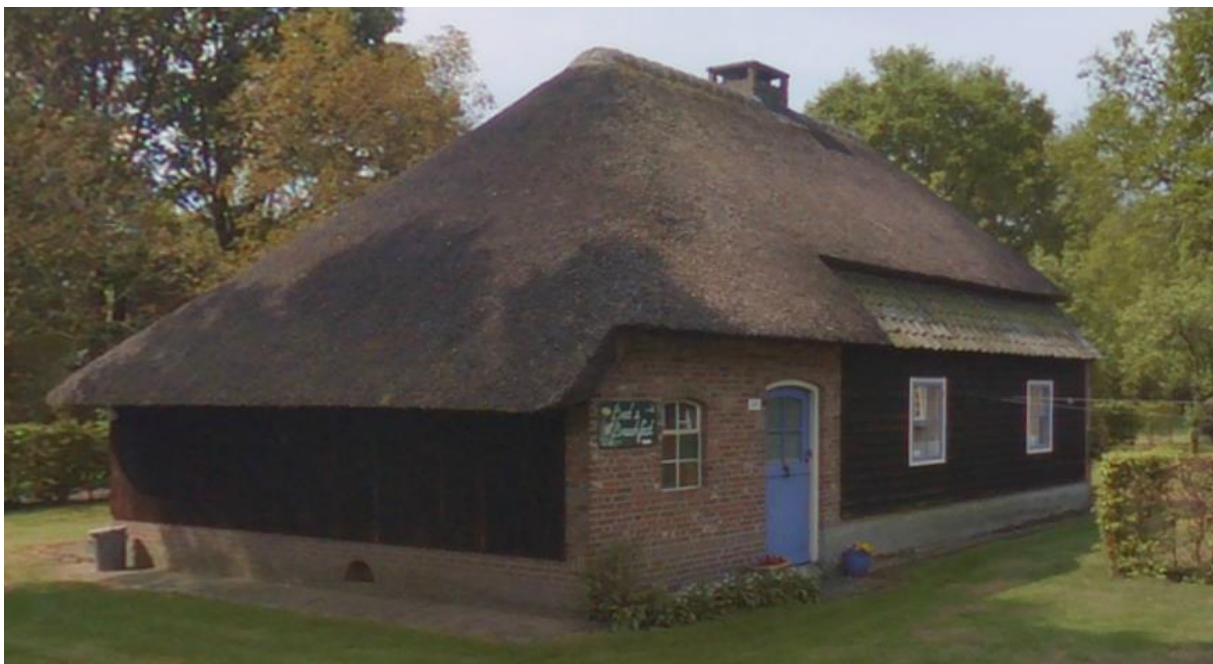
Bijgebouw

Achter de boerderij staat een bijgebouw, dat vermoedelijk als schop of schuur in gebruik was. Deze is gemoderniseerd en momenteel als "bed and breakfast" ingericht. Het gebouwtje is opgetrokken in baksteen, en deels voorzien van houten planken. Rieten dak, gedeeltelijk aan de onderzijde met grijze holle pannen.

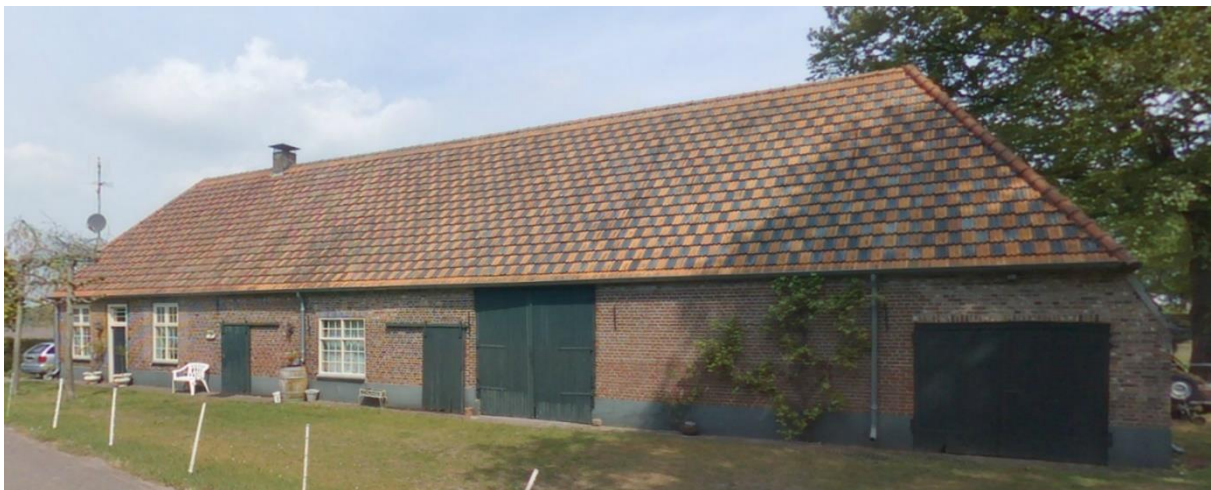
Achterste Brug 20

Kempische langgevelboerderij onder wolfsdak met zijschild.

Gevels opgebouwd uit schoon metselwerk in rode baksteen in een kruisverband. Voorgevel met grijze gepleisterde plint en enkele staafankers. Diverse zinken regenpijpen tegen de gevels. Linkerdeel betreft het woonhuis en rechts de bedrijfsruimtes.

Links het woonhuis met een centraal geplaatste houten voordeur met bovenlicht, geflankeerd door twee kruisvensters met roedeverdeling. Onder de vensters betonnen lekdorpels. Boven de deur en de vensters halfsteense rollagen.

Rechts van het woongedeelte de deel met een houten poort aan een schuifregel. Rechts van deze poort een kruisvenster met roedeverdeling. Betonnen lekdorpel en halfsteense rollaag. Rechts van dit venster een zelfde soort houten poort aan een schuifregel, alleen nu gespiegeld. Rechts van deze poort een forse dubbele houten deeldeur. Geheel rechts in de voorgevel een dubbele houten poort onder een halfsteense rollaag. Zinken mastgoot.

Gevel met grijs gepleisterde plint. Twee kleine vensters afgedekt door luiken. Het rechtervenster deels in de plint. Dit is mogelijk een keldervenster. Zinken mastgoot.

Gevel met grijs gepleisterde plint. Op de begane grond midden en rechts een rechthoekig T-venster met roedeverdeling. Bakstenen lekdorpels en halfsteense rollagen. Ter hoogte van de balklaag links een klein zesruits opkamervenster met betonnen lekdorpel. Zolderverdieping met links en rechts een stolpvenster met roedeverdeling. Betonnen lekdorpels. Schuine zijden van de gevel met boerenvlechtwerk, waaraan duidelijk te zien is dat de voorgevel hoger is dan de achtergevel.

Dak belegd met grijze en rode muldenpannen in een schaakbordpatroon. Bakstenen schoorsteen op de nok van het woongedeelte. Bovenzijde hiervan met metalen afdekplaat.

Deze boerderij is van belang vanwege zijn ligging in een volkomen agrarisch gehucht met de naam Achterste Brug. Het pand oogt nog zeer authentiek. De boerderij is cultuurhistorisch van waarde omdat het onderdeel vormt van de agrarische ontwikkeling van de omgeving in de zeventiende tot de negentiende eeuw op deze plaats.

Het exterieur van de boerderij is nauwelijks gewijzigd. De dakpannen zijn in een latere gelegd, waarschijnlijk ter vervanging van een gedeeltelijk met riet en pannen belegd dak.

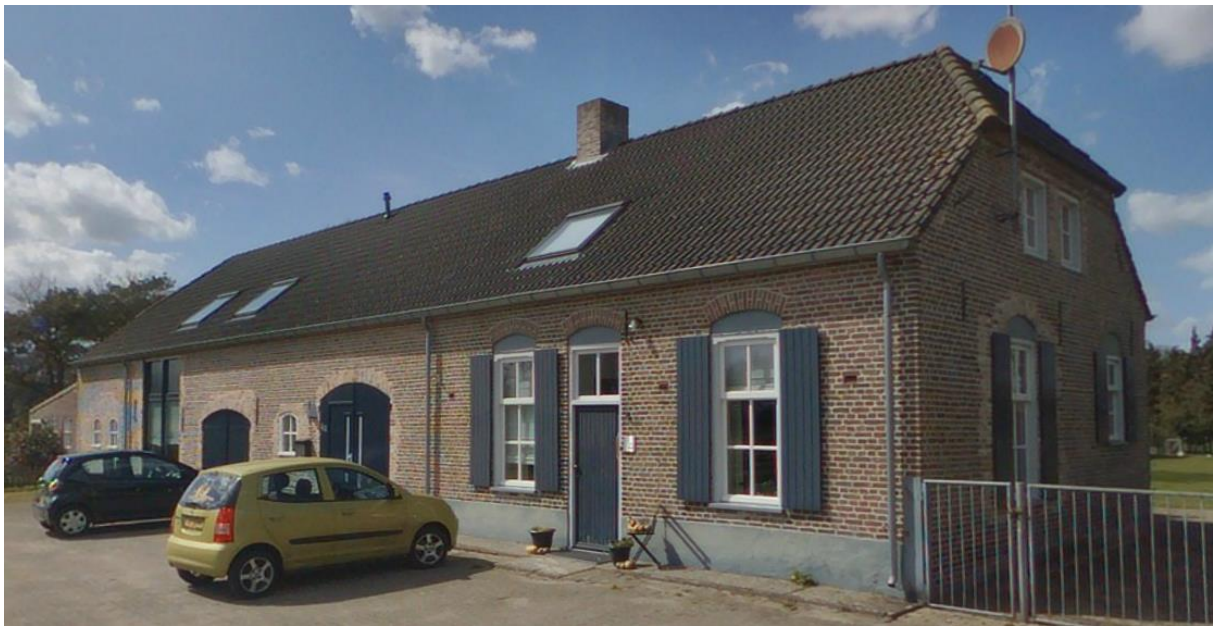
Buitenheide 4 en 4A

Langgevelboerderij onder wolfsdak. Aftang met lessenaarsdak links tegen de boerderij. Smalle aftang met lessenaarsdak centraal tegen de achtergevel. Los staande karschop met zadeldak met tegen beide zijgevels een aftang met lessenaarsdak.

Gevels boerderij opgebouwd in schoon metselwerk in rode baksteen in een kruisverband. Aan de bovenzijde van de voorgevel een zinken mastgoot.

Rechterzijde voorgevel met woongedeelte. Dit deel met grijze gepleisterde plint. Centraal geplaatste houten voordeur met een tweeruits bovenlicht. Wit geschilderde houten kozijnen. Grijs gepleisterd boogveld en steense segmentboog. Links en rechts van de deur een houten zesruits schuifvenster met

wit geschilderde houten kozijnen. Versierde bovendorpel. Betonnen lekdorpels en dubbele houten luiken. Boven de vensters grijs gepleisterde boogvelden en steense segmentbogen.

Stalgedeelte met geheel links twee getoogde vierruits stalramen met halfsteense segmentbogen erboven. Deze twee stalvensters zijn modern en ter plaatse van een dubbele getoogde poort. De bakstenen rondom deze twee vensters zijn lichter dan de overige bakstenen en verraden de vorm van de vroegere poort. Rechts van de twee stalvensters een fors modern kruisvenster over de gehele hoogte van de gevel. Bovenramen blind. Een dubbele deel deur zat oorspronkelijk op deze plaats. Bakstenen links en rechts van dit venster zijn lichter van kleur. Rechts van dit forse moderne venster een dubbele getoogde houten stal deur met steense segmentboog. Ook hier is het metselwerk rondom de deur lichter van kleur, wat wijst op een latere verbouwing van deze deur. Rechts van deze dubbele deur een stalvenster, vergelijkbaar met die in het linkerdeel van de gevel. Ook hier weer lichtere baksteen rondom het venster. Rechts van dit venster een dubbele getoogde houten stal deur die iets groter is dan de stal deur links. In de linker deur ervan een aparte voor deur voor het adres Buitenheide 4a. Deze voor deur en de rechterstal deur hebben beide een langwerpige smal venster. Steense segmentboog en opnieuw lichte baksteen rondom de deur. Enige lange staafankers en zinken regenpijpen.

Rechterzijgevel met op de begane grond twee zesruits schuifvensters, vergelijkbaar met die van het woongedeelte in de voorgevel. Het linkervenster is groter dan het rechtervenster en heeft lichtere bakstenen rondom. Het rechtervenster is het enige venster dat origineel lijkt te zijn. Hierbij geen lichtere stenen rondom. Zolderverdieping met twee rechthoekige vierruitsvensters met houten kozijnen en loodslabben in plaats van lekdorpels. Ook deze vensters hebben een lichtere baksteen rondom. Horizontale gevelbeëindiging onder het wolfseind met overhoekse muizentand. Twee strijkspant-ankers. Linkerzijgevel blind met twee strijkspant-ankers.

Wit gepleisterd. Centraal tussen de twee huisnummers een uitbouw met lessenaarsdak. Achterzijde nummer 4a: een grote openslaande dubbele deur met grote ruiten, een achter deur rechts daarvan en aan de beide zijden een stalraampje.

Dak belegd met holle betonpannen. In het voorste dakschild drie forse moderne dakramen. Een bakstenen schoorsteen op de nok van het dak ter hoogte van de scheidingmuur tussen woon- en stalgedeelte. Kleine metalen of kunststof schoorsteenpijp op de nok van het dak in het stalgedeelte. In het achterste dakschild vier forse dakramen.

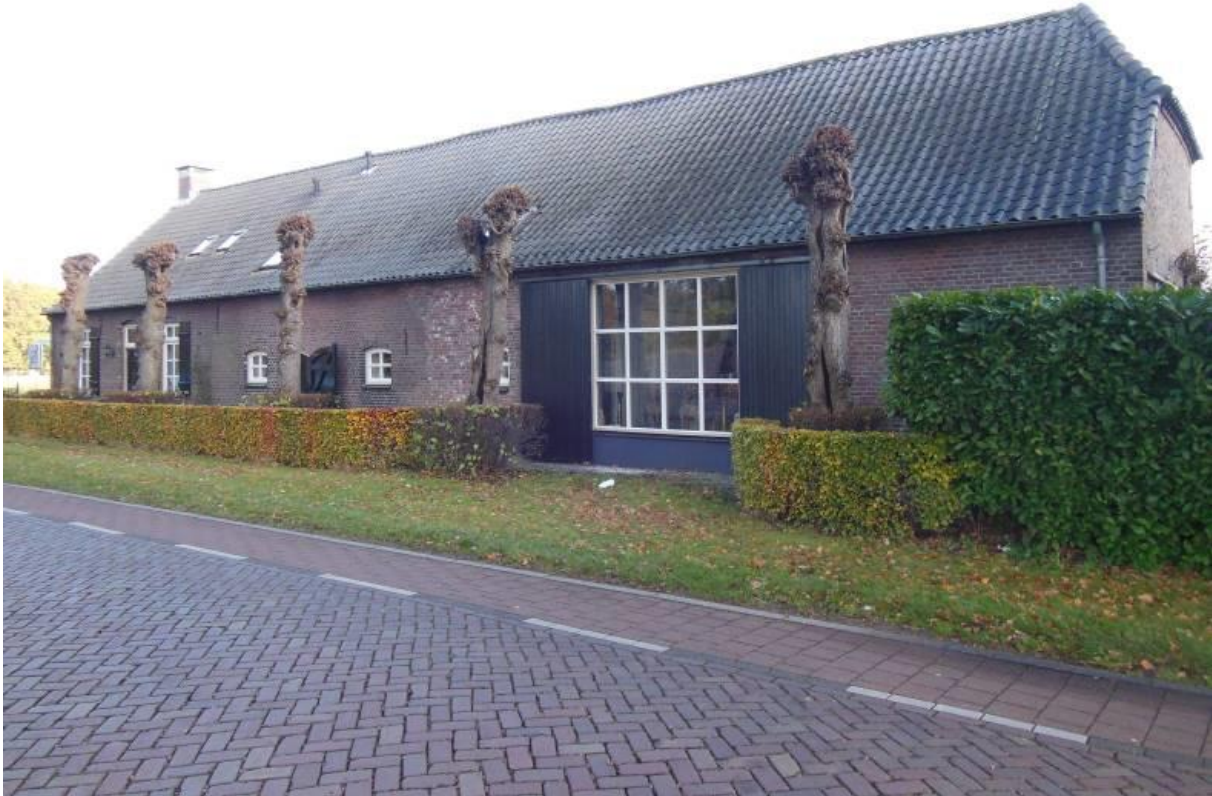
Dorpsstraat 13

Langgevelboerderij uit 1908 onder zadeldak met wolfseind.

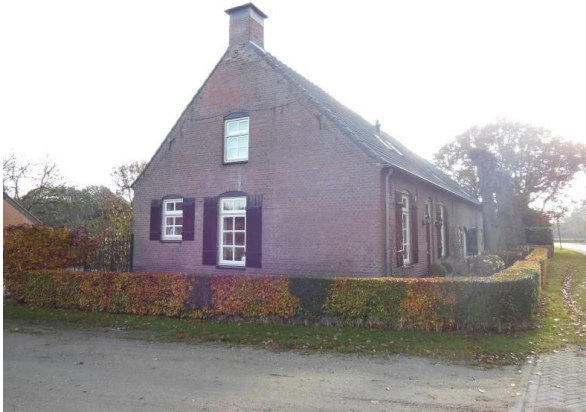
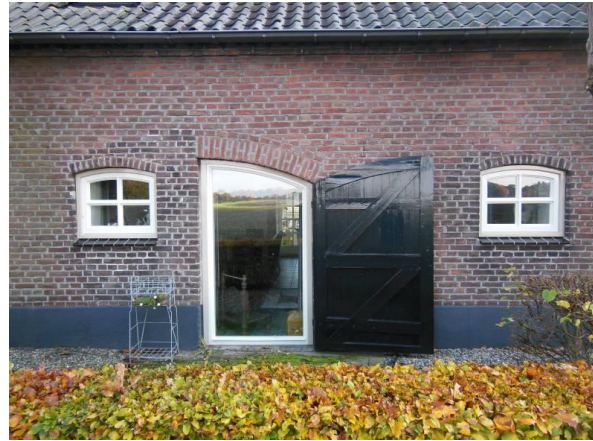
Noordelijke zijgevel opgetrokken in schoon metselwerk van rode baksteen in kruisverband. Donker geschilderde gepleisterde plint.

Linkerdeel van de begane grond met links een rechthoekig vierruits opkamervenster met tweeruits bovenraam. Houten luiken en een lekdorpel van donkere, geglazuurde, hardgebakken tegels. Boven het venster een boogveld met daarboven een steense segmentboog. Rechts van dit venster een rechthoekig zesruits venster met tweeruits bovenraam, vergelijkbaar met de vensters in het woongedeelte van de voorgevel.

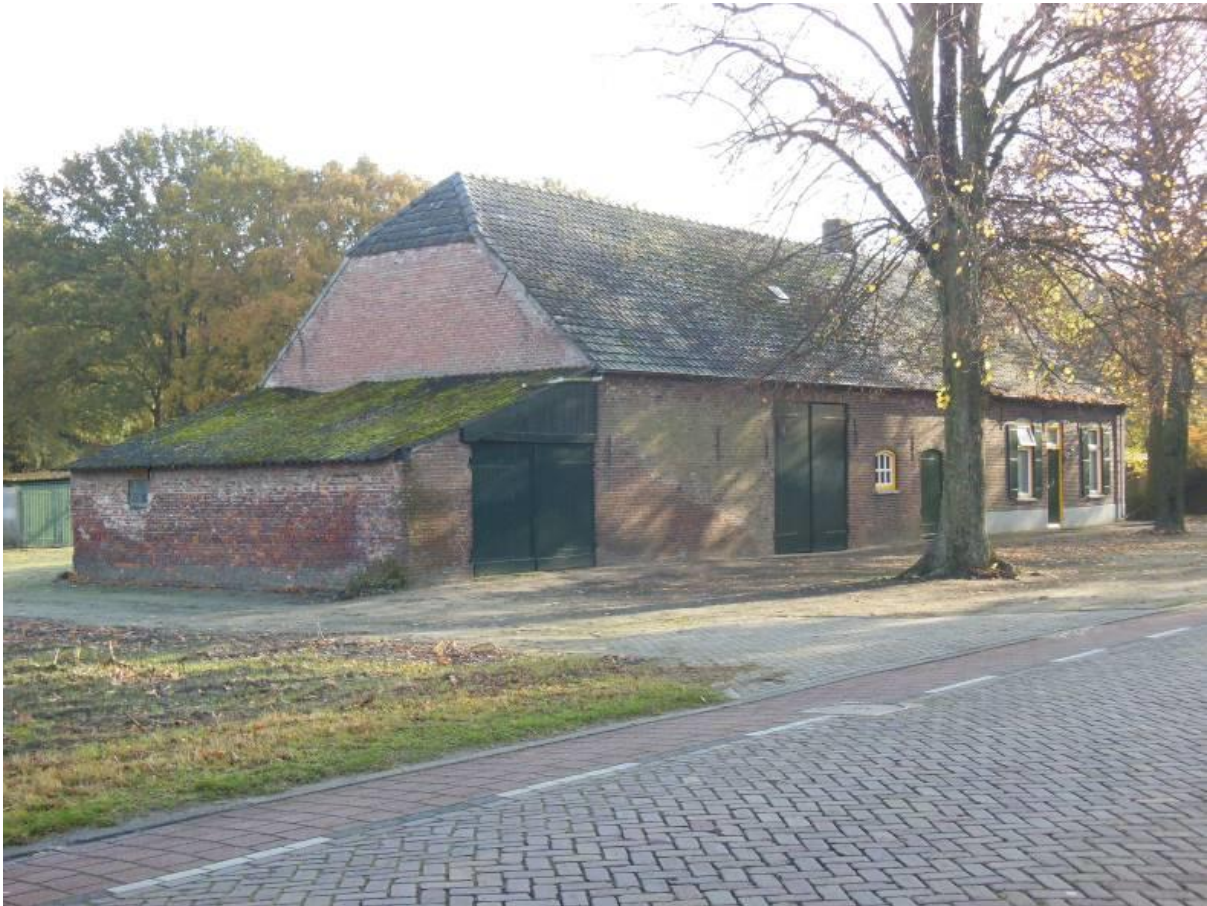
Dorpsstraat 15

Langgevelboerderij uit 1911 onder wolfdak. Afhang onder lessenaarsdak tegen noordwestelijke zijgevel.

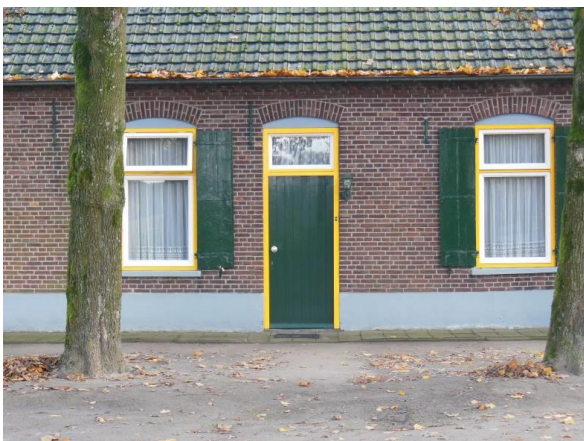
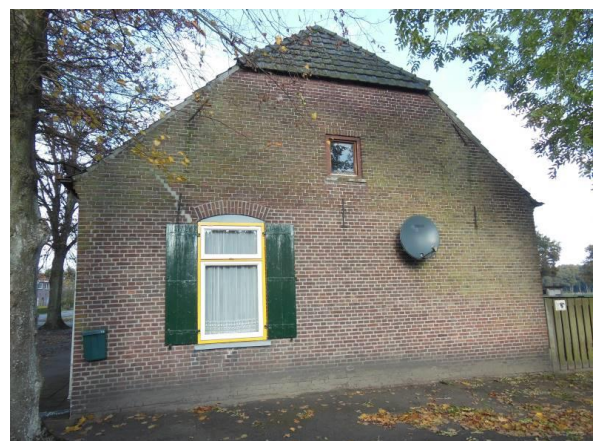
Houten luiken met metalen geheng. Betonnen lekdorpel. Gepleisterd boogveld onder een steense segmentboog. Uiterst rechts in de gevel een kunststof regenpijp.

Centrale deel van de voorgevel met links en rechts een getoogd zesruits stalvenster. Betonnen lekdorpels en halfsteense segmentbogen. Tussen beide stalvensters een getoogde houten deur met stalen geheng onder een halfsteense segmentboog. Onder het rechterstalvenster loopt een bouwnaad in het metselwerk. De bakstenen lopen hier niet op gelijke hoogte.

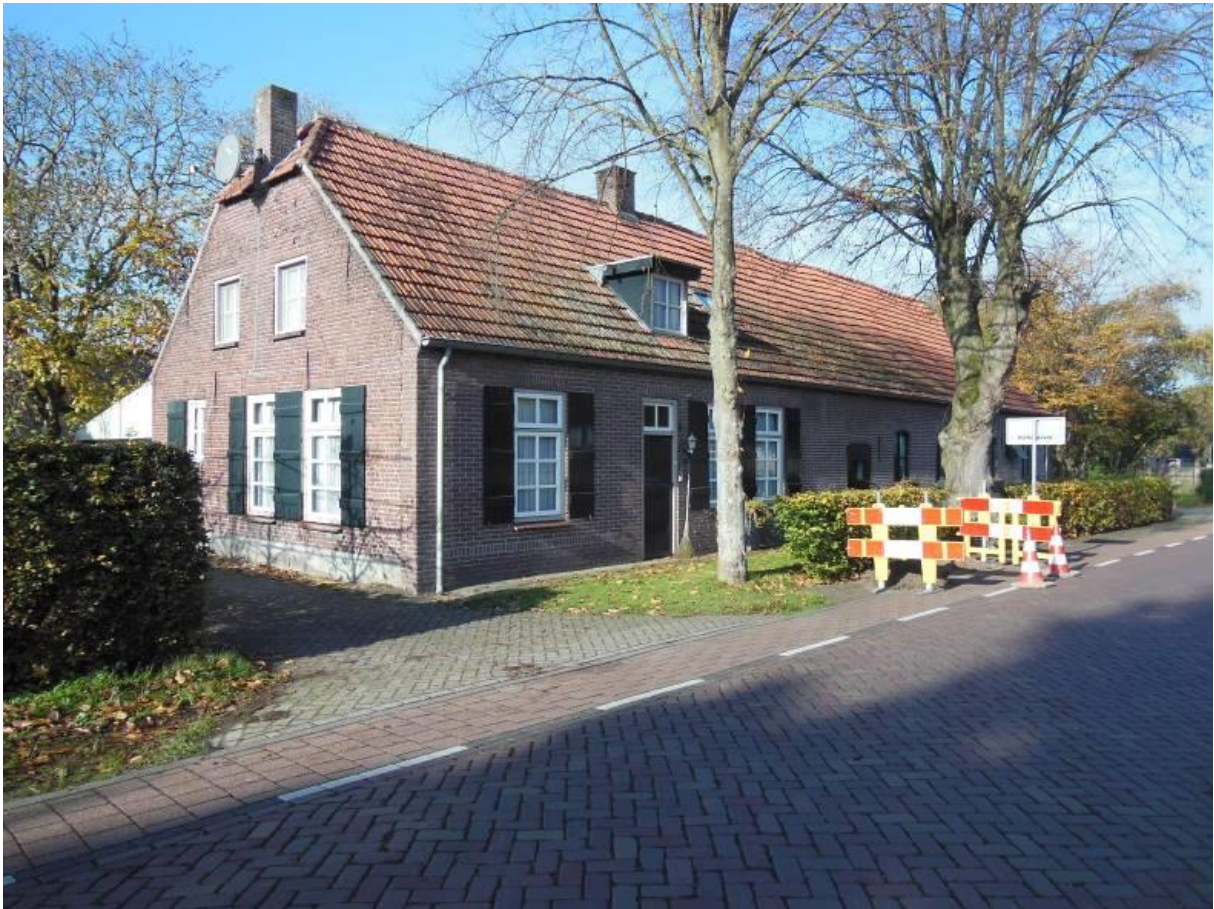
Dorpsstraat 18

Langgevelboerderij onder zadeldak met wolfseind uit ca. 1900. Afhang onder lessenaarsdak tegen westelijke achtergevel. Links van de boerderij een vrijstaande schuur onder zadeldak.

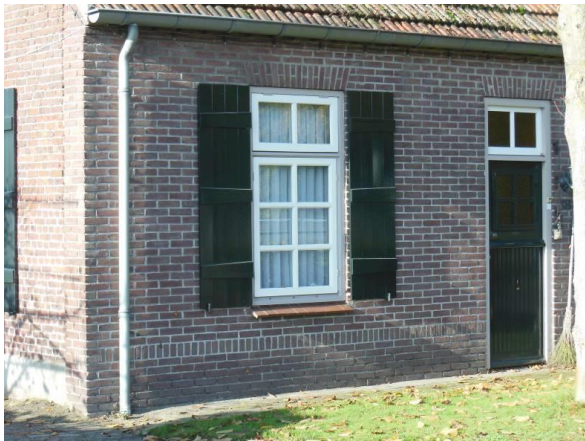
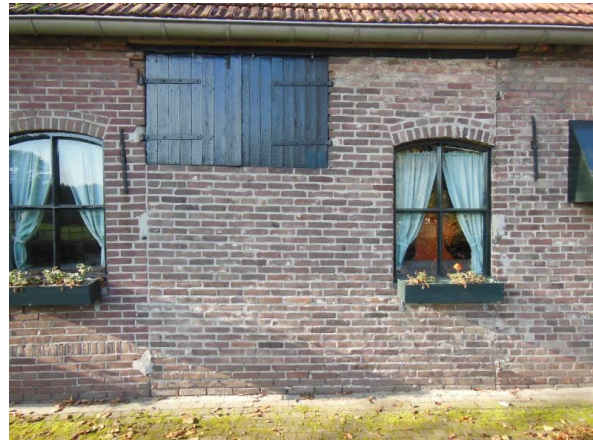
Rechterdeel van de voorgevel bestaat uit twee verschillende bakstenen geveldelen. Het linkerdeel is opgebouwd in een halfsteens verband, het rechterdeel in kruisverband. Beide geveldelen hebben aan de onderzijden geen trasraam. Linksboven een dubbel houten luik met metalen geheng. Verder rechts twee stalvensters, vergelijkbaar met de stalvensters in het centrale deel van de voorgevel. Tussen beide vensters een luchtafvoer onder een schuine houten afdekplaat. Uiterst rechts in de voorgevel een regenpijp.

Over de gehele breedte van de gevel een licht uitspringende fries met platte muizentand, behalve in het gedeelte met halfsteens verband in het rechterdeel van de voorgevel; hier een houten latei.

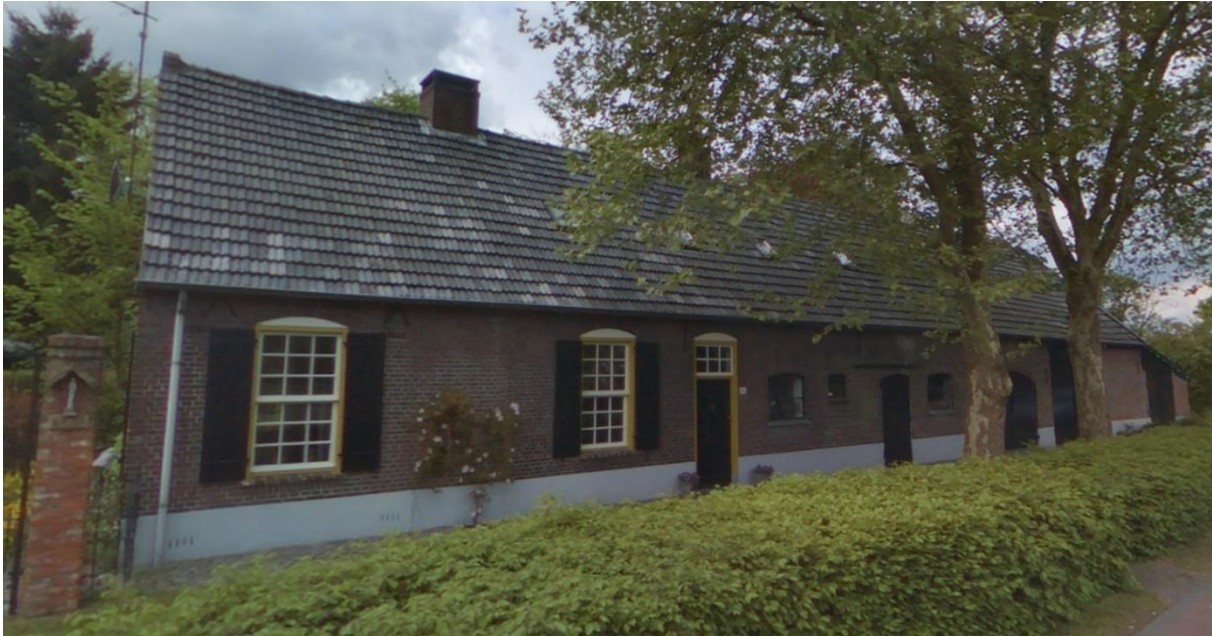
Dorpsstraat 30

Kempische langgevelboerderij met lange voorgevel aan de straat gelegen, onder zadeldak. Aftang met lessenaarsdak tegen rechterzijgevel. Klein volume met zadeldak achter de boerderij. Gevels van de boerderij opgetrokken in schoon metselwerk in rode baksteen in een kruisverband. Kozijnen in okerkleur, deuren, poorten en luiken in donkergroene kleur, roeden wit. Eenvoudige staafankers.

Deze langevelboerderij is cultuurhistorisch waardevol vanwege zijn herkenbare boerderijtype, de langevelboerderij. De boerderij wordt niet verstoord door indifferente onderdelen, zoals dakkapellen en moderne vensters. De boerderij oogt vrij origineel. De beide forse platanen bij de voordeur bevestigen het traditionele beeld. Traditioneel zijn de gebruikte kleuren voor het houtwerk: donkergroen, oker en wit.

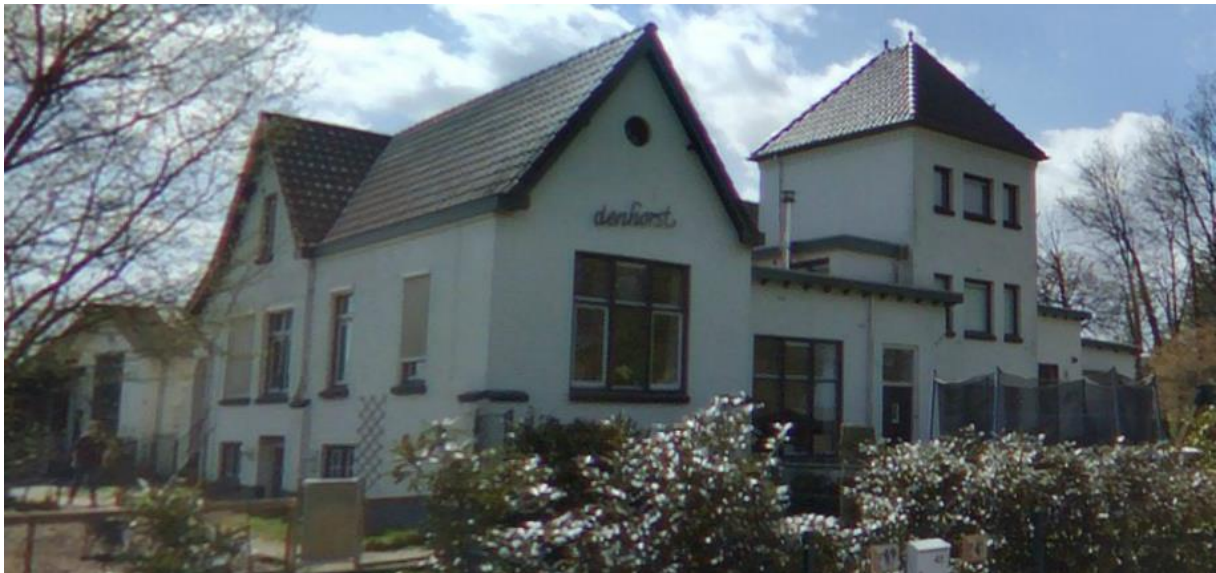
Dorpsstraat 46 en 48

Een- en tweelaags bedrijfsgebouw met woning (1916). Voormalige melkfabriek "De Nijverheid". Geheel wit. Ondanks functieverandering in woningen, nog herkenbaar voorbeeld van een vroeg 20^e eeuwse melkfabriekje.

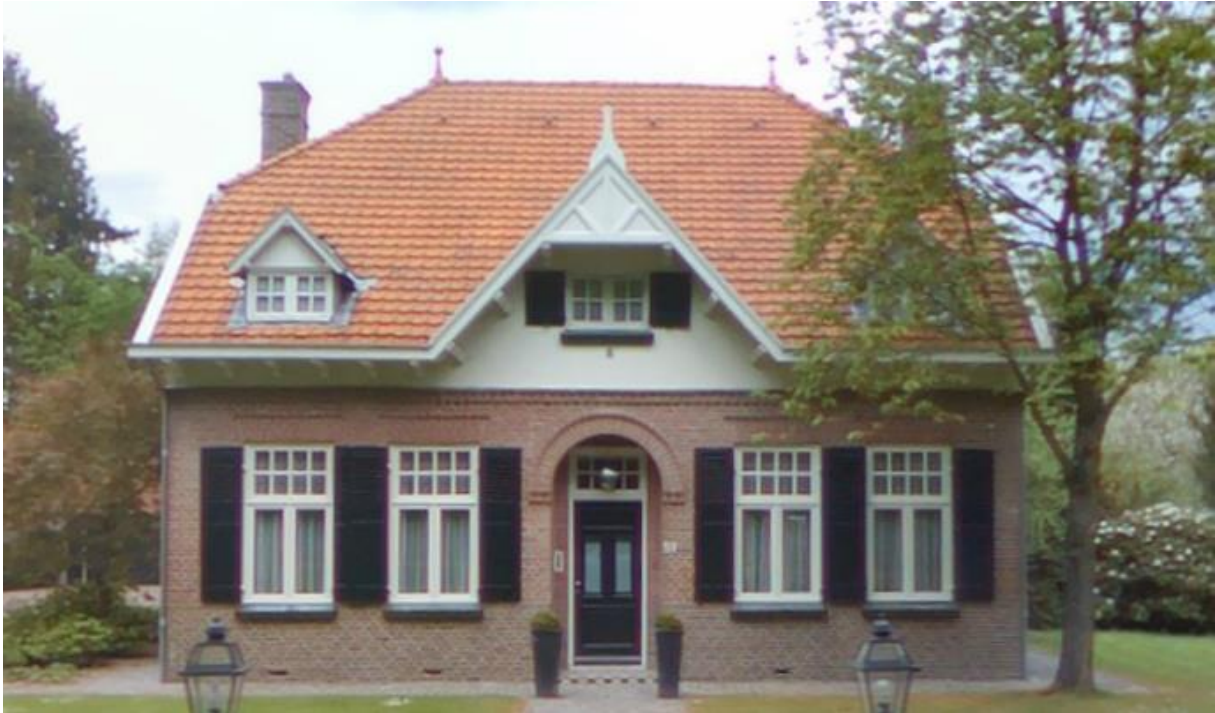
Dorpsstraat 59

Woonhuis, eenlaags (ca. 1925). Wolfsdak. Boven de ingang een gepleisterde topgevel. Ramen met kleine roeden en luiken. Voorbeeld van een in bouwtrant aan de dorpse omgeving aangepast burgerwoonhuis.

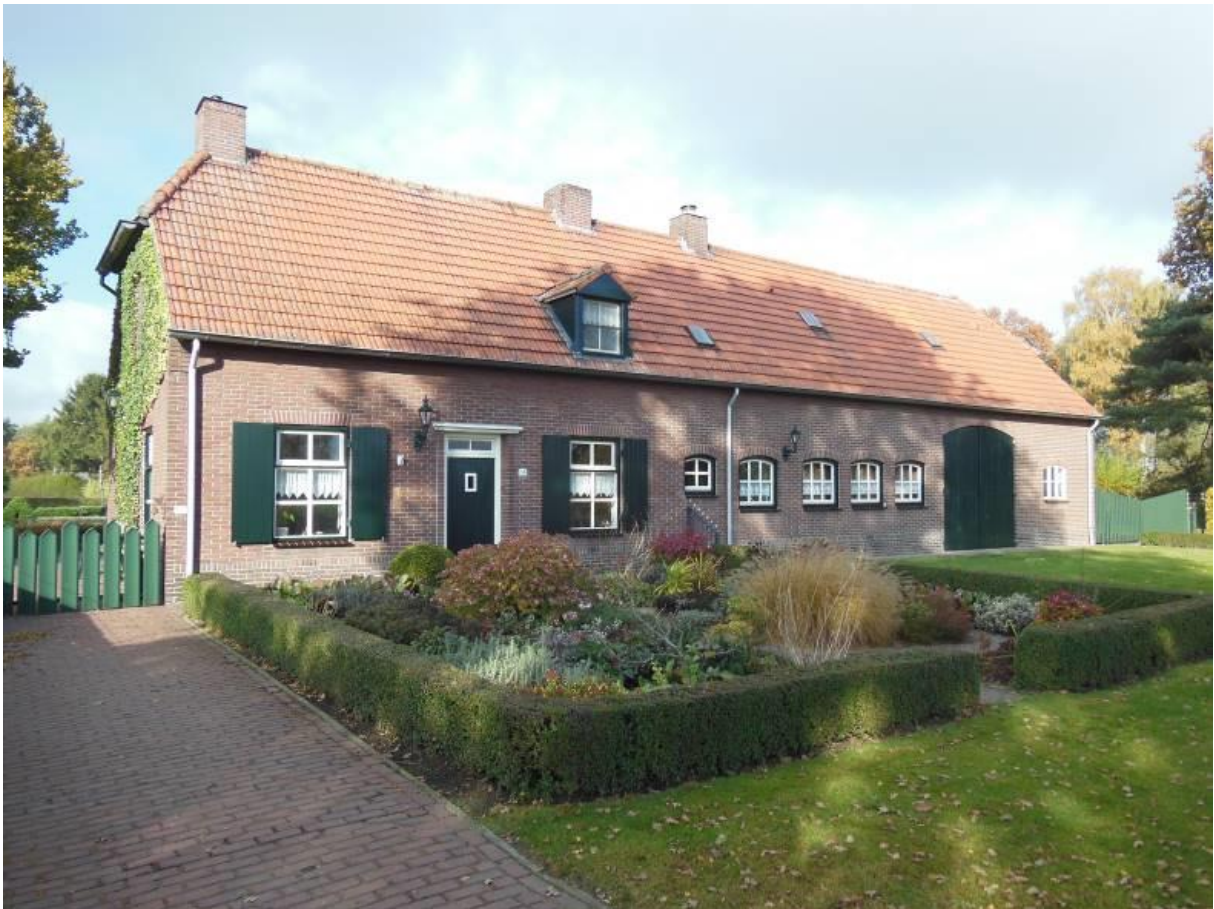
Hoeverdijk 94

Langgevel-wederopbouwboerderij onder wolfdak uit 1949.

Deze wederopbouwboerderij staat in een landelijke omgeving waar in de oorlogsjaren veel schade is aangericht. Het resultaat daarvan zijn enkele wederopbouwboerderijen van ca. 1950. Deze boerderij lijkt de oudste te zijn van het ensemble in de Voorste Brug.

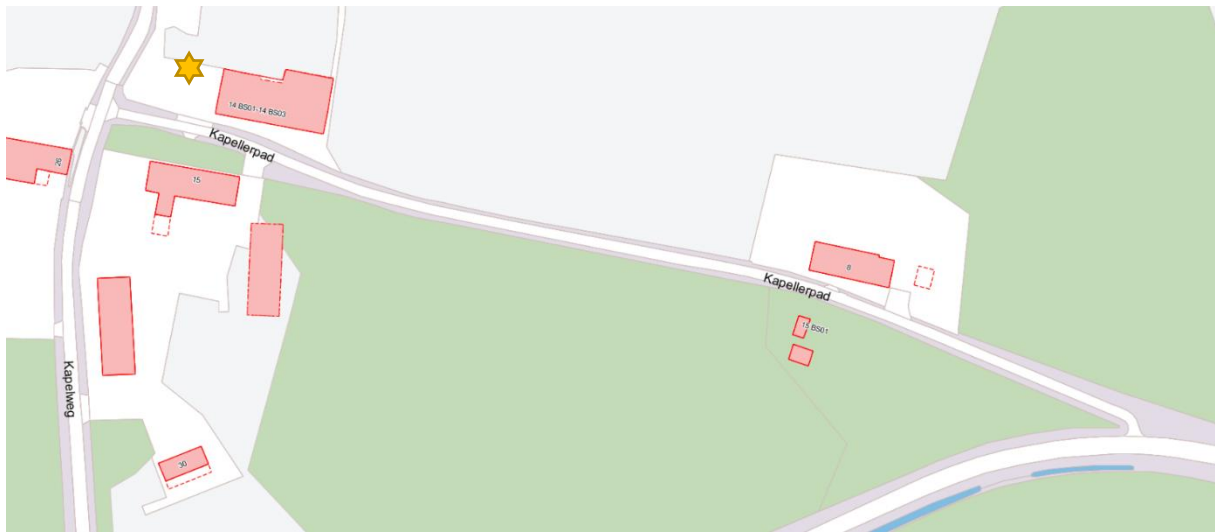
In het buitengebied van Borkel ligt een verbindingsweg tussen de Hoeverdijk en de Kapelweg, genaamd het Kapellerpad. De weg Kapellerpad is ongeveer 340 meter lang, heeft verschillende breedten die liggen tussen de 3,1 en 3,4 meter en bestaat uit kasseinen/kinderkopjes. Links en rechts naast de weg ten minste 1 meter berm.

Vanaf de aansluiting met de Hoeverdijk maakt het Kapellerpad een scherpe bocht naar links. Vandaar tot aan het pand Kapellerpad 8 is de weg ongeveer 100 meter recht. Vanaf dit pand maakt de weg een hele flauwe bocht naar links. Daarna volgt weer een recht stuk weg van ongeveer 100 meter en komt er een flauwe bocht naar rechts. Ter hoogte van het pand Kapellerpad 15 volgt nog een flauwe bocht naar links en komt de aansluiting met de Kapelweg.

★ = situatie waar voorheen een Kapel heeft gestaan.

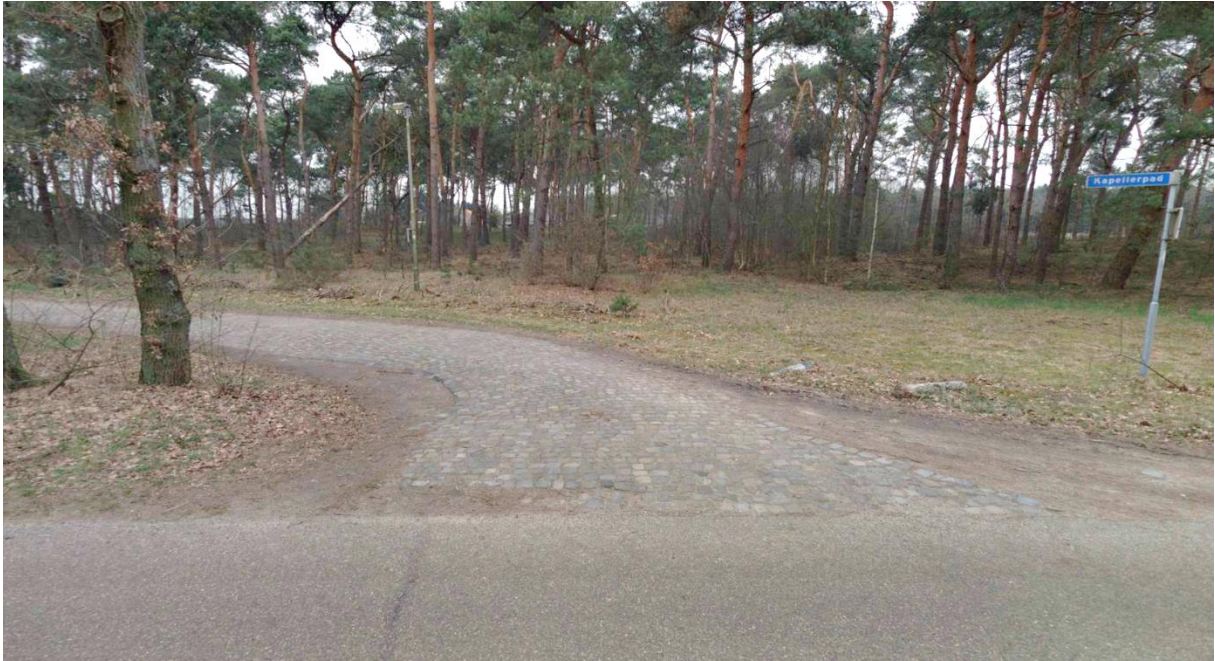
Aansluiting Kapellerpad met Hoeverdijk. Gezien vanaf de Hoeverdijk (2018).

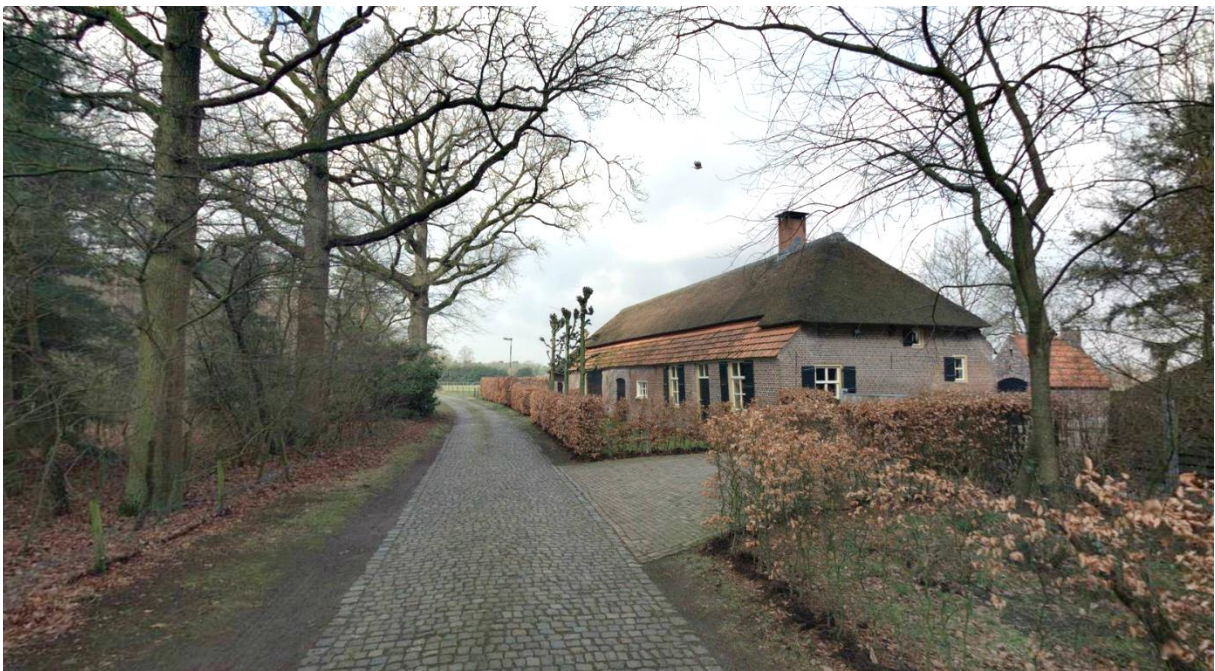
Kapellerpad t.h.v. Kapellerpad 8 met aansluiting op uitrit (2018).

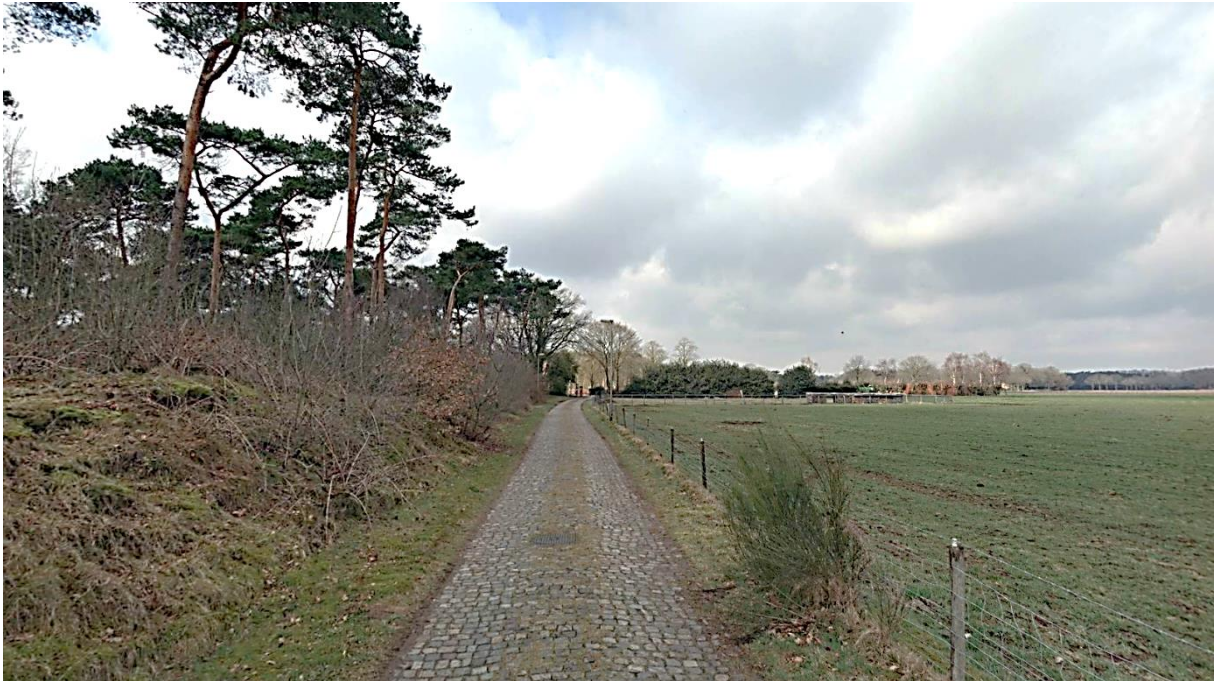
Kapellerpad t.h.v. weiland. met straatkolk (2018).

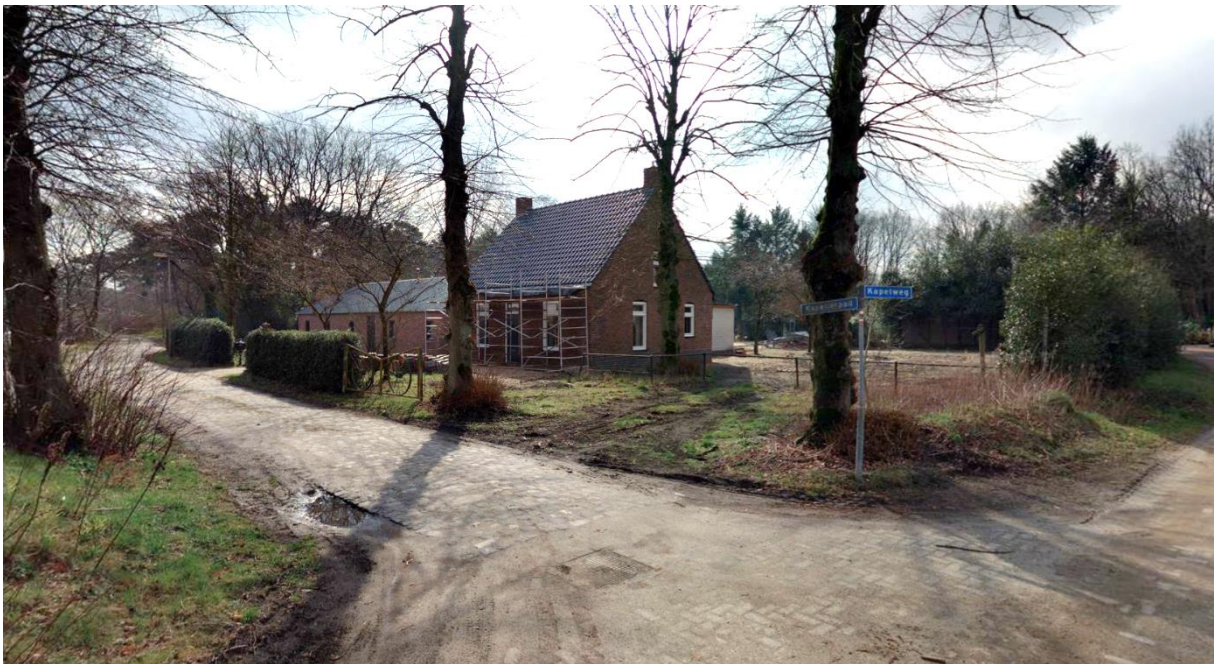
Aansluiting Kapellerpad met Kapelweg. Gezien vanaf Kapelweg (2018).

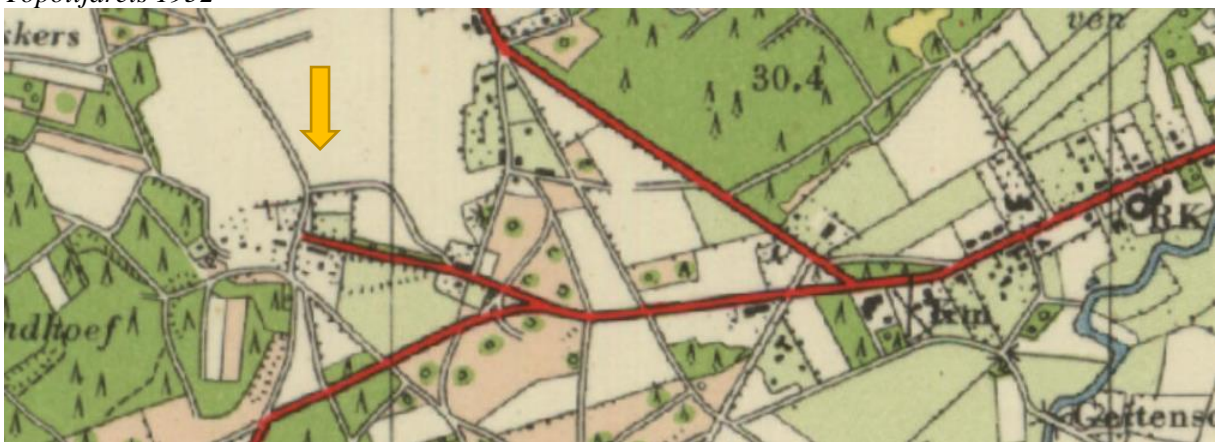
Topotijdreis 1953

Volgens de gegevens uit Topotijdreis is de weg Kapellerpad in 1953 nagenoeg rechtgetrokken. Men vermoedt dat toen de zandweg is voorzien van de huidige kasseien. Daarna is de weg meermaals open gebroken, gereconstrueerd/hersteld.

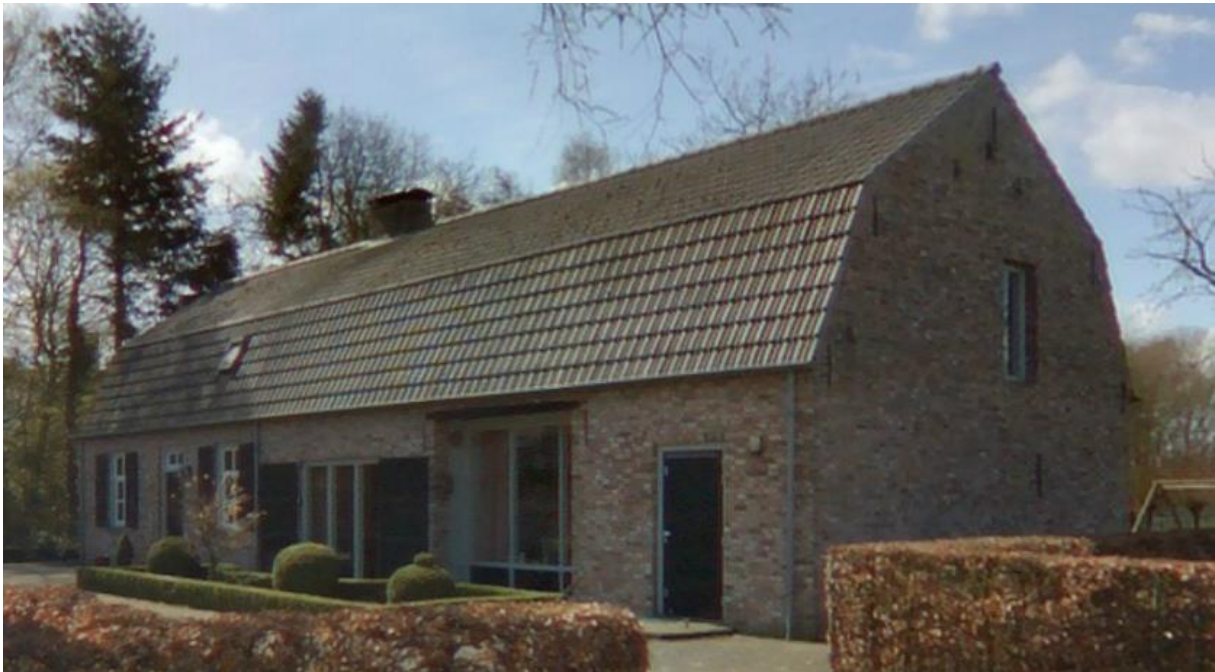
Poterseind 7

Langgevelboerderij met dwarsdeel (1904).

Mansardedak. Raamindeling gedeeltelijk ca. 1930 gewijzigd. Er tegenover op een driehoekig perceel een gewijzigde schob onder zadeldak met gebint. De zijwanden met riet bekleed.

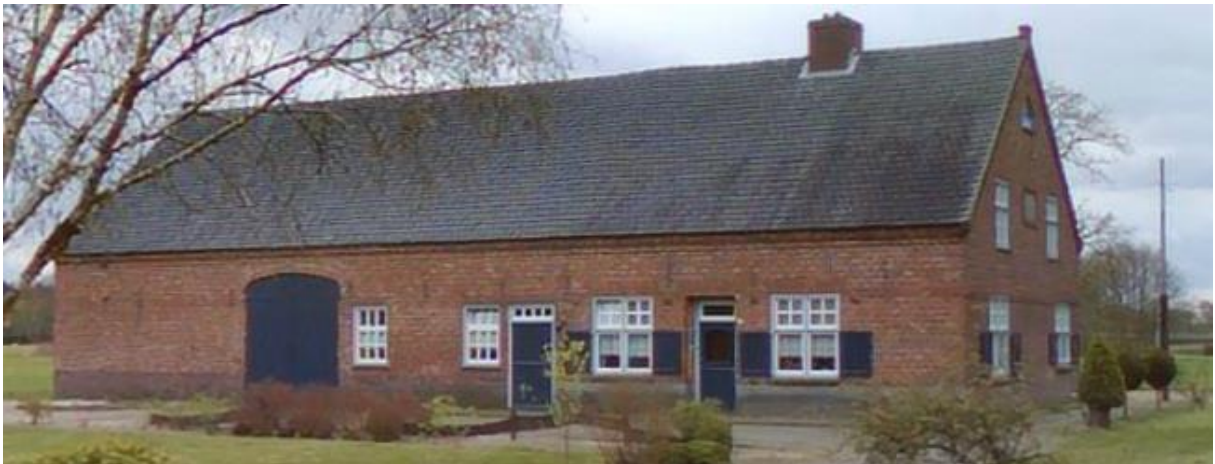
Schafterdijk 19

T-vormige langgevelboerderij uit 1927, gebouwd voor H. Smits. Buitenzijden kozijnen grijsblauw geschilderd. Binnenste delen wit. Bakstenen lekdorpels onder de vensters.
