## **LIJST CULTUURHISTORISCHE WAARDEVOLLE OBJECTEN**

# Inhoud cultuurhistorische waardevolle objecten

## Objecten Valkenswaard

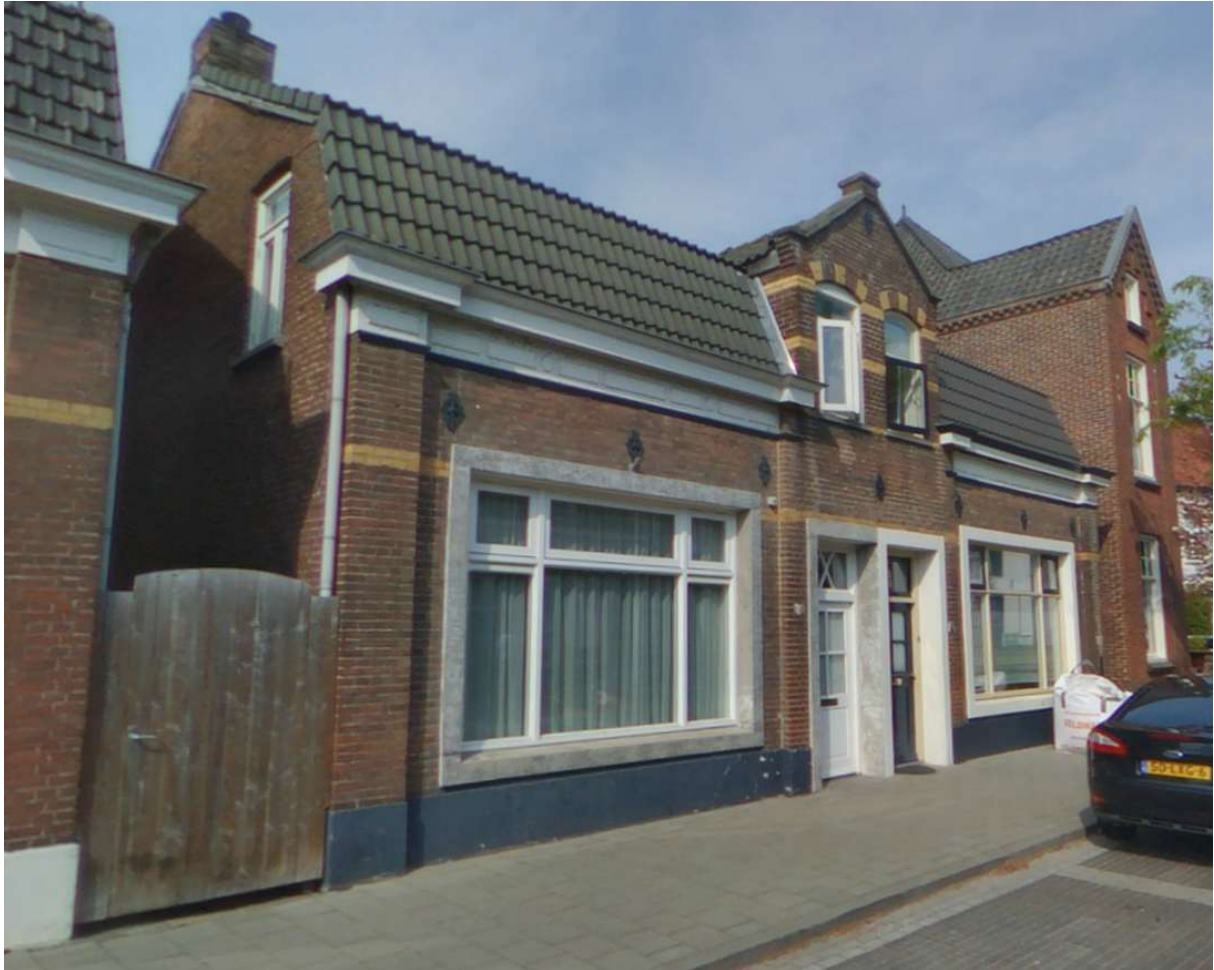
## Bakkerstraat 6 en 8

Symmetrische dubbele middenstandswoning onder mansardekap uit ca. 1920. Rode baksteen in kruisverband. Beide voordeuren centraal geplaatst onder een licht uitspringende Vlaamse gevel. Hoekrisalieten. Gepleisterde plint. Fors venster in beide woningen. Betonnen omlijstingen van deuren en vensters. Imitatie-speklagen in gele verblendsteen. Gietijzeren sierankers. Rijk versierde en geprofileerde plansiergoot met zinken kraal. Vlaamse gevel met dubbel venster, imitatie-speklagen en steense segmentbogen, deels in verblendsteen. Gevel afgedekt met dekplaten. Grijs opnieuw verbeterde Hollandse pannen. Twee gemetselde schoorstenen.

Dit dubbelpand is cultuurhistorisch waardevol, omdat het qua uiterlijk en korrelgrootte representatief is voor de bouw van middenstandswoningen in het eerste kwart van de twintigste eeuw. Het dubbelpand vormt een fraai ensemble met de overige bebouwing in dit deel van de Bakkerstraat.

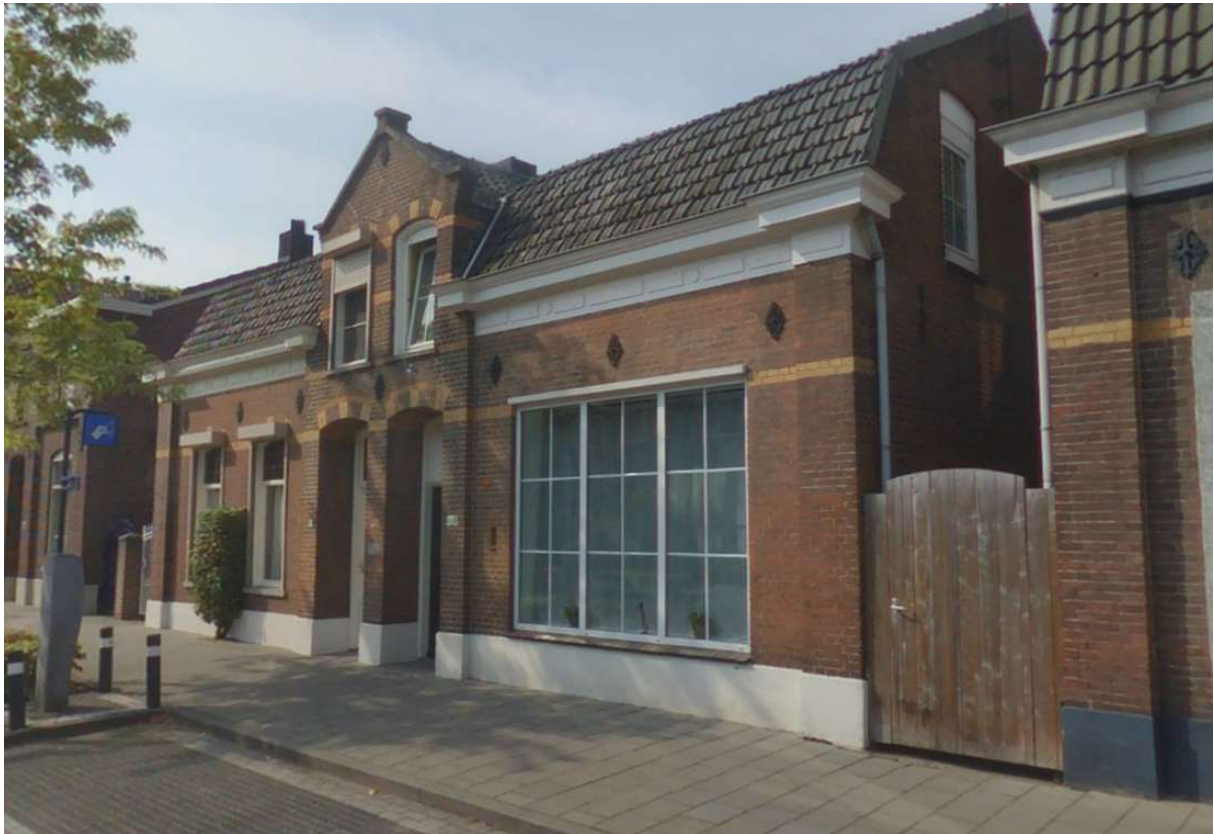
## Bakkerstraat 10 en 12

Symmetrische dubbele middenstandswoning onder mansardekap uit ca. 1920. Rode baksteen in kruisverband. Voordeuren centraal geplaatst onder een licht uitspringende Vlaamse gevel. Hoekrisalieten.

Gepleisterde plint. Fors modern venster in de rechterwoning. Getoogde voordeuren in portieken. Ingemetselde eerste steen tussen beide deuren. Deuren en smalle vensters in linkerpand met steense segmentbogen, deels in verblendsteen. Imitatie-speklagen in gele en oranje verblendsteen. Gietijzeren sierankers. Rijk versierde en geprofileerde Vlaamse goot met zinken kraal. Vlaamse gevel met dubbelen getoogde vensters, imitatie-speklagen en steense segmentbogen, deels in verblendsteen. Gevel afgedekt met dekplaten. Grijs opnieuw verbeterde Hollandse pannen. Twee gemetselde schoorstenen.

Dit dubbelpand is cultuurhistorisch waardevol, omdat het qua uiterlijk en korrelgrootte representatief is voor de bouw van middenstandswoningen in het eerste kwart van de twintigste eeuw. Het dubbelpand vormt een fraai ensemble met de overige bebouwing in dit deel van de Bakkerstraat.

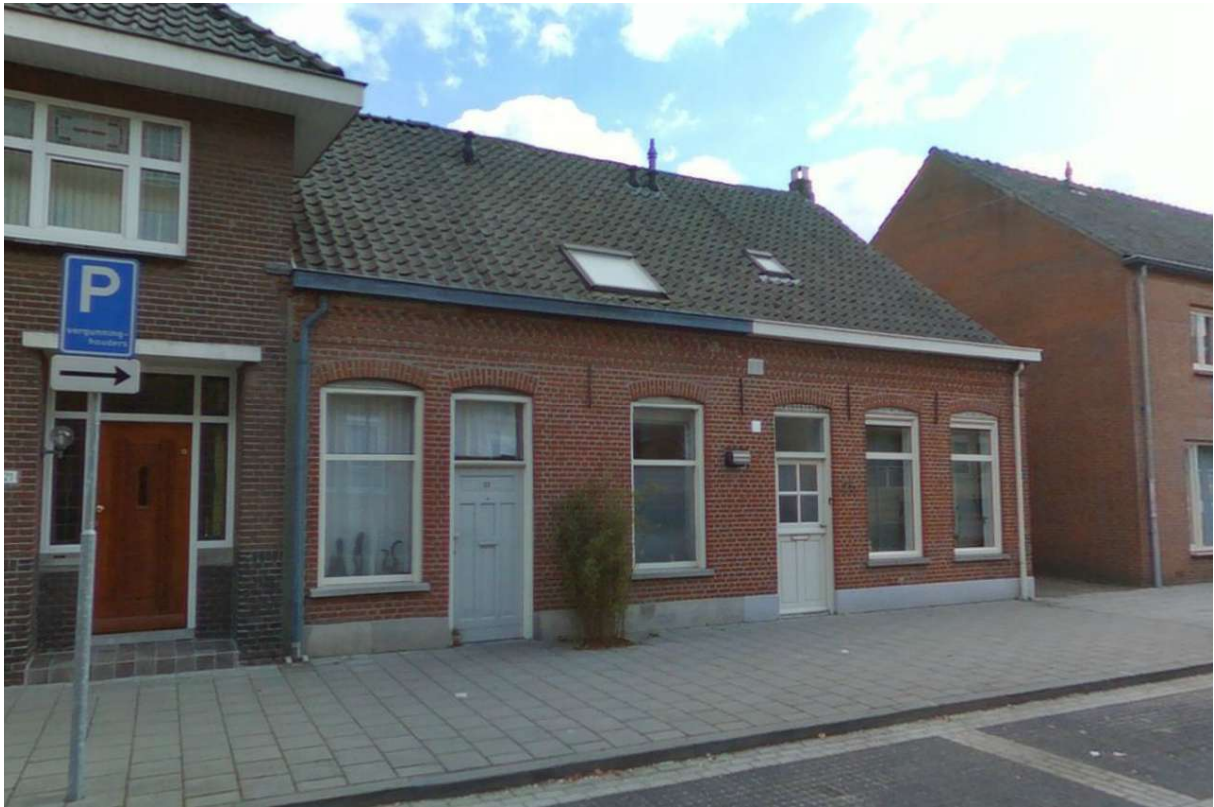
## Bakkerstraat 23 en 25

Dubbele eenlaagse arbeiderswoning onder zadeldak uit ca. 1924-1925.

Voorgevel in schoon metselwerk, rode baksteen in kruisverband, grijs gepleisterde plint, asymmetrische indeling van deuren en vensters. Betonnen lekdorpels, segmentbogen en boogvelden met siertegels. Eenvoudige staafankers. Rijke, zware muizentandlijst. Houten bakgoot met zinken kraal. Dak belegd met grijze gesmoorde opnieuw verbeterde Hollandse pannen. Twee dakramen.

Het dubbelpand is cultuurhistorisch waardevol, omdat het qua uiterlijk en korrelgrootte representatief is voor de bouw van arbeiderswoningen rond 1900. Het dubbelpand heeft zijn authenticiteit goed behouden, met uitzondering van de deuren en vensters en een relatief fors dakvenster in het dakschild van het linkerpand.

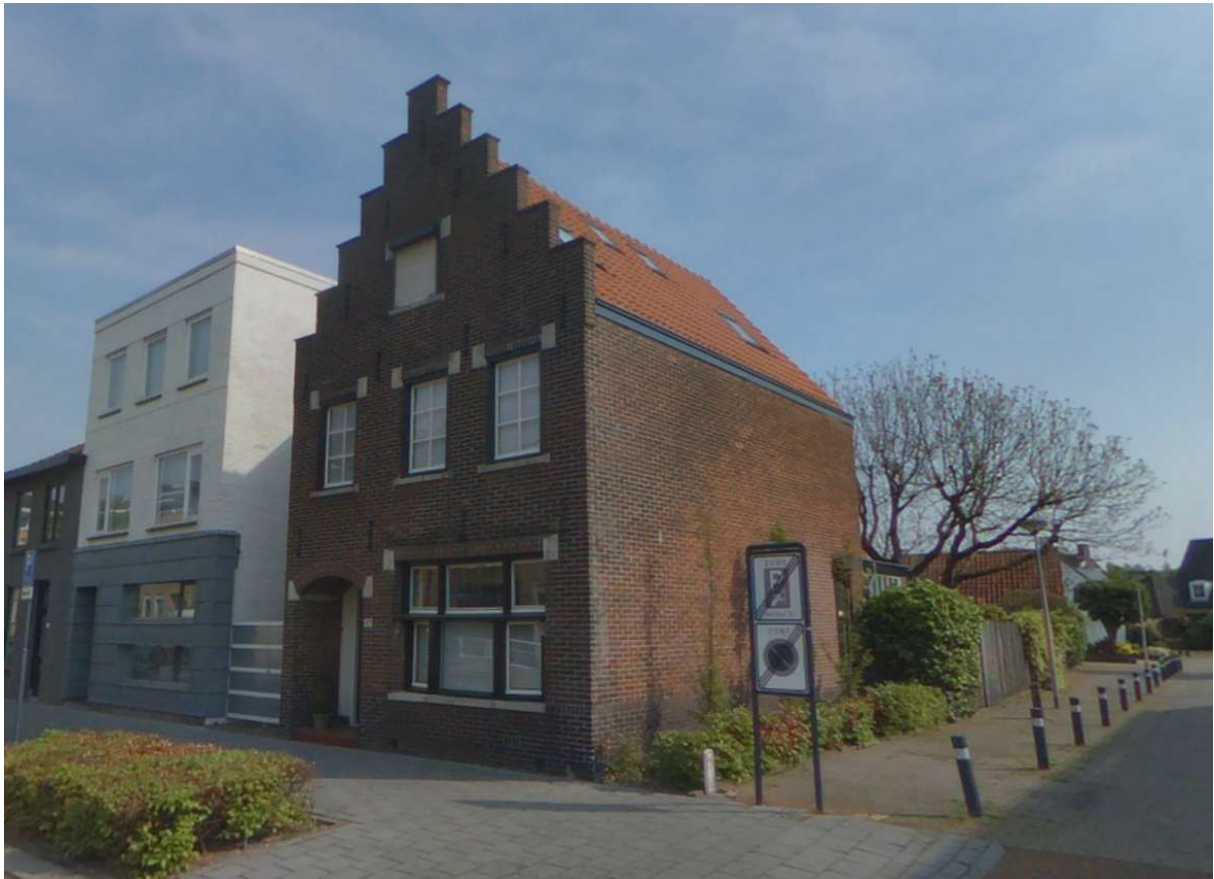
## Bakkerstraat 47

Drielaags diephuis met zadeldak en trapgevel uit 1938. Rode baksteen in halfsteens verband. Portiek en vensteropeningen met betonnen lekdorpels en betonnen sluitstenen. Voordeur in verdiept portiek met segmentboog. Licht verdiept zesledig venster met twee licht afgeschuinde hoeken en houten kozijnen. Forse smeedijzeren staafankers. Zijgevel met slechts één rechthoekig venster op de begane grond. Plansiergoot in de zijgevels. Zadeldak belegd met rode opnieuw verbeterde Hollandse pannen. Metalen schoorsteentje en twee dakramen in rechterschild.

Dit woonhuis is cultuurhistorisch waardevol vanwege de bijzondere vormgeving met de trapgevel, het portiek, het bijzonder vormgegeven venster op de begane grond. De betonnen sluitstenen zijn typerend voor de bouwstijl in de jaren '30 van de twintigste eeuw.

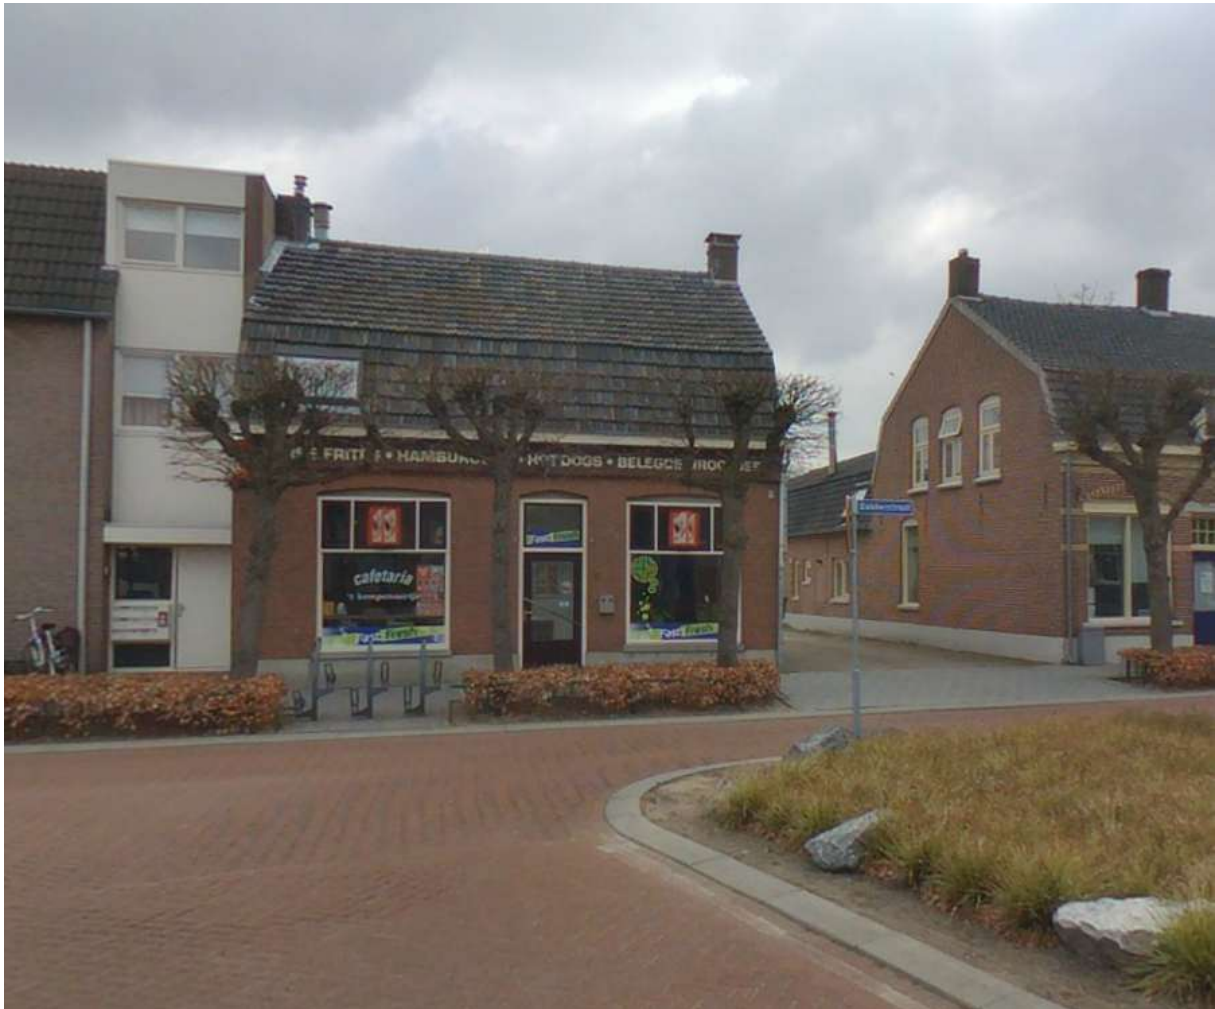
## Bakkerstraat 51

Eenlaags arbeiderswoning onder mansardekap uit 1921-1922. Voorgevel met symmetrische indeling. Rode baksteen in kruisverband. Grijs gesmeerde plint. Gemoderniseerde deur en vensters. Grijs betonnen lekdorpels. Segmentbogen met halfsteens rollaag daarboven. Houten bakgoot met zinken kraal op gootklossen. Grijs muldenpannen. Fors dakraam.

Dit pand is cultuurhistorisch waardevol, omdat het qua uiterlijk en korrelgrootte representatief is voor de bouw van middenstandswoningen in het eerste kwart van de twintigste eeuw. Het pand vormt een fraai ensemble met de overige bebouwing op dit 'pleintje' aan de Bakkerstraat en de Peperstraat.

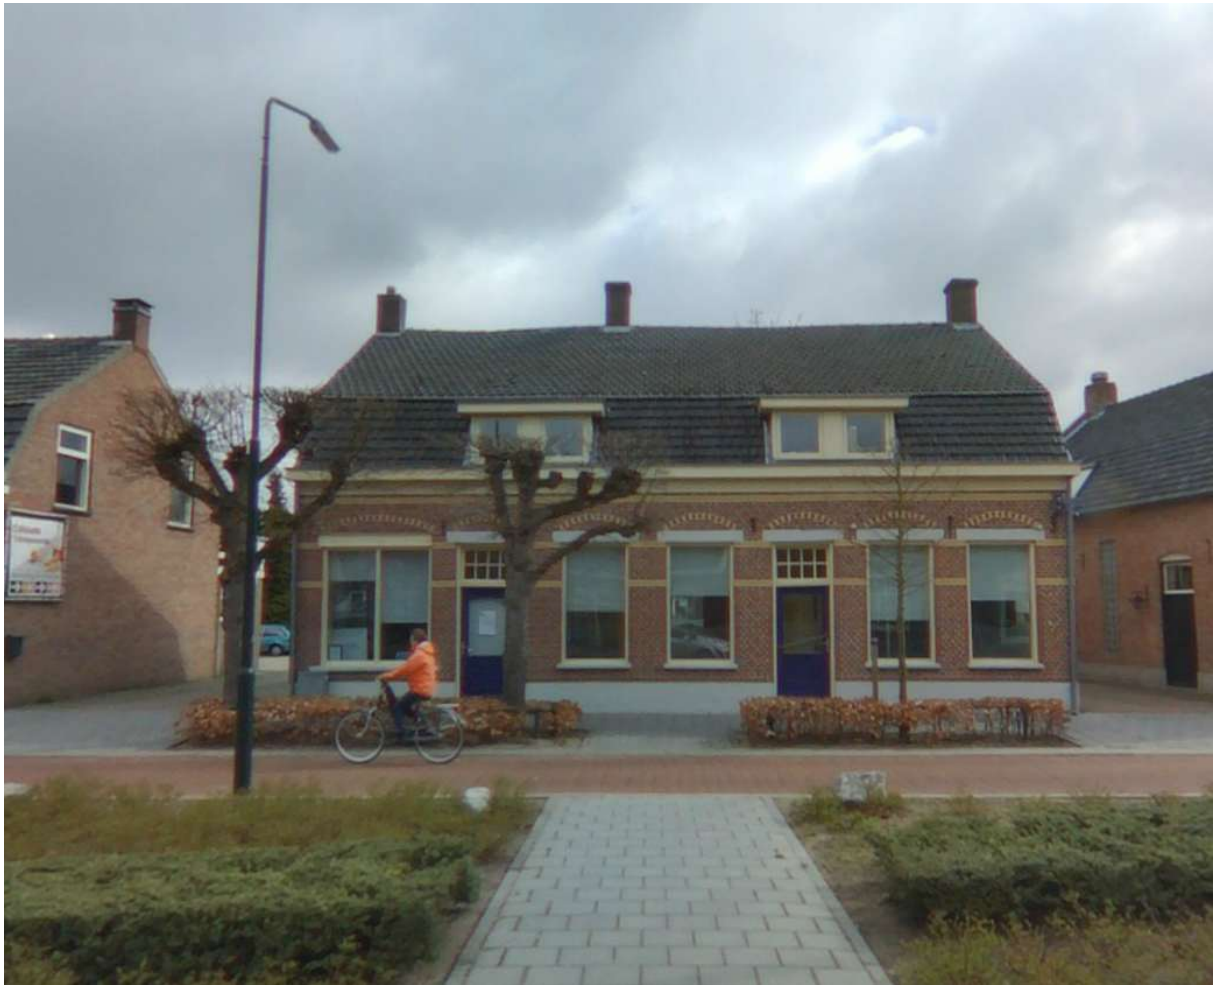
## Bakkerstraat 53 en 55

Dubbele arbeiderswoning onder mansardekap uit ca. 1920. Rode baksteen in kruisverband. Grijs, gesmeerde plint. Linkerpand met voordeur, breed venster en smal venster. Rechterpand met voordeur en drie smalle vensters. Grijs betonnen lekdorpels. Beide voordeuren met bovenlichten met roedenverdeling. Grijs betonnen lateien boven de smalle vensters. Metalen latei boven het brede venster. Gietijzeren sierankers. Dubbele gele bakstenen imitatie-speklagen. Halfsteens segmentbogen met afwisselend rode en gele koppen. Fries met houten plansier en bakgoot met zinken kraal. Grijs kruispannen. Twee dubbele dakvensters met ver overstekende platte daken met boeiboorden. Drie gemetselde schoorstenen. Rechterzijgevel met een deur en venster op de begane grond, eenvoudige staafankers, twee smalle vensters op de verdieping. Anderhalfsteens segmentbogen.

Dit dubbelpand is cultuurhistorisch waardevol, omdat het qua uiterlijk en korrelgrootte representatief is voor de bouw van middenstandswoningen in het eerste kwart van de twintigste eeuw. Het dubbelpand vormt een fraai ensemble met de overige bebouwing op dit 'pleintje' aan de Bakkerstraat en de Peperstraat.

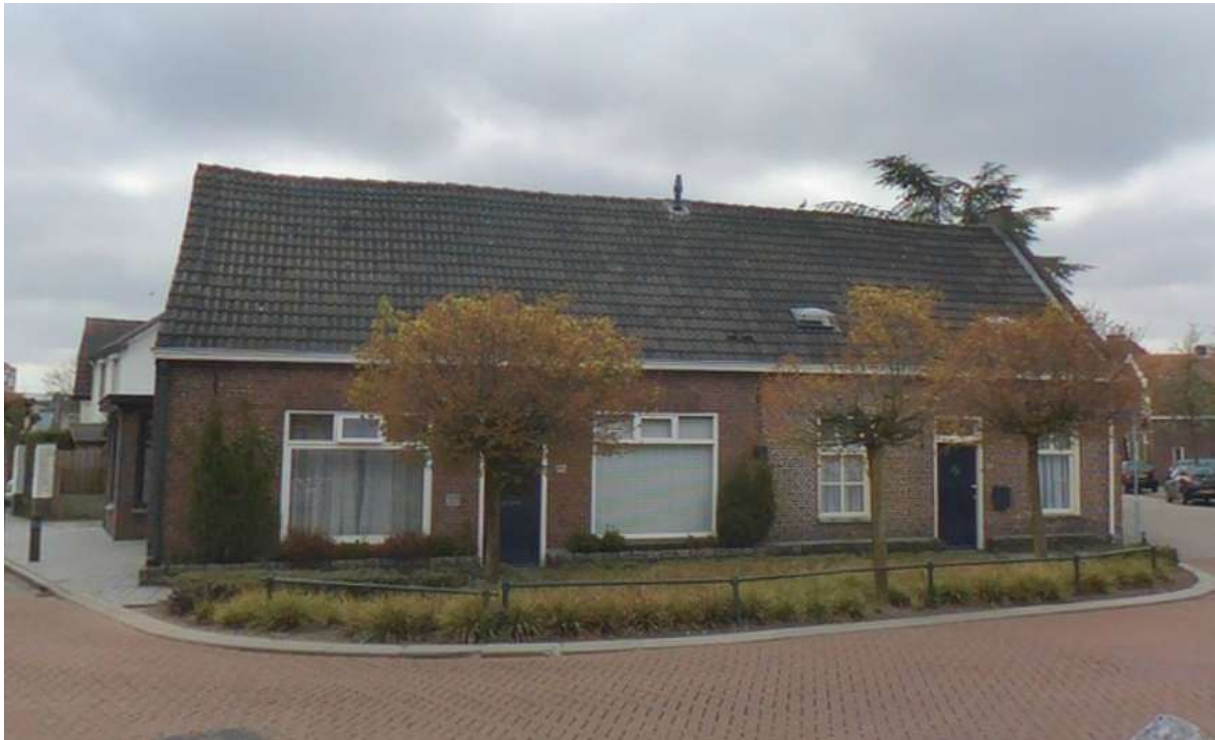
## Bakkerstraat 58, 60 en 62

Eenlaags dubbele arbeiderswoning onder zadeldak uit 1881 met eenlaagse bergplaats onder zadeldak (achter nummer 58) en eenlaagse aanbouw met platdak (voormalige zadelmakerij met nr. 62). De gevels van de panden zijn opgebouwd in schoon metselwerk in rode baksteen in een kruisverband. Gepleisterde plinten met daarvóór ondiepe plantenbakken, opgebouwd uit keien.

Ongeveer centraal geplaatste houten voordeur met vierkant kijkvenster. Tweeruits bovenlicht. Houten kozijnen. Halfsteense rollaag boven de deur. Links van de deur een zesruits-schuifvenster met houten kozijnen en roeden. Scharnieren voor luiken in de kozijnen. Luiken ontbreken echter. Halfsteense rollaag en betonnen lekdorpel. De bakstenen rondom dit venster lijken in latere fase vernieuwd. Rechts van de deur een rechthoekig venster met tweeruits bovenraam met houten kozijnen en roeden. Scharnieren voor luiken in de kozijnen. Luiken ontbreken ook hier. Halfsteense rollaag en hardstenen lekdorpel. Geheel rechts in de gevel een wit geschilderde zinken regenpijp. Ter hoogte van de balklaag één langwerpig smeedijzeren staaanker van ca. 1 meter hoog. Dit anker is op twee plaatsen in de muur verankerd. Overhoekse muizentand. Wit geschilderde geprofileerde houten bakgoot met zinken kraal.

Tuitgevel met schouders. Begane grond met enkele ventilatie-openingen. Rechts op de begane grond een rechthoekig eenruitsvenster. Houten kozijnen, hardstenen lekdorpel en halfsteense rollaag. Ter hoogte van de balklaag enkele eenvoudige staaankers en enkele ventilatie-openingen. Centraal op de zolderverdieping een rechthoekig eenruitsvenster. Houten kozijnen en hardstenen lekdorpel. In de schuine zijden van de topgevel enkele verticaal geplaatste staaankers. Bakstenen dekplaat op de bovenzijden van de tuitgevel. Schouders en tuitstuk belegd met grijze betonnen dekplaatjes.

Ongeveer centraal geplaatste houten voordeur. Bovenste gedeelte met roedeverdeling. Enkelruits bovenlicht. Houten kozijnen. Anderhalfsteense strek boven de deur. Zowel links als rechts van de deur een fors rechthoekig venster met dieruits bovenramen. Houten kozijnen en bakstenen lekdorpels. Boven het linkervenster een halfsteense rollaag, boven het rechtervenster een anderhalfsteense strek die de aanwezigheid van een kleiner venster in het verleden bevestigt. Direct links van de voordeur een ingemetselde eerste steen met inscriptie "H. Daems 1881". Ter hoogte van de balklaag vier eenvoudige smeedijzeren staafankers. Overhoekse muizentand. Wit geschilderde geprofileerde houten bakgoot met zinken kraal.

Topgevel zonder tuitstuk en zonder schouders. Begane grond met links een klein rechthoekig venster met bovenraam. Houten kozijnen, hardstenen lekdorpel en anderhalfsteense strek. Hieronder een ventilatiegat met metalen rooster voor een kelder. Rechts op de begane grond een met donkerrode bakstenen dichtgezet venster. Anderhalfsteense strek. Ter hoogte van de balklaag drie staafankers. Zolderverdieping met twee rechthoekige enkelruits-vensters. Houten kozijnen en halfsteense rollagen. Hardstenen lekdorpels. Verticaal geplaatste staafankers in de schuine zijden van de topgevel.

Eenlaagse zadelmakerij met platdak, opgebouwd in een schoon metselwerk van rode bakstenen in een halfsteens verband. Hoek van voor- en rechterzijgevel met uitstekende tandversiering. Op het dak een relatief hoge ranke bakstenen schoorsteen.

Dit complex van panden is cultuurhistorisch waardevol vanwege de eenvoudige uitstraling als arbeiderswoning in combinatie met een werkplaats van een middenstander. Ook als ensemble met de overige bebouwing aan het pleintje Bakkerstraat/Peperstraat op de kop van het pleintje zijn deze woningen waardevol.

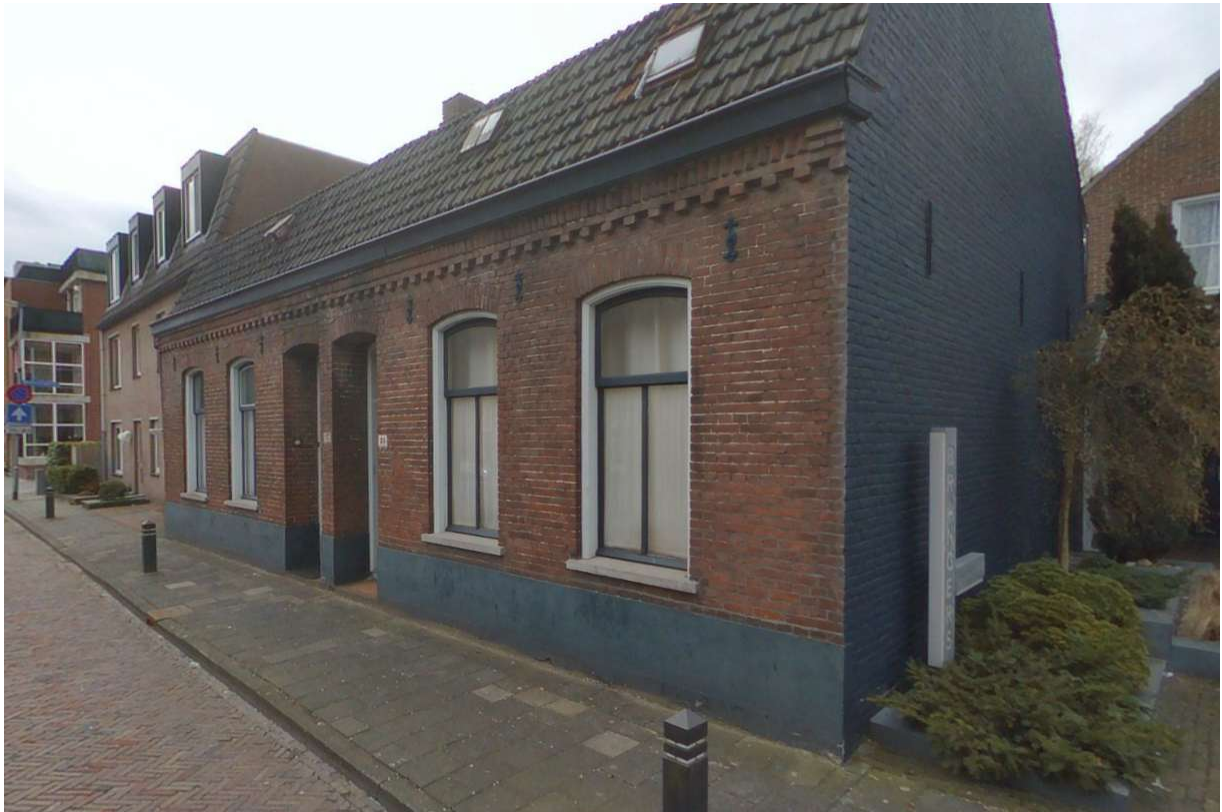
### **Beelmanstraat 10 en 12**

Beelmanstraat 10-12 betreft een dubbele eenlaagse arbeiderswoning van rond 1900. Mansardedak, belegd met grijze kruispannen. Het pand is opgebouwd uit bakstenen in schoon metselwerk. Symmetrisch en centraal in het woonblok bevinden zich de voordeuren in licht verdiepte portieken. Rijke muizentandlijst, grijs gepleisterde plint, sierankers, getoogde schuifvensters.

Het dubbelpand is cultuurhistorisch waardevol, omdat het qua uiterlijk en qua korrelgrootte representatief is voor de bouw van arbeiderswoningen rond 1900. Verder oogt het woonblok onaangetast, authentiek, niet verstoord door moderne vensters of dakkapellen. Het blok vormt een fraai ensemble/context met het naastliggende blok Beelmanstraat 6 dat qua opzet gelijk is aan de nummers 8-10, echter door zijn pleisterlaag iets lichter bevonden wordt.

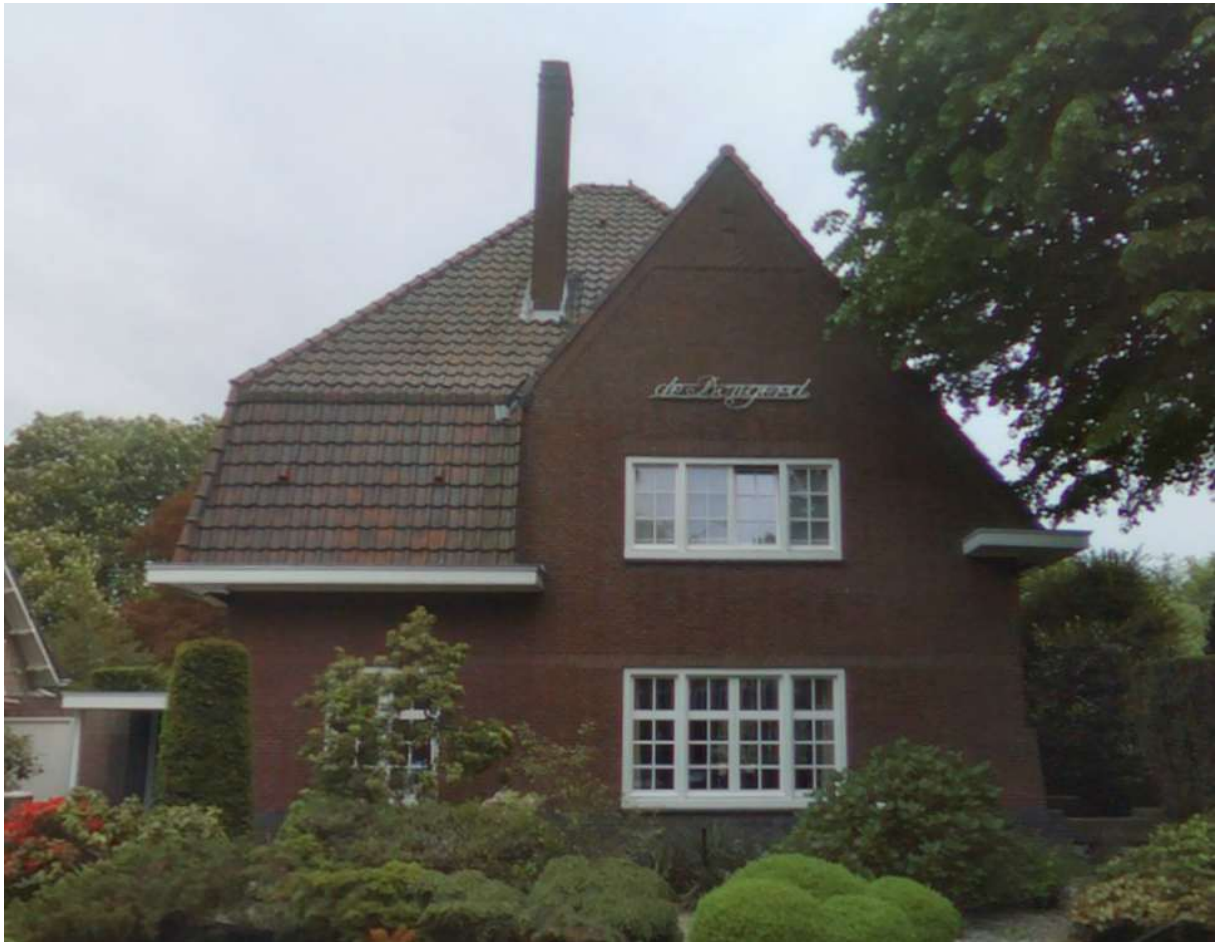
## Brakenstraat 14

Villa 'De Bongerd', gebouwd in 1931-1932. Het pand heeft een samengestelde kap, bestaande uit een hoog mansardedak en een steekkap aan de straatzijde. De kap is gedekt met donkere Tuile du Nordpannen, hoek- en kielkepers, schubvorsten en knikpannen, uitmondend in brede bakgoten met zinken kralen en verschillende hoogtes. In het linkerzijschild is een brede dakkapel aangebracht met platdak. Op het dak staan twee lange, royaal uitgevoerde schoorstenen, komend uit het dakvlak. Het metselwerk bestaat uit handvormsteen in Noors verband. De gevels worden aan de onderzijde beëindigd door trasramen, waarvoor donkere klinkers zijn gebruikt. Tussen het trasraam en het opgaand werk is een eensteens rollaag aangebracht die geheel doorloopt. Zo ook boven de kozijnen. In de topgevel aan de voorzijde is ook siermetselwerk toegepast. De houten kozijnen zijn zwaar uitgevoerd en de vensters hebben een roedeverdeling.

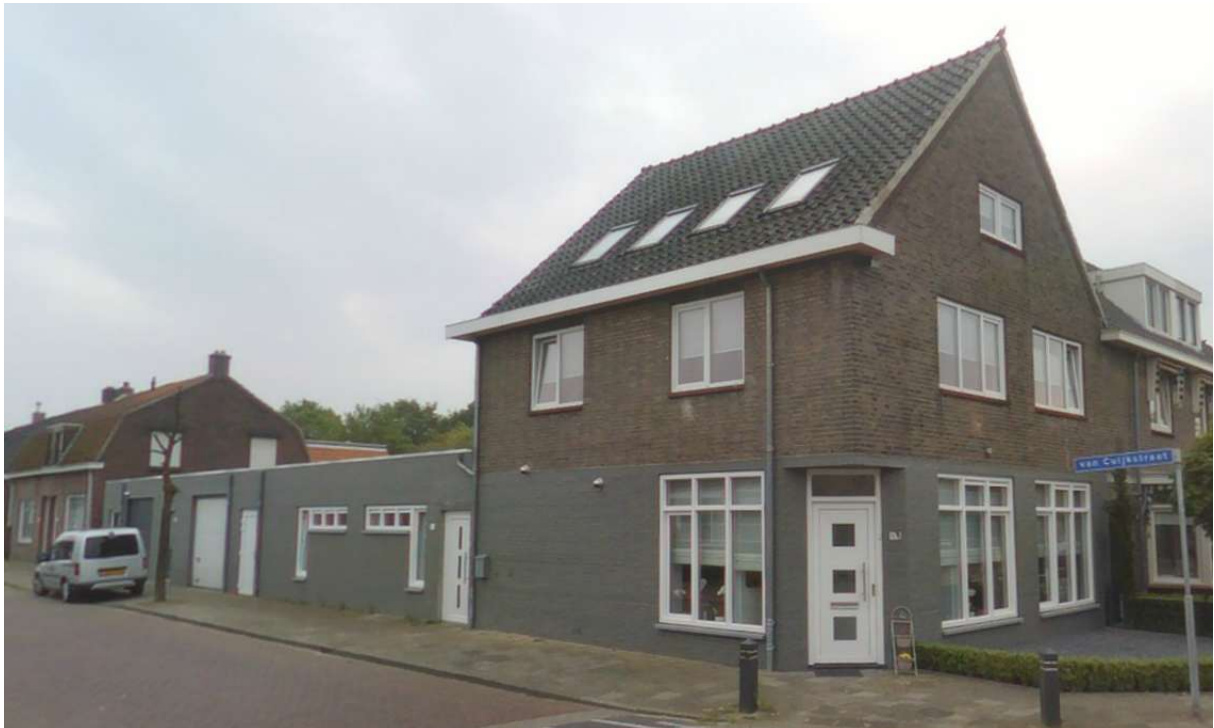
## Bunderstraat 28

Tweelaags winkel-woonhuis uit 1933-1934 onder een zadeldak met blauw gesmoorde verbeterde Hollandse pannen en een houten bakgoot met zinken kraal. Het is opgemetseld van gele baksteen in een Noors verband. Aan het oorspronkelijke pand is niet veel veranderd: de toegangsdeur van het pand staat nog steeds in de lepe hoek, waarmee deze uitnodigend is naar beide straatzijden. Wel zijn alle kozijnen vervangen door kunststof exemplaren, hetgeen niet past bij dit huis en straatbeeld, zo ook het metselwerk van de begane grond dat grijs geschilderd is.

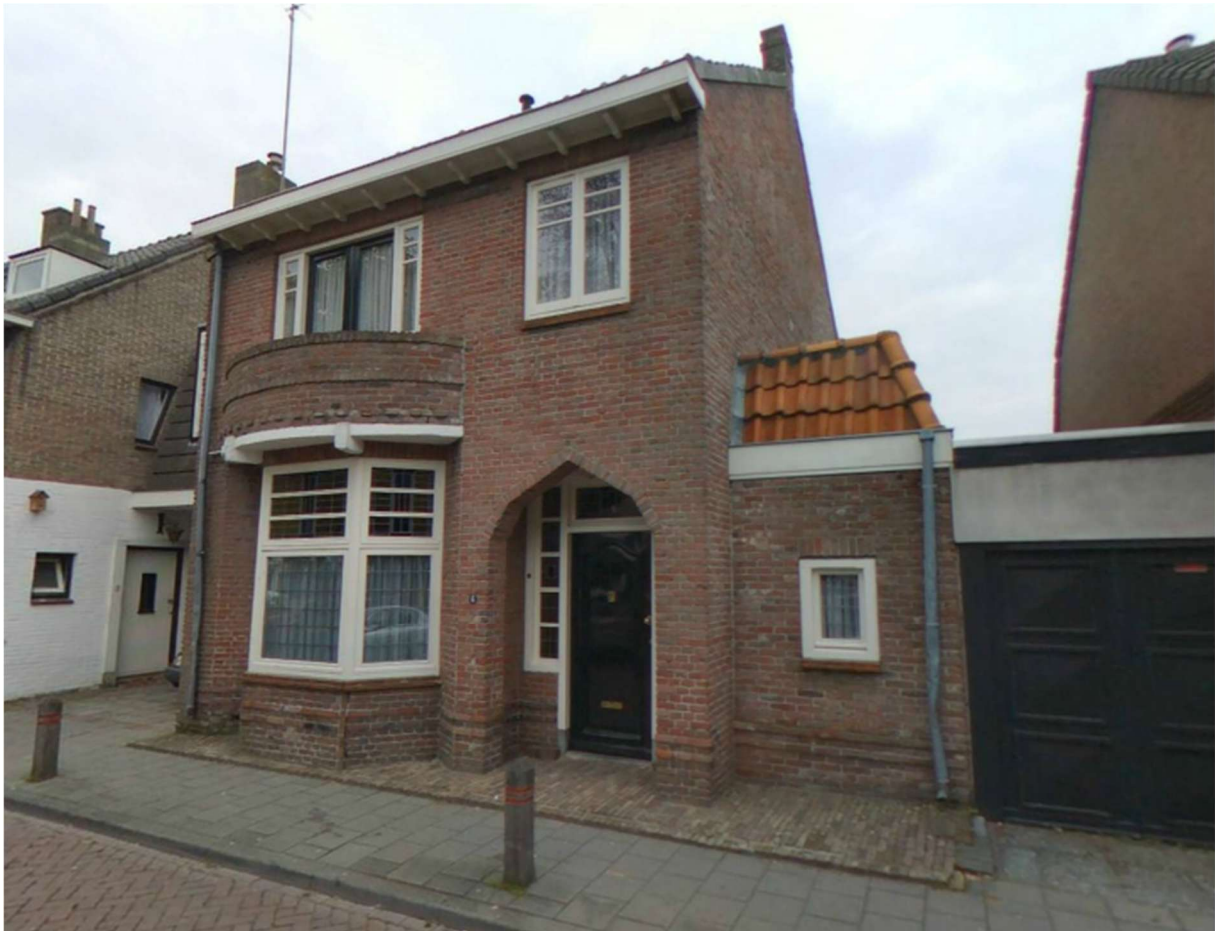
## Dommelseweg 4

Semi-vrijstaand tweelaags woonhuis onder zadeldak, gebouwd in 1929-1930 met stijlkenmerken van de Amsterdamse School.

Linkerzijgevel na oorlogsschade vernieuwd en opgebouwd in donkerrode baksteen in een wild verband. Deze gevel ligt één strek terug ten opzichte van de voorgevel. Bovenop het uitstekend deel van de voorgevel een rode holle dakpan.

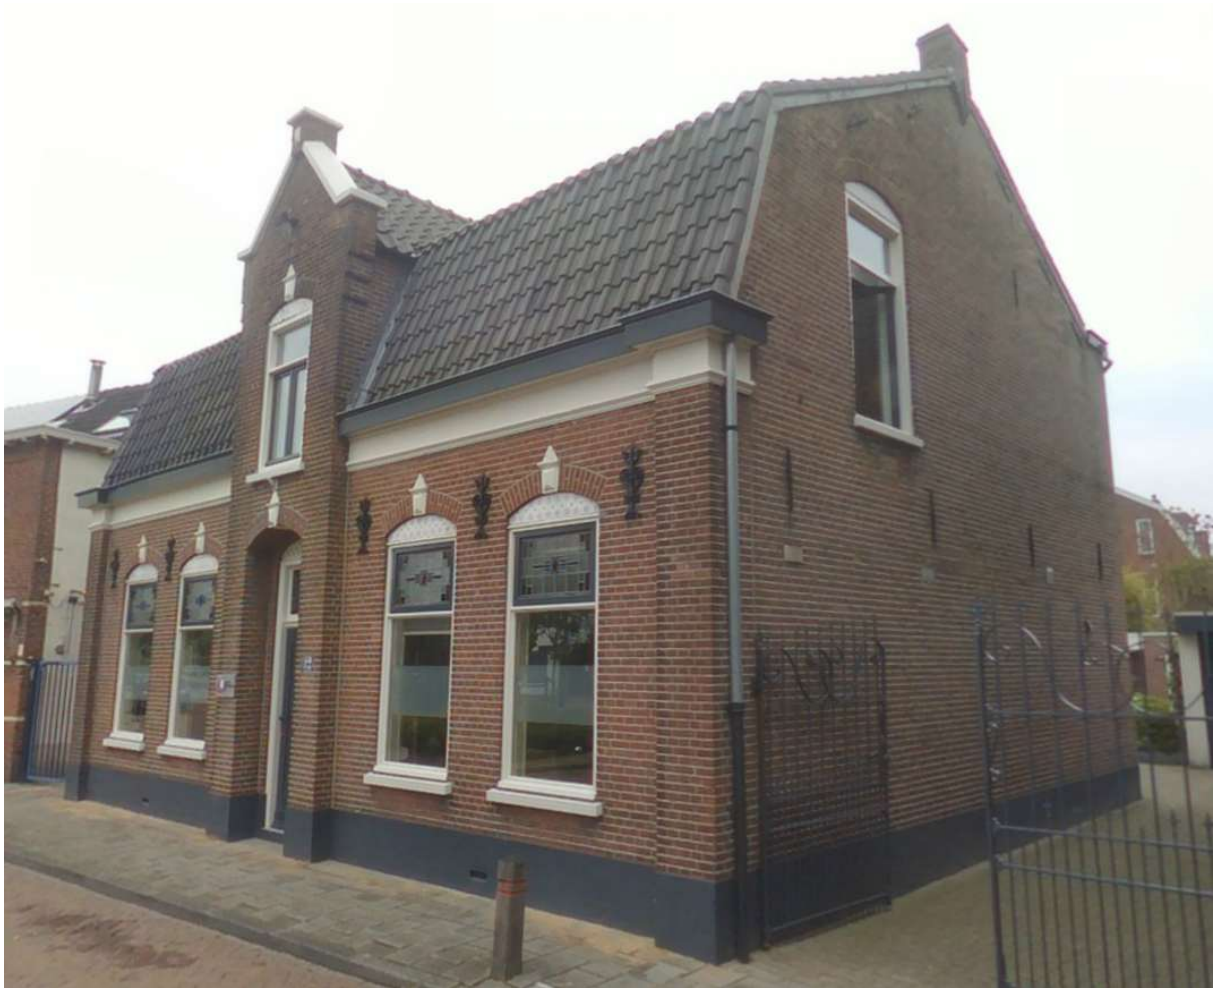
## **Dommelseweg 12**

Het aan de Noordzijde van de Dommelseweg nabij het Florapark gesitueerde vrijstaande **woonhuis** is gebouwd omstreeks 1910.

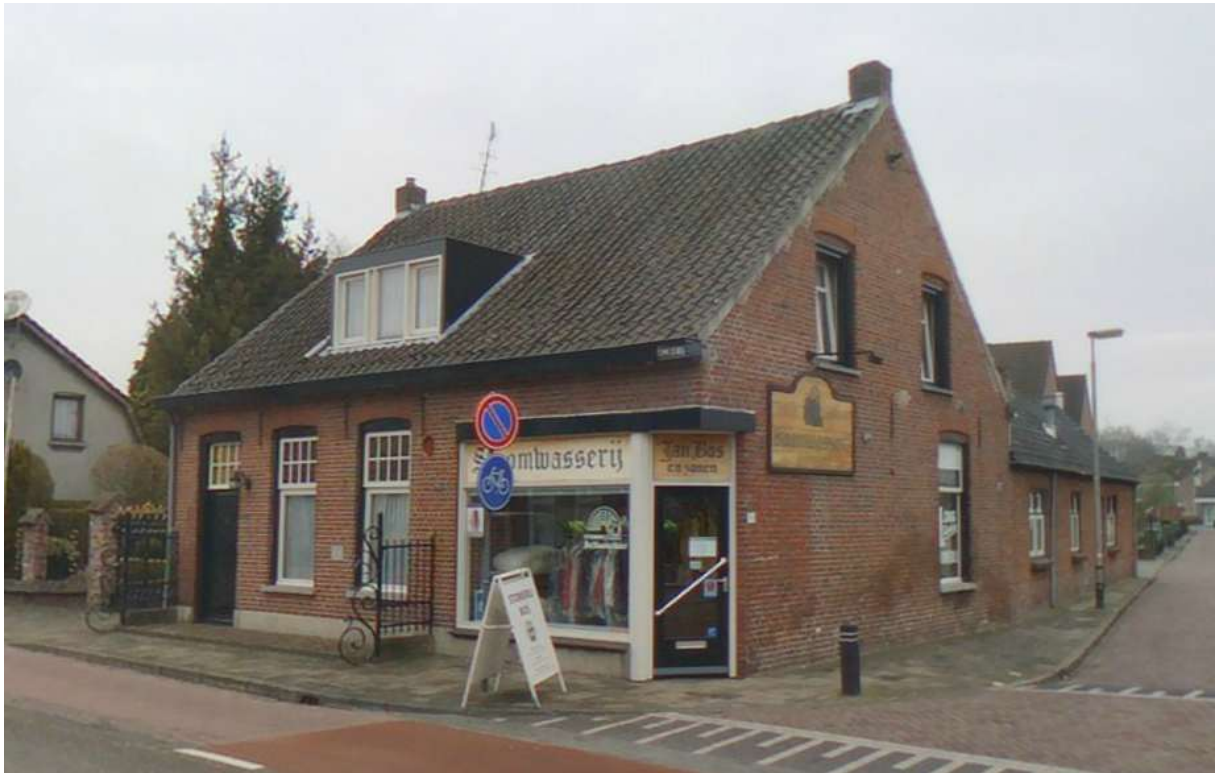
## Dommelseweg 38 en 40

Aan de doorgaande weg van Valkenswaard naar Dommelen staat een eenlaags dubbelpand dat in 1897 is gebouwd, zoals de eerste steen in de voorgevel aantoonst. Het pand ligt op de hoek met de Akkerstraat en heeft als adres Dommelseweg 38-40.

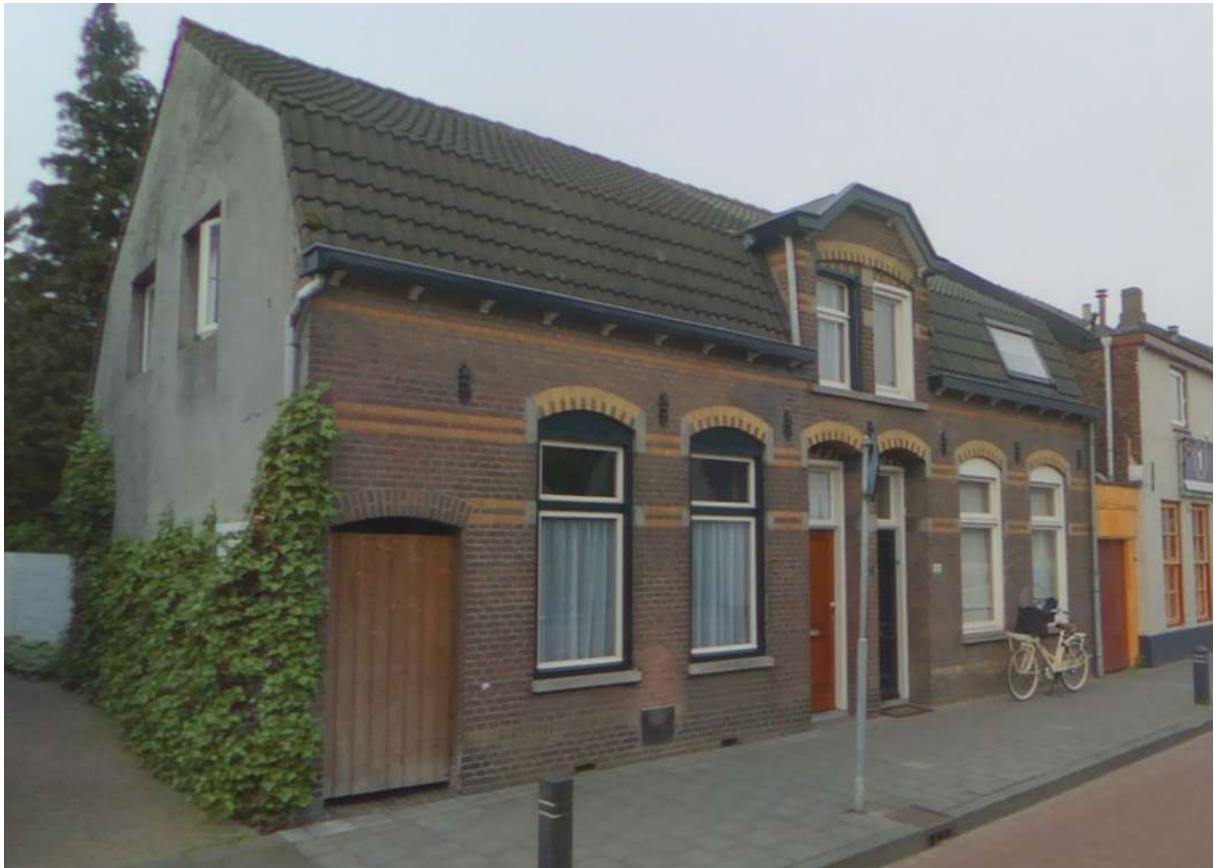
## Dommelseweg 43 en 45

Dubbele middenstandswoning onder mansardekap uit 1909-1910. Rode baksteen in kruisverband. Beide woningen hebben een voordeur en twee vensters. Beide voordeuren (paneeldeuren) centraal geplaatst in licht verdiepte portieken onder een Vlaamse gevel. Houten poort onder strekse segmentboog in linkerwoning. Deuren en vensters met bovenlichten en –ramen. Betonnen lekdorpels. Imitatie-speklagen in gele verblendsteen. Betonnen stenen aan weerszijden van de vensters in de tussendorpelbanden. Forse betonnen aanzetstenen in segmentbogen. Boogvelden met mozaïek baksteenversiering boven de deuren. Anderhalfsteens segmentbogen boven vensters en deuren met de koppen deels in schoon metselwerk, deels in gele verblendsteen. Gietijzeren sierankers. Vlaamse gevel met twee vensters. Boogveld en segmentboog als op de begane grond, in de verdiepingslaag als overspanning van beide vensters. Eenvoudige houten bakgoot met zinken kraal en gootklossen. Grijs Hollandse dakpannen op het mansardedak. Dakraam in rechterpand. Linkerzijgevel grijs gesmeerd met twee dubbele vensters in de verdiepingslaag.

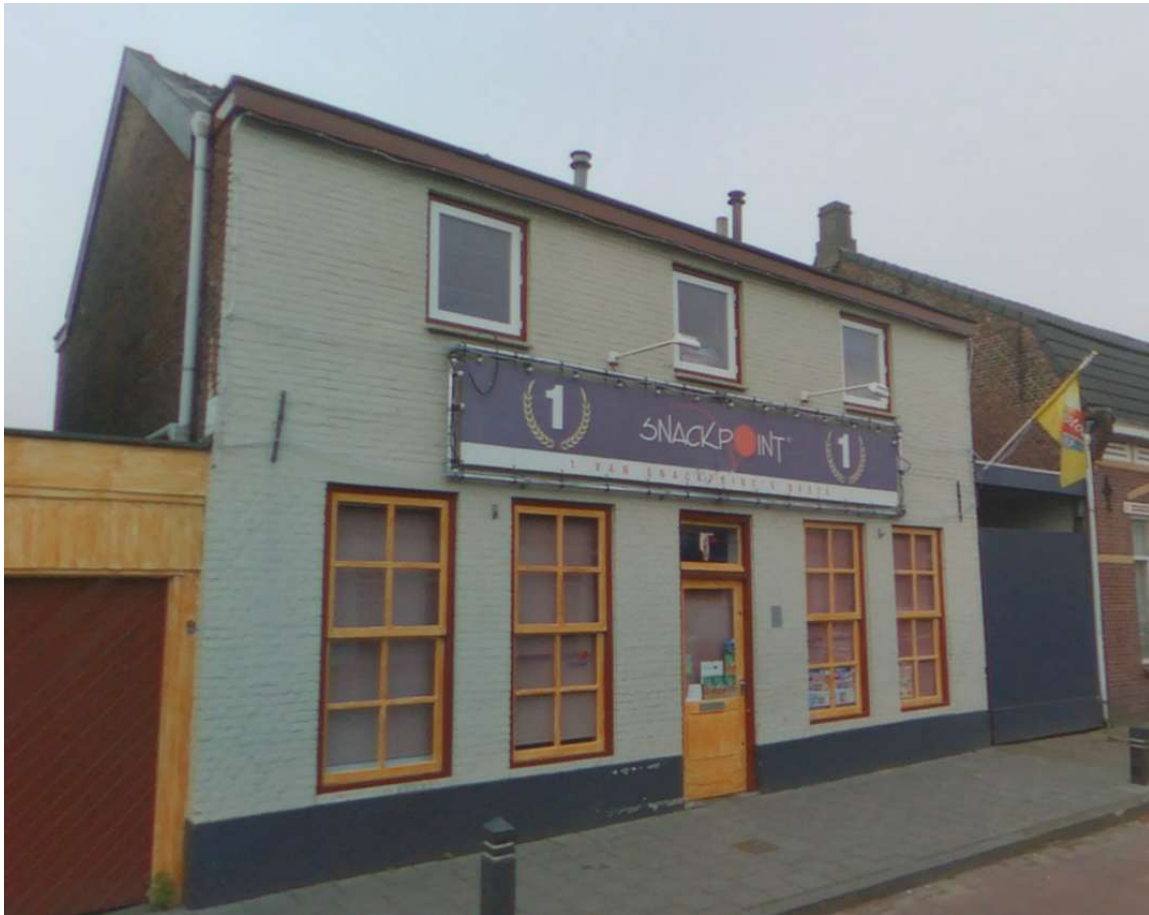
## Dommelseweg 47 en 49

Tweelaags horecapand onder zadeldak uit 1913. Voor- en achtergevels in 1955 opgehoogd. Grijs gepleisterde plint. Wit geschilderde bakstenen voorgevel. Begane grond in kruisverband, verdiepingslaag in halfsteens verband. Symmetrische indeling met centrale toegangsdeur met bovenlicht, twee achtruits schuifvensters aan beide zijden van de deur. Alle kozijnen van hout. Betonnen latei boven twee linkervensters en centrale toegangsdeur en twee betonnen lateien boven de twee vensters rechts. Twee eenvoudige staafankers. Drie eenvoudige vierkante vensters op de verdiepingslaag.

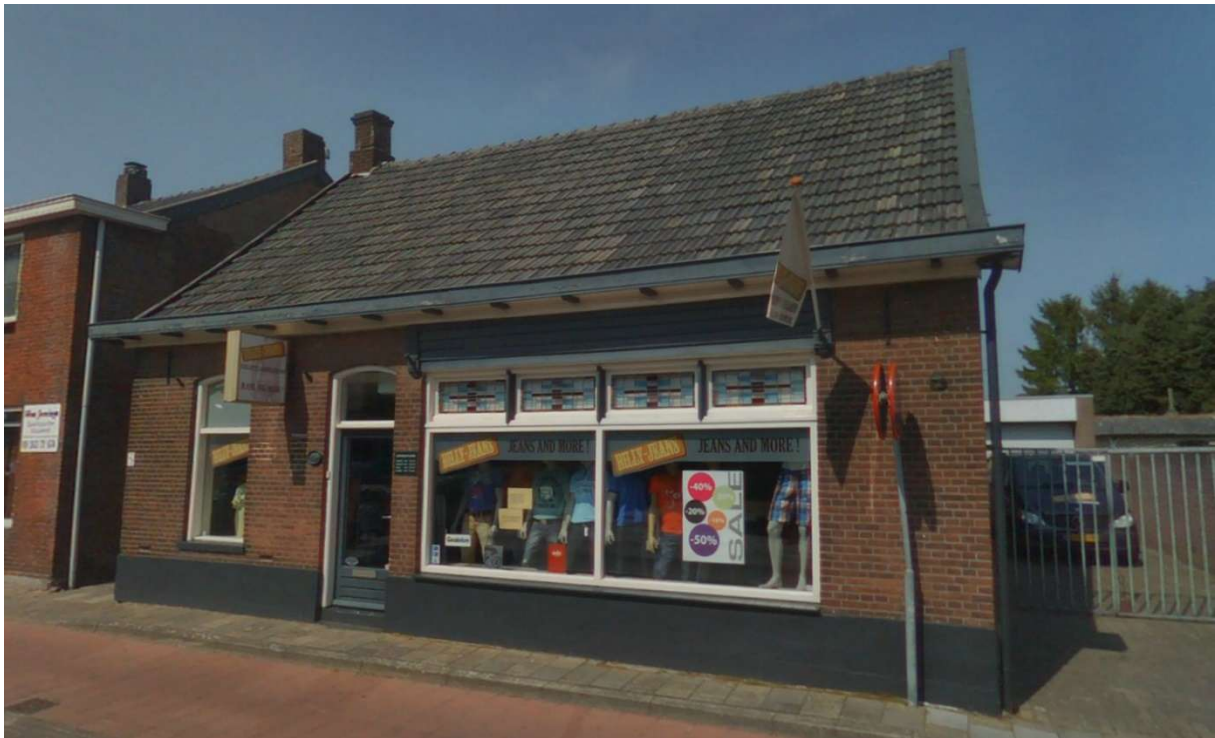
## Dommelseweg 52

Aan de doorgaande weg van Valkenswaard naar Dommelen staat een eenlaags pand dat in 1910 als woonhuis is gebouwd in opdracht van mandenmaker Adriaan Maas. In 1929 werd de woning door de heer Maas verbouwd tot dorpswinkel. Deze verbouwing betrof het aanbrengen van een winkelpui met daarboven gekleurde glas-in-loodramen. De indeling van de twee etalageruiten is in de loop van de tijd gewijzigd. In 1951 werd het pand verkocht aan bakker Jac. Hoevenaars. Deze bakker had zijn bakkerij met oven in een bijgebouw aan de achterzijde. In latere jaren werd hier rijwielcentrum “Franske” gevestigd. In 2007 sloot deze winkel zijn deuren. Op de etalageruiten in de voorgevel is de tekst “rijwielcentrum Franske” nog te lezen. Het winkelinterieur, alsmede de indeling van de winkel, zijn in de loop der tijd door aanpassingen en verbouwingen verdwenen. Ook de achtergevel is sterk verbouwd. De voorgevel van het pand representeert nog een goed geconserveerde dorpswinkel van Valkenswaard uit de eerste helft van de twintigste eeuw.

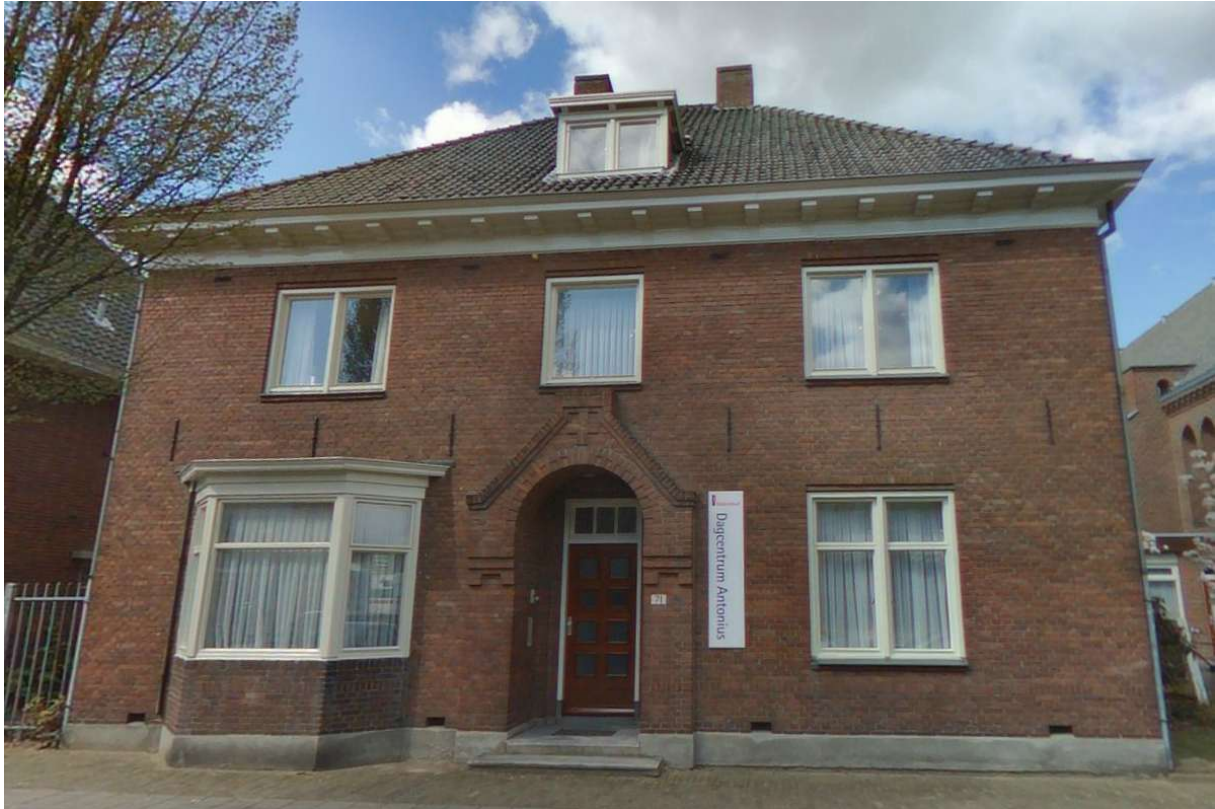
### Eindhovenseweg 71

Tweelaags pastoriegebouw onder schilddak uit 1920-1921. Architect: F. Wolters.
