## **LIJST CULTUURHISTORISCHE WAARDEVOLLE OBJECTEN**

# Inhoud cultuurhistorische waardevolle objecten

## Objecten Valkenswaard

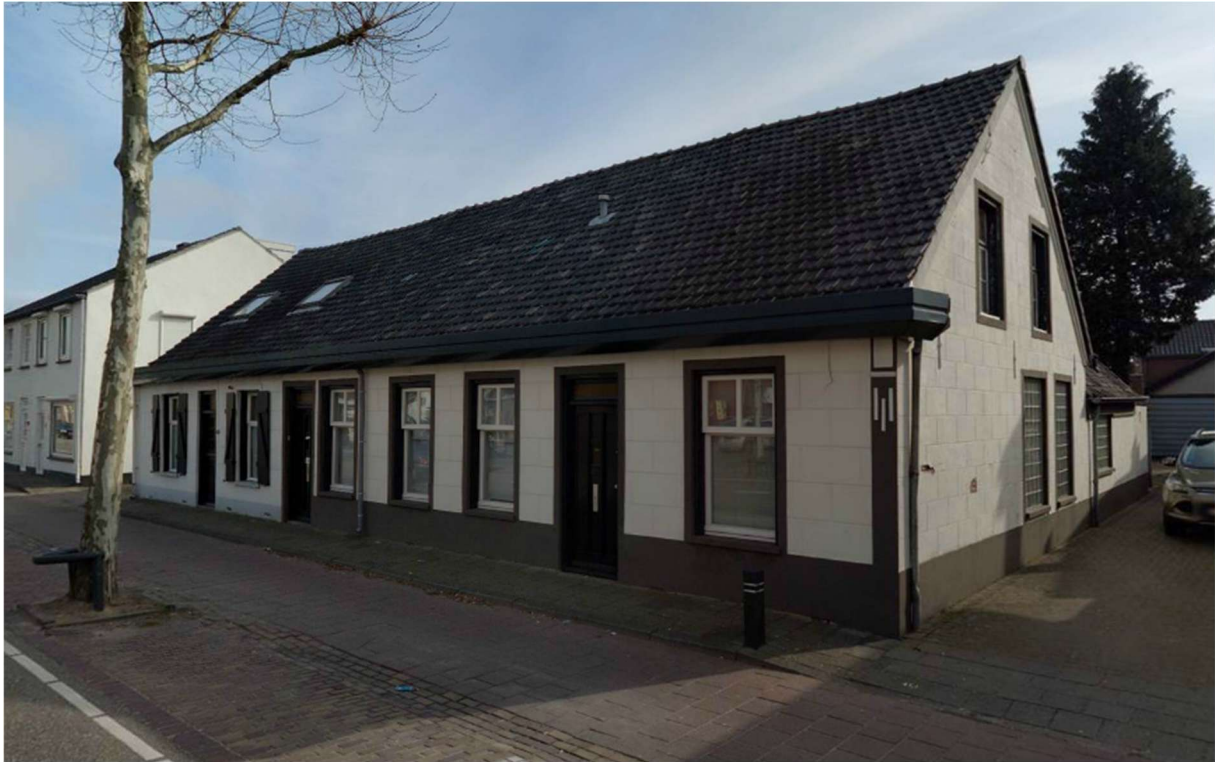
## Eindhoveneweg 134-134A-136

Vrijstaand blok van drie arbeiderswoningen onder zadeldak. Bouwdatum vermoedelijk 19<sup>de</sup> eeuw of ouder.

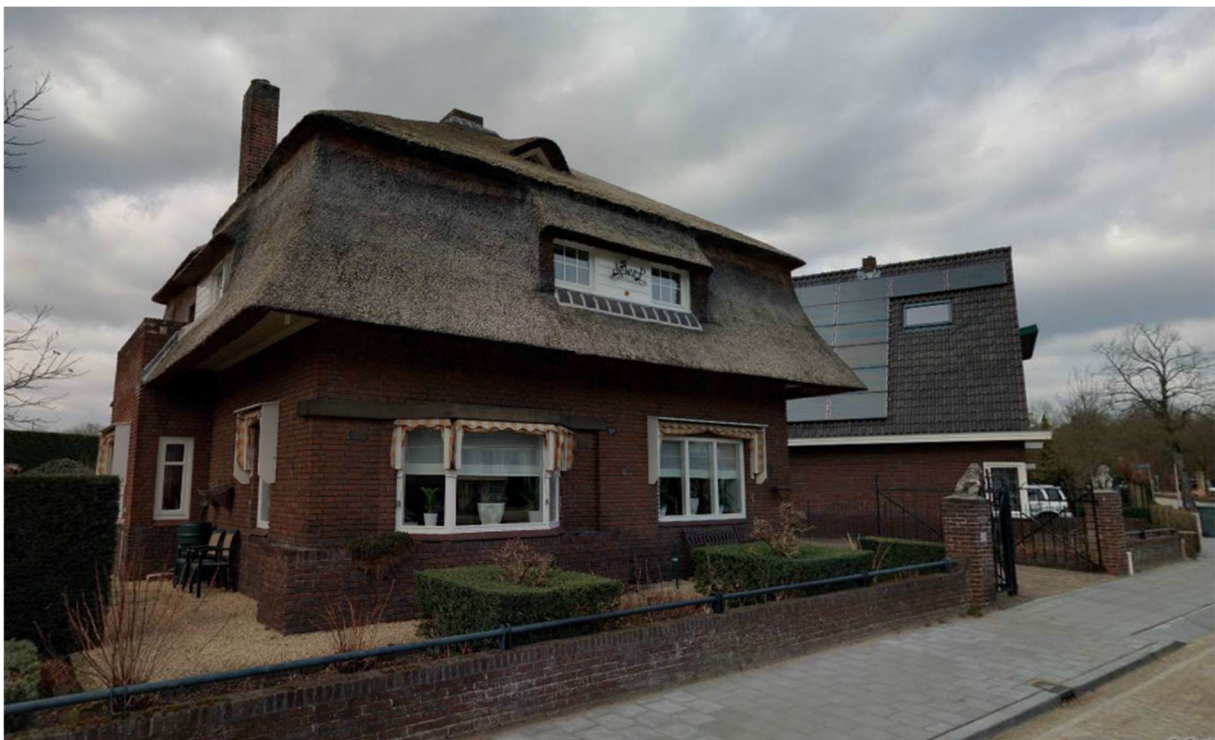
### **Eindhoveneweg 203**

Vrijstaande eenlaagse dorpsvilla 'De Terp' uit 1930-1931 met bijzondere, met riet gedekte kap. Opgebouwd in donkerrode baksteen in een Noors verband.

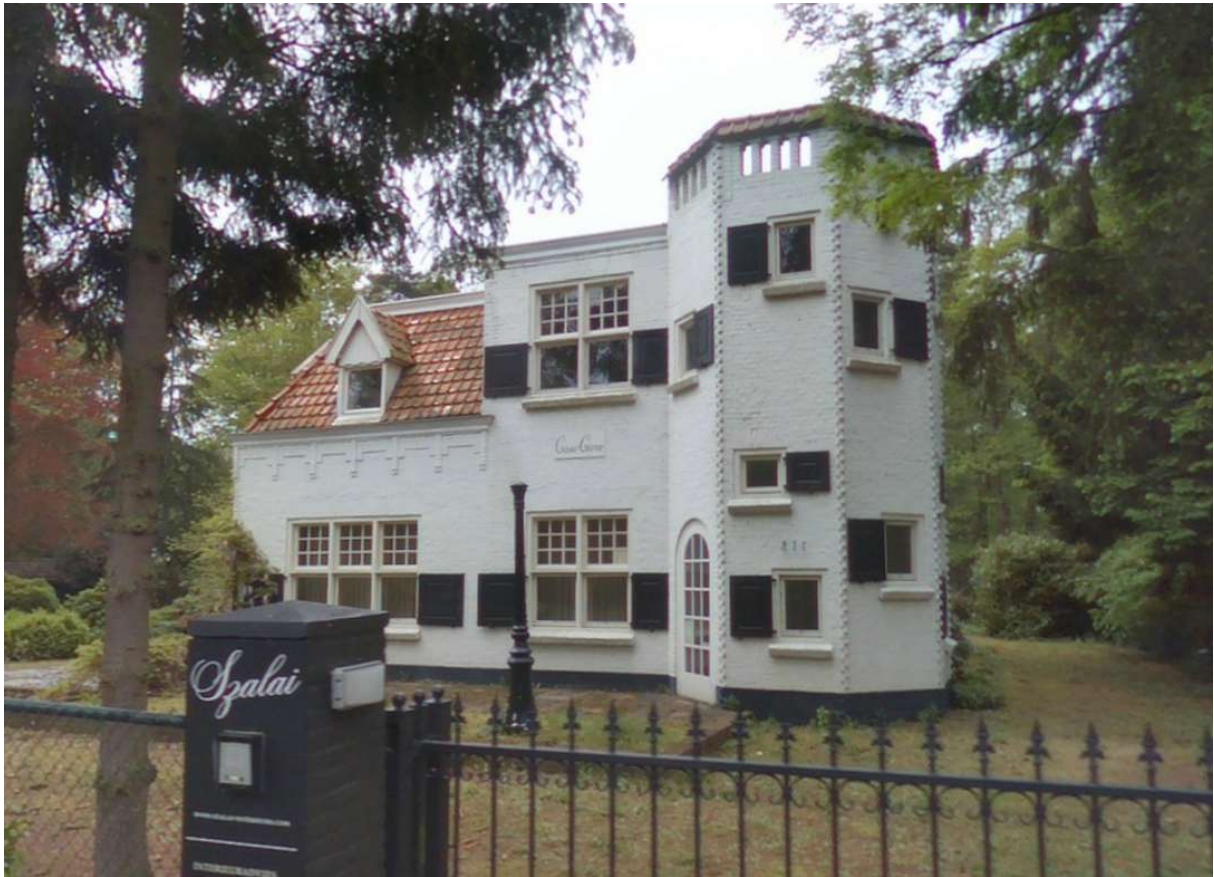
## Eindhovenseweg 271

Een- deels tweelaags villa 'Casa Cara' onder platdak, deels met schilden. Gebouwd in ca. 1925 met speelse architectuur en invloeden van de Amsterdamse Schoolstijl.

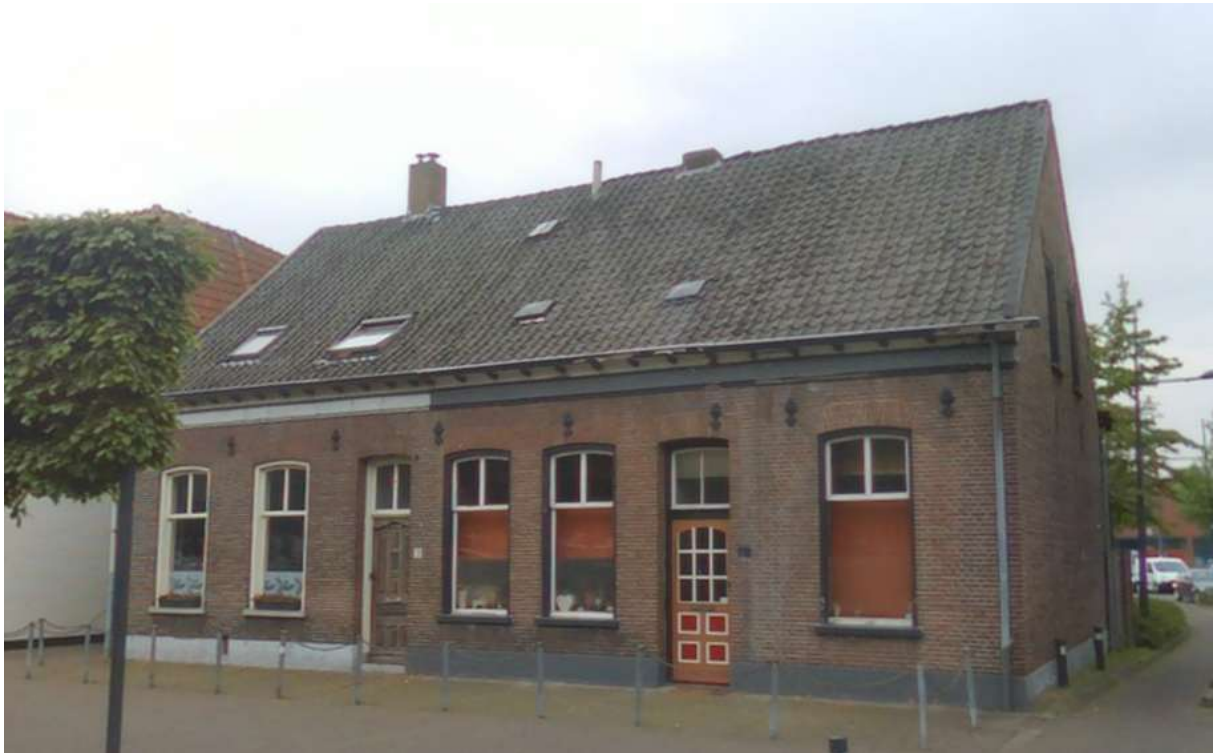
## Frans van Beststraat 3 en 5

Aan de Frans van Beststraat staat een blok van twee eenlaagse dorpshuizen onder een zadeldak evenwijdig aan de straat gelegen en daterend uit 1889. Deze woningen zijn nog in redelijke staat en zijn zeker te bestempelen als de wat betere arbeiderswoningen van die tijd. Dit had in die tijd zeker te maken met het station dat aan de overzijde van de straat was gelegen. De oude benaming voor deze straat was dan ook 'Spoorstraat'. In 1832 heette dit gebied, waar alleen akker- en bouwland lag, 'De Rapelenberg'.

De noordelijke zijgevel heeft, evenals de voorgevel, een grijs gepleisterde plint. De begane grond is blind en is gemetseld van enigszins getrokken klinkers in een kruisverband. Dit is goed te zien aan de bakscheuren in de stenen. Ter hoogte van de balklaag zijn in deze zijgevel twee eenvoudige staaftankers aangebracht. In de topgevel bevinden zich twee zesruits stolpramen met houten kozijnen, hardstenen dorpels en strekken erboven. Ter hoogte van de strekken bevinden zich drie eenvoudige staaftankers. Aan de daklijn zijn de uiteinden van de gordingen zichtbaar.

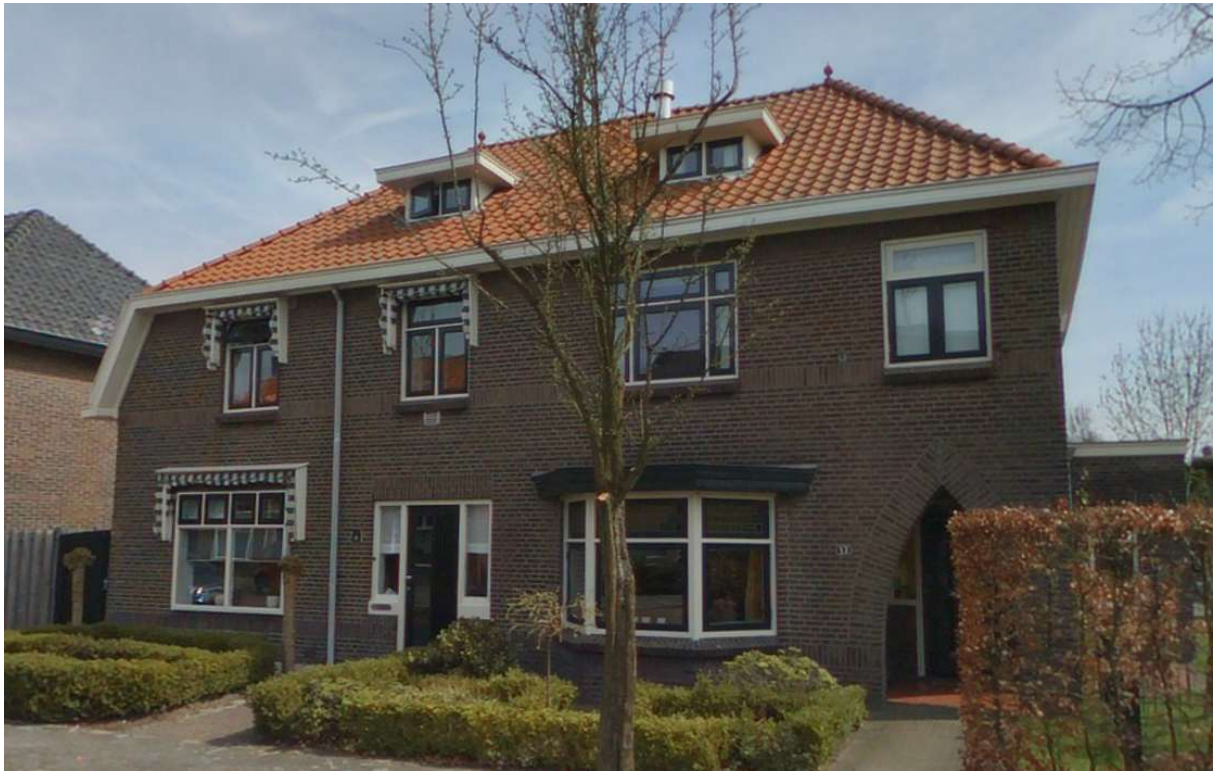
## Hazestraat 81 en 83

Een vooroorlogs blok van twee middenstandswoningen, gebouwd in 1929-1930. Het pand heeft een schilddak met aan één zijde een verlengd dakschild dat nog doorloopt onder de gootlijn van de voorgevel. De kap is gedekt met rode verbeterde Hollandse dakpannen. Op de nok staan twee pironen. In het voorste dakschild zijn twee dakkapellen aangebracht die voorzien zijn van een relatief ver overstekend platdak.

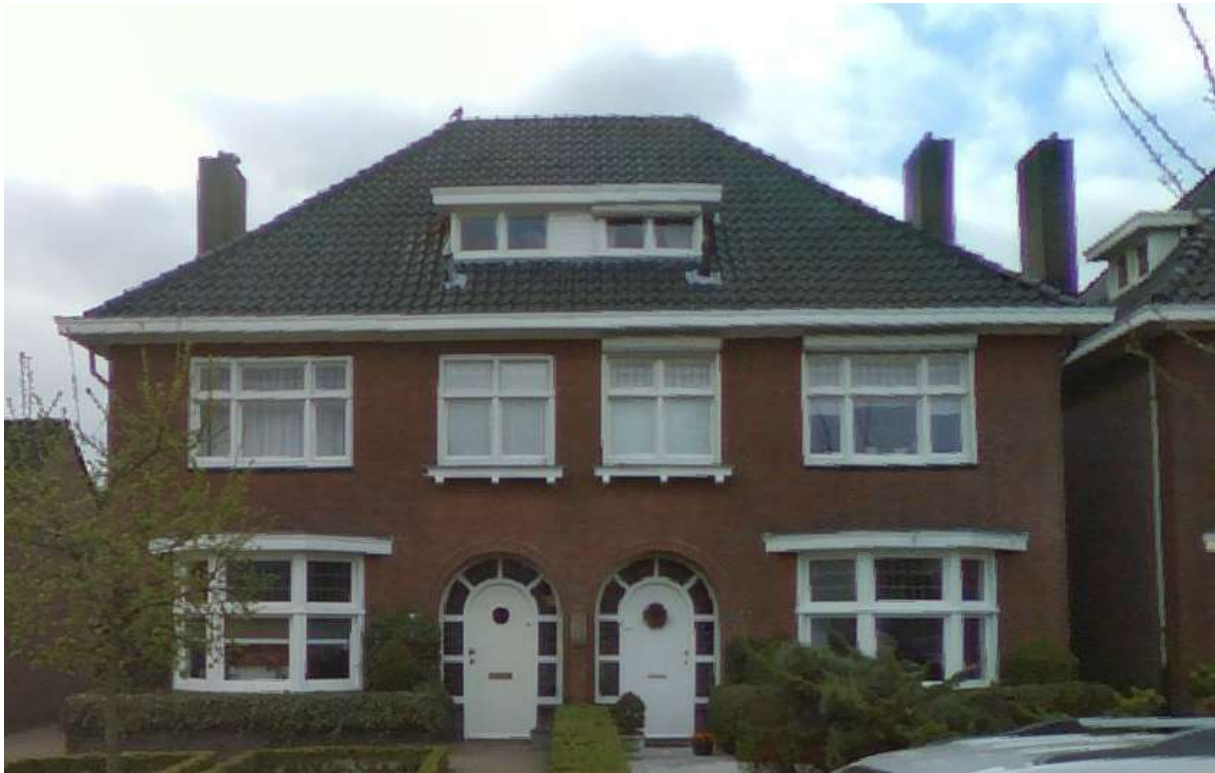
## Hofstraat 8 en 8A

Dubbel tweelaags gespiegeld woonhuis onder schilddak uit 1937-1938.

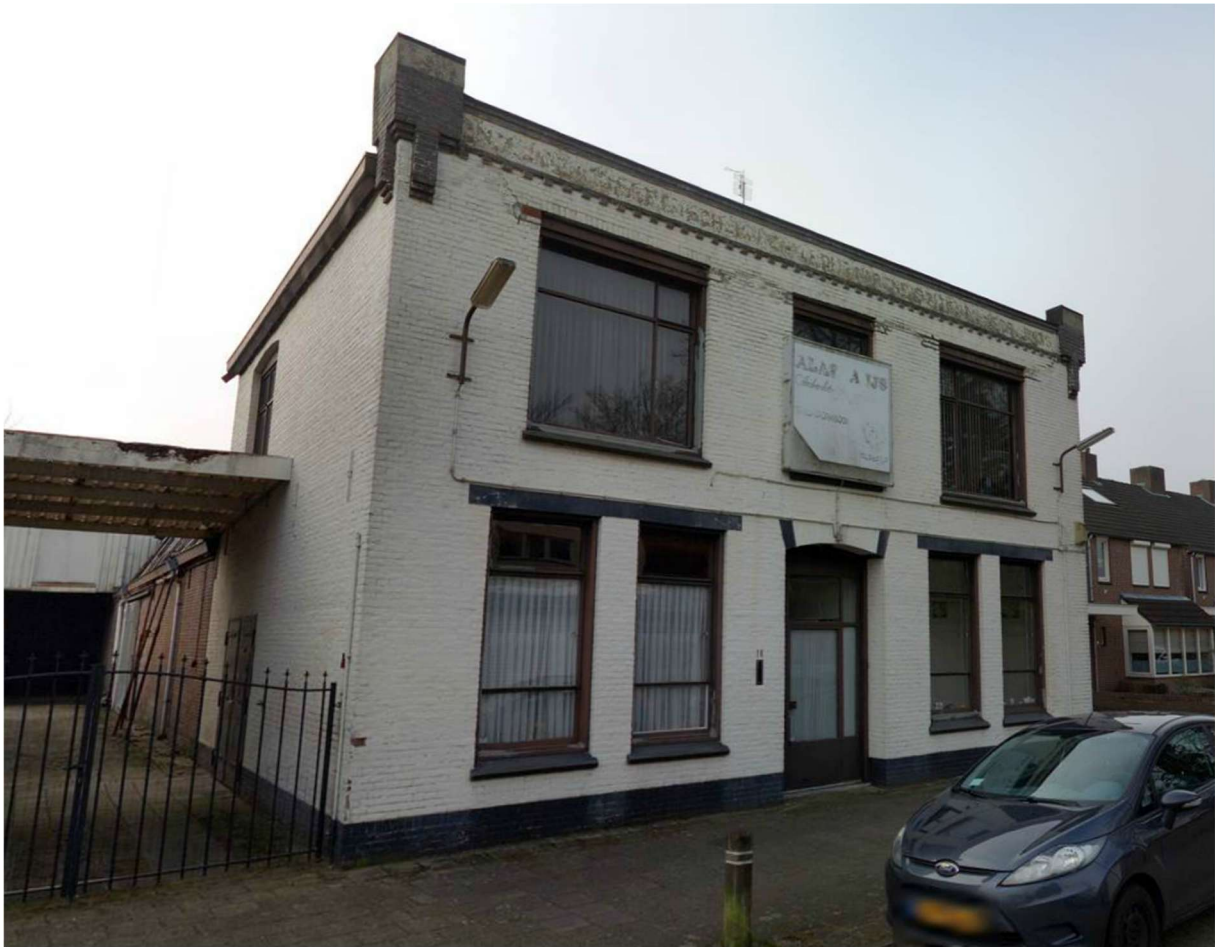
## Hofstraat 14 en 14A

Tweelaagse voormalige stoomschoenfabriek "De Komeet" van de gebroeders Bots uit 1911 onder platdak. Uitsluitend de voorgevel van deze fabriek zal hier worden beschreven en gewaardeerd. Deur en vensters in 1965 vernieuwd.

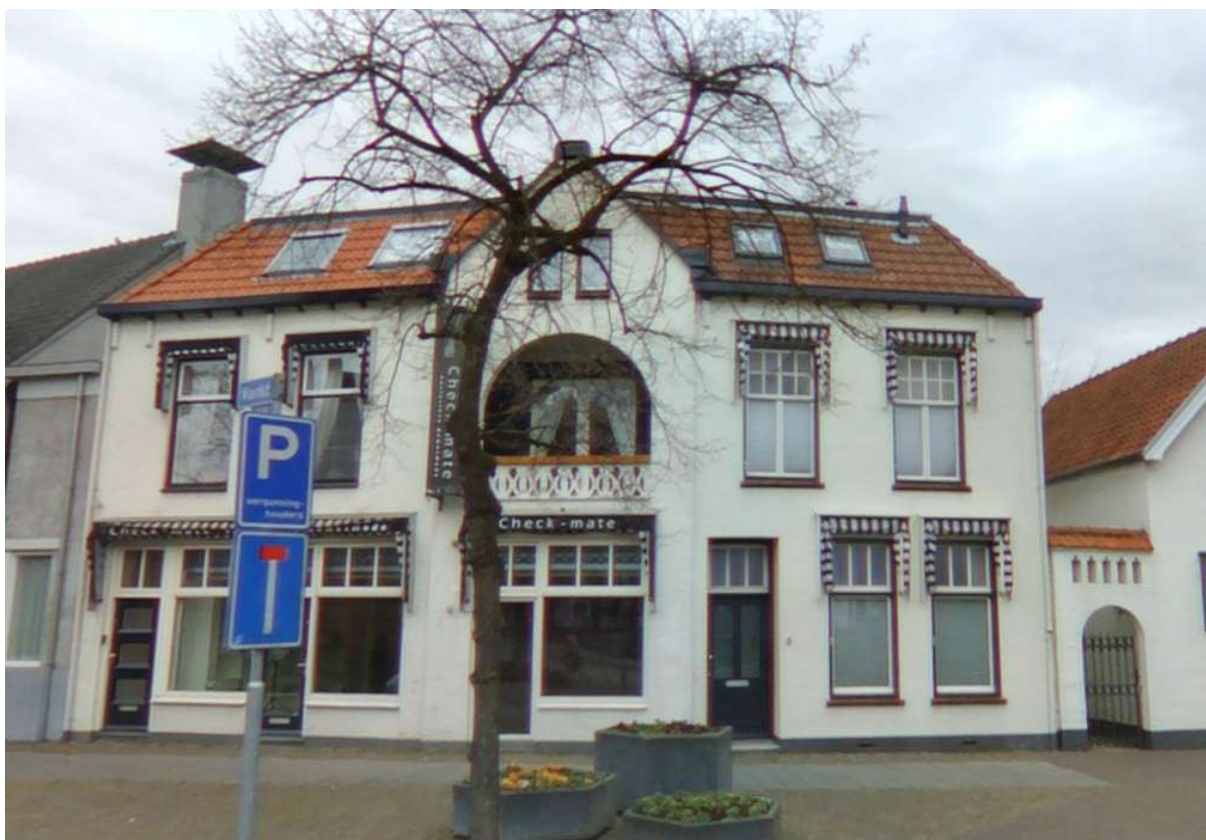
## **Karel Mollenstraat Zuid 1, 3 en 5**

Dubbel tweelaags winkel-woonhuis onder platdak met schilden. Gebouwd in 1918 in opdracht van winkelierster W. Schmidt. Pand is gebouwd met een lichte kromming die het tracé van de Karel Mollenstraat volgt. Topgevel in licht uitspringende middenrisaliet met loggia.

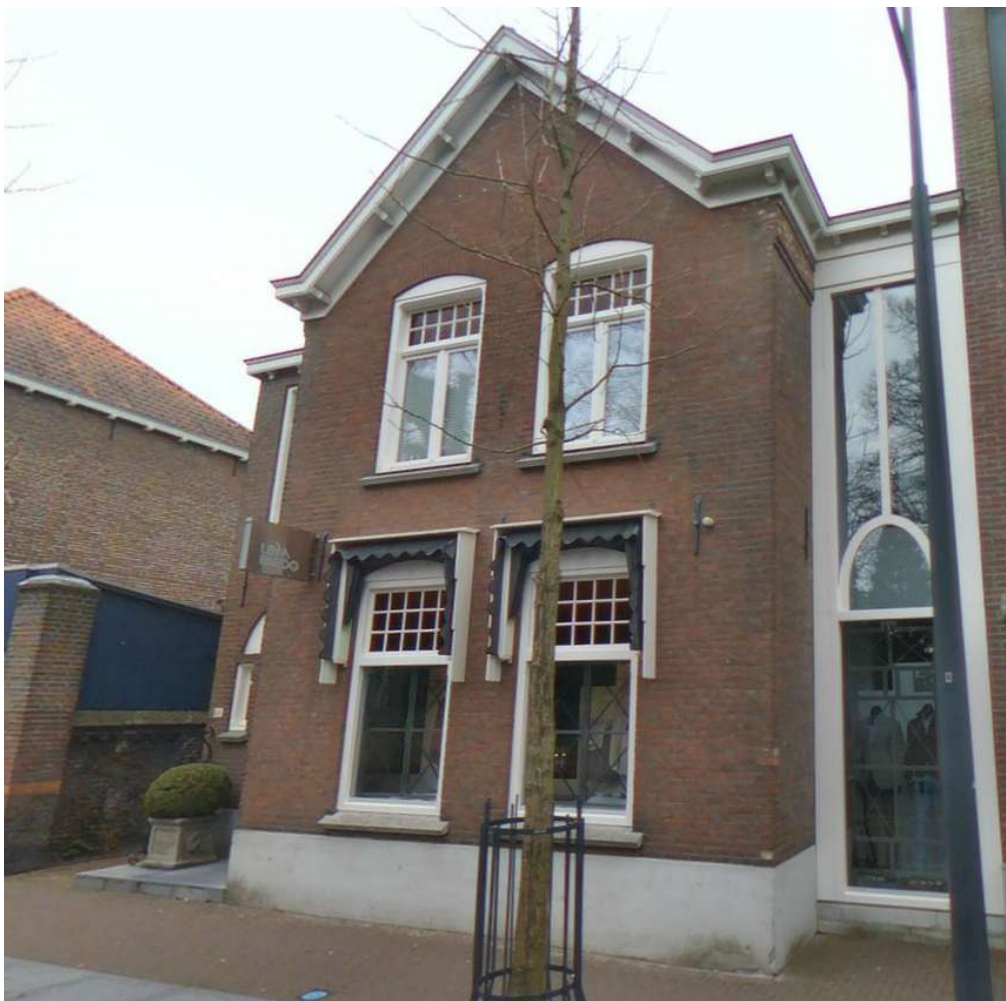
### **Karel Mollenstraat Zuid 13**

Tweelaags diep herenhuis uit 1908 met topgevel onder zadeldak, terugliggend gedeelte tegen linkerzijde met toegangsdeur en platdak. Opening aan rechterzijde in latere jaren dichtgebouwd met tweelaags aanbouw onder platdak.

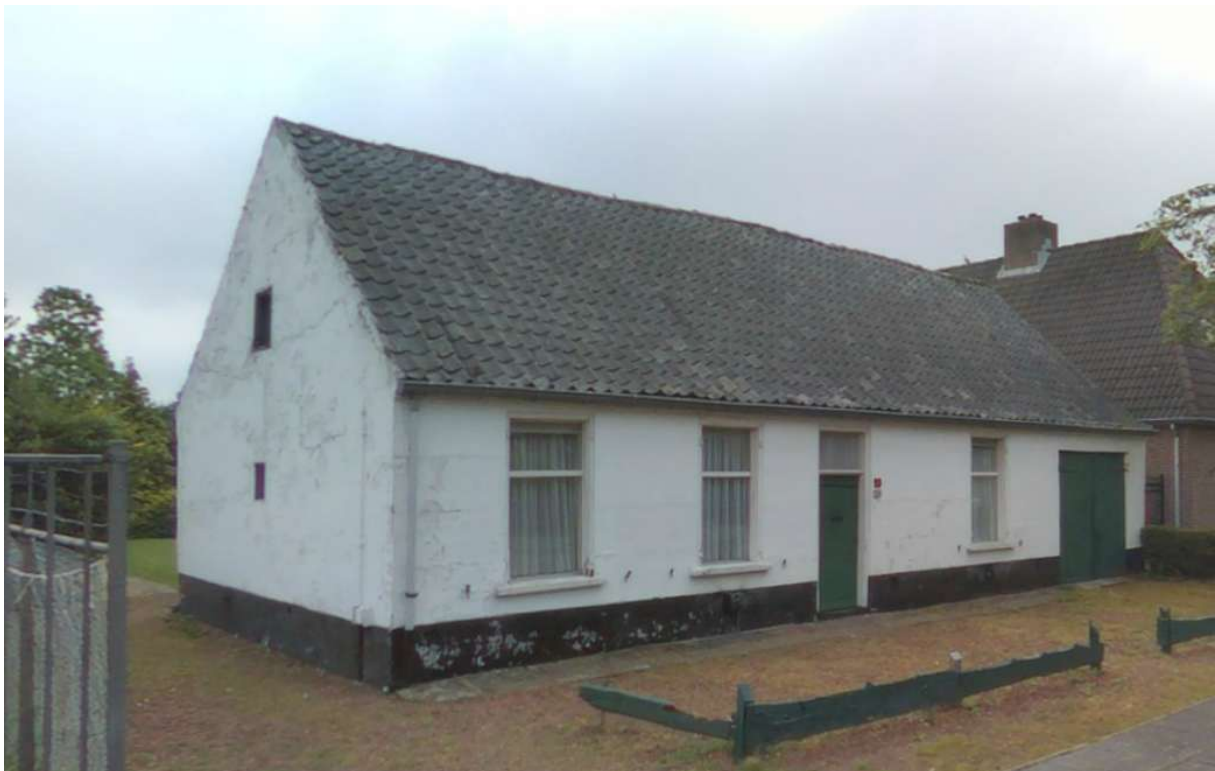
## **Klappermanstraat 19**

Wit gepleisterde eenlaagse arbeiderswoning met bedrijfsgedeelte of keuterboerderijtje onder zadeldak uit ca. 1850.

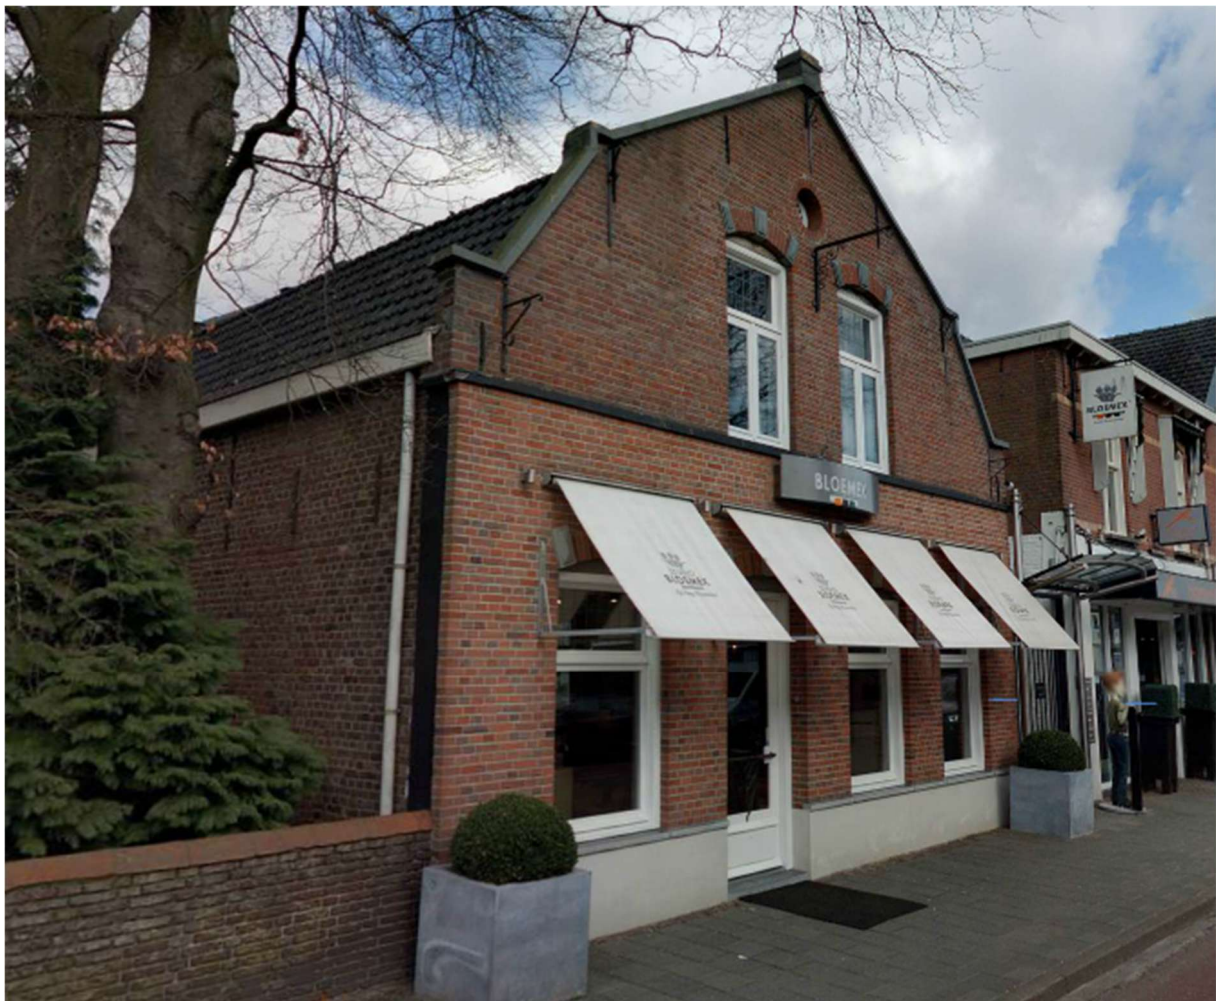
## **Leenderweg 11A-13**

Tweelaags winkel-woonhuis onder mansardedak uit 1901/1902.

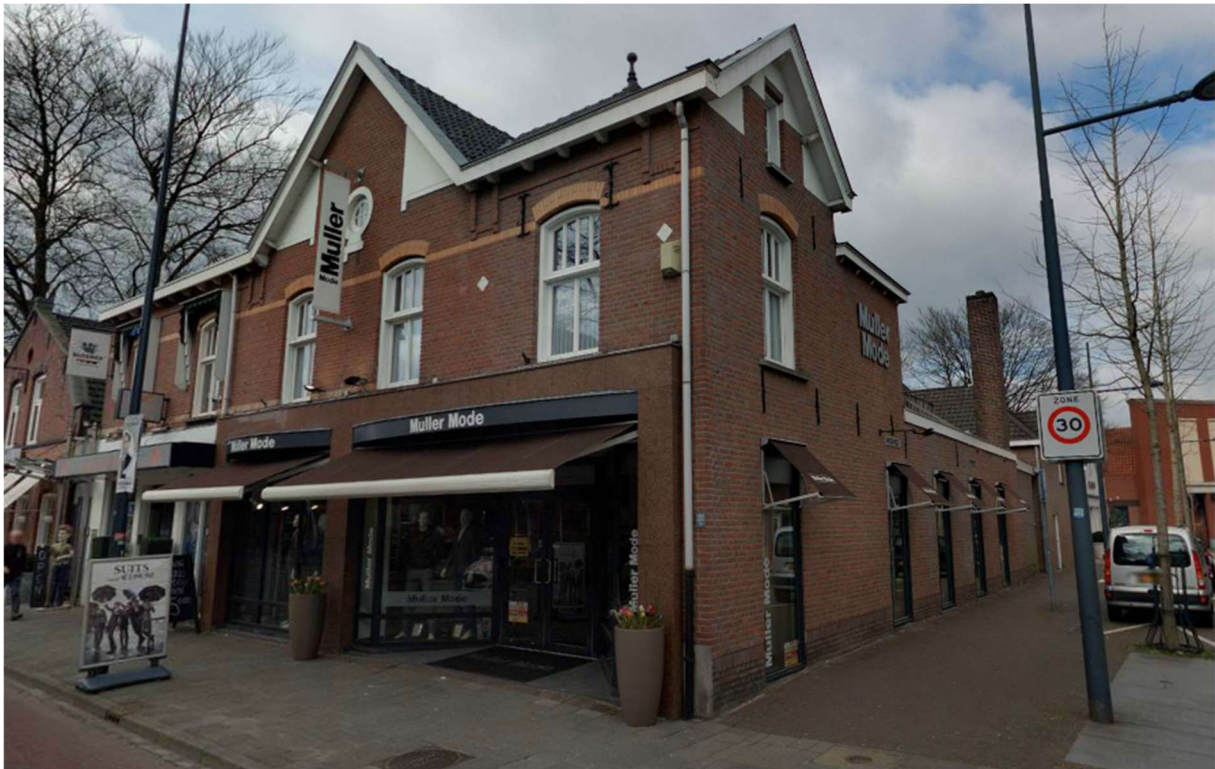
## Leenderweg 15

Tweelaags winkel-woonhuis, hoekpand onder samengesteld dak, gebouwd in 1910.

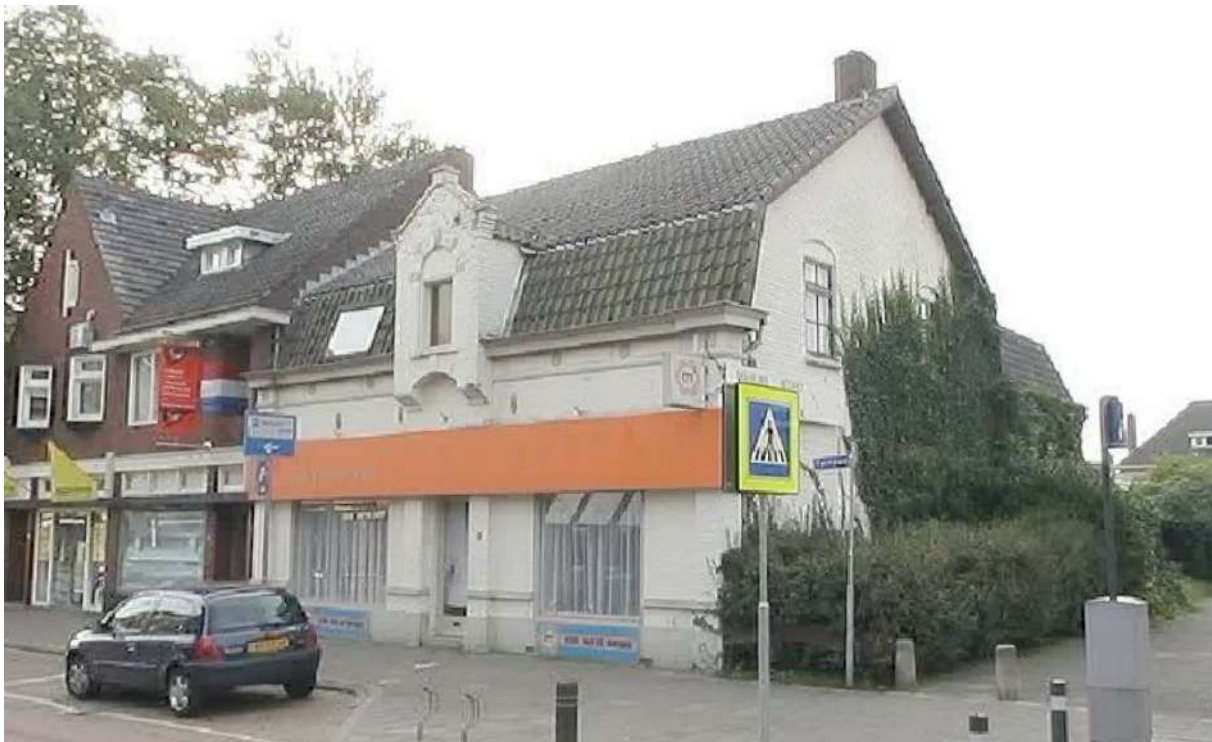
## **Leenderweg 18**

Eenlaags wit geschilderde middenstandswoning met vooruitstekende Vlaamse gevel en mansardedak uit 1899.

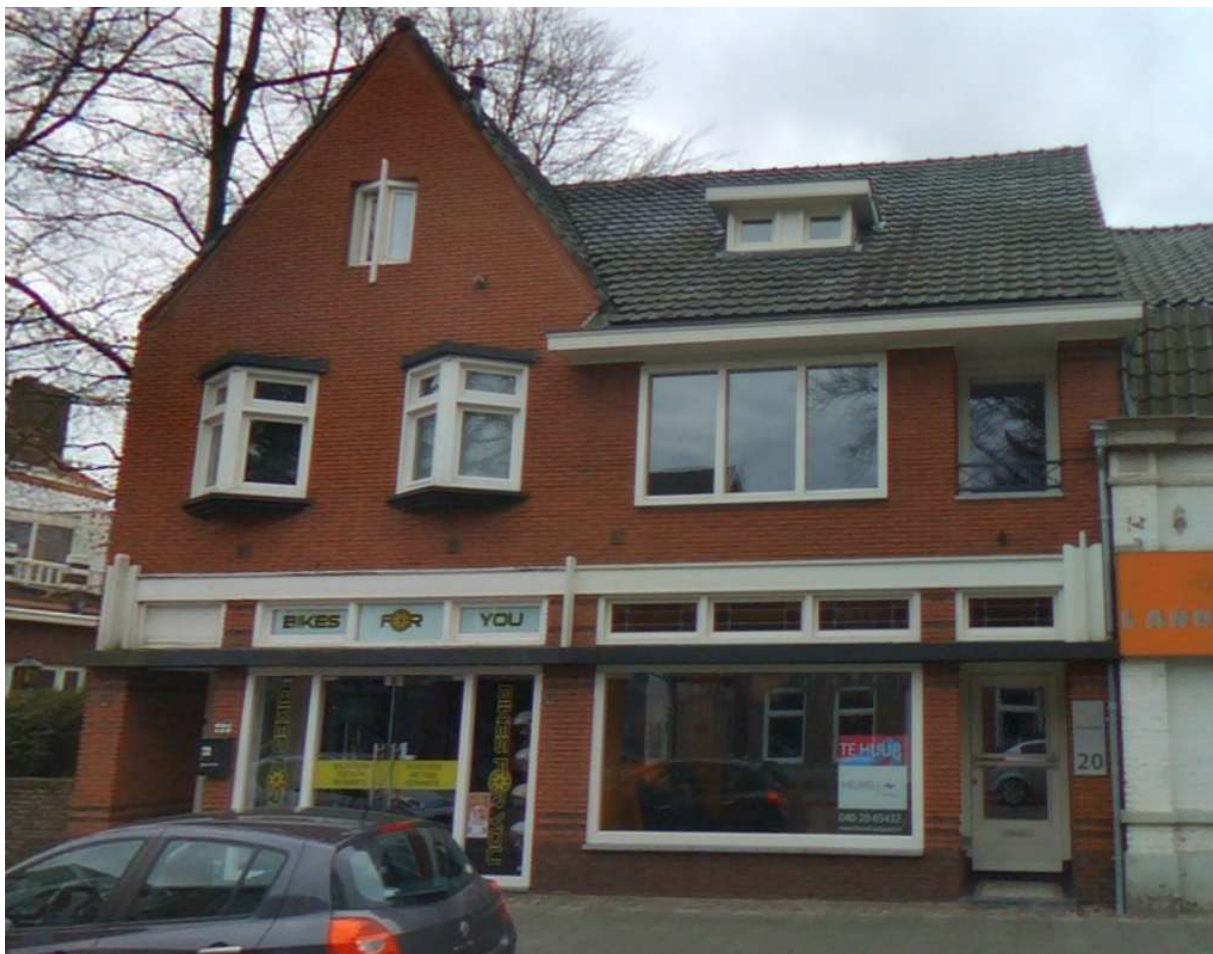
## **Leenderweg 20, 22 en 22A**

Tweelaags dubbel winkel-woonhuis onder zadeldak uit 1938 met topgevel aan linkerzijde.

Anderhalfstrekse fries in baksteen, licht uitstekend. De fries volgt de gevellijn van de erkers en steekt op die plekken dus trapeziumvormig uit.

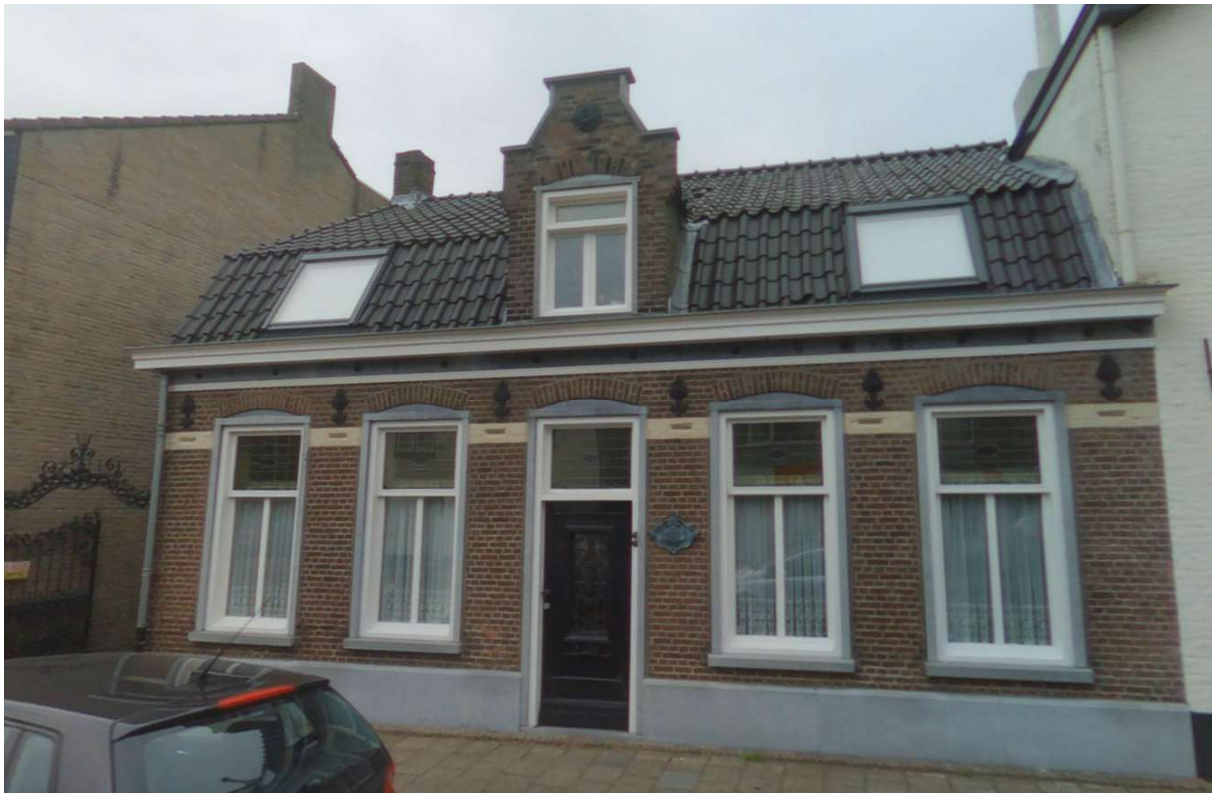
## **Leenderweg 87**

Royale arbeiderswoning uit ca. 1910 onder een mansardedak met geprofileerde bakgoot en fries. Boven de voordeur bevindt zich een symmetrisch geplaatste gemetselde dakkapel met tuitgevel, rozetanker, schouders en een Frans balkon. Het metselwerk is in kruisverband met een gesmeerde plint. De gevel heeft wit geschilderde imitatie-speklaag met mozaïekversiering. Aan beide zijden van de voordeur bevinden zich twee vensters met schuiframen onder steense segmentbogen. Aan de voorgevel bevinden zich zes sierankers.

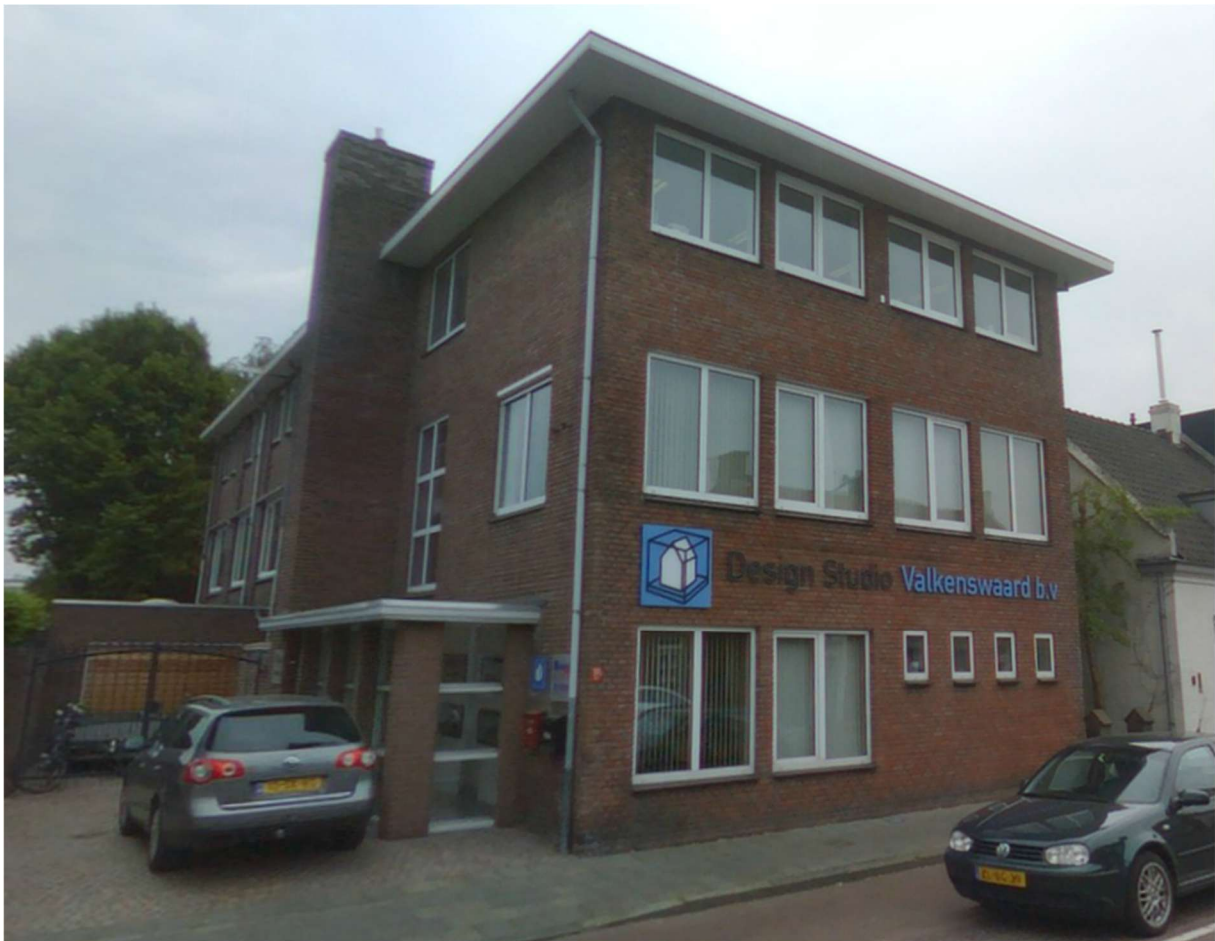
## **Leenderweg 84**

Voormalige sigarenfabriek van de firma gebroeders Rijkers, gebouwd kort na 1932. Tussen 1957 en 1962 was het complex in gebruik als klooster van de zusters Augustinessen van Sint-Monica. Momenteel is in het pand Design Studio Valkenswaard BV gevestigd. Mogelijk zijn de (stalen) vensters op de bovenste verdieping van de zijgevels origineel. Alle andere vensters zijn gemoderniseerd. Het complex bestaat bouwkundig gezien uit de volgende onderdelen:

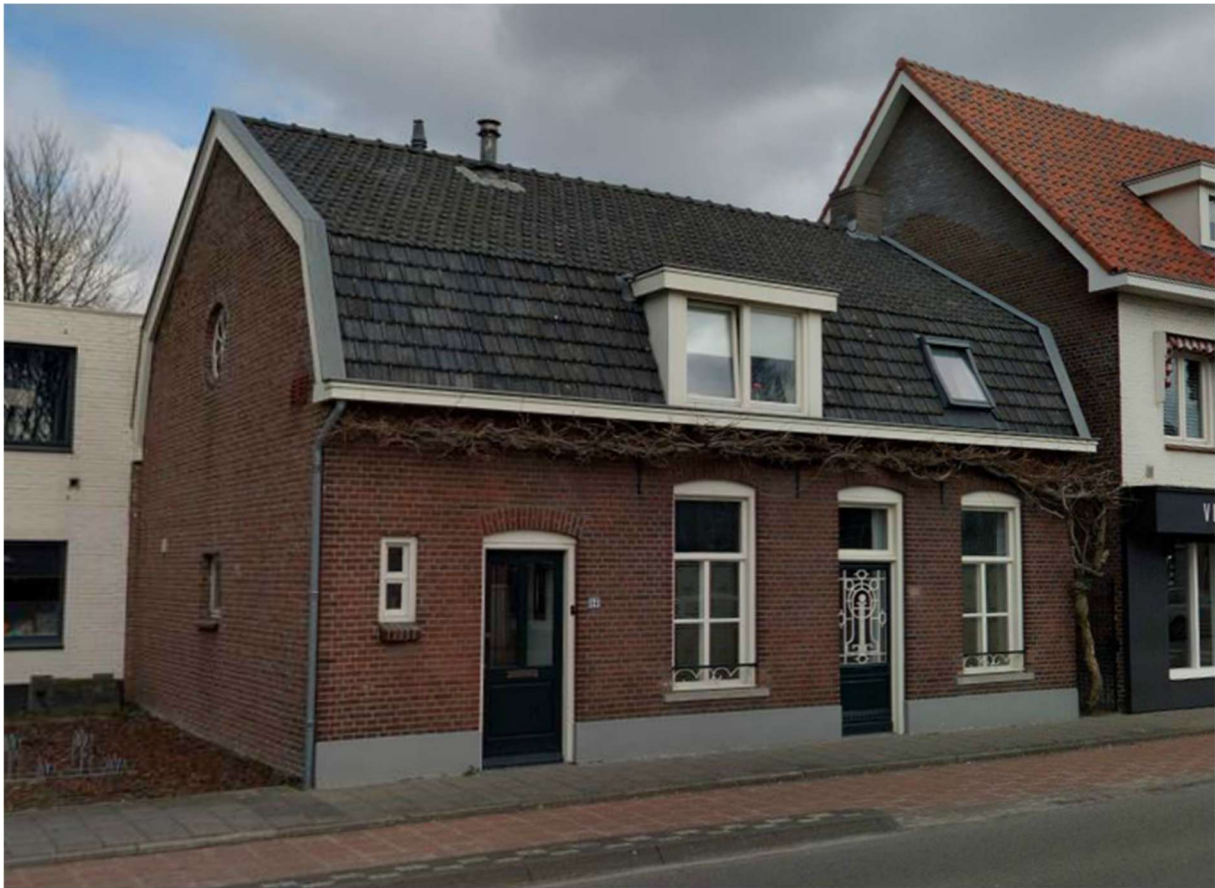
## Leenderweg 121

Eenlaagse middenstandswoning onder mansardedak, gebouwd ca. 1900-1910.

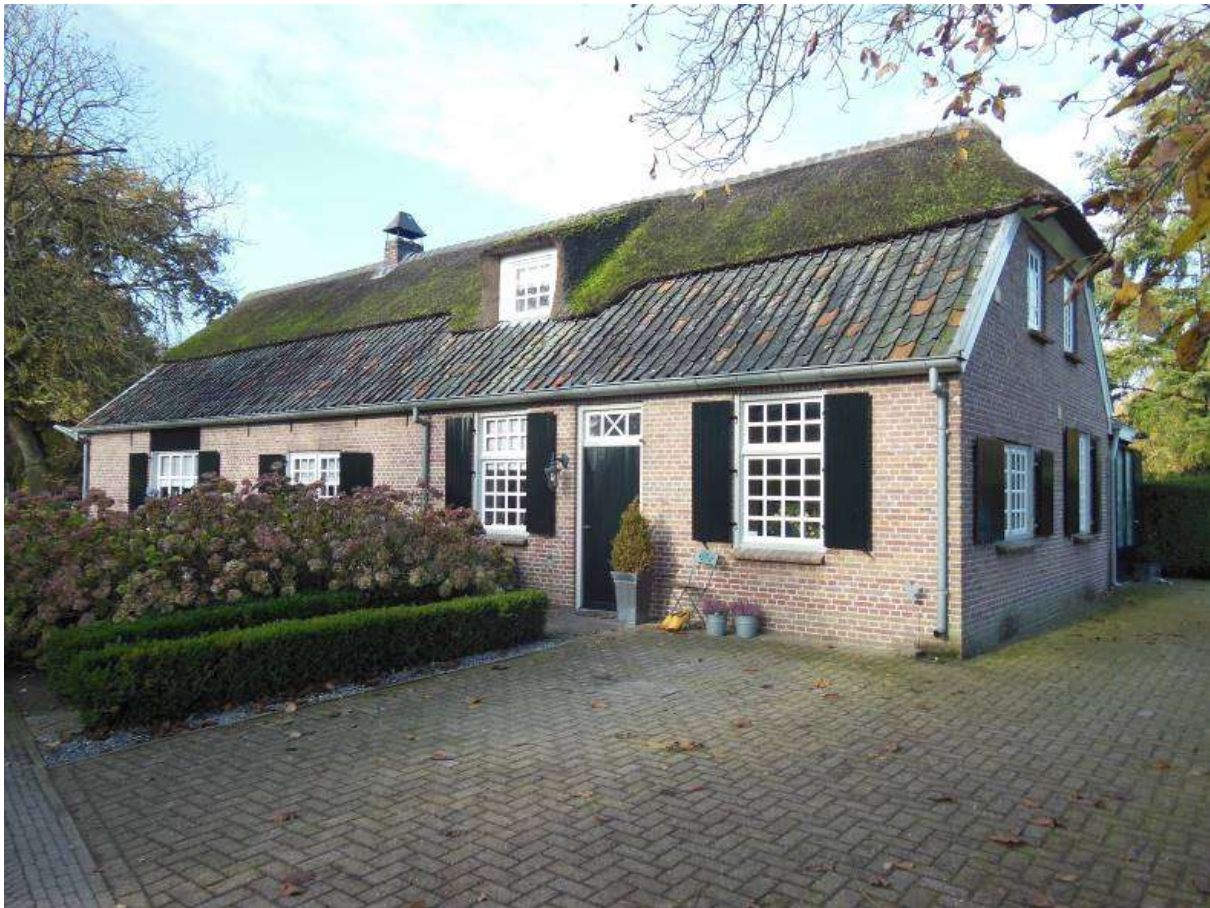
## **Leenderweg 219**

Eenlaags woonhuis met agrarische kenmerken onder zadeldak met wolfseind. Eenlaagse houten aanbouwen onder schilddak en zadeldak tegen linkerachtergevel. Alle vensters ogen 18e-/19e-eeuw, maar zijn vermoedelijk historiserend en recent aangebracht.

Zuidoostelijke voorgevel opgetrokken in schoon metselwerk van rode en lichtrode bakstenen in kruisverband.

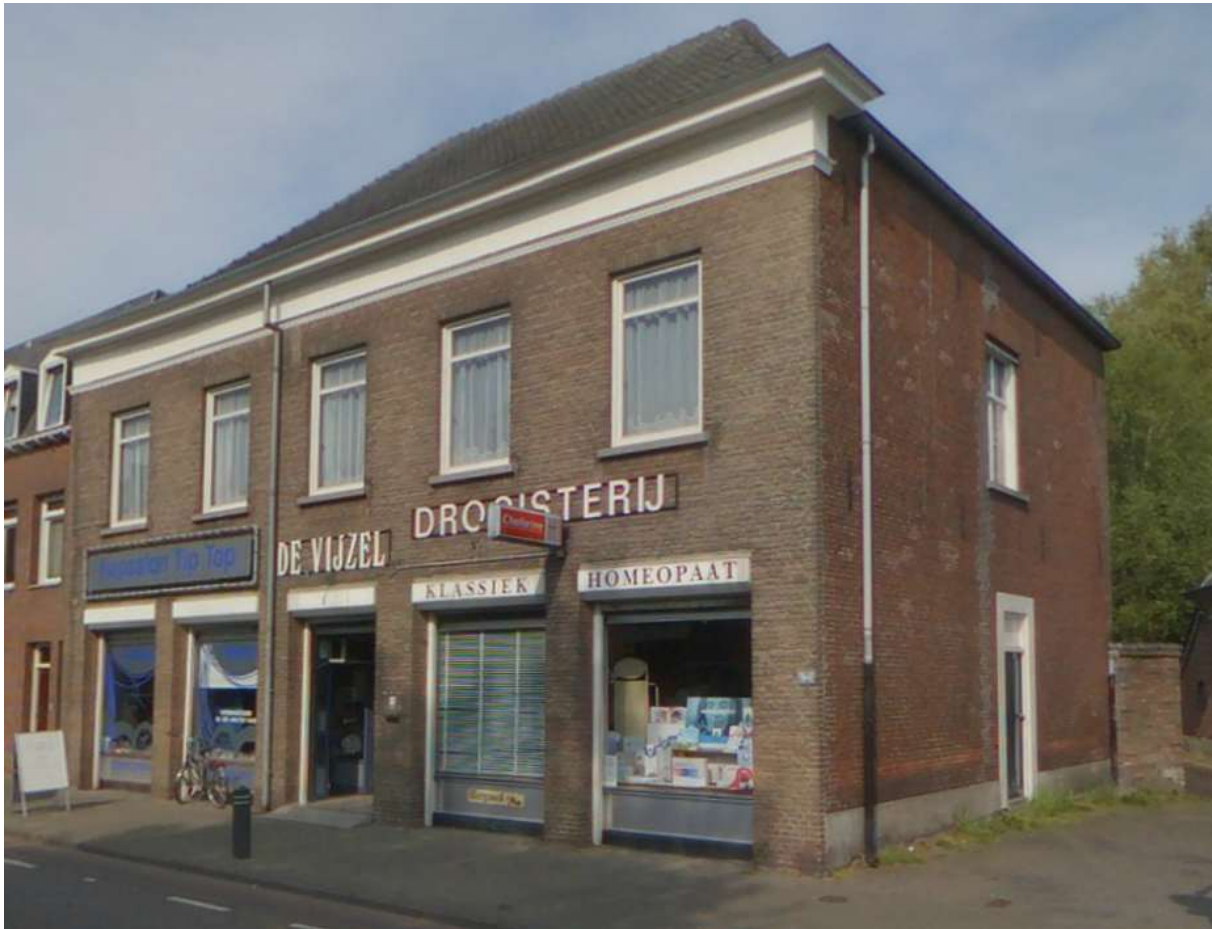
## Luikerweg 2 en 2A

Van oorsprong luxe tweelaagse dorpsvilla met schilddak uit de eerste helft van de negentiende eeuw. Voorgevel uit 1969.

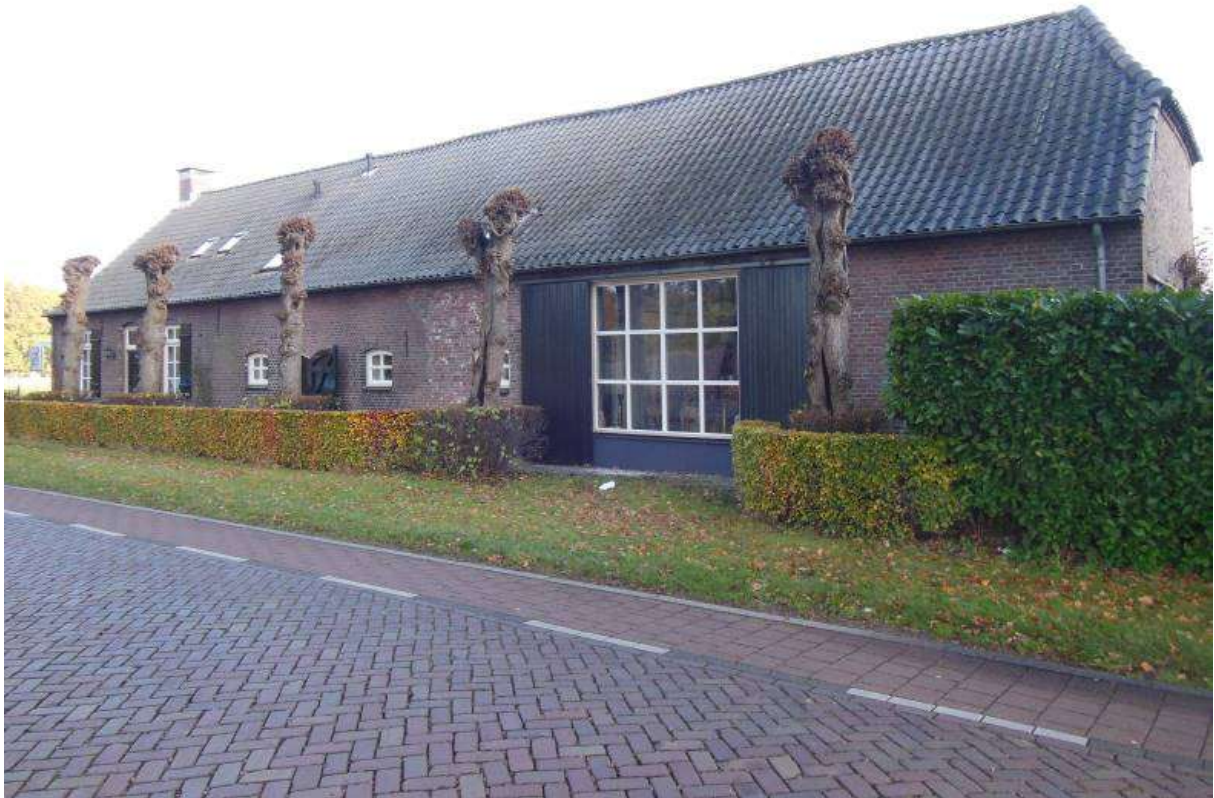
## Dorpsstraat 13

Langgevelboerderij uit 1908 onder zadeldak met wolfseind.

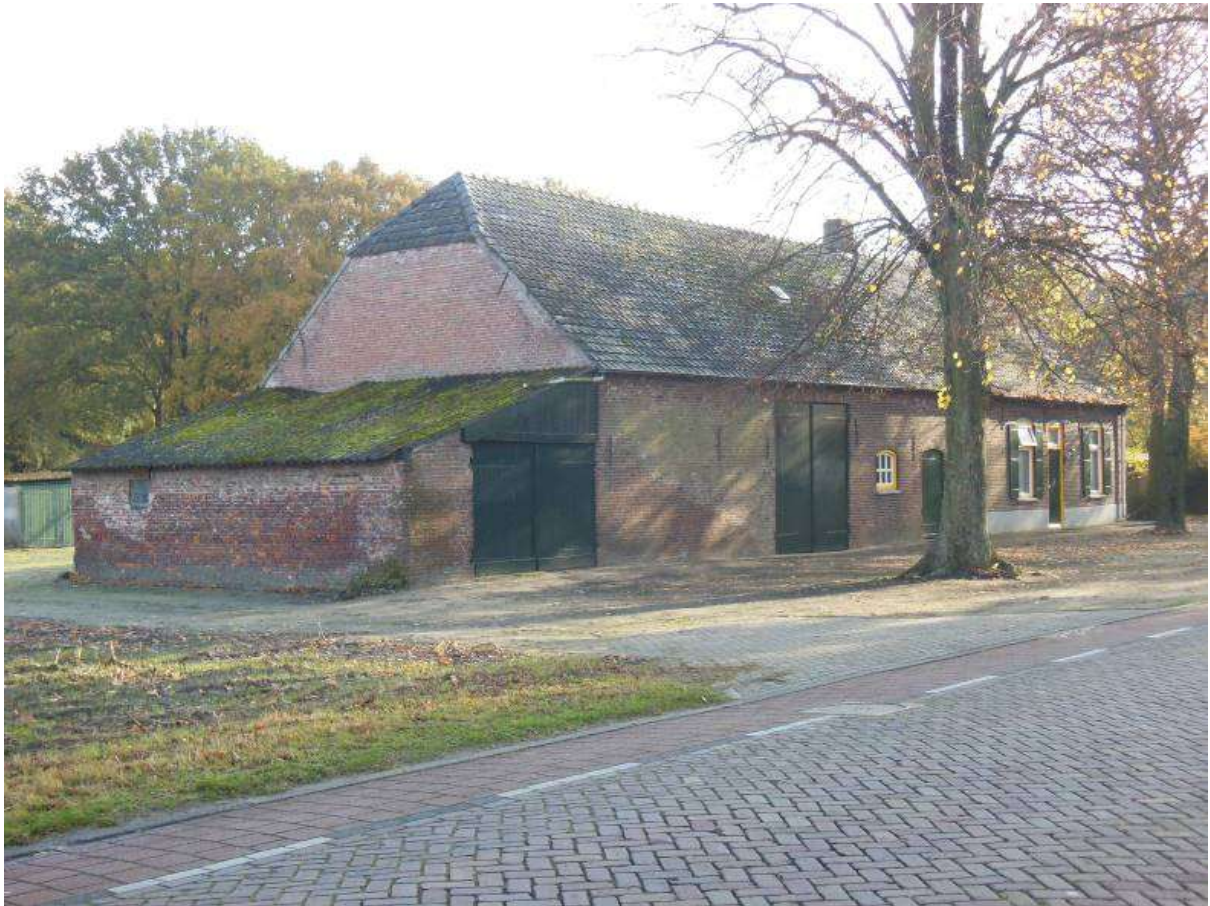
## Dorpsstraat 15

Langgevelboerderij uit 1911 onder wolfdak. Afhang onder lessenaarsdak tegen noordwestelijke zijgevel.
