**Verkennend bodemonderzoek
Eurocircuit te Valkenswaard
(2010/097/TB-01, versie 0)**

Verkennd bodemonderzoek

Eurocircuit Valkenswaard

2010/097/TB-01

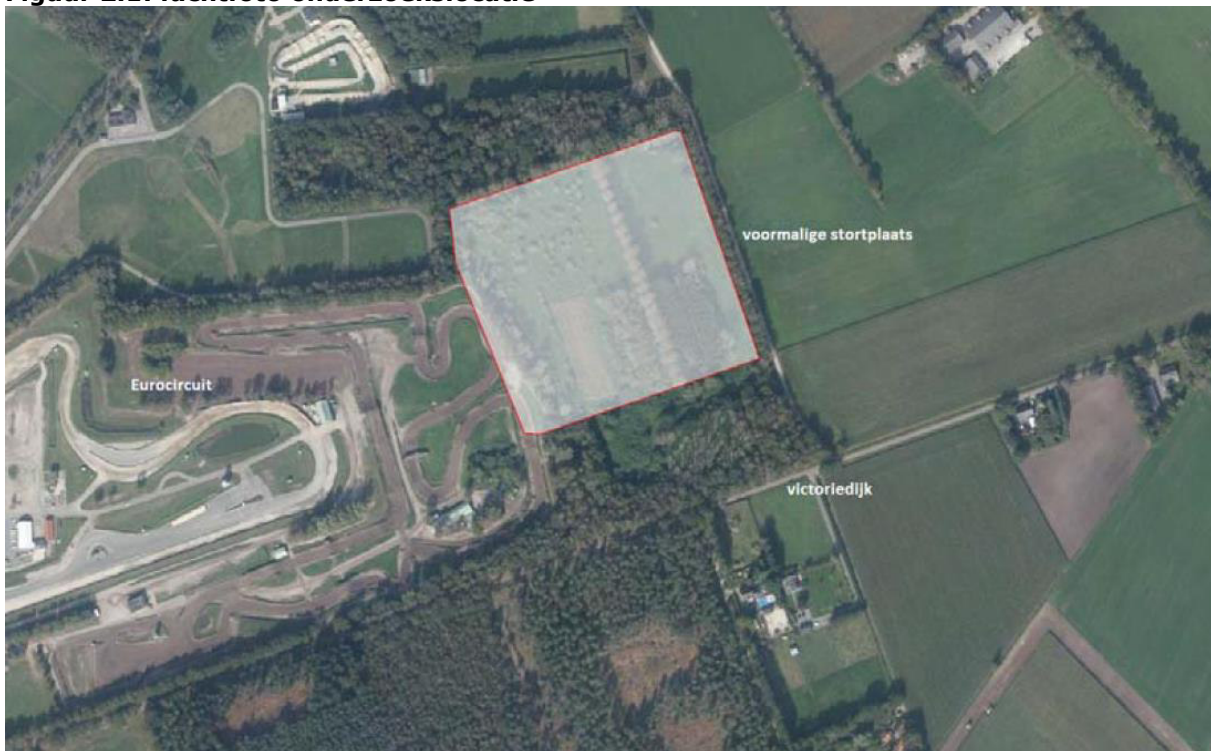
Figuur 2.1: luchtfoto onderzoekslocatie

De stortplaats is gelegen aan de Victoriedijk te Valkenswaard. Bij de Provincie Noord-Brabant is de stortplaats geregistreerd onder locatiecode NB/5600/003. De stortplaats bevindt zich aan de zuidwestkant gedeeltelijk op het Eurocircuit. De lengte van de contour op het circuit bedraagt circa 150 meter. De regionale ligging is weergegeven in bijlage 1. Een situatietekening is weergegeven in bijlage 2. Foto's van de onderzoekslocatie zijn toegevoegd in bijlage 6. De ligging van de locatie en de voormalige stortplaats is weergegeven in figuur 2.1.

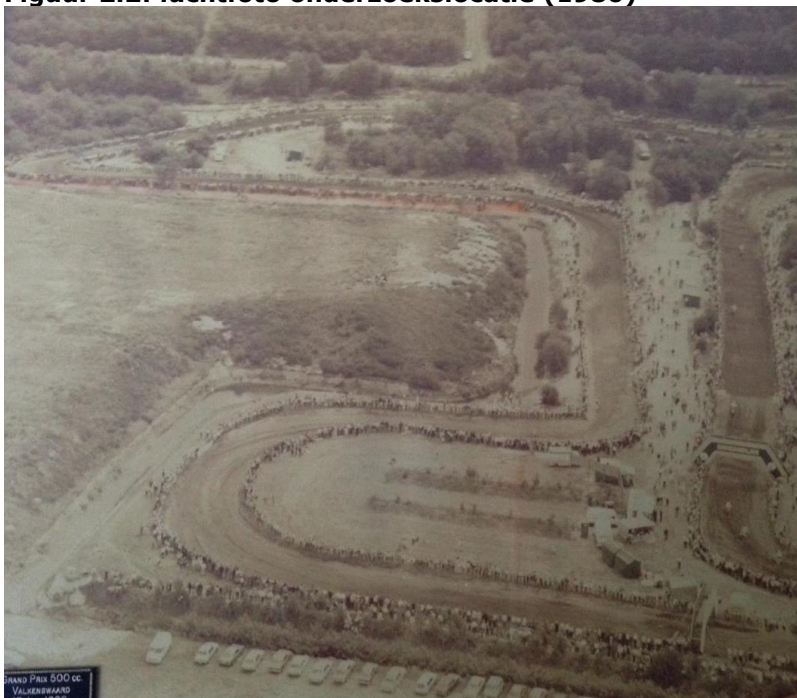
Figuur 2.2: luchtfoto onderzoekslocatie (1980)

De locatie van de stortplaats is in het verleden ontgrond ten behoeve van zandwinning. Volgens de eerder uitgevoerde onderzoeken bedroeg de maximale diepte van de ontgroning 6 m-mv. Daarna is in de periode 1958 - 1981 de stortplaats aangelegd. Op de locatie is allerlei afval gestort, zoals huishoudelijk afval, bouw- en sloopafval en mogelijk ook chemisch afval. Uit historisch fotomateriaal (figuur 2.2.) blijkt dat de stortlocatie mogelijk ook ter plaatse van het Eurocircuit aanwezig is. De foto is genomen richting het zuiden.

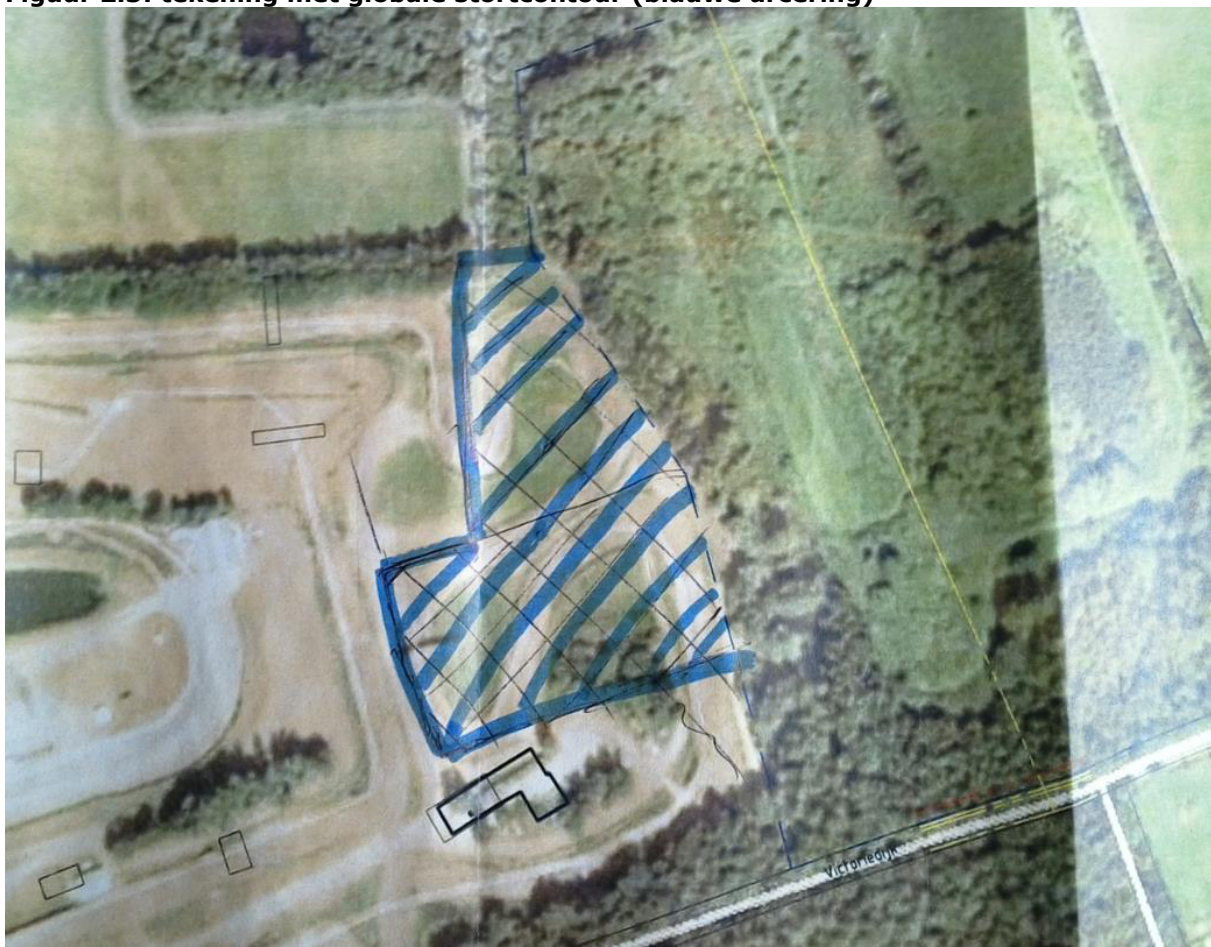
Figuur 2.3: tekening met globale stortcontour (blauwe arcering)

Voorafgaand aan de monsternamen is een terreinverkenning uitgevoerd. Hierbij is tevens informatie ingewonnen bij de terreinbeheerder. Hij gaf aan al vanaf de aanleg van het circuit bekend te zijn met het terrein en dat inderdaad stortmateriaal ter plaatse van het huidige Eurocircuit aanwezig is. In onderstaande figuur is de stortcontour aangegeven volgens de terreinbeheerder. Deze contour is tevens te herkennen op de foto uit 1980 (figuur 2.2.). De terreinbeheerder gaf verder aan dat het stortmateriaal redelijk diep ligt. Uit de terreinverkenning blijkt verder dat het maaiveld sterk in hoogte varieert (tussen 26 en 35 meter + NAP).

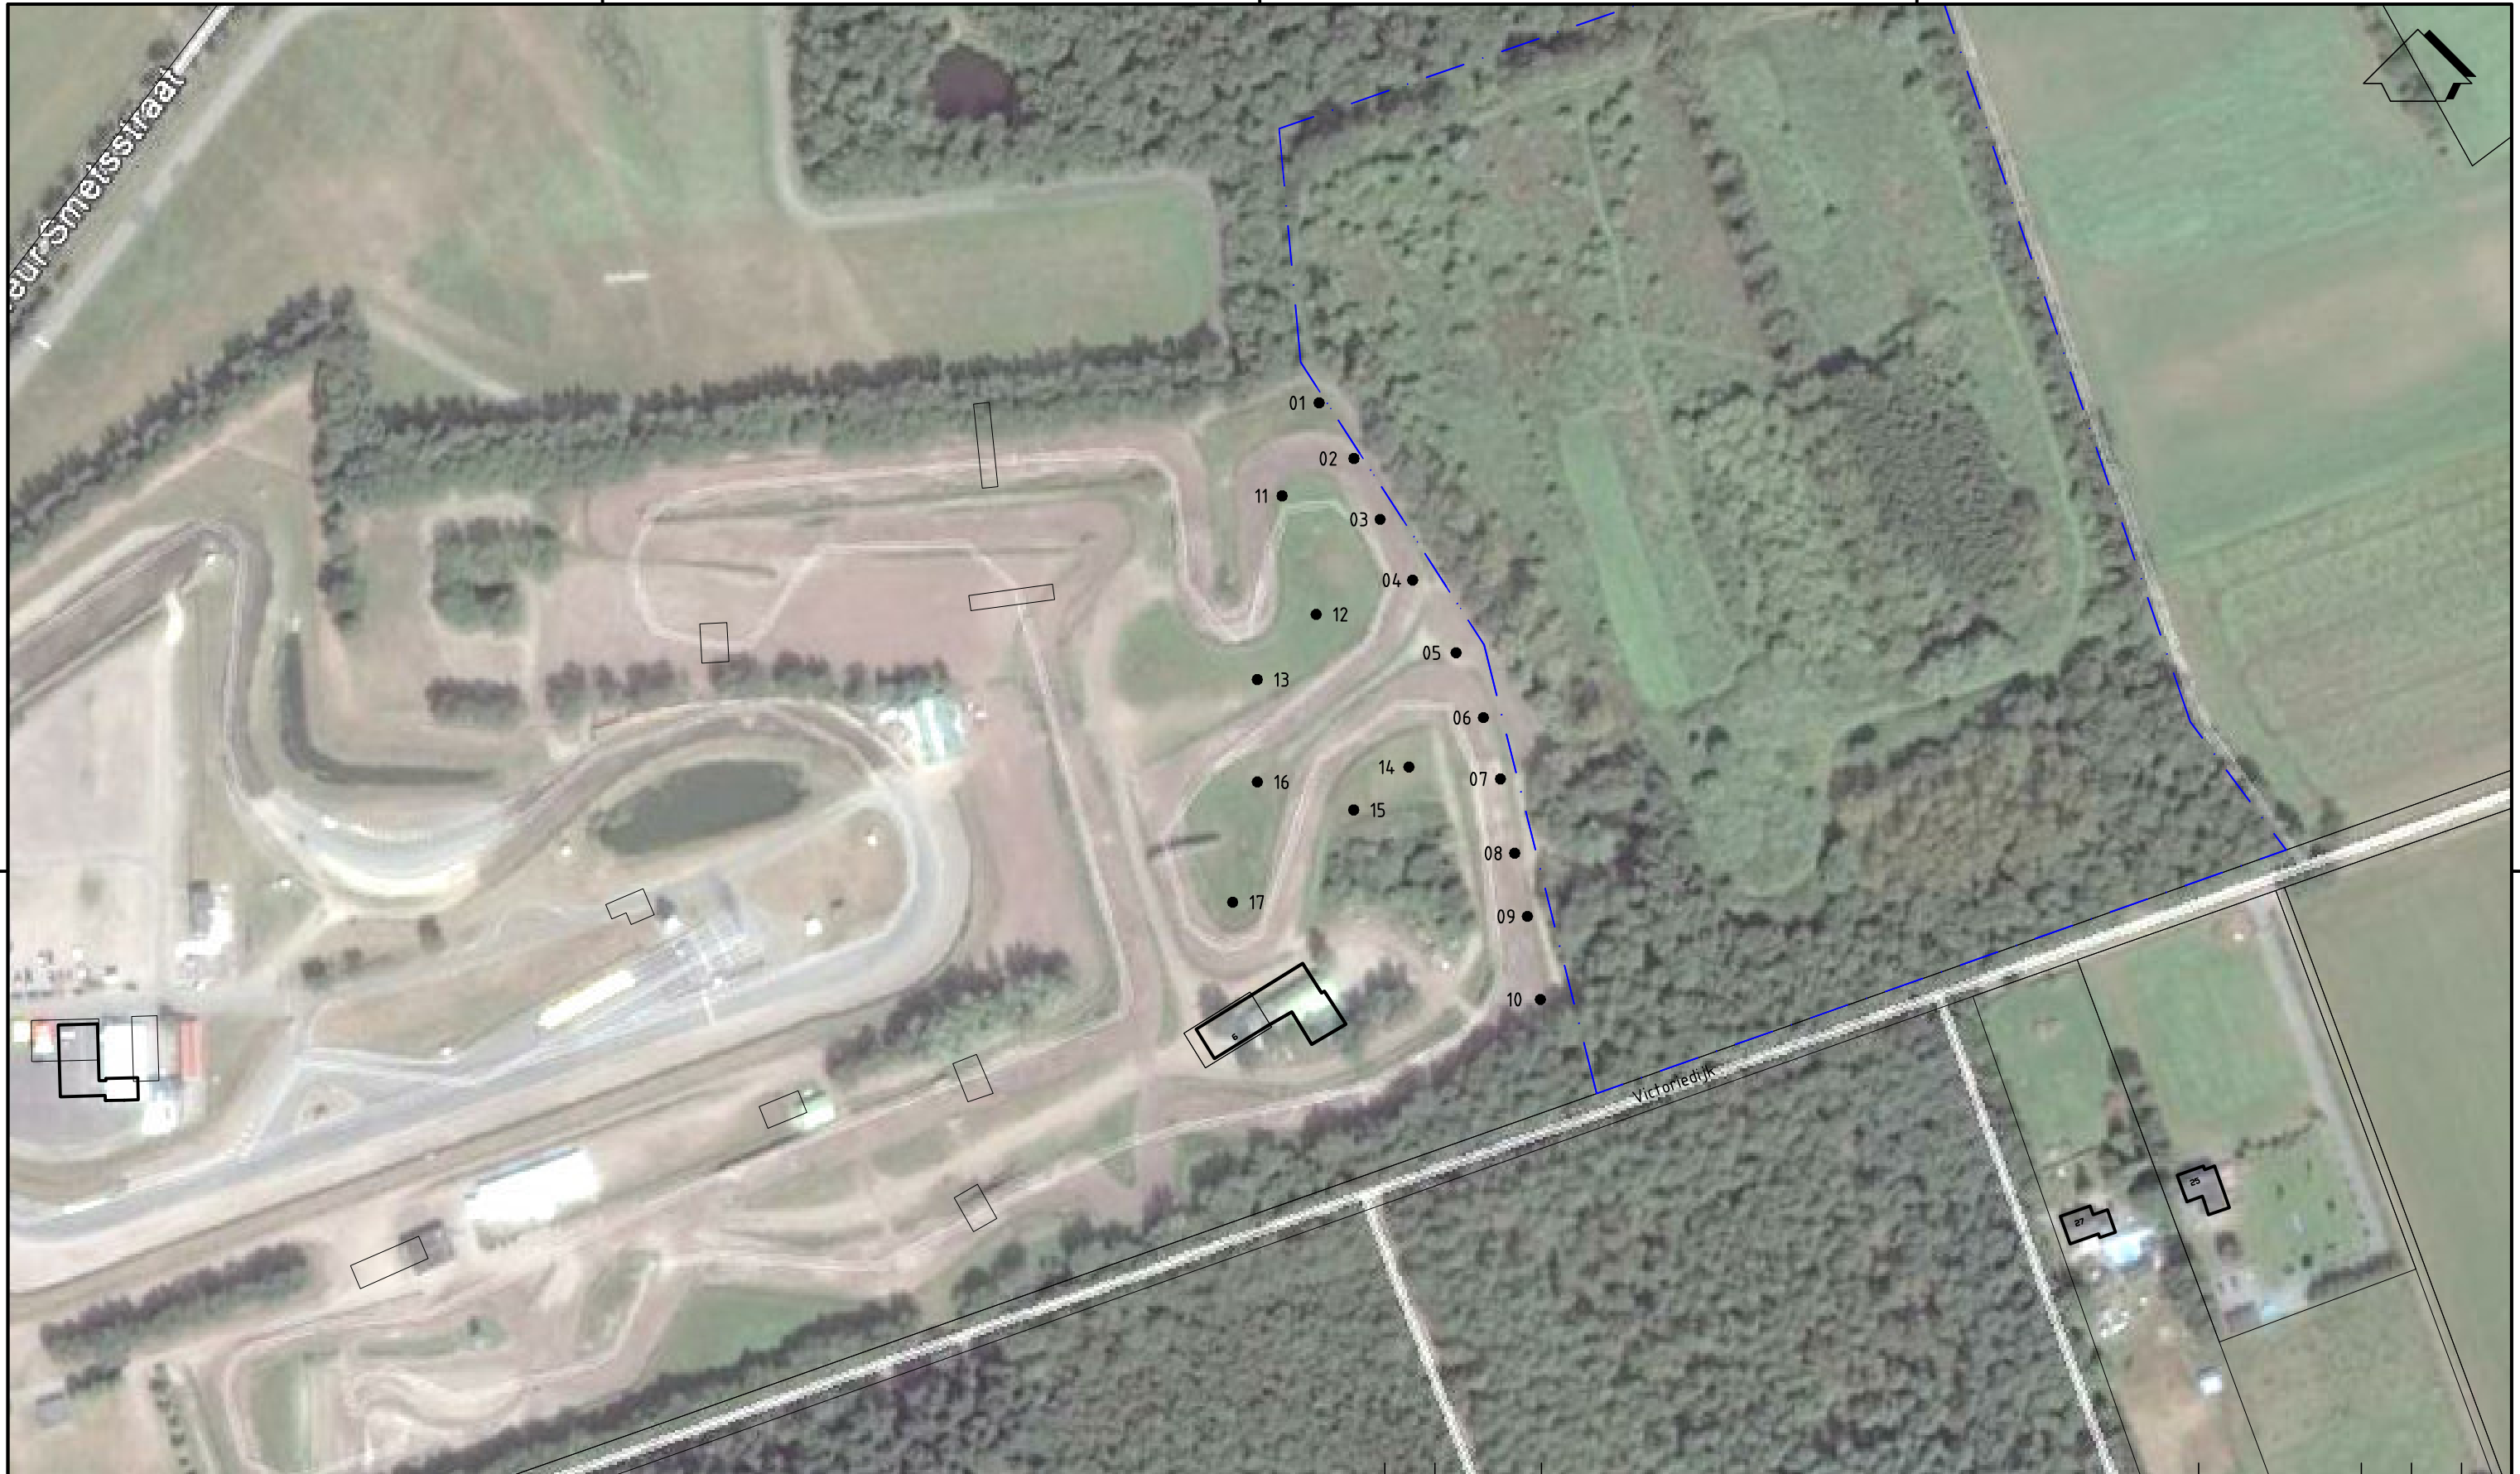
Situatietekening

De locaties van de boringen zijn weergegeven in bijlage 2. Tijdens het plaatsen van de boringen en peilbuizen deden zich geen belemmeringen of bijzonderheden voor. De bij de boringen vrijkomende grond is in het veld zintuiglijk beoordeeld. Hierbij zijn de in de navolgende tabel weergegeven waarnemingen gedaan die duiden op een mogelijke bodemverontreiniging in de deklaag van de mogelijke stortlocatie. Tot de maximale verkende diepte van 2,5 m-mv is geen stortmateriaal waargenomen. Voor de bodemopbouw wordt verwezen naar de profielbeschrijvingen in bijlage 3.

- BORING
- - - - - VASTGELEGDE CONTOUR VOORMALIGE STORTPLAATS
