# B&S Grijpskerke

beeldkwaliteitsplan

<b>Projectnaam</b>	Beeldkwaliteitsplan Grijpskerke
<b>Locatie</b>	Gemeente Veere
<b>Opdrachtgever</b>	Gemeente Veere
<b>Opgesteld door</b>	Bosch Slabbers landschapsarchitecten
<b>Datum</b>	oktober 2024
<b>Projectnummer</b>	BS23-113

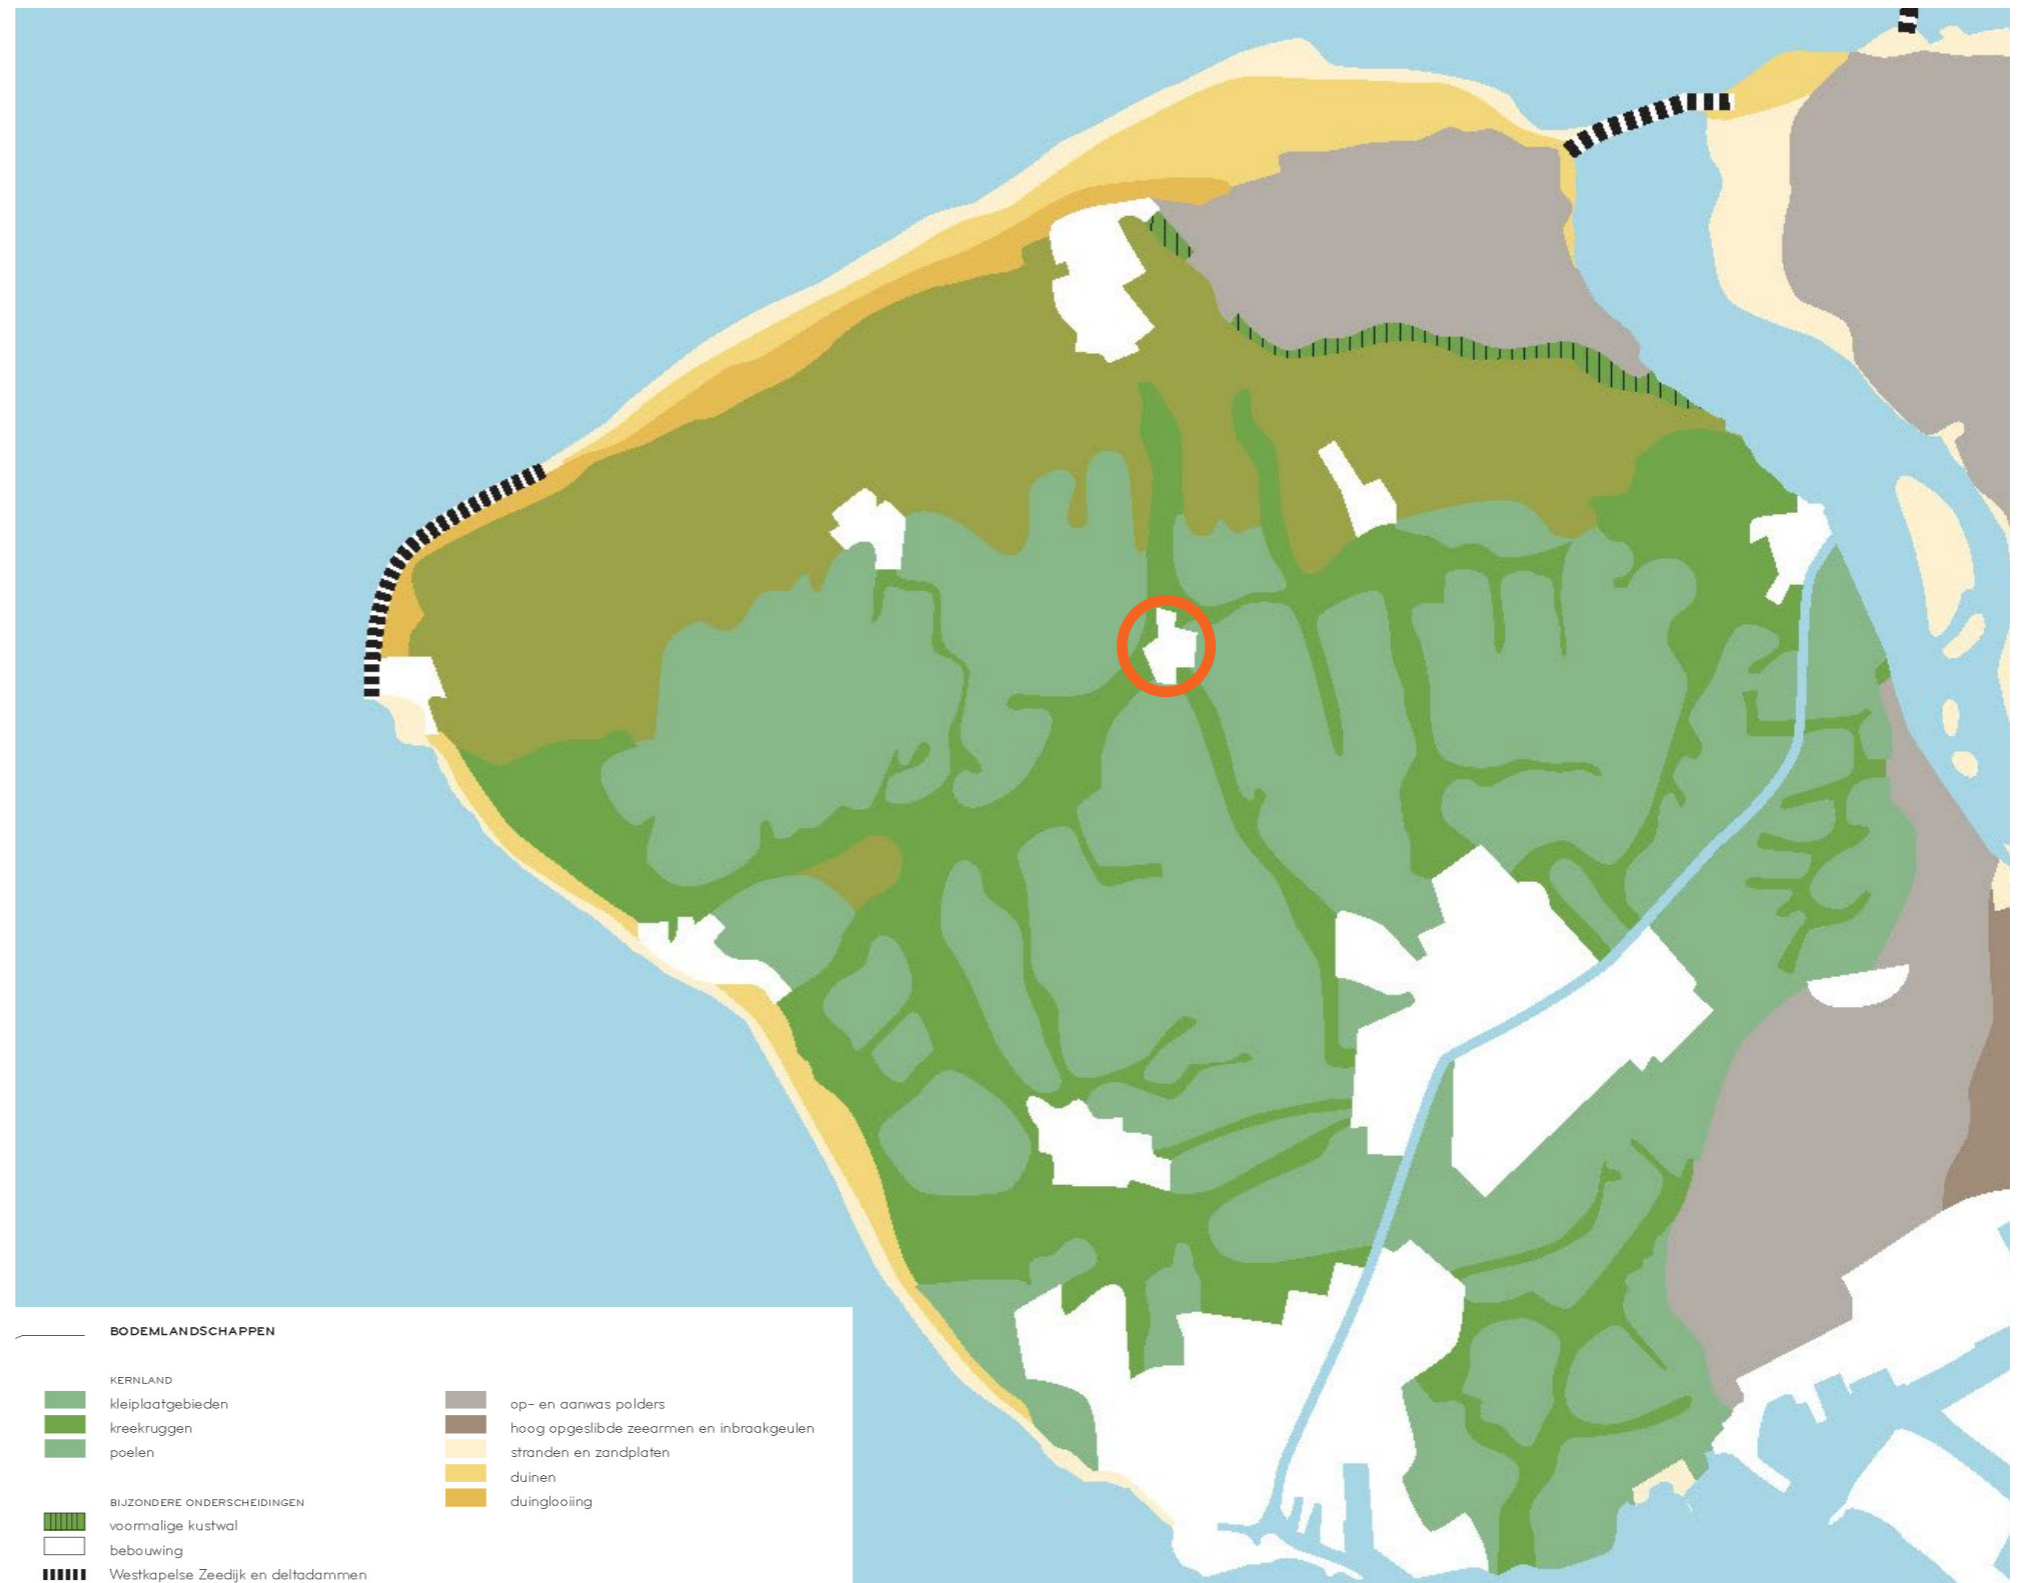
# Landschapsgenese - geomorfologie de DNA van Grijskerke

In de basis een landschap van kleinschalige kreekkruggen en open poelgebieden

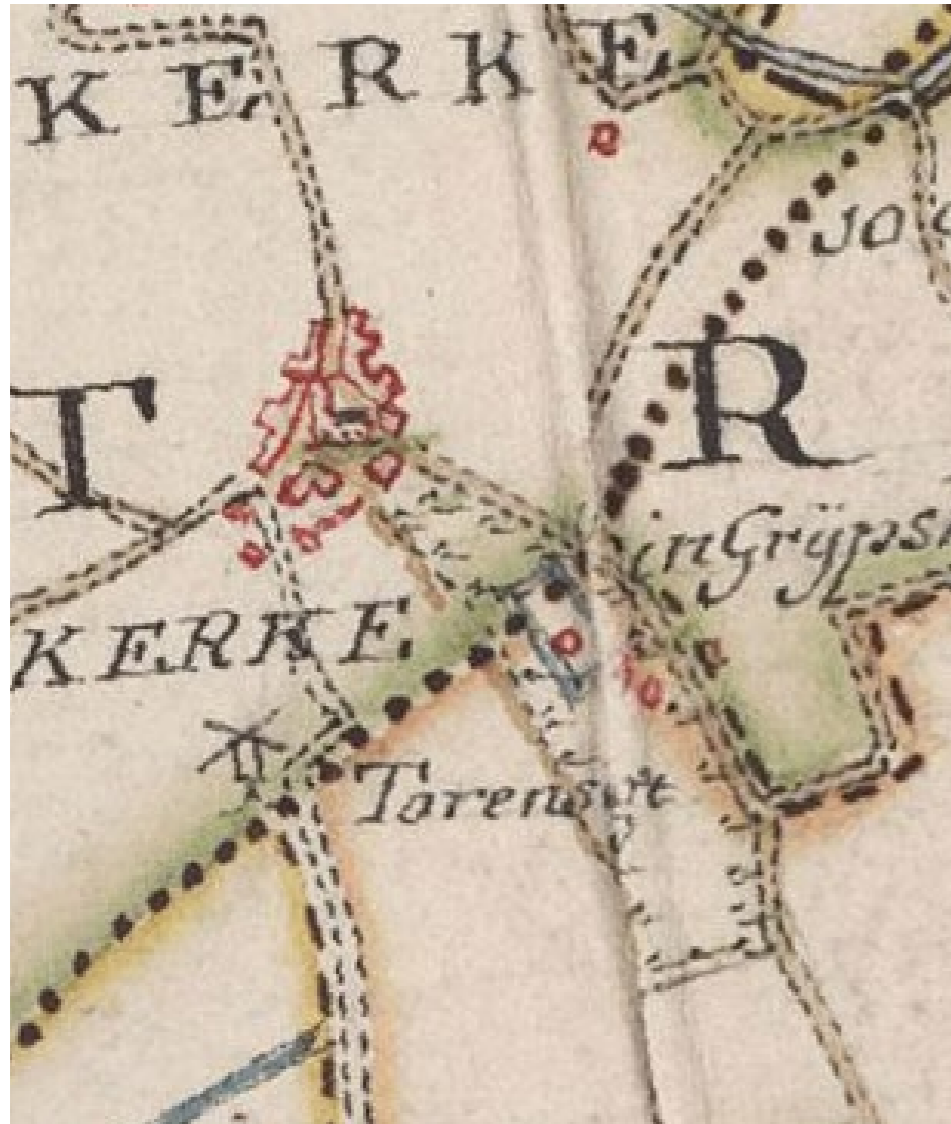
1775 HATTINGA KAART

## 1775 Hattinga historische kaart analyse

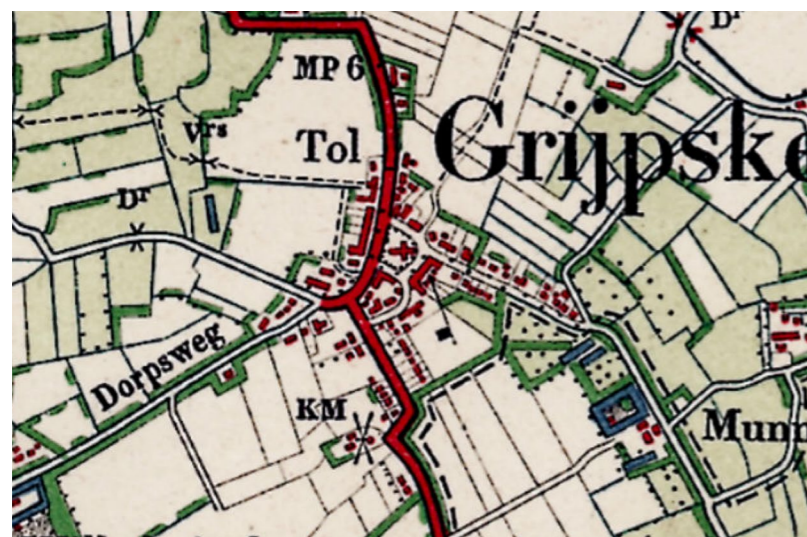
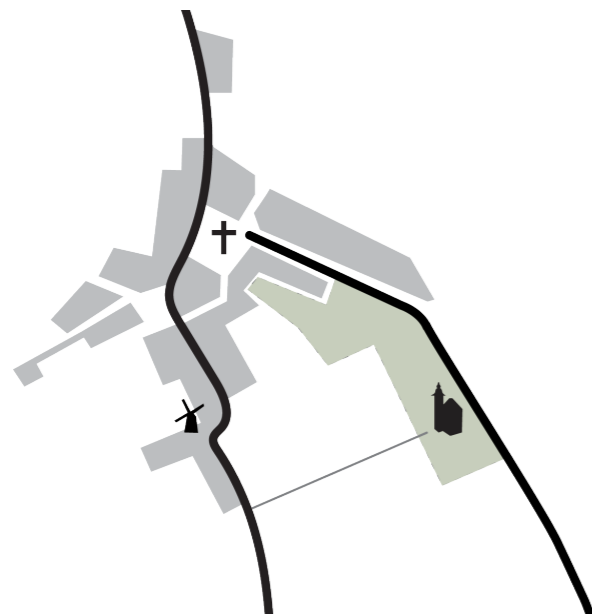
## 1920

In 1920 was Grijskerke een rustig Zeeuws dorp omgeven door polders en dijken. Het landschap bestond uit akkers en weiden, met eenvoudige huizen en boerderijen. De ontwikkeling was beperkt, gericht op landbouw en bescherming tegen overstromingen.

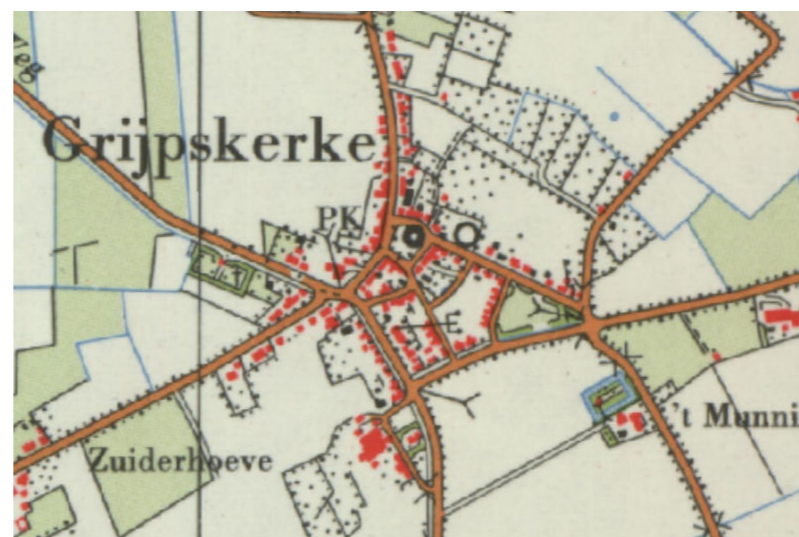
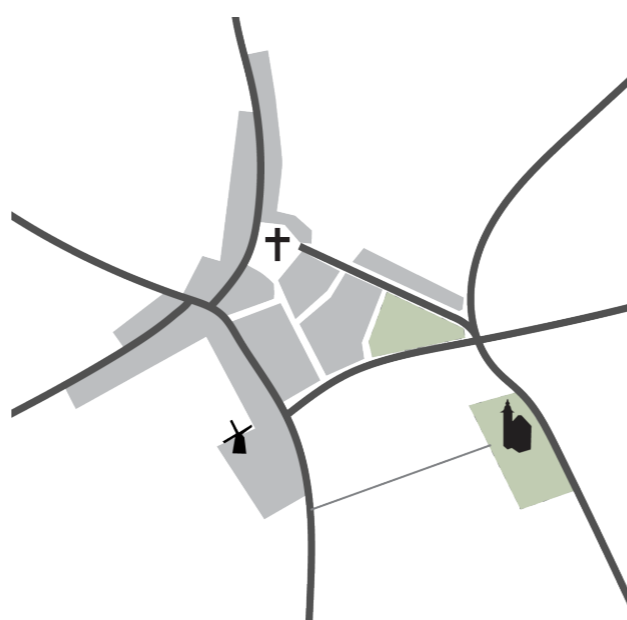
## 1970

Tussen 1920 en 1970 veranderde Grijskerke van een traditioneel landbouwdorp naar een modernere gemeenschap. De infrastructuur verbeterde met nieuwe wegen en woningen, en er kwamen commerciële en gemeentelijke voorzieningen bij. Ondanks de modernisering behield het dorp zijn landelijke charme.

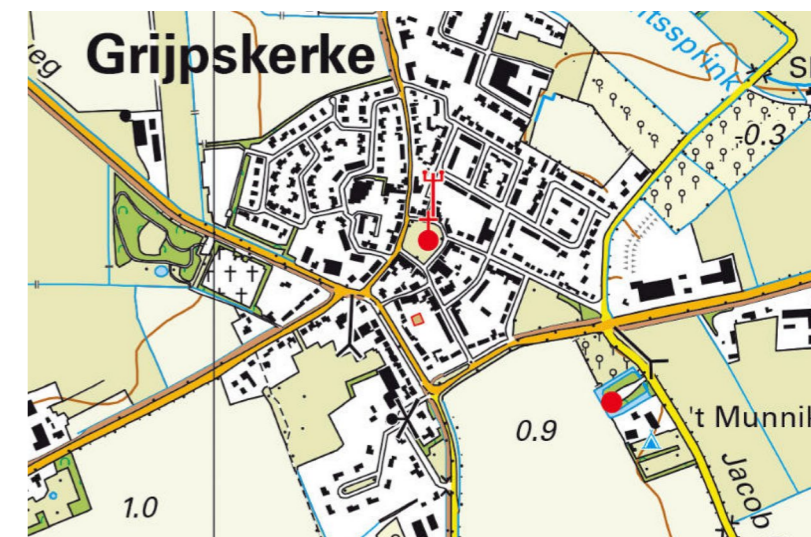
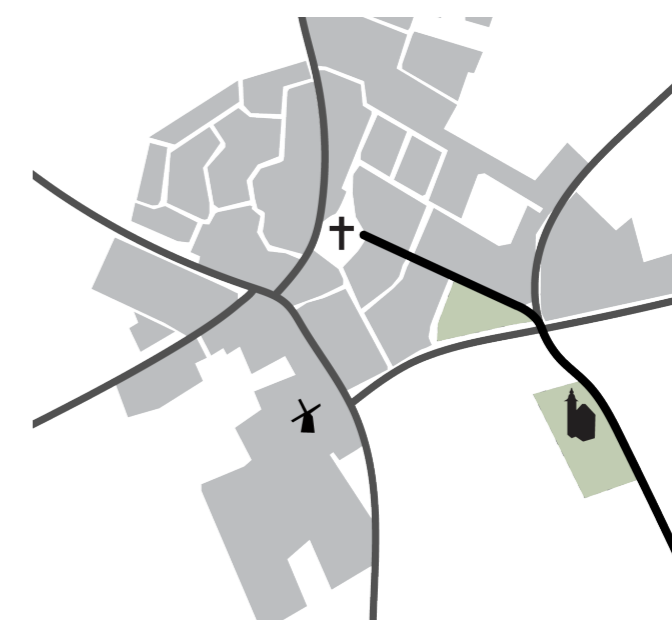
## 2024

Tussen 1970 en 2024 moderniseerde Grijskerke met nieuwe woonwijken en verbeterde infrastructuur. Oude landbouwgebieden maakten plaats voor woningbouw en voorzieningen. Ondanks de groei en nieuwe commerciële en recreatieve faciliteiten, behield het dorp zijn historische charme en landelijke karakter.

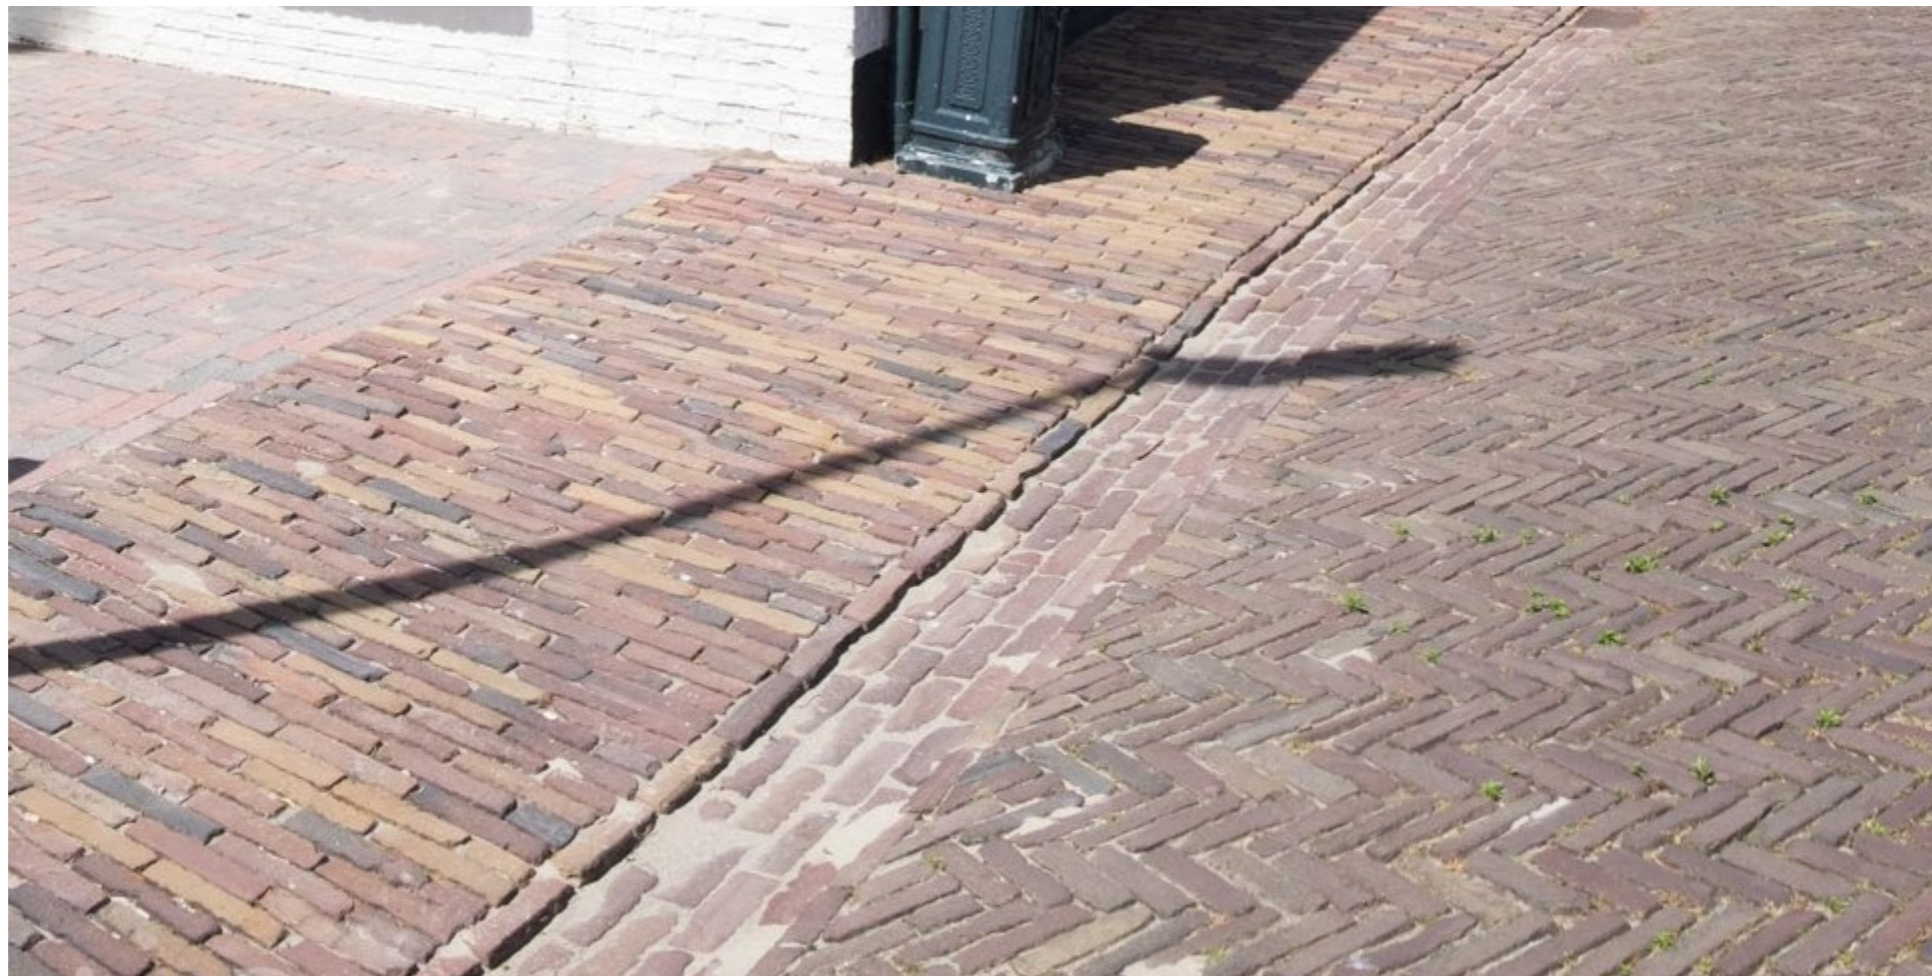
## Basis principe

RABATSTROOK

RIJWEG

### Rabatstrook

*De rabatstrook varieert in breedte langs de dorpsstraat, wat flexibiliteit biedt in de inrichting en zorgt voor een dynamisch straatbeeld..*

### Rijweg

*De rijweg krijgt een vaste breedtemaat, ontworpen om overzicht en rust te creëren. Deze maatvoering bevordert een veilige en aangename ruimte voor alle weggebruikers en behoudt de karakteristieke uitstraling van het dorp.*

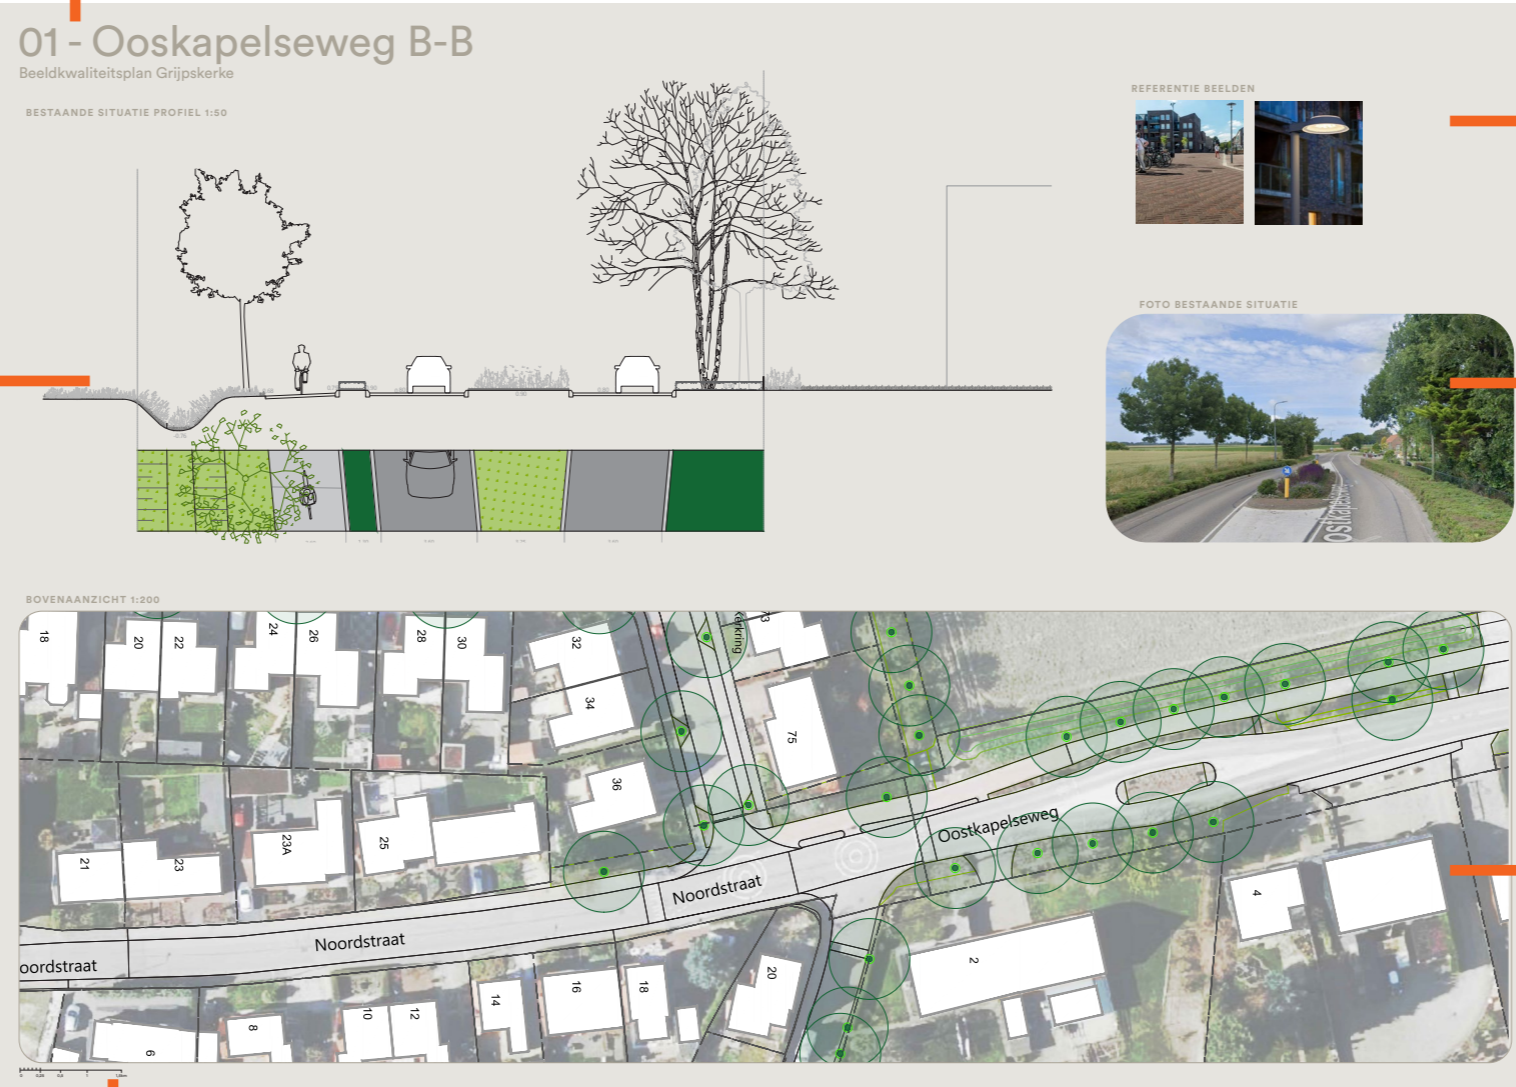
**TITEL= DE STRAATNAAM WAAR DE POSTER OVER GAAT**

**PROFIEL IS EEN DOORSNEDEN VAN DE STRAAT. ONDER HET PROFIEL IS ER EEN BALK WAAR DE GEBRUIKTE MATERIALEN EN GROENVOORZIENINGEN ZIJN WEERGEGEVEN. SCHAAL IS 1:50**

**REFERENTIE FOTO'S HIER VERWIJZEN WE NAAR BESTAANDE SITUATIES OF MATERIALEN**

**FOTO WAAR HET PROFIEL GEMAAKT IS**

**DEZE AFBEELDING TOONT DE STRAAT VANUIT EEN VOGELPERSPECTIEF. SCHAAL IS 1:200**

**SCHAALBALK 1:200**

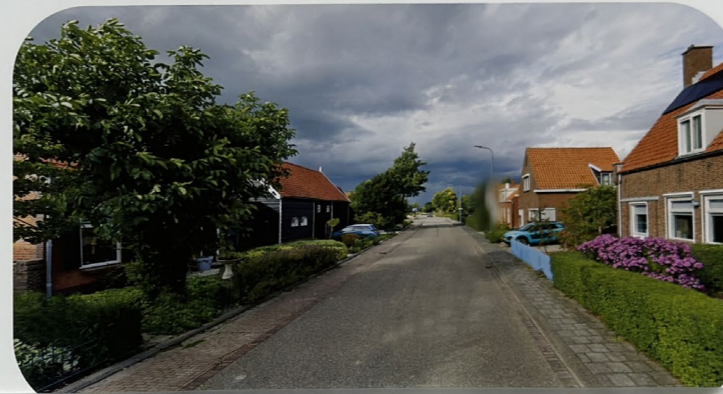
FOTO BESTAANDE SITUATIE

- FIETSEN PROBLEEM
- VOETGANGERS TE SMAL
- BOMEN GEEN LINDEBOMEN
- WEL PARKEERVAKKEN MAAR NIET DOORLOPEND
- AUTO TE GAST
- ONLOGISCH OVERSTEKEN (SCHOOL?)

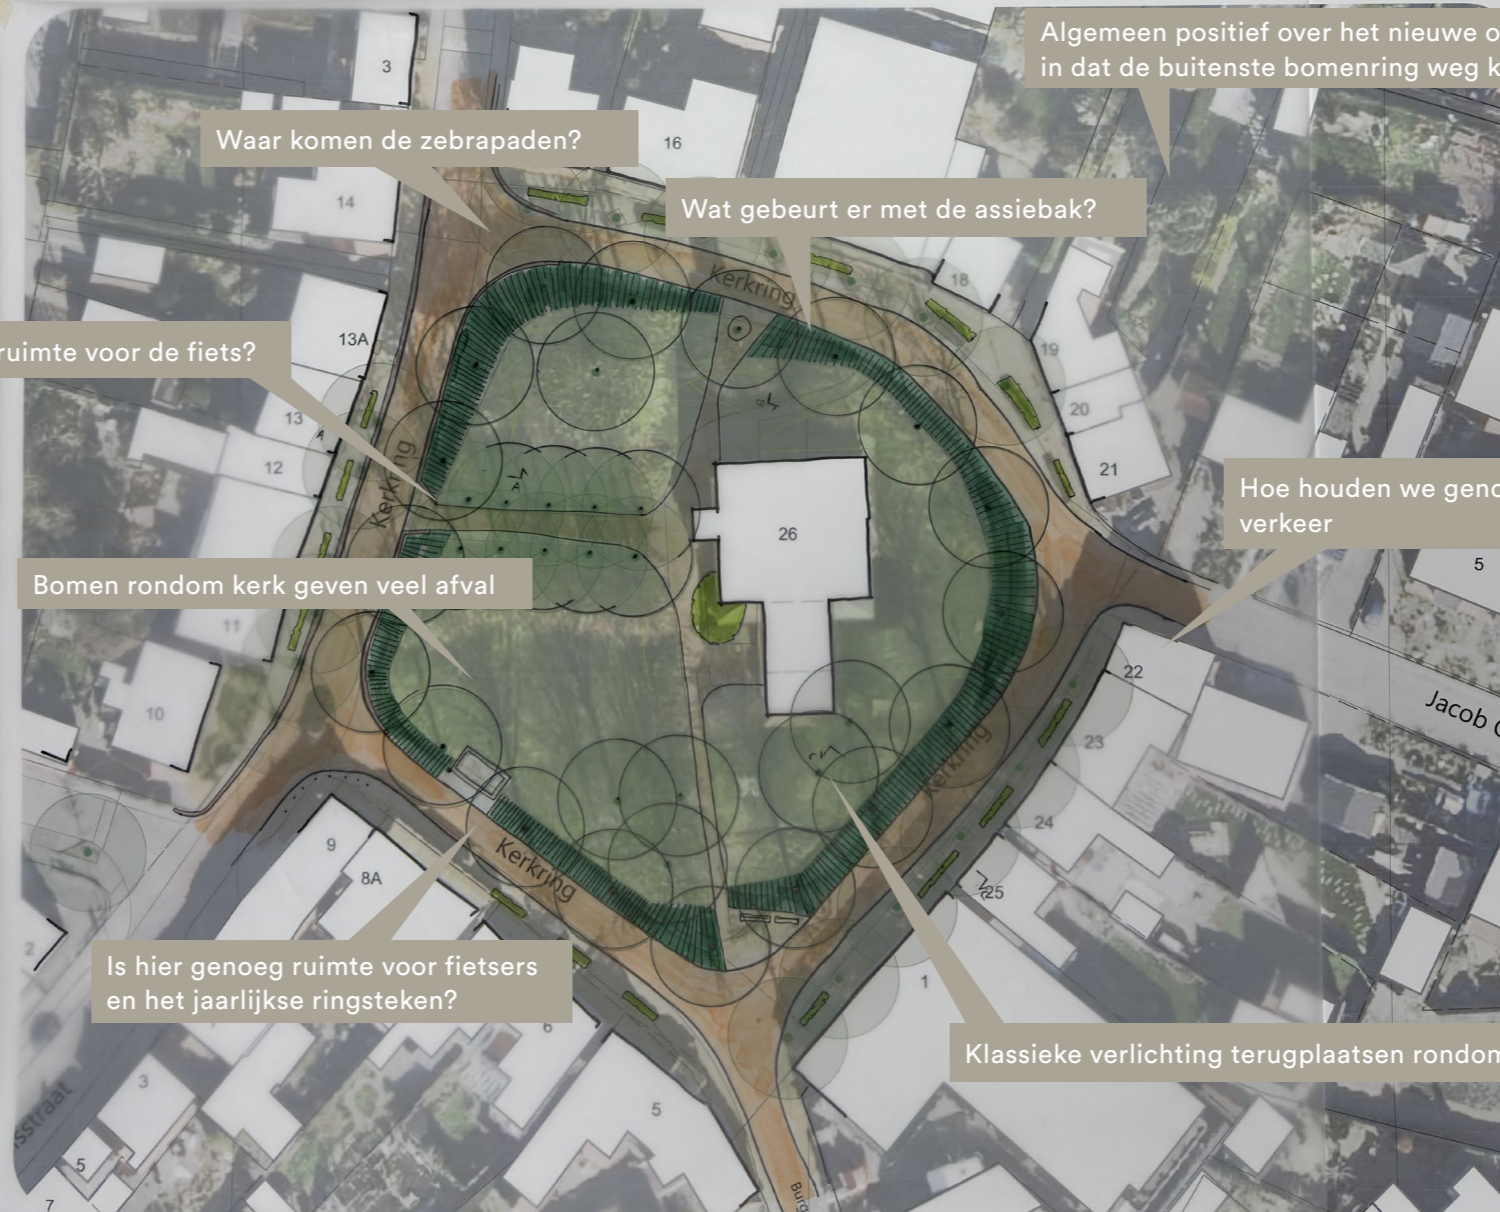
BOVENAANZICHT 1:200

Waar komen de zebrapaden?

Wat gebeurt er met de assiebak?

Bankjes + ruimte voor de fiets?

Hoe houden we genoeg ruimte tussen woning en verkeer

Bomen rondom kerk geven veel afval

Is hier genoeg ruimte voor fietsers en het jaarlijkse ringsteken?

Klassieke verlichting terugplaatsen rondom kerk

Algemeen positief over het nieuwe ontwerp en stemmen mee in dat de buitenste bomering weg kan

- LEILINDES GROOT, GEVEN VEEL SCHADUW
- BOMEN LINDES HANDHAVEN?
- BINNENRING PARKEERVERBOD
- BOMEN TE GROOT
- FIETSEN PARKEERPLEK
- VERLICHTING KAN BETER
- WAAR MOET ER GEPARKEERD WORDEN

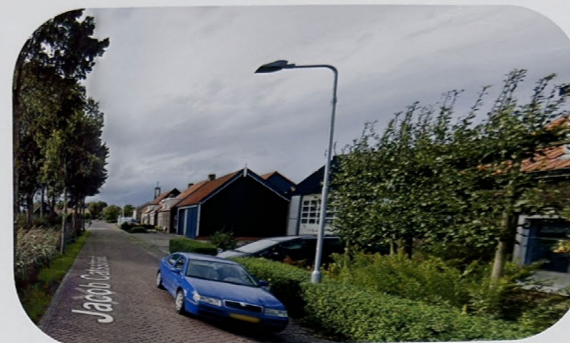
FOTO BESTAANDE SITUATIE \_ JACOB CATSSTRAAT

- FIETS EN WANDELROUTES
- OUDE KLINKERS BEHOUDEN
- VERLICHTING MET EEN MEER DORPSE UITSTRALING
- AANDACHT VOOR FIETSKNOOPPUNT

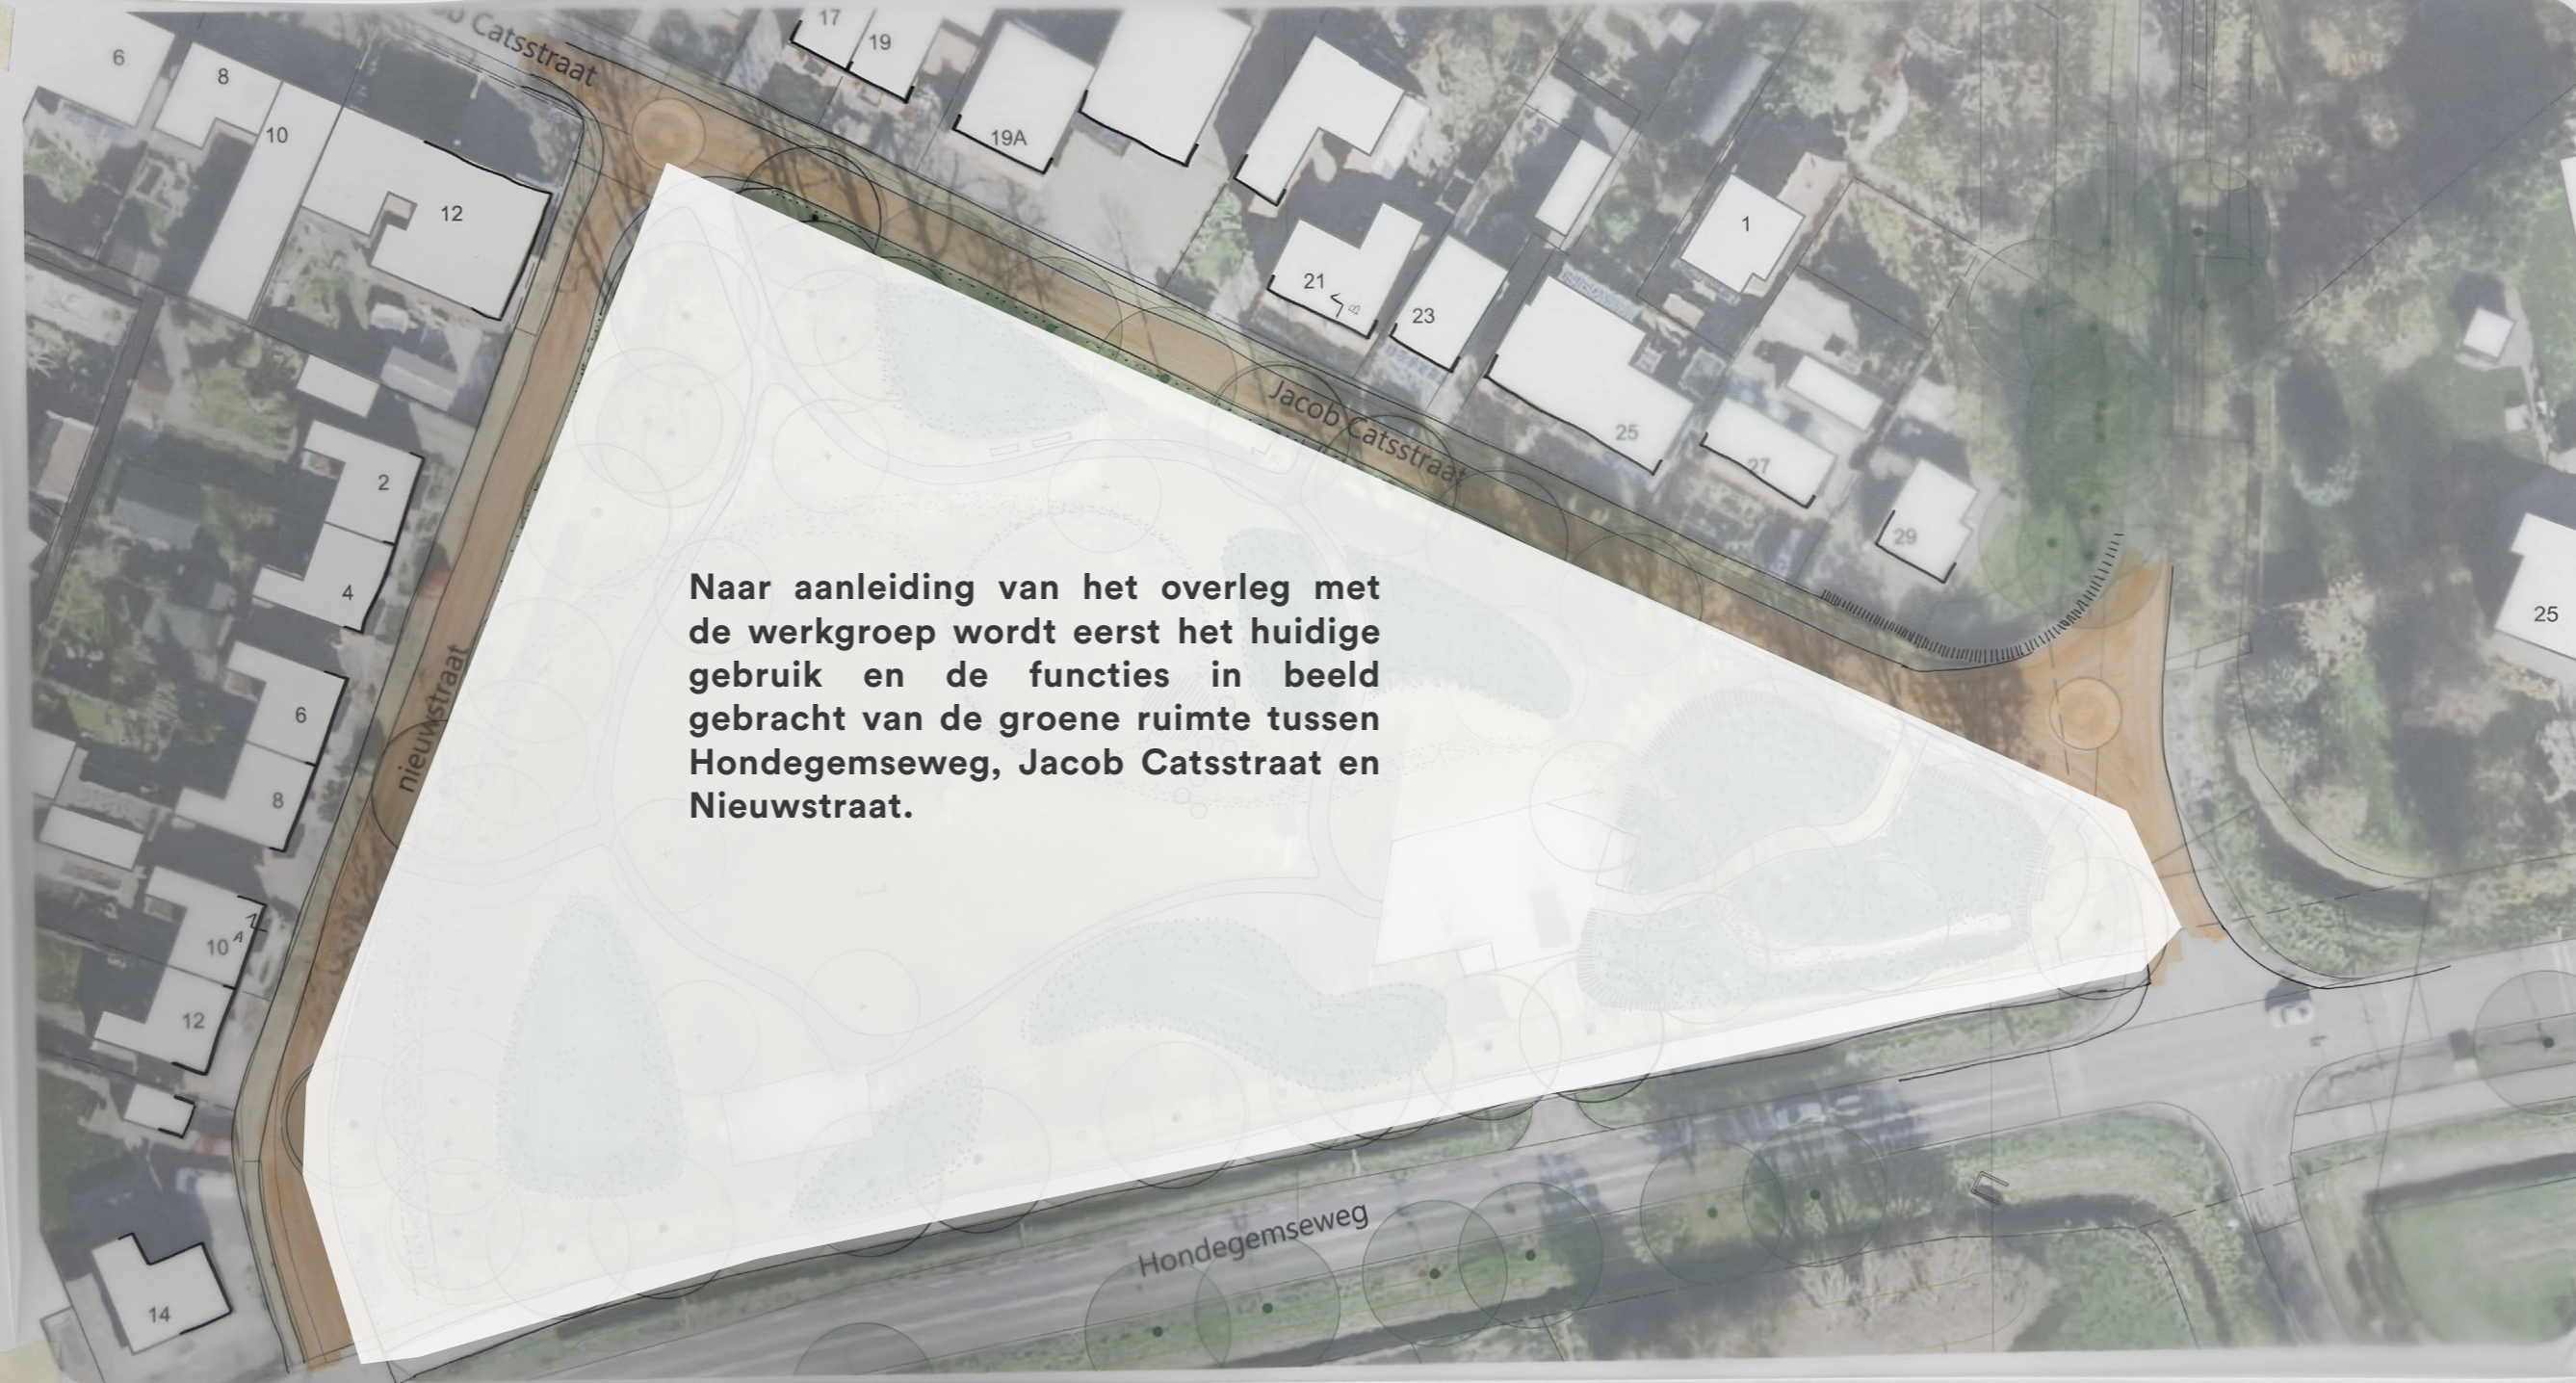
BOVENAANZICHT 1:200

Naar aanleiding van het overleg met de werkgroep wordt eerst het huidige gebruik en de functies in beeld gebracht van de groene ruimte tussen Hondegemseweg, Jacob Catsstraat en Nieuwstraat.

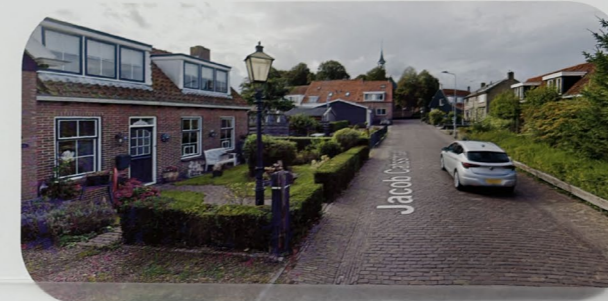
FOTO BESTAANDE SITUATIE

Veel en te hard rijdend verkeer

Aan welke zijde parkeren? Bewoner van nummer 22 heeft veel overlast van auto's die te dicht en te snel voorbij zijn woning rijden. Aan die zijde wel verschillende toegangen naar tuin/schuur

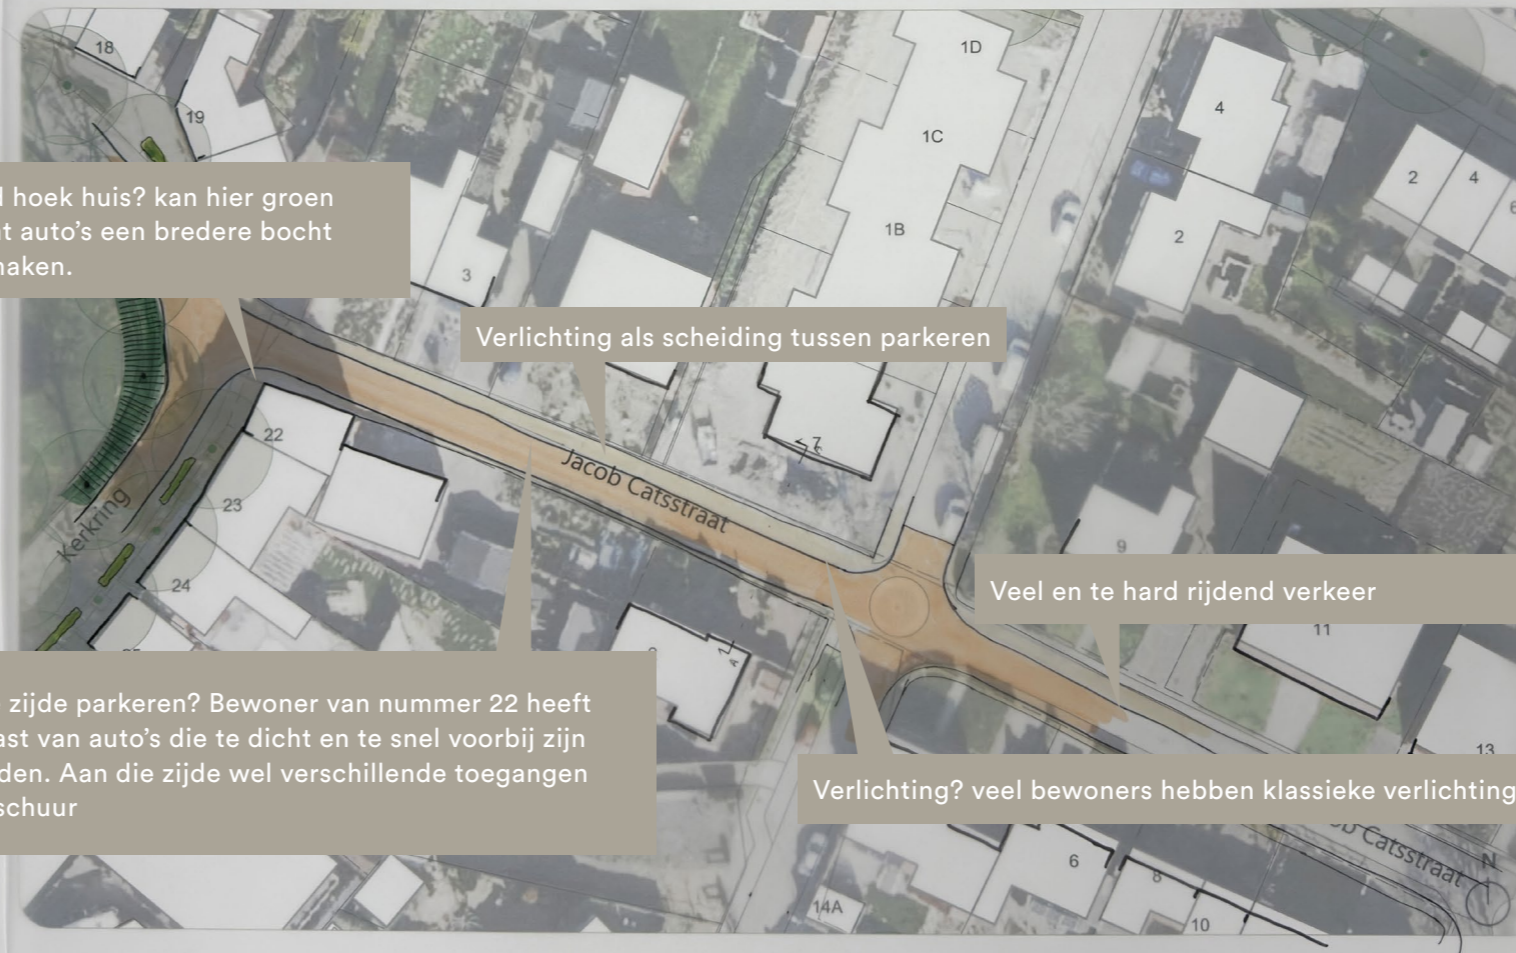
BOVENAANZICHT 1:200

Veiligheid hoek huis? kan hier groen komen dat auto's een bredere bocht moeten maken.

Verlichting als scheiding tussen parkeren

Verlichting? veel bewoners hebben klassieke verlichting in hun tuin staan

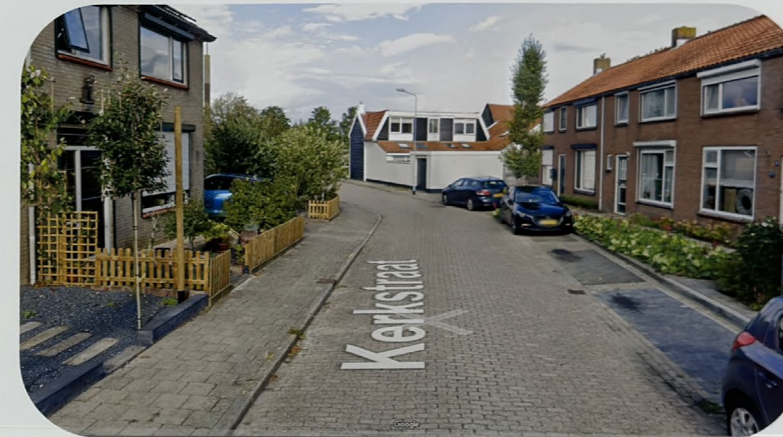
FOTO BESTAANDE SITUATIE

- HET GROEN OPWAARDEREN
- PARKEREN OP DE RIJBAAN
- STRAAKLINKERS VOOR DE HELE STRAAT

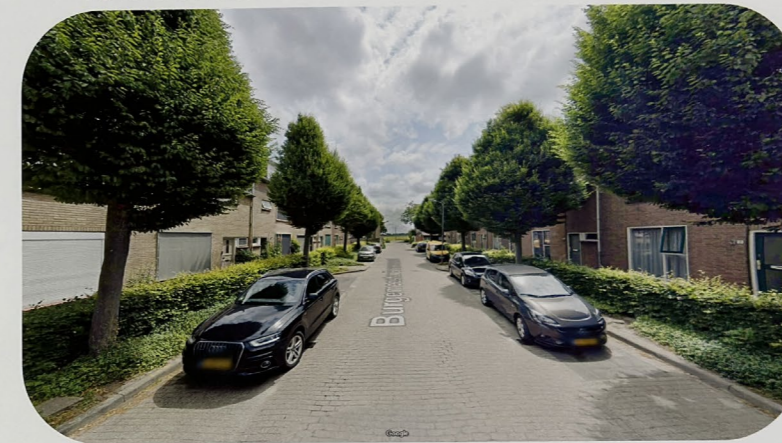
FOTO BESTAANDE SITUATIE

- PARKEREN OP DE RIJBAAN
- VERKEER RIJDT TE HARD
- HOEKEN WORDEN KAPOT GEREDEN
- VEEL TE SMAL DOOR PARKEREN (EN PARKEREN OP STRAAT)
- BUS PLEKKEN?
- WAAR IS DE PARKEERRUIMTE (AUTO'S ETC) VOOR CAFE BEZOEK
