VERKENNEND BODEMONDERZOEK

Oostweg 7 te Biggekerke

Kenmerk: 20171077rap01
Versie: 1
Datum: 13 oktober 2017

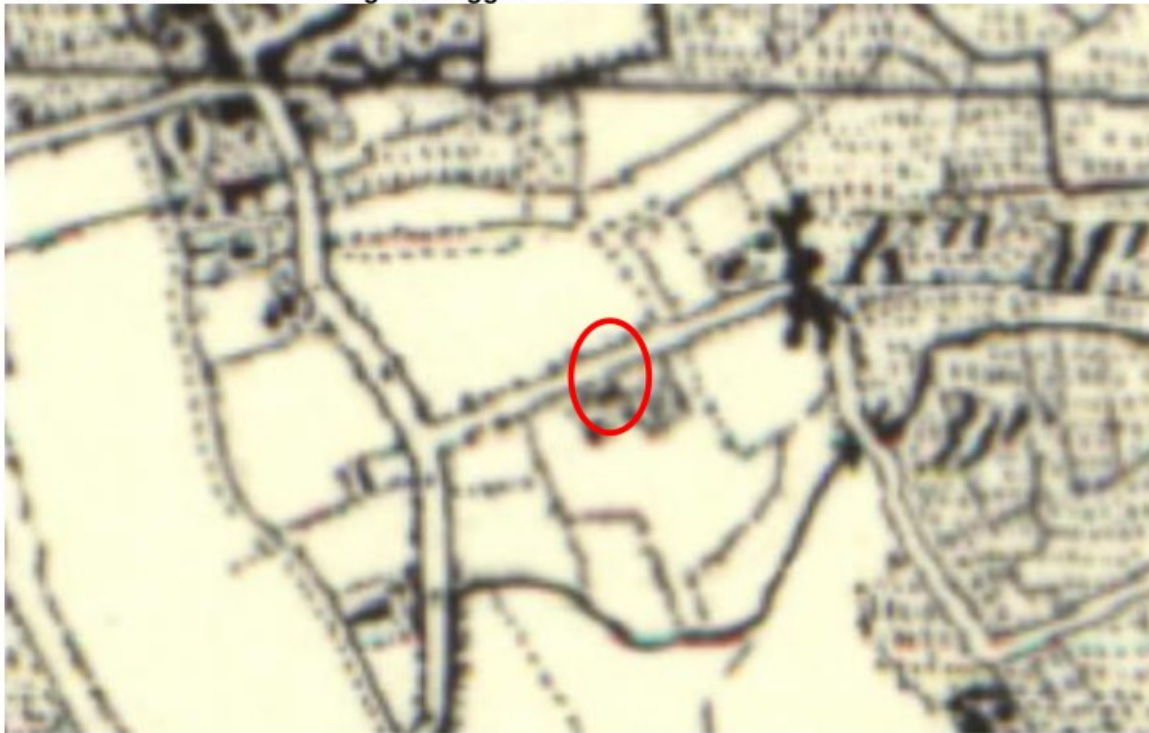
Biggekerke, 1872

Op historisch kaartmateriaal van de locatie is te zien dat dwars over de locatie een watergang/sloot heeft gelegen. Op de kaart van 1950 is deze watergang niet meer aanwezig. Op de kaart van het jaar 1950 is ook een pand te zien. (bron: www.topotijdreis.nl). De belangrijkste kaarten zijn weergegeven in bijlage 2.

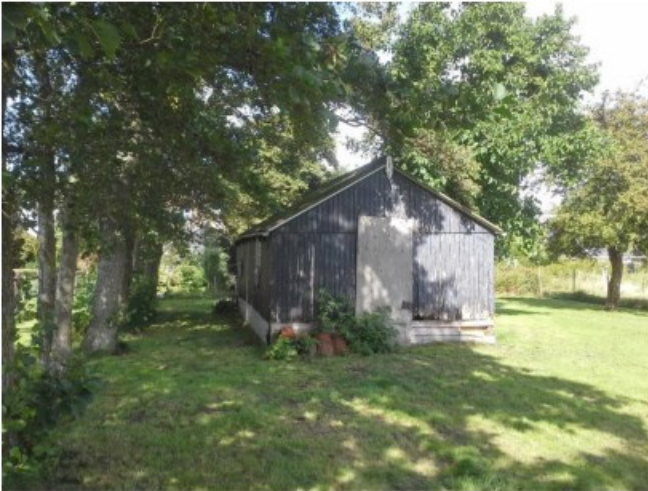
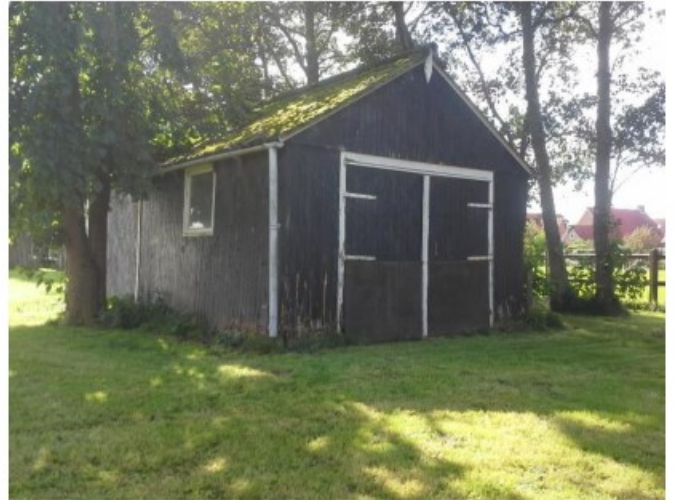
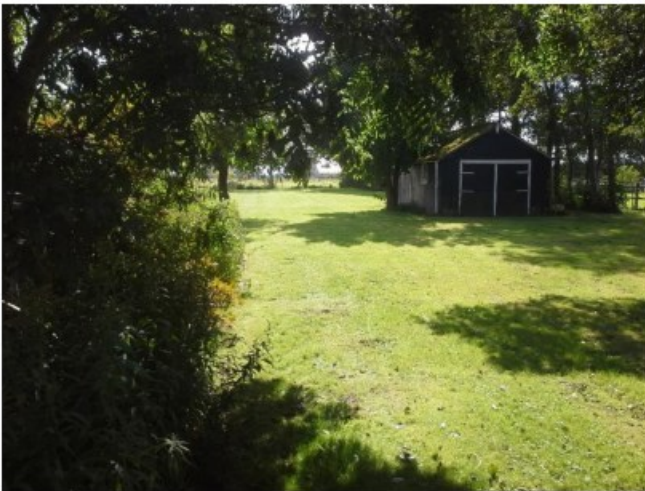
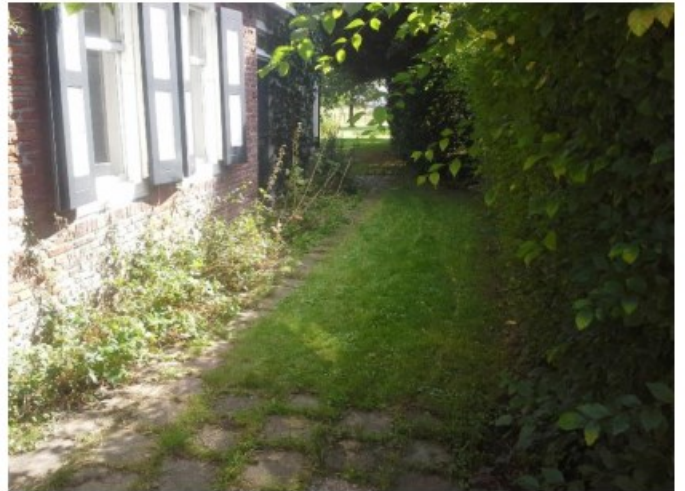
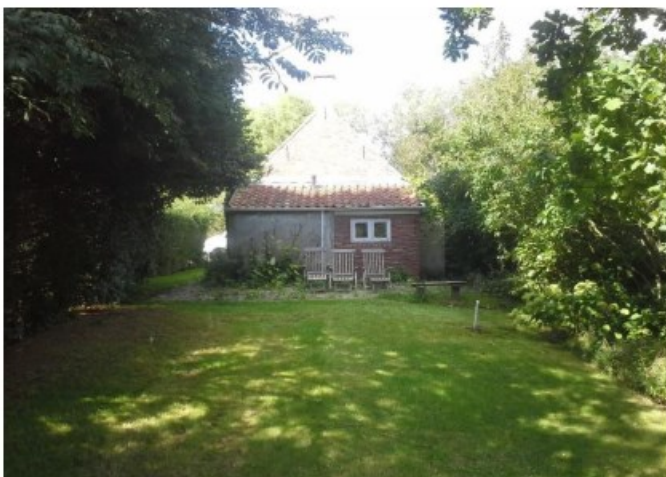
Locatiefoto's schuur

Aangezien op het schuurtje asbestverdachte dakbekleding aanwezig is en de regenpijp hier direct op het maaiveld uitkomt wordt hier *indicatief* asbest onderzoek uitgevoerd bestaande uit een inspectiegat en een analyse op asbest in grond. Verder bleek tijdens het plaatsen van de boringen (zie paragraaf 3.2) dat er bodemvreemde bijmengingen in de bovengrond aanwezig zijn. Ter plaatse van de meest verdachte laag (boring 2) is tevens een inspectiegat gegraven en een analyse op asbest in grond uitgevoerd.

Op het maaiveld en in de opgeboorde grond is geen asbestverdacht materiaal waargenomen. De aanwezige opstallen zijn alleen aan de zichtbare buitenzijde beoordeeld op de aanwezigheid van asbest(materiaal). Er is ter plaatse van de schuur als dakbedekking asbestverdacht materiaal geconstateerd.

Ter plaatse van de woning is een schuur aanwezig. De dakbedekking bestaat mogelijk uit asbestverdacht materiaal. Via de regenpijp aan de zijkant van de schuur kan mogelijke asbest afgevoerd worden met het regenwater de grond in. Ter plaatse van de regenpijp is een asbest inspectiegat gegraven om te onderzoeken of de grond daadwerkelijk asbest bevat.

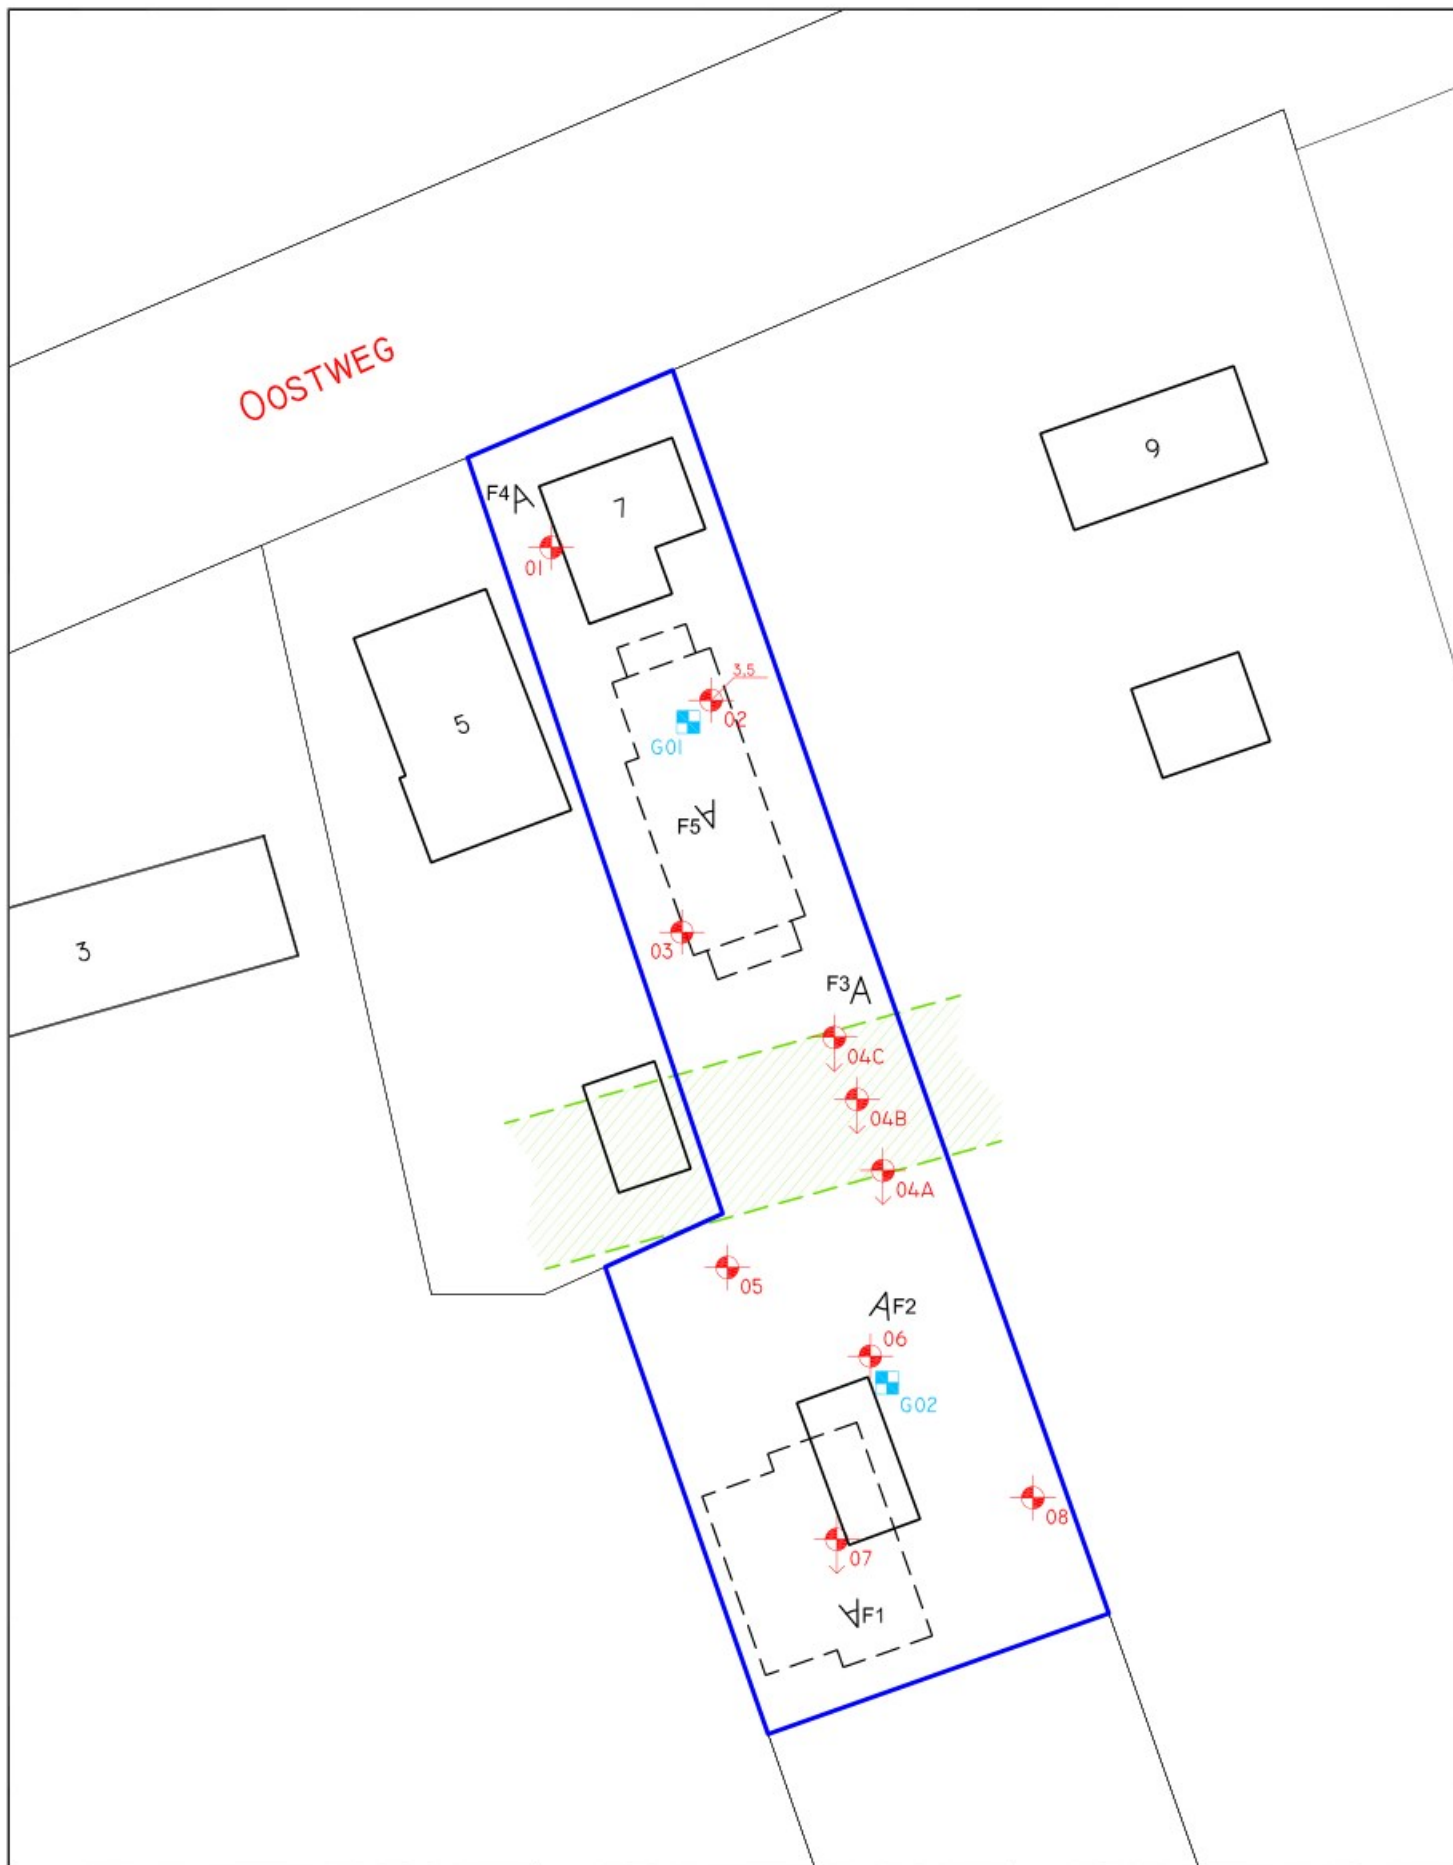
De boorwerkzaamheden zijn uitgevoerd op 15 september 2017. De positionering van de boringen is weergegeven op de situatietekening in bijlage 4. Er zijn in totaal 8 boringen (01 t/m 08) uitgevoerd tot een maximale diepte van 3,5 m-mv, waarbij boring 2 is afgewerkt met een peilbuis. De grondwaterstand is tijdens de boorwerkzaamheden vastgesteld op een gemiddelde diepte van 1,0 m-mv. Uit de boringen ter plaatse van de gedempte sloot blijkt dat geen sprake is van bodemvreemd dempingsmateriaal. In de grond zijn zwakke bijmengingen met baksteen aangetroffen, die ook elders op de locatie zijn aangetroffen. Waarschijnlijk is de watergang gedempt met gebiedseigen grond.
