VERKENNEND ASBEST IN BODEM ONDERZOEK

Oostweg 7 te Biggekerke

Kenmerk: 20180741/rap01
Versie: 2
Datum: 5 september 2018

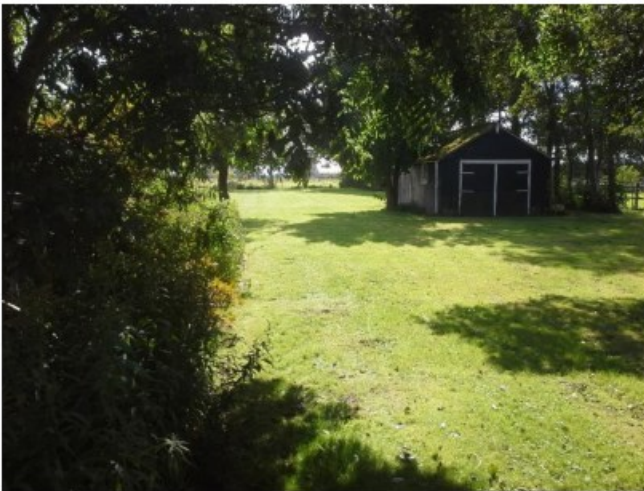
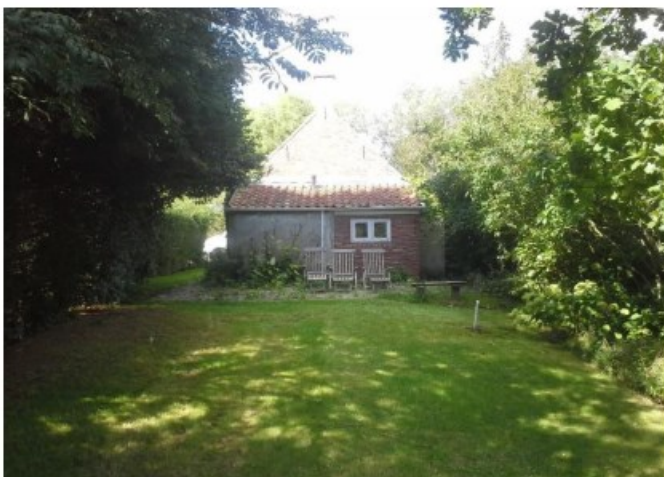
Locatiefoto's schuur

Op de schuur zijn asbestverdachte golfplaten aangetroffen en de sloot is gedempt in de periode dat met asbest werd gewerkt.

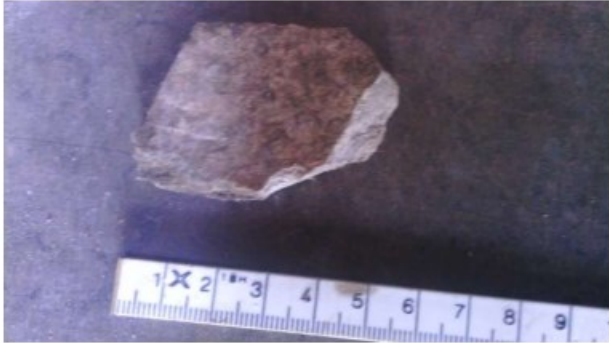
In de grond van de gedempte watergang is visueel een stukje asbesthoudend golfplaat aangetroffen en is asbest in het grondmengmonster van de fijne fractie (<20 mm) aangetroffen. De gemiddeld gewogen asbestconcentratie veroorzaakt door plaatmateriaal en fijne fractie is berekend op een totale concentratie van 177 mg/kg.ds. Conform de NEN 5707 is het noodzakelijk verder onderzoek uit te voeren naar de omvang en het voorkomen van deze verontreiniging.

Foto 6: aangetroffen stukje golfplaat G06

Op basis van uitgevoerd verkennend onderzoek is alleen asbest aangetroffen ter plaatse van de gedempte watergang. Middels nader onderzoek dient de omvang vastgesteld te worden.

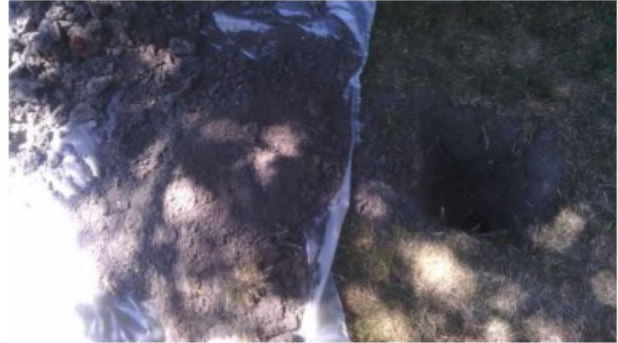
Foto 7: uitgegraven grond G06

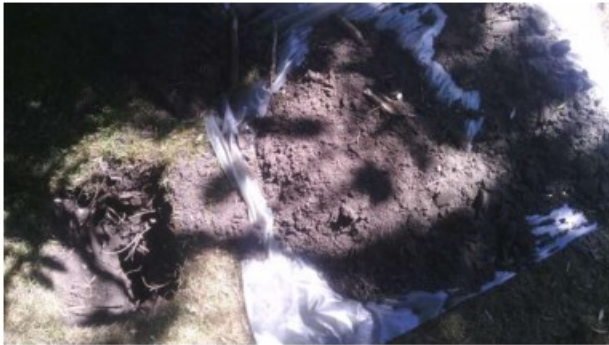
Foto 8: uitgegraven grond G07

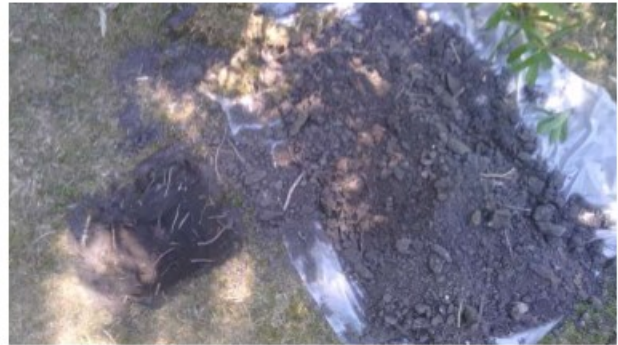
Foto 9: uitgegraven grond G05
