Verkennend asbest- en aanvullend PFAS onderzoek

Vrije bouw kavels Serooskerke Oost
(Kadastraal bekend: Veere G 3070)

Versie 1.0
18 augustus 2022

Projectnummer: ANL22-7155

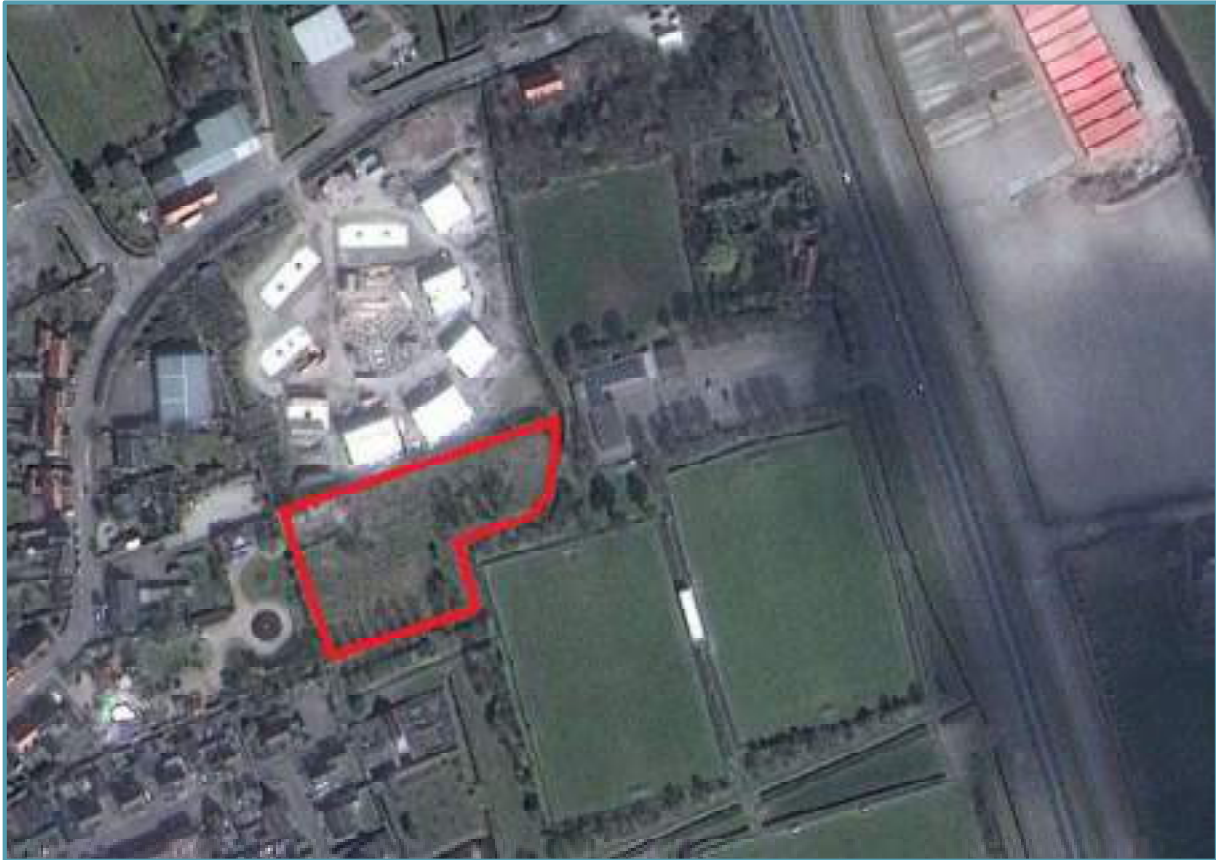
Figuur 1: Situering onderzoekslocatie (Bron: Satelietdataportaal)

De onderzoekslocatie is gelegen in het noordoosten van Serooskerke. Het te onderzoeken terrein betreft een braakliggend terrein. De locatie was hiervoor in gebruik als weiland met paardenstallen en bijbehorende paardrijbak. De stallen en rijbak zijn inmiddels niet meer aanwezig, de onderzoekslocatie is verder grotendeels onverhard en geheel onbebouwd. Op het noordwestelijke gedeelte van de locatie is een tegelverharding aanwezig.

Aan de noordzijde grenst de onderzoekslocatie aan de toekomstige woonwijk 'Woongaard', die momenteel wordt gerealiseerd. Ten zuiden is een groenstrook gesitueerd. Het sportpark van voetbalvereniging Serooskerke begrenst de onderzoekslocatie aan de (zuid)oostzijde. Aan de westzijde is een tuin met woning gelegen.

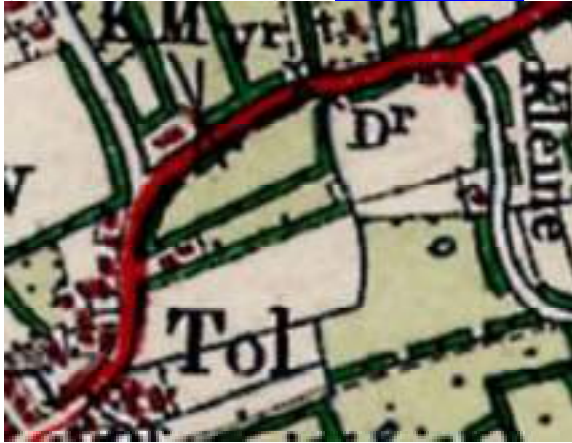
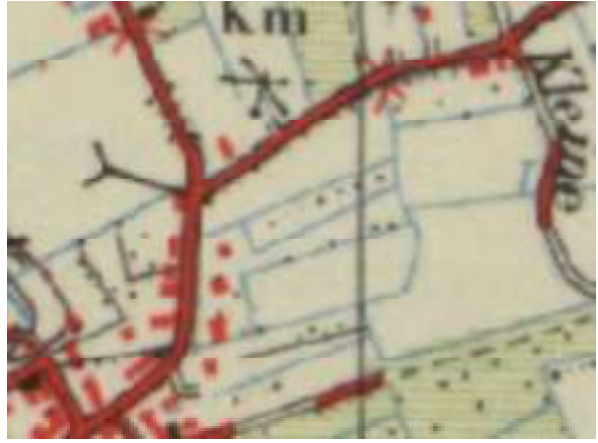
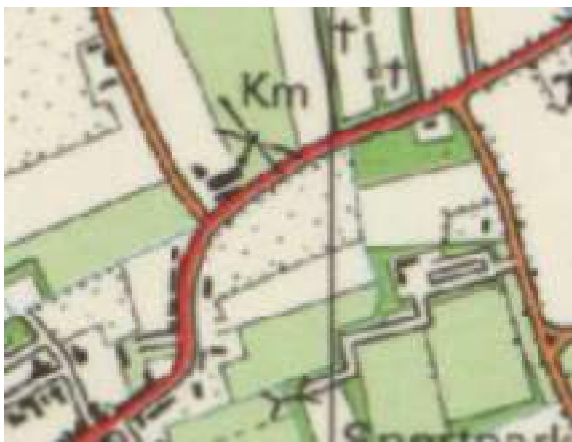
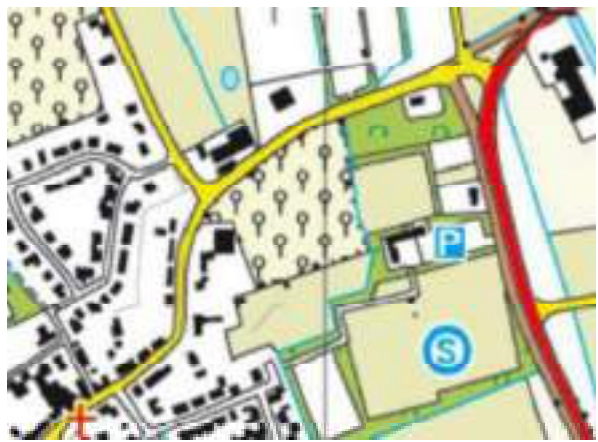
Figuur 2: Historische kaarten (bron: www.topotijdreis.nl)

Volgens het via de website www.topotijdreis.nl geraadpleegde historische kaartmateriaal (periode 1875-2021) is beoordeeld dat de locatie tot circa eind jaren '90 in gebruik is geweest als agrarisch bouwland/weiland. In de jaren '50 is ten westen van de locatie bebouwing gerealiseerd. Vanaf begin jaren '60 is ten noorden een boomgaard aanwezig. Het sportveld ten zuidoosten is halverwege de jaren '80 aanwezig. Op de kaart van 2010 is op het noordwestelijke deel van onderhavige locatie bebouwing aanwezig (vermoedelijk de paardenstallen). In figuur 2 zijn enkele historische kaarten van de onderzoekslocatie en de directe omgeving weergegeven.

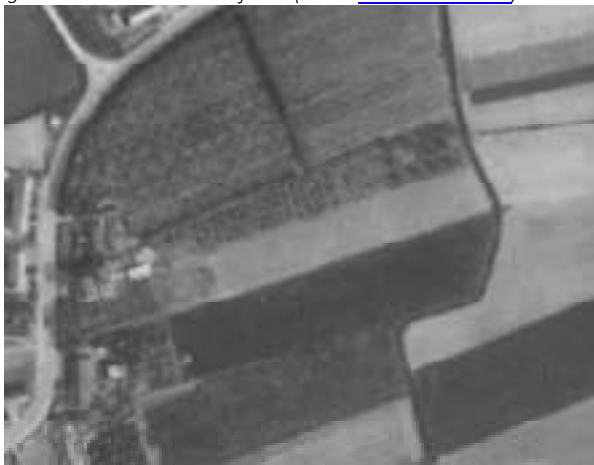
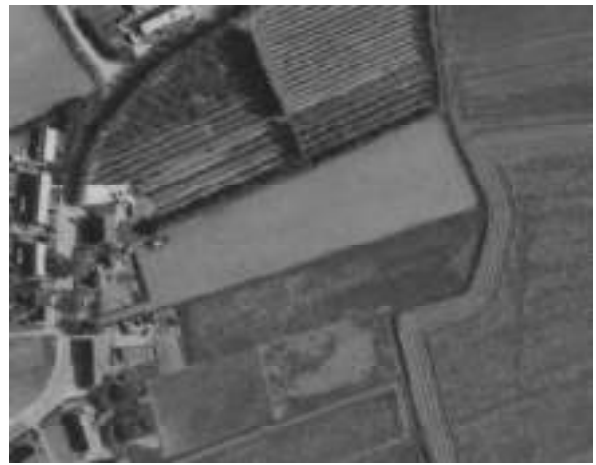
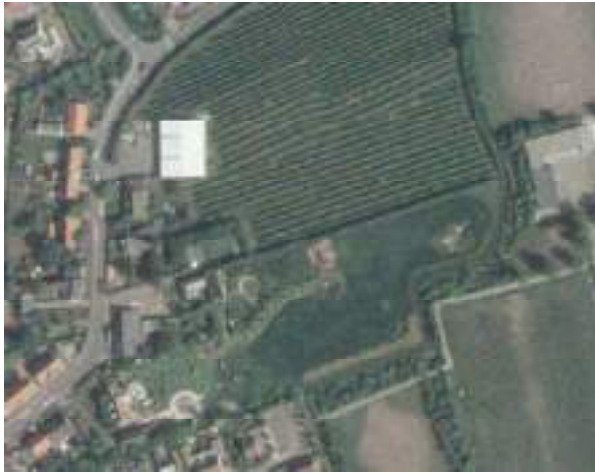
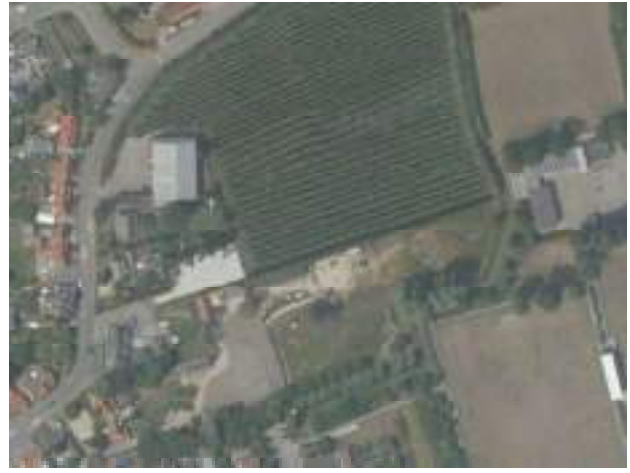
Figuur 3: Historische luchtfoto's (bron: www.zeeland.nl)

Op de luchtfoto's van 1959 en 1970 blijkt dat de onderzoekslocatie in gebruik is als agrarisch bouwland/weiland. Ten noorden van de locatie is een boomgaard aanwezig. Op de luchtfoto van 2003 is de onderzoekslocatie betrokken bij de ten westen begrenzende bebouwing. Later zijn de paardenstallen en bijbehorende paardenbak gerealiseerd, zoals te zien op de luchtfoto van 2019.
