## Bijlage 6: Rekenresultaten geluidbelasting wegverkeer variant 2

## Bijlage 7: Aanvullend onderzoek: stiller wegdek

## **Bijlage 7 Verkennend bodemonderzoek Vrouwenpolderseweg 46**

## VROUWENPOLDERSEWEG 46 VROUWENPOLDER

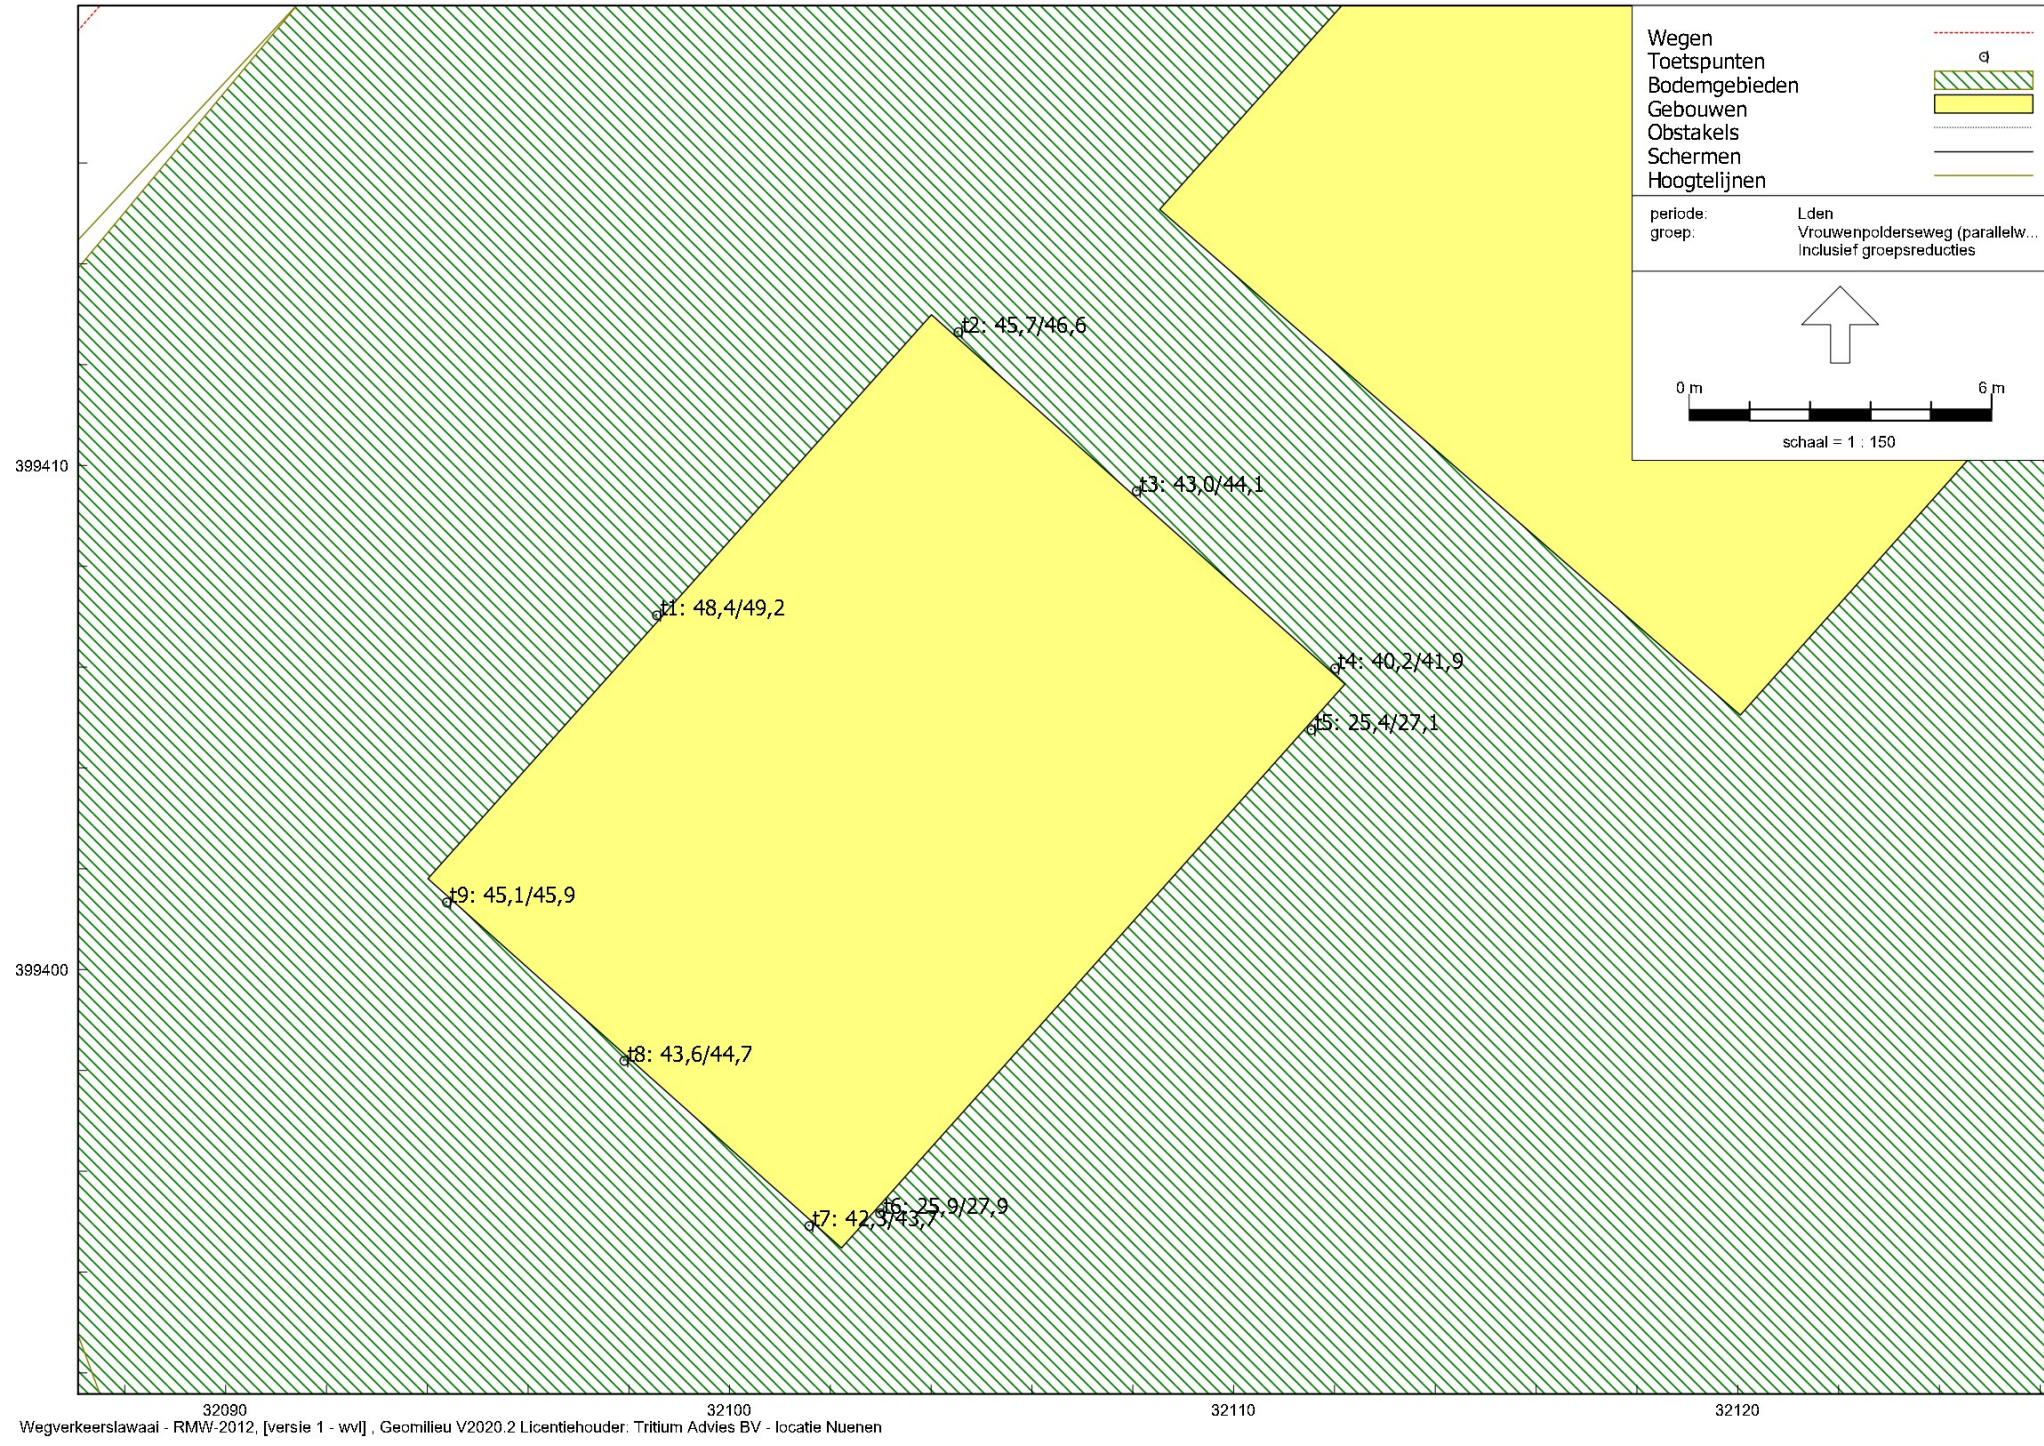
Rapport: Resultatentabel  
 Model: wvl  
 LAeq totaalresultaten voor toetspunten  
 (hoofdgroep)  
 Groep:  
 Groepsreductie: Nee

periode: Lden

schaal = 1 : 150
