**MOTIVERING  
FYSIEKE  
LEEFOMGEVING  
SPUIKOM FASE 1 VLISSINGEN**

| Titel | Spuikom fase 1 Vlissingen |
| Rapportnummer | 001745_OFL01_D01 |

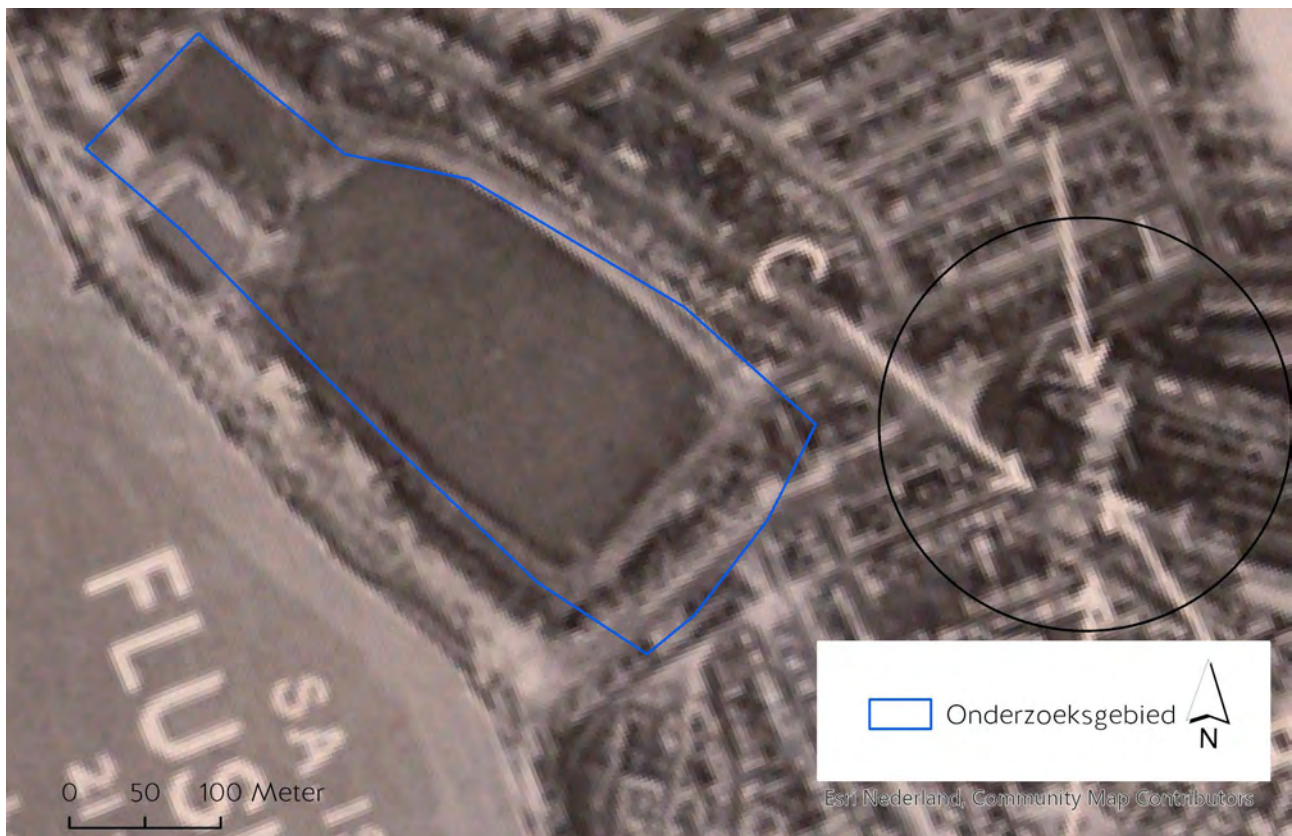
Dit is ook te zien op de Strikephoto. Na de luchtaanval werd geen melding gedaan van mogelijke blindgangers. Naar aanleiding van het bombardement van 21 januari 1943 en de door de LBD na het bombardement uitgevoerde controles worden binnen het onderzoeksgebied geen blindgangers verwacht. Hierbij is als uitgangspunt gehanteerd dat alle blindgangers zijn waargenomen, omdat de visuele controles grondig zijn uitgevoerd en meerdere foto's zijn genomen van de schade.

*Figuur 27 Inslagen ten oosten van het onderzoeksgebied op een strikephoto van 21 januari 1943.*

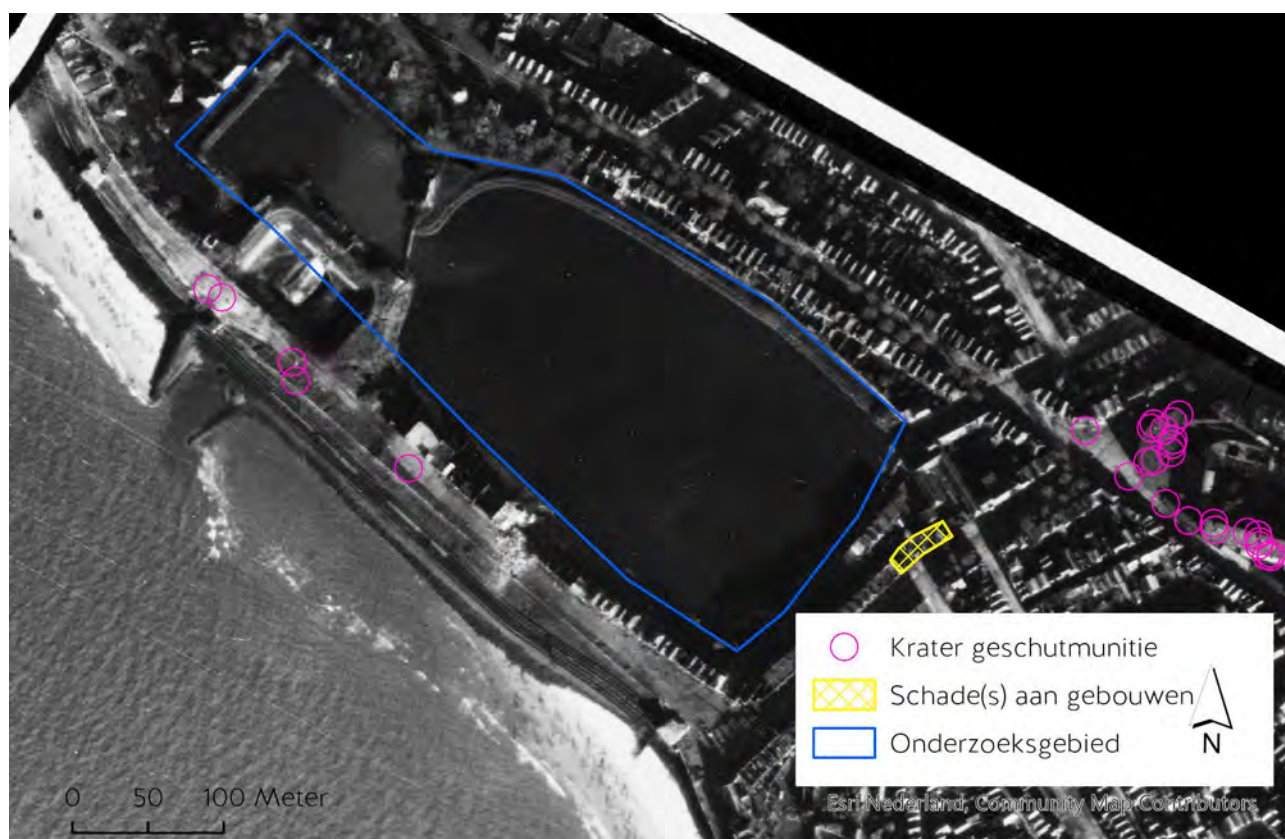
Op luchtfoto's van 4 november 1944 zijn inslagen van geschutmunitie zichtbaar in het onderzoeksgebied met name rondom het Schelde-terrein in de noordzijde. Daarnaast is aan de bebouwing langs de Coosje Buskensstraat schade zichtbaar. Meerdere woningen hebben volgens bronmateriaal schade opgeslopen door de bevrijding, maar deze schade is niet waarneembaar op de luchtfoto. De schade kan veroorzaakt zijn door het artillerievuur voorafgaand aan de bevrijding of tijdens de grondgevechten. De inslagen bij de scheepswerf zijn duidelijk van bovenaf veroorzaakt dus vermoedelijk was hier sprake van geschutgranaten, die vanaf een grotere afstand werden afgevuurd op de werf.

*Figuur 29 Inslagen van geschutmunitie en schade aan bebouwing zichtbaar op een luchtfoto van 4 november 1944. (Luchtfotonr. 3026, sortienr. 106g-3485)*
