# Rioolrenovatie Adegeest

Bewonersavond 30 juni 2026

# Rioolrenovatie – aanleiding project

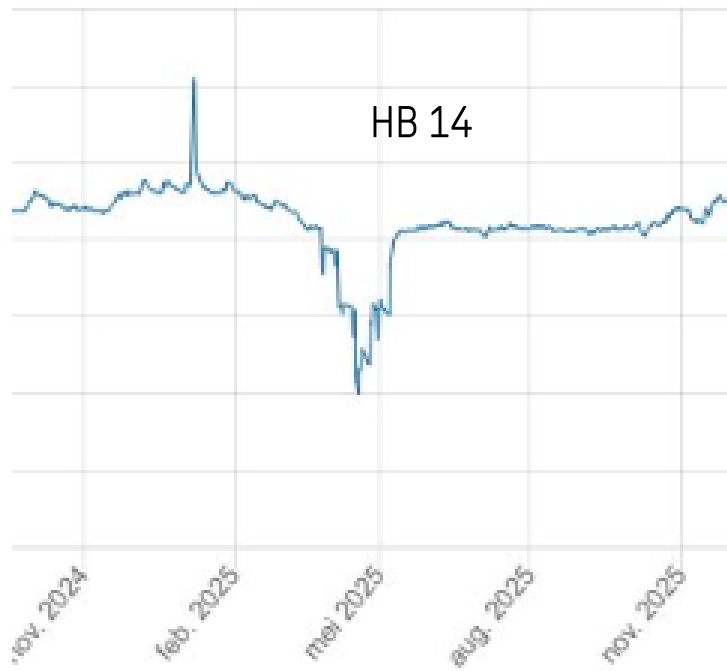
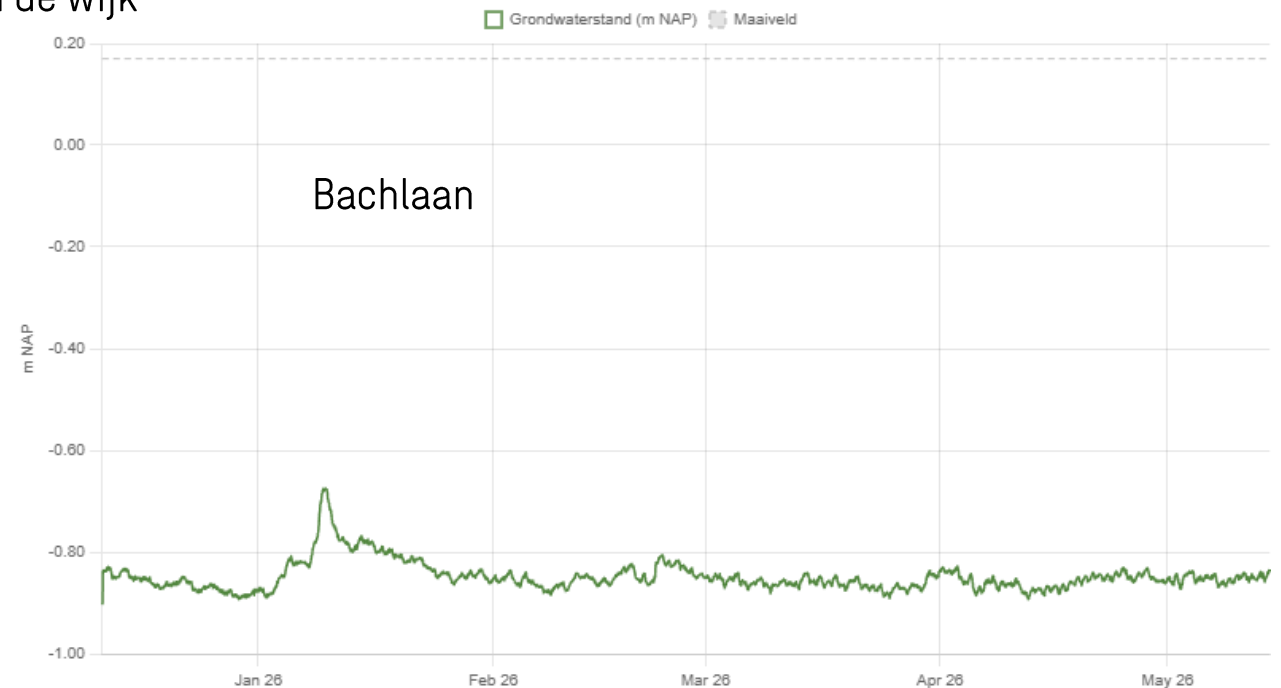
- Peilbuizenmeetnet gemeente Voorschoten: 10-tal peilbuizen in de wijk met continue metingen sinds zomer 2023
- Peilbuizen aannemer bij specifieke punten (monumenten, spoor, waterkering). Metingen vanaf start werk in februari 2025
- Aanvullende peilbuizen van aannemer. Metingen vanaf december 2025
- Bemaling is duidelijk herkenbaar in de metingen in de wijk
- Bemaling niet of nauwelijks waarneembaar op punten buiten de wijk

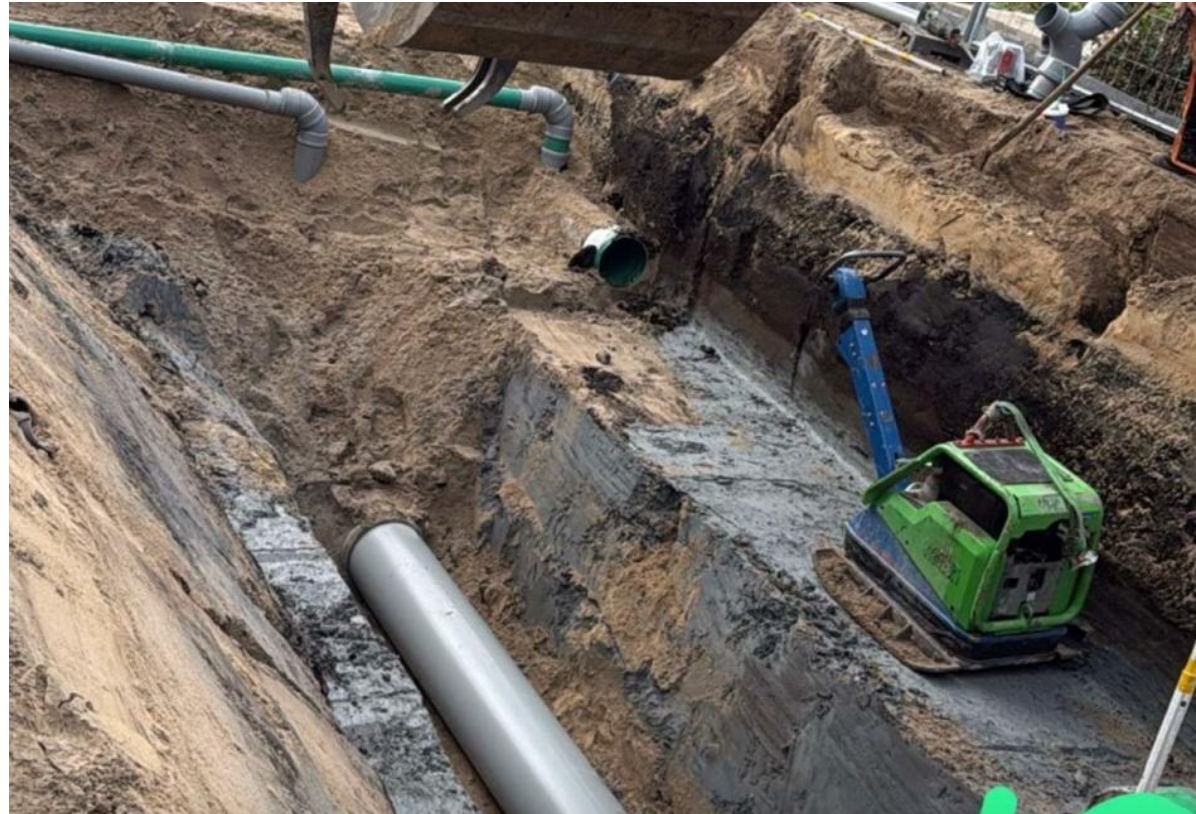
- Analyse om te onderzoeken wat de oorzaak is van de waargenomen zettingen
- Focus op de Brücknerlaan
- Berekeningen met Plaxis
- De zettingen worden veroorzaakt door het verlagen van de grondwaterstand in combinatie met een zettingsgevoelige veenlaag.
- De zettingen treden snel op (kwestie van dagen)
- Zettingen berekend van 4 tot 7 cm
- Advies om zo veel mogelijk water terug in de grond te brengen teneinde de veenlaag nat te houden en de verlaging van de grondwaterstand te beperken in de ruimte.
