Bijlage 2

TOELICHTING 'ONGEVALLANALYSE STARRENBURG-III'

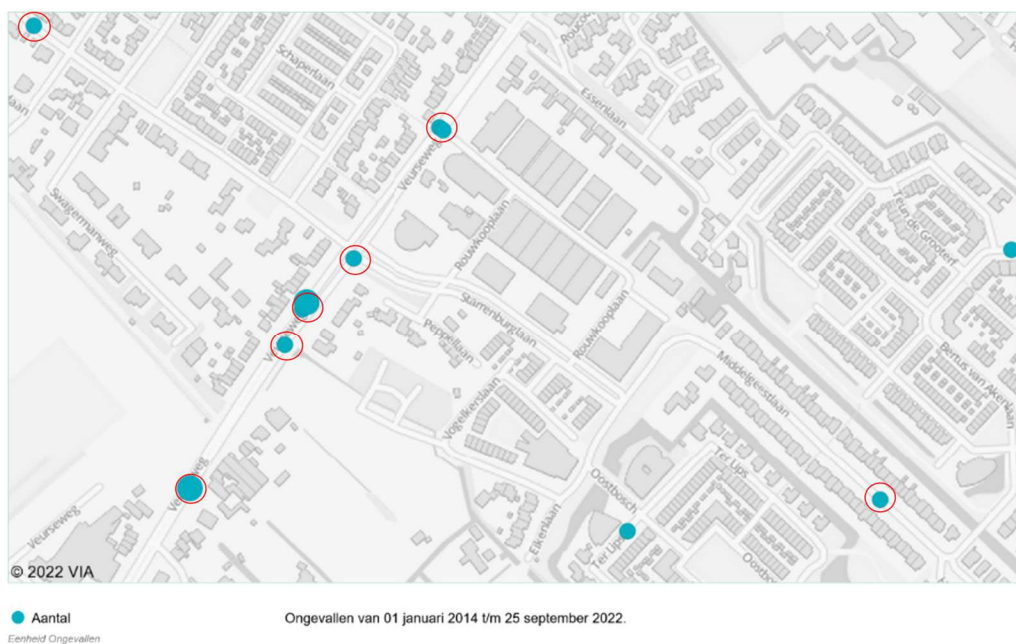
De ongevallenanalyse wordt gedaan met behulp van het programma VIA. Hierin worden ongelukken geregistreerd door bergers, politie, mobielschademelden en Rijkswaterstaat. Kleine ongelukken en/of incidenten waarbij deze instanties niet betrokken zijn geweest worden dus niet altijd geregistreerd. Voor de tijdsperiode wordt gekeken naar de periode 2018-heden. De analyse richt zich alleen op de ontsluitende wegen van Starrenburg III. De ongelukken die mee worden genomen in deze analyse zijn hieronder omcirkeld weergegeven.

Figuur 1 Ongevallenbeeld Bron: VIA

In totaal zijn er 11 ongelukken geregistreerd op de ontsluitende wegen. Deze wegen ontsluiten zowel Starrenburg III, als een groter deel van Voorschoten. De meeste ongelukken (9) zijn op de Veurseweg. Op de Veurseweg zijn de intensiteiten ook een stuk hoger dan op de andere wegen. Daarnaast zijn er op de Veurseweg ook meer conflictmomenten tussen verschillende weggebruikers (kruisingen). Het is daarom logisch dat de kans op een ongeluk hier groter is.

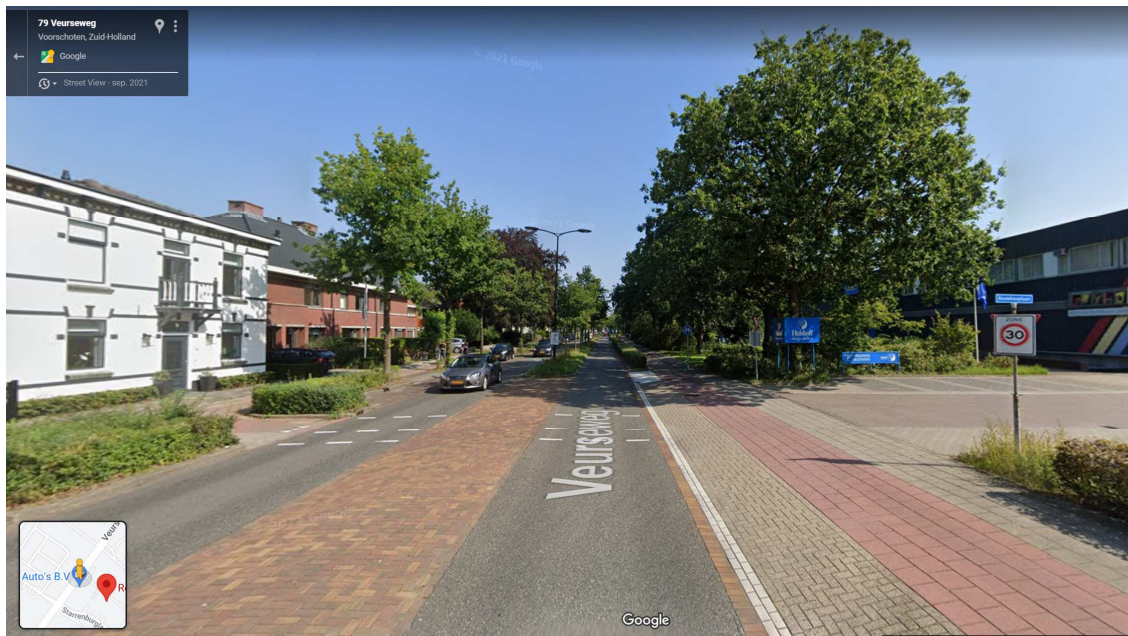
Op de kruising Veurseweg/Rouwkooplaan zijn 2 ongelukken geregistreerd. Beide ongelukken betreffen een aanrijding tussen een fietsers en een auto. Dit is een conflictpunt, omdat hier een fietsoversteek gesitueerd is. Bij 1 ongeluk is een fietser gewond geraakt. Wat opvalt is dat bij allebei de ongelukken de betrokken fietser een kind was (11 en 12 jaar). De overstekende fietser heeft goed zicht op het aankomende verkeer en kan gefaseerd oversteken met voldoende opstelruimte in het midden. Daarom geeft de vormgeving van de oversteek geen aanleiding voor de ongelukken.

Figuur 2 Kruising Veurseweg/Rouwkooplaan Bron: Google

Geen enkel ongeluk geeft de aanleiding om te denken dat de vormgeving van de weg de oorzaak van het ongeval was. De kruising Veurseweg/Rouwkooplaan is wel duidelijk een conflict punt, omdat overstekende fietsers hier auto's van de doorgaande Veurseweg tegen komen. Fietsers hebben hier wel goed zicht op het aankomende verkeer en kunnen gefaseerd oversteken.
