Wassenaar, ANWB-kantoor Wassenaarseweg 220

Cultuurhistorische verkenning

BAAC Rapport B-19.0107

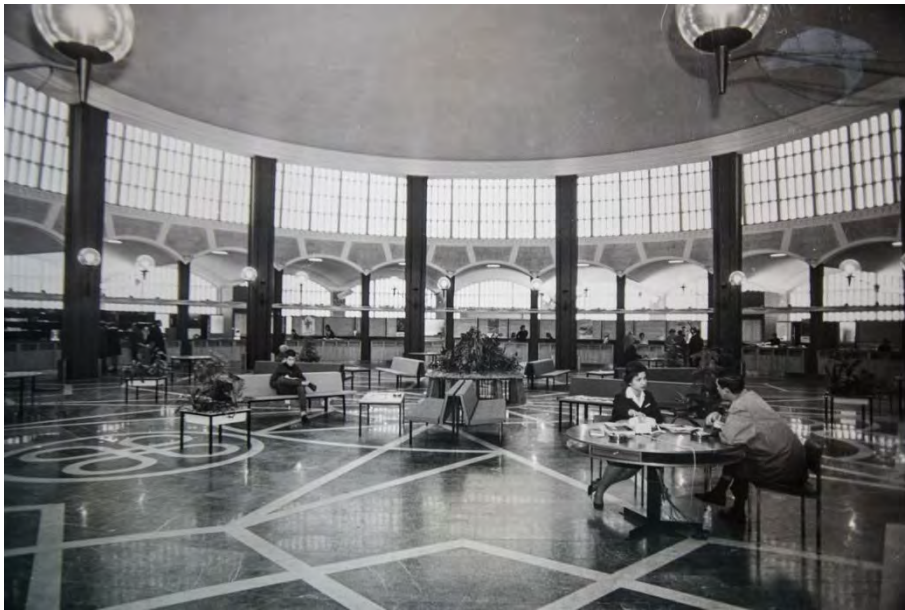
Opname kort na de voltooiing van het werk, met goed zicht op de kolomconstructie, de ringbalk, de koepel en in de achtergrond de schaaldaken van de zijbeuk.

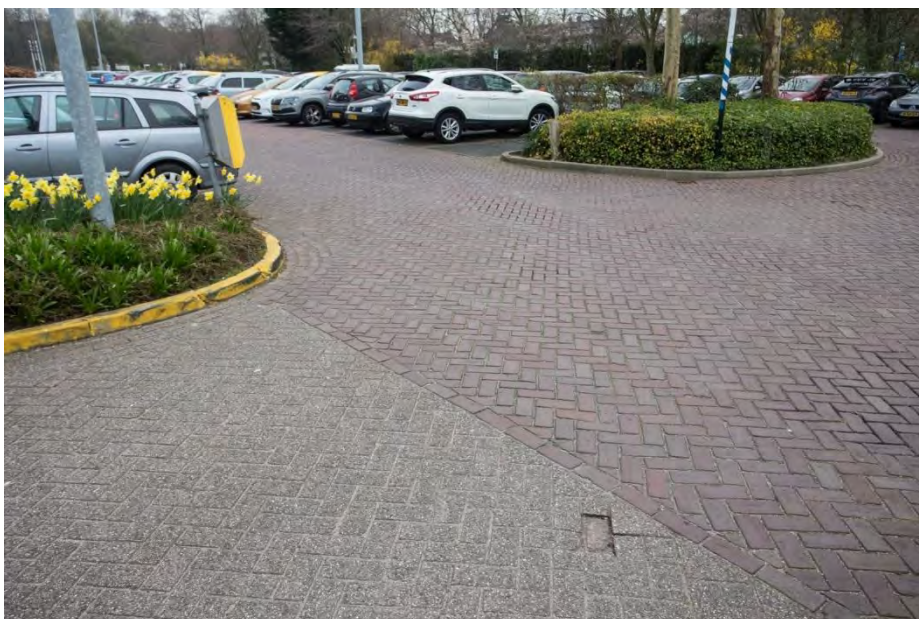
De meest recente uitbreiding in betonklinkers, aansluitend op de lus (aangepaste bestrating ter plaatse) van de uitbreiding uit omstreeks 1973.
