## Berkhei en Dr. Mansveltkade te Wassenaar

Milieuhygiënisch vooronderzoek  
Verkennd milieukundig bodemonderzoek

Kenmerk : A3411/BJO/rap1  
Datum : 23-12-2022

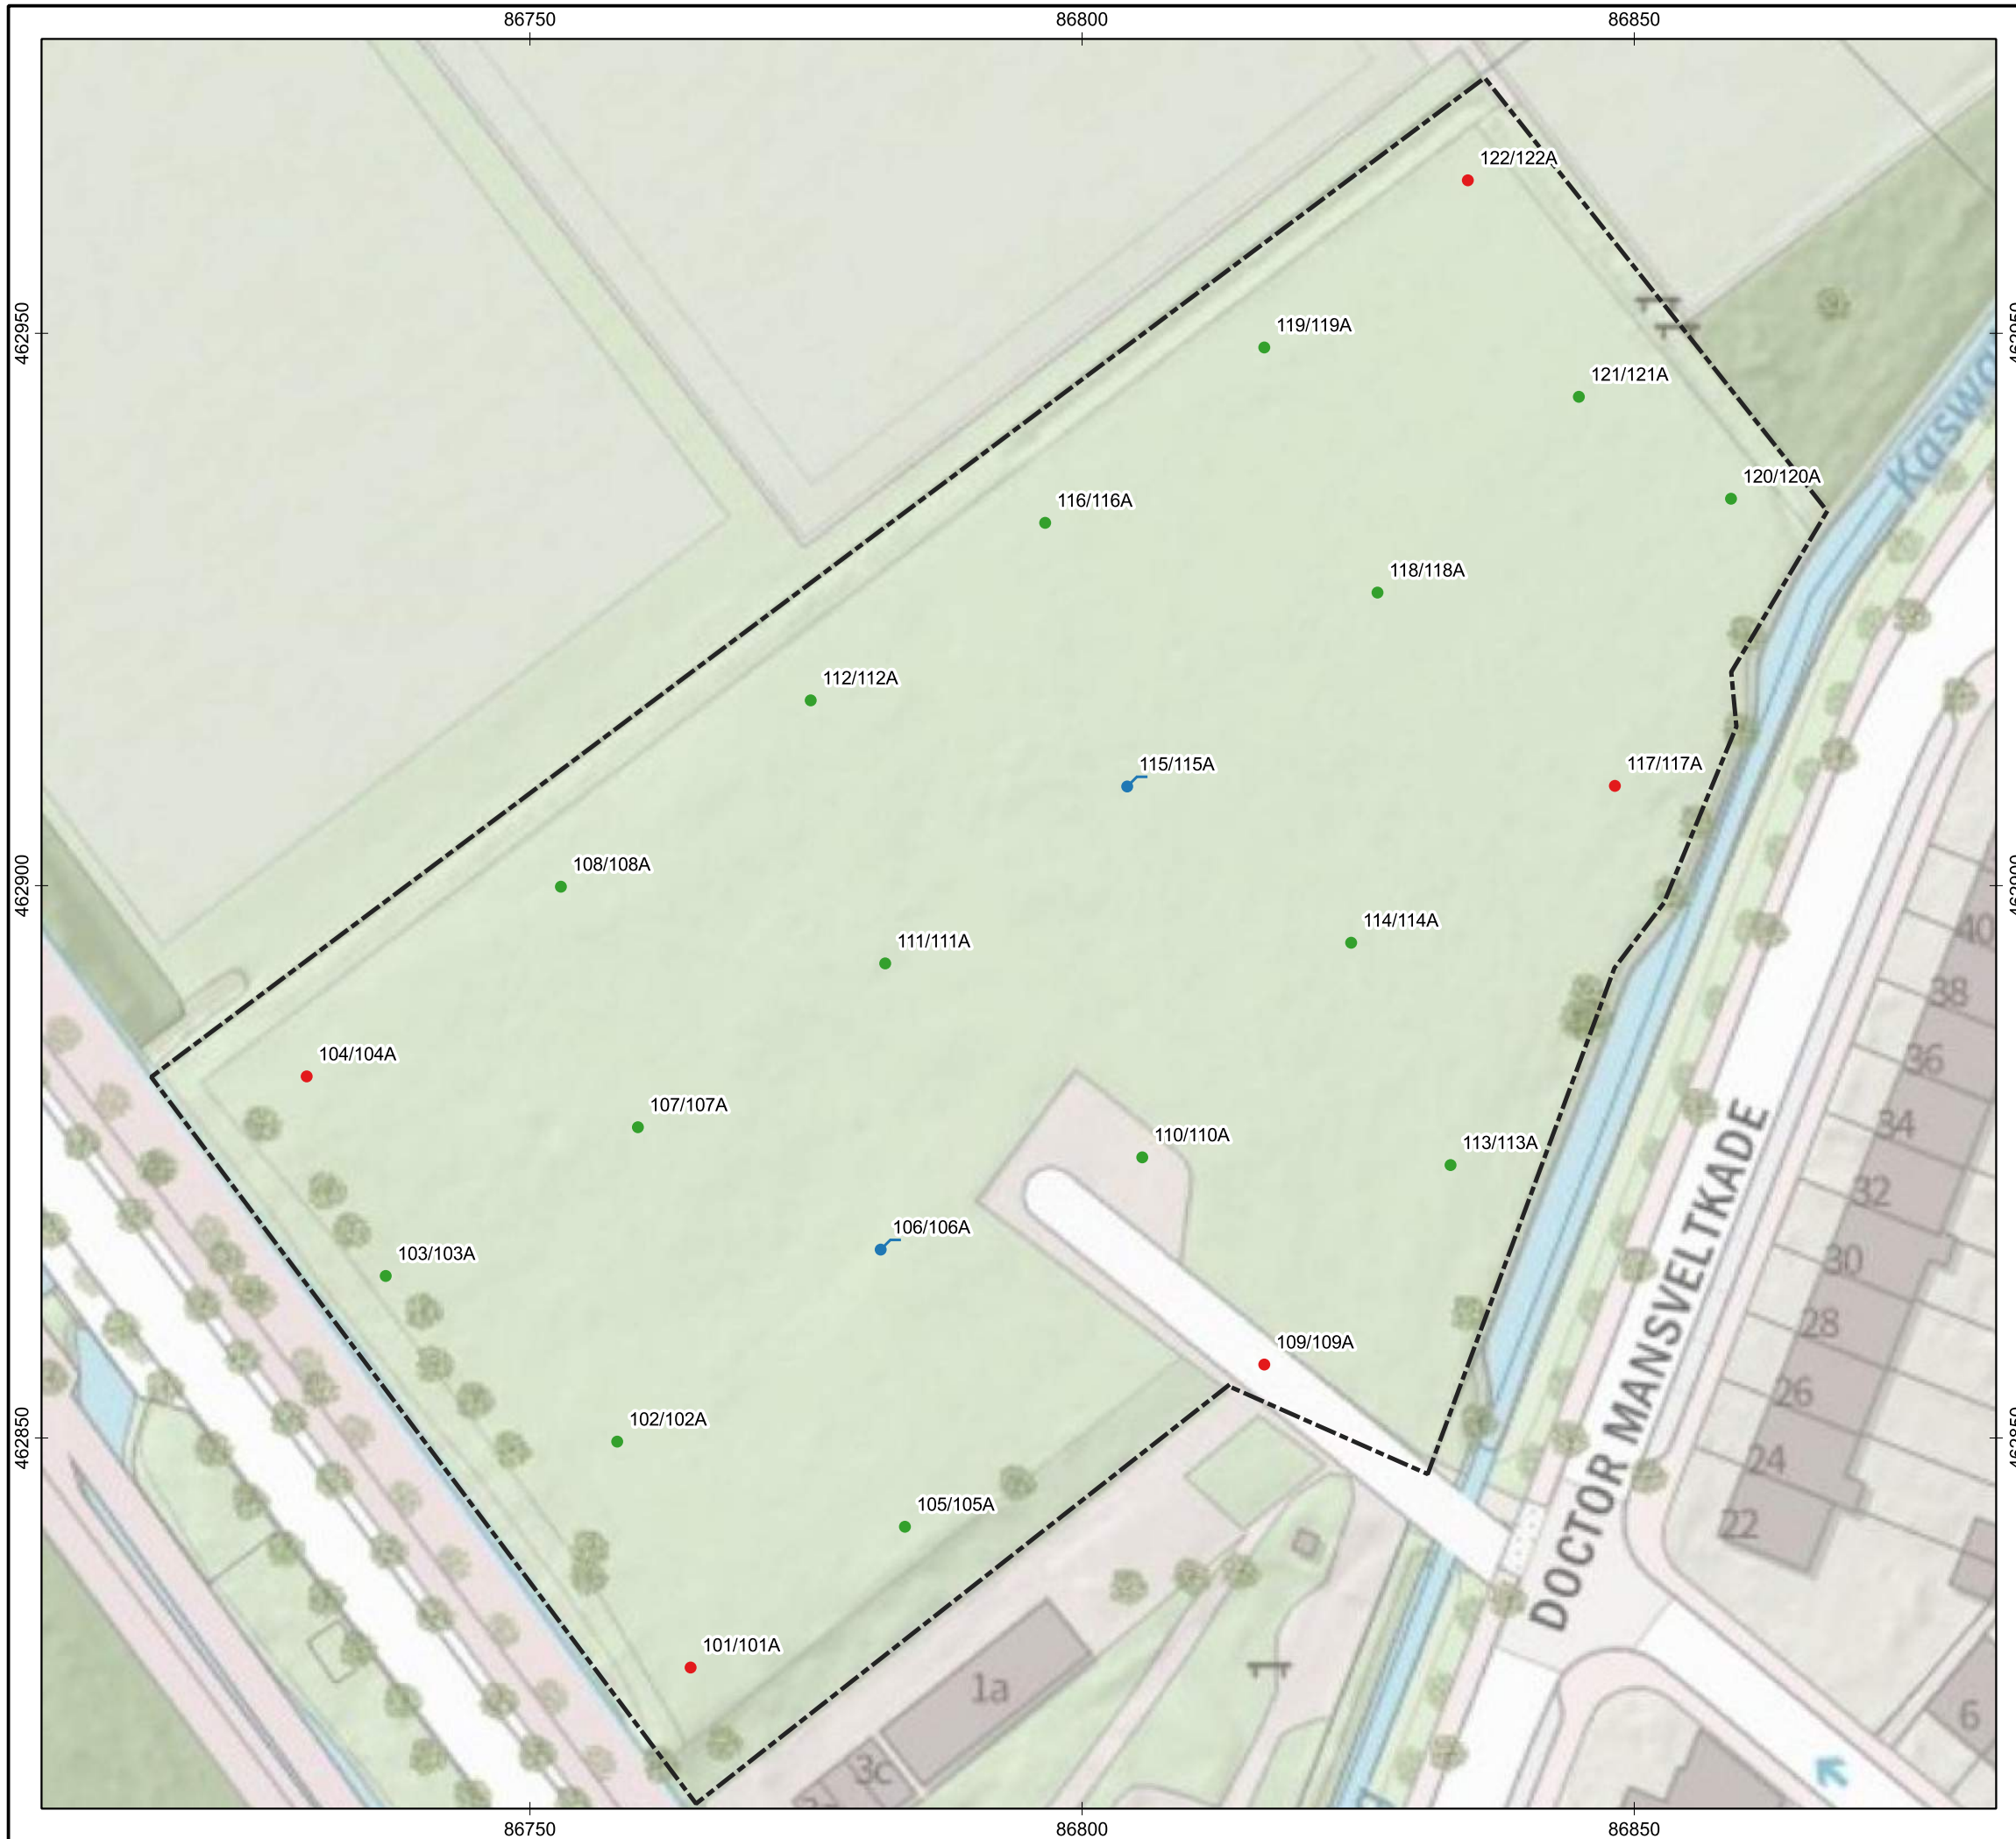
Onderzoekslocatie Dr. Mansveltkaade

- Boring tot 0,5 m-mv
- Boring tot 2,0 m-mv
- Boring met peilbuis
