## Dr. Mansveltkade te Wassenaar

Verkennend asbestonderzoek

Kenmerk : A3411-06/BJO/rap2  
Datum : 14 februari 2023

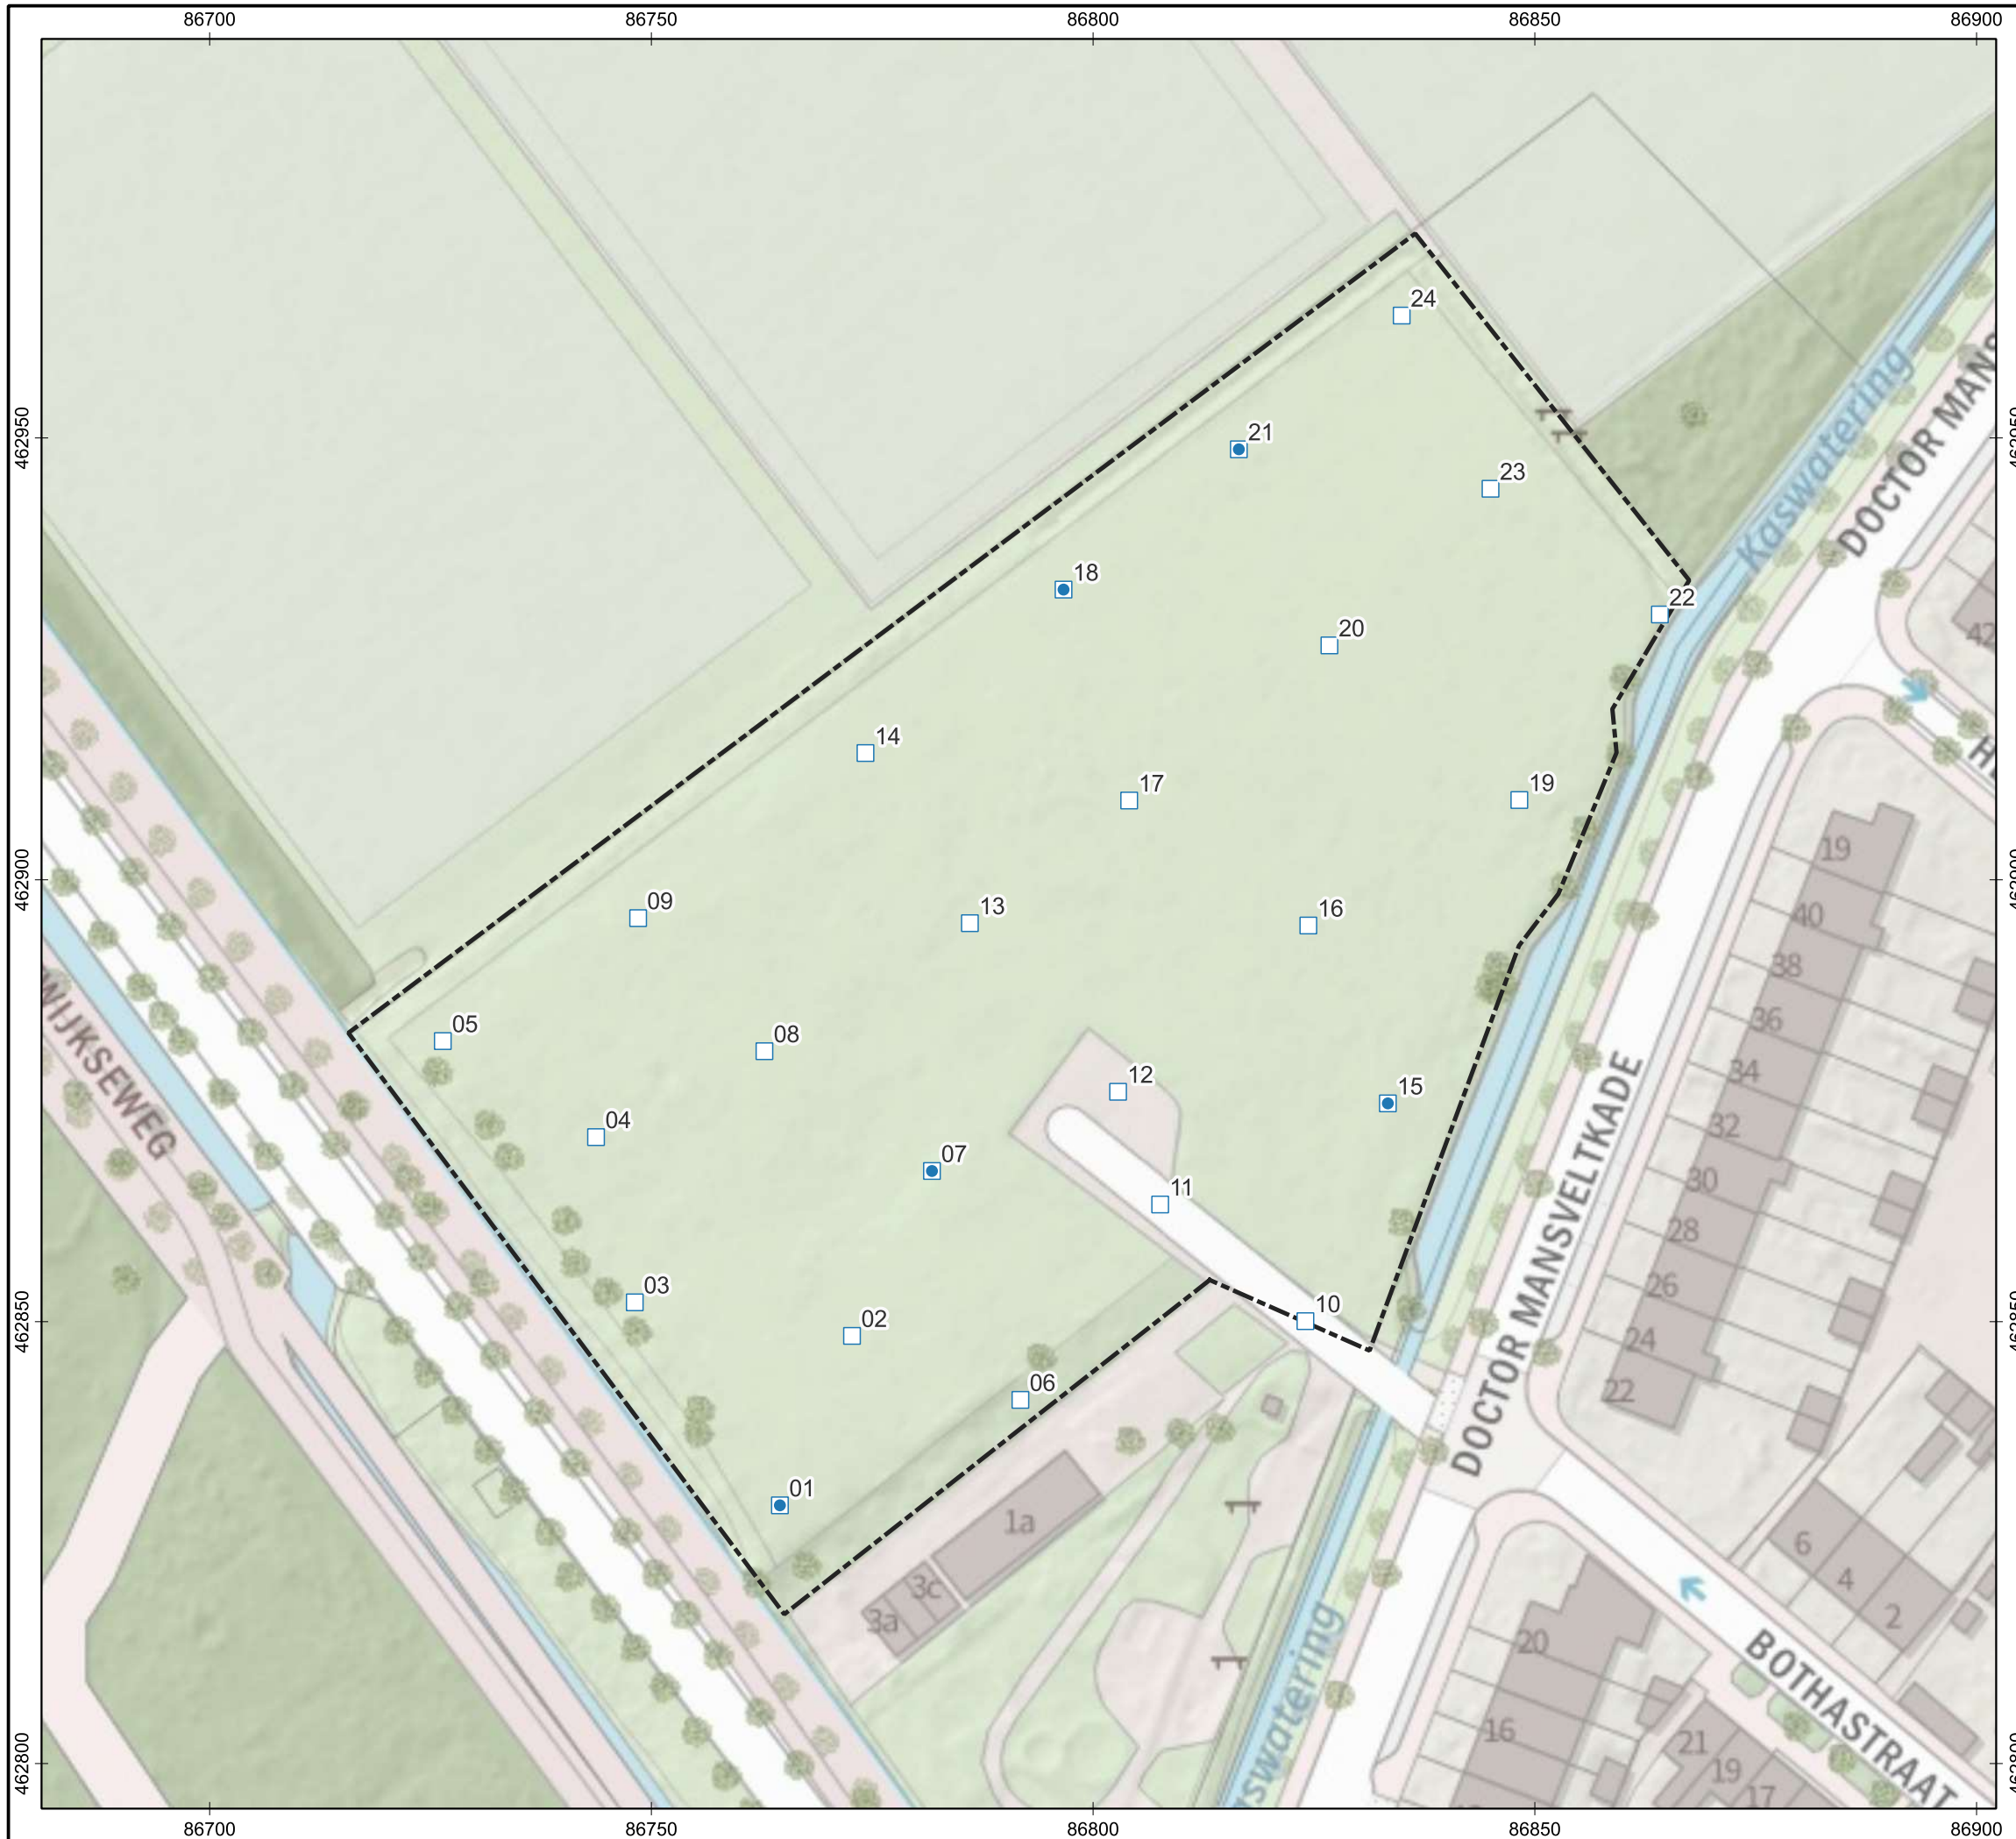
**BIJLAGE 1.2**  
Situatietekening

Een samenvatting van de tijdens het veldonderzoek uitgevoerde werkzaamheden is opgenomen in de navolgende tabel. De posities van de genoemde meetpunten zijn weergegeven op situatietekening 1.2 die in bijlage 1 is opgenomen.

In het vrijgegraven en geïnspecteerde materiaal uit inspectiegaten 03 en 17 is asbestverdacht materiaal aangetroffen. Het materiaal is per inspectiegat bemonsterd. In het vrijgegraven en geïnspecteerde materiaal uit alle overige inspectiegaten is visueel geen asbestverdacht materiaal aangetroffen.

In inspectiegat 03 is 156,7 gram asbesthoudend (hechtgebonden) plaatmateriaal aangetroffen, bestaande uit 10-15% chrysotiel. Op basis van de asbestberekening is een verhoogd gewogen gehalte asbest van 273,4 mg/kg ds aangetoond.

In inspectiegat 17 is 18,9 gram asbesthoudend (hechtgebonden) plaatmateriaal aangetroffen, bestaande uit 2-5% crocidoliet en 10-15% chrysotiel. Op basis van de asbestberekening is een verhoogd gewogen gehalte asbest van 138,3 mg/kg ds aangetoond.

Geadviseerd wordt om een nader asbestonderzoek te verrichten naar het gemiddelde gehalte aan asbest per ruimtelijke eenheid (lees: maximaal 1.000 m<sup>2</sup>) om na te gaan in hoeverre daadwerkelijk sprake is van een geval van ernstige bodemverontreiniging met asbest ingevolge de Wet bodembescherming. Hierdoor wordt inzicht verkregen in hoeverre een wettelijke saneringsnoodzaak (ingevolge voornoemde wetgeving) van toepassing is.

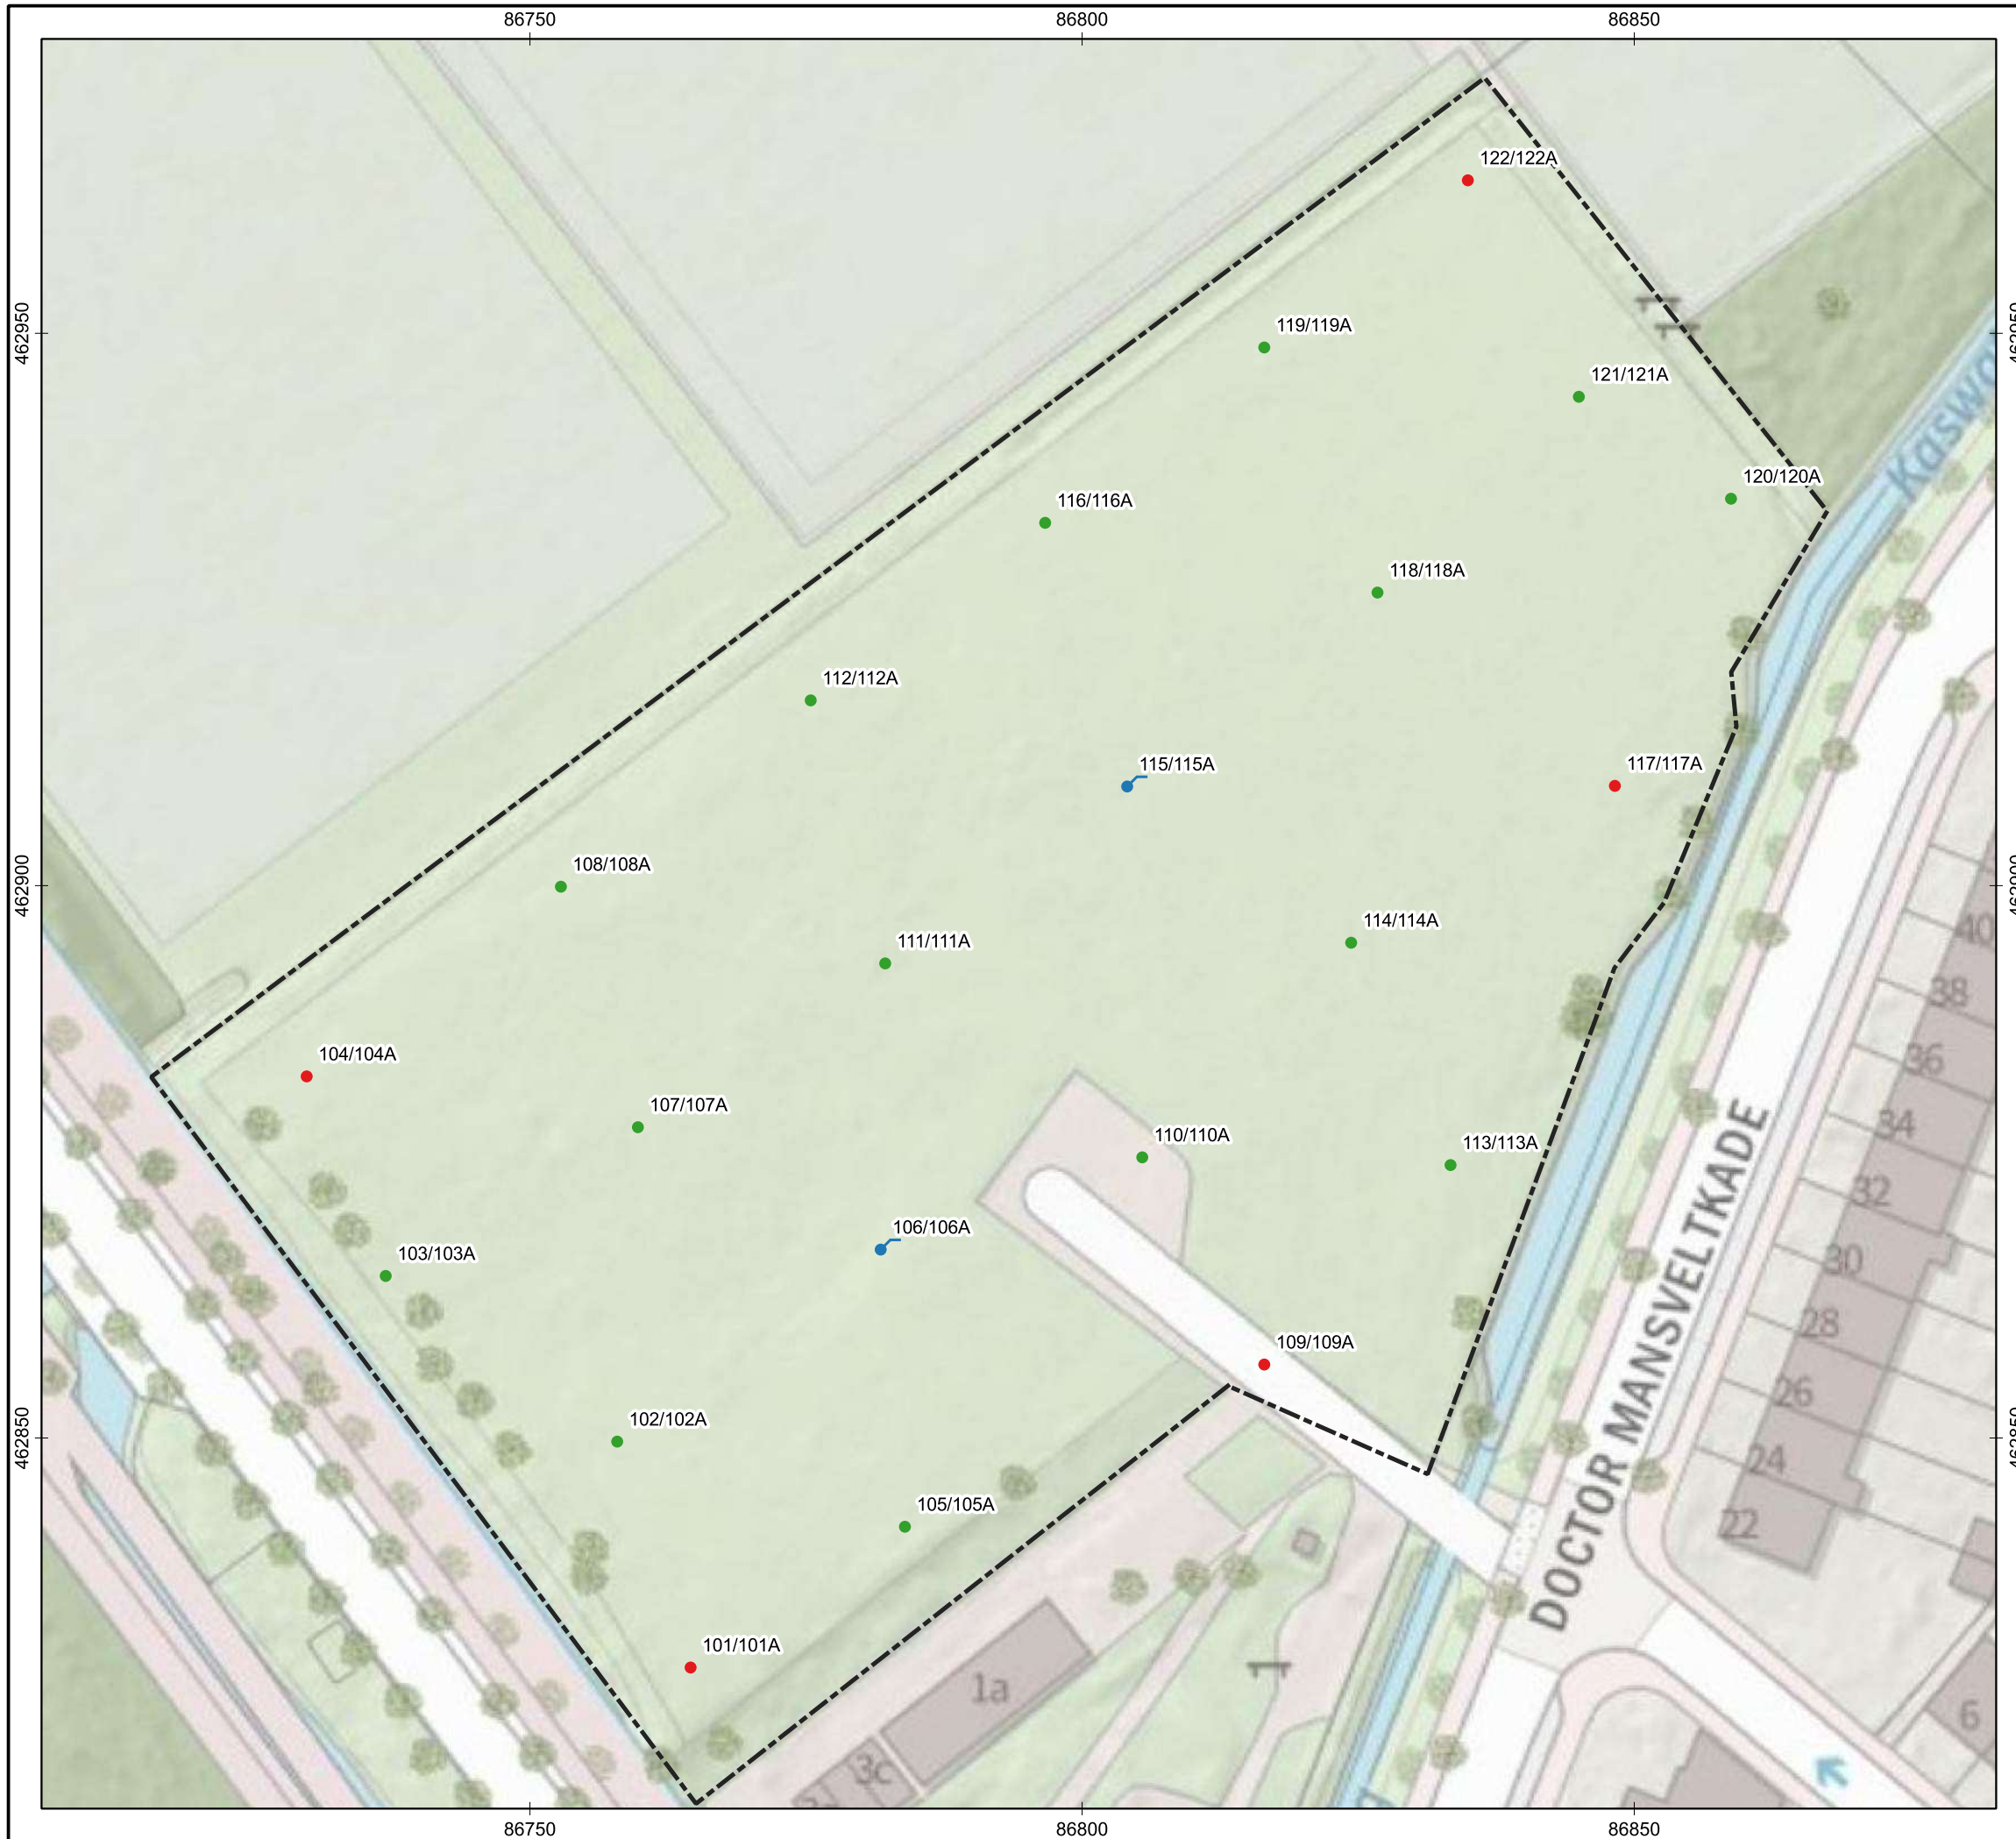
**Bijlagennummer**  
1.2

- Legenda**
- Onderzoekslocatie Dr. Mansveltkaade
  - Boorpunten**
  - Boring tot 0,5 m-mv
  - Boring tot 2,0 m-mv
  - Boring met peilbuis
