Informatiebrief aan de Raad

Zaaknummer: Z/19/32212
Documentnummer: 299465
Datum: dinsdag 3 mei 2022
Onderwerp: Korenmolen Windlust stand van zaken restauratie
Bijlage(n):

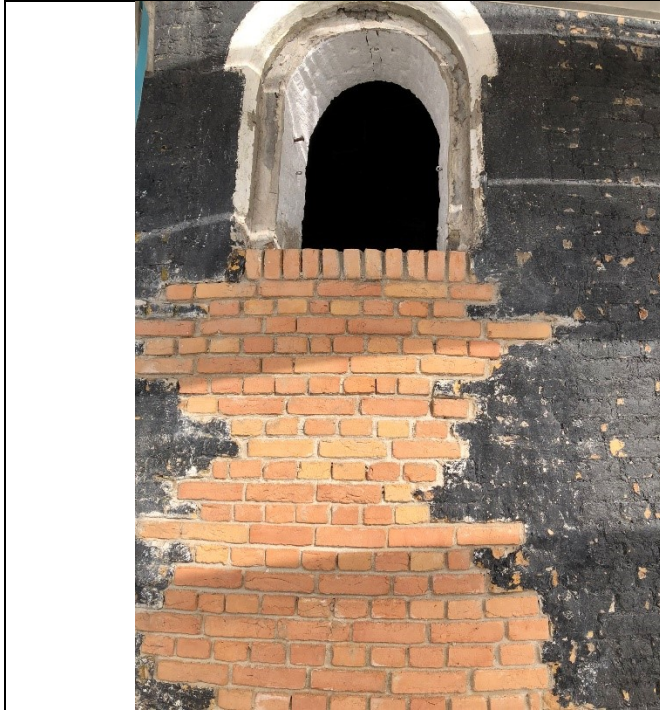
Zichtbaar vernieuwd metselwerk boven de omloop. Hierin is een constructieve vloerbalk opgevangen. De herstelling is uitgevoerd aan de zijde waar de gevel is afgewerkt met een oude koolteer.

De herstelwerkzaamheden aan metselwerk en voegwerk boven de stelling hebben in de winter even stilgelegen en zijn nu een eind gevorderd.

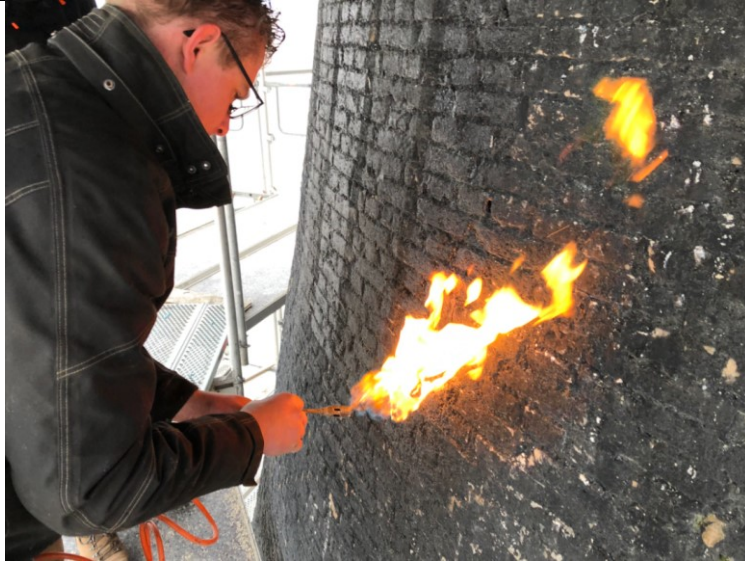
Bestaande koolteer
gevelafwerking. Proefvlakken
voor herstel. De
kleurschakering laten vier
verschillende proef afwerkingen
zien. Met de warmte wordt de
zonbelasting nagebootst om de
mate van vloeien van het
materiaal te kunnen
voorspellen.

Momenteel wordt, in nauw overleg met de Rijksdienst voor het Cultureel Erfgoed, de aanpak voor het aanwezige teerwerk afgerond. Er is een periode geweest dat kwetsbare gevels van molens zijn afgewerkt met koolteer. Dit zorgde ervoor dat het regenwater buiten de molen werd gehouden. Momenteel zijn er nog maar enkele molens in Nederland die deze afwerking kennen. De Rijksdienst voor Cultureel Erfgoed hecht dan ook zeer veel waarde aan het behoudt van deze historische afwerking.
