**Beheerplan
Bruggen
2016-2020**

Beheerplan Bruggen
Gemeente Wassenaar

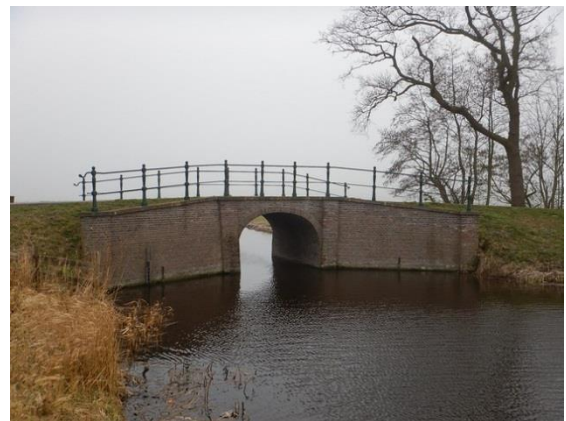
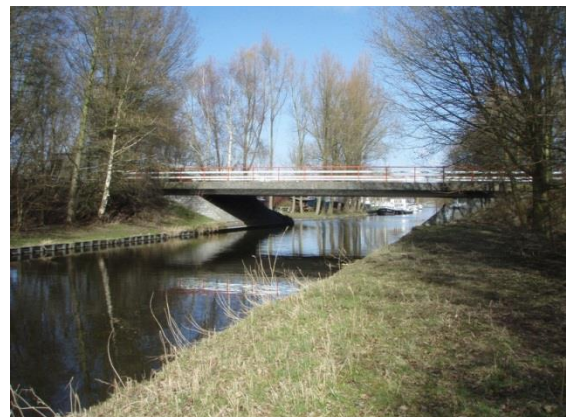
Vaste verkeersbruggen

Betreft betonnen en/of metselwerk bruggen met een belangrijke ontsluitingsfunctie voor wijken en verbindingen in doorgaande routes. De verkeersbruggen zijn opgebouwd uit zeer diverse constructietypen. Op de onderstaande afbeeldingen zijn een aantal constructietypen weergegeven.
