WATEROVERLAST ALPHEN AAN DE MAAS

Effectbeoordeling, aanpak en maatregelen
Publieke eindrapport

1 SEPTEMBER 2017

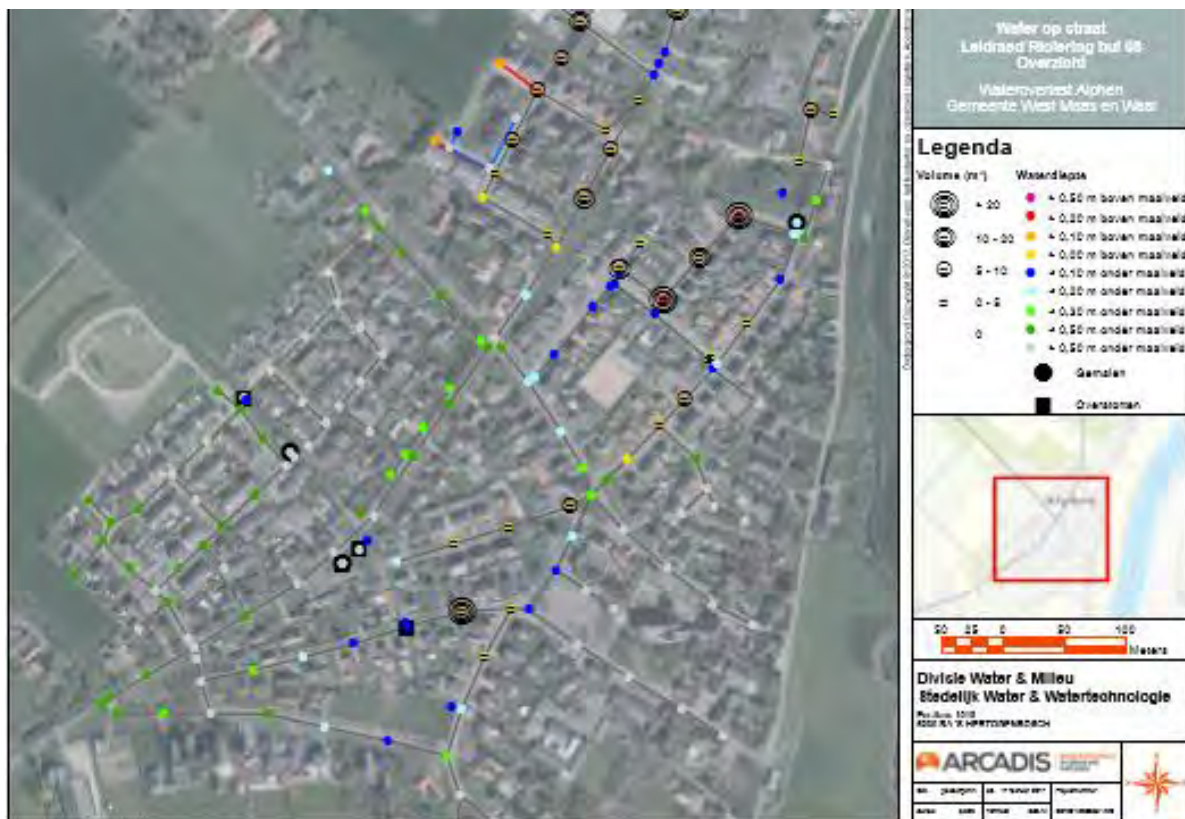
B3-figuur 1 Water op straat bij bui8

Bui8 is vergelijkbaar met een neerslagsituatie van T=2 jaar. Opvallend is dat de locaties waar de grootste overlast is opgetreden duidelijk naar voren komen (Fillipstraat en Middendam).

De aanleiding voor wateroverlast ligt in het feit dat de riolering niet ontworpen is voor het verwerken van grote neerslagsommen. Met name bij een hoge intensiteit kan het water niet altijd in de riolering stromen of komt het op verschillende plekken zelfs uit de putten op straat. De locaties waar dit gebeurt is in de navolgende figuren weergegeven.

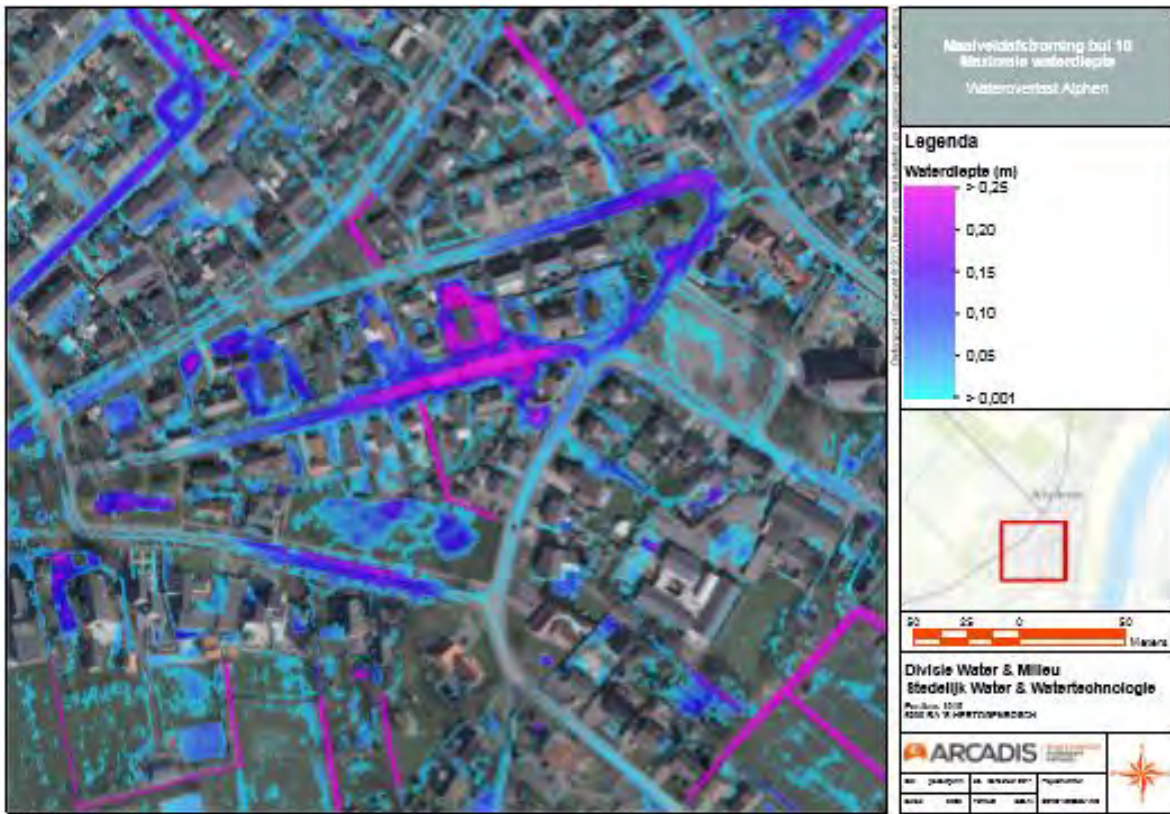
B3-figuur 5 Omvang overlast ten gevolge neerslag bui10

Het stagnerende water kan in Alphen niet afgevoerd worden omdat het stedelijke watersysteem ook volgestroomd en leidt tot peilstijgingen boven maaiveld. Zelfs bij bui10 komen er al peilstijgingen voor waarbij het peil tot aan de drempel van de bebouwing stijgt (zie voorgaande figuur).

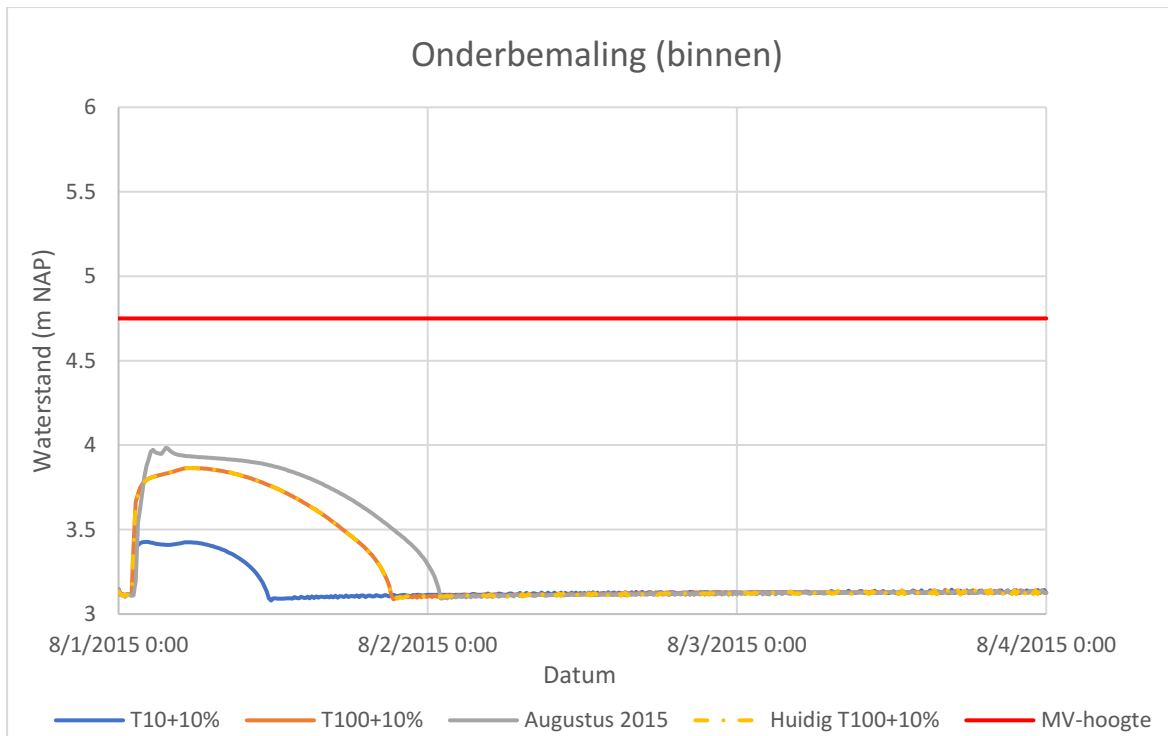
B3-figuur 9 Peilstijgingen oppervlaktewater bij de maatregelenpakket 1, locatie Onderbemaling Zandkamp

Uit de figuur blijkt dat het waterpeil niet boven de insteek stijgt van circa N.A.P.+ 4,75 m (hoogte zandkamp).

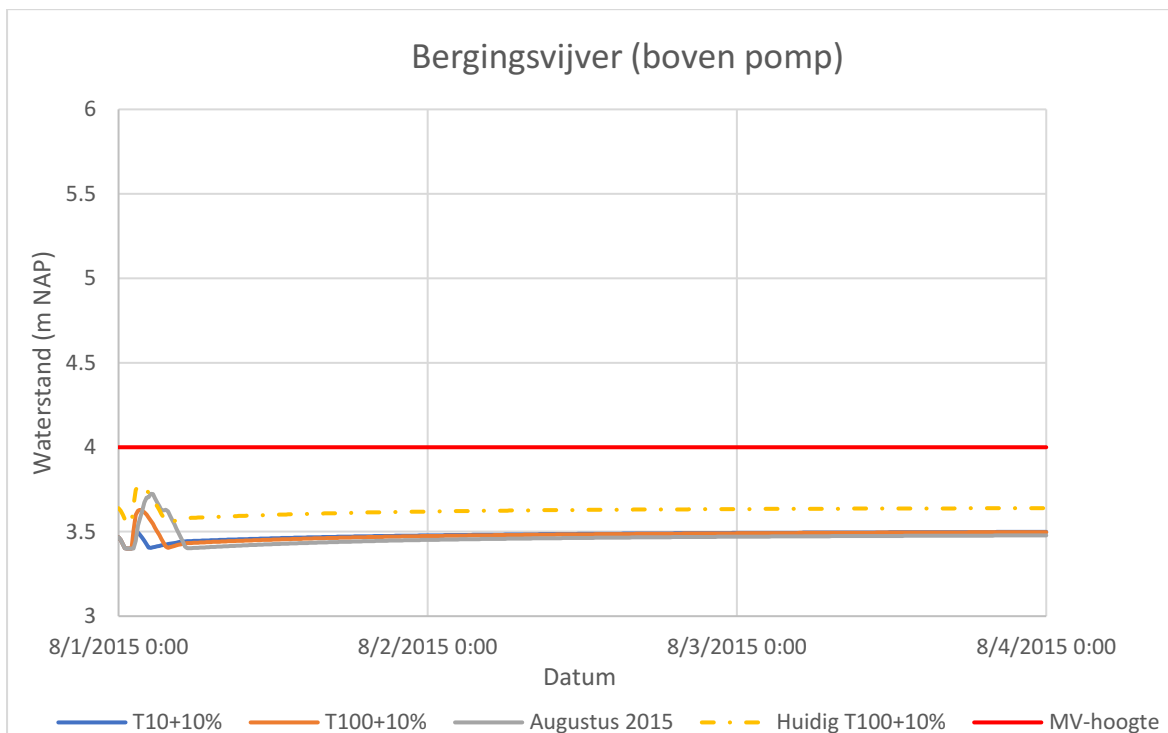
B3-figuur 10 Peilstijgingen oppervlaktewater bij de maatregelenpakket 1, locatie vijver Dijkgraaf de Leeuwstraat

Uit de figuur blijkt dat het waterpeil niet boven de insteek stijgt van circa N.A.P.+ 4,00 m. Dit duidt op een bergingsoverschot.

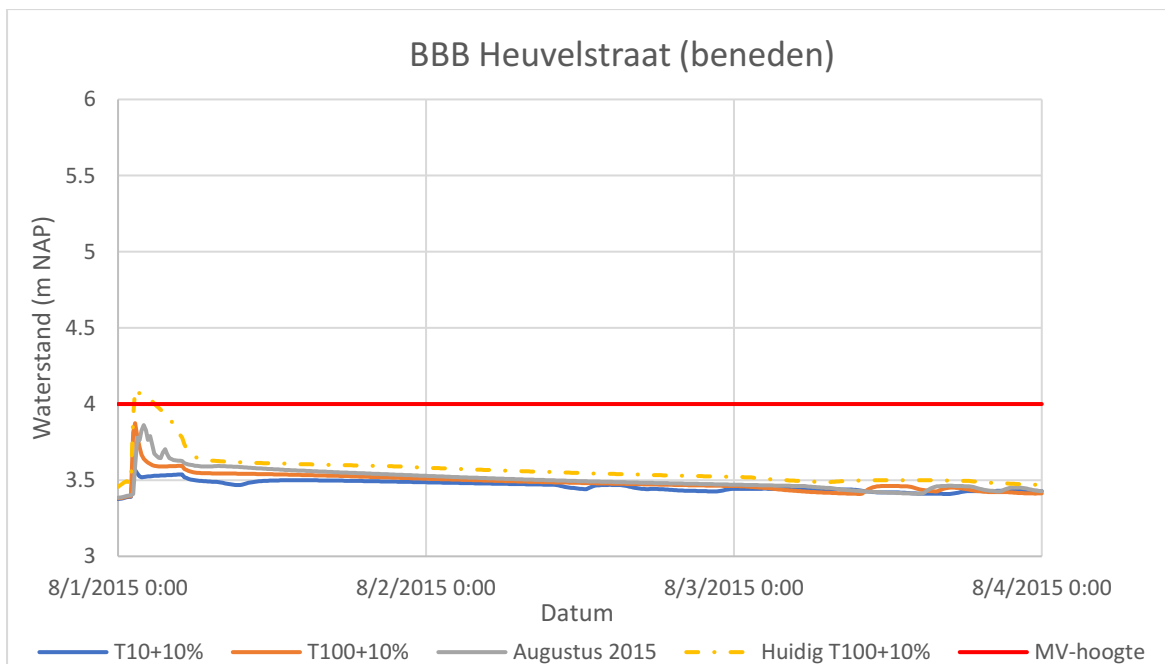
B3-figuur 20 Peilstijgingen oppervlaktewater bij de maatregelenpakket 3, locatie BBB Heuvelstraat

Uit de figuur blijkt dat het waterpeil dan onder het peil van circa N.A.P.+ 4,00 m zakt waarmee de overlast wordt voorkomen.

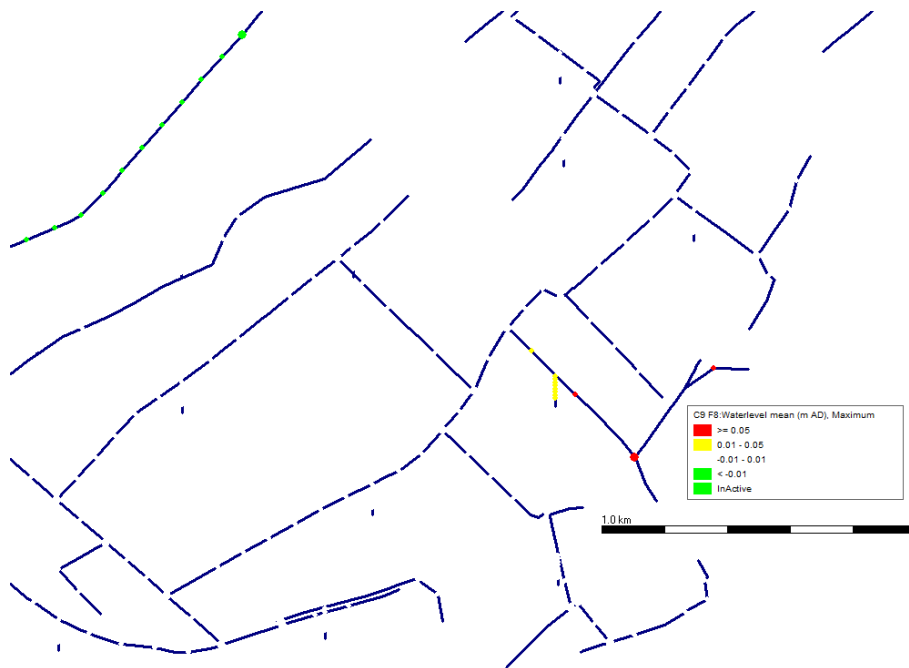
Figuur B4-2: Verschil in waterstand tijdens een $T=100 + 10\%$. Inactive staat hierbij voor een waterstandsverschil van 0.

Om de invloed van een ongebaggerd en begroeid poldersysteem te toetsen is het basismodel doorgerekend met als begroeide watergang en met een aanwezigheid van 0,20 m baggerspecie. Het resultaat is weergegeven in B4-3. Hieruit blijkt dat ter plekke van de uitstroom van het stedelijk water uit de kern een waterstandsverschil van 5 cm wordt berekend. Hieruit is geconcludeerd dat het beheer en onderhoud in de polder nauwelijks van invloed is op de wateroverlast in de kern.

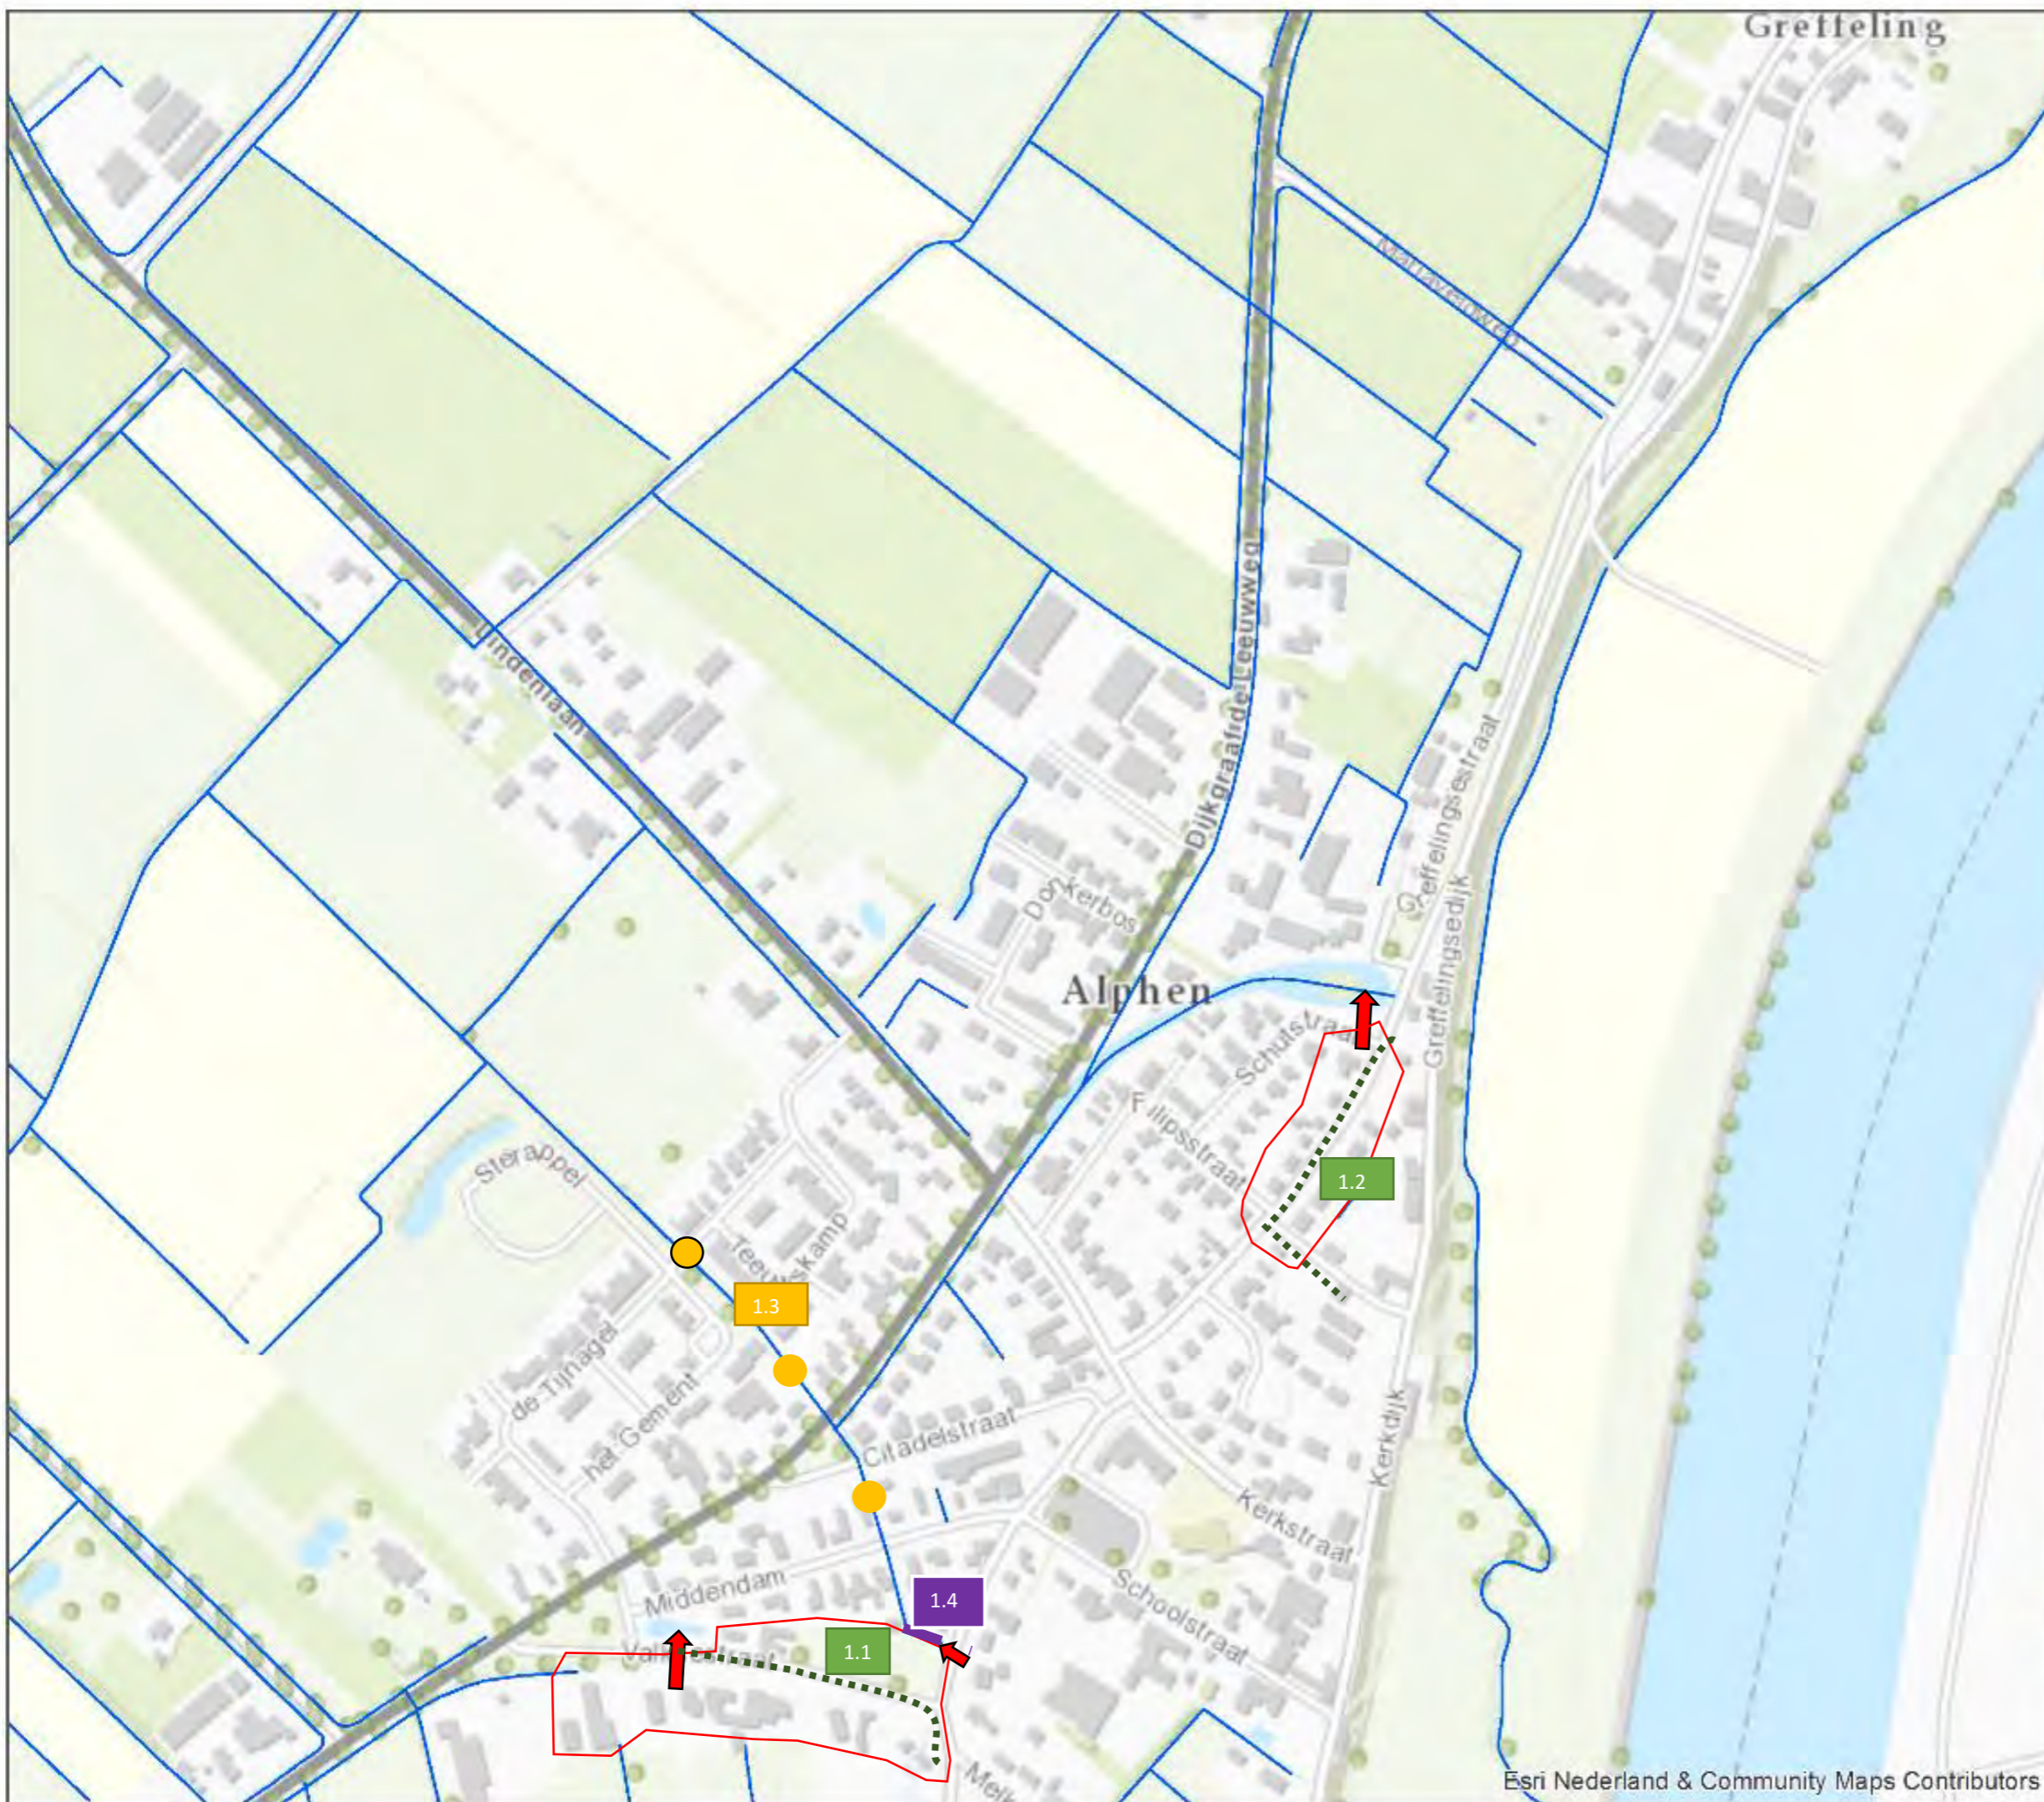
Maatregelenpakket 1

- Duikers vergroten  
- Verbinding oppervlaktewater  
- Herinrichting openbare ruimte  
- Verbreden waterloop  
- Weg/ rioolreconstructie  
- Gemaal renoveren  
- Persleiding

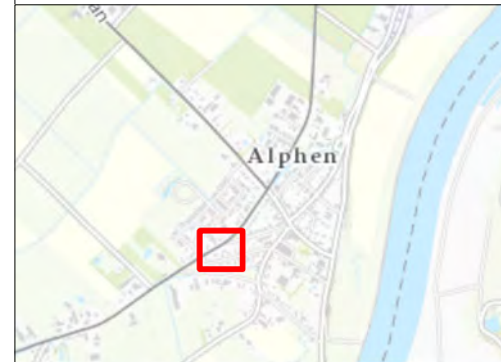
Maximale maaiveldstroming
 30/31 augustus 2015
 helpunten 113, 118, 123, 126, 128 en 130

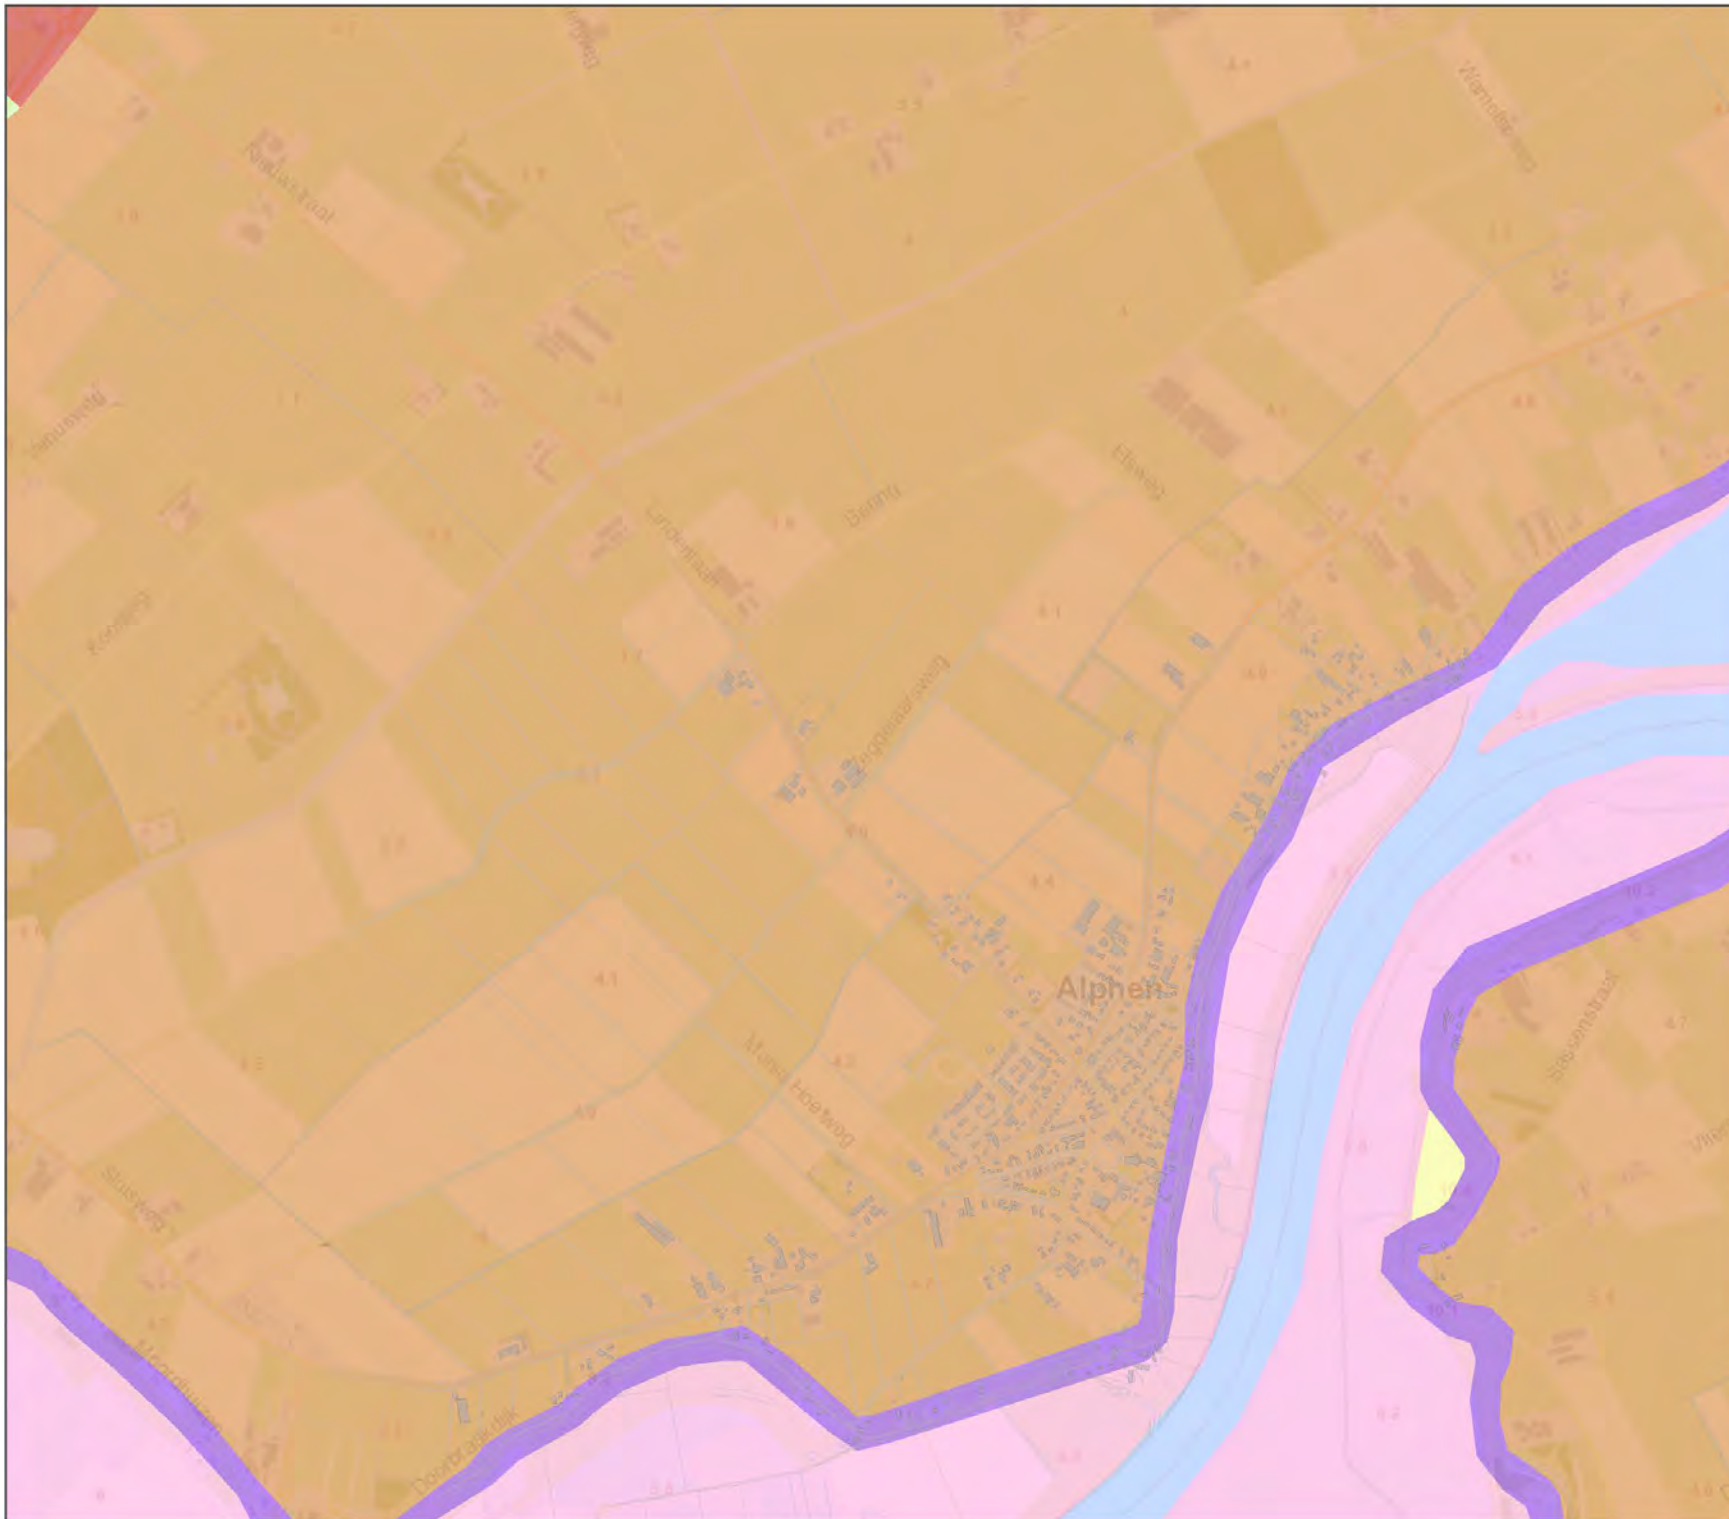
Bodemopbouw

-   Dijk
-   Bebouwing
-   Water
-   Opgehoogd of opgespoten
-   Kalkloze poldervaaggronden
-   Kalkhoudende ooivaaggronden
-   Kalkloze ooivaaggronden

De beschrijving van de ondiepe bodemopbouw is ontleend aan STIBOKA en weergegeven op kaart 4. Hieruit blijkt dat de bodem bestaat uit kalkloze poldervaaggronden. Dit zijn bodemtype die bestaan uit zware zavel en lichte klei. Deze beschikken over een infiltratiecapaciteit conform Cultuurtechnisch Vademecum van respectievelijk 0,15 en 0,05 meter per dag en zijn daarmee te kenmerken als slechtdoorlaatbare bodemtypen. Gangbare voorwaarde voor het toepassen van infiltratievoorzieningen is een K-waarde groter dan 0,80 meter per dag. Dit betekent dat bij regenwater slechts beperkt in het plangebied zal infiltreren. Bij relatief kleine buien zal de neerslag al oppervlakkig tot afvoer komen. Hieruit kan geconcludeerd worden dat overtollig water ten allen tijde af moet voeren naar de riolering of het oppervlaktewatersysteem. Mits voorzien van een verbinding naar riool of oppervlaktewater kan het wel periodiek worden geborgen.

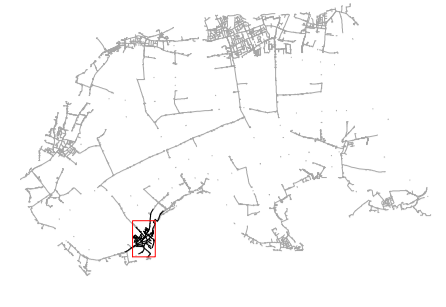
Kaart 10: Rioleringsstelsel

Afmetingen in mm. Peilen in m.
 AFVOERTYPE:
 Persleiding
 RWA
 DWA
 Gemengde afvoer
 Drainage
 Duikerwater
 Nvt
