Gemeente: Weststellingwerf
Plaats: Blesdijke
Adres: **Markeweg 50 en 52**

Oorspr. functie: woonhuis - tolhuis
Huidige functie: **woonhuis**
MIP-code: FR-WES-289 Kadaster: BDK C 1420

Gemeente: Weststellingwerf
Plaats: Blesdijke
Adres: Markeweg 50 en 52

Redengevende omschrijving:

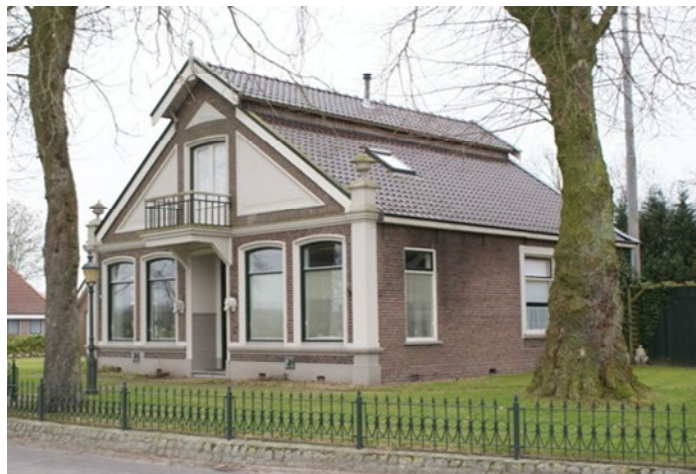
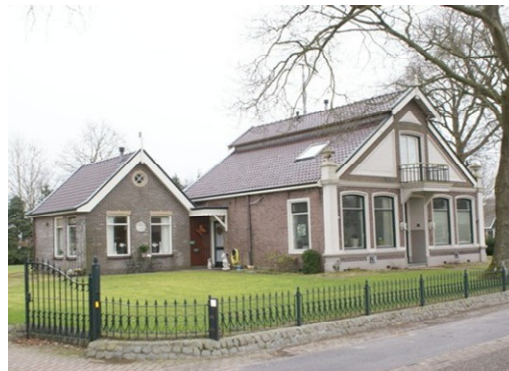
Vlak voordat je vanaf Oldemarkt, via de Markeweg, Blesdijke binnenkomt staat aan de linkerkant het in circa 1900 gebouwde tolhuis. Het naastgelegen bijgebouw valt niet onder de bescherming.

Zo goed als direct aan de weg gelegen en qua bouwstijl, type, rijkelijke detaillering, kleurstelling, opvallende ornamentiek en materialisering, uniek en markant aanwezig aan de Blesdijke.

De woning is gebouwd als homogeen volume op rechthoekige plattegrond onder zadeldakvariant. Variant omdat het dak verspringt bij de nok. Hier komt het dak een stukje omhoog en overlapt het de rest van het dakvlak.

Dat is niet het enige kenmerkende in de vormtaal en compositie van het ontwerp. De kantige hoekige vormen die zo karakteristiek zijn in de dakvorm, komen ook terug in de gevelcompositie. Bijvoorbeeld in de driehoek van stucwerk ter hoogte van de verdieping, door de vierkante hoekpilasters aan de uiteinden van de gevel en het gestukadoorde basement. Maar ook karakteristiek zijn de gestuukte vensteromlijstingen en de vaasdecoraties op de hoekpilasters.

De gevelcompositie is verder kenmerkend door de consequente symmetrie. De entree is centraal gelegen in een portiek onder een balkon op de verdieping. Het portiek is voorzien van een natuursteen stoep. Het balkon heeft dubbele balkondeuren. Aan beide zijden van het portiek zijn een tweetal raamvensters geplaatst en de gevel wordt afgesloten door hoekpilasters met eindblokken en door omlijsting via stucwerk. De symmetrie van de gevel komt met name naar voren in het stucwerk, dat in de topgevel in een scherpe punt samenkomt.

Horizontale belijning in de gevel wordt veroorzaakt door het basement, de doorlopende geprofileerde onderdorpels, de kordonband van stuc ter hoogte van het balkon en de belijning in het stucwerk op de verdiepingsgevel.

De woning is opgebouwd uit bruinrode baksteen metselwerk in kruisverband met snijvoegwerk. Op het dak ligt een "nieuwe" bruin verglaasde Tuile de Nord pan. De houten vensters zijn iets getoogd en voorzien van een geprofileerde stucomlijsting. Het voorste venster in de rechter zijgevel is later toegevoegd. De oorspronkelijke vensters in de zijgevels zijn voorzien van een strakke rechte stucomlijsting.

Het balkon is van beton en strak vormgegeven. Het balkonhek is van ijzer en vertoont technische gebreken. Op de top van het dak is een houten makelaar geplaatst.

Bouwkundige staat van het pand is goed.

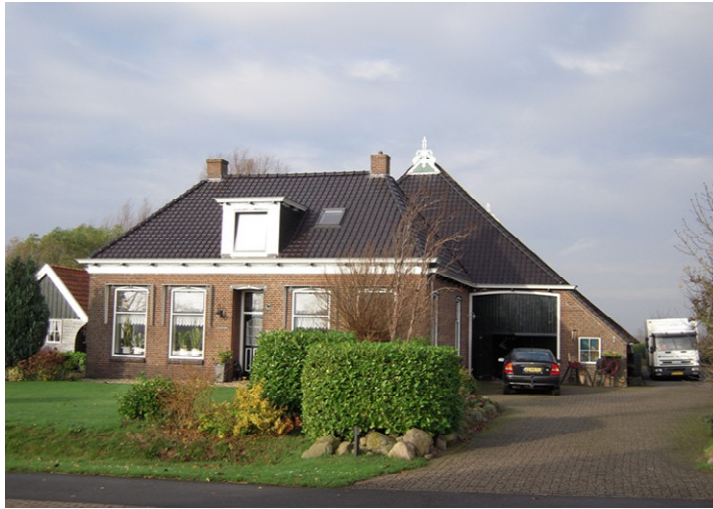
Gemeente: Weststellingwerf	Oorspr. functie: boerderij (dwarshuis)	Gemeentelijk monument
Plaats: Blesdijke	Huidige functie: woning met schuur	Karakteristiek pand
Adres: Markeweg 98	MIP-code: FR-WES-297 Kadaster: BDK C 1673	Indifferent

De boerderij is in een vergelijkbare stijl gebouwd als de schoolmeesterswoning aan de Markeweg 103 (en dus om en nabij gelijke bouwtijd, door de luxere detaillering waarschijnlijk iets jonger). De woning is in de trant van het eclecticisme gebouwd. In het straatbeeld is de boerderij beeldbepalend door de functie en de ligging aan de Markeweg.

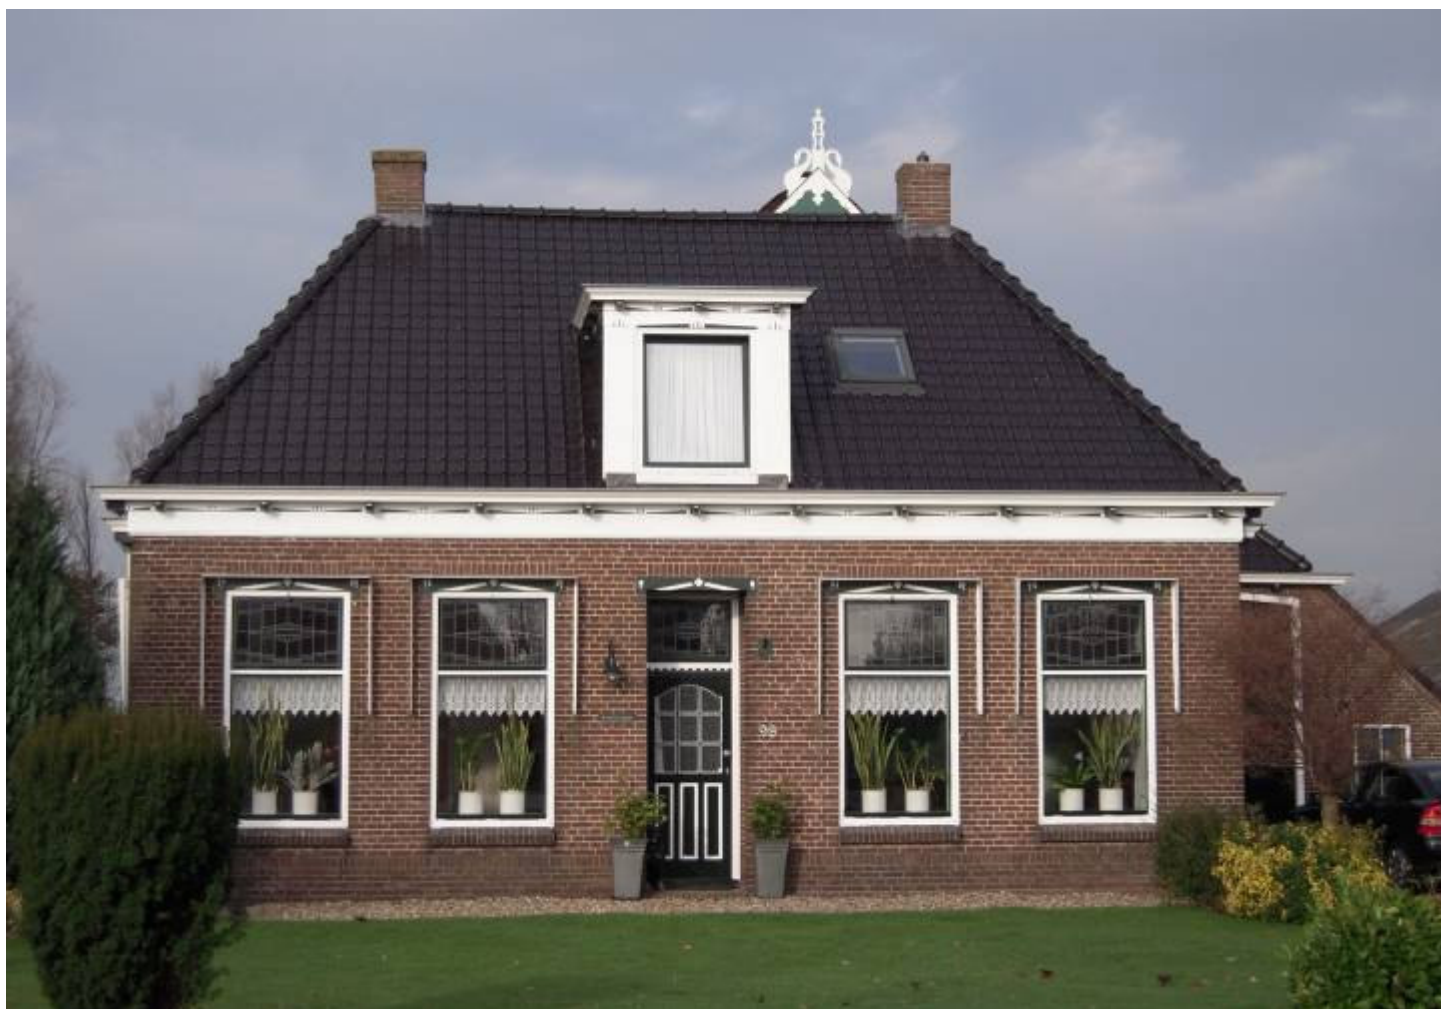
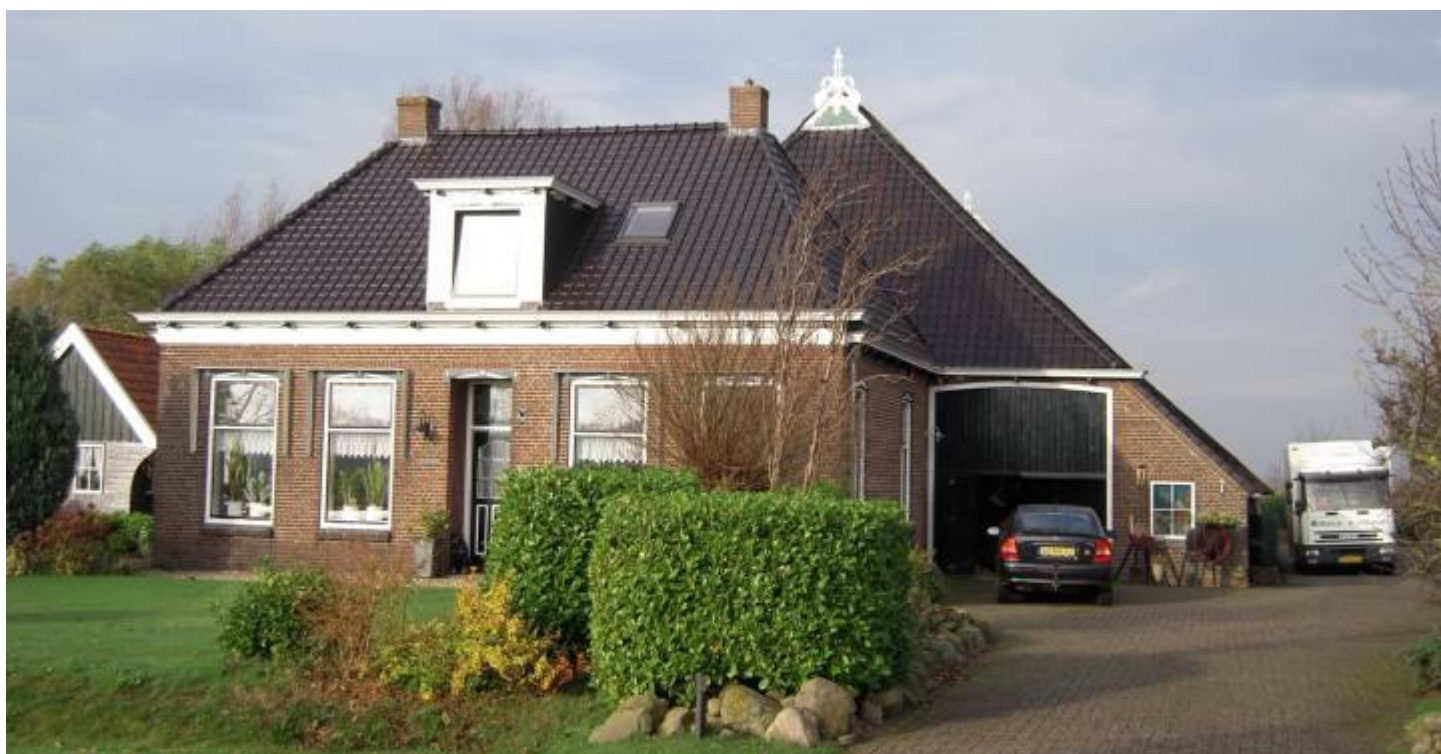
De woning bezit één bouwlaag en een zolderverdieping onder schilddak. De schuur bezit één bouwlaag onder een groot schilddak. De schaal staat in verhouding tot de boerderijen in de omgeving.

De woning is opgetrokken met roodbruine baksteen in kruisverband met oorspronkelijk gesneden voegwerk. Onder de vensters zit een gemetselde raamdorpels. De rechter zijgevel bezit twee raamvensters gelijk aan de voorgevel.

De linker zijgevel is voorzien van een nieuw (verkleind) venster. Ook het aanwezige tussenlid is geheel vernieuwd.

Het schilddak is voorzien van nieuwe zwart verglaasde Tuile du Nord pannen. Op de nok staan twee schoorstenen.

De schuur is (grotendeels) opgetrokken in een roodbruine baksteen in kruisverband. De rechter zijgevel is deels gemetseld met een geel genuanceerde baksteen. Er zitten zowel stalen ramen, houten raampjes als beton vensters in de schuur. In de voorgevel van de schuur zijn de licht getoogde mendeuren aanwezig. Recht hier tegenover zijn in de achtergevel de schuurdeuren gelegen. Tevens zijn er drie loopdeuren in de achtergevel gesitueerd.

Het grote schilddak is voorzien van een rietbedekking en het voorschild is bedekt met dezelfde pannen als het woonhuis. De kap bezit aan de voor- en achterzijde (kunststof) uileborden.

Bouwkundige staat van de boerderij is redelijk tot goed. Recentelijk groot onderhoud uitgevoerd aan de daken.

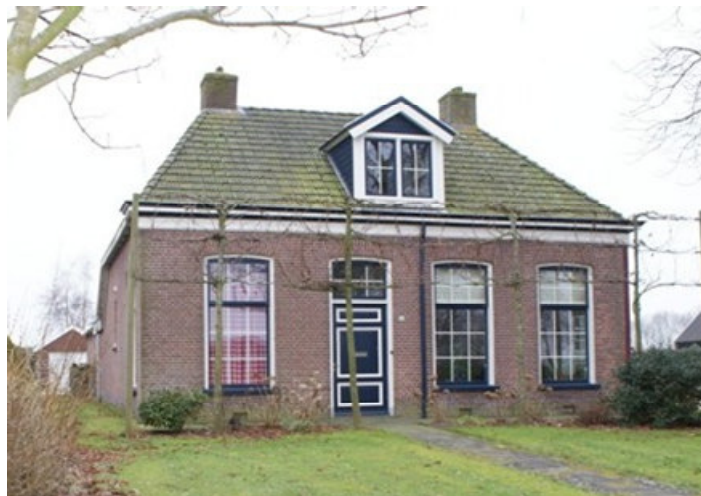
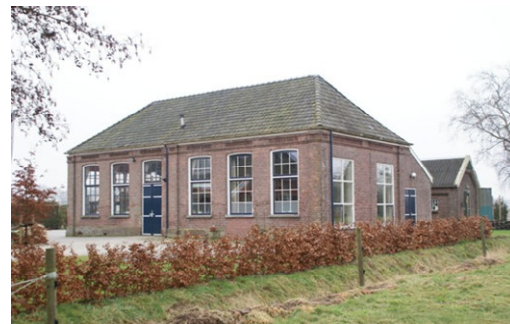
Gemeente: Weststellingwerf
Plaats: Blesdijke
Adres: **Markeweg 103**

- de opvallende situering, verbonden met de geschiedenis en ontwikkeling van de streek;
- de, in voldoende mate aanwezige, architectonische gaafheid van het ensemble;
- de uitdrukking van een bijzondere cultuurhistorische ontwikkeling;

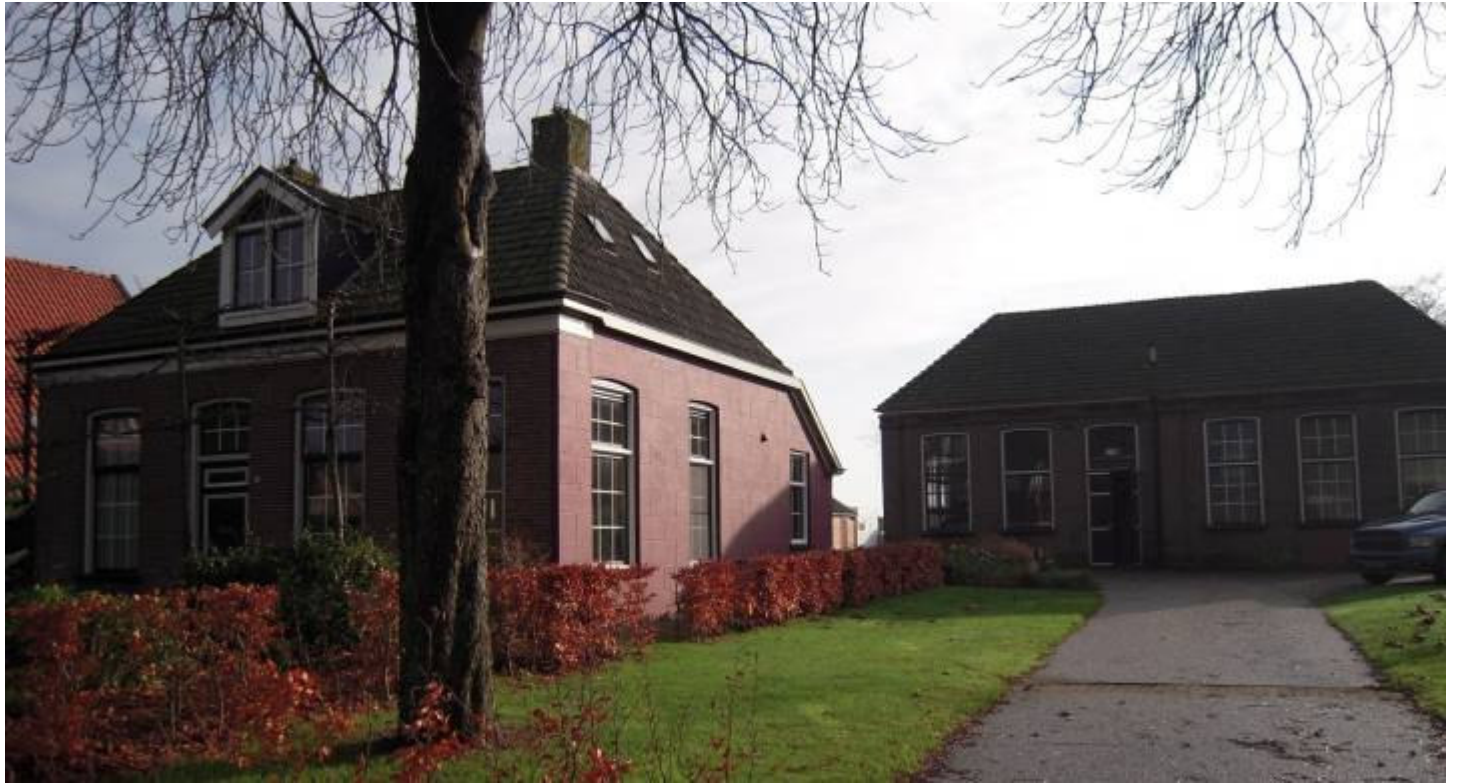
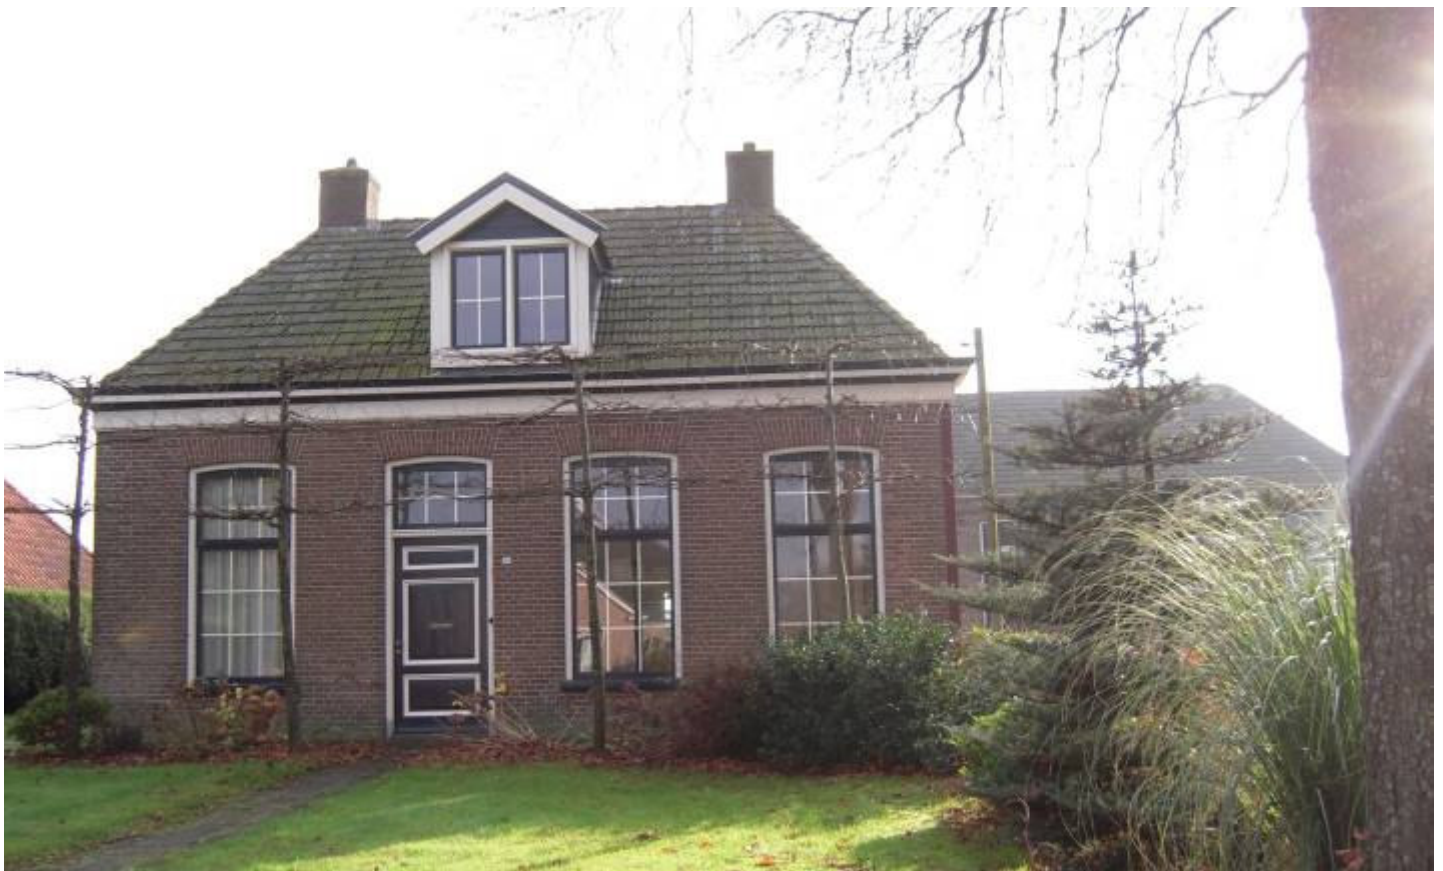
Het woonhuis is gebouwd als homogeen volume van één bouwlaag met zolderverdieping onder schilddak dat aan de achterzijde verlaagd doorloopt over de aanbouw. De plattegrond is hierdoor nagenoeg vierkant en parallel aan de weg gelegen. De school bezit dezelfde opzet als de woning.

De woning is opgebouwd in roodbruine baksteen in kruisverband metselwerk met een snijvoeg. De zijgevel is recent gestuukt en geschilderd.

Op het dak ligt een grijze gegolfde Friese pan. De dakkapel is nieuw en heeft een afwijkende vorm ten opzichte van de oorspronkelijke dakkapel. De oorspronkelijke dakkapel was voorzien van een platdak.

De kozijnen zijn van hout, maar de ramen zijn recentelijk vervangen. De aanwezige kunststof roedes doen afbreuk aan de beeldwaarde. De oorspronkelijke zesruits indeling is kenmerkend voor de 19^{de} eeuw en dat beeld is nu verloren gegaan. Het verdient aanbeveling om de ramen in ere te herstellen.

Bouwkundige staat van de woning en school is redelijk tot goed. Recentelijk nog volledig opgeknapt

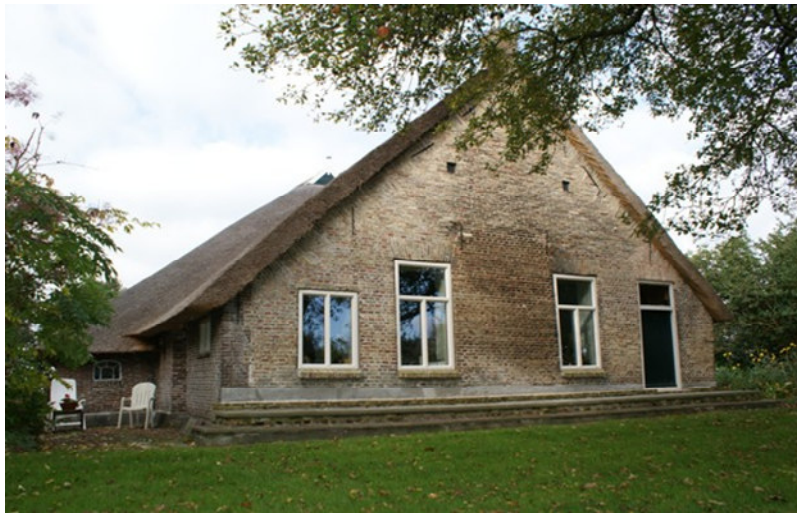
Gemeente: Weststellingwerf	Oorspr. functie: boerderij	Gemeentelijk monument
Plaats: Blesdijke	Huidige functie: woonboerderij	Karakteristiek pand
Adres: Markeweg 116	MIP-code: FR-WES-296	Kadaster: BDK C 1350
		Indifferent

Het achterdeel (schuur) is van ondergeschikt belang omdat er geen intrinsieke monumentale waarden in het geding zijn. Het interieur daarentegen bezit zeer waardevolle onderdelen.

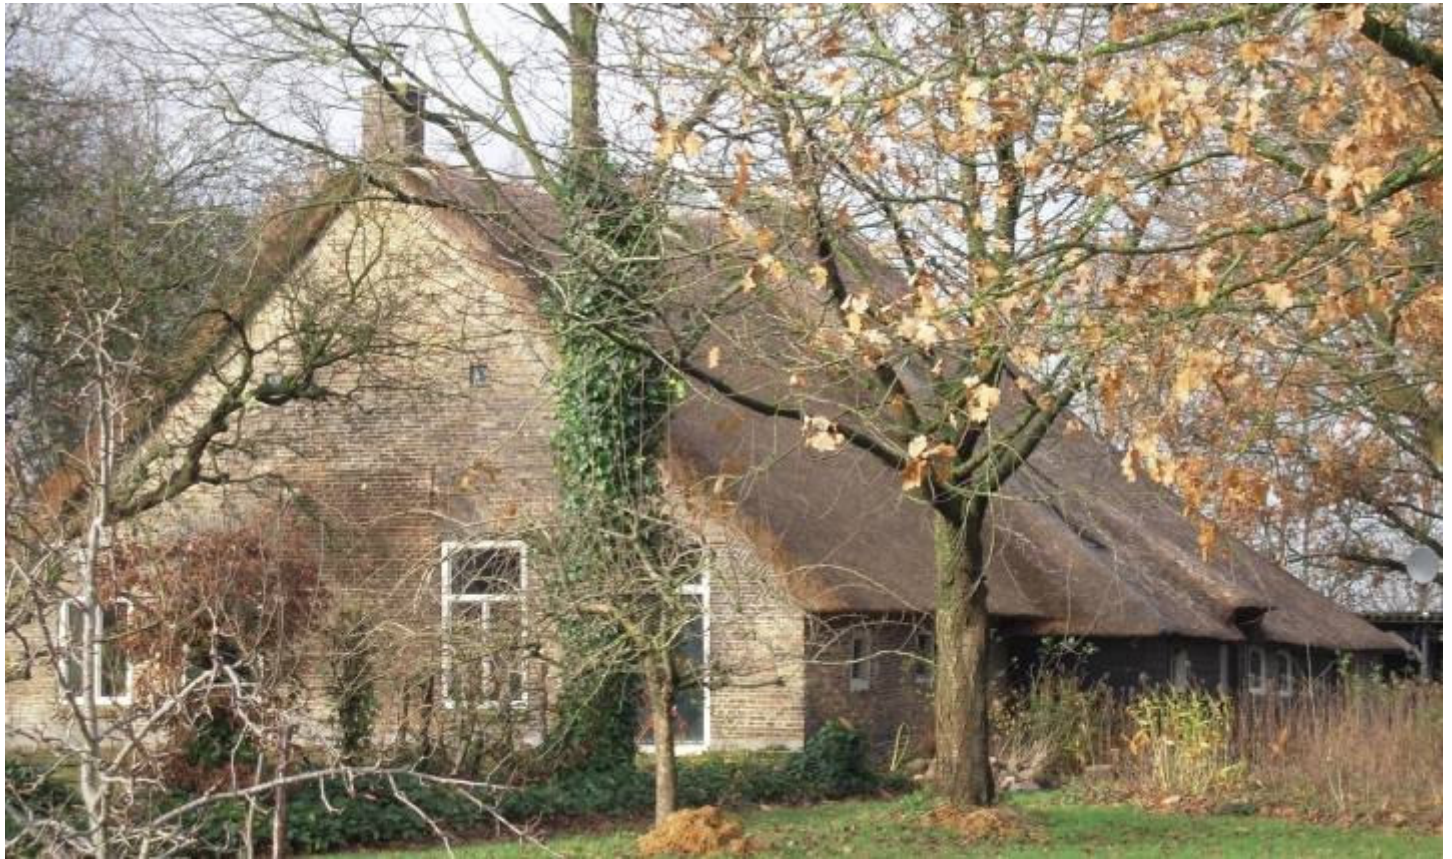
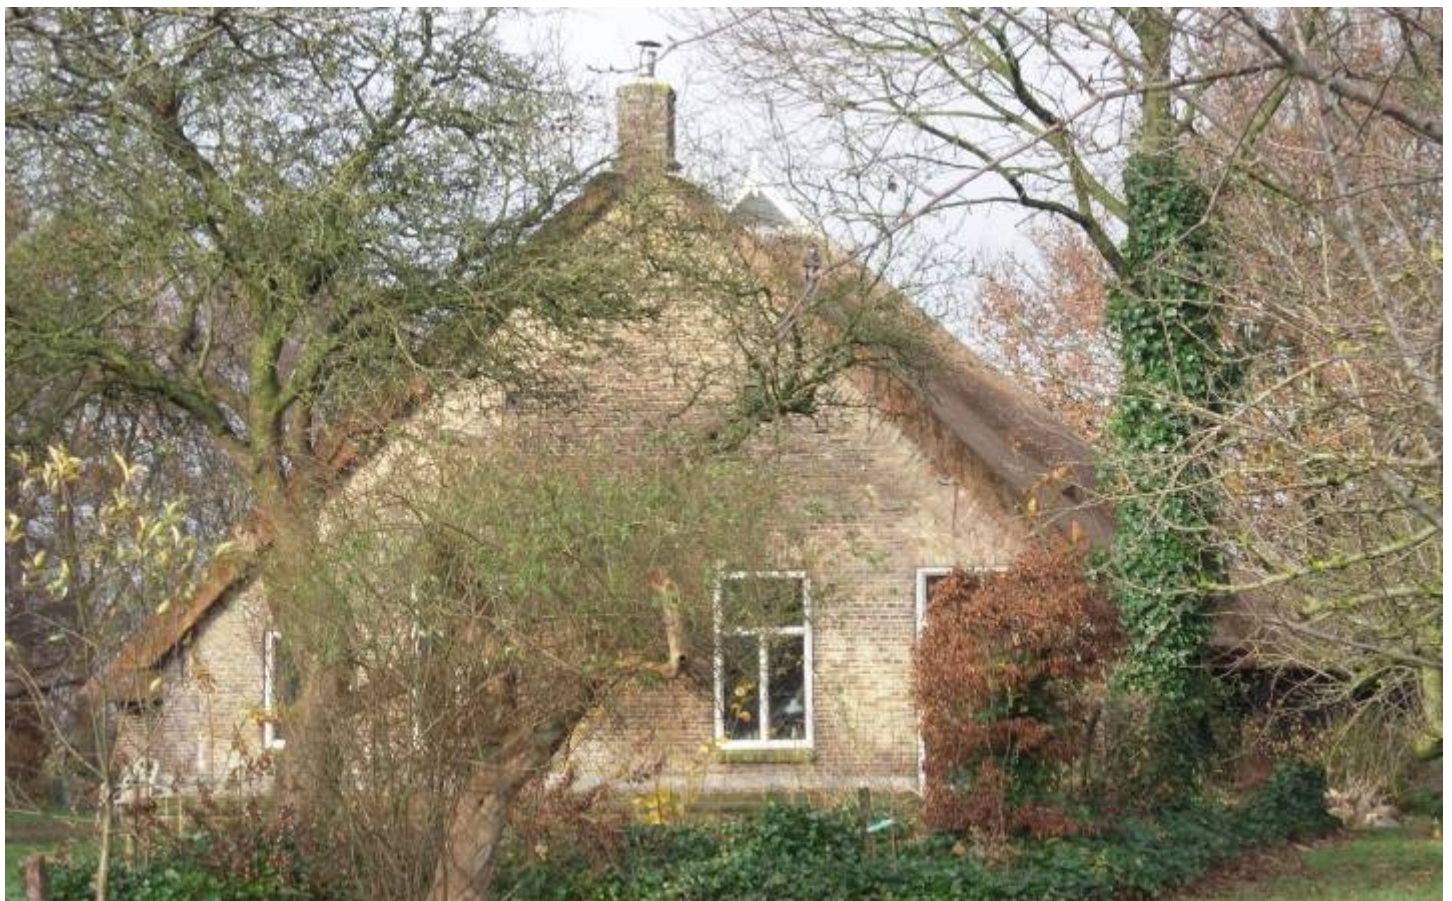
De boerderij is gebouwd als een bouwlaag onder een zadeldak met achterschild op rechthoekige plattegrond en is gericht op de Markeweg. De schuur is iets verbreed.

De voorgevel van de boerderij, uit 1717 is opgetrokken met gele genuanceerde baksteen in oorspronkelijk kruisverband. De gevel bezit twee raamvensters en een loopdeur rechts in de gevel. Het lage raamvenster is een latere toevoeging. In de topgevel zitten twee kleine lichtopeningen. (alle kozijnen zijn nieuwen van kunststof). De topgevel wordt beëindigd met een boeren vlechting en herbergt diverse gesmede ankers.

De rechter zijgevel van het voorhuis bezit twee raamvensters van verschillende afmeting en het metselwerk is verzakt. De verbrede schuur is aan de rechter zijgevel deels voorzien van houten betimmering en de entree is aan deze zijde, in een nieuw gemaakt portiek, gelegen. Het achterdeel is opgetrokken met een bruine baksteen in halfsteens metselwerk verband en er zijn stalen vensters (van elders afkomstig) ingebracht.

De kap is voorzien van rietbedekking met rietvorsten. Het achterdeel is aan de voor- en achterzijde voorzien van gesloten uileborden met strakke makelaar.

Bouwkundige staat van het pand is plaatselijk slecht maar niet verontrustend. De rietbedekking en de voorgevel zijn recentelijk gerestaureerd.

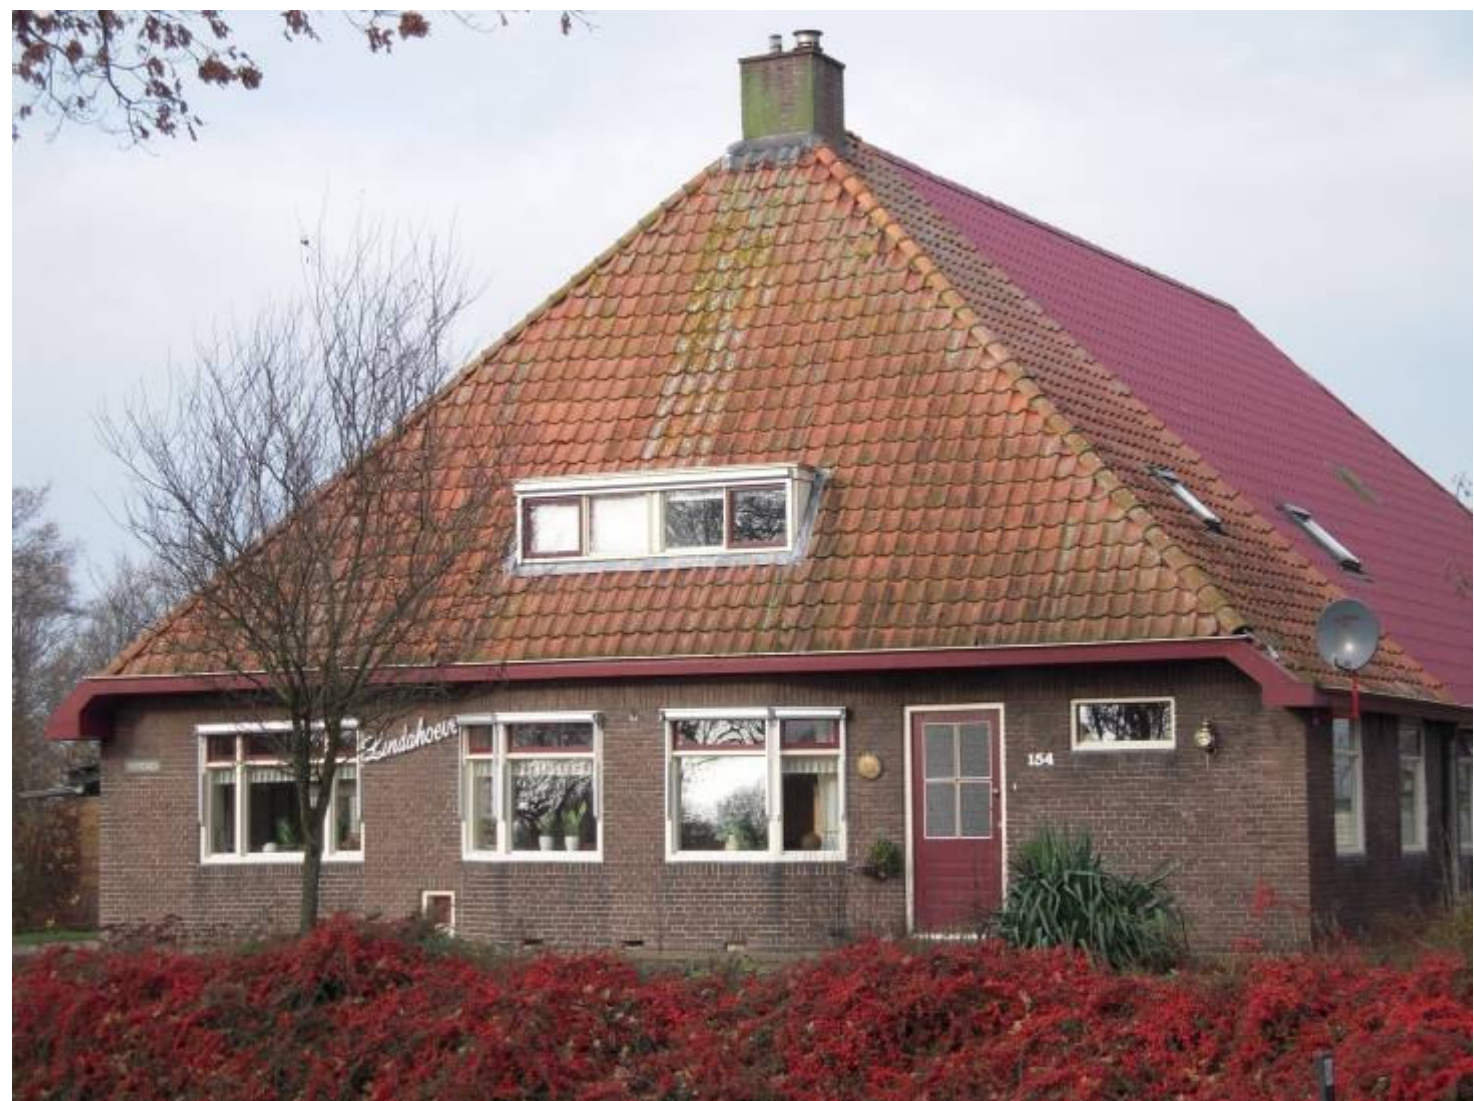
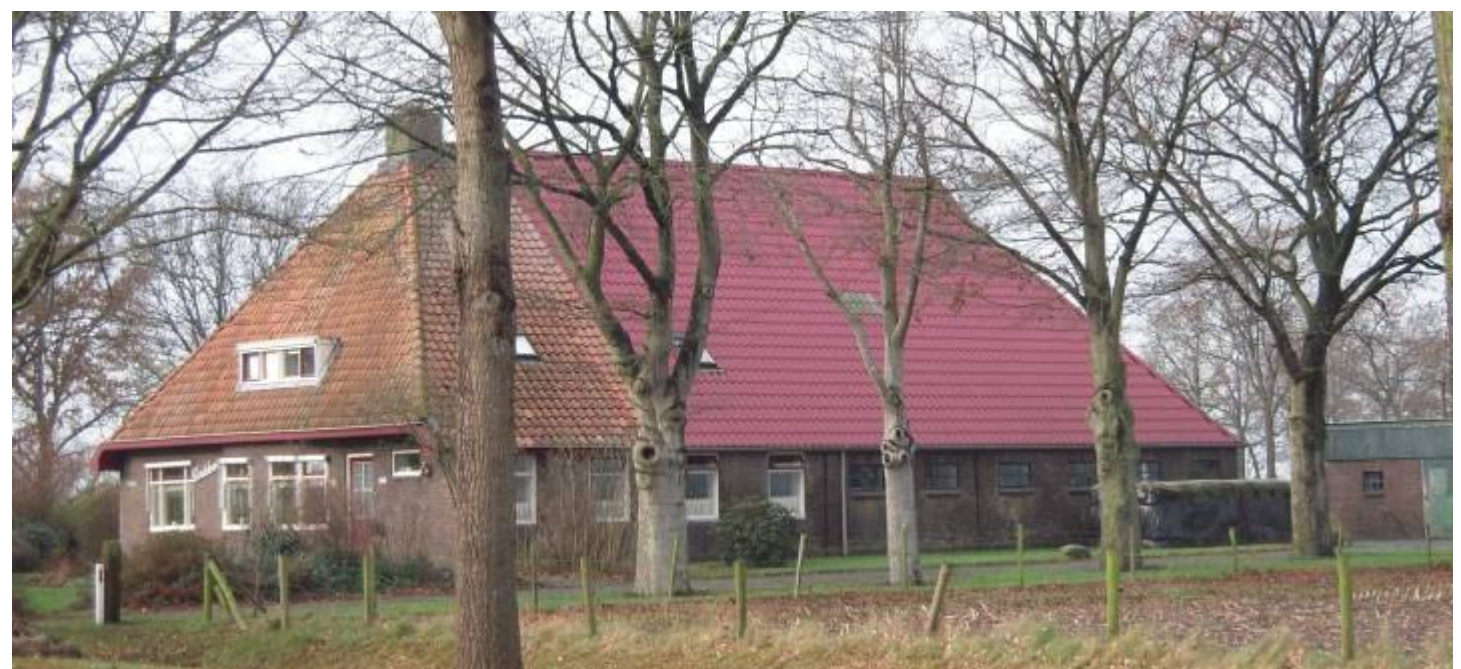
De boerderij is karakteristiek aan de Markeweg door de bouwstijl, detaillering en ligging. De boerderij is traditioneel gebouwd als stelp, een voorhuis en een schuur onder enkelvoudig schilddak. De daknok is gelegen haaks op de weg.

De boerderij is opgetrokken uit roodbruine baksteen in kruisverband metselwerk met platte voeg. Op het dak ligt een natuurrode VH pan met bijpassende vorsten. De schuur is recentelijk voorzien van roodpaarse dakpan profielplaten als vervanging van originele rietdek. De dakbedekking op de schuur valt zodoende buiten bescherming.

De voorgevel bezit een uitgebouwde erker met twee dubbele vensters in het midden. De zijlichten hiervan vallen in het schuine deel hiervan. Rechts naast de erker is de entree gelegen en een hoog in de gevel geplaatst raamvenster. Aan de linker zijde een driedelig raamvenster. Diverse ramen in de kozijnen zijn vervangen door glas. Het verdient aanbeveling om opnieuw ramen aan te brengen in de kozijnen.

Diverse ramen in de kozijnen zijn vervangen door glas. Het verdient aanbeveling om opnieuw ramen aan te brengen in de kozijnen.

De rechter zijgevel bezit zes stalen zesruitvensters en een viertal houten raamvensters. De linker zijgevel bezit vijf stalen vensters, een loopdeur en enkele houten vensters.

Bouwkundige staat van de boerderij is redelijk. Plaatselijk is er achterstallig onderhoud.

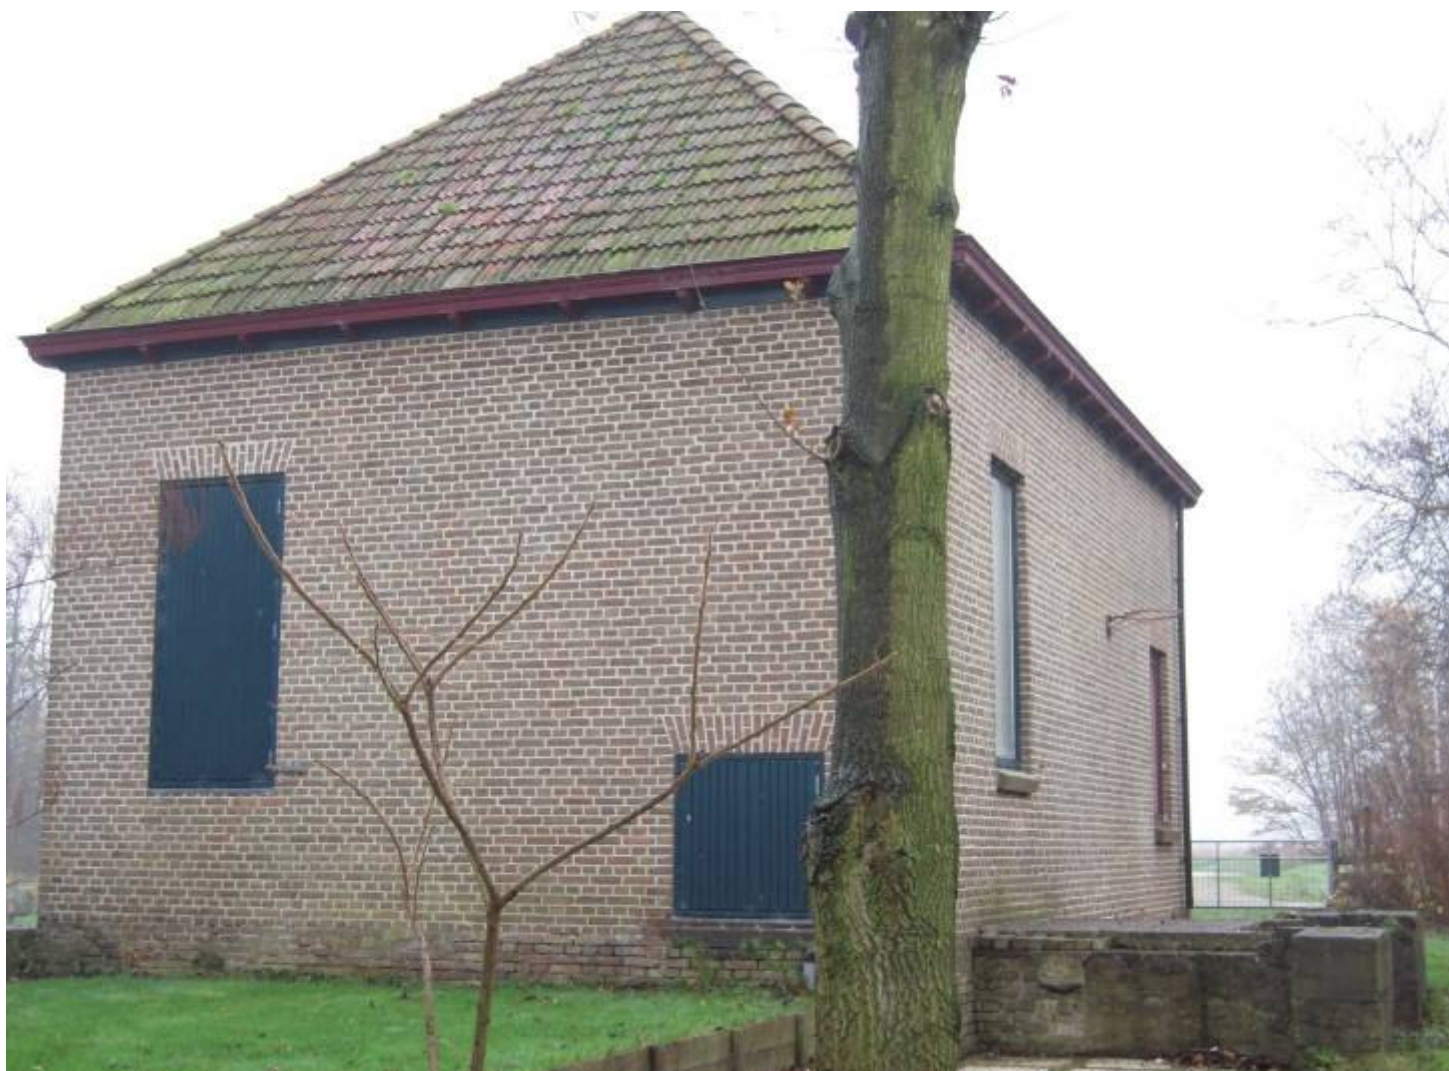
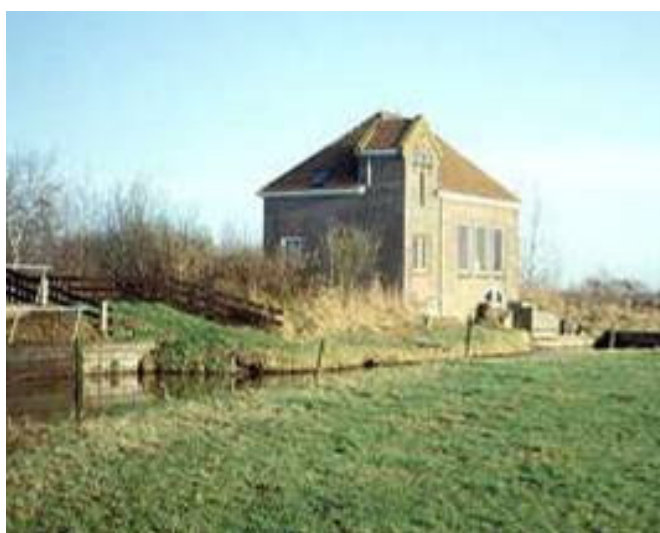
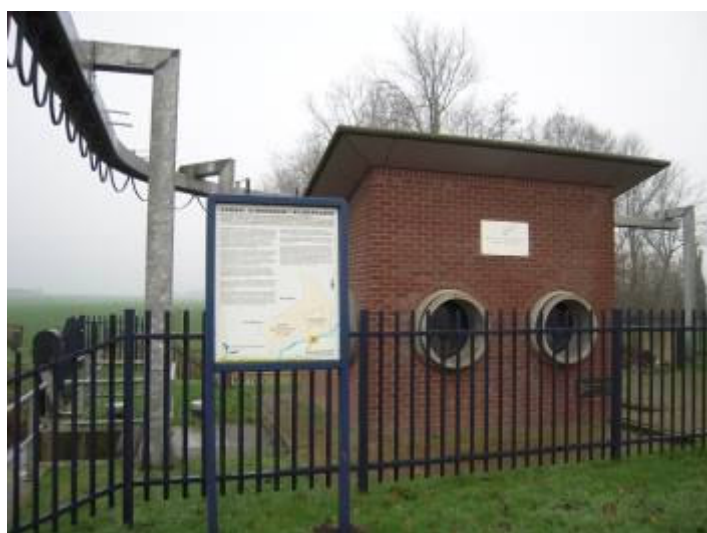
naam: **Stroomkant**
Kadaster: BDK C 1565

In 1922 werd het waterschap de Stroomkant opgericht. Zowel de polder Stroomkant als de Nijk polder vielen onder beheer van dit waterschap. De polders zijn ontstaan door turf steken. Het gemaal zorgde ervoor dat de petgaten weer droog werden gepompt.
