Gemeente: Weststellingwerf  
Plaats: Boijl  
Adres: **Boijlerweg 82**

**Gemeentelijk monument**  
Karakteristiek pand  
Indifferent

Gemeente: Weststellingwerf  
Plaats: Boijl  
Adres: **Boijlerweg 86**

Gemeente: Weststellingwerf  
Plaats: Boijl  
Adres: **Verwersweg 11**

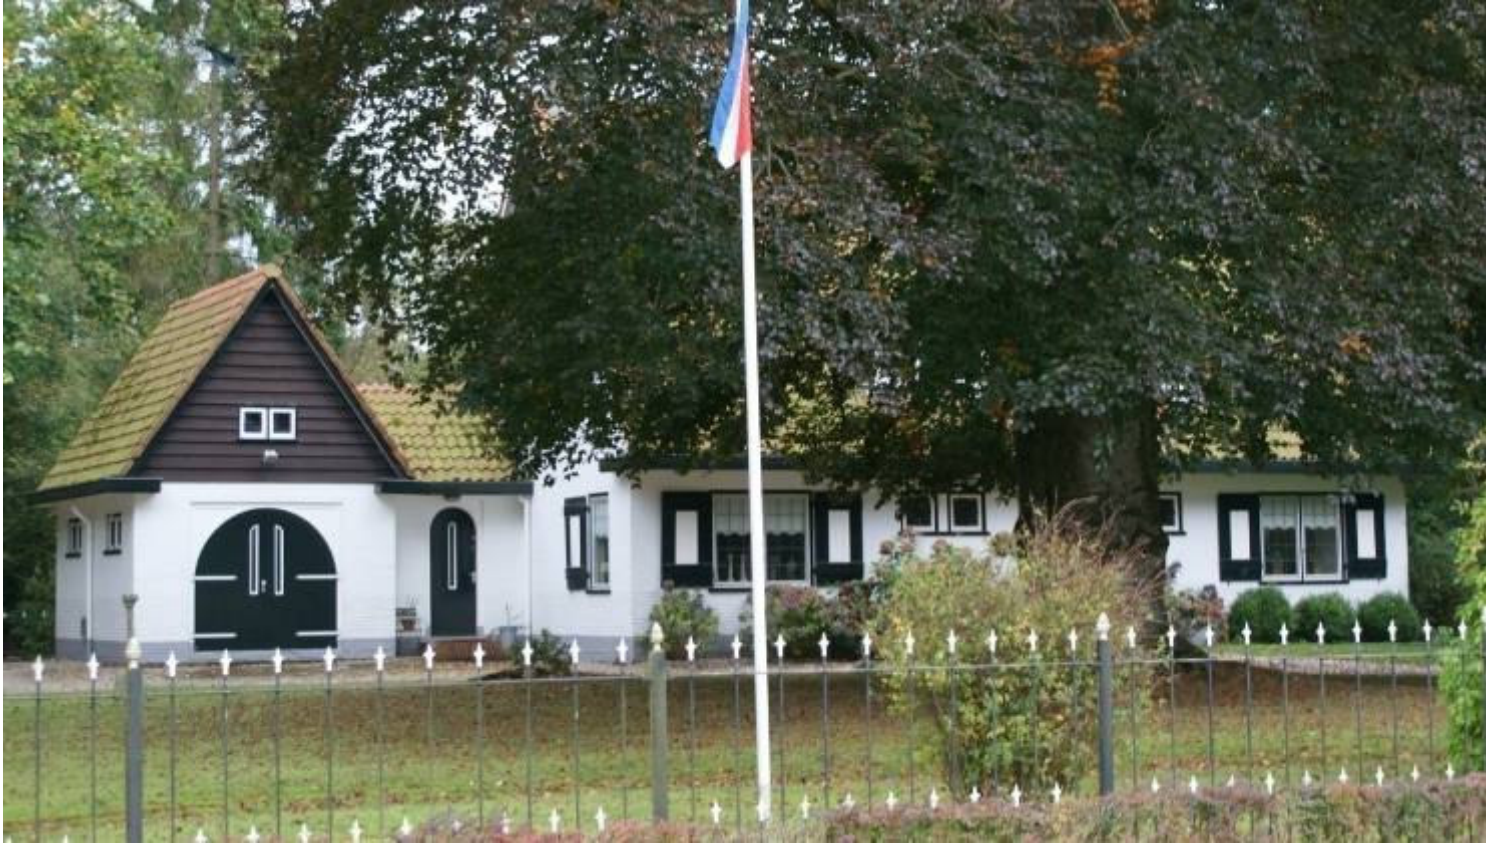
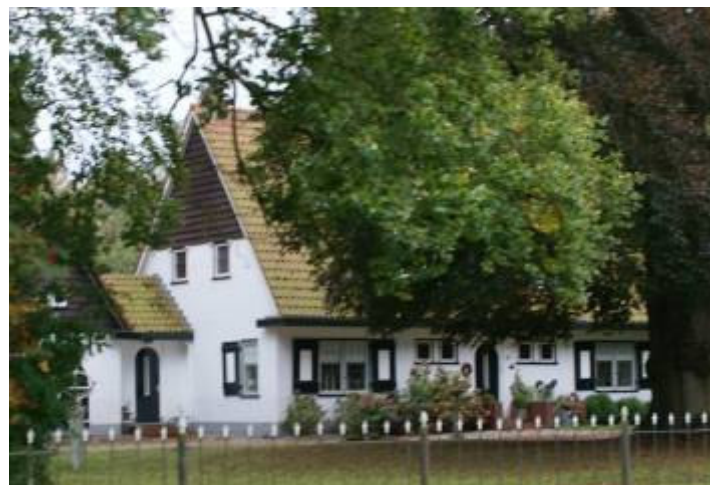
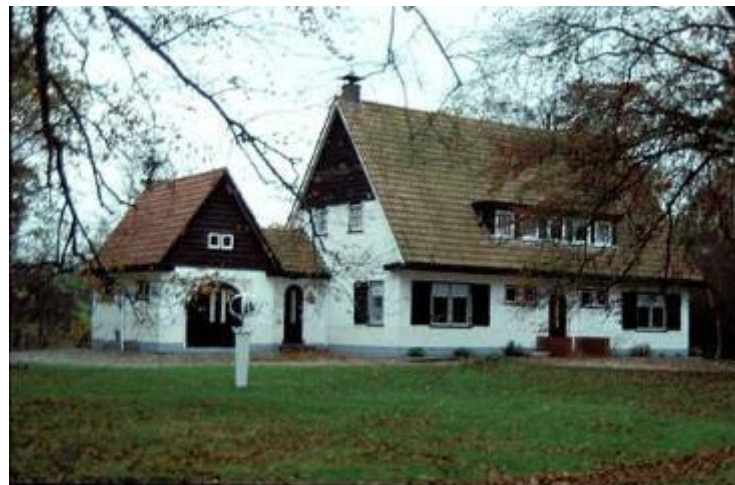
De woning is als pastorie gebouwd en bezit één bouwlaag en verdieping plus zolderverdieping onder dwars zadeldak (relatief hoge nok, kenmerkend voor de jaren '30, expressionisme). Aan de linkerkant van de woning zijn twee volumes aangebouwd. Het kleine volume, een tussenlid, verbindt het woonhuis met het tweede volume: de garage. De garage bezit één bouwlaag en zolder onder zadeldak met de nok haaks op de weg.

De kantige vormen worden benadrukt door de dakvorm, de gootlijsten (dakoverstek), de luiken en de gevelopeningen. In contrast hiertoe staan de deuren. De dubbele garage deuren, de deur van de bijkeuken en het entree zijn aan de bovenzijde rondboogvormig.

De frontgevel heeft een horizontale geleding door het afwijkende trasraam, schaduwvoeg en deels afwijkende kleur, onder de witte gevel, door de donkere gootlijst en de brede dakkapellen in het voor- en achterschild. In de topgevels wordt de horizontale belijning benadrukt door de horizontaal geplaatste planken gevelbekleding.

De frontgevel is symmetrisch opgebouwd. Centraal is de entree gelegen, deze wordt begeleid door twee muurtjes aan weerszijden. Links en rechts van het entree zijn kleinere hoger gelegen dubbele raampartijen geplaatst, en daarnaast zijn de grotere dubbele raampartijen geplaatst voor enerzijds de keuken en anderzijds de woonkamer. Deze grotere ramen hebben ook luiken

De woning is opgetrokken in halfsteens metselwerkverband met platvol voegwerk, in trasraam schaduwvoeg. De vensters zijn van hout met houten luiken. De kozijnen en deuren zijn donker en de ramen wit. De opgeklamde luiken zijn in twee kleuren. In de ramen zijn heldere rechte glas-in-lood panelen geplaatst.

De achtergevel is deels gewijzigd. Zo zijn er nieuwe dubbele deuren in de achtergevel aangebracht en is een kunststof serre in ca. 1995 tegen de gevel geplaatst. (de serre valt niet onder de bescherming). De karakteristieke brede dakkapel bezit drie dubbele raamvensters waartussen zowel horizontale als verticale houten paneelvulling is aangebracht.

Bouwkundige staat van de woning is voor zover waarneembaar goed.

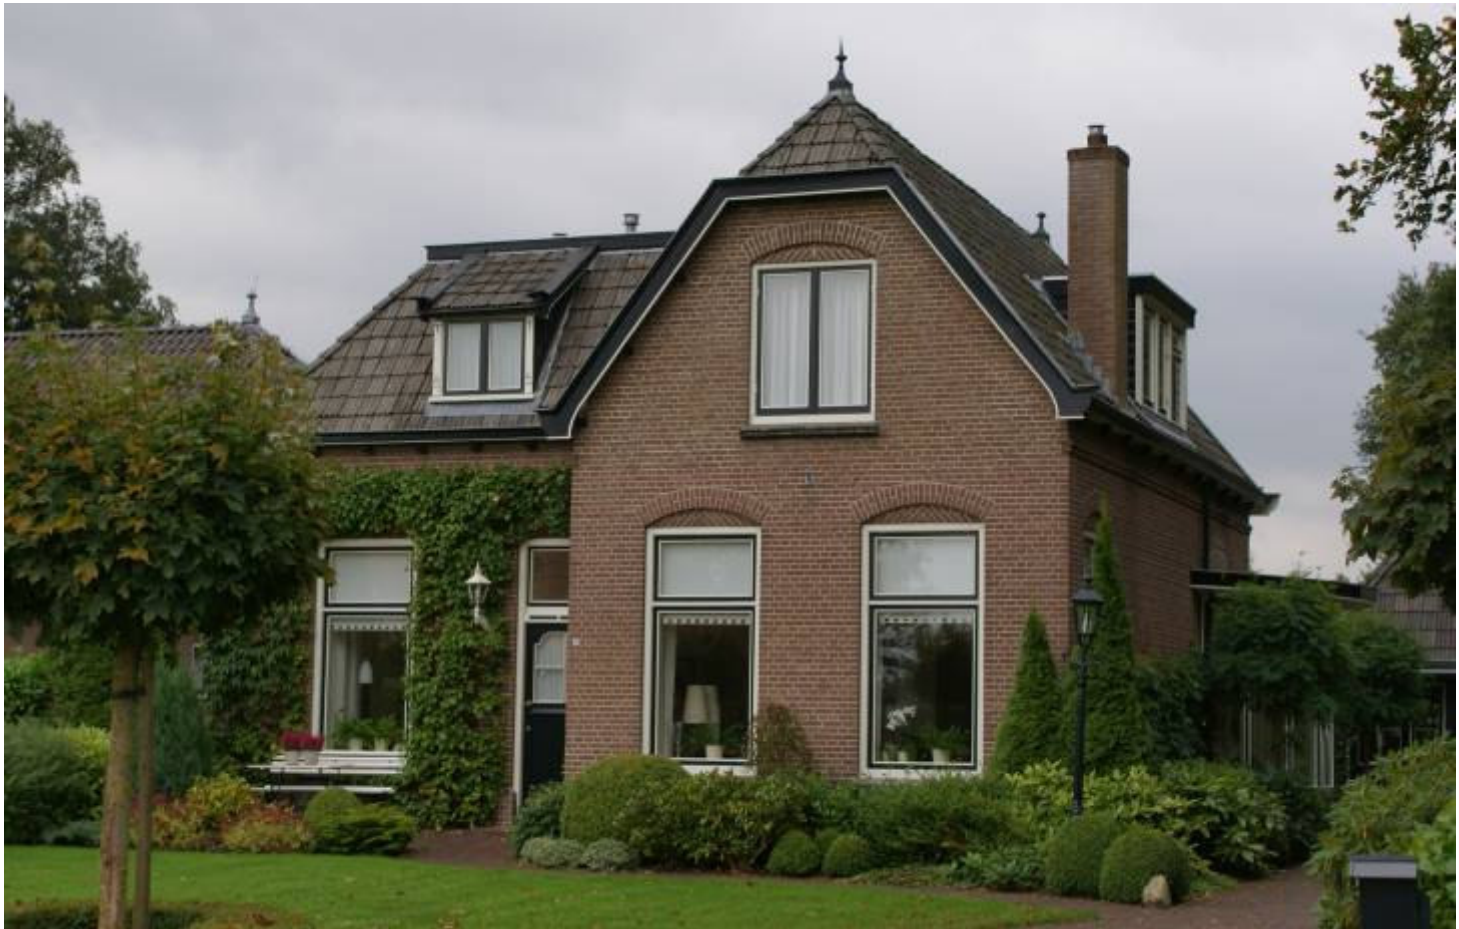
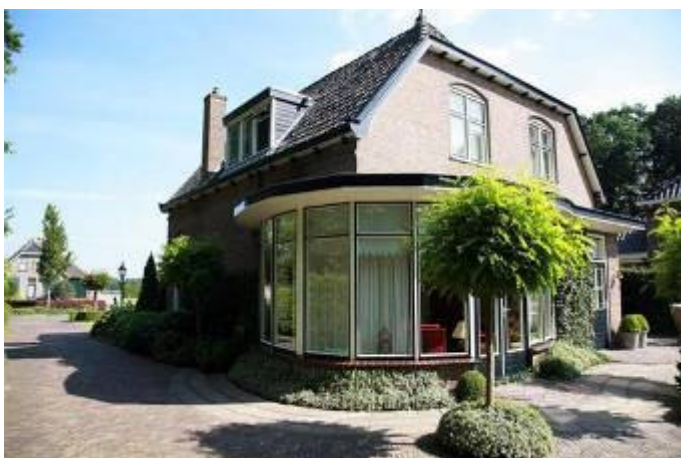
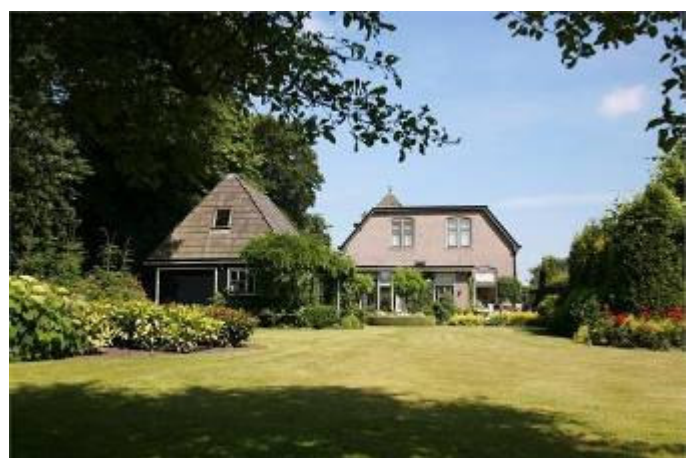
Het pand is beeldbepalend wegens ligging en bouwstijl. Het is opgebouwd als twee bouwlagen onder samengestelde kap. Het hoofdvolume is parallel aan de weg gelegen op rechthoekige vloerplan met daarop aangesloten aan de rechterzijde een naar voren springend volume.

De hoofdgevel met entree zijn gericht naar de straat. Door het basement en door de bakstenen decoratieve rollagen onder de dakgoot heeft de gevel een horizontale belijning.

De hoekige vormen van de kap met wolfeind, de schoorsteen, de dakkapel en de gevelopeningen staan in contrast tot de ontlastingsbogen met fraai gecreëerde trommelveld en de aangebouwde serre.

De woning is opgebouwd uit rode bakstenen in kruisverband metselwerk met gesneden voegwerk. Op het dak ligt een grijze gegolfde Friese pan. De kozijnen zijn van hout en geschilderd in wit met groene ramen. De raamdorpels zijn uitgevoerd in geglazuurd baksteen (tekenend voor zijn tijd en voor de bouwstijl).

Karakteristiek zijn ook de dakprionnen, de dakkapel, het siermetselwerk en het basement. De houten bakgoot wordt gedragen door geprofileerde houten klossen.

Bouwkundige staat van het pand is goed.

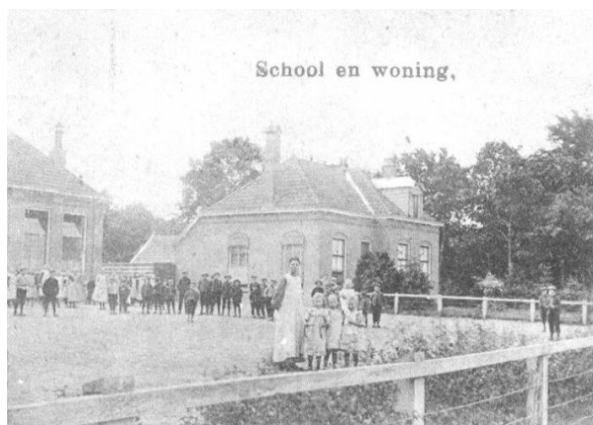
De woning en school in ca. 1935

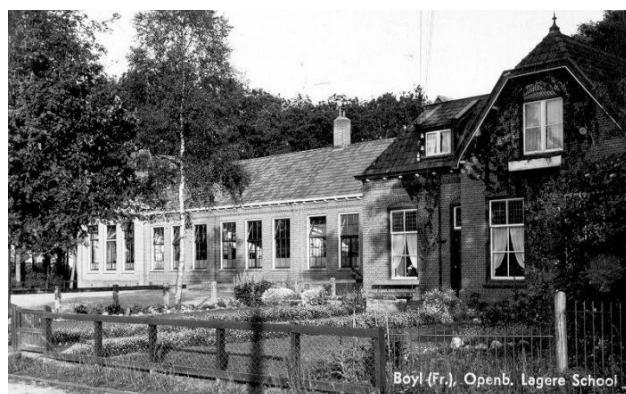
de naastgelegen school is inmiddels gesloopt

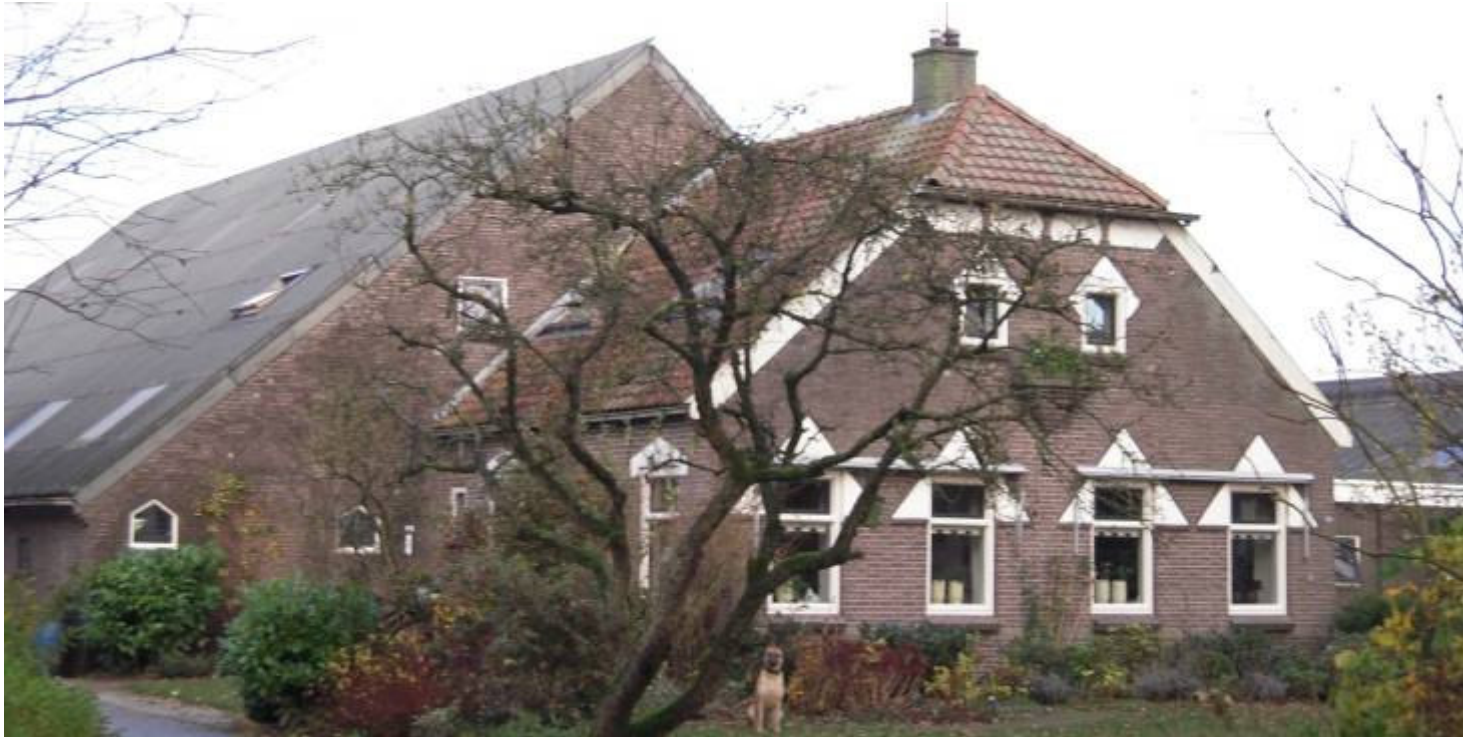
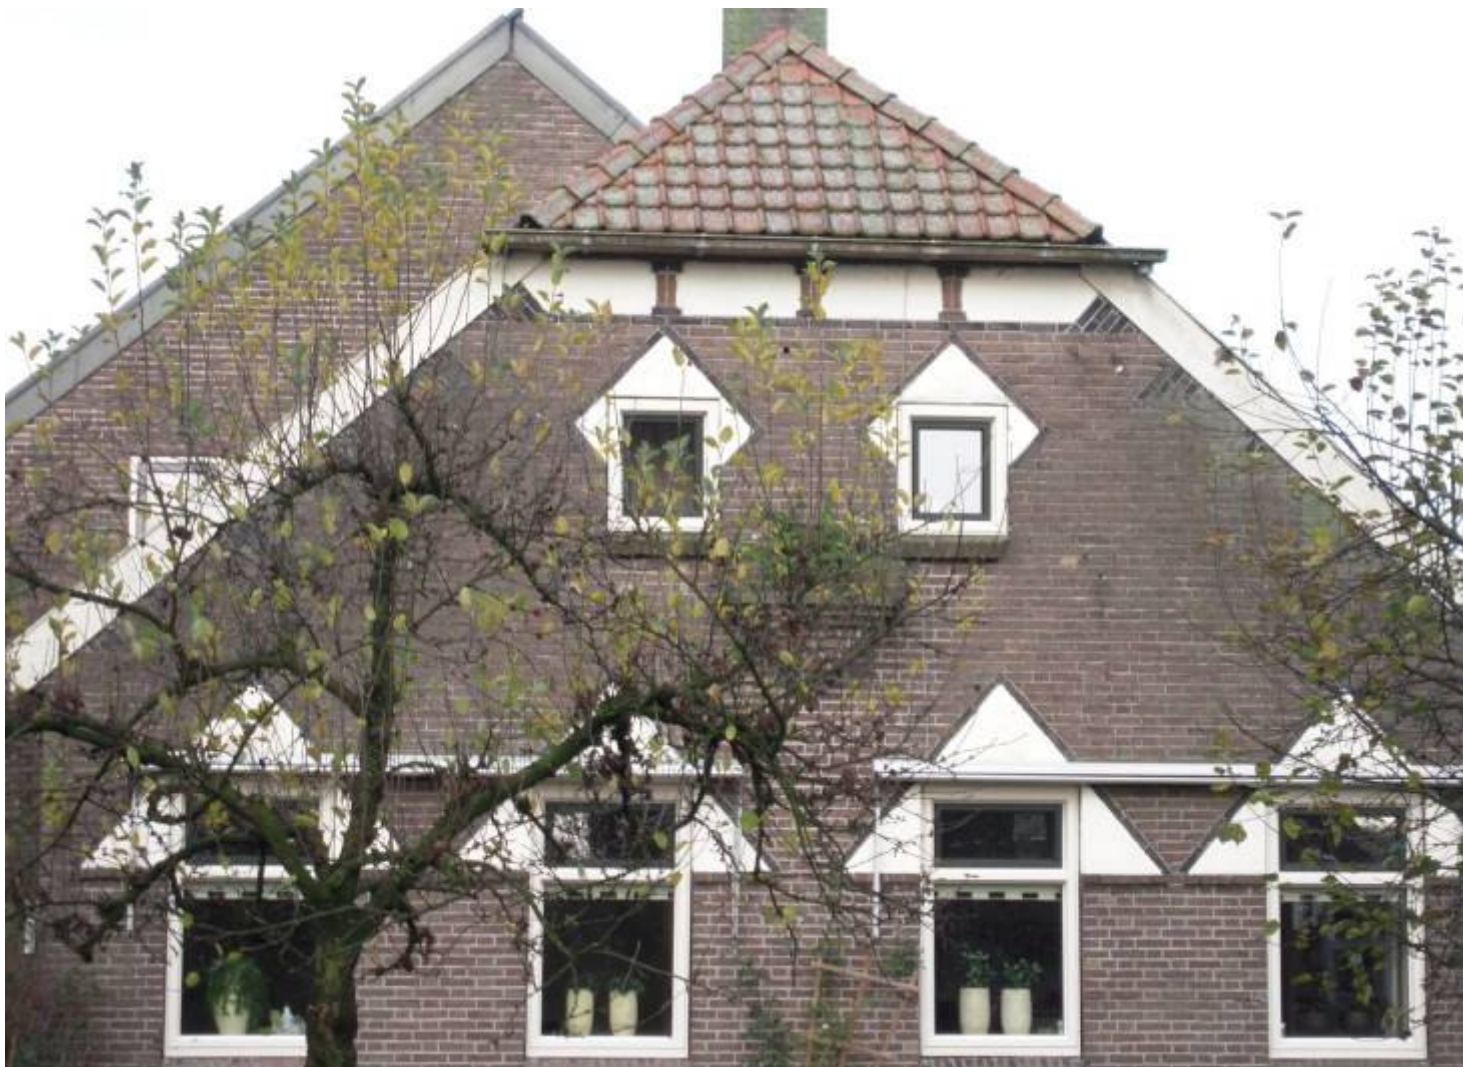
het voorhuis bestaat uit twee bouwlagen op vierkante plattegrond en gebouwd onder een wolfskap. De schuur bezit een rechthoekig grondplan onder een zadeldak met klein achterschild. De aanbouw aan de rechter zijgevel maakt geen onderdeel uit van de bescherming.

De vormtaal van het ontwerp is duidelijke hoekig, te zien in de stucwerk driehoekige decoraties rond de vensters en de kapvorm van de schuur.

De frontgevel is duidelijk naar de straat gericht en hierin zijn de stucwerk decoraties aangebracht, als een pronkgevel. De entree is gelegen in de zijgevel.

De schuur is links versprongen ten opzichte van het woonhuis. De voorgevel van de schuur bezit op de beganegrond vijfhoekige raamvensters en een dichtgemetselde ingang in de schuur. De metselwerkaccenten zijn bewaard gebleven.

De boerderij is opgetrokken in staandverband metselwerk van een bruinrode baksteen met oorspronkelijk snijvoegwerk. De schuur bezit diverse metselverbanden en herstelwerk. In de linker zijgevel van de schuur is een loopdeur en enkele stalen stalvensters aanwezig. Rechts in de achtergevel is een loopdeur en een driedelig raamvensters gesitueerd en in het midden is de vergrote toegang voorzien van een grote schuifdeur.

Op het dak van het woonhuis ligt een natuurrode Tuile du Nord pan en de schuur is voorzien van golfplaten die deels over het oorspronkelijke rietbedekking zijn aangebracht.

Bouwkundige staat van de boerderij is redelijk tot goed met plaatselijk achterstallig onderhoud. De kunststof onderdelen en golfplaten zijn reversibel.
