Gemeente: Weststellingwerf  
Plaats: de Hoeve  
Adres: **Jokweg 11**

Oorspr. functie: N.H. Kerk en begraafplaats  
Huidige functie: **Atelier en begraafplaats**  
MIP-code: FR-WES-12A en 12B Kadaster: NWD N 779

**Gemeentelijk monument**  
Karakteristiek pand  
Indifferent

Gemeente: Weststellingwerf  
Plaats: de Hoeve  
Adres: Jokweg 16

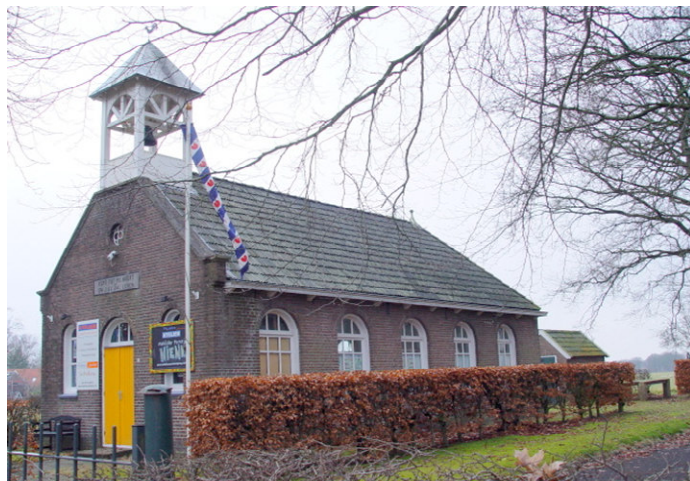
| begrippenkader | relevant | specifiek | toelichting |
|--|---|---|--|
| kenmerkende eigenschappen van de massa-opbouw | ■ | | samengesteld volume bestaande uit hoofdvolume (de kerk) op rechthoekige plattegrond met op de daknok aan de voorzijde een dakruiter op vierkante plattegrond |
| specifieke kenmerken in de vormbehandeling | ■ | | de kerk kenmerkt zich door de kantige hoofdvorm met neoromaanse voornamelijk rondboogvormige vensters, entree en openingen in de dakruiter |
| karakteristiek materiaal / -toepassing | ■ | | metselwerk in kruisverband met grof gesneden voegwerk, gegolfd Friese pan op het dak, houten vensters met roedes, houten dakruiter met leien dakbedekking |

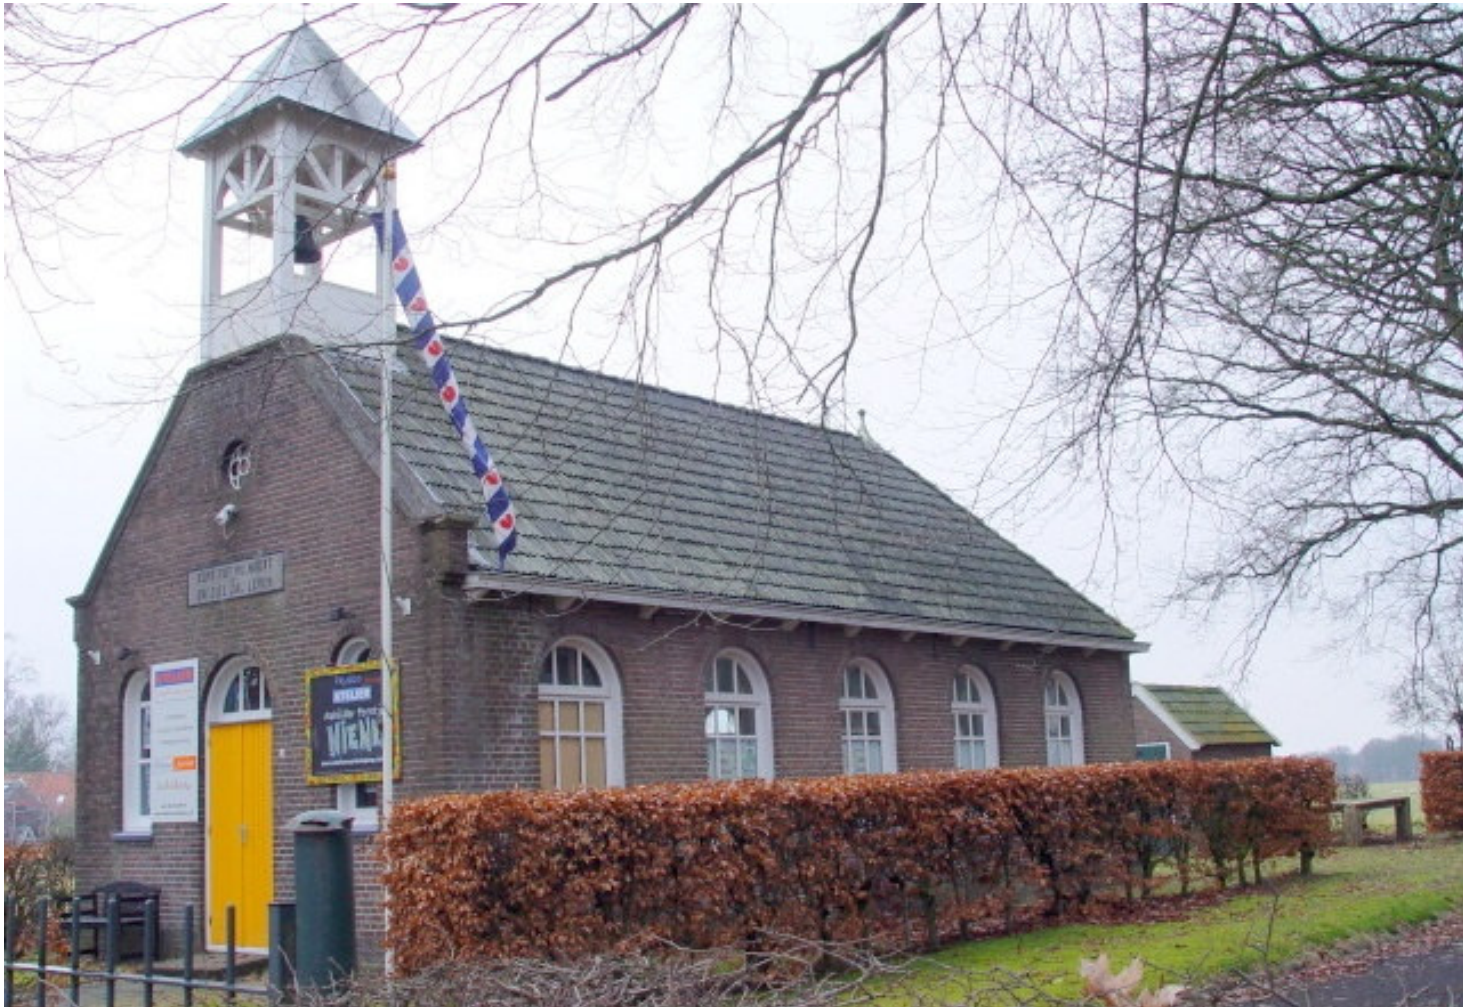
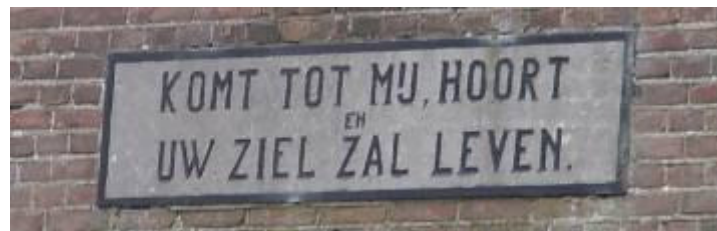
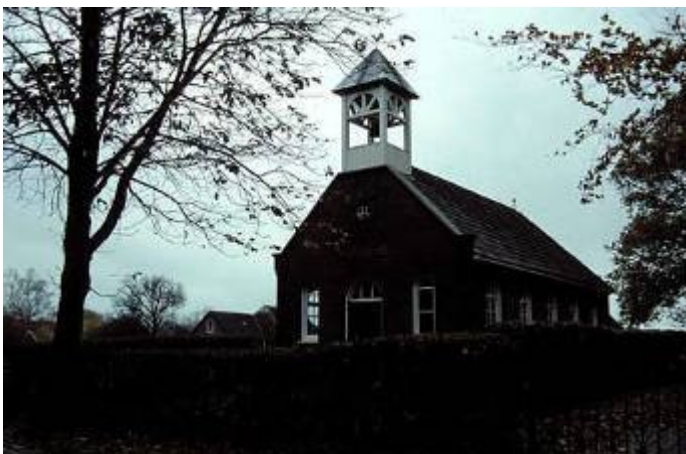
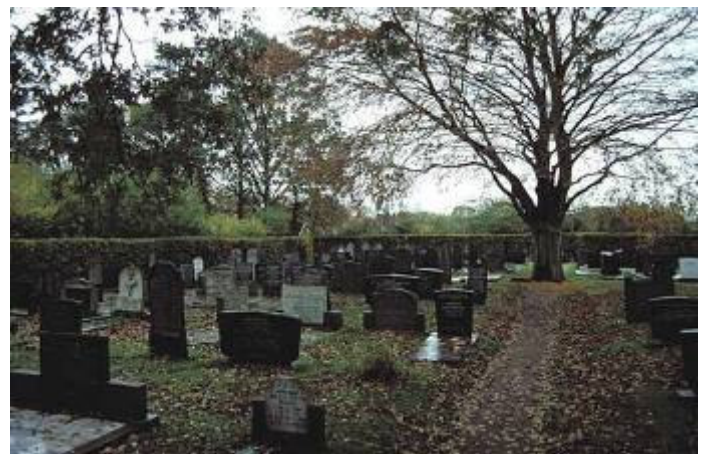
De kerk is gebouwd als één bouwlaag onder een zadeldak met koorsluiting. Op de voorzijde van dit zadeldak is een vierkante torentje (dakruiter) geplaatst met zinken tentdak. Kenmerkend aan dit dak is het dakoverstek. Ook karakteristiek is dat de luidklok nog (in goede staat) aanwezig is. Zeker omdat de kerk al zo lang geen functie meer heeft als kerk.

De kerk kenmerkt zich door de hoekige en symmetrische vormen met ronde detaillering. De hoekige vormen in de dakruiter en de dakvorm, maar ook in de vierkant verdeling van de ramen door de roedes. De ronde vormen (als neoromaanse vormtaal) in de rondboogvormige vensters, entree, topgevel raam en de rondboogvormige detailleringen / openingen in de puntige dakruiter.

De kerk is opgetrokken uit roodbruine baksteen in kruisverband gemetseld en is voorzien van een gesneden voeg. Op het dak ligt een mat grijze gegolfde Friese pan. De kozijnen met de ramen en roedes zijn van hout. Ook de dakruiter is van hout en bezit een tentdak met zinken bekleding en een weerhaan. De houten bakgoot wordt gedragen door geprofileerde houten klossen.

De kozijnen en roedes zijn wit geschilderd. De kerkdeuren daarentegen zijn geel. Het houtwerk van de dakruiter en de goot met klossen zijn wit. De kleuren zijn niet authentiek en het is aan te bevelen om de het geheel weer in een klassieke kleur te schilderen.

Karakteristiek is ook de gedenksteen in de frontgevel met de tekst: *'Komt tot mij, hoort en uw ziel zal leven'* maar ook de natuursteen geprofileerde afdekking van de topgevel.

Bouwkundige staat van het pand is redelijk.

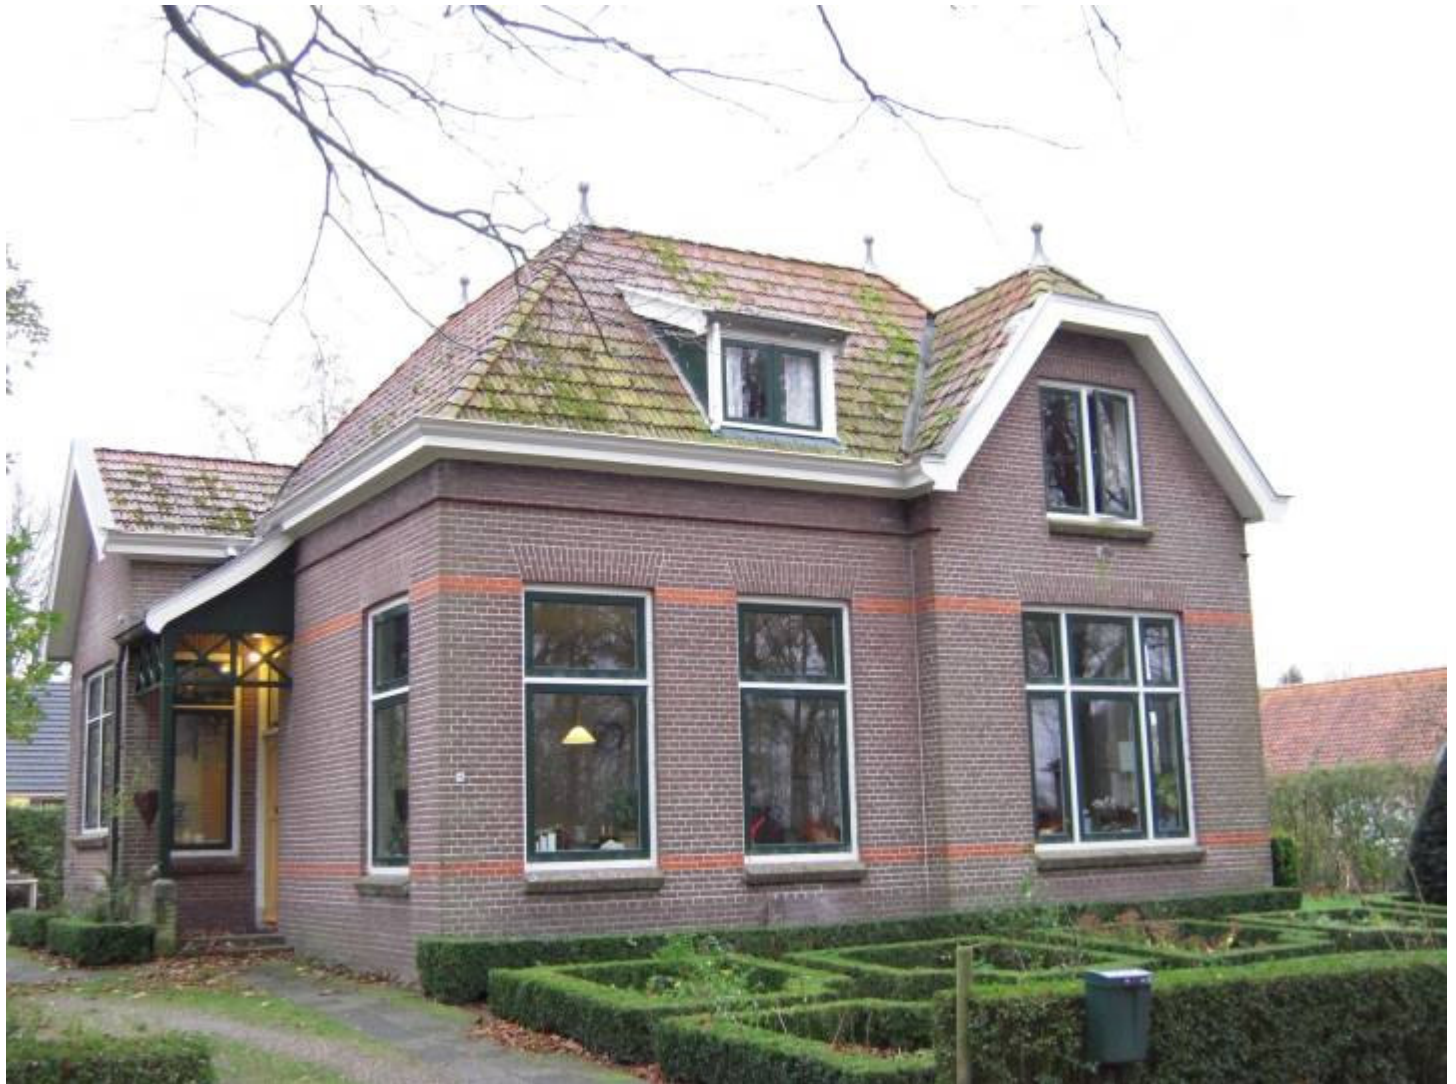
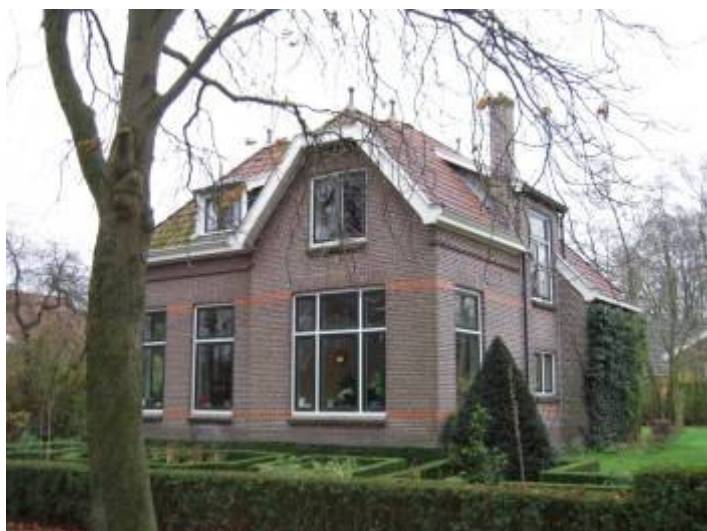
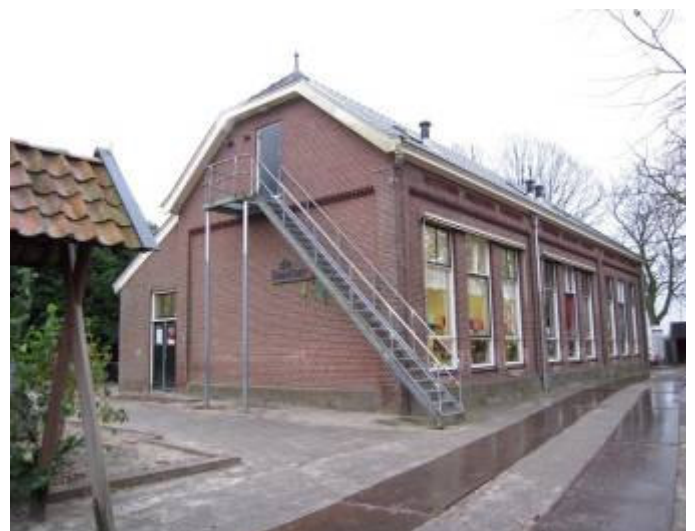
Het pand is beeldbepalend wegens ligging en bouwstijl. Het is opgebouwd als twee bouwlagen onder samengestelde kap. Zowel de voorgevel als de zijgevels bezitten verspringende gevelvlakken. Aan de achterzijde zit een kleine aangebouwde berging onder zadeldak.

De entree is in de linker zijgevel gelegen en bezit een gemetselde stoep en een verhoogd muurtje waarop een fraai bewerkte houten luifel staat. Door het trasraam en door de rode bakstenen decoratieve metselbanden ter hoogte van de vensters en de bakstenen lijst onder de dakgoot heeft de gevel een horizontale belijning.

De woning is opgetrokken in een bruinrode baksteen in kruisverband metselwerk met gesneden voeg. De oorspronkelijke geprofileerde, houten kozijnen zijn voorzien van nieuwe ramen. Aan de onderzijde van het venster zit een gemetselde raamdorpel, aan de bovenzijde een hanenkam. In de rechter zijgevel is een deel hoger opgetrokken waardoor de kap is aangelengd. Tegen het verhoogde deel staat de gemetselde schoorsteen.

Op het dak ligt een natuurrode gegolfde Friese pan met bijpassende vorsten en op de nokaansluitingen staan dakpironnen. In het voorschild is een dakkapel aanwezig. De dakkapel op het achter dakvlak is een latere toevoeging. Onder de kap zit een geprofileerde houten bakgoot die aansluiting vindt bij de rijk bewerkte daklijsten.

Bouwkundige staat van het pand is goed.

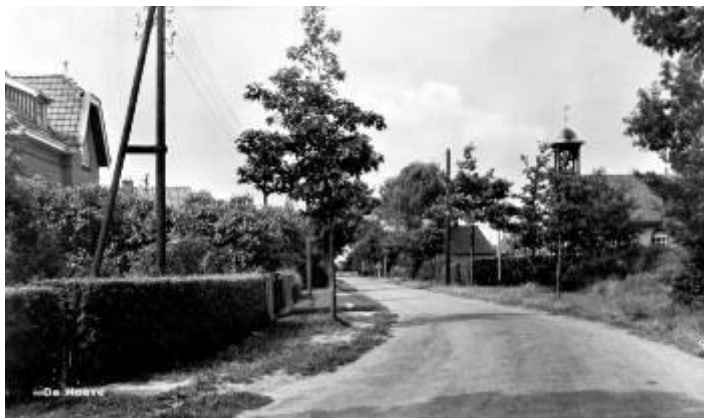
De Hoeve, links de woning, rechts de kerk, ca. 1930
