Gemeente: Weststellingwerf
Plaats: Munnekeburen
Adres: **Scheenepad 11**

Oorspr. functie: arbeiderswoonhuis (veenhuisje)
Huidige functie: **vakantiewoning**
MIP-code: FR-WES-380 Kadaster: ODT J 399

Gemeente: Weststellingwerf
Plaats: Munnekeburen
Adres: **Voetpad 41**

Gemeente: Skarsterlân

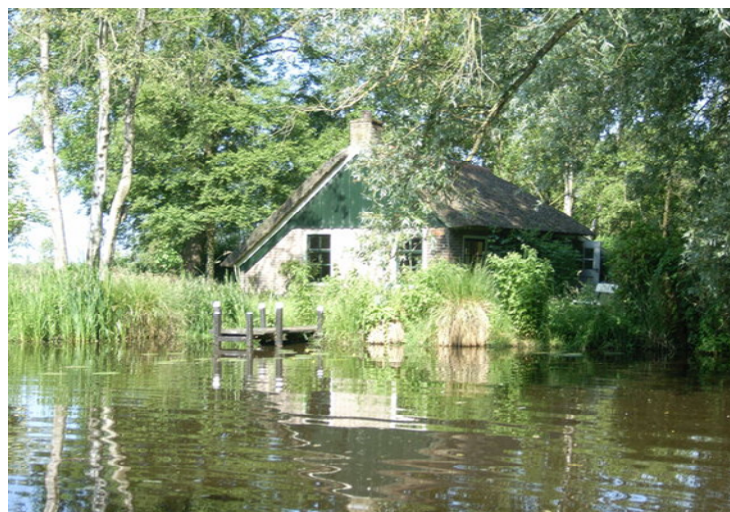
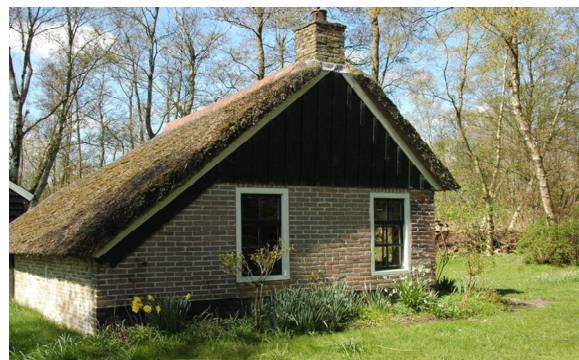
Deze woning is gebouwd als homogeen bouwvolume van één bouwlaag onder een rietgedekte kap op rechthoekig grondplan. Aan de achterzijde zit een houten aanbouw (klompenhok) met schuin aflopend dak. Op het erf staat een vrijstaande berging welke geen deel uitmaakt van de bescherming.

De asymmetrische voorgevel is gericht op het water en bezit twee raamvensters die bestaan uit een geprofileerd kozijn waarin een boven en onderraam met roeden (zesruitvenster). De topgevel is bekleed met verticale houten delen. De rechter zijgevel bezit één negenruitvenster en een houten deur met vier ruitjes. De voor- en rechterzijgevel zijn opgetrokken met een roodbruine baksteen in halfsteens metselverband met zwart geschilderd trasraam. De linker zijgevel is voorzien van één klein vijfhoekig ruitje. De lage, nagenoeg gesloten, gevel is opgetrokken in gele baksteen in halfsteens metselverband en het achterste deel bezit horizontale houten delen. De houten achtergevel bezit een vierruitvenster en een vast raampje. In de houten aanbouw zit een loopdeur met vier ruitjes.

De houten kozijnen zijn geschilderd in wit met groene ramen en groene deuren. De kleur voor het schilderwerk is niet beschermenswaardig, maar wel passend. Ook de donkere houten geveldelen zijn passend.

De kap is bedekt met riet en op de nok liggen rietvorsten. Aan de voorzijde staat op de nok een gemetselde schoorsteen met schoorsteenpot.

Bouwkundige staat van de woning is redelijk tot goed. De rietbedekking is kwetsbaar door de dakhelling en omliggende begroeiing.

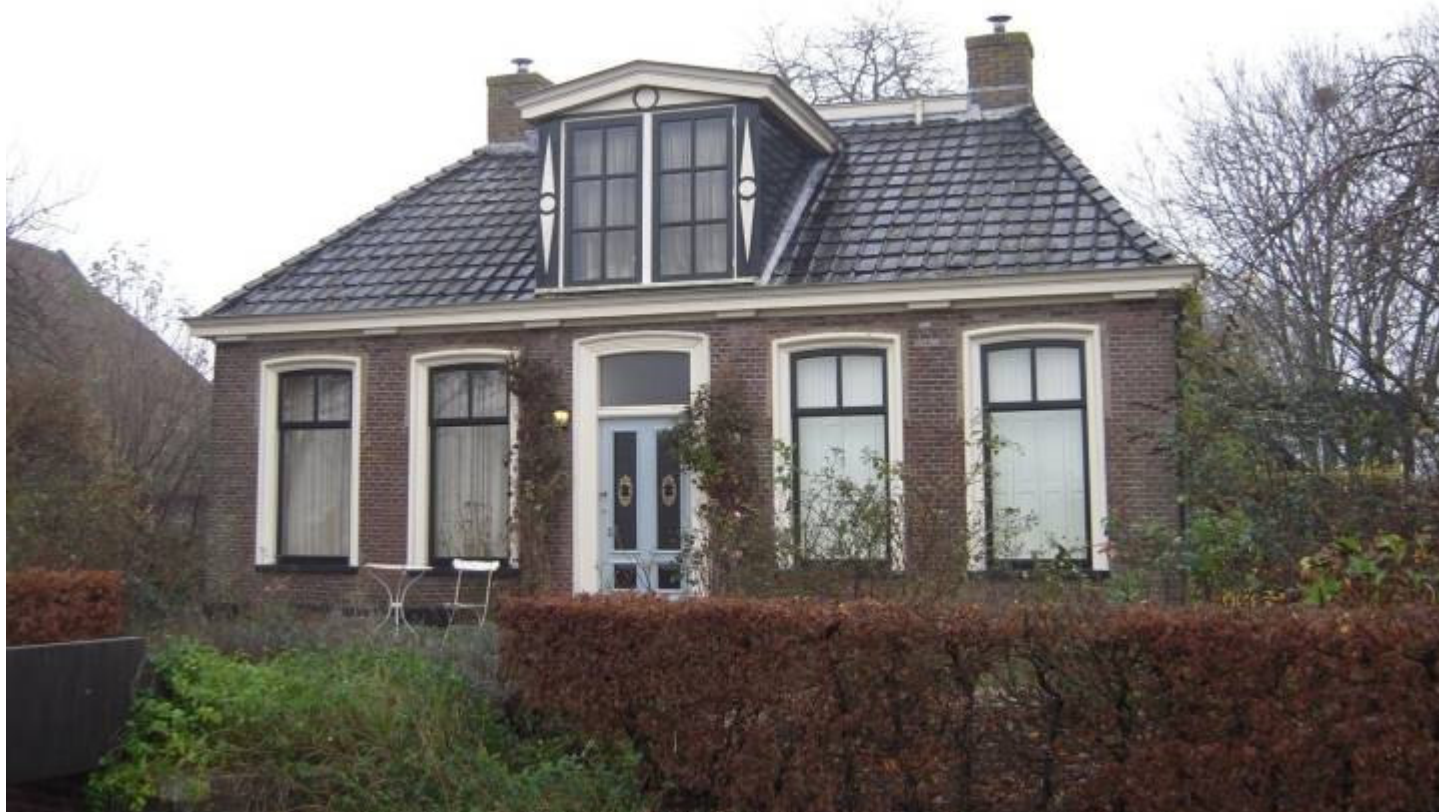
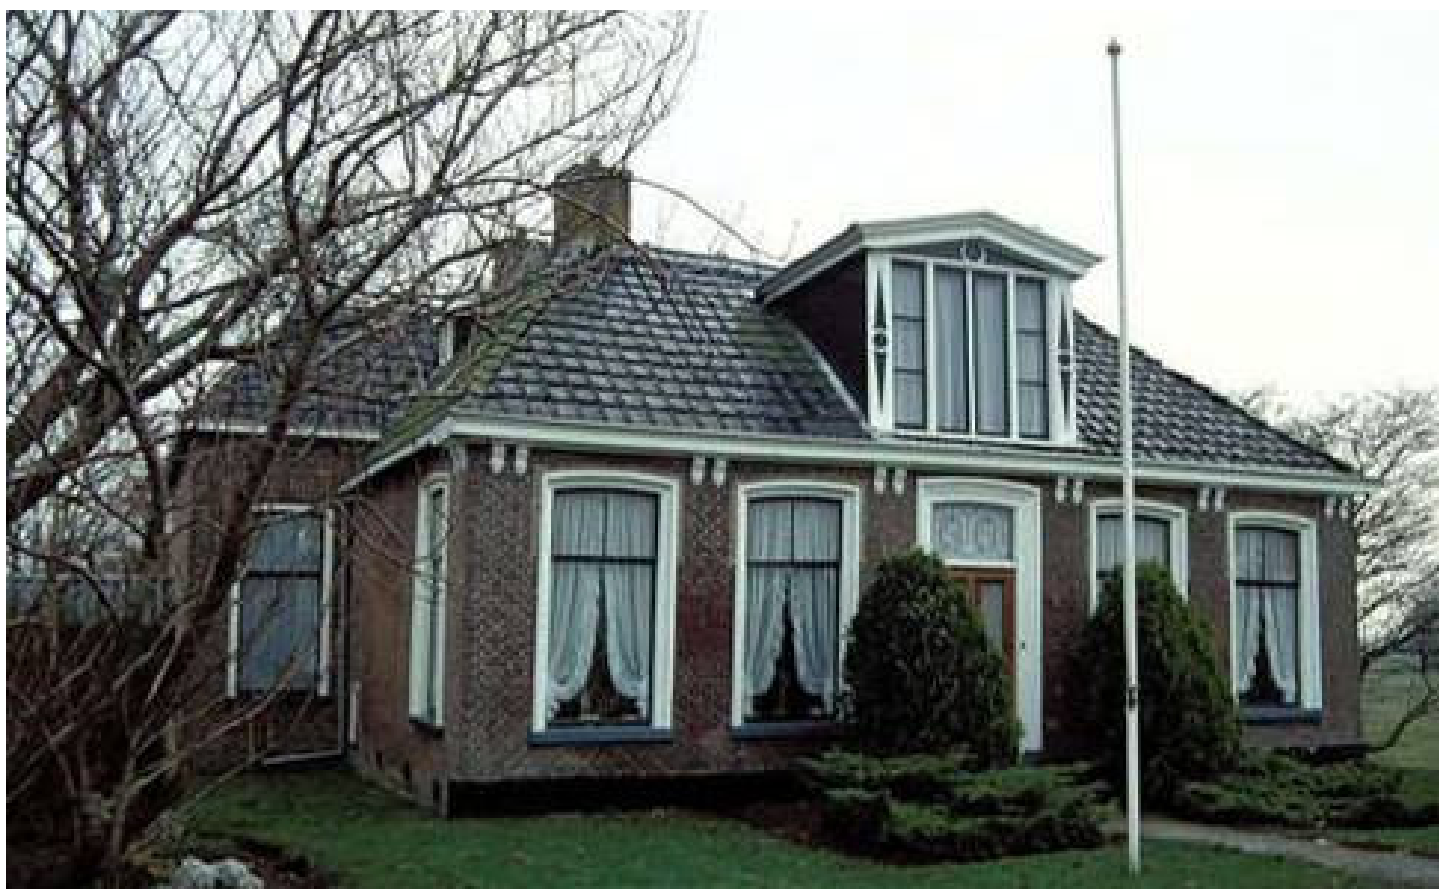
De voorgevel is symmetrisch met de entree in het midden met erboven de dakkapel en aan weerszijden twee raamvensters. De vensters bestaan uit geprofileerde kozijnen met verbrede onderdorpel en nieuwe ramen met bovenroede en een geprofileerde vensteromlijsting.

De rechterzijgevel bezit niet meer de oorspronkelijke indeling maar diverse brede raamvensters en terrasdeuren. De achtergevel bezit een oude loopdeur in kozijn met bovenlicht, een dakkapel met de oorspronkelijke ramen met fraaie roedenverdeling en een keukenraam.

In de achtergevel van de “werkplaats” is de oorspronkelijke dubbele deur in fraai geprofileerd kozijn met kalf en bovenlicht. De gevels zijn opgetrokken uit bruinre baksteen in kruisverband met snijvoeg en voegwerk met daggestreep.

De dakschilden zijn voorzien van een zwarte Platte Fries pan. Op de achterschilden liggen gegolfde Friese pannen. De lijstgoot met klossen in de voorgevel is nieuw. De overige goten zijn zinken bakgootjes. t

Bouwkundige staat van het pand is redelijk tot goed. Jammer is dat de dakkapel is gewijzigd en de gootklossen zijn verdwenen. (zie foto CHK 1990)

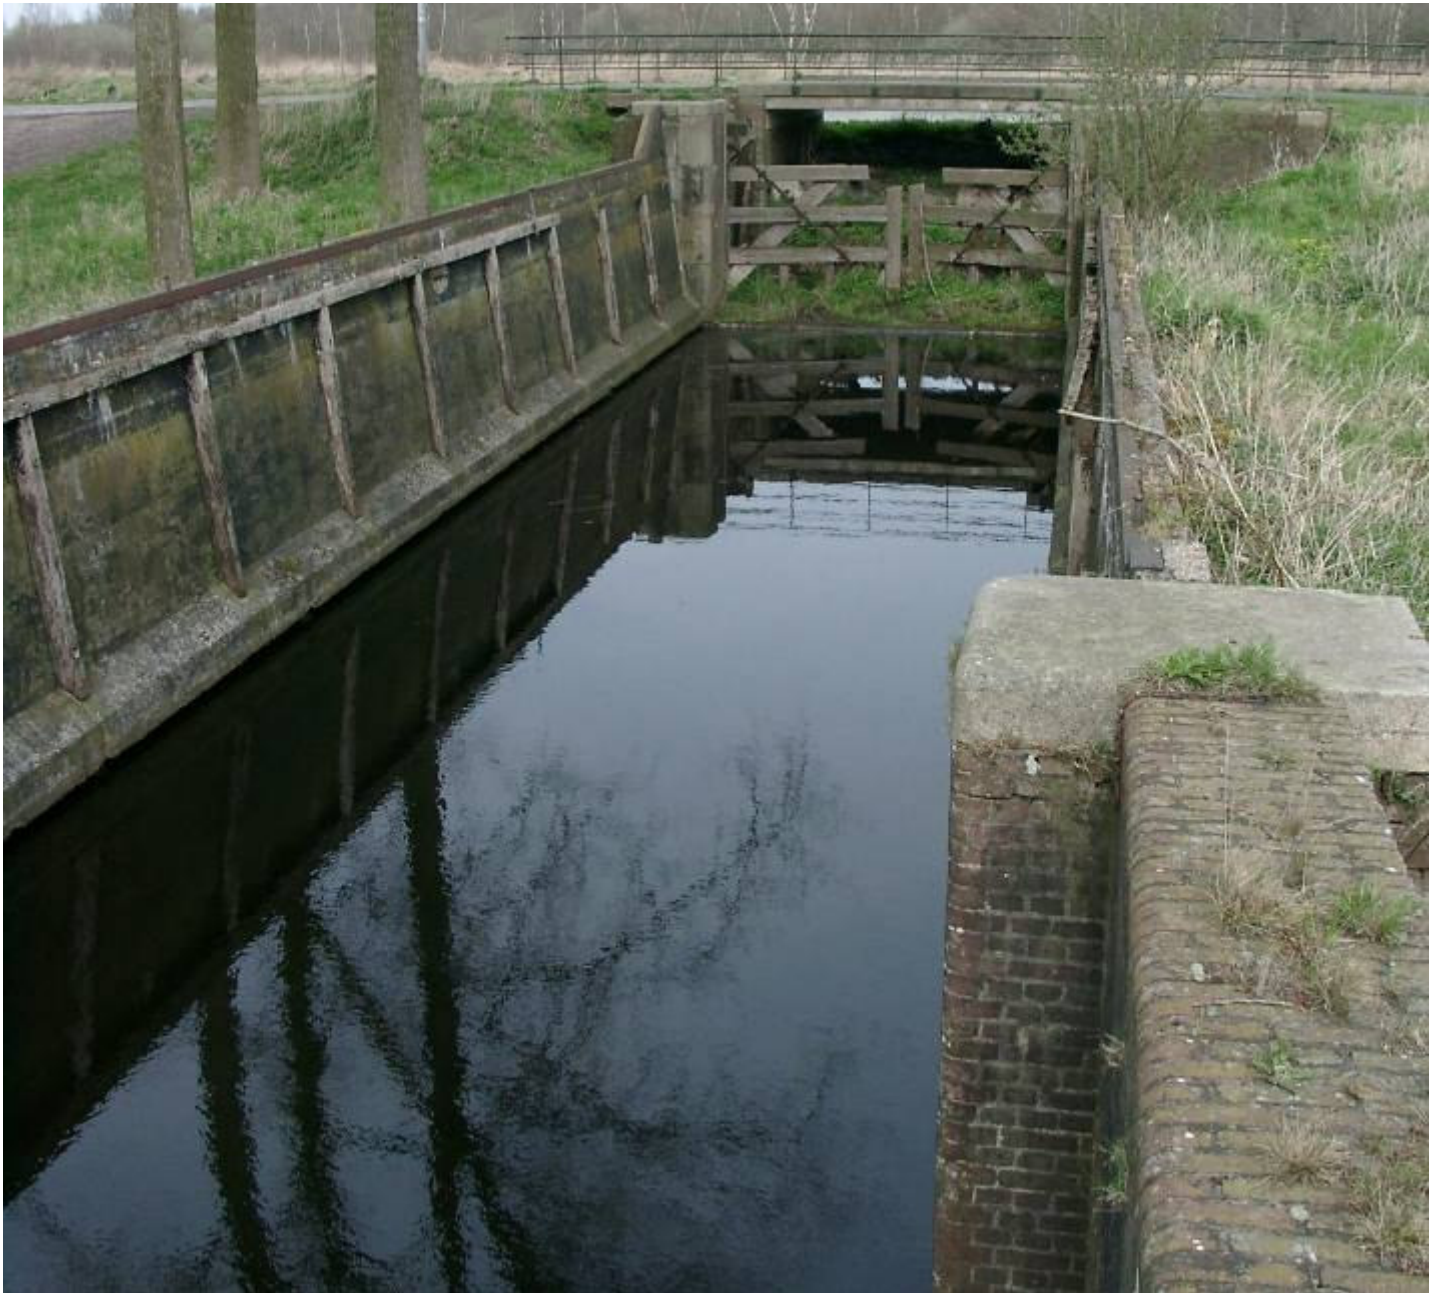
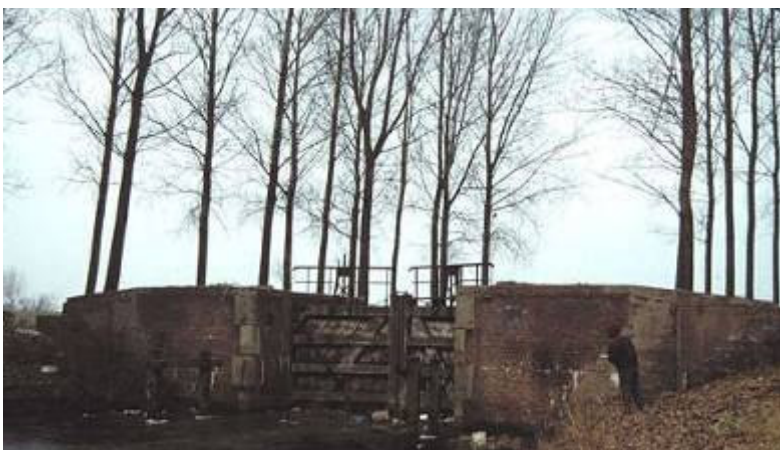
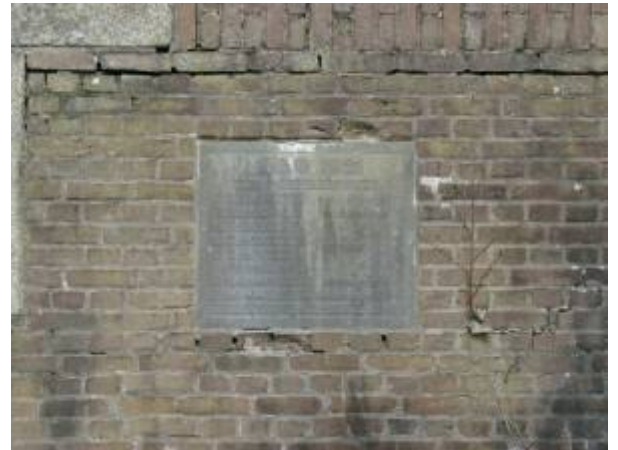
De sluis is opgetrokken uit bruinrode baksteen in kruisverband metselwerk met platte voeg. Op de hoek zijn de wanden versterkt met natuursteen afgeronde blokken (bescherming van de hoeken van de kade / metselwerk, bij het botsen van de boten tegen de kade).

De zuidelijke sluisdeuren zijn niet meer aanwezig en de noordelijke deuren zijn zwaar aangepast. Tussen de noordelijke en zuidelijke sluishoofden zit een betonnen keerwand, welke is verzakt, met stalen verstevigingen.

Bouwkundige staat van het object is matig en plaatselijk slecht.

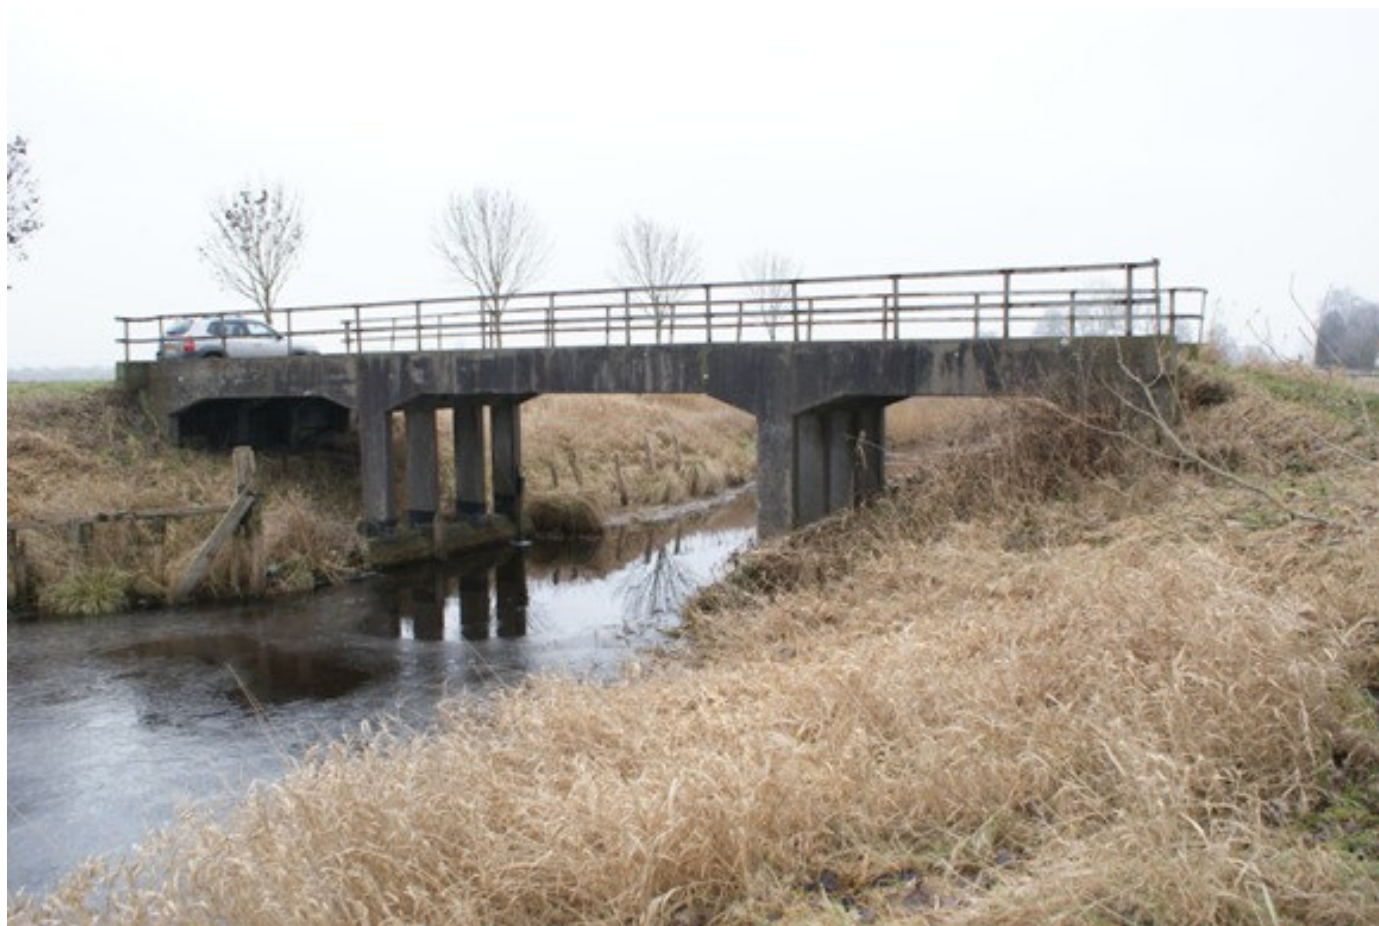
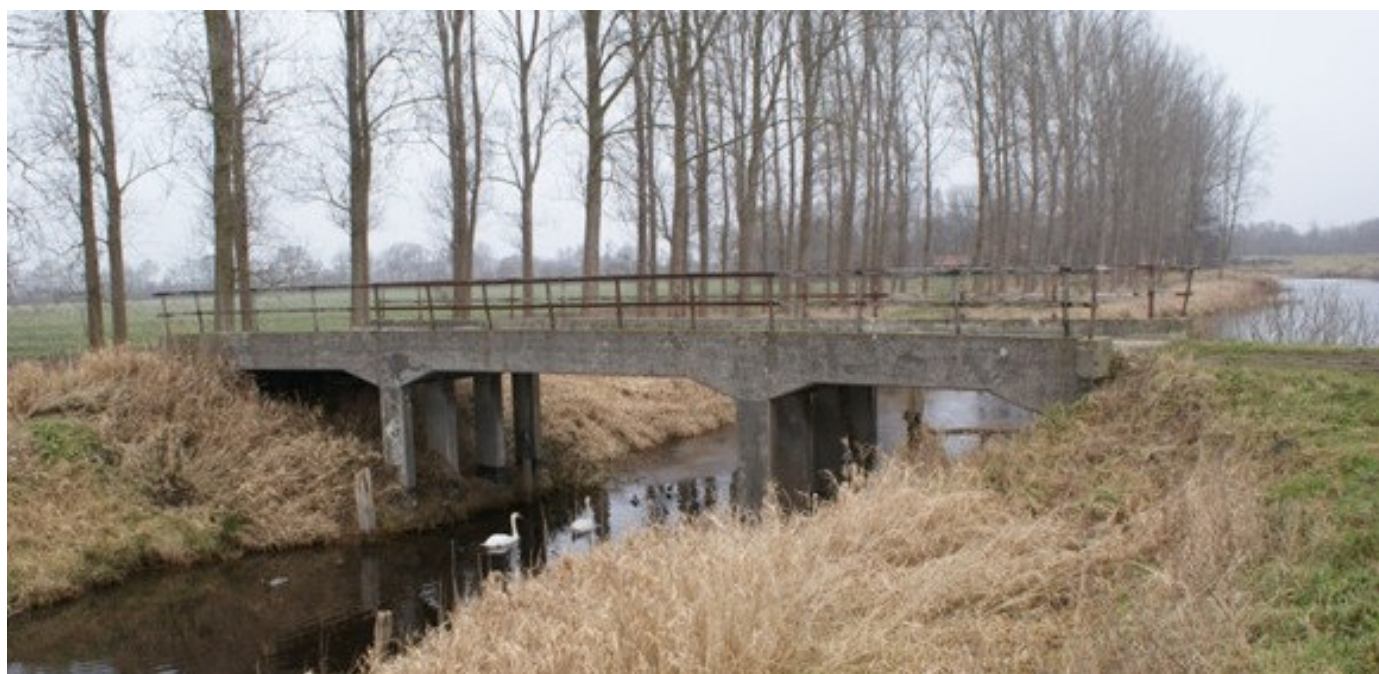
De brug bestaat uit het betonnen fundatie die deels boven de waterlijn zichtbaar is en een uit één stuk gestorte betonskelet. De brug bestaat uit vier maal vier rechthoekige kolommen waarop het betonnen brugdek ligt. De buitenzijde is verhoogt waardoor het brugdek als het ware een betonbak is.

Ingestort in de opstaande rand, zijn de stalen leuning. Deze constructie is hierdoor kwetsbaar en onderhoudsgevoelig. De leuning is aan de kopse kanten afgerond.

Bouwkundige staat van het object is matig tot redelijk.

Wel heeft de constructie en leuning kwetsbaar en dat moet in de gaten worden gehouden.

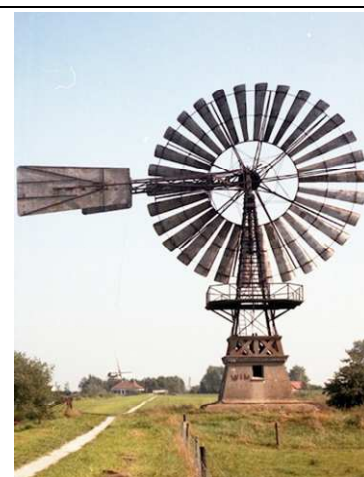
situatie september 1979

Opmerkingen: De bovenbouw is in 1983 omgewaaid. Nieuwe bovenbouw met windrad en staarten is denkbaar, mede gezien de originele Herkules gietstalen bouwdeelen en de bewaard gebleven gedetailleerde bouwtekening van de windmotor.

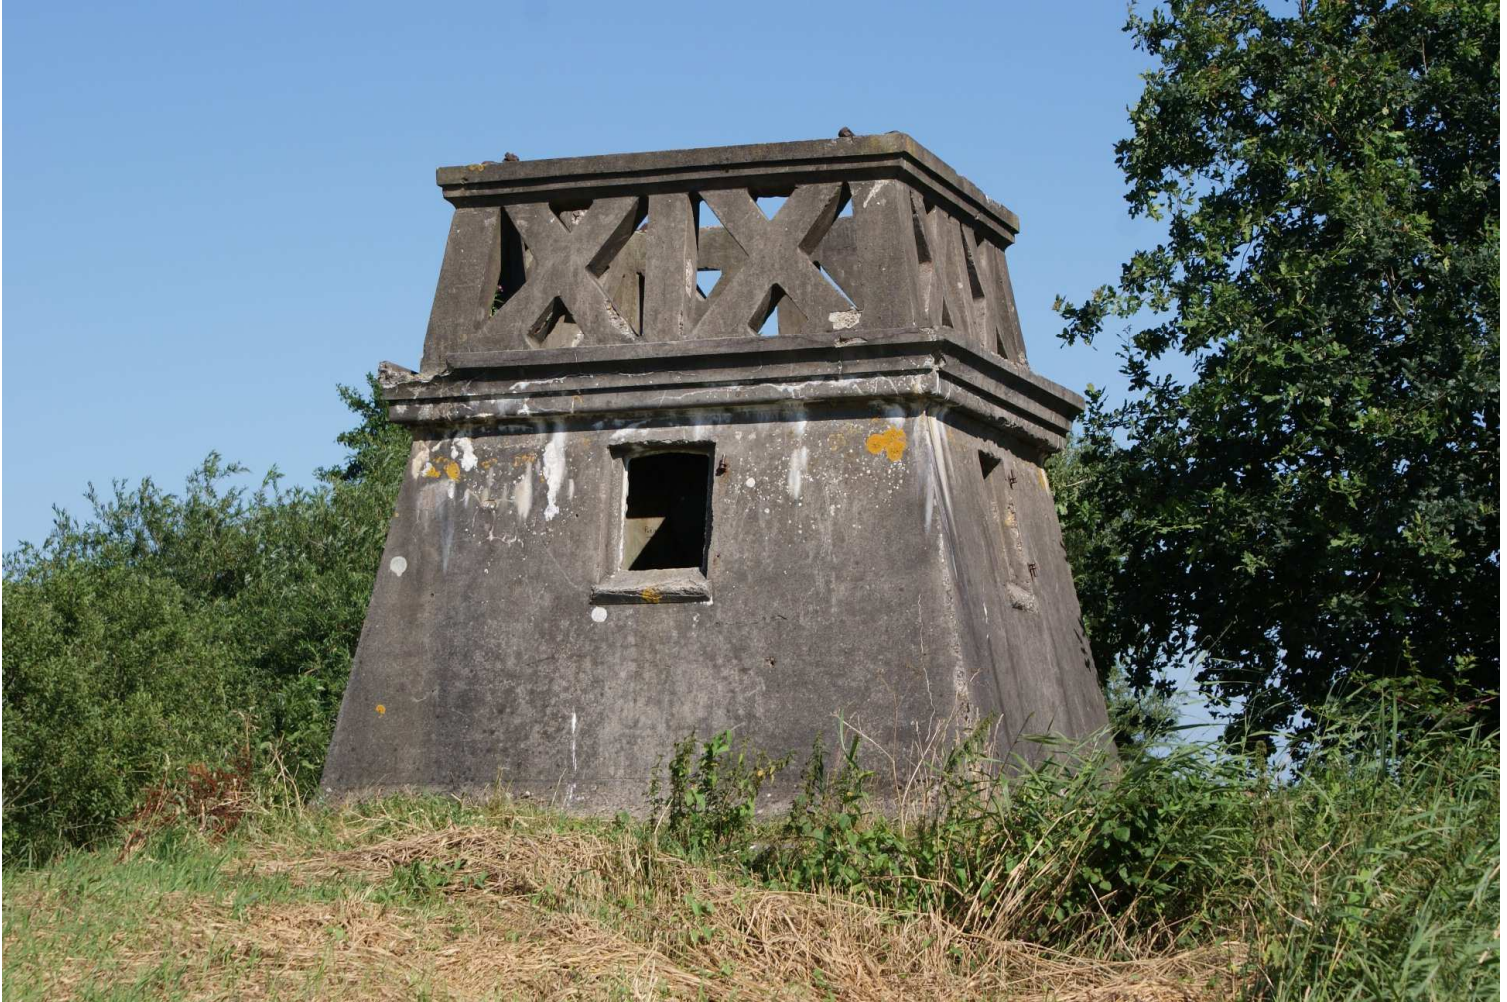
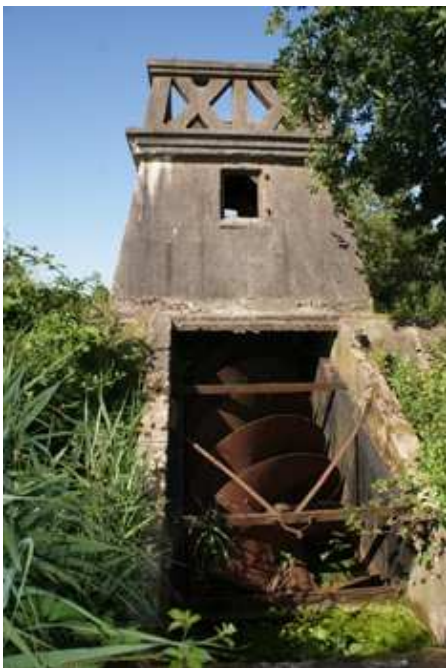
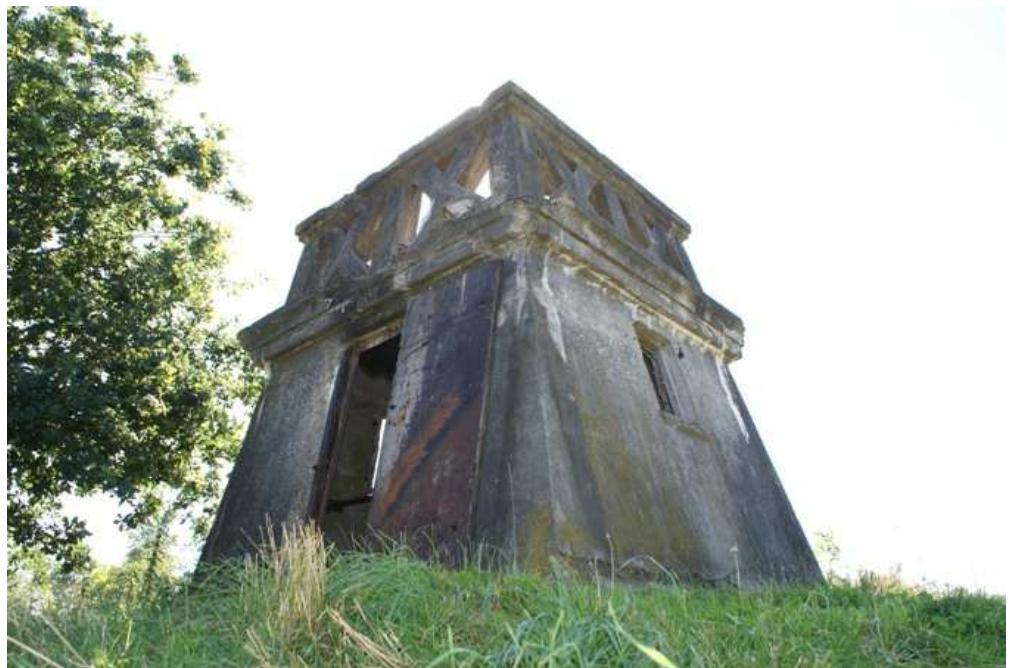
De bovenzijde van de onderbouw bestaat uit een betonnen vloerdek die rondom is voorzien van een geprofileerde afwerking. Op het betondek staat een betonnen, geheel symmetrisch, hekwerk bestaande uit hoek- en middenstaander waartussen een kruis is aangebracht. De bovenzijde van het hekwerk is voorzien van een geprofileerde afdekking. De onderbouw is voorzien van een stalen deur in de zuidgevel en een kleine lichtopening in de overige drie zijden. In de betonnen vijzelbak is de oorspronkelijke stalen vijzel met een diameter van ca. 1,5 meter nog aanwezig. De betonnen voorwaterloop met hierop geplaatst smeedijzeren hekwerk uit de bouwtijd

Bouwkundige staat van de betonnen onderbouw en stalen vijzel is zeer matig tot slecht. De intrinsieke monumentale waarde is door de authenticiteit hoog, maar er zal groot onderhoud moeten plaatsvinden.
