Gemeente: Weststellingwerf
Plaats: Nijelamer
Adres: **Schipslootweg 1**

Oorspr. functie: brug en brugwachterswoning
Huidige functie: **brug en woonhuis**
MIP-code: FR-WES-320 Kadaster: ODT E 136

Gemeente: Weststellingwerf
Plaats: Nijelamer
Adres: **Stadburen 16**

Gemeente: Weststellingwerf
Plaats: Nijelamer
Adres: **Stadburen 43**

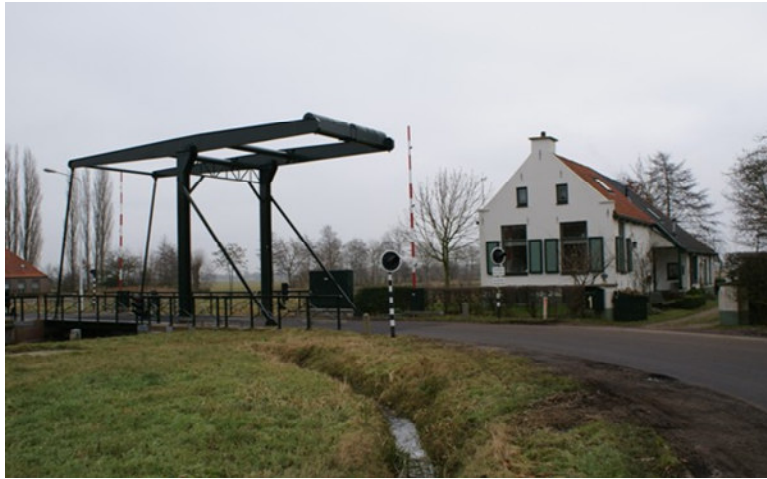
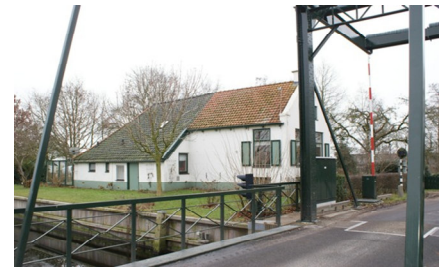
brug recentelijk geheel gerestaureerd
ensemble waarde ook met de sloot en het café aan de andere kant van de sloot

In de bocht van de Schipslootweg, de doorgaande route van Nijelamer naar Oldelamer over de schipsloot, is de brugwachterwoning van de Schipslootbrug gesitueerd.

De brugwachterwoning is al van voor 1850, maar zo rond 1940 is een schuurachtige aanbouw gerealiseerd.

De woning is gebouwd als één bouwlaag onder zadeldak met achterschild. Het voorhuis is onderkeldert. Het homogene volume dat het woonhuis en de schuur vormt is geplaatst op een rechthoekige plattegrond. De verhouding tussen het woonhuis en de schuur is correct; de daknok van het woonhuis loopt door in de daknok van de schuur.

De woning is symmetrisch opgebouwd en bezit in de voorgevel twee kelderramen, twee raamvensters en twee kleinen zoldervensters. De ramen zijn niet meer in de kozijnen aanwezig. De zijgevels van het woonhuis bezitten enkel één raamvenster aan de voorzijde. De aanbouw is voorzien van diverse ramen en loopdeuren van verschillende afmetingen.

Op het dak ligt een Tuile du Nord pan in de kleur natuurrood op het voorhuis en grijs op de latere aanbouw. Het trasraam is afwijkend geschilderd t.o.v. de witte stucgevels.

Karakteristiek zijn ook de balkankers van de begane grondvloer. De brug is niet authentiek maar is voor de beeldwaarde en het ensemble waardevol.

Bouwkundige staat van het pand en brug is voor zover waarneembaar goed.

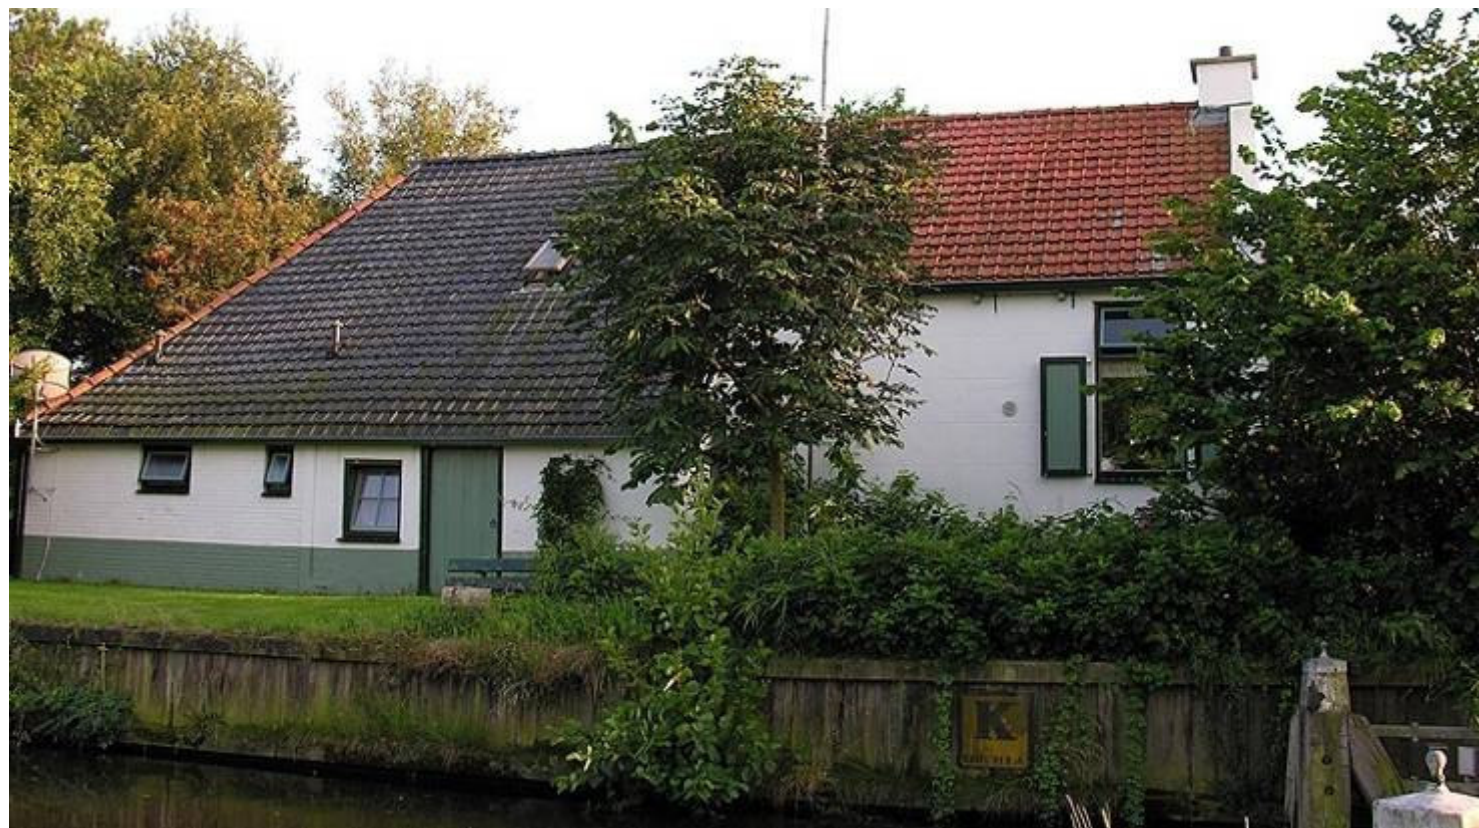
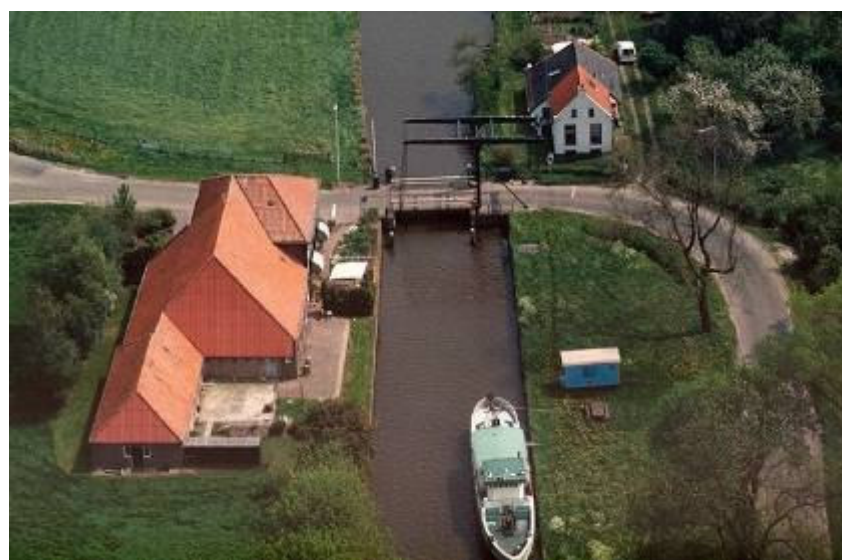
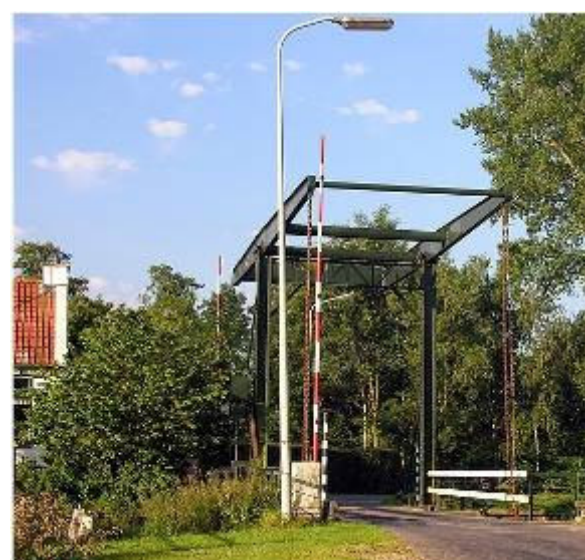
In de vormtaal van de woning zijn de kantige vormen te herkennen in de schouders en de tuit van de topgevel, maar ook in de stucwerk in de zijgevels (door ingefreesde lijnen in het stucwerk).

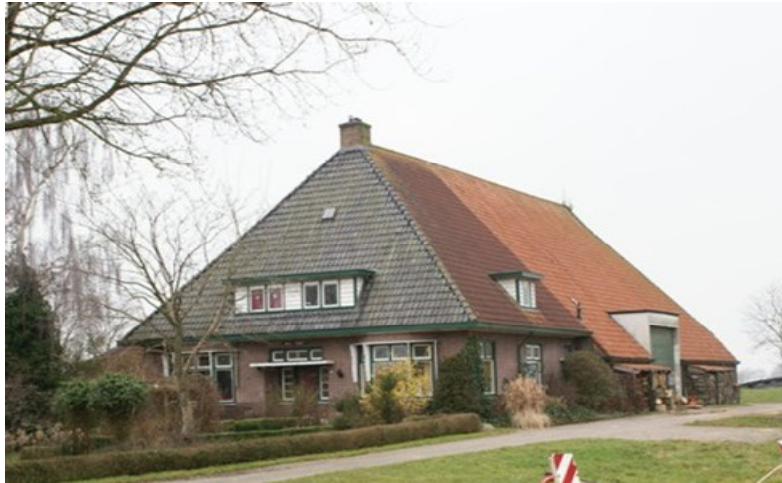
Gemeente: Weststellingwerf	Oorspr. functie: boerderij (stelp)	naam: Mea Tocht	Gemeentelijk monument
Plaats: Nijelamer	Huidige functie: woonboerderij		Karakteristiek pand
Adres: Stadburen 16	MIP-code: FR-WES-48	Kadaster: WVG J 344	Indifferent

begrippenkader	relevant	specifiek	toelichting
Situatieve ruimtelijke beeldwaarde			
betekenis van het object t.a.v. ruimtelijke wandvorming	■		vrijstaand aan de Stadburen, de hoofdweg door Nijelamer
specifiek accent in het directe omgevingsbeeld	■		karakteristiek door erkers, portiek, luifel en dakkapel
waarde van het object in een groter geheel / ensemble			
bijzondere waarden, inrichting / kwaliteit van de omgeving	■		beeldbepalend in landelijke omgeving volume en ligging
Architectonische beeldwaarde			
<i>hoofdvorm: massa- of volumewerking van object</i>			
betekenis van de contour m.b.t. het object als zodanig	■		één bouwlaag en verdieping onder groot en hoog schilddak, flinke dakoverstek
kenmerkende eigenschappen van de massa-opbouw	■		homogeen volume op rechthoekige plattegrond, nok haaks op de weg gelegen
afstemming van het object naar relatieve omvang	■		grote stelpboerderij in verhouding tot omliggende panden, op ruime kavel

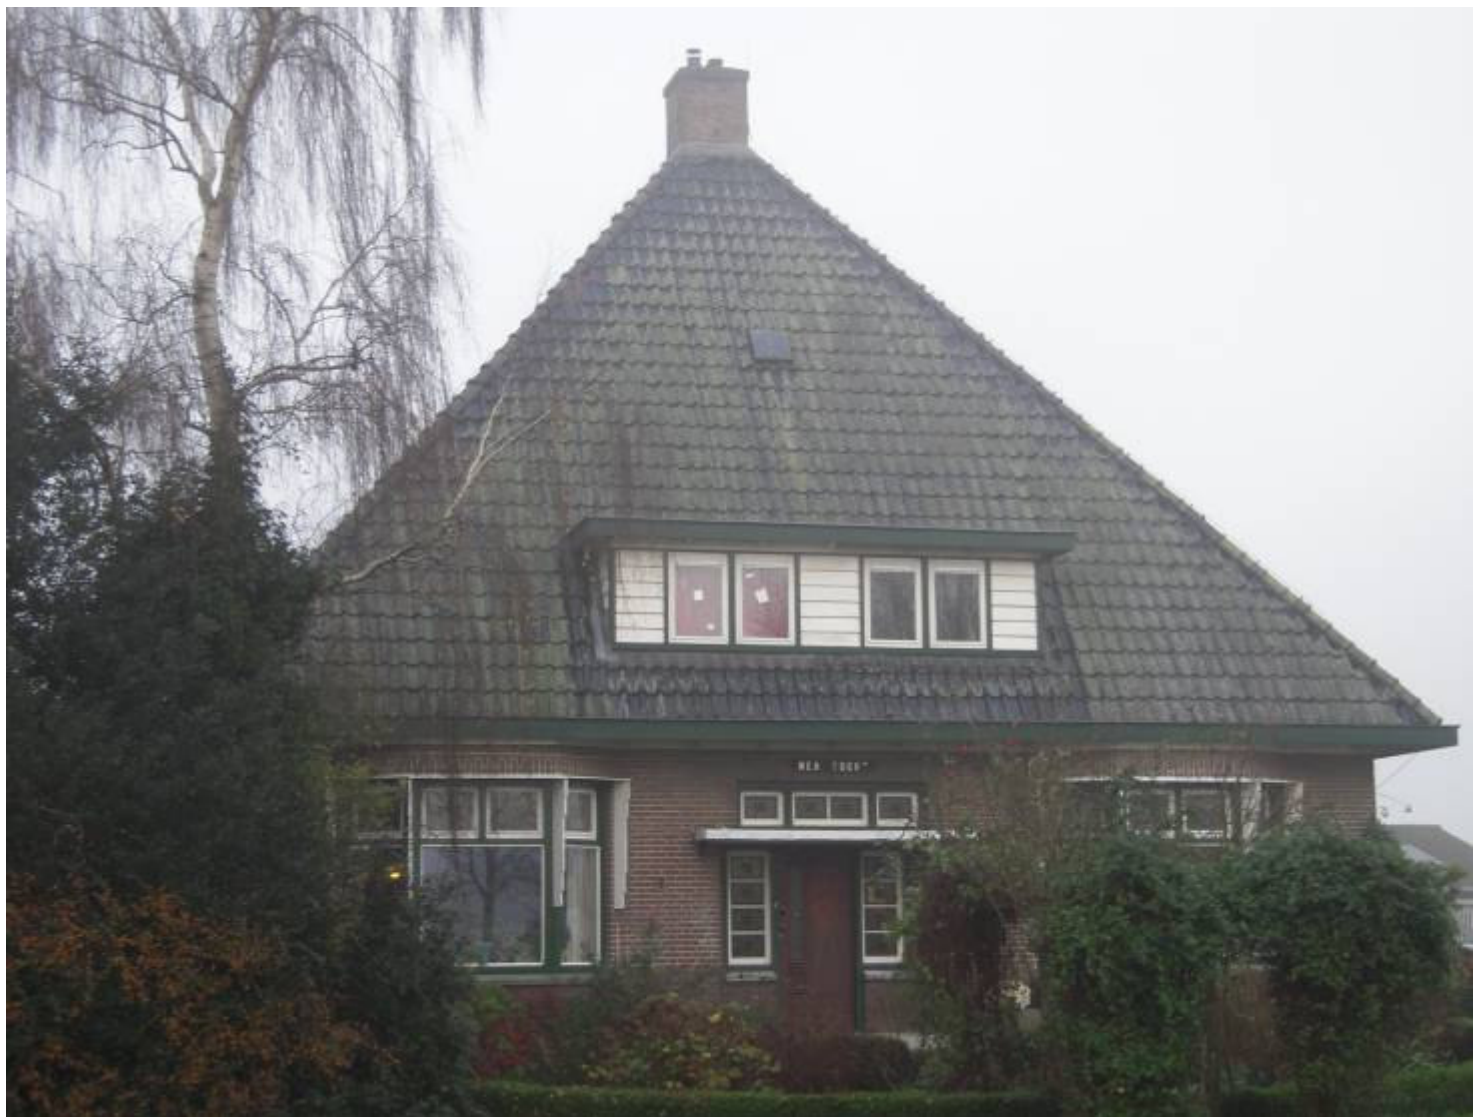
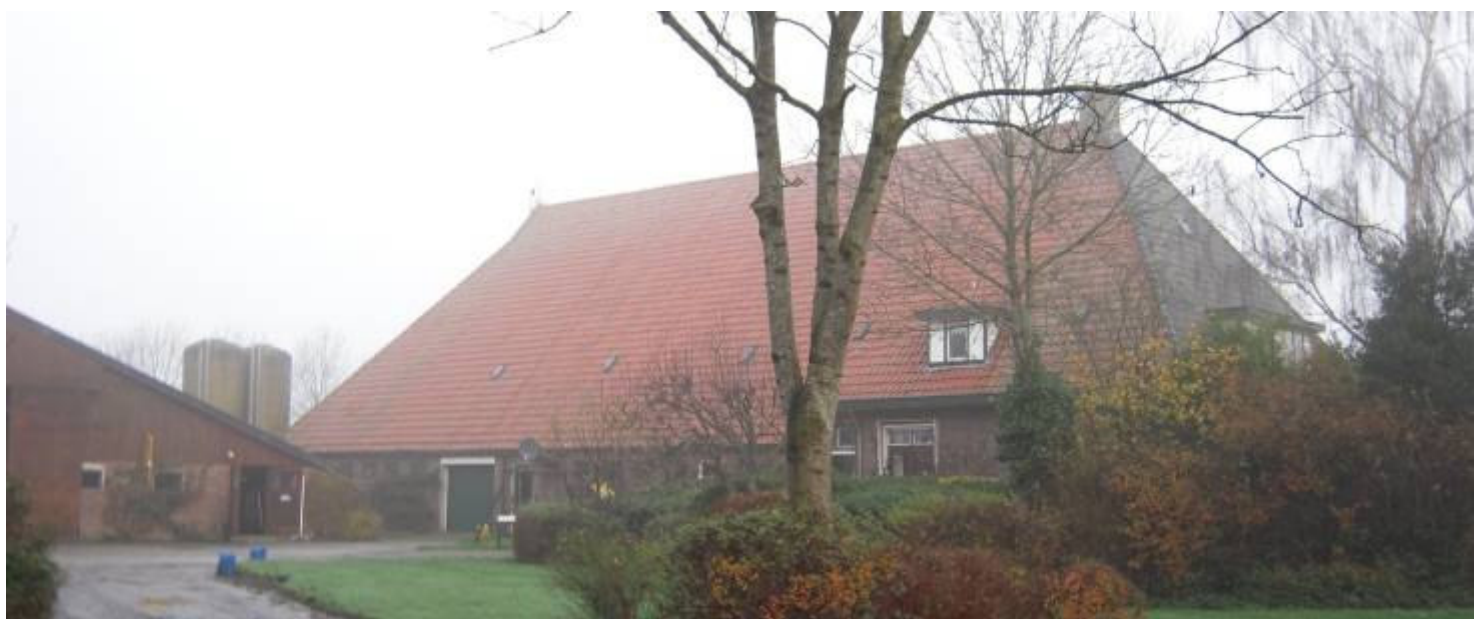
De boerderij is gebouwd als één bouwlaag met verdieping en zolder onder groot schilddak met een relatief hoge nok en met flinke dakoverstek (typerend voor de bouwstijl).

Het homogene volume is gebouwd op rechthoekige plattegrond met de daknok haaks op de weg en daardoor de korte gevel naar de weg gericht.

De voorgevel is symmetrisch opgebouwd.

Centraal in de gevel is de entree geplaatst in een portiek met een nadrukkelijk aanwezige luifel. De entree bezit een fraaie a-symmetrische deur en twee zijlichten. Het driedelig bovenlicht is boven de luifel geplaatst in de gevellijn. Direct boven de entree is een brede dakkapel geplaatst. Deze loopt van erker tot erker. De erkers, aan weerszijden van de entree, bestaan uit één vlakke en twee schuine zijden waarin de pui met boven- en onderramen de vorm bepaald. Boven de erkers is staand metselwerk aangebracht. .

Karakteristiek is het lijnenspel in de gevel: de luifel loopt door ter hoogte van het half van de erkers. De bovenlichten en zijlichten van het entree zijn in gelijke maatvoering als de ramen van de erker. Ook de dakkapel is uitgelijnd op de erkers en de daklijst van de dakkapel is gelijk in maatvoering als de gootlijst.

De bovenramen en de zijlichten van de entree zijn voorzien van glas-in-lood panelen samengesteld van gekleurd glas. In de linker en rechterzijgevel van het woonhuisgedeelte zijn enkele vensters met boven en onderramen aanwezig. de dubbele deur is een latere toevoeging.

De boerderij is opgetrokken in roodbruine baksteen in staandverband metselwerk met deel snijvoegwerk en deels platte voeg. Het trasraam is voorzien van een donkere voeg.

Op het voorschild van het dak ligt een zwarte OVH pan op de zijschilden een natuurrode pan. Op de zijschilden zijn verschillende / deels nieuwe pannen en kleine dakkapellen aangebracht. De mendeuren in de rechter zijgevel zijn een verstoring. De schuur bezit nog diverse stalraampjes bestaande uit een stalen zesruitvenster met een betonen ventilatie strook aan de onderzijde.

Bouwkundige staat van de boerderij is redelijk tot goed voor zover waarneembaar.

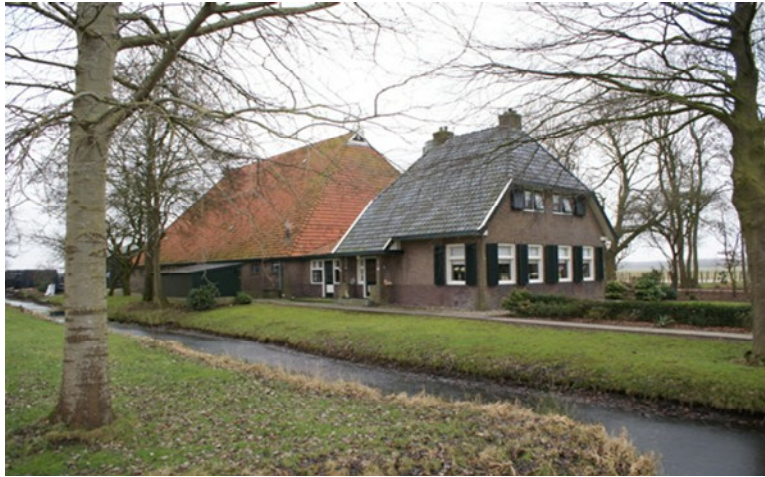
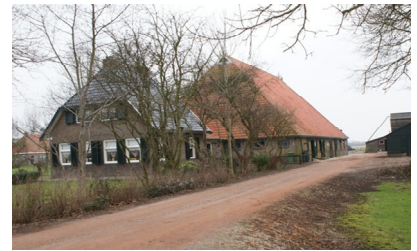
Oorspr. functie: boerderij (KHR)
Huidige functie: **woonboerderij**
MIP-code: FR-WES-47

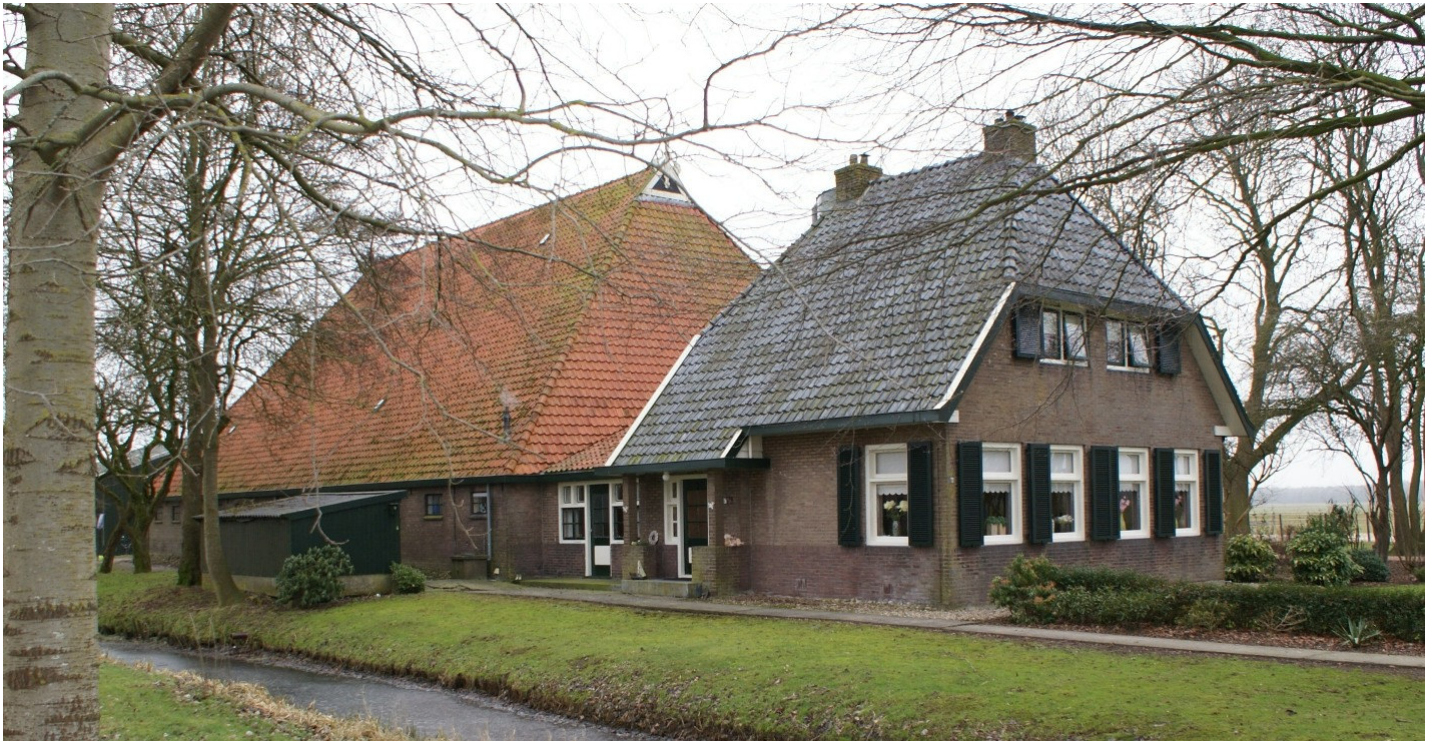
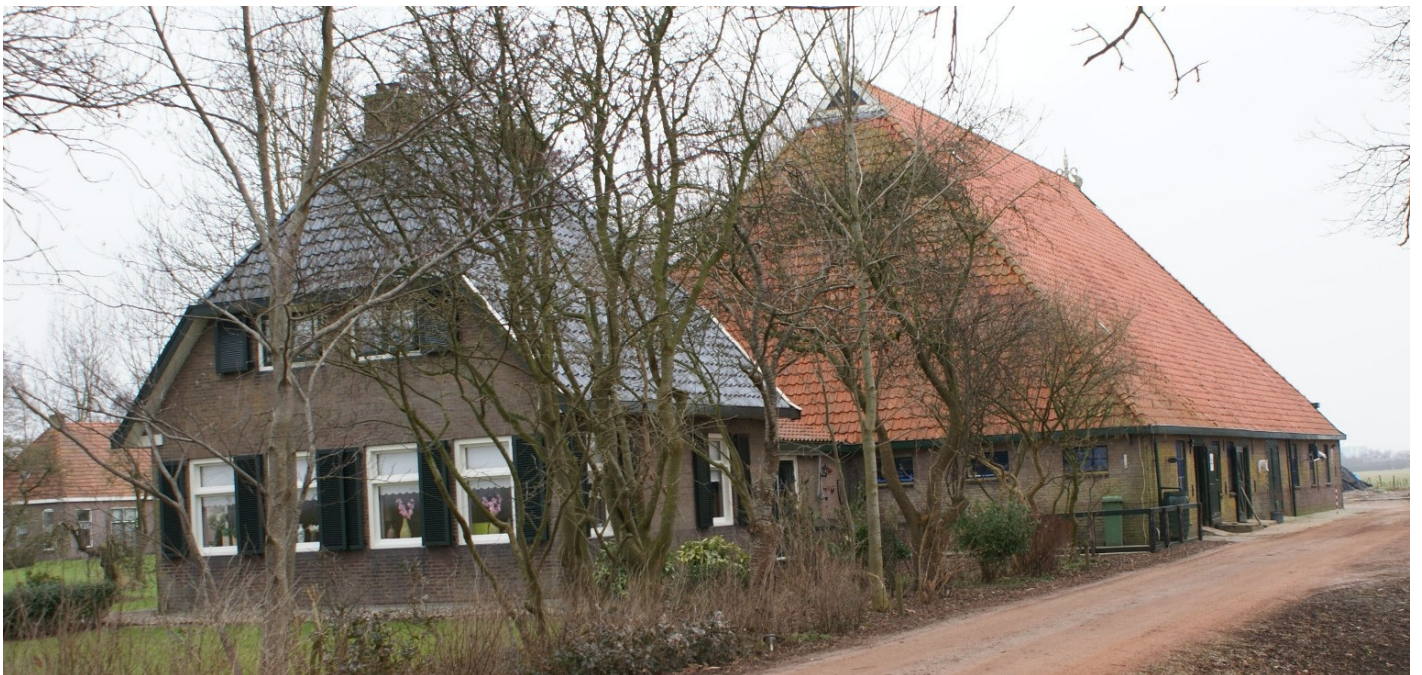
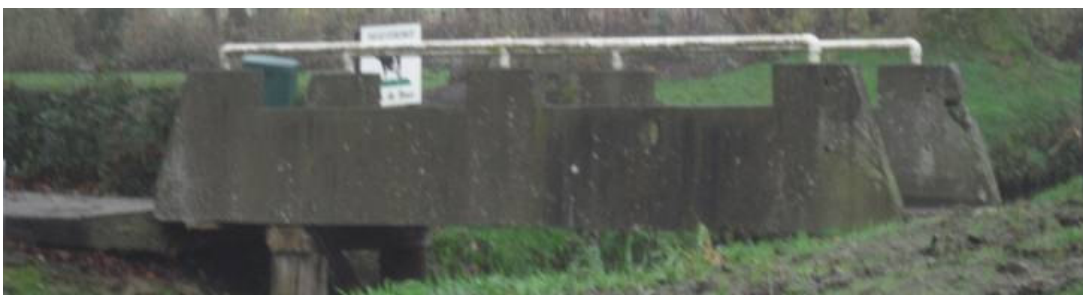
Deze boerderij is qua formaat en ligging op het erf in verhouding met de omliggende grote boerderijen aan Stadburen. Door de bouwstijl en situering springt deze boerderij wel direct in het oog. De boerderij is noord-west gericht en kenmerkend is de entree van het woongedeelte van de boerderij, via een betonnen brug met metalen leuning, bereikbaar. Het betonnen bruggetje maakt deel uit van de bescherming.

De boerderij is gebouwd als samengesteld volume bestaande uit een Kop met Hals en Romp. Het woongedeelte (de kop) bestaat uit één bouwlaag en een verdieping en kleine zolder onder een kap met wolfeind. De hals is een tussenlid in dezelfde breedte als de kop en bezit één bouwlaag onder zadeldak met flauwe helling. De schuur bestaat uit een groot volume van één bouwlaag op rechthoekig grondplan onder groot schilddak.

De vormentaal van de boerderij is hoekig en plastisch, te herkennen in de vensters en wolfeind maar ook in het basement en de nadrukkelijk aanwezig entree en gootlijst.

De gevel is symmetrisch opgebouwd. Alle vensters zijn op gelijke hoogte uitgelijnd.

De entree is gelegen in de linker zijgevel. Karakteristiek is dat de entree is gelegen onder een gecreëerd dakoverstek dat wordt gedragen door gemetselde kolommen die zijn geïntegreerd in gemetselde bloembakken. De entree kozijn is voorzien van twee zijlichten. Ook de entree in het tussenlid bestaat uit een deurkozijn met twee zijzichten.

De gehele boerderij is opgetrokken uit genuanceerde baksteen in halfsteens metselwerkverband met platvol voegwerk. Het trasraam is gemetseld in bruinrode baksteen. De houten vensters zijn deels vernieuwd, de ramen en luiken zijn nieuw. De schuur bezit diverse stalen zesruitvensters en meerdere loopdeuren. Onder de stalen vensters zit een gemetselde raamdorpel.

Op het dak van de woning ligt een zwarte VH pan; op de bijkeuken en de schuur ligt een pan van hetzelfde type maar dan in natuurrood met bijpassende vorsten. De schuur bezit twee uileborden van het midden-Friesland type met zwanen en een versierde makelaar met rad.

Bouwkundige staat van de boerderij is voor zover waarneembaar goed.
